Estudio arqueológico del puente de Pedret (Cercs, Barcelona)

Archaeological analysis of the bridge of Pedret (Cercs, Barcelona)

Josep M. Vila Carabasa Arqueociència SC. SL. Barcelona* ¹

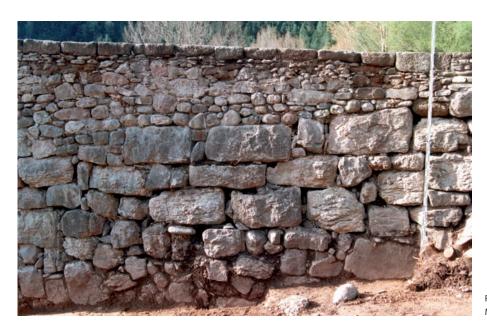
Aparece en los dos extremos de la estructura y está constituido por grandes bloques de conglomerado, arenisca y piedra caliza sin desbastar de entre 110 x 70 y 40 x 30 cm, acuñados con otros más pequeños, normalmente cantos rodados, que se disponen de manera irregular, aunque con tendencia a marcar hiladas (fig. 12). El aparejo presenta a menudo bloques más pequeños en la parte baja del muro y mayores en la alta (fig. 14). Están unidos con mortero de cal que se ha conservado de manera irregular a causa de una mayor o menor incidencia de los factores erosivos en cada zona del puente. Respecto a la procedencia de los bloques, todos ellos se encuentran de manera natural en el entorno inmediato de la estructura.

Desde el punto de vista estratigráfico, este paramento se apoya siempre sobre la roca o sobre la falda de la montaña y en ningún caso sobre otros elementos construidos. Se le adosan los niveles de tierra u.e. 33 y las estructuras (muro 43) situadas en el exterior del puente, así como el resto de paramentos con los que tiene contacto.

Fig. 14. Vista general del paramento u.e. 1. Foto: Josep M. Vila, 2000. Archivo fotográfico SPAL

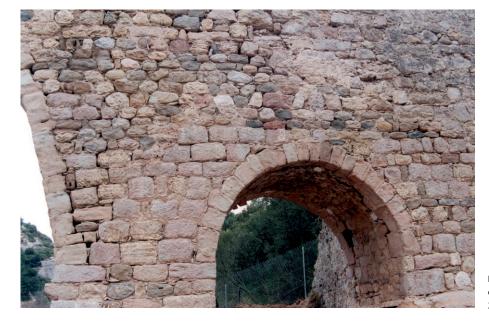
Fig. 15. Vista del paramento u.e. 2 entorno del arco 22 con la rosca construida en la fase II. Foto: Josep M. Vila, 2000. Archivo fotográfico SPAL

Se conserva en la parte baja del centro de la estructura. Está constituido por hiladas regulares de sillarejo de piedra arenisca roja unidos con cal. En algunos intervalos presenta alineaciones de bloques más pequeños, sin retocar y constituidos fundamentalmente por cantos de río. Se le asocian constructivamente el arco u.e. 44 y los basamentos del central (u.e. 56) y de 34. También le corresponden el arranque del arco 34 formado por una rosca de dovelas cuadrangulares de piedra arenisca clara, a diferencia de las del arco 24 que son rojizas (fig. 16). El intradós está construido a base de sillares rectangulares

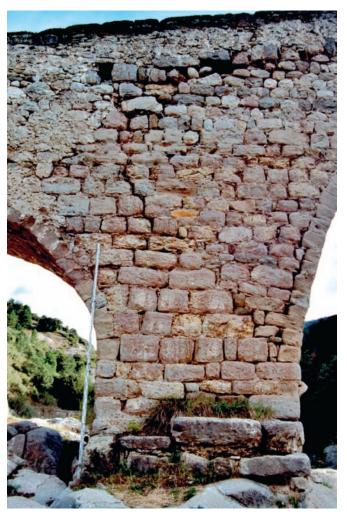
Fig. 16. Detalle del pilar de separación entre el arco central y el occidental. Se observa, a parte del paramento u.e. 2, el arranque del arco 34 y el antiguo basamento u.e. 56 correspondiente a la fase 1. Foto: Josep M. Vila, 2000. Archivo fotográfico SPAL

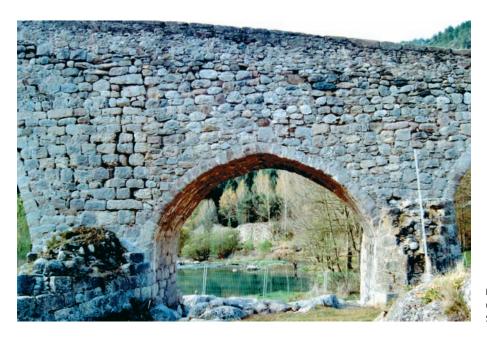
Se trata fundamentalmente del tramo de muro asociado a la construcción de los arcos 24 y 25. Lo constituyen bloques de piedra arenisca, caliza y de otros tipos, de tamaño mediano, ligeramente retocados en su cara externa, dispuestos en hiladas irregulares y unidos con mortero de cal bastante compacto que se extiende por la superficie del muro formando un revoque (fig. 17). Como estructuras asociadas presenta los arcos 24 y 25, así como el tajamar y el espolón del pilar de separación entre estos dos elementos.

Fig. 17. Vista general del arco 24 y del paramento u.e. 35. Foto: Josep M. Vila, 2000. Archivo fotográfico SPAL

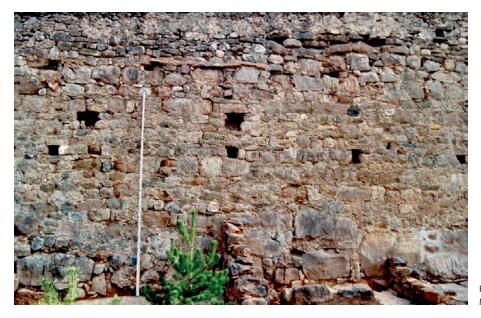
Fig. 18. Vista general del paramento u.e. 15. Foto: Josep M. Vila, 2000. Archivo fotográfico SPAL

Corresponde a una gran reparación del sector más occidental del puente, al oeste del arco 25. Está formado por bloques medianos y grandes de piedra de diferentes tipos, muchos de ellos seguramente reutilizados, dispuestos en hiladas irregulares y unidos con mortero de cal muy abundante. Estratigráficamente es posterior a 39 y anterior a la construcción del pretil actual del puente.

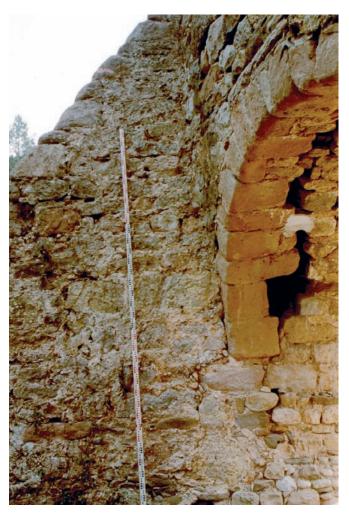
Las únicas diferencias destacables se sitúan en el extremo oriental y están relacionadas con la construcción del contrafuerte u.e. 46 (fig. 19). En este punto se detecta un importante desplome de la fachada, tanto por el lado correspondiente al paramento u.e. 1 como al muro 21. Ello supuso la aparición de una importante grieta en la unión entre los arcos 22 y 44, así como el derrumbe de la parte más alta de la fachada del puente en este sector. Este desplome parece que se trató de neutralizar con la construcción del contrafuerte. A pesar de ello el desplazamiento previo de la fachada era suficientemente importante como para que se tuviera que intervenir para repararla a través del muro 40 en el extremo más oriental y el paramento 41 en la parte alta. Éste último está formado por cantos de río y otros bloques medianos y pequeños unidos con mortero de cal y dispuestos en hiladas irregulares. Desde el punto de vista estratigráfico parece contemporáneo de la construcción del pretil actual del puente.

Fig. 19. Detalle del contrafuerte u.e. 46. Se observa como se apoya sobre un elemento preexistente que podría corresponder a un antiguo tajamar. Foto: Josep M. Vila, 2000. Archivo fotográfico SPAL

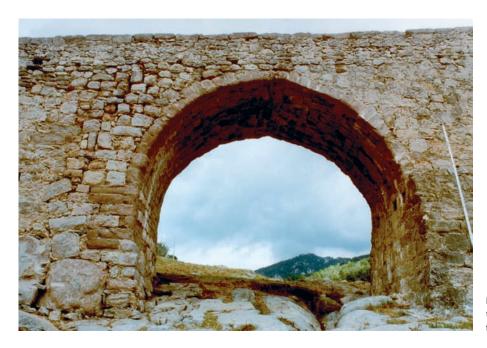
Es probable que el arco 25, tal como ha llegado hasta nosotros, sea el resultado de una remodelación y que en un primer momento tuviera las mismas dimensiones que 24 (fig. 20). La parte superior de la estructura parece bastante homogénea des del punto de vista tipológico con los pilares que la sustentan, especialmente con el más oriental, que es común con el arco 24. A pesar de ello se detectan algunos detalles que ponen de manifiesto la remodelación a la que nos referimos. En primer lugar, el pilar de separación entre los arcos 24 y 25 presenta a ambos lados cinco encajes correspondientes a las vigas de soporte del andamio utilizado para su construcción, mientras que en el pilar occidental del arco 25 sólo aparecen dos de estos encajes y a diferente altura, cuando normalmente estos elementos de soporte son simétricos. Por otra parte la diferencia de medida entre los dos arcos parece reforzar tal hipótesis, ya que el arco mayor es el más alejado del cauce cuando seria más lógico lo contrario, si la construcción de ambos hubiera sido contemporánea. Finalmente, el basamento occidental de 25 no es uniforme sino que presenta un cierto engrosamiento en la parte más baja que podría corresponder al pilar del arco anterior.

Fig. 20. Vista general del arco 25 tal como quedó tras la fase V. Foto: Josep M. Vila, 2000. Archivo fotográfico SPAL
