Estudios previos a la intervención en la capilla de la antigua iglesia de San Miguel, en Morón de la Frontera (Sevilla)

Pre-intervention studies of the chapel dedicated to Virgen de la Antigua in the parish church of San Miguel, in Morón de la Frontera (Seville)

Francisco Pinto Puerto

José María Guerrero Vega

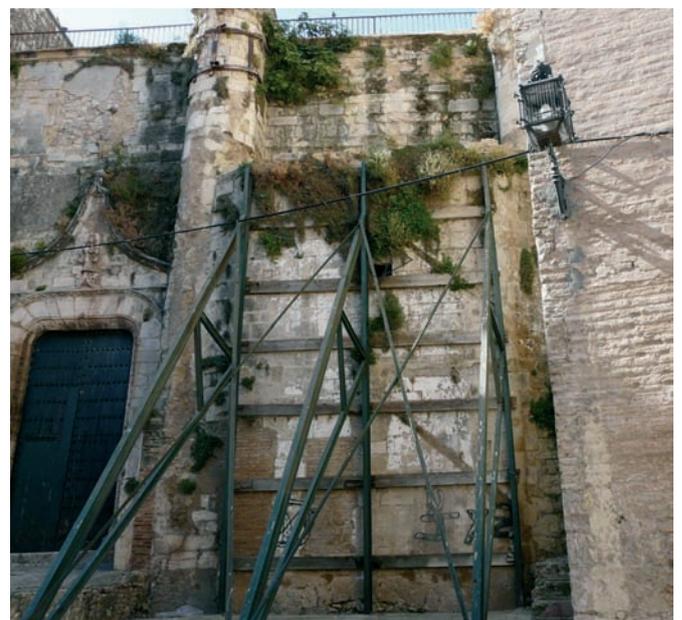
Fig. 2. Vista de fachada norte de San Miguel y los apuntalamientos de la capilla (2009)

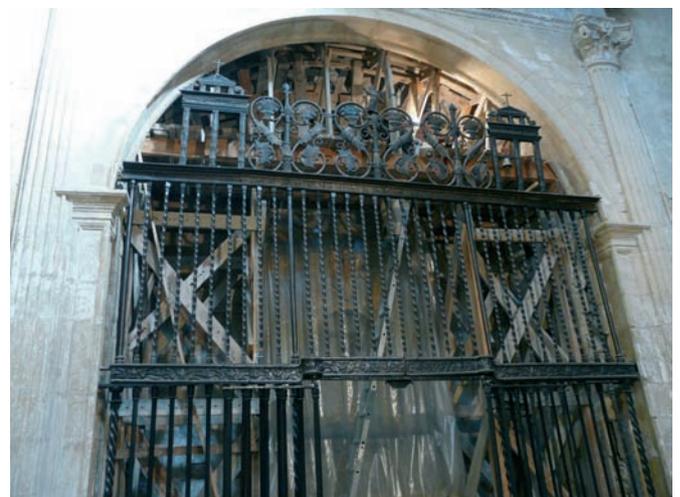
Fig. 4. Vista de capilla de la Antigua desde la iglesia y el apuntalamiento interior (2009)

todo el conjunto está densamente apuntalado, pues el giro sufrido por el muro de fondo de la capilla (I12) hacia el exterior abrió la bóveda en horizontal unos 13 cm, descalzando y descomprimiendo todos los nervios transversales.

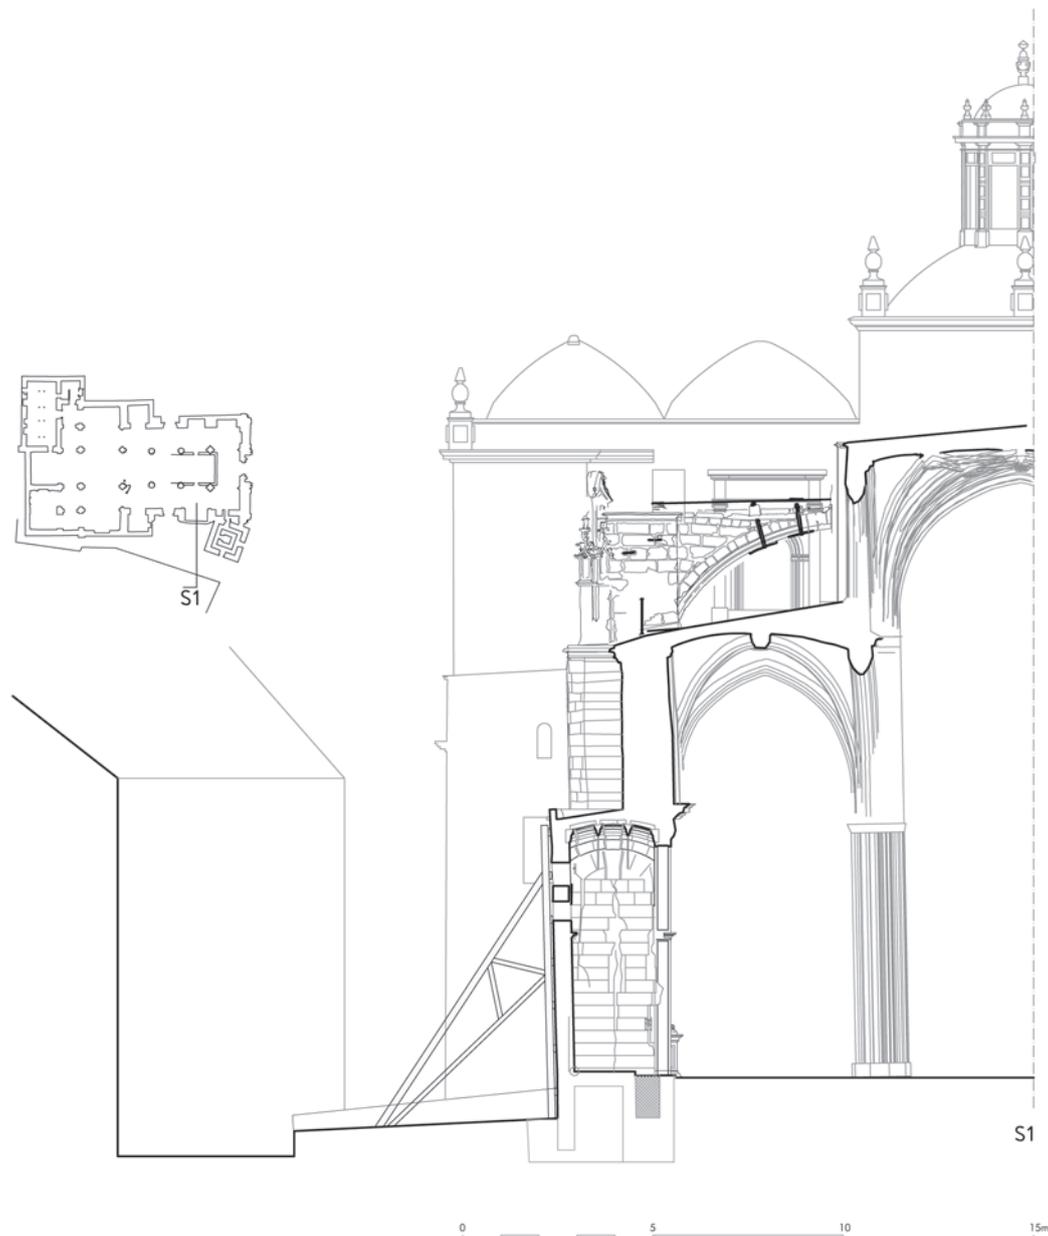
Fig. 5. Sección transversal de la iglesia y la capilla a partir de los datos fotogramétricos. (Dibujo de los autores, 2007)

obtuvo por primera vez la imagen de la deformación y rotura del edificio, donde las grietas adquieren un papel destacado.

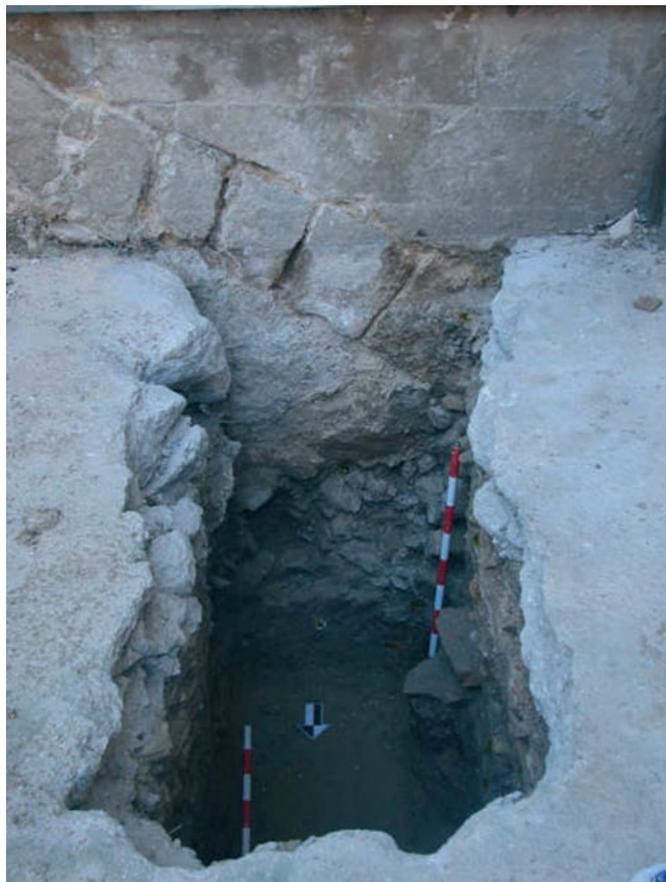
Fig. 9. Cata nº 2. Registro de la cimentación de la capilla. Se verifica la continuidad del arco hasta el cimientado del estribo

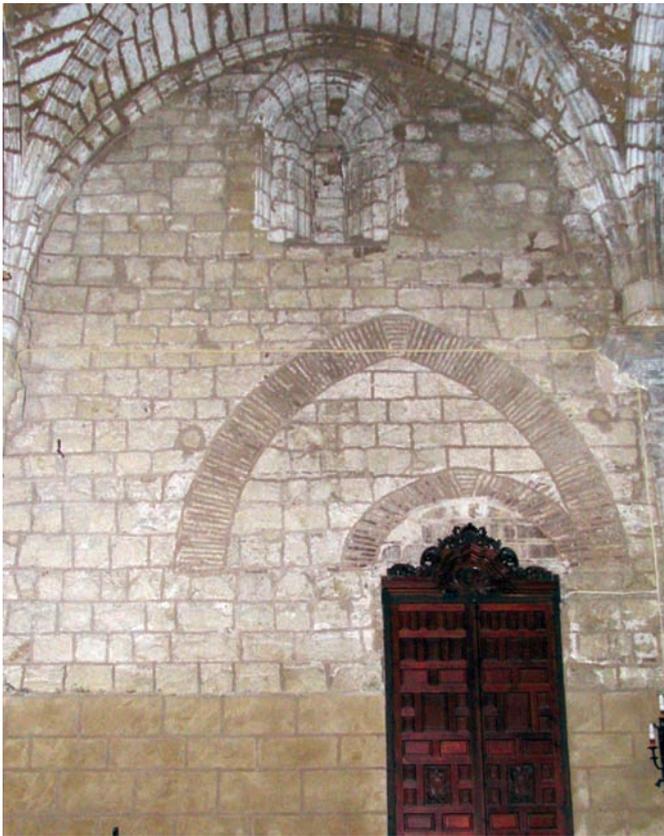
Fig. 10. Arco de descarga en el paramento A01 para construir el cimiento de la torre

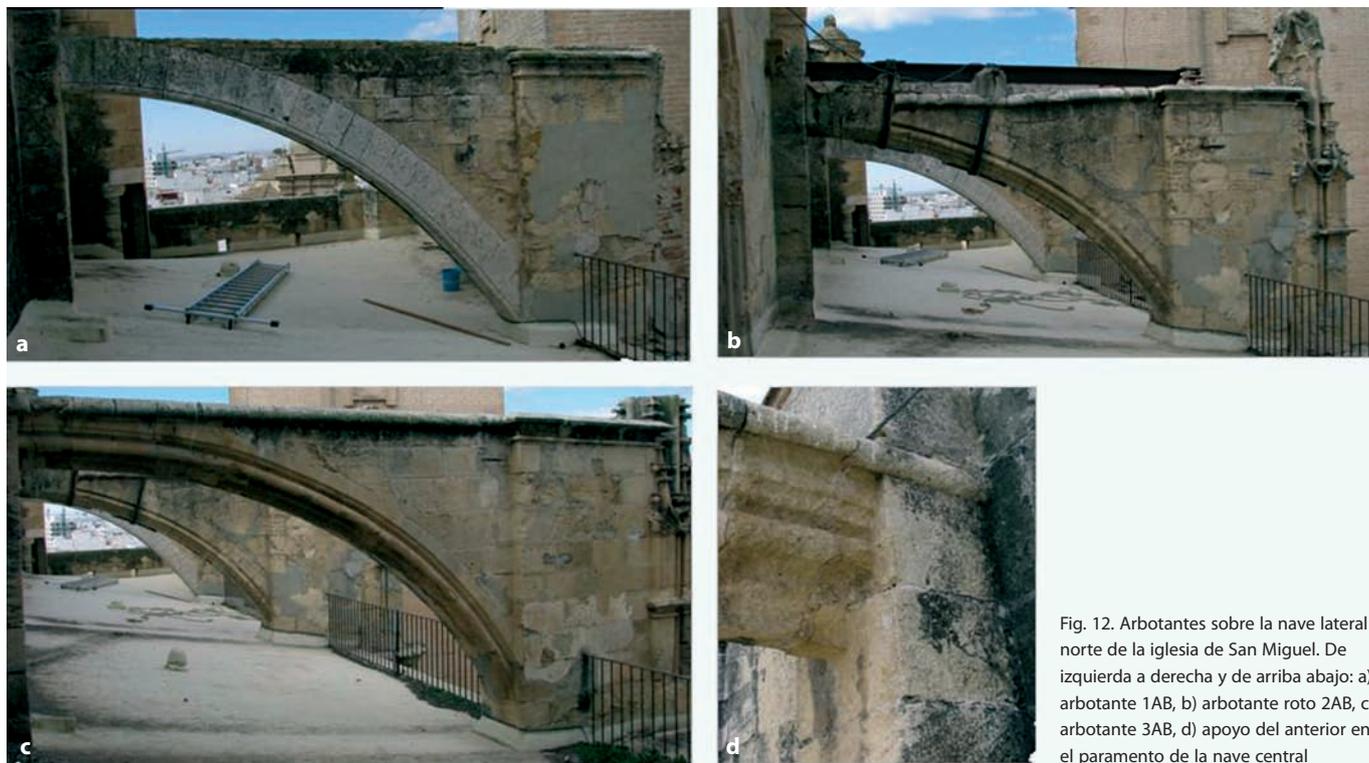
Fig. 12. Arbotantes sobre la nave lateral norte de la iglesia de San Miguel. De izquierda a derecha y de arriba abajo: a) arbotante 1AB, b) arbotante roto 2AB, c) arbotante 3AB, d) apoyo del anterior en el paramento de la nave central

Si nos ocupamos de los elementos exteriores, existen en la zona de estudio tres arbotantes de dimensiones semejantes pero con una forma algo diversa (Fig. 12). Esta variación se debe a sus diversas fases constructivas, reformas y reparos. Los tres están formados por un esbelto arco de descarga y un ancho botarel acabado exteriormente en pináculo hacia el exterior del estribo. El arbotante AB1 fue rehecho tras la construcción de la torre, como ya hemos comentado (Fig. 12a). Al rehacer el arbotante se sustituyó el arco de descarga por piezas nuevas, reutilizando la fábrica aparejada sobre él. Posteriormente el pináculo sufrió numerosos daños por su cercanía a la torre que nunca fueron solucionadas; así pues actualmente sólo hay un amasijo de fábricas y trozos de piedra. Entre ellas observamos alguna pieza original cuyas molduras son distintas a las conservadas en los dos siguientes arbotantes, realizados por Diego de Riaño en 1530.

En el arbotante AB2, los sillares sobre su arco de descarga están desnivelados respecto a las hiladas del botarel debido al descenso del punto de apoyo en el muro de la nave central, razón por la que está apeado y reforzado con elementos metálicos cuya fecha de fabricación hemos indicado en la relación cronológica (Fig. 12b). En la actualidad, este último apoyo es un simple adosamiento, mientras en el estado originario sería un empotramiento, como aún podemos apreciar en el siguiente arbotante, el AB3 (Fig. 12d). Las piezas se reajustan hasta la posición de equilibrio que el apuntalamiento consiguió detener, dejando a la vista la deformación.

Finalmente, el arbotante AB3 es el que mejor mantiene su configuración original, debido a la existencia de la capilla de San José levantada en el s. XVII, con una fábrica bien fundamentada, trabada y aparejada con el estribo (Fig. 12c). La forma de la sección del arco y la moldura superior coinciden con el anterior, siendo los dos coetáneos a la reforma realizada bajo la maestría de Diego de Riaño.
