## El Castillo de Chipiona (Cádiz)

### *The Castle of Chipiona (Cádiz)*

Margarita de Alba Romero\*  
Arqueóloga

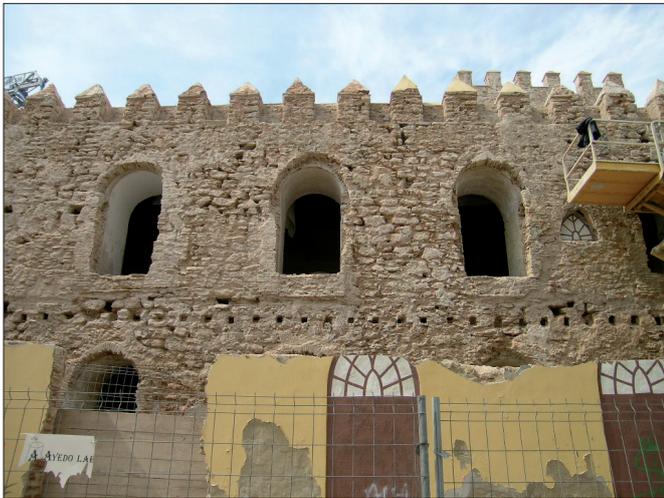
Fig. 5. Fachada Este. Exterior del edificio con paramentos desprovistos del enfoscado contemporáneo

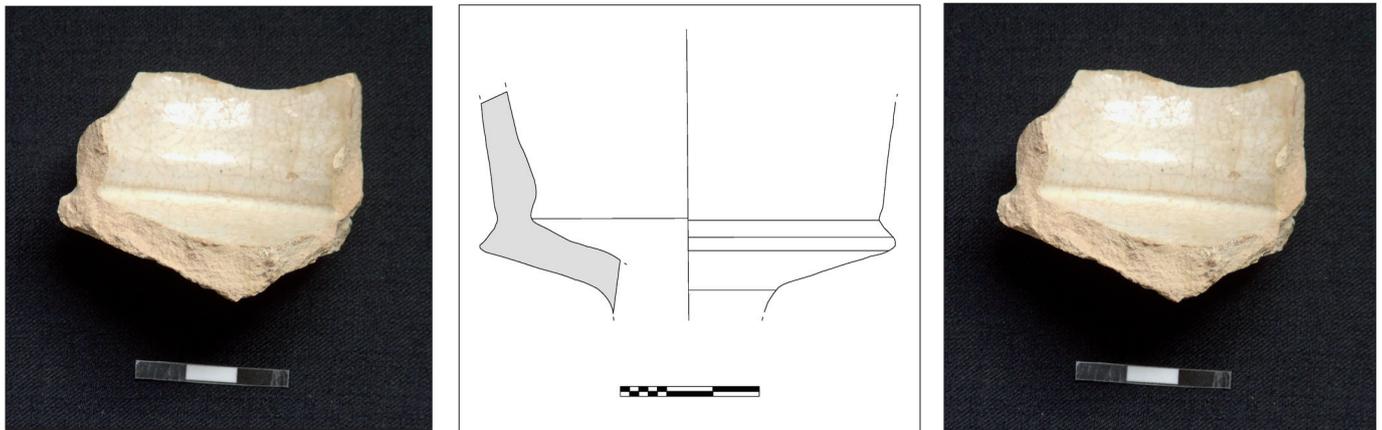
Fig. 8. Pieza cerámica extraída del mechina

— Tras el reconocimiento de todos aquellos mechinales accesibles pudimos recoger el material del interior de los muros embrionarios. Tan sólo en uno de ellos se localizó un fragmento cerámico (Fig. 8). Esta escasa, pero valiosa prueba correspondía a un mechina de la planta baja de uno de los muros del castillo. Este mechina estaba cegado, como la gran mayoría, con mampuestos. El fragmento cerámico se encontraba a gran profundidad, aproximadamente en la zona central del ancho del muro, junto con rellenos de arena y esquirlas de piedra. Con toda probabilidad este fragmento debió ser colocado allí durante la puesta en obra del castillo. La cronología de dicha pieza pertenece al siglo XV, generalizada en su segunda mitad y pudiendo alcanzar hasta el primer tercio del siglo XVI<sup>17</sup>.

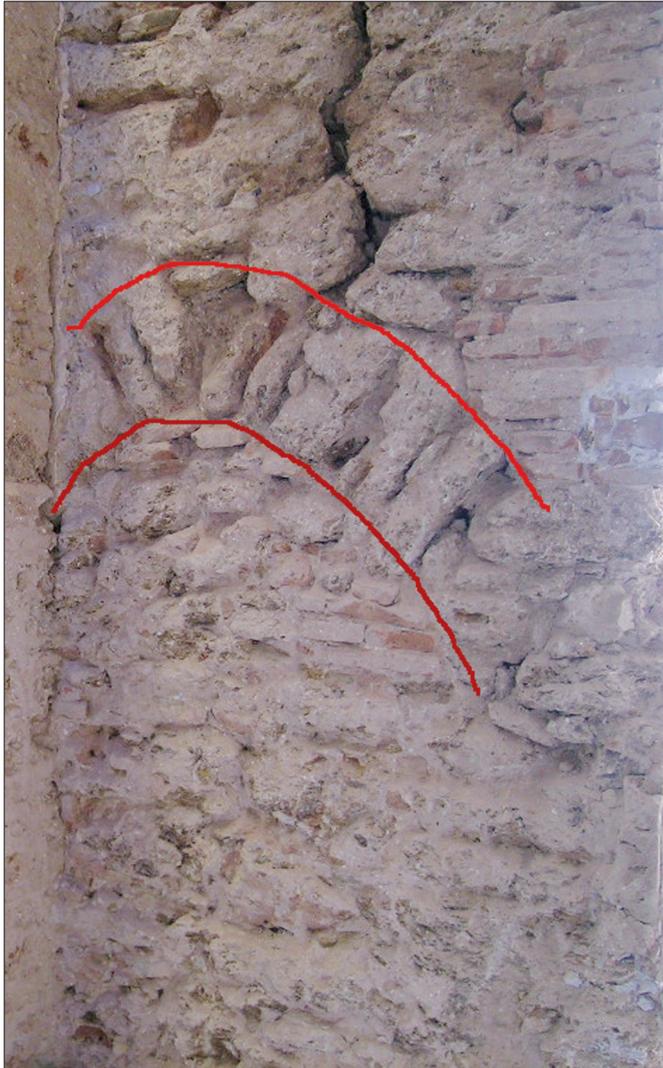
Fig. 10. Vano primitivo cegado en muro Norte

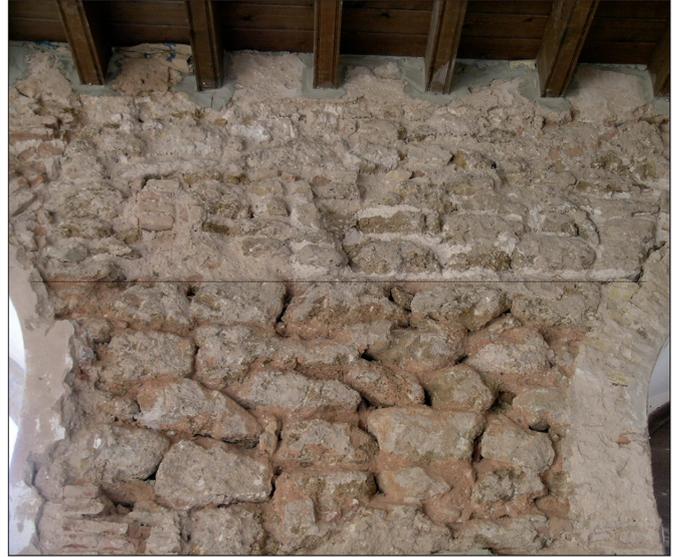
Fig. 11. Muro Sur, planta alta. Zona de adarve recrecida con mampuestos de tamaño menor

forjado supuso la amortización del adarve, ya que para que las vigas tuviesen una buena sujeción se recreció todo el paseo de ronda hasta la altura de las almenas (Fig. 11). Las cajas de viga están situadas directamente sobre la línea de adarve quedando protegidas con mampuestos de mayor tamaño (Figs. 21 y 23).

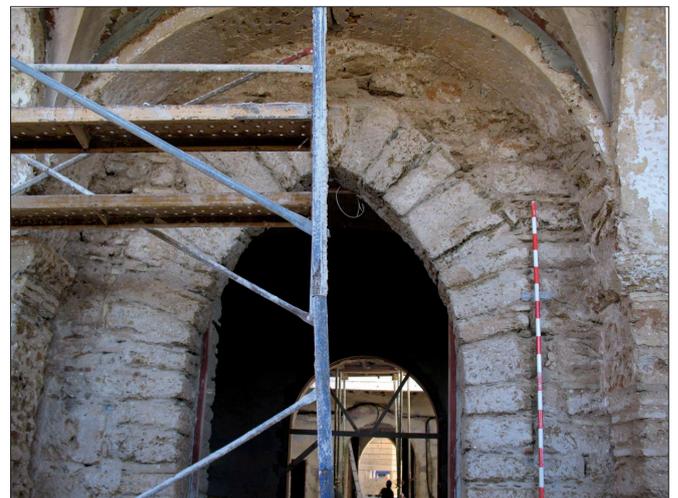
Fig. 12. Puerta de acceso principal al Castillo desde el mirador. Posible ubicación de la puerta original

localizado en ningún otro lugar creemos que la puerta de entrada al edificio primitivo debería ubicarse aquí en el centro del muro meridional, sustituida en el s. XIX por la portada monumental que vemos hoy (Fig. 12).

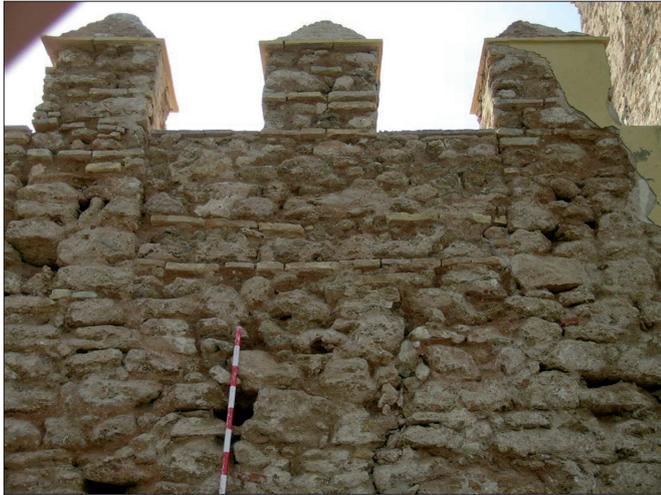
Fig. 15. Línea de almenas interrumpida por la pérdida de uno de los merlones originales y cegado con el recrecido contemporáneo

cubierta de albardillas ni aspilleras defensivas (Fig. 5). Esta línea de almenas y merlones se conservan en sus cuatro frentes, estando en el alzado Norte y Sur ocultos bajo los merlones de época posterior (Fig. 13). Siguen una disposición regular, con unas medidas de  $0,65 \times 0,75 \times 0,50$  mts. La fábrica es de mampuestos de menor tamaño al igual que todo el parapeto del muro, trabado con mortero de cal de color anaranjado. Los merlones de las esquinas se prolongan ortogonalmente hacia el muro contiguo transversal, formando un doble merlón en «L». La línea de merlones del muro Norte se ve interrumpida en dos zonas, dejando un espacio más amplio de almenado, posiblemente abierto en periodos posteriores tras la incorporación de la artillería como elemento defensivo (Fig. 15).

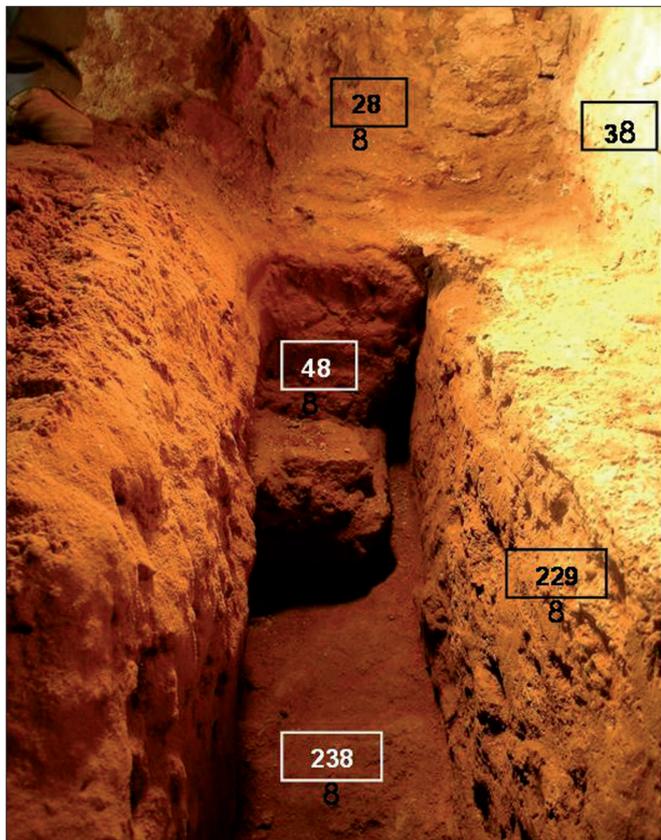
Fig. 16. Zona de contacto por adosamiento simple del muro UE 28 sobre el muro UE 3

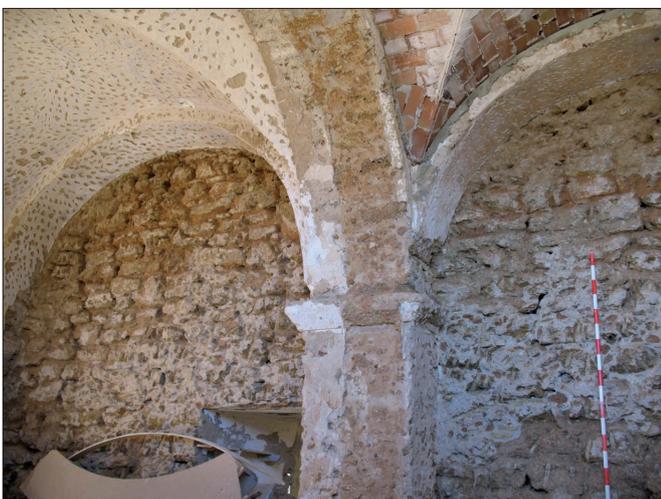
Fig. 18. Galería del mirador Norte. Pilares adosados al muro primitivo UE 1
