Anamnesis de una estructura. La Catedral de Vitoria entre los siglos XII y XX

LEANDRO CÁMARA MUÑOZ, PABLO LATORRE GONZÁLEZ-MORO
Latorre y Cámara, S.L.

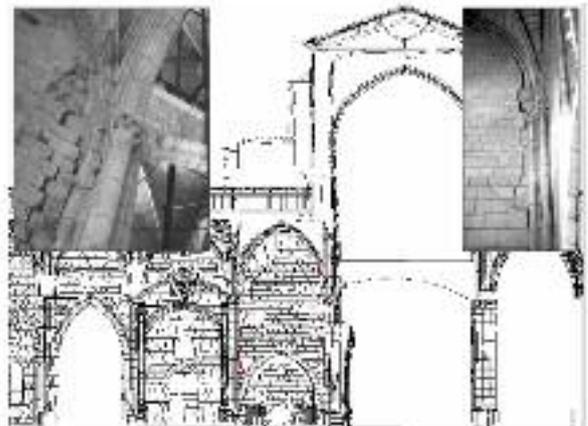
Fig. 3

El crucero norte. Y según ese testigo, es fundamentalmente el transepto de la Catedral el que no consigue estabilizarse (fig. 3). En el alzado oriental de la nave de crucero se han marcado las grietas que han aparecido desde entonces, situadas en la esquina noroeste: donde la pilastra encastrada en el muro norte –izquierda de la foto– se desgaja netamente del muro de levante; y donde éste mismo muro se abre y se separa de los plementos de las bóvedas en el encastrado de éstas sobre los arcos formeros. Luego veremos que también en el brazo sur se produce algo similar, incluso más grave.

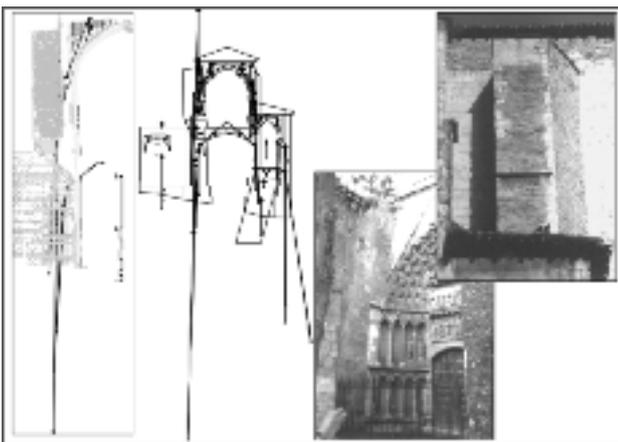
Fig. 8

Los movimientos activos. El gráfico (fig. 8) muestra las tendencias registradas en esos aparatos durante los primeros cuatro años de estudio, entre 1994 y 1997. Se puede ver que son las mismas zonas antes reseñadas: la esquina noreste del transepto, la nave norte –donde los movimientos son, en todo caso, un tanto erráticos– y, sobre todo, el muro al norte de la portada de santa Ana. Así que el edificio parece seguir en la misma dirección que históricamente ha mantenido, a pesar de que es en esas partes donde se han concentrado las obras de refuerzo. Aun sin nuestros sofisticados aparatos, nuestros mayores supieron ver lo que pasaba, aunque quizá no siempre lo vieron claro.

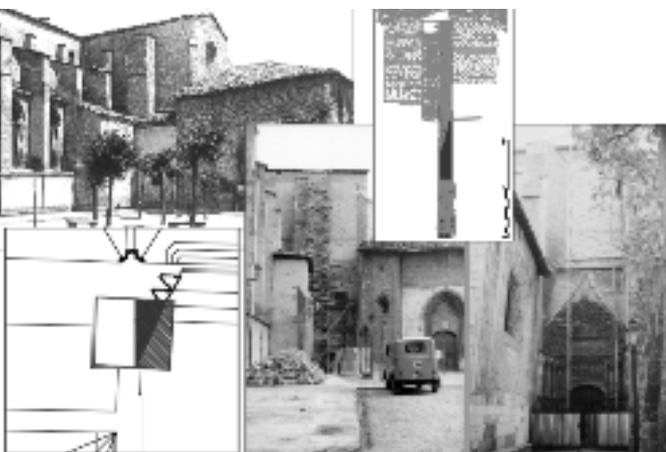
Fig. 10

El machón de Saracíbar. Este machón inestable, sin embargo, no siempre fue así (fig. 10). De hecho, su construcción es relativamente reciente, de hacia los años sesenta del siglo XIX; y su modificación, de la última restauración, casi exactamente un siglo después. Fue en aquél entonces, hacia 1860, cuando otro arquitecto restaurador, Martín Saracíbar, se hizo cargo de la Catedral, recién consagrada sede episcopal, y acometió una serie de reformas funcionales y estructurales. Debió encontrarse con la gran deformación de la nave del transepto y, obedeciendo a su miedo, trató de ponerle remedio construyendo dos grandes machones en el muro occidental de ambos brazos del transepto. En el plano de la izquierda, debido a él, se ve el gran machón del sur llegando hasta el vano de la portada, que no se representa como tal sino como el paso a una habitación cerrada hacia el exterior. El plano de la derecha, actual de la Catedral, muestra la portada recompuesta y el machón reducido; la habitación ha desaparecido.

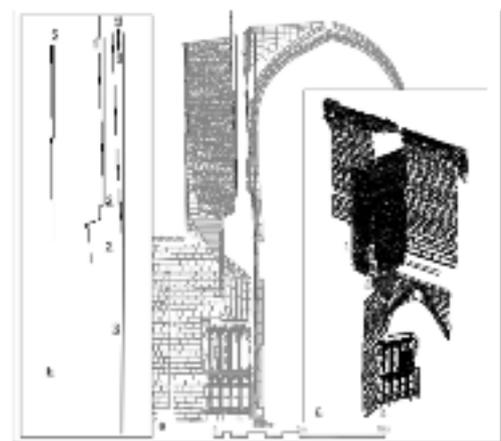
Fig. 11

El desmontaje del machón. Tras el miedo de Saracíbar vino, un siglo después, el deseo de recuperar la visión de la portada y el acceso a través de ella (fig. 11). En la foto izquierda se ve cómo era el refuerzo de Saracíbar y la habitación que oculta la portada. Luego se desmonta la esquina sur del machón, descarnando su relleno y recomponiendo el esquinazo. Pero se hace de una forma extraña: en la planta y el alzado se ve el corte sesgado –en claro– que elimina la parte que ocultaba la jamba norte; hasta aquí, todo bien, pero se ve también un triángulo, marcado con color más intenso, que representa la parte del machón conservada y, por así decir, descalzada, gravitando sobre la pechina triangular. En el alzado se ve cómo la zona desmontada tiene exactamente la anchura de la jamba. A la derecha se ve el estado actual del machón completo.

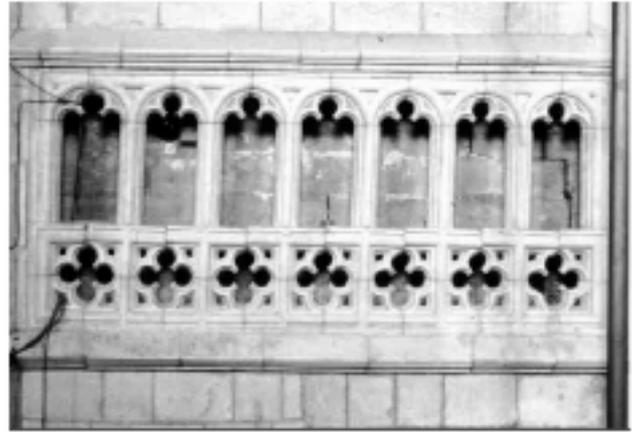
Fig. 13

En otra parte de la Catedral aparecen problemas parecidos que se estudian con las mismas herramientas. Ya vimos que otra zona de inestabilidad histórica es el muro que separa la nave norte de la central (fig. 13).

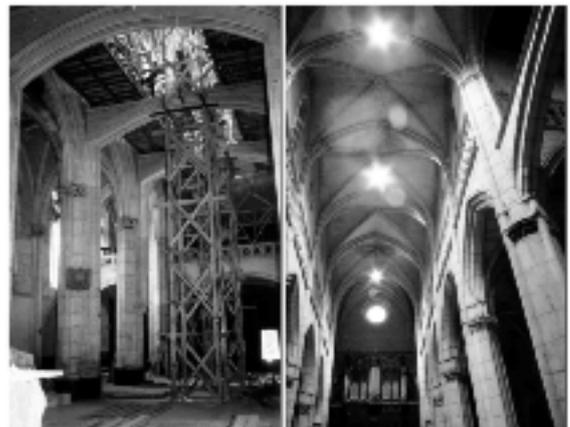
Fig. 17

Deformación de la sección transversal. Esa deformación se arrastra al resto de la estructura, y se suma a otras más arriba, lo que se muestra en estos gráficos (fig. 17). Atrás vimos que la primera cubierta de la iglesia se hizo con bóvedas de madera. Para levantar los muros en que apoyaban éstas, se reforzaron exteriormente con unos grandes contrafuertes adosados, de gran sección transversal, que vinieron a apoyar sobre los riñones del arco perpiaño inferior —se ven en la foto superior—. Lo cierto es que si estos contrafuertes hubieran sido más esbeltos —menos sobresalientes del muro— las deformaciones habrían sido casi nulas y las bóvedas altas se habrían sustentado con la misma eficacia. De hecho, es lo que sucede en los dos pilares anteriores desde los pies, el que apea el coro y el siguiente, donde no se acusan serias inclinaciones de las pilastras y muros superiores a pesar de soportar pesos y empujes de las mismas magnitudes. Así que tenemos aquí otro error de concepción —otro exceso de refuerzo— que acarrea grandes deformaciones. En efecto, ese contrafuerte viene a provocar una concentración de la carga en el riñón del perpiaño, y los arcos de dovelas son muy sensibles a las cargas puntuales situadas en ese punto, pues rompen la simetría intrínseca de su trazado geométrico. En la foto inferior se ve la pérdida de curvatura que padecen esos arcos, y en el gráfico se explica cómo eso repercute en los movimientos globales. El arco sobrecargado sufre una pérdida de curvatura y esto conlleva un descenso de su tercio central, justo el punto en que apoya el gran contrafuerte. Al descender ese punto de apoyo, mientras el otro lado, que descarga directamente sobre el rígido pilar, no desciende, se produce un giro del contrafuerte que arrastra a todo el muro superior y abre los apoyos de las bóvedas. Éstas se deformarán, perdiendo los arcos perpiaños parte de su curvatura, y resultando la forma torturada que se aprecia al ver la nave mayor desde el triforio.
