## Estratigrafía, evolución estructural y restauración. El caso de la iglesia de Santa Eulalia en Marquínez (Álava)

### *Stratigraphy, structural evolution and restoration. The church of Santa Eulalia in Marquínez (Álava)*

Leandro Cámara\*  
Arquitecto

<sup>1</sup> Este artículo se desprende del proyecto de Restauración Estructural de la Iglesia de Santa Eulalia de Marquínez (Álava), redactado por Arabarri, S.A. (ver ficha técnica al final del texto).

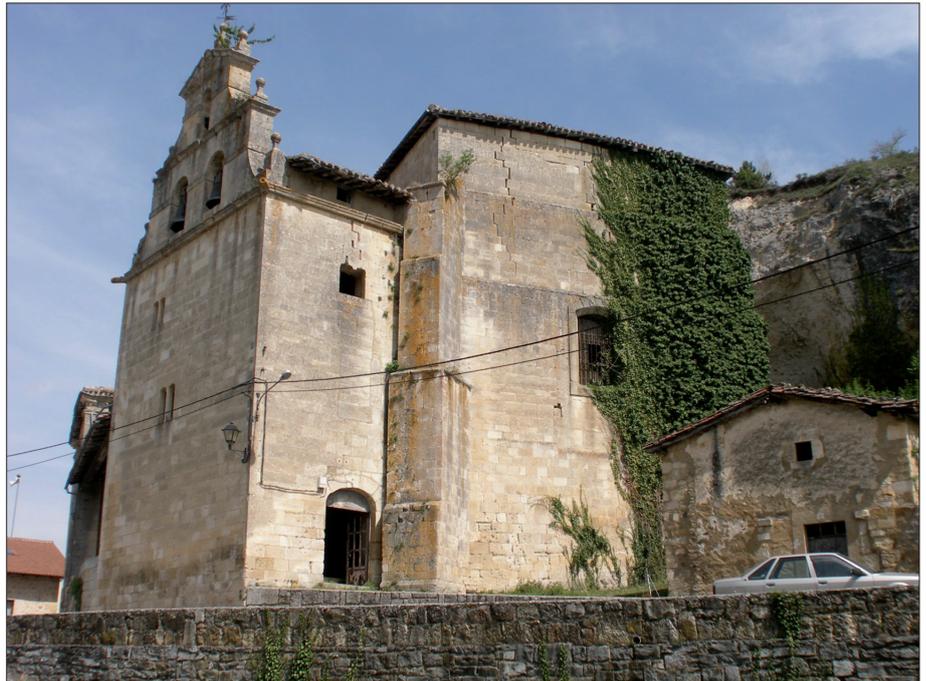
Fig. 2. La iglesia de Santa Eulalia desde el noroeste. A la izquierda la casa rectoral, a la derecha el hastial occidental de la nave. Se aprecia el estado general de fisuración que presenta el hastial occidental de la nave de la iglesia, con grandes grietas que lo cortan prácticamente en toda su altura y en distintos puntos, sobre la ventana y entre ésta y el contrafuerte noroeste. En la casa rectoral se puede ver la gran fisura que parte de la puerta inferior, moviendo las dovelas de su dintel, asciende por el vano cegado intermedio y corta completamente el muro por encima de la ventana geminada, que por su parte ha perdido el parteluz que había de sostener el dintel, ahora sólo empotrado en el lado derecho —sur— del muro. A la derecha de la iglesia asoma la roca que da origen, tanto geológico como histórico, al edificio

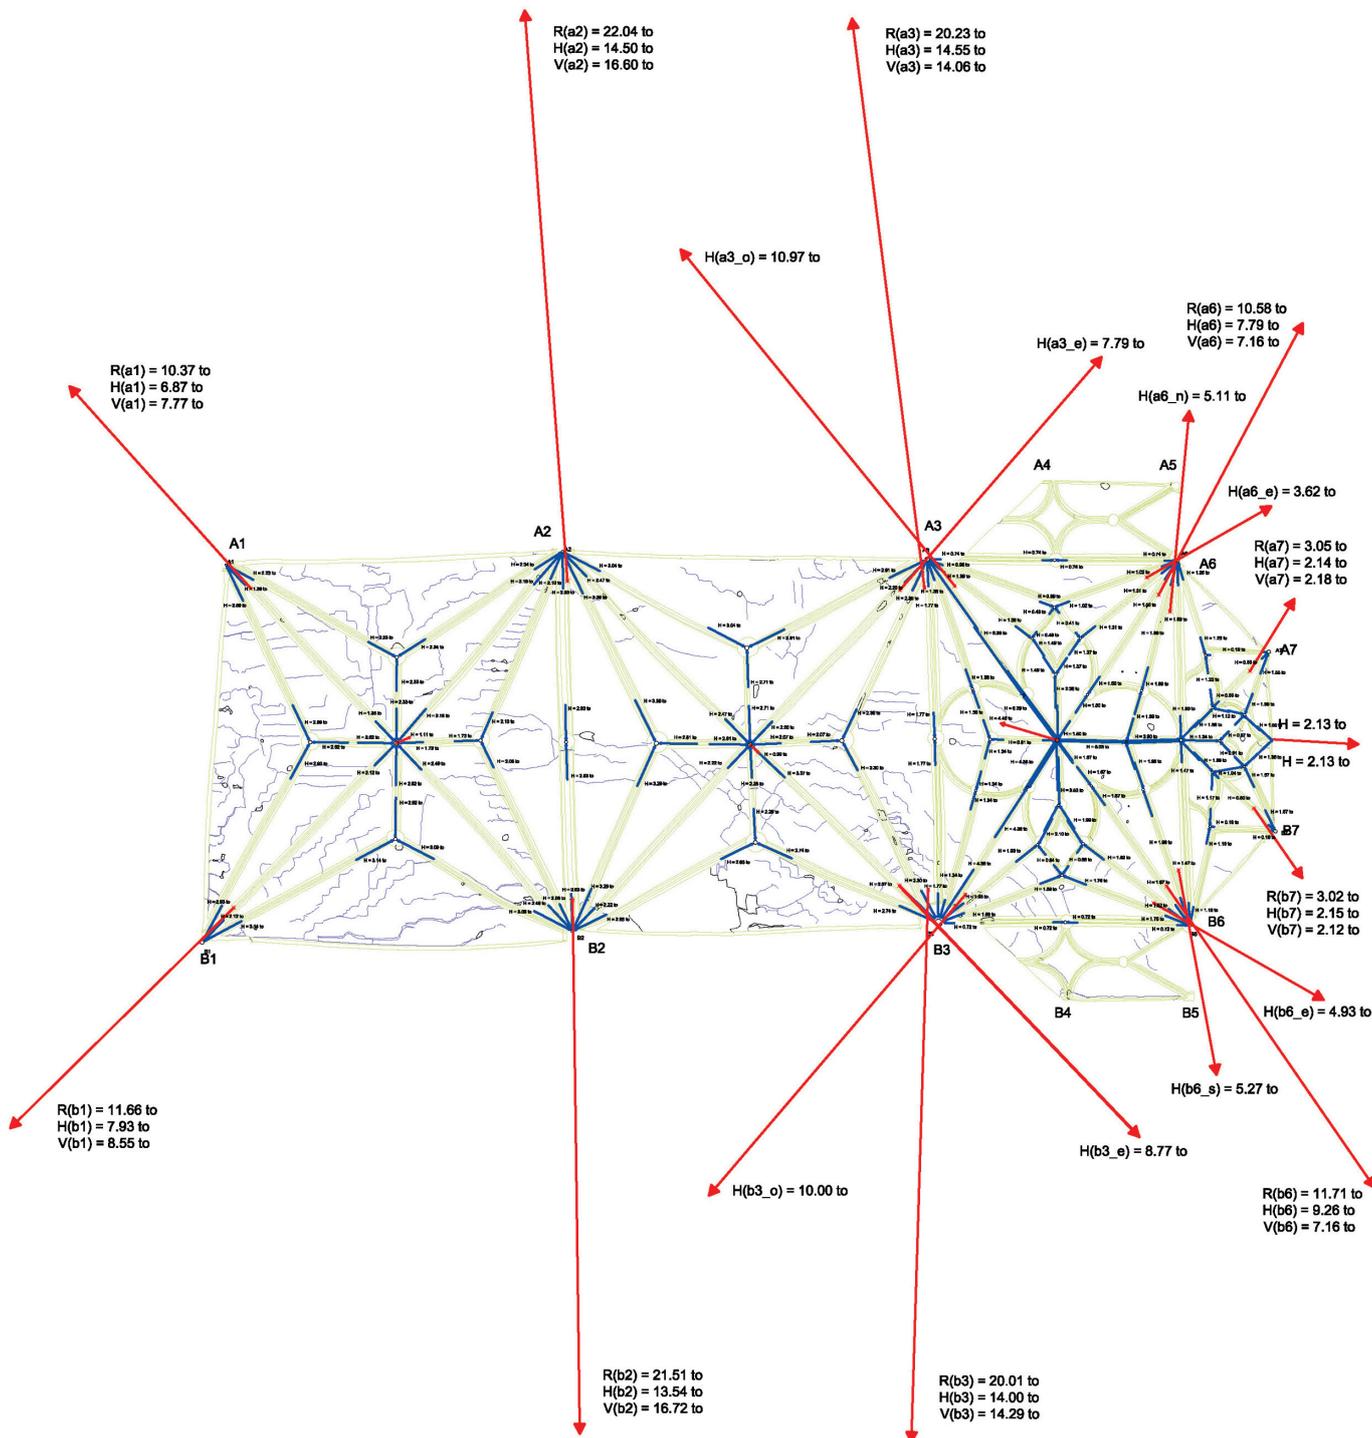
Fig. 3. Diagrama de esfuerzos interiores en los nervios de las bóvedas y resultantes sobre los muros de la iglesia

En la figura 3 se observa cómo los dos tramos centrales de las bóvedas son los que producen mayores empujes laterales, lo cual es lógico resultado de ser estos puntos donde descarga un mayor número de nervios. Sin embargo, en los apoyos A3 y B3, en las pilastras de entrada

a la cabecera, esos empujes pueden descomponerse en dos direcciones aproximadamente coincidentes con las de los dos muros que forman ángulo en esos puntos. Este sistema de quiebras en los muros es propio de la construcción de tradición gótica y resulta muy efectivo estructuralmente porque admite grandes variaciones tanto en la magnitud como en la dirección de esos empujes a lo largo del tiempo.

Por el contrario, en el tramo central del aula, apoyos A2 y B2, el empuje es claramente perpendicular al muro y no admite otro sistema de contrarresto que la colocación de un contrafuerte, lo cual se da en el lado norte, donde el muro se construye en correspondencia con las bóvedas y por tanto se dota de ese refuerzo, mientras que no se produce en el lado sur, donde el recrecido del muro correspondiente a la fase de construcción de las bóvedas debe adaptarse a la geometría y espesores del muro inferior ya existente desde fases anteriores. Por otro lado, se aprecia que la deformación padecida ya por los nervios de las bóvedas y el análisis de los esfuerzos en su interior obliga a desplazar el diagrama de cálculo estático —el antifunicular de las cargas— hacia el lado norte, con lo que en las claves de las bóvedas aparecen esfuerzos desequilibrados que tienen esa dirección —en rojo—, lo cual viene a indicar que el conjunto de las bóvedas tiende a descargar y desplazarse hacia el lado norte de la iglesia en respuesta a la debilidad del muro sur enormemente desplazado de su posición aplomada inicial, ofreciendo así una demostración de la alta hiperestaticidad que se suele atribuir a este tipo de construcciones.

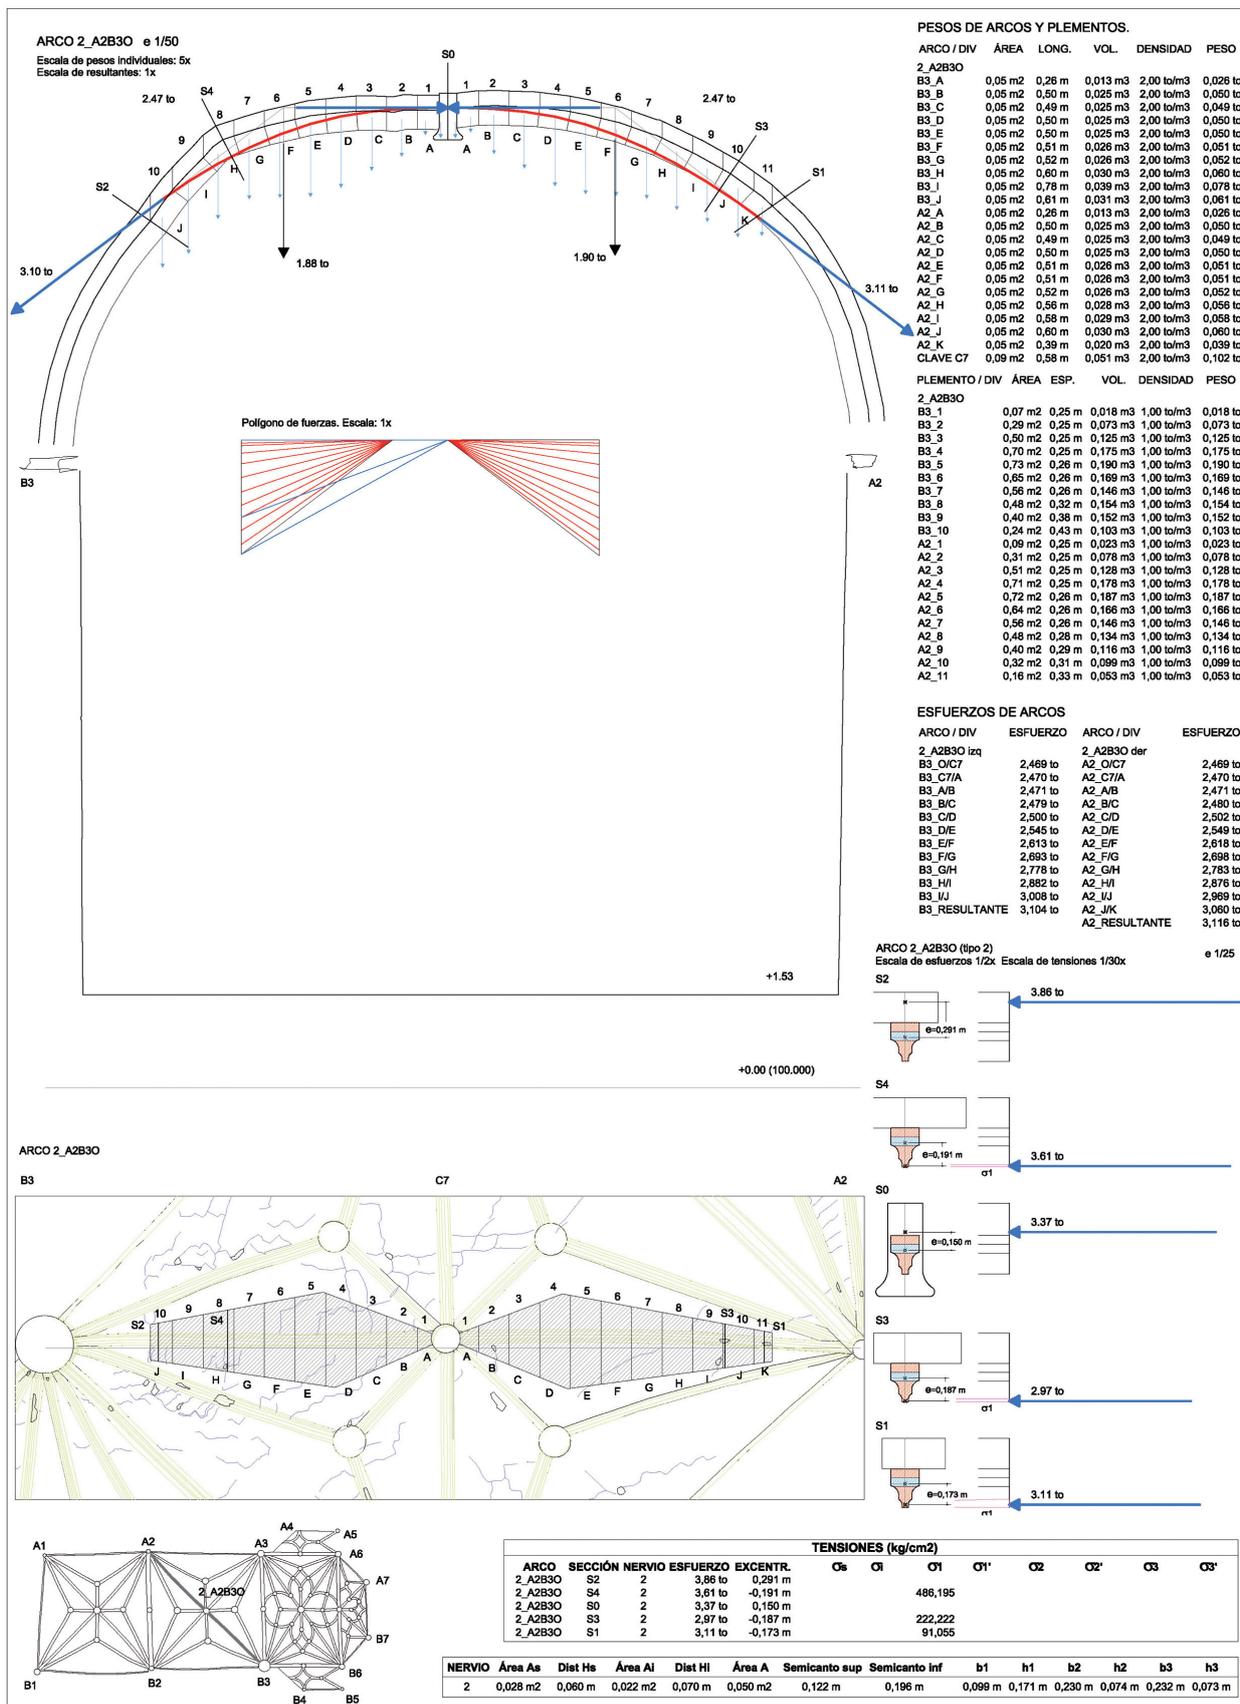
Fig. 4. Diagrama de descenso de cargas en un arco diagonal, en el que se aprecia cómo la curva de presiones —en rojo— tiene un difícil ajuste en el interior de la sección resistente del arco quebrado. Análisis de los pesos, esfuerzos y tensiones en las distintas secciones transversales del arco

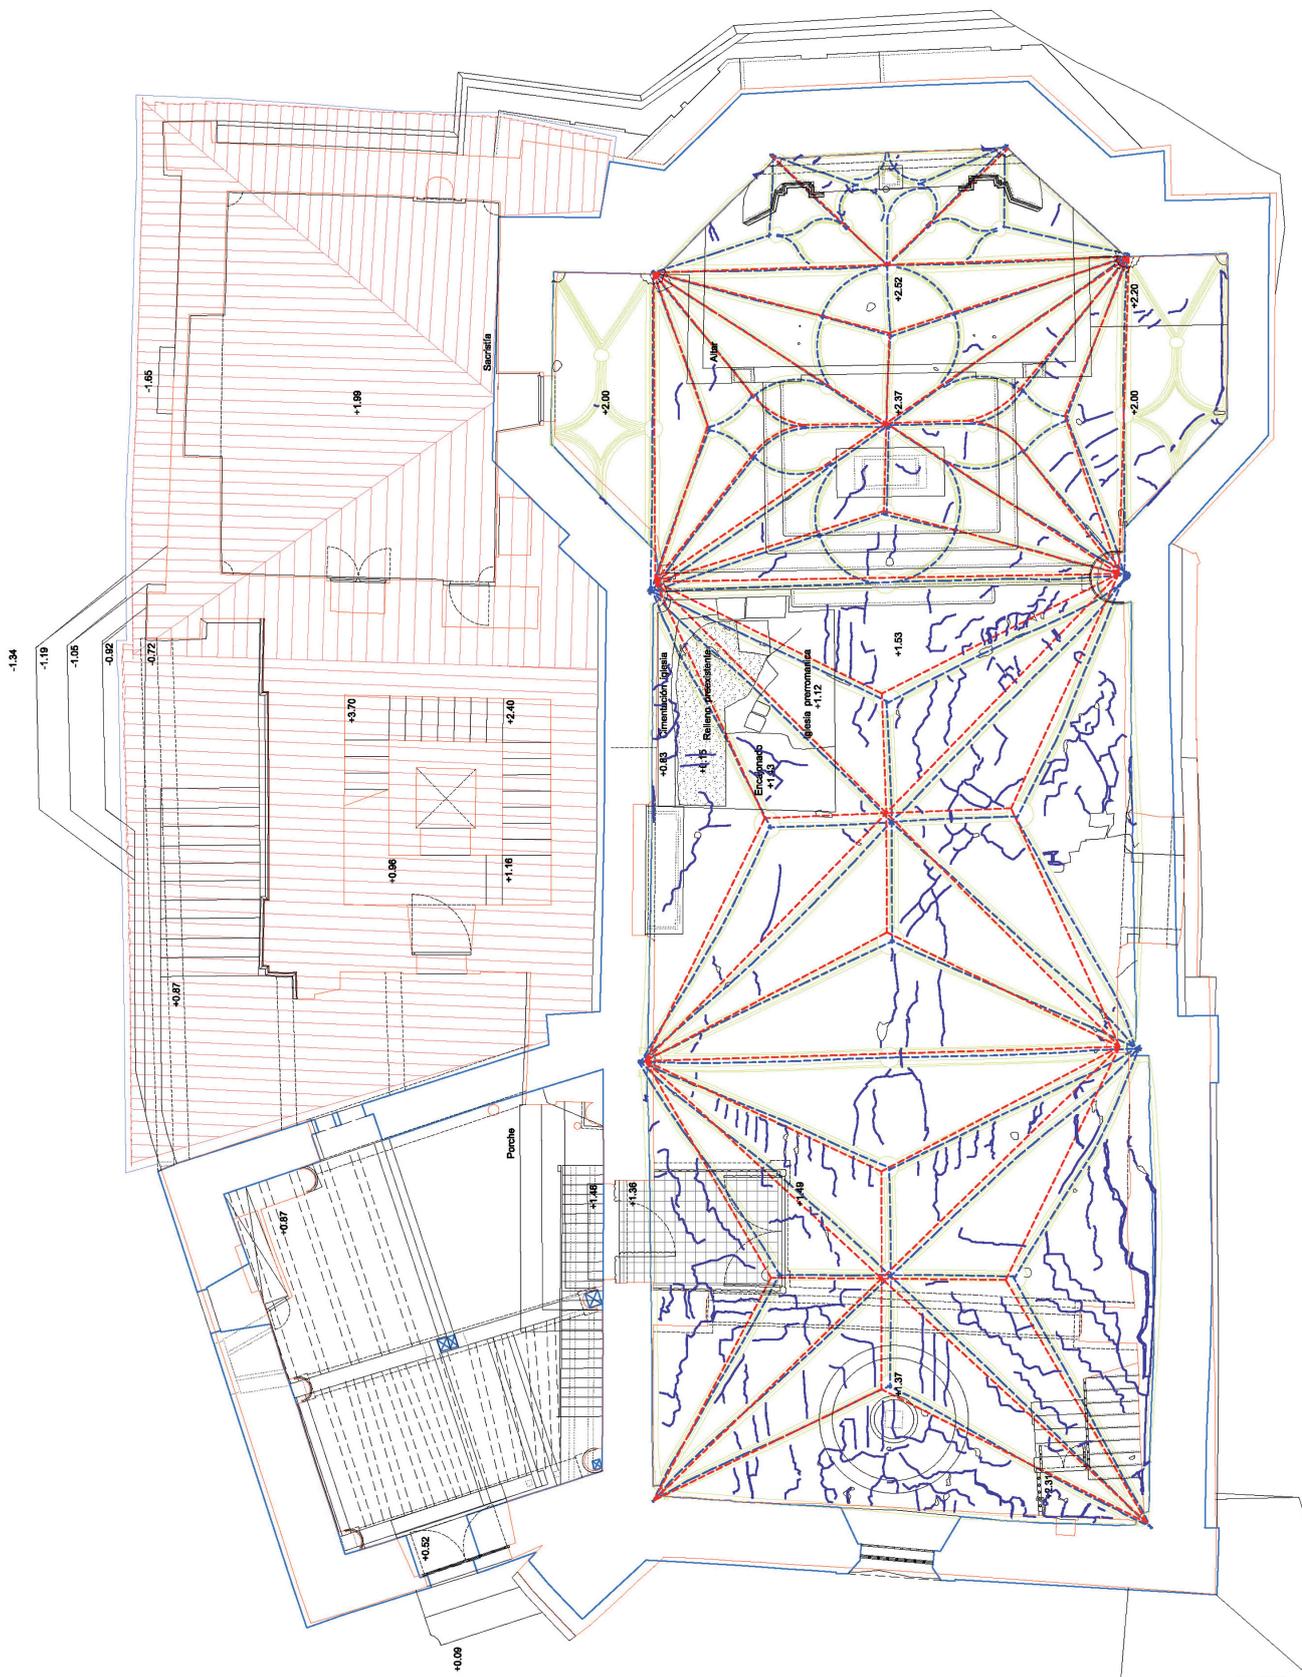
Fig. 6. Estado de lesiones y deformada de las bóvedas: en rojo, la situación inicial supuesta, sobre la planta al nivel del arranque de los muros; en azul, la situación actual obtenida por fotogrametría, sobre la planta al nivel del arranque de los arcos; en azul oscuro, el estado de fisuración general debido a esas deformaciones

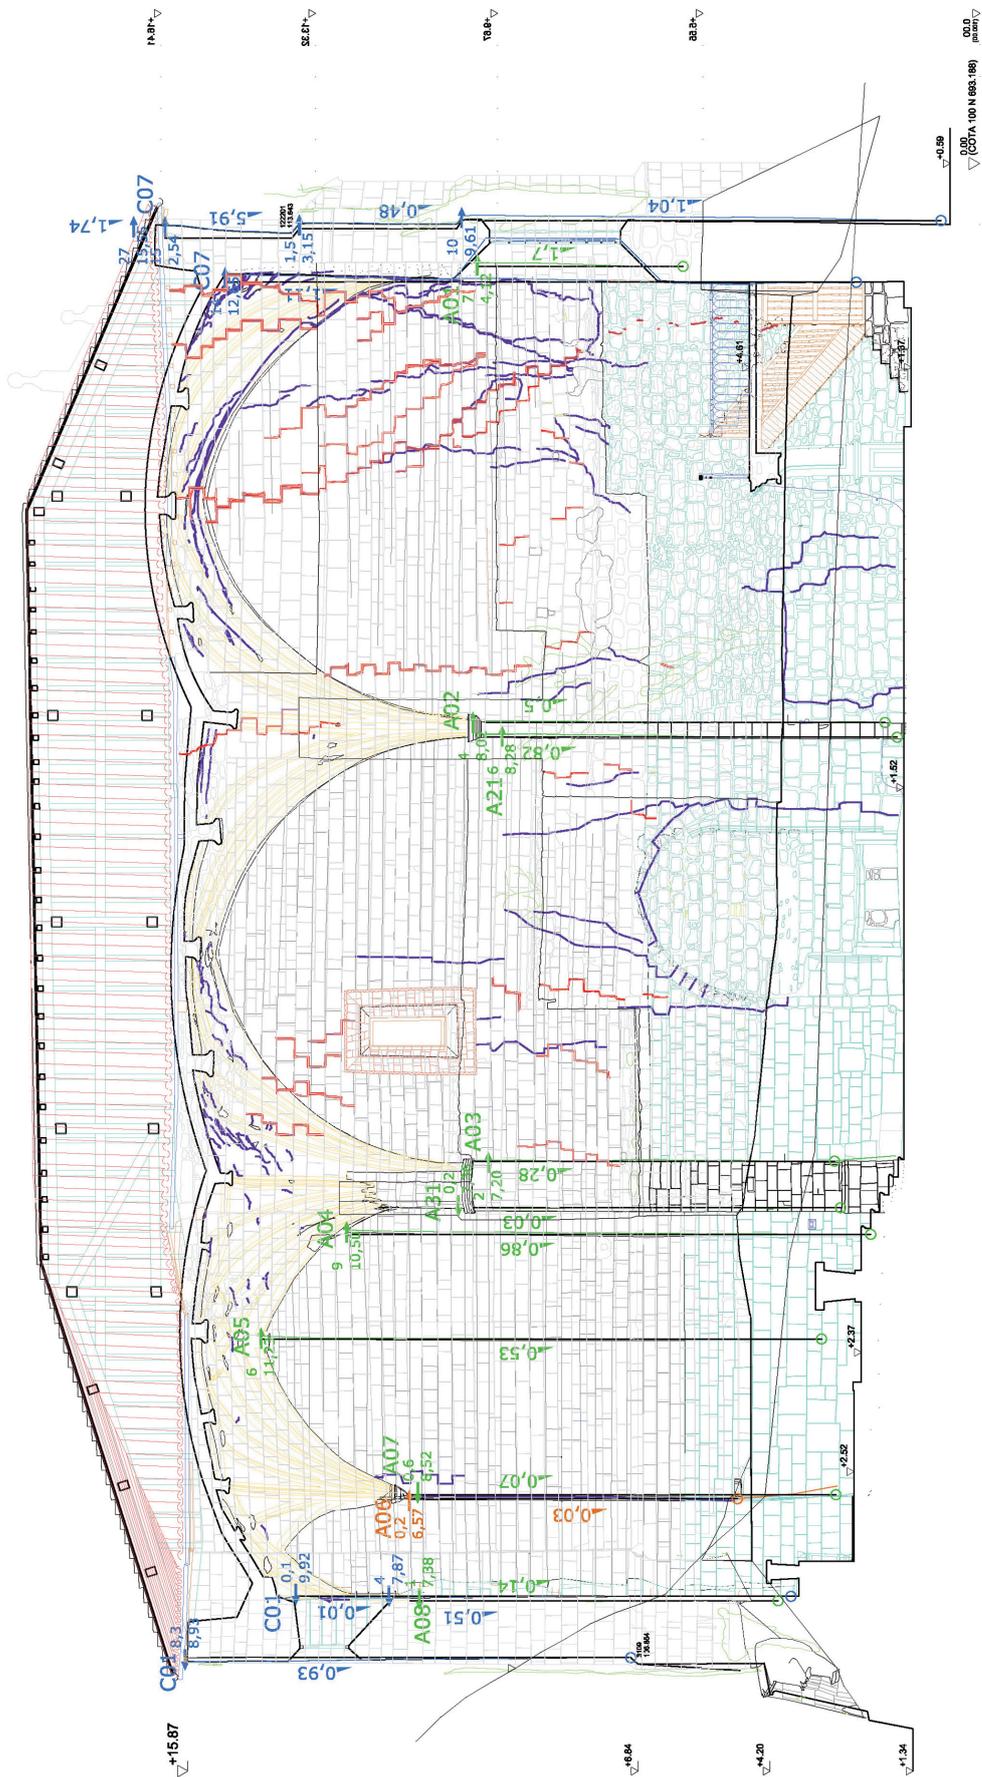
Las lesiones que se muestran en la figura 7 vienen a dibujar la formación de un gran arco de descarga en el tramo central del muro del aula, cuyo centro coincidiría con la pilastra B2, punto donde se concentran los empujes de la bóveda. Sin embargo, la magnitud de este empuje no justifica por sí sola la formación de ese sistema de fisuras, que se debe explicar además por el asiento del tramo central del muro, asiento que se aprecia claramente en la figura 14. Por su parte, los perfiles de corte de los muros este y oeste muestran el ligero desplome que ambos padecen hacia el exterior de la iglesia, consecuente tanto con el sistema de empujes de las bóvedas, que tienden a abrir el edificio en su parte alta, como con los asientos del terreno, que son mayores en las caras externas de los muros debido a la excentricidad de la distribución de los esfuerzos y tensiones que éstos aplican en el suelo.

Fig. 7. Estado de lesiones y deformación del muro sur de la iglesia, visto desde el interior y mostrando la superposición del alzado exterior y el interior: en gris, el dibujo del exterior; en azul claro, el del interior. Estado de fisuración general: en rojo, las fisuras observadas en el exterior; en morado, las del interior. Deformadas de las distintas secciones de muros —en azul— y aristas —en verde— referidas a una supuesta posición vertical inicial —en negro, junto a cada perfil—

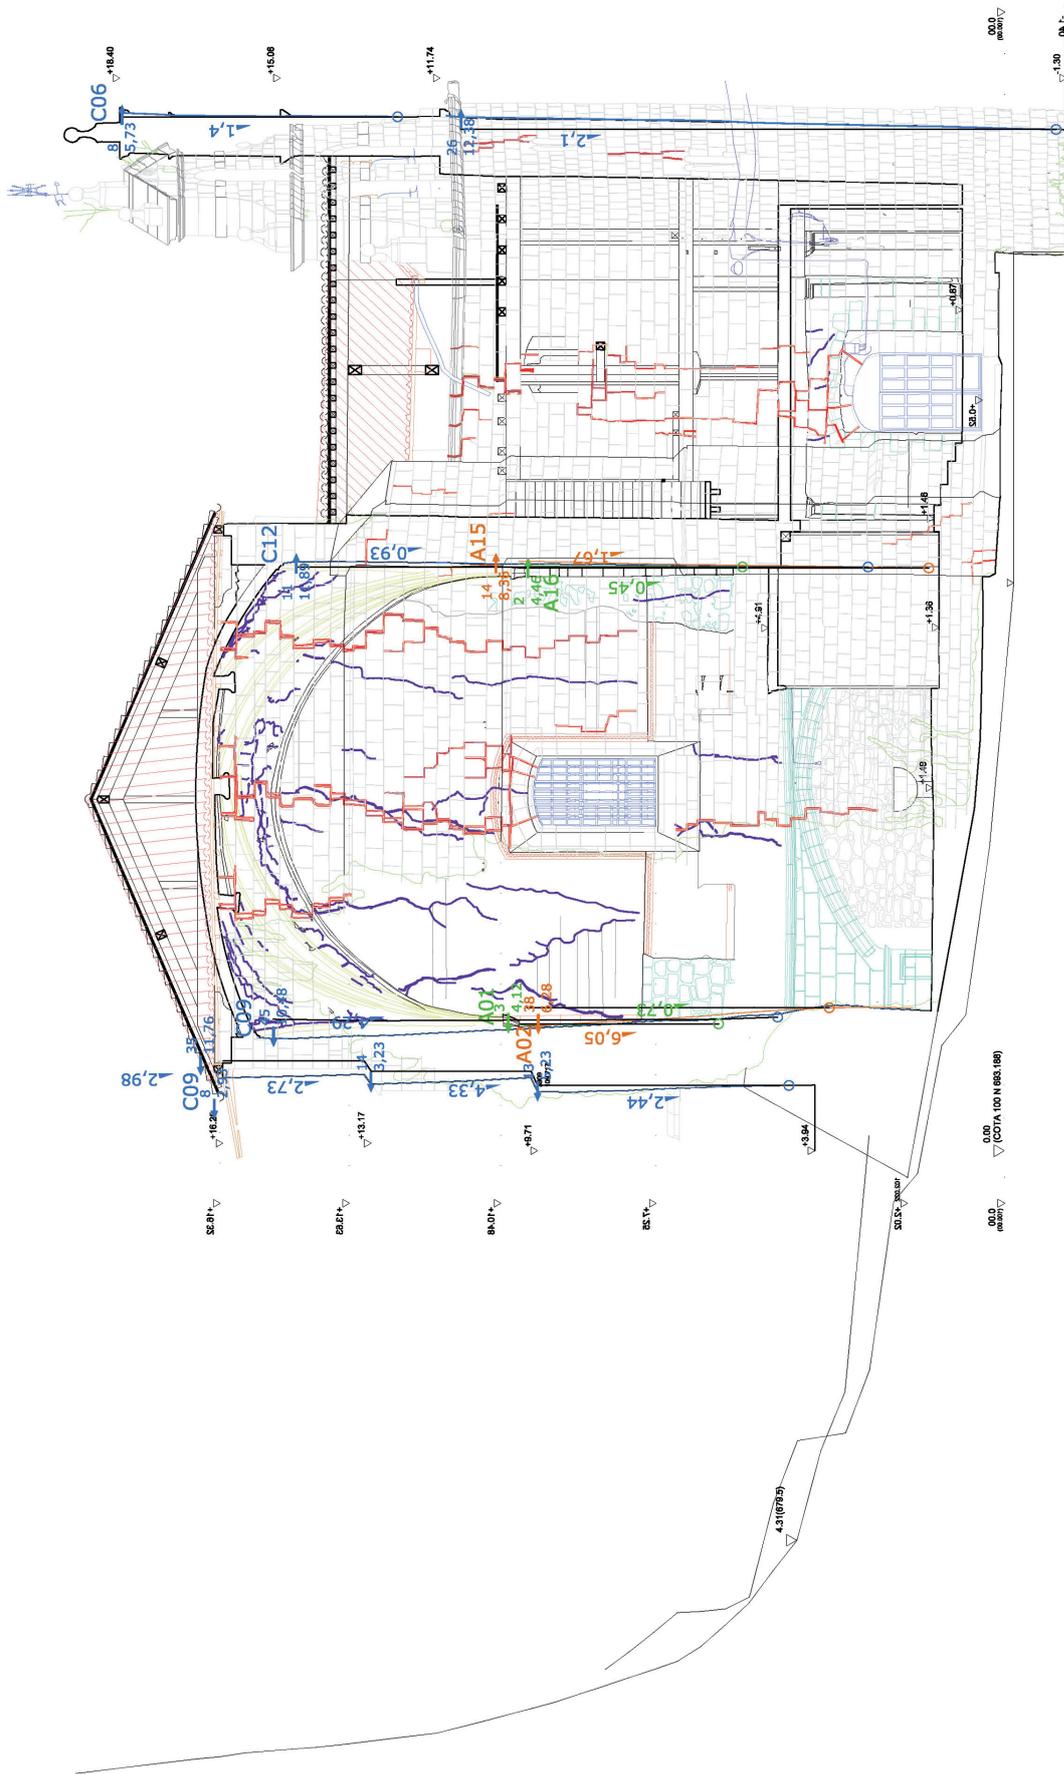
Fig. 8. Estado de lesiones y deformación del muro oeste de la iglesia, visto desde el interior y mostrando la superposición del alzado exterior y el interior: en gris, el dibujo del exterior; en azul claro, el del interior. Estado de fisuración general: en rojo, las fisuras observadas en el exterior; en morado, las del interior. Deformadas de las distintas secciones de muros —en azul— y aristas —en verde y naranja— referidas a una supuesta posición vertical inicial —en negro, junto a cada perfil—

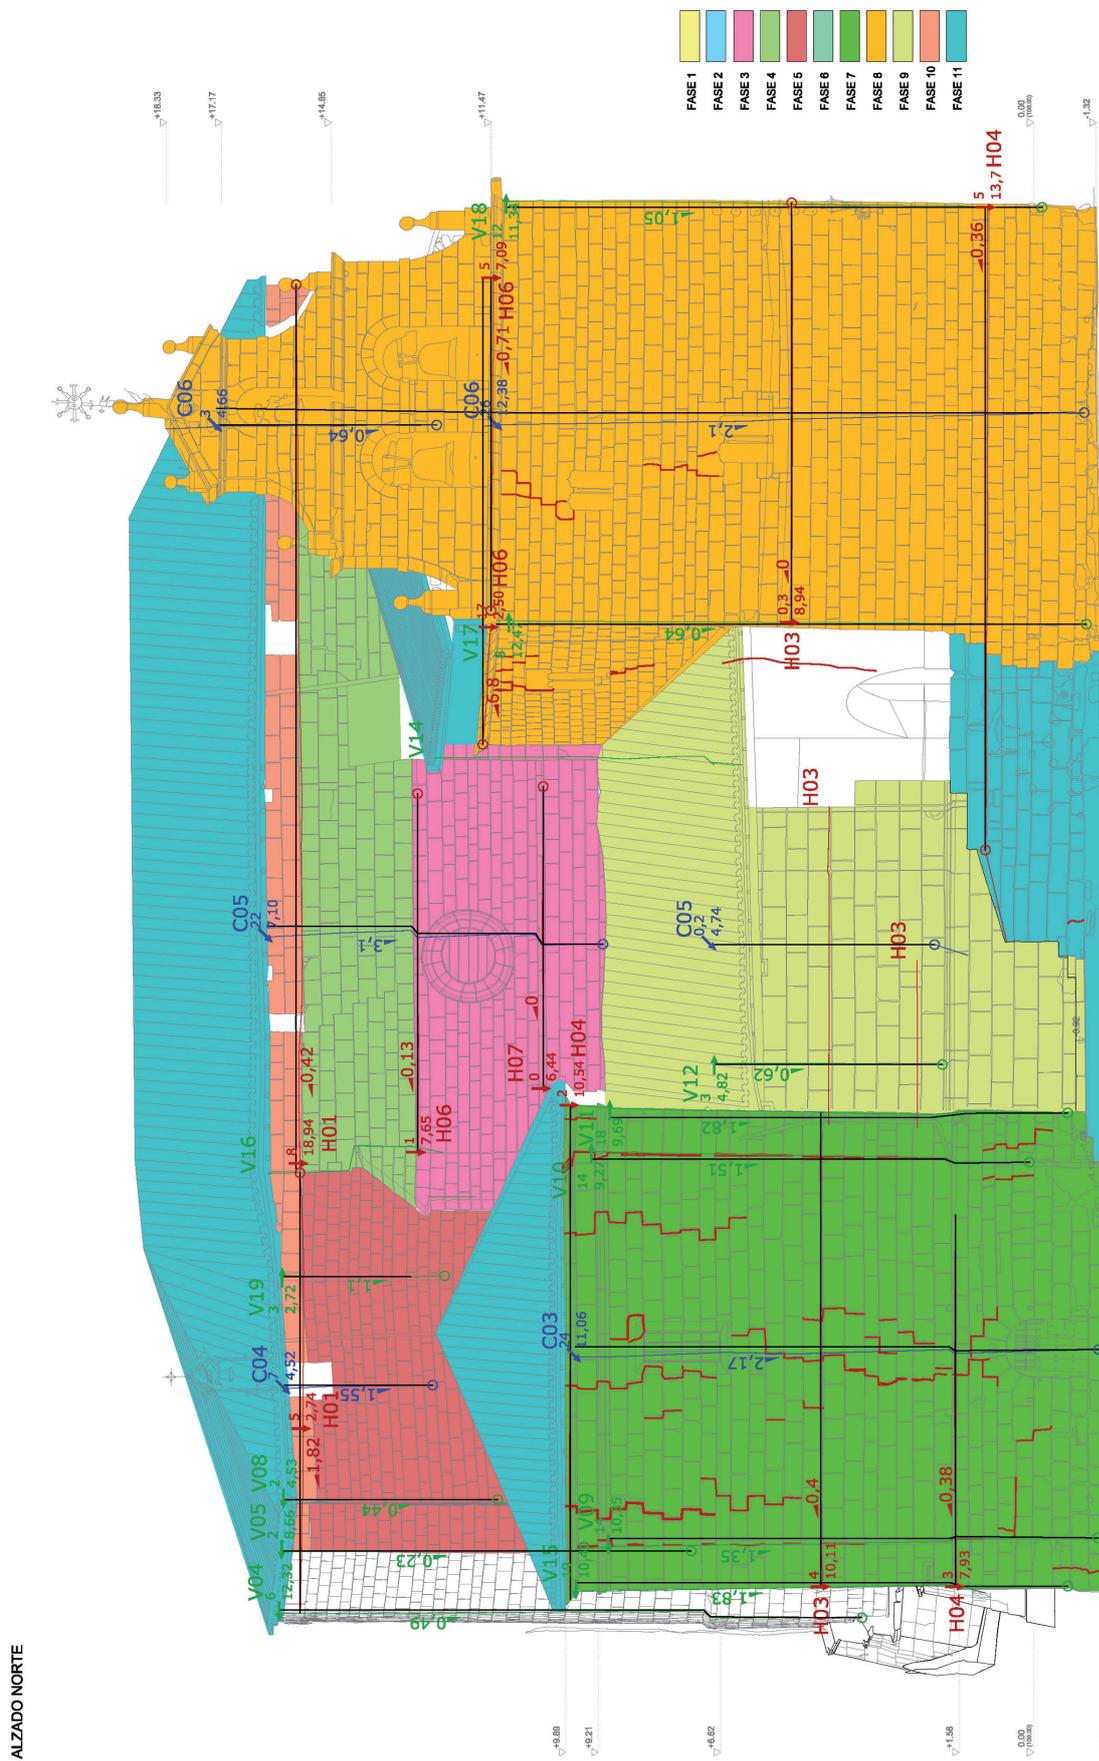
En la figura 12 se aprecia que el cuerpo de la sacristía, izquierda, presenta tres grandes cortes verticales que separan a las esquinas del tramo central y cortan a éste en dos mita-

Fig. 12. Alzado norte con indicación de las fases constructivas y la afección de las deformaciones padecidas por la iglesia: en azul o verde, los desplomes de los muros; en rojo, los asentamientos, junto a las referencias de verticalidad u horizontalidad correspondientes, en negro

des, todo un sistema de desgajamiento del muro provocado por los empujes de la bóveda interior —que hoy ha desaparecido— y el asiento progresivo y no uniforme del terreno debido a la distribución no homogénea de las tensiones provocadas por los muros —excéntricas debido a los empujes de la bóveda— y a la distinta consistencia del terreno en cada zona. Por el contrario, la inexistencia de bóvedas en la casa rectoral, derecha, ha permitido que su muro norte se mantenga prácticamente de una pieza y se hayan inclinado hacia el oeste y hacia el norte de manera homogénea, si bien con una magnitud de giros mayor que la presente en la sacristía. El tramo central, la torre inacabada, muestra también un ligero desplome hacia el lado norte, debido al asiento del terreno en esta parte. Por su parte, la parte visible de la iglesia muestra, como en el muro sur, que los muros más modernos y más altos han padecido mayores giros que los que están bajo ellos, señal de que la mayor parte de esos desplomes se debe al empuje insuficientemente contrarrestado de las bóvedas. Los perfiles verticales muestran claramente todos estos desplomes y giros provocados por el asiento del terreno en el lado norte, con distintas intensidades según las distintas zonas.

Las deformaciones y lesiones estudiadas en el cuerpo de la Sacristía presentan una prácticamente completa simetría respecto al eje central de la fachada, lo que viene a indicar una evolución continua de su avance, sin soluciones de continuidad detectables. Al tratarse además de un cuerpo construido todo él en la misma etapa histórica, podemos seguramente establecer que esa evolución se viene produciendo desde el primer momento de la construcción, pues toda ella pesó y empujó desde el primer momento. Solamente la pérdida de la bóveda interior puede haber ralentizado el avance de las deformaciones, pero tampoco podemos asegurarlo porque no encontramos discontinuidades en ellas que podamos relacionar con la pérdida de la bóveda.

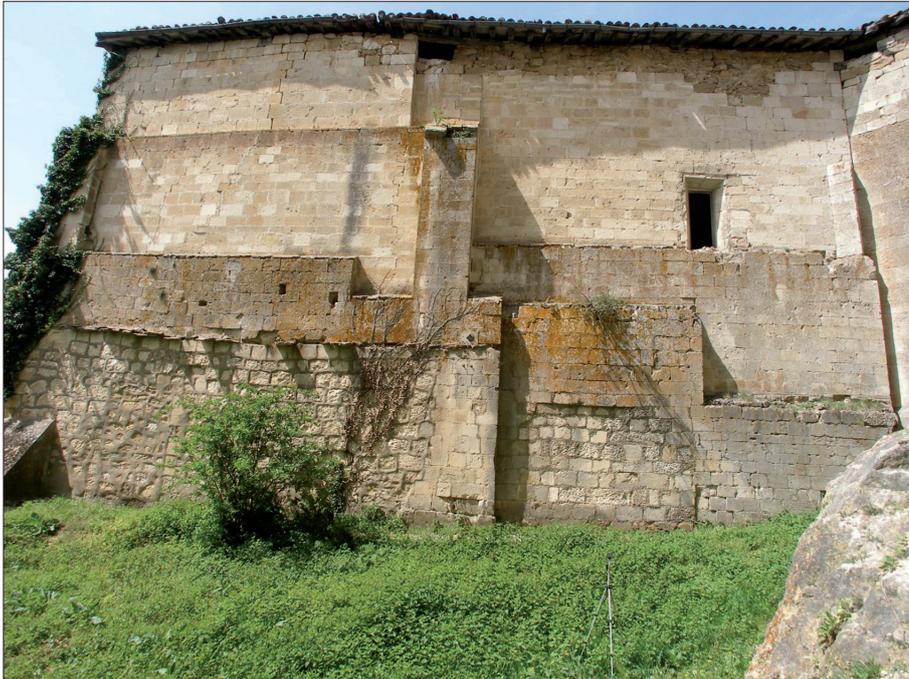
A este asiento se viene a añadir una reactivación producida por la secuencia de aperturas y cierres de los vanos de la escalera de acceso al coro hoy desaparecida. Al observar el vano del interior de la iglesia —el de arranque de esa escalera— se observa que el muro de mampostería que lo cierra ha sufrido un nuevo asiento que lo ha despegado de su dintel, donde aparece una grieta horizontal muy clara. Este descenso del muro sin duda ha de deberse a un fallo en el cimiento o el suelo bajo él, el mismo problema que ha venido padeciendo el muro en toda su historia (fig. 14).

Fig. 14. Detalle de las fábricas en el alzado sur del aula de la iglesia. Se aprecian los desplomes del muro, formación de grietas y alabeos de los planos provocados por el giro del contrafuerte central. A la izquierda de éste se aprecian las hiladas de regularización que han sufrido posteriores asentamientos. Tanto en la esquina oeste —izquierda— como en el tramo central y en el rincón con el quiebro de la cabecera, apoyos B1, B2 y B3 respectivamente, se aprecia cómo los refuerzos mediante contrafuertes sobresalientes del muro tienen poca entidad porque se encuentran limitados por su apoyo sobre el muro inferior más antiguo, con lo que su eficacia estructural queda muy mermada

En cuanto a los desplomes que padece este muro sur, la tendencia se invierte respecto a la observada en los muros oeste y norte, pues aquí son mayores los desplomes de las fases inferiores. Si seguimos el corte C09 nos encontramos con inclinaciones sucesivas de 2,5 cm/m en la fase I, 4,3 cm/m en la fase III y 2,7 cm/m en la fase IV, la correspondiente a la construcción de las bóvedas; y si seguimos el corte C10, esas mismas inclinaciones son de 3,7 cm/m en fase I, 6,6 cm/m en fase III y 4,2 cm/m en fase IV. Esto viene a indicar que cuando se amplía la iglesia en altura para echar las bóvedas el muro ya está notablemente desplomado —la diferencia de pendientes sería de 1,5cm/m o de 2,4cm/m, supuesto que se puedan restar linealmente—, tanto en la fase inferior como en la intermedia —I y III— y el recrecido de fase IV sufriría después un desplome con dos componentes, la del aumento de la inclinación y asiento general debida al problema del cimiento y la de la apertura debida al empuje de las bóvedas, que si en los lados norte y oeste no tenían suficiente contrarresto con los grandes estribos que allí hay, en este lado todavía lo tienen peor porque esos estribos tienen un tamaño mucho más reducido —de hecho inexistente en las partes bajas del muro—.

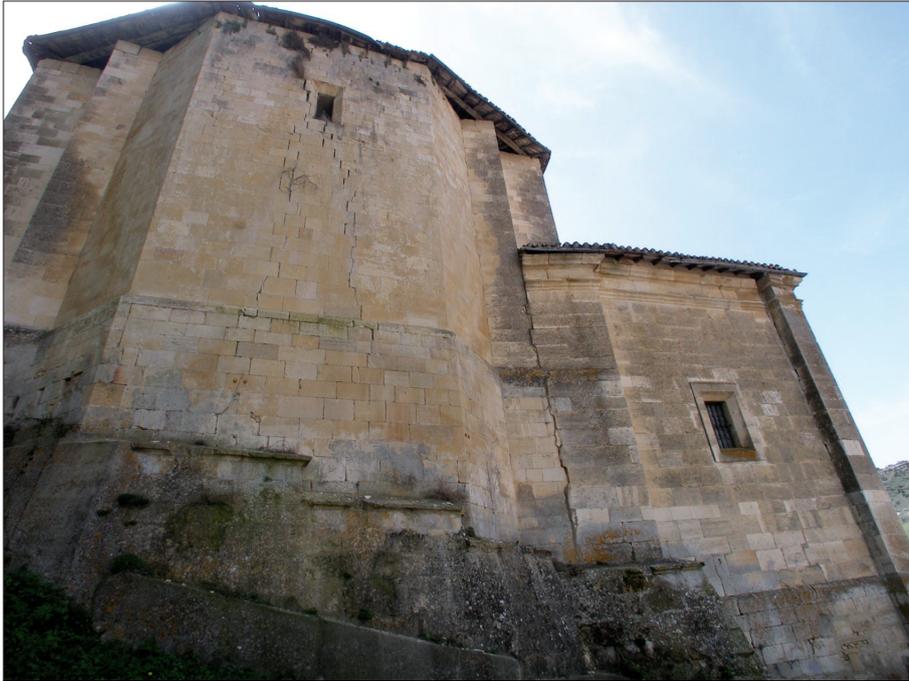
Respecto a la cabecera de la iglesia vale decir lo anteriormente explicado para su alzado norte: su evolución en el tiempo parece continua y lenta desde su construcción, pues los desplomes y grietas afectan a todo el conjunto y en toda su altura de manera uniforme. Los desplomes son prácticamente constantes en cada arista y las grietas se abren y multiplican hacia la parte alta prácticamente desde la base del muro. Todo ello indica que el fenómeno tiene su origen principal en el asiento del terreno, aunque probablemente podamos considerar que los empujes laterales debidos a las bóvedas también contribuyen a los giros. En realidad, desde el análisis estructural se entiende que estos empujes son los esfuerzos que ha de resistir el suelo y que, en respuesta a ellos, éste se deforma

Fig. 16. Contacto entre la sacristía, a la derecha, y la cabecera de la iglesia, a la izquierda, con el mayor giro y despegue de aquella respecto a la arista norte de ésta. Se aprecia claramente el sistema de grietas reflejado en la ilustración anterior y, especialmente, cómo la arista de contacto entre ambos cuerpos de fábrica, correspondientes a distintas fases históricas, se ha separado netamente, prácticamente independizando ambas construcciones. El hecho de que una construcción más tardía, de menor altura y con bóvedas más ligeras —la sacristía— haya sufrido un mayor giro hacia el lado norte no puede explicarse más que como consecuencia del aumento de la compresibilidad del terreno en esa dirección

más en la zona donde es más compresible, es decir, ladera abajo. La composición estratigráfica de este suelo contiene un nivel arcilloso o limoso, y por tanto compresible, cuyo espesor aumenta según descendemos hacia el río desde el roquedo. Una ampliación del estudio geotécnico debe confirmar este dato en cuanto a los espesores de los distintos estratos, si bien no en cuanto a la existencia de ese estrato compresible, ya detectado por el estudio efectuado. Junto al roquedo debe casi desaparecer, y bajo la sacristía y la casa rectoral debe tener un espesor ya considerable, puesto que los asentamientos y giros se amplifican enormemente bajo los muros del lado norte.

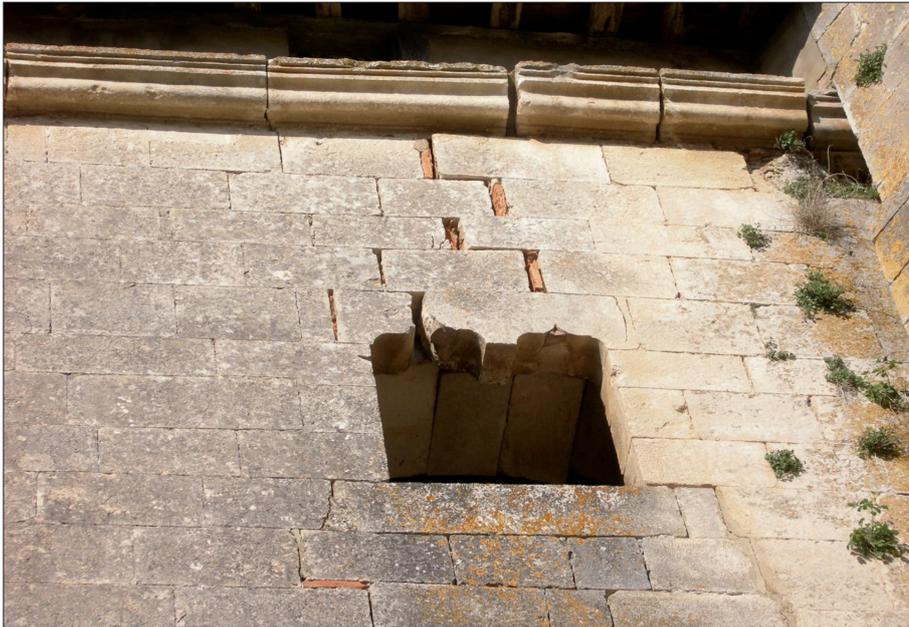
Fig. 18. Detalle de la secuencia de lesiones y reparaciones en el muro oeste de la casa rectoral, junto al contrafuerte noroeste de la iglesia. Se aprecia la inicial apertura reparada con la inserción de ladrillos de canto que, a su vez, han vuelto a separarse de los sillares de la fábrica. En el dintel fracturado se aprecia la intensidad del desplazamiento de una parte de la fábrica con respecto a la otra, casi suficiente para arrancar el gran cargadero de su empotramiento en el muro

Por otro lado esa grieta de separación entre los dos cuerpos no se acaba de estabilizar, pues, reparada ya al menos en dos ocasiones —con ladrillos la primera y con mortero de cemento la segunda—, ha vuelto a abrirse recientemente. Esta microsecuencia observada en la reparación y reapertura de la grieta se presenta también en las grietas de la sacristía, y viene a significar que el proceso de asiento progresivo sigue evolucionando, no se ha detenido hasta ahora y, por tanto, no podemos asegurar que no vaya a ir a más (fig. 18).
