**Trabajos previos y paralelos integrados en el proyecto  
de restauración de la capilla de los Tocino (s. XV) en la iglesia de  
San Juan de los Caballeros de Jerez de la Frontera\***

***Integrated preliminary and parallel works in the restoration project for the  
Chapel of Los Tocino (15th Century) in the Church of San Juan de los Caballeros  
in Jerez de la Frontera***

José María Guerrero Vega<sup>1</sup>, Francisco Pinto Puerto<sup>2</sup>, Gregorio Mora Vicente<sup>3</sup>  
Instituto Universitario de Arquitectura y Ciencias de la Construcción. Universidad de Sevilla

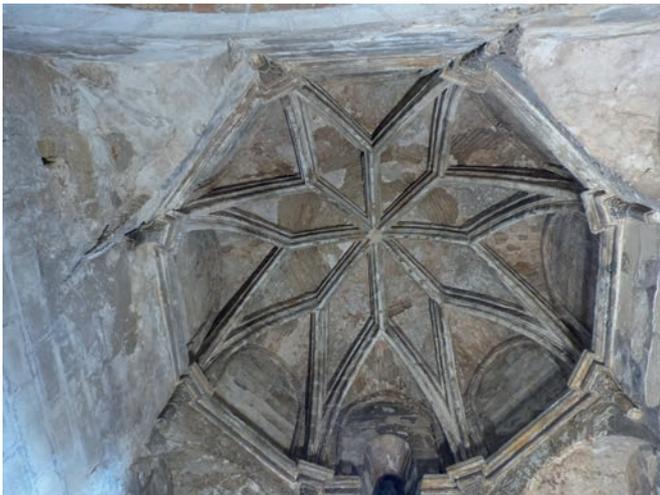
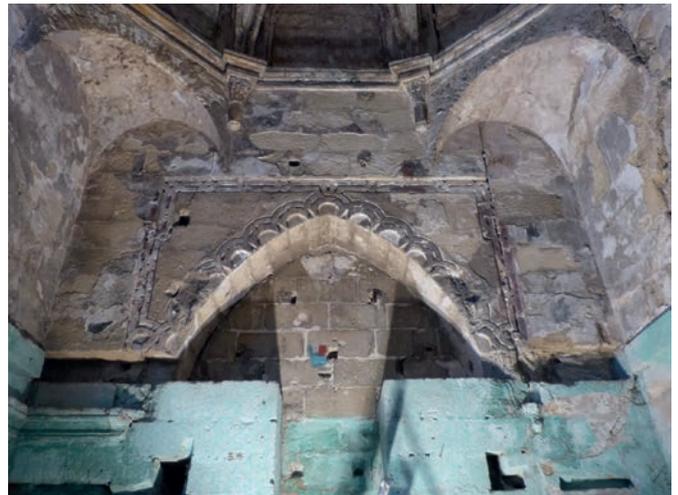
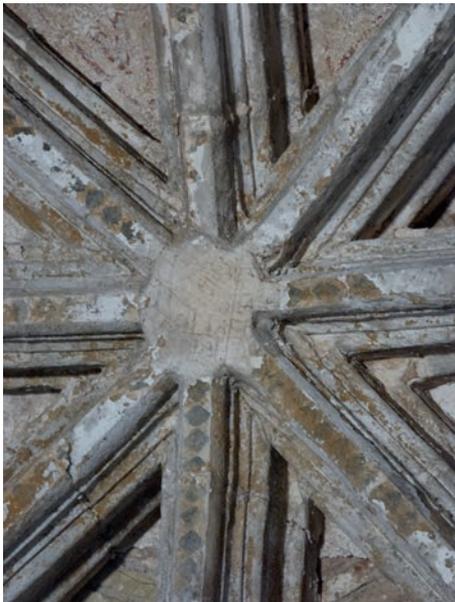
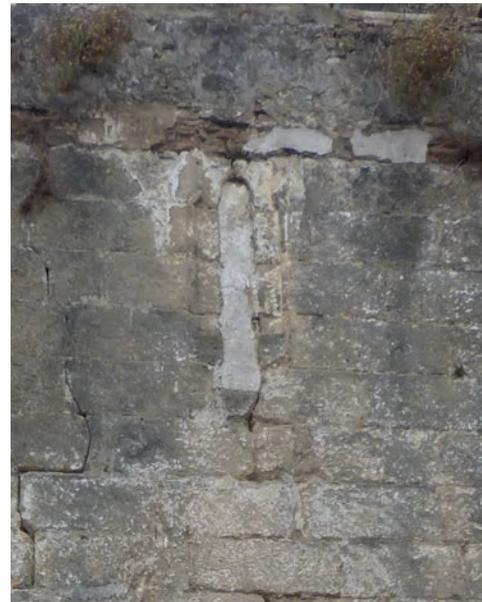
Figuras 1, 2, 3 y 4. Imágenes de la capilla en su estado inicial.

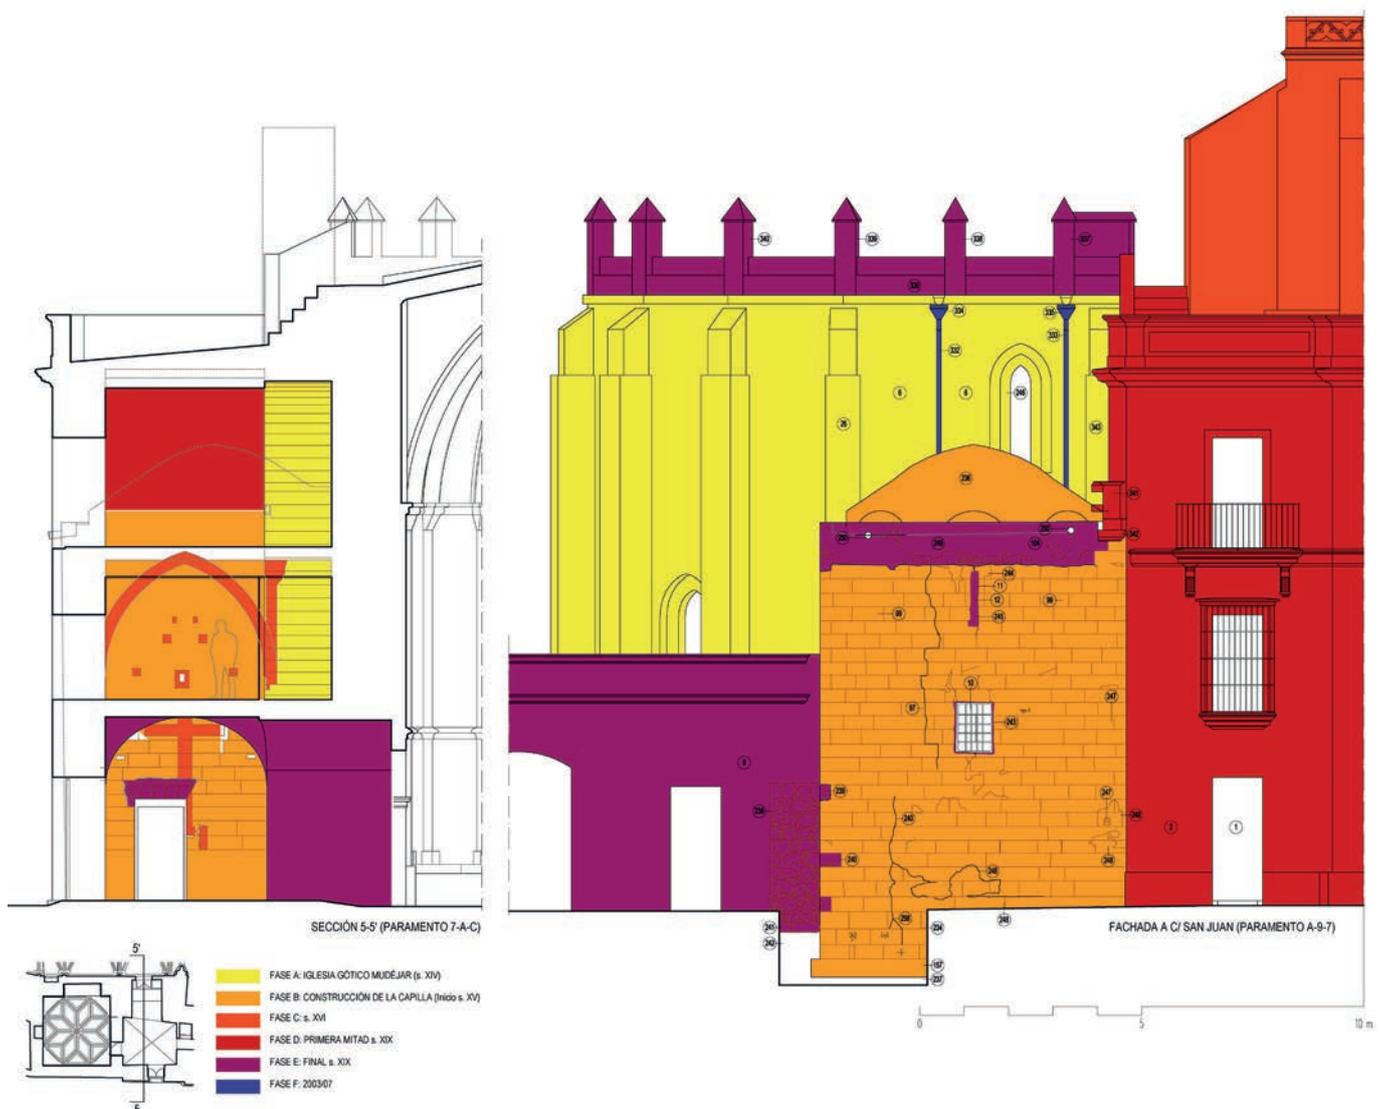
Figura 23. Lectura paramental. Alzado exterior de la capilla y alzado del paramento 7-A-C visto desde la sección de la casa parroquial. Se han situado las huellas de la capilla de los Mirabal obtenidas a partir de las fotos de la intervención de 2006.

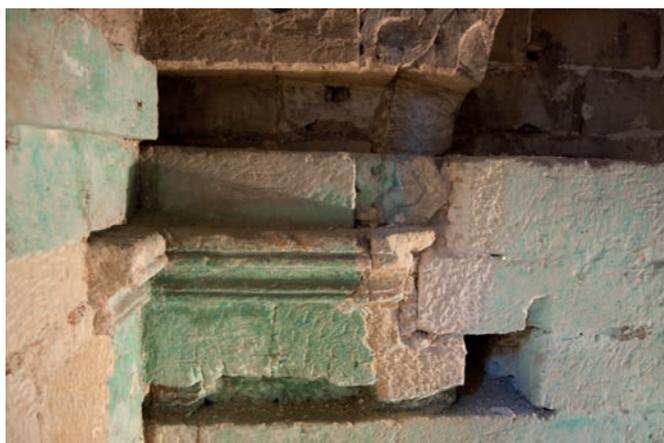
Los trabajos en el interior de la capilla quedaron interrumpidos. El interior del arcosolio en el muro de la iglesia [UE 13] no se encontraba acabado y presentaba una fábrica de ladrillo y piedra irregular [UE 14]. La moldura incluida en este momento no llegó a colocarse en todo el perímetro, y en algunas zonas se conservaban aún las cuñas de madera utilizadas en su colocación. Además, en los paramentos, habían quedado a la vista numerosos huecos o mechinales [UUEE 31, 32, 132, 135, 144 y 172] que fueron ocupados por los apuntalamientos y acodalamientos de la obra. Son de dos tipos, los labrados en el muro original, cuyo cajeado ha mantenido la impronta del cincel, y los resultados de construir la fábrica nueva salvando los codales. Estos huecos se corresponden con las huellas marcadas en la planta de cuatro pies derechos que formarían parte del apuntalamiento interior de la estructura [UUEE 217, 218, 219 y 220].

Figura 28. Una de las operaciones del s. XIX inacabadas localizadas en 9-A.

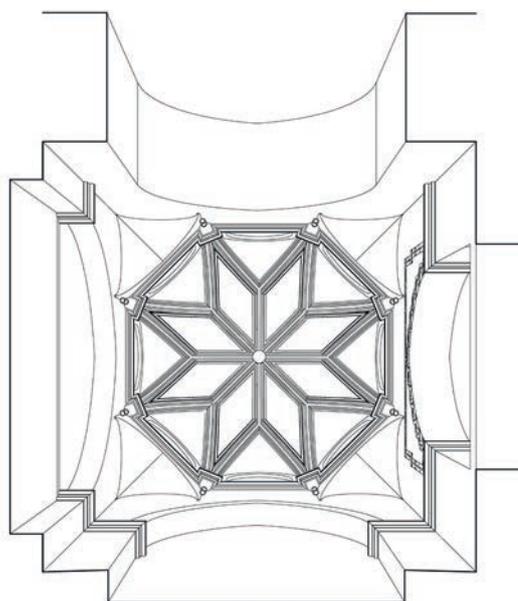
En el muro opuesto, el 7-A-C, observamos sin embargo una importante reducción del ancho del estribo debido a la presencia de arcos murales, que representamos por la intersección de ambos elementos. Estos arcos murales reducen el espesor del muro en unos 40 cm, es decir, casi a la mitad. La estabilidad del estribo 7-C se confía al arco de descarga que mantuvo su funcionamiento hasta que se modificaron las condiciones de carga iniciales, probablemente tras la construcción del primer cuerpo de la nave a principios del s. XVI. Estos arcos murales existen en las tres paredes de la capilla, mientras en el muro del presbiterio A-7-9, existió un arco de apertura al ábside de menor dimensión. Estos arcos hacen de extensión visual de la capilla, y recogen de nuevo la tradición de la

Figura 30. Perspectiva cenital donde se visualizan las reducciones de los muros de la capilla.

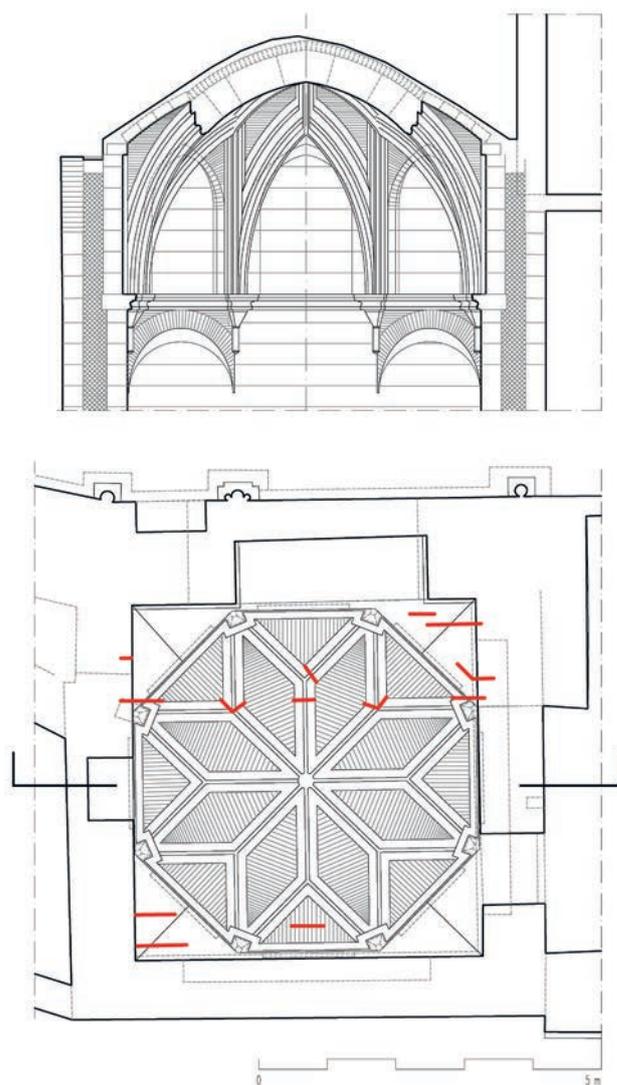
Figura 31. Proyecciones planas donde se visualizan los elementos de la bóveda y se representan las grietas y roturas detectadas en los nervios.

desplazamiento de la línea de carga a la zona superior del nervio. La altura de los nervios es 45 cm, aproximadamente 1/11 de la luz de la capilla, es una sección muy conservadora, sobre todo si consideramos que la sección de la plementería se aproxima a 1/30 de la luz, si contamos el espesor del ladrillo (14 cm) y el compacto de mortero superior (2 cm) de cal. Ambas soluciones están superpuestas, ya que no se aprecia en las aperturas inspeccionadas que los nervios tengan un pezón superior que permita la traba. El resto de las piezas de la bóveda se han mantenido unidas y trabadas, funcionando como una gran compacidad. Como ya se indicó en los apartados anteriores, las roturas de los nervios están asociadas a los empujes del presbiterio y la bóveda del primer tramo, estando estabilizadas estas acciones en la actualidad.

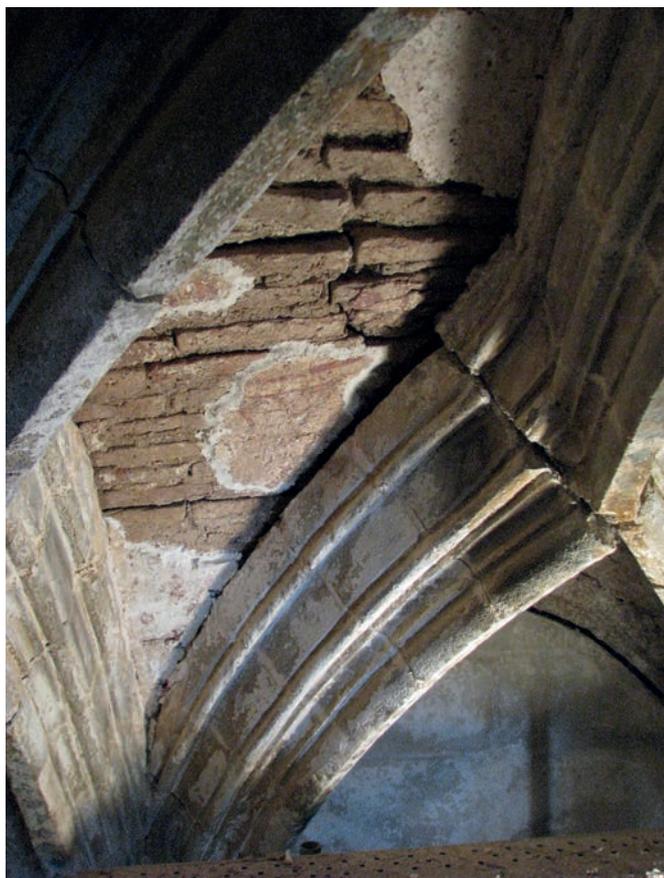
Figura 32. Fotografías del nervio n-7 de la bóveda.

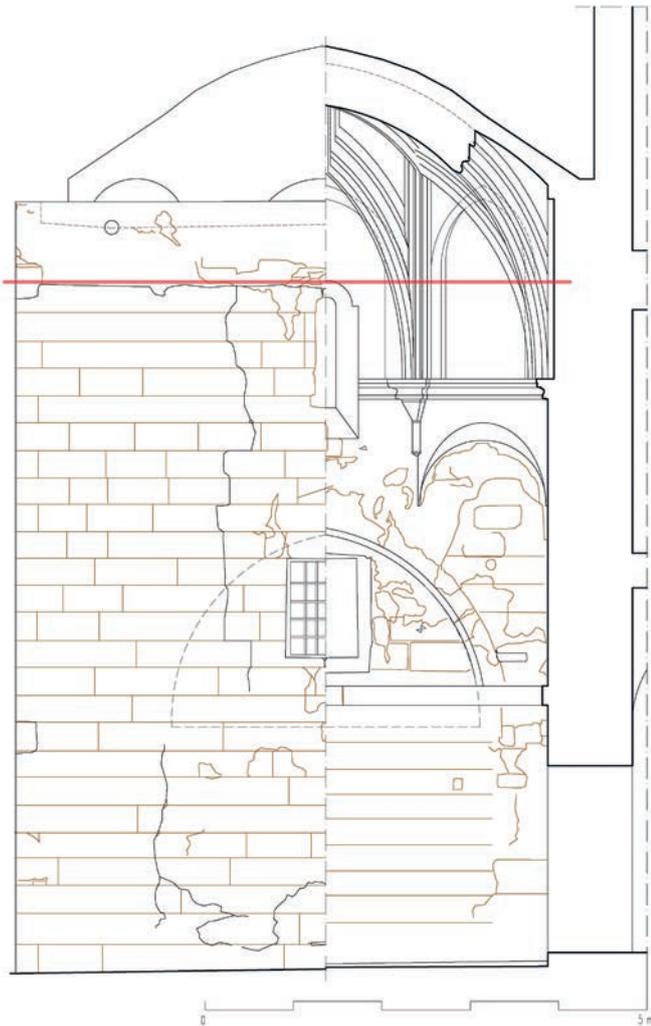
Por último, debemos señalar el origen de la alteración de la fábrica exterior en su zona superior que fue terminada en una pobre fábrica de ladrillo. Al comparar gráficamente el alzado interior y exterior de la capilla, observando que la fábrica de ladrillo coincide con la línea de enjarjes de piedra del interior. Esta operación podría interpretarse como una obra inacabada, como consecuencia de la reforma de la casa parroquial para crear un nuevo remate acorde al resto de la fachada siguiendo las pautas del resto que ha quedado construido. Al quedar inconclusa se rehizo parte de esta fábrica con ladrillos hasta alcanzar la altura de un discreto murete. Al intervenir ahora sobre esta zona del edificio hemos podido comprobar que la fábrica de ladrillo era de una construcción muy pobre y los morteros estaban muy degradados hasta el punto de poder retirarse los ladrillos con las manos sin la menor dificultad, razón por la que se ha vuelto a rehacer por completo. Al desmontar esta fábrica no se detectaron operaciones de refuerzo de la bóveda que por lógica constructiva corresponden a los enjarjes, apareciendo sólo los rellenos que colmatan de forma estratificadas en capas sucesivas de mortero pobre los riñones de la bóveda.

Figura 33. Alzado exterior e interior invertido del muro. Se ha indicado con trazos la proyección del arcosolio interior y la altura de los enjarjes de la bóveda.

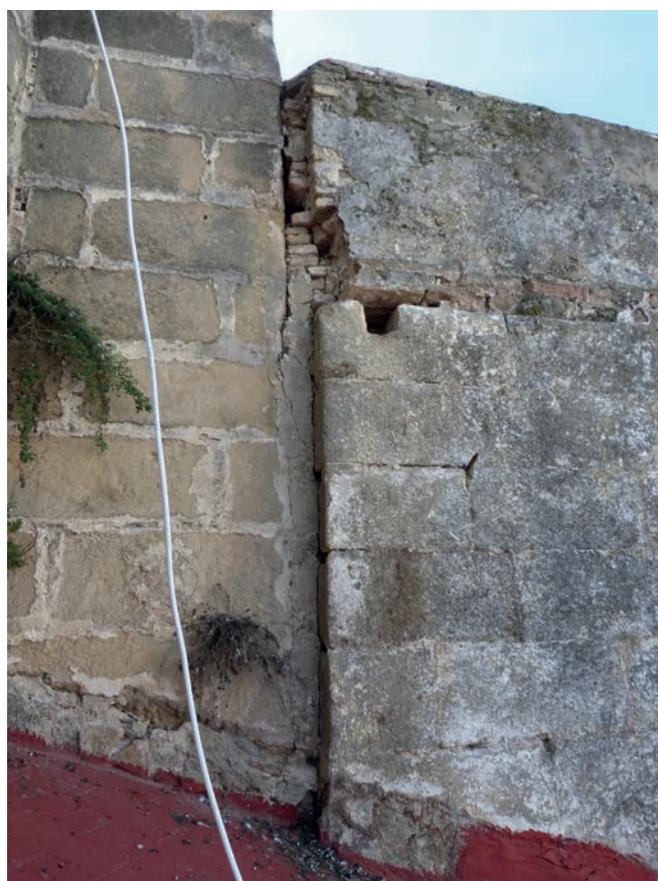
tal como se puede observar desde el exterior. Esta unión está ejecutada con fábrica de ladrillo que parece haber sido repuesta en la parte superior, quedando sin retacar. Este es un punto de entrada de agua que coincide con el ochavo N que en la interior muestra varias grietas en las uniones entre de los nervios y los paramentos verticales. Sobre cada trompa aristada se forma un muro de fábrica que asume la diferencia entre el cuadrado de la planta y el ochavo, y en su interior se rellenó de tierra compactada con cal, que ha recibido y almacenado la entrada de agua que penetra por estas interfaces.

Figura 34. Fotografía de la interfaz en C-9 entre el muro de la capilla y el estribo, desde el exterior.
