## La materialidad del primer monumento histórico de la República Argentina: análisis de la casa natal de Sarmiento (San Juan)

The materiality of the first historical monument of the Argentine Republic:  
analysis of Sarmiento's birthplace (San Juan)

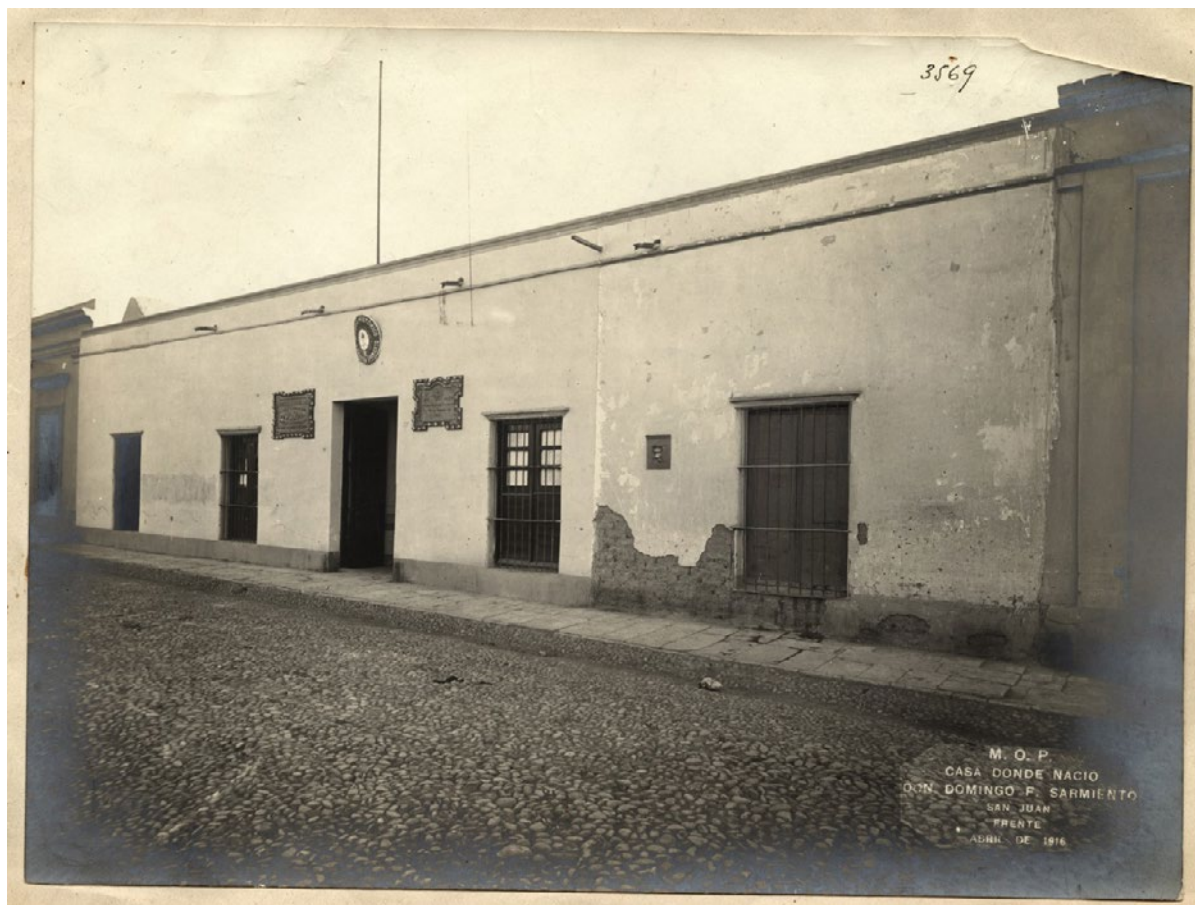
Figura 5. Fotografía del edificio del año 1916 en que se observa una marcada diferencia en la conservación del sector norte y la del sector sur de la fachada. Fuente: fotografía del CeDIAP.

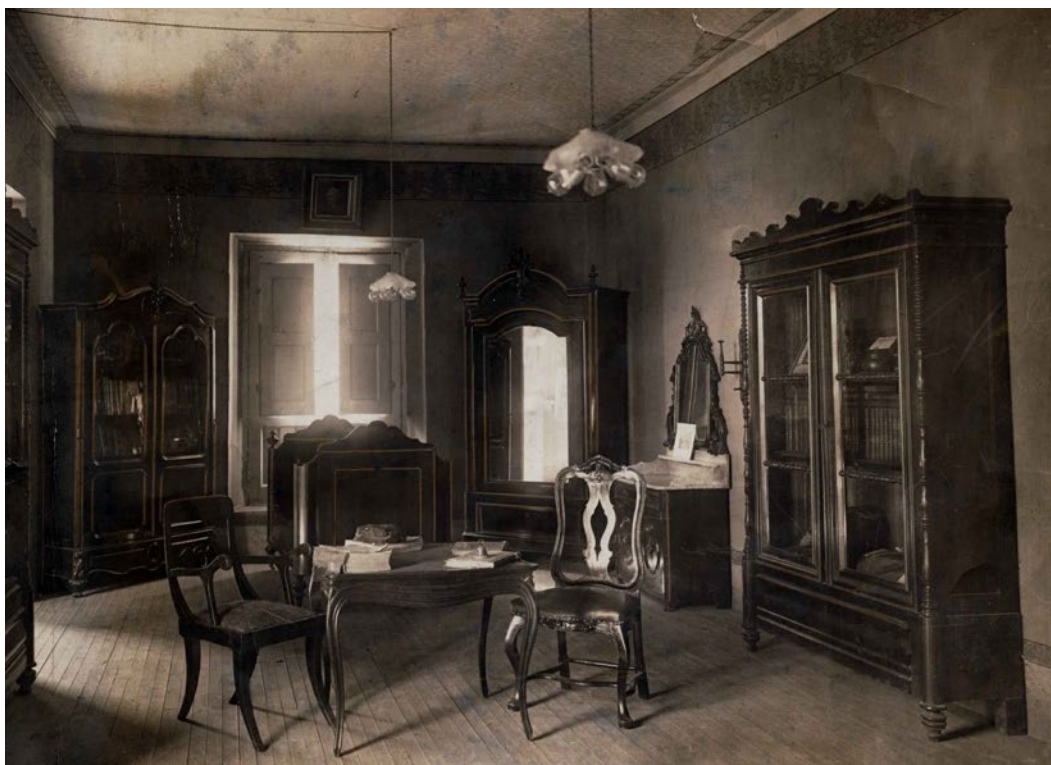
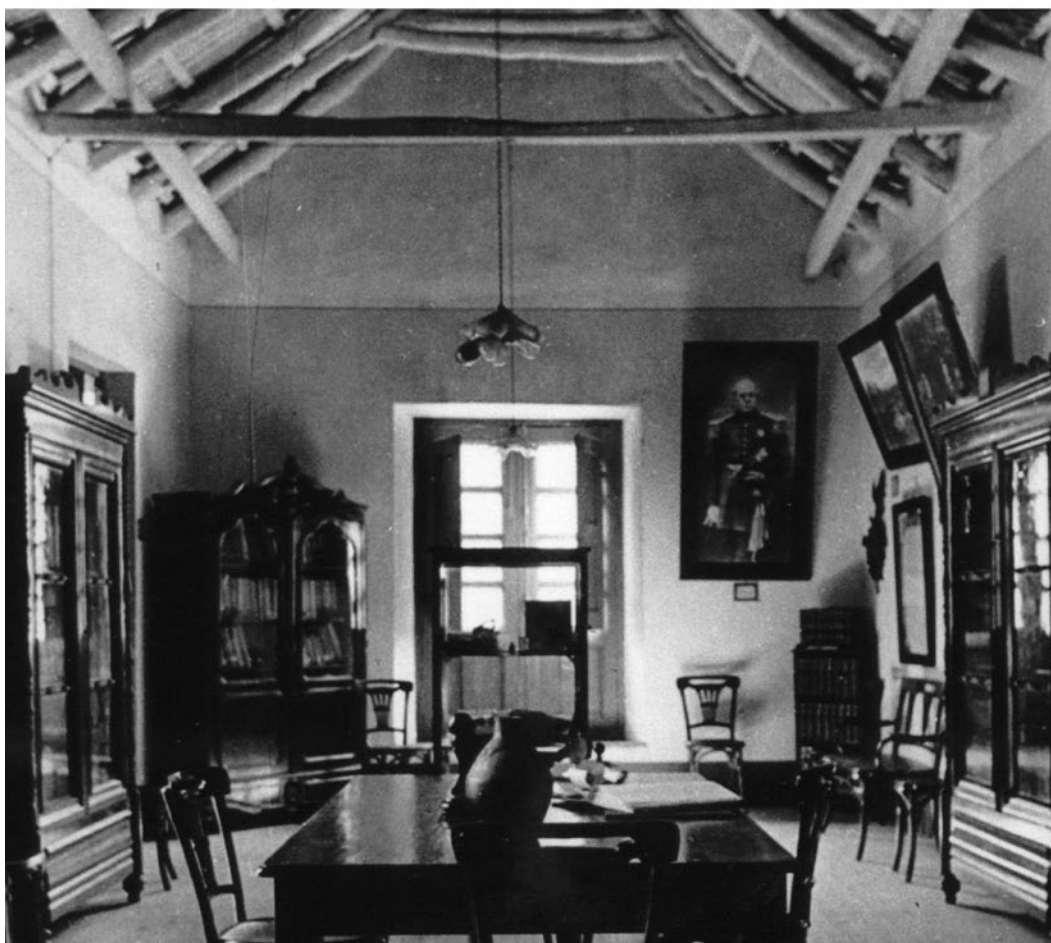
Un conjunto de fotografías tomadas a fines de la década de 1930 para servir como postales de sitios de interés de San Juan da cuenta de la veracidad de lo dicho por Schade: una vista del interior de la Sala Natal muestra que el cielorraso colocado unos años antes ha desaparecido, dejando a la vista la estructura histórica de tijeretas de madera que sostiene el techo de tirantes y cañizos (Fig.6). El piso de pinotea permanece y los muros se observan revocados y de un color diferente de la sección de muro que se hallaba por encima del cielorraso.

Figura 6. Arriba: Fotografía de marzo de 1918 de la Sala Natal donde se pueden ver las paredes empapeladas y un cielorraso decorado (ACNS 1918). Abajo: Vista de la misma habitación cerca de dos décadas después, con la estructura del techo expuesta por el retiro del cielorraso (ACNS 1939). Fuente: fotografías del ACNS.

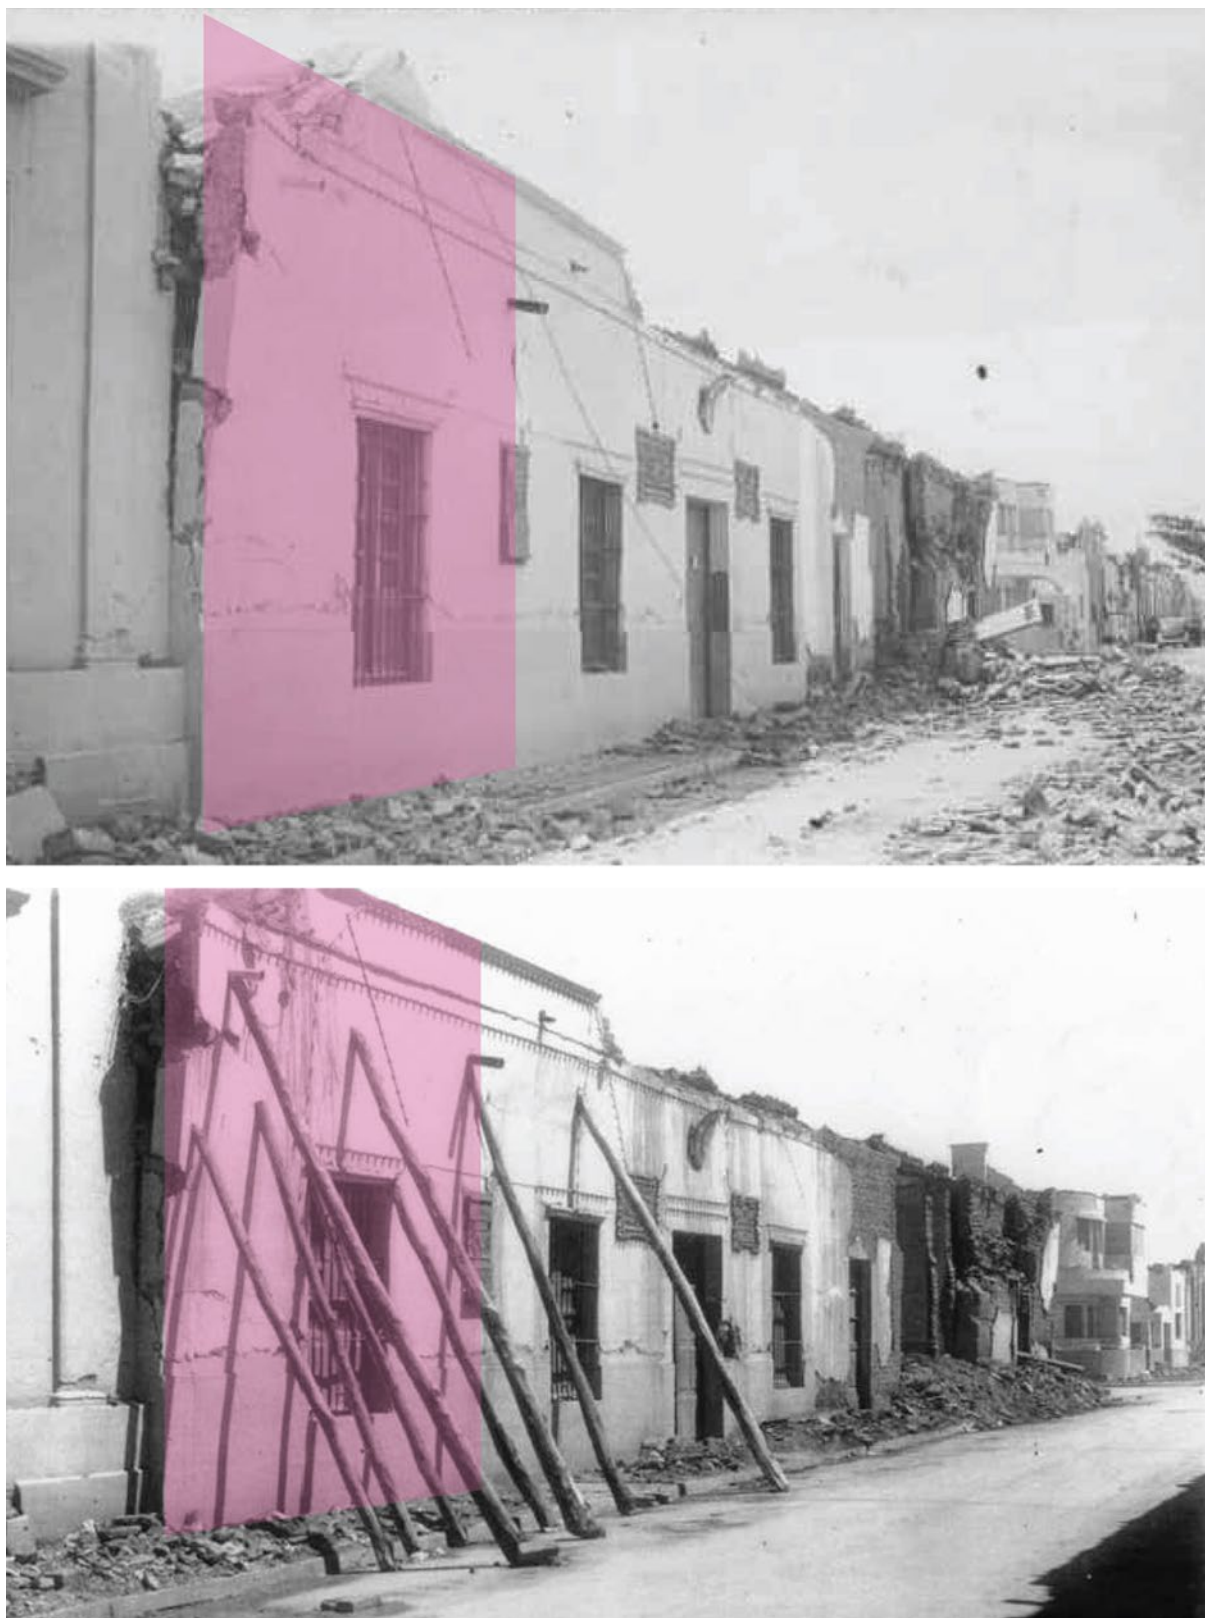
Las fotografías del edificio tomadas entre unos pocos días y algunos meses después del terremoto brindan su propia aproximación al alcance del daño. Una de las primeras imágenes muestra la fachada del edificio inclinada hacia la calle en la sección que corresponde a la casa natal, desprendida en su parte superior del muro lateral sur (tal vez por la ausencia de trabazón entre mampuestos o por un punto de debilidad en el adobe que hizo que ambos muros trabajaran de modo independiente). Por encima, la cubierta de techo a dos aguas de la vivienda original se observa en su sitio, aunque la calidad de la fotografía no permite estimar su estado de conservación (Fig. 7). Una imagen obtenida pocos días después muestra el frente apuntalado, con una grieta horizontal de medianera a medianera, el revoque desprendido en la esquina norte del edificio alrededor de la ventana y varias hiladas del remate de la fachada completamente desmoronadas (Fig. 7). Fotografías del interior del edificio permiten observar grietas en distintos muros, secciones con pérdidas de revoque y deterioros en cuadros, carpinterías y mobiliario, pero en ninguna llegan a observarse los techos (Fig. 8). Las imágenes tampoco muestran muros caídos o con faltantes significativos de adobes, aunque en distintas vistas de los patios se observan acumulaciones desordenadas de escombros que podrían corresponder al material desmoronado en el interior que fue removido como parte de una primera limpieza.

Figura 7. Dos fotografías de la casa tomadas pocos días después del terremoto, en color sombreado se destaca la sección que corresponde a la vivienda original (arriba: AGN 1944a; abajo: ACNS 1944).

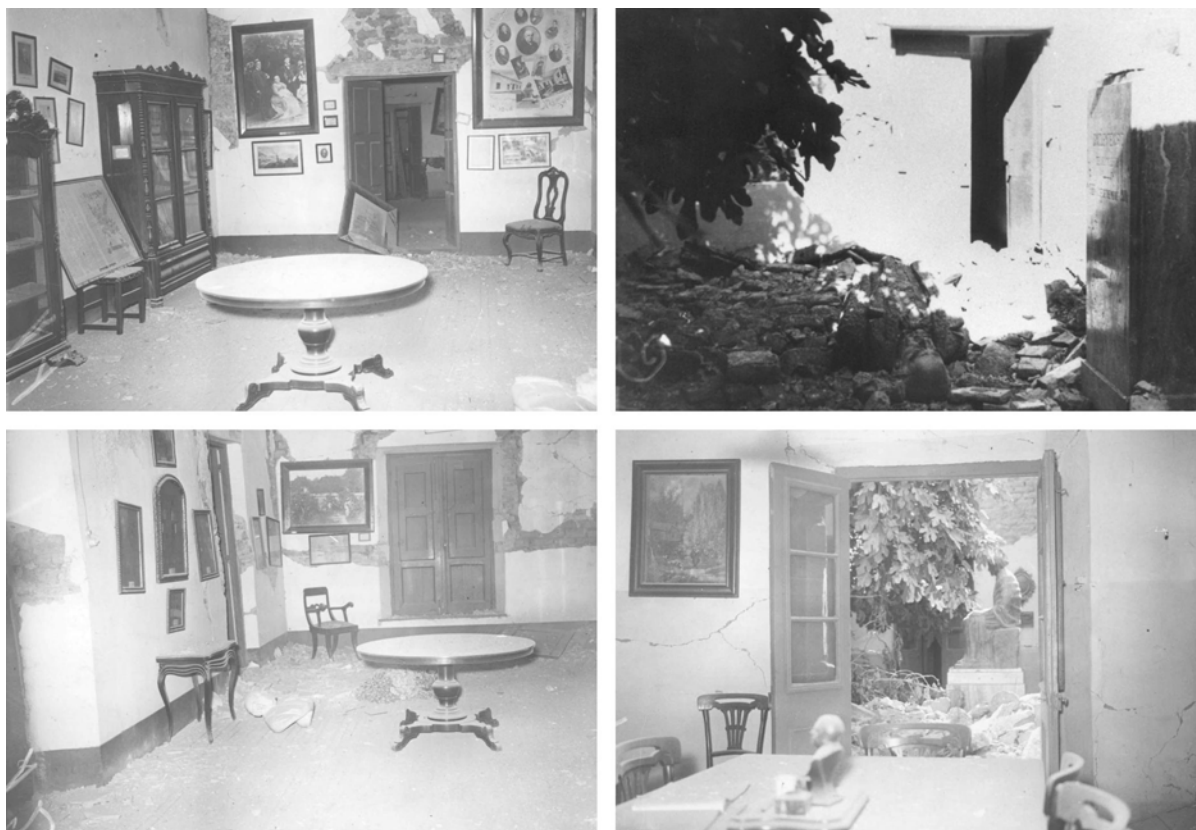
Figura 8. Diferentes fotografías del interior de la vivienda tomadas apenas días después de ocurrido el terremoto (AGN 1944b, 1944c, 1944d, 1944e). Fuente: fotografías del AGN.

Si bien sufrió mucho, puede considerarse muy discreto el estado de conservación. Sus muros están sumamente agrietados pero no cayó ninguno de sus techos ni se perdieron los objetos que en dicho museo se conservaban. Será relativamente fácil construir un esqueleto antisísmico que consolide la casa y rehacer sus techos, interponiendo entre el cañizo interior y la capa de barro que forma la cubierta externa, una losa liviana de hormigón armado que será el verdadero techo, al propio tiempo que contribuirá a consolidar la casa. Los muebles y objetos del museo, si bien deteriorados por la caída de adobes y la lluvia, podrán ser restaurados (Nota de Buschiazzo a Levene del 19 de febrero de 1944, Bibliorato 1).

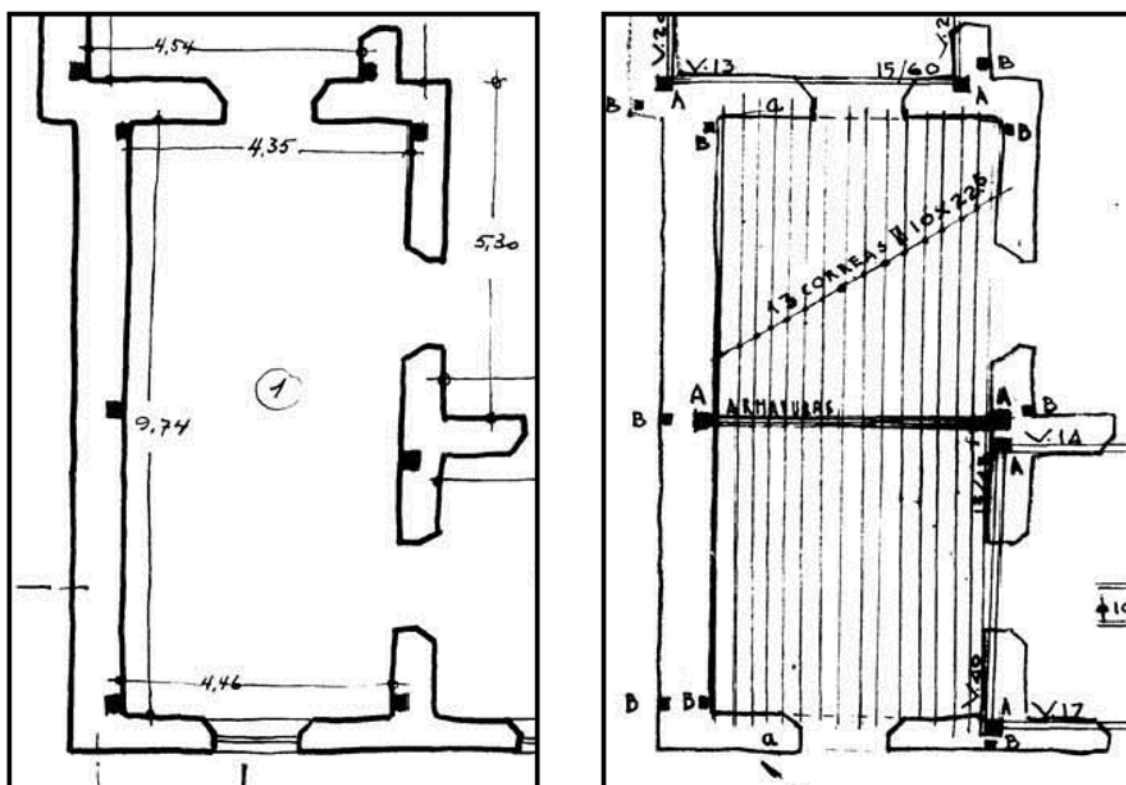
Figura 9. Izquierda: Detalle del plano presentado por Buschiazzo (CeDIAP 19 de febrero de 1944). Derecha: Detalle del plano de estructura calculado por Rolando (CeDIAP marzo de 1944); la A corresponde a las columnas mientras que la B se refiere a los parantes. Fuente: elaboración propia a partir de planos del CeDIAP.

Además del esqueleto sismo-resistente que se agregaría por encima del conjunto histórico, el plano de Rolando indicaba que las paredes existentes debían ser reforzadas. Para ello, se debían construir encadenados verticales que se apoyarían sobre los encadenados inferiores y llegarían hasta los superiores, y dinteles de hormigón en el extremo superior de todas las aberturas. Esta estructura se haría tanto en la cara interior como en la exterior del muro. Asimismo, las paredes serían consolidadas a partir de un enrejado de refuerzo colocado sobre ambas caras, con una armadura de diámetro de 6 mm cada metro. Por último, el calculista indicaba que todo adobe que debía rehacerse tenía que ser reforzado con cemento en proporción 1:8.

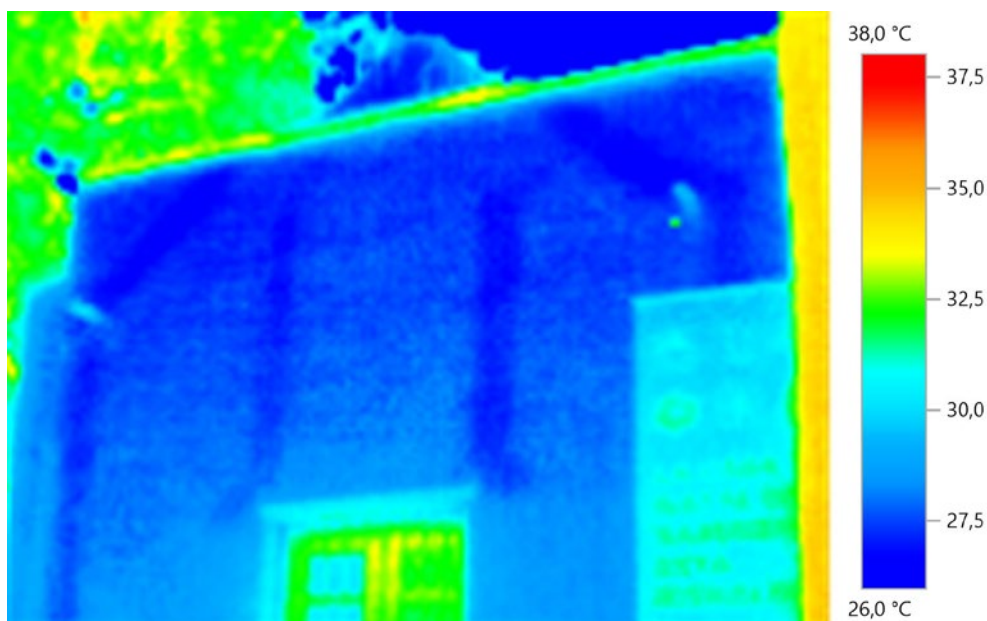
Figura 10. Termografía de la fachada de la Sala Natal que muestra parte de la ventana que da a la calle y la superficie del muro que se extiende por encima. La madera y el vidrio de la abertura aparecen en color verde y amarillo y dan cuenta de una temperatura más elevada que la de la superficie muraria, coloreada en celeste. La escasa radiación emitida por dos elementos verticales ubicados encima de la ventana y a su izquierda, visibles como rasgos azul oscuro, revelan la presencia de columnas de hormigón armado. Fuente: elaboración propia.

En cambio, las imágenes infrarrojas obtenidas sí revelaron que el conjunto de columnas de la estructura sismo-resistente propuesta por Rolando para la casa natal fue construida solo parcialmente, ya que no todos los elementos indicados por el calculista fueron efectivamente colocados (Fig. 12). Por ejemplo, solo se registró la presencia de encadenados verticales y sus respectivos dinteles en la cara interna y en la externa del muro que sostiene la única ventana que hay en la habitación; en todas las otras aberturas, la estructura solamente fue instalada en la cara interna del muro. En lo que respecta al sistema de parantes y columnas, casi todos los parantes propuestos por Rolando fueron colocados, pero solo se detectaron tres de las cuatro columnas indicadas. Además, la termografía infrarroja reveló que se agregaron a la construcción otras dos columnas que no habían sido indicadas ni por Buschiazzo ni por Rolando en la documentación gráfica: una se localiza en el extremo sureste de la vivienda, en la cara externa del muro de la fachada, mientras que la otra se localiza también en el exterior, pero en el extremo suroeste del muro sur.

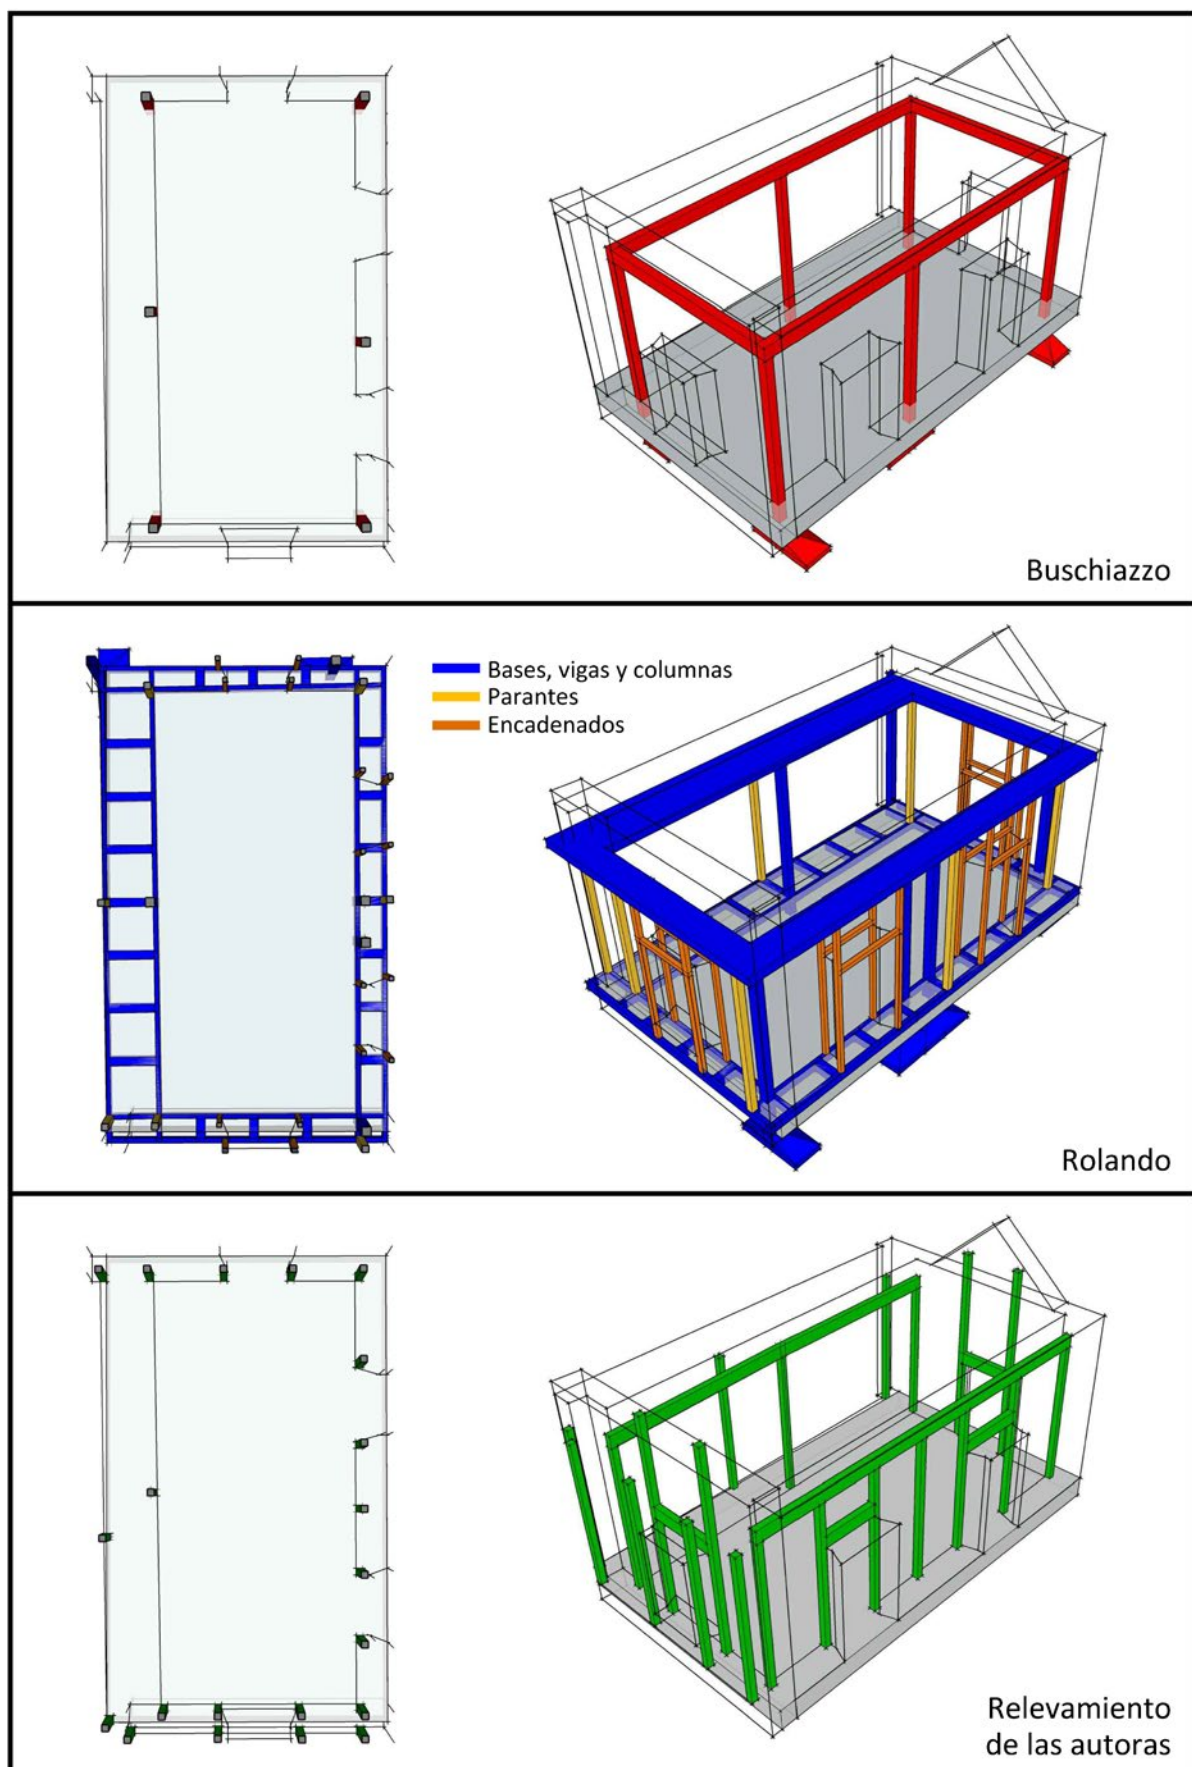
La termografía también dio cuenta de la presencia de vigas/encadenados superiores que recorren la cara interna de los muros norte y sur de la casa natal, y de un encadenado inferior colocado en la cara exterior del muro sur. La limitada penetración del equipo infrarrojo utilizado no permitió precisar si se colocaron encadenados inferiores en los muros restantes, aunque por los cambios de nivel que ha sufrido la vereda, si se hubiera colocado uno en la cara externa del muro este debería hallarse actualmente aflorado. Por otra parte, no se detectaron encadenados superiores en los muros este ni oeste. La termografía tampoco brindó datos sobre cómo se realizaron las fundaciones de columnas y parantes, ya sea con bases o apoyadas sobre vigas, como lo planteaba Rolando. Pero teniendo en cuenta que la elaboración de las bases habría requerido la excavación de al menos 5 pozos –considerando que solo las columnas tienen bases–, ello implica que la construcción de la estructura antisísmica afectó también el piso original de la vivienda original y/o los pisos instalados *a posteriori* durante el siglo XIX, así como también impactó en los cimientos de los primitivos muros de adobe.

Figura 12. Reconstrucción en planta y perspectiva de las propuestas de intervención de Buschiazzo (arriba), Rolando (medio), y la estructura detectada con la cámara infrarroja (abajo). Fuente: elaboración propia.

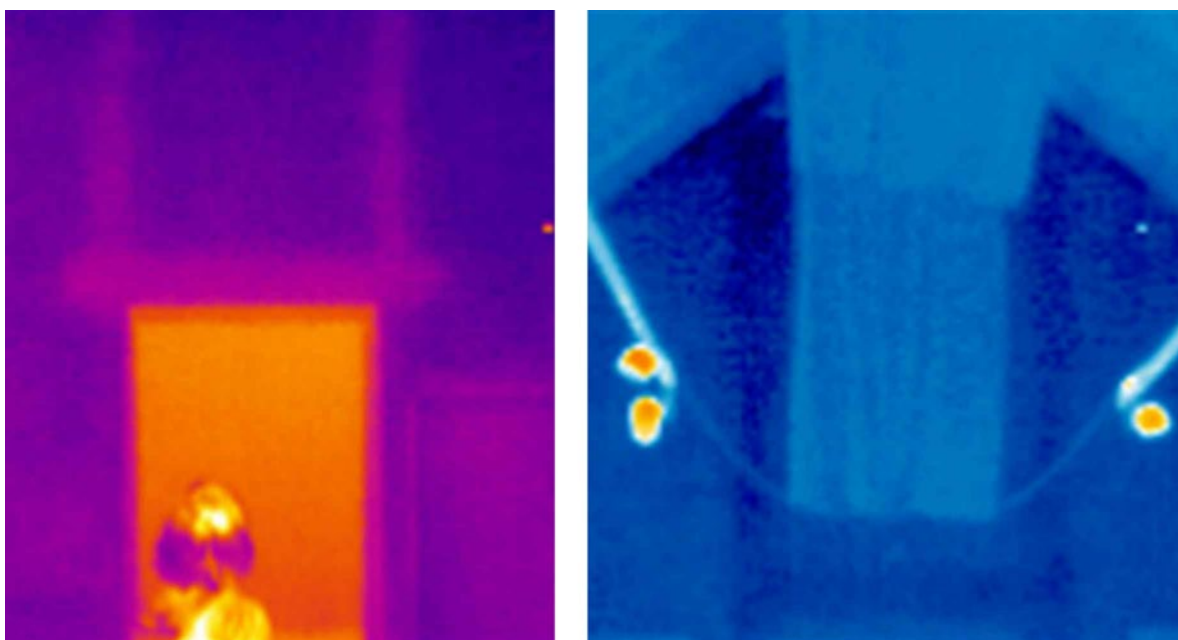
Una de las principales discrepancias observadas entre la propuesta de Rolando y lo relevado por la termografía infrarroja se relaciona con la puerta de la sala natal que actualmente conecta con el primer patio del Museo. Allí, el autor indicaba que debía hacerse una estructura compuesta por encadenados verticales y horizontales (a modo de dintel, sobre el vano) tanto en la cara interna como en la externa. Sin embargo, el registro termográfico identificó en la cara externa del muro la presencia de un elemento cuya temperatura y características no son consistentes con el hormigón armado. Teniendo en cuenta su tamaño e irregular morfología, así como la falta de continuidad de las columnas por debajo del dintel, se estima que se trata de un tirante de madera que formó parte del dintel original de la abertura que servía como puerta de acceso a la primitiva vivienda (Fig. 13). Hasta donde se pudo relevar, esta pieza es el único elemento estructural de madera de todo el conjunto original que permanece *in situ*, dado que todos los demás fueron removidos durante la restauración de 1944.

Figura 13. La imagen de la izquierda corresponde a la cara externa de una de las puertas de acceso a la Sala Natal; la radiación emitida por el material del dintel que se extiende por encima es indicativa de un elemento orgánico, casi con seguridad madera, cuya temperatura es mayor que la del muro que lo rodea. La imagen de la derecha, en cambio, muestra la abertura que conecta la Sala con la habitación contigua, y la baja temperatura registrada por la cámara infrarroja del dintel y las columnas que la rodean indican que se trata de elementos de hormigón armado. Fuente: fotografías de las autoras.
