## Ruolo e salvaguardia delle evidenze stratigrafiche nel progetto e nel cantiere di restauro

FRANCESCO DOGLIONI  
Istituto Universitario d'Architettura di Venezia

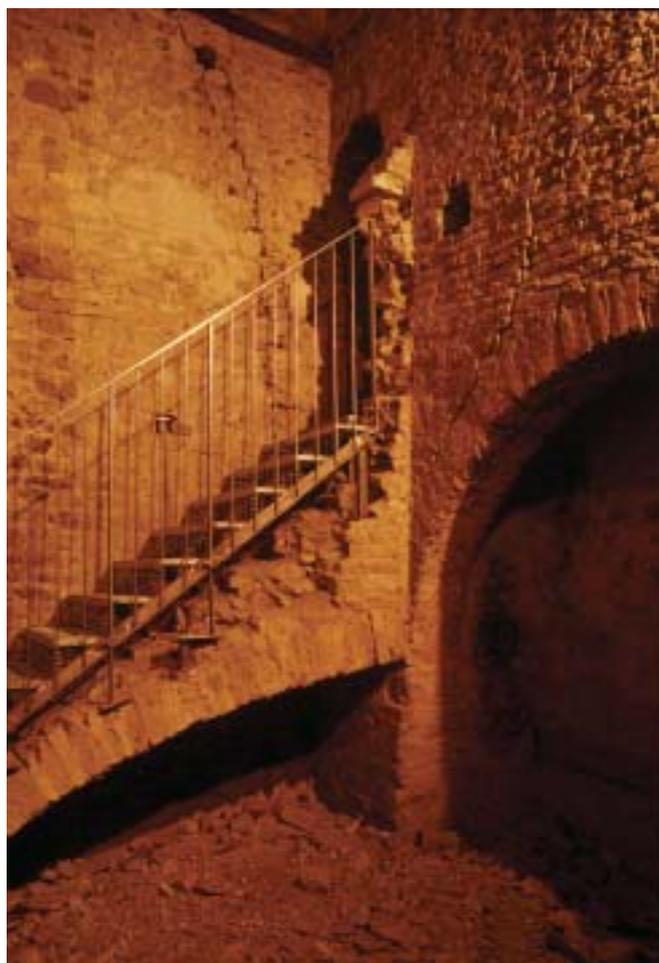
Fig. 2. La scala appoggiata attraverso la torre altomedievale mantenuta "a rudere interno". Convento di S. Paolo, Parma

pre rimovibile: la scala in metallo che sale nell'ambiente della torre è appoggiata a quella antica (fig. 2), che ha perduto gli scalini, attraverso martinetti elevabili, fissaggi a ganascia, tiranti sospesi inseriti in buchi da ponte. Tutto questo consente di non ricostruire gli scalini invadendo il relitto dell'antica scala, di lasciare sul pavimento anche gli accumuli di detriti (coppi, mattoni, pietre), di non restaurare le superfici murarie, in cui sono solo stati fissati i conci pericolanti. La leggibilità stratigrafica e costruttiva è quella che il degrado, i crolli, le superfici "autentiche" consentono, senza ausili ricostruttivi, senza sottrazioni o selezioni. La scala può essere rimossa senza impatti sulla stratificazione iniziale, sulla quale rinuncia ad incidere. Un plastico ed alcuni pannelli grafici porgono al visitatore alcune spiegazioni e gli propongono interpretazioni sulla costruzione che ha di fronte.

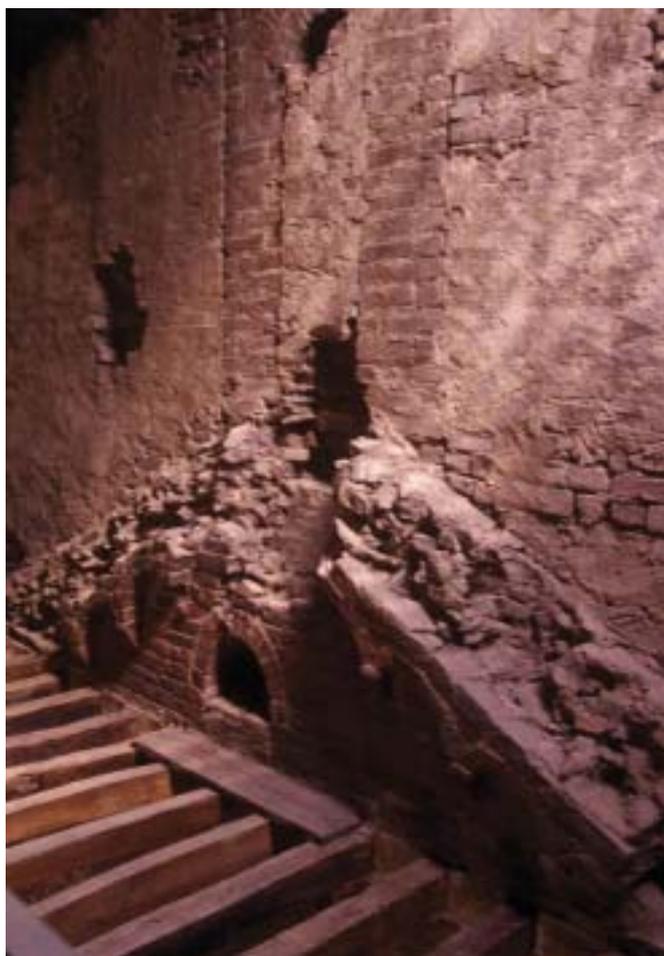
Fig. 3. La cuspid e la vela della facciata a nord del transetto inserite nel percorso museale con limitati interventi. Convento di S. Paolo, Parma

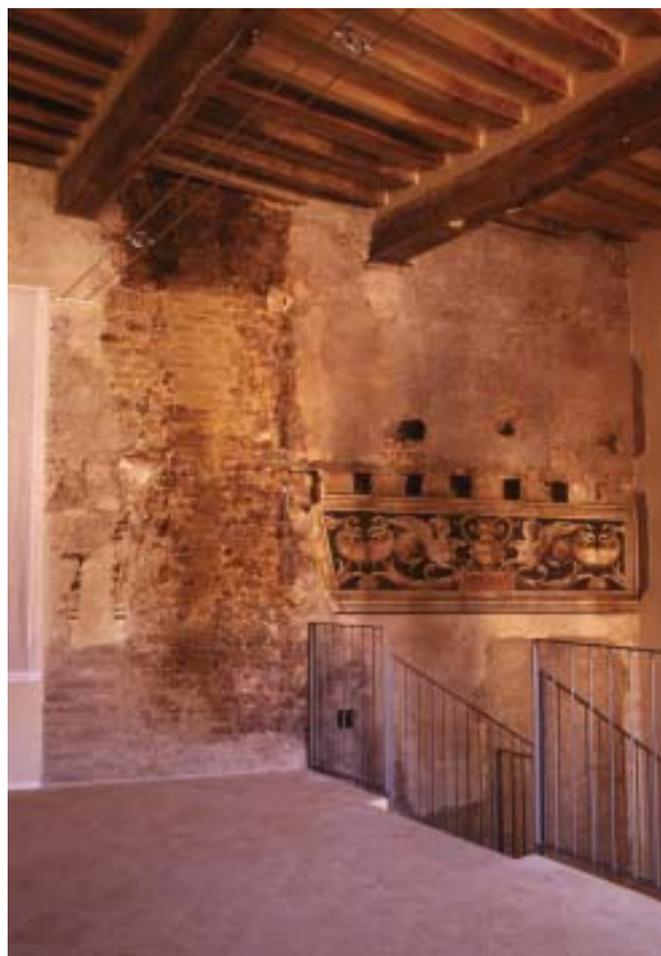
Fig. 4. La parete con le tracce del diverso assetto degli ambienti interni e la fascia rinascimentale, affiancata dalla scala di accesso che ne favorisce l'osservazione. Convento di S. Paolo, Parma

muraria, sulla quale si distinguono un affresco a fascia rinascimentale, i fori in cui erano inserite le travi del solaio coevo, i bordi di un camino stratigraficamente coerente con la superficie affrescata, e poiintonaci al grezzo, spalle di aperture murate ed altre tracce. Anche in questo caso è stato pressochè omesso il restauro, se si esclude una blanda pulitura di tutta la superficie, senza distinzioni se dipinta o intonacata al grezzo, e alcune limitate stuccature di fissaggio. Una scala vi passa vicino, e la comprensione di trovarsi di fronte alla testimonianza di un diverso assetto è immediata e naturale (fig. 4).

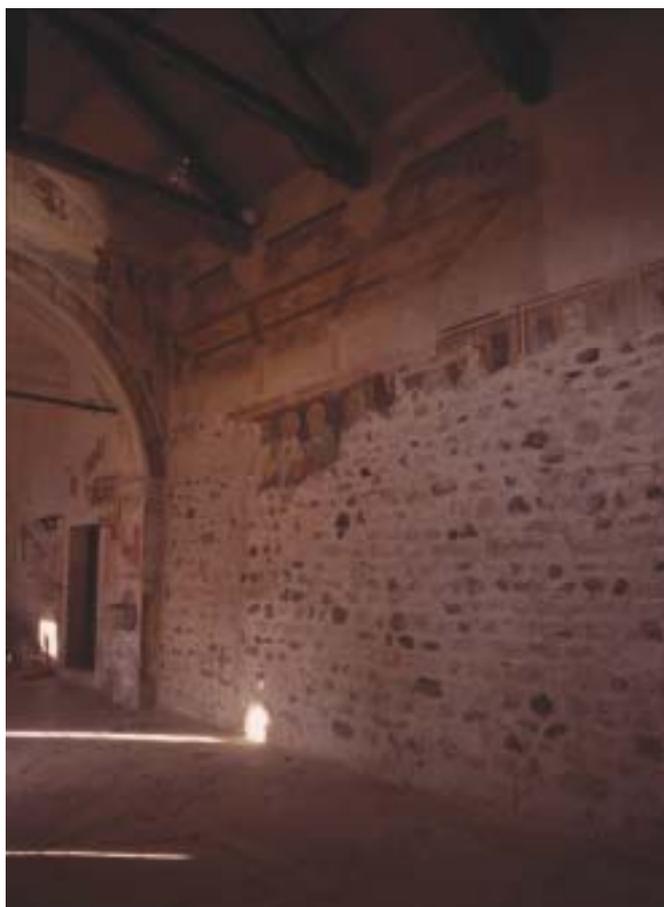
Fig. 5. Vista della parete nord dell'aula ad intervento compiuto. Nella parte di muratura a vista l'intervento è consistito nella pulitura dei giunti, con limitate risarciture. Chiesa di S. Marcello ad Umin, Feltre

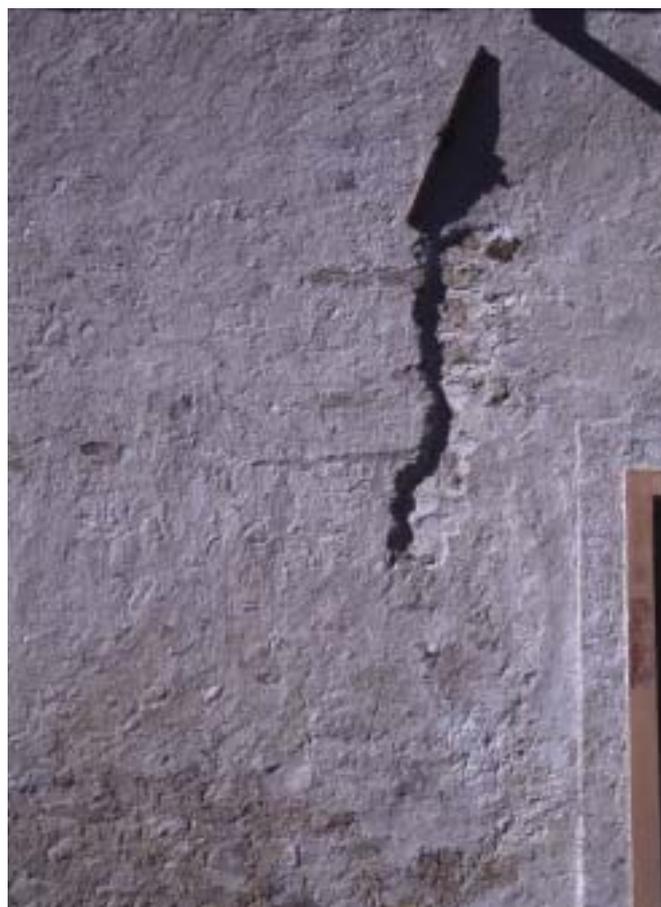
Fig. 6. Ad intervento concluso la luce radente mette in evidenza l'interfaccia negativa che corrisponde alla demolizione della facciata della chiesa romanica e all'ampliamento ed innalzamento della chiesa. Chiesa di S. Marcello ad Umin, Feltre

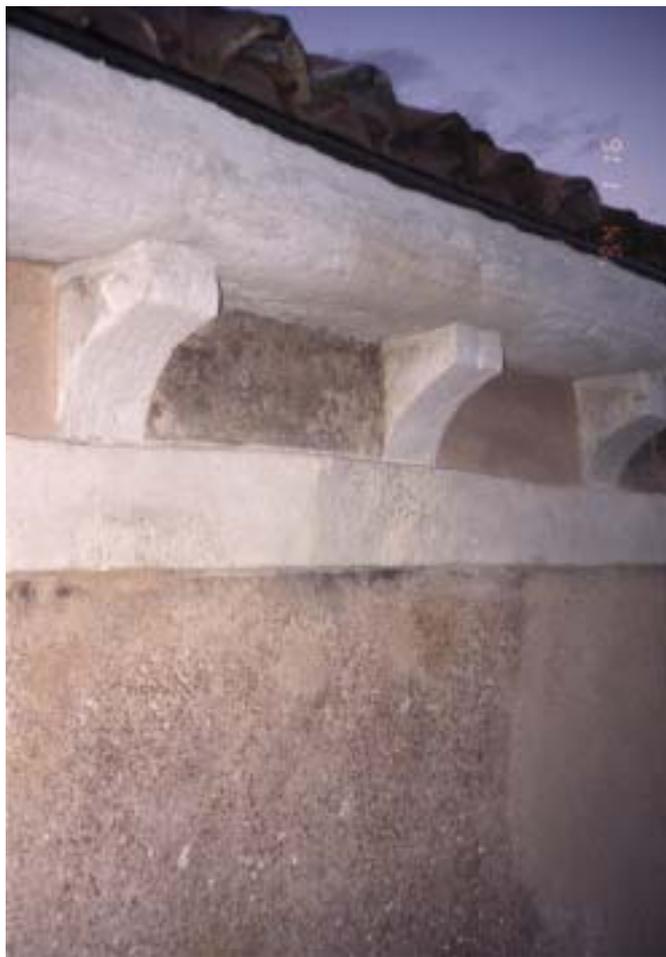
Fig. 8. Particolare dell'intonaco antico dopo la pulitura, con le integrazioni a filo. Fronte esterno del convento di S. Cosma e Damiano, Venezia

Sotto il profilo stratigrafico, il risarcimento dell'intonaco è avvenuto a filo formando un falso bordo con le parti antiche conservate, la cui interfaccia è stata mantenuta perfettamente visibile attraverso una accurata pulitura della zona di contatto (fig. 8). In alcuni tratti, l'intenzio-

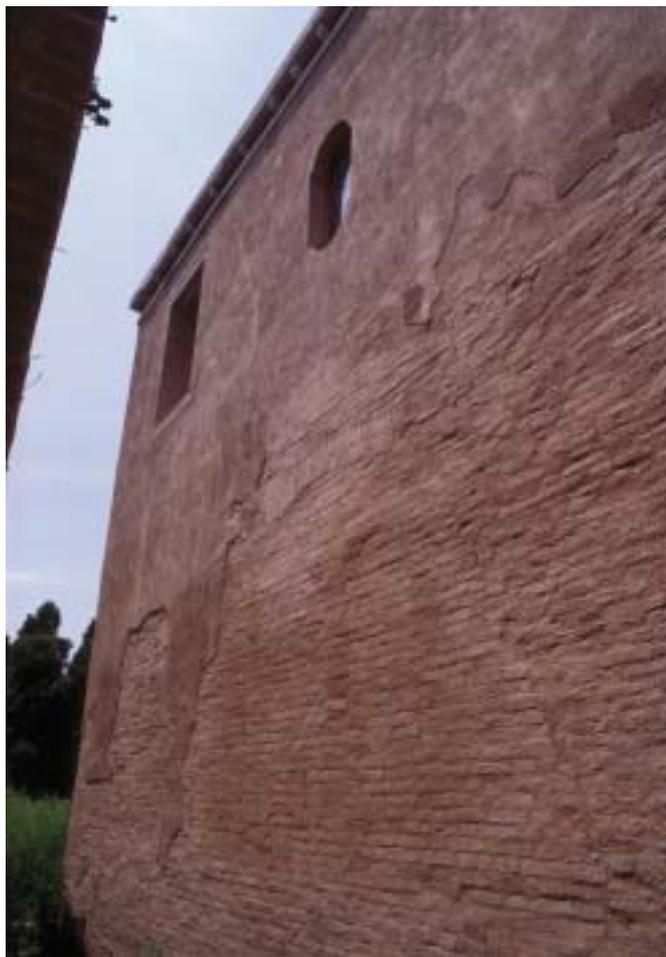
Fig. 9. Trattamento di intonaco a strato sottile, steso a pennello, a raccordo cromatico con l'intonaco antico, per mantenere osservabile la tessitura muraria e le tracce presenti. Fronte laterale del convento di S. Cosma e Damiano, Venezia

nale riduzione di spessore del nuovo intonaco lascia trasparire la tessitura muraria sottostante ove questa presenta elementi particolarmente significativi, come la traccia di un grande camino. Questo ha consentito di raggiungere una complessiva omogeneità cromatica, funzionale a restituire unitarietà architettonica ai fronti, e al tempo stesso ha permesso di lasciare intuire, attraverso l'articolazione della tessitura, la presenza e la natura degli elementi architettonici non più in uso (fig. 9).

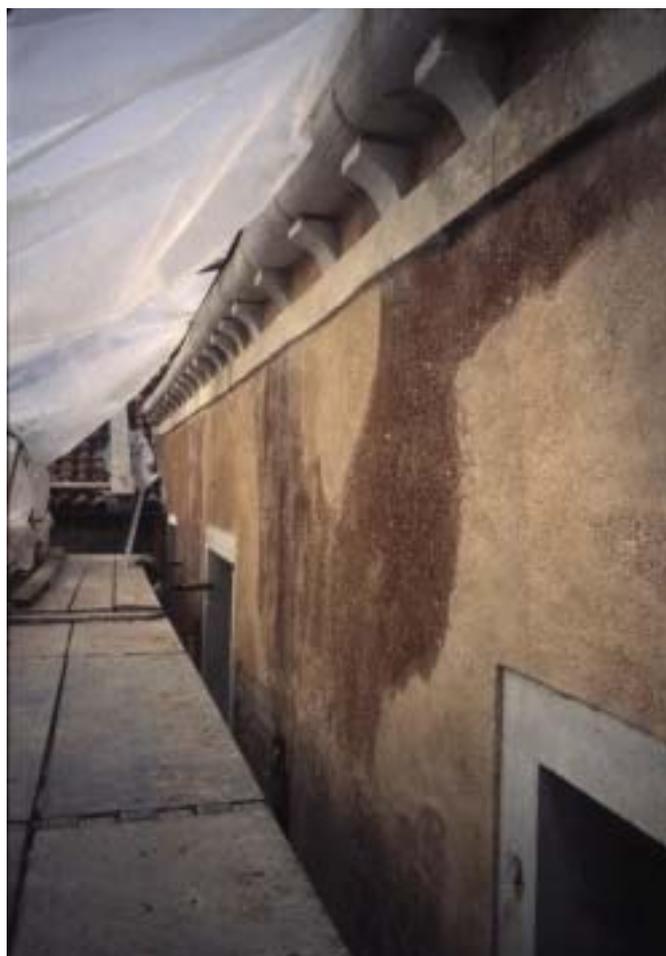
Fig. 7. L'effetto "a pelle di leopardo" dei tratti di intonaco antico, dopo l'integrazione delle parti perdute e prima dei trattamenti. Fronte esterno del convento di S. Cosma e Damiano, Venezia

unico tipo di intonaco di integrazione e di un unico trattamento di superficie avrebbe prodotto un risultato a “pelle di leopardo” per le differenze anche forti tra zona e zona e per l'emergere del nuovo intonaco rispetto all'esistente (fig. 7). Si è adottato quindi un criterio “di prossimità”, accentuando la pulitura ed eventuali limitati risarcimenti di superficie dei tratti di intonaco conservato che si erano allontanati troppo, matericamente o cromaticamente, dalla condizione media; simmetricamente negli intonaci nuovi è stata realizzata una particolare lavorazione della superficie, attraverso lavaggi accentuati o ridotti che, riportando in evidenza maggiore o minore l'inerte in cocciopesto o in pietra d'Istria dell'impasto, permettevano di ridurre le differenze più marcate rispetto ai contigui intonaci antichi in cui il dilavamento aveva prodotto nel tempo un effetto simile. L'integrazione è stata calibrata in rapporto allo stato attuale prevalente delle parti superstiti e non su uno stato

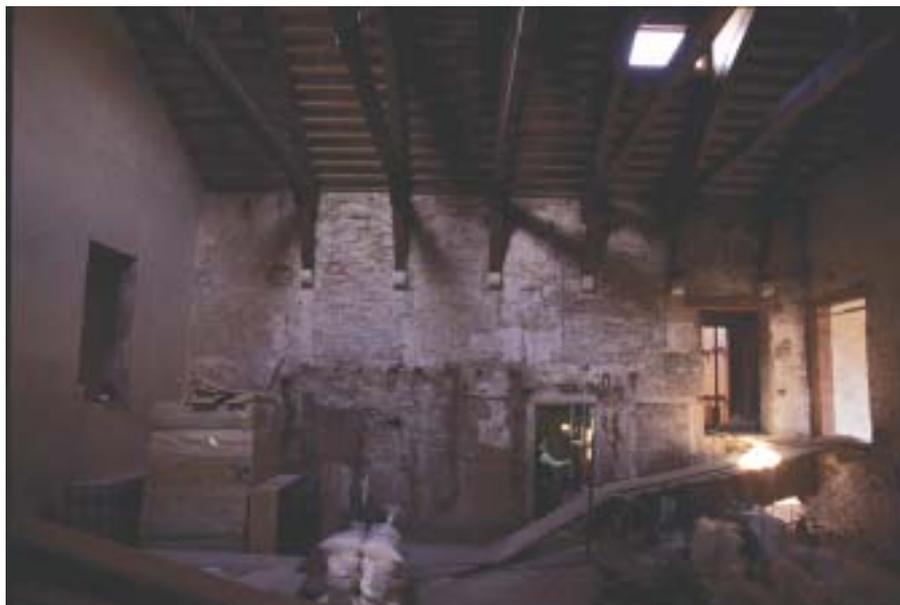
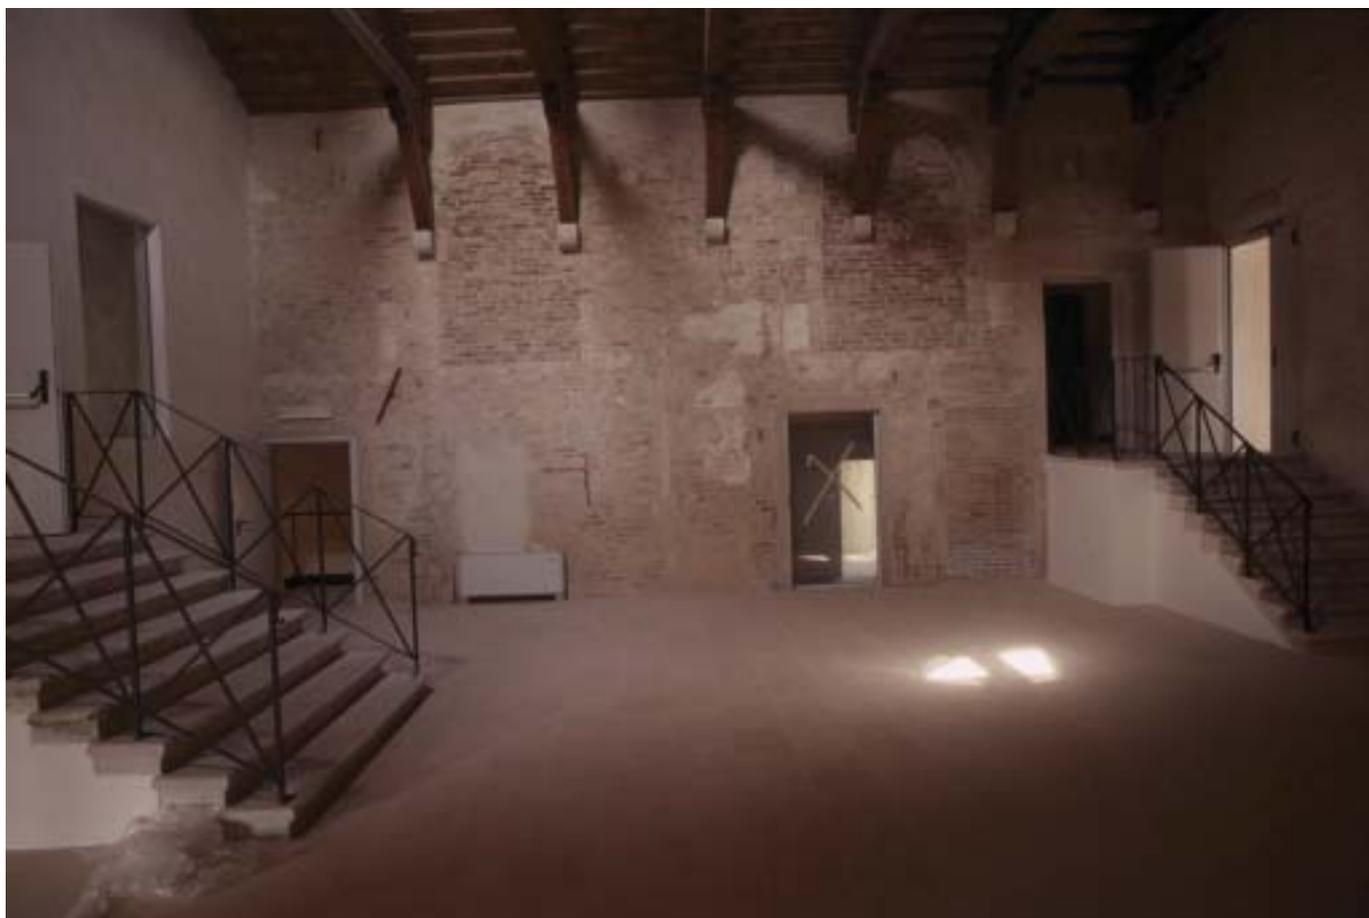
Fig. 10-11. Parete nord dell'ambiente centrale nel corso degli interventi (foto 10) e ad interventi ultimati (foto 11). Si osservano in particolare le grandi finestre murate dell'assetto seicentesco. Convento di S. Cosma e Damiano, Venezia

ricopertura ad intonaco chiaro delle parti inferiori, il mantenimento a vista degli elementi lineari costituiti dalle reme in legno, una relativa accentuazione per differenza della traccia di appoggio della volta perduta; a questo obiettivo di riunificazione contribuiscono anche il nuovo pavimento, in cocchiopesto rosso, e il tetto a vista;
