El refugio en altura andalusí de Vilella (Almiserat, Valencia), un ejemplo de arquitectura defensiva rural en el ámbito centro-meridional valenciano (ca. 1150-1250)

*The andalusí refuge of Vilella (Almiserat, Valencia), an example of rural
defensive architecture in the centre-southern Valencian area (ca. 1150-1250)*

Miquel Sánchez i Signes
Arqueólogo
e-mail: miquelsignes@gmail.es

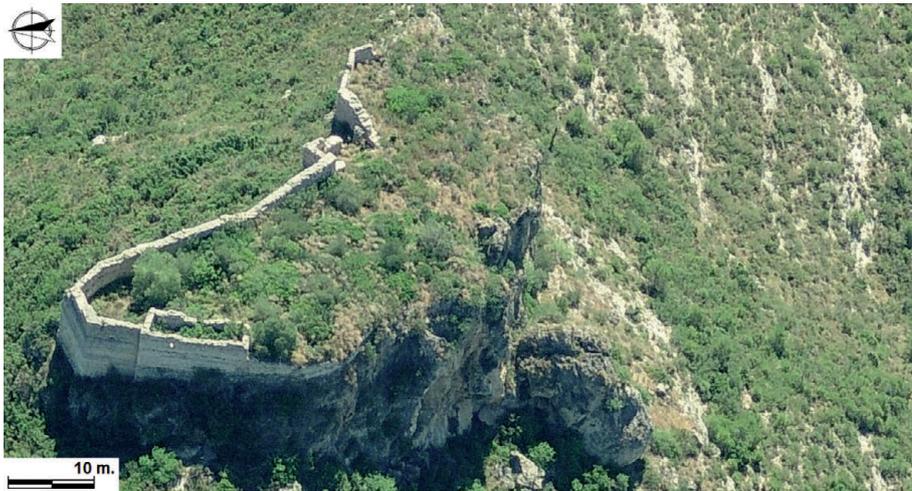
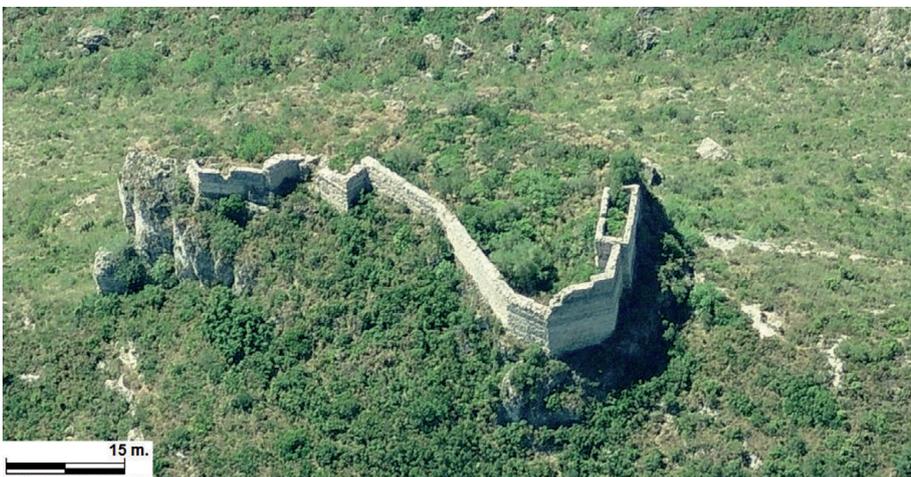
Figuras 3 y 4: Vista aérea del refugio de Vilella. En primer término, trazado de la cerca y sistema de ingreso. (Fuente: Goolzoom)

El refugio de Vilella es hoy un recinto vacío, limitado por varios lienzos de tapia que forman un espacio amurallado de planta poligonal alargada en dirección E-O, con cierta forma de riñón (figuras 3 y 4). La muralla bloquea las caras norte, oeste y parte de la este de la meseta en la que se asienta el refugio. La cara sur carece de muros de defensa, pues aquí se aprovecha la orografía natural de la peña para ahorrar trabajo de construcción, como ocurre en otros refugios situados en altura (Bazzana, 2002). El único punto accesible se encuentra al norte, al final de un estrecho camino natural.

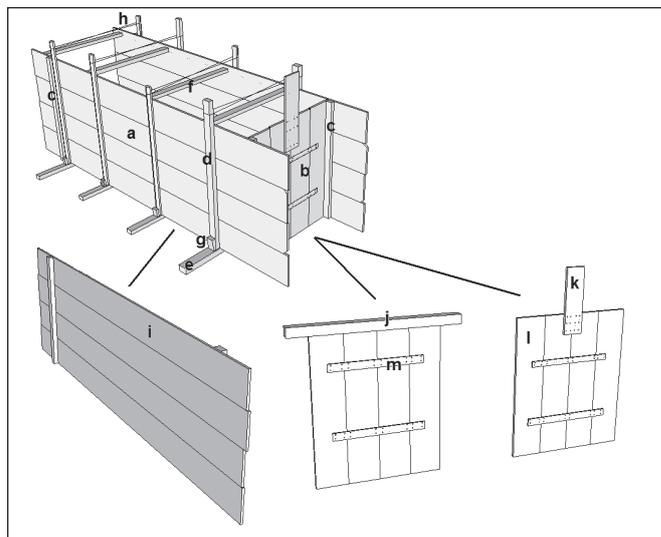
Figura 6: Partes de un encofrado: a. tablero o tapial; b. cabecero o puerta; c. barzón; d. costal; e. aguja; f. bastón; g. cuña; h. cuerda o lia; i. tablón; j. tope; k. tirador; l. tablón; m. pletina, que puede ser metálica o una tira de madera

Salvo en zócalos y bases de regularización, aparte de otros pocos puntos, el refugio andalusí de Vilella se levantó mediante la técnica del tapial. Se utilizaron encofrados horizontales compuestos por tableros de barzones alternos (uno en el interior y otro en el exterior) y un cabecero de tabloncillos verticales (figura 5). Los tableros estuvieron conformados por entre 4 y 6 tabloncillos de altura variable (figura 26), hasta formar cajones de 86 centímetros de altura media (figura 23); se trata, en la mayoría de las once muestras claras tomadas, de cajones de módulo alto, entre 85 y 95 centímetros, derivados seguramente de la equivalencia de 2 codos mamuníes, de 47'14 centímetros cada uno (Graciani y Tabales, 2008: 137). El grosor de los cajones, en todos los casos, se encuentra entre los 70 y los 76 centímetros, pero este dato no lo consideramos relevante, dado que responde en cada caso a necesidades concretas relacionadas con la resistencia o la altura del paramento.

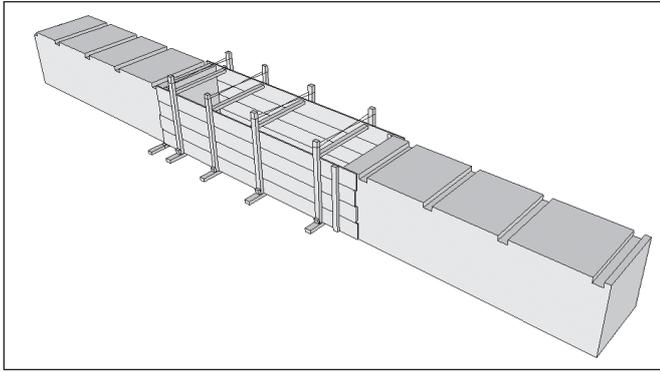
Figura 7: Montaje de un encofrado sin cabecero, entestado entre dos tapiadas finalizadas cuyos tapiales corrieron en sentido convergente hasta encontrarse; obsérvese cómo solapan los tableros

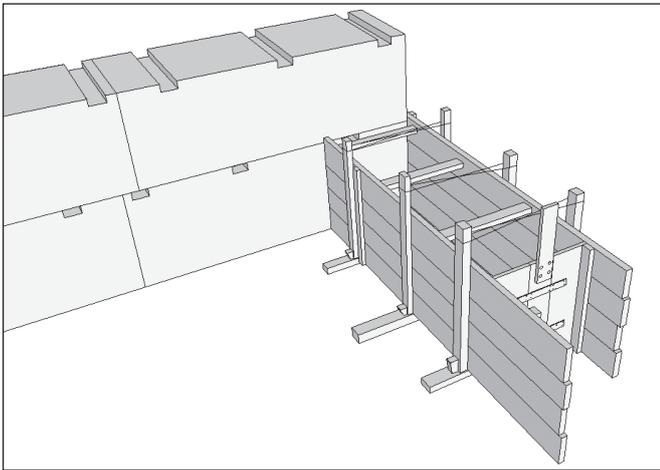
Figura 8: Propuesta de montaje de un encofrado para formar los ángulos de la cerca del refugio. Ante la falta de cabecero, pudo utilizarse un sistema de anillos y tirantes

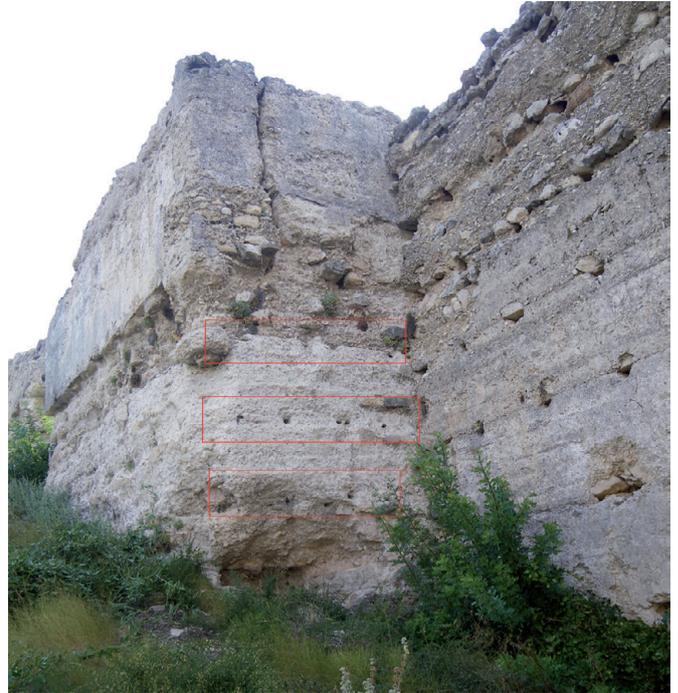
Figura 9: Distintas fábricas en el contacto entre la cerca NO y la torre oeste: el cuerpo superior es de tapia de mortero con bloques y áridos, mientras que el inferior es de tapia hormigonada. En los rectángulos, las líneas en que aparecen los agujales rectangulares de pequeño tamaño

Se utiliza de manera preferente en las hiladas bajas de algunas estructuras por presentar una mejor resistencia al desgaste y a la capilaridad (figura 9).

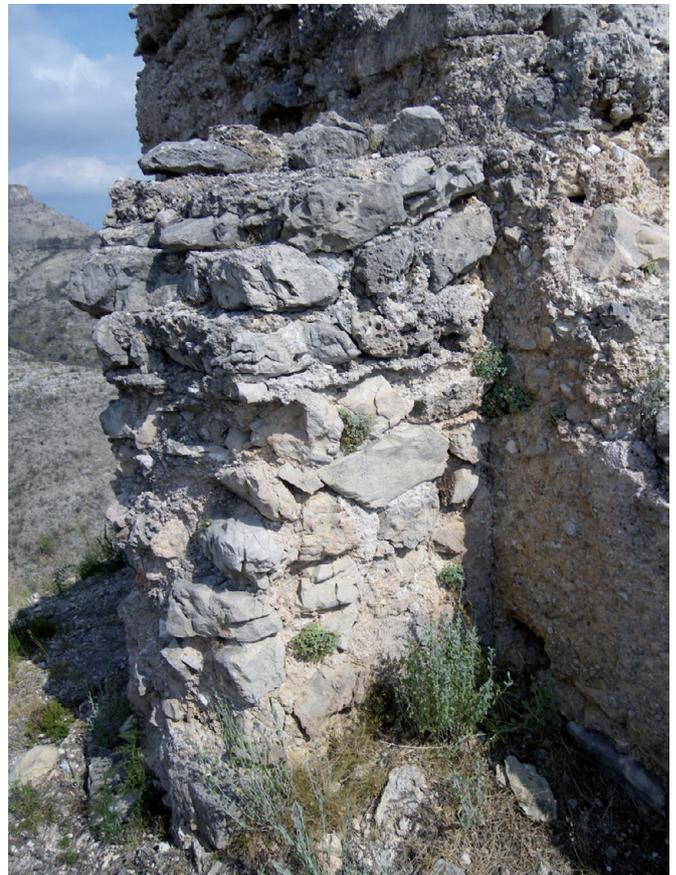
Figura 10: Muro de mampostería del sistema de ingreso

La de la mampostería es una técnica muy localizada, pero abundante: se encuentra principalmente en zócalos, cimentaciones y bases de regularización (figura 11), así como en reparaciones y parches realizados en los paramentos de tapia, aunque en algunos casos se utilizó también en acabamientos y alzado de muros (figura 10)¹¹.

- mampostería ordenada o concertada (figuras 10 y 11): los mampuestos o bloques presentan un orden regular, dispuestos en hiladas continuas de la misma altura. Normalmente suelen colocarse a plomo, la forma más habitual en las mamposterías encofradas, y en horizontal, con la parte larga y más plana descansando sobre las lechadas de mortero. Existe un tipo peculiar de mampostería concertada en la que se colocan en oblicuo o falso *spicatum*; más que como una herencia de las fábricas antiguas, hemos de buscar su causa en el deseo de ahorro de material constructivo, pues esta colocación favorece levantar las hiladas con un menor número de mampuestos. En Vilella no aparece, pero sí en construcciones de época cristiana (Torró e Ivars, 1990; Sánchez, 2010).

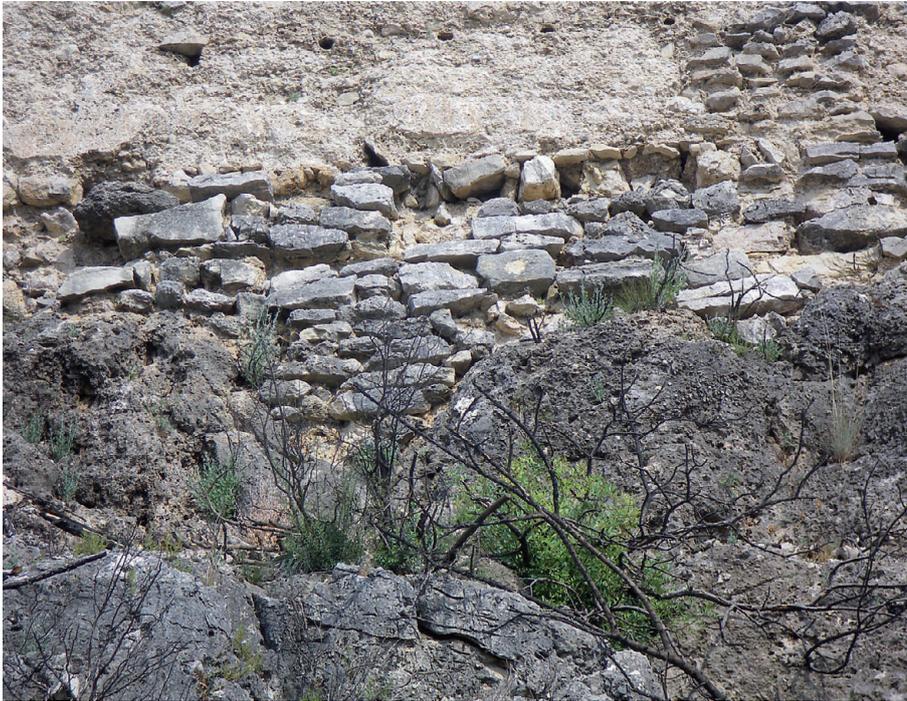
Figura 11: Mampostería regular cuyas hiladas se adaptan al contorno de la roca

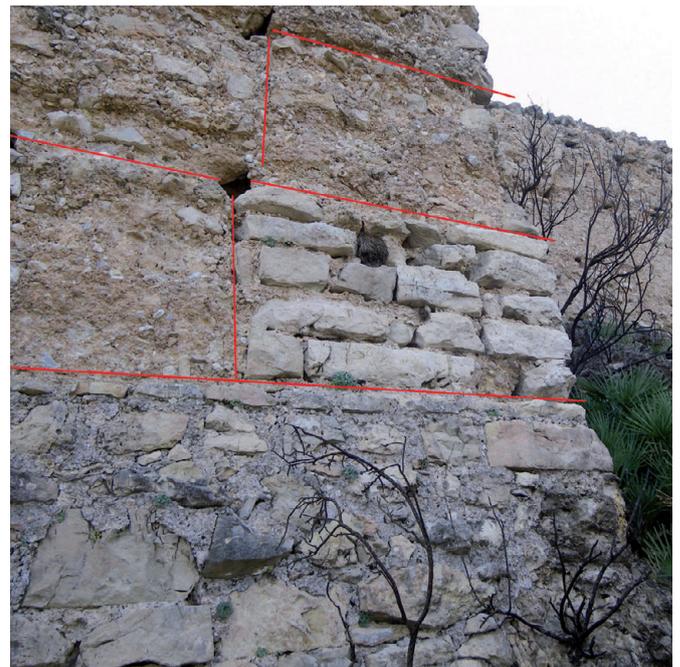
Figura 12: Refuerzo de sillarejos en el sistema de ingreso. En rojo se han marcado los hilos de los cajones. Abajo, zócalo de mampostería más o menos irregular

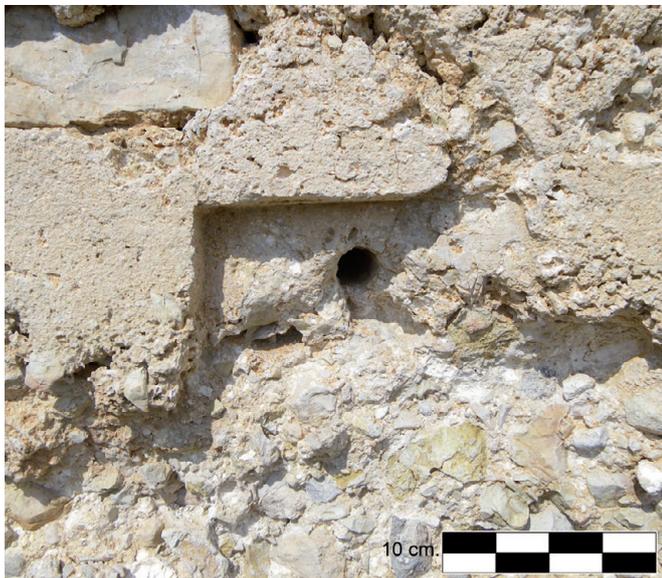
Figura 13: Impronta de función indeterminada en la cara interior del paramento NE de la cerca

Por último, documentamos una impronta de función indeterminada en el lienzo N de la muralla E, sobre el hilo superior de la segunda hilada de cajas. Se hunde 3 cm respecto al plomo del paramento, tiene forma rectangular y se encuentra incompleta. Conserva algo desplazado del centro un orificio circular no pasante de 3 cm de diámetro (figura 13). Su forma y acabado indican una ejecución a molde previa al desencofrado, tal vez un refuerzo interno del juego¹²; es la única impronta de estas características que conocemos no solo en Vilella, sino también en el resto de edificios defensivos rurales de nuestra área de estudio.

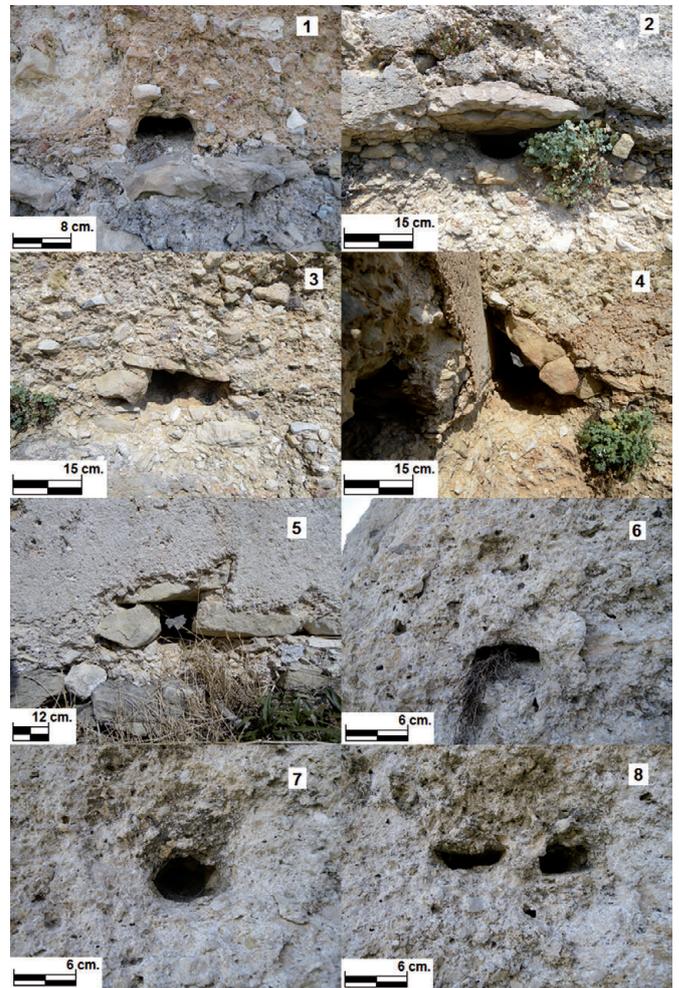
Figura 14: Diferentes tipos de agujales documentados en Vilella

La categoría de los agujales agrupa el mayor número de improntas que se pueden registrar en cualquier construcción en tapia. La gran diversidad de los que encontramos en Vilella nos ha permitido realizar una aproximación tipológica a este tipo de improntas (figura 14) y una descripción de cada categoría. Esperamos que, con el tiempo y una mayor cantidad de datos y ejemplos, se pueda llegar a establecer relaciones cronotipológicas (figuras 16 y 17):

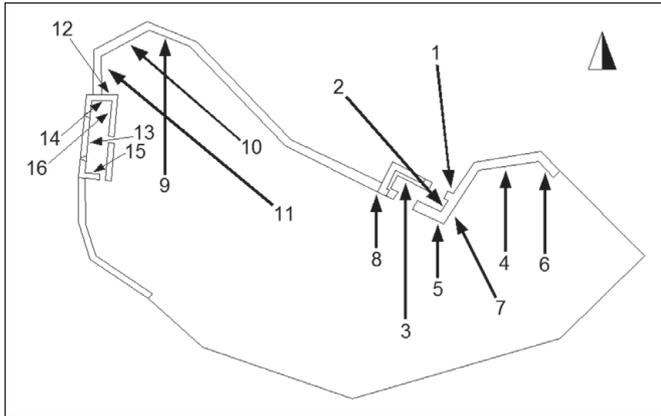
Figura 19: Croquis con los distintos puntos de referencia tomados para el estudio

- agujales cuadrados o rectangulares con remate tipo “tejadillo”: resultan también un tipo bastante común. Están formados por dos lajas en oblicuo, cuyos extremos se apoyan, formando un ángulo (como en un tejado a dos aguas). Hemos creído conveniente aportar una subcategoría, a la que hemos llamado de bloques apuntados: el remate está formado siempre por dos bloques de extremo apuntado y colocados en oblicuo, de forma que entran en contacto por arriba (forma \wedge) o en ángulo invertido (forma \vee). No suelen ser numerosos. Aparecen en los puntos 3 y 9-11 (figura 19).

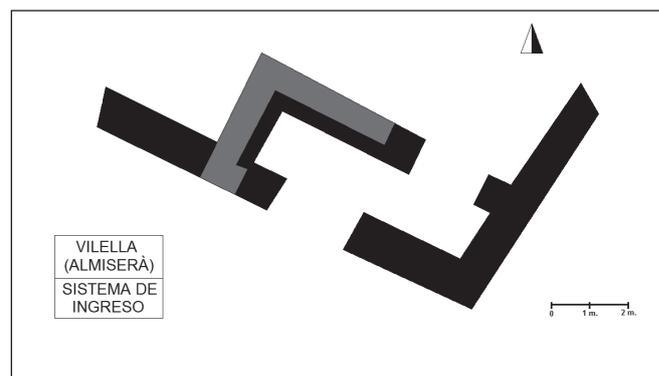
Figura 20: Croquis de la planta del sistema de ingreso. En gris, el segundo cuerpo de la torre-portal

Se trata del único punto por el cual se puede acceder al interior del recinto de Vilella. Es un sistema no excesivamente complejo, encuadrado en la categoría de accesos en recodo mediante torre, y reforzado por la orografía de la propia Peña del refugio. Tiene planta rectangular con dos vanos no enfrentados: cuando se accede a la estructura, es necesario realizar un giro a la derecha para encarar el segundo hueco (figura 20). Su estado de conservación es muy deficiente: presenta patologías generales extensibles a los demás paramentos de Vilella, como efectos

El primer cuerpo está formado por cuatro hiladas de tapia (de abajo hacia arriba 84, 80, 84 y 54 cm de altura en el paramento NO), con un grosor de 120 cm. Sobre

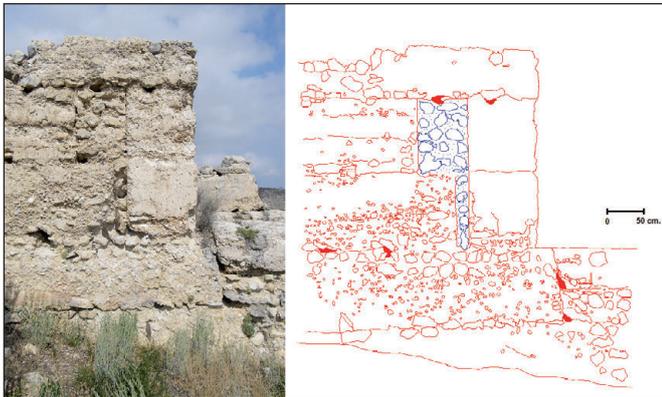
Figura 21: Encuentro de la cerca N con el sistema de ingreso y representación gráfica

Las relaciones entre los paramentos son de traba, salvo en el caso del muro de mampostería NE, el cual se apoya. Sin embargo, la unión del paramento SO con el lienzo de cerca N presenta un sistema que creemos interesante señalar: se contabilizan cinco hiladas de tapia costrada y de mortero con bloques y áridos, con una altura en torno a los 80-86 cm. Presenta dos llamativos acabamientos en mampostería en las hiladas tercera y cuarta, para solventar algunas deficiencias constructivas en el sistema de enjarje. Estos acabamientos fueron realizados con mampuestos (figura 16), colocados tratando de formar líneas regulares: el de la tercera hilada, al que hemos llamado A, mide apenas 15 cm de longitud, mientras que el de la cuarta hilada o B mide 70 cm de longitud. En ambos casos, la altura y la anchura son idénticas a las de las hiladas de tapia. Su función es la de rellenar los huecos que quedaron al tratar de trabar el lienzo de cerca con el sistema de ingreso mediante la colocación de cajas longitudinales y transversales: se

trata de un hecho nada común, pero la clave se encuentra en la dirección en que corrieron los encofrados durante la construcción, de O a E en el lienzo de cerca N y de E a O en el paramento S del sistema de ingreso; ello indica la existencia de dos equipos trabajando y un cálculo de las medidas poco eficiente. Llegada la construcción, pues, al punto de enjarje, quedaron dos huecos, puesto que el avance de los encofrados había quedado corto, de forma que se optó por rellenarlos con mampostería. Dado que los encofrados del lienzo de cerca debían apoyarse contra las tapiadas de las hiladas tercera y cuarta del paramento O del sistema de ingreso, éstas ya estaban alzadas cuando los constructores del lienzo completaron el paño.

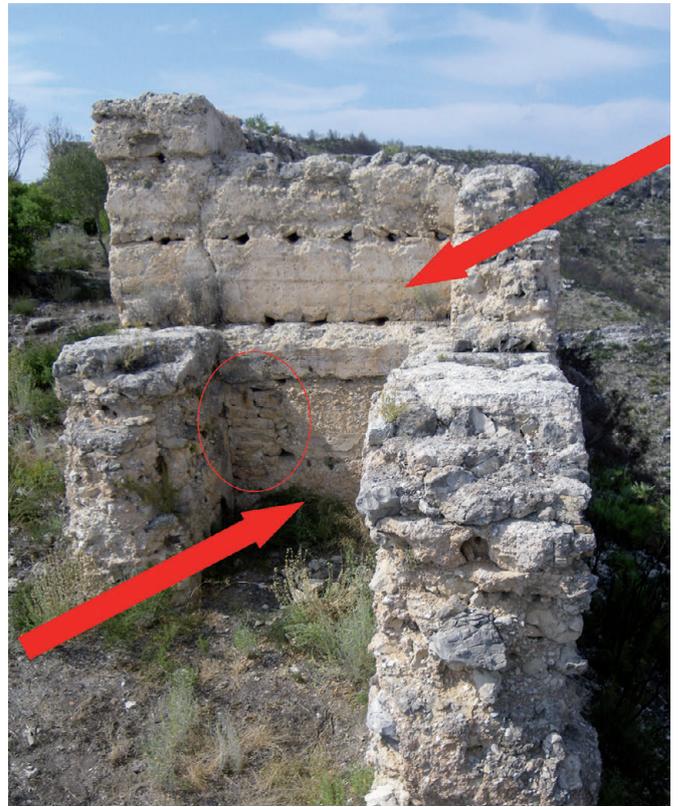
Figura 23: Interior de la torre-portal: las dos flechas marcan el cuerpo superior y el inferior, y el círculo el parche de reparación de mampuestos

él se alzan los restos de dos hiladas de tapia (en el muro O, pero solo una en el NO), con un grosor de 90 cm, colocadas a plomo en la cara externa y dejando en el interior una bancada. Se construye con tapia de mortero

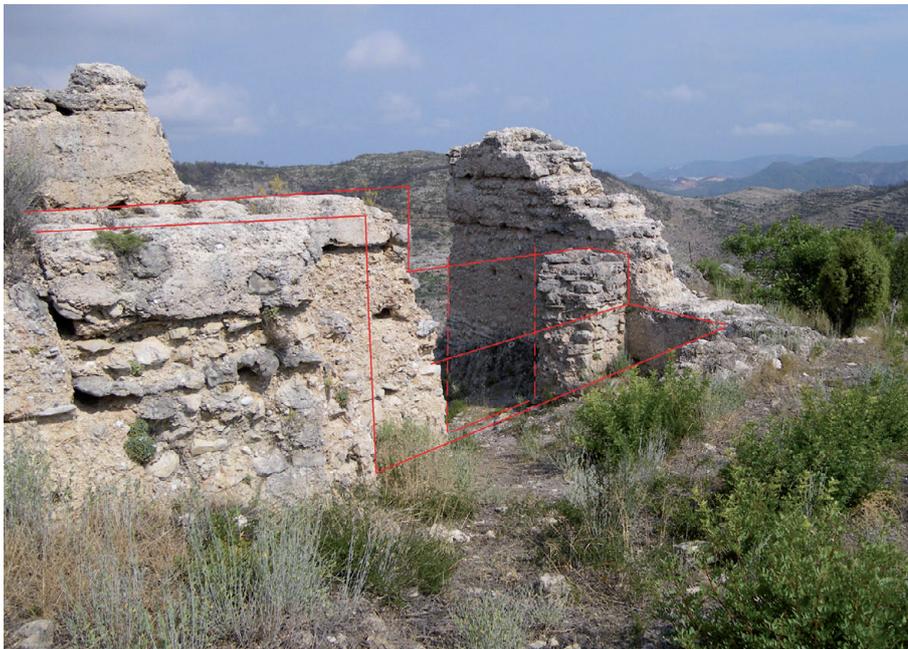
Figura 22: Vista del sistema de ingreso desde el interior del refugio

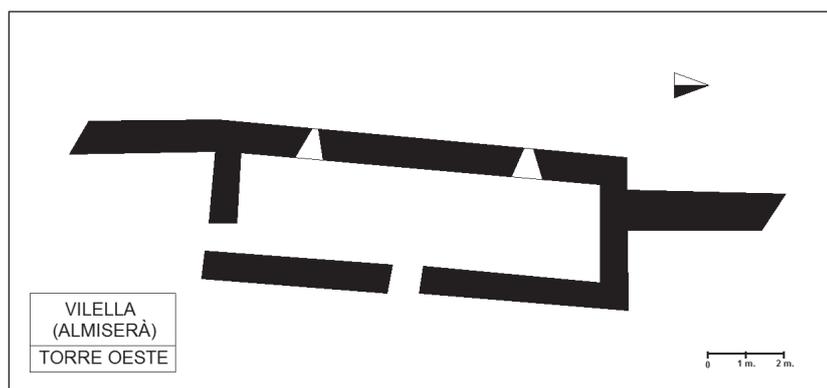
Figura 24: Croquis en planta de la torre oeste

Tras el sistema de ingreso, la torre oeste (figura 25) es la estructura conservada de mayor interés en Vilella: una construcción rectangular de 11 m de longitud por 4 m de anchura, dotada de dos vanos de acceso (uno situado en el frente S y otro en el lateral E) y dos aspilleras que baten la plataforma exterior, situada a varios metros por debajo de la cota de la meseta del refugio.

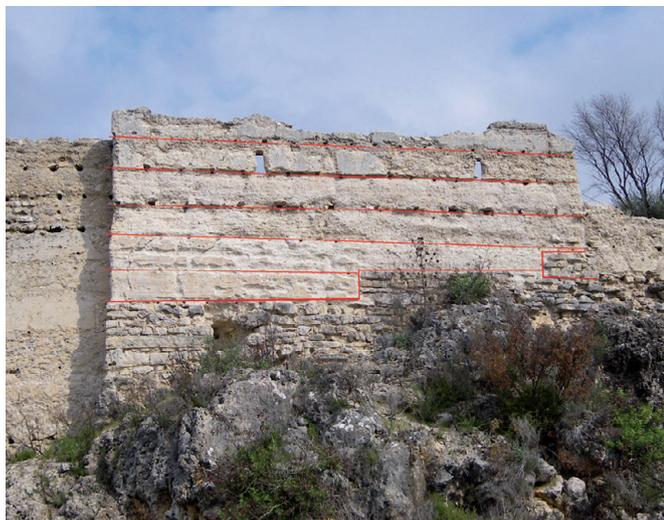
Figura 25: Vista de la torre oeste desde el exterior. Se han marcado las distintas hiladas de tapia; la flecha marca el refuerzo de sillarejos que aparece también en el sistema de ingreso

La torre se encuentra situada al oeste de la peña, sobre una pequeña elevación. Tanto los lienzos NO y SO de la cerca se apoyan contra la torre, la cual aparece como un elemento independiente, de forma que la única traba entre cajas de tapia se da entre los paramentos de la propia estructura. Se trata de una obra coetánea al conjunto del refugio, puesto que los materiales y técnica son homogéneos respecto al resto de muros registrados y estudiados.

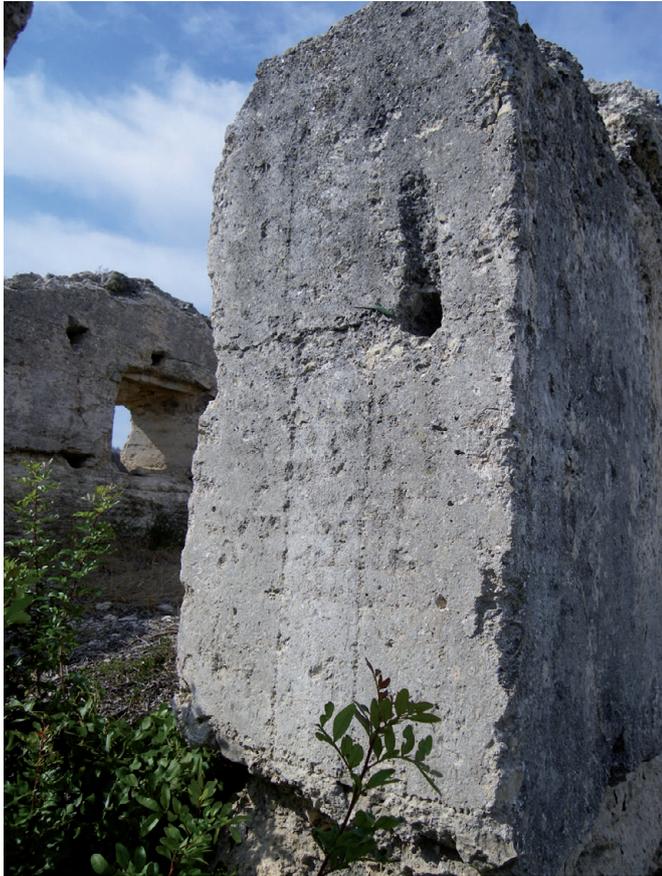
Figura 26: Gorroneira del vano E de la torre oeste. Se aprecian las improntas verticales de los cabeceros

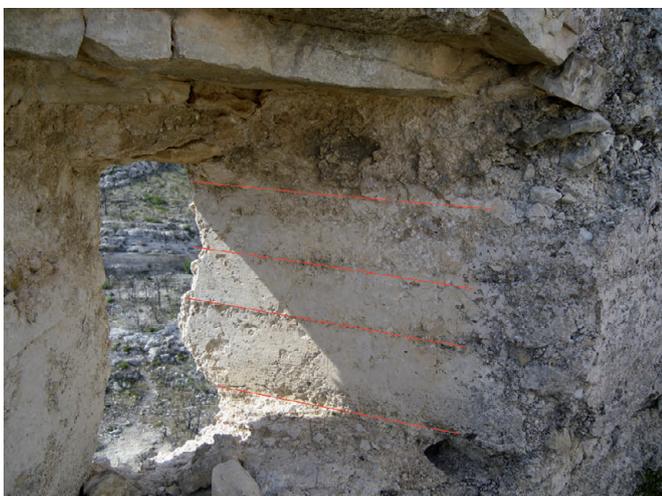
Figura 27: Una de las dos aspilleras de la torre oeste, vista desde el interior de la estructura

encofrado, mediante dos tableros formados por tres tableros horizontales y cubierta de grandes lajas de piedra. La aspillera S conserva una luz exterior de 18 cm y una interior de 74 cm, mientras que las medidas de la N son de 20 cm en el exterior y de 97 cm en el interior.

Dada la localización de las aspilleras, para batir la plataforma exterior por la que se accede al refugio, esta torre debió cumplir un papel de defensa activa más que de vigilancia. En cuanto a la altura original, resulta imposible determinarla. A pesar de todo, la anchura de los muros no parece permitir la existencia de más de un cuerpo o dos a lo sumo. De todos modos, cualquier hipótesis de restitución resulta arriesgada sin más evidencias.

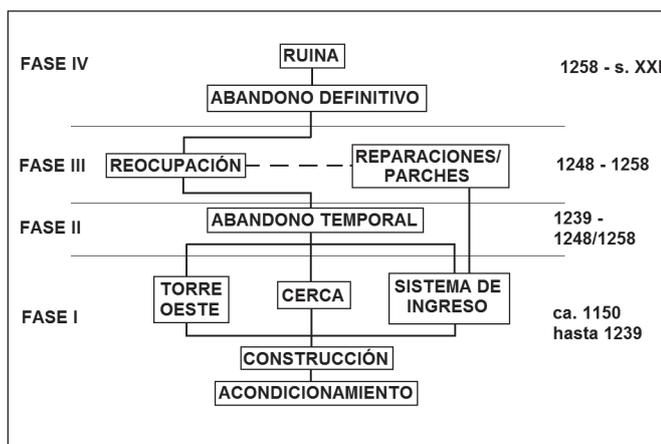
Figura 28: Diagrama crono-evolutivo de las distintas fases del refugio de Vilella

A pesar de su deficiente estado de conservación, hemos podido recuperar la función de sus partes y su secuencia de construcción. Vilella se divide en tres sectores: el sistema de ingreso, construido como torre-portal con acceso en recodo, la torre oeste y la explanada interior, defendida por varios paños de cerca que desaparecen en la cara S. En cuanto a la secuencia, tanto el sistema de ingreso como la torre oeste fueron construidos de forma independiente aunque simultánea, seguidos de inmediato por los lienzos de cerca para conectar ambas estructuras y cerrar el espacio. Resulta evidente en la torre oeste, donde no existen más relaciones entre cerca y la propia estructura que las de apoyo, mientras que el sistema de ingreso muestra un enjarje con la cerca N poco planificado o fallido, y en el que los encofrados de tapial corrieron en dos direcciones distintas hasta encontrarse.

mitad del siglo XII y el primer tercio del siglo XIII; una segunda fase de abandono temporal, encuadrada a grandes rasgos entre los años 1239 y 1247/1258, durante la cual se priva al edificio del necesario mantenimiento; una tercera fase de reocupación entre los años 1247 y 1258, los de la resistencia musulmana, donde puede que se efectuara el parche o reparación de la cara interior del paramento O del sistema de ingreso; y una cuarta y última fase, de abandono, definida por la ruina natural del edificio, que llega hasta la actualidad.
