## Un consolidamento antico con inzeppature metalliche in un paramento lapideo a Iasos (Caria)

### *An ancient stone facing strengthening with metal wedges at Iasos (Caria)*

Paolo Vitti<sup>1</sup>  
Università di Roma Tre

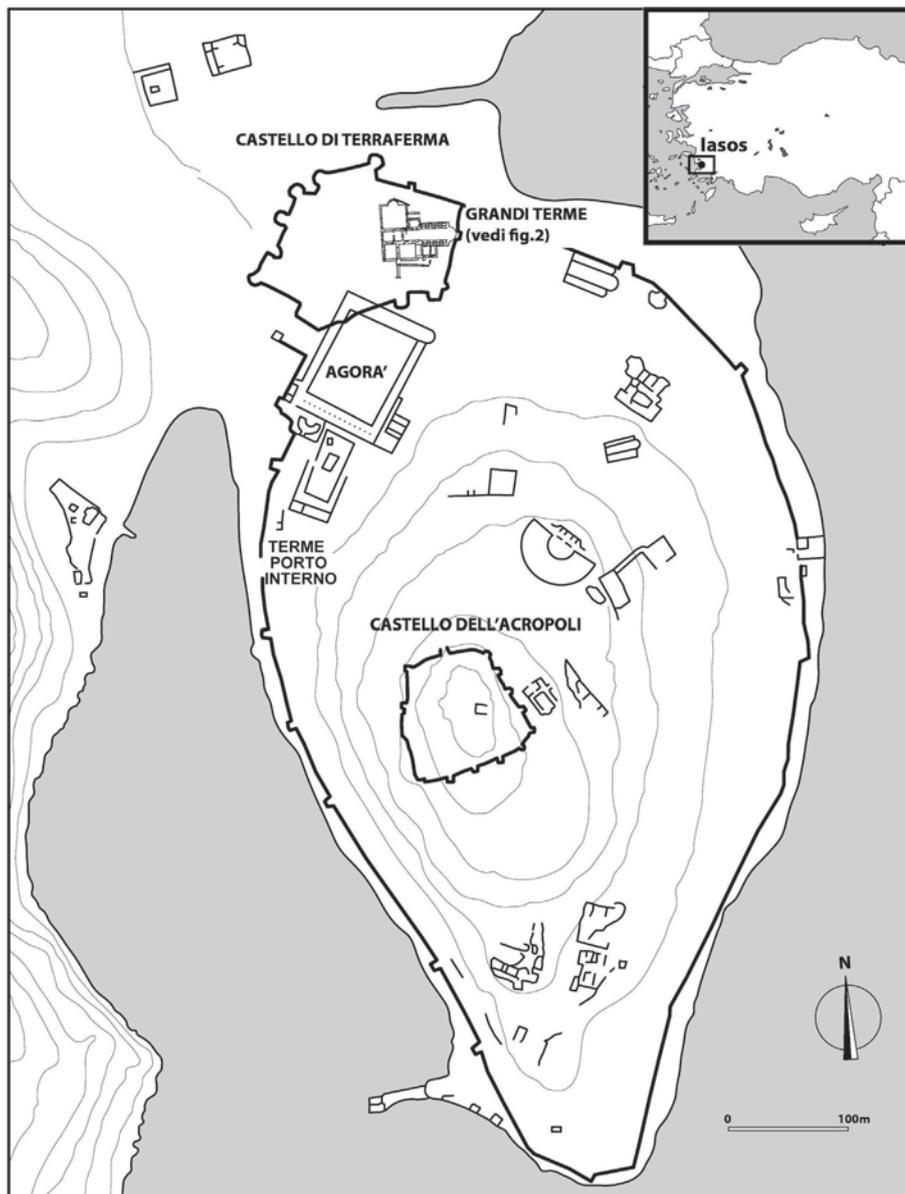
Fig. 1: Pianta di Iasos con localizzazione dell’impianto termale all’interno del “castello di Terraferma” (P. Vitti da *Iasos di Caria*).

lato rivolto verso l'insenatura collocata a Nord-Est del promontorio (Fig. 1). Da un vestibolo (Fig. 2: I) si entrava in un cortile/palestra di forma quadrata, con un ninfeo semicircolare sul lato Nord. A fianco al vestibolo, aperto sul cortile, era un ambiente identificato come *apodyterium* (Fig. 2: A). Il *frigidarium*, composto da due unità (Fig. 2: F1 e F2), si interpone tra il cortile e gli ambienti termali caldi (Fig. 2: T e C) collocati a Sud e una *basilica termarum* (Fig. 2: BT), se tale può essere l'identificazione di questa sala absidata con alcove laterali, aggiunta in un secondo momento ad Est.

porto interno (Fig. 1), dove furono impiegati archi e piattabande integralmente in laterizio. Volte ancora integre sono visibili nei mausolei che affacciano sul porto commerciale (Fig. 14). Qui il primo tratto dall'imposta alle reni è realizzato con pietre disposte per filari orizzontali, mentre il tratto superiore è eseguito con lastre di scisto apparecchiato radialmente e unite da sottili strati di malta. La centina fu impiegata solo per la costruzione del tratto con pietre disposte radialmente, come testimoniano i fori lasciati dalle travi che la sorreggevano, collocati all'altezza delle reni. Soluzione che ottimizzava legname e lavorazioni necessarie alla costruzione della centina, ridotta ad un settore minore rispetto al pieno sesto della volta. Nel contempo, essa riduceva la luce che dovevano coprire le travi che sostenevano il peso della centina e della volta sovrastante. Di fatto simili "centine volanti", evitavano la costruzione di armature lignee che scaricavano il peso della centina e della volta

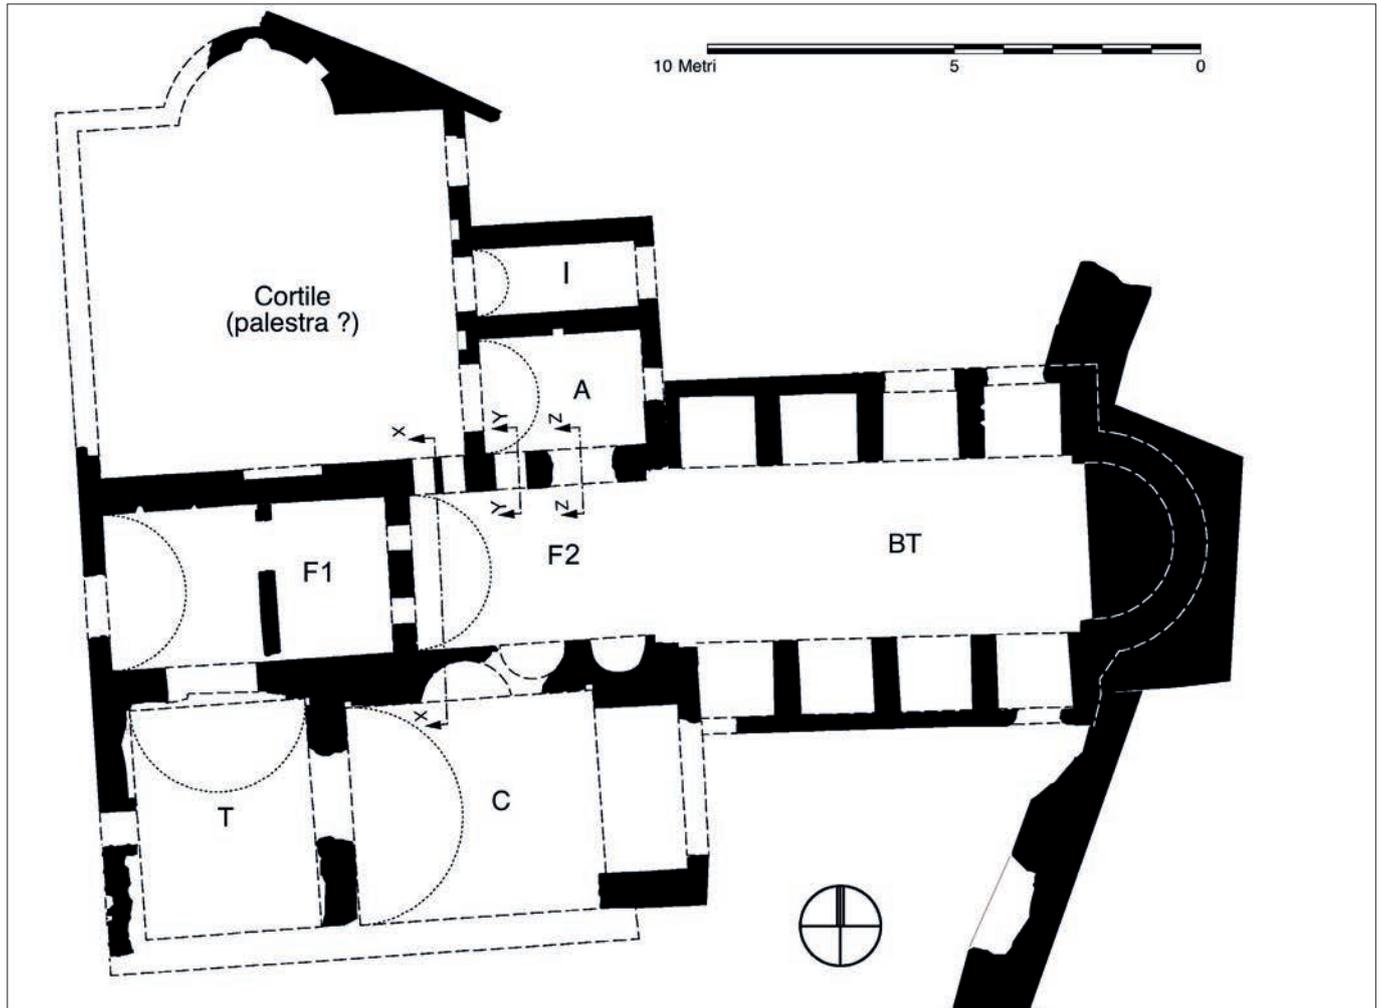
Fig. 2: Pianta delle grandi terme di Iasos (P. Vitti da elaborazione A. La Paglia).

Il *caldarium* (C) è un ambiente rettangolare di ca. 10x8,60 m (Fig. 2: C), del quale sopravvivono sole tre dei quattro lati che lo definivano (Ovest, Est, Nord). La parete Est presenta una grande nicchia rettangolare (6,70 x 3,60 m ca.) in cui poteva essere ubicato un *alveus* (vasca calda per l'immersione).

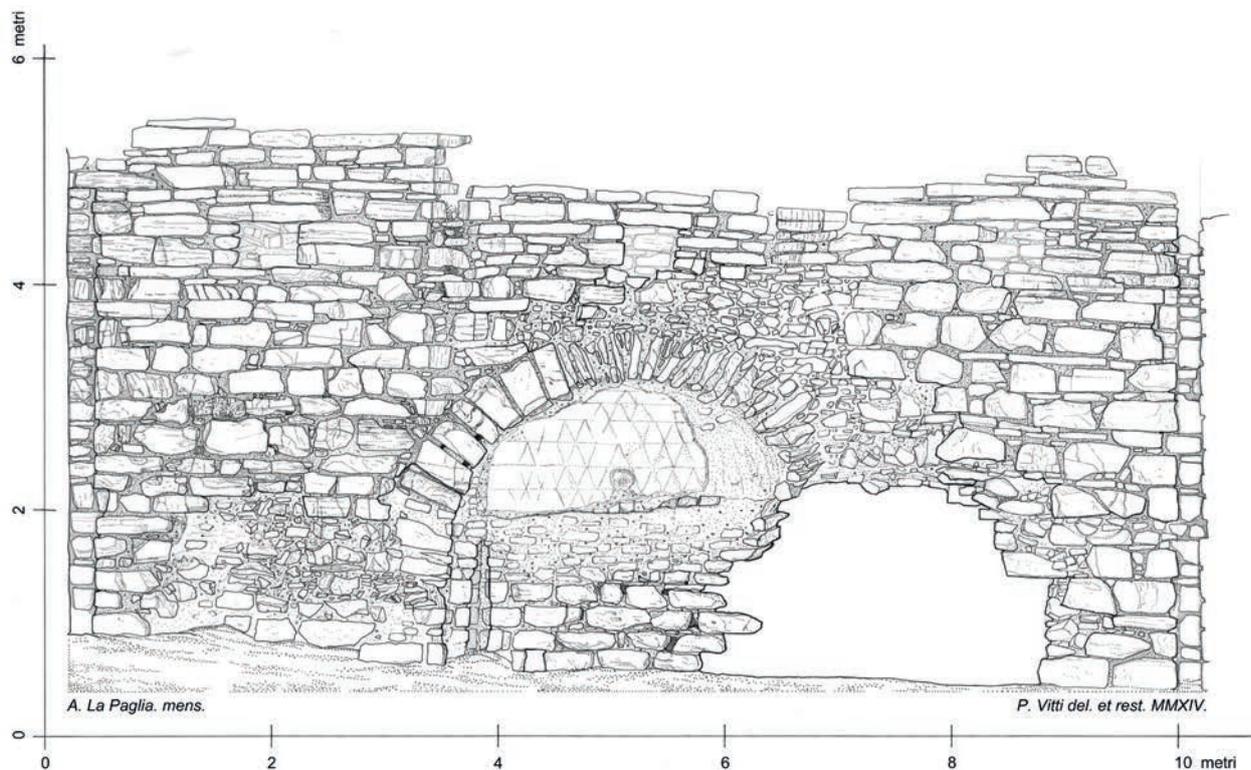
Fig. 3: Rilievo della parete Nord dell'ambiente (C). (P. Vitti da elaborazione A. La Paglia).

Sulle pareti si riconoscono le tracce di rivestimenti marmorei, ancorati alle pareti lapidee con grappe metalliche infisse. Tuttavia, sulla parete Nord del *caldarium* (Fig. 3) gli elementi metallici in ferro sono numerosissimi e conficcati uno accanto all'altro nei giunti del paramento (Fig. 4). Nel testo che segue si proporrà una interpretazione di questa singolare evidenza sulla base

La parete Nord, dove sono impiegati gli elementi metallici, è quella meglio conservata, anche se la parte inferiore del paramento si è distaccata ed è caduta, lasciando a vista il nucleo in conglomerato. Verso gli angoli con le pareti Ovest ed Est vi sono due incavi, 26 x 26 cm, che corrono a piena altezza. In essi erano collocati i tubuli attraverso i quali evacuavano i fumi provenienti dall'ipocausto (Fig. 4). L'incavo sulla sinistra è aperto verso l'ambiente fino a 70 cm sopra alla quota di imposta della volta (Fig. 5). Al di sopra di questa quota esso proseguiva verticalmente nella volta. Altri due incavi, di eguale funzione, erano collocati verso il centro della parete, e si innestavano al di sopra di una grande nicchia centrale.

In alto, la volta a botte si conserva per una altezza di ca. 100 cm. L'imposta della volta (Fig. 4, linea tratteggiata orizzontale) è collocata ca. un metro sopra alla sommità della nicchia. L'intradosso della volta è in perfetta continuità con il piano del muro sottostante e si distingue da esso sia per la leggera curvatura, sia per la diversa forma e dimensione delle pietre; queste hanno una altezza minore, una lunghezza maggiore, presentano una forma rettangolare allungata e sono disposte per filari continui orizzontali. Sulla linea di imposta sono tre incassi rettangolari (Fig. 3 e Fig. 4: c), quello di

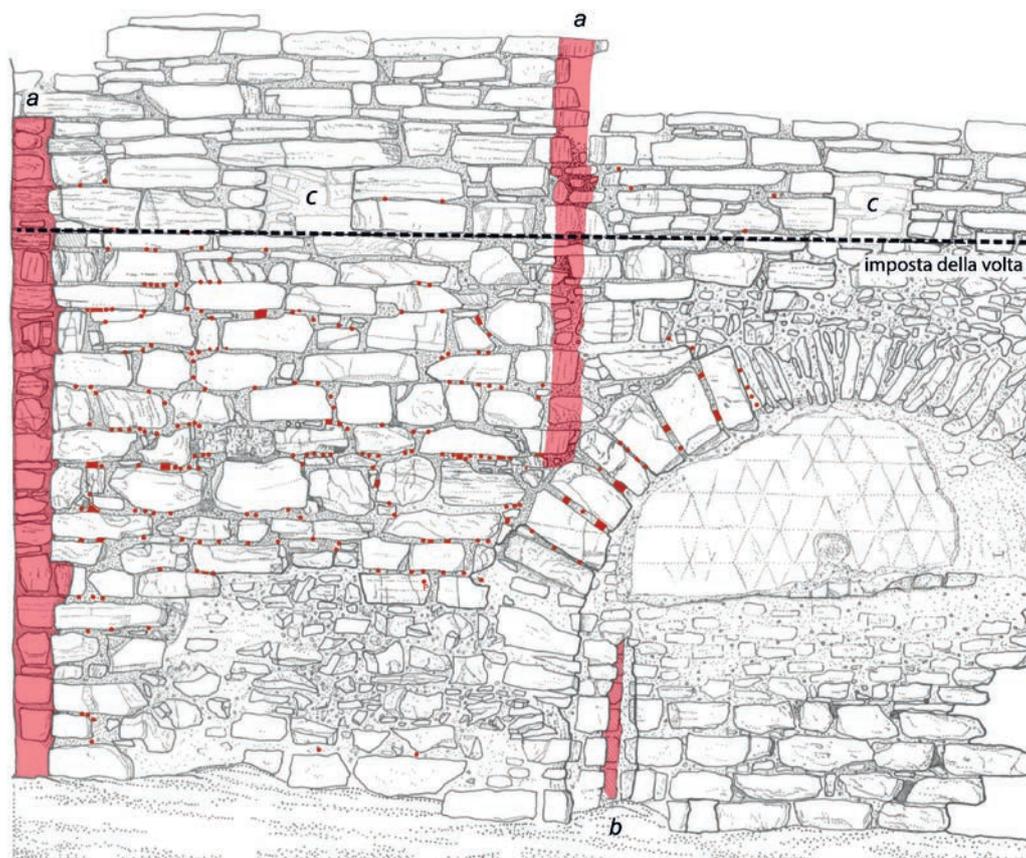
Fig. 4: Settore orientale della parete in Fig. 3 con indicazione degli elementi in ferro infissi tra le pietre. a) sfatatoi nella parete per l'evacuazione dei fumi nell'ipocausto; b) incavo nella conca per l'evacuazione dei fumi dell'ipocausto; c) rientranze rettangolari sopra all'imposta della volta per l'inserimento delle travi che sorreggevano la centina.

Gli elementi metallici in ferro sono conficcati nei giunti del paramento in pietra (Fig. 4). Tracce di ossido sui letti di posa e di attesa dei blocchi del paramento giacenti a terra indicano che gli elementi metallici erano numerosi anche nella parte inferiore della parete, che è crollata. Viceversa, nella volta la loro presenza è piuttosto rada.

Per la quantità degli elementi metallici presenti sul paramento, la disposizione e distribuzione, si rimanda al disegno di dettaglio del settore occidentale della parete (Fig. 4). Essi sono generalmente circondati da malta, indubbiamente posta successivamente al loro inserimento, a rifinire l'intervento di inserimento del metallo nei giunti (Fig. 8). Quando la malta è assente, essi risultano in parte ossidati, e sono pertanto più sottili di quanto dovevano essere in antico. La loro lunghezza non eccede mai la profondità delle pietre, per cui non raggiungono mai il nucleo della muratura. Si distinguono alcuni elementi, con dimensioni variabili, di sezione quadrata (2x2, 3x3 cm ecc.) o rettangolare (4x2, 6x4 cm, ecc.). Due elementi metallici più grandi, dei veri e propri cunei, sono collocati nella ghiera dell'arco di facciata della nicchia, nei giunti tra un concio e l'altro (Fig. 9); essi

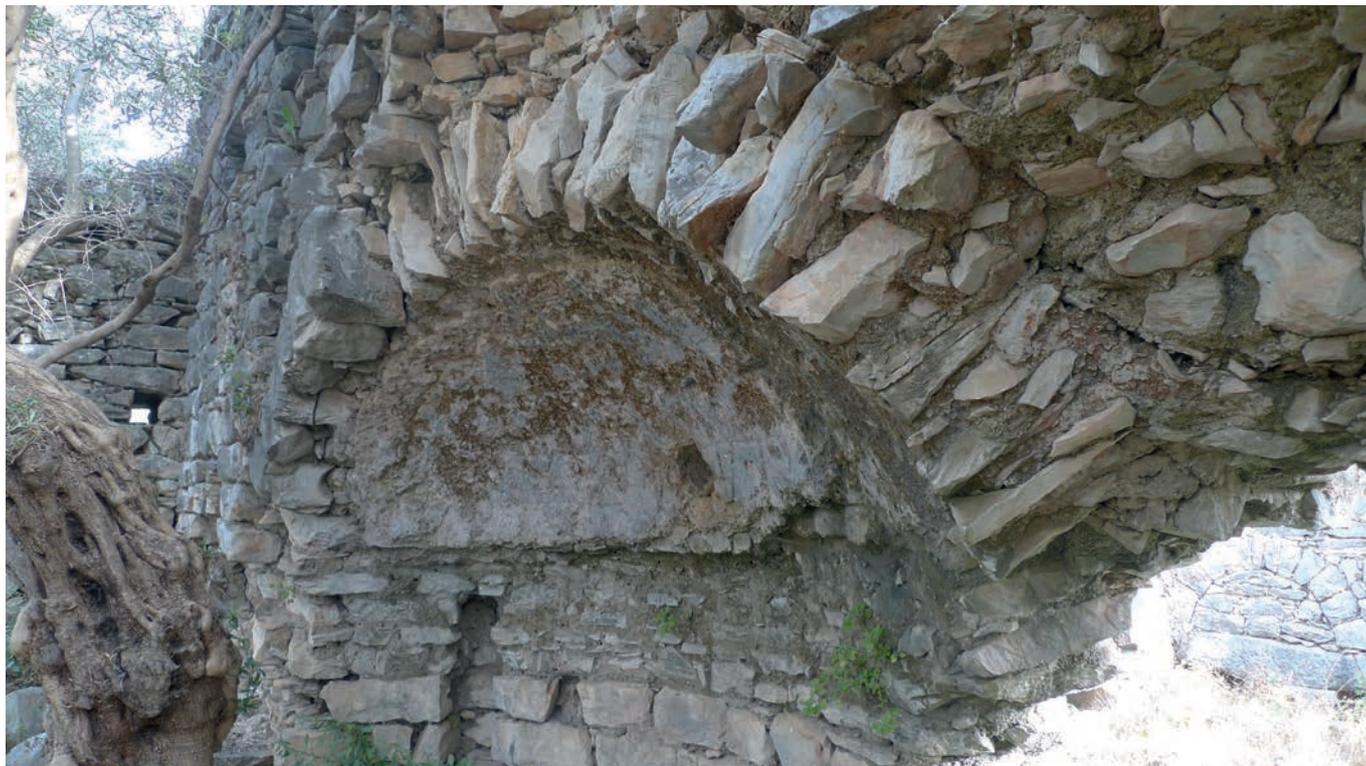
Fig. 6: Veduta di scorcio della tessitura della volta della calotta della nicchia.

La nicchia, ampia ca. 3,60 m, forse ospitava un *labrum* (bacino per le abluzioni). La ghiera in conci di ca. 40 cm di altezza è conservata solo sulla parte sinistra (Fig. 6). Nella parte mancante si osserva la tessitura della volta della nicchia, composta da scaglie di pietra di forma allungata, che formano la superficie emisferica. Le scaglie sono inserite in abbondante malta.

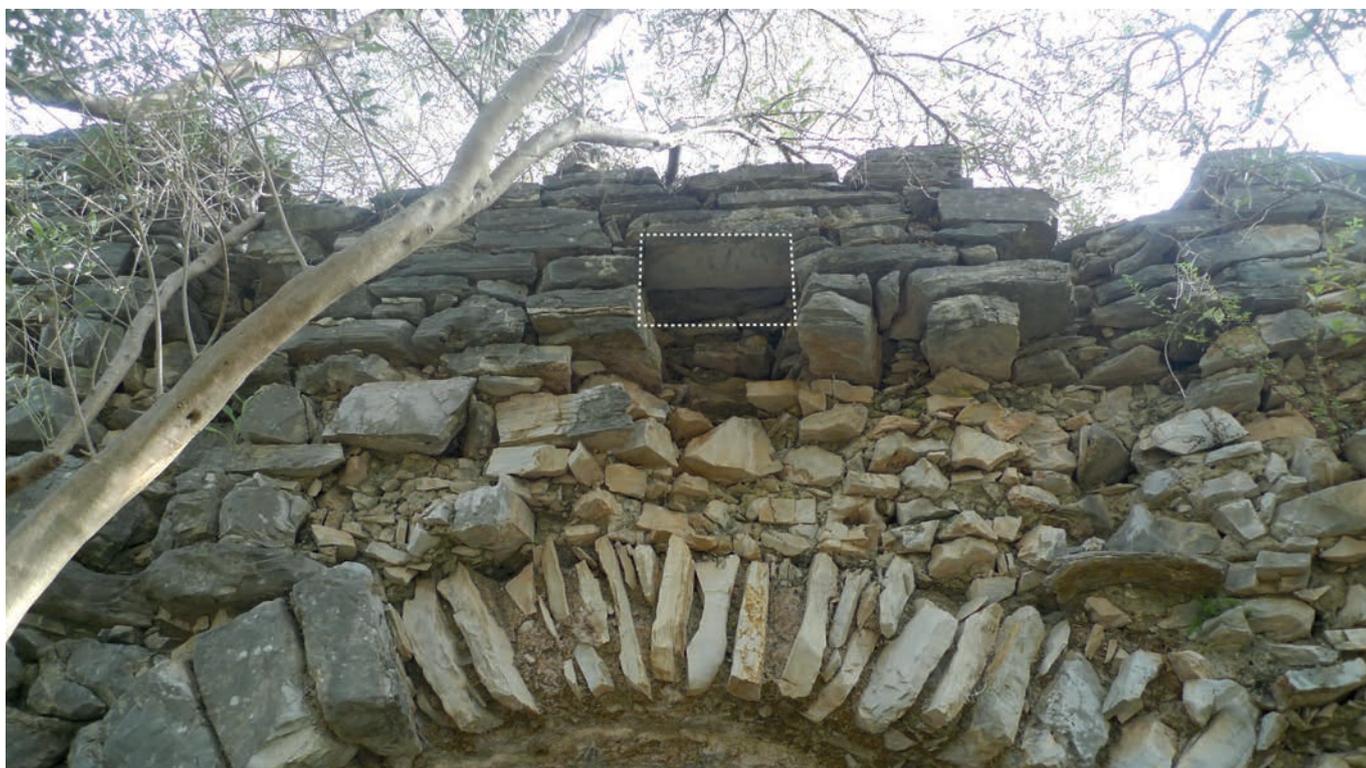
Fig. 7: Veduta dal basso della parte centrale della nicchia, dove appare evidente la differenza tra la dimensione dei blocchi dell'arco di facciata e delle pietre che formano il catino della nicchia. In tratteggio la sede di una delle travi che sorreggevano la centina della volta.

Vere e proprie legature tra il paramento e il nucleo, così come elementi diatonici, sono assenti. Le pietre dei paramenti, profonde ca. 30-40 cm, sono a volte disposte “di testa”, vale a dire con il lato lungo rivolto verso il nucleo, così da stabilire un collegamento strutturale con il nucleo, che nella parete N dell’ambiente (C) rimane minimo e poco profondo, così che l’ammorsatura al nucleo rimane insufficiente. Si nota, comunque, come nel punto di imposta della volta le pietre che vanno a formare l’intradosso, che permangono orizzontali, hanno una profondità minimamente maggiore, tanto da non essere crollate con il paramento sottostante (Fig. 7).

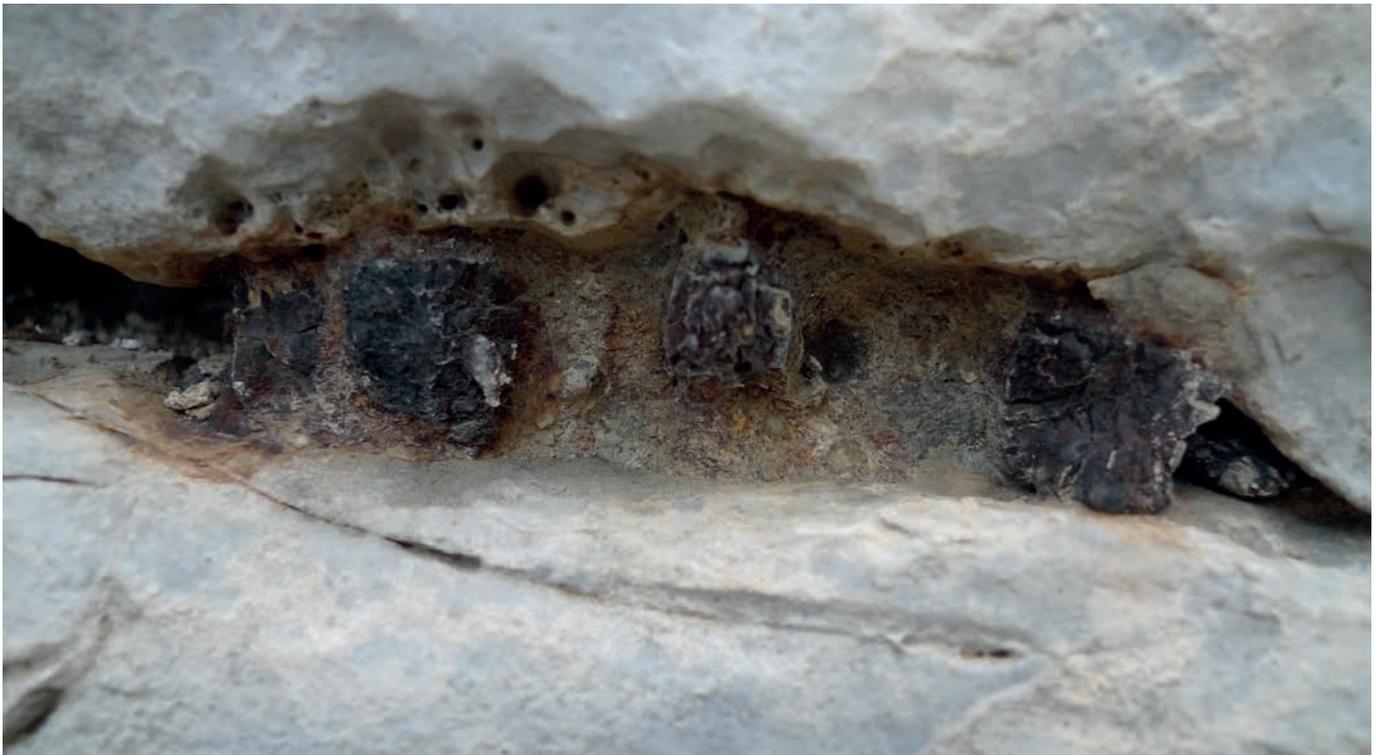
Fig. 8: Particolare di alcuni elementi metallici tra due pietre, circondati da malta aggiunta dopo il loro inserimento

all'ipocausto. Negli incavi dovevano essere collocati *tubuli* circolari in cui si incanalavano i fumi, come in altre terme antiche. Due *tubuli* circolari sono in effetti ancora presenti nella muratura interna della grande nicchia centrale (Fig. 4: b) e servivano alla esalazione dei gas provenienti dall'ipocausto nella parte bassa della parete centrale<sup>7</sup>. Tuttavia, ad una visione più attenta, è evidente che la quantità di chiodi è tale da non poter essere riconducibile al fissaggio dell'intercapedine. Infatti i chiodi utilizzati a tale scopo hanno una distribuzione piuttosto regolare e seguono la griglia geometrica dei *tubuli* o delle tegole da fissare. Nel nostro caso, invece, si nota che i chiodi sono disposti uno fianco all'altro, senza una regolare distribuzione e spesso in maniera molto fitta (Fig. 8).

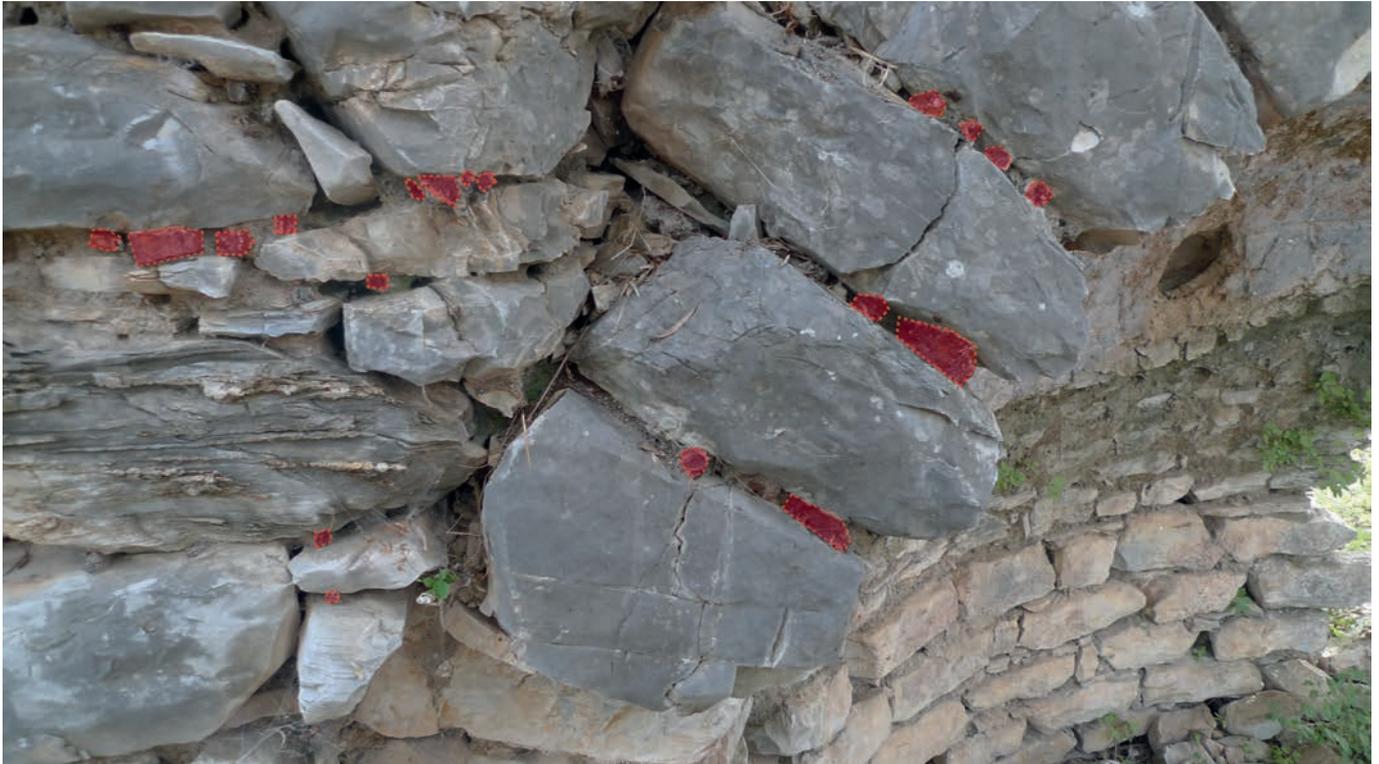
Fig. 9: Particolare dell'arco frontale della nicchia e della muratura, con evidenziazione degli elementi metallici tra le pietre.

misurano 8x3 cm e 8x4 cm. Altri cunei più piccoli sono presenti in altri punti della ghiera.

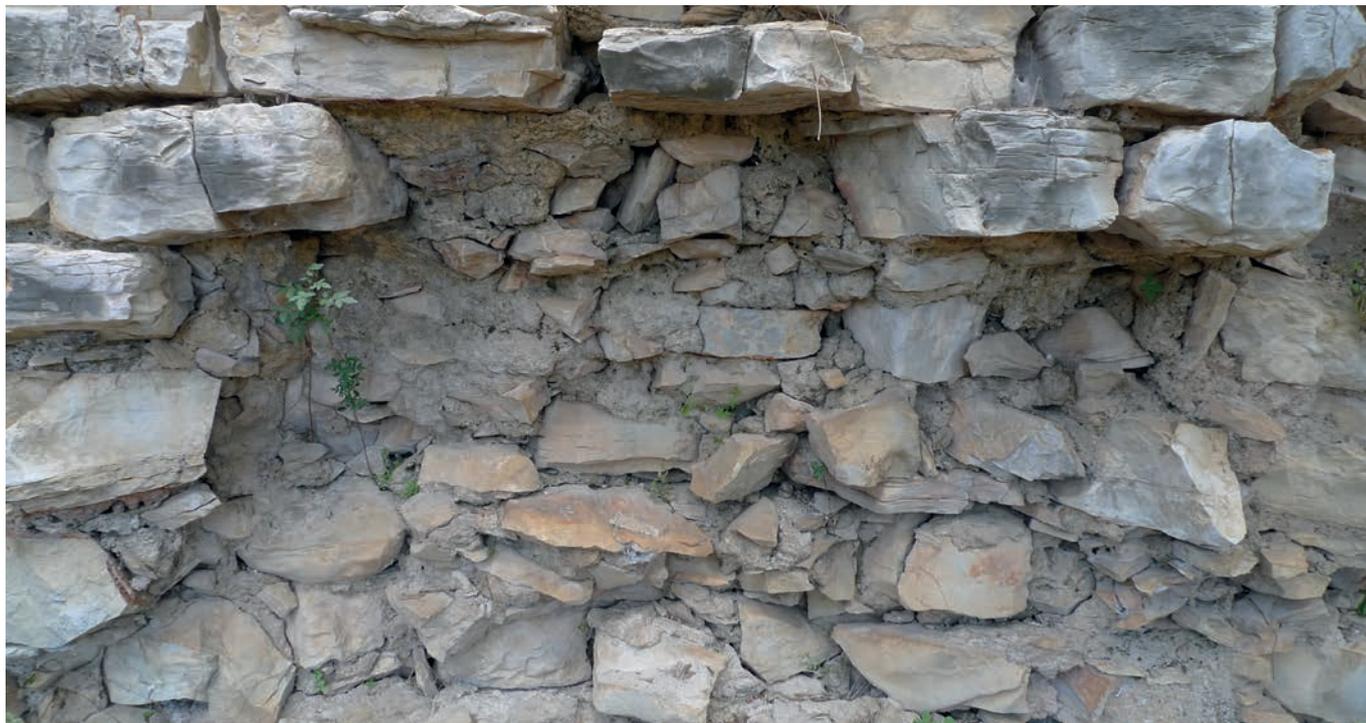
Fig. 10: Particolare del nucleo della parete Nord dell'ambiente (C).

Per contro, le pietre del conglomerato cementizio del nucleo sono piuttosto piccole (100-400 cm<sup>2</sup> in prospettiva) annegate in abbondante malta. La densità delle pietre in alcuni punti è elevata, a scapito della quantità di malta che le unisce. La disposizione irregolare del materiale lapideo denuncia poca attenzione alla creazione di una massa compatta e uniforme, così come attestato in molti cantieri fuori dall'Urbe, dove i nuclei in conglomerato non presentano una regolare stesura dei *caementa* per uniformi e compatti strati orizzontali. Si intuisce che alcune pietre più grandi furono disposte a mano, mentre le pietre più minute e la malta furono sommariamente gettate a colmare gli spazi tra le pietre più grandi. Ne consegue una presenza di vuoti, che non inficiano la capacità portante delle pareti solo grazie al notevole spessore murario e alla qualità della malta. Quest'ultima, non sempre abbondante, ha un'ottima qualità coesiva, evidente nello stato conservazione dei nuclei che hanno perduto i paramenti, dove la coerenza e consistenza della muratura è eccellente.

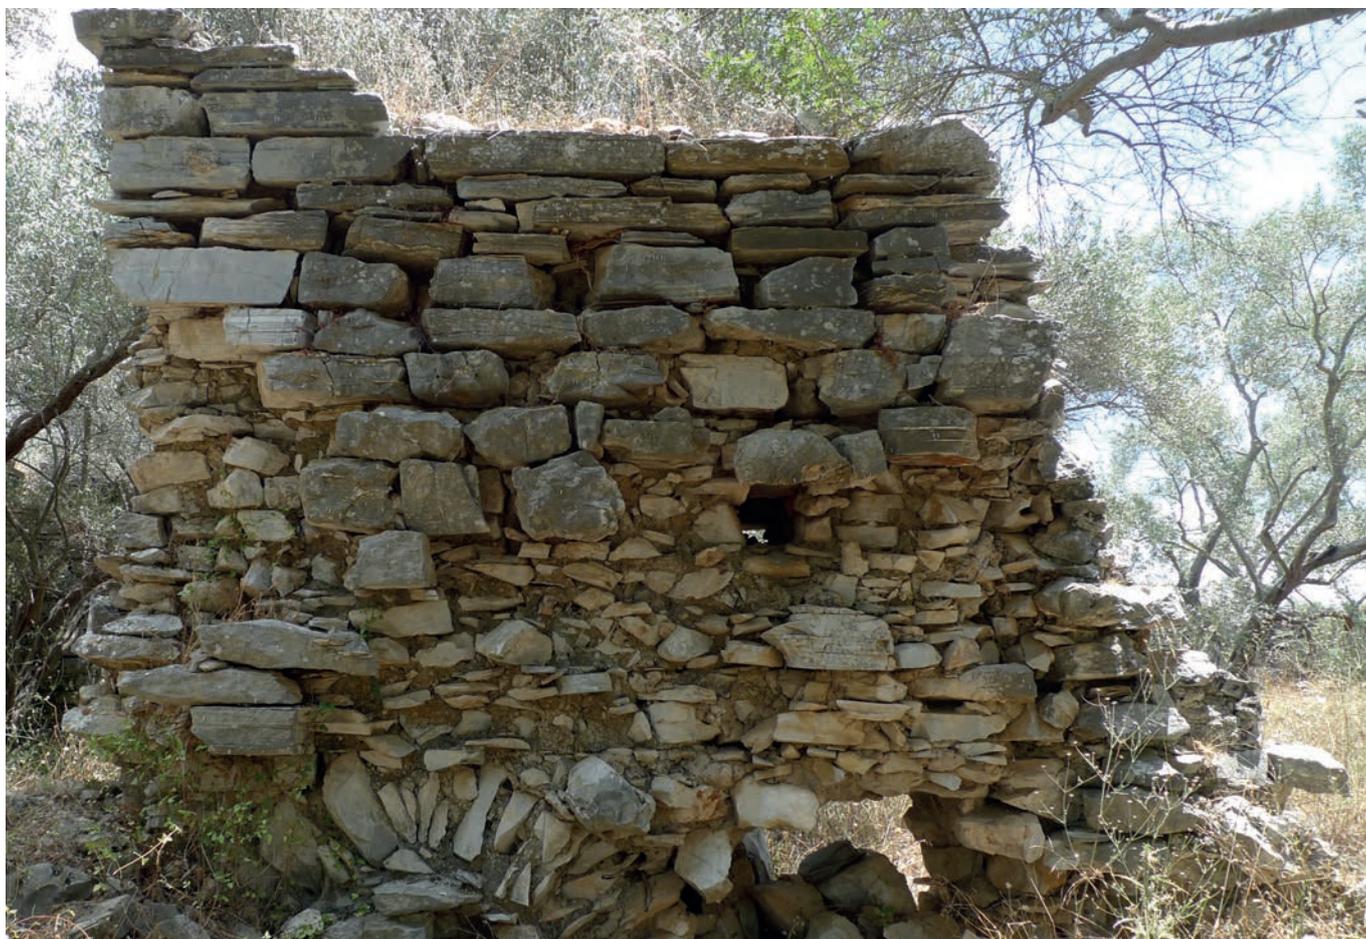
Fig. 11: Particolare del paramento della parete Est dell'ambiente (C).

Il paramento è composto da pietre di 800-1100 cm<sup>2</sup> di superficie, disposte per corsi. Le pietre, di forma irregolare e dimensione variabile, hanno la faccia a vista spianata sommariamente, quanto necessario per garantire la verticalità del paramento (Fig. 10), mentre le altre facce sono appena sbizzate. Le pietre sono disposte per corsi sub-orizzontali, vale a dire non sempre disposti lungo uniformi piani orizzontali, e il piano di posa è spesso regolarizzato con elementi lapidei di minore dimensione e scaglie disposti orizzontalmente, di dimensione e disposizione variabile. I giunti fra le grandi pietre sono vistosamente privi di malta (Fig. 11), tranne alcune "isole" attorno ai chiodi della parte Nord del *caldarium* (C). Le pietre, in origine, erano legate da malta, come si osserva in altre parti delle terme, dove, tra l'altro, si osserva la presenza di stilature, vale a dire di incisioni praticate sulla malta fresca per "disegnare" in maniera regolare i giunti dell'apparecchio murario, come si osserva nelle consistenti tracce delle pareti del cortile.

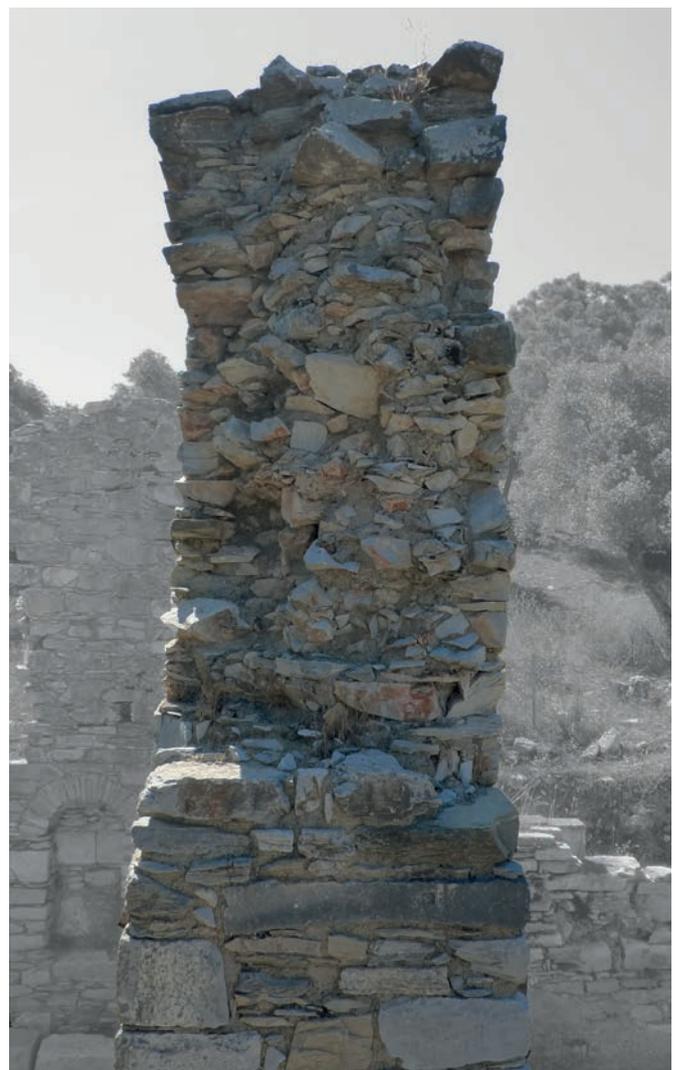
Fig. 12: Sezione di un muro in conglomerato del Caesareum nell’agorà. Il nucleo è composto da materiale mediamente di pezzatura piccola e sporadici blocchi più grandi disposti “a sacco”. Il paramento è composto da pietre di media pezzatura.

L’analisi della prassi costruttiva delle maestranze di Iasos può avvalersi di una serie di strutture di età imperiale, in cui emerge una consolidata applicazione di sistemi costruttivi romani, adattati al contesto locale (Fig. 12). L’impiego di materiale più minuto nei nuclei

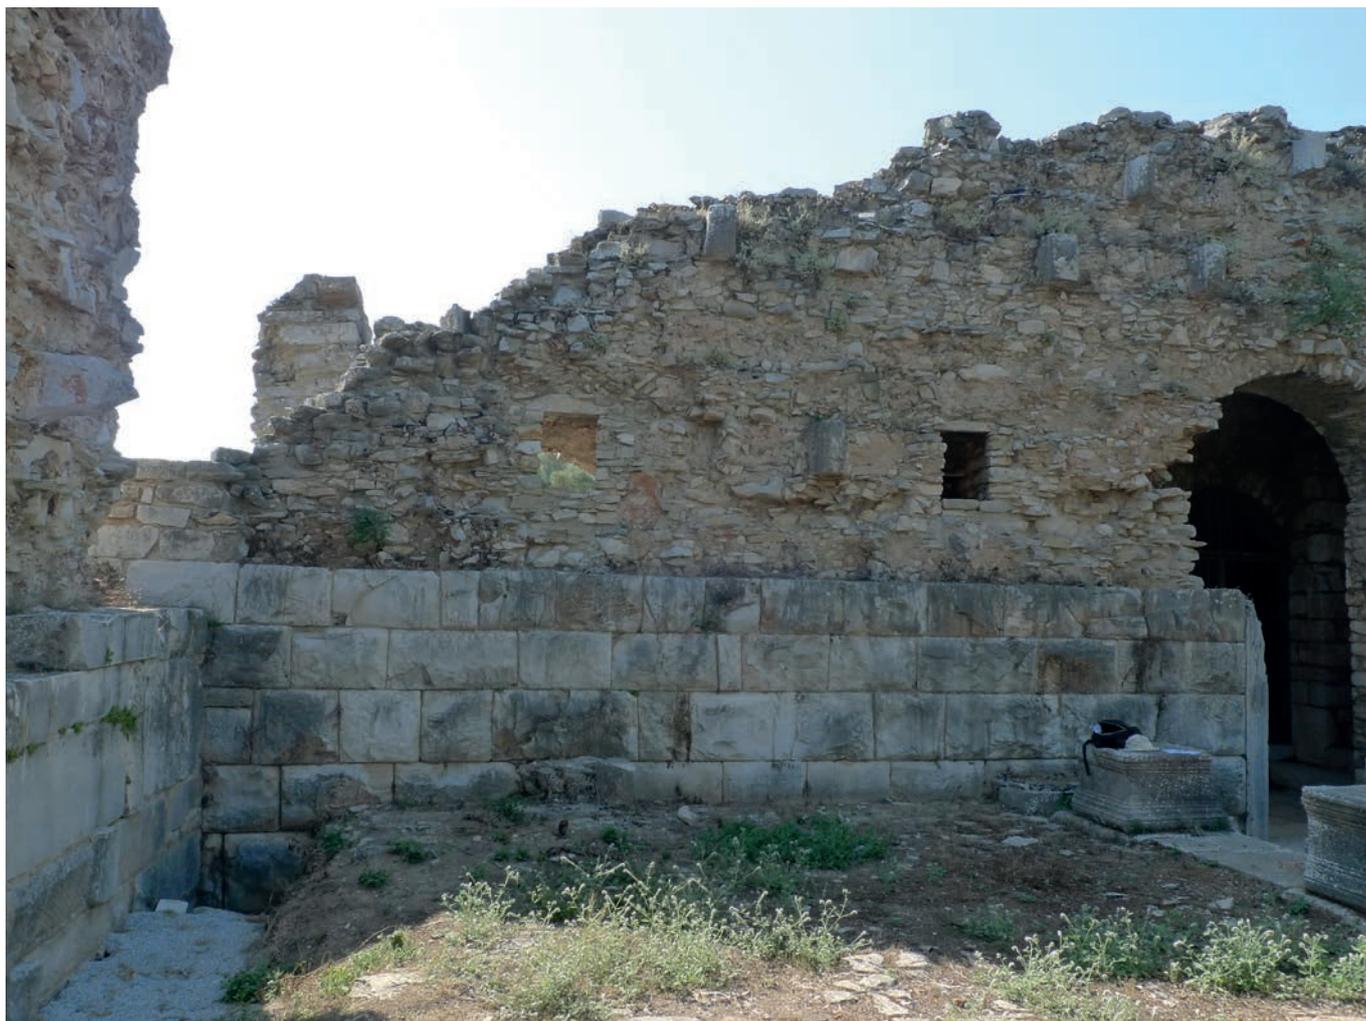
Fig. 13: Prospetto Ovest del Bouleuterion. Nella parte in cui blocchi in opera quadrata del paramento sono stati asportati si distinguono blocchi di testa destinati ad accrescere l’ammorsatura tra nucleo e paramento e l’altezza dei getti di conglomerato, corrispondente con l’altezza dei blocchi del paramento.

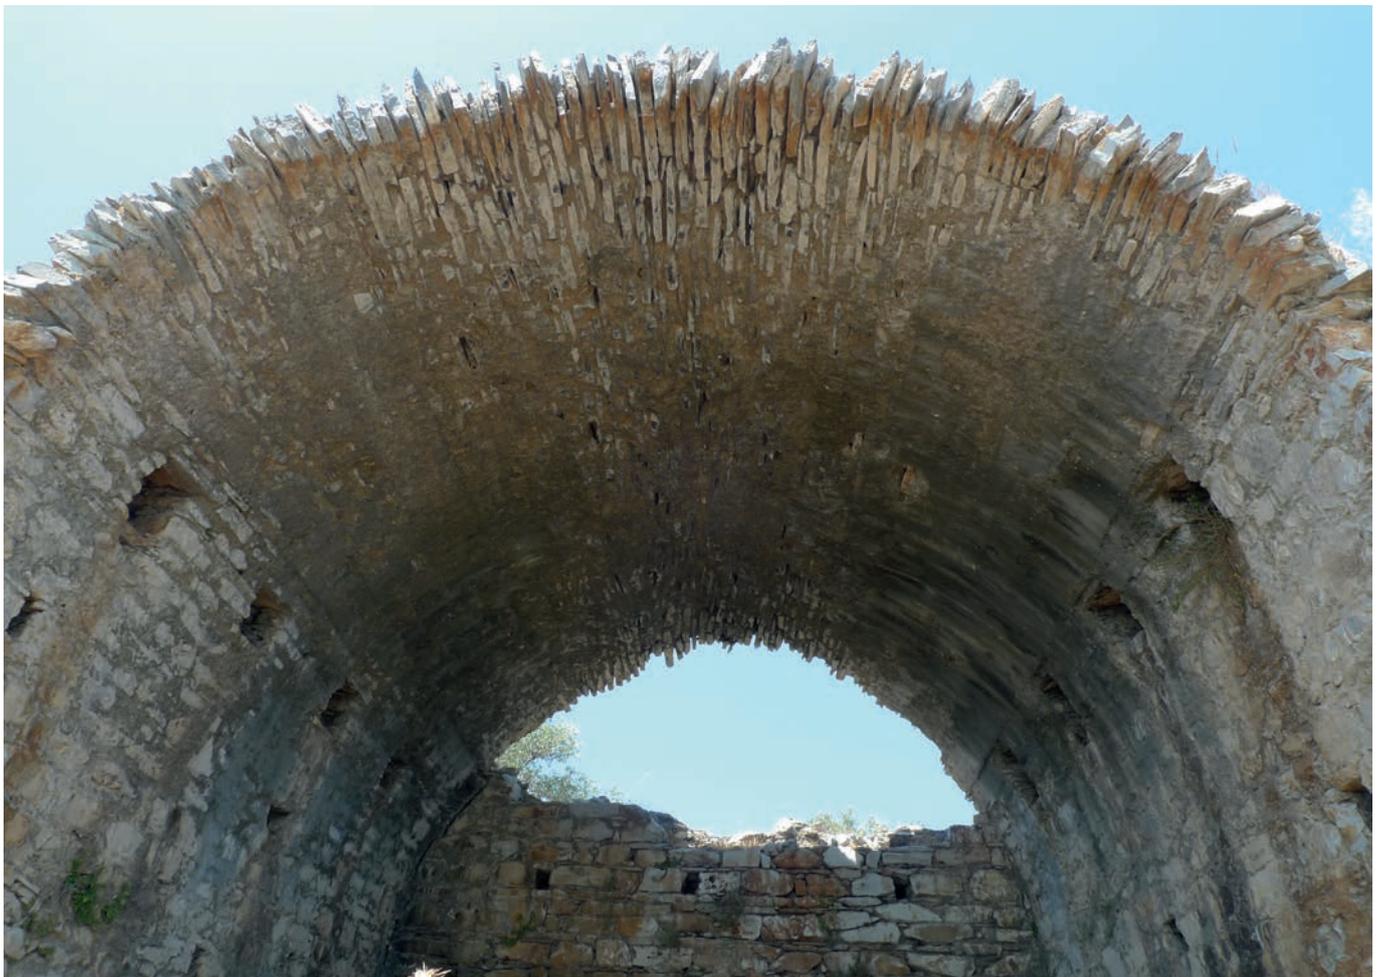
Fig. 14: Veduta della volta a botte di un mausoleo di Iasos.

in costruzione direttamente sul terreno. Il processo costruttivo così concepito risultava efficace dal punto di vista cantieristico, per il fatto che nella parte più alta della struttura venivano sollevate pietre più leggere. Ma era anche di elevata resistenza, in quanto la parte inferiore, realizzata in continuità con la parete, andava a realizzare un corpo unico e compatto tra il piedritto e il primo tratto della volta che era un tutt'uno con il rinfianco. Al di sopra di esso era la volta estradossata, vale a dire con estradosso curvo, di spessore pari alle lastre di scisto.

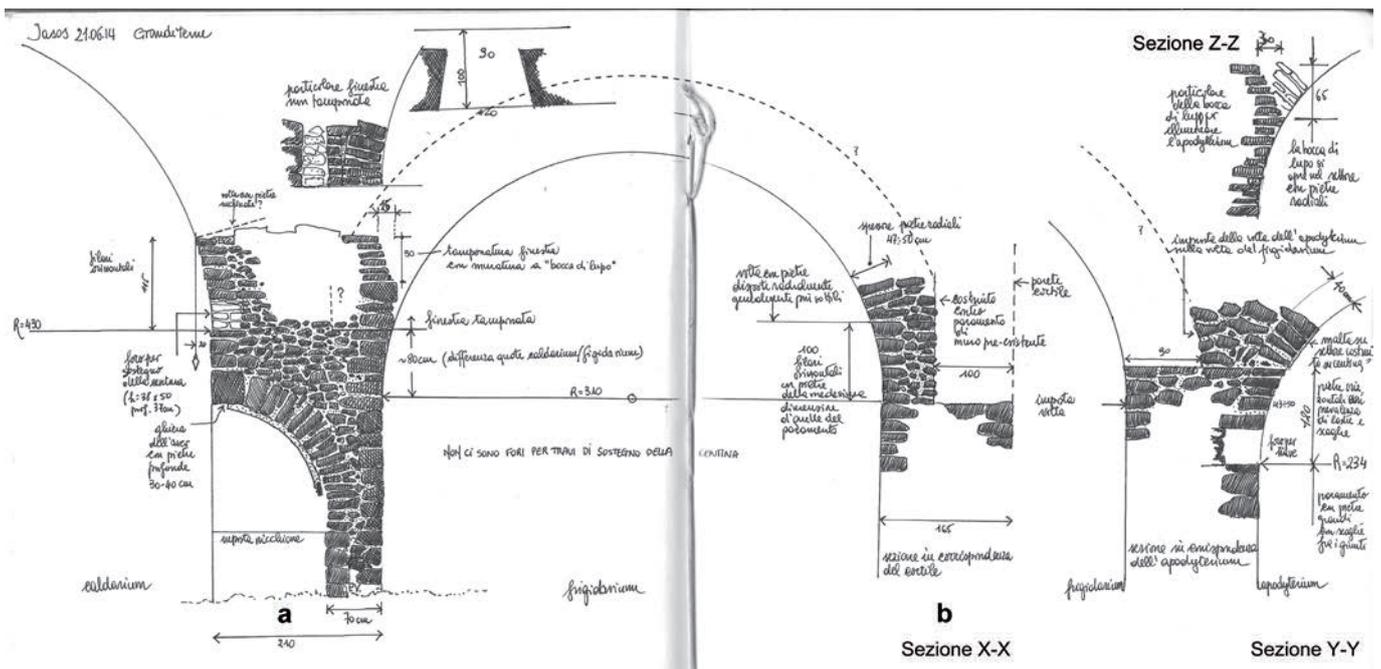
Fig. 15: Sezioni diagrammatica con indicazione delle tessiture murarie (per ubicazione delle linee di sezione v. fig. 2).

ancora elevato. La parte della volta crollata doveva essere eseguita con pietre radiali, come nel tratto di volta conservato nell'*apodyterium* (Fig. 15: sez. Y-Y). Una serie di aperture, poi tamponate (Fig. 16: a), che si aprivano nella volta del *frigidarium* (F1 e F2), necessarie ad illuminare gli ambienti, altrimenti bui, sembrano confermare un profilo estradossato sia per la volta del *caldarium* che del *frigidarium*, così come attestato nel mausoleo sopra descritto.

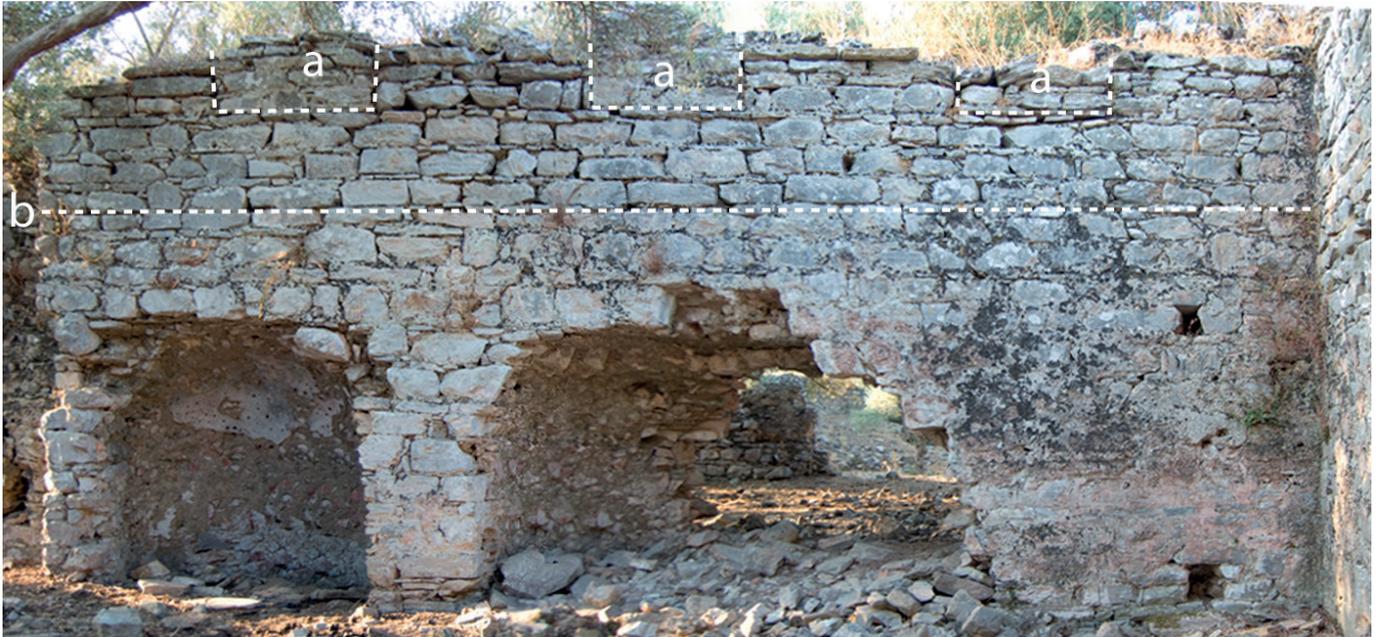
Fig. 16: Veduta della contro-parete del muro Nord dell'ambiente C (muro Sud dell'ambiente F ). La grande lacuna al centro corrisponde alla nicchia al centro della parete di (C). a) finestre successivamente tamponate; b) imposta della volta a botte di (F). Si noti la differente dimensione delle pietre di (F) rispetto a quelle di (C).

Le differenze fra i paramenti verso l'ambiente (C) e verso (F1) porterebbero a ipotizzare un intervento avvenuto specificatamente sulla parete del *caldarium*, dove i giunti tra le pietre del paramento dovevano essere in origine intercalate da numerose scaglie di pietra utili a colmare i giunti irregolari fra le pietre, così come si osserva nella parete del *frigidarium*, dove tra l'altro è abbondante la malta nei giunti tra una pietra e l'altra (Fig. 16). La presenza delle zeppe metalliche, attorno alle quali vi è malta, denuncia un intervento localizzato e specifico pensato solo per le pareti del *caldarium* dove la malta fu evidentemente inserita in un secondo tempo all'infissione degli elementi metallici, in giunti in cui mancavano anche zeppe di pietra. Le inzeppature ristabilivano così uno stato di compressione tra le pietre, per qualche motivo venuto meno.

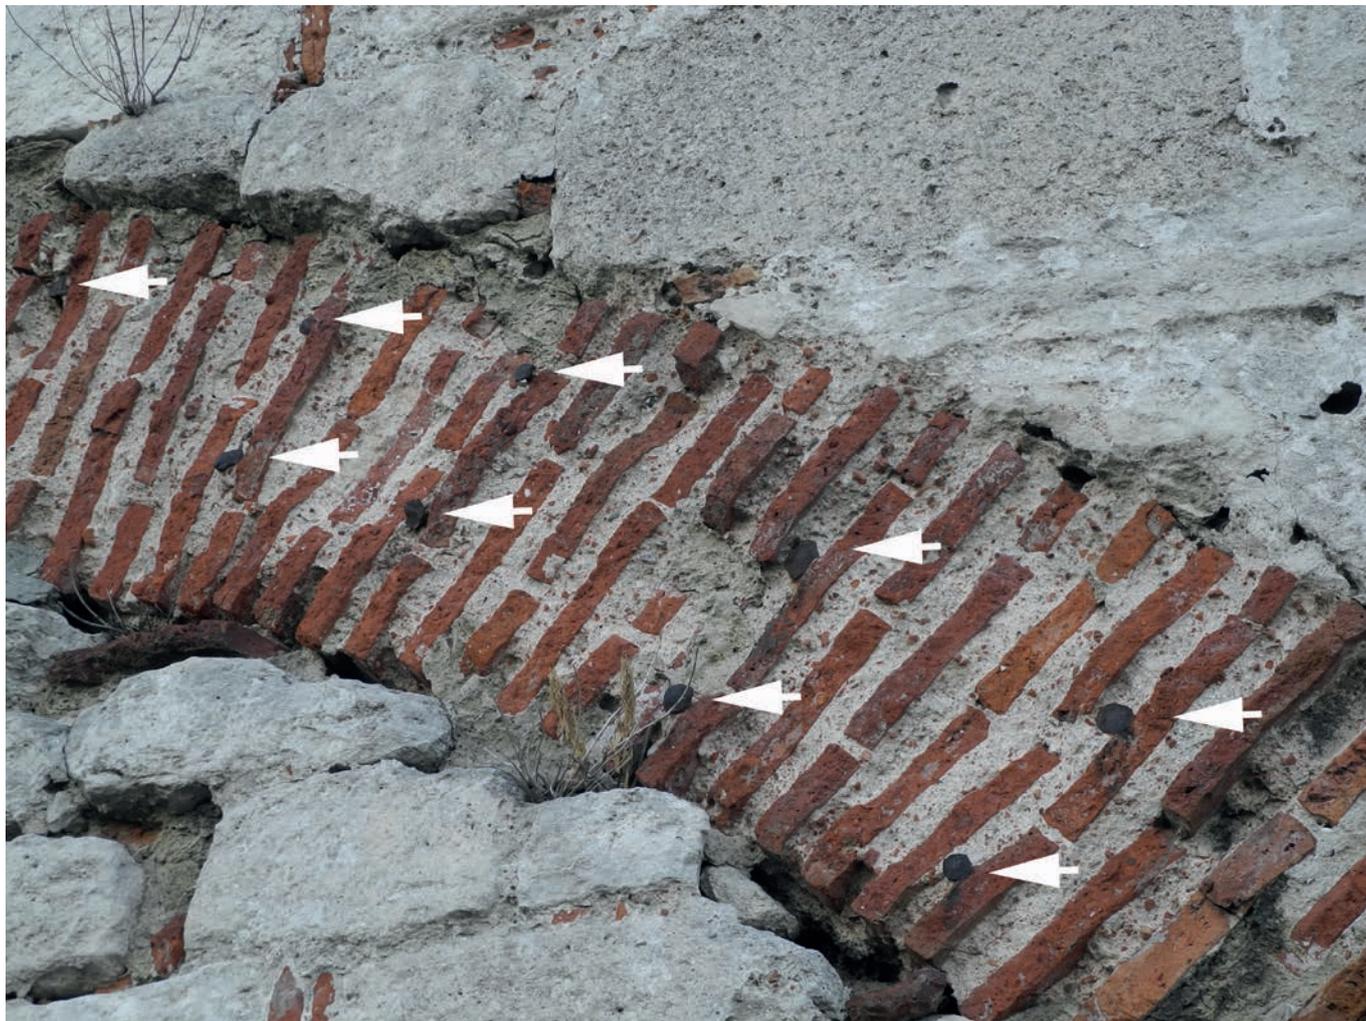
Fig. 17: Istanbul, Yedi Kule. Chiodature di ferro nei giunti di un arco laterizio (fotografia C. M. Amici).

Un primo possibile confronto è quello di un arco di scarico nella Yedi Kule a Istanbul, dove numerosi chiodi furono inseriti tra i laterizi, plausibilmente per mettere a contrasto i laterizi nei punti dove si erano aperte delle fessure (Fig. 17). Veri e propri cunei di ferro come quelli presenti nell'arco della grande nicchia delle terme di Iasos, dove, similmente, i giunti vennero successivamente riempiti di malta.
