## Un consolidamento antico con inzeppature metalliche in un paramento lapideo a Iasos (Caria)

### *An ancient stone facing strengthening with metal wedges at Iasos (Caria)*

Paolo Vitti<sup>1</sup>  
Università di Roma Tre

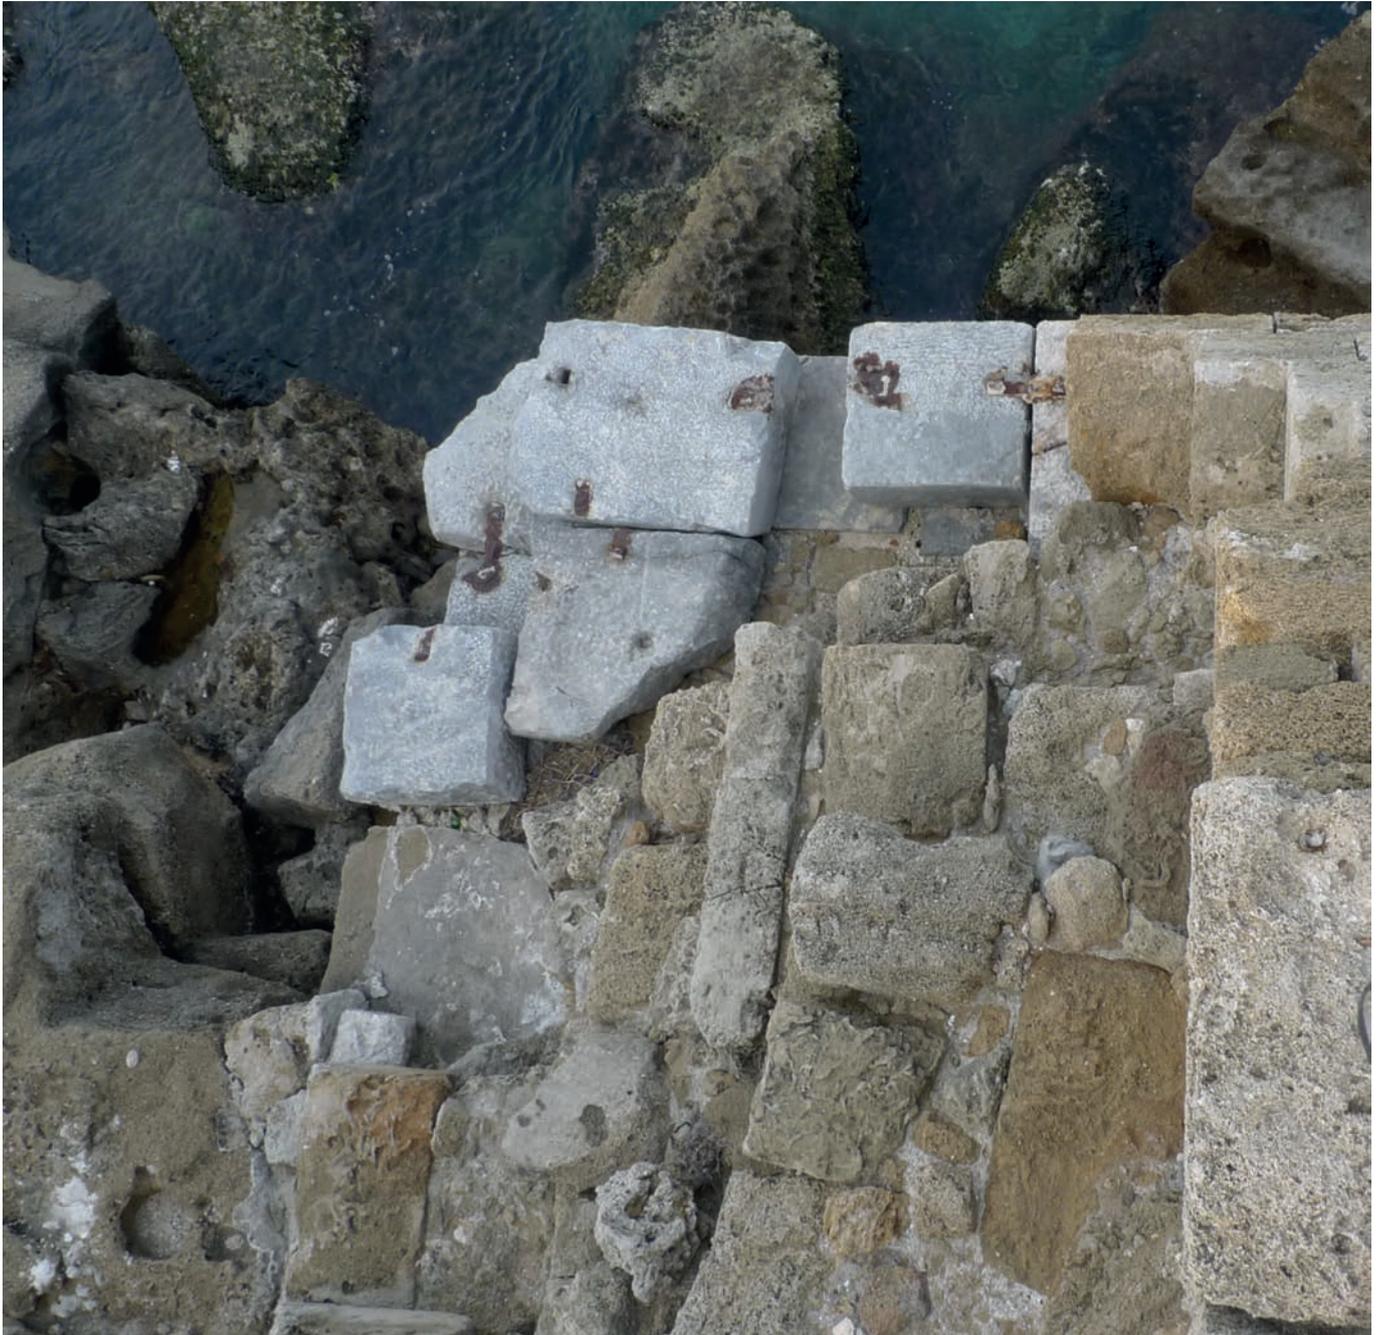
Fig. 18: Rodi, torre di Naillac. Veduta dall'alto dell'angolo dissestato in un angolo della torre, esposto alle onde marine.

Un secondo esempio si trova a Rodi. L'angolo sul mare della grande torre di Naillac nel porto di Rodi (Fig. 18), eseguito nella parte inferiore, a contatto con il mare, con blocchi di reimpiego di marmo legati con grappe di ferro, per effetto delle onde marine, si era dissestato. I blocchi allentati nella loro coesione originaria, trovandosi sotto alla poderosa torre (oggi crollata<sup>18</sup>) e in posizione critica per l'esecuzione di uno smontaggio e rimontaggio della parte dissestata, fu consolidata con zeppe di ferro, alcune delle quali ancora visibili (Fig. 19). Anche in questo caso la soluzione deve essere stata considerata come la più vantaggiosa, considerata

la difficoltà di un intervento dall'esterno della torre, in mare aperto e dovendo per forza smontare una porzione consistente di muratura in opera quadrata, per poi rimontarla e rimetterla in carico.

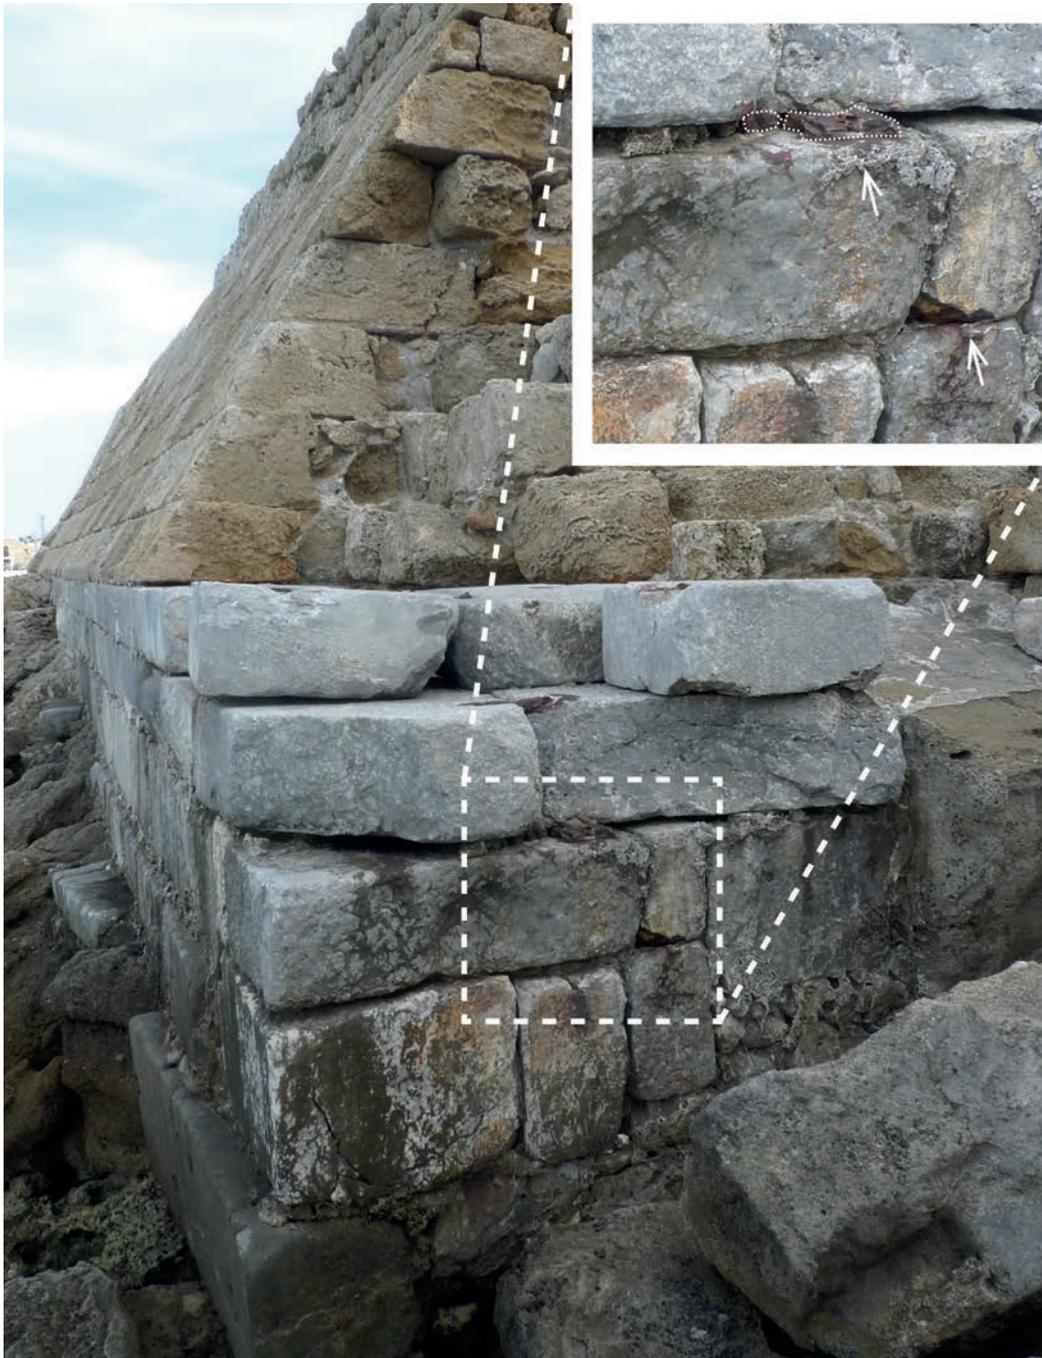
Fig. 19: Rodi, torre di Naillac. Particolare di cunei metalliche tra i blocchi di cui alla Fig. 18.
