## **Análisis integrado de construcciones históricas: secuencia estratigráfica y diagnóstico patológico. Aplicación en la iglesia de Santa Clara (Córdoba)\***

### ***Integrated analysis of historical constructions: stratigraphic sequence and pathological diagnosis. Application to the church of Santa Clara (Cordoba)***

- Análisis patológico estructural: Urbe pro Orbe Patrimonio Cultural, S.L. y Leandro Cámara (2016). Encargado por la Gerencia Municipal de Urbanismo del Ayuntamiento de Córdoba.

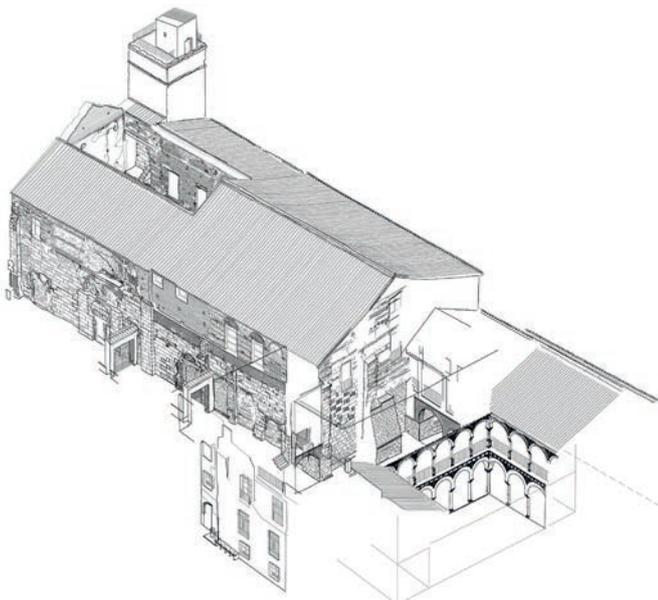
Figura 4. Modelo tridimensional fotogramétrico de la iglesia de Santa Clara.

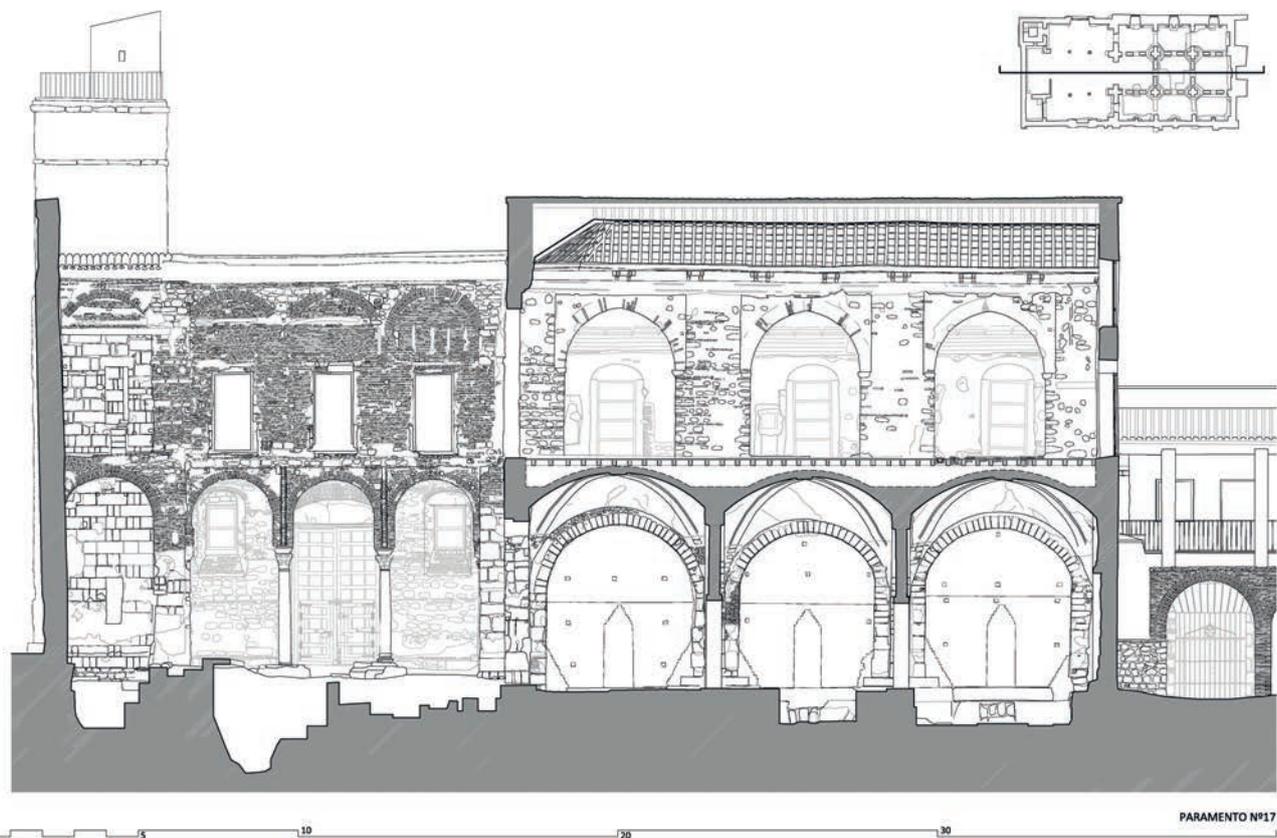
Figura 5. Sección longitudinal de la iglesia de Santa Clara.

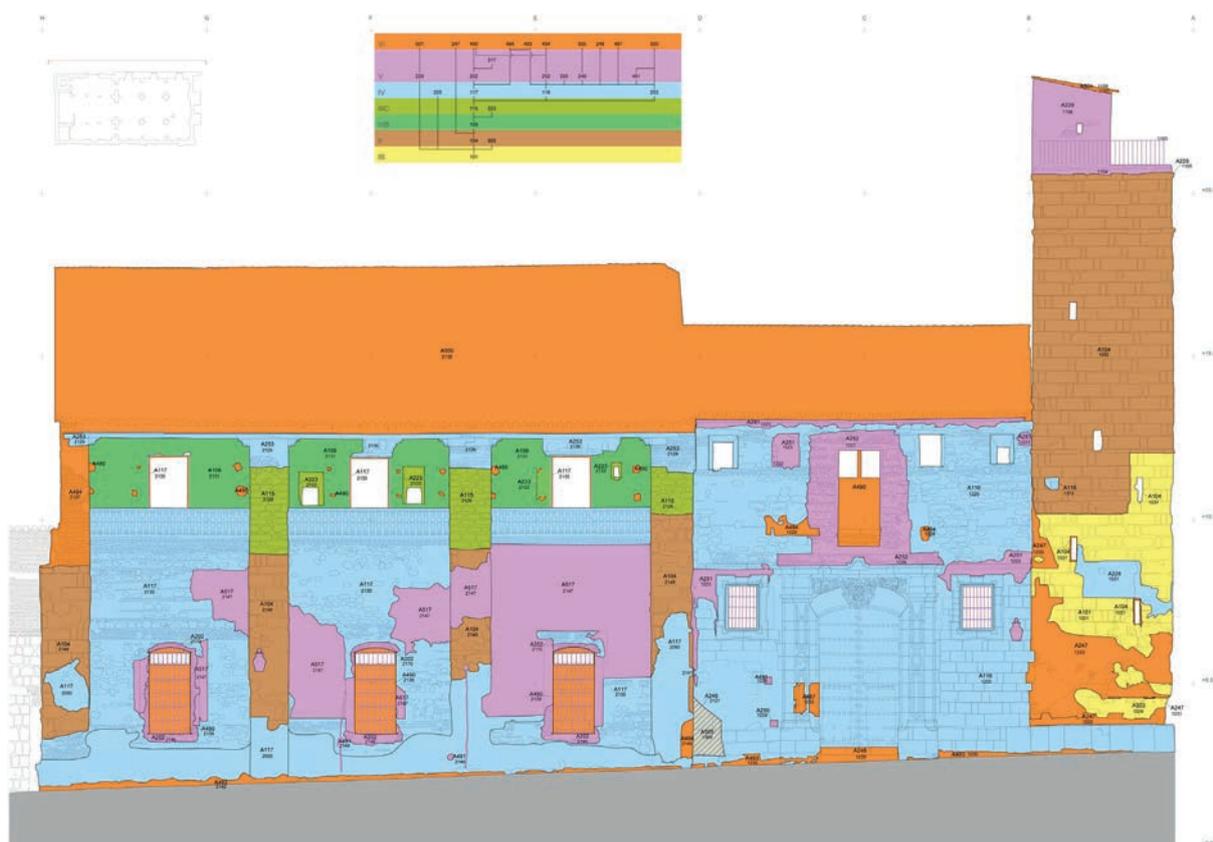
Figura 6. Fachada noreste de la iglesia de Santa Clara.

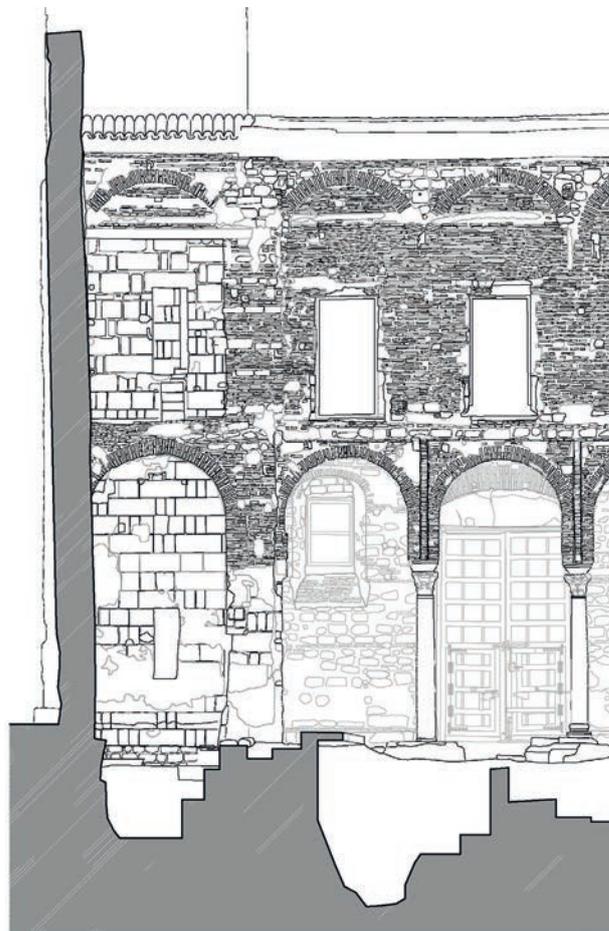
Figura 7. Desplome del muro nordeste de la iglesia de Santa Clara.

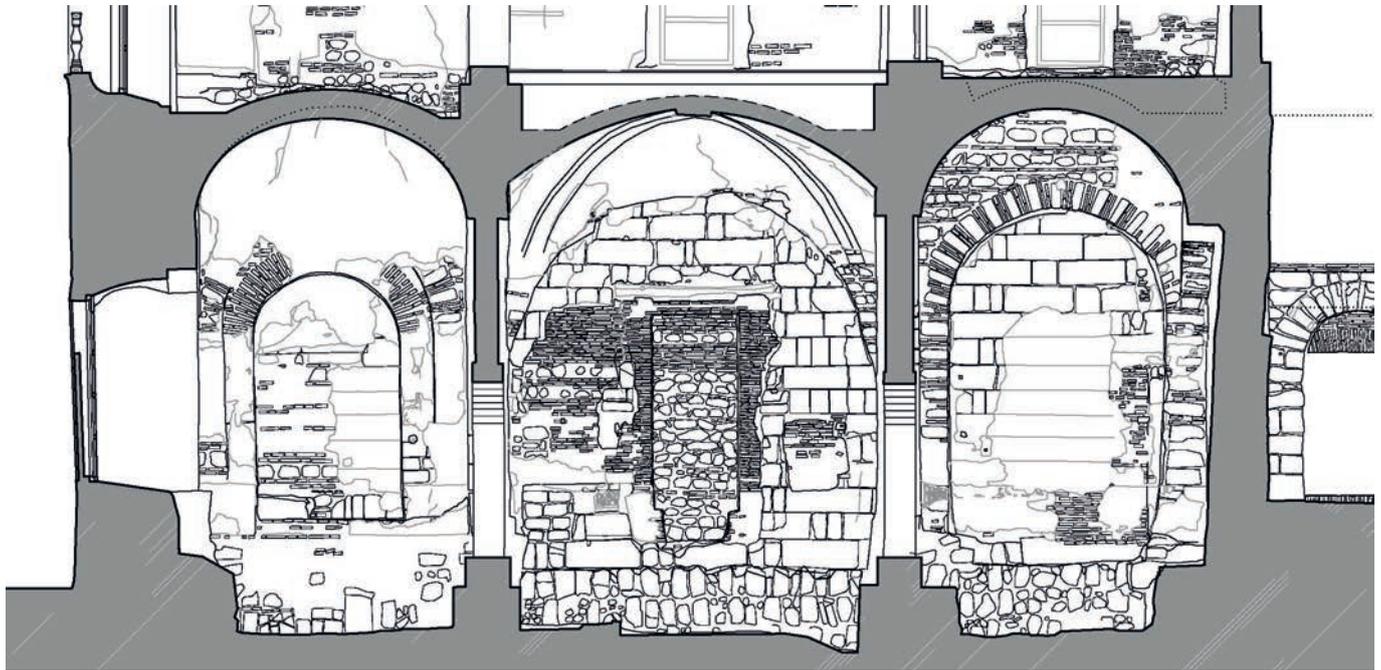
Figura 8. Desplomes, asentos diferenciales y deformaciones en la planta baja de la iglesia de Santa Clara.

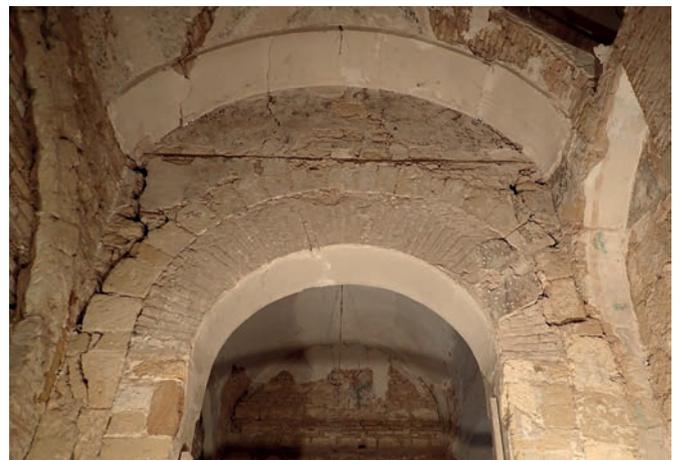
Figura 9. Grietas entre las dovelas de uno de los arcos de la iglesia de Santa Clara.

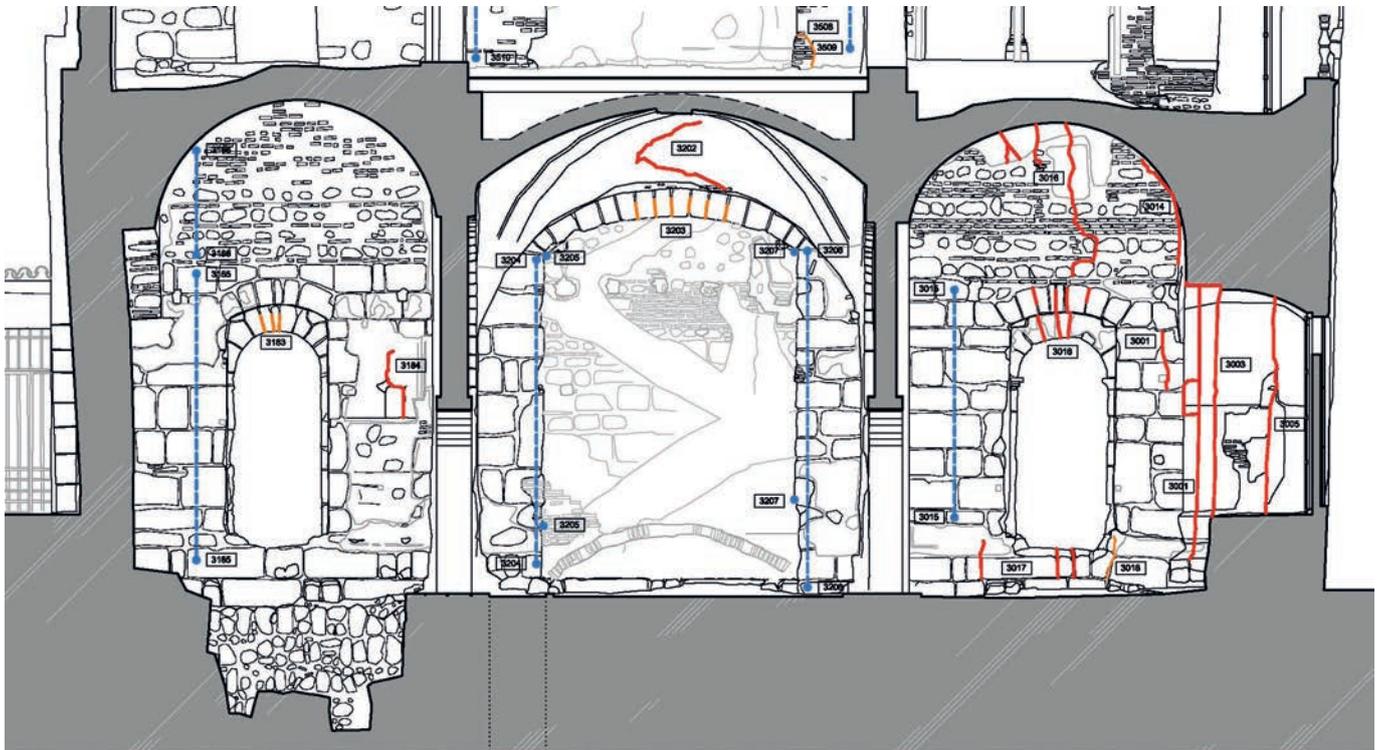
Figura 10. Registro e identificación de lesiones (grietas y desplomes).

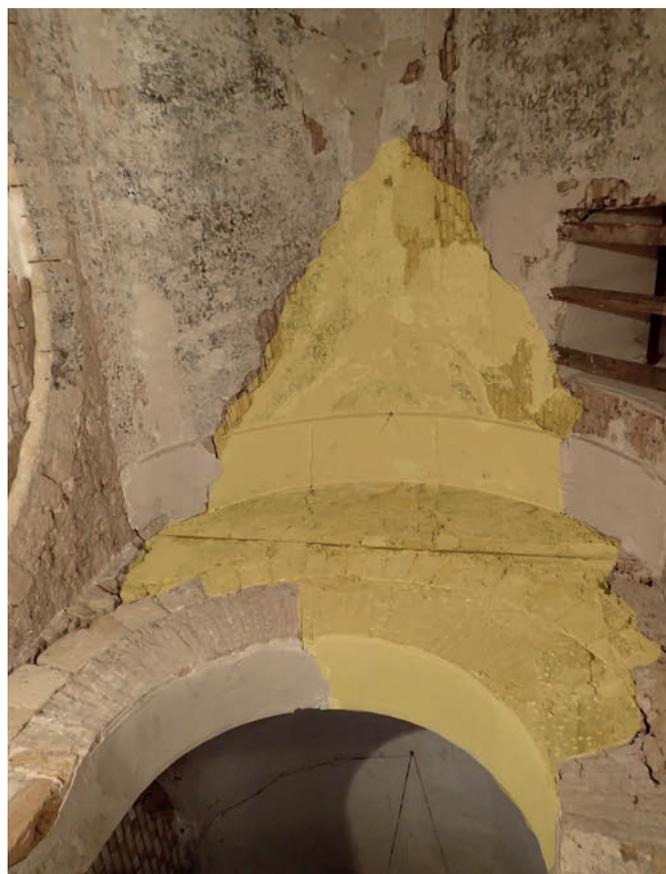
El hecho de que los edificios históricos tengan un carácter pluriestratigráfico conlleva la separación de sus fábricas en fases constructivas, la cual ha podido ser obtenida mediante el análisis estratigráfico. Además, las grietas existentes nos indican otro nivel de división interna de las estructuras que, aunque puedan tener un origen coetáneo, hoy en día están parcial o totalmente separadas. Estas interfaces (soluciones de continuidad entre fases constructivas y cortes producidos por las grietas) permiten establecer una división del edificio en un conjunto de bloques relativamente independientes entre ellos que será fundamental para entender el comportamiento estructural con mayor rigor. Introducimos así la noción de “bloque” de construcción como la parte de ésta que se mueve sin fracturarse, como una pieza monolítica —o casi—, que se separa de otras piezas similares que se mueven de distinta manera o quedan aparentemente inmóviles. Las grietas entre partes de la estructura serán las “juntas” entre bloques, y nos indicarán por su forma qué se ha movido respecto a qué (Fig. 11).

Figura 11. Formación de bloque en arco y bóveda mediante grietas.

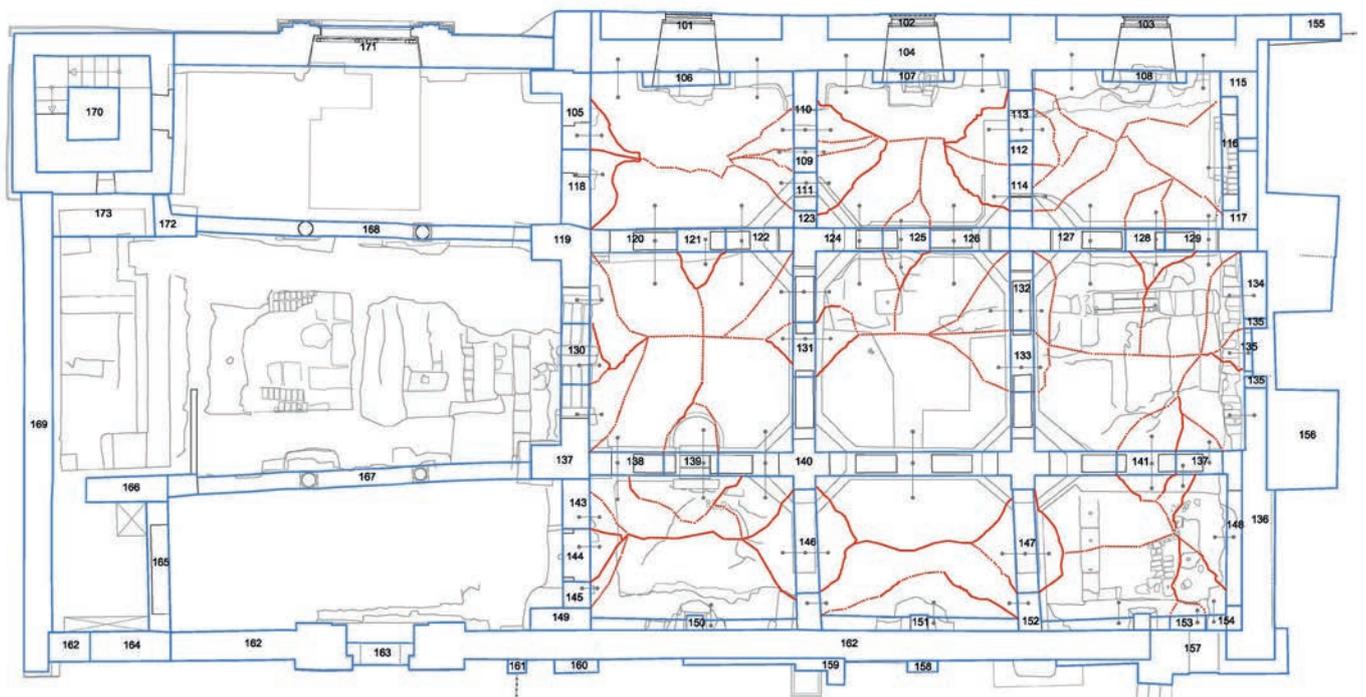
El proceso de análisis incluirá por lo tanto la detección y caracterización de los movimientos de las fábricas a partir de los desplomes y de la localización de grietas. Señalados todos ellos se puede hacer una hipótesis de cuál ha sido el comportamiento “evolutivo” de la estructura, es decir, qué partes se han movido hacia dónde y en qué magnitud. Esos movimientos nos indicarán su origen al quedar delatados por la aparición de grietas en las fábricas, que no son otra cosa que las huellas de la separación entre distintos bloques de edificación. Llegados a este punto, tendremos identificados e individualizados los elementos básicos del análisis: las lesiones (fundamentalmente deformaciones y grietas), los movimientos que las producen y los bloques en que se divide la estructura (Fig. 12).

Figura 12. Bloques identificados en la planta baja de la iglesia de Santa Clara.

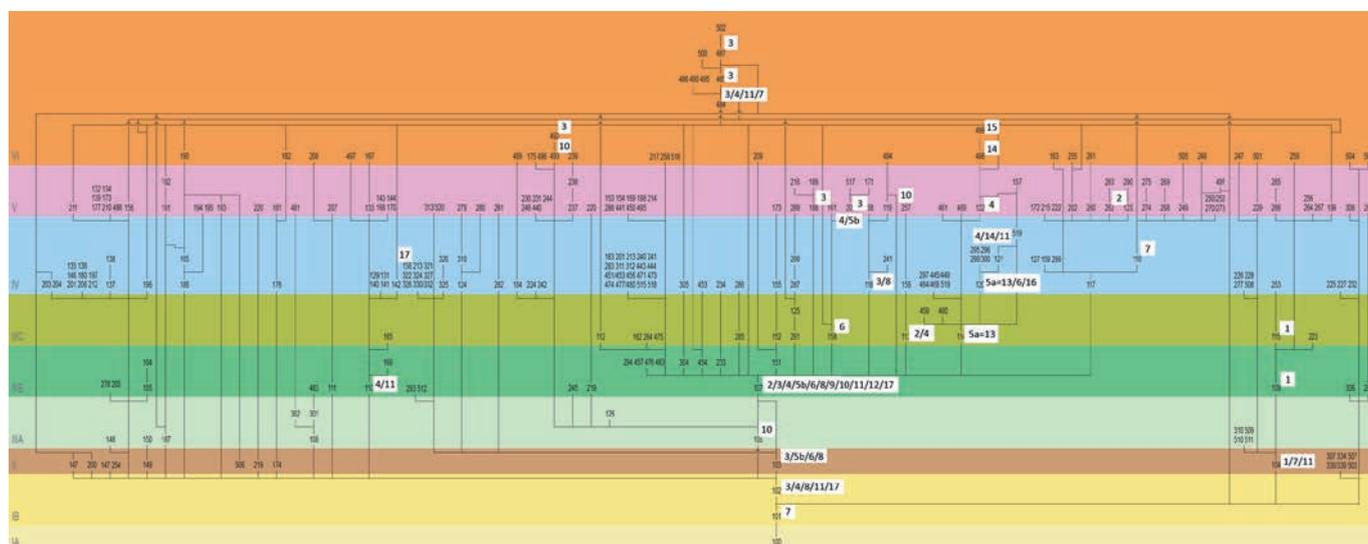
Para desarrollar este proceso de síntesis, el análisis arqueológico se apoya en la confección de un diagrama completo, o matriz de Harris (1979), sin relaciones redundantes, ordenado por etapas. Su manejo permite el control y revisión de la argumentación analítica y aporta la cuarta dimensión, el tiempo, a la lectura del objeto material en la tercera dimensión, el espacio. También en este caso se deben integrar las lesiones, movimientos o grandes desplazamientos en el diagrama estratigráfico, en función de si ésta representa las UE, actividades o fases. De este modo, se ponen en relación los movimientos con las actividades y fases históricas reflejadas en el diagrama estratigráfico, de manera que se dilucida a cuáles de estas actividades y fases afectan los movimientos considerados. Sin embargo, no es una tarea fácil secuenciar con precisión el momento en el que se producen los daños. Sólo conocemos su evidente posterioridad al momento que corresponde el elemento afectado y por lo tanto proponemos secuenciarlos a continuación, recogiendo de este modo en el diagrama (Fig. 13).

Figura 13. Diagrama estratigráfico resultante de la lectura arqueológica con los “grandes movimientos” integrados y marcados con fondo en blanco.

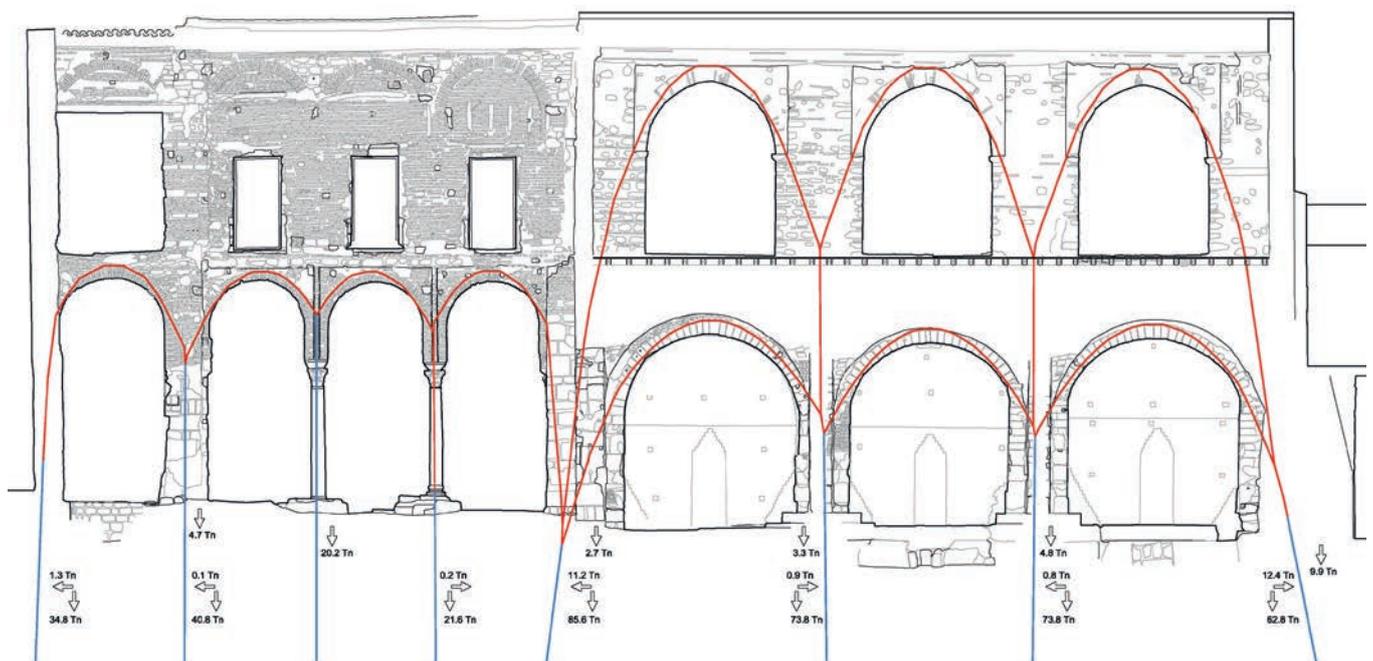
Figura 14. Cálculo de líneas de empujes.

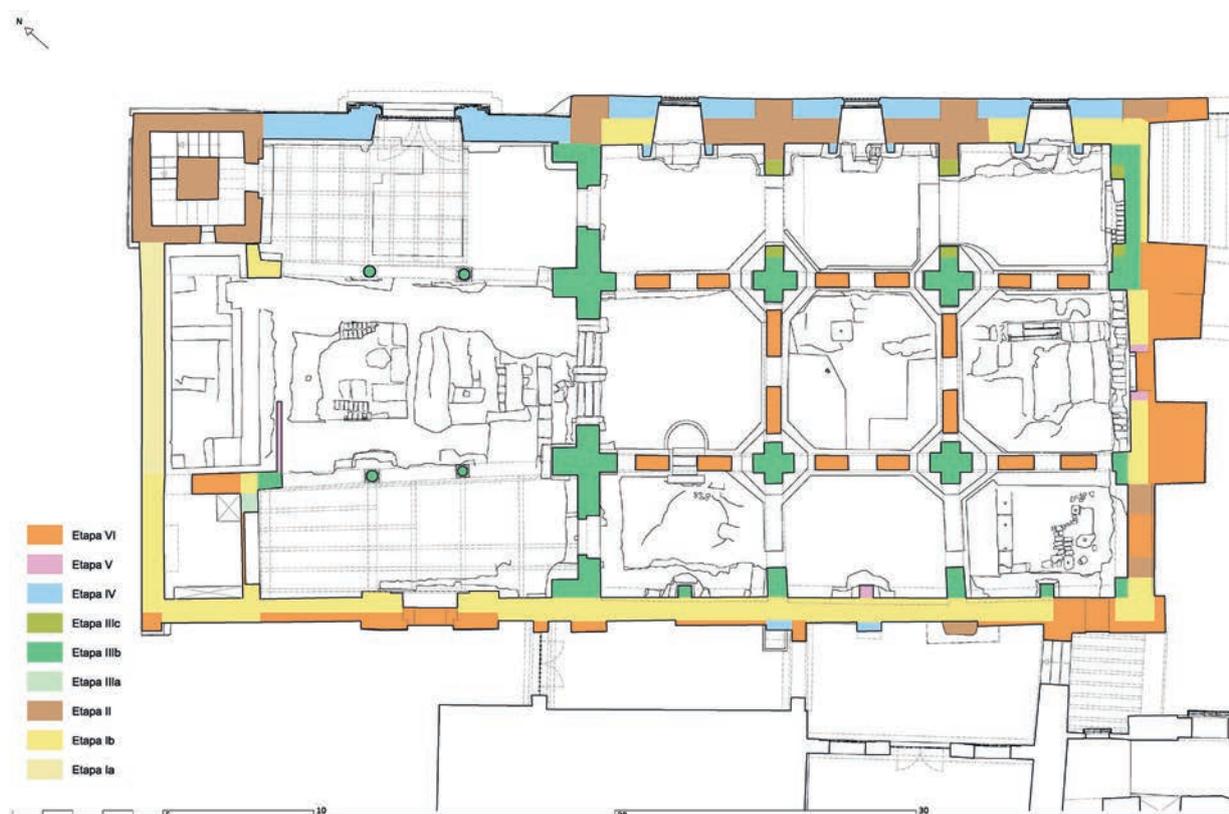
Figura 15. Secuencia evolutiva de la iglesia de Santa Clara (planta baja).

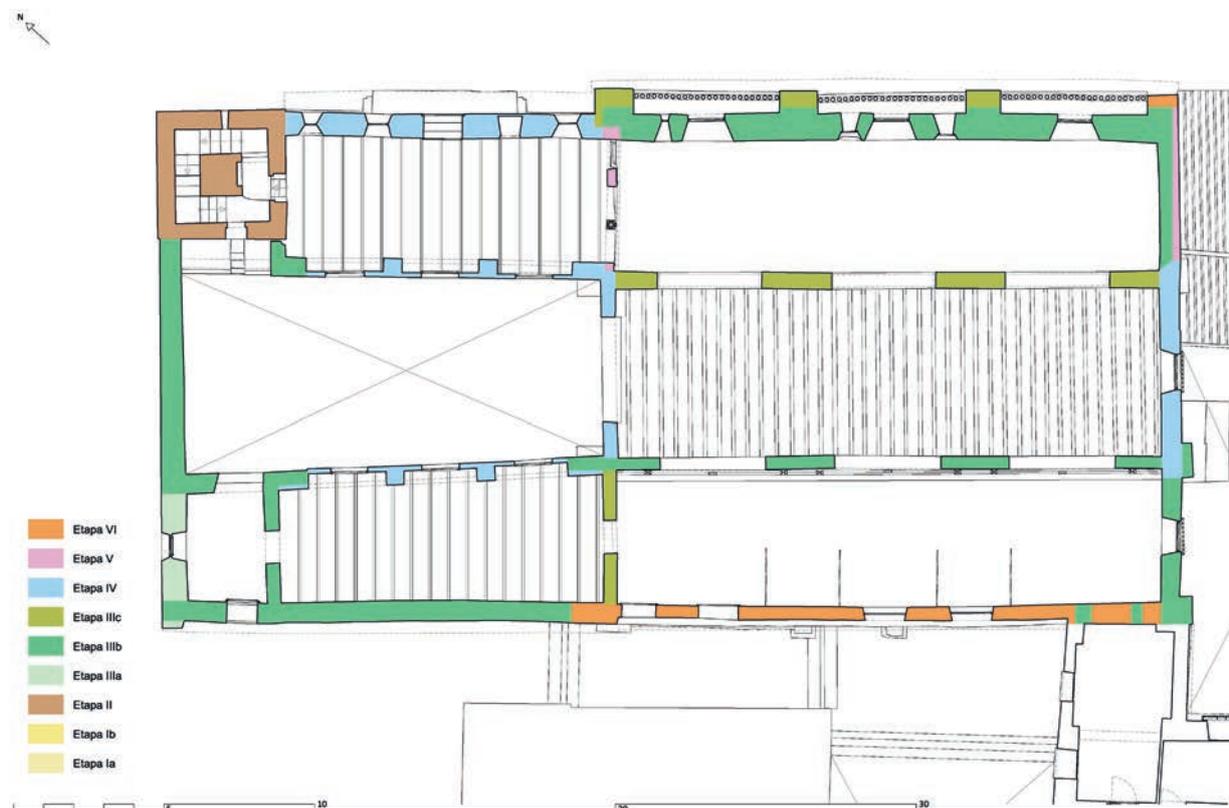
Figura 16. Secuencia evolutiva de la iglesia de Santa Clara (planta alta).

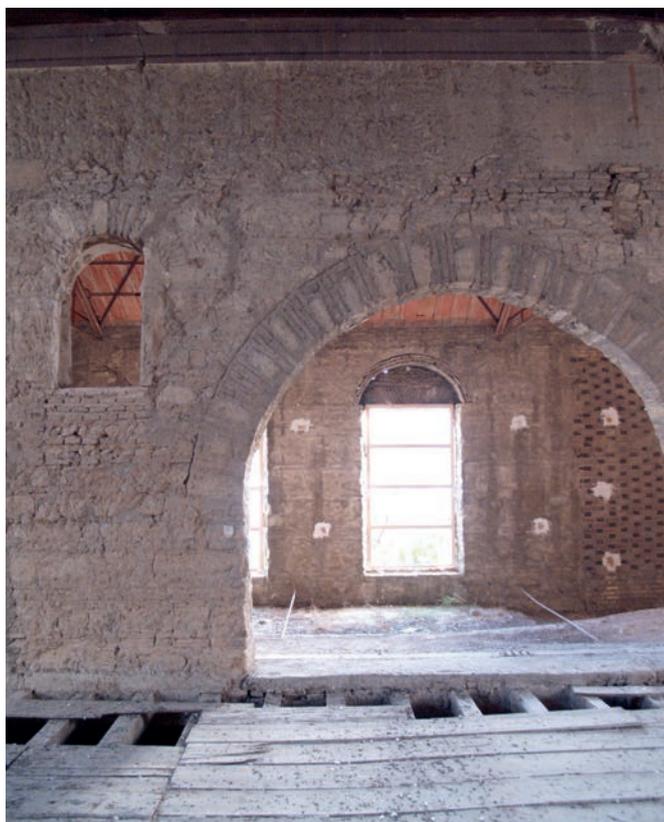
- Quizá a continuación se introduzcan en el cuerpo NO del patio elementos de estilo gótico que no aparecen en la obra principal.
- Y finalmente, se sustituye la arquería oriental de la planta alta de arcos ligeramente apuntados, propios de la segunda mitad del s. XV, lo que podía estar reparando daños estructurales en esta zona (Fig. 19).

Figura 19. Arquerías de la planta alta.

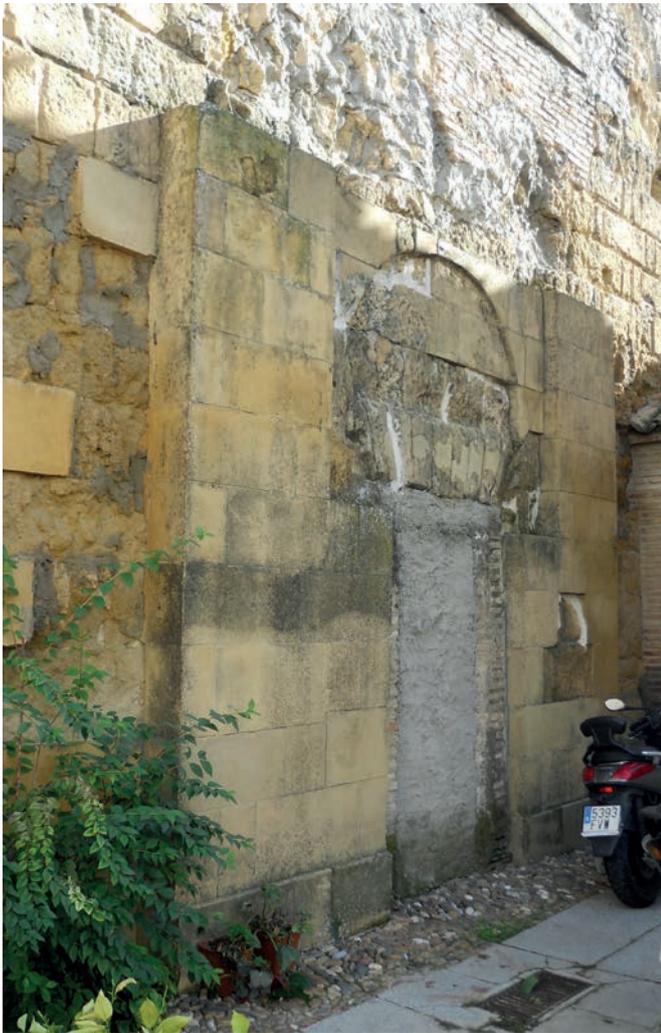
Figura 20. Reparación de muros del acceso original al patio de la mezquita.

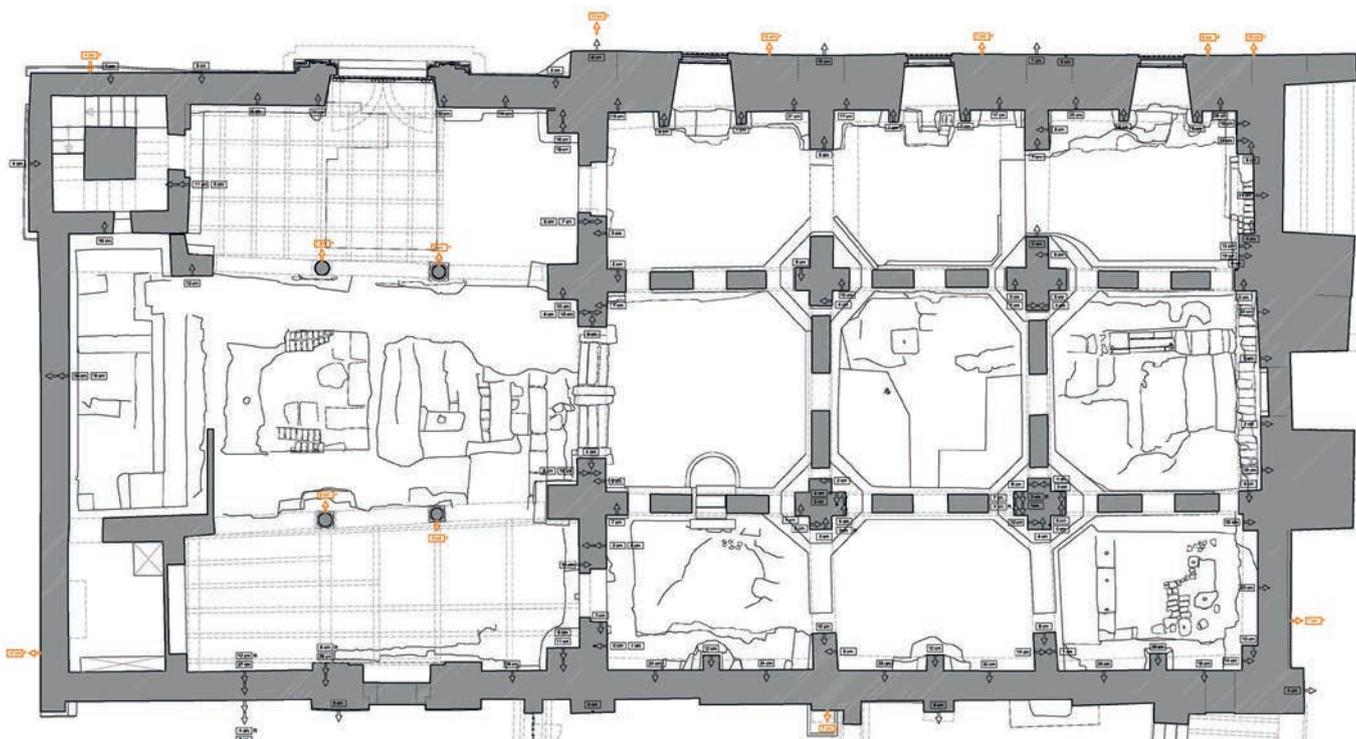
El análisis realizado ha permitido identificar y registrar toda una serie de deformaciones y agrietamientos en los distintos elementos constructivos del edificio (Figs. 21 y 22).

Figura 21. Registro de lesiones en la planta baja.

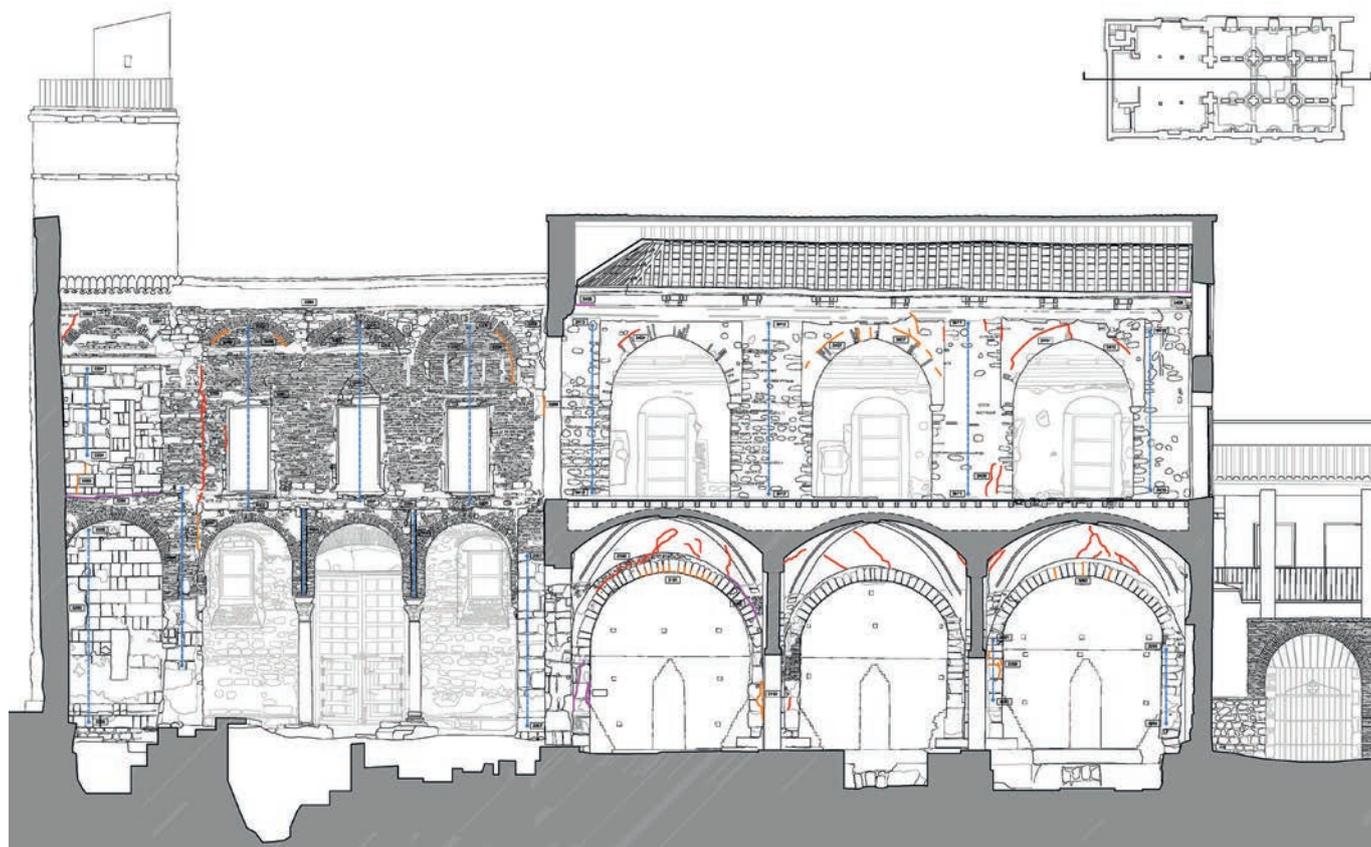
Figura 22. Registro de lesiones en una sección longitudinal.

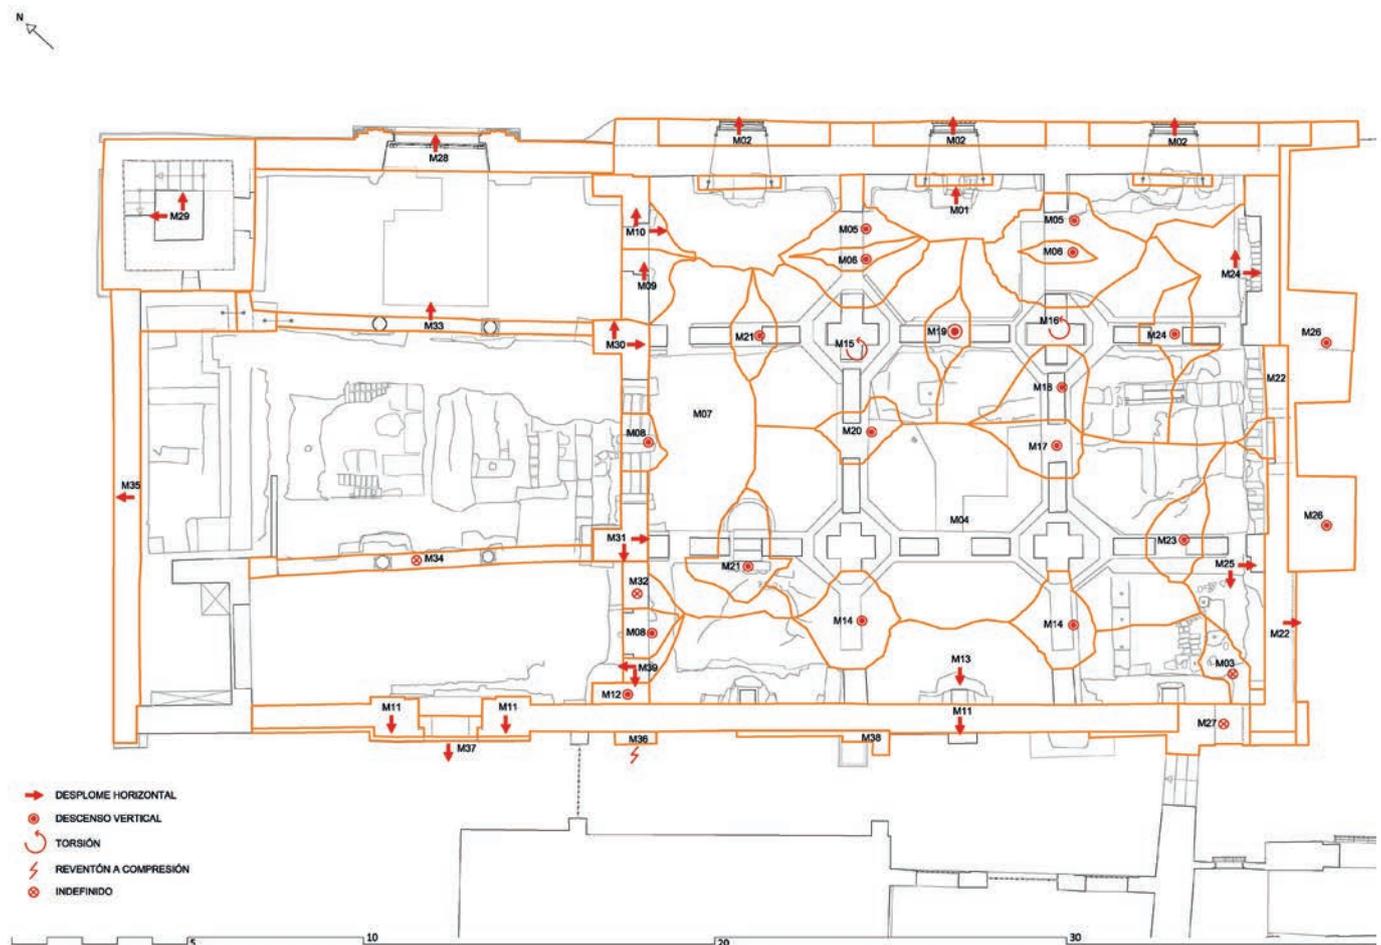
Del mismo modo, se han establecido los bloques en los que queda dividida la estructura (Fig. 12), así como los movimientos que se han identificado (Fig. 23) para proceder después a la interpretación de los daños observados, cuya síntesis ofrecemos a continuación.

Se detectan movimientos de inclinación (generalmente hacia el exterior del edificio) y descenso de los muros de toda la obra que comienzan en los primeros momentos de construcción de la mezquita islámica y siguen activos hasta hoy día, pues afectan a todas las fases de todas las épocas, incluidas las más recientes. Sin embargo, estos movimientos se desarrollan muy

Figura 23. Movimientos identificados en la planta baja del edificio.

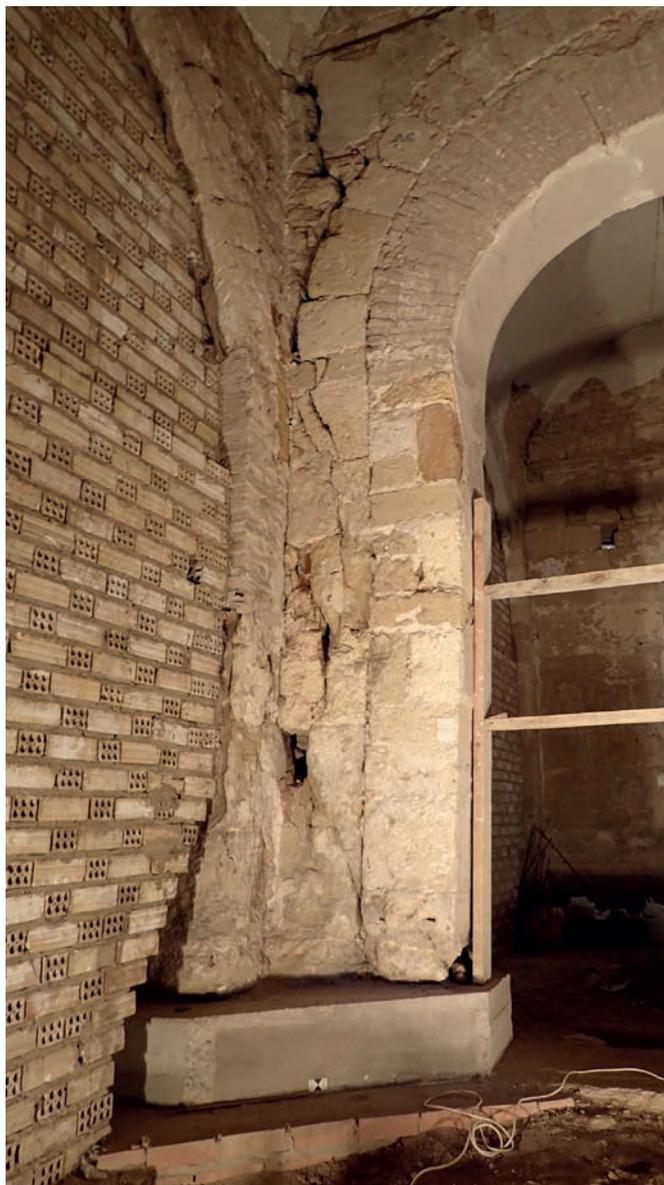
Figura 24. Pilar cruciforme del interior la iglesia con fuertes deformaciones y agrietamientos.

Por ello, hay que destacar que estos elementos (pilares y torre), sufren la concurrencia de dos patologías muy importantes. Por un lado, los agrietamientos y fractura de sillares debidos a los desplazamientos estructurales y, por otro, la pérdida de sección resistente de los sillares en sus arranques debida a la fuerte erosión.

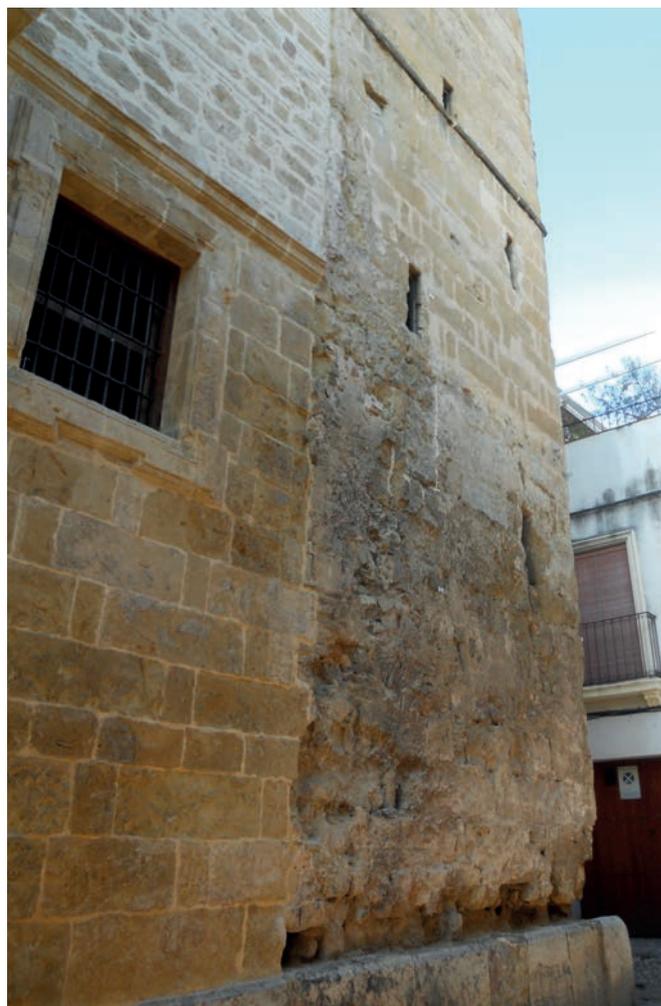
Por el contrario, sí son muy apreciables los daños en los materiales constructivos con origen no estructural (desprendimiento de revestimiento y erosiones superficiales intensas). Es especialmente grave la erosión de la base de la torre y de los cuatro pilares cruciformes del aula, que aun no teniendo origen estructural (probablemente

provocada por el ascenso capilar y la evaporación superficial del agua del terreno), sí es potencialmente peligrosa para la estabilidad del conjunto, pues hace que la pérdida de sección resistente de éstos pueda llevar a un colapso de la obra (Fig. 25).

Figura 25. Erosión de los sillares en la parte baja de la torre.

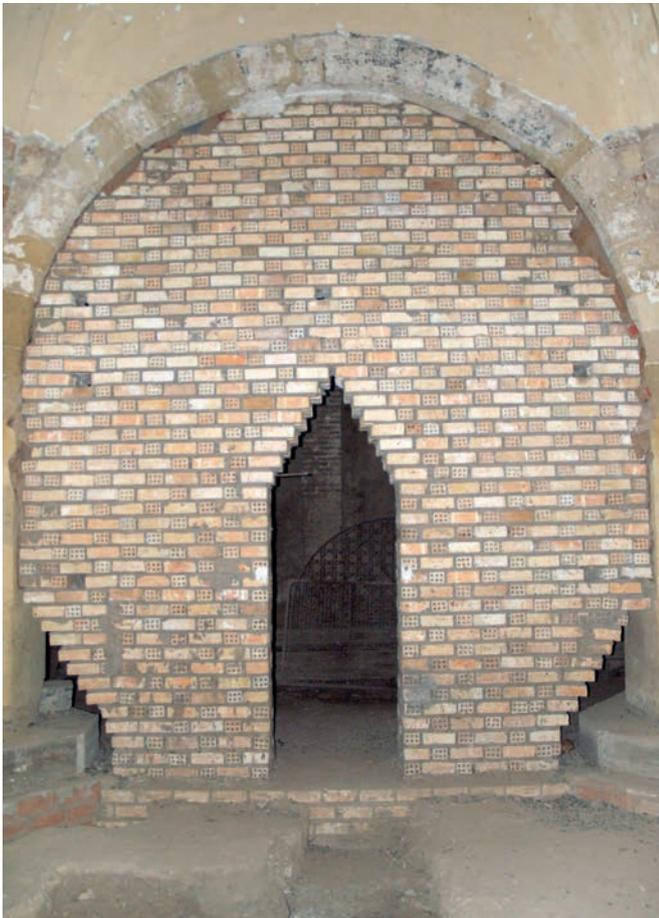
Los recientes apeos de los arcos mediante muros de ladrillo no son ni eran necesarios en ningún momento, dado que esos arcos se encuentran en muy buen estado estructural, sin pérdidas de curvatura notables (Fig. 26). No obstante, son un elemento más de sobrecarga en el terreno, a sumar al problema general y principal de la iglesia. Caso distinto es la colocación de los arcos de ladrillo de apeo hechos en época barroca bajo los de cantería de la nave sur de la iglesia, donde sí han contribuido a la estabilidad del arco al reconducir las cargas superiores de manera más centrada en los cimientos, evitando su salida del área de apoyo de las zapatas.

Figura 26. Apeo de arco con muro de ladrillo.

Respecto a la retirada de los muros de apeo de los arcos de la planta baja del edificio, se ha concluido que podrían estar sustituyendo a los propios soportes en cruz si estos fallaran definitivamente. Por ello, dichos apeos sólo podrán ser eliminados previa reparación de los soportes. De este modo, se han planteado una serie de actuaciones centradas en la reparación de los pilares del aula, de la base y la escalera de la torre, así como de los muros en puntos críticos para la estabilidad estructural (Fig. 31).

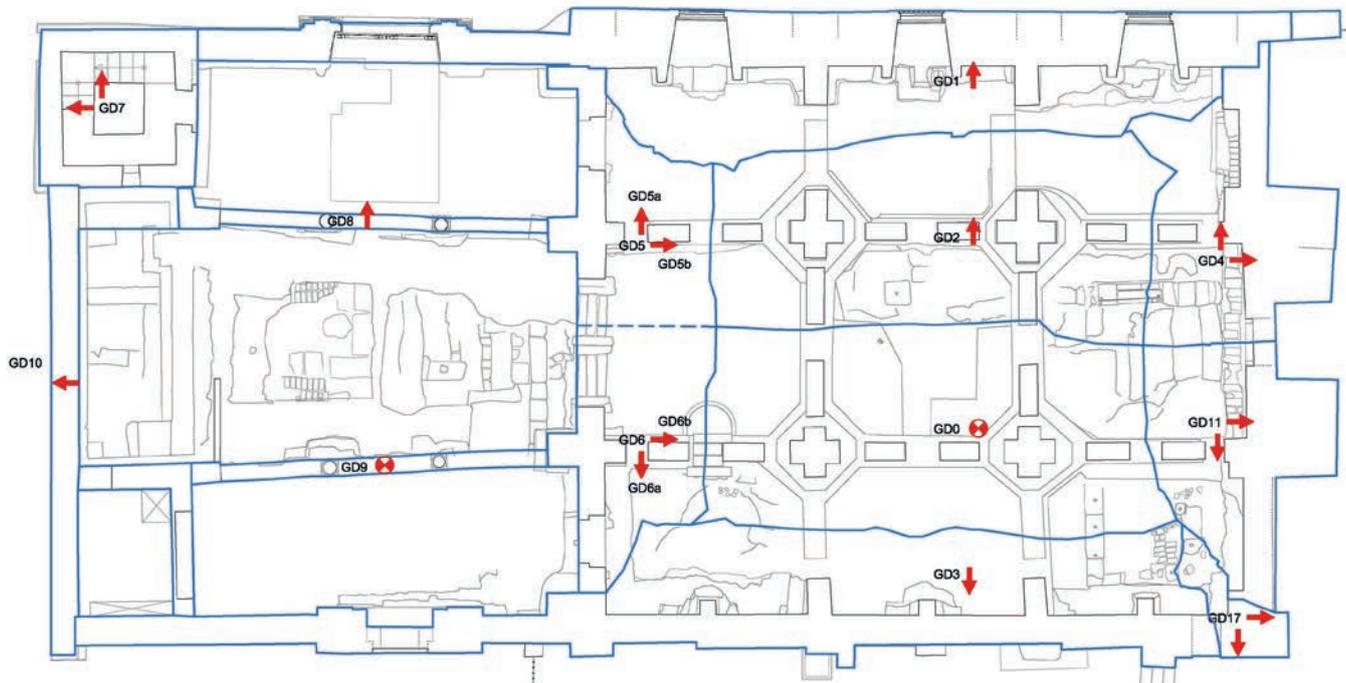
*GD2:* es el giro del muro-arcada interior noreste, entre la nave central y la izquierda, en la misma dirección que el

Figura 27. Grandes desplazamientos en la planta baja.

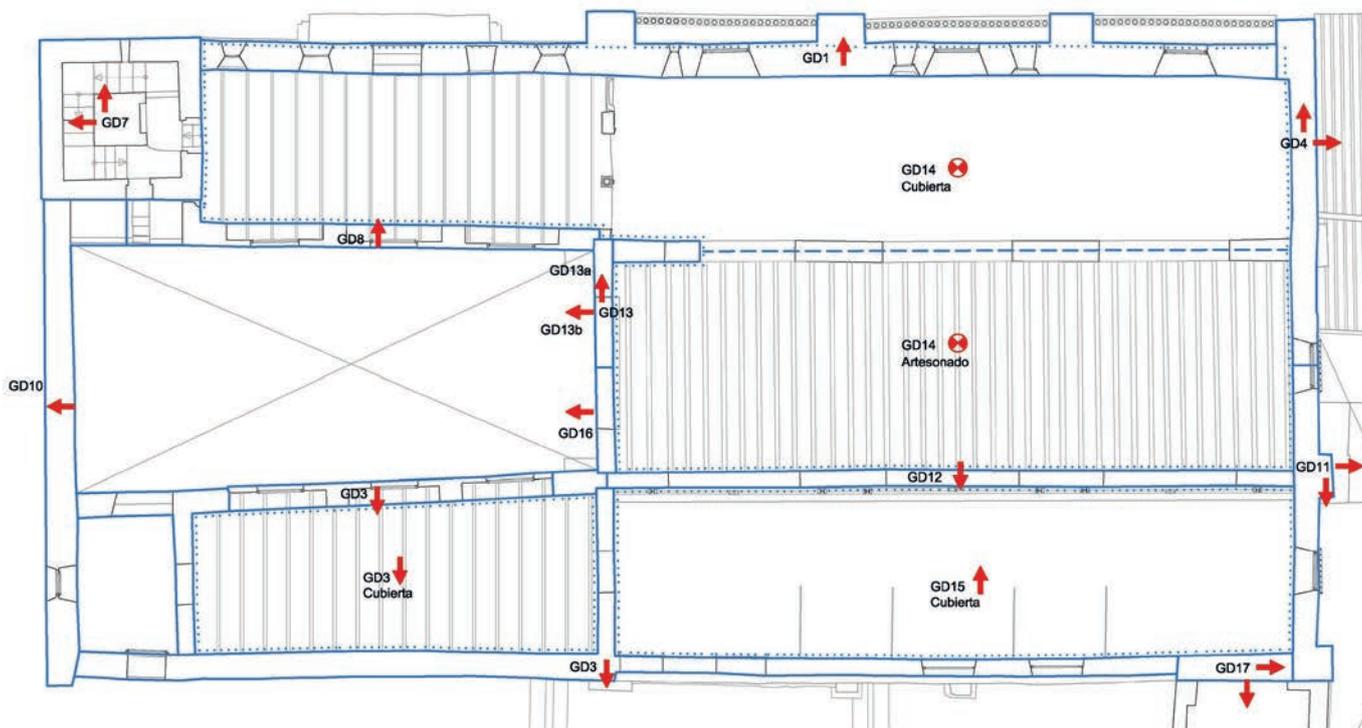
Figura 28. Grandes desplazamientos en la planta alta.

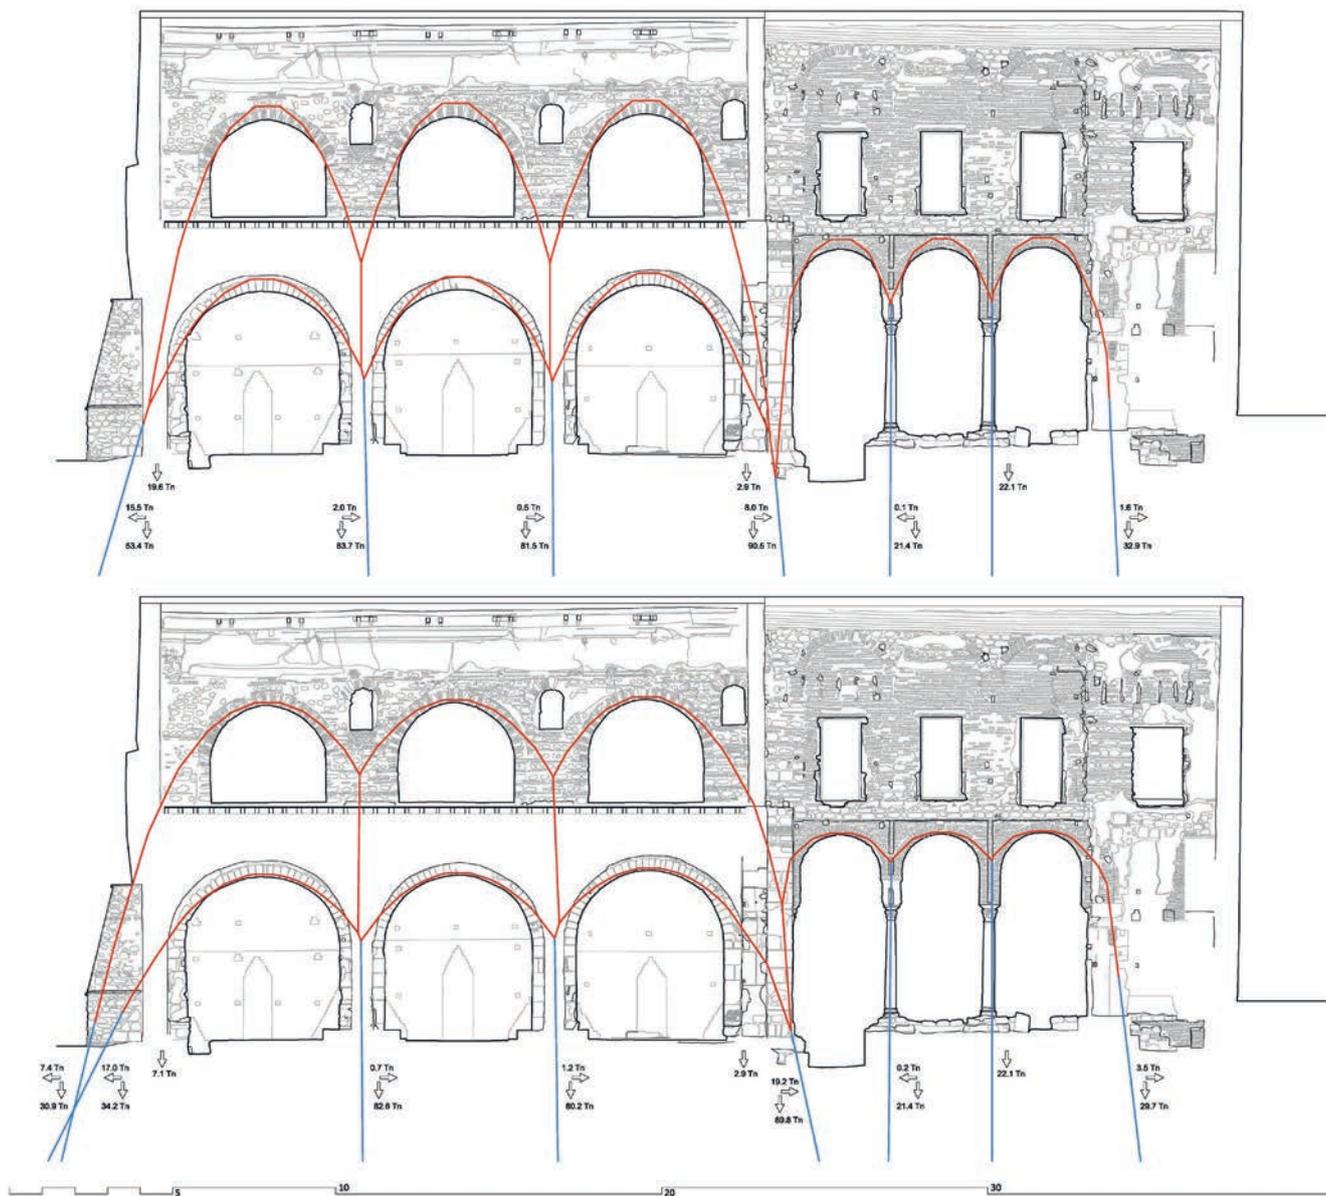
Figura 29. Cálculo de empujes según las dos hipótesis extremas.
