## **Análisis integrado de construcciones históricas: secuencia estratigráfica y diagnóstico patológico. Aplicación en la iglesia de Santa Clara (Córdoba)\***

### ***Integrated analysis of historical constructions: stratigraphic sequence and pathological diagnosis. Application to the church of Santa Clara (Cordoba)***

- Análisis patológico estructural: Urbe pro Orbe Patrimonio Cultural, S.L. y Leandro Cámara (2016). Encargado por la Gerencia Municipal de Urbanismo del Ayuntamiento de Córdoba.

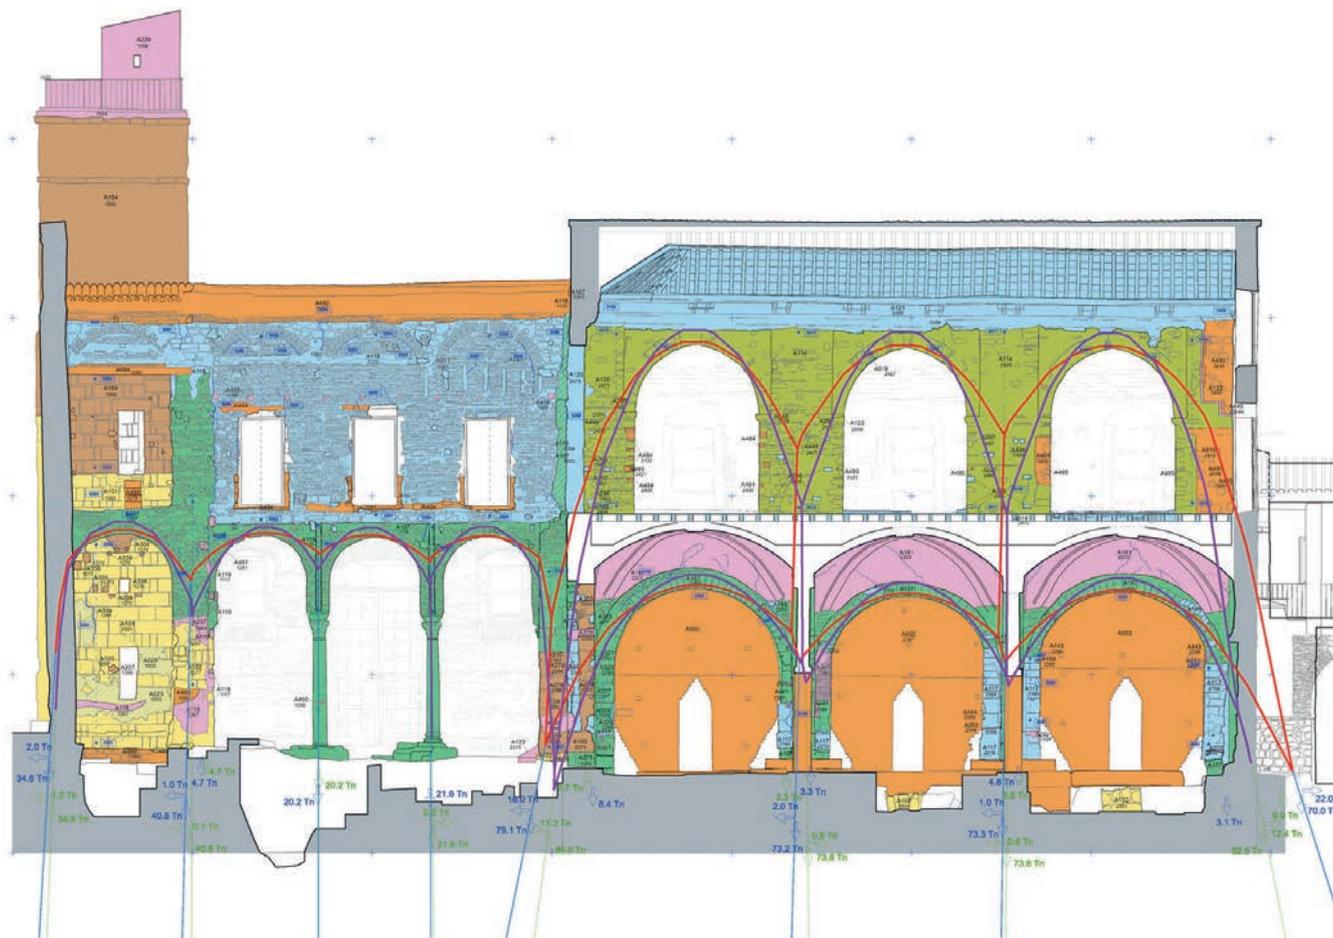
Figura 30. Combinación de cálculo estructural y análisis evolutivo.

La iglesia ha sufrido movimientos generalizados de su estructura provocados principalmente por un deficiente diseño del cimiento que produce en el terreno mayores tensiones de las que éste es capaz de resistir. La mayor parte de esos movimientos se han detenido históricamente, probablemente al haberse alcanzado un grado de consolidación suficiente en el terreno que lo ha hecho más resistente y estable. Sin embargo, en los lados suroeste y noroeste, donde el estrato de rellenos altamente compresible tiene mayor espesor, el movimiento de asiento y giro no se ha detenido todavía.

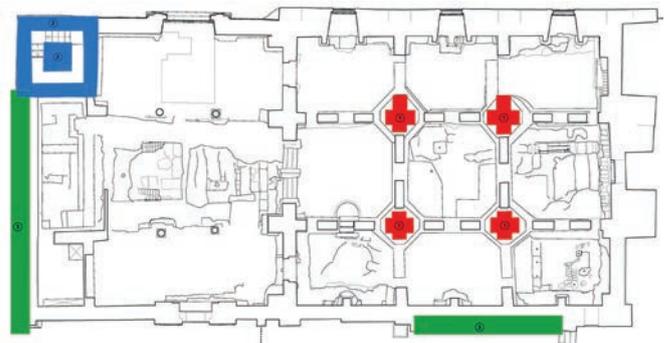
Figura 31. Esquema indicativo de los puntos de intervención.

Respecto a la retirada de los muros de apeo de los arcos de la planta baja del edificio, se ha concluido que podrían estar sustituyendo a los propios soportes en cruz si estos fallaran definitivamente. Por ello, dichos apeos sólo podrán ser eliminados previa reparación de los soportes. De este modo, se han planteado una serie de actuaciones centradas en la reparación de los pilares del aula, de la base y la escalera de la torre, así como de los muros en puntos críticos para la estabilidad estructural (Fig. 31).

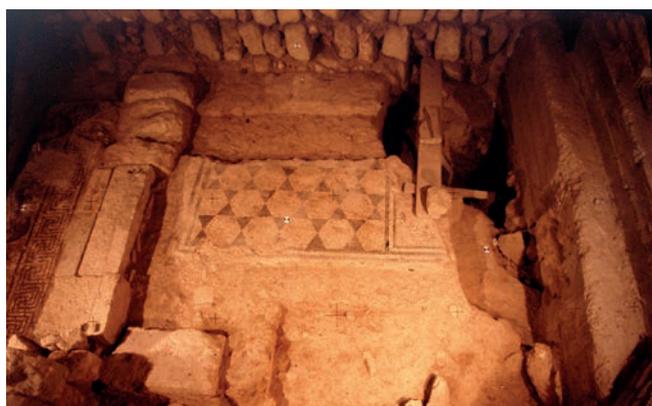
que han provocado nuevas afecciones en el terreno con los consiguientes asentamientos diferenciales de la estructura que han provocado nuevos daños. Además, el refuerzo de la cimentación con zapatas de hormigón armado ha supuesto la destrucción de parte del yacimiento de época tardoantigua sobre el que se asienta el edificio, perjudicando gravemente el valor patrimonial de este bien cultural (Fig. 32).

Figura 32. Restos de estructuras tardoantiguas gravemente afectados por los refuerzos de cimentación (parte derecha de la imagen). Imagen realizada por S. L. Latorre y Cámara en el marco del trabajo de levantamiento fotogramétrico.
