Arquitectura como Construcción Estratificada

REBECA BLANCO ROTEA
Laboratorio de Arqueología del Instituto de Estudios Gallegos Padre Sarmiento
(CSIC-Xunta de Galicia)

3. LA IGLESIA PARROQUIAL DE SANTA MARÍA DE CASTRO²

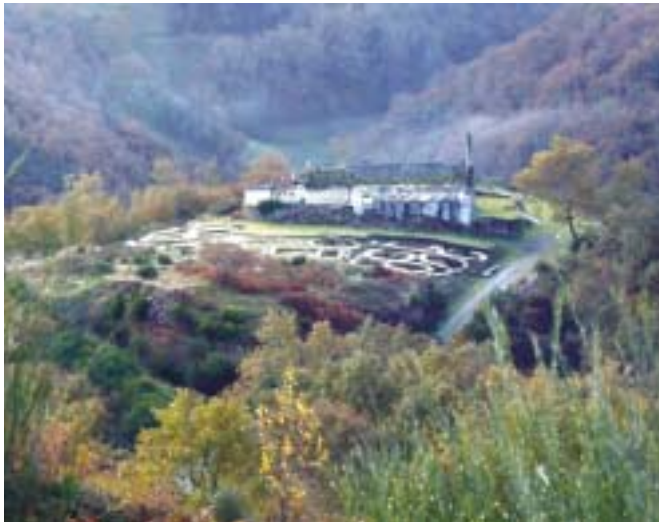
Fig. 1. Vista general del castro de Santa María de Castro (Cervantes, Lugo) y la iglesia parroquial emplazada sobre éste

La iglesia de Santa María de Castro se localiza en el municipio de Cervantes (Lugo), en un pequeño valle de montaña situado en el W de la Sierra de los Ancares. Se asienta sobre un yacimiento castreño y una necrópolis cristiana. En el año 1994 durante las obras de remodelación del acceso a la iglesia de Santa María, quedan al descubierto una serie de estructuras que motivaron la realización de tres campañas de excavación en los años 1995, 1996 y 1999, a instancias de la Dirección Xeral de Patrimonio Cultural y ejecutadas por la empresa arqueológica *Terra Arqueos*. Estas intervenciones, que contemplaron excavación, consolidación y acondicionamiento de los restos, documentaron la existencia de un castro posteriormente ocupado por una necrópolis cristiana de época posiblemente bajomedieval.

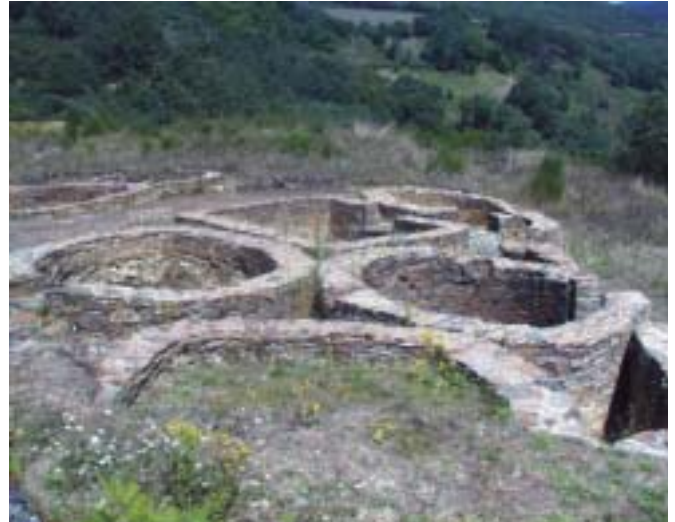
Fig. 2. Detalle de las cabañas circulares del Castro de Santa María de Cervantes

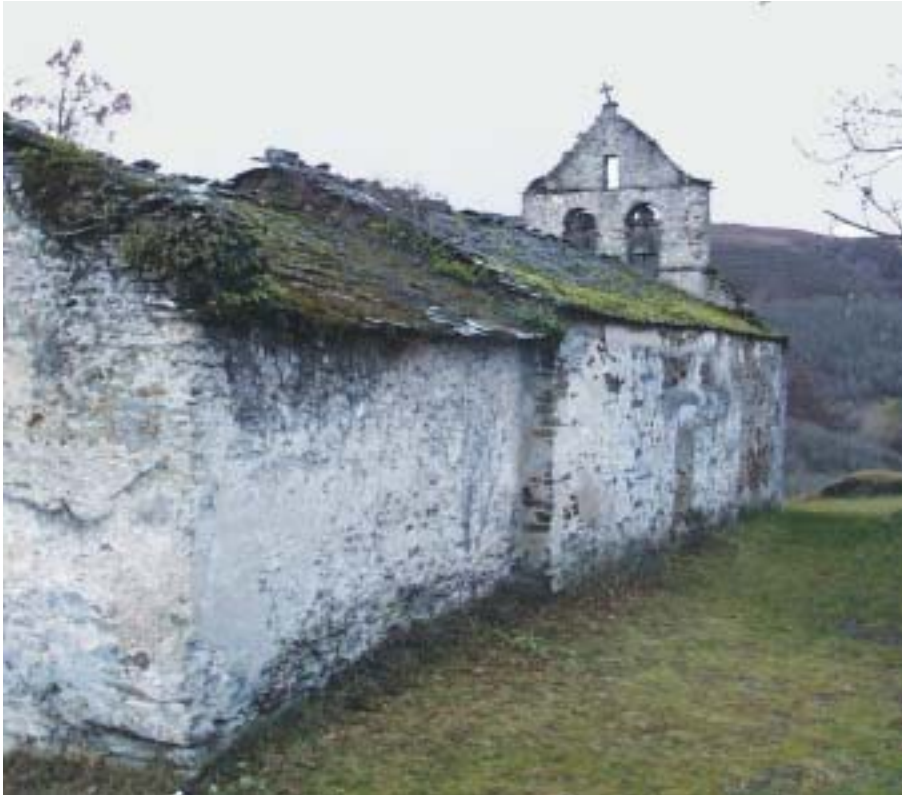
Fig. 5. Vista general del alzado N de la Iglesia de Santa María de Castro

Santa María de Castro es una pequeña iglesia rural de planta basilical absidiada. Se compone de nave única de planta rectangular y ábside de menor altura que la nave, también de planta rectangular. Debe indicarse que tanto la nave

como el ábside no guardan proporciones regulares. La iglesia cuenta en la actualidad con dos vanos de entrada, situados en sus fachadas S y W, ambos rematados al exterior por arcos de medio punto dovelados, con derrame al interior, el S adintelado y el W rematado en arco escarzano. Asimismo, se conservan cinco ventanas en su fachada meridional, todas ellas irregulares, con doble derrame y rectangulares al exterior e interior, exceptuando la más occidental abierta en el ábside que es de medio punto al interior. En el testero se conserva también una pequeña ventana de forma alancetada.

Toda la fábrica está realizada en aparejo de mampostería de lajas de esquisto, posiblemente revestida en su totalidad al exterior, conservándose el revestimiento en algunas zonas. Se debe indicar que el edificio carece de elementos de estilo, con excepción de la ventana alancetada anteriormente citada y una espadaña de tres cuerpos que corona su fachada W.

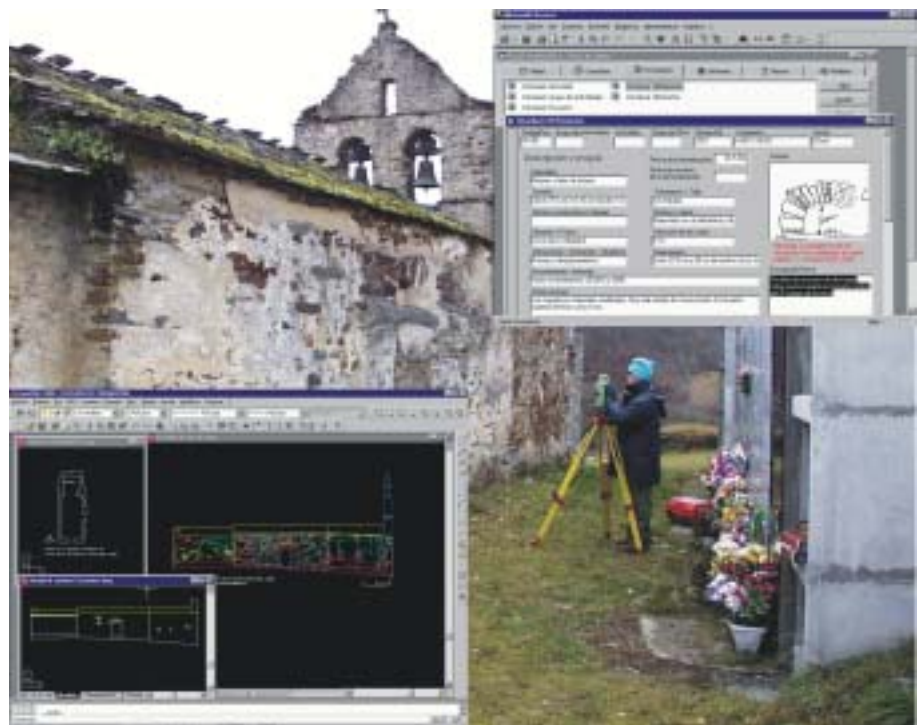
Fig. 6. Distintas fases del proceso de trabajo: toma de datos en campo, elaboración de la planimetría e introducción de datos en un archivo informático

- Documentar gráficamente el espacio.
- Diferenciar, numerar y describir elementos.
- Lectura de relaciones temporales.
- Elaboración de diagramas.
- Reducción, periodización y correlación. Simplificación de elementos/identificación de actividades.
- Documentación histórica.
- Síntesis y datación.
- Archivo de datos/publicación.

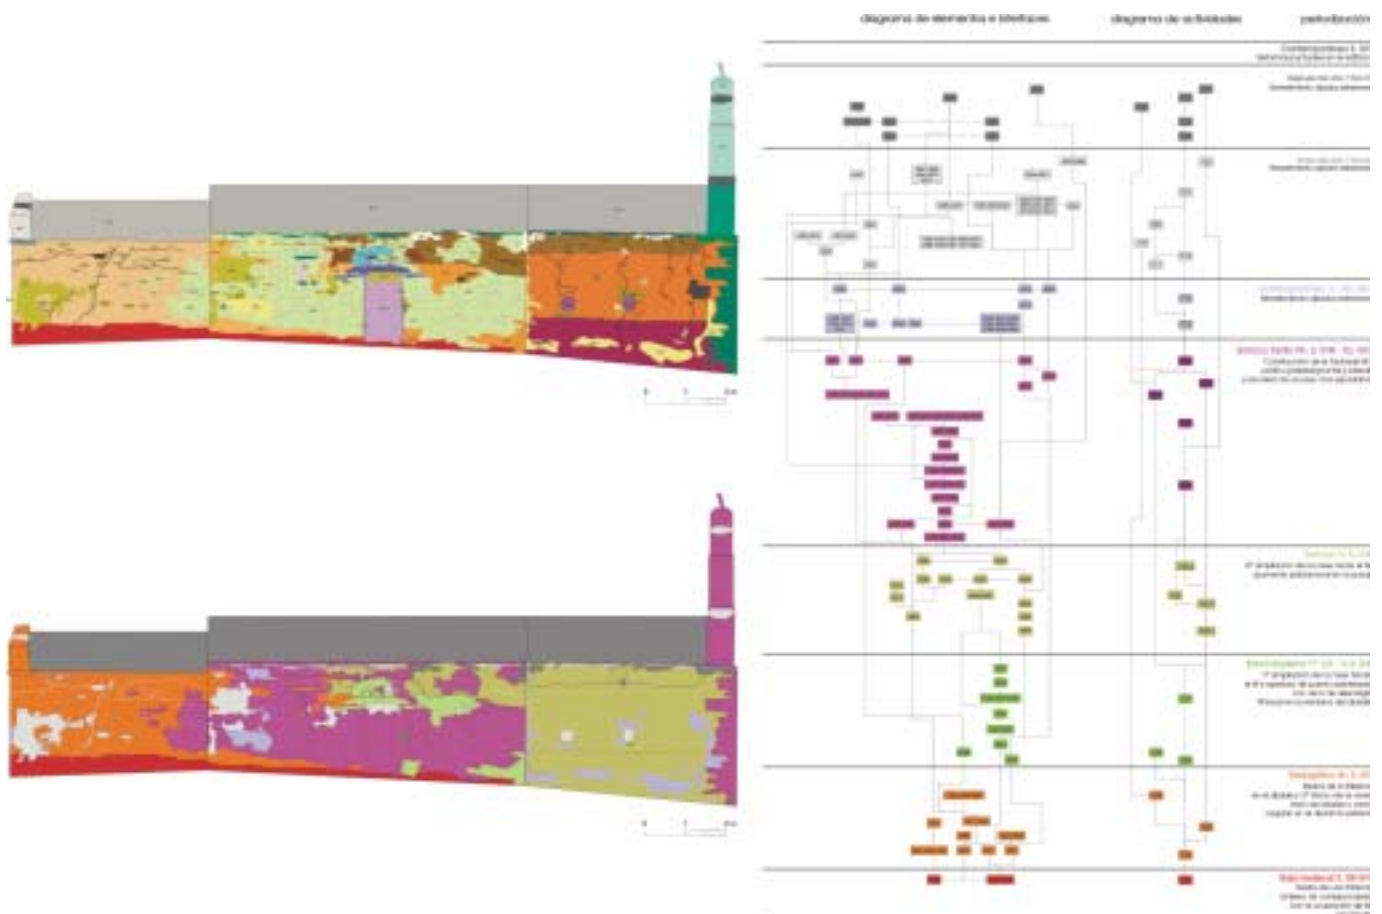
Fig. 8. Alzado N con la diferenciación de elementos y actividades y diagramas de elementos y actividades con su periodización

En las zonas bajas del ábside y parte del segundo tramo de la nave se identificaron restos de una fábrica con un aparejo diferente al conservado en el resto de la iglesia (mampuestos de mayor tamaño dispuestos en hiladas bastante regulares) y a diferencia de éste asentado a hueso. Se trataría de los restos de una planta anterior sobre la que se construye la iglesia actual, contemporánea a la necrópolis excavada de finales del s. XIII - s. XIV, datada en esta fecha gracias a la aparición de una moneda de esta época documentada durante las excavaciones y al tipo de tumbas exhumadas en la necrópolis. Se considera que este primer edificio, de menores dimensiones que el actual y concebido como capilla, tendría relación con los procesos de cristianización del castro.

Sobre esta fábrica, se levanta una nueva iglesia, posiblemente con la misma planta, a finales del s. xv. De este período se conservan el ábside y parte de lo que constituye hoy el segundo tramo de la nave, ambas estructuras estaban realizadas en aparejo de mampostería de lajas de pizarra de pequeño tamaño, tendiendo a formar hiladas y presentaba restos de un mortero de cal (aunque se han recogido muestras de los morteros, revestimientos y pinturas, todavía no se han obtenido los datos resultantes de los análisis). Conservamos como fósil director la ventana alancetada del ábside, en cuyo interior se conservan unas pinturas fechadas en el s. xvi. Es el análisis formal de esta ventana, el que nos lleva a datar esta fase en un momento tardogótico, en el que aún se están empleando tipos que en otras zonas ya se han sustituido por nuevas formas más propias ya de época moderna.

Asimismo corresponderían a esta fase la apertura de ventanas rectangulares con doble derrame en el alzado S, la apertura de la puerta S, de las mismas características que la W. También se cierran los vanos del alzado N, la puerta del xvi y una pequeña saetera posiblemente del edificio de finales del s. xv. Finalmente, se lleva a cabo el revestimiento exterior de todo el edificio.
