Lazos entre arqueología, arquitectura y restauración: cuatro casos y una reflexión

Links between archaeology, architecture and restoration: four cases and one thought

Camilla Mileto¹, Fernando Vegas²
Universitat Politècnica de València

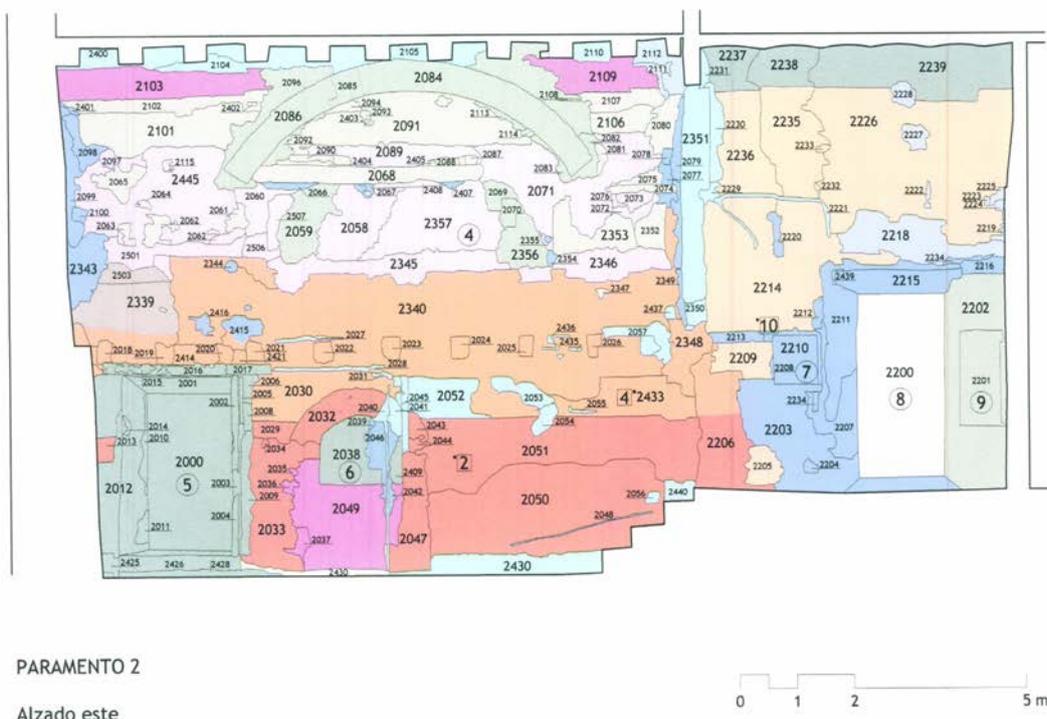
Figura 1. Hipótesis de las fases constructivas de la Sala de la Barbería (Palacios Nazaríes, Alhambra, Granada). Alzado interior del muro este. Autores Mileto y Vegas.

las fábricas de ladrillo de la mitad inferior de los paramentos este, oeste y en el muro que divide la sala. En este mismo periodo, también se construyó el paramento adosado por el sur al paramento este del cuerpo principal de la sala, creando posiblemente un patio exterior adosado a la sala ya existente. En este segundo periodo es cuando la sala principal adquiere una configuración parecida a la que actualmente podemos ver, mientras que la sala pequeña todavía era un espacio abierto.

El quinto periodo corresponde a obras realizadas después de 1936 ligadas sobre todo a la adaptación del espacio para uso de sala de museo: el tapiado de diversos vanos, la apertura de otros y sobre todo la realización de diversos revestimientos del interior de las salas.

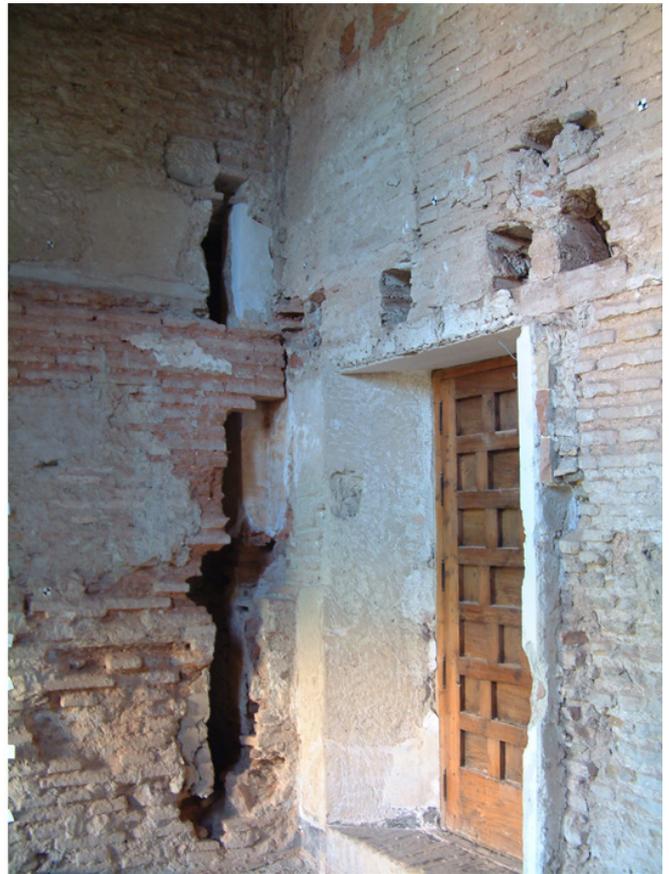
Figura 2. Esquina entre el muro este y el muro norte de la sala antes de la restauración. Sala de la Barbería (Palacios Nazaríes, Alhambra, Granada). Fotografía Mileto y Vegas.

La compleja historia de esta sala, las sucesivas configuraciones, los elementos pertenecientes a diferentes momentos y periodos de la construcción se manifiestan en la actualidad en fragmentos no necesariamente relacionados entre ellos (Fig. 2). Tras barajar las diversas alternativas posibles (Mileto y Vegas 2004), el proyecto de restauración de esta sala partió del presupuesto de la conservación de la fragmentación y la complejidad. No

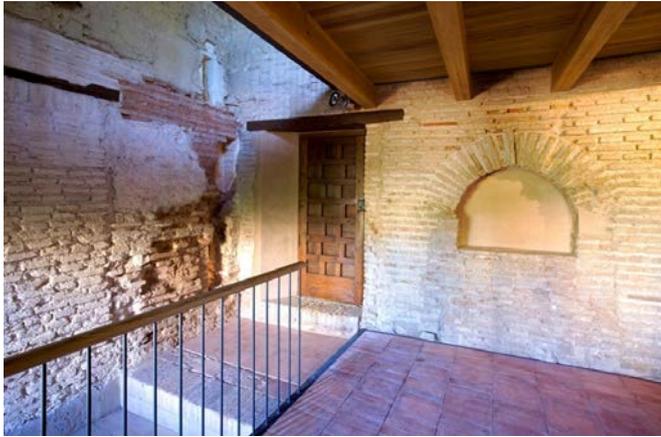
Figura 3. Esquina entre el muro este y el muro norte de la sala después de la restauración. Sala de la Barbería (Palacios Nazaríes, Alhambra, Granada). Fotografía Cristina García Zarza.

se perfilaron las jambas de las puertas que, tras el haber eliminado los enfoscados de cemento anteriormente al proyecto y las obras, se habían dañado o estaban desprendidas. En todo caso se han dejado las huellas de las intervenciones y se han rellenado las lagunas con un borde de apoyo que no enmascara el borde estratigráfico.

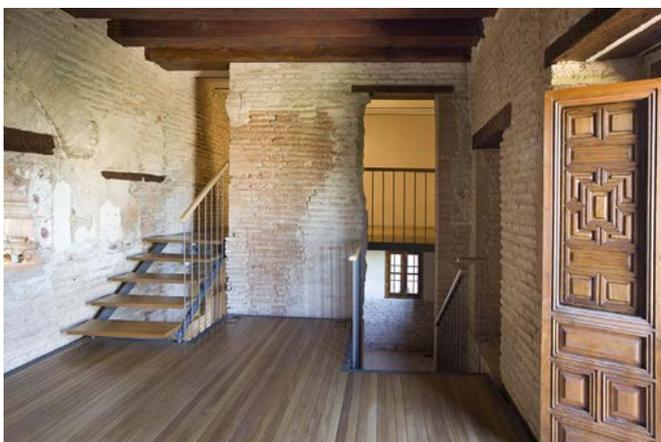
Figura 4. Imagen general del primer piso de la sala de mayores dimensiones tras la restauración. Sala de la Barbería (Palacios Nazaríes, Alhambra, Granada). Fotografía Mileto y Vegas.

La fragmentación de las fábricas se integró posteriormente en un proyecto de rehabilitación del espacio destinado a oficina (Vegas y Mileto 2010). El objetivo principal de esta actuación ha sido la posibilidad de compatibilizar el uso cotidiano del espacio con la conservación de su estratificación (Fig. 4). Las nuevas estructuras introducidas, como el forjado intermedio y las dos escaleras, se plantearon como estructuras autónomas que contenían las instalaciones en su interior para no tener que crear nuevas rozas en los muros. Los materiales elegidos eran los tradicionales (baldoza de

barro para el pavimento de la planta baja y madera para los forjados y las escaleras), pero distinguible por su diseño geométrico y modular, por la inserción de los finos perfiles metálicos que contenían las instalaciones.

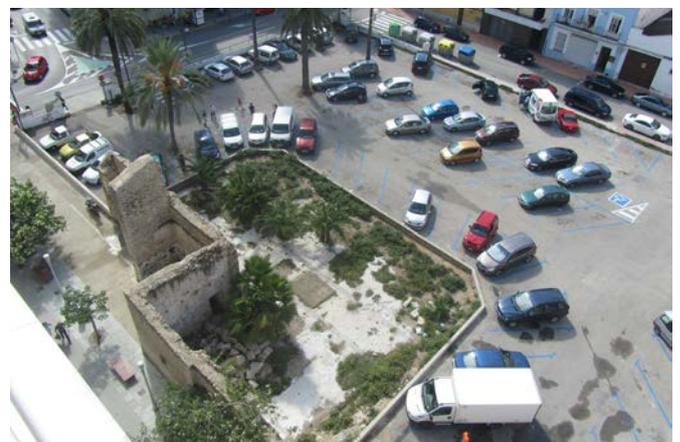
Figura 5. Solar del antiguo Convento de San Francisco, Vinaroz (Castellón) tras la demolición del convento. Fotografía Mileto y Vegas.

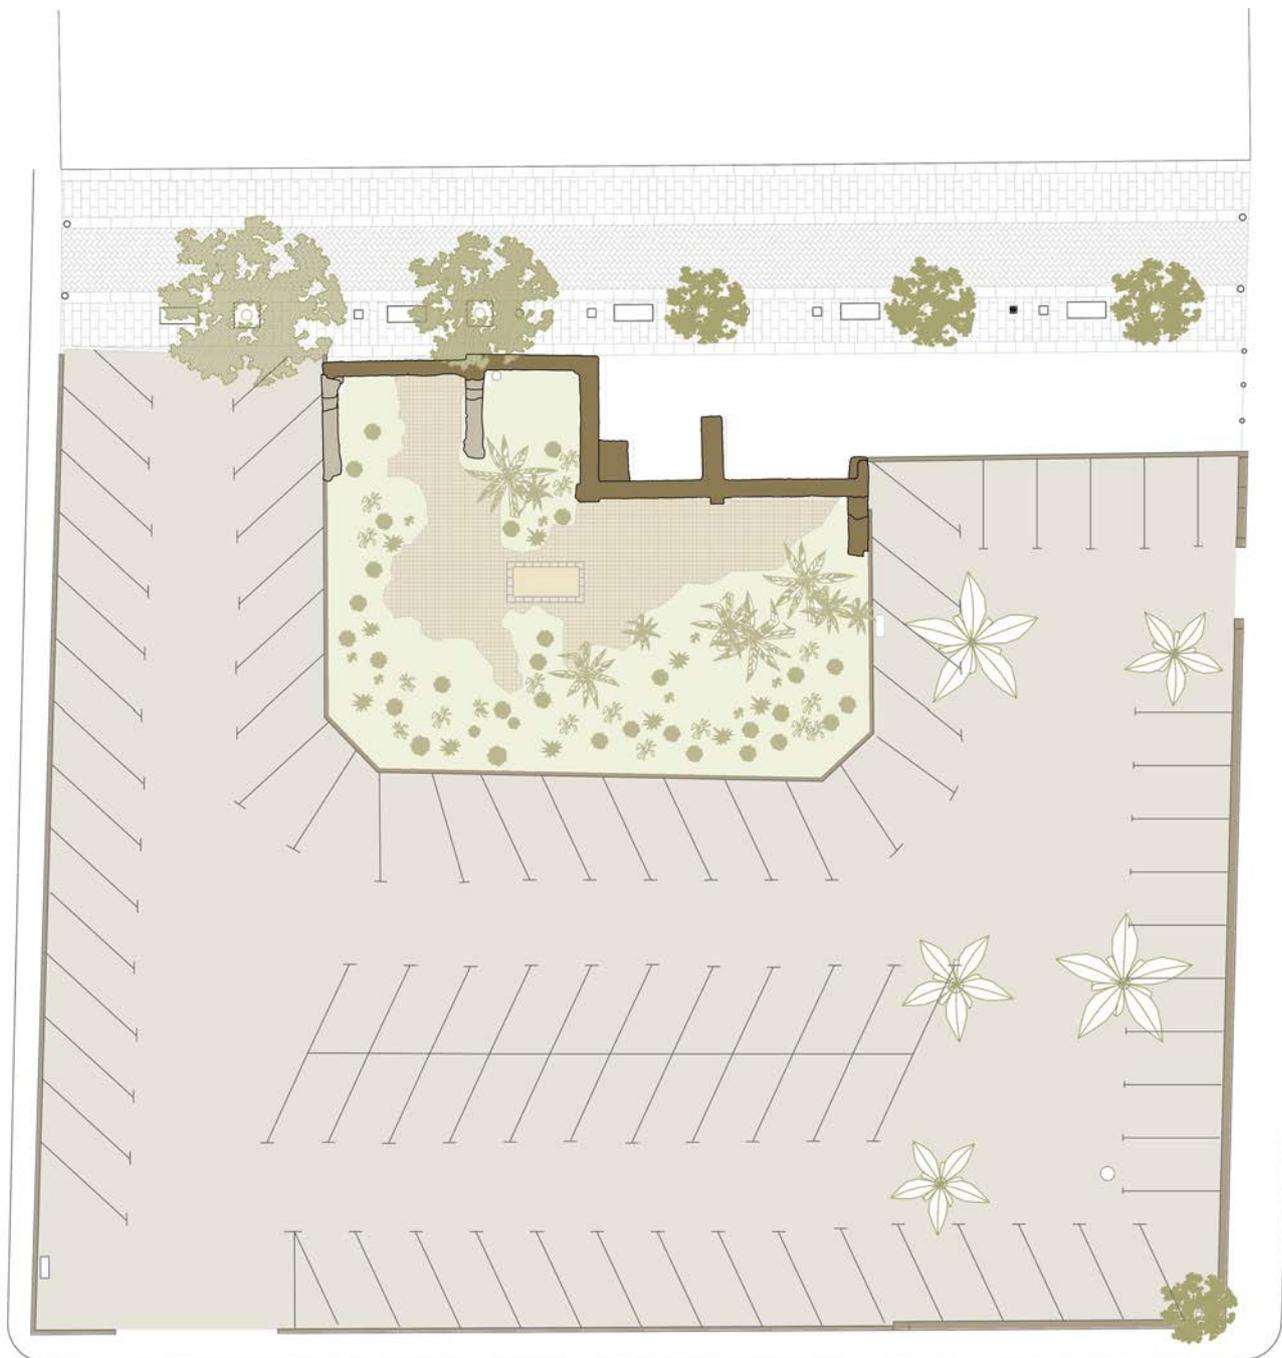
Figura 6. Plano del estado del solar del antiguo Convento de San Francisco, Vinaroz (Castellón) antes de la intervención. Autores Mileto y Vegas.

su interfaz negativa entre bloques de edificios nuevos (Fig. 6): un lugar vacío, sin cualidades y espejo del abandono, la degradación y la incultura patrimonial.

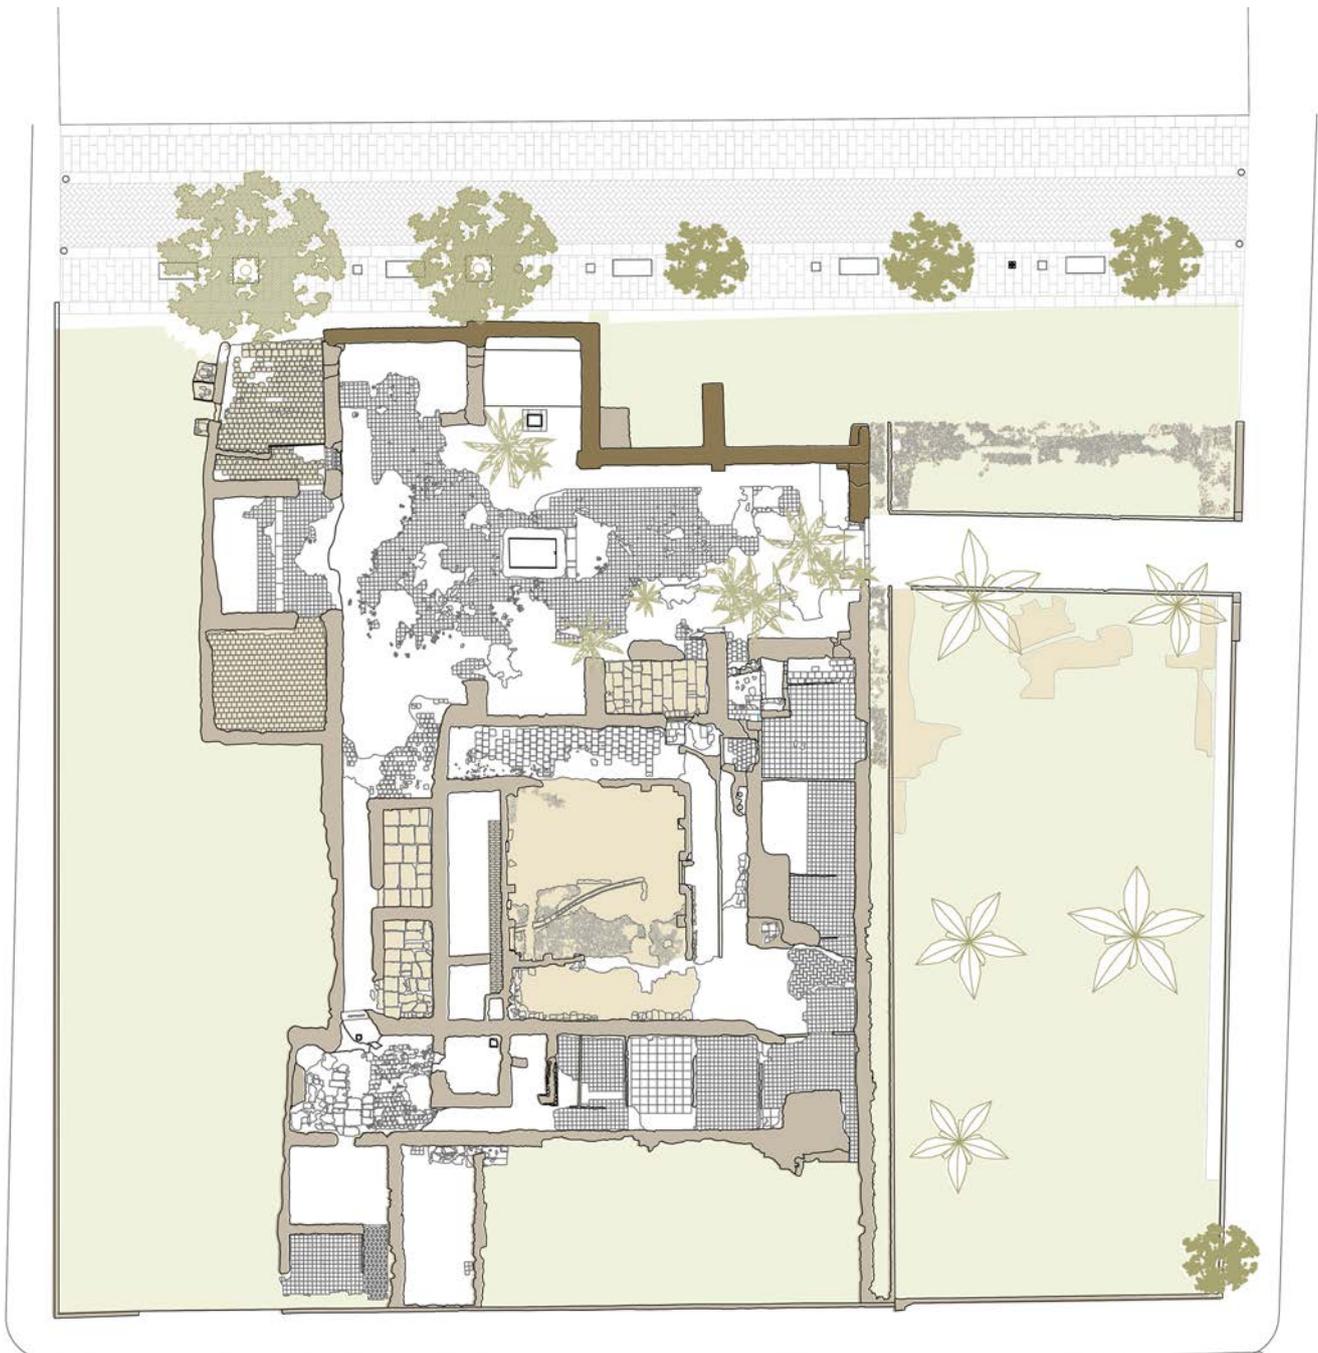
Figura 7. Plano de la excavación arqueológica realizada en el solar del antiguo Convento de San Francisco, Vinaroz (Castellón). Autores Mileto y Vegas; reelaboración del plano de: Sonia López Melón.

atento seguimiento arqueológico²¹ (López Melón 2015). Emergió así la huella completa de la planta del convento (Fig. 7), aunque la altura de sus muros no pasaba de unos pocos centímetros. Estos muros con unos cimientos de mampostería todavía visible pudieron estar contruidos en su día de mampostería encofrada y algún caso, quizás, de tapia. También aparecieron, debajo de la capa de escombros de la demolición, algunos pavimentos antiguos de losas de piedra caliza de grandes dimensiones (en una de las capillas de la iglesia y en dos espacios del claustro), de guijarros (en el camino de acceso y en el claustro) y de cerámica (los espacios anexos a la iglesia) y muchos pavimentos recientes ligados a los usos que el edificio había tenido hasta su demolición. El seguimiento arqueológico registró entre los escombros numerosos fragmentos de loza y cerámica vidriada de los siglos del XVII al XIX, así como fragmentos de vajilla del siglo XX. También se realizó un estudio arqueológico de las criptas encontradas bajo el nivel de la iglesia donde se estudiaron y catalogaron los restos de huesos humanos (López Melón 2015).

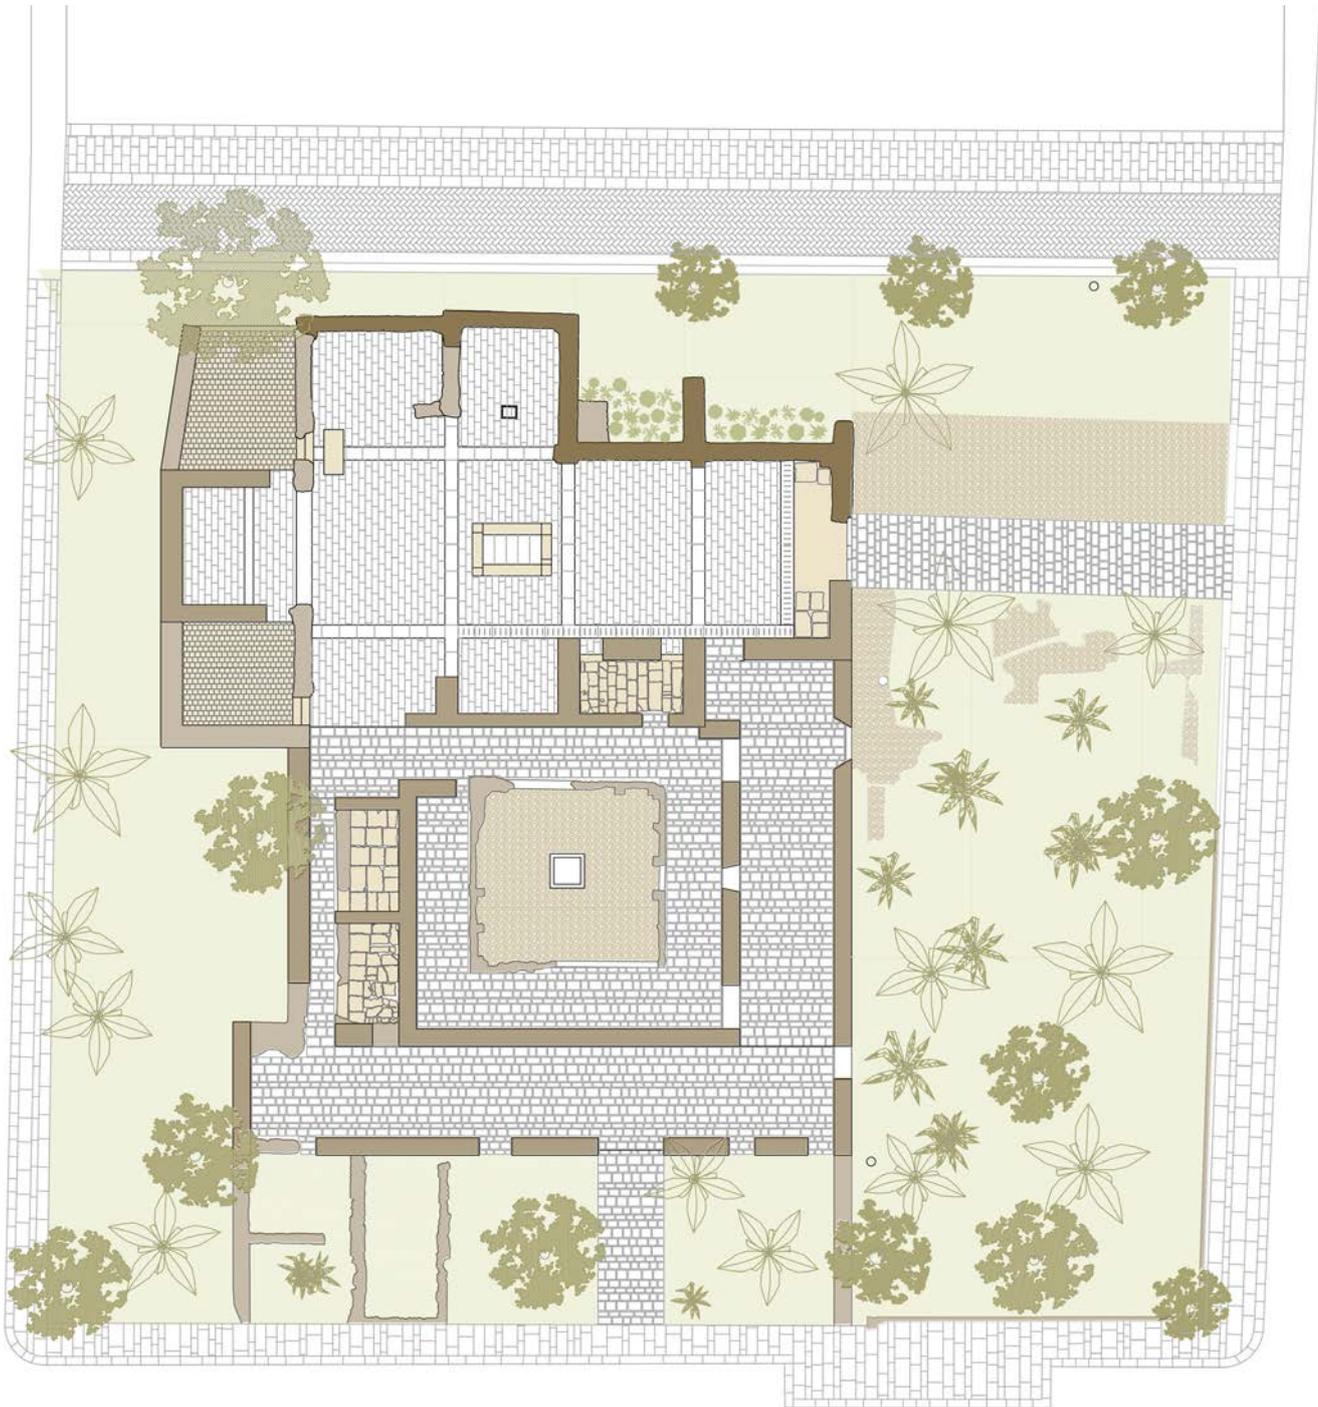
Figura 8. Plano del proyecto del Jardín de la Memoria en el solar del antiguo Convento de San Francisco, Vinaroz (Castellón). Autores Mileto y Vegas

restos aparecidos durante la excavación arqueológica (levantamiento, catalogación, estudio histórico y contextualización); la integración de los restos en el proyecto con la adaptación y revisión del proyecto en función de los restos; la búsqueda de la conservación de los pocos restos del convento (muros de la iglesia, arranques de los muros del resto de las fábricas, pavimentos históricos, etc.) y

su puesta en valor en el conjunto como elemento activos de la memoria del lugar; el respeto material de los restos arqueológicos a través de la conservación de su extensión, su protección, su integración respetando los bordes estratigráficos; la idea de estratificación como *leit motiv* del proyecto que abarca desde los restos arqueológicos y arquitectónico hasta los nuevos elementos construidos.

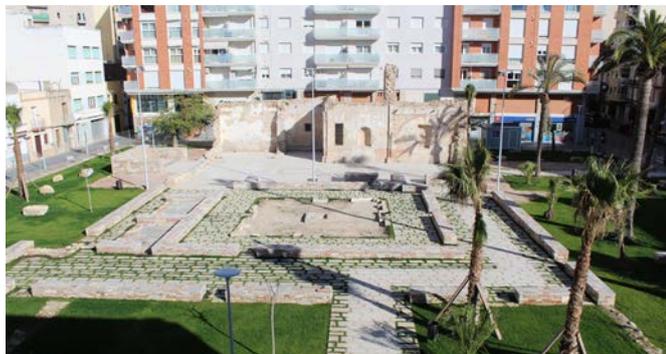
Figura 9. Vista general del Jardín de la Memoria en el solar del antiguo Convento de San Francisco, Vinaroz (Castellón). Fotografía Vicente Giménez.

El nuevo jardín (Fig. 8) surgió de los propios escombros de la demolición del convento que se recuperaron tras la excavación para aparejarlos en seco y conformar los bancos de asiento (Fig. 9). Estos muretes, de unos 70 cm de alto, se superponen a los restos de los muros del convento, protegiéndolos y a la vez recreciéndolos de forma que se pueda distinguir la parte nueva de la antigua. Todos los materiales empleados en esta operación (ladrillos, sillares de piedra, bloques de hormigón, baldosas cerámicas, baldosas hidráulicas, tejas, etc.) provienen de la demolición y representan en su conjunto desordenado los diversos periodos constructivos que configuraron el convento desaparecido (Fig. 10). La reutilización de los escombros en el mismo lugar representa una recuperación del material y un aprovechamiento de recursos, al tiempo que una recuperación de la memoria del convento. Los pocos pavimentos históricos que aparecieron tras la excavación, como se ha descrito anteriormente, se mantuvieron *in situ* y pisables, favoreciendo además la recuperación de los espacios significativos del convento como los accesos, el claustro y las estancias alrededor del claustro (Fig. 11). Los nuevos pavimentos, que se aportan para completar y reintegrar las superficies pisables, se emplean además para distinguir los espacios del resto del convento: un pavimento de losas de piedra con junta cerrada en toda la iglesia que sirve como espacio para concierto y espectáculos al aire libre, un pavimento de losas de piedra con junta abierta en el resto de los espacios del convento de forma que la hierba que crece entre las juntas cree una transición con los espacios ajardinados que se recuperan a partir de los propios huertos del antiguo convento. La *mirada estratigráfica*, en este caso, se materializa en diversos aspectos del proyecto: el estudio atento de los

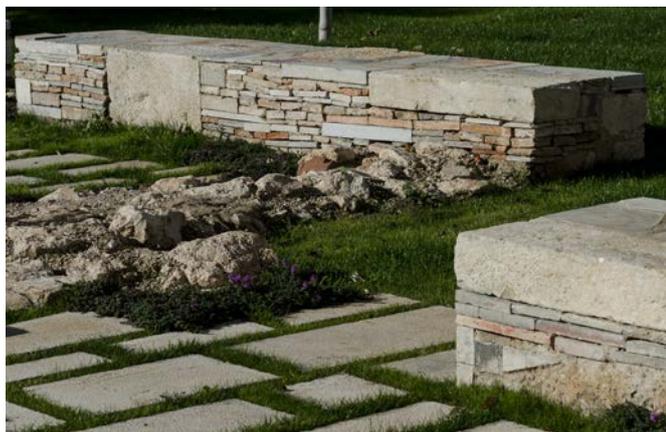
Figura 10. Detalle de los restos arqueológicos y lo nuevos muretes del Jardín de la Memoria, Vinaroz (Castellón). Fotografía Vicente Giménez.

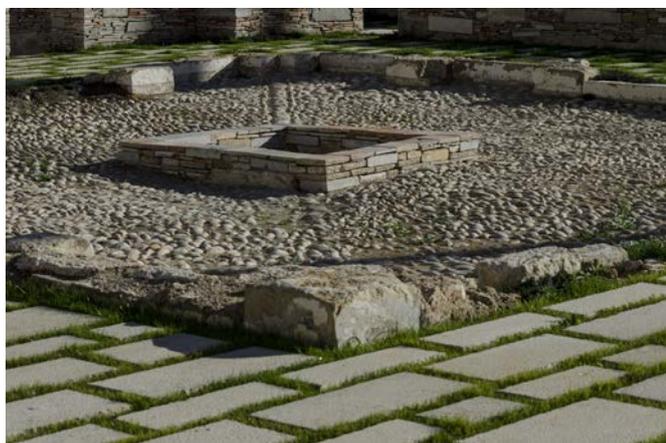
Figura 11. Detalle del pavimento y la base del pórtico del claustro del antiguo convento del Jardín de la Memoria, Vinaroz (Castellón). Fotografía Vicente Giménez.

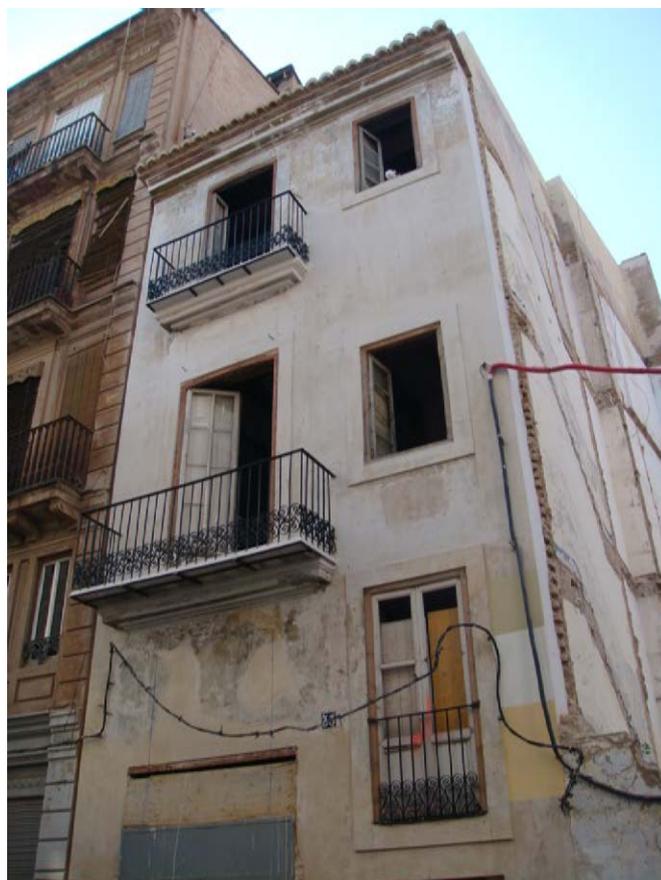
Figura 12. Edificio de viviendas en la Calle Maldonado 33 en el barrio de Velluters (Valencia) durante los trabajos de rehabilitación. Fotografía Miletto y Vegas.

El pequeño edificio de viviendas situado en la calle Maldonado al número 33 en Valencia era tan humilde e insignificante que no gozaba de ningún tipo de protección (Fig. 12). El edificio ocupaba un solar muy alargado y se abría a la calle principal con una estrecha fachada de un estilo academicista pobre y muy poco llamativo. El edificio, destinado a viviendas de alquiler en un barrio marginal del centro histórico de la ciudad, había sufrido unas intervenciones durante el siglo XX y, sobre todo, era víctima de la degradación y del abandono, por lo que estaba destinado a derribo para dar paso a edificación de nueva planta. Sin embargo, los autores de este texto consiguieron que se salvara el edificio y se pudiera rehabilitar gracias a un atento estudio de su materialidad y a la puesta en valor de la riqueza de periodos constructivos y transformaciones que se escondía tras un aparente edificio anónimo de finales del siglo XIX.

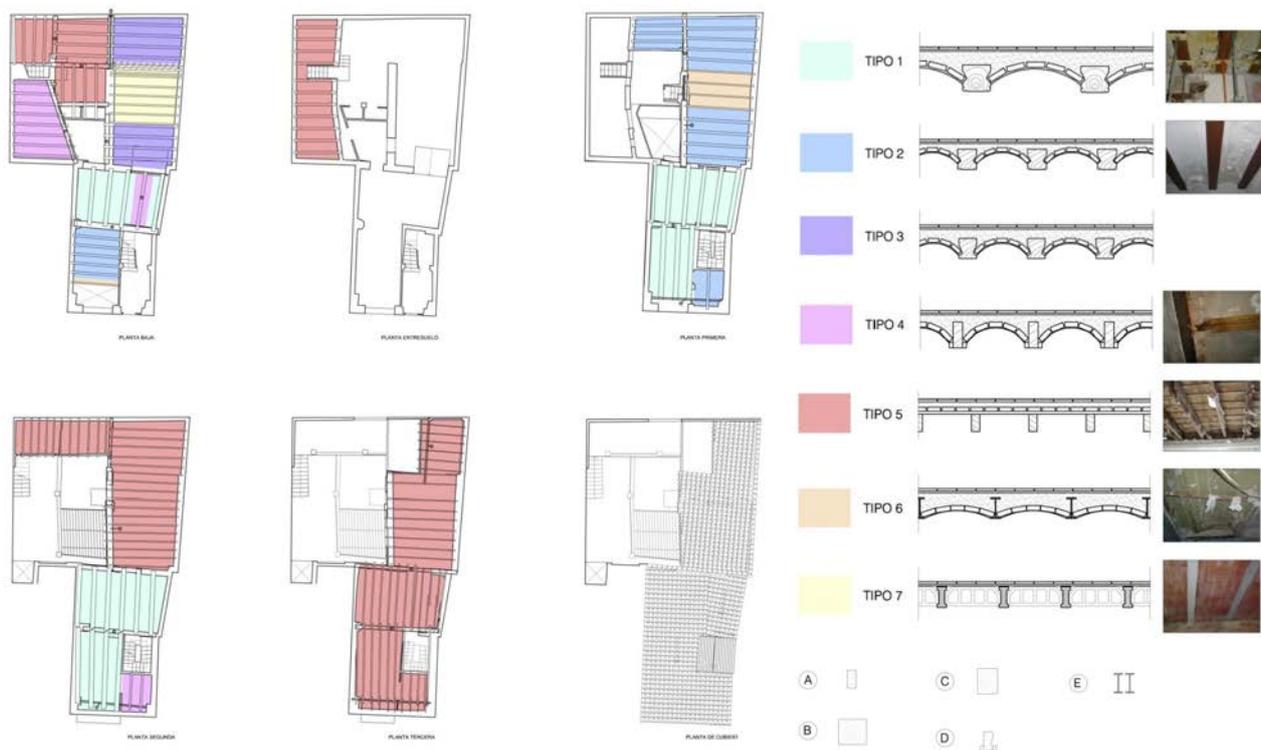
Figura 13. Estudio de los tipos de forjados históricos presentes en el edificio de viviendas en la Calle Maldonado 33 (Valencia). Autores Mileto y Vegas.

El edificio, en el momento que se desarrolló el estudio, estaba en parte enlucido por lo que, para la lectura e interpretación de las fases constructivas, se emplearon diversos métodos de lectura cruzada. Las interpretaciones se pudieron en parte confirmar durante la obra de restauración. Se realizó, por una parte el estudio histórico documental con un minucioso vaciado del archivo histórico municipal que proporcionó los datos históricos de las intervenciones realizadas a partir del siglo XIX y, por otra parte, el estudio de la materialidad del edificio mediante un preciso levantamiento métrico descriptivo, un estudio de materiales y técnicas constructivas, un estudio estratigráfico de las fábricas, un estudio cronotipológico de las fábricas, de los forjados y las cubiertas y un estudio de los problemas materiales y estructurales. Se catalogaron todas las fábricas de ladrillo (aparejos, tamaño de ladrillos, grosor y composición de los morteros, acabado de las juntas, etc.), las vigas, viguetas y revoltones de los forjados y las cubiertas (tamaños de los elementos y secciones, cortes y huellas de las herramientas, marcas de carpintero, dimensiones del entrevigado, apoyos, encuentros, acabados y policromías, etc.) (Fig. 13), los

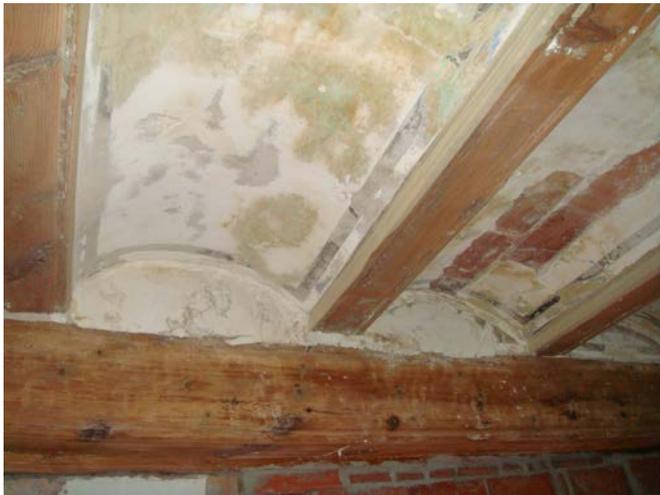
Figura 14. Forjado del siglo XVIII con decoración esgrafiada encontrado en la crujía trasera del edificio de viviendas en la Calle Maldonado 33 (Valencia). Fotografía Mileto y Vegas.

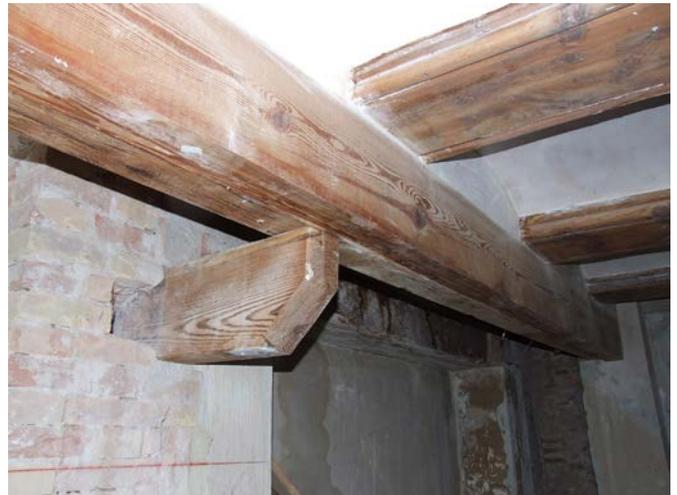
Figura 15. Viga paralela a la fachada que aguanta el forjado de la primera crujía del edificio de viviendas en la Calle Maldonado 33 (Valencia). Fotografía Mileto y Vegas.

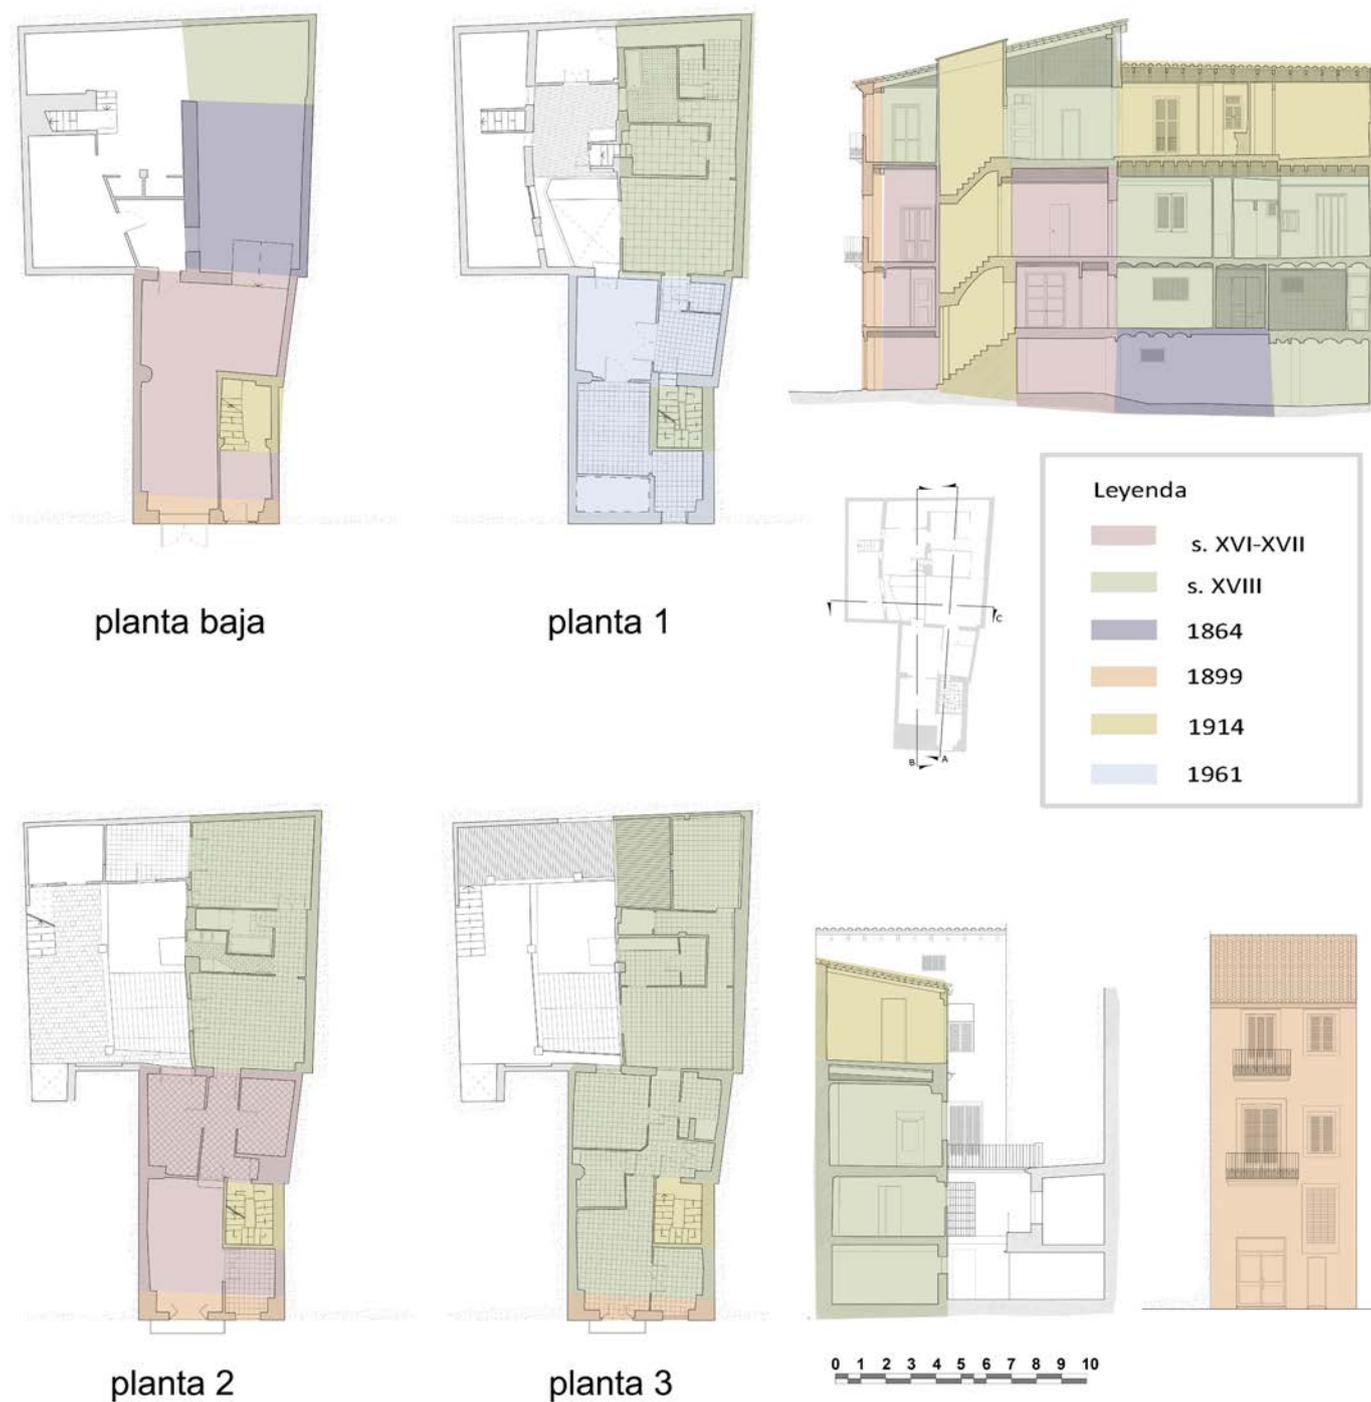
Figura 16. Hipótesis de las etapas de construcción y transformación del edificio de viviendas en la Calle Maldonado 33 (Valencia). Autores: Mileto y Vegas

A través de este amplio estudio (Mileto y Vegas 2015), se pudo entender que se trataba de un edificio del siglo XVI (correspondiente solo a las primeras dos crujías del edificio actual con un forjado con vigas de gran escuadría con bocel y amplios revoltones), ampliado en su parte trasera en el siglo XVIII con una primera planta (forjados con vigas menores con bocel y revoltones decorados con una cinta gris-azul esgrafiada) (Fig. 14) y una planta bajo cubierta que todavía conservaba su cubierta inclinada a pesar de la sobrelevación del piso superior. El edificio, en el siglo XIX, había sufrido una amplia remodelación, documentada a través de los proyectos encontrados en el Archivo Histórico Municipal de Valencia: una primera remodelación de la fachada en 1864 (autor: arquitecto José

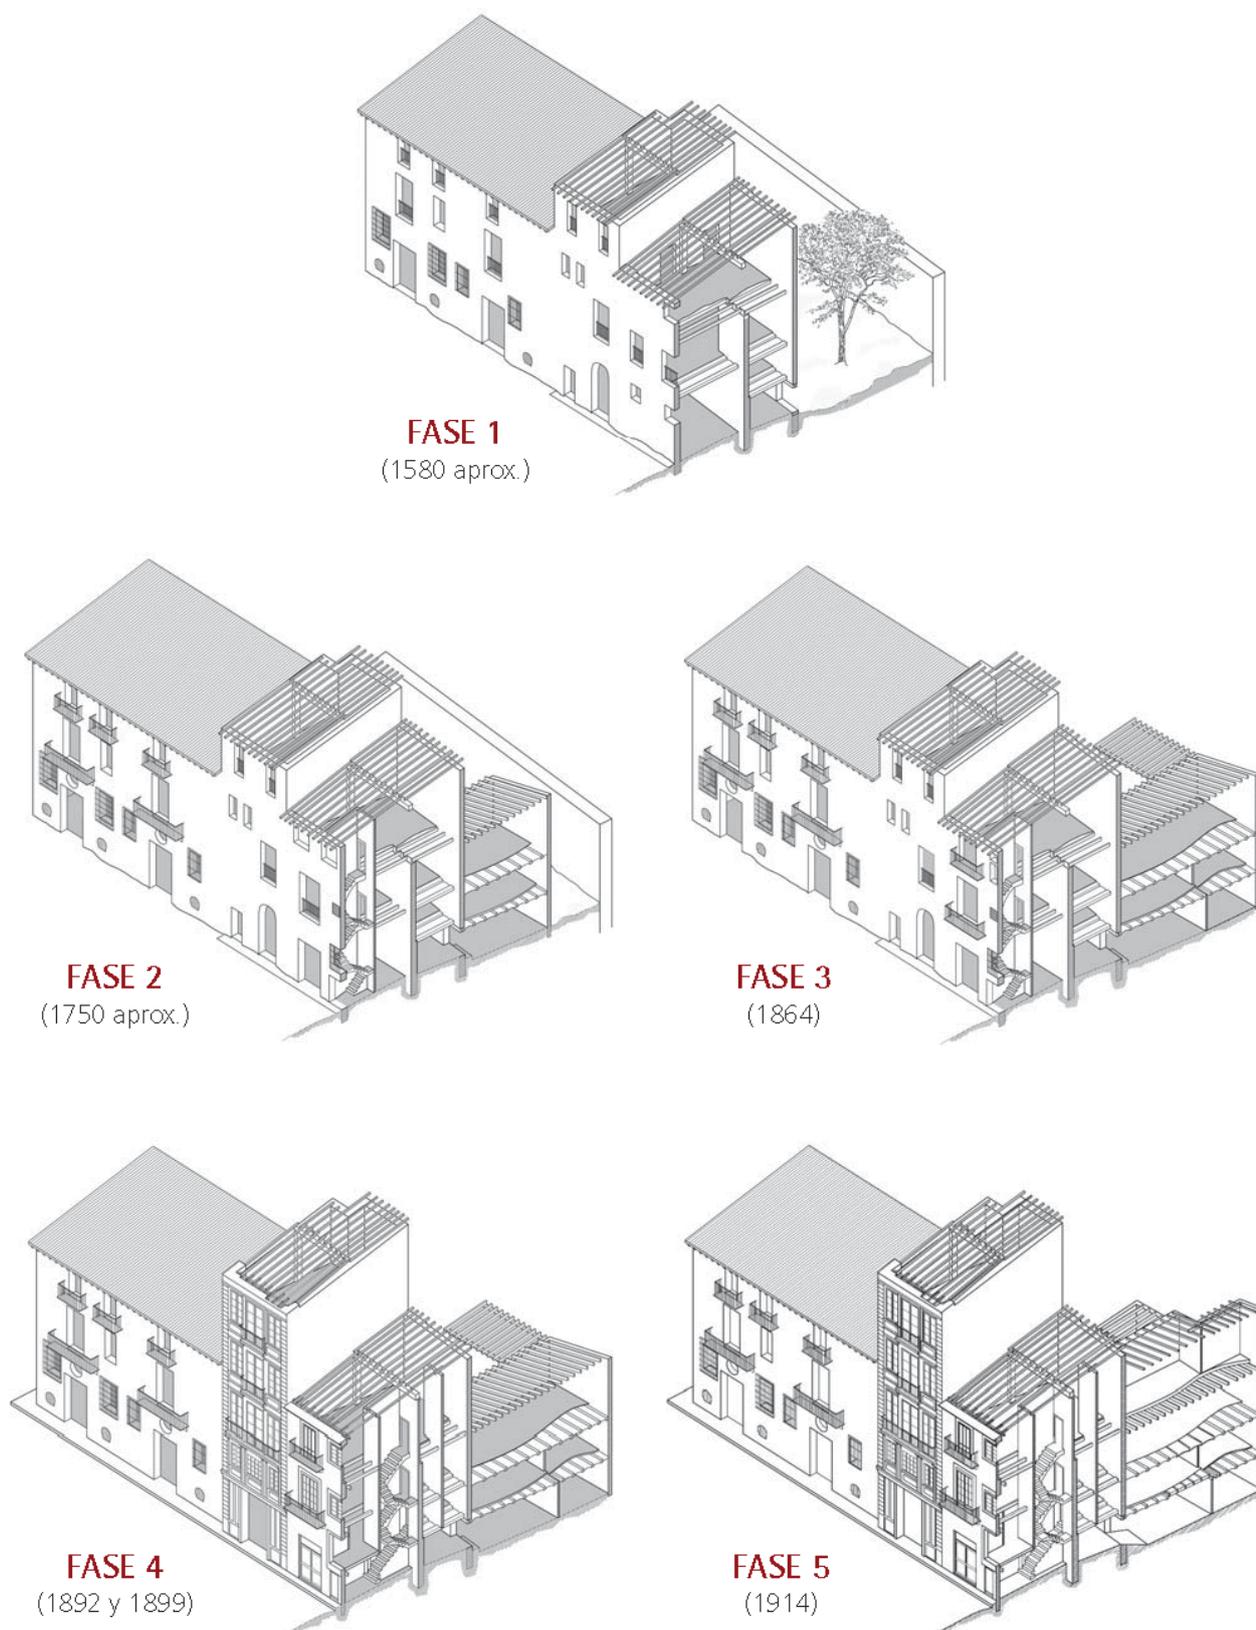
Figura 17. Reconstrucción de la hipótesis de las etapas de construcción y transformación del edificio de viviendas en la Calle Maldonado 33 (Valencia). Autores: Mileto y Vegas.

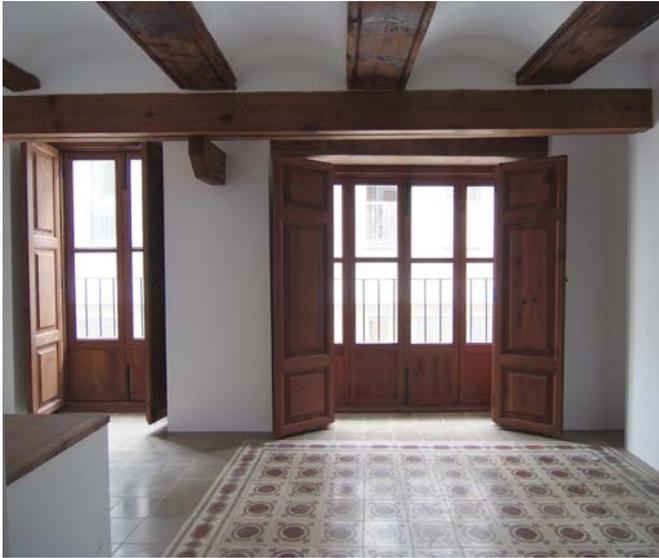
Figura 18. Interior de una de las viviendas del edificio de viviendas en la Calle Maldonado 33 (Valencia) tras la obra de rehabilitación. Fotografía Mileto y Vegas.

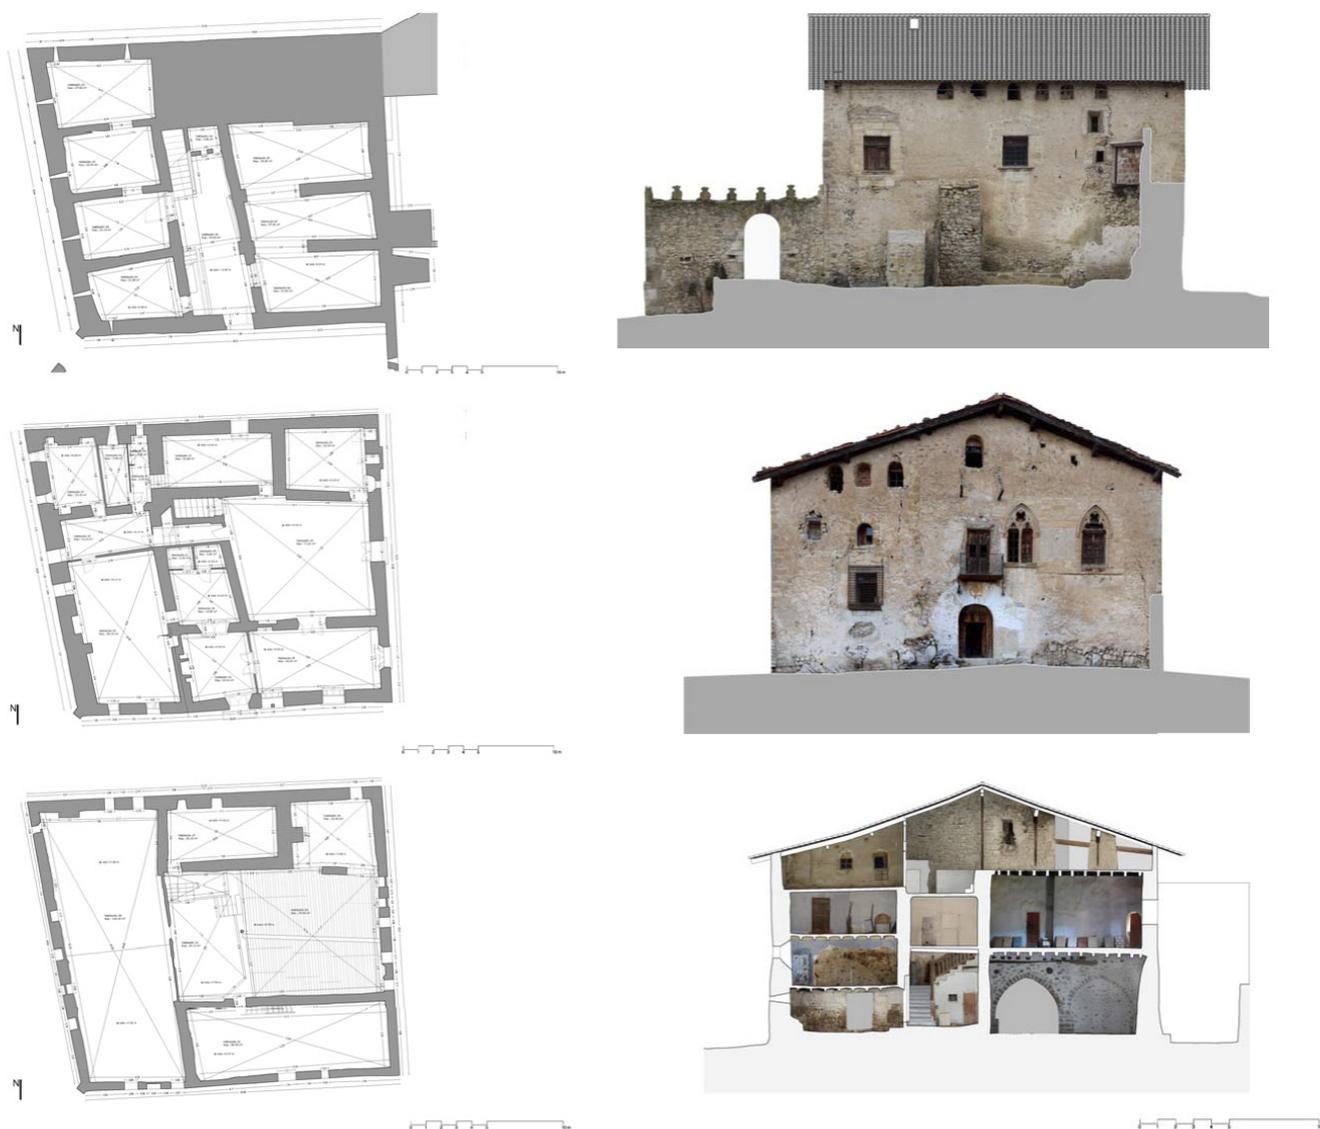
Figura 20. Levantamiento métrico del Palacio del Barón de Herbés (Herbés, Castellón) donde se puede apreciar la complejidad de crujías, niveles y elementos que denuncian una historia de transformaciones del edificio. Autores Mileto y Vegas

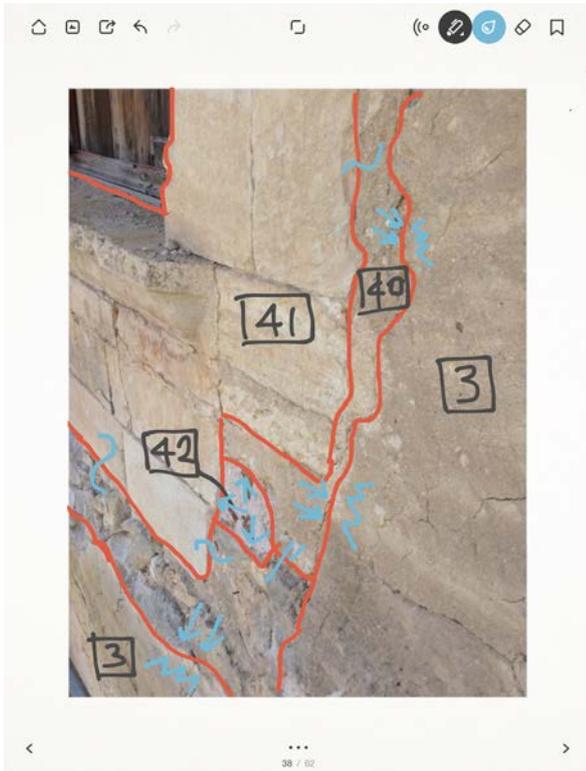
Figura 21. Toma de datos estratigráfico realizada en situ con medios digitales para el estudio del Palacio del Barón de Herbés (Herbés, Castellón). Autores Mileto y Vegas.

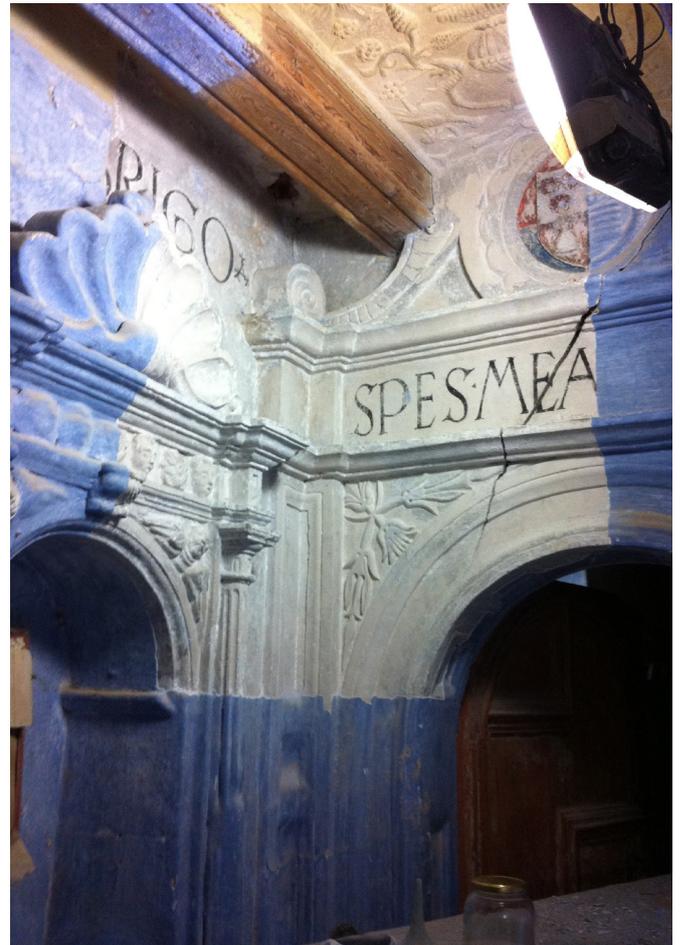
Figura 23. La prueba de limpieza de las decoraciones de yeso de la puerta de la cuarta sala renacentista del Palacio del Barón de Herbés (Herbés, Castellón) descubre la calidad y la finura de la talla y la policromía. Fotografía Mileto y Vegas.

de capas desdibujó los detalles decorativos de las molduras de forma que las estancias habían pasado completamente desapercibidas recientemente (Fig. 22). Las primeras actuaciones de limpieza de estas estancias, realizadas por unos restauradores cualificados, ha sacado a la luz un conjunto con elementos decorativos de yeso, policromías y rótulo de notable calidad y finura (Fig. 23).

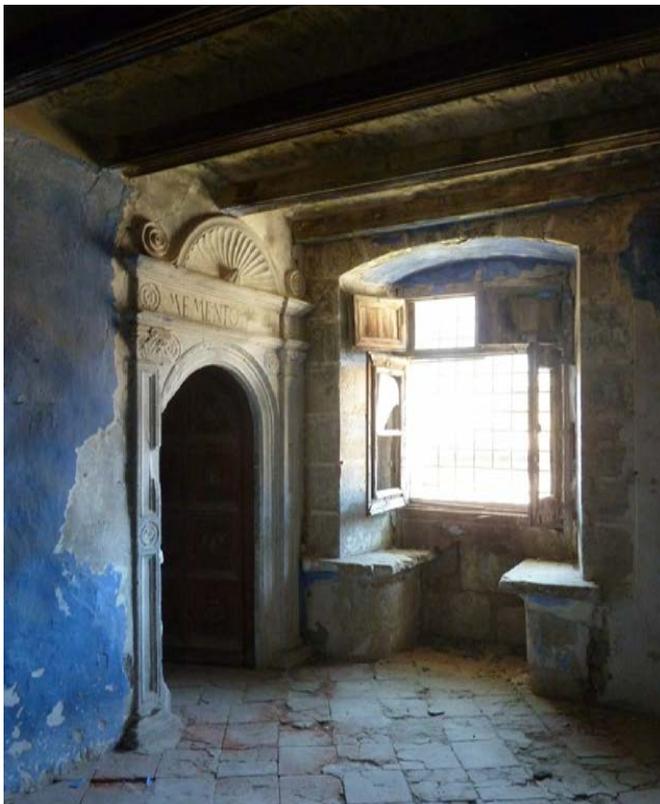
Figura 22. Primera de las cuatro salas renacentistas del Palacio del Barón de Herbés (Herbés, Castellón). Fotografía Mileto y Vegas.

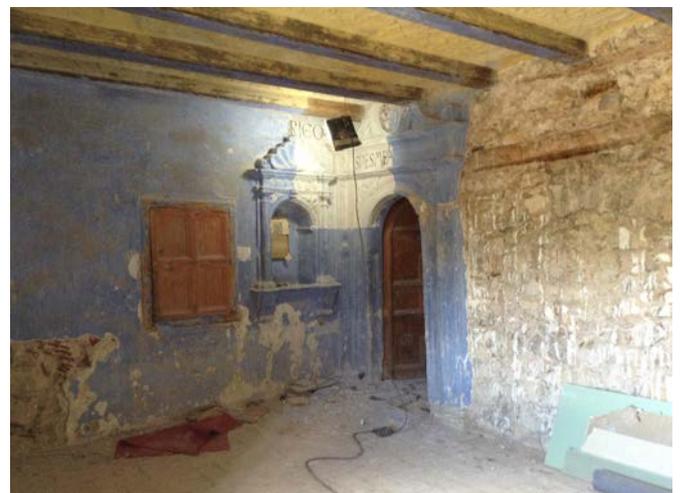
Figura 24. El daño provocado por el picado del revestimiento renacentista realizado en la cuarta sala renacentista del Palacio del Barón de Herbés (Herbés, Castellón) antes de su estudio y proyecto de restauración. Fotografía Mileto y Vegas.
