San Esteban de Atán (Lugo). Un ejemplo de iglesia que no es lo que parece

LUIS CABALLERO, FERNANDO ARCE, M.^a DE LOS ÁNGELES UTRERO
Unidad Asociada CSIC/Universidad del País Vasco. Grupo de Arqueología
Tardoantigua y Medieval. Arqueología de la Arquitectura (GATMAA)

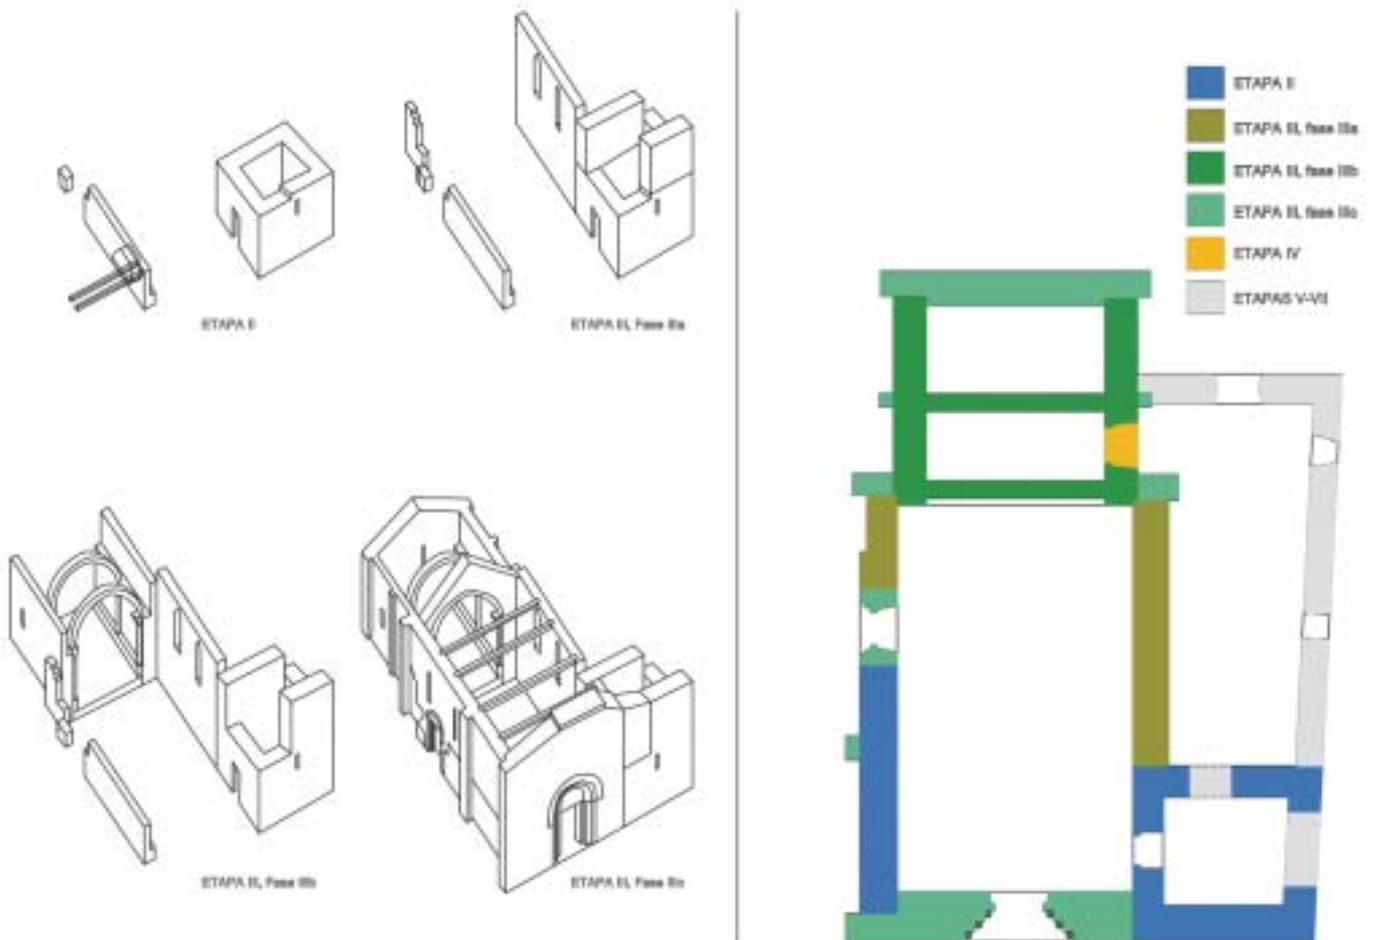
Fig. 1. Evolución de la iglesia en alzado y en planta.

arqueológica, dificultaron el proceso de individualización de las unidades estratigráficas. La secuencia obtenida puede resumirse de la siguiente manera (Fig. 1).

Etapa I. *Alto Medieval o Prerrománica.* La lectura no ha documentado la existencia de ningún resto prerrománico en alzado. Esta etapa se reservó para las posibles estructuras prerrománicas aparecidas en la excavación arqueológica, previa a nuestra labor y tapada por una solera de hormigón, y otras consideradas por ésta pertenecientes a época prerrománica, como la torre y los restos decorativos (modillón reutilizado en los cimientos). Estos aspectos se discuten en el resumen de la secuencia estratigráfica.

Etapa II. *Plena Edad Media. Torre exenta y primer edificio Norte (A101 y 102).* Las partes bajas del muro norte y de la torre, entonces exenta, son los primeros restos arquitectónicos documentados en la iglesia, pero no pertenecen al edificio actual, sino a otros de cronología plenomedieval y de distinta distribución. Excavación y lectura coinciden en

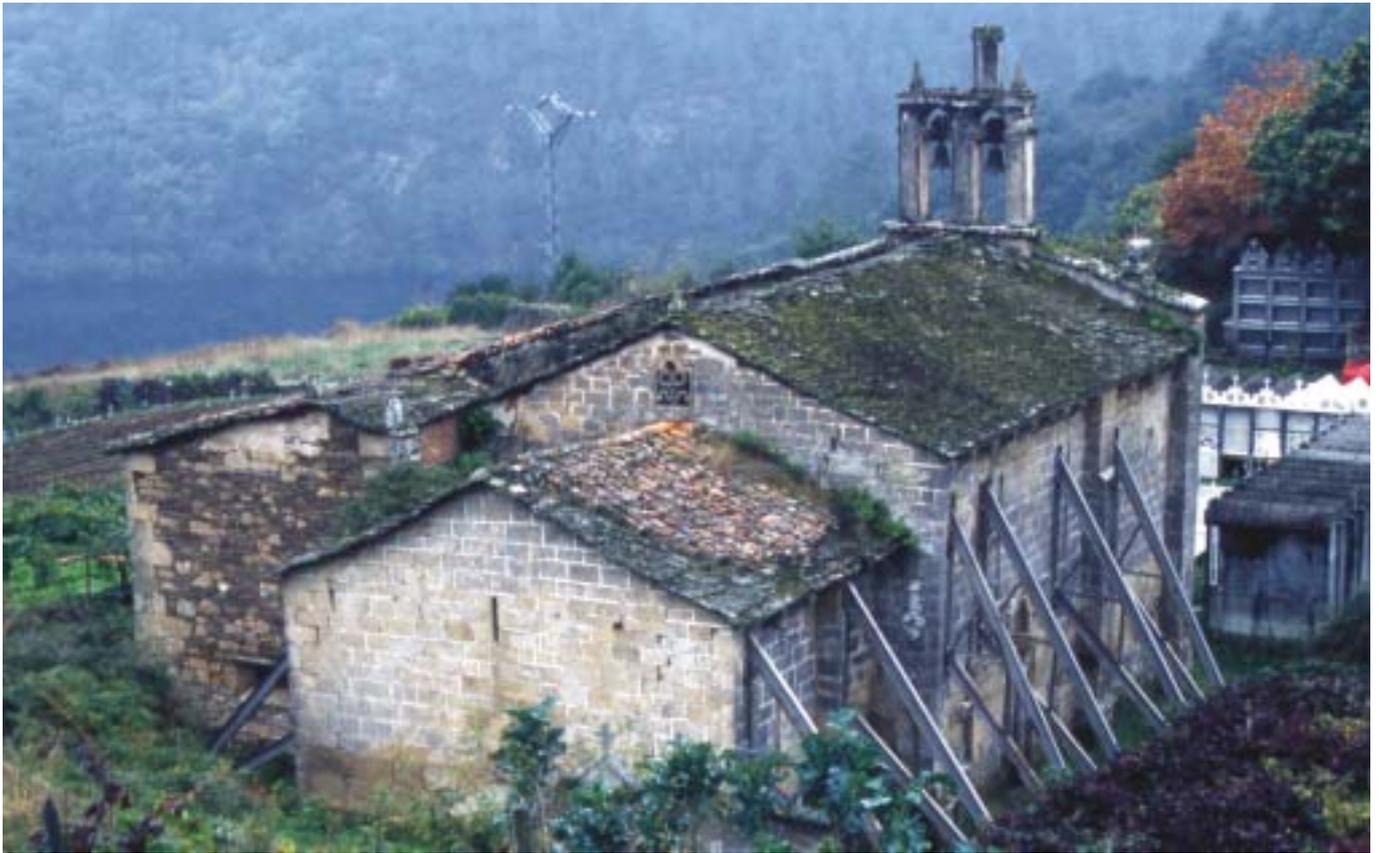
Fig. 2. Ábside y cuerpo de la iglesia desde el Noreste

El estado de conservación actual de la iglesia y la última restauración, realizada de manera urgente para evitar su caída, condicionaron en gran medida la lectura del edificio (Fig. 2). El enfoscado y enlucido por completo del interior de la iglesia, los apuntalamientos de madera de los dos arcos fajones de la bóveda del presbiterio y del arco de entrada a éste y los apuntalamientos metálicos exteriores de las cuatro fachadas, así como una solera de hormigón que se extendía por toda la nave y el ábside, sellando la excavación

En época contemporánea (Etapa VI), se monta la espadaña (A153) de ladrillo revocado en cemento en el remate del frontón de la fachada, lo que obligó a trasladar el *Agnus Dei* al extremo norte (A154; Fig. 2). Por la misma época, se crea el cementerio actual delante de la fachada occidental, incluso se coloca una lápida en ella y otra en la torre, con fechas de 1951 y 1956 (A152).

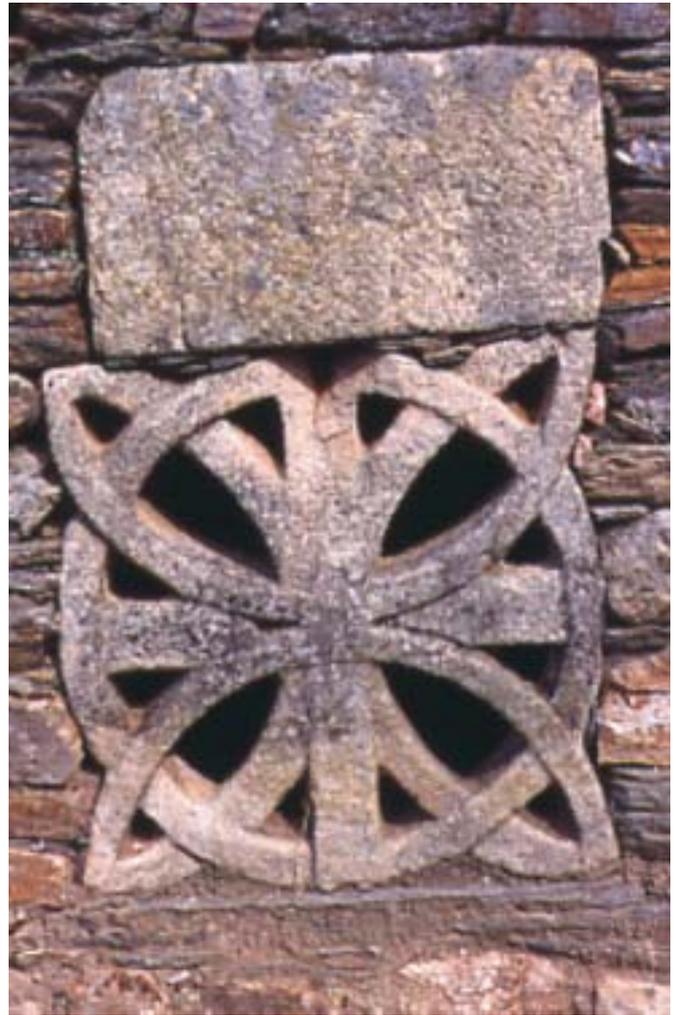
Fig. 3. Pieza reutilizada en el muro sur de la casa parroquial.

La primera sacristía se documenta en 1791, cuando se ordena su construcción en el lado meridional y la apertura de la puerta en el presbiterio. La sacristía se encontraba separada de la torre pues, a principios del XIX, se ordena construir una caseta entre la torre y el presbiterio, momento en el que se hace referencia a la apertura de las puertas. A mediados del XIX, se construye la actual casa parroquial (A146), de dos pisos, como indican los mechinales del muro meridional del aula y el muro oriental de la torre. Ocupa todo el lado sur de la nave y reutiliza los modillones románicos y modernos de ésta, desmontados al elevar el muro de la nave para apoyar la cubierta del nuevo edificio, así como dos celosías (Fig. 3).

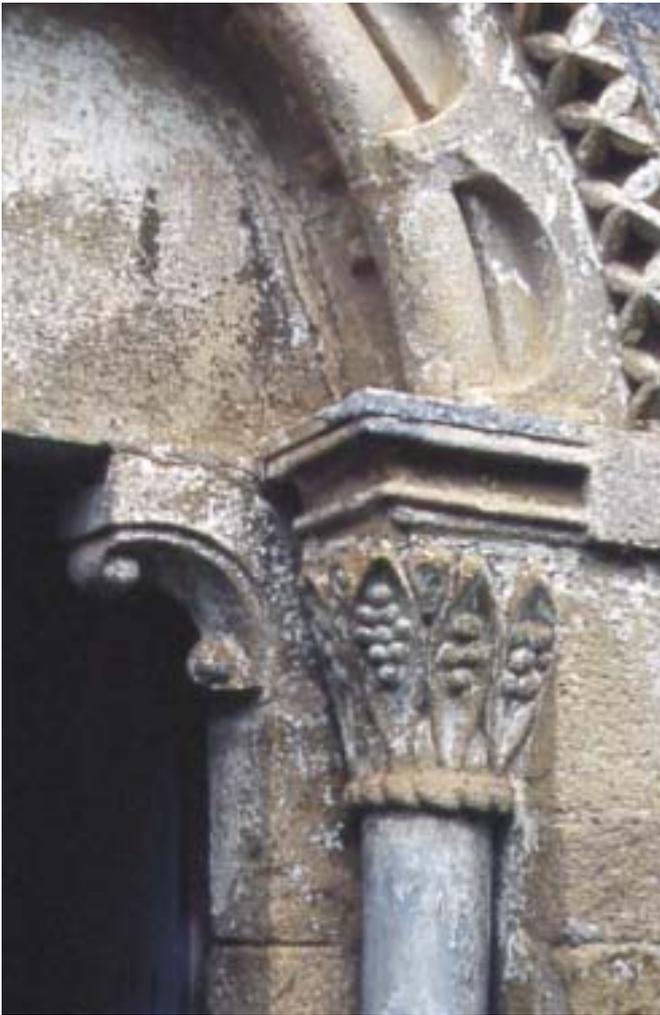
Fig. 4. Capiteles de la jamba oeste de la puerta norte.

Las piezas de las dos portadas están movidas, lo que indica que éstas han sido montadas de nuevo utilizando

elementos antiguos y tallando otros nuevos a modo de copia (Fig. 4). Son nuevos, por ejemplo, los modillones que rematan los muros del aula, a imitación de los del ábside. Representan la finalización de la obra, anterior a la documentación del Libro de Fábrica, lo que puede llevarnos a una cronología del XV-XVII.
