La puerta califal del castillo de Gormaz

The Caliphal gate of Gormaz Castle

ANTONIO ALMAGRO

Laboratorio de Arqueología y Arquitectura de la Ciudad, LAAC
Escuela de Estudios Árabes, CSIC, Granada*

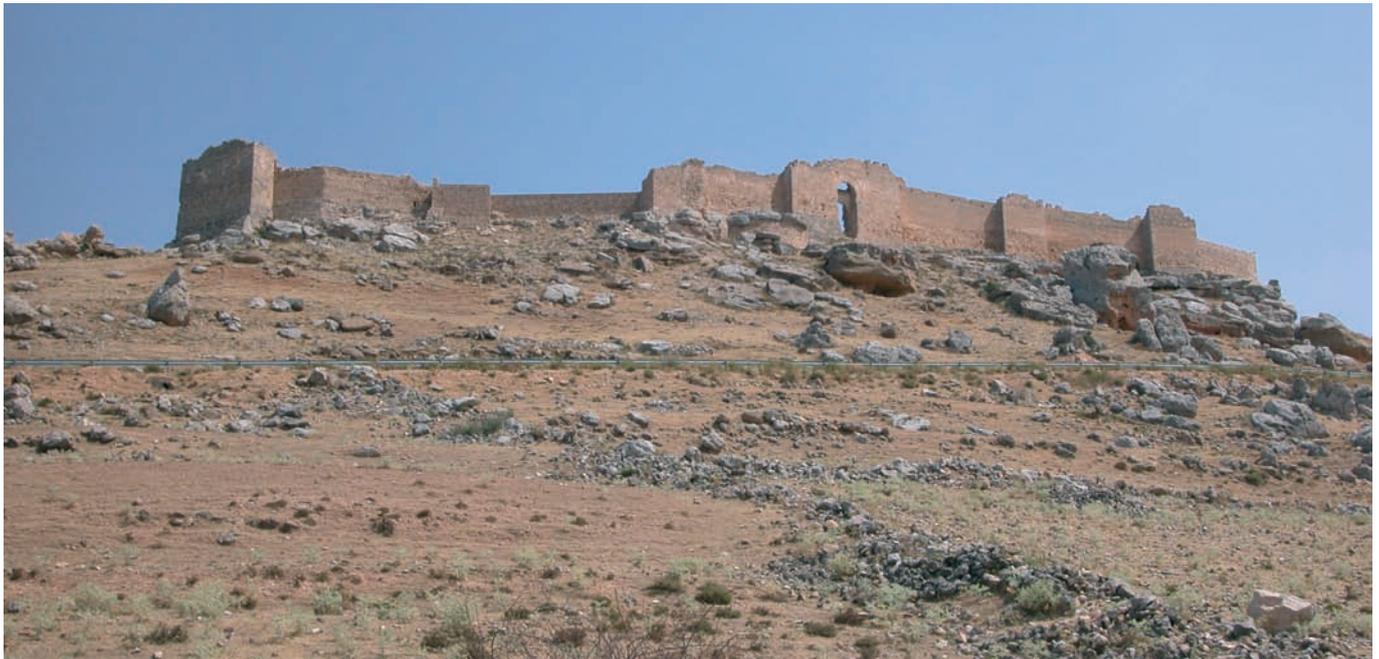
Fig. 1. Vista de la zona occidental del castillo de Gormaz desde el Sur

La fortaleza de Gormaz se levanta sobre la estrecha y alargada meseta de un cerro testigo situado a escasa distancia de la margen derecha del río Duero (Fig. 1).

La puerta principal del castillo, objeto primordial de nuestro análisis, se abre en el lado sur del tercio occidental del recinto (Fig. 1), en un frente de muralla de 16 m que avanza apenas 1.30 m respecto a los lienzos adyacentes (Fig. 3). Aunque a primera vista dé la impresión de formar parte de una torre de gran anchura, un análisis más cuidadoso nos muestra que en realidad se trata de dos torres que dejan entre ellas el espacio de la puerta, que se encuentra retranqueada, como es lógico, en la línea de la muralla, aunque un arco a mayor altura une los frentes de ambas torres produciendo esa imagen de muro continuo.

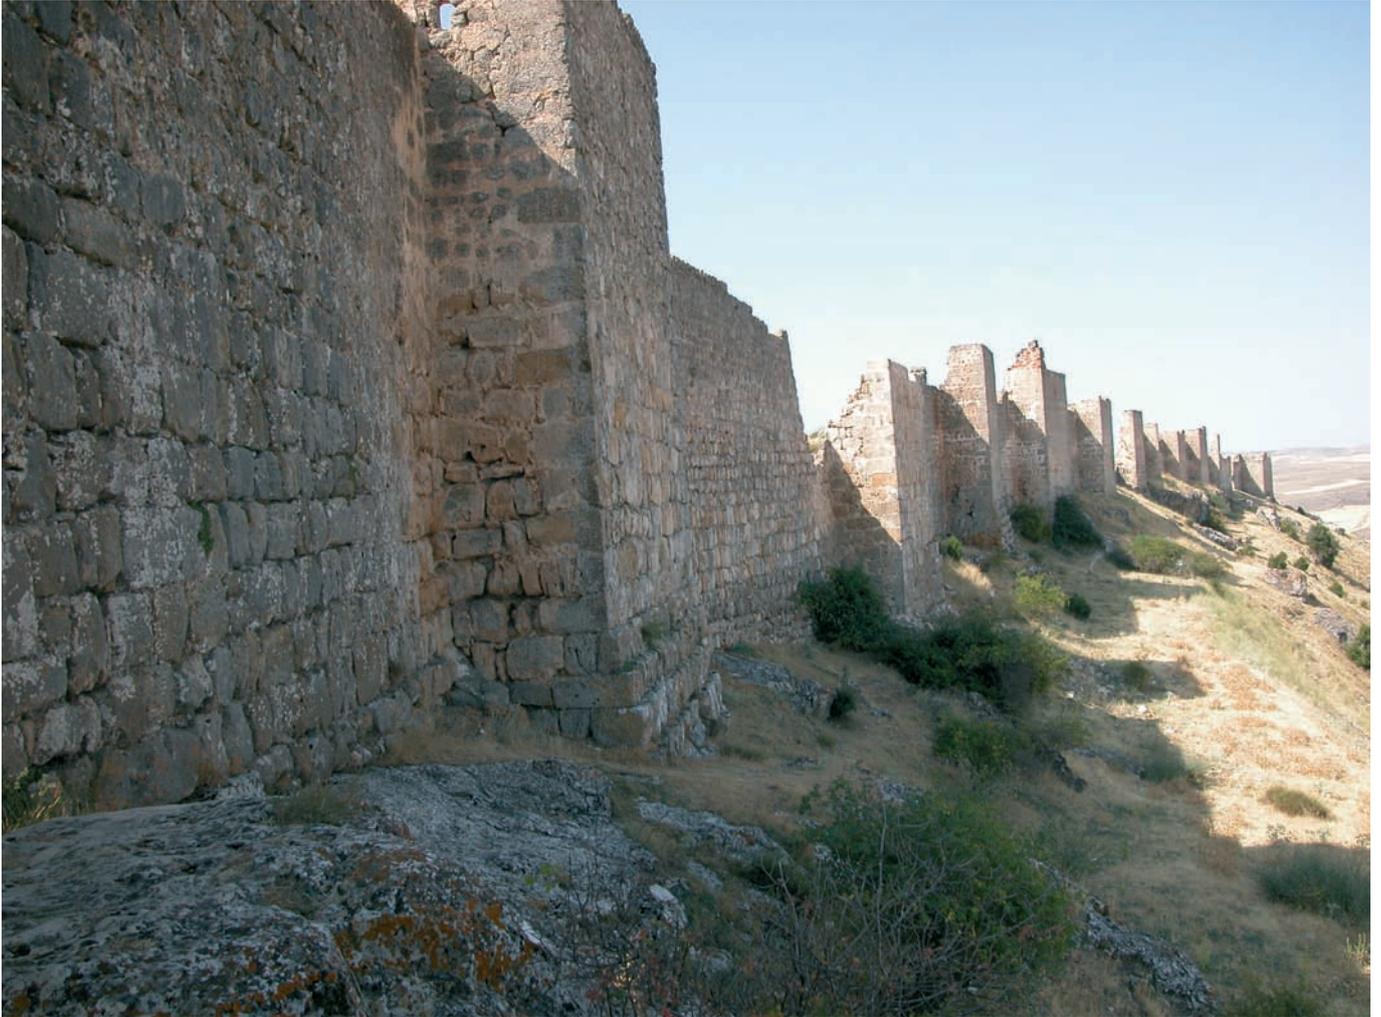
Fig. 2. Muralla norte del castillo

El frente norte presenta un aspecto más regular con un trazado casi recto, con 15 torres dispuestas a intervalos bastante regulares (Fig. 2), mientras en el lado sur la muralla sigue un trazado curvilíneo más irregular y con las torres más distanciadas. Bien es cierto que en este frente se han producido abundantes derrumbes debido al colapso de la base geológica del cerro que alterna estratos calizos bastante compactos con otros de areniscas, cuya fácil erosión socava a los anteriores produciendo su agrietamiento y caída por la ladera. Algunos de estos derrumbes son antiguos pues han provocado reconstrucciones de la muralla aún en época medieval. Tal es el caso de la zona por la que hoy se accede al castillo que presenta un largo lienzo sin torres y con el hueco de una puerta ojival

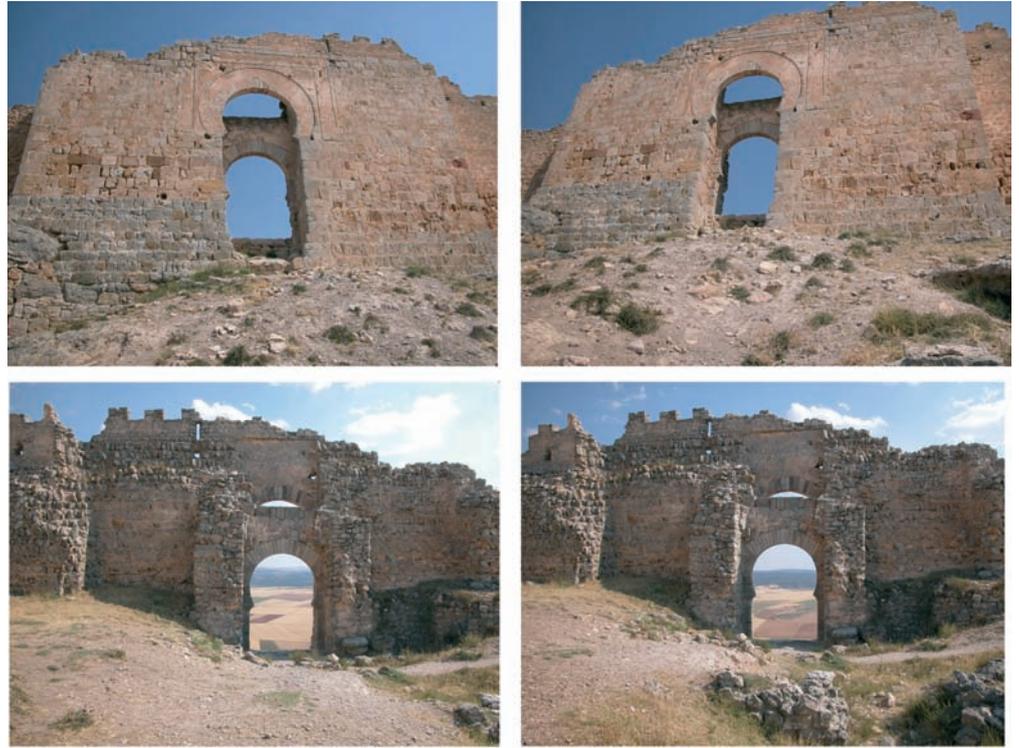
Fig. 4. Pares estereoscópicos utilizados en la restitución de la planimetría

inició sin una planificación previa, siendo fruto de una visita al castillo de carácter casi turístico¹⁰. Está realizada con una cámara fotográfica digital Nikon Coolpix N5000 de 5 Mpixeles que cuando se adquirió era una opción avanzada dentro de lo que ofrecía el mercado en ese momento. Hoy hay cámaras que dan el doble de resolución por menos de la mitad del precio que costó ésta¹¹. Digamos que lo único que se le debe exigir a una cámara para estas aplicaciones es que permita un enfoque manual (desactivación del sistema de autofocus) para poder trabajar con una posición de enfoque fija para la cual se calibra la cámara. Esta operación de calibración, imprescindible para el uso fotogramétrico de las imágenes¹², requiere un día de trabajo y disponer de un software especial, pero una vez efectuado no se necesita repetirlo más que al cabo de unos dos años si se quiere comprobar la validez de los datos de calibración. Las fotografías que se han utilizado en este caso son las que aparecen en las Fig. 4 y 6. La toma de datos complementaria que puede verse en el croquis de la Fig. 5 se realizó con un distanciómetro de láser

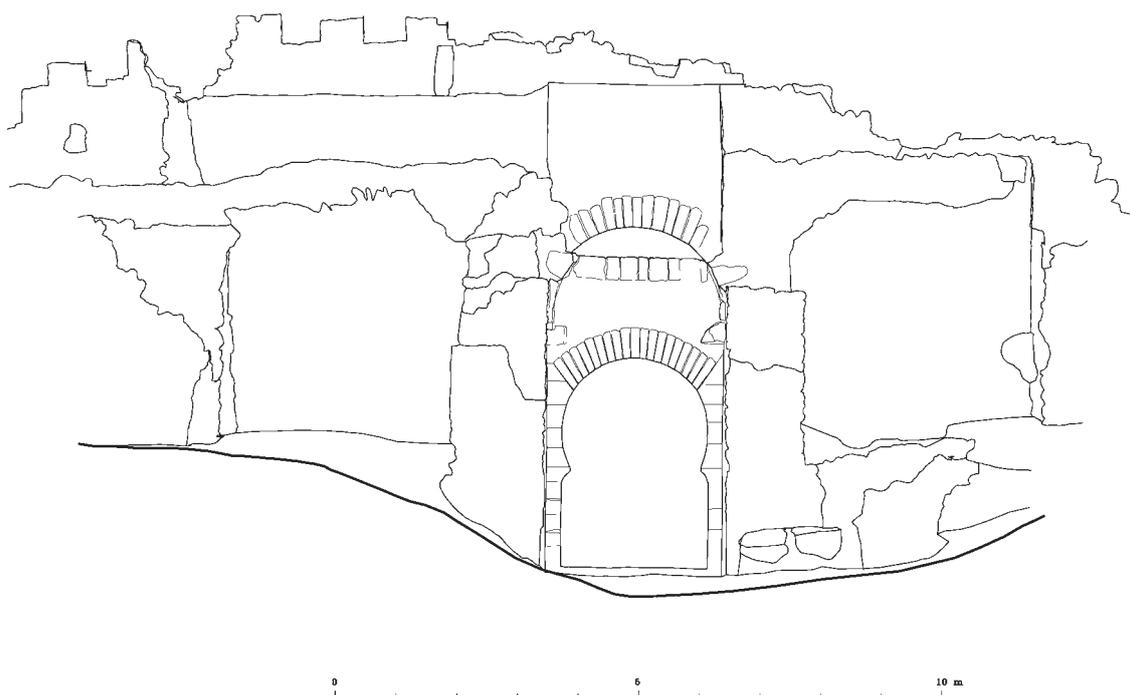
Fig. 8. Alzado interior de la puerta principal del castillo de Gormaz

bloques que contienen las gorroneas están empotrados a la altura del inicio de la bóveda de cañón que cubría el paso de la puerta a continuación del arco y que tiene el típico arranque en saliente (Fig. 15). De esta bóveda sólo se conservan dos mínimos fragmentos a ambos lados, junto a las gorroneas (Fig. 13). Su perfil coincide prácticamente con el del arco de la buhera (Fig. 8).

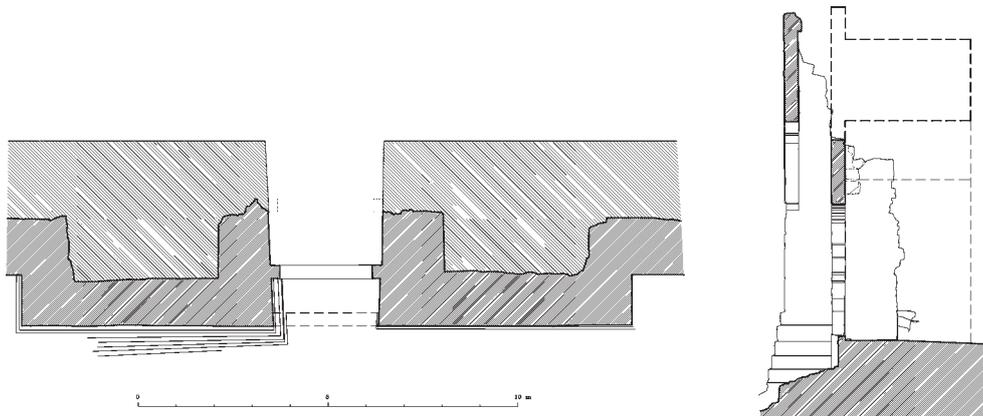
Fig. 9. Planta y sección de la puerta principal del castillo de Gormaz. Se representa con trama más clara el espacio ocupado por la muralla primitiva y en trama más oscura el refuerzo de época califal

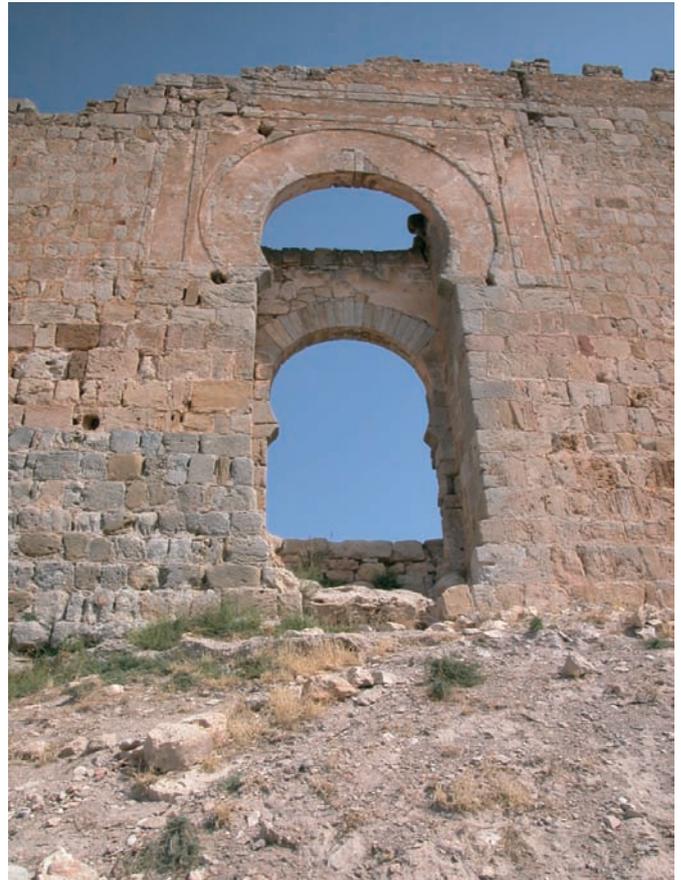
Fig. 12. Vista exterior de la puerta principal del castillo de Gormaz

Tras el arco que cabalga sobre ambas torres (Fig. 12) y hasta el que constituye propiamente la puerta, situado 1.26 m. más atrás, queda un espacio o hueco que permitía a los defensores hostigar a quien se arrimara a la puerta sin poder ser batidos por otros atacantes situados a cierta distancia (Fig. 9). Este dispositivo es lo que se conoce como una buhera o buhedera²², muy utilizado en la arquitectura militar, tanto cristiana como musulmana. Lo más llamativo y característico de esta puerta es precisamente este arco exterior que presenta forma de herradura con un trazado típico de los arcos califales, como tendremos ocasión de analizar (Fig. 7, 10). Este arco tiene una luz de 2.76 m. y en la actualidad una altura hasta su clave de unos 7 m, al encontrarse el suelo exterior muy rebajado por efecto de la erosión.

El arco arranca de las características impostas en forma de nacela planas por la cara exterior. Su despiece apenas resulta visible, pues se recubrió con un fino enlucido que seguramente estaría pintado con un dovelaje fingido, habitual en el arte califal. A pesar de ello, llega a

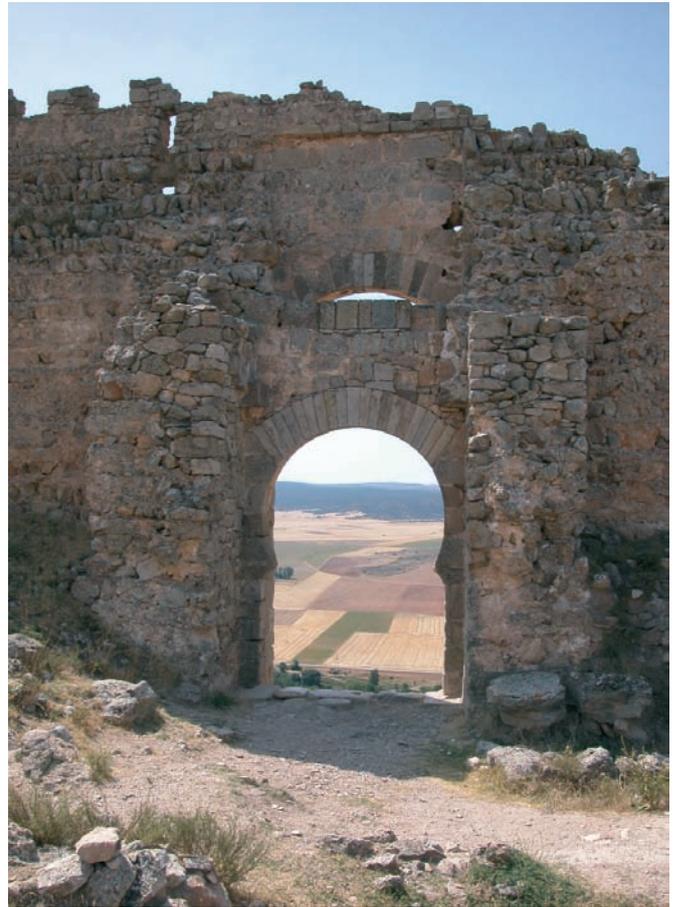
Fig. 13. Vista interior de la puerta principal del castillo de Gormaz

Frente al imponente aspecto y esmerada ejecución que presenta el exterior, una vista interna de las estructuras de la puerta causa cierta incertidumbre y hasta desilusión. En toda la cara interna de la muralla no se aprecia ningún sillar ni aparejo bien concertado, salvo en las zonas estricta-

mente correspondientes a las jambas y al arco de la puerta (Fig. 13).

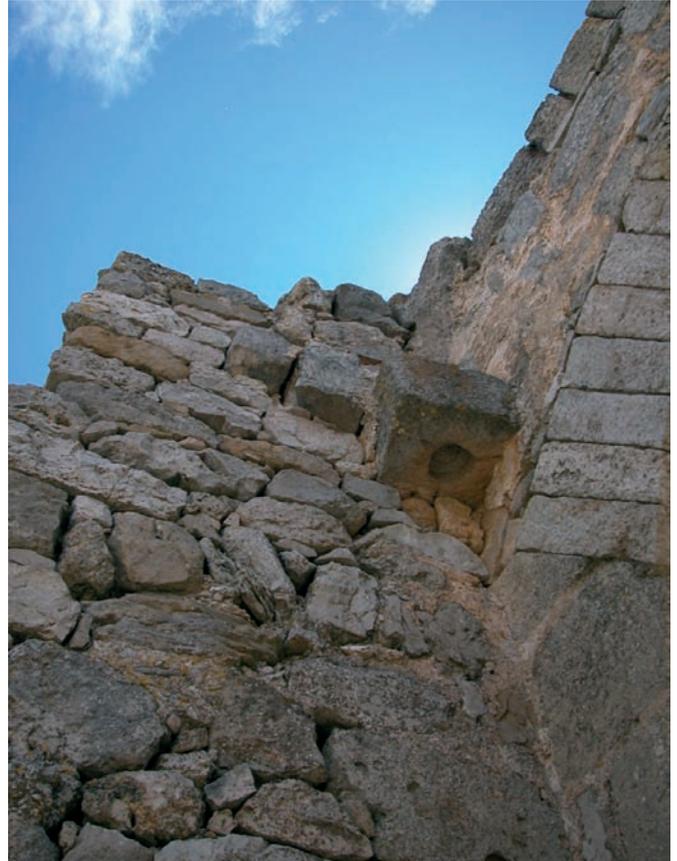
Fig. 15. Vista del sillar con la gorronera del lado derecho de la puerta. Se aprecia también el arranque de la bóveda que cubría el pasaje interno, que arranca con un pequeño saliente

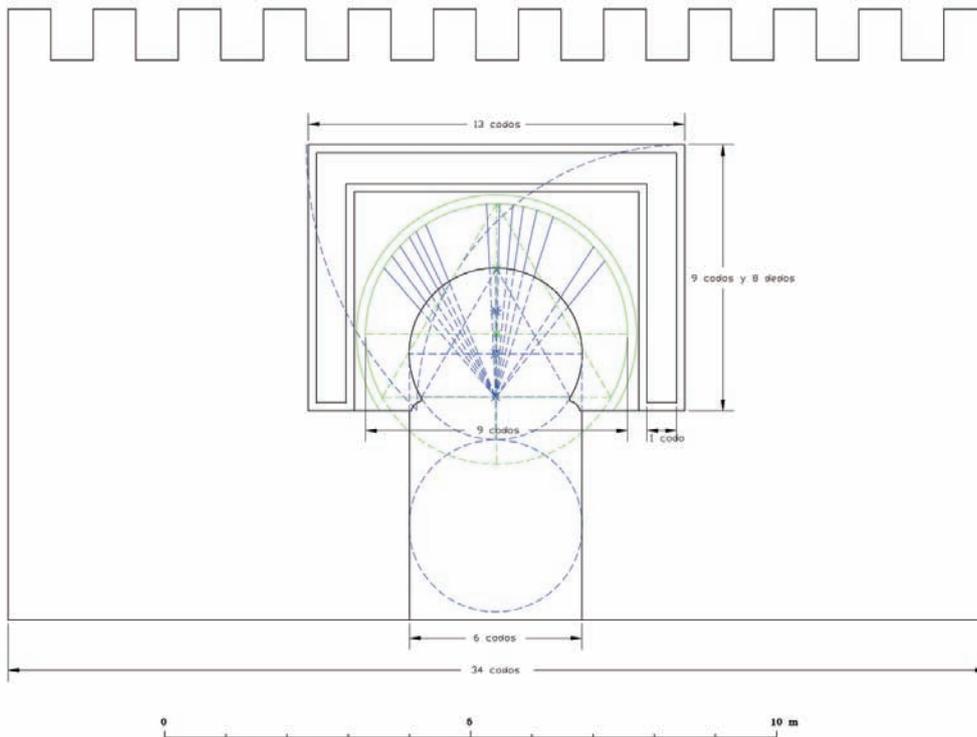
Fig. 17. Trazado compositivo del arco exterior de la buhera

El trazado del arco (Fig. 17) se basa en la división del diámetro vertical del círculo en cuatro partes iguales. El punto situado entre las dos partes inferiores sirve para definir la línea de imposta, lo que da al arco una flecha de dos tercios del diámetro. Para el trazado del trasdós se parte de la misma línea de imposta y se divide la flecha del intradós en dos partes que constituyen los dos tercios de la flecha del extradós. De este modo, el diámetro de éste resulta de 9 codos y el descentramiento de $\frac{3}{4}$ de codo. La altura de la clave es de 2 codos y $\frac{1}{4}$.

El filete que delimita el arrabá mide aproximadamente 2 palmos menores u 8 dedos³², mientras que la triple

banda que bordea el arco, semejante a los registros destinados a contener epigrafía, tiene 1 codo de ancho, todo ello deducido de los valores medios de sus medidas reales, sin duda afectadas por las irregularidades introducidas en el proceso de ejecución. Parece que la definición del arrabá se hizo sobre la base de un rectángulo apaisado de proporción $1/\sqrt{2}$ (lado y diagonal de un cuadrado). La longitud mayor de este rectángulo es de 13 codos y la altura de 9 codos y 2 palmos aproximadamente. Finalmente, la altura total del vano, teniendo en cuenta la indefinición actual del nivel del suelo primitivo, parece haber sido de 12 codos, es decir, dos veces el ancho del arco.

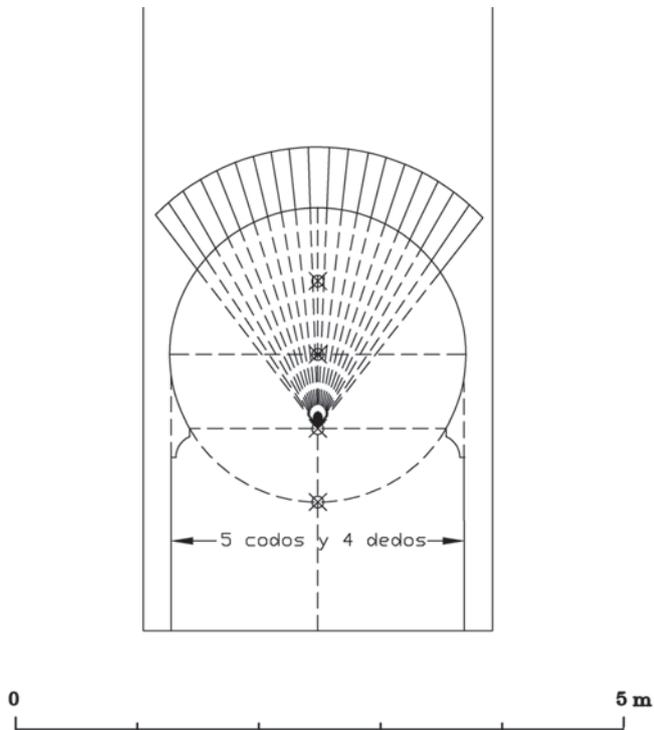
Fig. 18. Trazado compositivo del arco de la puerta

Del modo de construcción sólo podemos añadir que el despiece del aparejo de los arcos es igualmente semejante a otros del periodo califal. Ambos arcos están enjarjados en los dos tercios inferiores de su flecha y adovelados en el tercio superior con las juntas convergentes al punto central de la línea de impostas (Fig. 18).

De todo este análisis podemos sacar la consecuencia de que el sistema utilizado para diseñar el arco es en todo acorde con el de los arcos del periodo califal, especialmente los de la época de al-Hakam II. El descentramiento del trasdós, la flecha de $\frac{3}{4}$ de la luz del arco y la convergencia del despiece de dovelas al centro de la línea

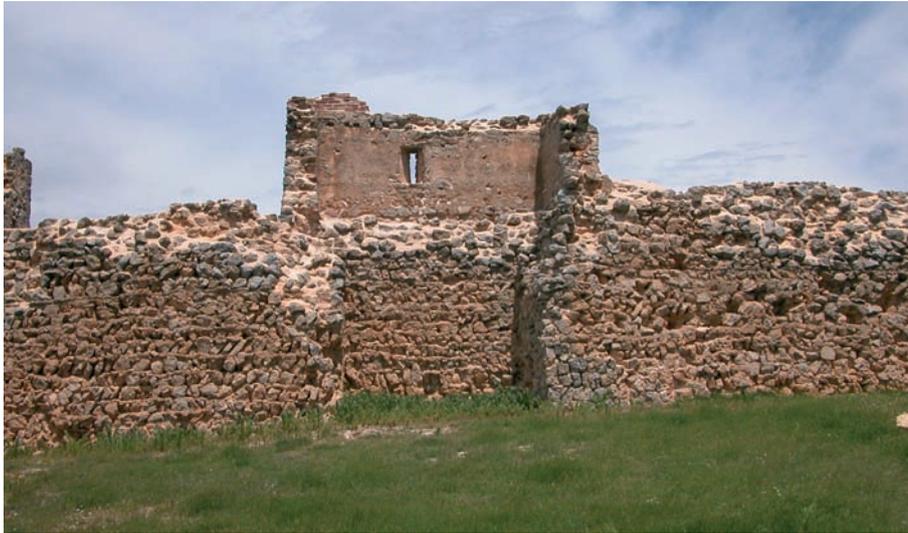
Fig. 19. Vista interior de una de las torres del frente norte. Se aprecian los mechinales del forjado que cubría la cámara superior y la huella de la muralla y la torre de tapia

Otros puntos interesantes de analizar son varias de las torres del lado norte (Fig. 19, 21). Presentan éstas la huella de las torres antiguas que crean un hueco en el que la fábrica de refuerzo aparece con su aspecto característico ya descrito. Pero a partir del nivel en que se puede suponer que estuvo el adarve de los lienzos laterales, el muro del frente de la torre se estrecha y aparece con la

cara interna muy bien rejuntada, casi enlucida, lo que indica que quedaba visto. Al nivel del adarve superior de la torre se aprecian en varias de ellas mechinales de las vigas de un forjado, colocadas en dirección perpendicular al frente de la torre, lo que obliga a pensar que existía un muro paralelo al anterior en que apoyaban los otros extremos de la vigas, dejando una cámara interior a nivel

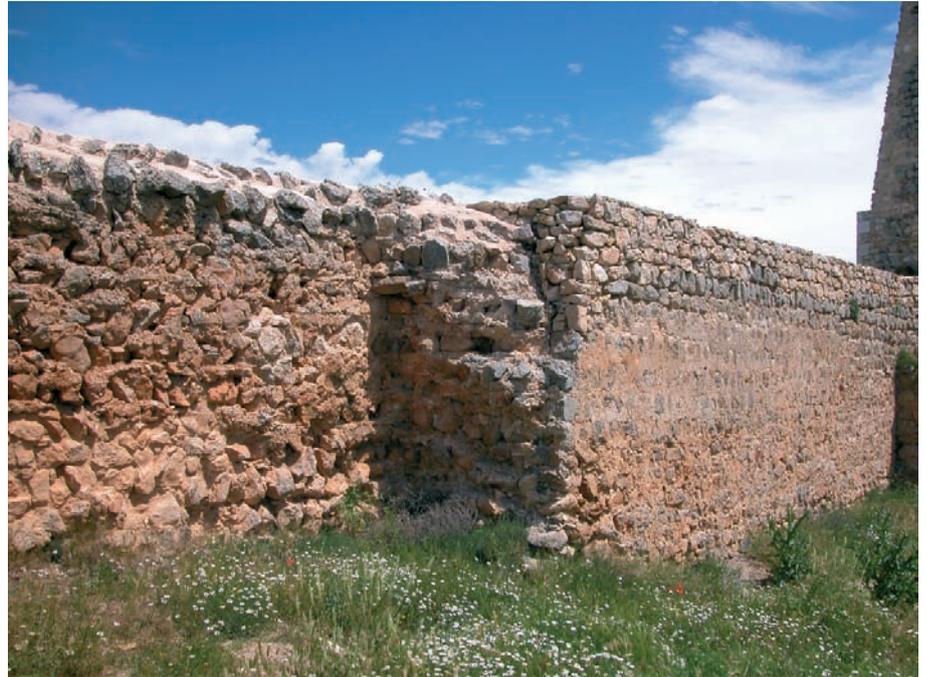
Fig. 20. Detalle del lugar en donde la muralla de tapia fue sustituida por obra de calicanto. En este caso la cara interna se presenta perfectamente aparejada y rejuntada

Por tanto, desde el interior del castillo, la muralla debía aparecer con un paramento plano continuo en todo su recorrido, sin que se manifestaran para nada las torres que tenían la misma altura que los adarves de los lienzos inmediatos, tal y como sucede en otras fortalezas coetáneas como Tarifa, Mérida o Trujillo. Esto queda además corroborado en la zona oriental, en donde, por razones que desconocemos, no se conservó nada de la obra de tierra reconstruyendo la muralla y sus torres en todo su espesor, por lo que presenta igual aspecto tanto por la cara externa como por la interna (Fig 20).

hacia el interior y a partir de este punto la muralla presenta su cara interna perfectamente aparejada con similar forma y acabado que por el exterior (Fig. 20). El quiebro no se produce con planos verticales, sino que el frente perpendicular a la muralla presenta un extraplomo y un aspecto mucho más rugoso e irregular. La interpretación de esta huella resulta bastante obvia. Por razones que desconocemos, parece que en toda la zona oriental,

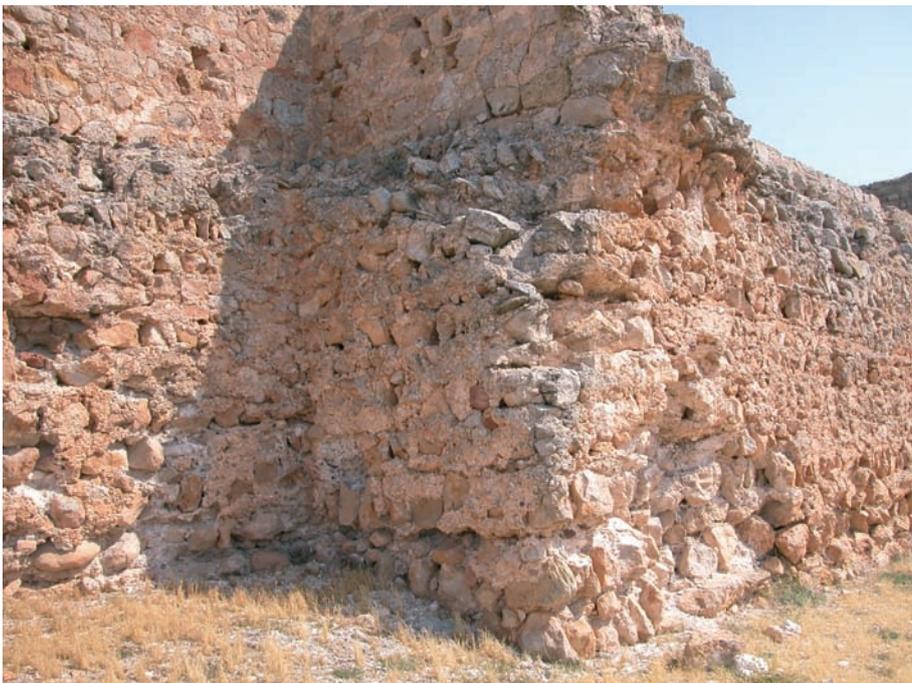
Fig. 22. Detalle del aspecto de la fábrica de refuerzo por la cara en que se adosaba a la muralla de tapia

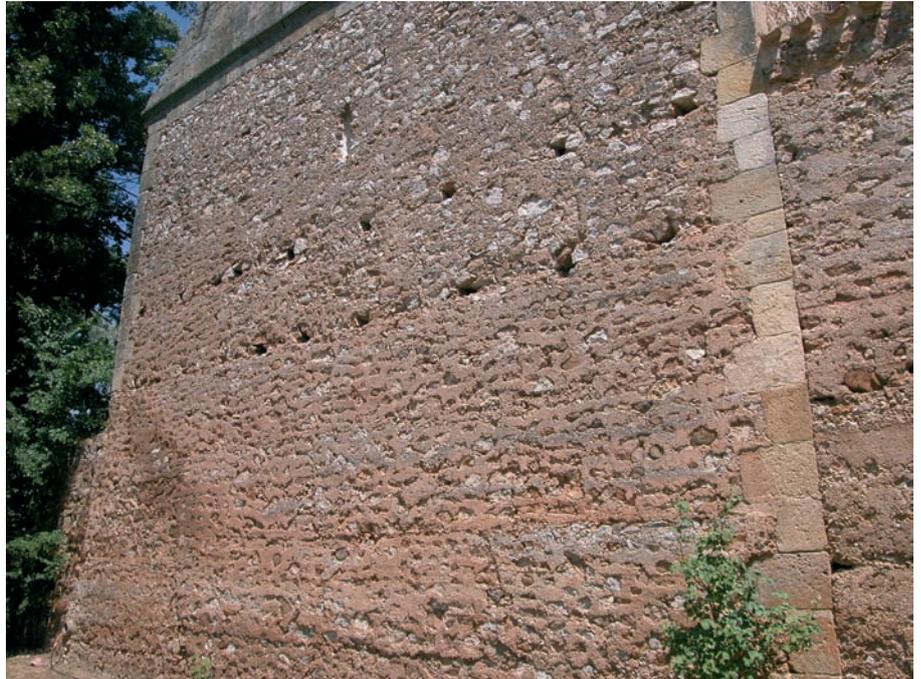
Fig. 23. Paramento exterior de un muro de la iglesia de San Juan de Duero de Soria realizado con tapiales. Se aprecia el carácter más homogéneo y cuidado de las rebabas de mortero

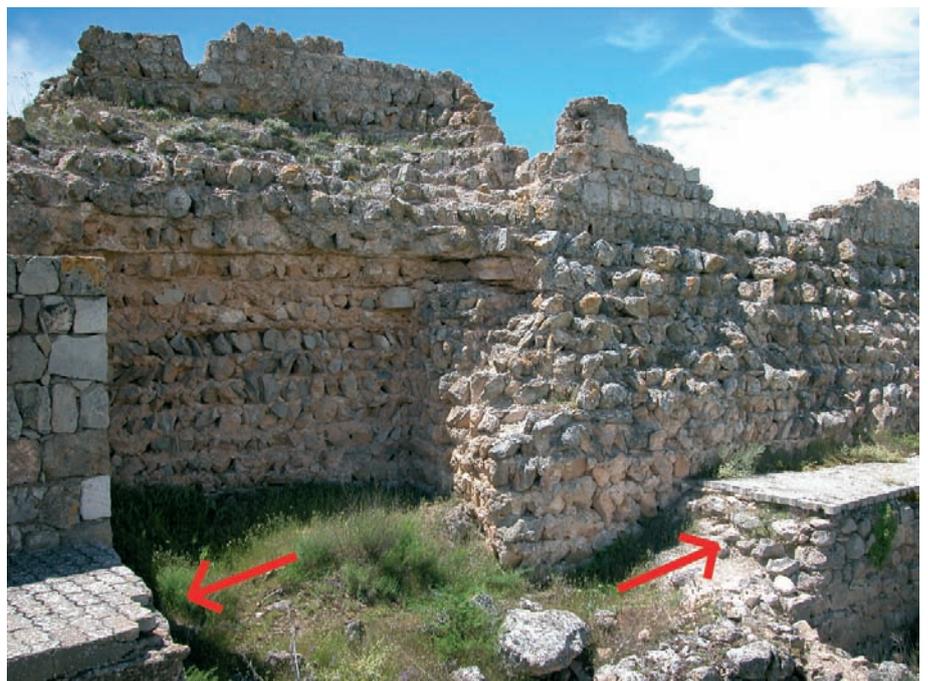
Fig. 24. Vista interior de una torre del lado sur con el zócalo de mampostería de la muralla de tapia recubierto con losetas modernas de cemento

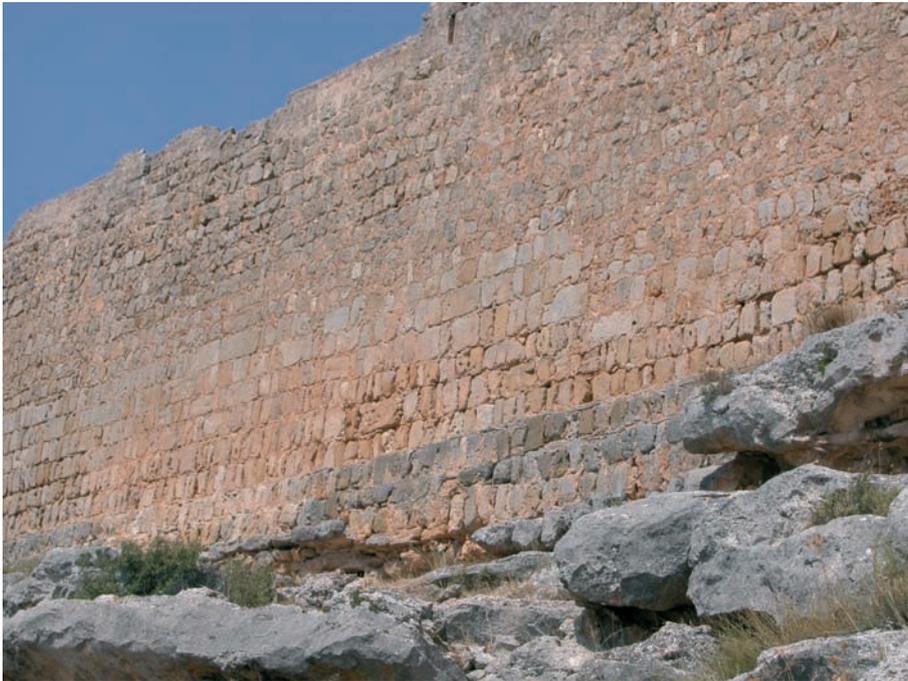
Fig. 25. Detalle de un lienzo de muralla del castillo de Gormaz con el típico aparejo de la obra de refuerzo califal a base de hiladas de piedras puestas de canto
