Adaptaciones metodológicas en la aplicación del análisis estratigráfico constructivo: el Santuario de San Juan de la Penyagolosa (Castellón) y la iglesia de San Juan de los Reyes en Granada

CAMILLA MILETO, FERNANDO VEGAS
Universidad Politécnica de Valencia

1. ESTUDIO ESTRATIGRÁFICO CONSTRUCTIVO DE UN GRAN CONJUNTO HISTÓRICO: EL SANTUARIO DE SAN JUAN DE LA PENYAGOLOSA (CASTELLÓN)¹

2. EL ESQUEMA DE DISTRIBUCIÓN DE LOS MECANISMOS COMO AYUDA PARA LA DATACIÓN DE LAS FASES CONSTRUCTIVAS DE UN EDIFICIO: LA IGLESIA DE SAN JUAN DE LOS REYES EN GRANADA³

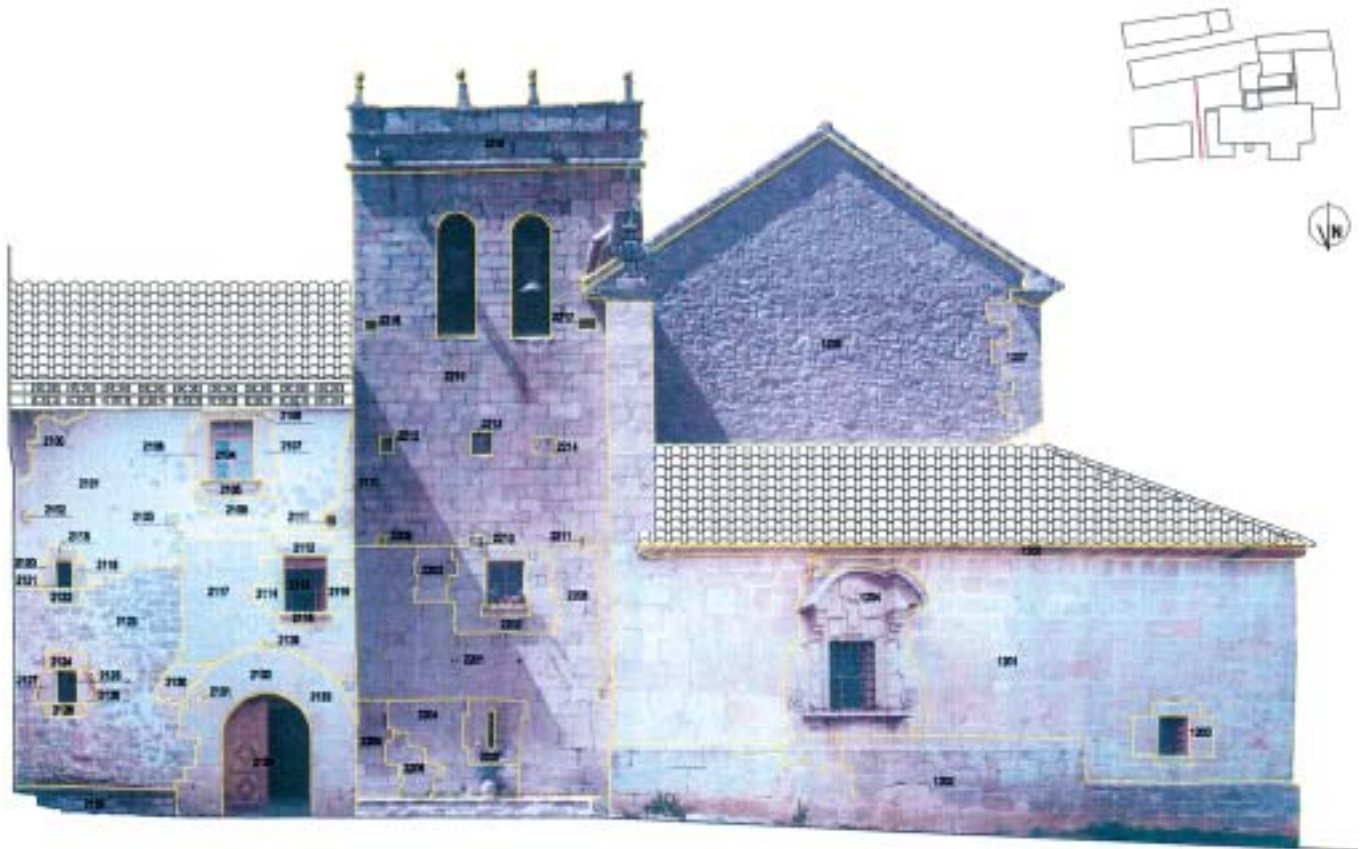
Fig. 1. Plano de análisis estratigráfico del alzado Este del Santuario de San Juan de la Peñagolosa (Castellón)

1.2. La metodología adoptada (Fig. 1 y 2)

En una primera fase, se ha estudiado el santuario como conjunto de **cuerpos de fábrica**, diferentes pero adosados los unos a los otros, cuyas relaciones, de contemporaneidad o anterioridad/posterioridad, se han podido leer en los puntos de contacto entre los muros, según un método más propio del *levantamiento crítico-constructivo*, tanto en la planta como en los **alzados generales** del conjunto. En una segunda fase, se han estudiado los cuerpos de fábrica singularmente, documentando para cada uno de ellos los **alzados de detalle**, hasta llegar a la definición de las **unidades estratigráficas constructivas**.

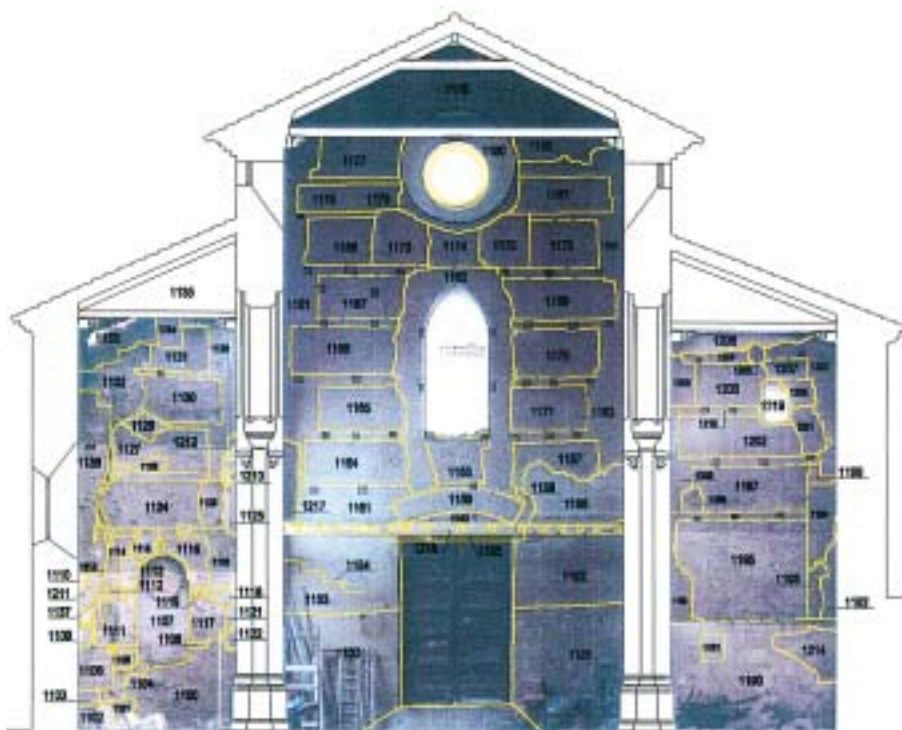
Fig. 3. Plano de análisis estratigráfico del alzado Oeste interior de la iglesia de San Juan de los Reyes (Granada)

2.3. El esquema de distribución de los mechinales (Fig. 3 y 4)

A lo largo del análisis estratigráfico (representado en los *planos de análisis estratigráfico*), la notable abundancia de huecos susceptibles de haber desempeñado una función de mechal ha aconsejado no numerarlos, ni describirlos en las fichas como unidades estratigráficas, pareciendo esta operación redundante. Se ha preferido utilizar una simple cruz como sistema gráfico de representación de los mismos.
