## Estudio de las linternas y el extradós de las cúpulas de la Maqsura de la Catedral de Córdoba, antigua mezquita Aljama

PEDRO MARFIL RUIZ  
Arqueólogo

Estudio arqueológico de las cúpulas de la Maqsura de la Mezquita de Córdoba; la limpieza de sus paramentos permitió recuperar importante información referente a la configuración original de este espacio, modificada en los siglos posteriores a su construcción.

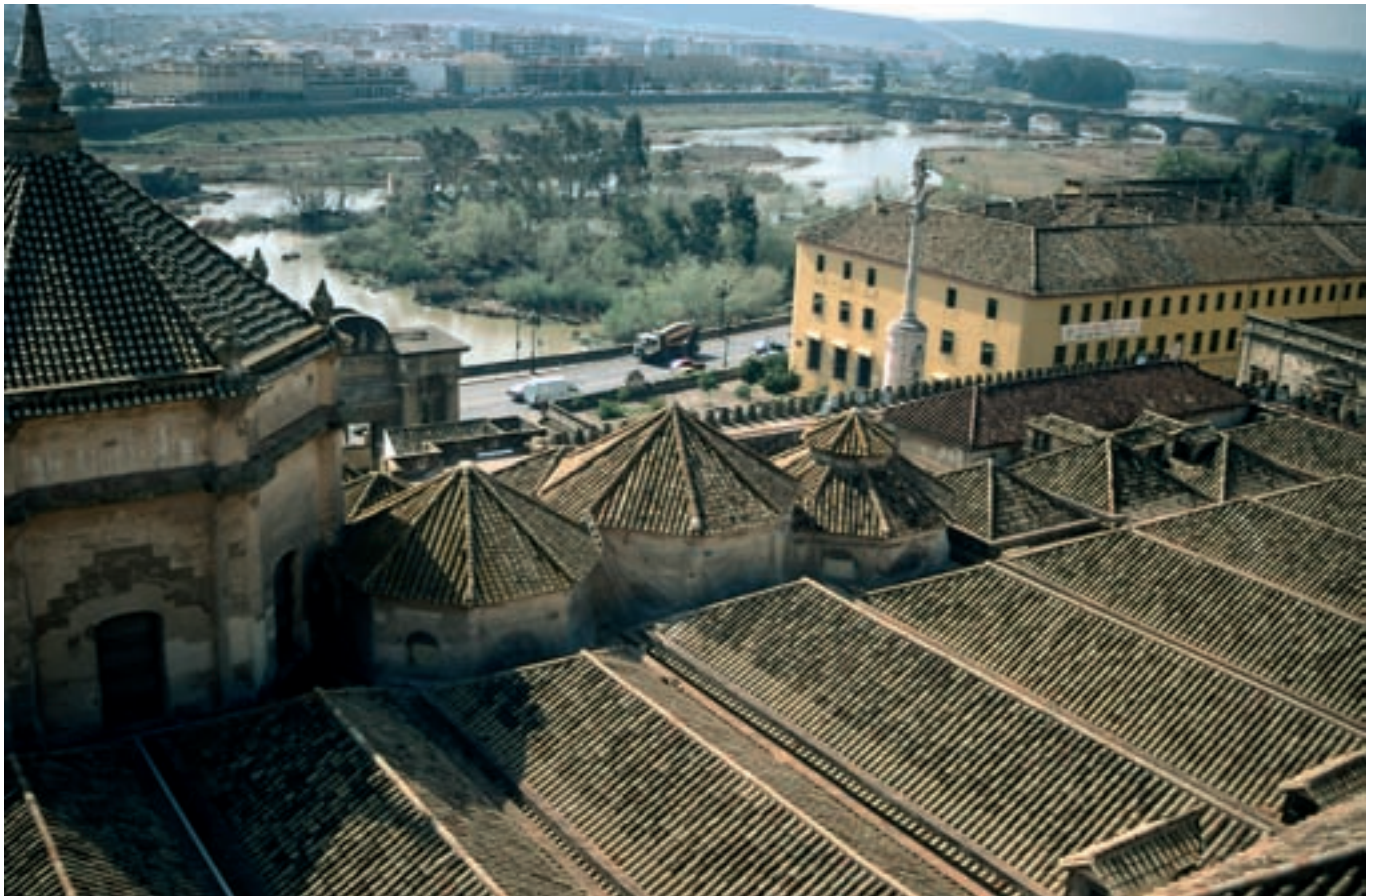
Vista general de las linternas de la Maqsura desde el sudeste

La limpieza de paramentos ha permitido recuperar información referente a la estructura original de las linternas que acogen a las tres cúpulas de la Maqsura. Estas linternas se organizan como tres octógonos con desarrollo prismático, siendo el central de mayor anchura. Están elaboradas con fábrica de sillería y presentan cubiertas a 8 aguas. Estos prismas de planta octogonal se encuentran unidos entre sí por uno de sus lados y en todas sus caras se abren huecos a modo de ventanas. Los ángulos de las linternas presentan contrafuertes poligonales que se disponen de forma decreciente en su desarrollo volumétrico vertical, presentando por ello una mayor fortaleza en la base.

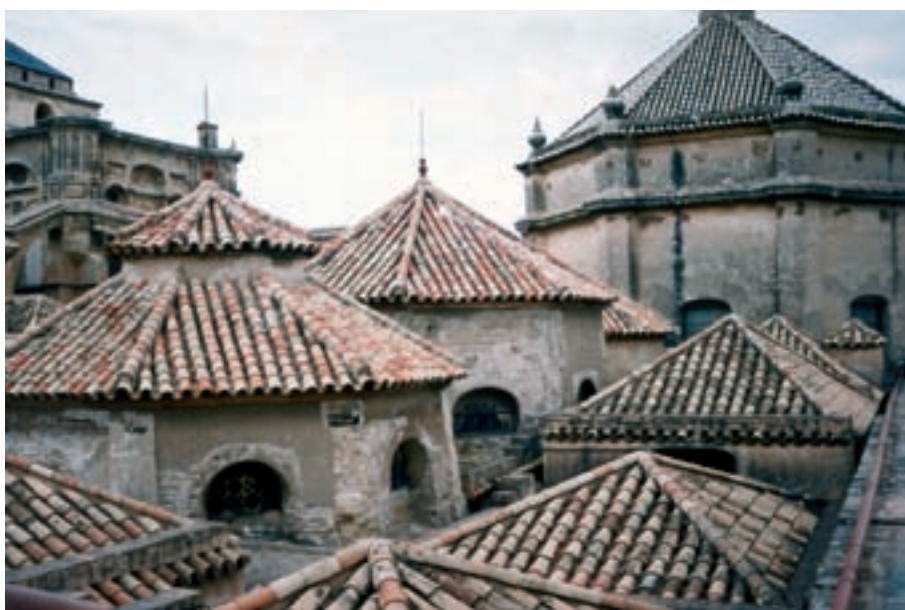
Vista desde el Noroeste en 1994, estado previo a la investigación arqueológica

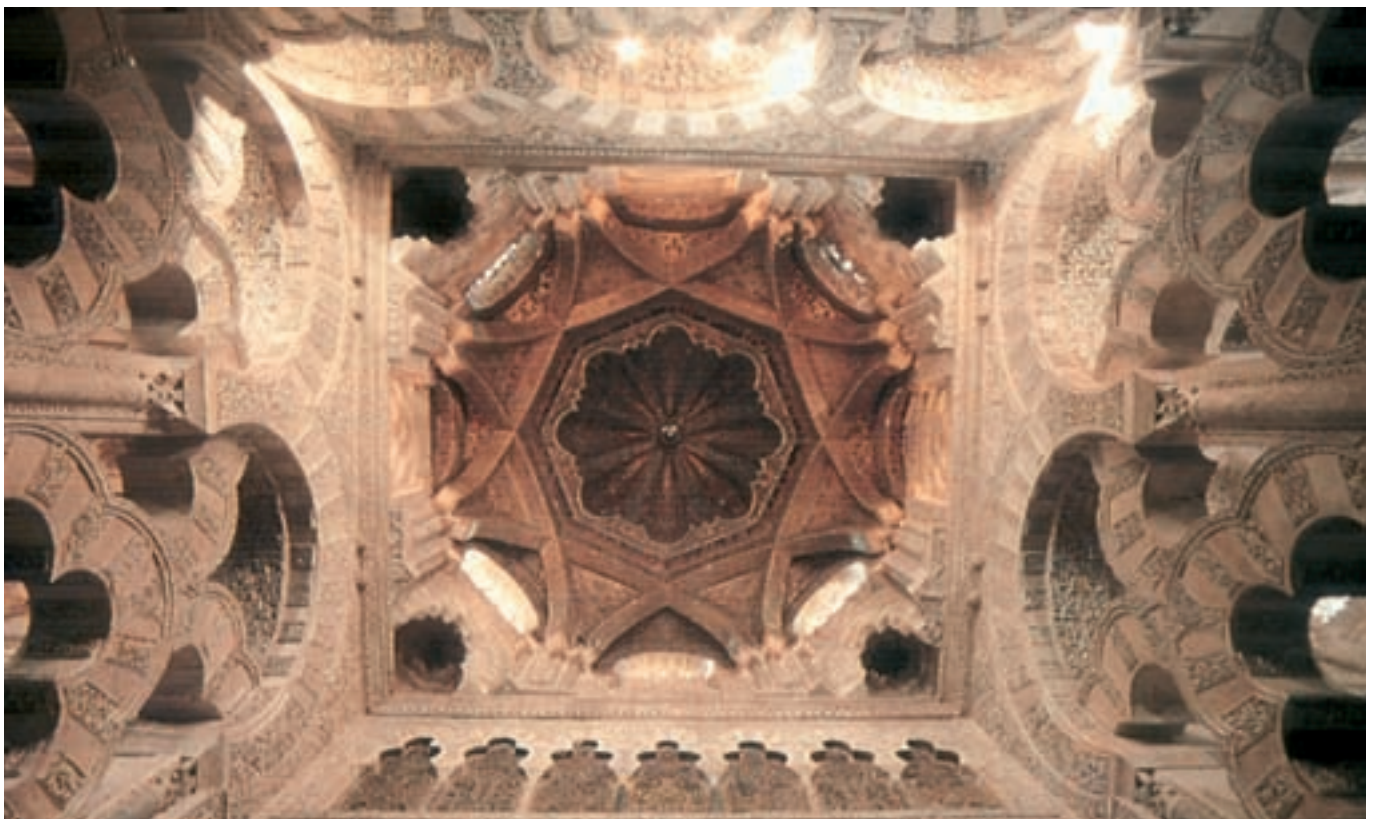
Interior de la cúpula central de la Maqsura

Esta linterna de la cúpula central presenta huecos que pertenecen a la zona superior de los arcos de herradura interiores, que se ven enmarcados por un alfiz poco común. Se trata de alfiles rematados en mitra o en ángulo. Su uso no se da en otros edificios hispanomusulmanes, aunque sí se emplea dentro del programa decorativo de la zona del oratorio ampliada por al-Hakam II. Se documenta la presencia de este tipo de alfiz en la decoración interior de la

cúpula central de la maqsura y en la decoración interna de una puerta de la fachada oeste de al-Hakam II.

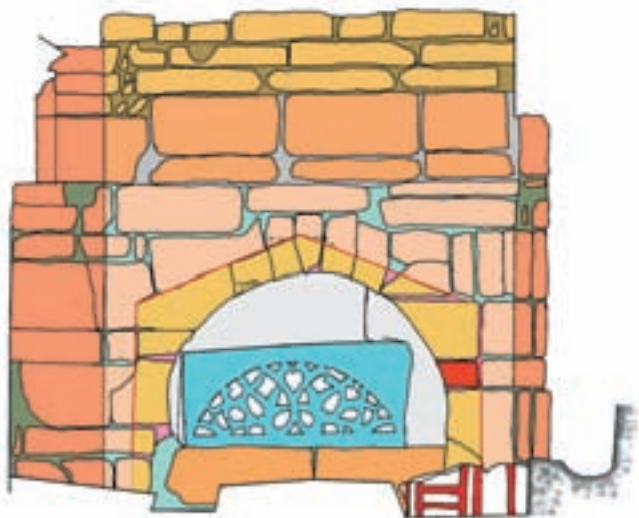
Lámina 1. Cúpula central, lado 5

En las láminas 1 y 2 puede observarse el alzado del lado 5. La lámina 1 representa el alzado coloreado de este lateral de la linterna central, tratándose de una estructura perteneciente en su totalidad a la época Califal. También puede observarse la relación, a nivel de cotas, de la linterna y la canalización que recorre esta zona de este a oeste. Se trata de un colector principal de la cubierta, que recoge aguas de las canalizaciones longitudinales a las naves y las desvía hacia las fachadas laterales. Esta canalización permite el desarrollo de las cúpulas de la maqsura sin interferencia importante del paso de los desagües de las cubiertas.

En este alzado pueden observarse las características que presentan en general todas las caras de esta linterna prismática central. A izquierda y derecha encontramos este paño enmarcado por dos pilares cuya fábrica de sillería se encuentra perfectamente trabada con la de los muros. Estos pilares albergan en su interior el cruce de vigas de madera que constituyen el atado o encadenado de la cúpula.

El desarrollo del muro se ve alterado por la apertura de una ventana, por lo que su diseño arquitectónico acusa una ejecución distinta en la zona de la ventana que en su desarrollo vertical sobre esta. Así pues, vemos cómo se consigue un arco de descarga a través de la colocación de gruesas dovelas en la zona de clave del arco, mientras que en el desarrollo del mismo se produce la talla de los mismos sillares de la base del muro para conseguir el juego de profundidades o rasantes.

Sillares aparejados a tabla producen la transición hasta una hilada de sogas, que buscan con esa disposición proporcionar un espacio más amplio en la zona interior de la cubierta, para colocar tres hiladas a tabla de módulo pequeño en la zona más alta.

En este lateral 5 se da la presencia de una fase islámica posterior a la construcción original y que consiste en la colocación de la celosía, sustituyendo a la fábrica que cubría el hueco de la ventana.

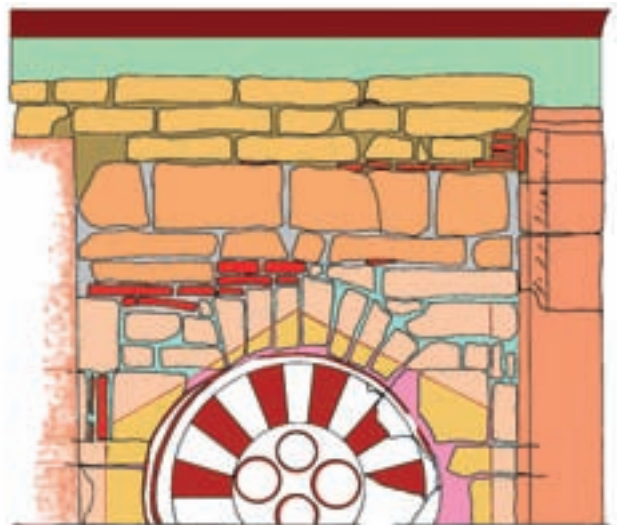
Lámina 3. Cúpula central, lado 6

En la lámina 3 se representa el alzado de la cara 6 de esta linterna central, que presenta en general unas características muy parecidas a lo comentado para la cara 5. En este caso se ha representado en la zona superior la fábrica recreada por Velásquez Bosco, así como el pilar de la derecha del dibujo, que es fruto de la restauración realizada por Baltasar Drevetón a fines del siglo XVIII.

Es destacable de esta cara la conservación de la estructura del alfiz y del arco de herradura que cubre el hueco de la ventana. Se están utilizando tres rasantes para destacar los distintos elementos de la composición, la del arco de herradura, la del alfiz y la del muro.

El aspecto original de los huecos de las ventanas solamente se ha conservado en el lado 6 (láminas 3, 4 y 5). En este muro la ventana esta cubierta por fábrica en la que se abren cuatro óculos. No sólo tiene importancia la existencia de esta solución constructiva en el ámbito externo de las

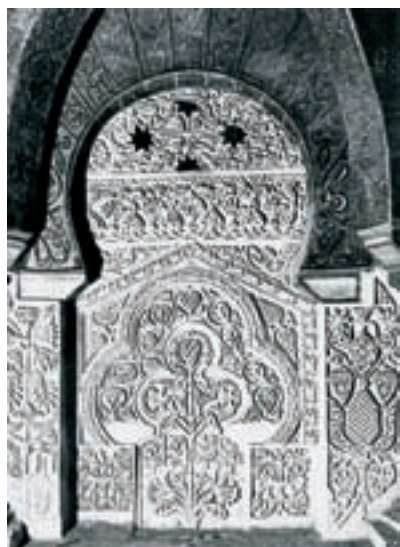
Lámina 5. Cúpula central, interior de la cúpula en el lado 6

En la lámina 5 se muestra una fotografía de la zona interna de este lado de la cúpula. Hemos de destacar la pre-

sencia de decoración en la que se emplea el diseño del alfiz triangular como trasunto de lo que hemos observado al exterior.

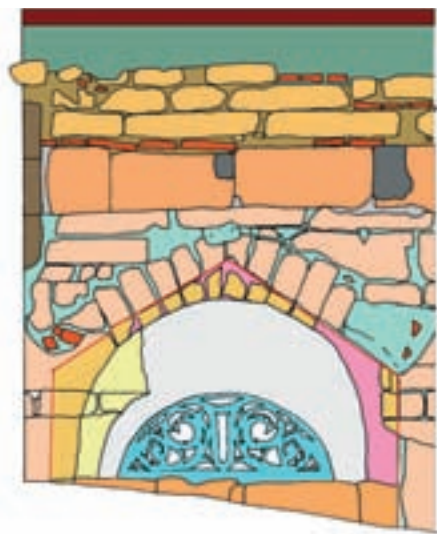
Lámina 6. Cúpula central, lado 7

El lado 7 (lámina 6) presenta unas características muy similares a las ya comentadas, destacando lo elaborado del diseño de la celosía, que en este caso está diseñada *ex profeso* para su colocación en esa disposición.

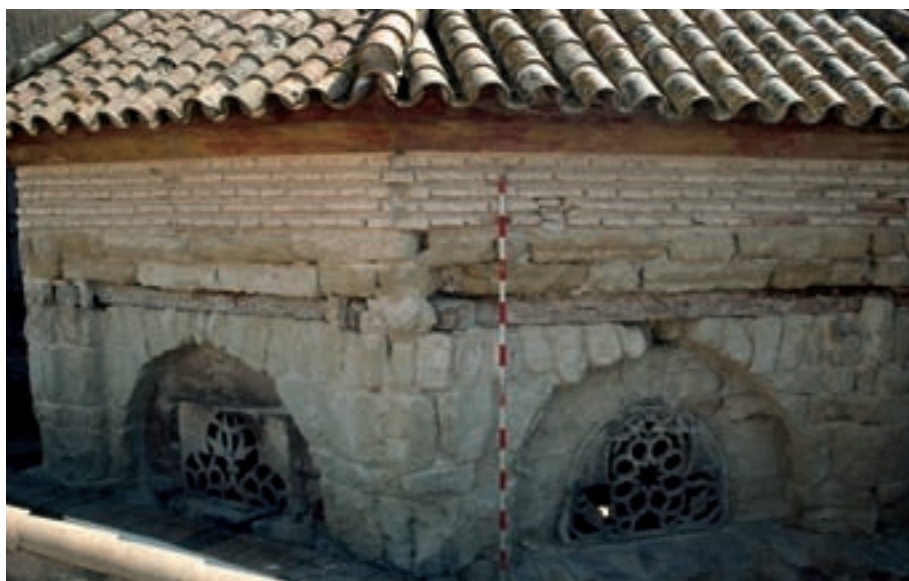
Alzado de la linterna de la bóveda lateral este

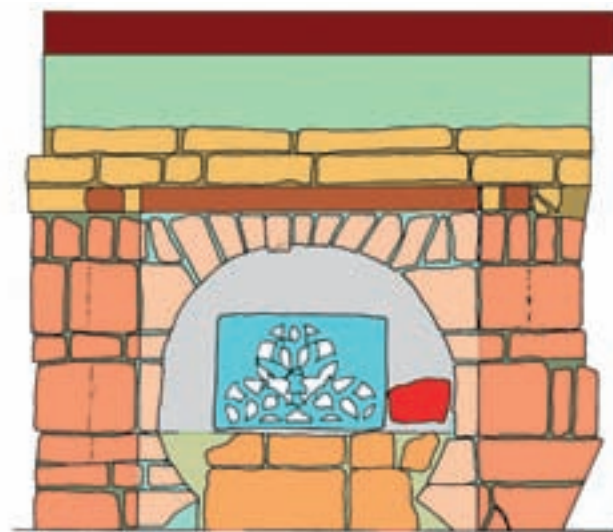
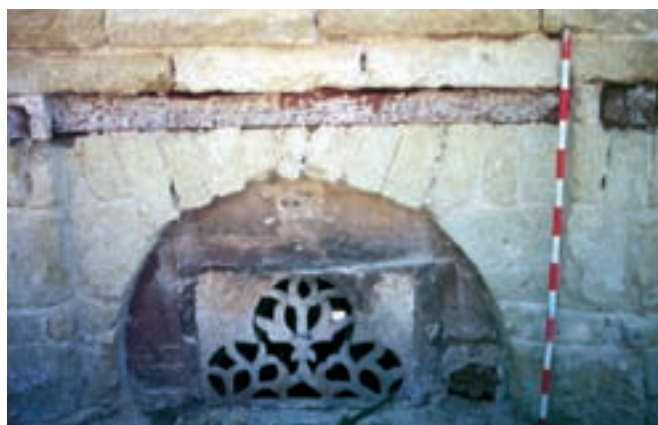
Lámina 11. Cúpula este, lado 3

Ha recibido el número 3 (lámina 11 y 12) el lado norte del lucernario de la cúpula del tesoro. Se trata de un muro que también sufrió las reformas del siglo XVIII. Podemos observar la estructura general del muro y hueco de ventana del lucernario. Se encuentra enmarcado o flanqueado en sus lados por pilares de sillería de sección poligonal. Estos pilares se

encuentran dispuestos en los ángulos de todos los lucernarios. En la zona superior de los pilares se produce el cruce interno de las vigas que sostienen las cúpulas, atándolas de esa forma a la estructura externa mediante encadenado de madera.

En el espacio entre los pilares angulares se establecen los muros; en este caso, el muro 3, ofrece una muestra magnífica de la organización de los paramentos exteriores de los lucernarios de las cúpulas laterales. Se abre un arco de herradura que se cierra al interior de la cúpula, albergando una celosía de piedra que presenta decoración vegetal.

El aparejo del muro se traba perfectamente a los pilares, estando trabajados los sillares de forma que algunas de las piezas pertenecen al pilar y al muro.

El arco de herradura se traza por tanto en base a la conjunción de unos arranques anclados a los pilares y que han sido labrados formando arco, y por otro lado a dovelas

que hacen función de arco adintelado sobre las que descansan las vigas de madera. Posiblemente las cabezas de las vigas al exterior fueron protegidas mediante enfoscado de argamasa, el cual lógicamente debió perderse al cabo de poco tiempo tras su colocación.

La cubierta de la cúpula acusa su reforma histórica, que dio lugar a la dislocación de las últimas hiladas, recolocándose las piezas que formaban la cornisa o alfiz del arco. La cubierta debía ser más baja que en la actualidad, por lo que se recreen los muros en la parte superior mediante fábrica de ladrillo.

Hemos de destacar la celosía del hueco de ventana de este lateral. Esta pieza marmórea se adapta a la forma del arco lobulado interior. Presenta una decoración vegetal simétrica, con un tallo que actúa de eje central. Hojas carnosas muy simples parten a pares desde el tallo. Se trata sin duda de una pieza labrada *ex profeso* para su colocación en esta ubicación.

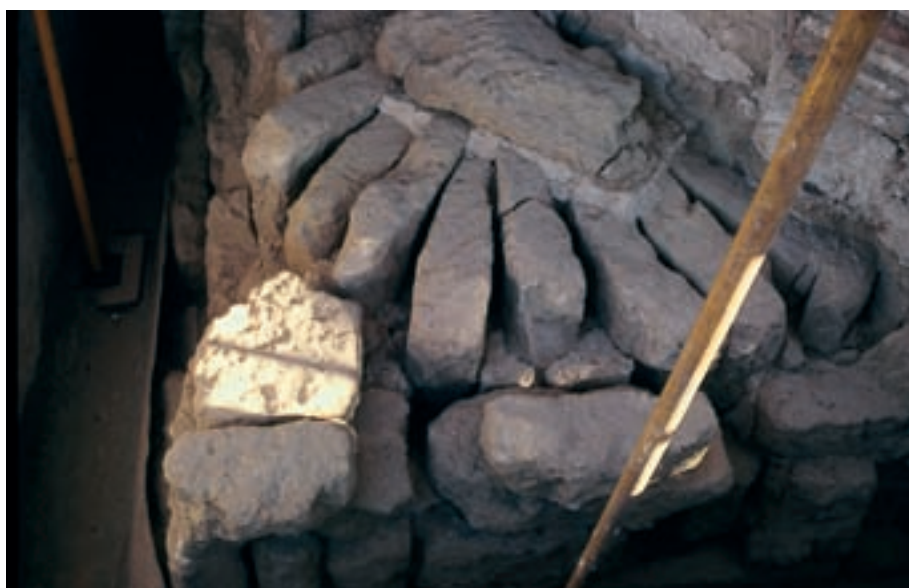
Detalle de la estructura que cubre a una de las falsas trompas de la bóveda lateral oeste

recen como una especie de trompas en el interior de las cúpulas, debajo de cada ventana, no siendo elementos con función constructiva, sino que su aspecto interno es meramente decorativo. La excavación permite afirmar que tapan los huecos resultantes del paso del cuadrado al octógono y que, en sus trasdoses, aparecen piezas de sillería colocadas como cubierta adintelada del espacio resultante. De enorme interés es el hallazgo de niveles originales de cubierta en estos rincones, de lo que se deduce, por ejemplo, que las cubiertas de la mezquita han sido recreadas más de un metro de altura en fechas históricas no muy lejanas, posiblemente en el siglo XVIII. También podemos saber que dichas cubiertas al menos aquí y en otras zonas constatadas de al-Hakam II, eran de ladrillo colocado de plano y no de tejas curvas. En uno de los rincones y en el encuentro de dos de las pendientes se ha constatado la presencia de una canalización de aguas elaborada con tejas curvas colocadas en posición invertida.

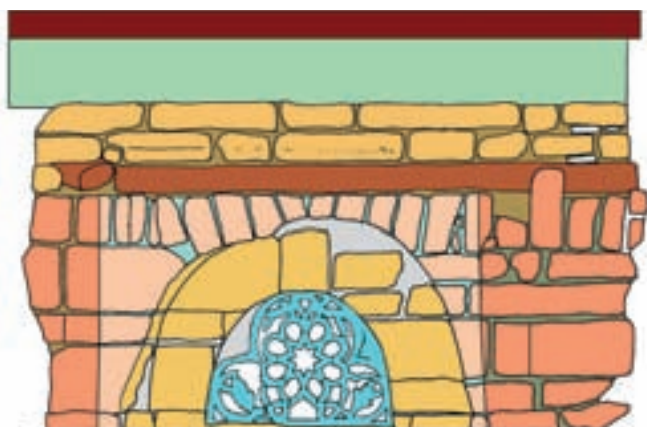
Lámina 13. Cúpula este, lado 4

El lado noroeste del lucernario de la cúpula del tesoro ha recibido el número 4 (lámina 13). Se trata de un muro que también sufrió las reformas del siglo XVIII. La reforma, al igual que en el muro 3, sí ha respetado el hueco de ventana allí existente en origen. Como vimos en la cara 3, en la cara 4 también ha sido alterada la zona superior de la fábrica, recolocándose las piezas que formaban el alfiz o cornisa. También se aprecia el recrecido de fábrica de ladrillo para la cubierta.

Se observa la misma técnica constructiva que referimos al hablar de la cara anterior, es decir, las dovelas realmente hacen la función de arco adintelado, formándose el arco de herradura tallando las piezas de sillería.

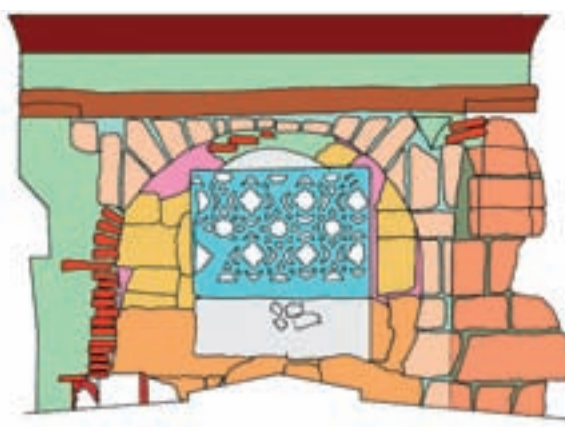
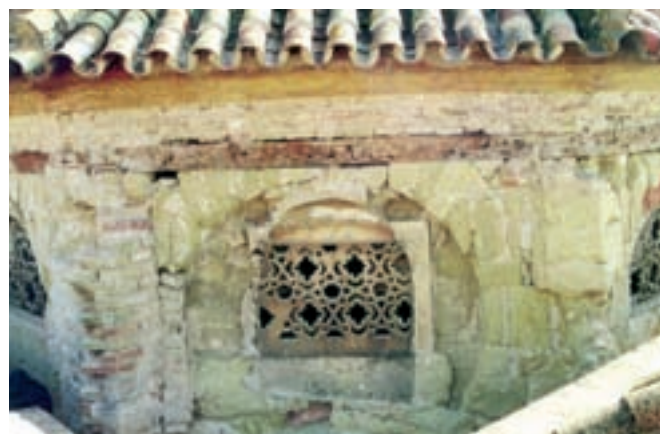
Lámina 16. Cúpula oeste, lado 10

El lado 10 (láminas 16 y 17) sigue la tónica de lo ya comentado, destacando la presencia de una celosía reutilizada.

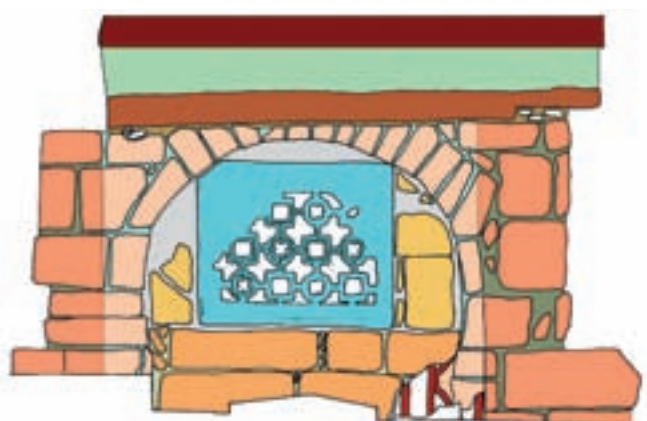
Lámina 14. Cúpula oeste, lado 8

El primero por el nordeste es el lado 8 (lámina 14), del cual destaca el trazado de su arco de herradura, con dovelas bien aparejadas, aunque cortadas por la ubicación de las vigas de madera. También es destacable en este muro la presencia de pinturas murales que evidencian su función como refuerzo visual del diseño arquitectónico mediante la aplicación de fajas de color rojo a la almagra en las aristas y ángulos formados por los elementos que componían el diseño de

la ventana. La celosía de esta ventana es de época gótica y obedece posiblemente a la sustitución de una pieza anterior.

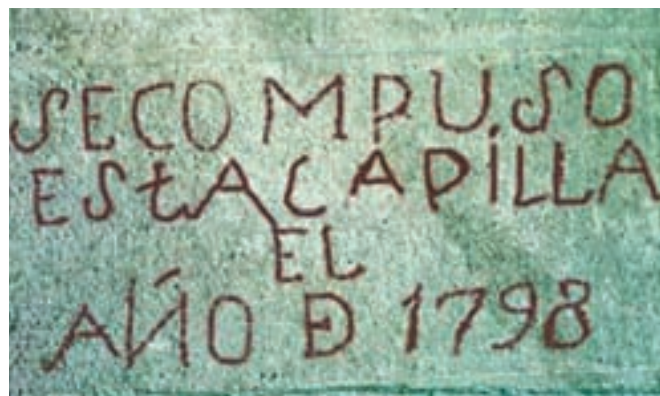
Lámina 24. Grafito en el lado 1 de la linterna este

El hueco de ventana fue cerrado mediante el retacado con fábrica de ladrillo. El acabado del muro en esta reforma del siglo XVIII adquiere un enlucido de argamasa de cal en el que se dibuja un despiece de falsa sillería avitolada. Un elemento clave para conocer la fecha y naturaleza de esta reforma es el representado por un grafito pintado sobre el enlucido, que dice lo siguiente: *se compuso esta capilla el año 1798* (lámina 24).

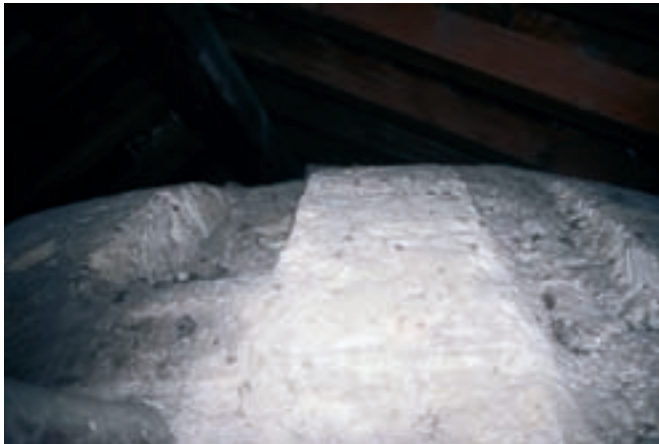
Extradós de la cúpula central. Obsérvese la presencia de rozas de la cubierta islámica

A través del estudio del extradós de la cúpula podemos valorar que ella presenta una fábrica de mampuesto con empleo de abundante argamasa de cal en su elaboración. Destaca la existencia de grandes vigas de madera, entrecruzadas formando un octógono, que servían de atado y apoyo de la cúpula gallonada central. También se conservan los caballetes de ladrillo que servían de apoyo de los pares de la cubierta y las rozas originadas por su colocación en la fábrica de mampuesto de la cúpula. Su estudio revela que en origen se trataba de una cubierta a ocho aguas, de acusa-

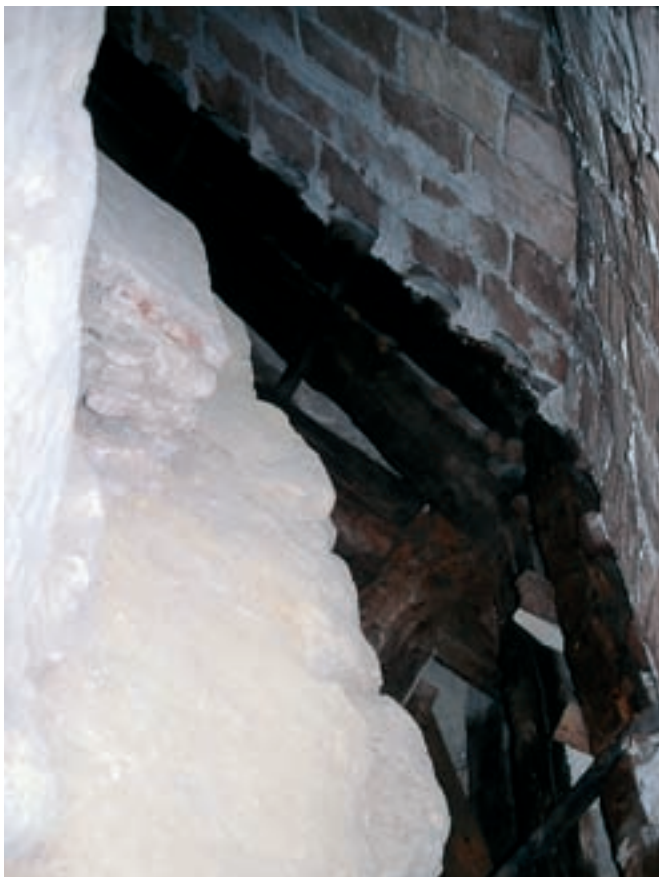
Detalle del extradós de la cúpula central. Obsérvese el apoyo de la cúpula sobre el encadenado de vigas de madera

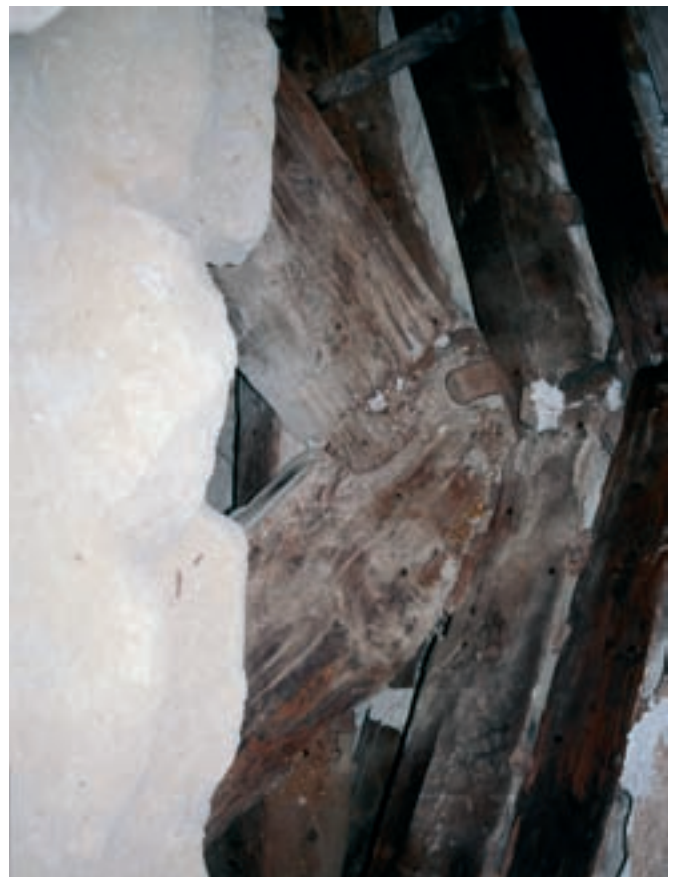
Detalle del encadenado de vigas de madera

El empleo de vigas que se cruzan para crear un atado con madera que sirva de apoyo del cuerpo central y que sea el elemento de transición entre dicho cuerpo superior de la cúpula y los arcos entrecruzados interiores revela que hay una gran diferencia entre lo que el aspecto interno muestra y la técnica empleada realmente en la construcción. Es más, los cupulines que se levantan al interior de la bóveda en los espacios angulares resultantes del entrecruzamiento de los arcos son meramente decorativos y su misión es decorar esos espacios vacíos de contenido constructivo.

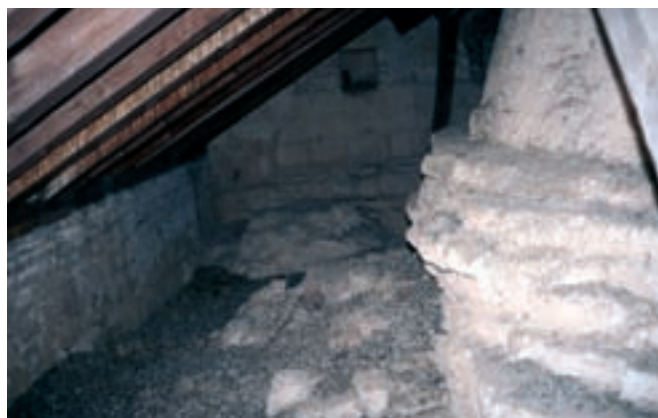
Detalle del extradós de la cúpula de la Capilla de Villaviciosa, estado actual

Un aspecto de interés lo presentan los muros que delimitan la linterna al exterior, de planta rectangular y en los que se abren 16 ventanas. Estos muros se levantan sobre una planta de 8,63 por 7,39 m, no produciéndose una

en las intersecciones de los primeros. Los espacios intermedios se cubren con cupulines decorativos. Estos muros en su zona superior albergaban parte del extradós de la cúpula y servían de apoyo a las vigas de madera que formaban los pares de la cubierta de la linterna. Se conservan los arranques del muro de apoyo de la cubierta, delimitando un espacio en el que se inserta la cúpula.

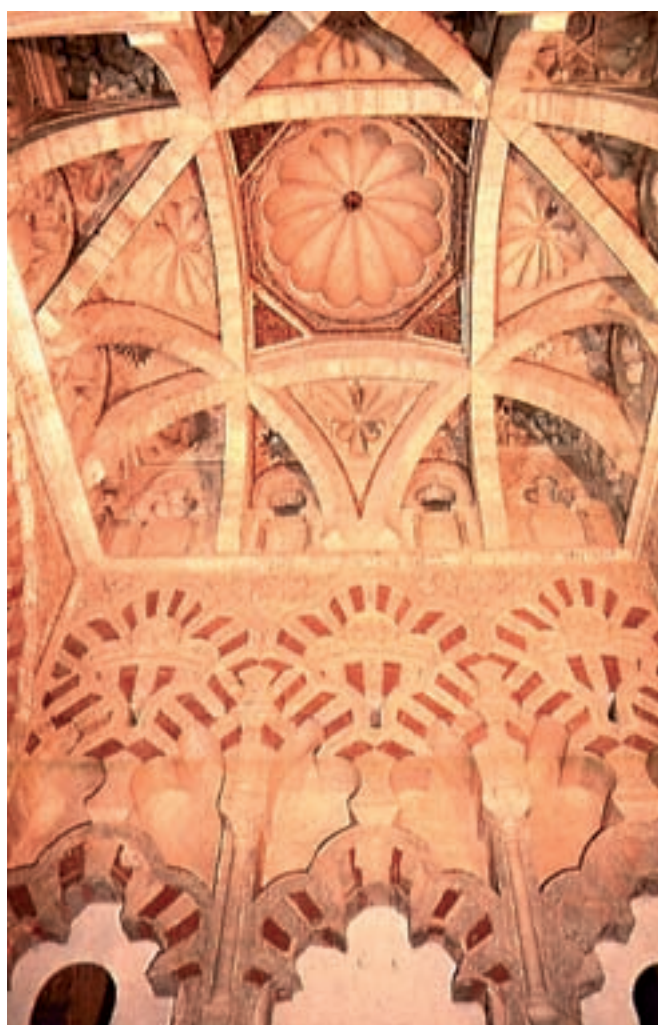
Interior de la cúpula de la Capilla de Villaviciosa

transición intermedia a la planta octogonal. Esta se logra a través de cruzar cuatro arcos paralelos dos a dos con respecto al rectángulo, uniéndose los puntos medios de los lados adyacentes por medio de otros cuatro arcos que se cruzan

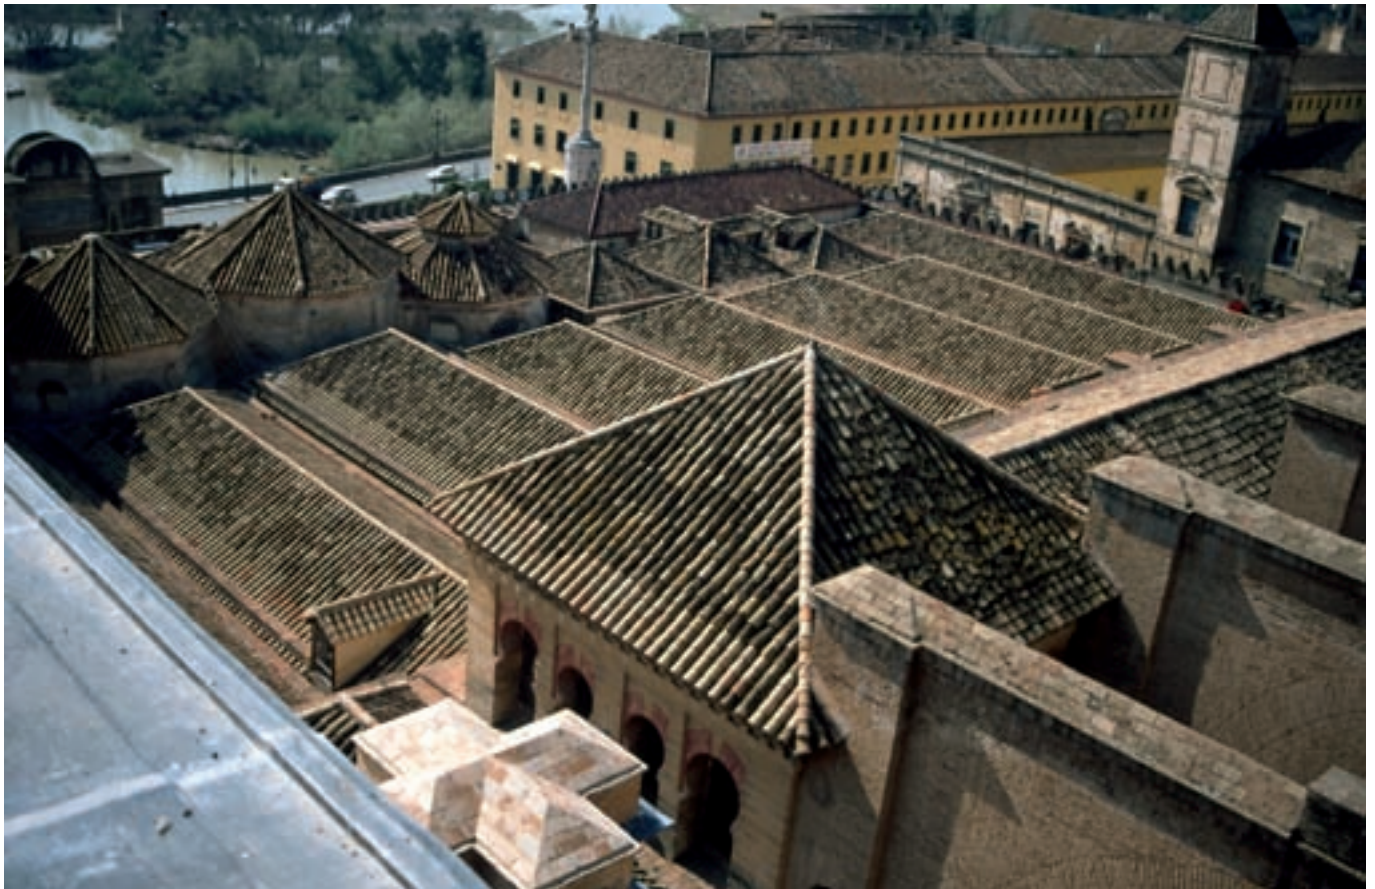
Vista general de las linternas de la Maqsura y su relación con las de la Capilla Real y de la Capilla de Villaviciosa
