## La iglesia altomedieval de la Asunción en San Vicente del Valle (Burgos): historiografía, estratigrafía e interpretación

### *The early medieval church of La Asunción in San Vicente del Valle (Burgos): historiography, stratigraphy and interpretation*

Fernando Arce Sainz\*  
Centro de Ciencias Humanas y Sociales. CSIC. Madrid

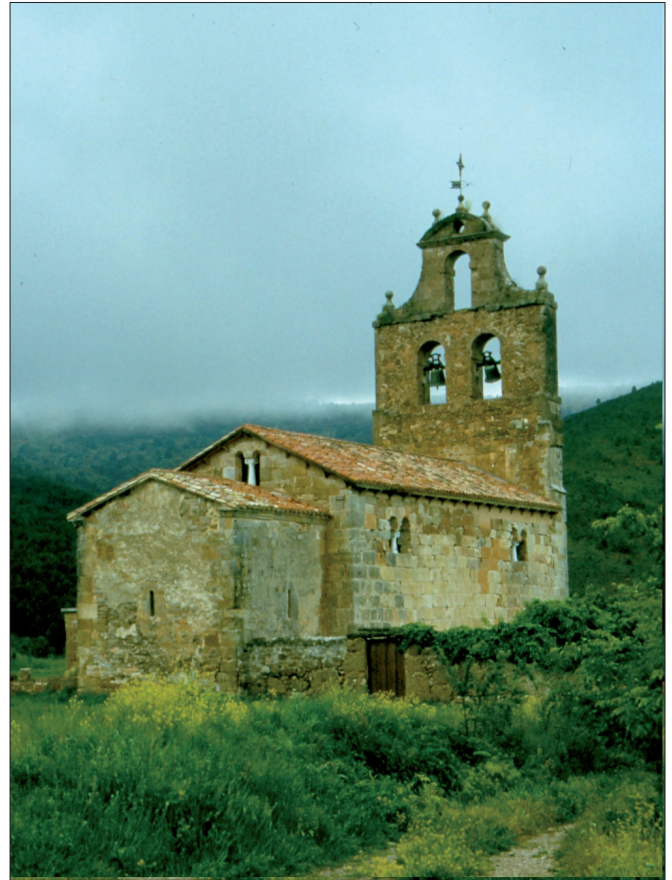
Fig. 1. Vista general de la iglesia de la Asunción, San Vicente del Valle (Burgos), desde el NE

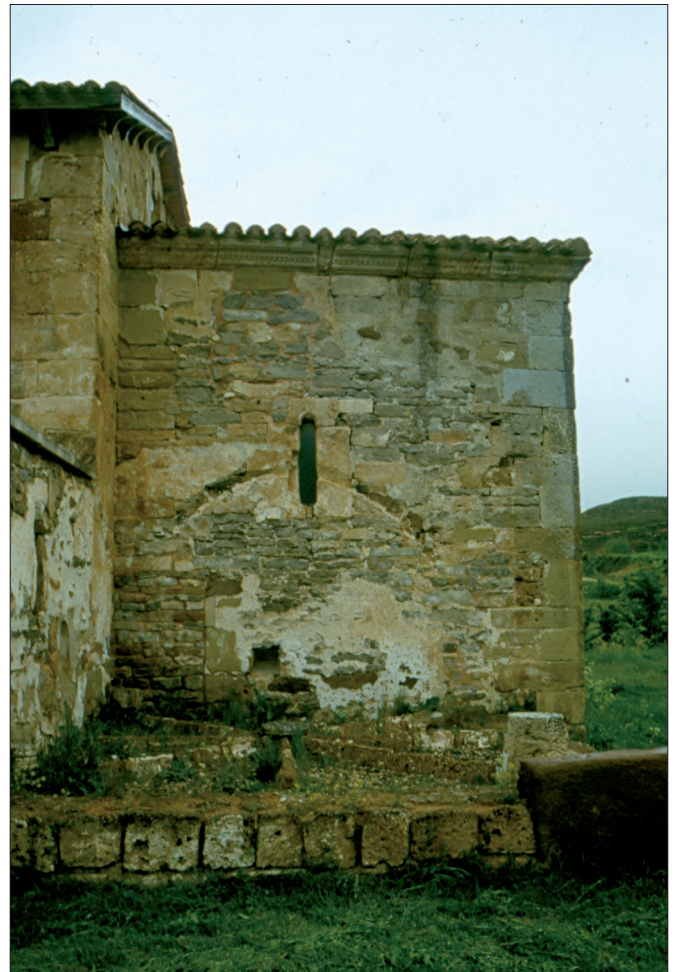
Fig. 2. Vista del muro Sur del ábside

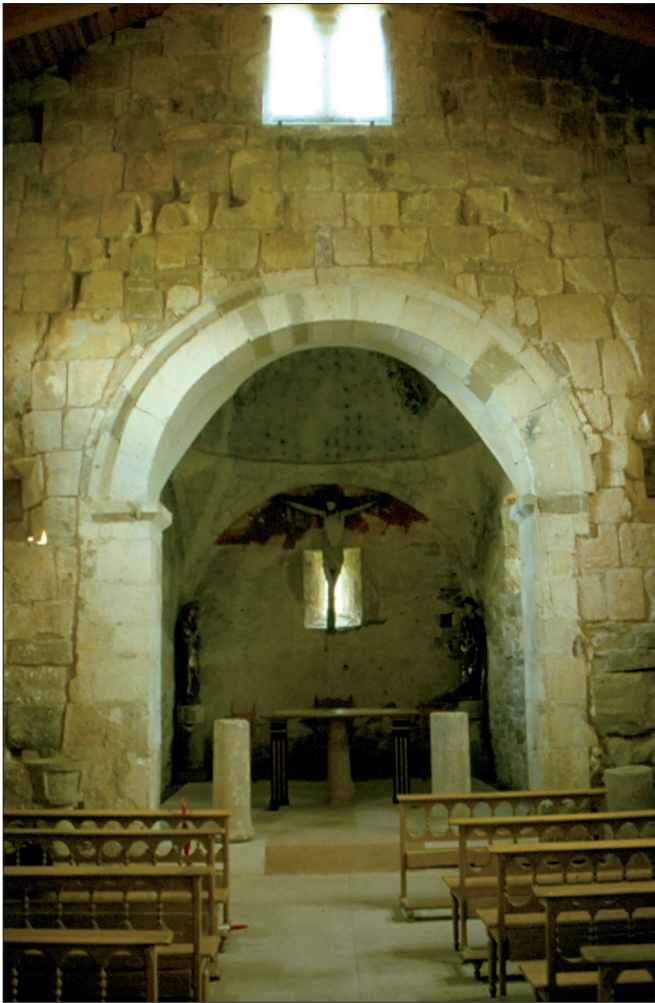
Fig. 3. Embocadura del ábside

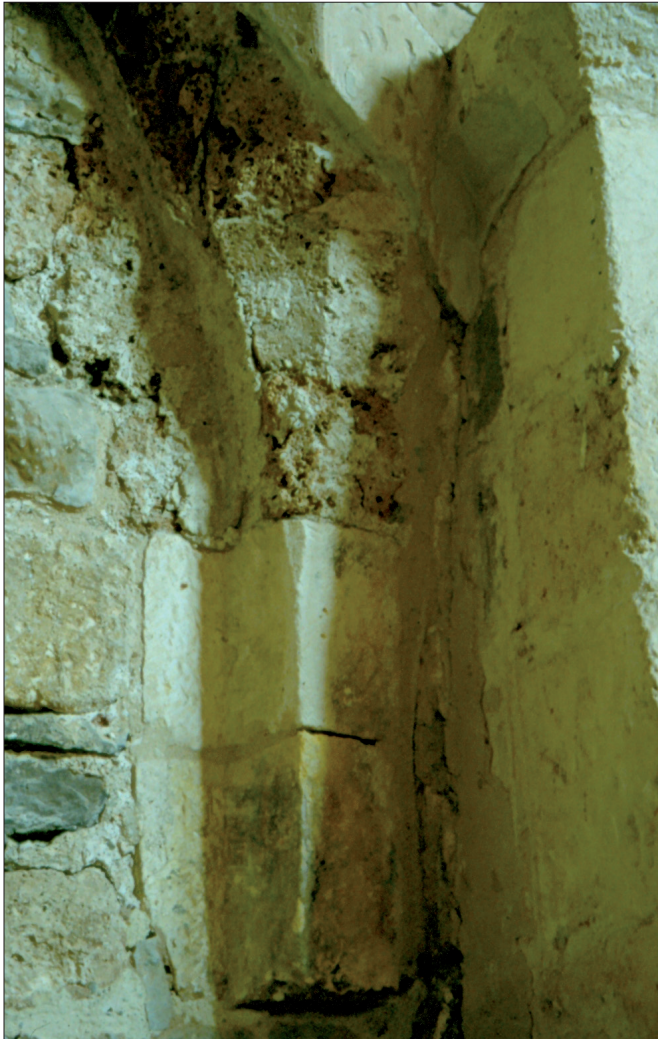
Fig. 16. Arranque de la pechina SO de la bóveda del ábside

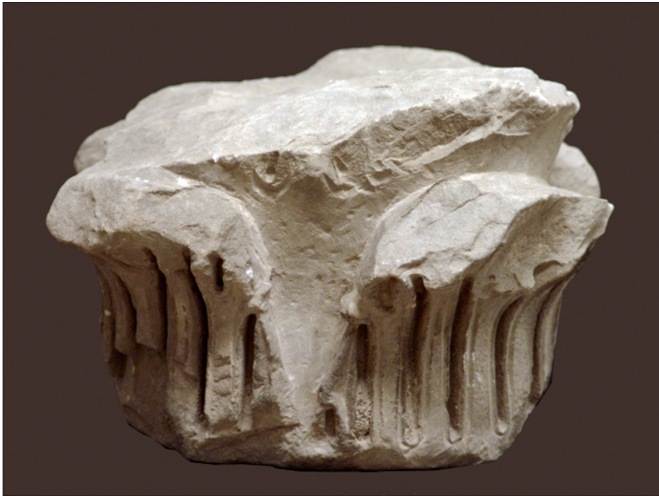
Fig. 22. Capitel procedente de San Felices de Oca (foto Museo de Burgos)
