Arqueologia da Arquitectura em Contexto Urbano: reflexões a partir de três exemplos da cidade de Braga, Portugal

Archaeology of Architecture in urban context: reflections from three examples of the city of Braga, Portugal

Luis Fontes*

Unidade de Arqueologia da Universidade do Minho

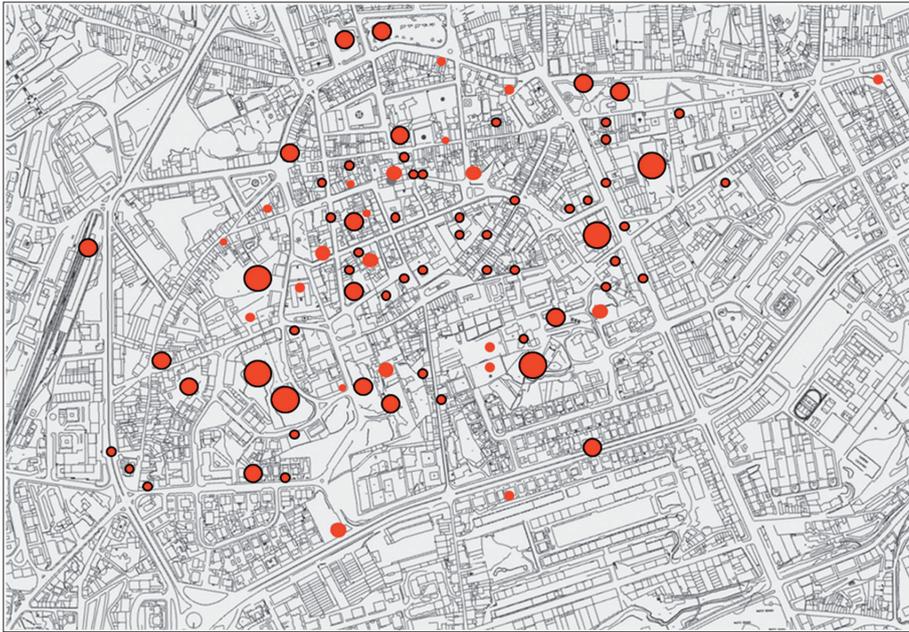
Fig. 1. Cartografia das intervenções arqueológicas realizadas pela UAUM em Braga

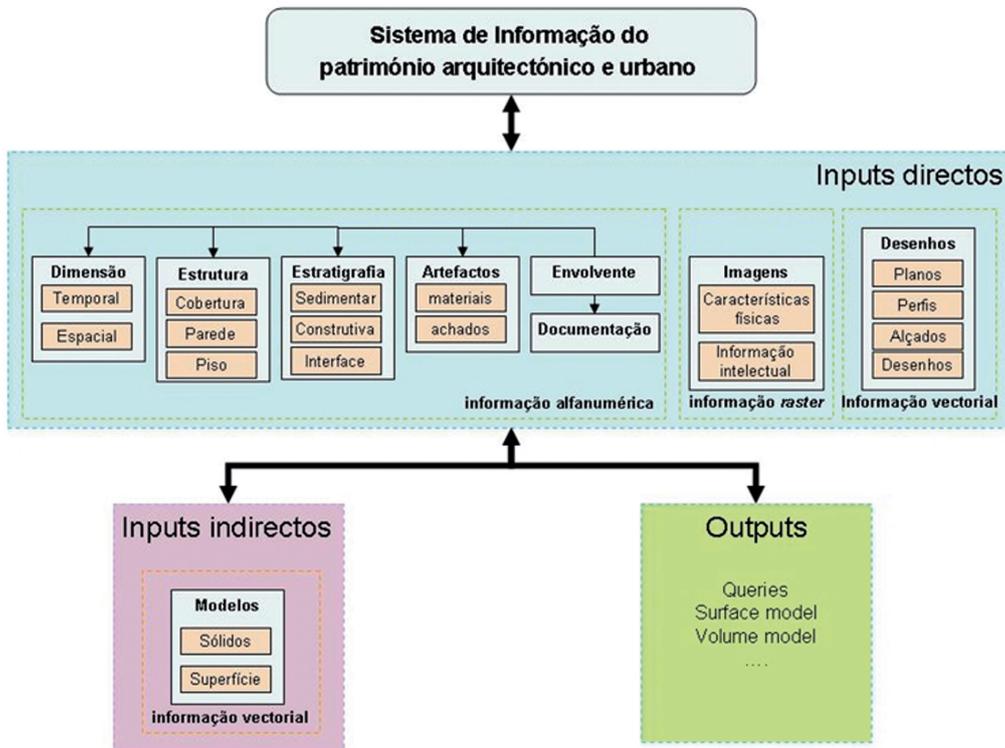
Fig. 2. Esquema simplificado da estrutura da base de dados arqueológicas

Procedeu-se à identificação e caracterização das unidades estratigráficas construtivas e sedimentares, registando-se toda a informação recolhida na base de dados do Sistema de Informação desenvolvido pela Unidade de Arqueologia no âmbito do Projecto de Salvamento de Bracara Augusta, que comporta módulos específicos para caracterização de edificado. A estratigrafia identificada foi sequenciada em diagrama, de acordo com metodologia ‘Harris’ e com base na aplicação informática ArchEd (<https://www.ads.tuwien.ac.at/ArchEd/>).

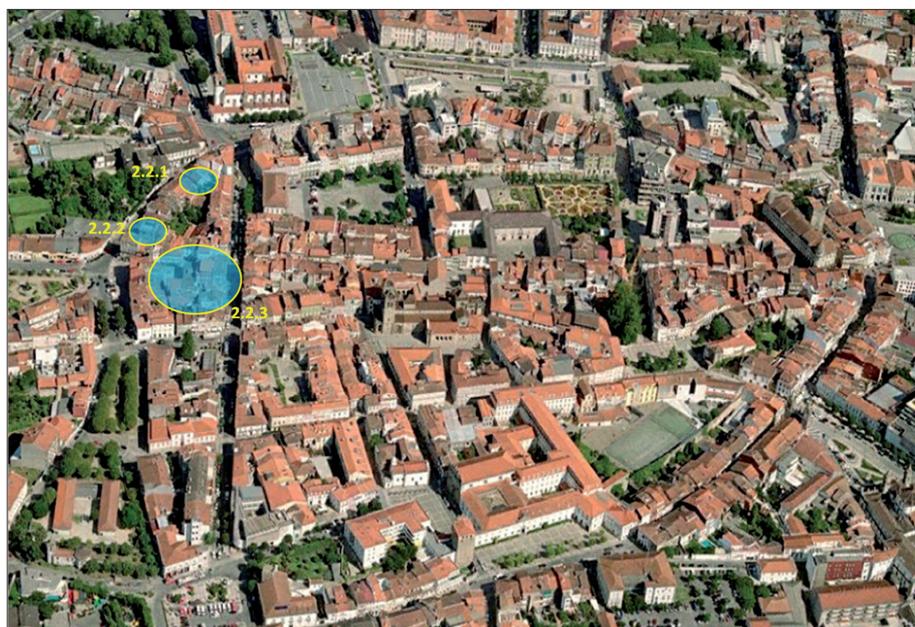
Fig. 3. Localização das intervenções arqueológicas referidas no estudo

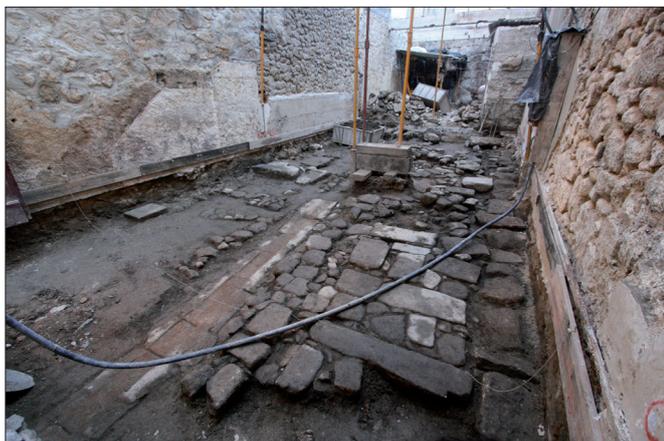
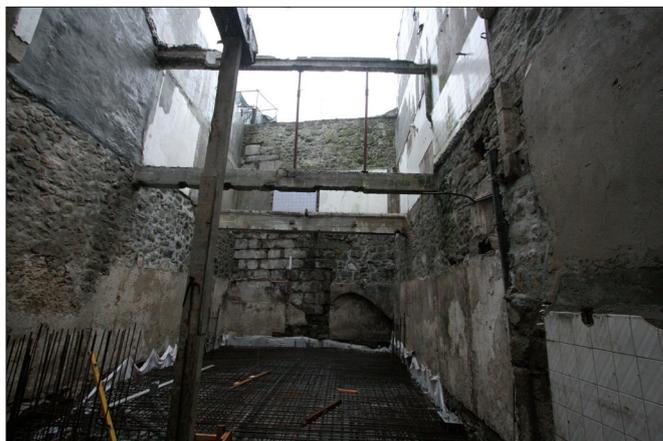
Fig. 4. Perspectivas do interior do edifício após demolição

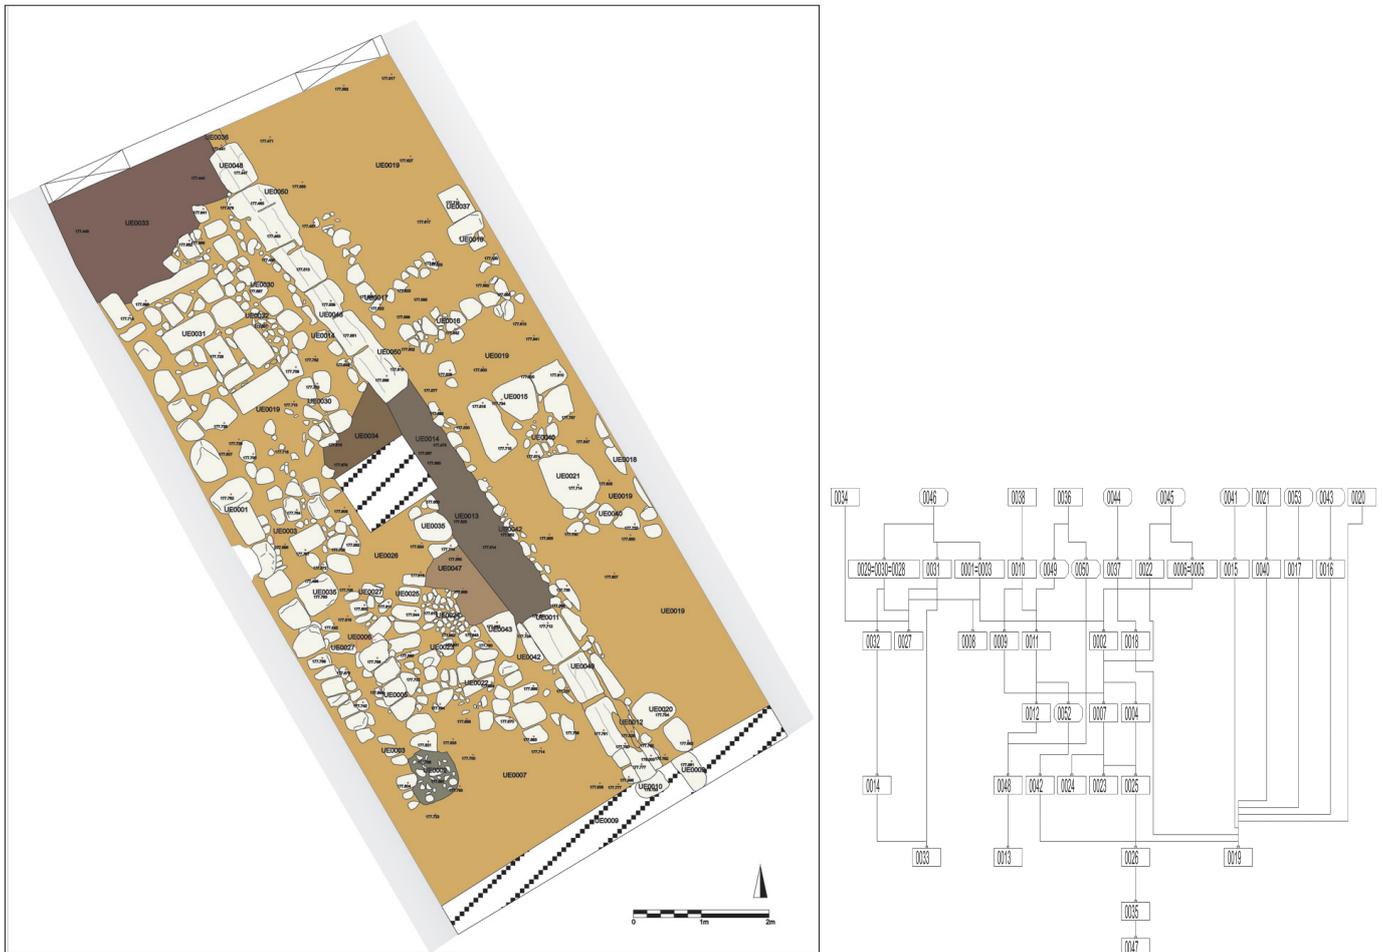
Fig. 5. Levantamento dos vestígios de época contemporânea no compartimento Norte e respectivo diagrama da sequência estratigráfica

No compartimento setentrional, identificaram-se três canalizações (UEs.001/003, 0005/0006 e 0025), bem como a conduta referida anteriormente (UE.0011/0010), que se prolongava para Norte. Observou-se, dada a inexistência de cobertura pétreia, que os blocos afeiçoados e tendencialmente rectangulares que compõem o seu leito, apresentavam as mesmas características construtivas que os pavimentos contíguos (UEs.0030, 0031 e 0029), parcialmente destruídos, indicando assim um reaproveitamento de materiais para sua construção.

Associados a estas estruturas, registaram-se diversos vestígios de pavimentos pétreos (UEs.0002, 0014, 0016, 0017, 0018, 0020, 0021, 0022, 0023, 0027, 0029, 0030, 0031=0032 e 0040=0042), vários interfaces de ruptura associados à destruição (UEs.0041, 0044, 0045, 0046 e 0053) e/ou reestruturação destes mesmos pisos (UEs.0049=0050 e 0052) e as respectivas camadas de

assentamento (UEs.0013, 0019, 0026, 0033, 0034 e 0047). Estes pavimentos apresentam uma grande diversidade no afeiçoamento e tratamento do granito utilizado.

Foi possível ainda registar algumas sobreposições, o que permitiu individualizar três fases de ocupação: A primeira relacionada com a construção do tanque (UE.0095) e da conduta (UE.0094). Estas estruturas são semelhantes às encontradas no prédio 89-96, localizado na mesma rua (ver mais abaixo, subcapítulo 2.2). O tanque evidencia uma técnica construtiva diferente, mas a sua presença sugere uma organização espacial idêntica. Os restos de pavimentos em calçada poderiam correlacionar-se com esta ocupação; A segunda fase corresponde à construção da canalização (UE.0011/0010) que está directamente associada à construção dos degraus e alicerce do arco da parede divisória, que desactivou a conduta e tanque a Sul e as duas canalizações a Norte (UEs.0025 e 0001/0003); A terceira fase estará ligada à reestruturação da conduta (UE.0010/0011) materializada pelo rasgo (UE.0049) feito para a colocação do cano de grés

(UE.0036) e construção de um murete de alvenaria de tijolo e cimento para a sua protecção lateral (UE.0012), com destruição de pisos contíguos e reaproveitamento de blocos no seu leito (UEs.0002, 0014, 0016, 0017, 0018, 0020, 0021, 0022, 0023, 0027, 0029, 0030, 0031=0032 e 0040=0042).

De acordo com a posição estratigráfica relativa e considerando a cronologia de reconstrução do edifício, de meados do século XX, propõe-se para a primeira fase uma datação situada no decurso do século XVIII, para a segunda fase os meados do século XX e para a terceira fase o terceiro quartel do século XX.

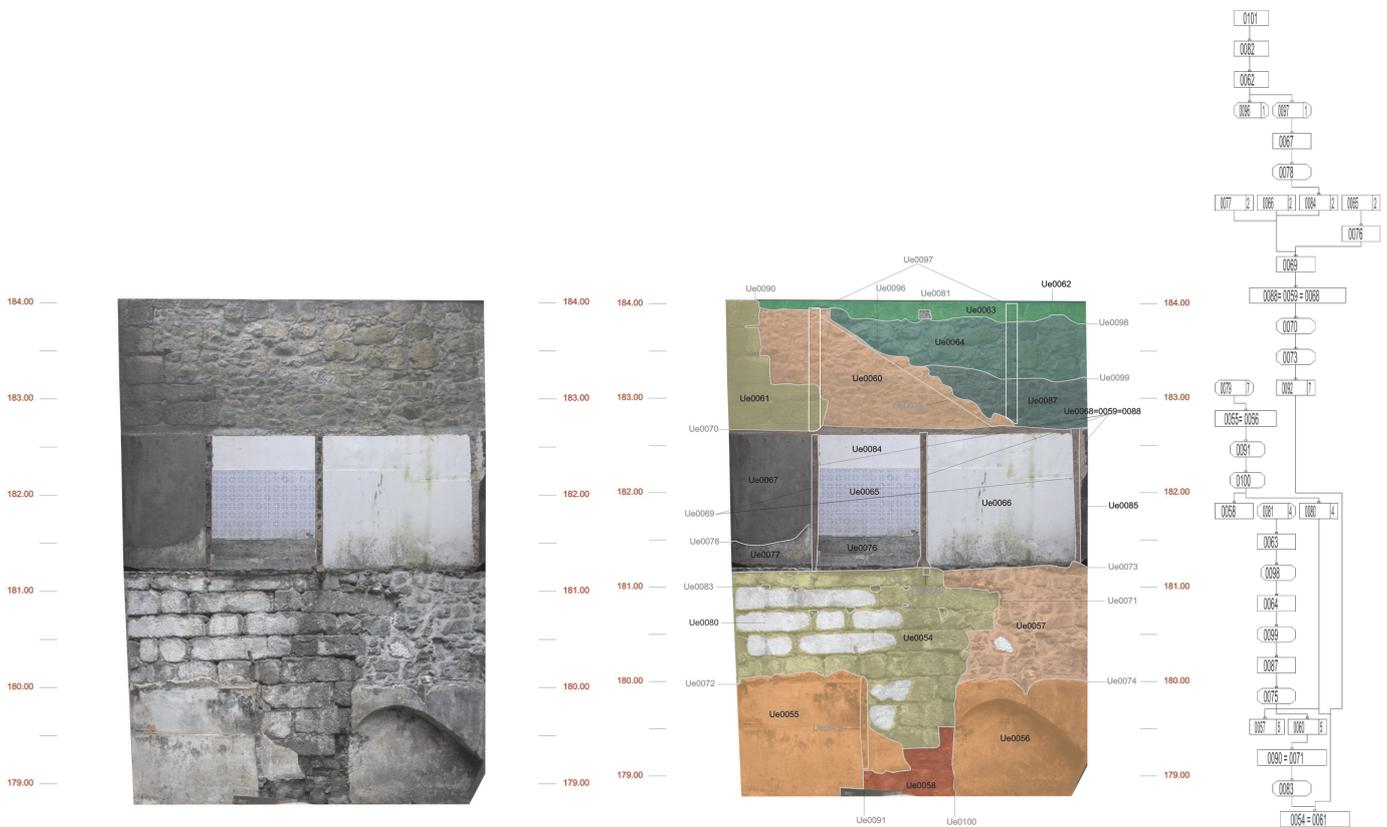
Fig. 6. Leitura estratigráfica do alçado tardoz do edifício, com identificação do paramento da muralha medieval (UE. 0061=0054) e diagrama da sequência estratigráfica

Após a conclusão do registo ao nível do piso 0 e libertação da zona Sul do prédio, efectuou-se o levantamento fotográfico e topográfico do alçado da muralha medieval, correspondente à parede da fachada tardoz do edifício. Com base na análise da informação recolhida, sequenciaram-se as seguintes fases construtivas:

Fase I - Corresponde à construção da muralha medieval (UE.0061=0054), documentalente datada dos séculos XIII-XIV (Marques 1986).

Fase II – Incluíram-se nesta fase os mais antigos vestígios de um edifício que adossou exteriormente à muralha. Materializa-se por um tramo de parede em alvenaria de pedra miúda (UE.0057=0057), sobre o qual se aplicou o primeiro tipo de revestimento, uma camada de caiação (UE.0080). O negativo de empena (UE.0075) sugere a existência de um telhado, o que implica, relativamente à cota actual, um rebaixamento dos diferentes níveis de circulação. Associamos a esta ocupação, a construção do poço/tanque e canalização.

De acordo com a posição estratigráfica relativa e com o contexto de evolução arquitectónica do quarteirão dos Biscainhos, estes vestígios corresponderão a uma edificação setecentista.

Fase III – Caracteriza-se pelo aumento de mais um piso (UEs.0087, 0064, 0063, 0098 e 0099), incorporando na fiada superior um bloco com entalhe rectangular, que funcionaria como remate da parede e apoio para viga ou barrote (UE.0081). As diferenças evidenciadas entre estes aparelhos poderão constituir etapas de obras.

No piso 0, esta fase corresponde à parede divisória em arco, à colocação de escadas (UE.0091) e revestimentos (UEs.0055 e 0056), indiciando uma subida de cota do piso 0, no compartimento a sul, que deste modo inutilizou o tanque/poço e motivou a construção das diversas condutas exumadas. O achado da soleira e ombreira junto à parede oeste, corrobora esta interpretação.

Propõe-se para esta etapa construtiva uma cronologia correspondente à reconstrução do edifício em meados do século XX.

Fase IV - Estará associada à configuração do prédio antes da intervenção actual, com somente 1 piso, desaparecendo o segundo para dar lugar a um anexo traseiro (UEs.0097 e 0096), com acesso ao exterior sobre a muralha. O paramento ainda conservava os diferentes revestimentos (UEs.0067, 0076, 0077, 0078, 0065, 0084, 0085, 0068, 0059 e 0088) e negativos (UE.0069) de paredes divisórias, que organizavam o espaço neste andar.

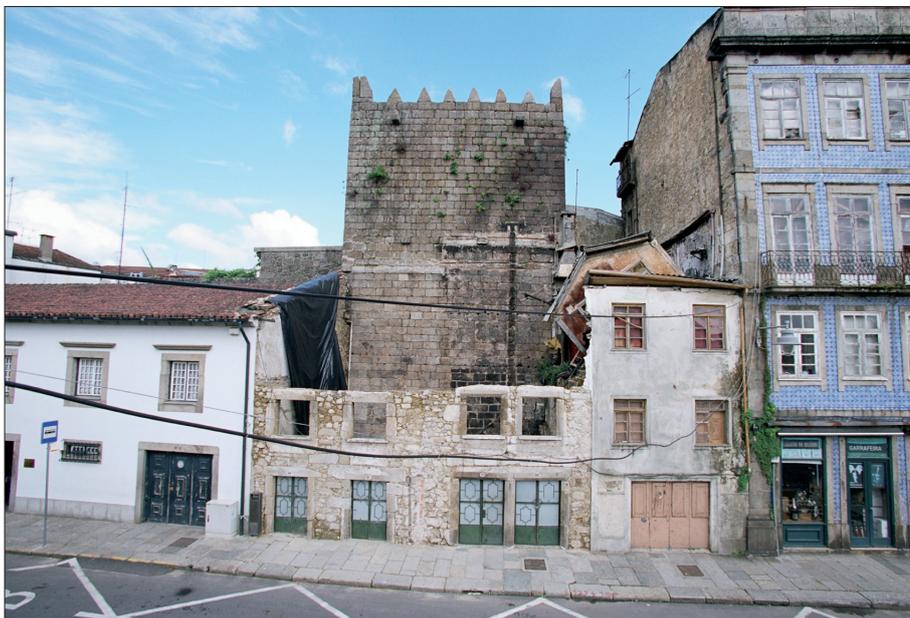
Fig. 7. Perspectiva geral do local intervençionado

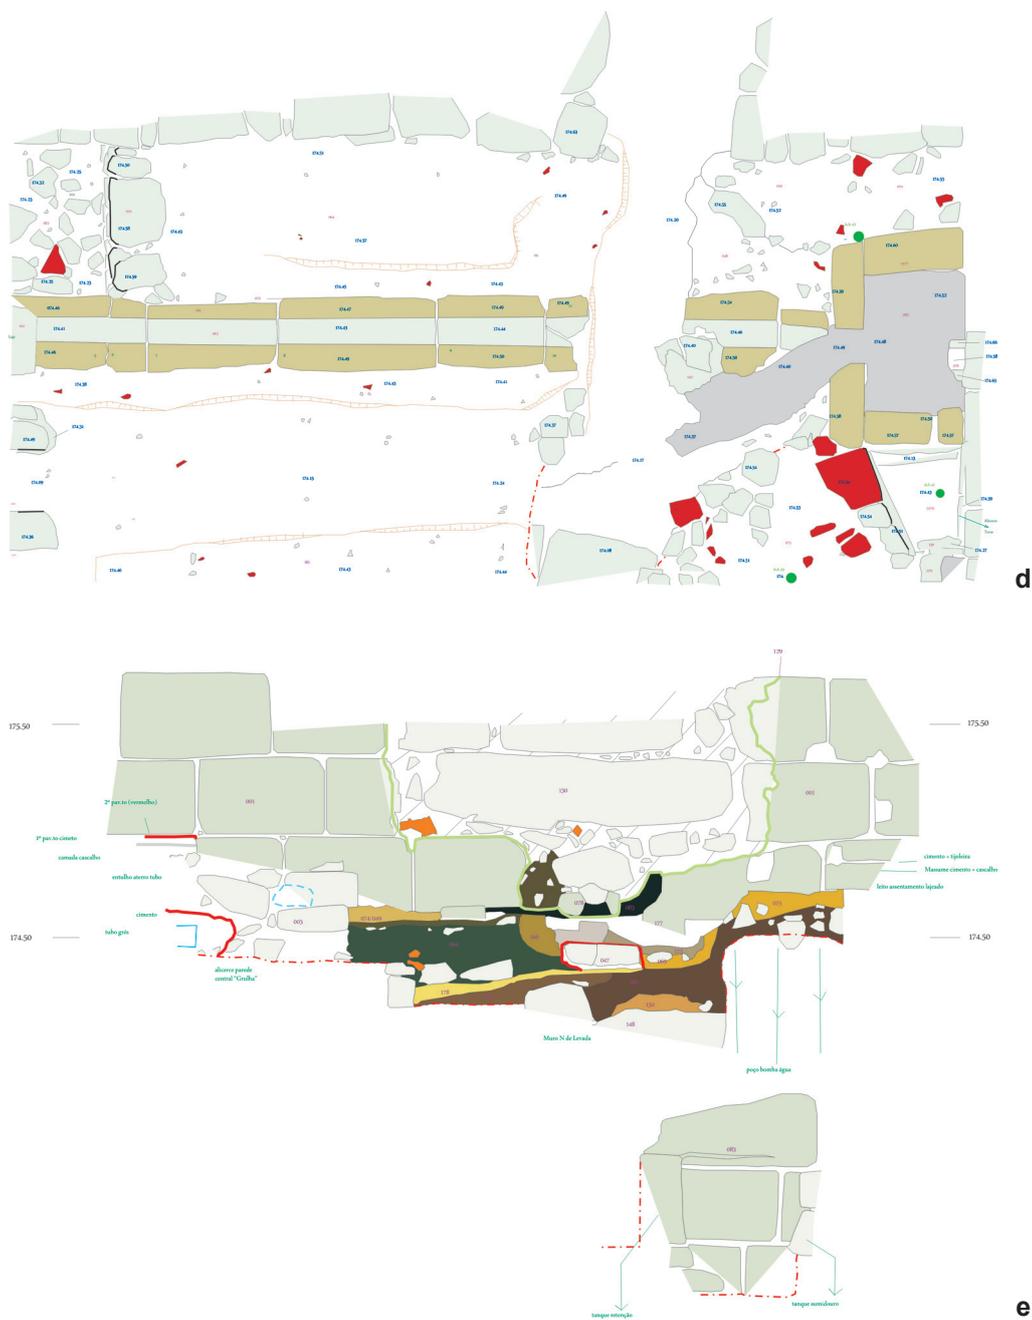
Fig. 8 d, e. Registos das diversas canalizações identificadas na Sondagem 1 e diagrama da sequência estratigráfica

A escavação permitiu identificar estruturas e aterros correlacionados com as diversas edificações que ocuparam o local, destacando-se uma bica e tanque de recepção de água com caleira de elementos monolíticos de vazamento, que se atribui ao século XVII e uma levada de água anterior, quincentista, que deveria drenar a linha de água que corria no talvegue, correspondente à actual rua D. Diogo de

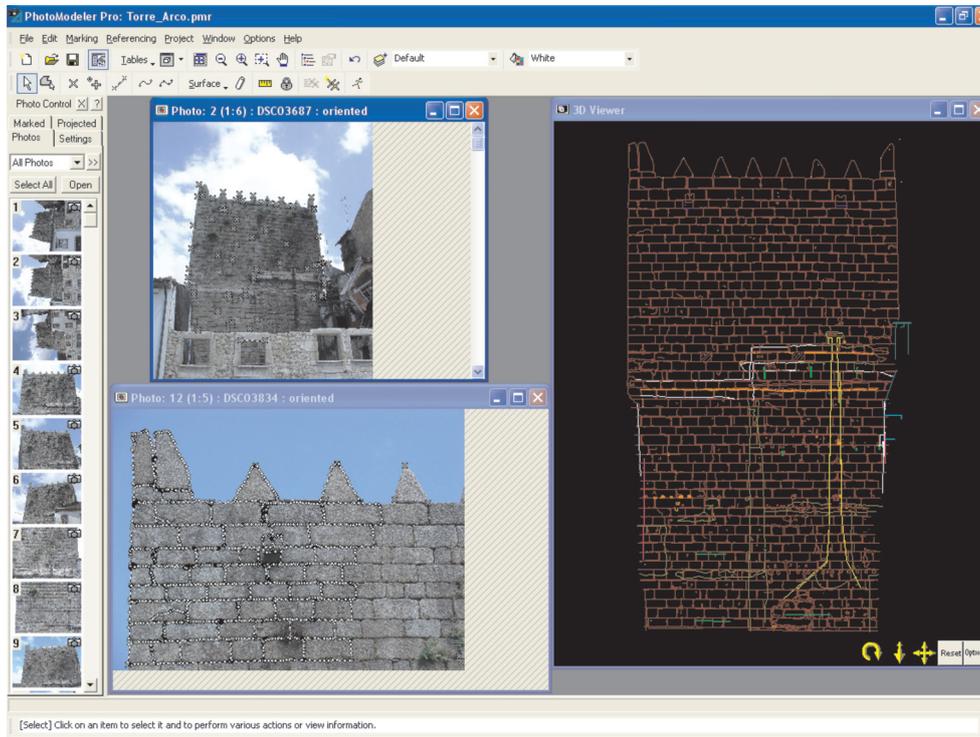
Fig. 9. Processamento da restituição fotogramétrica do alçado

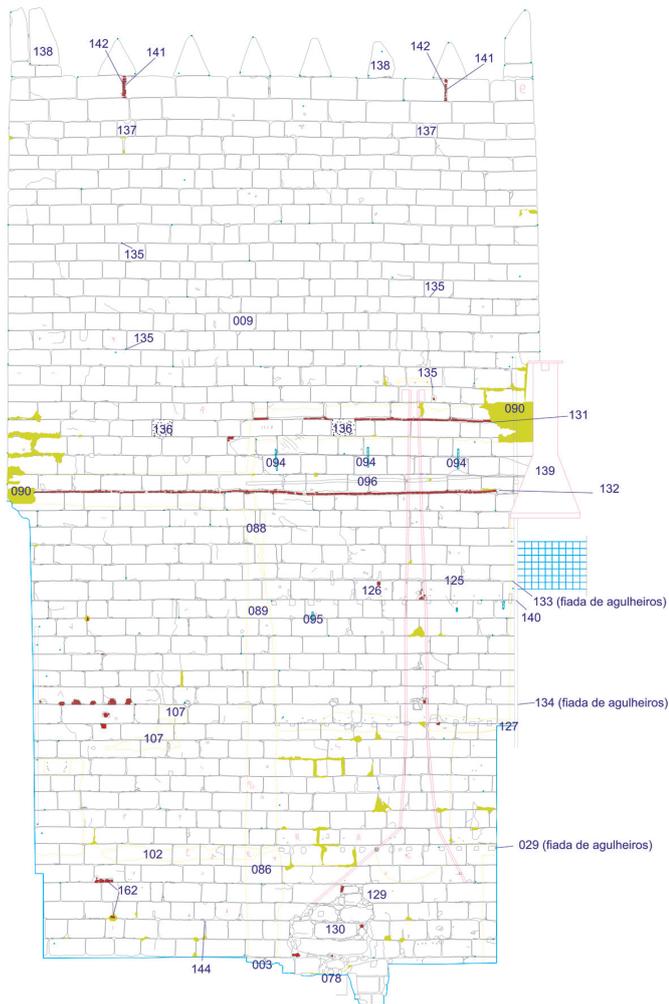
Fig. 10. Levantamento do alçado por restituição fotogramétrica

Entre as unidades estratigráficas construtivas foram identificados muros (UEs.001, 003, 018 e 029), canos (UEs.112 e 140), ferros de suporte (UEs.094, 095, 097, 123, 135 e 143), rebocos (UEs.004, 020, 085, 100, 101, 155, 156 e 158). Foram igualmente identificadas interfaces de ruptura representativas de acções de demolição (UEs.087, 092, 105, 113, 116, 118, 154 e 200), rasgos (UEs.111, 129 e 177) e furos para ferros de fixação (UEs.104, 108 e 120). Analogamente observou-se a presença de agulheiros alinhados para encaixe de vigas de madeira de pavimento sobradado (UEs.098, 126, 127, 128, 133 e 134), estabelecendo-se que o conjunto de agulheiros representado pela UE.126 terá tido, numa primeira fase, uma função de encaixe de vigas de madeira de cobertura de casa (telhada?). Estes alinhamentos permitem estabelecer as cotas dos pisos e coberturas e assim inferir a altura do pé-direito do edifício. As UEs.160, 162 e 163, representam agulheiros diversos. Distinguiram-se igualmente vestígios de rufos de telhado (UEs.090, 096, 125, 131 e 132), enchimentos de desactivação dos mesmos (UEs.121 e 122), enchimentos de agulheiros e rasgos (UE.124), designadamente do rasgo associado à colocação da bica de água (UE.130), bem como o enchimento das frestas (UE.142).

Distinguiram-se também elementos construtivos que integram a estrutura da própria torre, devido à sua funcionalidade específica: mísulas (UE.136), goteiras (UE.137); merlões ou ameias (UE.138) e frestas (UE.141).

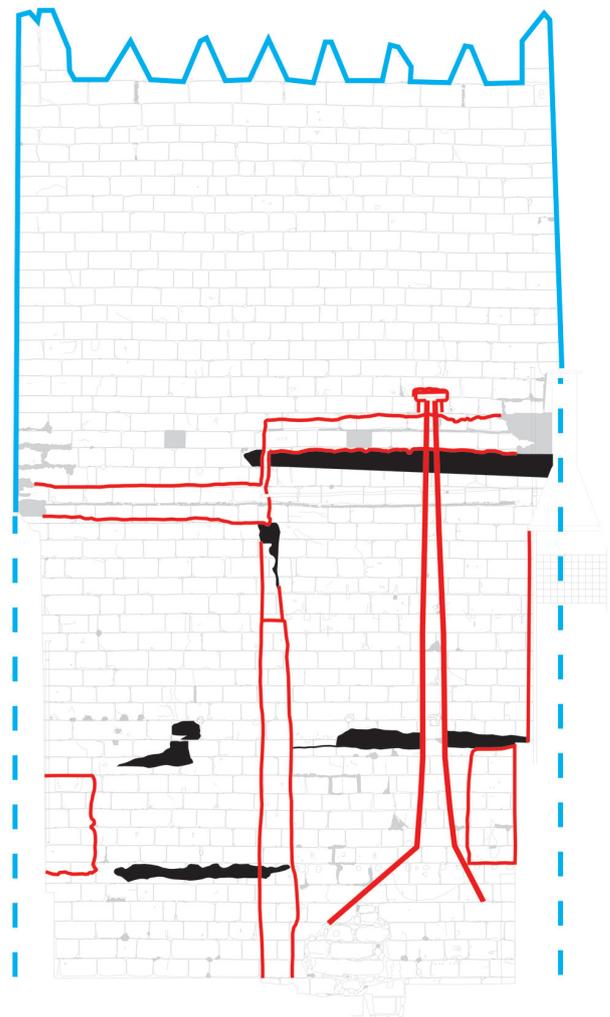
Fig. 11. Identificação dos interfaces de incêndio e demolição do edifício

Foram identificadas diversas interfaces de ligação: manchas correspondentes ao encosto de paredes (UEs.086, 088, 089 e 155), de cobertura telhada (UE.091) e de calcinação de cor negra resultante do incêndio, a qual permite inferir os pisos (UEs.093, 102, 107, 109 e 161). Foram, do mesmo modo, registadas manchas correspondentes a negativos de compartimentos de casa de banho (UEs.103 e 104), de encosto da saia e canal de evacuação da chaminé (UE.115) e a mancha de fuligem correspondente à sua utilização (UE.119).

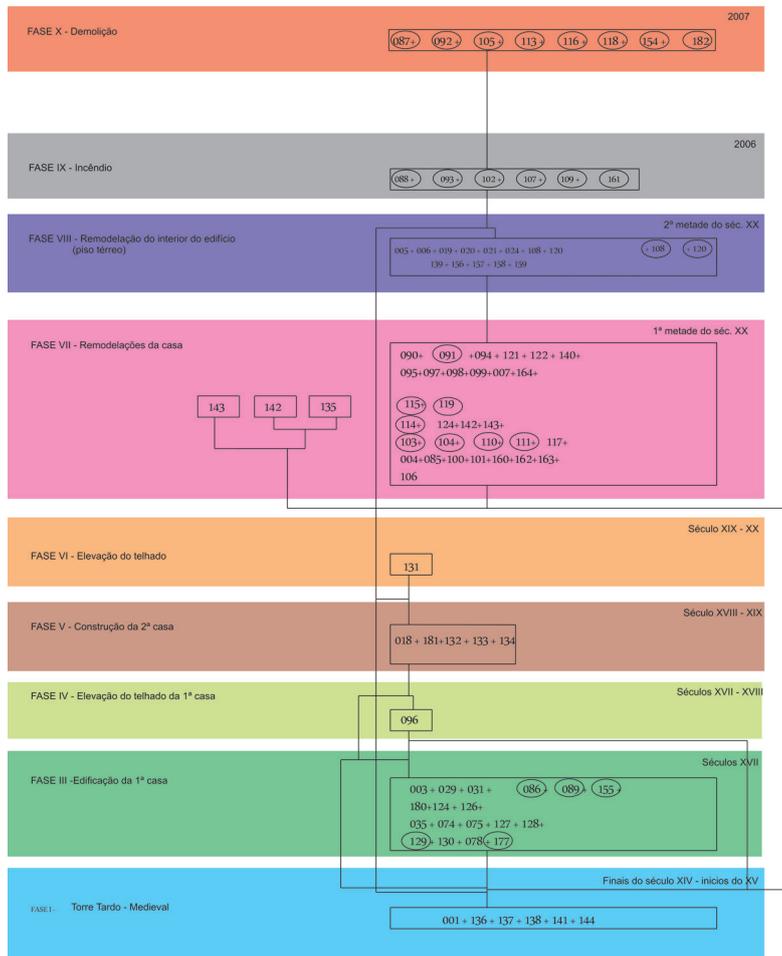
Fig. 12. Diagrama da sequência estratigráfica

Após a identificação das unidades estratigráficas, ensaiou-se a reconstituição da sequência construtiva das edificações que adossaram à torre, identificando-se 10 Fases (numeradas de I a X), as quais agrupam as UEs. anteriormente identificadas. Para o estabelecimento da sequência recorreu-se igualmente, porque a demolição do edifício foi um facto relativamente recente, às memórias orais existentes sobre o mesmo, nomeadamente sobre os compartimentos existentes e respectivas funcionalidades.

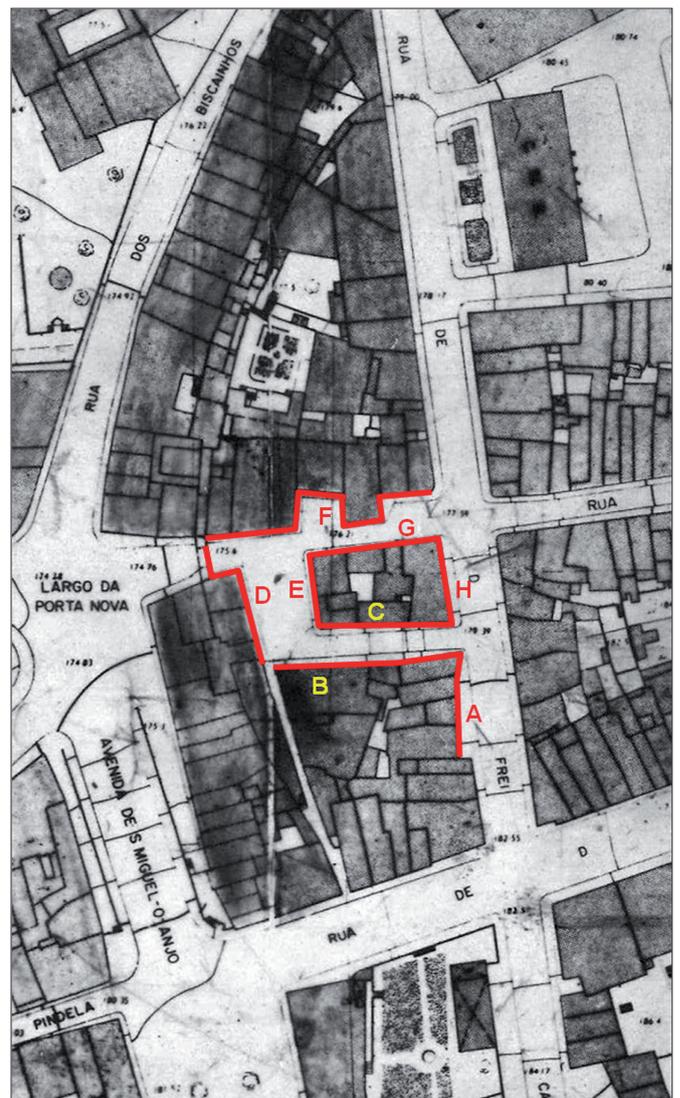
Fig. 13. Localização da área de estudo na planta de Braga, com identificação dos conjuntos de alçados

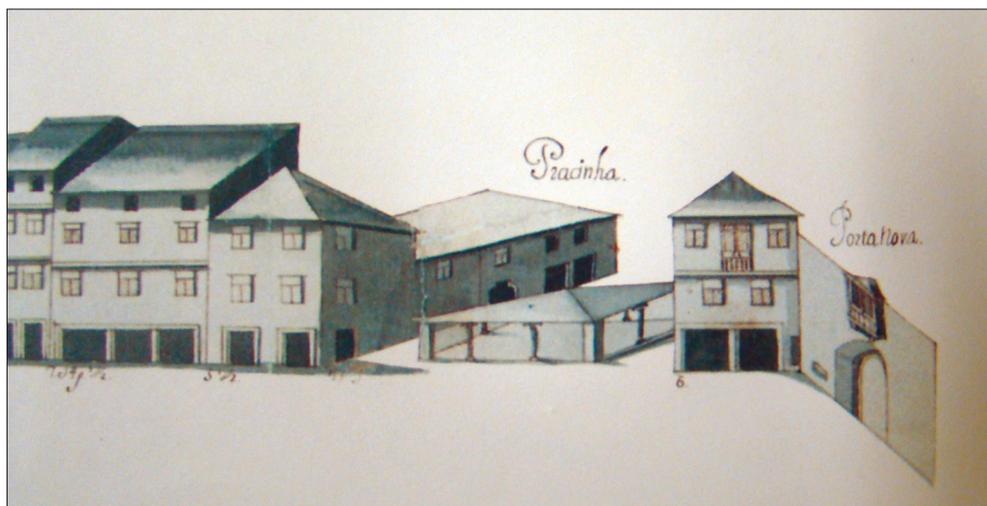
Fig.14. Representação da Praça Velha no *Mapa das Ruas de Braga*, 1750

Quando atentamos no loteamento, cujos levantamentos mais fidedignos se revelam no *Mappa das Ruas de Braga* (sem escala definida mas com indicação das medidas dos lotes) e o detalhado conjunto cartográfico levantado por Goullard, constata-se que as mudanças mais expressivas foram as provocadas pela abertura da Rua D. Frei Caetano Brandão, que suprimiu todo o topo Este dos Conjuntos F, G e H.

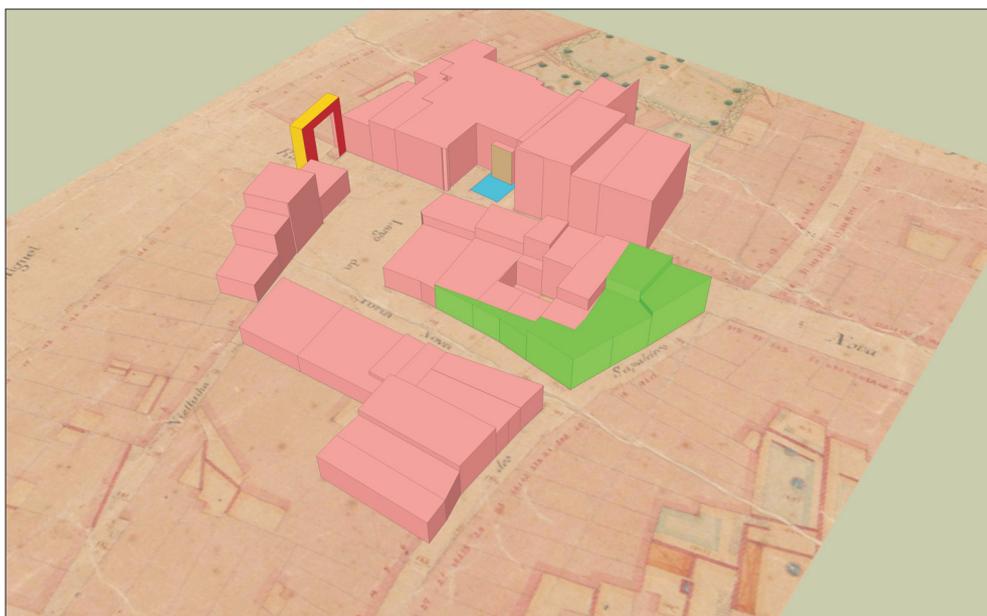
Fig. 15. Projecção volumétrica das edificações em torno da Praça Velha, distinguindo-se, a cor verde, o edifício desaparecido com a abertura da Rua D. Frei Caetano Brandão, c. 1890

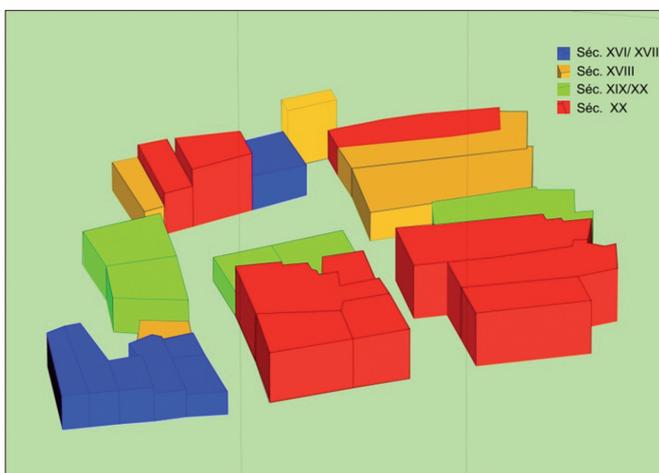
Fig. 16. Representação esquemática da cronologia das edificações em torno da Praça Velha

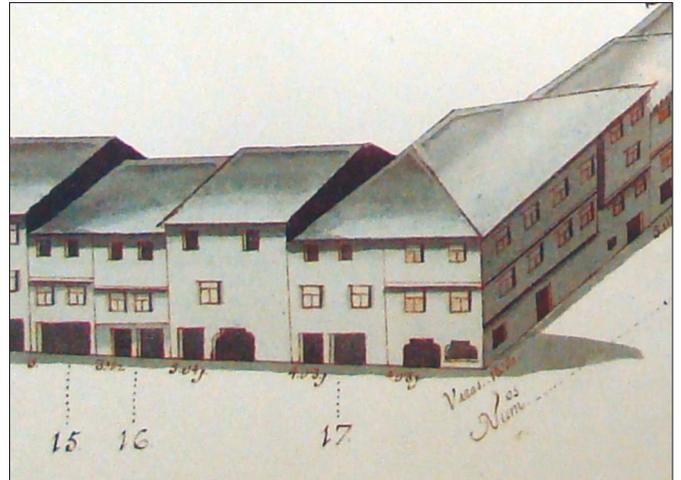
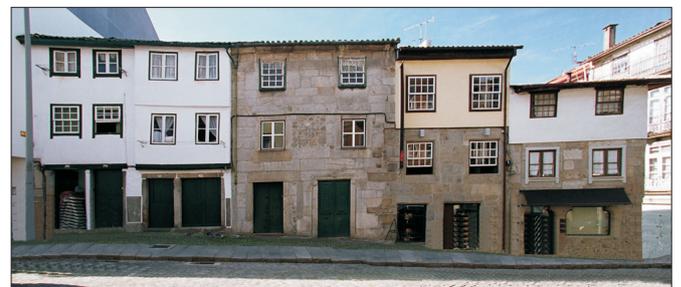
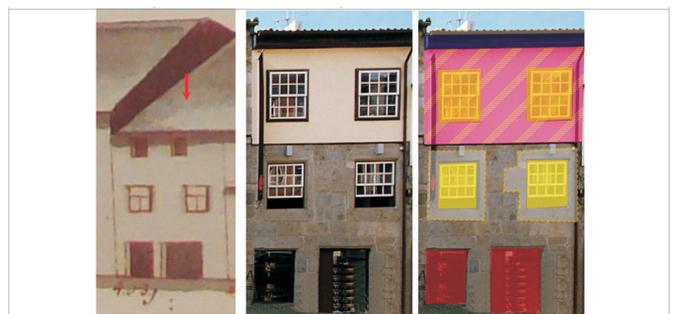
O DESCENTRAMENTO DO VÃO DO PISO TERREO, DISPOSTOS PELO CUNHAL ESQUERDO, REPRESENTADA JÁ NO MAPPA, PODE JUSTIFICAR A TEORIA ADOPADA PARA O EDIFÍCIO 3, PODENDO ESTAR RELACIONADA COM UMA ALTERAÇÃO DOS LOTES. É TAMBÉM INTERESSANTE VERIFICAR A INEXISTÊNCIA DE UM TERCEIRO PISO SOBREADADO, PODENDO A REALIDADE ACTUAL ESTAR RELACIONADA APENAS COM UMA OPÇÃO ESTILÍSTICA DO RECENTE RESTAURO. SE, COM RELATIVA SEGURANÇA, CONSEGUÍMOS RECUIR A CRONOLOGIA D'ESTE EDIFÍCIO ATÉ AO SÉC. XVIII, PODEREMOS ADMITIR, EM FUNÇÃO DAS CARACTERÍSTICAS DO LOTEAMENTO E DA APARENTE UNIFORMIDADE DA FACHADA DE TODO O CONJUNTO A, QUE ESTE EDIFÍCIO POSSA RECUIR ATÉ AO SÉC. XVI.

ESTILO ARQUITECTÓNICO: NÃO SE EVIDENCIA | CRONOLOGIA PROPOSTA | SÉC. XVI

Fig. 17. Registro e caracterização das fachadas do Conjunto A

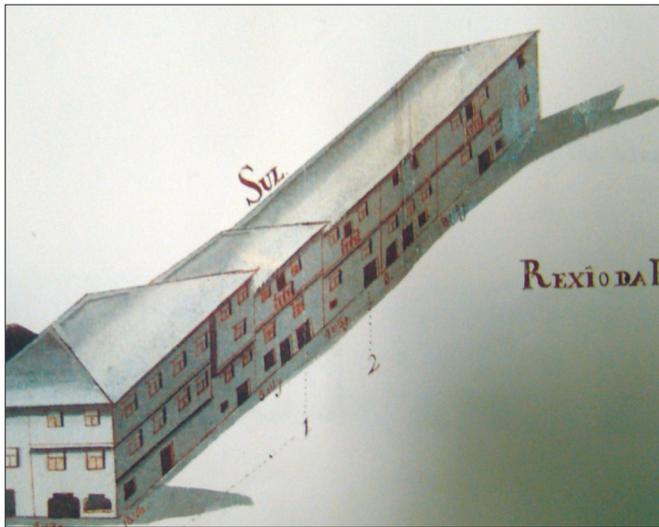
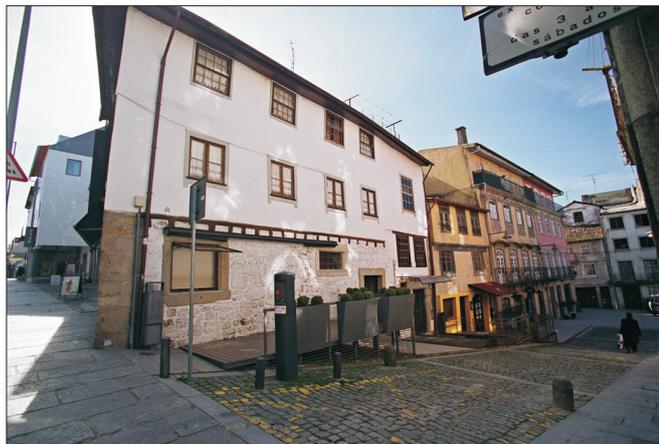
Fig. 18. Registo e caracterização das fachadas do Conjunto B

O Conjunto B é composto pela fachada sul da Rua da Praça Velha. Actualmente, apresenta cinco edifícios, mas à data da realização do *Mappa* apresentava sete, sendo evidente a aglutinação dos quatro lotes a poente da rua, divididos em dois lotes de iguais dimensões, em relação à fachada. A divergência do ângulo das fachadas a partir do edifício três pode estar relacionada com esta alteração do loteamento.

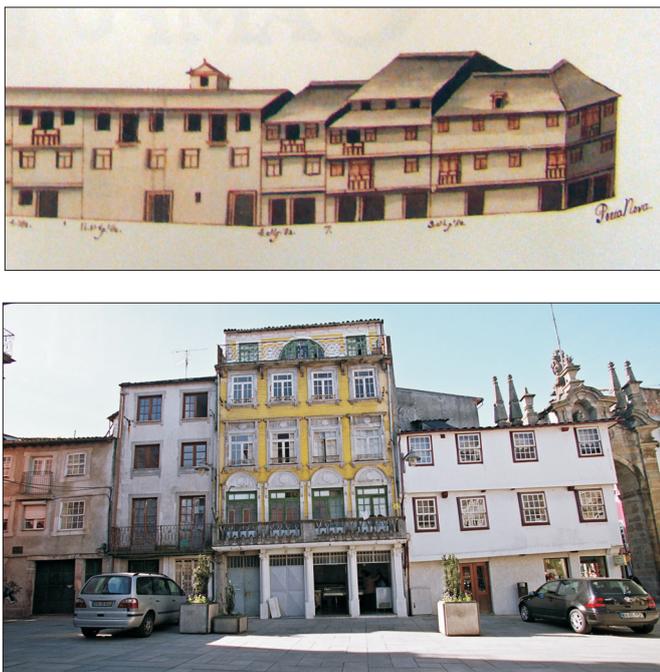
Fig. 19. Registo e caracterização das fachadas do Conjunto D

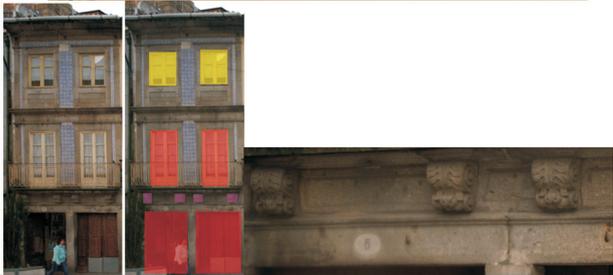
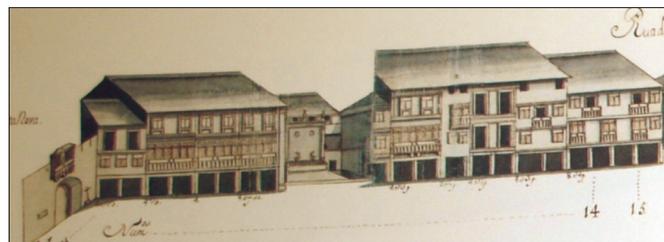
A FACHADA ACTUAL É CONSISTENTE, EM TERMOS DE ESTRUTURA E FORMA, COM A REPRESENTAÇÃO DO MAPPA, COM A ÚNICA EXCEÇÃO DE NESTE SEREM REPRESENTADAS GELOSIAS A GUARNECER OS VÃOS DO SEUGUNDO PISO. A FACHADA ACTUAL PRESERVA O REVESTIMENTO DE AZULEJO DE TOM AZUL E BRANCO.

Fig. 20. Registo e caracterização das fachadas do Conjunto F

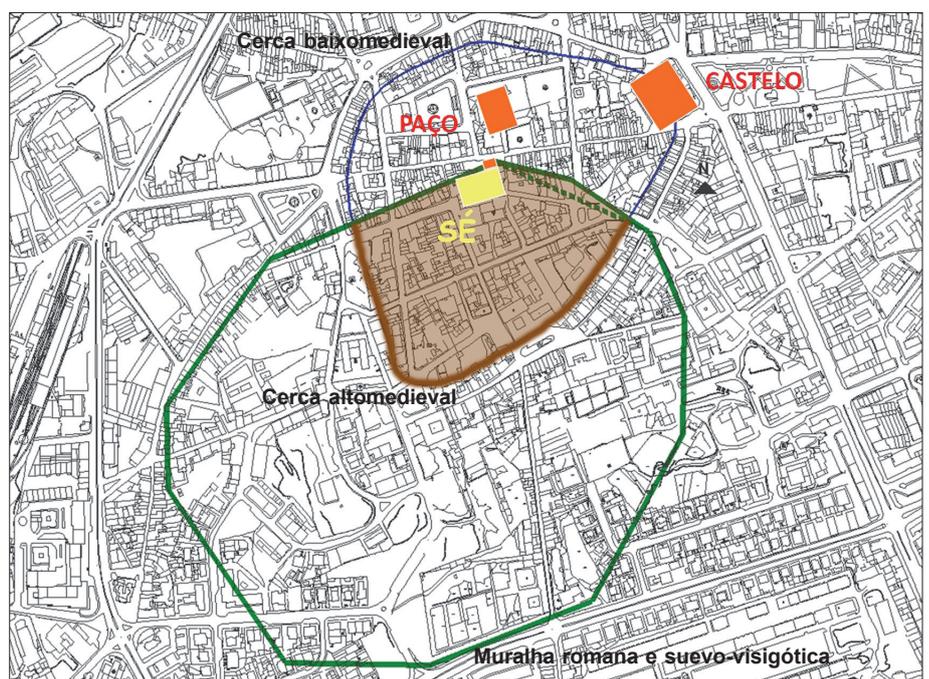
Fig. 23. Evolução do sistema defensivo da cidade de Braga
