## Arquitectura defensiva en el Castro de Castromaior (Lugo). Análisis de las técnicas constructivas en el acceso al recinto central del poblado

### *Defensive architecture in the fort of Castromaior (Lugo). The analysis of the building techniques of the access to the main enclosure of the village*

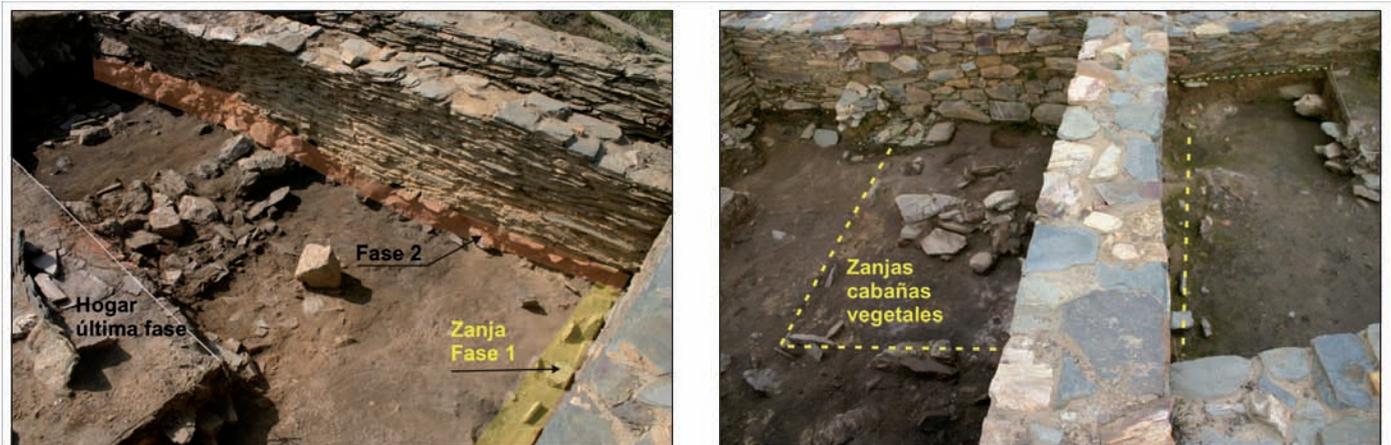
Fig. 2. Las distintas fases constructivas del castro se van detectando en distintos puntos a medida que avanzan los trabajos de excavación. La fase más antigua nos refleja la existencia de un poblado de cabañas vegetales sobre cuyos restos se construyeron posteriormente las viviendas levantadas en piedra

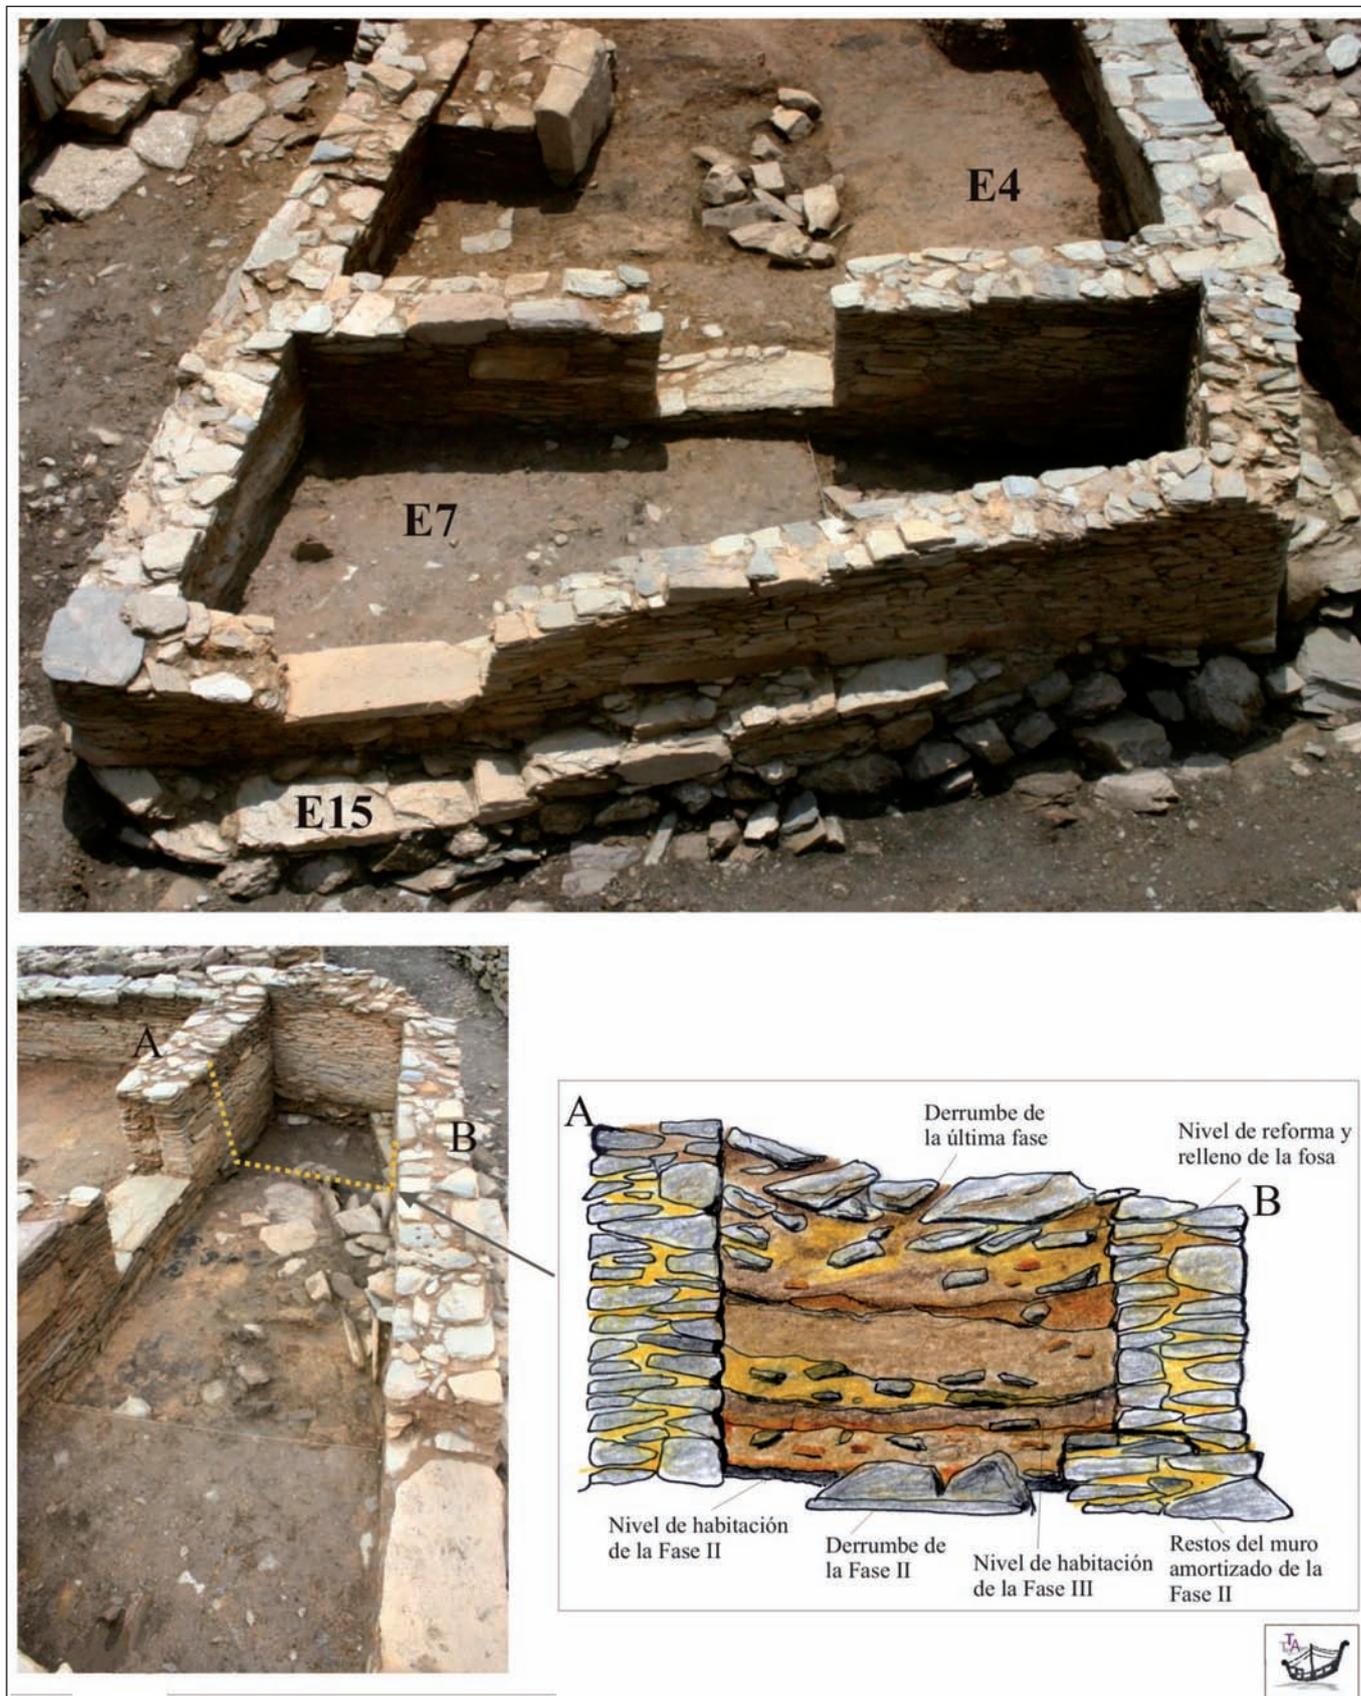
Fig. 3. Arriba: Vista general de los espacios E4 y E7 donde se aprecian en primer plano los restos amortizados de la 1.ª fase constructiva correspondientes a la E15. Abajo: Vista del «porche» de acceso donde se aprecian las 2 fases constructivas y dibujo del perfil estratigráfico antes de su excavación

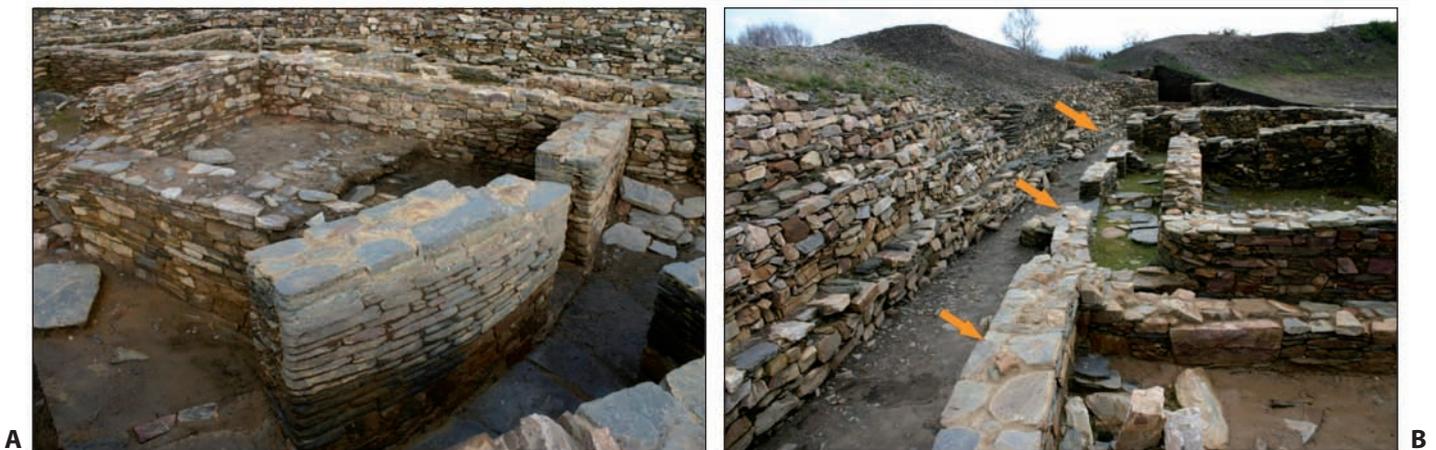
Fig. 5. A: Diferencias de construcción de los paramentos en las reformas realizadas en la última fase de ocupación del poblado en el sector de la entrada al castro. B: Espacios adosados a las viviendas en una fase posterior, contruidos pra regularizar el espacio de la rotonda interior de la muralla

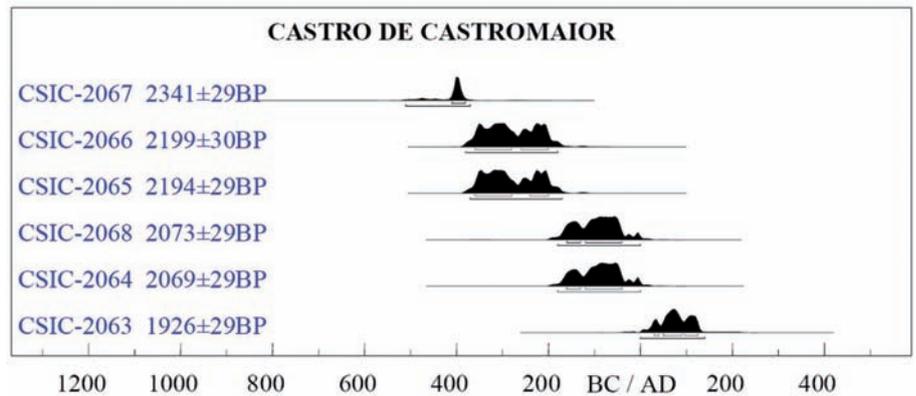
Fig. 6. Gráfica con los primeros resultados de los análisis radiocarbónicos. Edad calibrada (años cal BC / cal AD). Laboratorio de Geocronología del Instituto de Química Física Rocasolano, CSIC, Madrid, 2007

Los análisis de las muestras de carbones enviados al laboratorio de Geocronología del CSIC, aportaron una serie de dataciones que permitieron confirmar las cronologías establecidas para las diferentes fases de ocupación. El nivel de la fase más antigua, asociado a las viviendas realizadas con estructuras vegetales se data a comienzos del siglo IV a.C. (muestras CSIC- 2065, 2066 y 2067). Esta fecha de la fundación del poblado es similar a la obtenida en el Castro de Vilela (Taboada, Lugo), situado en esta misma comarca (López y otros, 2006). En este poblado pudimos documentar, durante la excavación de urgencia de un sector del castro, la existencia de un nivel con el mismo tipo de construcciones precederas asociadas a una fecha similar<sup>3</sup>. Las siguientes dataciones se agrupan entre el siglo II-I a.C., momento que se corresponde con el siguiente nivel de

ocupación (asociado a las viviendas de piedra) que es la fase de mayor crecimiento del poblado, (muestras CSIC-2064 y 2068), mientras que el momento final del poblado se adscribe al siglo I d. C., confirmando el abandono posterior a los primeros contactos con el mundo romano.

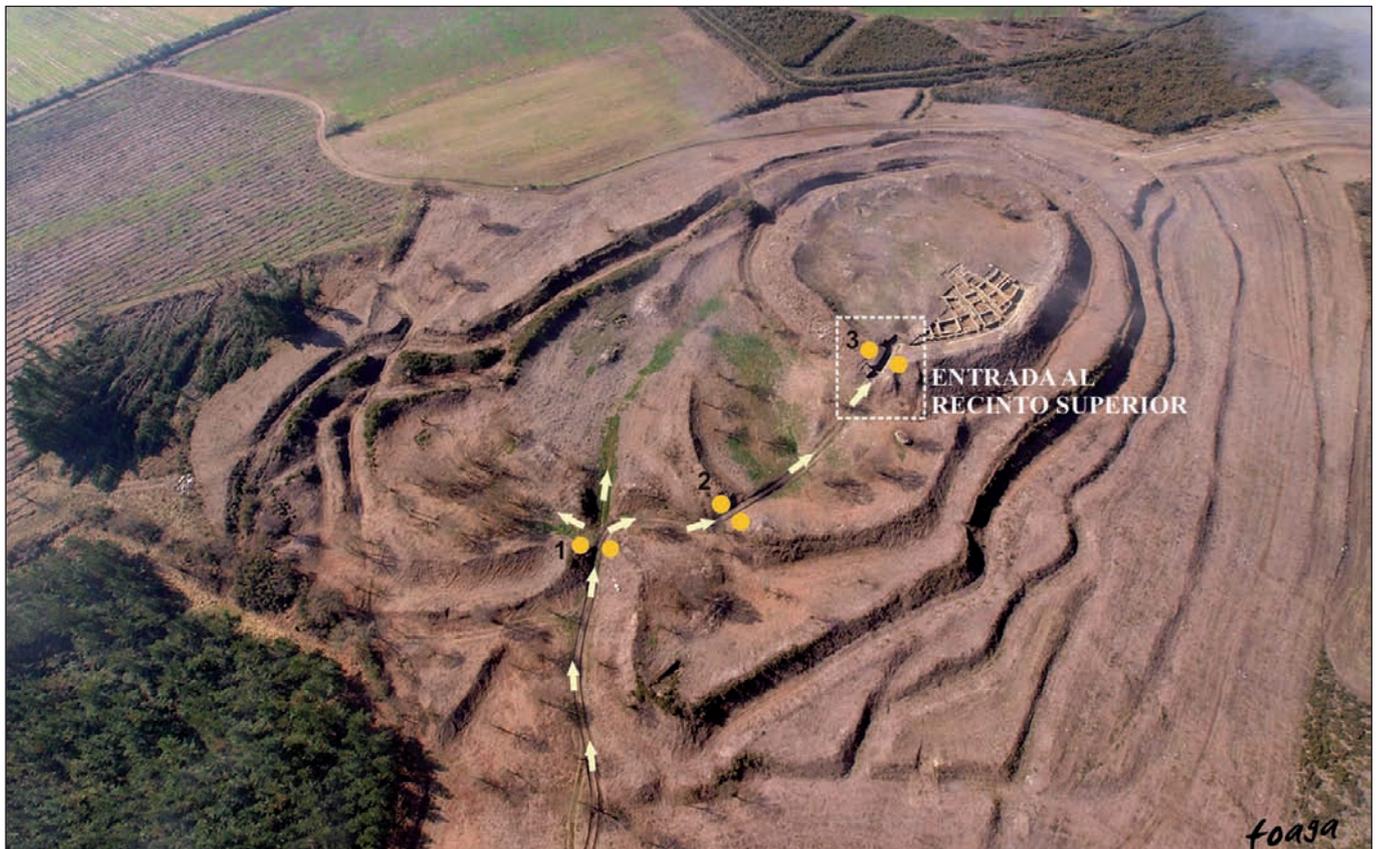
Fig. 7. Para llegar al recinto superior se deben atravesar previamente dos recintos y sus correspondientes entradas. La entrada 1 es la situada más al norte y a menor cota; una vez rebasada se debe atravesar la entrada 2 para llegar al pie del recinto central y la entrada 3.

Para llegar al espacio superior, es necesario atravesar previamente dos entradas y sus correspondientes recintos, con más de 100 m de distancia entre el primer parapeto y la última puerta, lo que supone una estrategia pasiva de defensa muy utilizada en el mundo castreño. Se trata de una sencilla pero efectiva poliorcética basada en la disuasión-ostentación, combinada con los accesos más o menos tortuosos, taludes, plataformas, acercamiento en zig-zag, etc.

Este sistema condiciona que el interior del recinto central, esté totalmente oculto aunque se llegue al pie del mismo. El sistema de construcción, a modo de un largo pasillo o túnel, reforzaría el mimetismo de la zona principal de viviendas hasta que no se traspasara totalmente la entrada abierta en la muralla.

El paso hacia el interior se hace a través de tres portones. Tanto el primero, que se encuentra en la zona más baja, junto a las torres defensivas, como los dos interiores, que forman parte con dos habitaciones de los *cuerpos de guardia*, se desarrollan a lo largo de 18 m protegidos con una estructura superior de madera. De esta forma se crea un callejón o túnel cubierto que facilita la custodia del asentamiento (Sánchez, 1998).

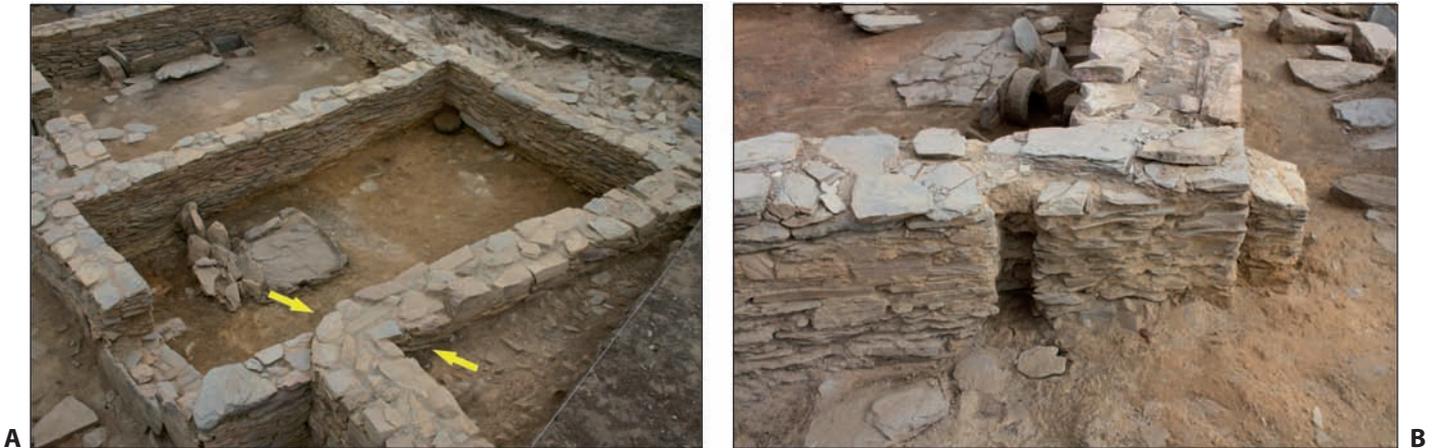
Fig. 8. A: Condicionantes técnicos; en primer plano podemos observar cómo las esquinas interiores se construyen en ángulo recto y con curvas al exterior. B: Detalles de la colocación previa de los cercos de los accesos a las viviendas

El hecho de que las estancias sean de forma más o menos paralelepípeda<sup>8</sup>, responde más a un condicionante técnico que a una adscripción cronológica tradicional. El encuentro de las esquinas en el exterior se hace mucho más complicado para tallar una escuadra en este tipo de piedra. Tanto la cuarcita como la pizarra tienden a marcar diaclasas en hexagonal, por lo que se hace muy difícil ver dos caras en ángulo de 90 grados de forma natural. Es mucho más fácil la talla redondeada o en ángulo abierto de la laja, sin que exista peligro alguno para su exfoliación. Sin embargo las esquinas interiores se hacen en ángulo recto de forma sencilla al recibir la laja de forma alterna y no es necesario disponer de piedras con dos caras en ángulo. Este condicionante técnico hace que las dependencias sean en general de forma redondeada por fuera. Esto no quita, para que en ocasiones especiales se hagan construcciones a escuadra tratándose de buenas vetas de pizarra, etc., pero siempre se trata más de una excepción que de la norma constructiva.

Tanto en lo referente a las estructuras de madera de los cercos de accesos, como en el caso estructural de los pies derechos de la entrada, se advierte la colocación previa de dichos elementos, arriostrados probablemente en obra para apoyar el mampuesto sobre la madera.

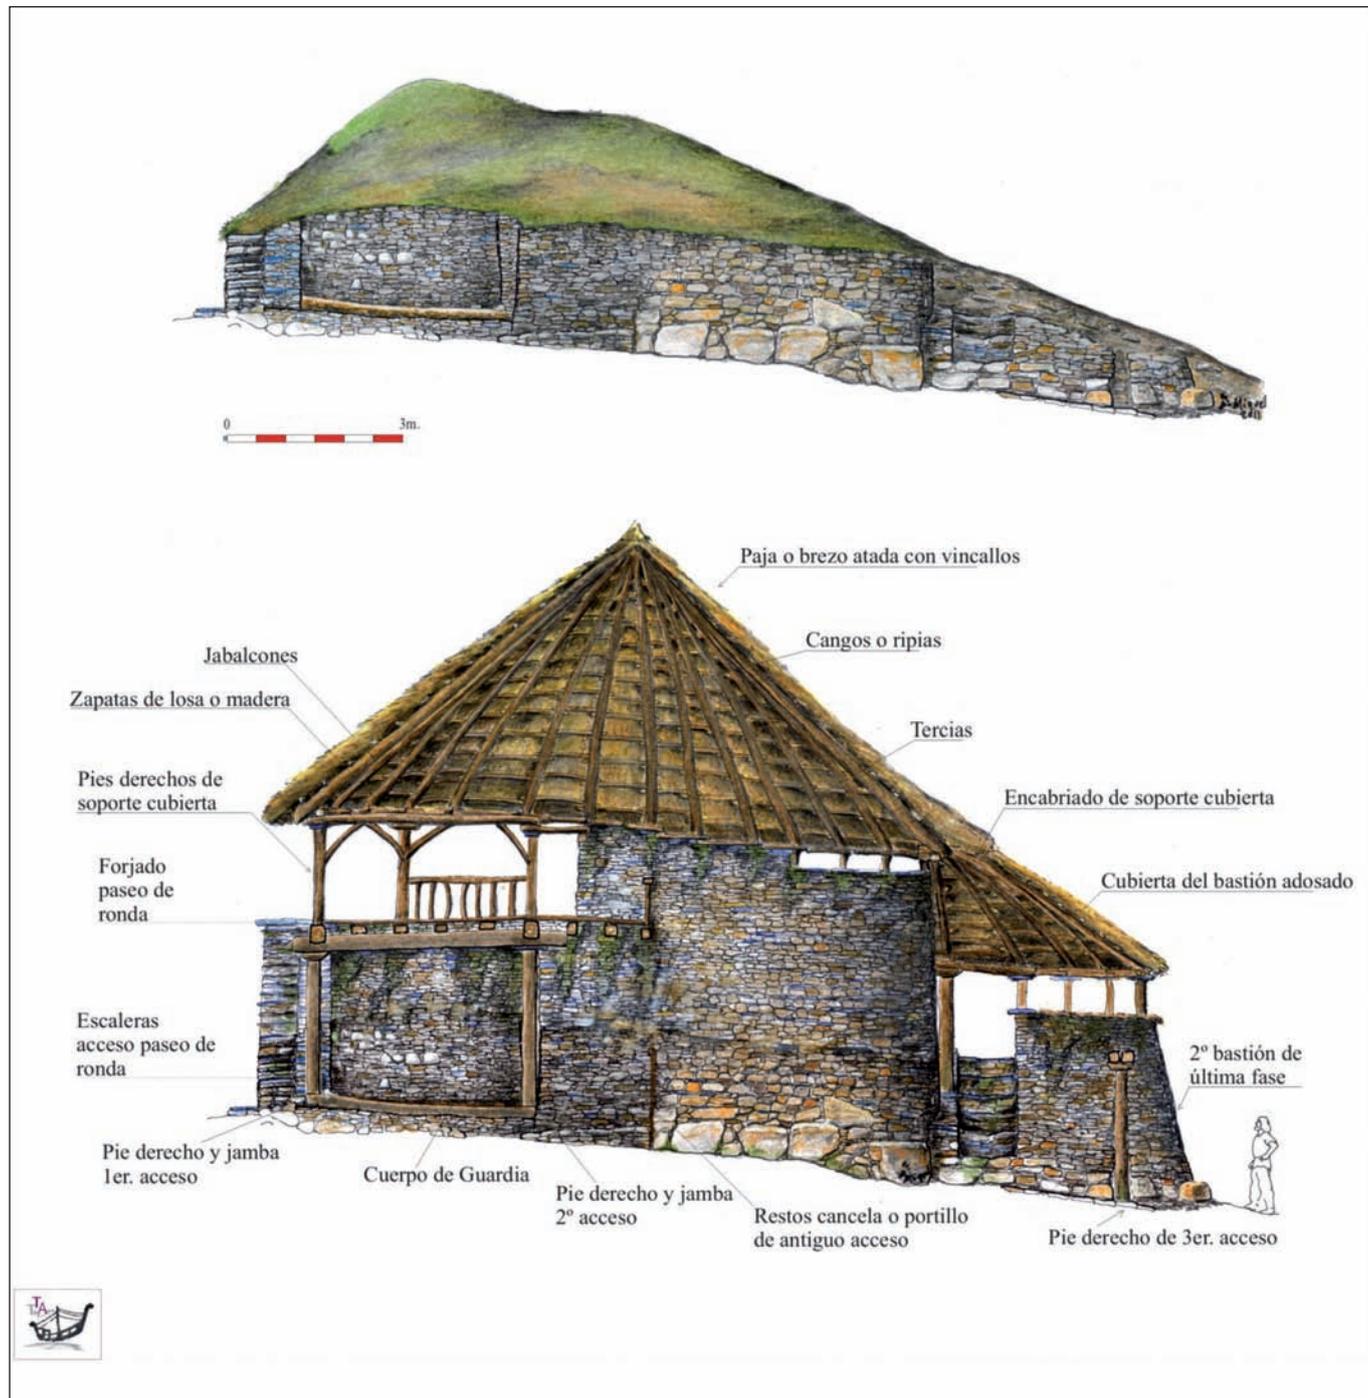
Fig. 9. Alzado norte transversal y restitución hipotética de la entrada

No debemos olvidar el comportamiento mecánico natural del paramento que tiende a expandirse y agrietarse al no estar recibido con un mortero que pueda atar el conjunto. En el caso de las fachadas del cuerpo de guardia y del propio túnel de acceso, la construcción se hace en vertical, olvidando la necesidad perentoria de construir a favor de fachada o reduciendo espesor en altura. Esto es porque, sin duda alguna, se ataba el conjunto de manera estructural con las vigas y pilares de madera que formaban el paralelepípedo de la entrada, según se puede observar en el dibujo adjunto de la figura 9.

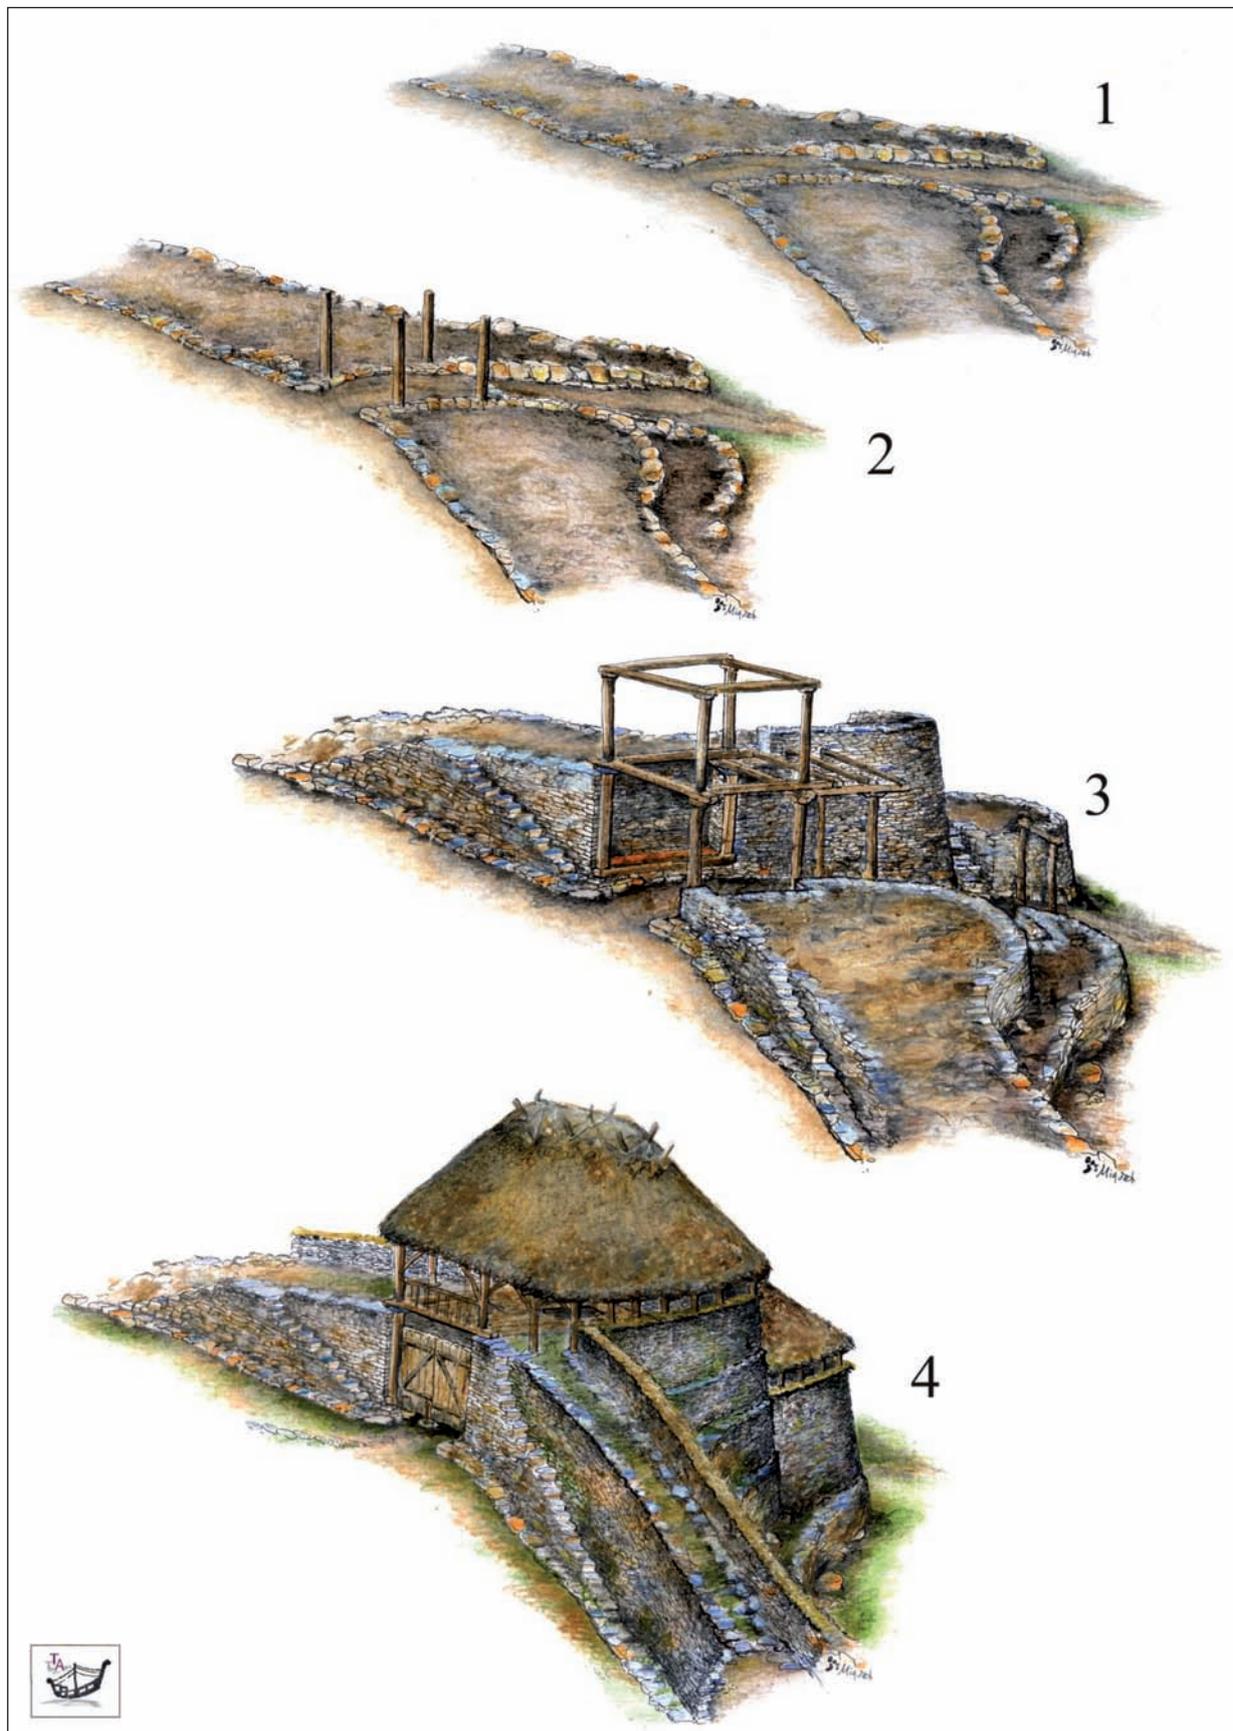
Fig. 10. Reconstrucción de la entrada desde el interior en 4 fases: 1 cimentación, 2 Pies derechos, 3 Armadura de madera, 4 Acabado de cubierta

Una vez realizada la cimentación se colocan los pies derechos de la zona de la entrada que poseen una función básicamente estructural, puesto que deben sustentar la construcción superior. El relleno interior se realiza con piedra irregular sin cara de gran tamaño y de menor envergadura para trabar la estructura, utilizando indiscriminadamente pizarra y cuarcita.

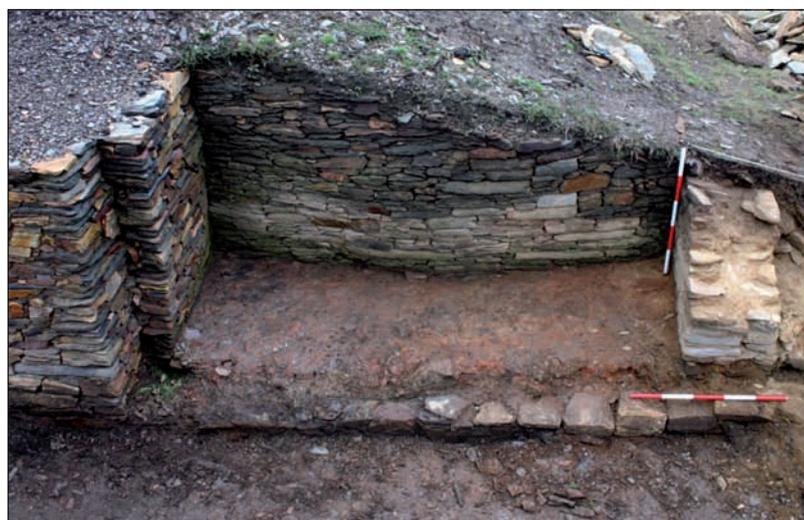
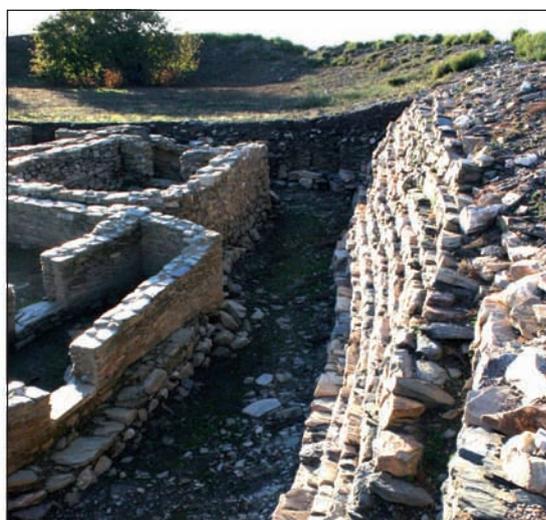
Fig. 12. A: Detalle de los restos del nivel de incendio del cuerpo de guardia. B: Paramento escalonado interior de la muralla

guardia, posiblemente asociado a la reconstrucción de las torres en la segunda fase. En los restos originales quemados de la entrada, el proceso de rubefactado de los mampuestos en ambiente oxidante llegó a calar más de 70 centímetros en el interior de la muralla. Este potente nivel de quemado, fue alimentado sin duda por una gran cantidad de materia orgánica y durante mucho tiempo para poder alcanzar ese punto de destrucción.

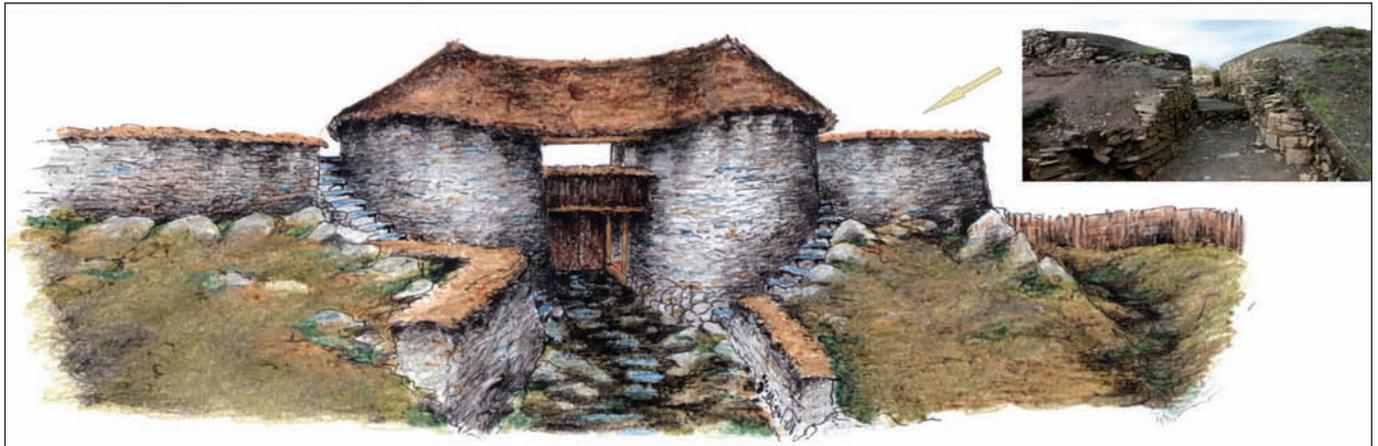
Fig. 13. Recreación hipotética de la entrada desde el exterior en la segunda fase
