Estudio histórico-estratigráfico de los muros de la nave central de la catedral de Teruel y su encuentro con la techumbre

Historical and stratigraphical study of the walls of the main aisle of the Cathedral of Teruel and their joints with the roof

Berta de Miguel Alcalá

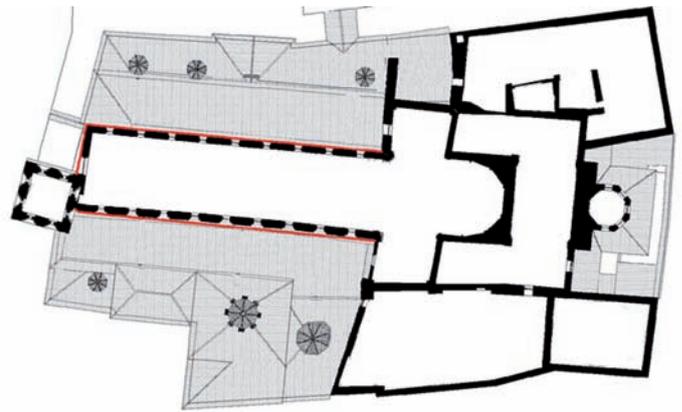
Fig. 1. Planta de la catedral. En rojo, los muros estudiados

El presente artículo resume el estudio vinculado a la lectura directa de la parte superior de los muros de la nave central por su cara externa (figs. 1 y 2) y su encuentro con la techumbre; el estudio se estructuró alrededor de un análisis estratigráfico-constructivo y una posterior inter-

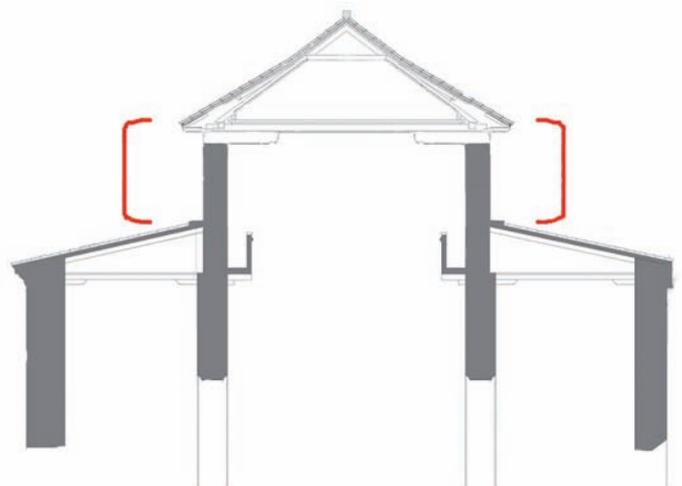
Fig. 2. Sección de la catedral. En rojo, los muros estudiados

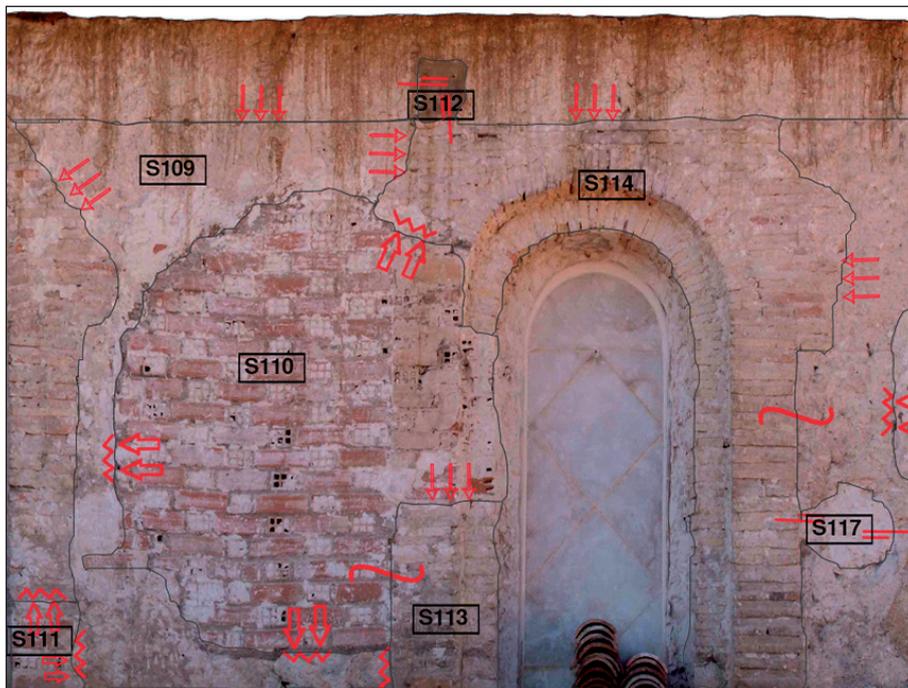
Fig. 4. Estudio estratigráfico de una zona del muro sur

utilizados, técnica constructiva, color, texturas, composición, acabado superficial,...). En la lectura llevada a cabo se encontraron variedad de fábricas de distinta naturaleza (tapias de yeso, fábrica de ladrillo mudéjar...), varios revestimientos (liso, esgrafiado...), roturas del muro, etc. (figs. 4 y 6).

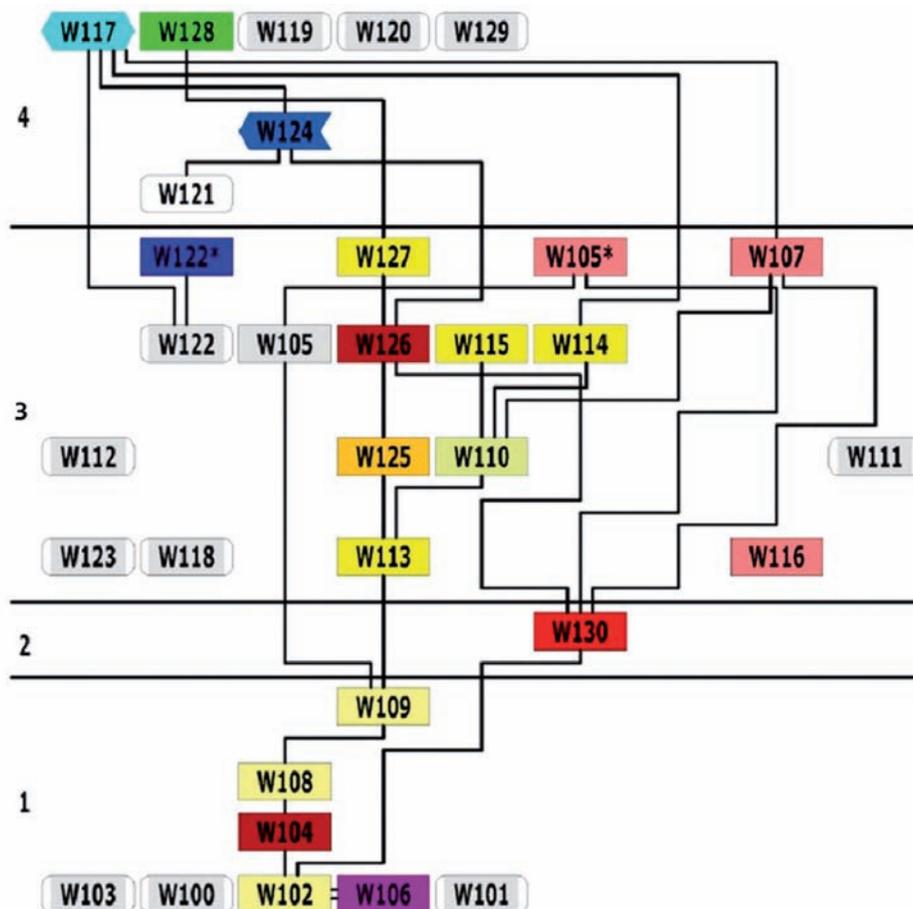
Fig. 5. Diagrama de Harris por periodos, fachada oeste

La última etapa del estudio estratigráfico fue la realización de un diagrama cronológico (método de Harris, 1991) en el que se recogieran gráficamente las relaciones de anterioridad, posterioridad y contemporaneidad de los diferentes estratos. La característica que se ha añadido al diagrama ha sido la introducción de colores y formas con la finalidad de aportar mayor información del estrato y permitir al lector comprender el esquema de un modo más visual (fig. 5).

Según el diagrama de Harris se distinguen cuatro periodos de ejecución en los tres muros estudiados, los cuales coinciden con los datos históricos encontrados.

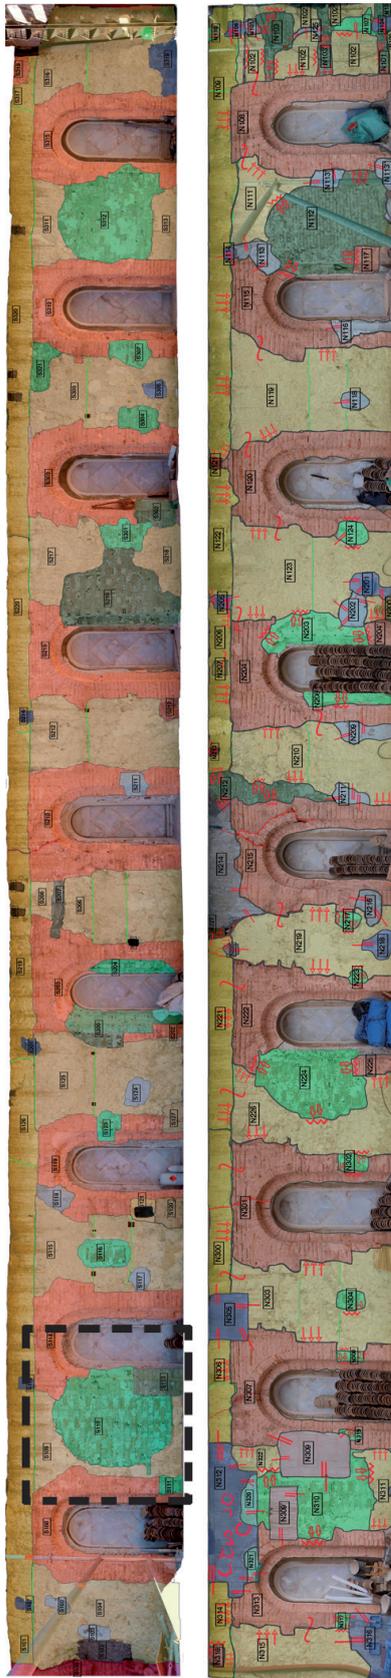
Fig. 6. Estratigrafía. Tipos de fábricas en el muro sur (arriba) y norte (abajo). Recuadro ampliado en figura 4

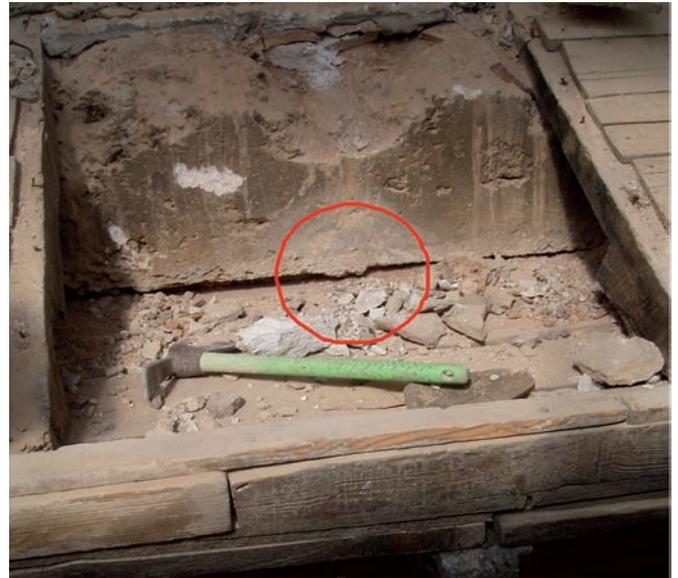
Fig. 8. Improntas de elementos perdidos. En el interior del círculo se aprecia el encuentro entre dos tablas menadas

neos deteriorados, así como la recuperación de las policromías de los aleros. Una vez levantado el tablero sobre el que descansaba la teja, apareció un relleno sobre el encuentro de la armadura coincidente en planta con el muro (fig. 7). Se tenía constancia de su existencia, si bien se había considerado, hasta ese momento, que había sido ejecutado por el Servicio de Regiones Devastadas en los años 40. Se comprobó in situ que esa afirmación era errónea. En primer lugar, el material empleado era el mismo que el que se utilizó en su día en la confección de los muros sobre los que se apoya, tapia de yeso. En segundo lugar, dicho relleno conserva improntas de elementos de la armadura perdidos antes de la contienda civil, como las tablas menadas o la cabeza de los saetinos (fig. 8).

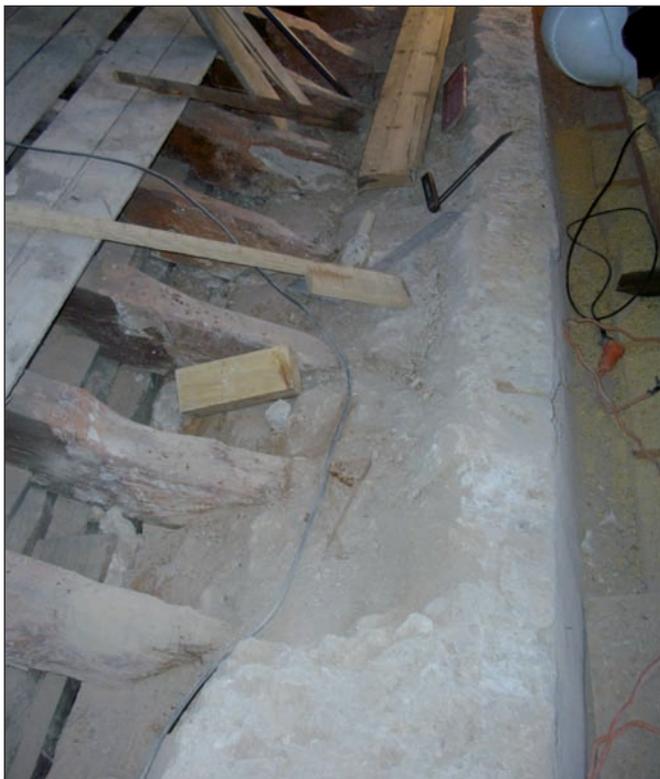
Fig. 7. Coronación inclinada del muro de tapial que maciza los encuentros de la armadura con el muro

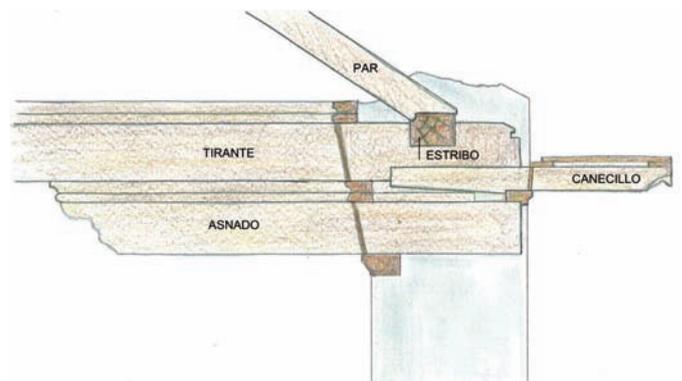
Fig. 9. Disposición de la armadura en su encuentro con el muro. Obsérvese la distancia entre canecillo y estribo

lo cual implica que para evitar el vuelco de aquéllos, cabían dos opciones, el uso de fijaciones a modo de clavos, o un macizado que inmovilizase los canecillos. La cuestión estriba en el porqué de esa holgura de 12 cm. La solución tradicional de un alero de una cubierta mudéjar se resuelve con la siguiente disposición en orden ascendente: sobre el muro se dispone la solera, a continuación el can interior o asnado, tirante con tocaduras intermedias, canecillos del alero, y por último, sobre el tirante (y sobre los canecillos), a media madera, apoya el estribo al que acometen los pares conectados al mismo a través de una apatenadura (fig. 9).

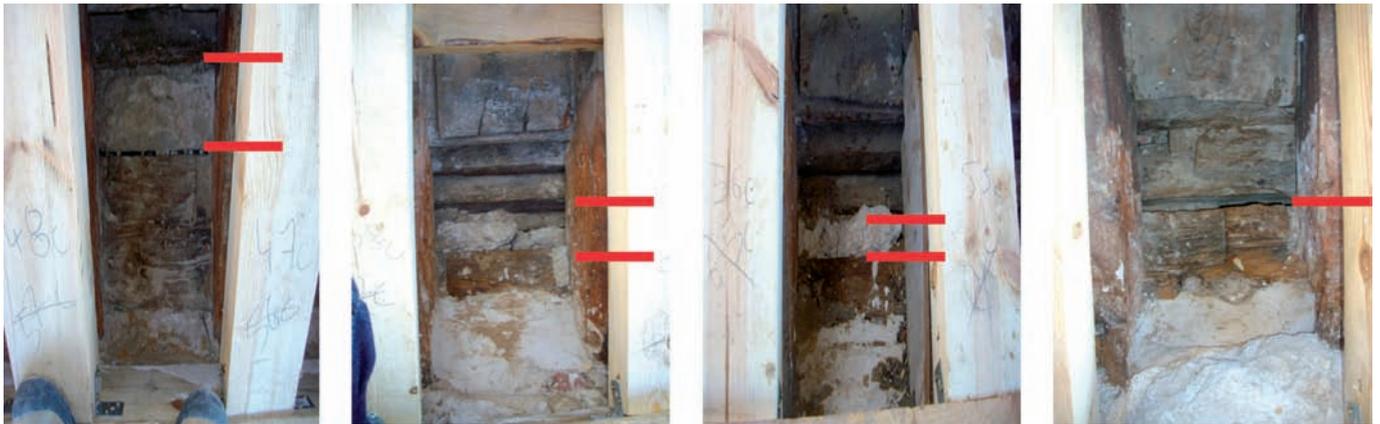
Fig. 11. Detalle del espacio macizado entre el estribo (línea inferior) y el arrocabe (línea superior), en el lado norte, entre los pares de izquierda a derecha: 47-48 (12 cm), 55-56 (7,5 cm), 60-61 (5 cm) y 65-64 (2 cm)

El espacio entre el arrocabe y el estribo va variando. Esto es debido a que ni la solera ni la disposición de asnados y tirantes están horizontales. Para conseguir que los pares formen un plano (el de cubierta), el carpintero se ve obligado a esconder el error dentro del muro; de esta manera varía la disposición del eje del estribo con el juego de 30 cm que le permite el espesor de los elementos (fig. 11).

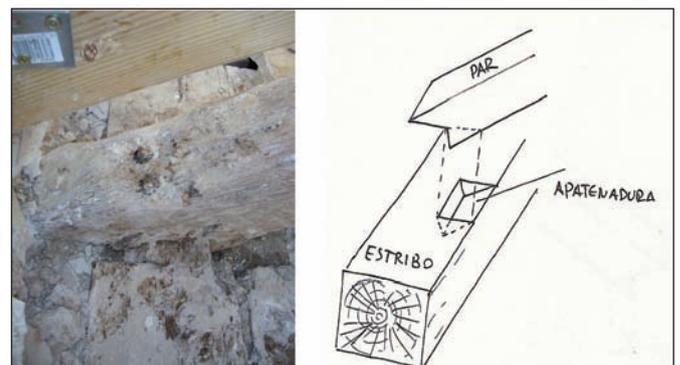
Fig. 12. Encuentro entre par y estribo a través de apatenadura asegurada con clavos

En el encuentro de par y estribo se halla una pareja de clavos que aseguran la entrega por medio de apatenadura y barbilla del par al estribo (fig. 12). Además, la longitud de la apatenadura es el doble de la anchura del par, lo que permite ajustar en obra el replanteo del taller.

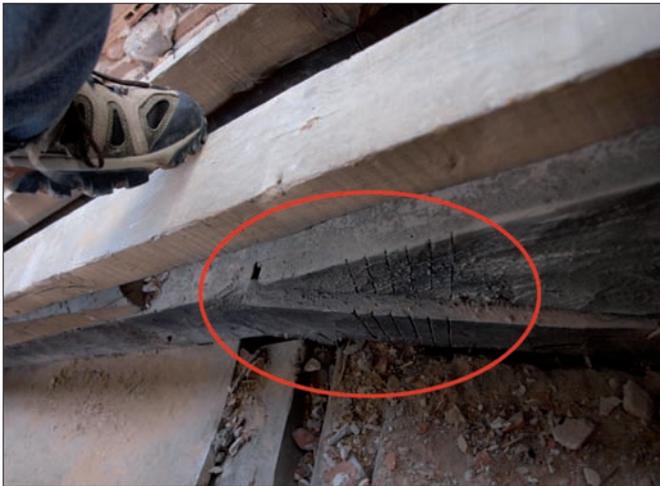
Fig. 13. Marcas de acuerdo en la unión nudillo-par

El proceso de montaje pudo ser desde los pies a la cabecera, ya que se encontraron dos marcas de acuerdo en dos armazones consecutivos; la más próxima al campanario está compuesta por cinco incisiones longitudinales, y la siguiente hacia el presbiterio de seis (fig. 13). Esta teoría no se ha podido comprobar con más armazones dado que la cata que se practicó sólo abarcaba estos dos, si bien, en la siguiente intervención, sería muy importante comprobar ese dato.

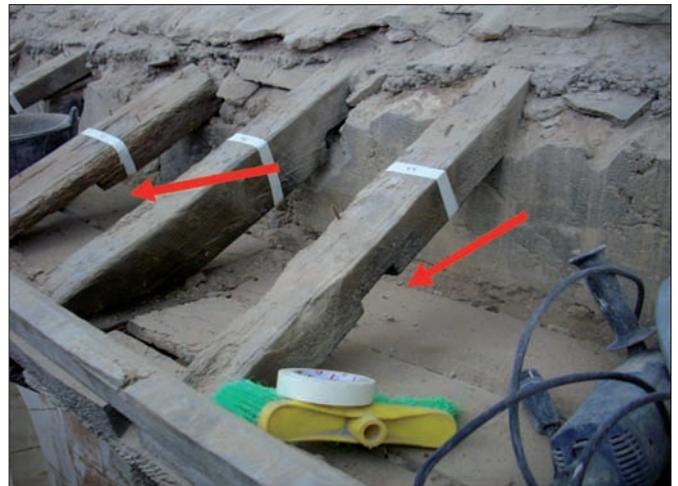
Fig. 14. Disposición de los contracanes. Se trata de piezas recuperadas de una armadura

No se encontró ningún contracán⁸ en su posición original y sería necesario un ensayo dendrocronológico para saber si alguna de todas esas piezas multiformes pudo ser original (fig. 14). El hecho de que existiesen en los aleros tablas continuas en lugar de tablas menadas, tablas y saetinos, indica que todos los contracanes han sido retirados en algún momento, sustituyendo piezas, o recolocándolas. La mayor parte de ellos son reutilizados de una armadura anterior, tal y como demuestran los engargolados y las tallas de media madera practicados en ellos.

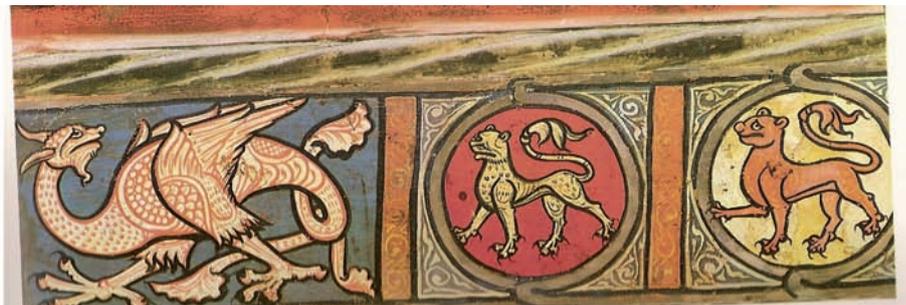
Fig. 15. Mismos animales representados en el interior (arriba) y en el exterior (línea intermedia y abajo). Destaca la naturalidad de la expresión en las del alero con respecto al forzado de expresiones de las del interior; dicha diferencia es fruto de las restauraciones. Aquí es donde radica la importancia de los restos del alero, que nunca (que se tenga constancia) han sido manipulados

bien las pinturas del interior del templo han sido intervenidas en tres ocasiones, que se tenga constancia¹², durante la restauración del 2008-2009 se ha comprobado la ausencia de repintes o de indicios de intervención sobre las policromías de los aleros, lo que confiere un grado de autenticidad único en el conjunto (fig. 15).

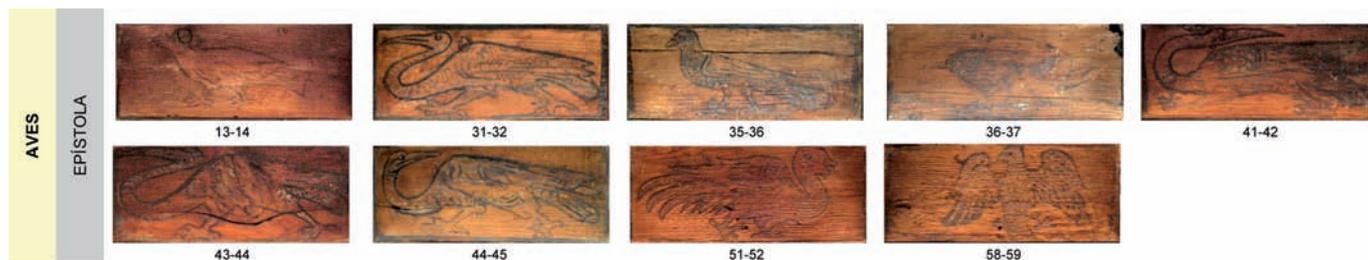
Fig. 16. Ejemplo de clasificación de policromías por tipología.

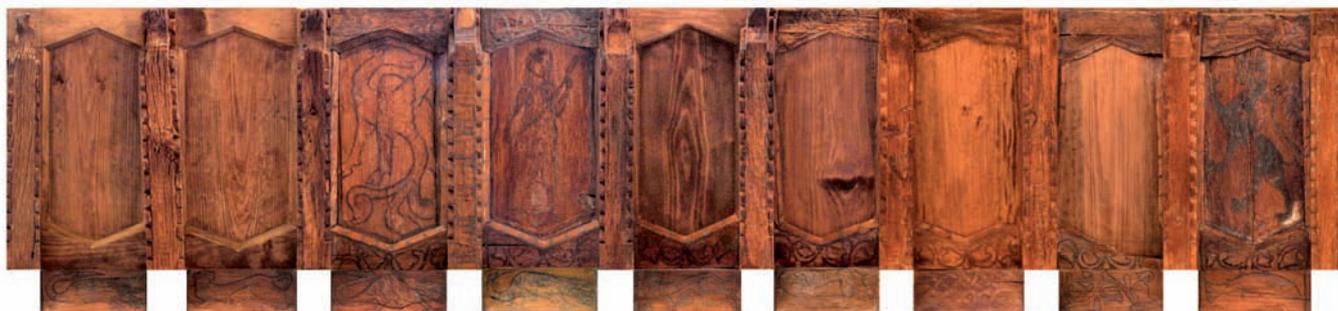
Fig. 17. Ficha del tramo del canecillo 41-50 en el lado sur (tabicas abatidas)

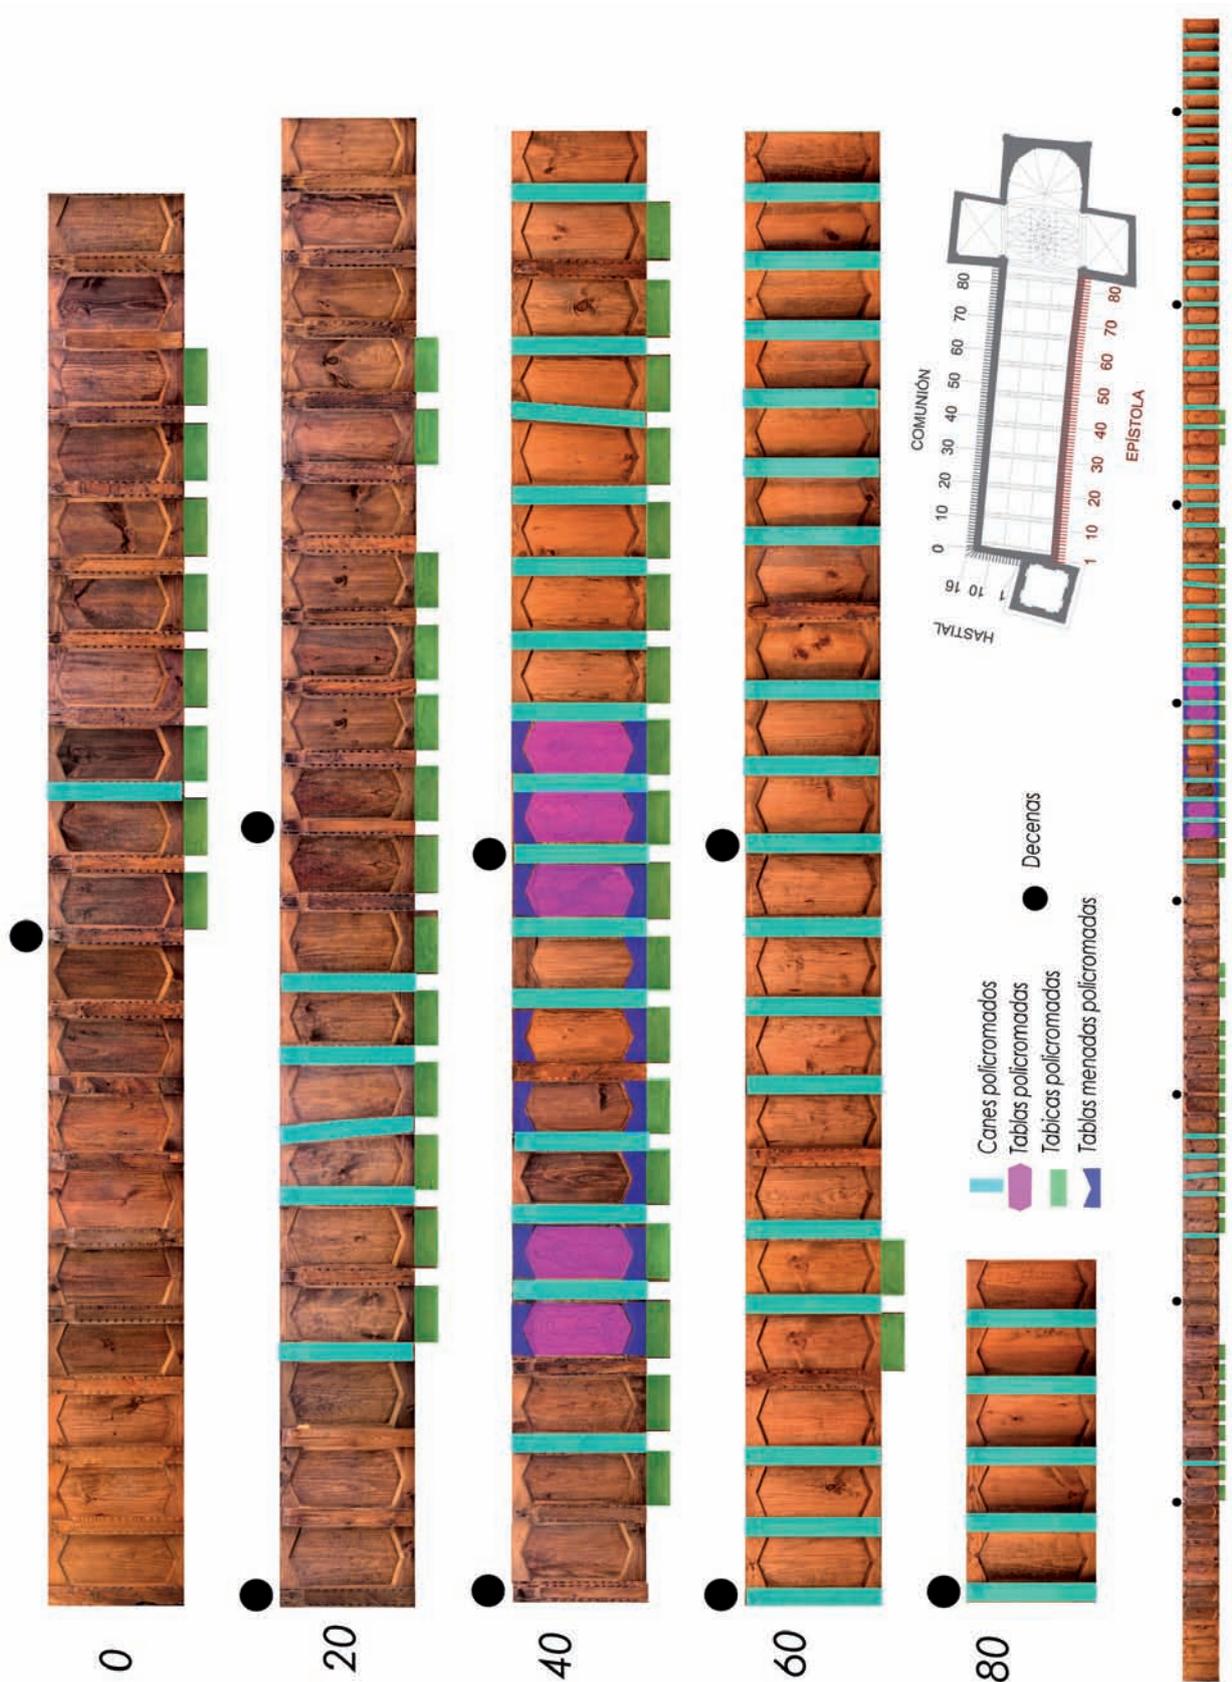
Fig. 18. Ficha de localización de elementos policromados en el lado de la Epístola. Sólo abatidas las tablas con policromías

La restauración de los restos de policromías encontrados en los aleros ha consistido en rescatar las pinturas, limpiarlas, y protegerlas. En ningún caso se han añadido trazos, es decir, todos los restos son originales. Para abarcar el estudio de las policromías, se realizó una comparación formal y estilística de los elementos en el exterior siguiendo el método morelliano¹³, para lo cual se estudiaron detalles secundarios de la representación tales como las pezuñas de las bestias o la terminación de las orejas o las colas (fig. 16). Para poder llevar a cabo este estudio ha sido necesaria una sistematización en la toma de datos consistente en varias fotografías de cada elemento, selección de tomas, rectificación fotogramétrica de cada tabica, canecillo y tabla y montaje de todas las imágenes en su posición correspondiente con el fin de plasmar los aleros en el papel sin fugas ni deformaciones (fig. 17). Posteriormente estos archivos informáticos permiten agilizar el trabajo de comparación haciendo tantos montajes como sean necesarios (fig. 18).

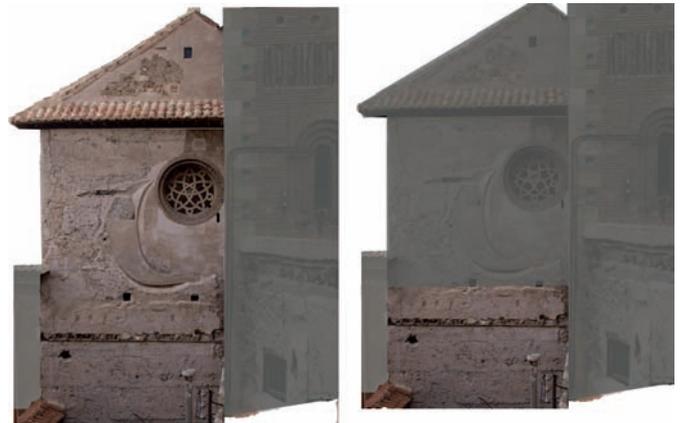
Fig. 19. A la izquierda, el muro hastial actual, a la derecha zona del muro perteneciente a la fase 1, definida por el escalón y los restos del alero

En la fase 1, la fábrica de la primitiva iglesia era de una altura menor que la actual (fig. 19), a tenor de las evidencias que siguen. Se comprobó que la estructura de madera embebida a 10,30 metros de altura en el muro hastial no es sino los restos de un antiguo alero; ello se sabe porque se identifican canecillos amputados y las incisiones que presentan corresponden al engargolado de las tabicas; en la posición previsible se aprecia claramente la solera y las improntas de los contracanes en el muro sobre el alero, y se comprueba cómo las medidas de los elementos coinciden plenamente con las del alero de la techumbre actual, 6,40 metros por encima. En fotografías tomadas en 1937, tras los bombardeos (fig. 20), se observa que existían huellas de la primitiva iglesia en el muro norte, en el espacio situado bajo el actual tejado de la nave lateral; se pueden apreciar restos de una posible ventana y mechinales, practicados en el muro, correspondientes al anterior tejado de la nave lateral. En la inspección del espacio comprendido entre la cubierta y el alfarje de las naves laterales se observó que en la fachada norte, la fábrica presentaba un escalón horizontal, el cual podría confirmar la teoría de que los muros eran de esa altura y posteriormente se sobreelevaron. El escalón no es constante, sino que desaparece próximo al cuerpo del cimborrio. Sin embargo, en el muro sur no se ha detectado escalón alguno. Asimismo, se documentó que la fábrica de la fase 1 por el exterior es de la misma composición y técnica de ejecución que el tapial inmediatamente superior.

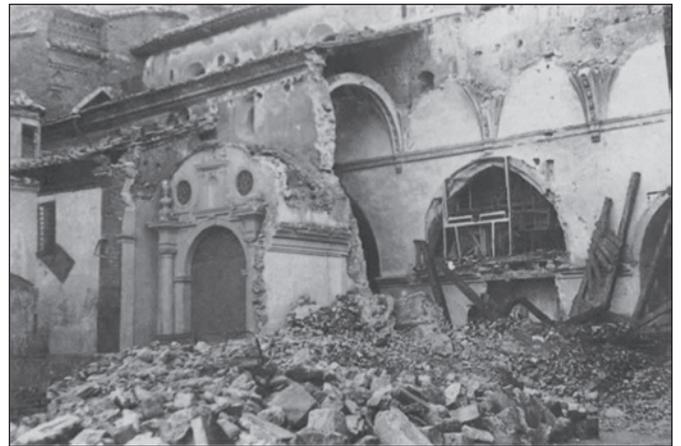
Fig. 20. Fotografía tomada durante la Guerra Civil. 1937. R. Atrian

La iglesia permaneció en estilo barroco hasta la Guerra Civil, cuando las bombas arrojadas sobre la ciudad de Teruel causaron graves daños en la parte de la techumbre más próxima al hastial y en la zona norte de la catedral.

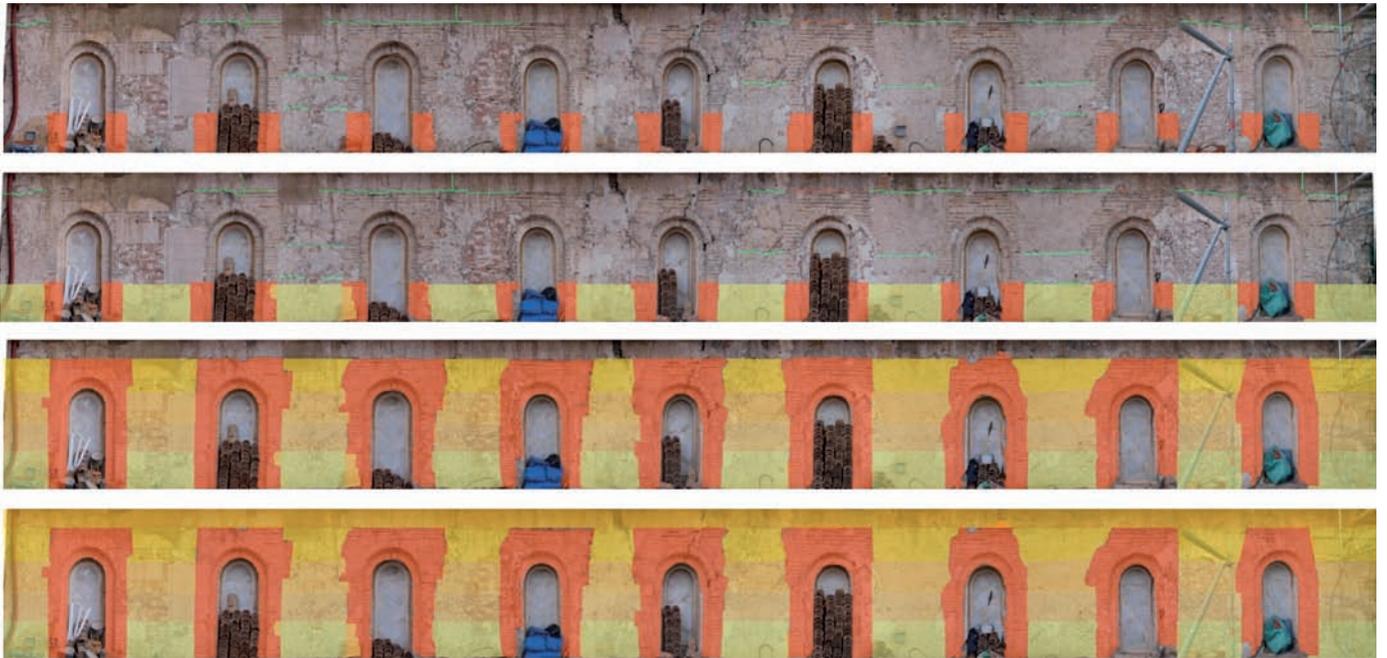
Fig. 21. De arriba a abajo, proceso de ejecución de los muros longitudinales en la fase 2

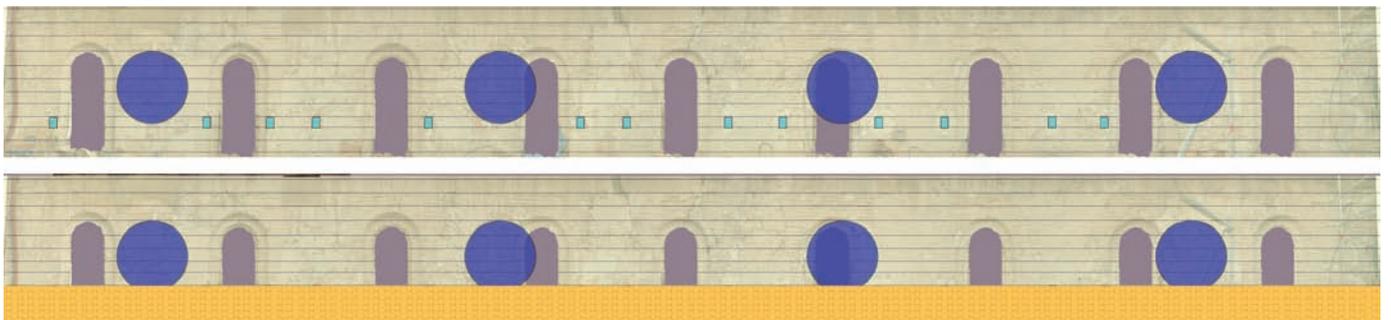
Fig. 22. En la fase 3, se ciegan las ventanas medievales (gris) y se abren cuatro óculos (azul). Además, se caja el muro (arriba) para recibir los pares de la nueva cubierta (abajo)

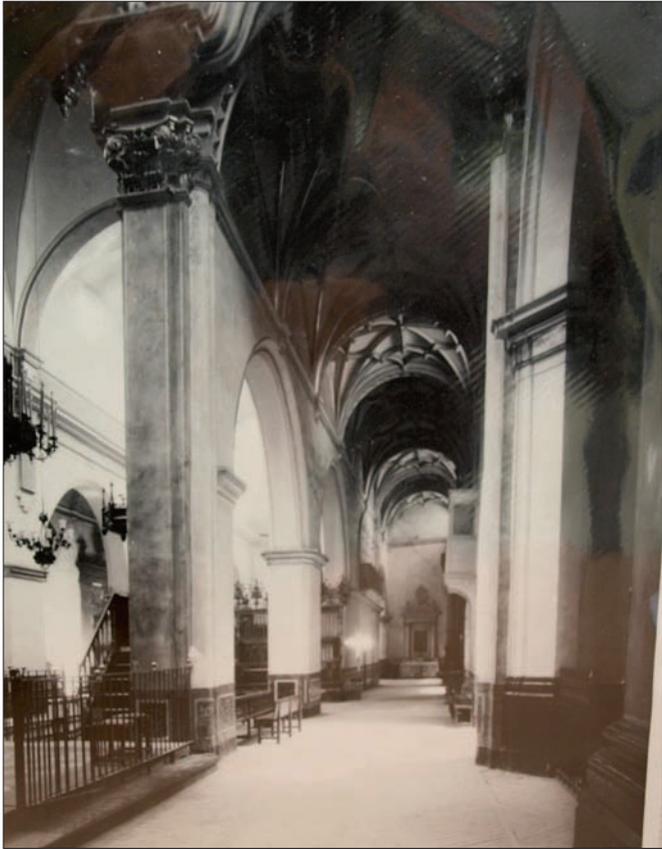
Fig. 23. Fotografía del interior del templo en 1932. Archivo Mas

Los muros de la iglesia permanecieron sin grandes cambios hasta aproximadamente finales del siglo XVII, cuando se realizaron intervenciones de gran importancia que alteraron el aspecto interior y, en menor medida, la imagen exterior de la iglesia. Las obras consistieron en el enmascaramiento interior del templo y la construcción de bóvedas de arista en su nave central y de crucería en sus laterales, documentadas en fotografías históricas (fig. 23) y en los croquis realizados por Juan Cabré Aguiló¹⁶. Los indicios encontrados tras la eliminación del revestimiento en el año 2008, afirmaron que se habían cegado las ventanas originales de los muros longitudinales de la nave central y que se habían practicado cuatro óculos de aproximadamente dos metros

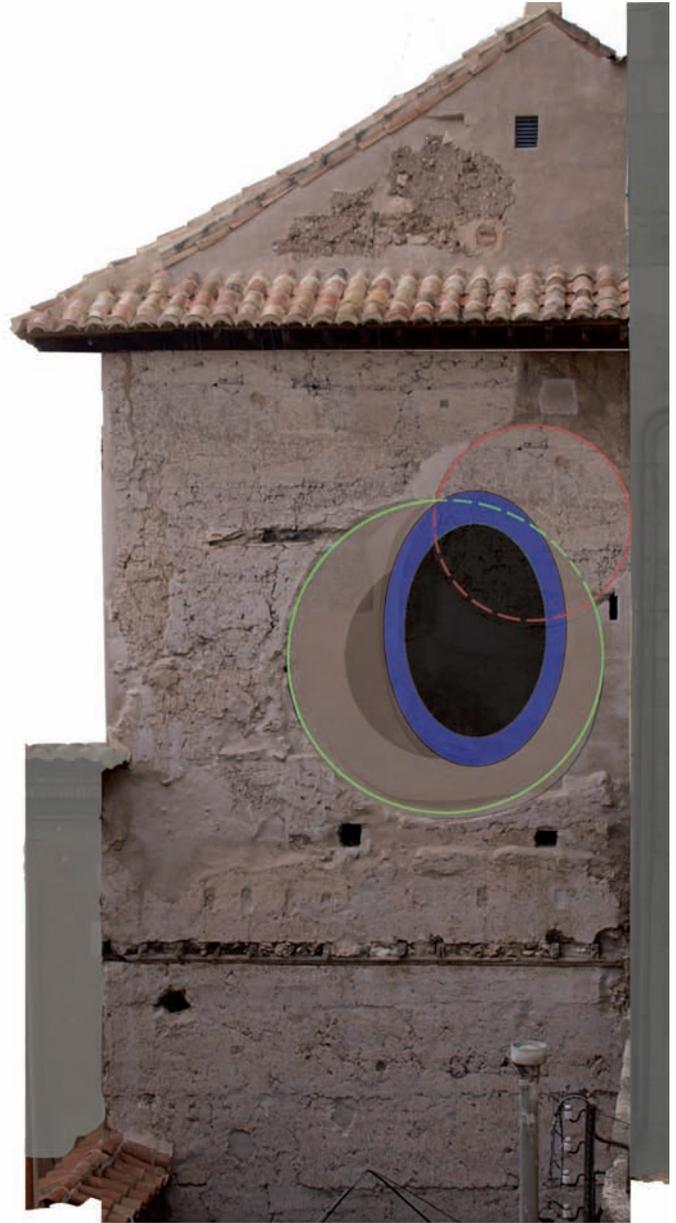
Fig. 24. Recreación de la ventana del muro hastial en la fase 3 (azul). En segundo plano se aprecia el óculo circular de la fase 2 (verde) y el actual óculo (rojo)

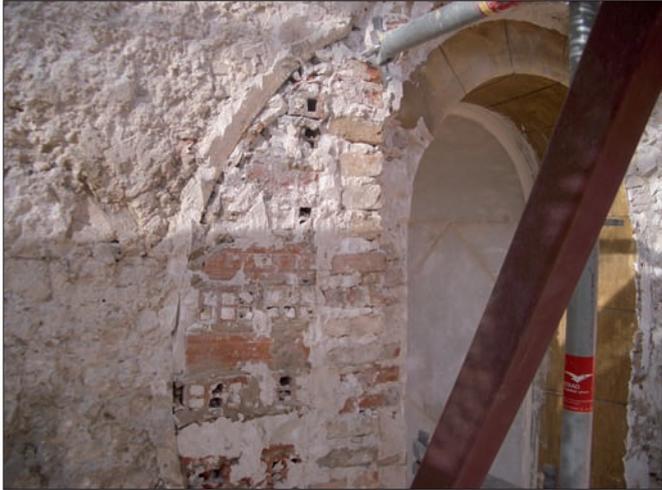
Fig. 25. Óculo, situado en el muro sur, cegado con fábrica de ladrillo moderno

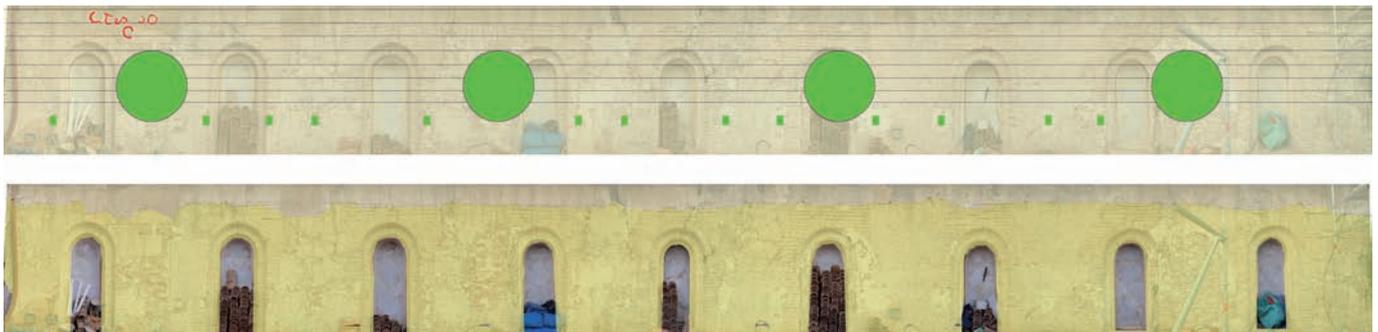
Fig. 26. En la fase 4 se ciegan las ventanas circulares y los cajeados de los pares, y se abren las ventanas medievales. Se reintegran las lagunas faltantes del esgrafiado. Probablemente en esta fase se elimina la arquivolta interior

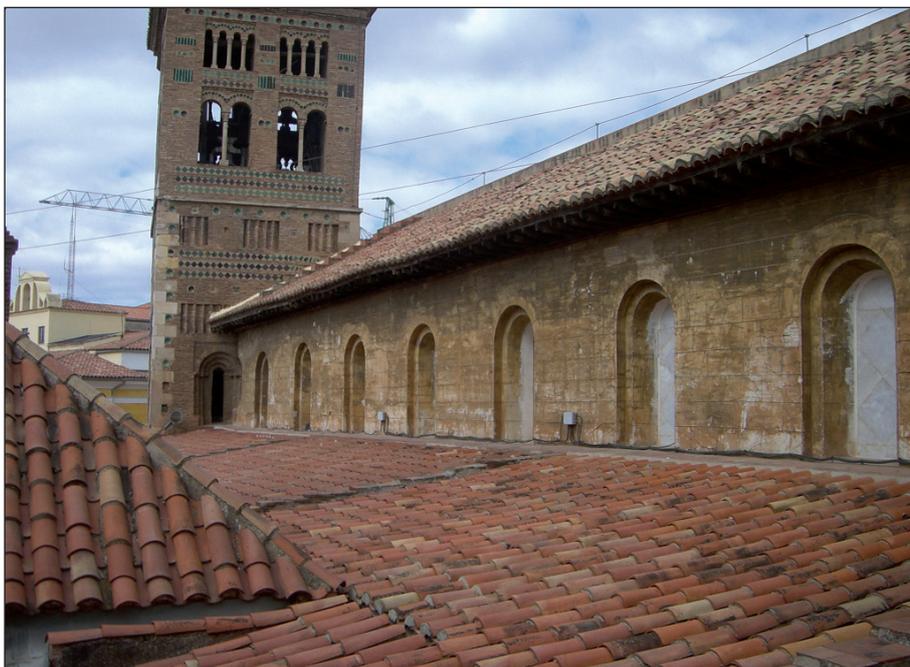
Fig. 27. Muro sur en 2007

Durante la segunda mitad del siglo XX se realizaron varias intervenciones en la techumbre, pero ninguna que afectara a los muros en estudio. En el año 2008 se efectuaron los trabajos de eliminación de revestimientos en los muros longitudinales de la nave central, el refuerzo estructural en la esquina oeste, el sellado de fisuras y el posterior revestimiento esgrafiado con mezcla de yesos tradicionales rojo y blanco de Albarracín. Cabe destacar que el revestimiento más moderno (1950) se encontraba en peor estado que el revestimiento anterior al siglo XVII, situado en su parte superior y protegido por el alero (fig. 27). En el muro hastial, se llevó a cabo una limpieza exhaustiva del paramento y un sellado preventivo de algunos huecos; se buscó una congelación del elemento en el tiempo. Es de destacar el valor histórico de este muro, ya que su situación de difícil visualización y acceso han provocado su paso desapercibido a lo largo de la historia, lo que le ha librado de ser alterado. Se puede afirmar que es una de las mejores ventanas arqueológicas que posee el templo y el conjunto de la ciudad, y que su lectura es una lección de historia de la arquitectura.

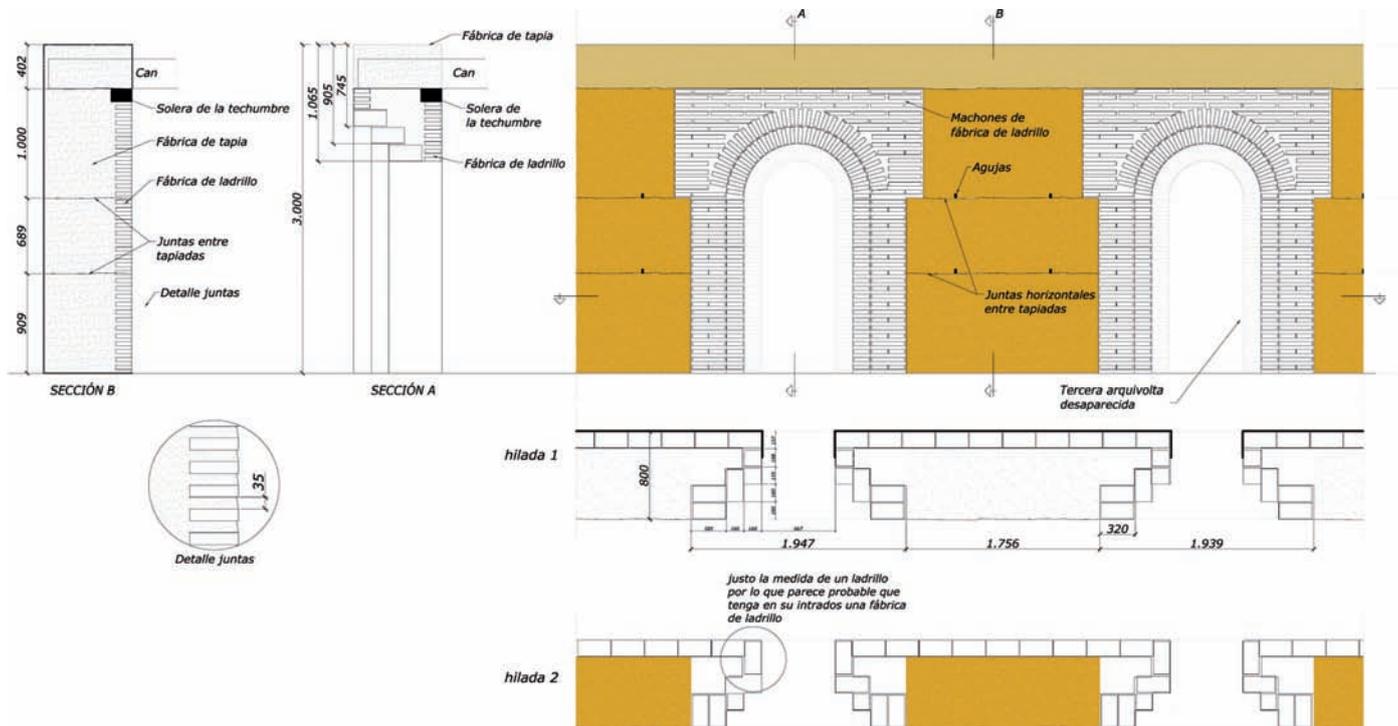
Fig. 28. Estudio constructivo de los muros longitudinales

ejecutó mediante fábrica de ladrillo macizo colocado a saga, con idénticas dimensiones que los encontrados en el exterior y con la habitual junta matada superiormente utilizada en la arquitectura mudéjar. Tras un minucioso análisis del muro se descubrió, gracias a la disposición de los ladrillos que conforman los machones de las ventanas, cuál había sido el sistema de ejecución con el que se erguían estos peculiares muros. En primer lugar, se levantaba la fábrica de ladrillo hasta una determinada altura (entre 70 y 90 cm), conformando las jambas de las ventanas. Entre la jamba de una ventana y la jamba de la contigua se encofraba y se vertía el «hormigón de yeso» hasta la altura de la fábrica de ladrillo. El proceso se repetía de igual manera por hiladas horizontales en ambos muros longitudinales. Debido a que el interior del templo se encuentra enlucido en la actualidad, no se pudo investigar cómo se combina la fábrica de ladrillo del intradós, aunque todo apunta a que se levantaba a la vez que el muro, sirviendo de encofrado perdido y trabándose con los machones de las ventanas (ver fig. 28).

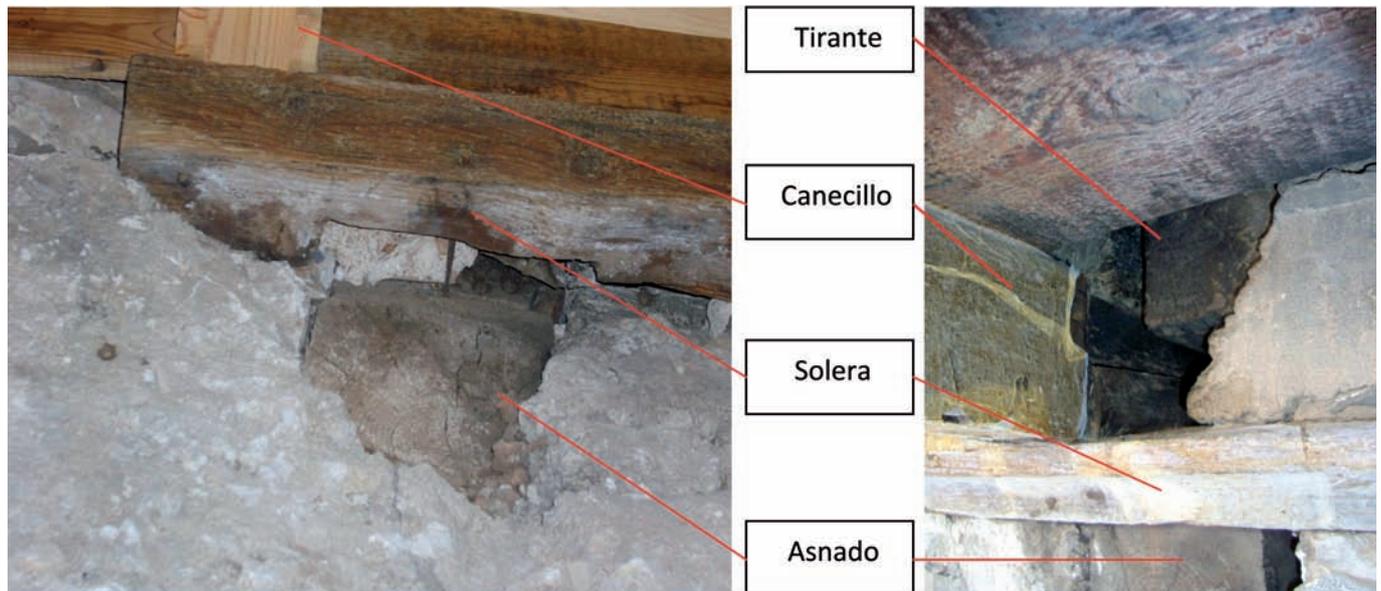
Fig. 29. Detalle de cajeo en la solera del alero al interseccionar con el asnado (izquierda) y de cómo los canecillos deben sortear a los tirantes (derecha)

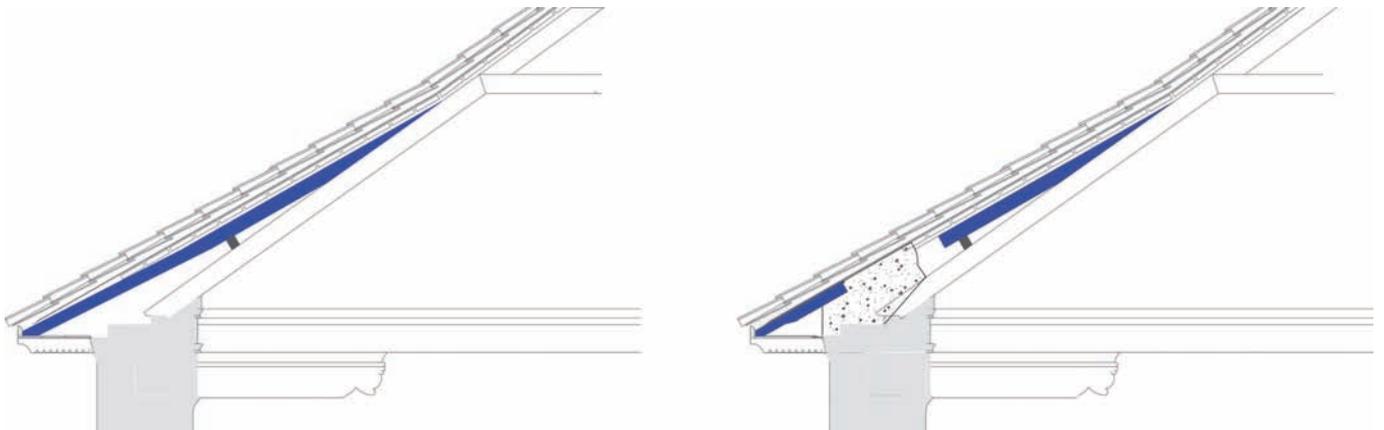
Fig. 30. A la izquierda, cómo se suponía la disposición del contrapar. A la derecha, la realidad encontrada en 2008

En lo que a la formación de las pendientes se refiere, la disposición que se asumía hasta la restauración del 2008-2009 era que los contrapares habían sido pasantes, apoyando un extremo en los pares y en el otro en la cabeza de los canecillos, para conformar la pendiente del tablero sobre el que se disponían las tejas. Se descubrió que la distribución no era tal, entre otros factores, porque los ejes de par y canecillo no están alineados. Además, el macizado de tapial sobre el alero no permite que así sea ya que interseccionaría con el contrapar (fig. 30).

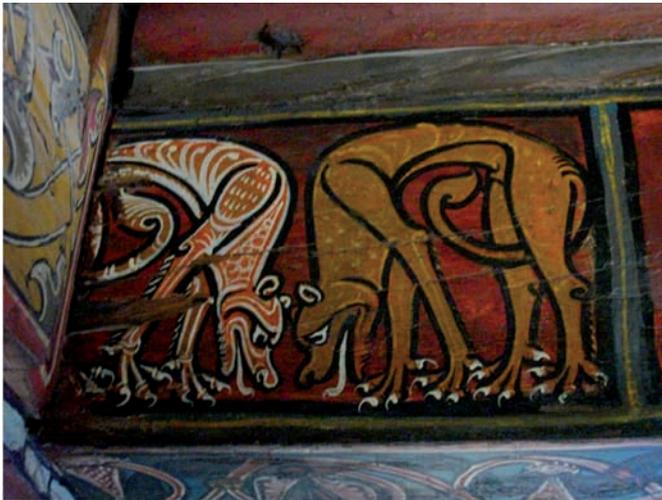
Fig. 31. Pinturas seccionadas

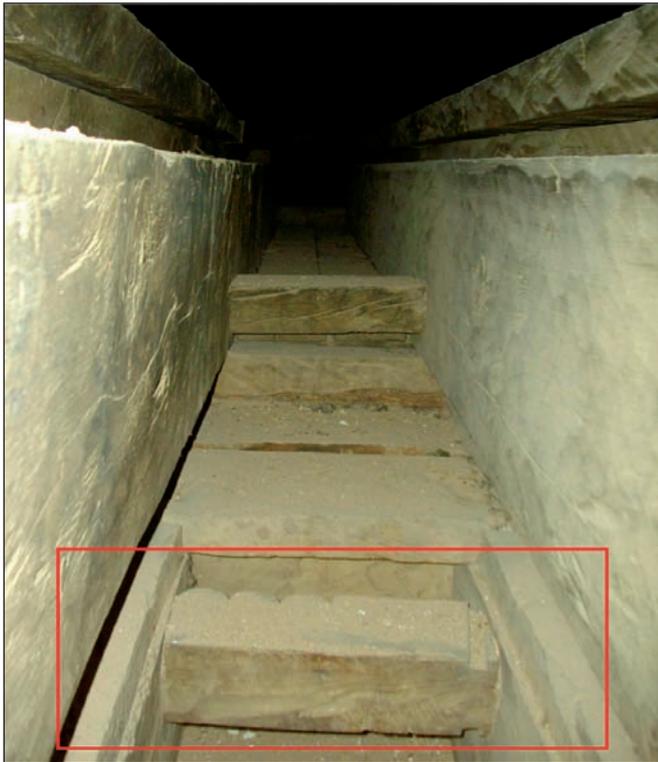
Fig. 32 Canecillo reutilizado en un tirante de la techumbre

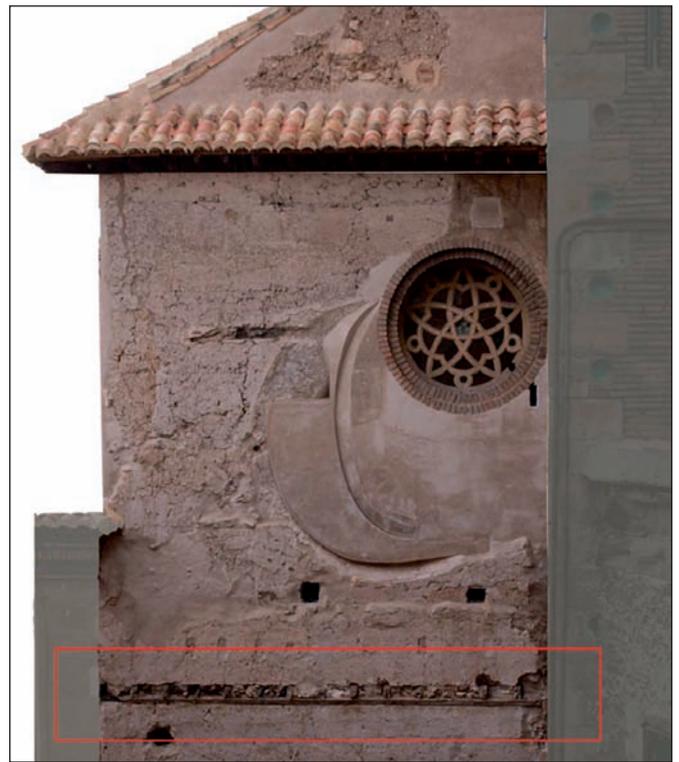
Fig. 33 Alero mutilado hallado en el muro hastial
