## Lo sviluppo costruttivo della basilica di Ererouk (Armenia), secoli VI-X: una ri-lettura archeologica

### *Sequence in the construction of the Basilica of Ererouk in Armenia, 6<sup>th</sup>-10<sup>th</sup> centuries: a new archaeological interpretation*

Nadia Montevecchi  
Dedalo s.a.s., Firenze (Italia)

Cristina Tonghini\*  
Università Ca' Foscari di Venezia (Italia)

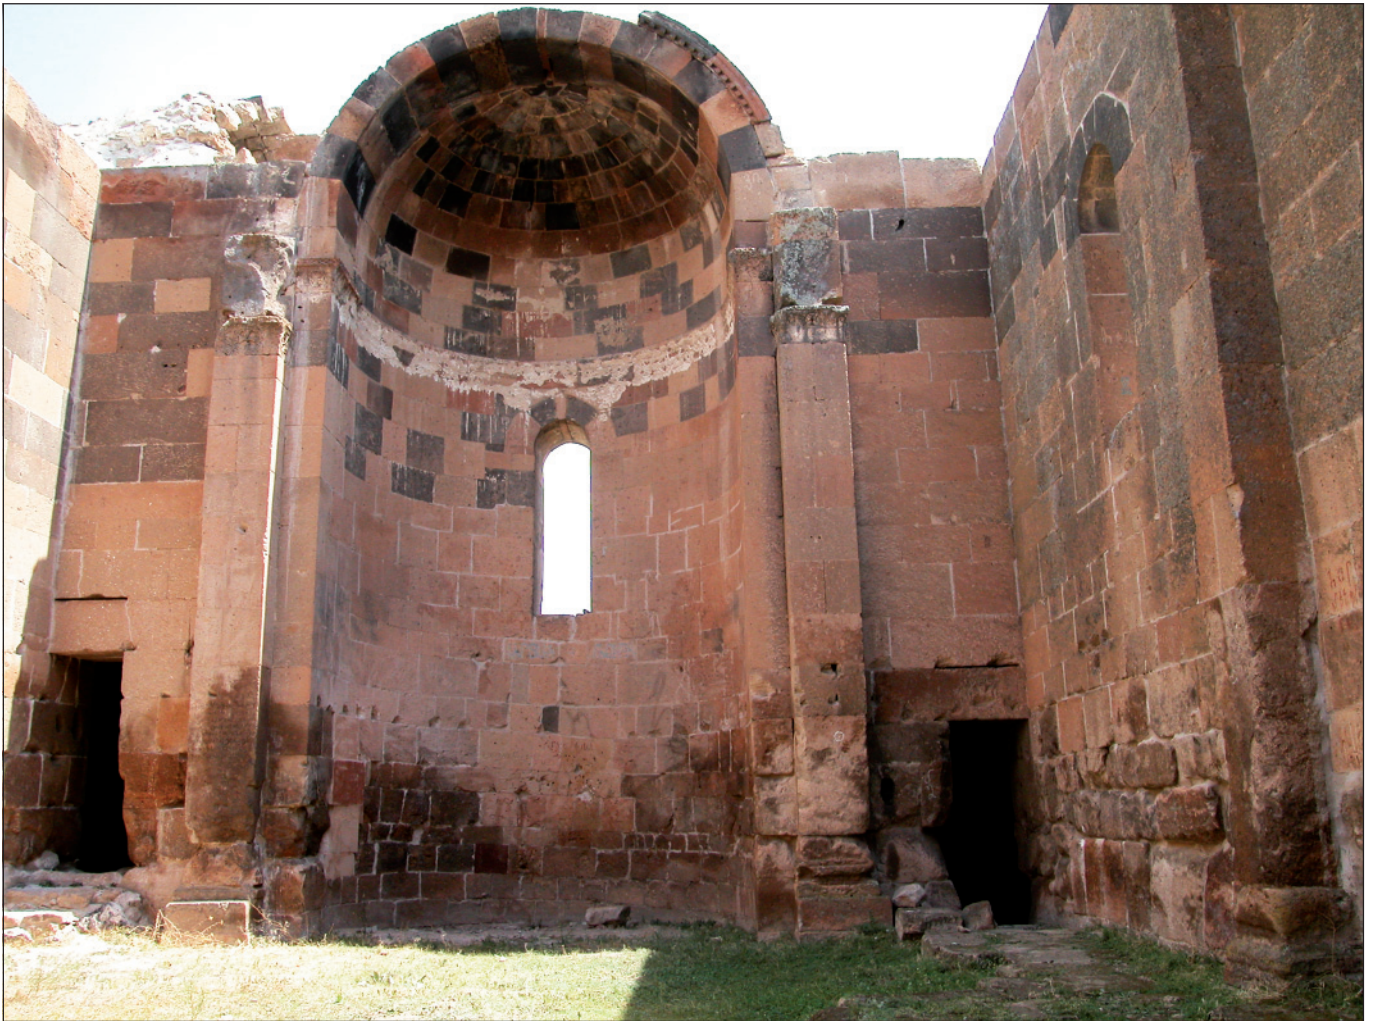
Fig. 3. La parete absidale interna, da ovest (Foto N. Montevocchi)

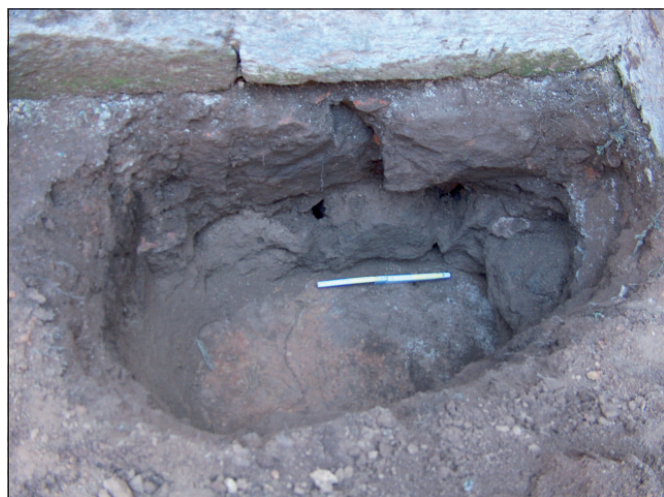
Fig. 5. Perimetrale sud, esplorazione della fondazione (saggio B), da nord (Foto C. Tonghini)

meridionale dell'abside, i saggi B e C all'interno delle pareti perimetrali meridionale e settentrionale in corrispondenza delle paraste centrali (Figg. 2, 5). La porzione esaminata mostra che le fondazioni dell'edificio poggiano sul banco roccioso, più alto in corrispondenza del fronte nord; sono costruite con pietre prevalentemente spaccate, in alcuni casi sommariamente lavorate, ed allettate con malta terrosa.

In corrispondenza del saggio B (Figg. 2, 5) è stato rinvenuto uno strato di terra dello spessore di qualche

centimetro fra la fondazione (US 1003), delimitata dal suo spiccatto, e il primo filare dell'alzato (US 1004). La presenza di uno strato simile proprio sopra il piano roccioso suggerisce di interpretarlo come lo strato di regolarizzazione funzionale all'impostazione dell'alzato piuttosto che come un livello di abbandono del cantiere di costruzione<sup>12</sup>.

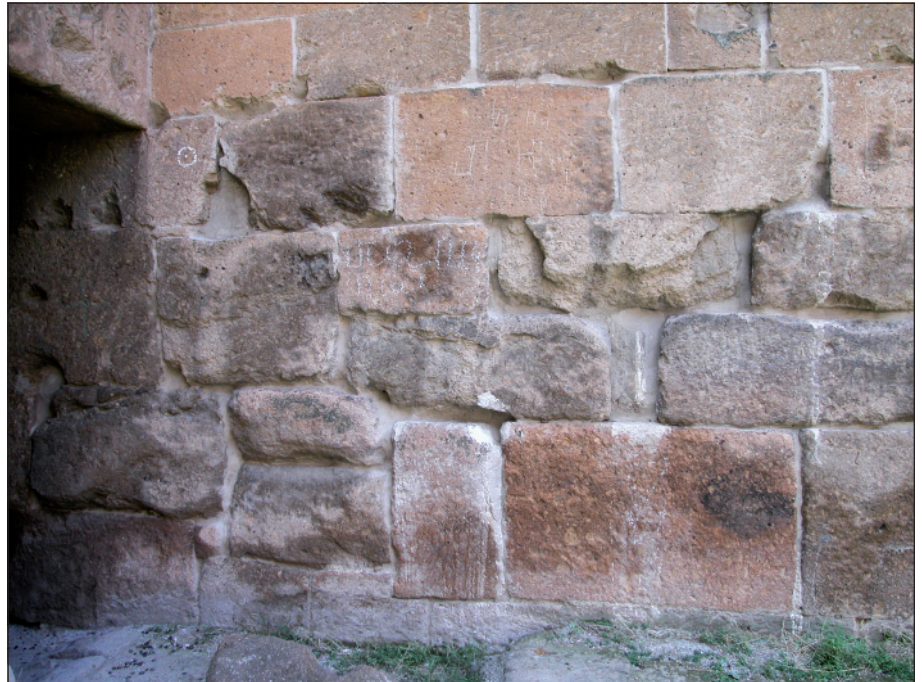
Fig. 6. Parete interna sud: è visibile il taglio praticato nel filare più basso (Foto N. Montevocchi)

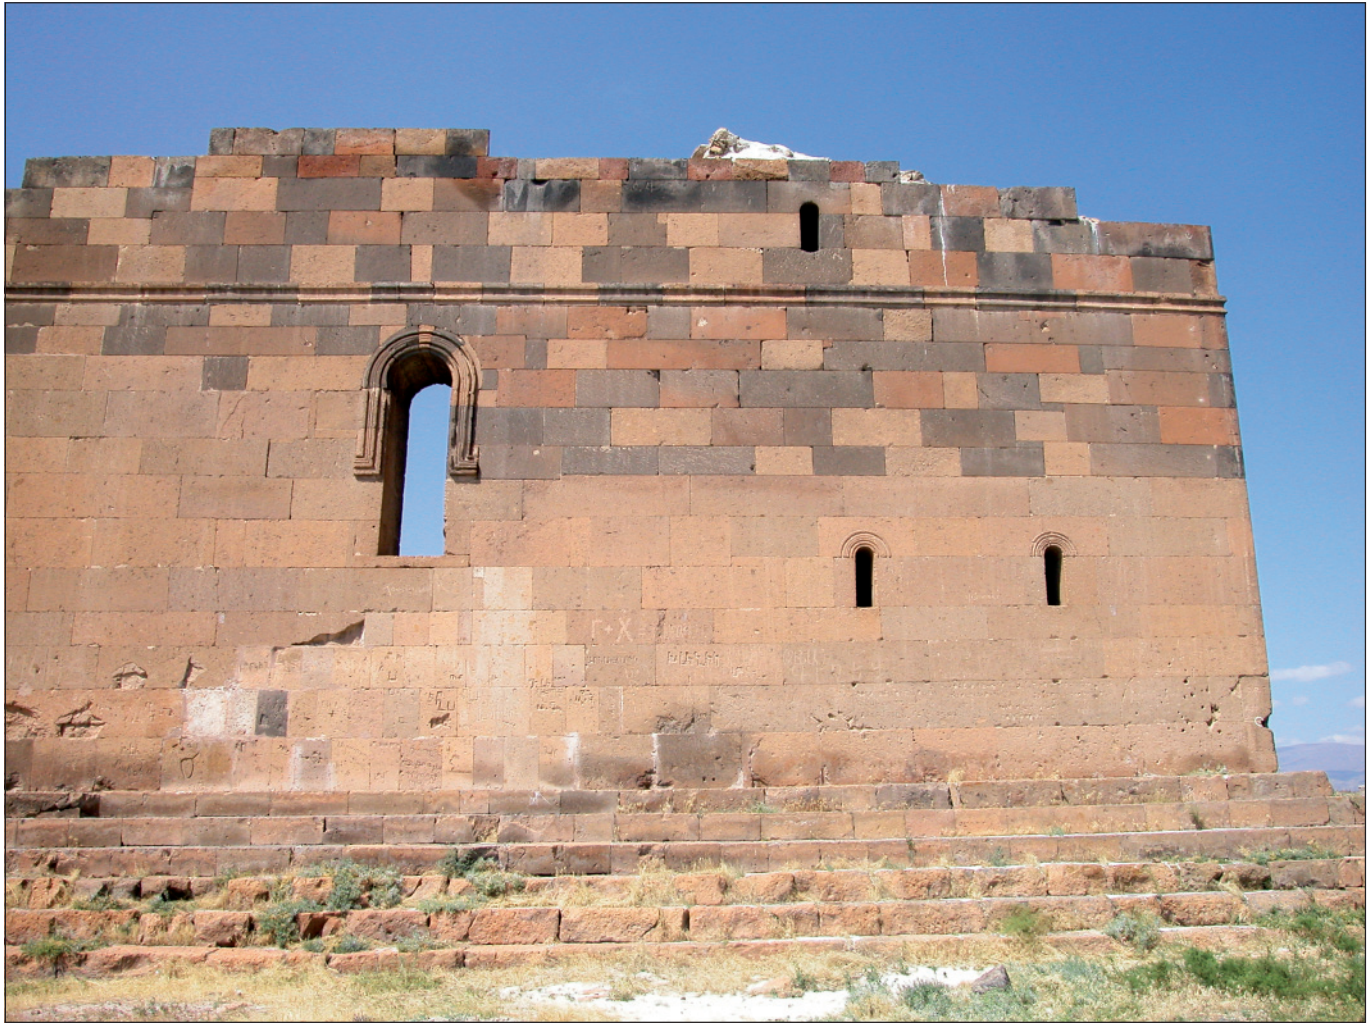
Fig. 7. Parete absidale esterna, porzione nord, da est (Foto N. Montecchi)

Molti autori in passato hanno sottolineato la diversità riscontrabile nella tecnica e nella decorazione delle varie finestre della basilica (Figg. 7-10, 12-14, 17)<sup>21</sup>: alcune presentano gli stipiti realizzati negli stessi conci del paramento (US 24, 32, 217; Figg. 10, 14), in altre gli stipiti si raccordano tramite conci appositamente ritagliati ai muri di rinfiacco (US 196, 203, 204; Fig. 14); in alcuni casi l'arco di copertura, estradossato, presenta una fascia di raccordo con il paramento (US 24, 32, 217; Figg. 10, 14), in altri l'estradosso coincide con l'elemento decorativo modanato (US 196, 203, 204; Fig. 14); la cornice modanata degli stipiti e della copertura presenta leggere differenze, con la presenza o meno di una cornice a dentelli, con le modanature di diverso numero e spessore, o posizionate ad un diverso intervallo (Figg. 7-10, 12-14, 17).

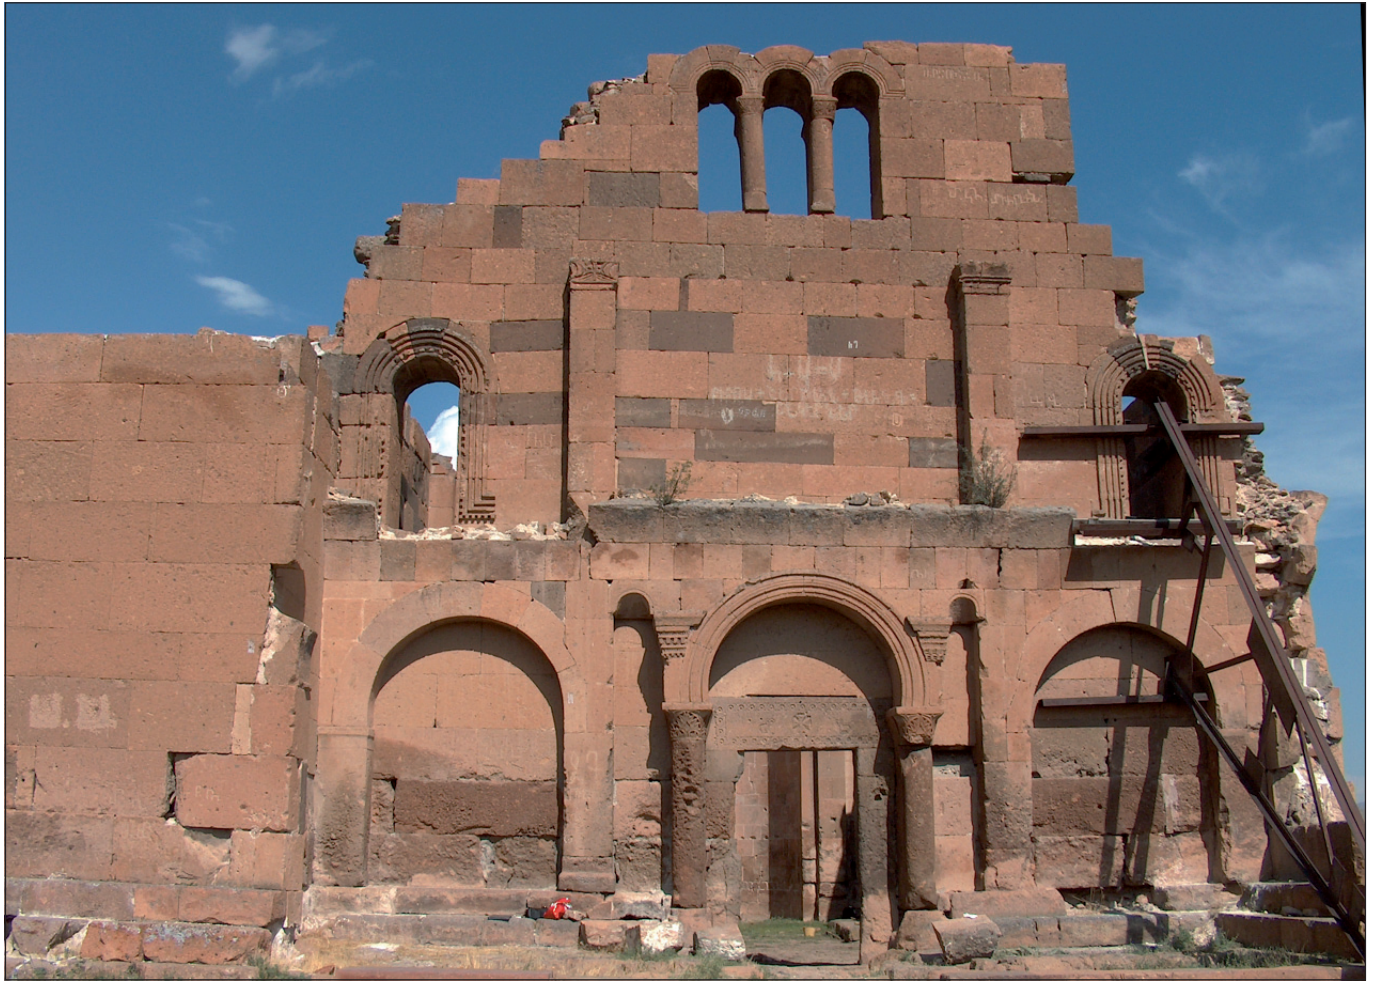
Fig. 9. Facciata ovest, da ovest (Foto C. Tonghini)

E' riferibile a questa fase anche la realizzazione della corrispondente porzione della facciata ovest e delle torri laterali (Attività 9, Figg. 9-11, 14-15). La contemporaneità costruttiva tra la facciata e le torri è verificabile all'interno per la continuità muraria tra le strutture (Fig. 11); la contemporaneità fra le torri occidentali ed il corpo della chiesa è verificabile sul fronte nord nell'ammorsatura fra il paramento esterno nord e quello esterno della torre di nord-ovest; su quello sud in corrispondenza dell'ammorsatura tra la parete perimetrale esterna della chiesa e il fianco orientale della torre sud-ovest, oggi completamente demolito (Fig. 12).

della navata centrale (cleristorio), di cui rimane l'angolata sud-ovest e l'avvio della parete meridionale (Attività 18: Figg. 9-12, 14, 19). La muratura, ben conservata nella sola facciata ovest e costruita con materiale che sembra essere in parte di recupero<sup>38</sup>, risulta tipologicamente ben distinta da quella sottostante (Figg. 9, 11). Che si tratti di un diverso progetto costruttivo rispetto a quello portato avanti nel Precedente Periodo I lo mostra il fatto che l'interfaccia (US 34) con la precedente Fase 3, Periodo I, corrisponda esattamente con la terminazione delle paraste del fronte esterno (Fig. 10), e che la muratura di questa Fase 4 al di sopra delle suddette paraste non rechi alcuna traccia riferibile al crollo o allo smontaggio delle strutture che queste paraste erano state progettate a portare (US 35, Figg. 9-11).

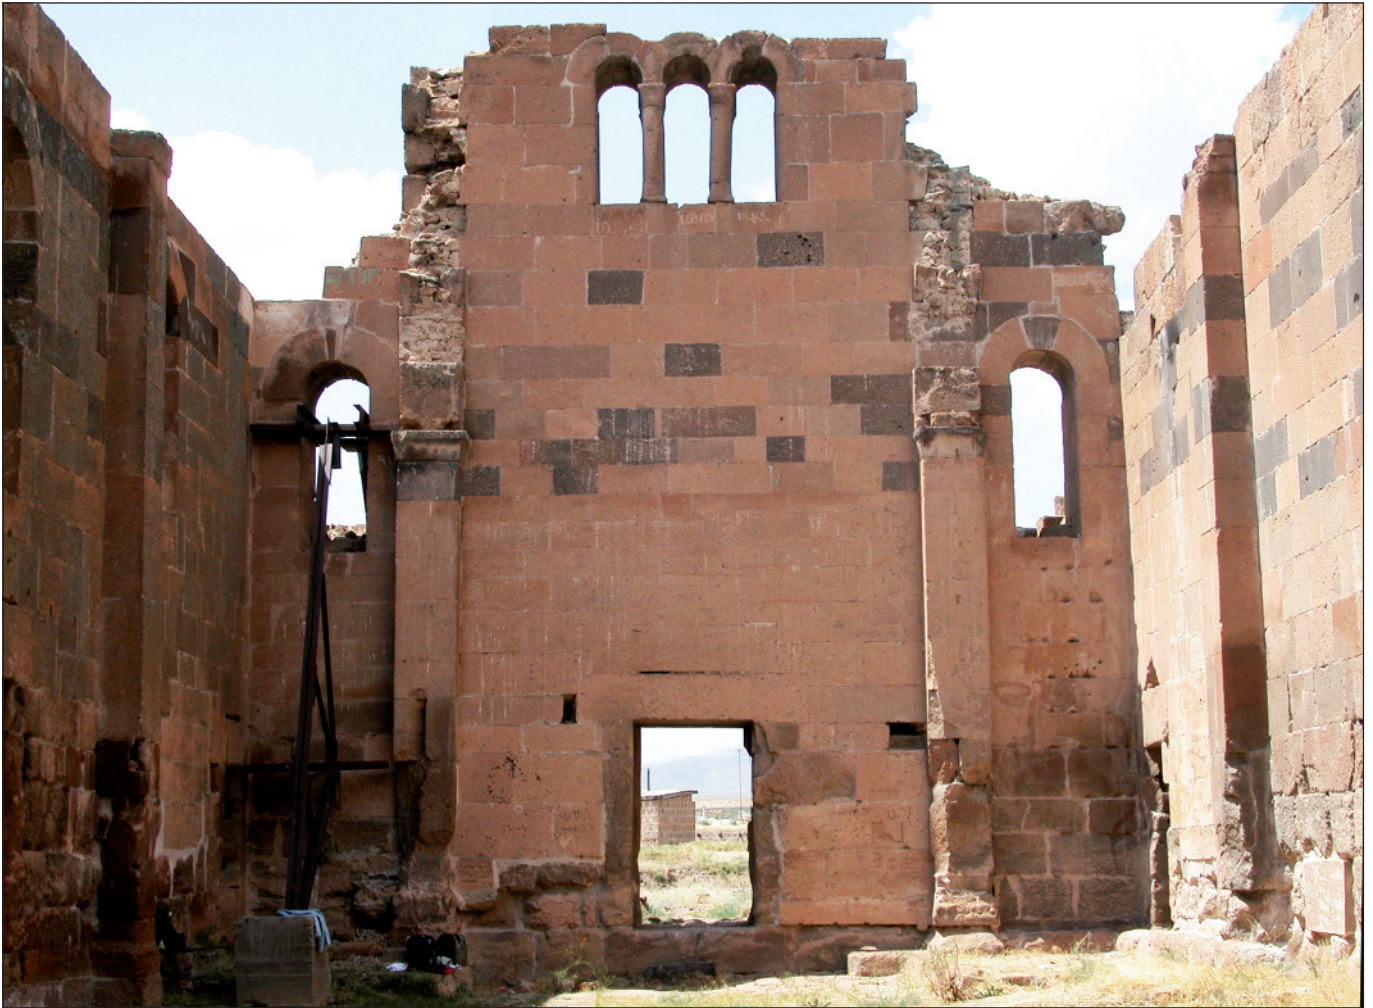
Fig. 11. Facciata ovest, interno, da est (Foto N. Montevocchi)

delle navate: i lacerti di muratura visibili oggi sul fronte ovest si legano infatti alle strutture della successiva Fase 4 (Fig. 11).

cui lacerti sono ancora ben visibili sul fronte ovest interno (Figg. 2-4, 11). E' di nuovo l'obliterazione della copertura del portico (US 174, 194, Fig. 14) e l'altezza della cornice a dentelli del lato sud (US 170, Fig. 14) che ci forniscono indicazioni a riguardo, e che ci suggeriscono una diversa impostazione dell'altezza delle coperture delle navate interne laterali. Volte a botte impostate sui perimetrali e sui muri di partizione interna andavano a coprire le navate laterali. Un indizio sulle volte a botte in conci delle navate laterali si può ricavare dalle osservazioni riportate da Strzygowski nel corso della sua ricognizione e riprese da Gandolfo: Strzygowski identifica nell'angolo interno nord-est tre pietre collocate sopra la parete settentrionale interpretabili come gli elementi superstiti dei conci di una botte; parallelamente, sul muro est, era collocata una pietra con un profilo che si raccordava con quello dell'arco descritto dalla botte; le pietre sarebbero anche documentate in vecchie fotografie<sup>40</sup>.

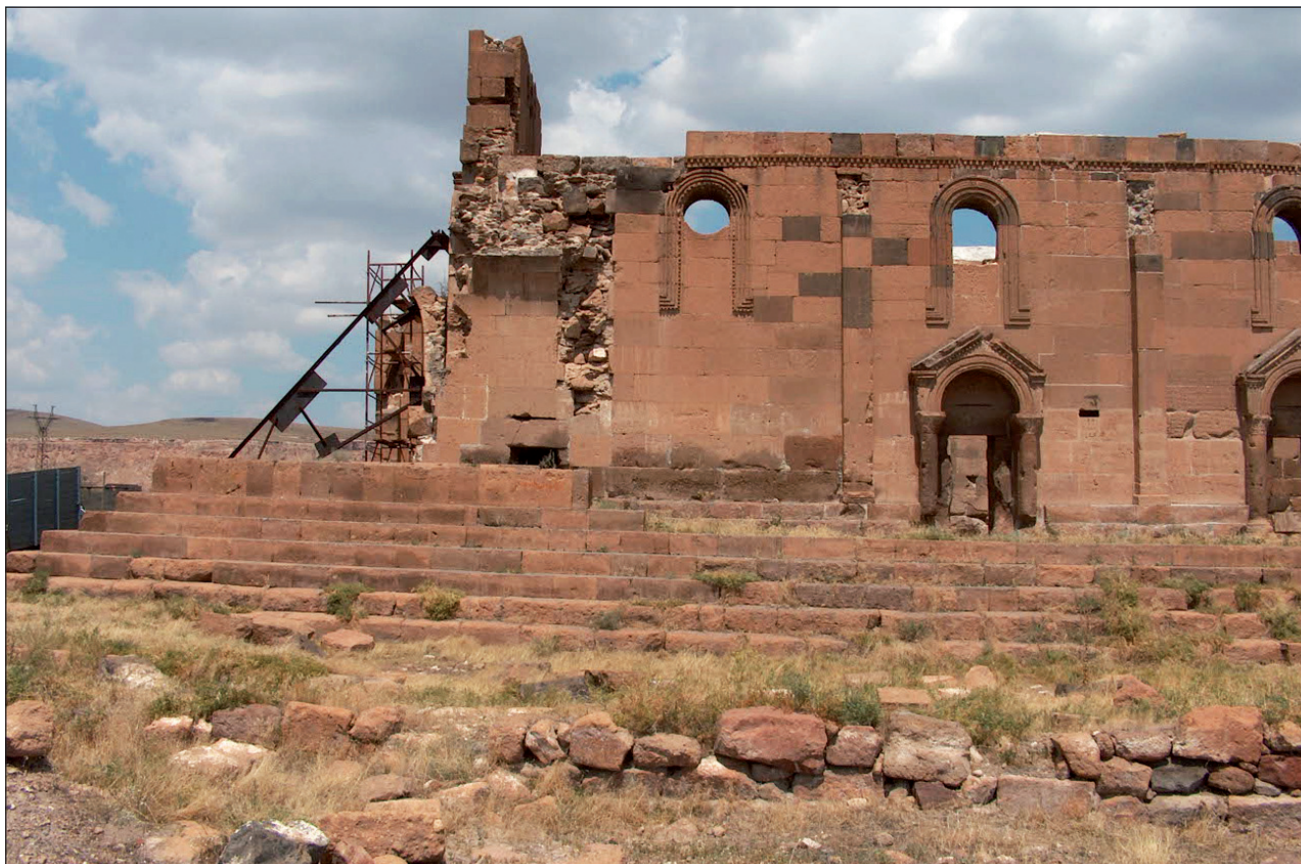
Fig. 12. Facciata sud, porzione ovest (visibile parte dell'interno della torre di sud-ovest), da sud (Foto C. Tonghini)

L'unico elemento che solleva qualche dubbio sulla unicità di fase è l'evidente differenza dello stato di degrado della superficie della faccia a vista dei conci tra la porzione inferiore e quella mediana riscontrato sul lato esterno sud (Figg. 12-14, 17)<sup>17</sup>.

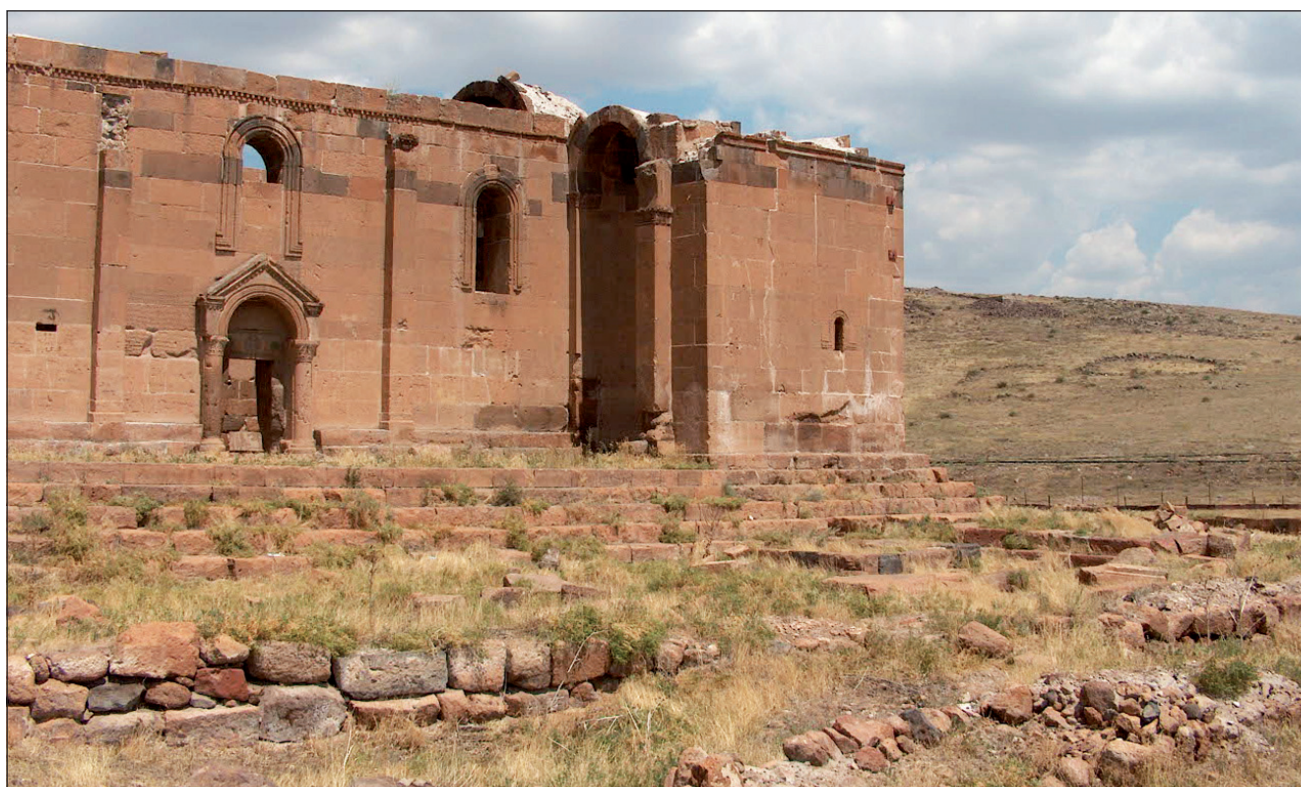
Fig. 13. Facciata sud, porzione est, da sud-ovest (Foto C. Tonghini)

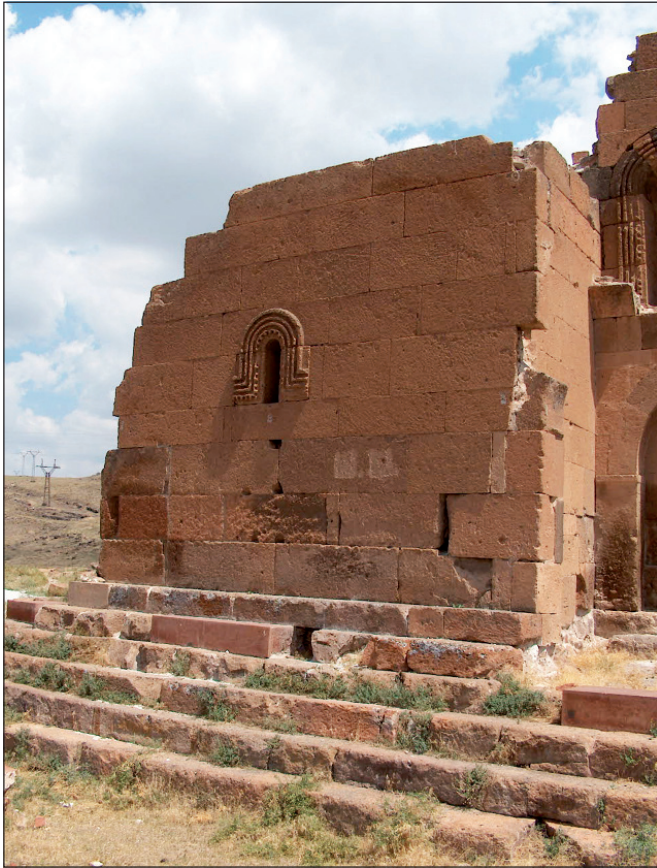
Fig. 15. La torre di nord-ovest, da sud-ovest (Foto C. Tonghini)

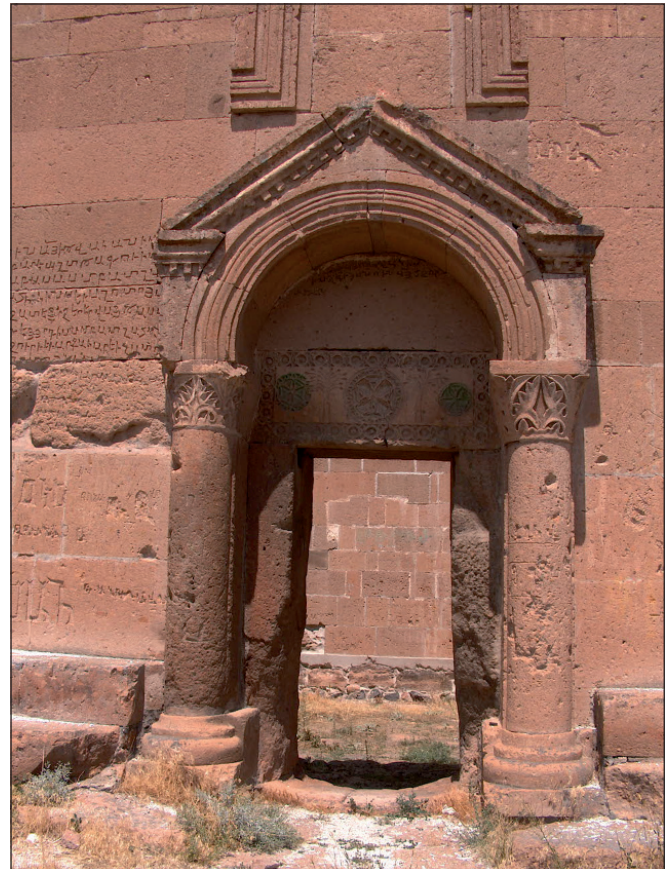
Fig. 16. Il portale US 225, da sud (Foto C. Tonghini)

Se secondo Gandolfo gli pseudo-protiri (Fase 2, Figg. 16-17) rimandano alle chiese di Tekor (Cuneo 1988, pp. 642-644) e K'asal (Aparan: Cuneo 1988, pp. 168-169), della fine del V secolo, alcuni elementi, come l'uso delle semi-colonne e delle basi ad anello, potrebbero collocarsi in un periodo successivo, visto che si ritrovano nella chiesa di Avan, posteriore al 590 (Gandolfo 1982, p. 73).

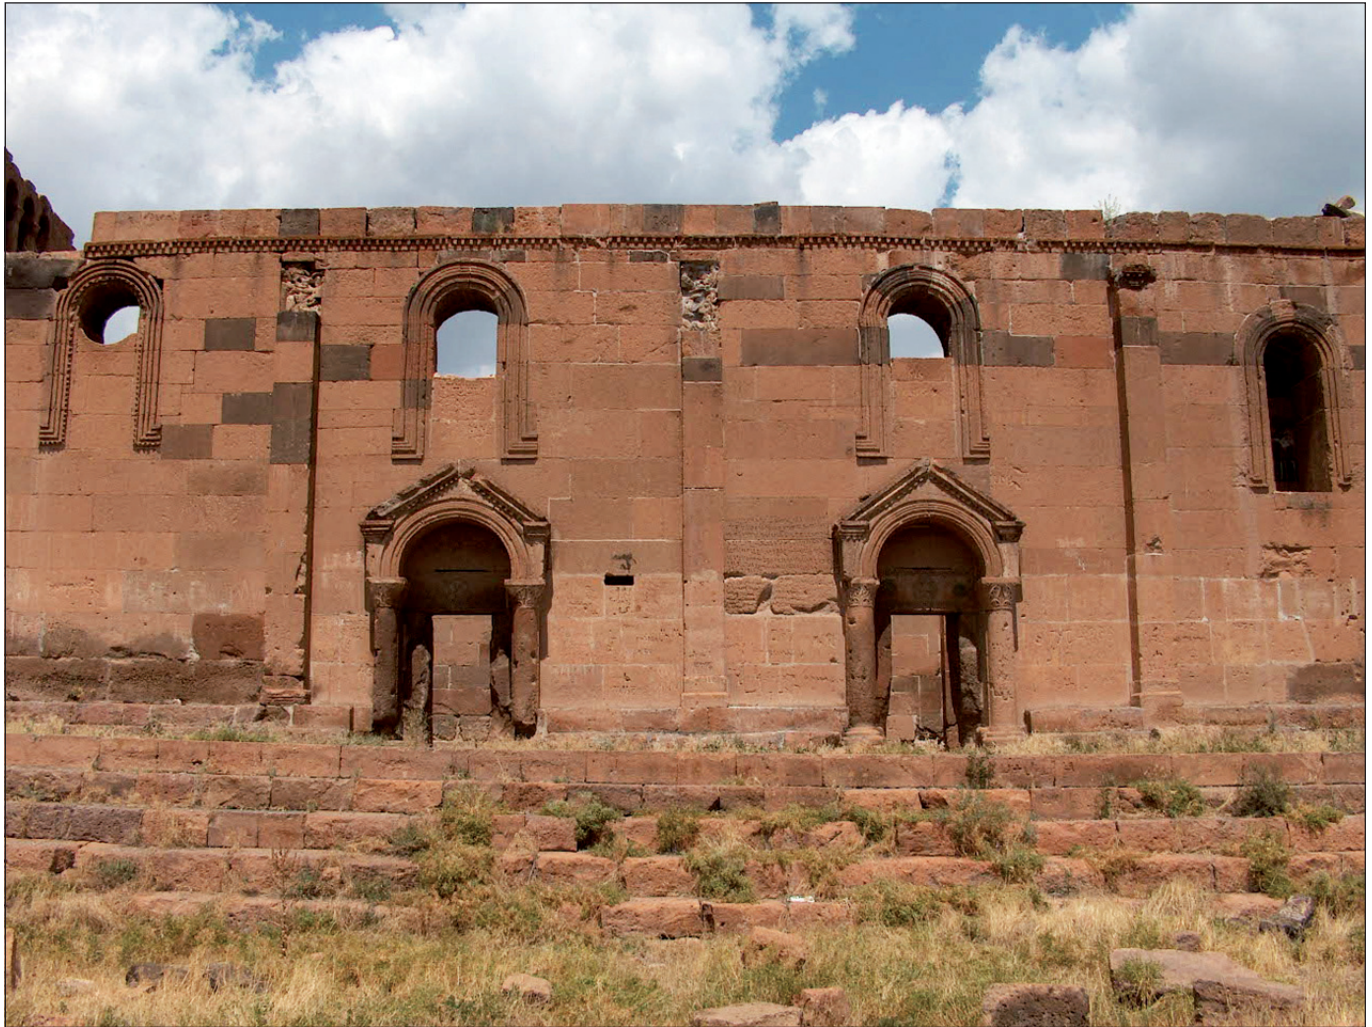
Fig. 17. Le finestre del fronte sud, da sud (Foto C. Tonghini)

punto di raccordo fra le due parti, caratterizzato da una non perfetta corrispondenza dell'altezza dei conci, è perfettamente occultato dagli pseudo-protiri (Fig. 17); questo dettaglio ci sembra confermare la contemporaneità della costruzione degli pseudo-protiri con la muratura della Fase 2. Possiamo anche ricordare che l'esistenza di un legame costruttivo fra questa componente e la muratura retrostante è anche stato rilevato da Gandolfo (Gandolfo 1982, p. 70).

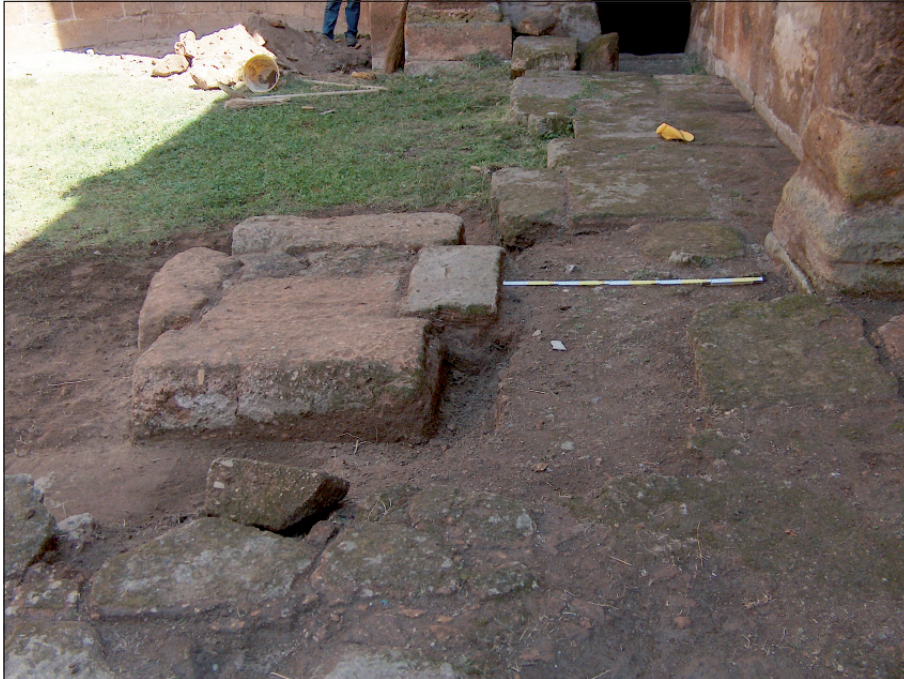
Fig. 18. Il pilastro cruciforme di sud-est, da ovest  
(Foto C. Tonghini)

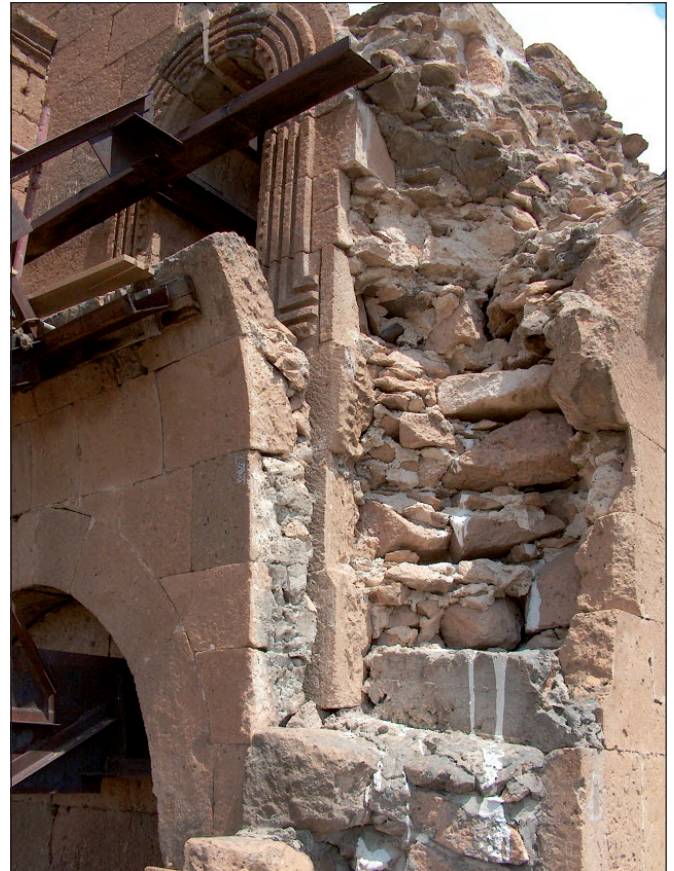
Fig. 20. Angolo sud-ovest della facciata, con sezione a vista della muratura del Periodo I, Fase 2 e Fase 3, ed il portico del Periodo II, Fase 5. Da ovest (Foto C. Tonghini)

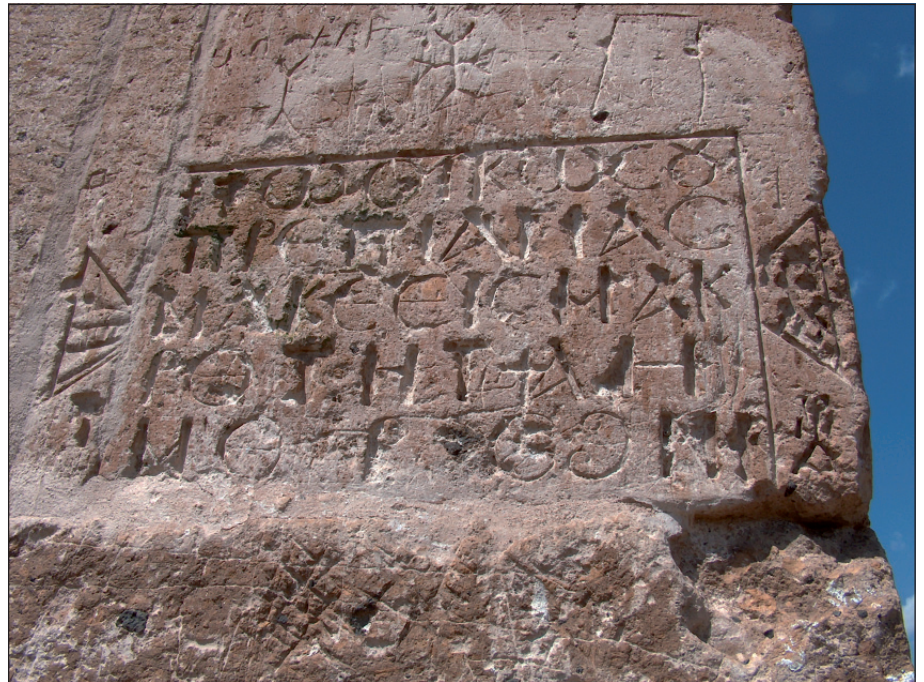
Fig. 21. Iscrizione della parete esterna sud del corpo absidale, US 508, da sud (Foto C. Tonghini)

Una iscrizione in greco (Fig. 21) collocata nella parete esterna meridionale (US 508, Fig. 14) della struttura absidale fornisce un termine *post-quem* per la realizzazione delle strutture della Fase 2, Periodo I: recenti analisi hanno infatti permesso di stabilire che l'iscrizione sia stata scolpita precedentemente la posa in opera, senza necessariamente costituire un reimpiego. Viene datata in letteratura a non oltre il VII secolo, ed è con ogni probabilità
