El análisis arqueológico como base de dos propuestas: El Cuarto Real de Santo Domingo (Granada) y el Patio del Crucero (Alcázar de Sevilla)

ANTONIO ALMAGRO GORBEA
Escuela de Estudios Árabes. CSIC, Granada

EL CUARTO REAL DE SANTO DOMINGO

EL PATIO DEL CRUCERO DEL ALCÁZAR DE SEVILLA

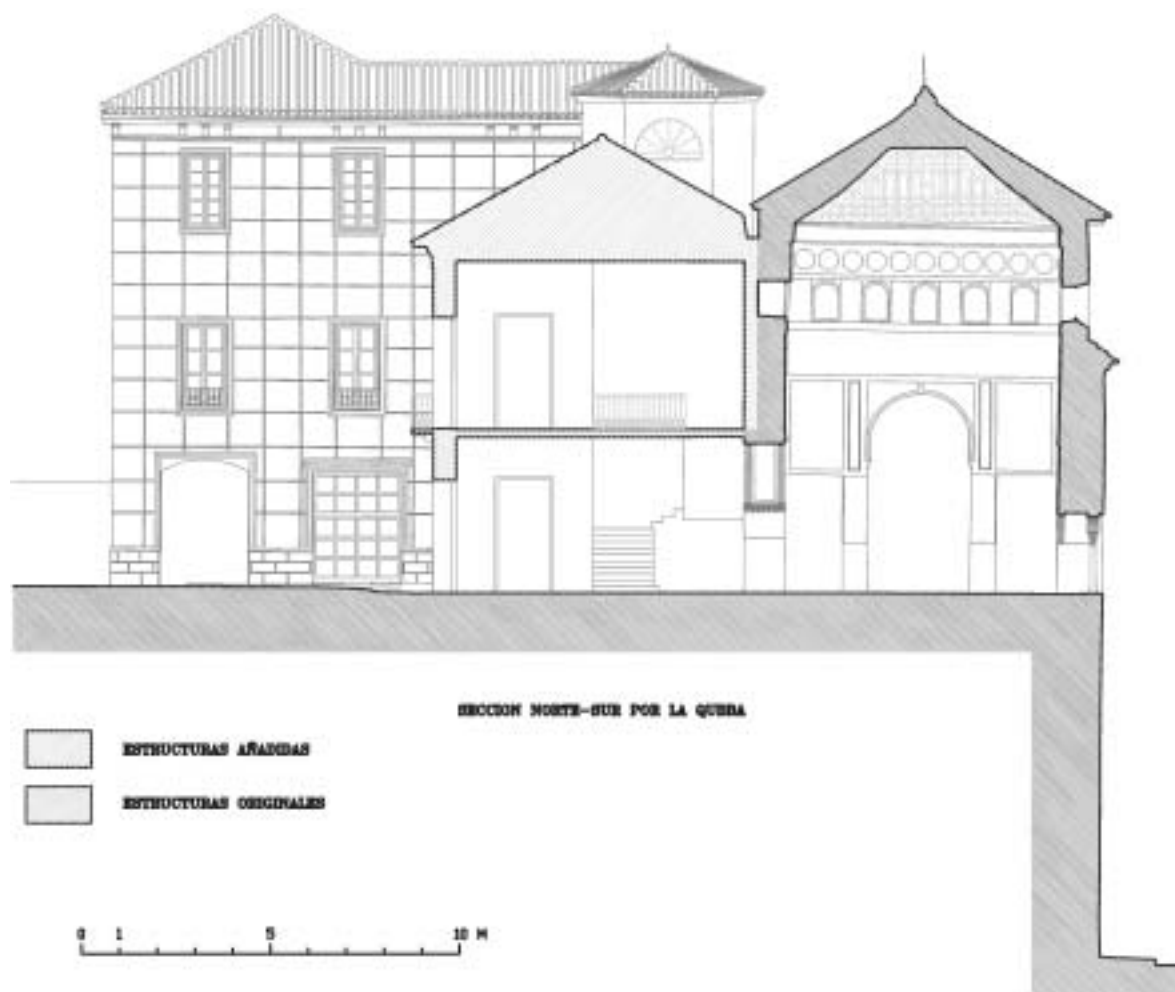
Fig. 1. Sección actual del Cuarto Real de Santo Domingo

El edificio, transformado en el siglo XIX con la adición de una construcción residencial de escaso valor arquitectónico (fig. 1) y por restauraciones caprichosas y de dudoso criterio, contiene importantes labores de decoración en yeso, pinturas, alicatados, y una hermosa armadu-

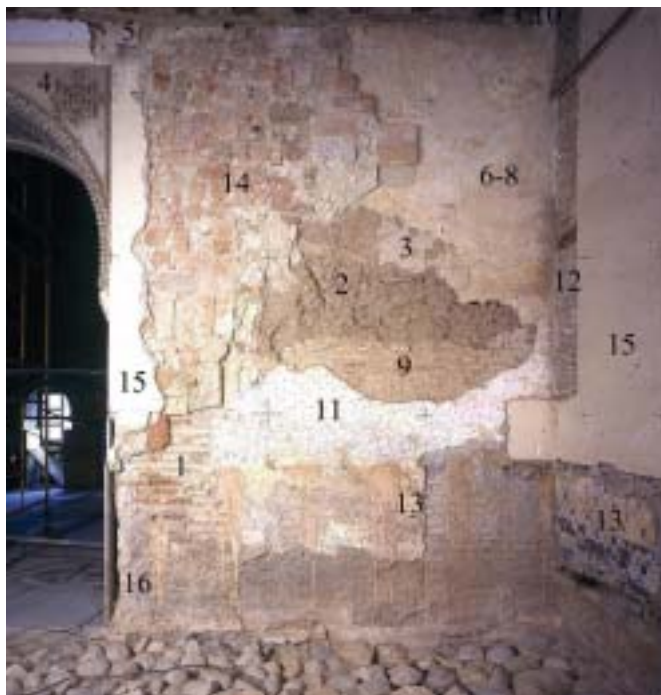
Fig. 6. Interpretación de los enlucidos en el paramento del vestíbulo.

Uno de los lugares en que se puede analizar con bastante claridad la estratigrafía muraria fue en el paramento situado al lado derecho del arco de ingreso, paramento que correspondió al fondo del pórtico hoy desaparecido. Tras un picado selectivo de los enlucidos se pudieron visualizar las siguientes fases, identificables en la fig. 6:

- I.- Tapial con su acabado liso característico con acumulación de cal (3). Este tapial presenta zonas descarnadas (2). La jamba del arco de la puerta está realizada con fábrica de ladrillo como suele ser habitual (1).

- II.- Capa de yeso de unos 8 mm., seguramente el enlucido original. Presenta la superficie apiconada para mejorar el agarre de la capa posterior (6).

- III.- Capa de yeso de 6 mm. también con picotazos (7).

- IV.- Capa de yeso de 3 mm. con picotazos muy finos (8).

- V.- Capa de mortero de cal de grosor variable entre 10-20 mm. con picotazos (11). Cubre los enlucidos anteriores y la fábrica de ladrillo de la parte baja que parece ser un recalde de reparación del tapial (9), pues no se aprecia sobre ella ningún resto de los enlucidos antes mencionados. Esta reparación tiene ladrillos de distintos tamaños aunque predominan los de 30.5 x 15 x 3.5 cm. El enlucido de cal acomete contra la tocadura de un resto de alfarje del que se conservan dos vigas junto al muro occidental (10), lo que permite suponer la contemporaneidad de enlucido y alfarje. Este enlucido de cal es anterior al muro lateral oeste que se adosa a él (12), corriendo por detrás del enteste. Tiene encima una capa de pintura a la cal de color rosado y varias de color blanco.

- VI.- Capa de yeso de 7+3 mm. que solo aparece en la parte baja, sobre el mortero de cal, con pinturas al temple imitando alicatados (13). Quedó cubierta por el aplacado de mármol (16), y se extiende por el muro lateral oeste (12).

- VII.- Capas de yeso de aspecto terroso de 8+3+5 mm., con ladrillos a bofetón y baldosas de fabricación mecánica que recrece el paramento para regularizarlo (14), provocando la

necesidad de hacer un biselado o chaflán al llegar al arco para recuperar el nivel original. Está en relación con el aplacado de mármol, aunque puede ser contemporáneo del enlucido con pinturas que aparece debajo del aplacado pues ambos están sobre el mortero de cal. Se extiende al muro lateral.

VIII.- Capa de enfoscado de cemento de 8+4 mm. (15), contemporáneo al aplacado de mármol que cubría todo el zócalo, aunque en la foto sólo se aprecia en la jamba del arco de ingreso a la *qubba* (16).

Al picar las dos escuadras superiores del alfiz del arco de ingreso a la *qubba* para comprobar el enlace del enlucido original con la yesería del arco (4), se confirmó su relación en ambos lados, apareciendo los empotramientos de las dos gorroneiras de mármol blanco castreadas a haces del muro (5). Las gorroneiras no parecen ser coetáneas de la yesería pues la capa de yeso del arco se ve rota para introducir las piezas en el muro, que se reciben con un yeso más basto y con ripios de cantos rodados planos. Existe un enlucido de yeso muy fino (1 mm.) que recubre el yeso con que se recibieron las gorroneiras y el enlucido anterior, hasta morir en el vivo del recercado del arco. Esta capa de enlucido, aunque no tiene continuidad, podría ser la misma que la (7) o la (8) Correspondientes a las fases III y IV.

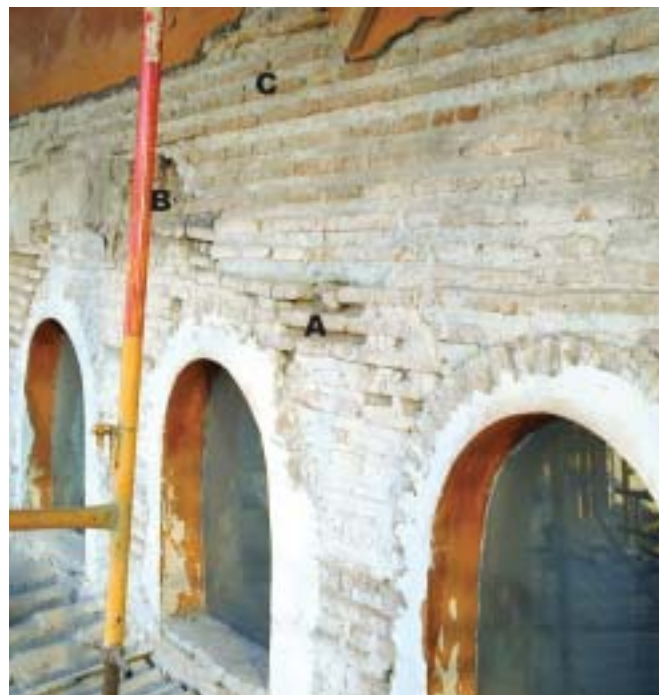
Fig. 7. Muro de la linterna de la qubba con sus distintas fábricas y fases. A.- fábrica de ladrillo nazari, B.- restos del cajón de tapia nazari, C.- Fabrica de ladrillo de la refacción moderna.

La solución con que se cubre el vano de las alhanías, que desde el punto de vista constructivo resulta sumamente inapropiada, produjo en el lado oriental y en una fecha que desconocemos, un vuelco del muro de la linterna, seguramente por fallo del alfarje que acabamos de mencionar. Esto provocó un acusado desplome hacia el exterior, que pese a todo apenas afectó a la armadura de la cubierta, estabilizada por su grueso estribo. Estos daños fueron reparados desapareciendo todo vestigio del alfarje en este lado y colocándose cargaderos nuevos de madera en la parte externa del muro que era la que cargaba sobre el forjado. Para paliar el vuelco del muro, se desmochó este por encima de las claves de los arquillos de las ventanas, reconstruyéndose con fábrica de ladrillo y mortero de buena cal (fig. 7). De este modo se aprecia una parte del muro, la

inferior, con fuerte vuelco, mientras la superior está perfectamente vertical. En el interior de la sala, el muro mantuvo el vuelco perdiendo la decoración de la parte superior, sustituida por un regruessado regularizador. Toda esta zona fue recubierta en fecha muy reciente, seguramente en la década de los años 1930, por una decoración de placas de escayola clavadas sobre unos bastidores de madera que reproducen la decoración existente debajo y la desaparecida de la parte superior (fig. 8).

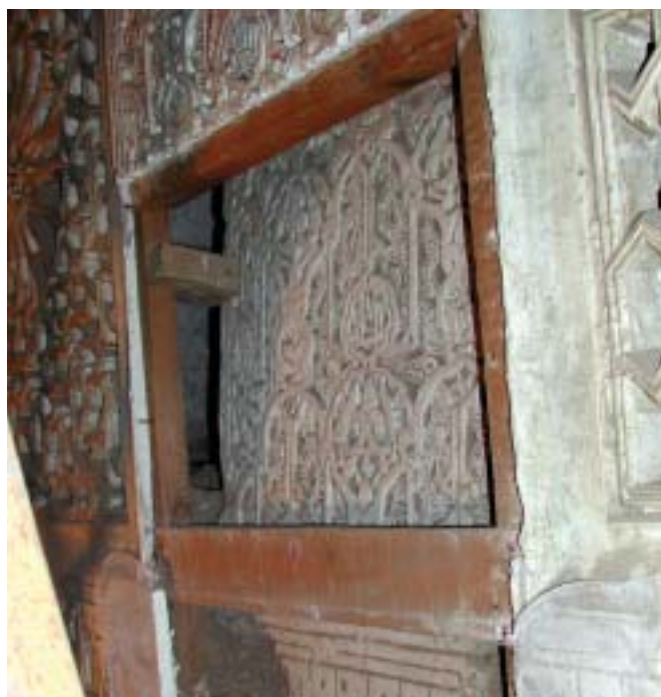
Fig. 8. La decoración original del paramento oeste con el recubrimiento de placas de escayola.

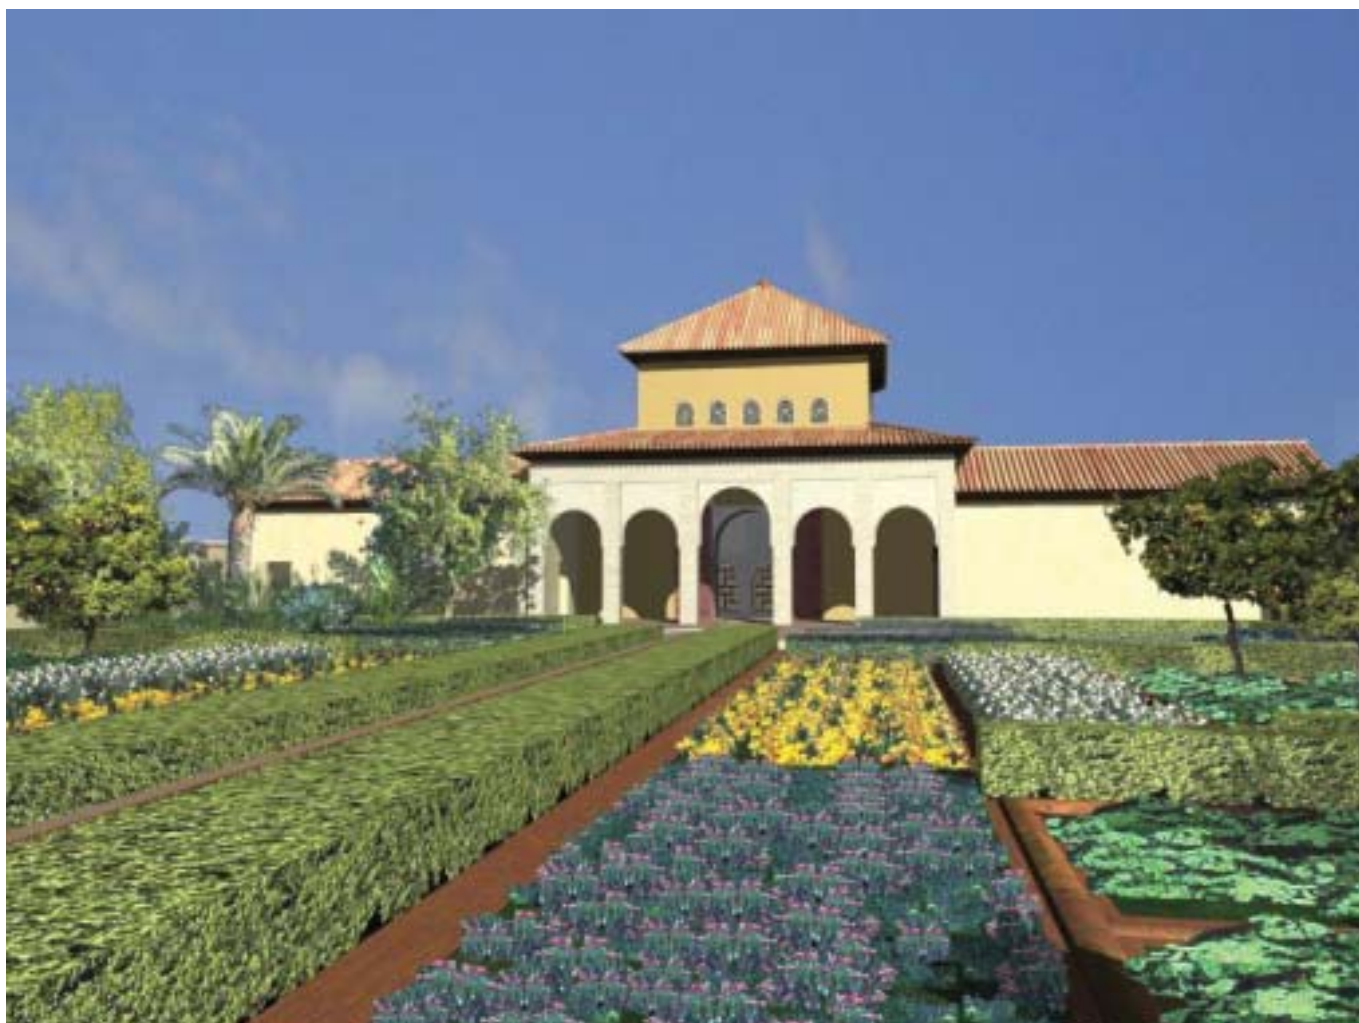
Fig. 10. Propuesta para la recuperación del pórtico y el jardín del Cuarto Real de Santo Domingo.

dos y descripciones anteriores a la edificación del edificio moderno es que la *qubba* tuvo delante un pórtico, quizás rehecho en época post-medieval, que éste contaba con cinco arcos sobre columnas pareadas y que estaba decorado con yeserías (fig. 9). Por otro lado, sabemos que la *qubba* ocupaba el frente de un jardín con alberca, andenes y tapias de cerramiento cuya ubicación se ha localizado, y que se encontraba a su vez rodeado de huertas. Un modelo muy semejante al del Generalife.

La propuesta de restauración redactada desde la Escuela de Estudios Árabes consiste en recuperar los valores fundamentales de este conjunto, único de este tipo en el que aún es posible hacerlo no solo en Granada sino en todo al-Andalus (la destrucción de los entornos del Alcázar Genil y de la Buhayra de Sevilla los hacen irrecuperables). Se pretende restaurar la *qubba* recuperando su primitiva estructura y disposición interna, y se planteaba rehacer un pórtico sin intención de copiar el original, del que por otro lado no contamos con la suficiente información, volviendo a disponer el jardín con sus andenes, tapias y alberca siguiendo su forma primitiva (fig. 10). Pese a que el pórtico, cuya construcción proponemos, no podría en ningún momento confundirse con uno original nazarí, se ha acusado a esta propuesta de restauración supuestamente estilística. Parece como si a la ignorancia de quienes hacen estas afirmaciones, que parecen desconocer las formas y disposiciones constructivas de la arquitectura nazarí, se uniera la no aceptación como moderno de todo aquello que no suponga un contraste radical con lo antiguo, ya sea por el empleo de materiales disonantes, ya por el uso de formas extremadamente distintas, ya por la imposición de volúmenes desproporcionados. Ni el ladrillo ha dejado de ser un material moderno, ni el arco ha dejado de ser una forma actual. Y constructivamente, los arcos que hemos diseñado jamás se hubieran realizado así en época nazarí.

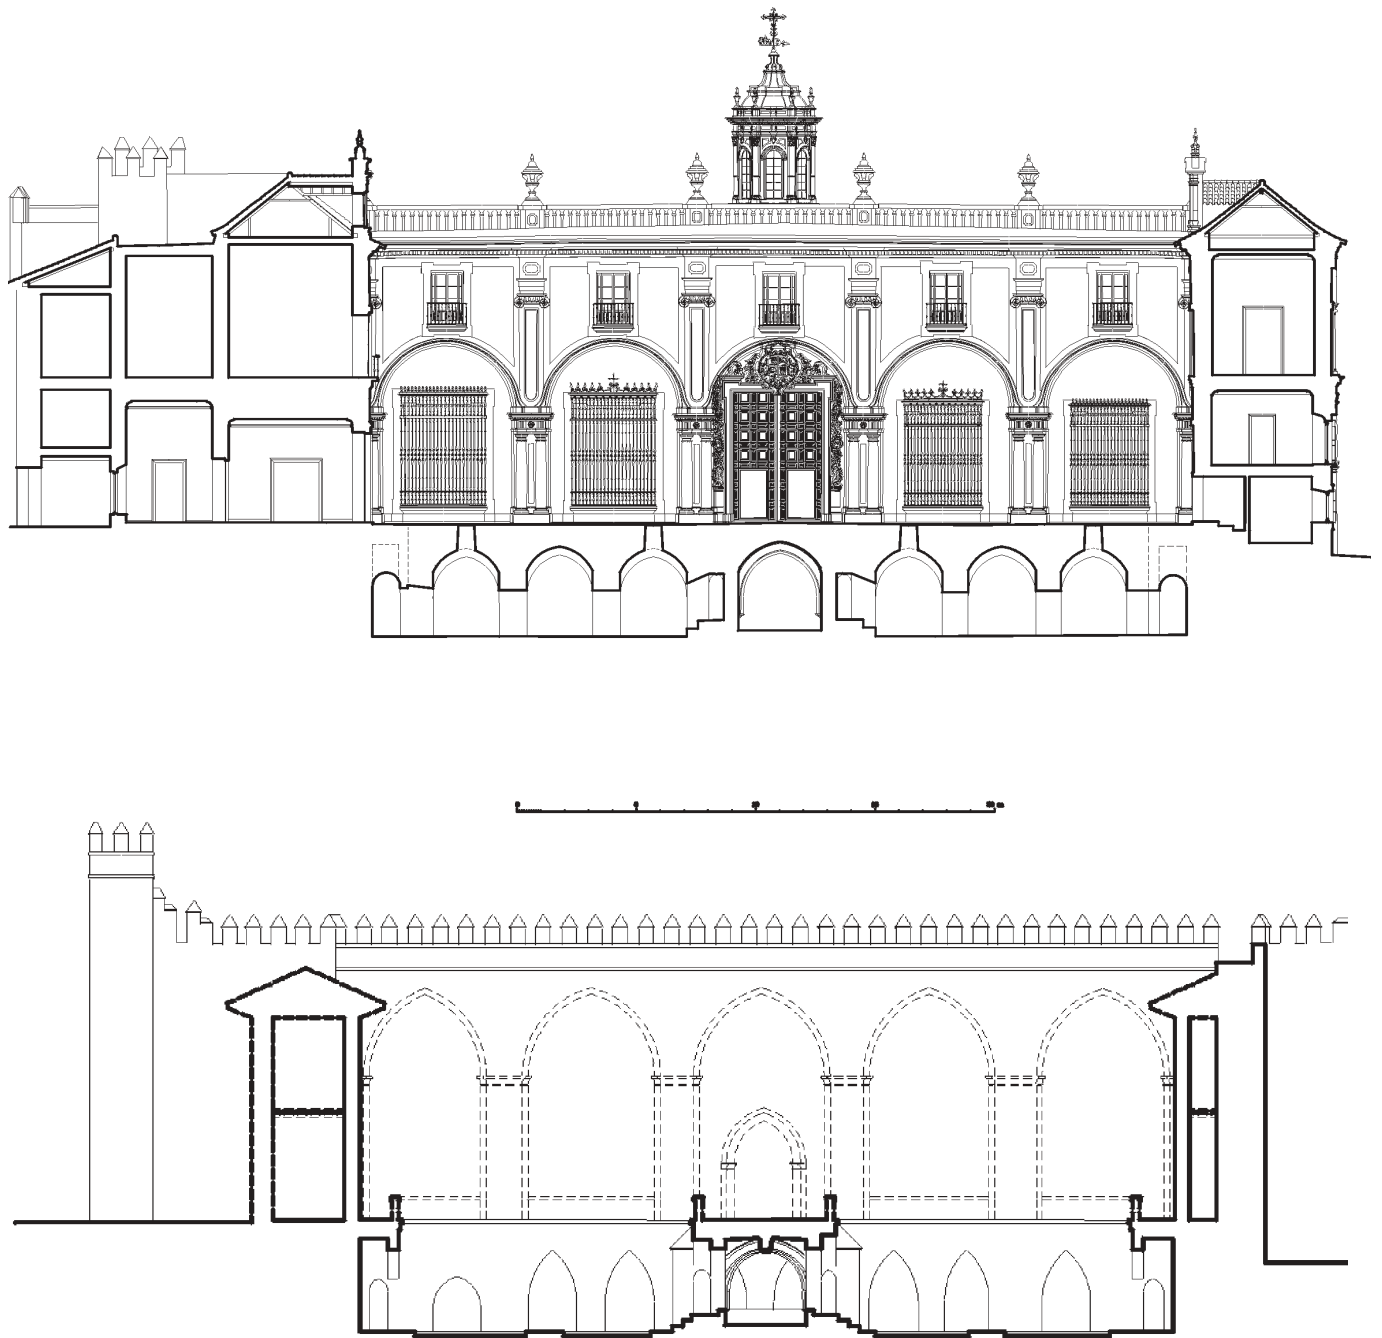
Fig. 11. Secciones actual y en época gótica del Patio del Crucero.

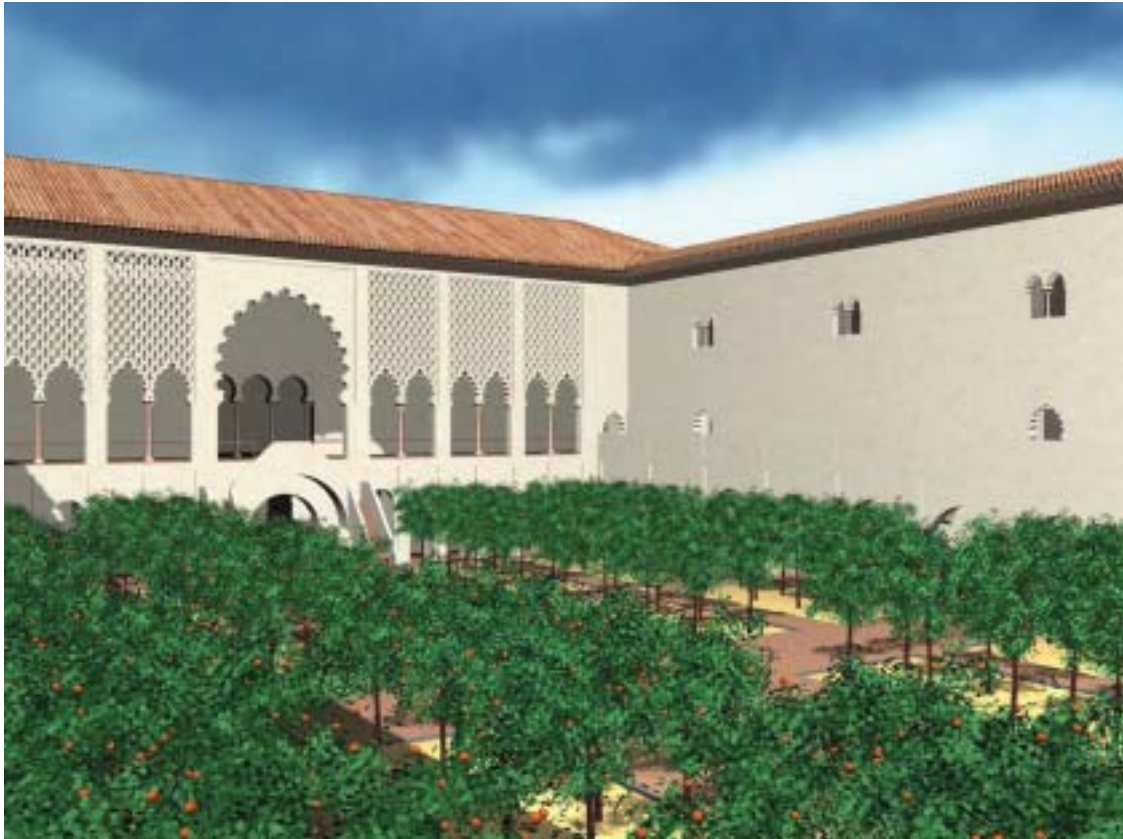
Fig. 14. Hipótesis del patio en época islámica.

Pese a los pocos elementos conservados del primitivo patio islámico, no cabe duda que nos encontramos ante una de las más originales soluciones nunca planteadas en la arquitectura residencial de al-Andalus. Sin duda lo más singular de este patio es su disposición en dos niveles y la ubicación de la vegetación en situación rehundida. En el nivel inferior se organizó un jardín, seguramente de cruce-ro, con albercas o rías en sus andenes principales que definían otros jardines de cruce-ro de segundo orden. Todo ello rodeado de pórticos en sus cuatro lados que sostenían las zonas de circulación del nivel superior: simples andenes en los laterales y los pórticos de los salones en los frentes. Los dos salones principales, situados en los testeros más cortos del patio, de proporción larga y estrecha, en nada diferirían de lo habitual en las casas y palacios andalusíes (fig. 14).

algún pabellón central aislado (fig. 14), ya fuera de fábrica o vegetal (ALMAGRO, 1999: 339).

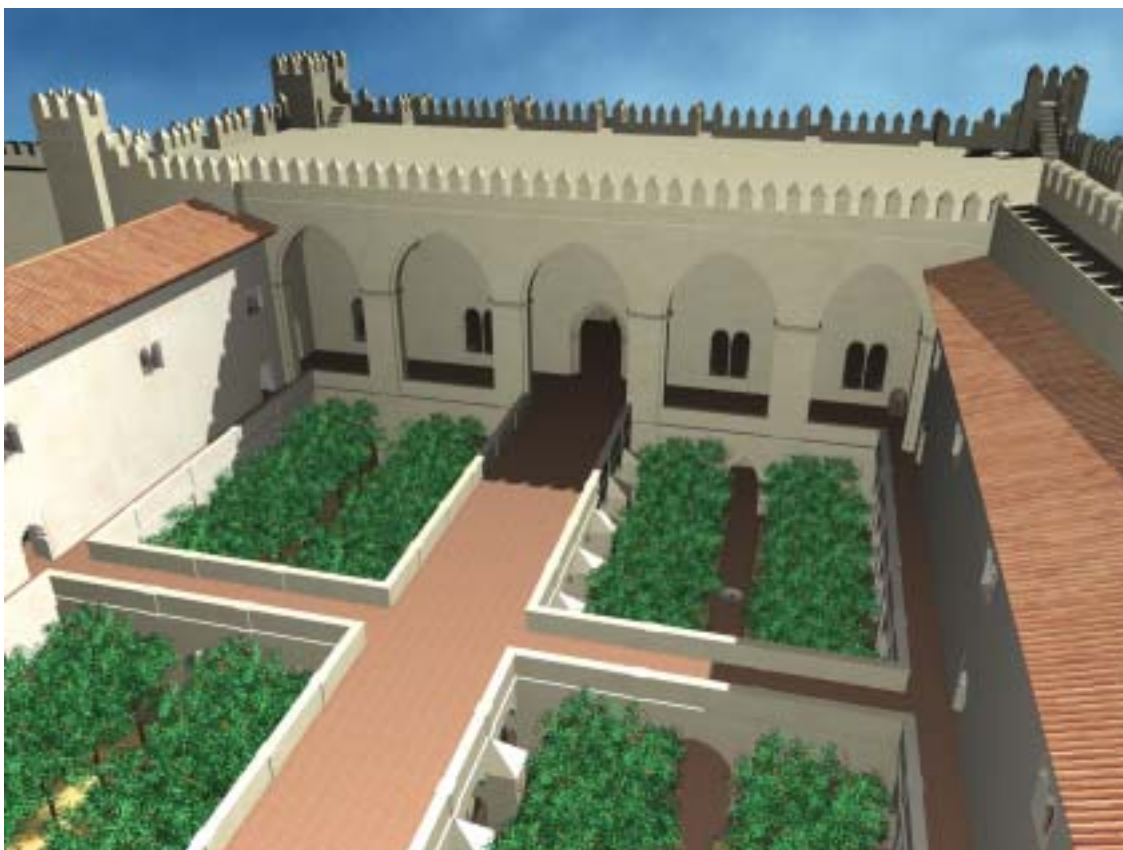
Fig. 15. Hipótesis del patio en época gótica

momento consistió en establecer una amplia comunicación entre el pórtico septentrional y los nuevos salones construidos en el lado sur al nivel de la planta baja (fig. 15). El resultado de esta disposición es una planta de palacio musulmán con uno de los lados hipertrofiado al envolver el salón de ese lado con tres crujías adicionales.

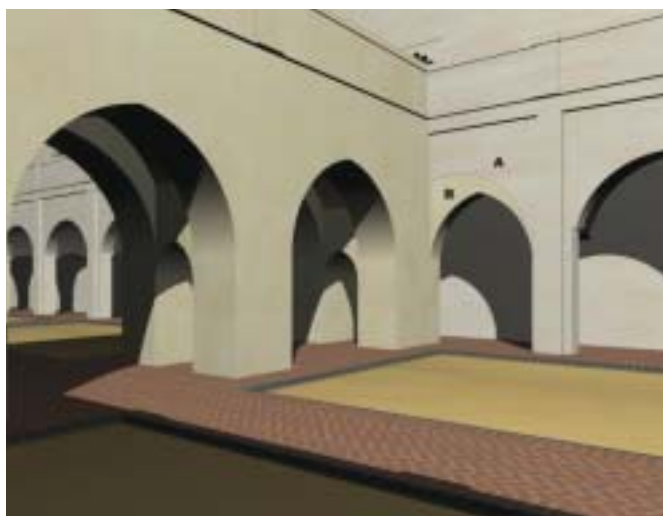
Fig. 13. La estructura del pórtico lateral vista desde el jardín: A.- fábrica islámica, B.- crucero gótico.

El análisis de paramentos en una zona no visitable y de difícil visión dentro de los pórticos laterales del jardín bajo, especialmente en el oriental, aportan la clave para entender la reforma realizada en época alfonsí (figs. 13, 14). Estos pórticos laterales estaban formados por 12 arcos cada uno que en realidad son los frentes de bóvedas de eje perpendicular al muro de fondo. De hecho, es muy probable que en un primer momento no existiera tal corredor bajo sino una serie de nichos o alvéolos cuyas bóvedas sostenían el andén superior. Con esta disposición no se producen empujes que pudieran provocar su vuelco hacia el patio. El apoyo de estas bóvedas se realiza en muros perpendiculares al que constituye el cierre lateral del patio, y que en una fase ulterior fueron taladrados para generar un paso continuo cubierto. Los actuales arquillos formados con esas perforaciones no pueden ser originales ya que se apoyan en recrecidos claramente visibles adosados a la parte extrema de los muros transversales que de este modo han adquirido forma de pilares con planta de cruz. Estos pilares presentan formas muy irregulares homogeneizadas por medio del revoco.

La afirmación anteriormente expuesta, de que el patio primitivo no tuvo andén transversal a la cota del nivel superior, se basa en la observación de que originalmente estos pórticos laterales no tuvieron solución de continuidad y menos en donde después se situó el andén que forma crucero. Para construir éste y dotarle de paso inferior al nivel del jardín, hubo que eliminar el pilar que coincidía en el eje transversal del patio, reduciendo la luz de los dos arcos contiguos con el fin de dejar espacio para los pilares del andén del crucero. Además, para dar acceso a la galería inferior que quizás se perforó en este momento, se dejó un arquillo coincidiendo exactamente con el pilar primitivo, que tuvo que ser cercenado en su parte inferior. Todo esto resulta hoy visible por el interior del pórtico del lado oriental en donde se aprecian los dos arcos primitivos y los realizados posteriormente con menor luz y altura (fig. 12), así como los recrecidos de los pilares, y la ruptura del central para abrir el paso. Todo está muy enmascarado por el enlucido posterior a esta reforma y sobre todo por el tapiado de toda la arquería que se realizó en el siglo XVIII para proceder a rellenar los cuatro grandes cuarteles del jardín hasta la cota del nivel superior. Además hay que remarcar que la disposición de los pilares y arcos de los pórticos laterales no guarda relación alguna con los del pórtico y andén central del crucero lo que constituye un dato más para asegurar su diacronía.

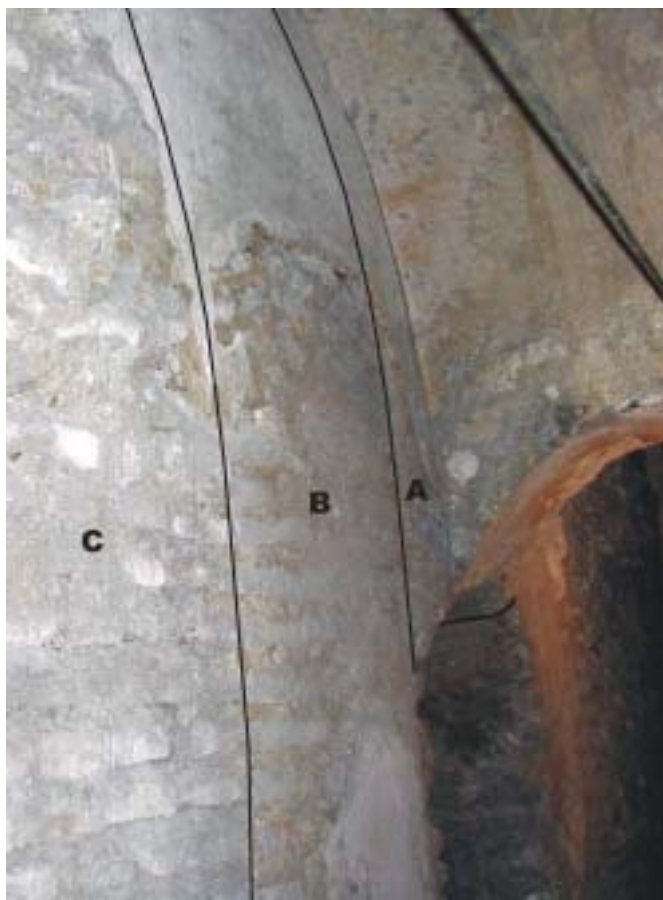
Fig. 12. Interpretación de las distintas fases en el pórtico oriental del jardín: A.- fábrica islámica, B.- Fábrica gótica, C.- fábrica del siglo XVIII que tapia la arquería.
