San Isidoro de León. Construcción y reconstrucción de una basílica románica

San Isidoro de León. Construction and reconstruction of a romanesque basilica

M.^a Á. Utrero Agudo

J. I. Murillo Fragero

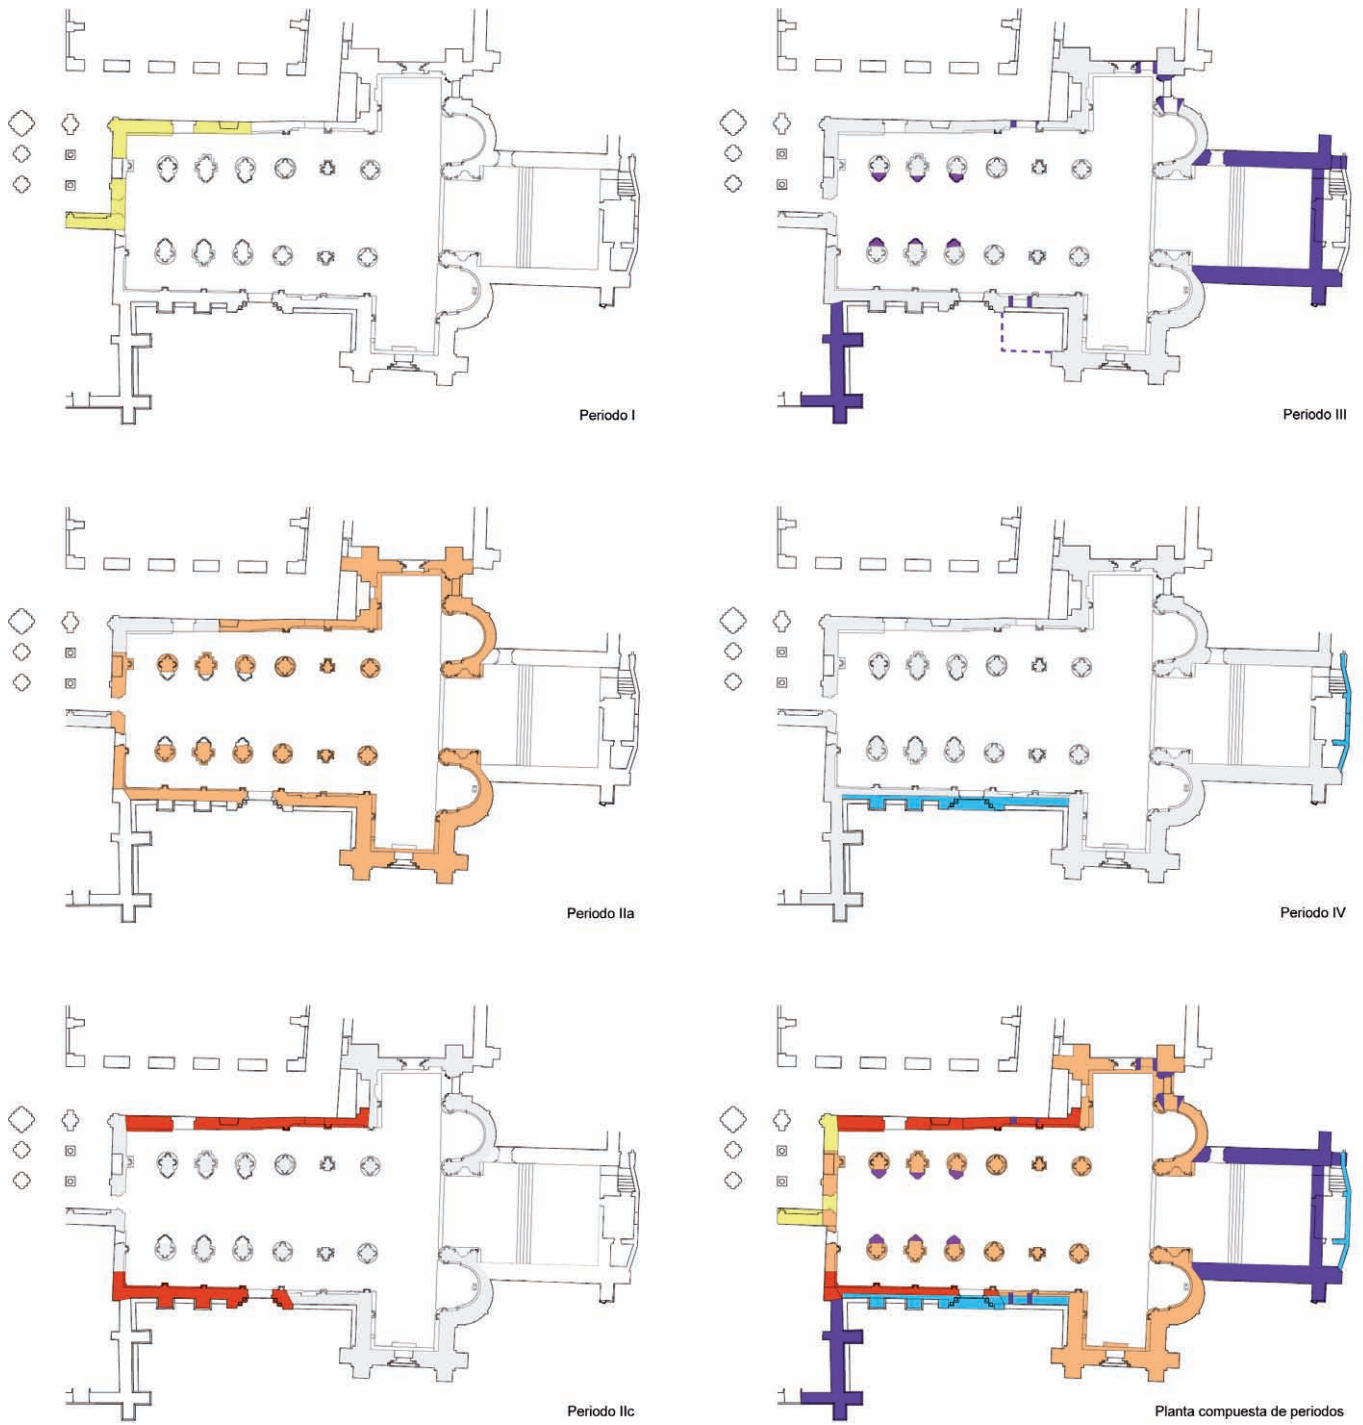
Fig. 3. Síntesis de la evolución en planta de la iglesia de San Isidoro

Contamos con una primera obra (Fig. 3) de la cual únicamente conservamos parte del muro norte con un acceso de arco de medio punto flanqueado por contrafuertes y parte del muro oeste con un vano bajo y otro alto flanqueado por una pareja de óculos. Estos restos han sido interpretados como parte de una basílica de tres naves con cabecera tripartita recta, con el ábside central ligeramente adelantado, y adscrita al reinado de Fernando I

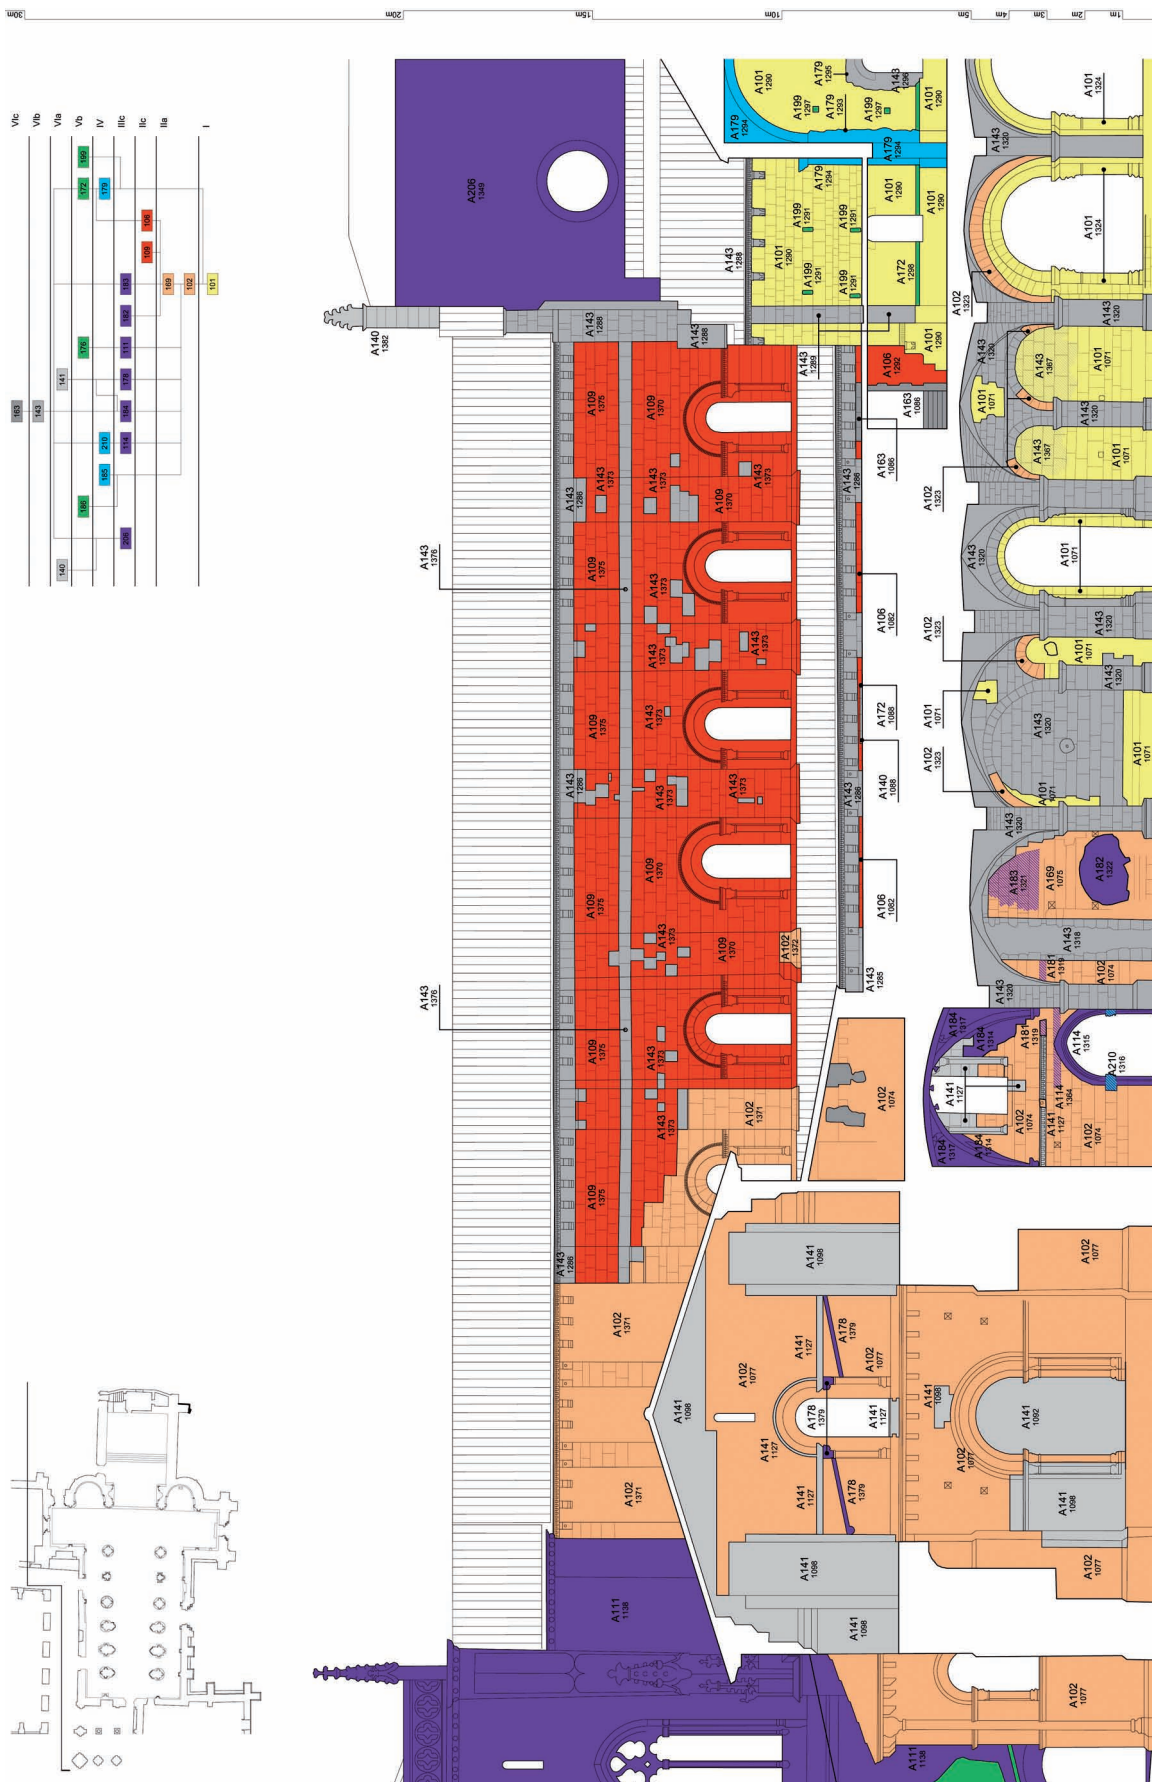
Fig. 6. Alzado exterior del muro septentrional de San Isidoro

Las únicas ventanas (Fig. 30) de las naves laterales se encuentran precisamente en estos tramos orientales [sur UE 1246, norte UE 1074]. Ambas se ajustan en el interior a la imposta baja del muro y hacen coincidir el arranque de su arquivolta con la imposta media. Su sección es simétrica, mostrando tres jambas escalonadas que acogen órdenes de basas, fustes y capiteles en sus frentes. Al exterior, la norte fue restaurada por Torbado [UE 1127] (Fig. 6) y la sur alterada por el adosamiento

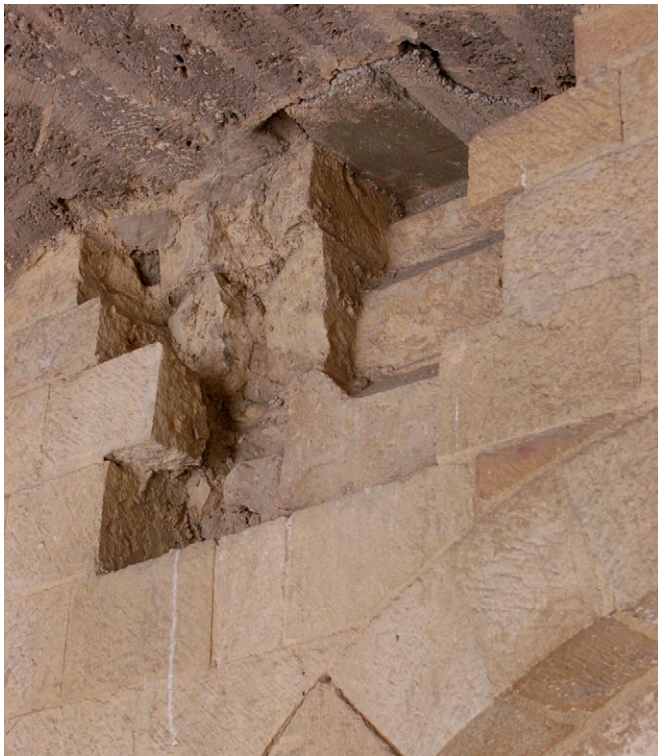
Fig. 7. Restos del escalonamiento del muro norte [UE 1071, A 101] visibles en el exterior del primer tramo occidental detrás de los arcos restaurados por L. Menéndez Pidal

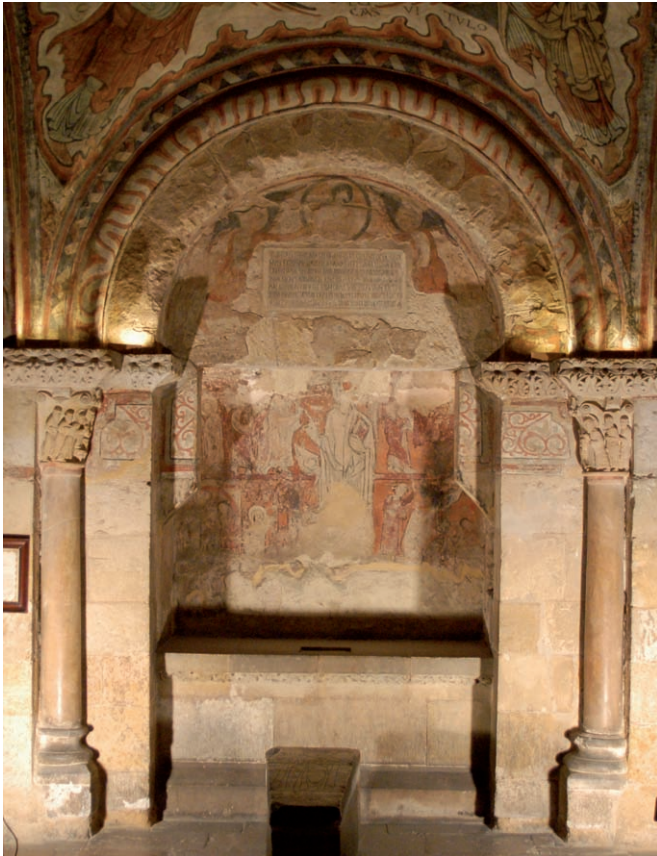
Fig. 9. Vano central del muro oeste [UE 1215, A 101], inscripción de Fernando I y Sancha (trasladada aquí, [UE 1331, A 202]) y posterior conversión en nicho [UE 1326, A 174]

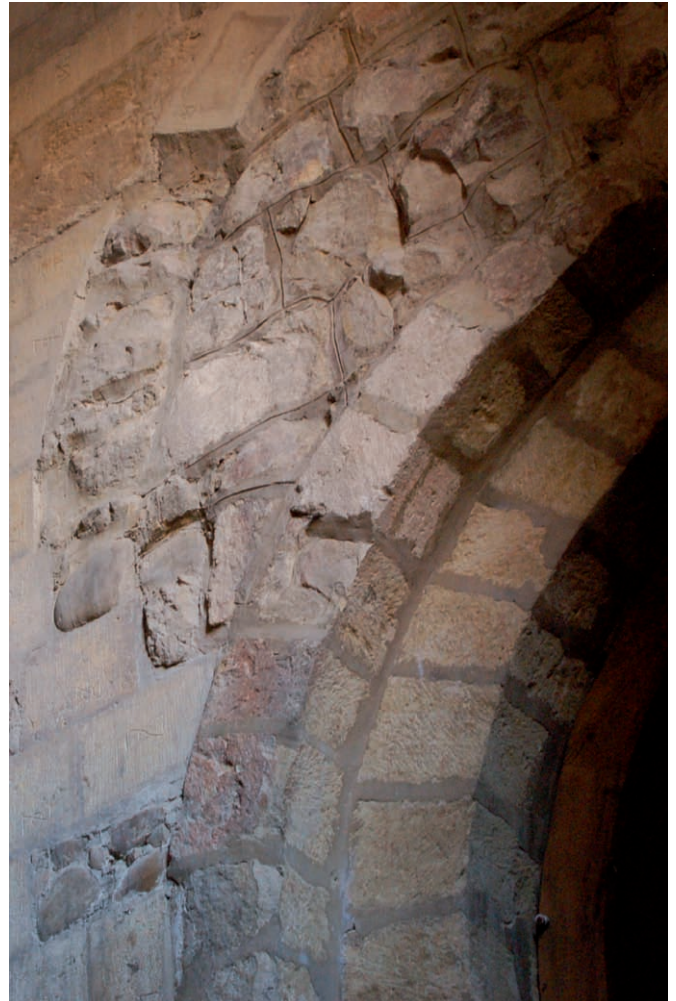
Fig. 10. Arranque meridional del arco superior [UE 1215, A 101] restaurado por J. C. Torbado [UE 1237, A 140]

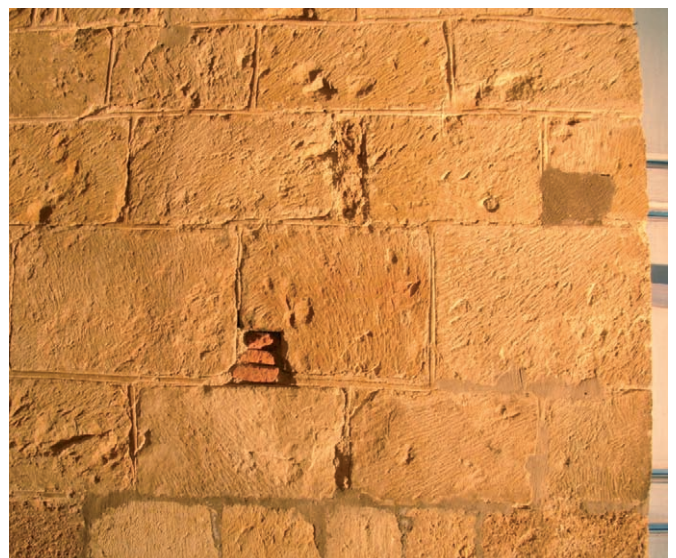
Fig. 11. Detalle de la fábrica del Periodo I, jamba occidental del vano norte [UE 1071, A 101]

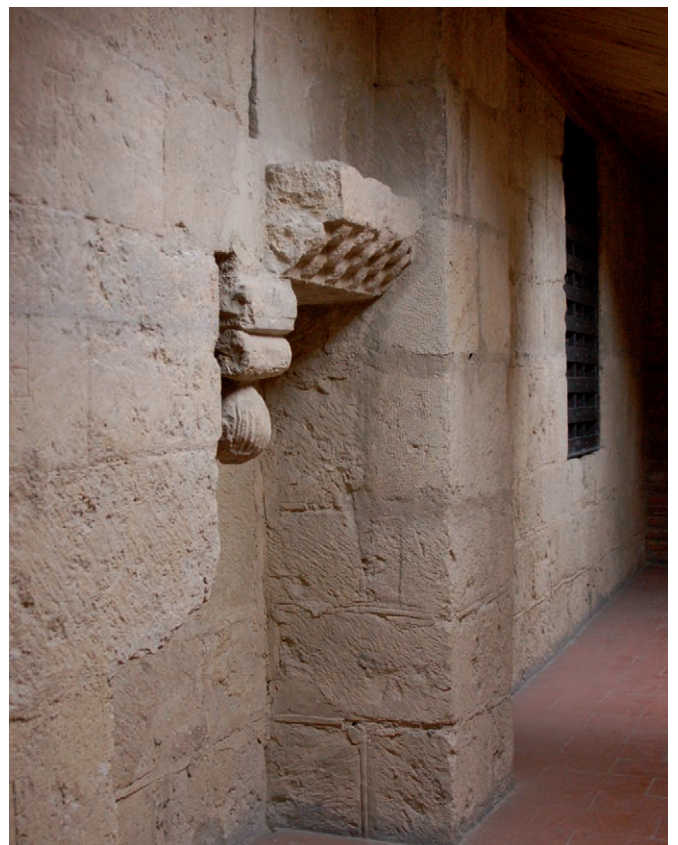
Fig. 13. Modillón e imposta de la nave norte [UE 1290, A 101] y superposición del muro románico (Periodo II: UE 1292, A 106) sobre él

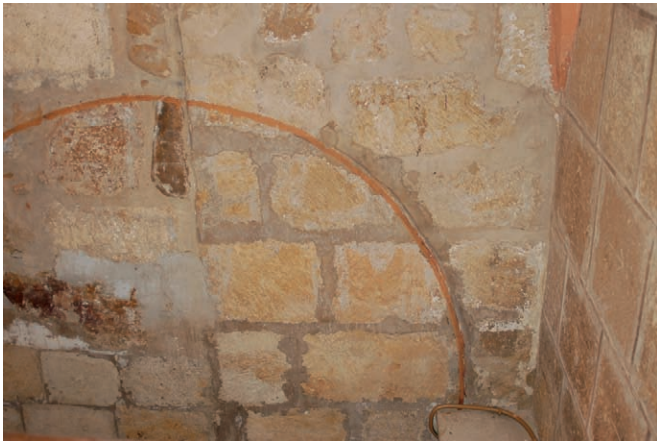
Fig. 14. Ángulo noroeste del interior del aula [UE 1215, A 101], donde se observa la línea dibujada por J. C. Torbado [UE 1235, A 140] marcando el supuesto perfil de la bóveda norte

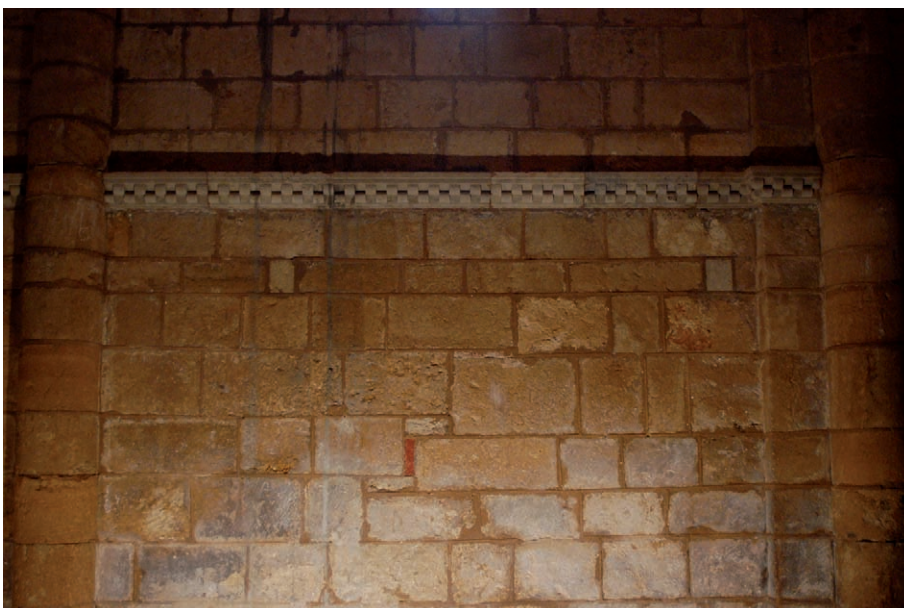
Fig. 19. Detalle de la fábrica del Periodo IIa, segundo tramo occidental del muro sur [UE 1240, A 168], con un encuentro de obra en la zona central (salto de hiladas)

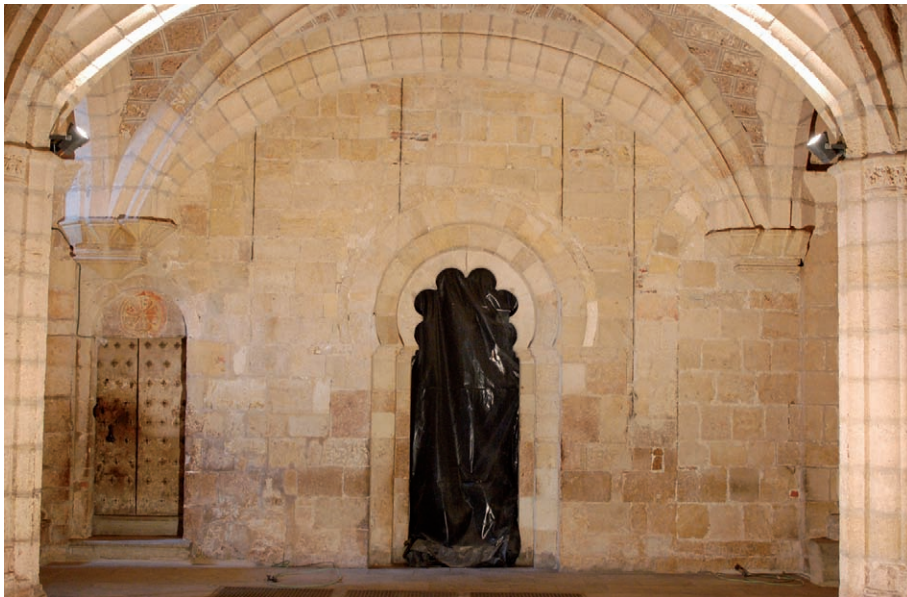
Fig. 25. Paramento oeste de la fachada occidental en la nave central, donde se observa el cierre [UE 1224, A 105] del vano inferior por la construcción de la arquería norte y los nuevos vano central polilobulado [UE 1225, A 105] y meridional con tímpano decorado con un Crismón [UE 1232, A 105], así como las ménsulas y bóveda sobre las que se sustenta el coro occidental [UE 1143, A 110]

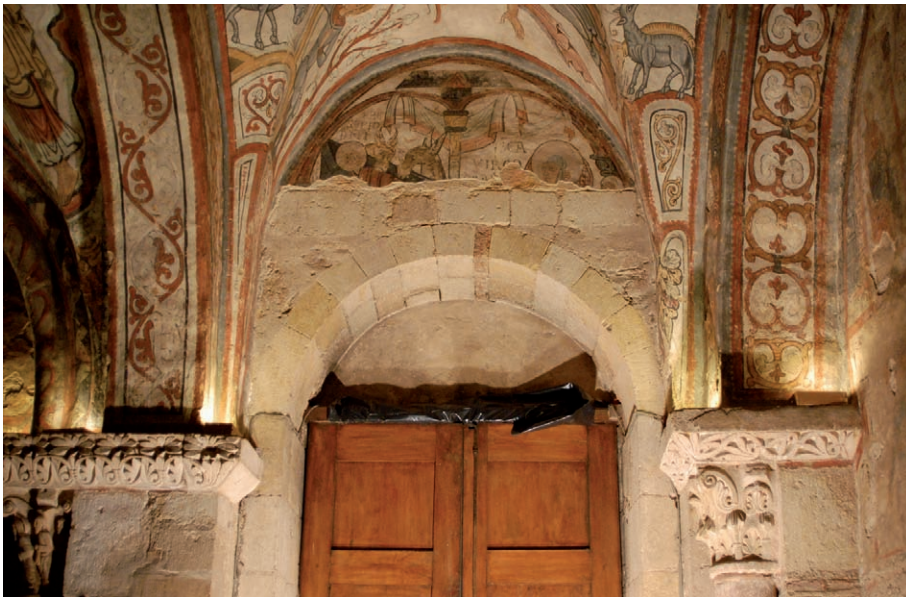
Fig. 26. Detalle de las pinturas del panteón [UE 1325, A 200] y la apertura de la nueva puerta [UE 1225, A 105], observándose cómo un estrecho filo de pintura pasa en el ángulo norte (izquierda) sobre los sillares del tímpano

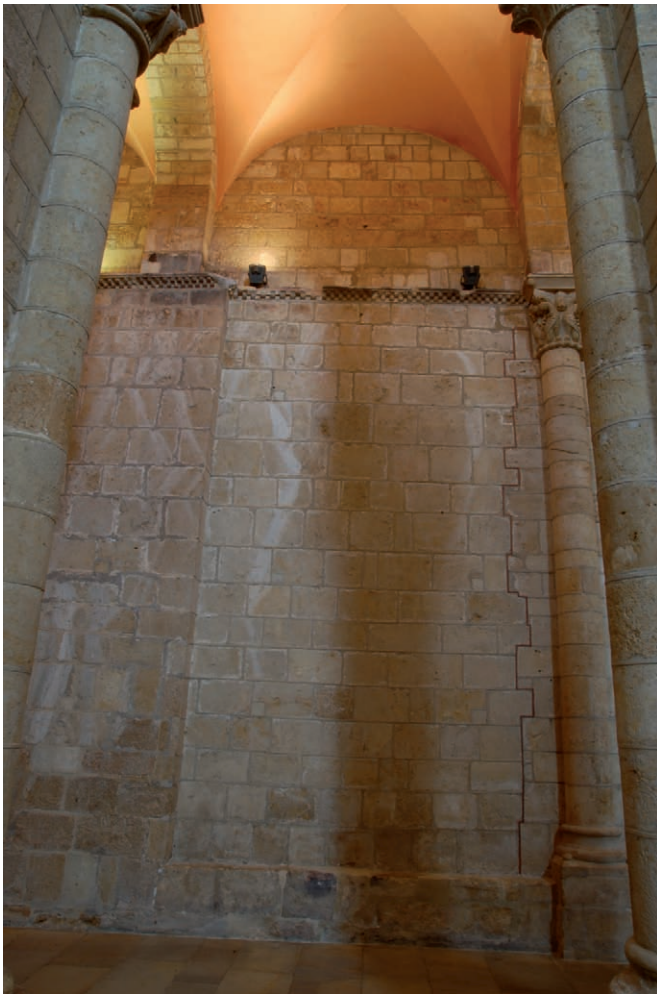
Fig. 28. Lienzo interior de la nave norte [UE 1075, A 169] con los mechinales pasantes y solución de continuidad [UE 1074, A 102] en el tercer tramo

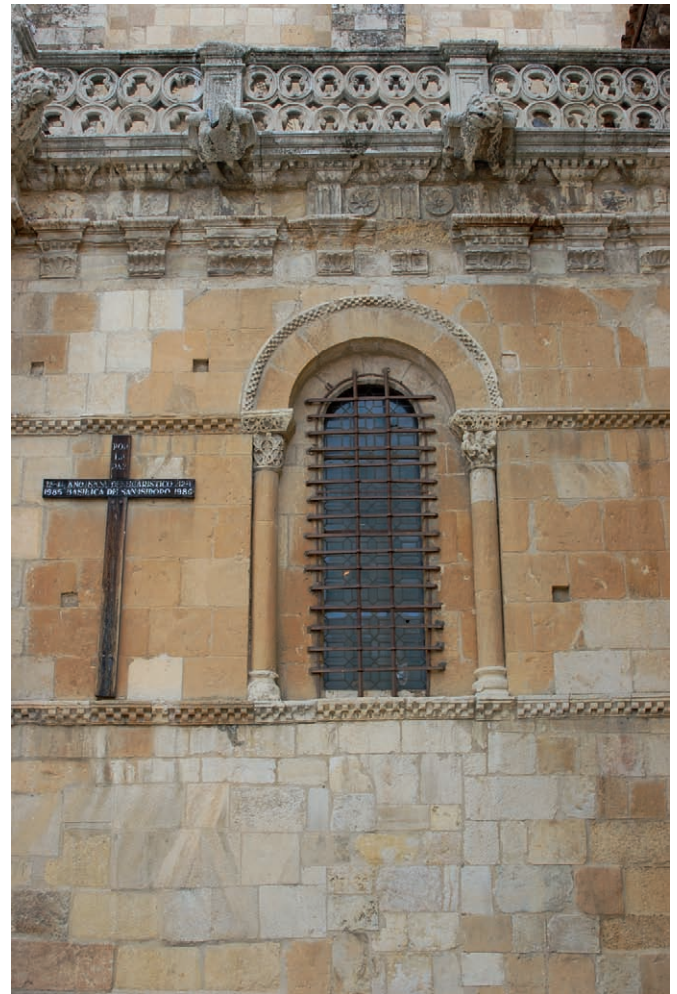
Fig. 29. Paramento exterior del muro sur [UE 1359, A 168], aplacado en parte inferior [UE 1026, A 120] y mechinales de los apuntalamientos de la ruina [UE 1001, A 126] en la superior

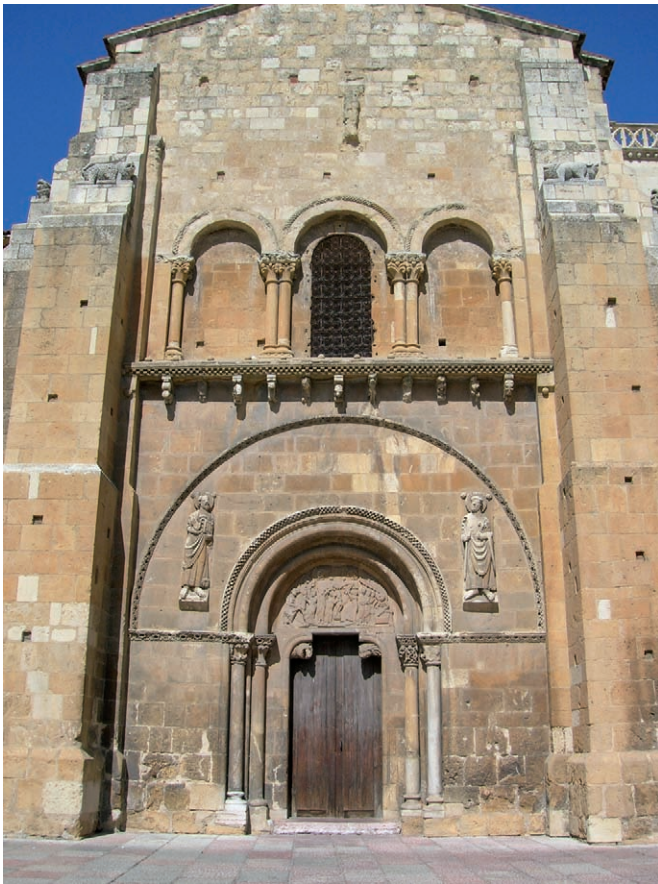
Fig. 31. Fachada meridional del transepto con la Puerta del Perdón [A 102] y serie de mechinales correspondientes a los apuntalamientos de la ruina [UE 1001, A 126]

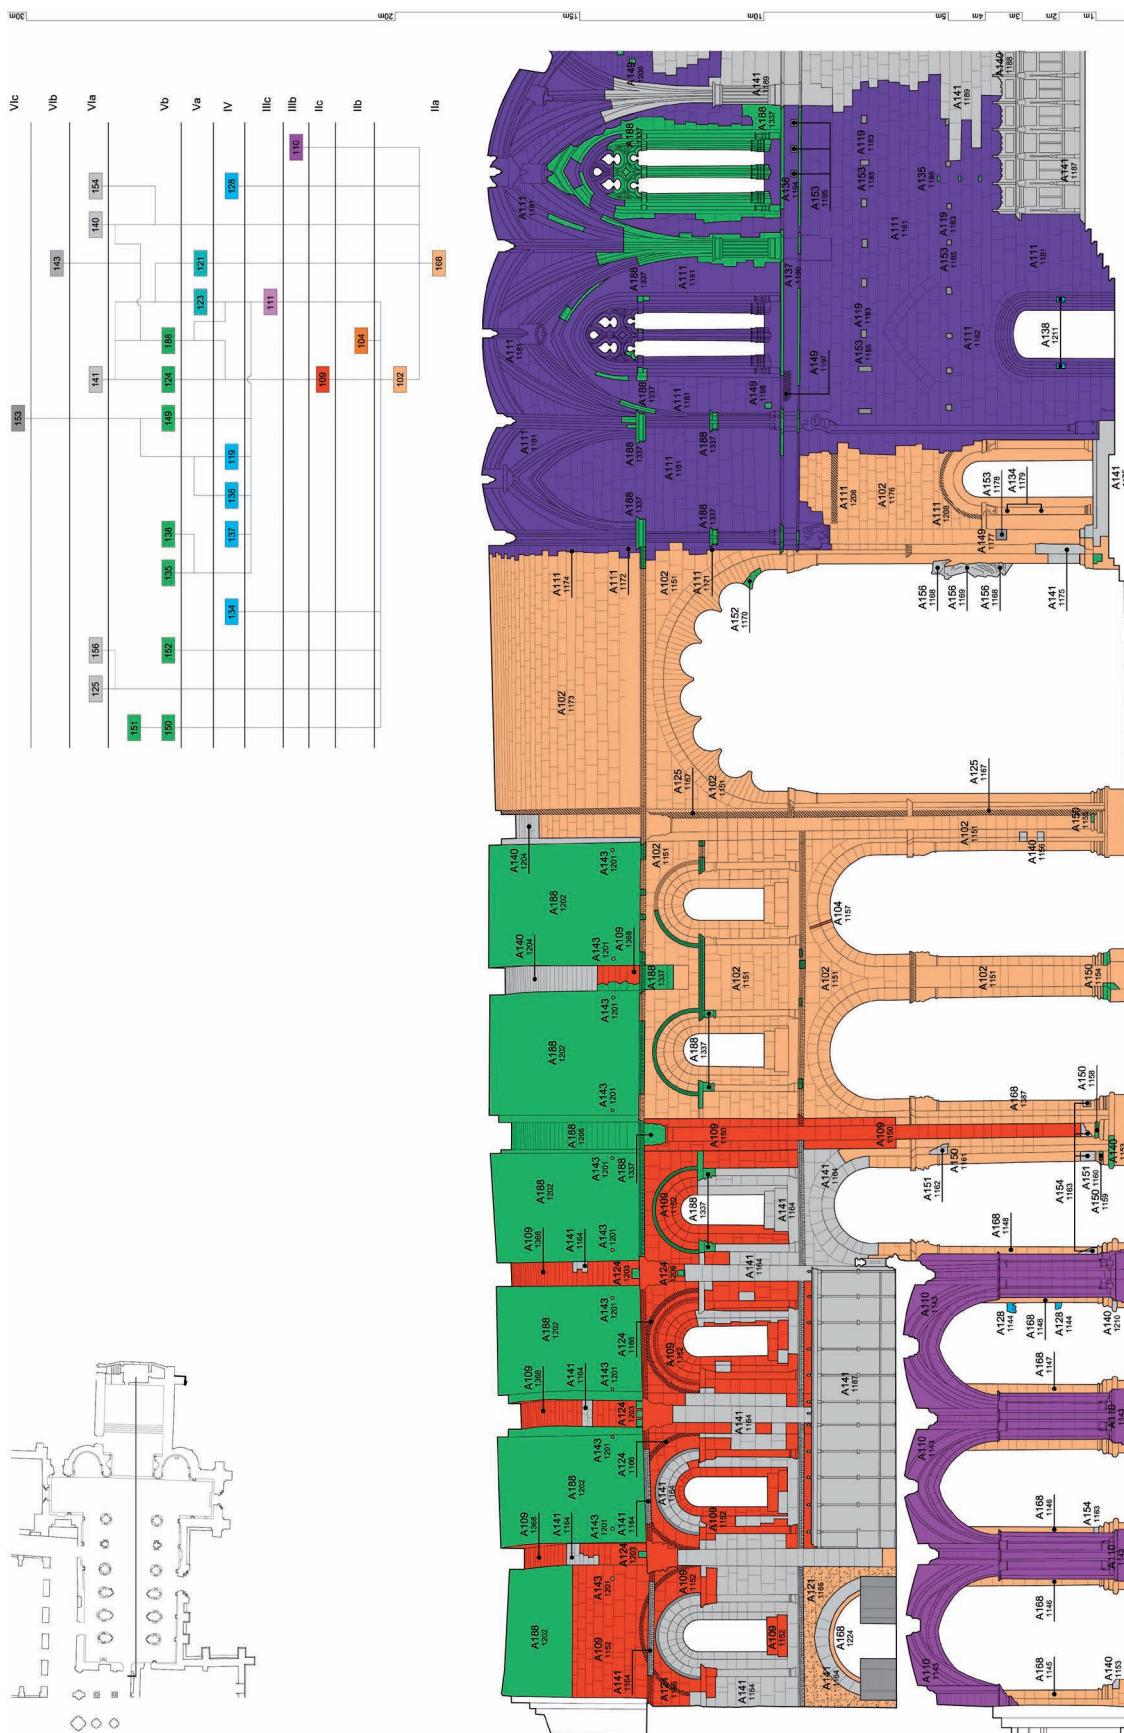
Fig. 32. Alzado meridional de la arquería norte de San Isidoro

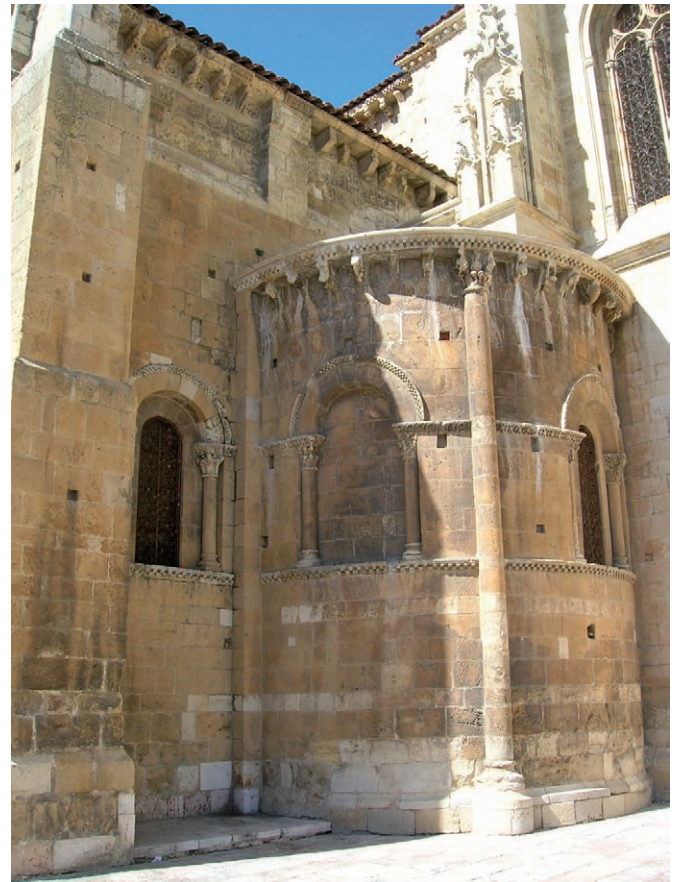
Fig. 33. Exterior del ábside meridional [UE 1000, A 102] y mechinales correspondientes a los apuntalamientos de la ruina [UE 1001, A 126]

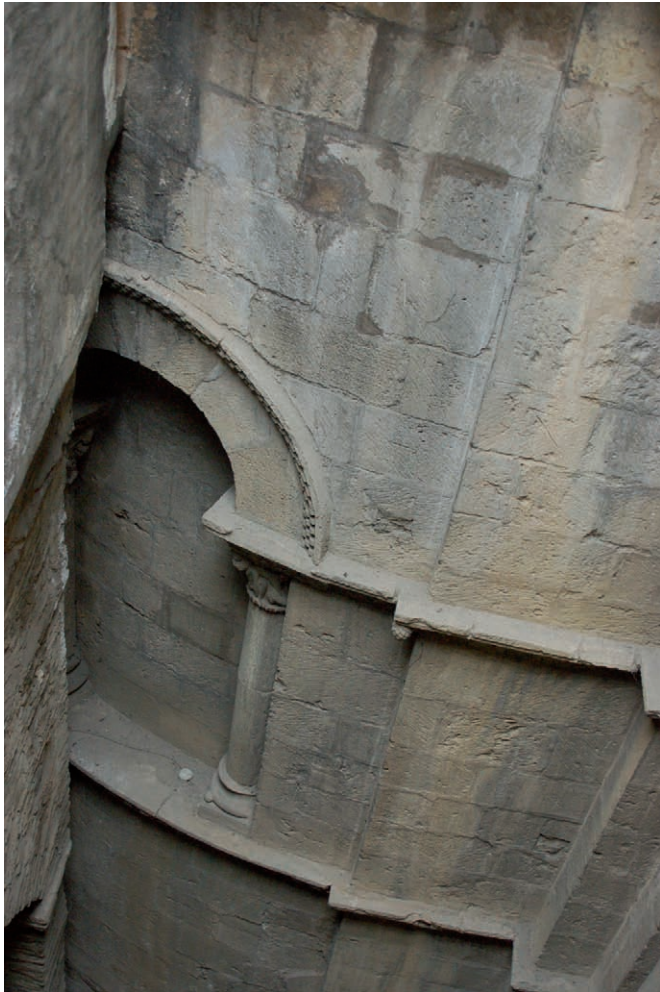
Fig. 34. Exterior del ábside septentrional, detalle del tramo norte al cual se adosa la Capilla de la Santísima Trinidad [UE 1078, A 102]

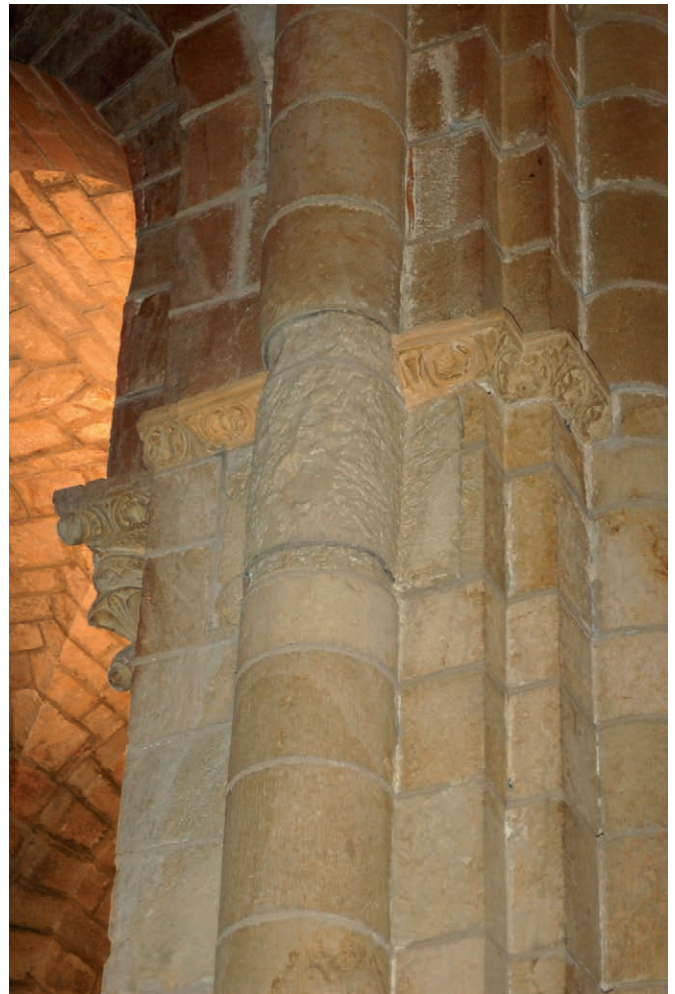
Fig. 35. Capitel sur inferior picado [UE 1272, A 175] entre molduras restauradas [UE 1271, A 178]

Cierto es que el picado del capitel meridional [UE 1272, A 175], del cual se observan restos del follaje inferior, no está correspondido por uno septentrional (Figs. 35 y 37). A esa altura, lo que se aprecia es un reajuste

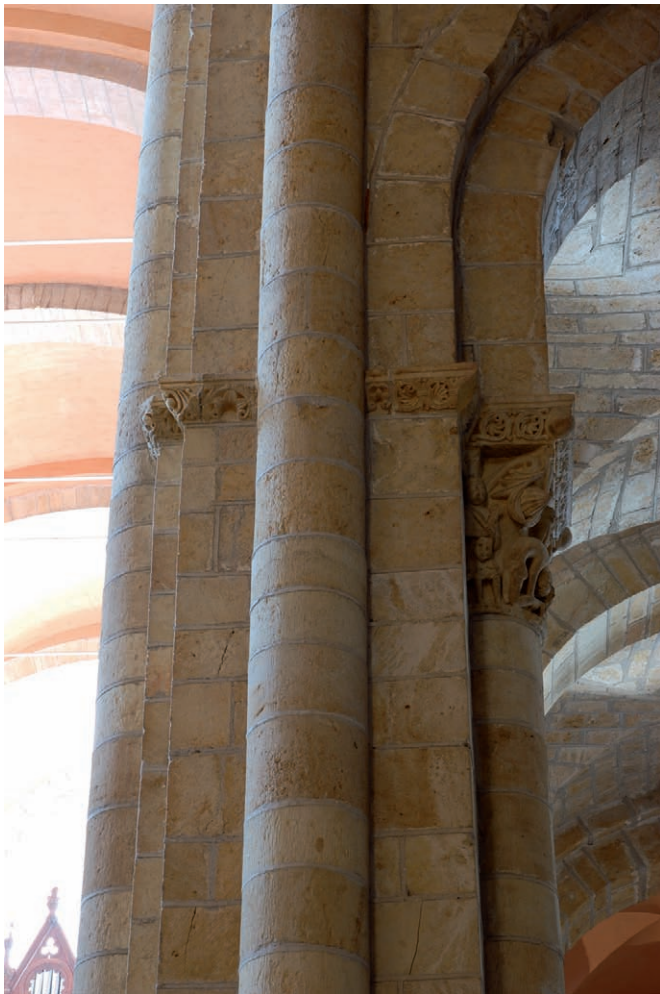
Fig. 37. Punto donde debería ubicarse el capitel norte [UE 1077, A 102] si la arquería continuase hacia el este

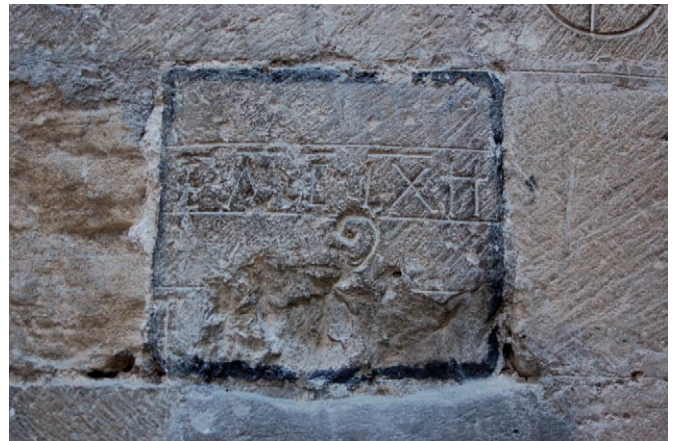
Fig. 39. Epígrafe con la fecha Era 1162 (Año 1124) [UE 1078, A 102] en el exterior del ábside norte

En segundo lugar, la fecha del 1124 (Era 1162) presente en un sillar del paramento exterior del ábside norte (Fig. 39), data que pertenecería al gobierno de la reina Urraca (1109-1126), podría servir para precisar la extensión de la construcción en este momento. Gómez Moreno (1925: p. 212) se fija en ella, pero desestima su valor cronológico al considerarla como parte de un posible epitafio. Pérez Llamazares (1927: p. 362) actúa de manera similar para defender así su propuesta de que la infanta Urraca (1072-1101) fue la artífice de la cabecera y transepto actual, indicando que en la fecha de 1124 la obra, dada su magnitud, estaba aún en marcha. Gaillard (1938: p. 13) también opina que se trata de un epitafio, pero reutilizado, por lo que da relevancia a la fecha. Aceptada como tal también por Williams (1973: p. 183), Martin (2005: pp. 386-388 y 2006: pp. 111-126) considera que esta inscripción fue movida desde el lado occidental de la iglesia, pues sus dimensiones coinciden, en su opinión, con un agujero en la parte alta del palacio y fue rodeada en negro por Torbado, lo que indica que él pensaba que no era original; además tenía otra línea perdida, de la que queda una F, posible inicio de FECIT o FACTA. Esta fecha conmemoraría la finalización de la obra y coincidiría con la cronología tradicionalmente atribuida a la escultura de la cabecera en torno al año 1125³⁹. Ignoramos los motivos por los que Torbado marcó este sillar, tal vez por tratarse de una pieza significativa al tener una fecha, pero no parece que esta pieza esté movida, co-

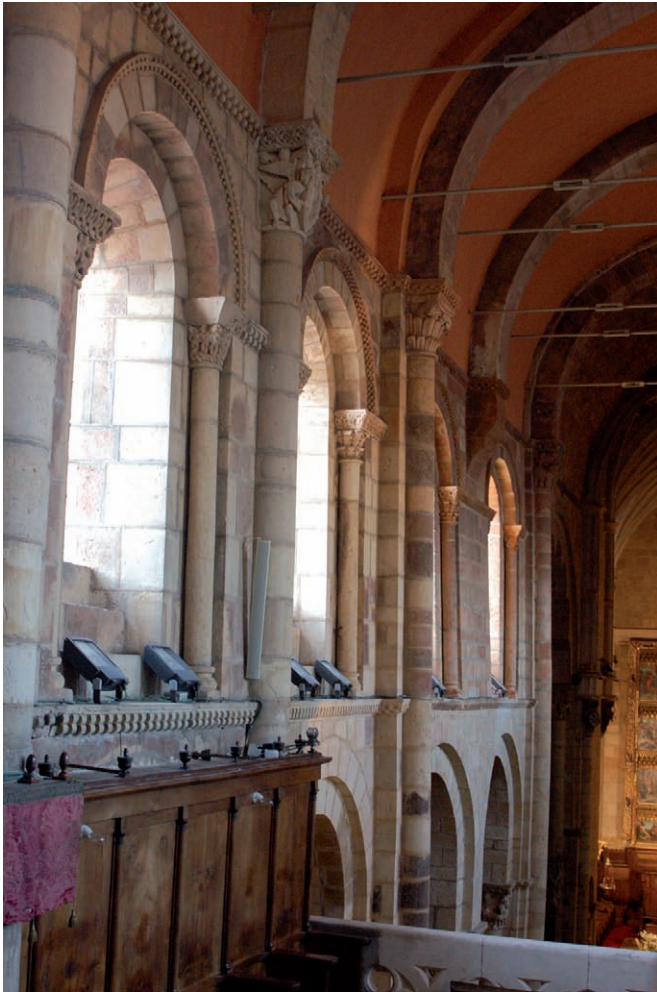
Fig. 40. Deformación [A 104] del muro norte de la nave mayor, con la segunda columna desde el este restaurada [UE 1150, A 109] y bóveda y arcos fajones en ladrillo [A 109] reparados

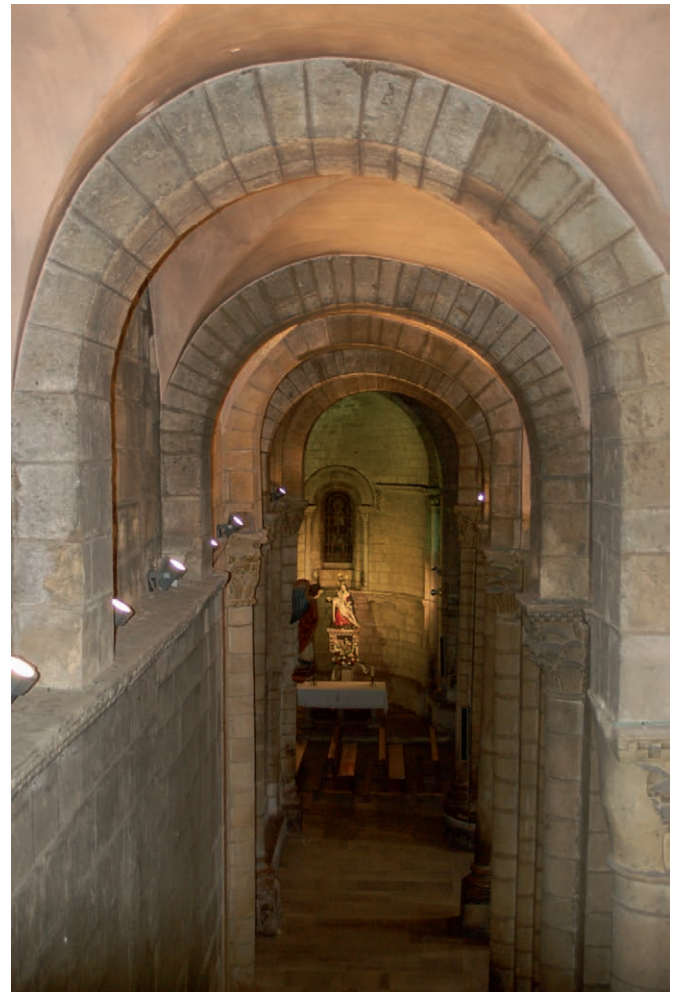
Fig. 42. Arcos de la nave septentrional en los que se aprecia su deformación, mostrando arranques rectos y tercios superiores reconstruidos [UE 1082, A 106]

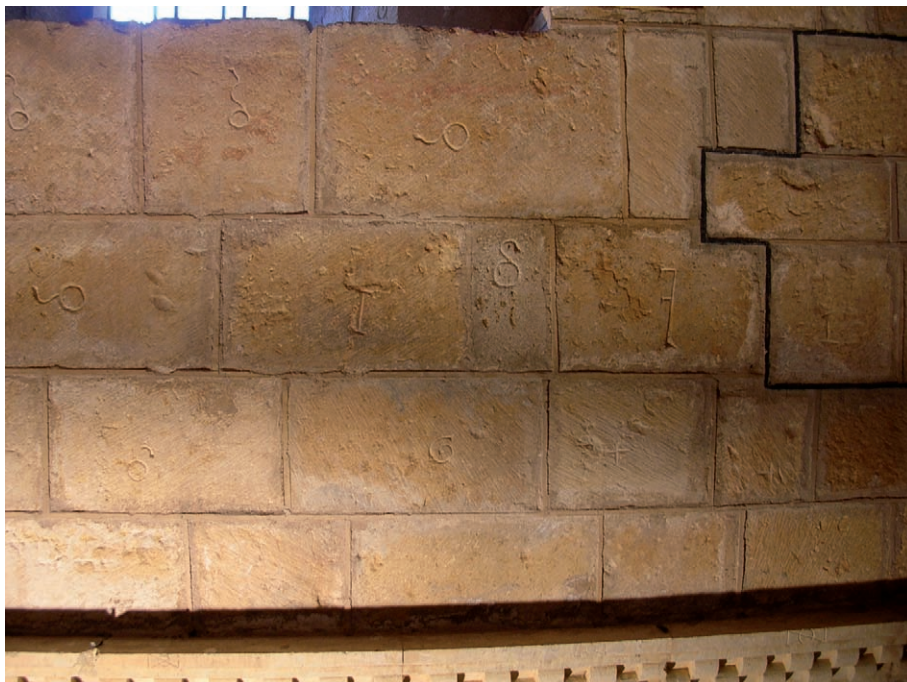
Fig. 43. Detalle de la fábrica del Periodo IIc en el ángulo occidental del muro sur [UE 1034, A 106], entre el alfeizar de la ventana y la imposta baja, con abundantes marcas de cantero

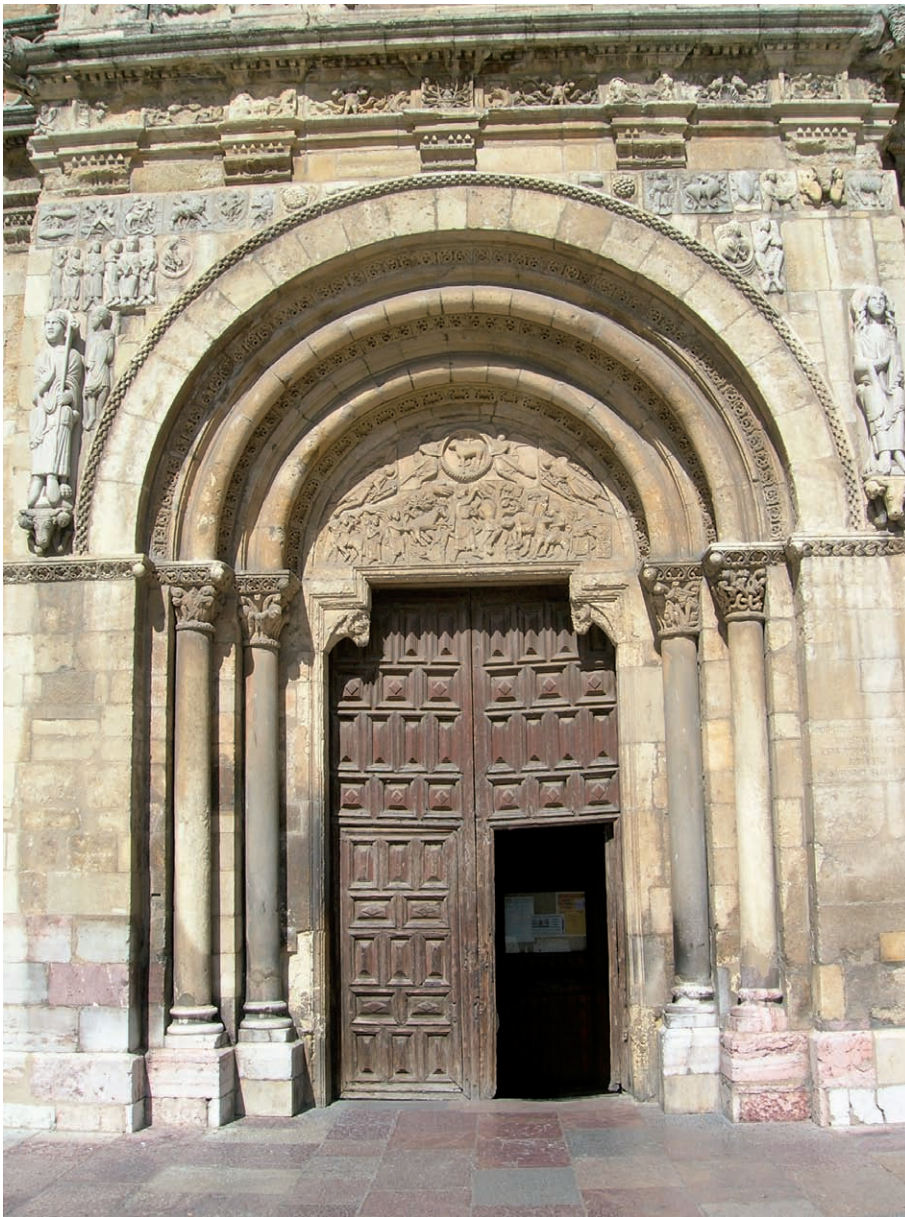
Fig. 44. Portada del Cordero, acceso principal de la nave sur [UE 1038, A 107]

La Portada del Cordero [UE 1038, 1241, A 107] es el fruto de una reconstrucción que crea un cuerpo de tres arcos de medio punto concéntricos, el exterior apeado en machones prismáticos y los dos interiores en columnas (Figs. 27 y 44). De la primitiva portada (Periodo IIa, Etapa 1) tan solo se conservan como originales los machones detrás de las columnas de los arcos interiores, estando el occidental algo más remetido que el oriental. El empleo de material reutilizado, unos con ajustes irregulares, otros con cortes para servir de asiento a las impostas decoradas, colocadas en este Periodo IIc, con

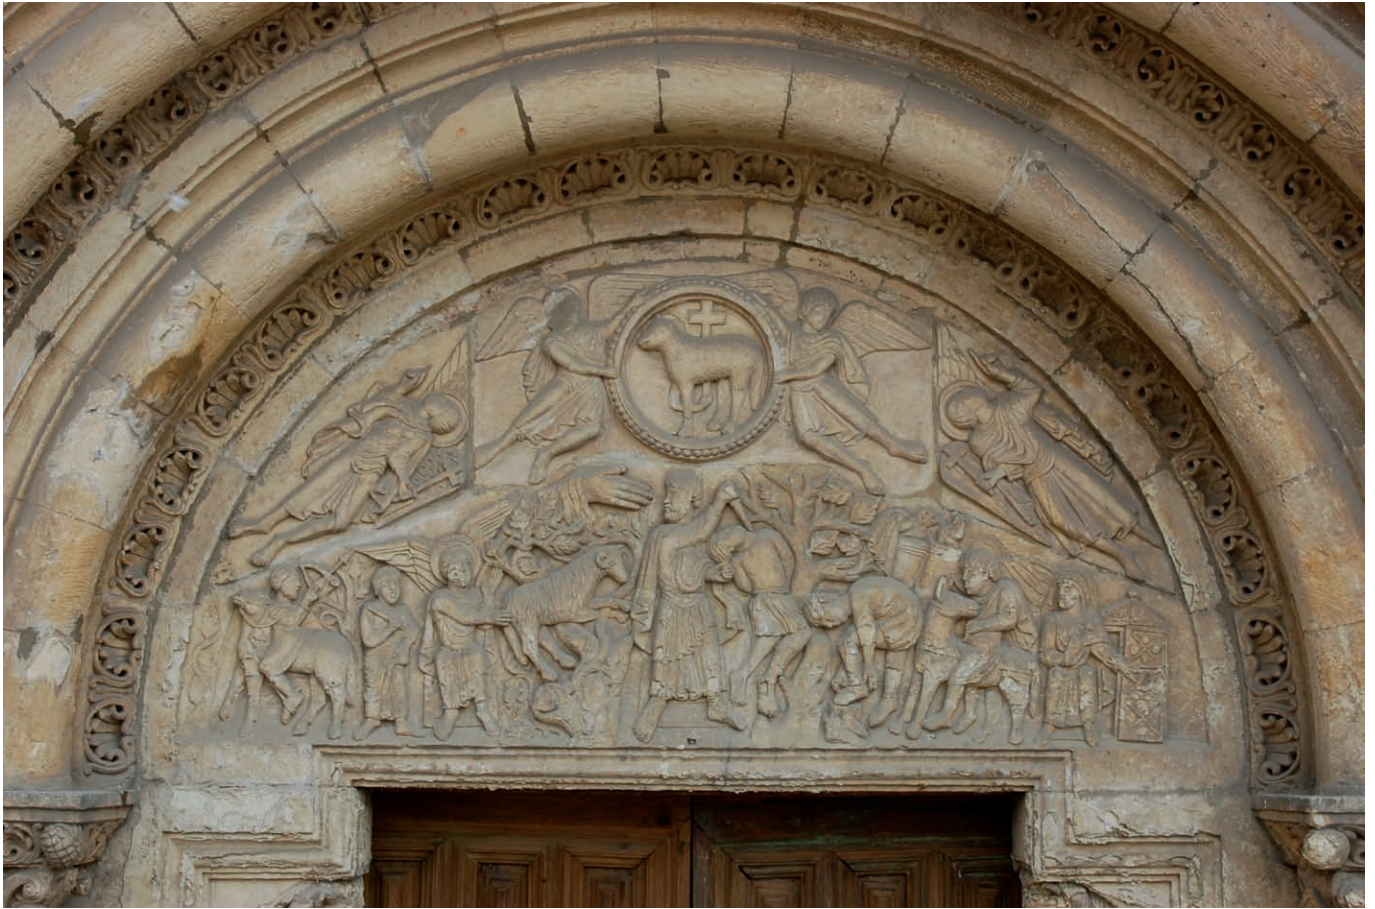
Fig. 45. Tímpano de la Puerta del Cordero [UE 1038, A 107]
