El puente romano de Alcántara: nueva documentación arqueológica y evidencias constructivas previas

The Alcántara roman bridge: new archaeological documentation and pre-construction evidences

Antonio Pizzo

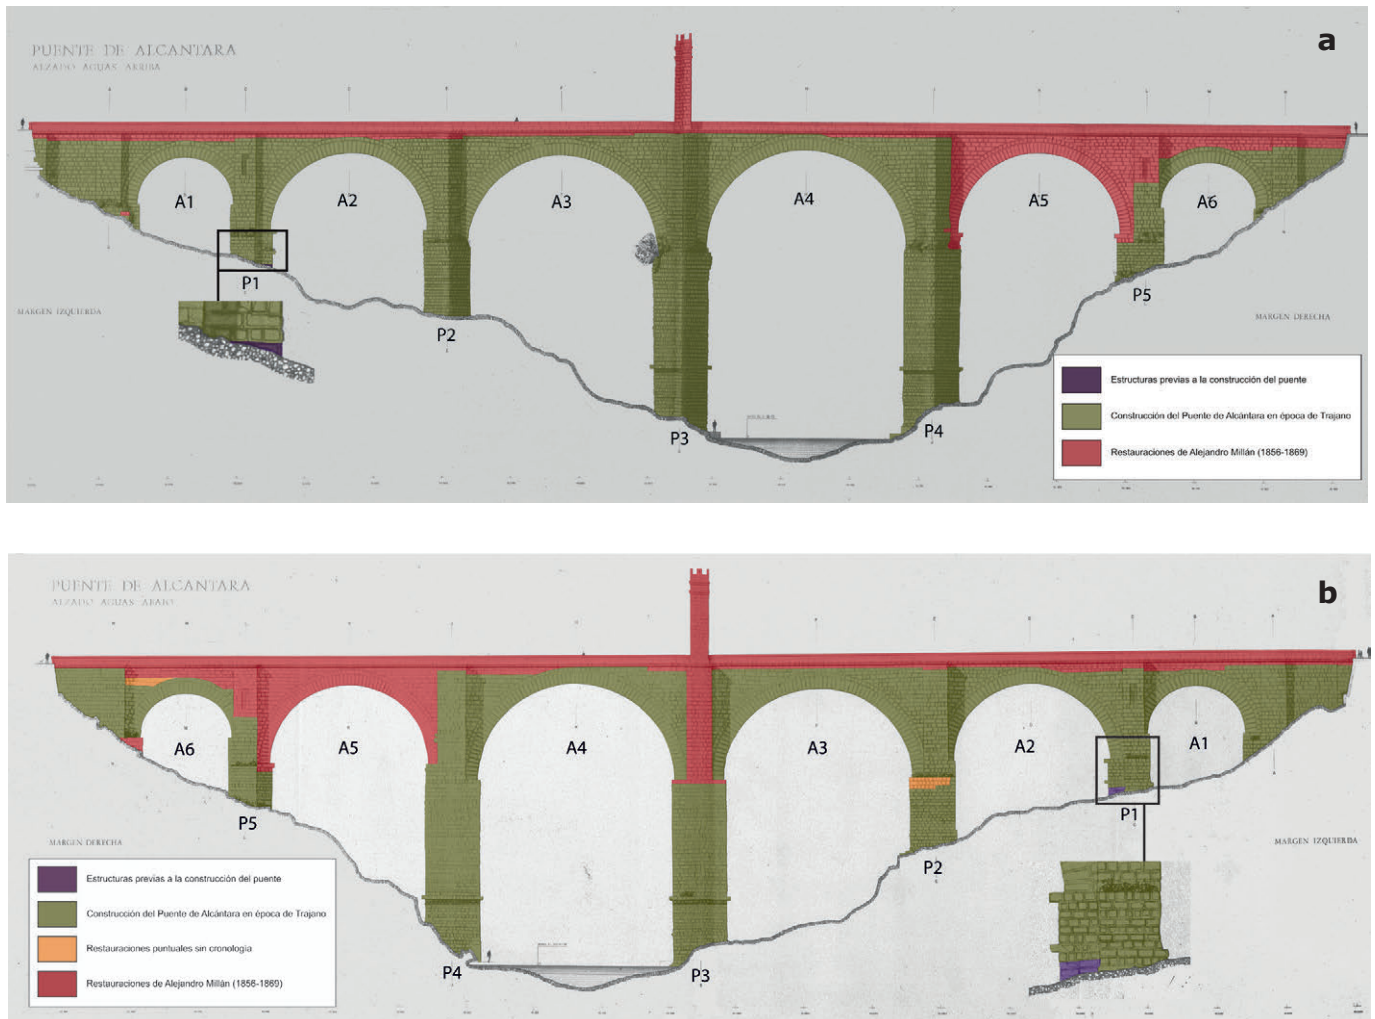
Fig. 4 a-b. Fases constructivas visibles en las superficies del puente de Alcántara (elaboración a partir del levantamiento topográfico-fotogramétrico de la Jefatura Regional de Carreteras; Liz 1988).

Fase I (Fig. 4)

Resumen de las principales transformaciones del puente representadas en la Fig. 4a-b:

1. Estructuras previas a la construcción del puente de Alcántara (Arco y pila 2).
2. Construcción del Puente de Alcántara en época de Trajano.
3. Restauraciones puntuales sin cronología.
4. Restauraciones de Alejandro Millán (1856-1869).
5. Restauraciones con rejuntado de mortero efectuadas por la Junta de Extremadura.

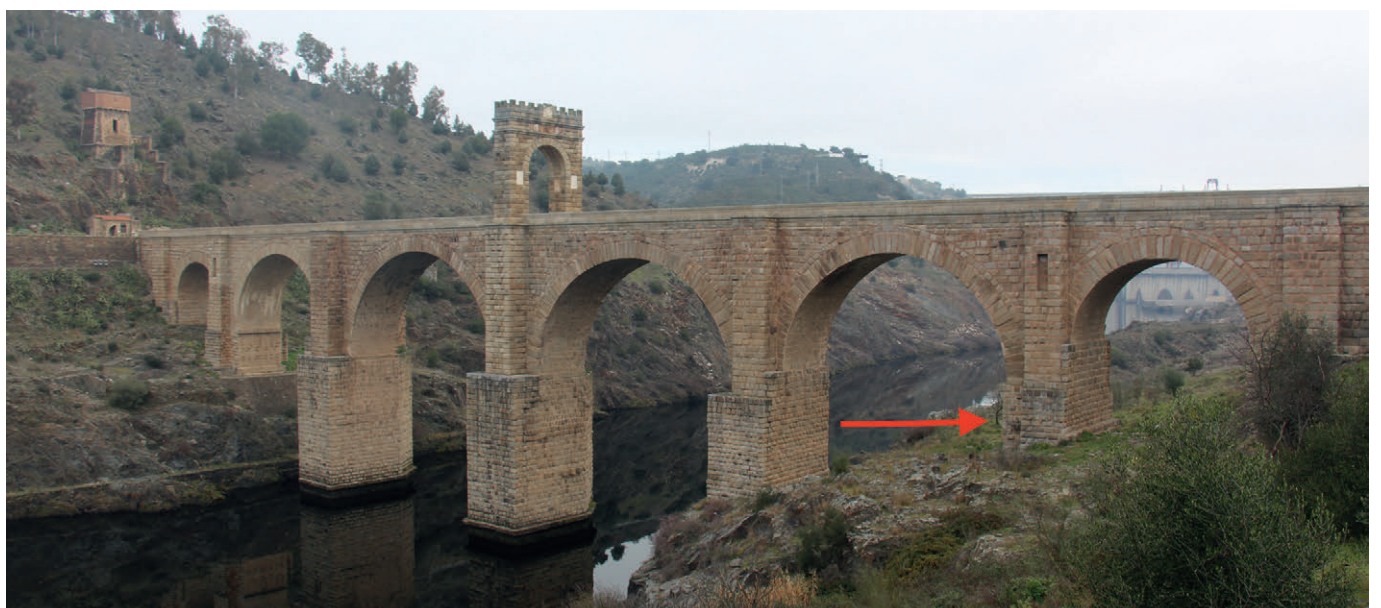
Fig. 5. Vista general del puente con indicación de la pila analizada y presencia de una estructura anterior al puente de época de Trajano.

La zona interesada por la presencia de estructuras anteriores se encuentra en la pila 1 (Fig. 5). En el estudio estratigráfico y técnico-constructivo de la fábrica se ha podido evidenciar una serie de elementos y detalles que indican la presencia de un arco anterior embutido en la construcción del puente actual. Los restos de dicha estructura se documentan en ambos paramentos, aguas arriba y aguas abajo y en la zona interna de la pila, en la bóveda. En el paramento aguas arriba (Fig. 6) se conserva una sola hilada formada por dos elementos constructivos de granito, mientras que en el paramento aguas abajo de la pila, tres hiladas con un perfil inclinado (Fig. 7) que pertenecen claramente a las dovelas de los arranques de un arco de fachada. En el interior de la pila, se conservan tres hiladas de sillares de granito que presentan el mismo perfil curvilíneo del paramento (Fig. 8), visible en distintas imágenes y elaboraciones gráficas realizadas para confirmar su orientación. Los elementos en cuestión pertenecen al arranque de una bóveda.

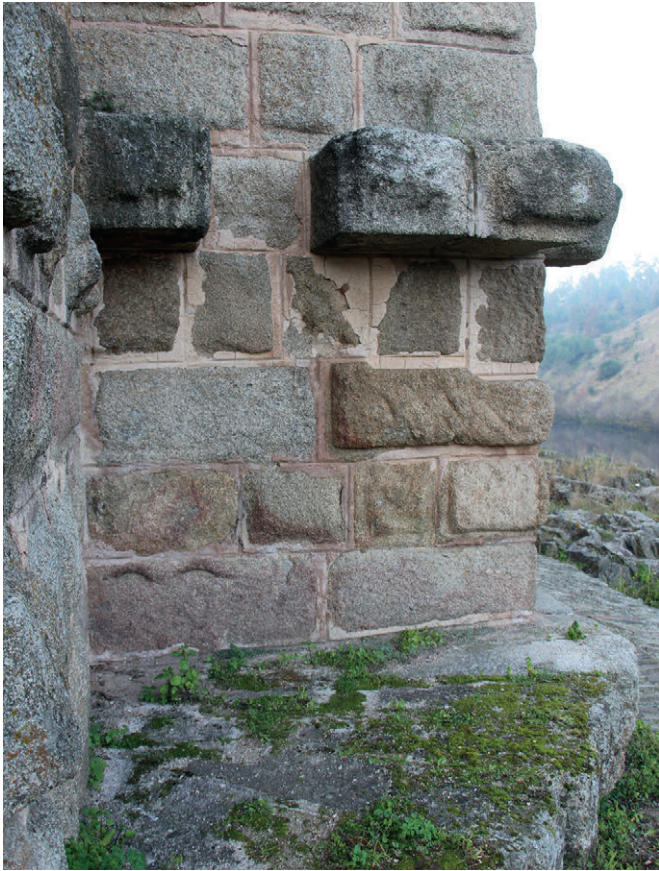
Fig. 6. Paramento aguas arriba con la presencia de una hilada inferior de arco relativo a la estructura anterior al puente de época de Trajano.

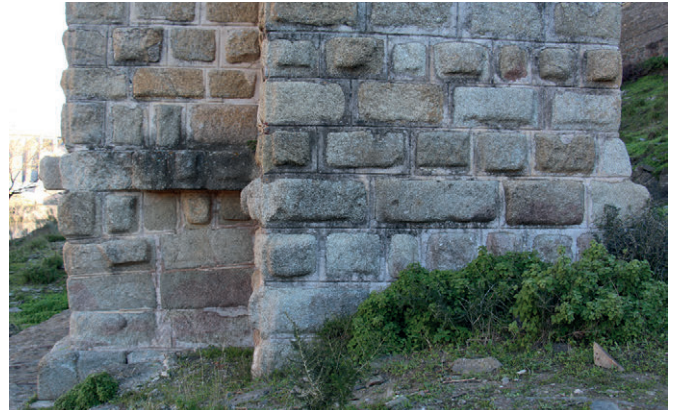
Fig. 7a. Paramento aguas abajo con la presencia de tres hiladas de arco relativas a la estructura anterior al puente de época de Trajano.

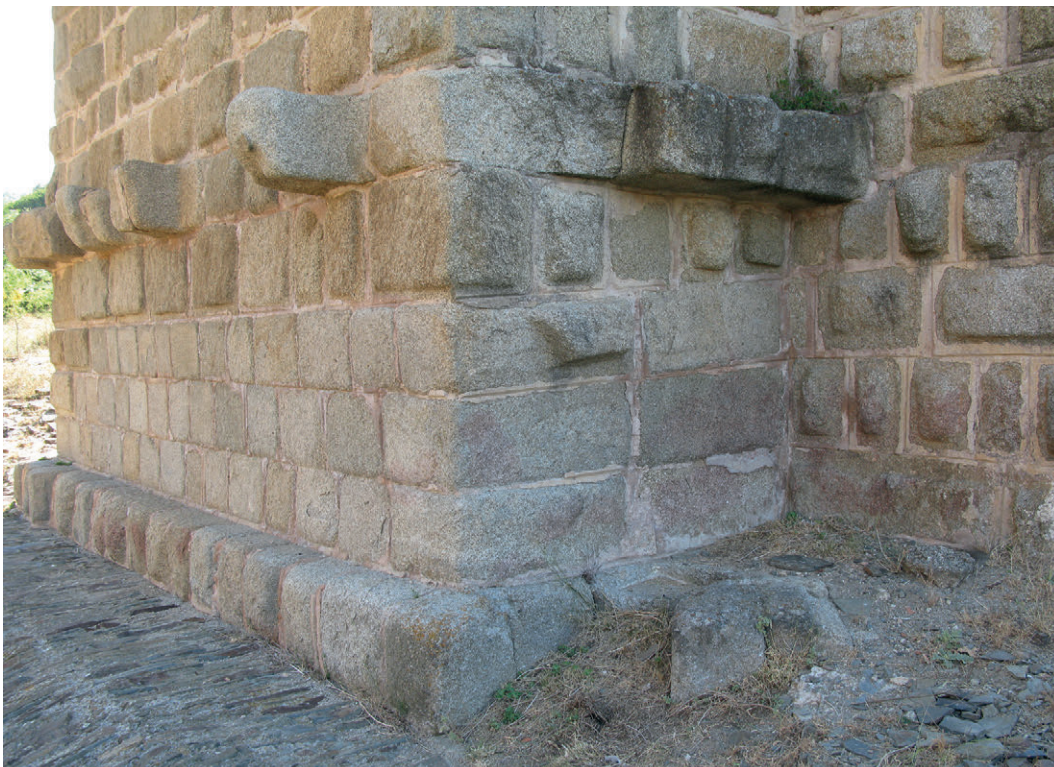
Fig. 8. Interior de la pila con arranque de una bóveda conservada en tres hiladas de sillares de granito.

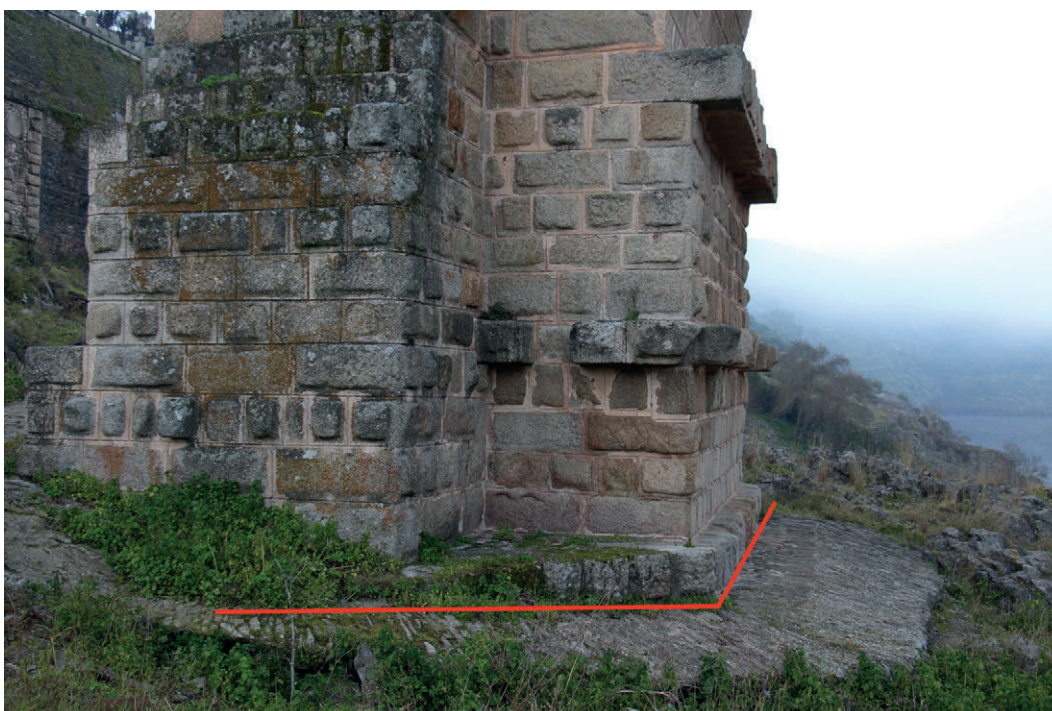
Fig. 9. Restos del primer proyecto de un tajamar triangular bajo la estructura anterior al puente de época de Trajano.

1. La zona relativa a la cimentación de la estructura anterior, aguas arriba, presenta una peculiaridad formal que no encontramos en las demás pilas fuera del cauce del río. Es evidente que existió, en una primera fase, un proyecto para realizar un tajamar de planta triangular al que se superpuso, en un segundo momento, la pilastra de planta rectangular (Fig. 9). En la zona aguas abajo, en el mismo nivel de cimentación, el espolón parece adquirir en la primera etapa una forma ligeramente curva, lejos del modelo empleado en la sucesiva construcción del puente (Fig. 8).
2. En la cimentación en la que apoya el arranque del arco más antiguo no se emplean grapas de cola de milano como las documentadas en otras pilas o en las plataformas de cimentación recientemente descubiertas (Fig. 10). Sin embargo, se emplean, en el sobrelecho de los sillares, líneas de monte

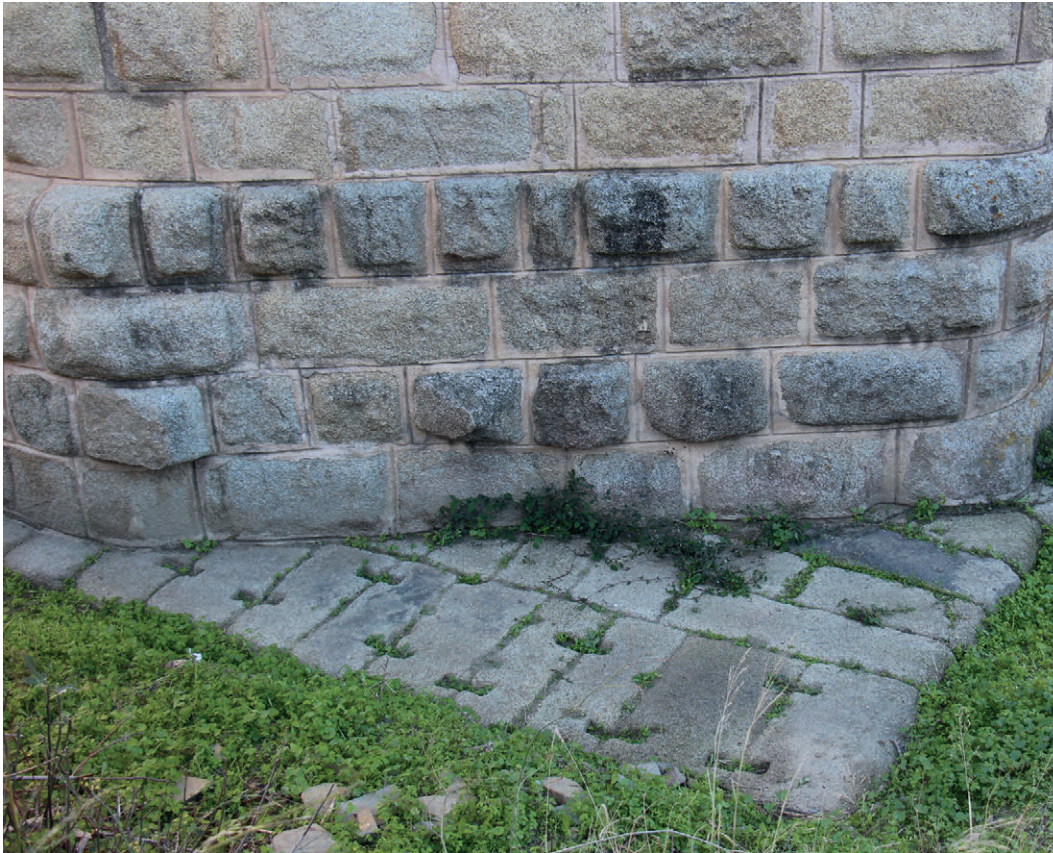
Fig. 10. Plataforma de cimentación de la pila 3 con sillares de granito unidos con grapas de cola de milano.

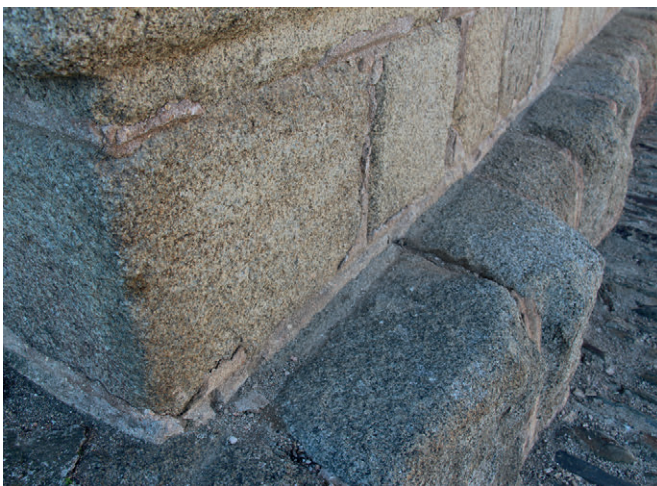
Fig. 11. Detalle de la línea de monte para la edificación de la estructura perteneciente a la primera fase.

para la transmisión de las indicaciones técnicas para la construcción de la bóveda (Fig. 11) que no se han documentado en el resto de arranques de los arcos.

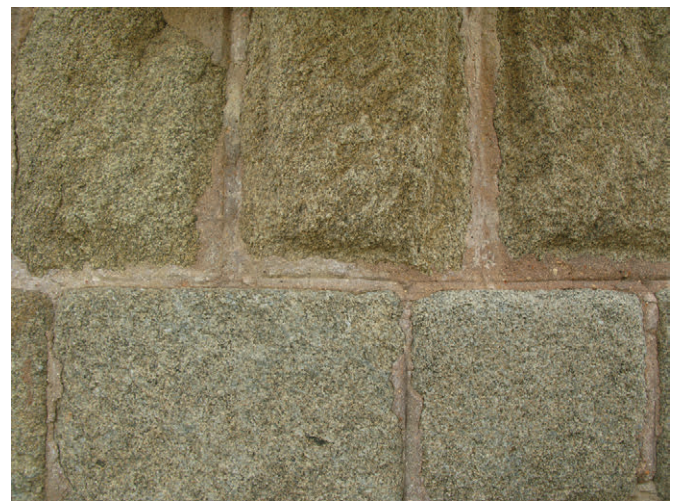
Fig. 13. Punto de contacto entre las dos fases de construcción del puente con evidencia de la diferencia del tipo de granito empleado.

5. El tipo de granito empleado es diferente en las dos etapas (Fig. 13). En la primera, se utiliza un material de color más grisáceo con inclusiones de cuarzo de pequeñas dimensiones mientras que para el puente trajaneo se emplea un granito más amarillento y con inclusiones de cuarzo de dimensiones mayores. Esta anomalía en la composición del granito ha

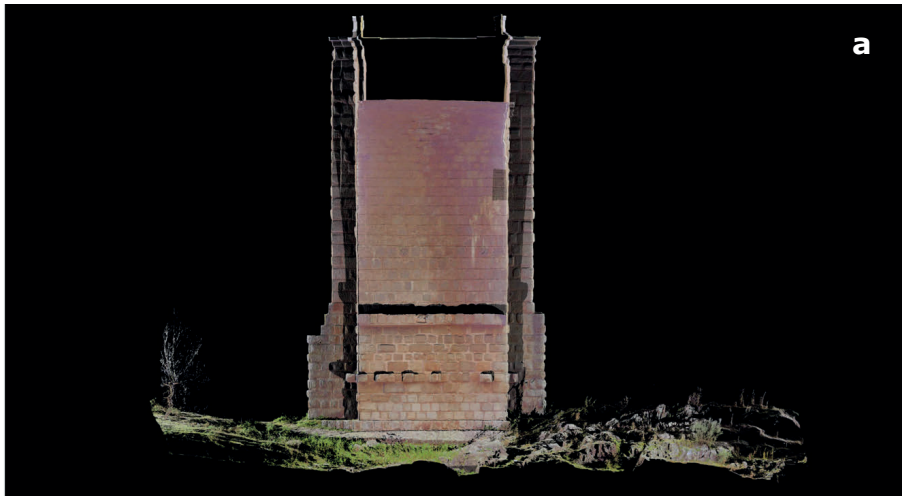
Fig. 14a. Sección arquitectónica con levantamiento gráfico realizado con Scanning 3D, vista fotográfica; 14b. Sección arquitectónica con levantamiento gráfico realizado con Scanning 3D, elaboración con reflectancia.

sido detectada por el levantamiento realizado con Scanning 3D. La reflectancia¹³ de ambos materiales en las distintas estructuras es diferente (Figs. 14a-b), presentando la parte inferior una más alta concentración de tonalidades de colores. En este sentido, este caso representa un ejemplo evidente de la posibilidad de emplear los datos del Scanning 3D en el campo del diagnóstico arqueológico. Generalmente, es posible obtener resultados en relación con la detección de materiales totalmente diferentes desde el punto de vista geológico; en esta ocasión, en cambio, se han podido evidenciar diferencias claras en superficies relativas al mismo material (granito) perteneciente a épocas distintas. Es posible que en este caso la reflectancia, además de indicar la presencia de superficies anómalas que corresponden con las etapas históricas

13. La técnica de levantamiento con Scanning 3D restituye fundamentalmente dos tipos de información. Por un lado la colocación de una serie de puntos en el ámbito espacial y por otro lado, un valor de intensidad del reflejo del objeto alcanzado por el laser: la reflectancia. La intensidad de la energía depende de la distancia del objeto que se quiere representar y, sobre todo, por el tipo de material que restituye la luz al Scanner 3. La diferencia de material o el estado de conservación de sus superficies puede registrar valores distintos que pueden ser empleados, como en nuestro caso, como elementos de visualización del empleo de elementos constructivos diferentes.

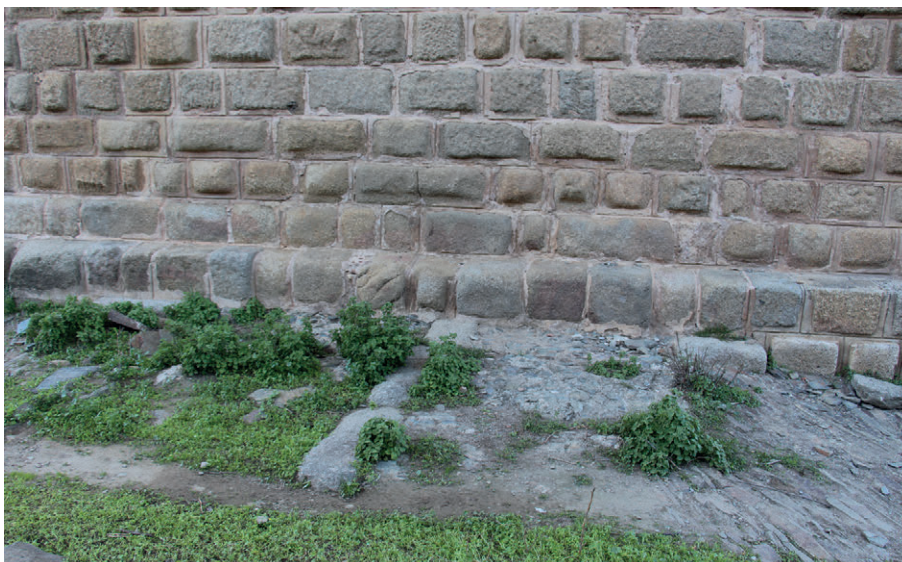
Fig. 15. Estructura en hormigón tipo plataforma con sillería central bajo la pila del puente de época de Trajano, en relación con la construcción del arco de la primera fase.

7. En la parte opuesta, en el punto de descarga del arco 1, es evidente la presencia de una estructura de *opus caementicium* con bloques centrales de sillería de granito situada bajo el puente trajaneo (Fig. 15). Se trata claramente de una plataforma de cimentación anterior, en relación con la estructura visible en el lado opuesto. Este tipo de construcción es muy común como solución estructural en puentes construidos en situaciones topográficas llanas, menos complejas, como por ejemplo en los distintos tramos de la parte sur del puente sobre el río Guadiana en Mérida o en el arco de arranque situado en tierra firme en el tramo más antiguo del mismo puente emeritense. Esta solución constructiva no parece emplearse en contextos topográficos de grandes pendientes, como es el caso del puente de Alcántara.

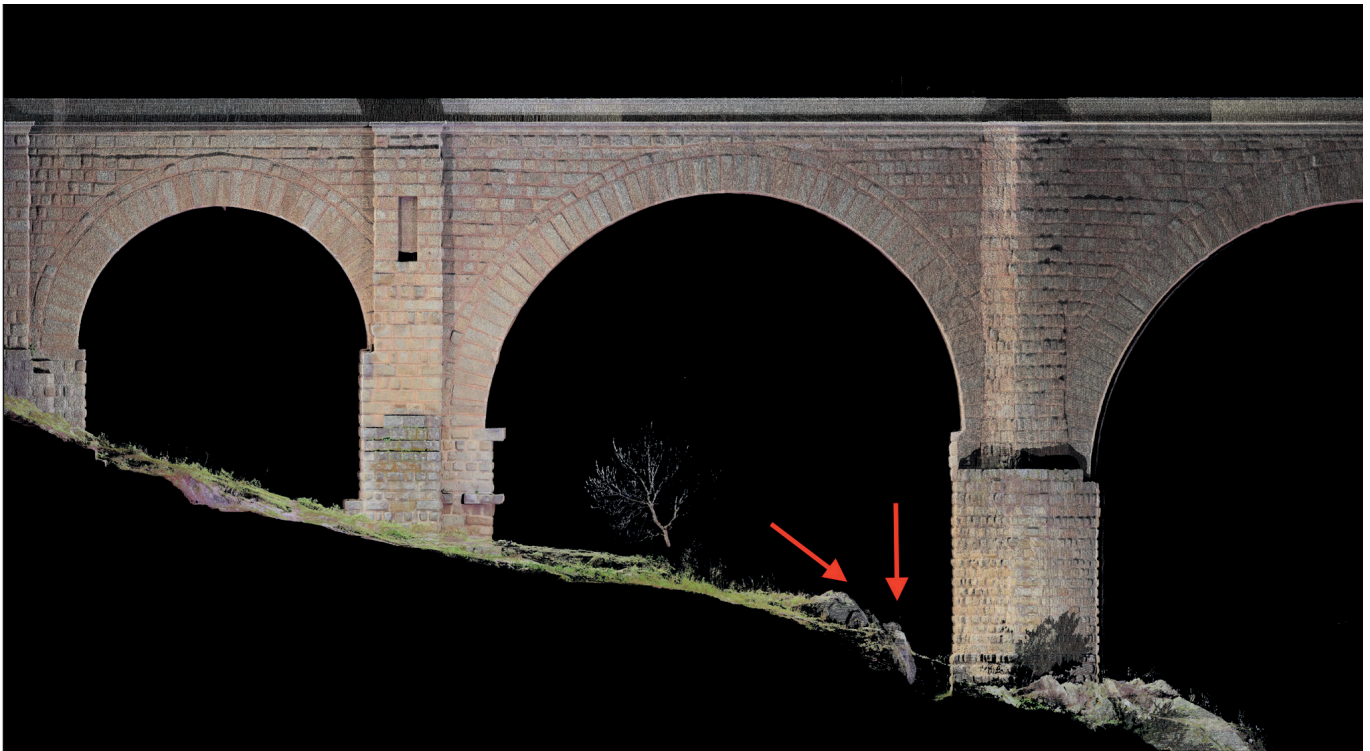
Fig. 16. Detalle de la zona del puente con el arco anterior e indicación del corte en el nivel geológico.

En la zona en cuestión en la que hemos detectado la presencia de un arco de puente más antiguo es posible observar un corte regular en el nivel geológico que, como se aprecia en la imagen con la reconstrucción del perfil de este primer arco, correspondería, en nuestra opinión, al cálculo para el encaje de la pila más antigua de este mismo arco (Fig. 16). Es imposible establecer si esta pila se realizó y desmontó sucesivamente, aunque es evidente la intención de construirla en la preparación del espacio para su colocación.

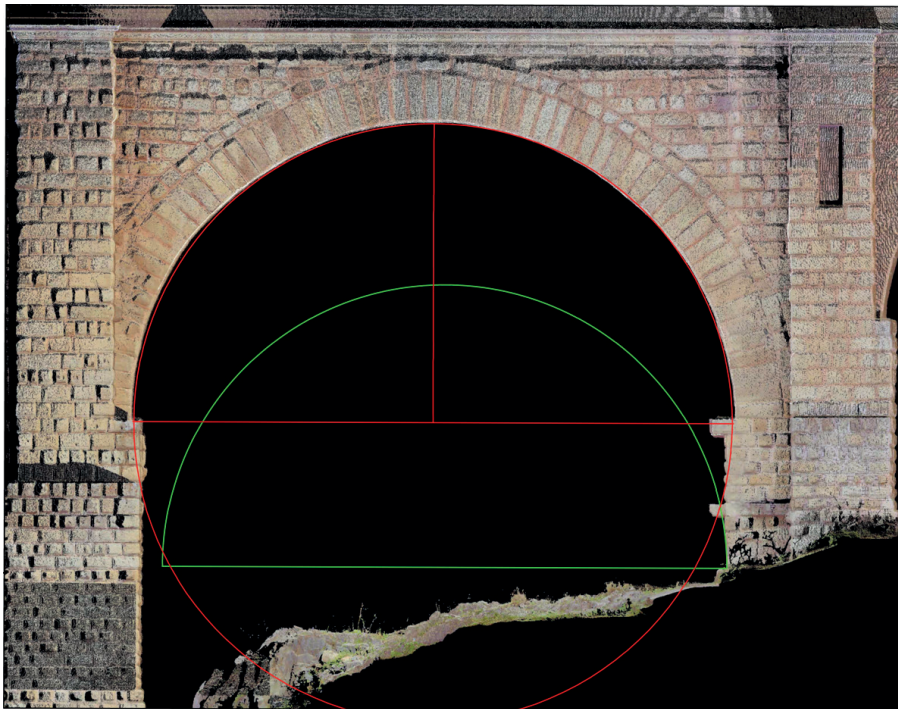
Fig. 18. Detalle del levantamiento arquitectónico del perfil aguas abajo del puente realizado con Scanning 3D. Elaboración reconstructiva con la modulación del primer proyecto edilicio del arco 2.
