Evidencias de arquitectura de materiales perecederos en Buenos Aires, Argentina (siglos XVI-XVIII)

Evidences of architecture made with perishable materials at Buenos Aires, Argentina (16th to 18th centuries)

Daniel Schávelzon

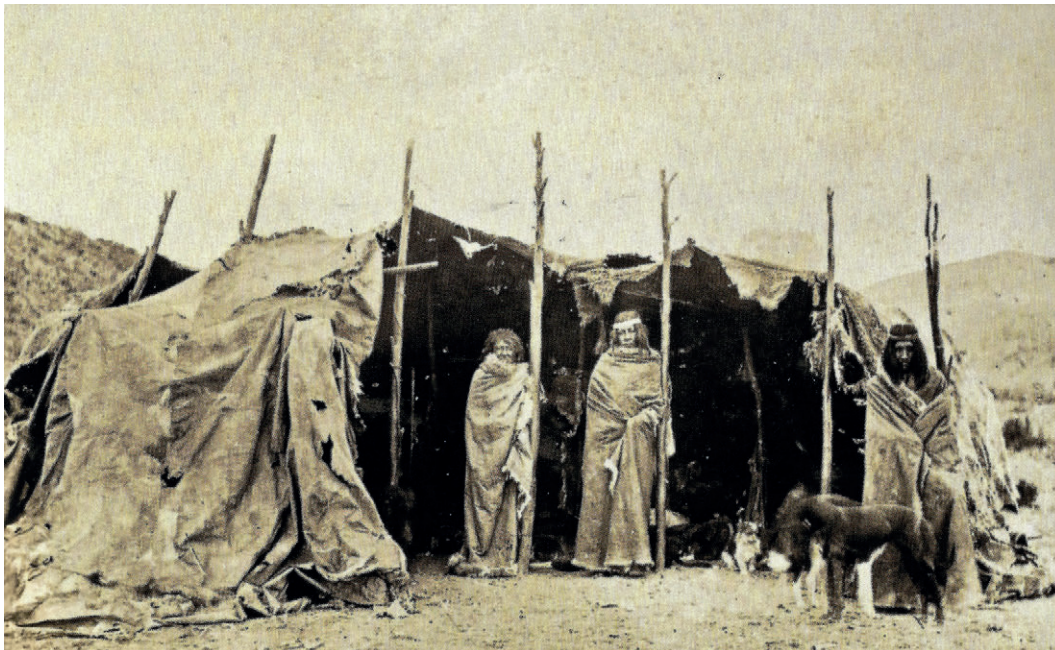
Fig. 1. *Toldo* tehuelche en 1874, nótese el sistema estructural de postes en hileras paralelas, posible tradición prehispánica de construcción (Mondelo 2012: 73).

Finalmente hay un detalle que podría ser importante, surgido al observar que al menos en la Imprenta Coni la hilera de postes es una sola y en este tipo de toldos son varias paralelas entre sí. Las fotografías muestran que los postes del frente son mucho más altos que los demás porque debían permitir a la gente estar parados; en otros la hilera del centro es la más alta. Eso implica que para enterrarlos fue necesario hacer agujeros más profundos y hasta más anchos unos que otros. Como en ambos casos, Coni y Virrey Liniers, los suelos originales fueron rebajados hasta en 40 cm, lo lógico es que se hayan conservado sólo evidencias de los postes más altos y por ende con pozos más profundos (Fig. 8). Esto implicaría que quizás otros agujeros cercanos hayan desaparecido en esas nivelaciones del terreno. Es claramente una suposición razonable en función del proceso de alteración que produjo la nivelación de casi toda la ciudad en el siglo XIX.

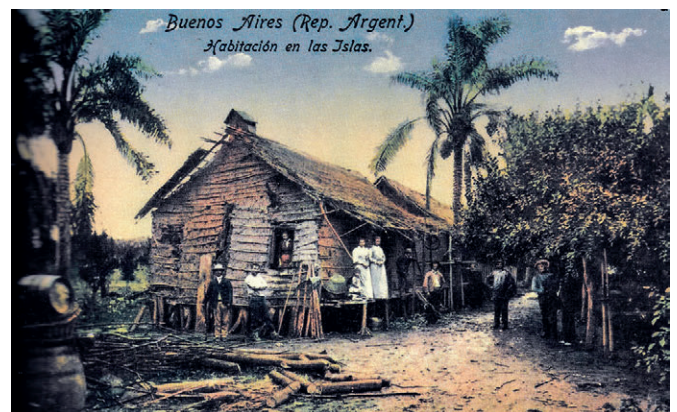
Fig. 3. Casa construida sobre postes de madera, tradicional entre los inmigrantes asentados en la región isleña al norte de la ciudad, foto 1902 (Colección privada, Buenos Aires).

llama localmente como de Área Abierta (*Open área*, o en España *Superficie abierta*). La presencia de estos agujeros identificados desde el inicio como de postes no fue llevada más lejos porque nadie se imaginaba su alcance, tanto porque la bibliografía disponible no tomaba en consideración ese tipo de situaciones, como porque nadie había hablado jamás de la posibilidad de la presencia de *toldos* indígenas en la ciudad. Sólo las publicaciones posteriores sobre arqueología de la arquitectura, llegadas desde el exterior, nos hicieron entender la importancia de este tipo de evidencia. Entendemos la palabra “toldo” o “toldería” como una construcción indígena en que el cerramiento se hacía con cueros de animales, términos que se remontan hasta el siglo XVI. No tenemos evidencias materiales que demuestren que este tipo de construcción se usaba en tiempos prehispánicos, pero es muy posible que así haya sido (Fig. 1 y Fig. 2). Lo interesante en este caso es que la construcción posterior, de criollos y blancos, también la usó y en las zonas inundables isleñas cercanas a Buenos Aires sigue en uso (Fig. 3 y Fig. 4).

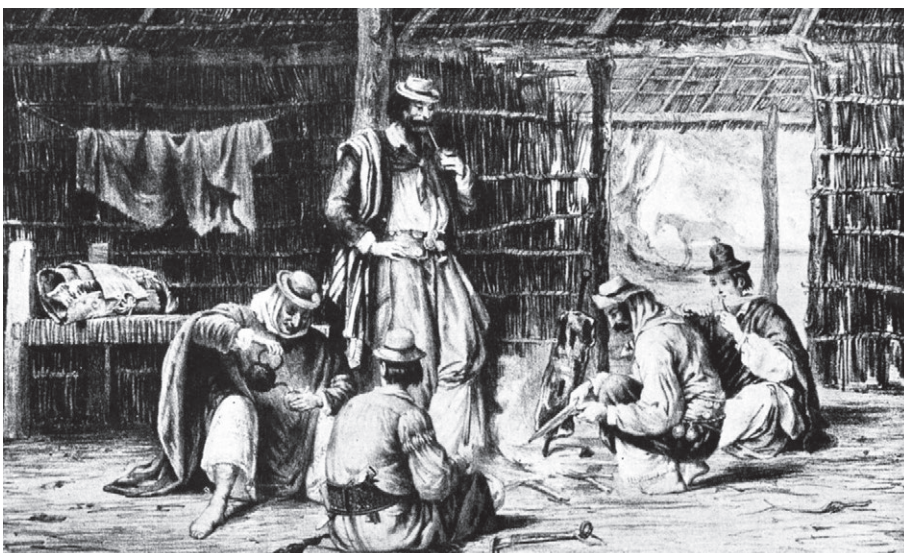
Fig. 4. *Rancho* de los alrededores de Buenos Aires en un grabado de León Palliere hacia 1830, la colocación de los postes es siempre regular con un habitual poste central y un alero en la entrada.

La ciudad tenía desde el inicio, en forma mayoritaria hasta el siglo XVIII, ranchos de todo tipo. Si bien así se identificaba cualquier construcción modesta de pocos recursos económicos, nos interesan los de paredes de postes y ramas, recubiertos o no con barro. Las paredes estaban hechas con una hilera de palos verticales entre los cuales se entretejían ramas, que podían o no estar recubiertas por barro *embostado*⁹ o *blanqueadas*¹⁰. Era común que los toldos fuesen indígenas y los ranchos de criollos, pero no necesariamente es así; un criollo difícilmente viviría en un toldo, pero sí se usaba despectivamente la palabra rancho para cualquier cosa que no fuese una construcción de mampostería de ladrillo, crudo o cocido. El Censo de la ciudad hecho en 1738 hablaba de la presencia de “ranchos”, “rancho de paja con adobe crudo” y “ranchito de paja” como categorías habituales de arquitecturas que eran entendidas por las autoridades (Fig. 4). Es decir, sí había en la ciudad construcciones que dejaban marcas en forma de agujeros de postes.

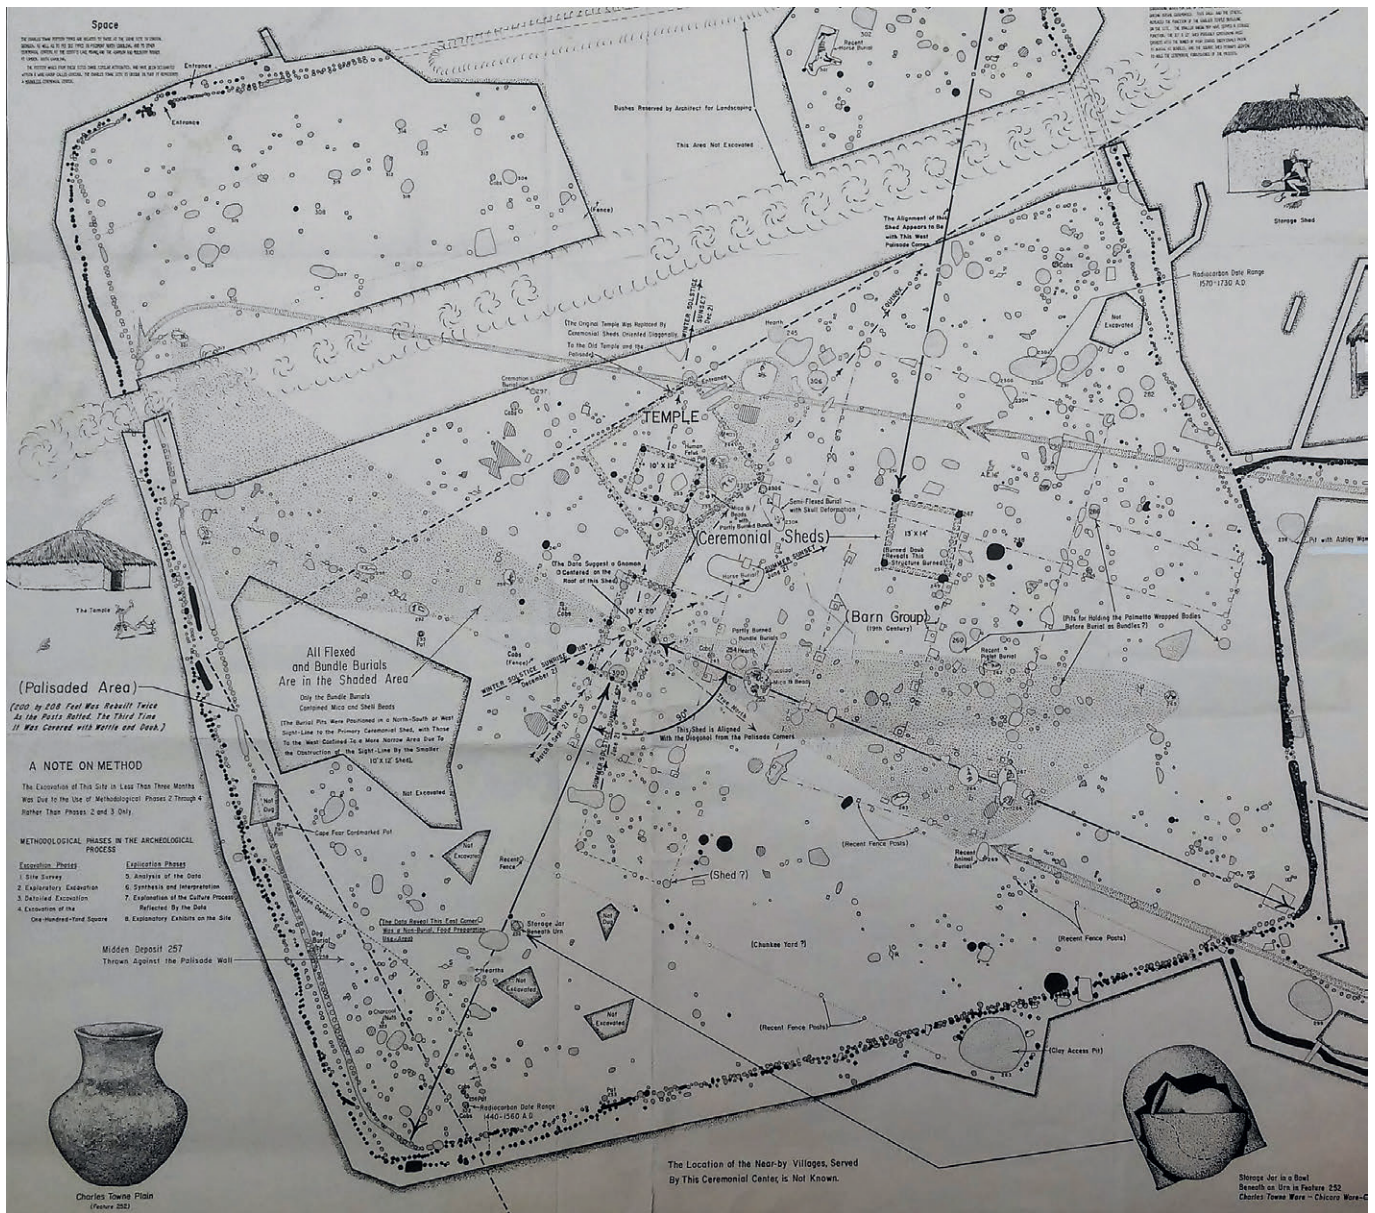
Fig. 5. Plano principal de la excavación de Stanley South en el *Moundless Ceremonial Center* en 1969 (Cortesía Stanley South).

se discutía la pertinencia de la arqueología histórica (Raffino e Igareta 2004; Igareta y Malbrán 2013)² (Fig. 5). Este tipo de excavaciones se comenzó a hacer en el país de forma sistemática en sitios históricos a partir de la intervención de Agustín Azkárate en las excavaciones de Puerto Gaboto en el año 2009, mostrando las enormes posibilidades que tenía el método por sobre las técnicas usadas antes (Letieri, Cocco, Frittegotto y Astiz 2010; Cocco, Letieri y Frittegotto 2011; Azkárate 2013).

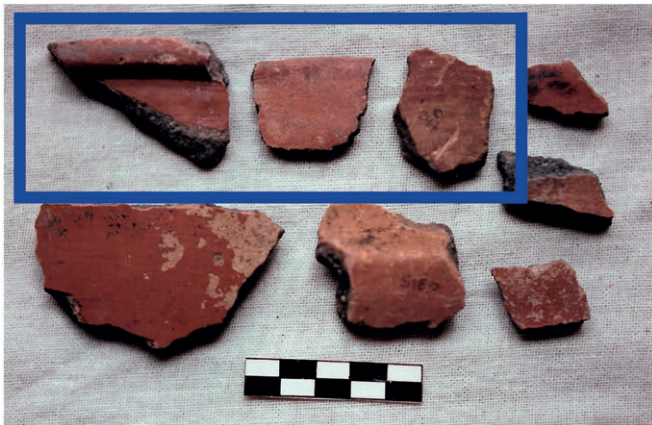
Fig. 9. Cerámica Monocroma Roja del agujero de poste de la Imprenta Coni posiblemente del siglo XVII tardío (Schávelzon 1995: 52).

Dijimos que en uno de esos agujeros se encontraron en su interior cinco fragmentos cerámicos que muestran la convivencia del tipo Monocromo Rojo de tradición indígena regional con dos mayólicas españolas, una blanca y la otra con decoración en cobalto azul (Schávelzon 1995) (Fig. 9). Las tres primero citadas no son cerámicas indígenas precolombinas aunque su tradición sí lo es, pero fueron hechas en torno y con bordes imitando formas europeas por lo que su asociación a mayólicas españolas del siglo XVII es coherente. Si la casa que cortó y rellenó los agujeros se hizo antes de 1740, resulta adecuado que las cerámicas sean precedentes aunque sin saber la fecha de los agujeros en sí mismos. Esa excavación mostró una fuerte presencia de elementos indígenas o al menos de una tradición indígena no habitual en la ciudad posterior (Fig. 10).

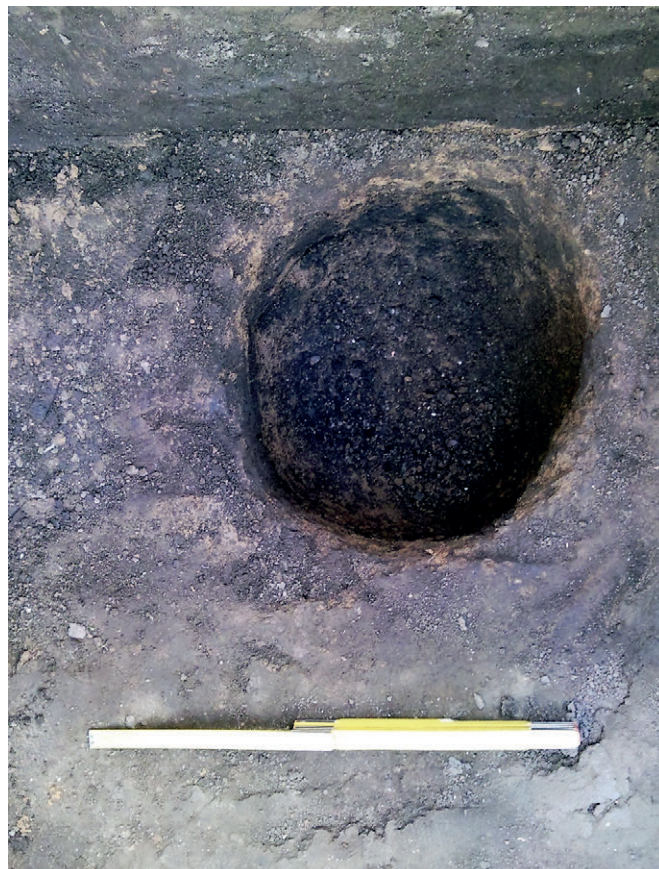
Fig. 11. Vista vertical del agujero de poste de la Trinchera Central, nótese la parte inferior redondeada.

La excavación hecha en la calle Venezuela 460, más reciente, llevó a encontrar otros tres agujeros de poste de este tipo (Hernández De Lara, Odlanyer y Schávelzon 2014). Aquí la situación fue diferente ya que no pudo abrirse una superficie amplia por el uso actual del sitio. De esa manera se hallaron dos en un lado y otro cuya relación no pudo ser encontrada al quedar muchos metros entre ellos sin excavar. Pero los dos primeros citados estaban alineados norte-sur. Uno de los agujeros, el aislado (aislado debido a la forma de excavación), fue encontrado en una trinchera de tres metros de largo por uno de ancho en el centro del patio de la casa actual, suponiendo que allí estaría el aljibe, lo que no fue así (Fig. 11). Resultó interesante que el estrato que cubría el agujero de ese poste mostraba los rasgos culturales típicos del ejido de la ciudad inicial: restos grandes de bóvidos y cerámica española del siglo XVII, lo que indica que al menos ese era anterior a ese evento (Fig. 12).

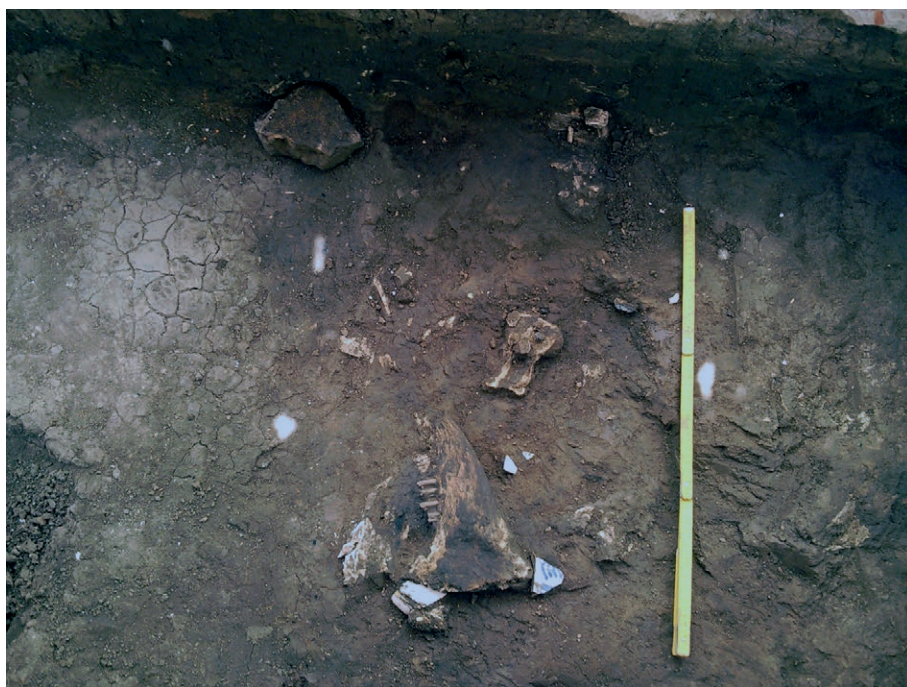
Fig. 12. Contexto del siglo XVII que cubría el agujero del poste de la Fig. 12, con mayólicas españolas y restos de un vacuno.

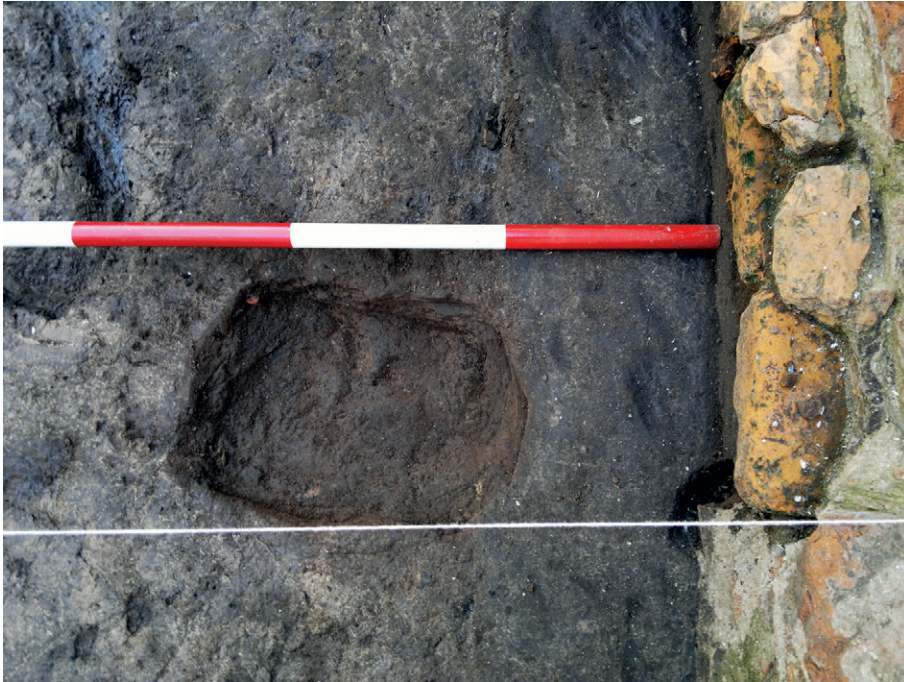
Fig. 13. Pozo de forma ligeramente oblonga con marcas de remoción de un poste en la Casa del Virrey Liniers.

ubicados sobre una línea paralela a los muros de la antigua casa tenían diferente forma: uno era ligeramente ovalado (Fig. 13 y Fig. 14) mientras el otro era más ancho arriba y más angosta abajo, es decir con forma de embudo (Fig. 15, Fig. 16 y Fig. 17). Igualmente ambos tenían menor profundidad que en origen ya que toda la superficie de ese patio había sido rebajada en el

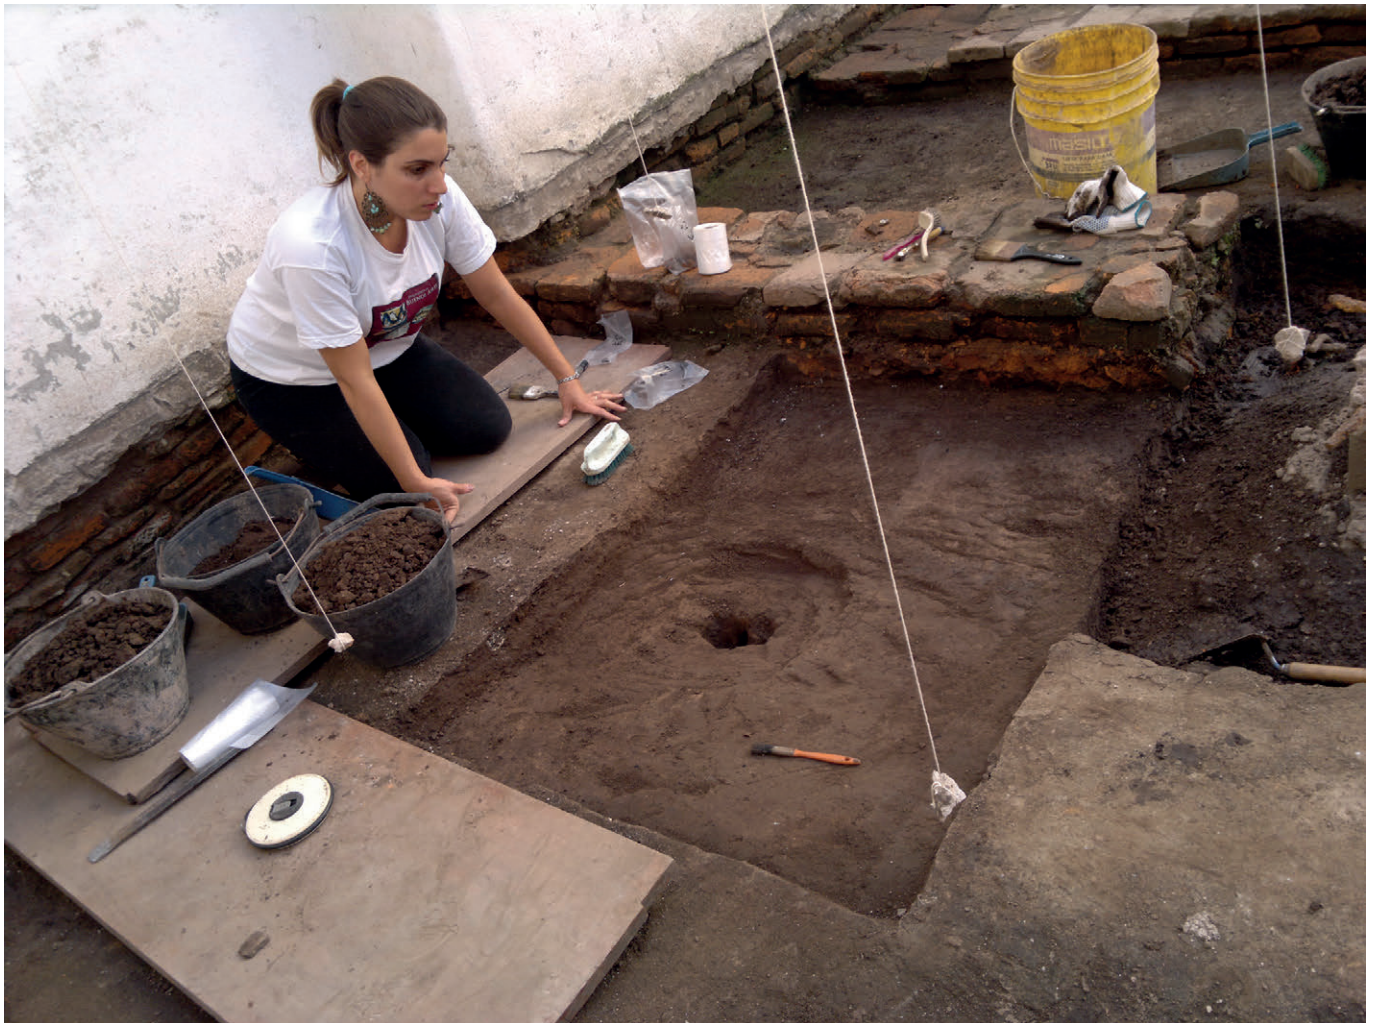
Fig. 15. Agujero de poste ubicado al norte, con su peculiar forma de embudo.
