La Casa de Hacienda de Shuracpamba: visión arquitectónica desde el análisis estratigráfico

The colonial farm house of Shuracpamba: an architectural from a stratigraphic analysis

María del Cisne Aguirre Ullauri
Doctoranda por la Universidad Politécnica de Madrid.
Docente de la Universidad Católica de Cuenca. Ecuador
e-mail: cisne2222@hotmail.com, maguirreu@ucacue.edu.ec

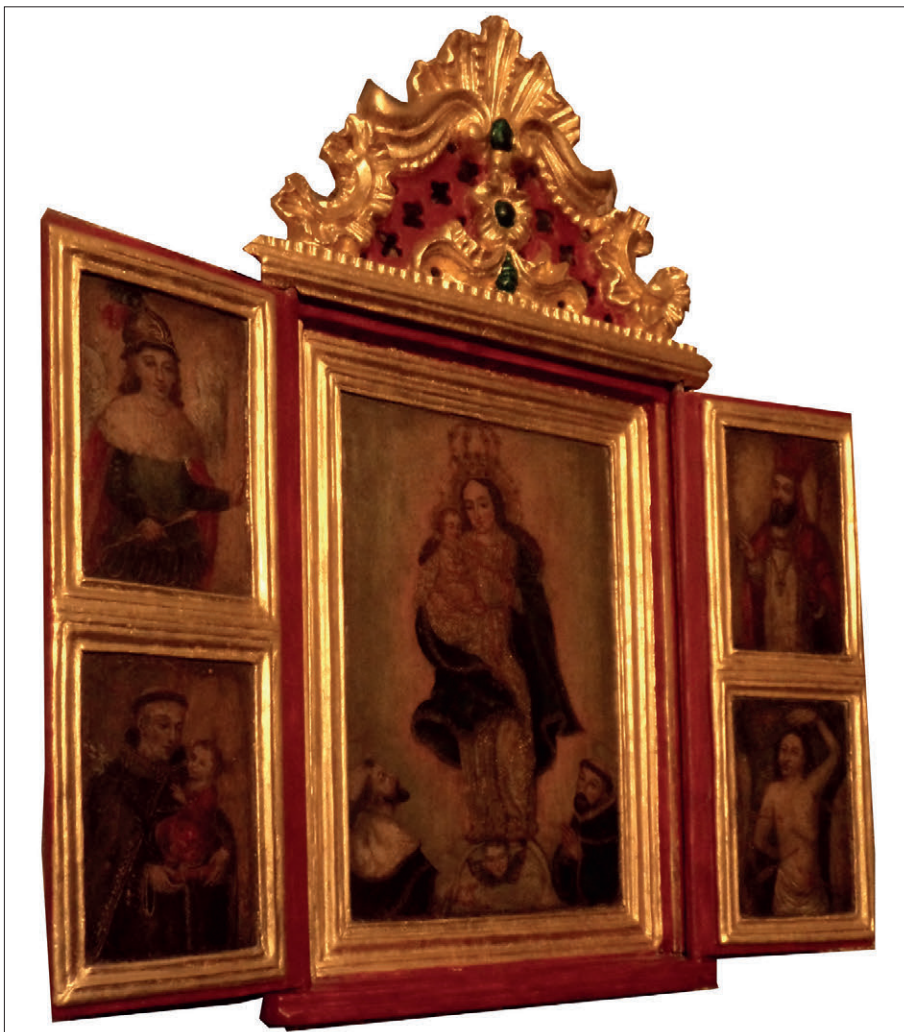
Figura 3. Retablo móvil o tríptico. (Fotografía: Aguirre 2016)

sin embargo clara la necesidad de estudios a detalle tanto de técnicas, como de materiales, para descartar esta hipótesis o su posible vínculo con la Escuela Quiteña (Valdivieso 2016a) (Fig. 3).

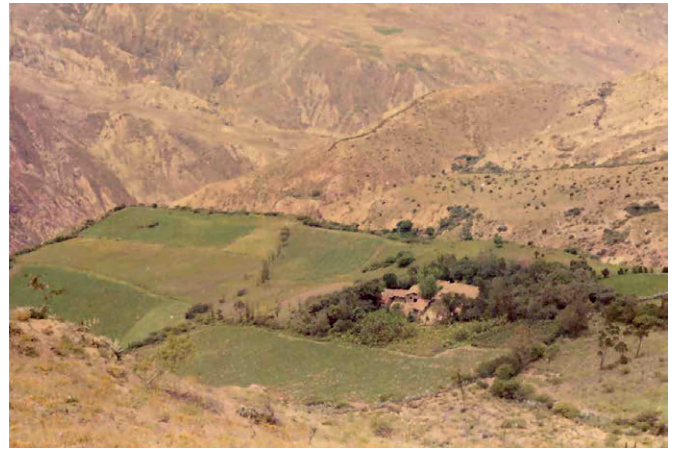
Figura 4. Vista área del conjunto hacendario hacia 1950 aproximadamente. (Fotografía: Archivo Histórico-Fotográfico de Agustín Valdivieso Pozo, Cuenca.)

pigmentos naturales (tierra de color) como acabado²¹. Su volumen se desarrolla en un solo nivel adaptado a la topografía del sitio, predominantemente rugosa (Fig. 4), lo cual garantiza su posicionamiento estratégico en términos administrativos históricos²². Se compone de tres ambientes claramente reconocibles, rodeados en dos de sus lados por el que fue un antiguo portal, desde cuyo extremo la visión domina el territorio. Hacia el centro, se ubica la escalera de acceso que marca el eje de simetría parcial del edificio y nos enfrenta a la puerta principal con sitio del dintel de la inscripción. El edificio se corona con cubierta de estructura de madera de *guagual* o *Myricaceae*, *enchacleado*²³ de *carrizo*²⁴ —*Arundo donax*— y paja, y tejas sobre mortero de tierra. Las características formales y constructivas del remate sobresalen por la notable influencia mudéjar visible en el tirante central con decoraciones geométricas, apoyado en canes o ménsulas de buena factura y decoración, así como en la forma y disposición de tirantes, zapatas o monterillas (Fig. 5). Es posible que se trate de uno de los pocos ejemplares de esta factura en la región y que de manera general exponga la realidad arquitectónica y artística del complejo (Fig. 1), hoy muy venido a menos.

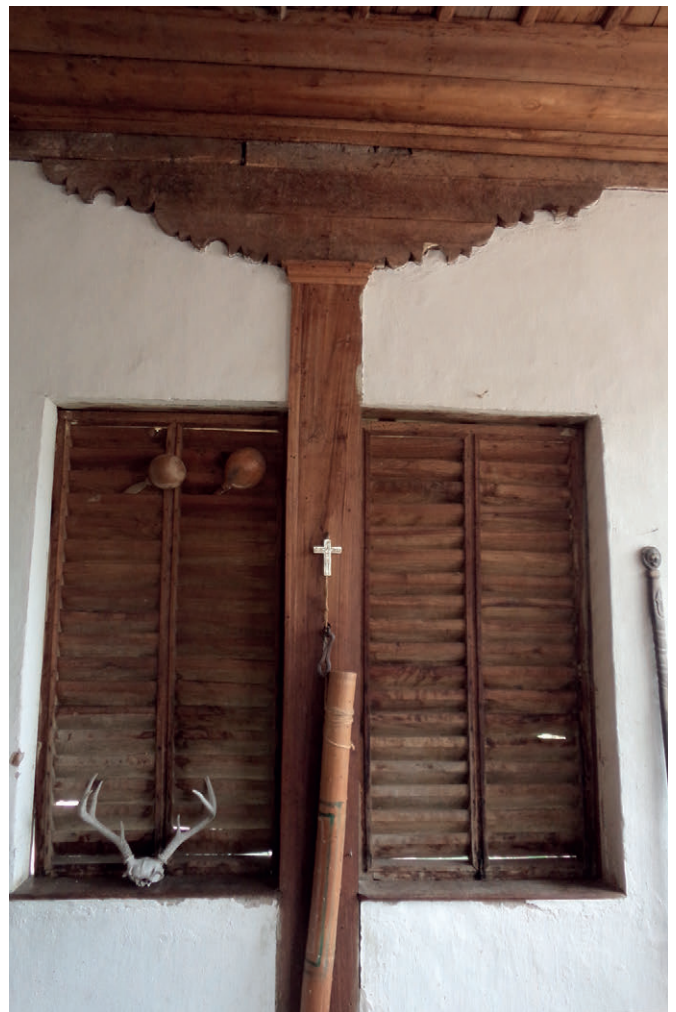
Figura 5. Detalle de monterilla. (Fotografía: Aguirre 2016)

de monterillas de madera que coronan las columnas para dar paso a la cubierta (Fig. 5). Sobre la última, sus características intrínsecas y poco frecuentes en el territorio, demandan un análisis minucioso, en tanto a forma y razón de su implementación en el lugar (Fig. 10), con lo cual se suma a la lista de intereses investigativos futuros.

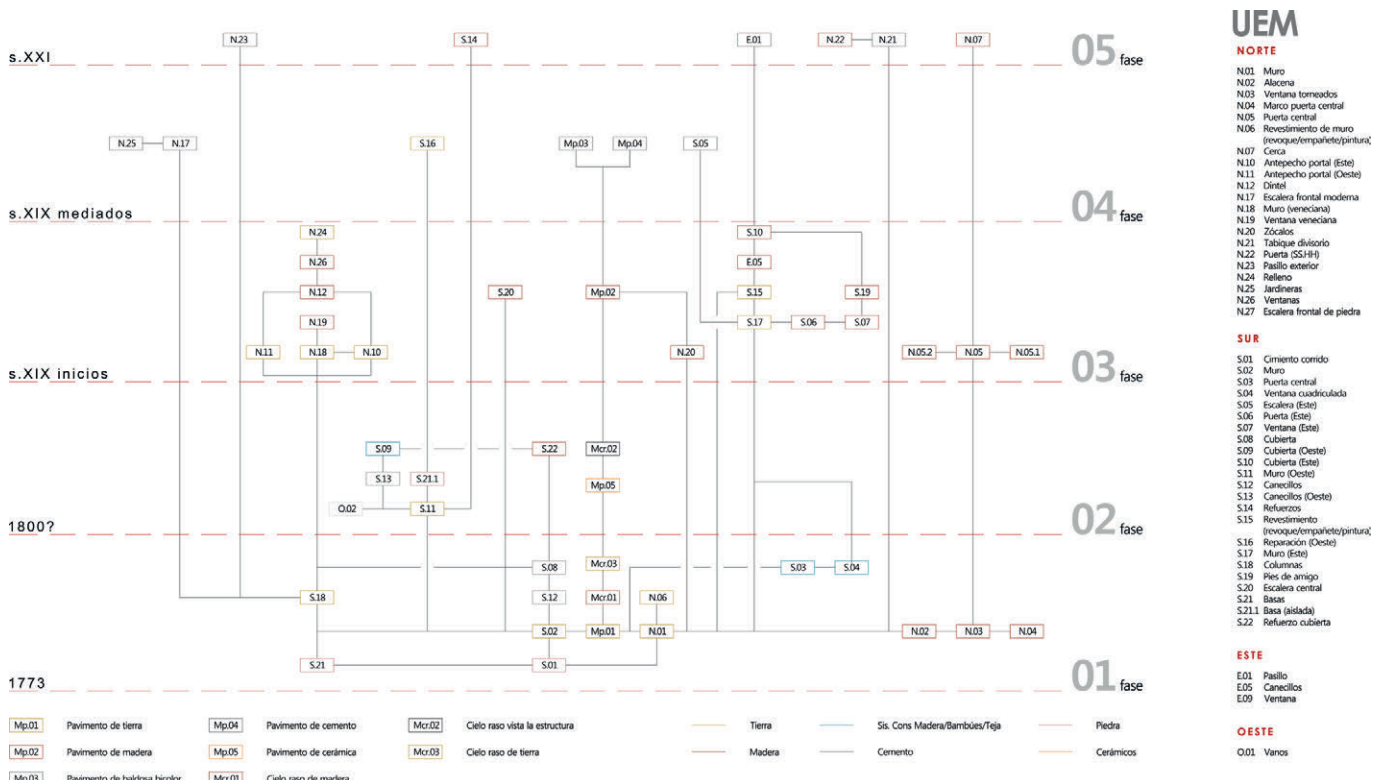
Figura 7. Diagrama estratigráfico (Harris Matrix). (Elaboración: Aguirre 2016)

Retomando la lectura estratigráfica, a partir del diagrama (Fig. 7), los alzados (Fig. 8a y 8b) y las planimetrías de evolución (Fig. 6), se determinan las etapas constructivas, quedando de la siguiente manera. La primera, iniciada en 1773 se extiende aproximadamente tres décadas e incluye la implantación de la edificación, seguramente de manera conjunta con los edificios desaparecidos y en ruina (Fig. 1). A nivel arquitectónico el tipo se evidencia como una sola crujía rodada perimetralmente por el portal —hoy cerrado y cambiado de usos—. Los materiales empleados son tierra —de las cercanías, del sitio de Pullcanga— a manera de cielo raso y mampostería de adobe, alcanzando entre 70 y 86 cm de sección, madera para carpinterías y cubierta, piedra local con especial coloración rojiza en basas de columnas y escaleras, hoy desaparecidas (Valdivieso 2016a) (Fig. 9). Son propios de este momento el conjunto de carpinterías de nogal talladas con motivos geométricos y el conjunto

Como parte de este propósito, a más de estructurarse metodológicamente *the Harris Matrix*, se ha definido dentro de su estructura la característica material de las UEM, (Fig. 7) aspecto que permite identificar y relacionar históricamente parte de la tradición constructiva, la compatibilidad de los materiales, su manejo, capacidad de adaptación al lugar y durabilidad en el tiempo. En suma, recuperar sistemáticamente parte el reflejo de la enseñanza no reglada que es la base del legado patrimonial existente en la región.

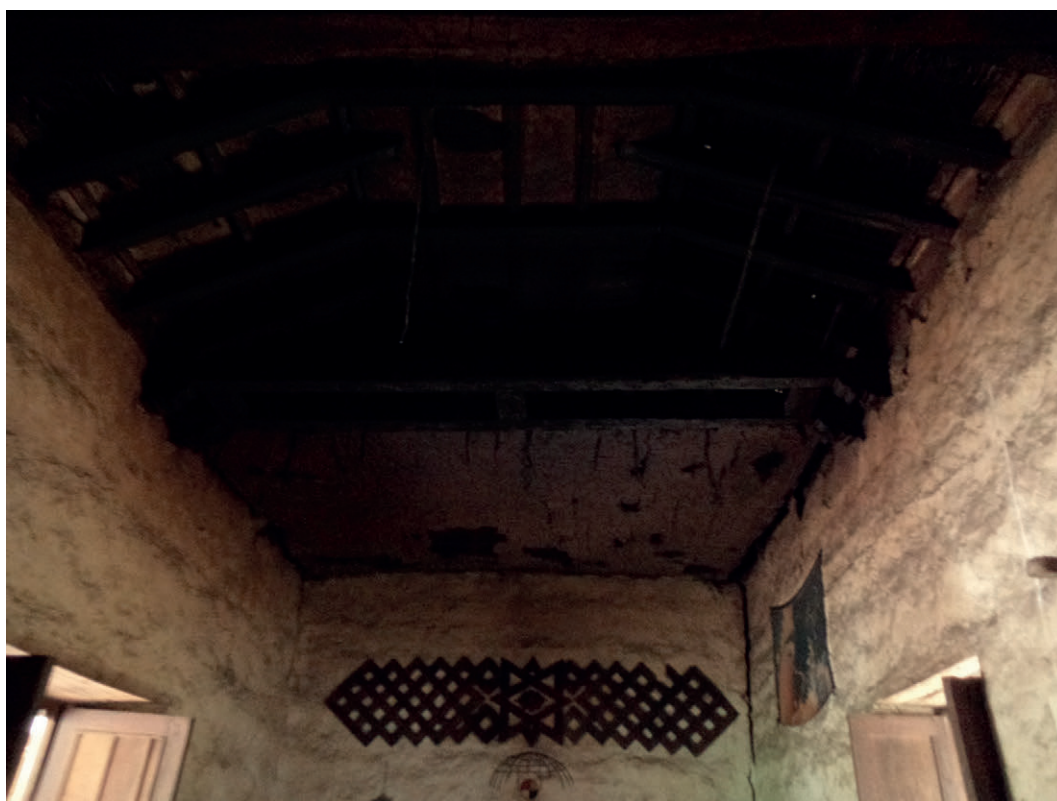
Figura 10. Vista interior de la estructura de cubierta. (Fotografía: Aguirre 2016)

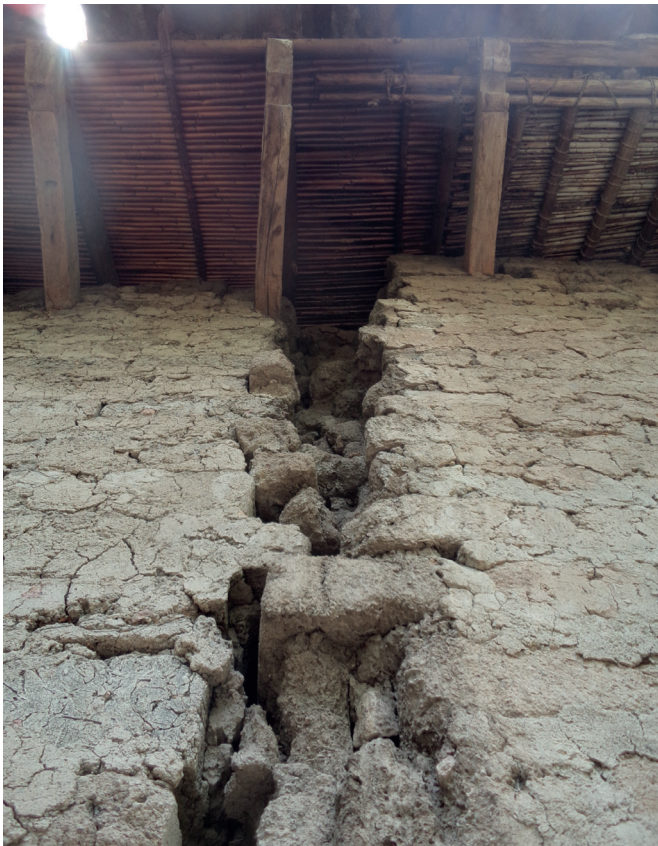
Figura 11. Grieta en el muro Sur. (Fotografía: Aguirre 2016)

Con la ampliación del aposento hacia el Oeste y la evidente reforma de la cubierta, se define la segunda etapa constructiva, siendo la muestra más fehaciente la acentuada grieta del muro Sur (Fig. 11), que se observa desde el exterior no empañetado ni revocado. A nivel funcional, pero en el mismo espacio arquitectónico, se aprecia la existencia de otra(s) dependencias entre el antiguo muro de cierre del edificio hacia el Oeste, y la estructura auxiliar dispuesta para dar soporte a la cubierta. Puede suponerse que fuesen dormitorios de servicio para los sirvientes de mayor confianza, que en lo posterior se convirtieron en trojes —espacios propios para el almacenamiento de cereales— o depósitos de granos (Valdivieso 2016a).

Pese al paso del tiempo y la existencia de graves lesiones, cuya evidencia de mayor alerta se localizan en los muros Sur y Oeste, que experimentan un desplome de entre 15 y 30 cm, el edificio es una muestra de calidad, solvencia y nobleza constructiva.
