## Los alzados del patio del palacio al-Badi' de Marrakech. ¿Diseño y construcción por el método de "prueba y error"?

### *The elevations of the courtyard of al-Badi palace of Marrakech. Design and construction by the "trial and error" method?*

Antonio Almagro<sup>1</sup>  
Escuela de Estudios Árabes, CSIC

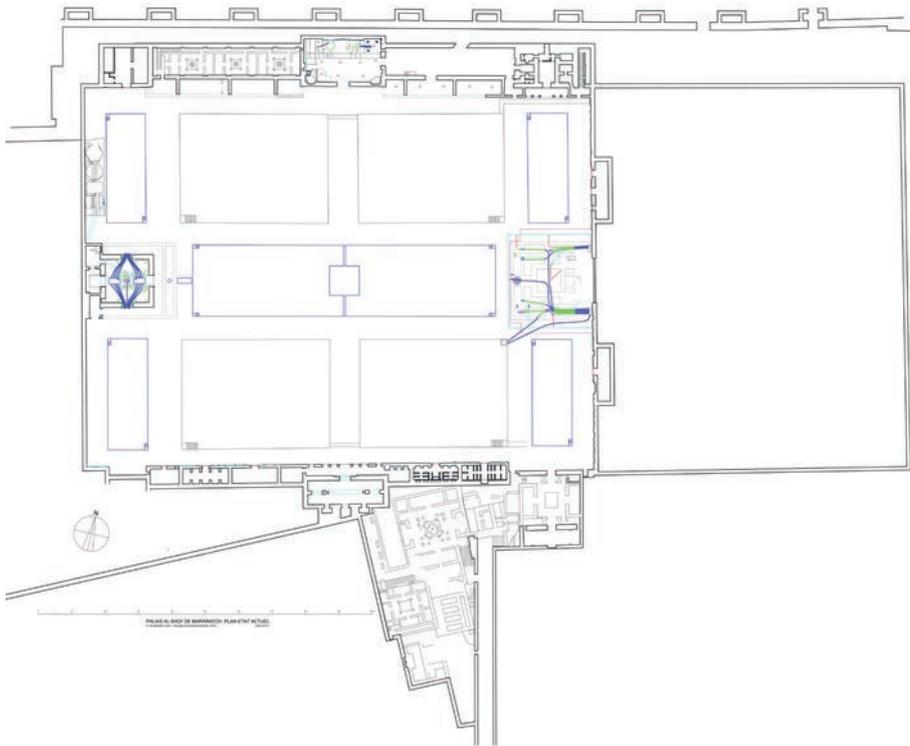
Fig. 1. Planta actual del palacio al-Badi' de Marrakech

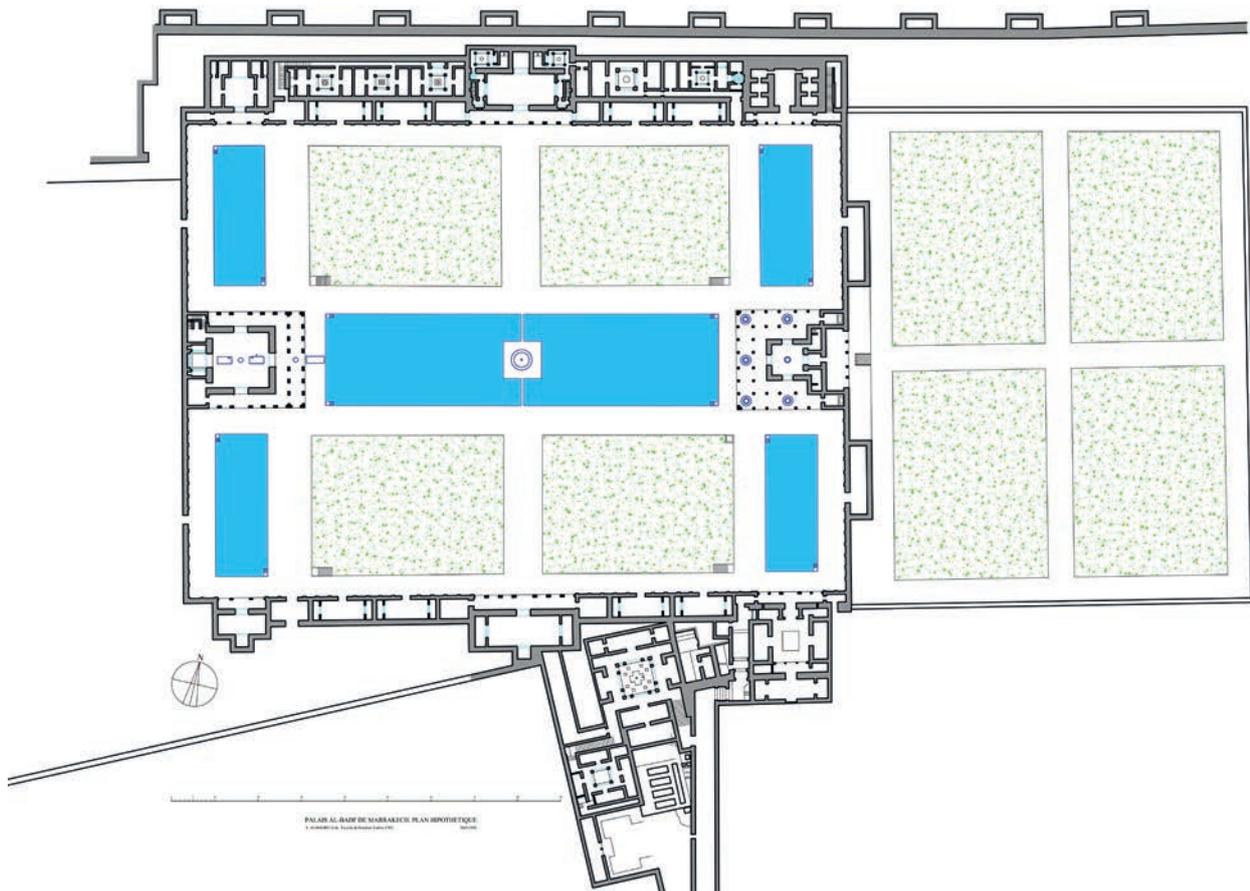
Fig. 2. Planta hipotética del palacio al-Badi' de Marrakech

extremos de los dos ejes principales y que constituían los espacios de mayor prestancia del palacio, con la particularidad de que los que se sitúan sobre el eje mayor, de dirección este-oeste se albergan en construcciones que se proyectan hacia el interior del patio, a modo de pabellones casi exentos, mientras los dispuestos sobre el eje norte-sur quedan integrados dentro de las crujías laterales aunque su presencia queda marcada por su mayor altura respecto a éstas<sup>4</sup>. Otros cuatro edificios, también de carácter protocolario, se ubicaron en los extremos de los lados mayores dando lugar a otros espacios o salas de aparato de importancia secundaria que obedecen a soluciones arquitectónicas diversas. Separando estos salones existen otras salas de menor tamaño y relevancia que adoptan la típica disposición de los espacios principales de las residencias andalusíes y del Magreb, con forma de salas alargadas con alhanías en los extremos y acceso a través de un arco central. Otros espacios menores a través de los cuales se accedía al patio o desde éste a otras zonas periféricas ocupan zonas intermedias entre los anteriores según tendremos ocasión de analizar más adelante (Fig. 2).

En el extremo oriental de la crujía norte se encuentra una construcción que al analizar su planta nos aparece como mucho más sólida y masiva que el resto (Fig. 2). El

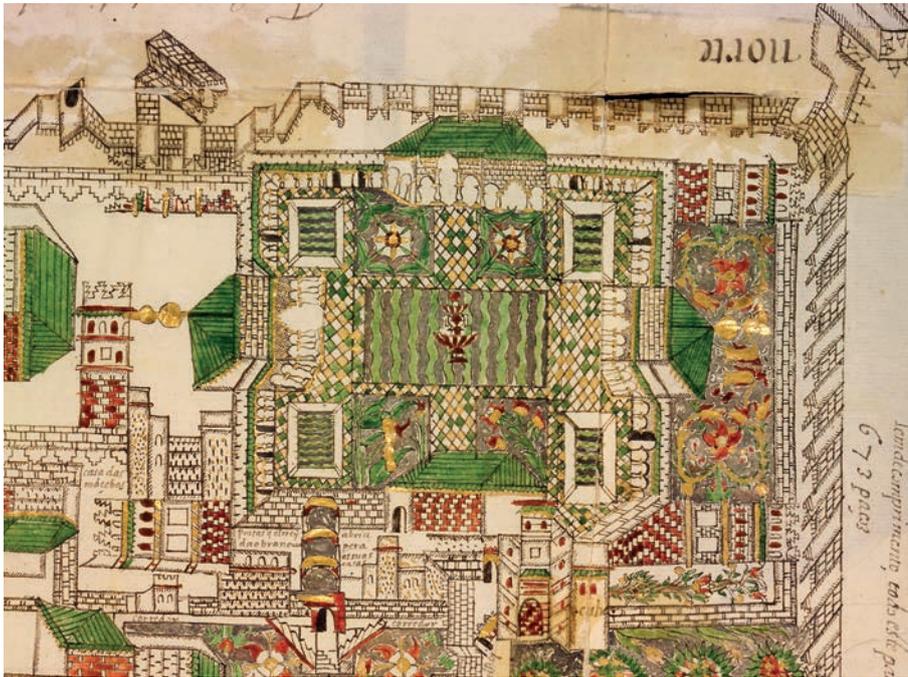
Fig. 3. Planta del palacio al-Badi' de Marrakech dibujada por Fray Antonio de Conceyçao. Biblioteca del Escorial © Patrimonio Nacional

Para saber qué papel jugaban estas pilastras en la composición ornamental del patio, hemos de recurrir a otras fuentes de información como son algunos documentos gráficos de la época que se nos han conservado y a construcciones coetáneas en las que podemos encontrar soluciones con alguna semejanza. La documentación gráfica se reduce a los dos dibujos a los que ya hemos recurrido en nuestros estudios anteriores sobre el palacio, el plano de la *qasba* sa'adí de Marrakech dibujado por el fraile trinitario Fray Antonio de Conçeyçao conservado en la Biblioteca del monasterio de El Escorial<sup>11</sup> (Fig. 3) y el plano del ingeniero holandés Jacob Gool publicado en el libro de Windus<sup>12</sup> (Fig. 11). El primero dibuja el patio rodeado por arquerías, en las que no hace diferencia entre las que hay delante de los pabellones principales y las del resto del perímetro. Puesto que sabemos que los pabellones principales estaban rodeados o precedidos por pórticos, podría deducirse por el dibujo que todo el perímetro del patio contó con pórticos o galerías cubiertas. Sin embargo, esto entra en contradicción con lo que expresa el plano del Gool, que dibuja claramente los pórticos de los pabellones mientras que el resto de los muros del patio los dibuja lisos, con sólo puertas que daban directamente al patio. Si tenemos en cuenta que el dibujo del fraile portugués es bastante torpe, casi naif, en su forma de representar mientras que el plano del holandés

Pero lo que en realidad nos está aportando el dibujo del portugués es una imagen de los alzados que nos indica que todo el conjunto tuvo una composición general a base de arcos, unos reales y otros ciegos, para los que el dibujo no es capaz de hacer distinción<sup>13</sup>. Esos arcos ciegos se apoyaban en las pilastras que hemos visto que se adosaban a los muros en todo el perímetro, salvo delante de los grandes salones en que su función pasaba a estar asumida por columnas de mármol que soportaban arcos reales en lugar de fingidos<sup>14</sup>. Esta solución, naturalmente a menor escala y con lógicas diferencias, puede verse en edificios coetáneos como la Madraza Ben Yussef<sup>15</sup> (Fig. 12), en donde los frentes del patio del lado del oratorio y del vestíbulo tienen una composición de este estilo. Este edificio nos permite también imaginar cómo se desarrollaba el alero corrido con un extenso alicer que esquemáticamente insinúa Fray Antonio de Conçeyçao al representar un tejado corrido en todo el perímetro sobre el que se elevan los cuerpos de los pabellones y salones principales.

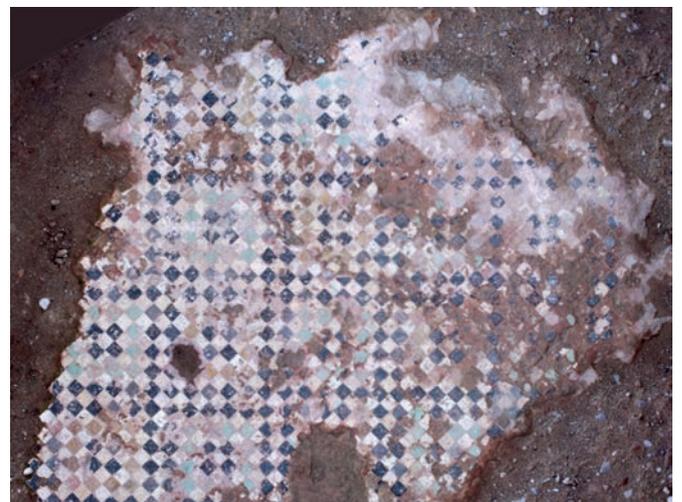
Los andenes estaban pavimentados con baldosines de cerámica vidriada de colores blanco, negro, verde, azul y melado, dispuestos a cartabón y formando cuadros con colores alternos (Fig. 4), mientras los paramentos tendrían rica decoración de alicatados, yeserías y aliceres de madera tallada.

Fig. 4. Restos del pavimento de los andenes del patio principal del palacio al-Badi'

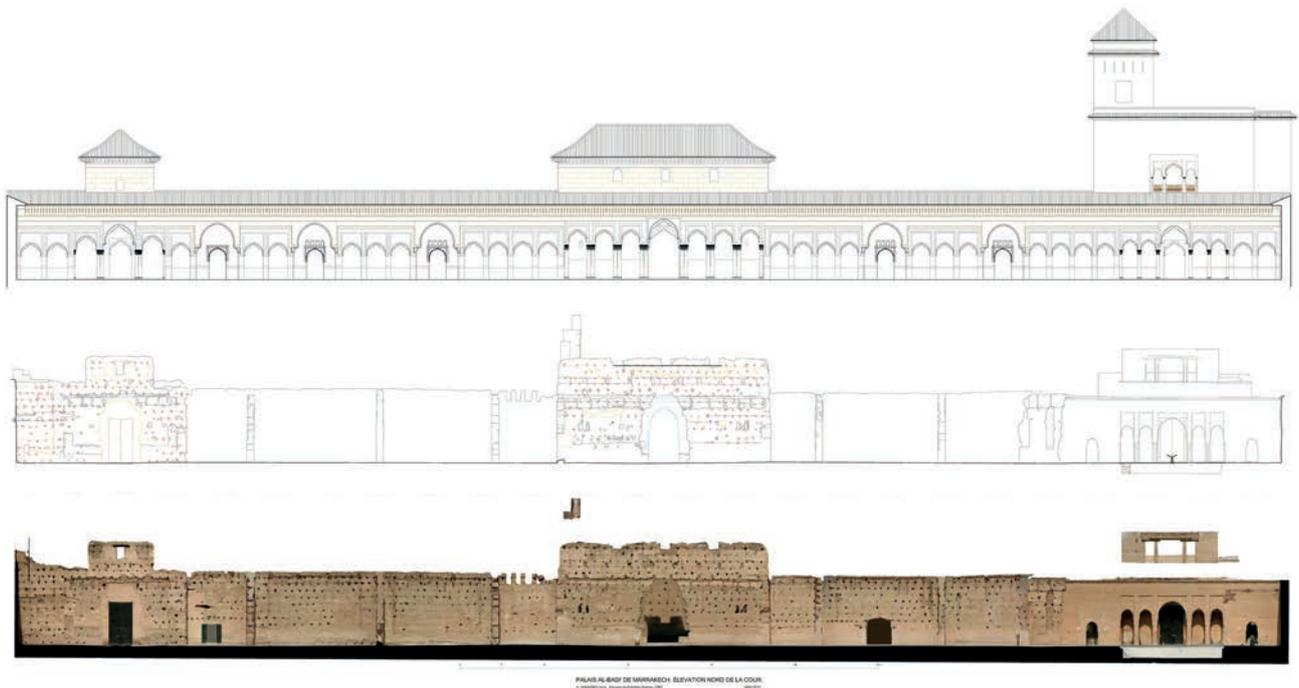
Fig. 5. Alzado hipotético, alzado actual y ortofoto del lado norte del patio del palacio al-Badi'

interpretaciones pertinentes que se han plasmado en los correspondientes dibujos de alzado de cada uno de los paramentos, y obviamente, también en las correspondientes plantas (Figs. 5-8).

separación de las pilastras en donde existen dichas puertas. El alzado del lado norte debió ser básicamente similar (Fig. 5), cambiando sólo la volumetría de los edificios que albergaron los distintos salones, de mayor tamaño los del lado norte que los del sur.

a un piso alto cuya distribución desconocemos. Nada de lo construido en la terraza actual tiene visos de corresponder a la estructura original que pudo ser una simple repetición de la planta baja o quizás tener la organización típica de las viviendas con un patio central y salas con alhanías alrededor<sup>29</sup>. En todo caso, parece que la planta alta sólo se extendía en su parte frontal hasta el muro del fondo del pórtico dejando el tejado de éste al nivel del alero que recorría todos los muros del patio. Es imaginable que existiría algún hueco o pórtico que permitiera contemplar el patio y su jardín desde estas dependencias altas del sultán. La subida a la terraza se haría, como ya hemos dicho, con una escalera adosada al edificio, seguramente de planta cuadrada con machón central (Fig. 5).

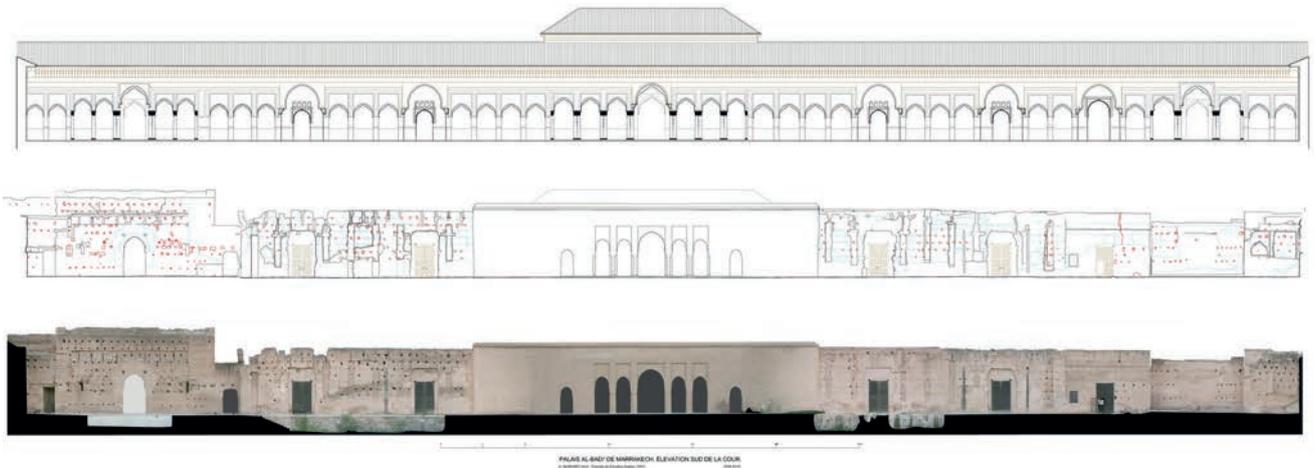
Fig. 6. Alzado hipotético, alzado actual y ortofoto del lado sur del patio del palacio al-Badi'

Con todos estos detalles hemos podido plantear la hipótesis del alzado meridional (Fig. 6) que recoge las ya propuestas para los pórticos de los grandes salones, además de plantear una solución de arcos ciegos de madera encuadrando los huecos de acceso a los salones menores según el modelo de los de la madraza Ben Yussef<sup>17</sup>. Esta hipótesis está avalada por la presencia de rozas para el encastrado de zoquetes en torno a las puertas de entrada de los salones menores, así como a la mayor

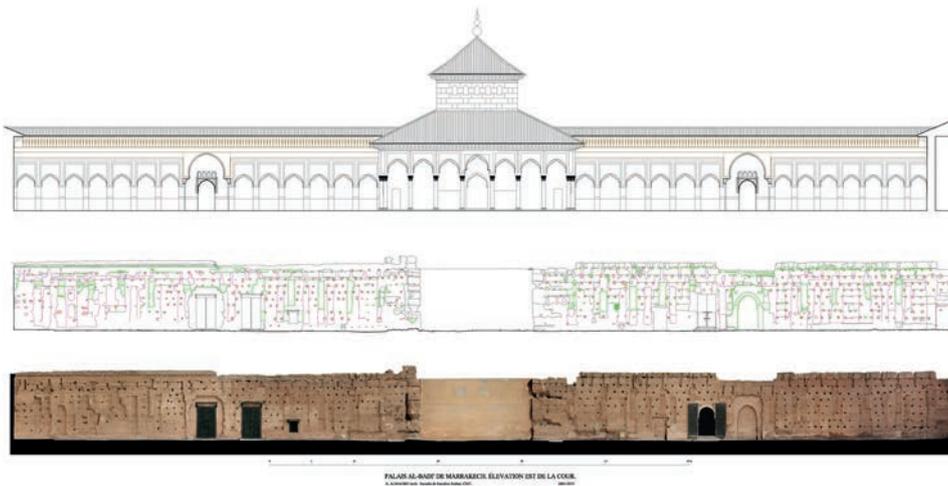
Fig. 7. Alzado hipotético, alzado actual y ortofoto del lado este del patio del palacio al-Badi'

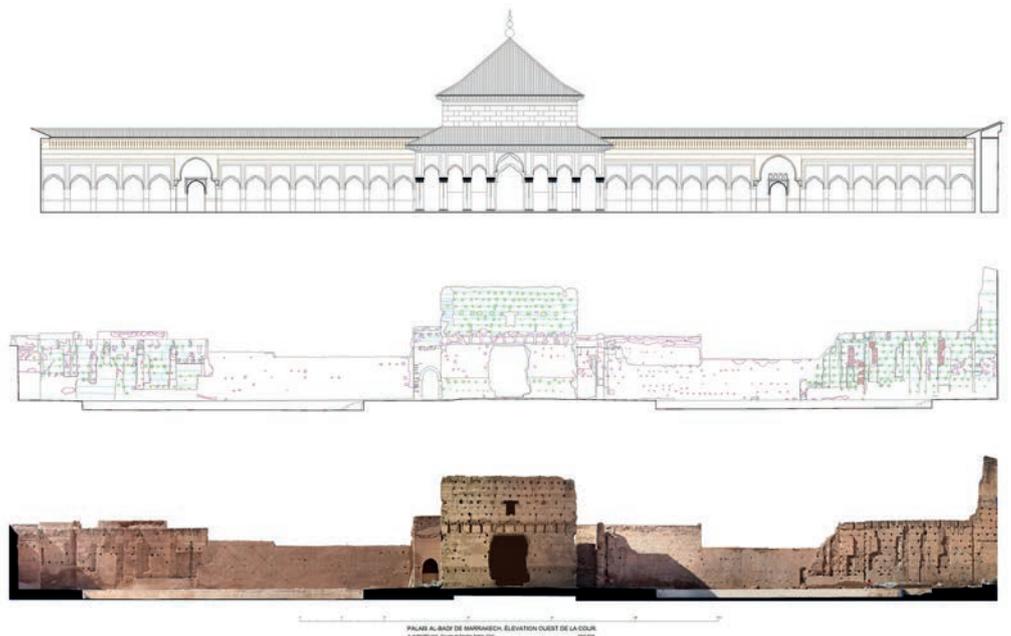
Fig. 8. Alzado hipotético, alzado actual y ortofoto del lado oeste del patio del palacio al-Badi'

El muro oriental se conserva casi completo, si no es por la destrucción total del pabellón que se levantaba en su centro y que ha dejado un gran boquete, hoy cerrado mediante un muro moderno (Fig. 7). En él se pueden apreciar con detalle las huellas dejadas por los distintos elementos que lo decoraban. Finalmente, el muro occidental, pese a conservar la estructura del pabellón que a él se adosa, presenta grandes pérdidas de modo que sólo en sus dos extremos hay paramentos susceptibles de ser analizados (Fig. 8).

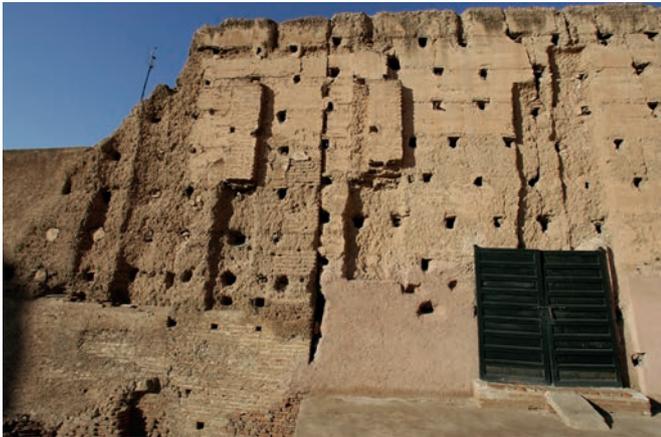
Fig. 9. Detalle del lado norte del muro occidental del patio del palacio al-Badi' con los restos de las pilastras encastradas en el mismo y las rozas dejadas tras su expolio

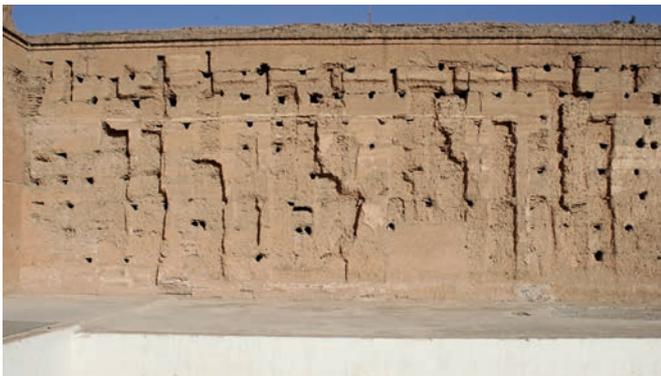
Fig. 10. Detalle del lado norte del muro oriental del patio del palacio al-Badi' con las rozas dejadas tras las varias rectificaciones y el expolio final de las pilastras encastradas en el mismo

Pero si analizamos la zona septentrional del lado este del patio (Fig. 10), podremos observar que aquí la cosa aún se complica más pues la primera composición con separación de entre 3.30 y 3.50 m sólo existe entre el ángulo noreste y la primera puerta de la sala de ese lado y se reduce a solo 5 rozas que fueron rellenas posteriormente con una tosca fábrica de ladrillo sólo en parte expoliada. Existe otra composición con separación entre las pilastras de alrededor de 2.90 m. que se extiende a todo el alzado de este lado. Y finalmente hay una tercera distribución con separación de 2.15 m (Fig. 14). Teniendo en cuenta que en el alzado sur las pilastras tienen una separación de entre 2.20 y 2.35 m (aunque las labradas en la tapia en el extremo oeste llegan a los 2.56 m), cabe deducir que a esta separación general se llegó después de hacer varias tentativas. Una primera con la separación mayor de unos 3.40 m se ejecutó en todo el lado occidental y se empezó a hacer también en el oriental comenzando por su extremo norte. Luego, por alguna razón se pensó que esa separación no era la adecuada y se inició otra haciendo las pilastras cada 2.90, aunque sólo se ejecutó en el lado este. Finalmente se adoptó la separación definitiva de alrededor de 2.30 m aplicándola a todo el perímetro.

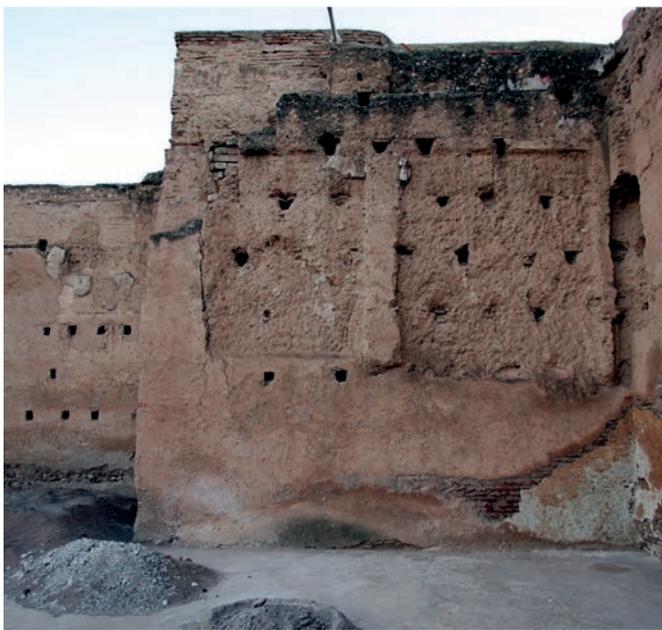
Fig. 13. Detalle del paramento del muro perimetral del patio en el extremo occidental del lado sur con el rebaje del arco ciego realizado en la tapia

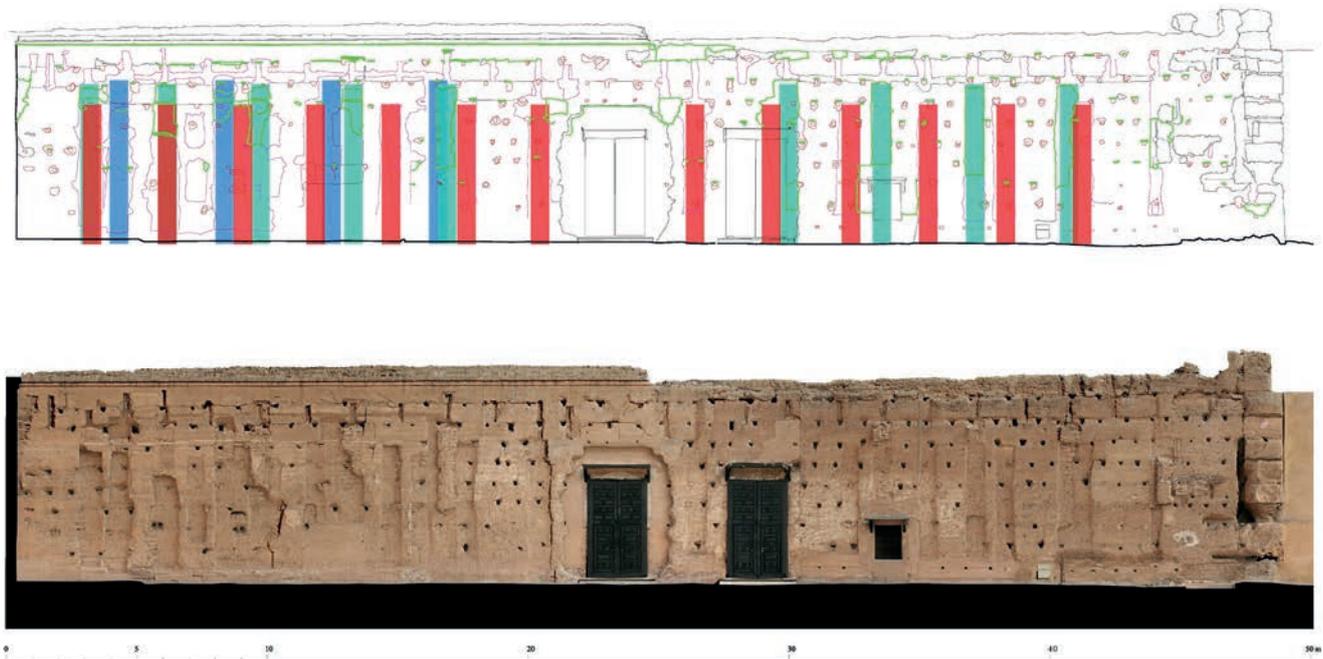
Fig. 14. Mitad septentrional del alzado este del patio con los sucesivos tanteos de distribución de las pilastras. Azul, primer tanteo. Verde, segundo tanteo. Rojo, solución definitiva.

la luz de los arcos, seguramente para de ese modo lograr un módulo que se adaptara mejor a las longitudes de todas las paredes<sup>18</sup>. Pese a ello, todo indica que los arcos presentaban pequeñas diferencias y a pesar de ello hemos tenido que adoptar alguna solución algo extraña en algún punto que con todo, pasa prácticamente desapercibida dentro de las colosales dimensiones del patio.

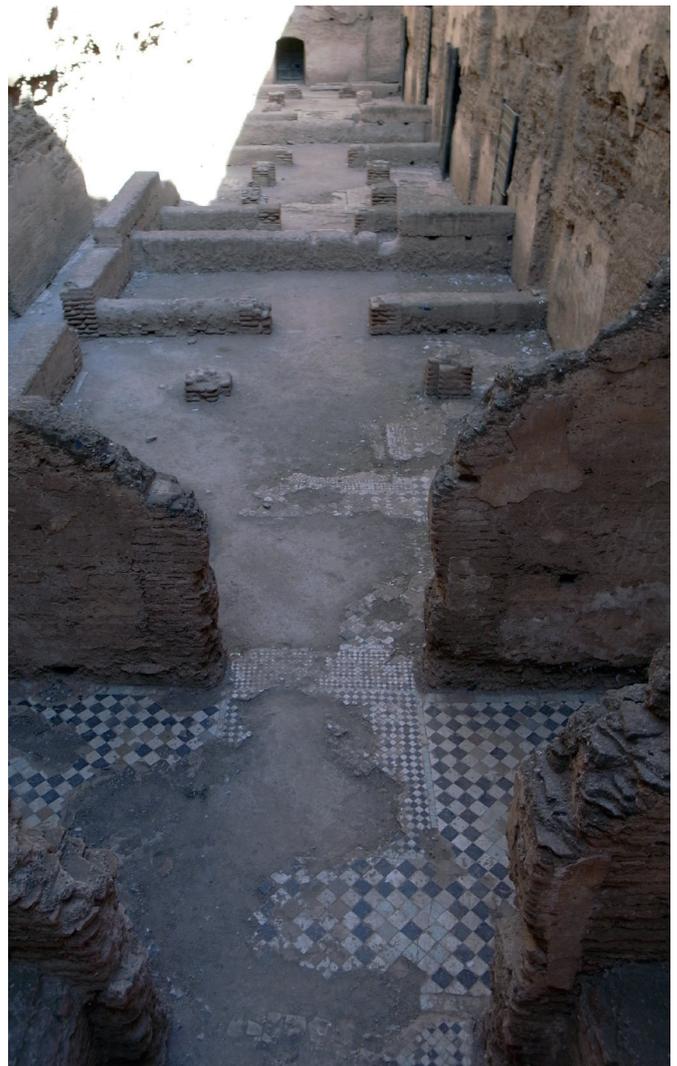
Fig. 16. Vista del lado occidental de la crujía norte antes de las recientes restauraciones

Esta crujía más septentrional de este lado oeste del palacio, queda definida entre dos grandes muros de tapia (Fig. 16), y tiene en su lado occidental una escalera para descender al nivel en que se encuentran las distintas habitaciones en que se distribuye. La escalera se desarrolla en dos tramos, uno perpendicular a la dimensión mayor y otro adosado al muro septentrional. Tras alcanzar la zona inferior continúa en un corredor que discurre a lo largo de la mayor parte de este muro. Por él se accede a tres viviendas o unidades residenciales de planta casi idéntica<sup>24</sup>. Están compuestas por un patio cuadrado con cuatro pilares en forma de L que determinan pequeñas galerías en sus cuatro lados. En el centro de cada patio hay una pequeña fuente circular dentro de un recercado cuadrado hechos de cerámica vidriada. Dos salas enfrentadas en los lados este y oeste conforman el resto de la vivienda. Existen pequeñas diferencias en las casas extremas. En la del oeste hay un pequeño *bahw* o nicho en la sala

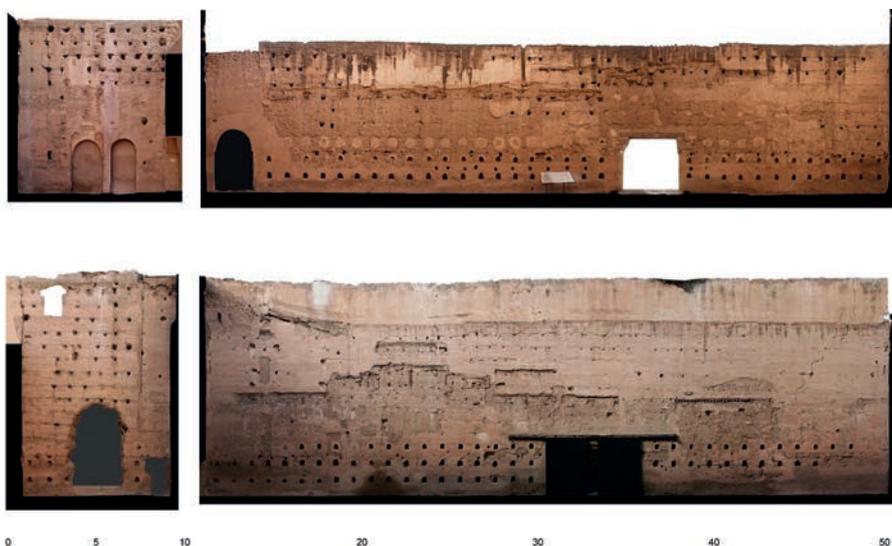
Fig. 17. Ortofotografías de los paramentos actuales del espacio oriental de la crujía norte

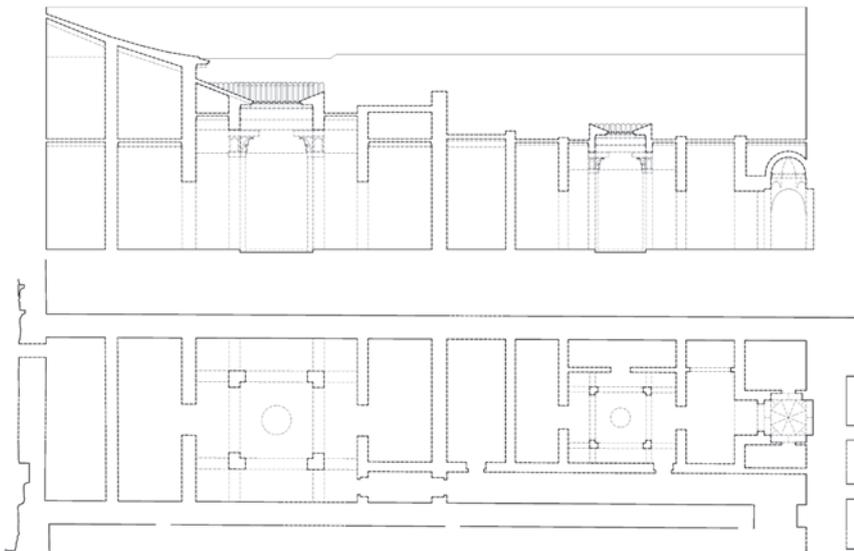
Fig. 18. Reconstrucción hipotética de las unidades residenciales del espacio oriental de la crujía norte

tes de información hemos podido dibujar una plausible reconstrucción de esta crujía (Fig. 18).

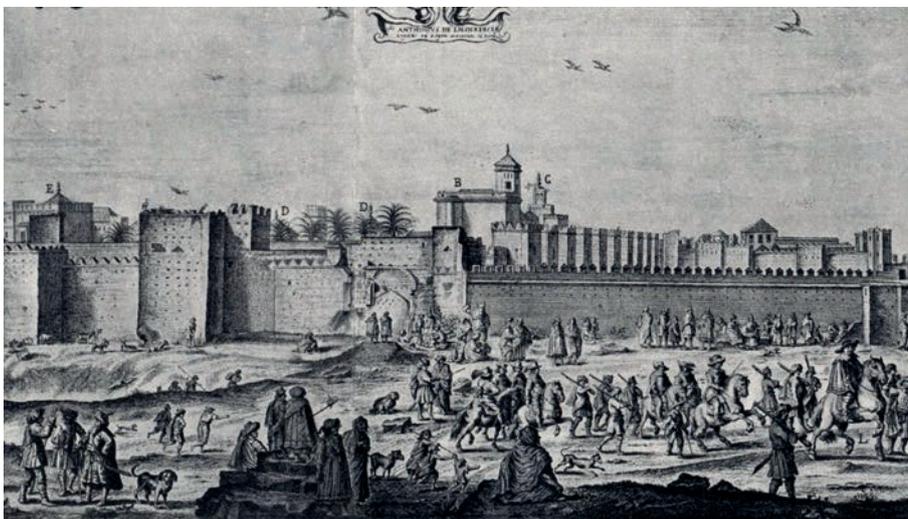
Fig. 19. Detalle de la estampa dibujada por Matham con la vista del cuerpo de edificio del ángulo noreste del palacio al-Badi'

un antepecho lo que indicaría que disponía de terraza aunque con un pequeño alero con tejadillo alrededor de todo su perímetro. Otro cuerpo adosado por el lado este podría corresponder a la escalera de subida a esa terraza. En el antepecho parecen apreciarse aperturas cerca de los ángulos lo que permitiría pensar si se trata de troneras y de lo que al-Fištali describe como un burÿ en cuya base estaba el “*bahw* de la Gran Qubba” reservada al sultán y desde la que se accedía a la torre, en cuyo terraza había emplazados varios cañones.

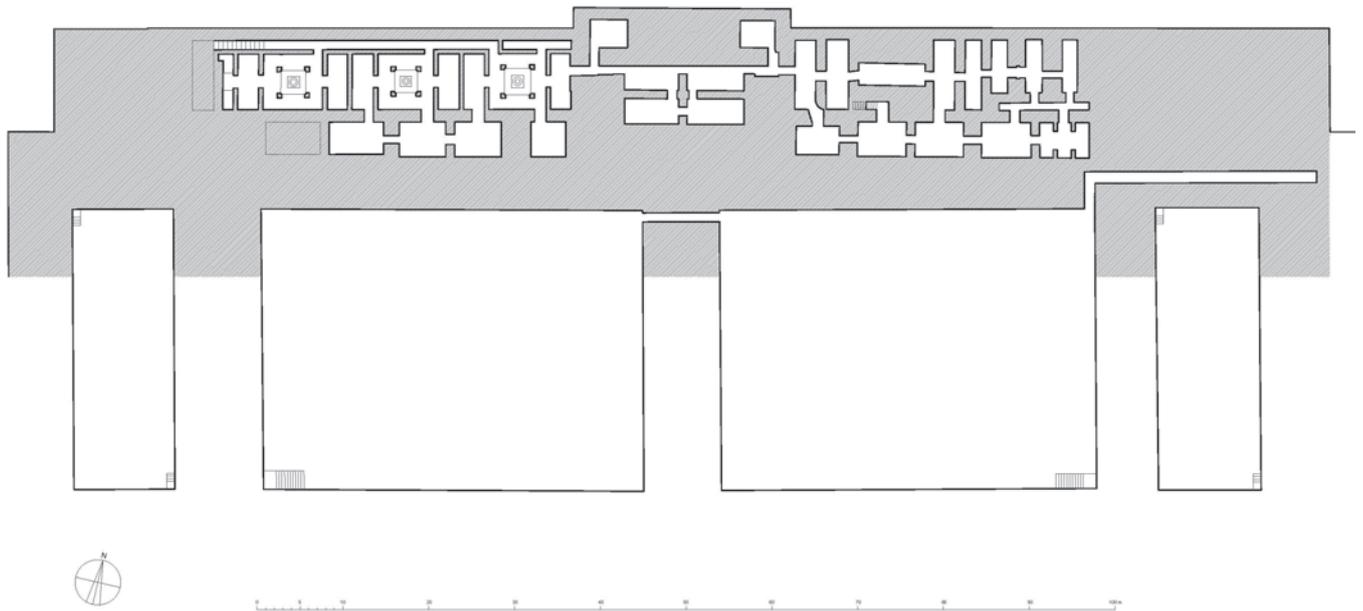
Fig. 20. Planta de los sótanos o infraestructuras del lado norte del palacio al-Badi'
