Análisis de alteraciones murarias y modificaciones relacionales en dos áreas del palacio de Pedro I del Alcázar de Sevilla mediante estudio documental y verificación termográfica

Analysis of the wall alterations and relational modifications in two areas of the palace of Pedro within the Alcazar of Seville by means of a documental study and thermographic verification

Carmen Moral Ruiz¹, Ana García Bueno², Giuseppe Cultrone³
Universidad de Granada

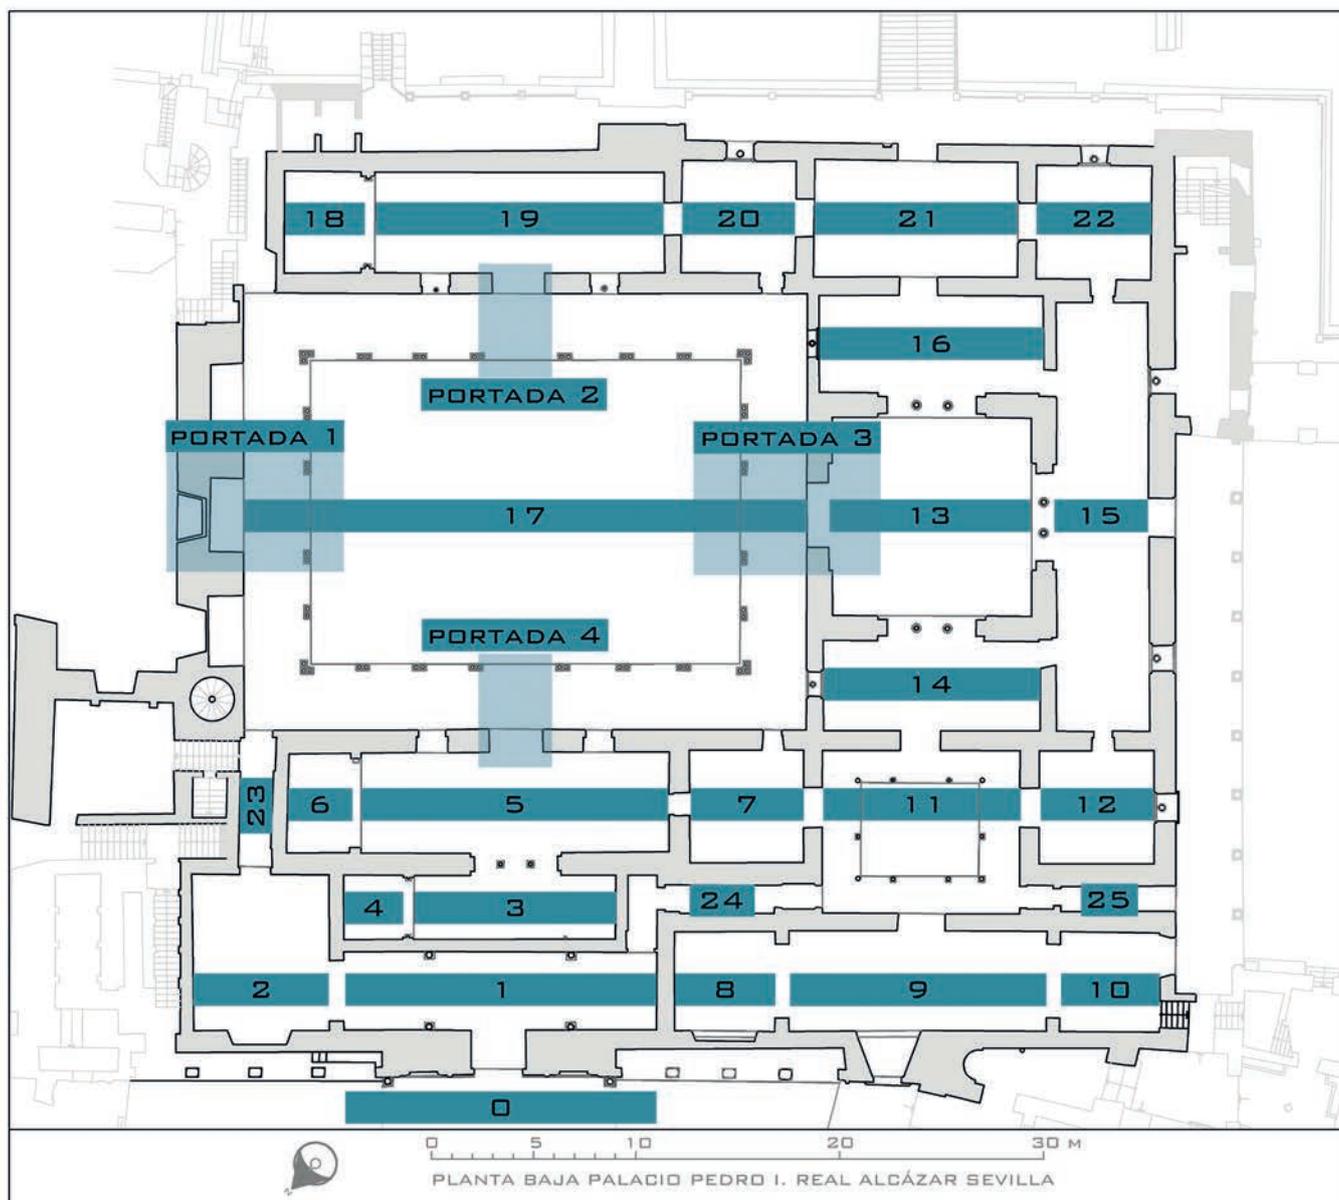
Figura 1. Plano de codificación de estancias y ubicación de las cuatro portadas principales de acceso desde el Patio de las Doncellas al resto del palacio. Plano modificado a partir del levantamiento realizado por el Dr. Antonio Almagro en la Escuela de Estudios Árabes de Granada.

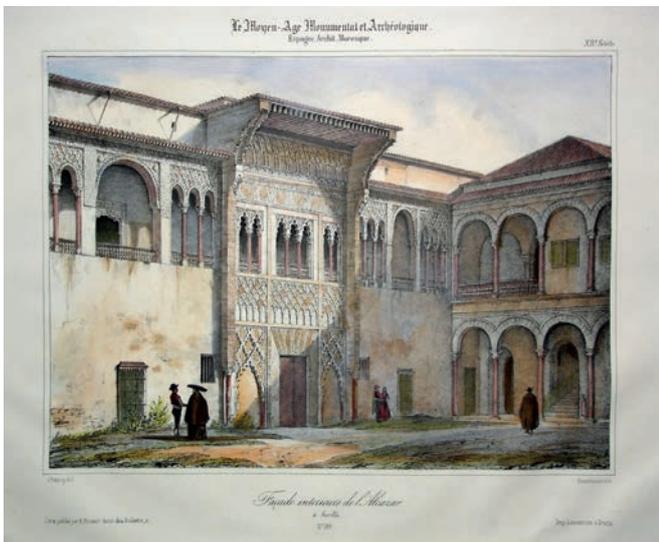
Figura 2. Dibujo de la fachada principal del palacio de Pedro I del Real Alcázar de Sevilla realizada por Chapuy (1844). Colección Laurence Shand, Sevilla.

(Chávez 2004)⁹. Sobre estas actuaciones se pronunciará Manuel Zintora en 1810, aduciendo los motivos por los que fue intervenida, ya que se encontraba en mal estado por el tiempo y la necesidad de incluir las ventanas como medio para introducir luz en los salones a la vez que aportaba elementos de simetría en la fachada (Gestoso 1889), estos vanos se cerraron en 1936 (Almagro 2009b). La distribución de los huecos de la fachada abiertos a principios de siglo ha quedado reflejada en un dibujo de Chapuy (Fig. 2)¹⁰ 1844.

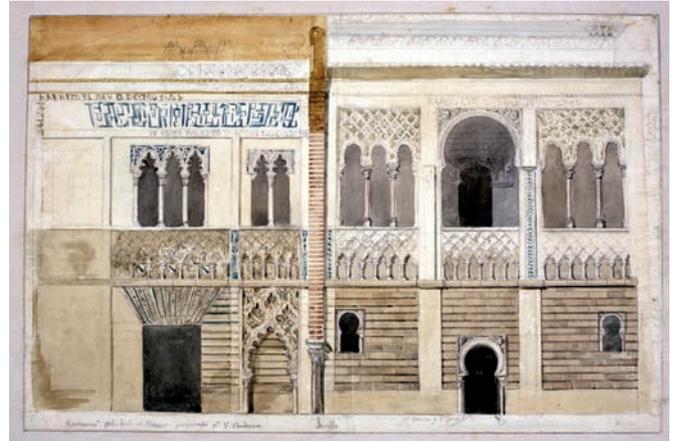
Figura 3. Propuesta de Carderera para la modificación de la fachada del palacio de Pedro I.

A lo largo del siglo XIX se sucederán en la fachada otras intervenciones, como las realizadas por Juan Manuel Caballero en 1845 referentes a las cornisas, o las realizadas en 1847 en las galerías superiores (Chávez 2004). En 1848, Valentín Carderera, propondría una serie de cambios en la fachada que explica en un dibujo

(Fig. 3)¹¹, que une a otros que muestran el estado de la fachada en ese momento, en el que se observan los huecos de menores dimensiones a ambos lados de la portada y otros dos en los extremos (Fig. 4)¹² (Chávez 2004).

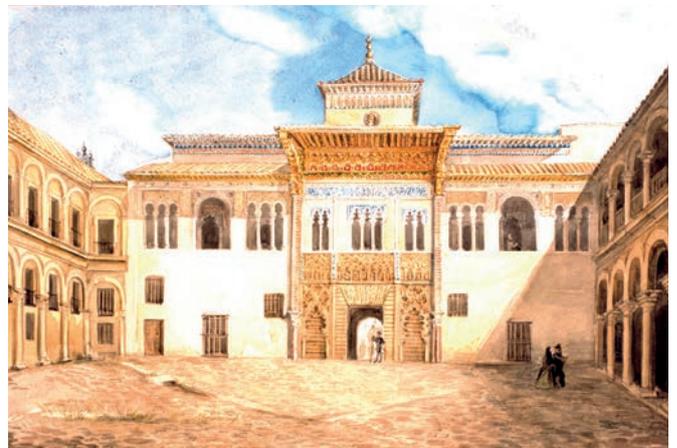
Figura 4. Dibujo de Valentín Carderera sobre el estado del Patio de la Montería.

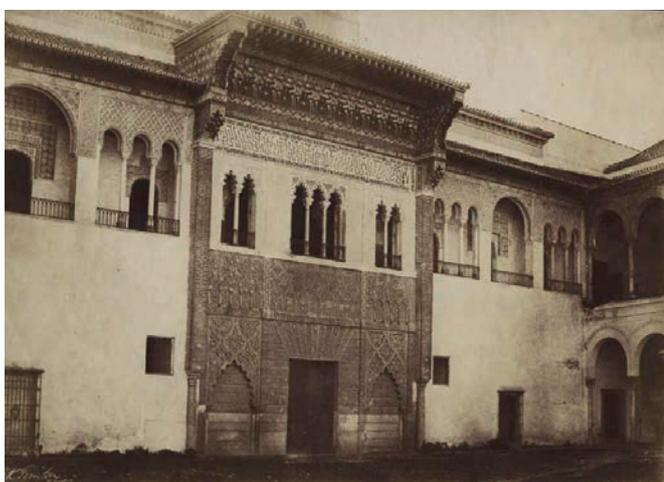
Figura 5. Portada principal del Alcázar. Fotografía tomada por Tenison.

Una de las primeras fotografías de la fachada del palacio fue la realizada por Tenison en 1853 (Fig. 5)¹³, en ella se observaban los huecos realizados en la primera mitad

del siglo XIX por Zintora, que produjeron un cambio en la estética de la fachada y evidencia que todavía no se habían llevado a cabo las intervenciones propuestas por Carderera unos años antes. Dicha intervención de armonización de los laterales, se realizaría a mitad del siglo XIX por José de la Coba, entre 1854 y 1857, dado que en la fotografía de 1853 todavía aparecen los huecos abiertos a principios de siglo y, sin embargo, no están los revestimientos laterales que sí se pueden observar tanto en el dibujo realizado por Guichot años antes, seguramente copiado del proyecto de Carderera (Fig. 6)¹⁴ como en diversas fotografías como la de Pedrosa de 1857, en la que ya sí aparece este diseño previo (Fig. 7)¹⁵.

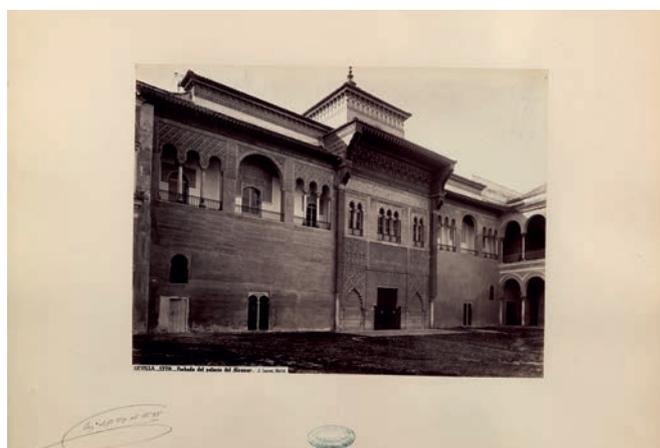
Figura 8. Fachada principal del palacio de D. Pedro en el Alcázar de Sevilla.

La reforma realizada en los laterales según la traza de Carderera debió desaparecer poco antes de 1870, año en que la Biblioteca Nacional de España fecha la imagen que toma Laurent de la fachada (Fig. 8)¹⁶ en la que ya no encontramos este revestimiento y que Almagro (2009b) data de unos años más tarde, 1874.

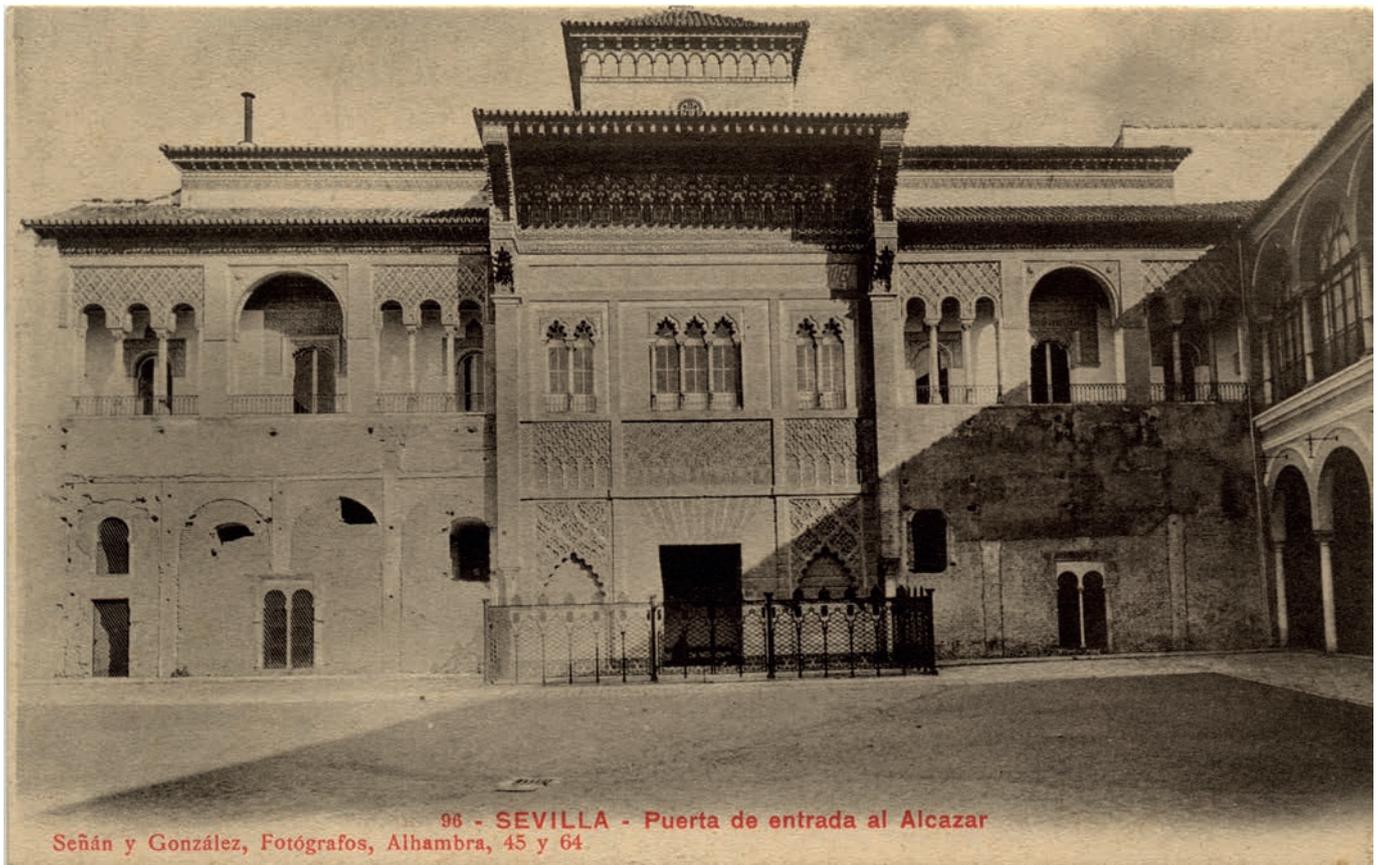
Figura 9. Fachada principal del palacio de Pedro I. Fotografía realizada por Rafael Seán y González. Colección particular de Alfonso Jiménez.

Continuando con las referencias escritas, contamos con la descripción en 1889 por parte de Gestoso (1889) que menciona la existencia de una puerta en la parte izquierda como acceso a la escalera de la segunda planta, a la que inicialmente se accedería a través de la zona izquierda del vestíbulo de entrada. En 1900 (Chávez 2004) se estarían llevando a cabo diversas actuaciones que dan lugar a un descubrimiento en esta fachada, apareciendo la primitiva arcada mudéjar que flanqueaba la fachada y que ya se observaba en una postal del fotógrafo Rafael Seán y González, que debió ser tomada a principios del siglo XX, donde aparecen los revestimientos picados de los laterales y las arcadas cegadas (Fig. 9)¹⁷.

Las arcadas de la fachada serían revestidas de nuevo a principios de siglo como se puede observar en la fotografía tomada por Garzón, recogida en el Catálogo Monumental de España en su volumen 1, datado en 1907 (Fig. 10)¹⁸, donde se observa la transformación de las ventanas geminadas que se encontraban en el centro de los laterales por otras rectangulares con rejas, cerrando también los huecos presentes en los laterales de la zona central que sí aparecían a principios de siglo en la imagen tomada por Seán cuando se realiza el picado de la superficie (Fig. 9).

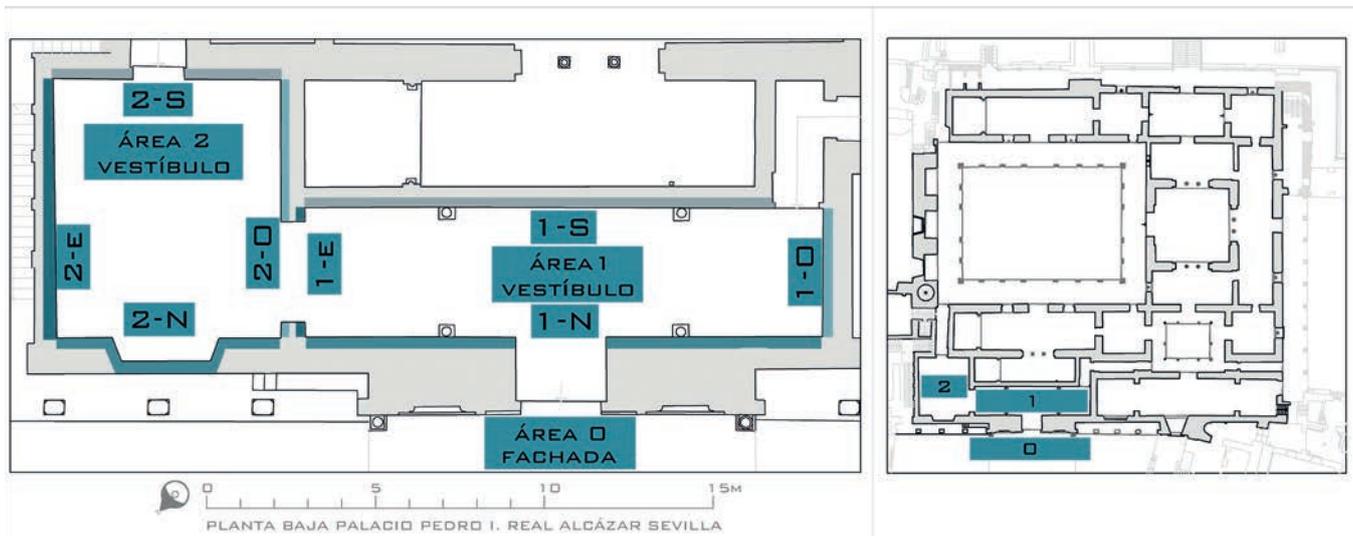
Figura 11. Plano de ubicación del área 1 y 2 del Vestíbulo y la denominación de paramentos. Plano modificado a partir del levantamiento realizado por el Dr. Antonio Almagro en la Escuela de Estudios Árabes de Granada.

Conociendo estos datos se ha realizado el estudio termográfico en el vestíbulo (Área 1) mediante el que se ha comprobado la existencia de zonas de forma rectangular y con una temperatura inferior respecto a las zonas limítrofes, lo que indica la presencia de huecos que están ahora tapiados, que se supone fueron ventanas a la fachada y puerta hacia el Patio de las Doncellas. En el caso de las ventanas abiertas en la fachada a principios del siglo XIX por parte de Manuel Zintora, debieron

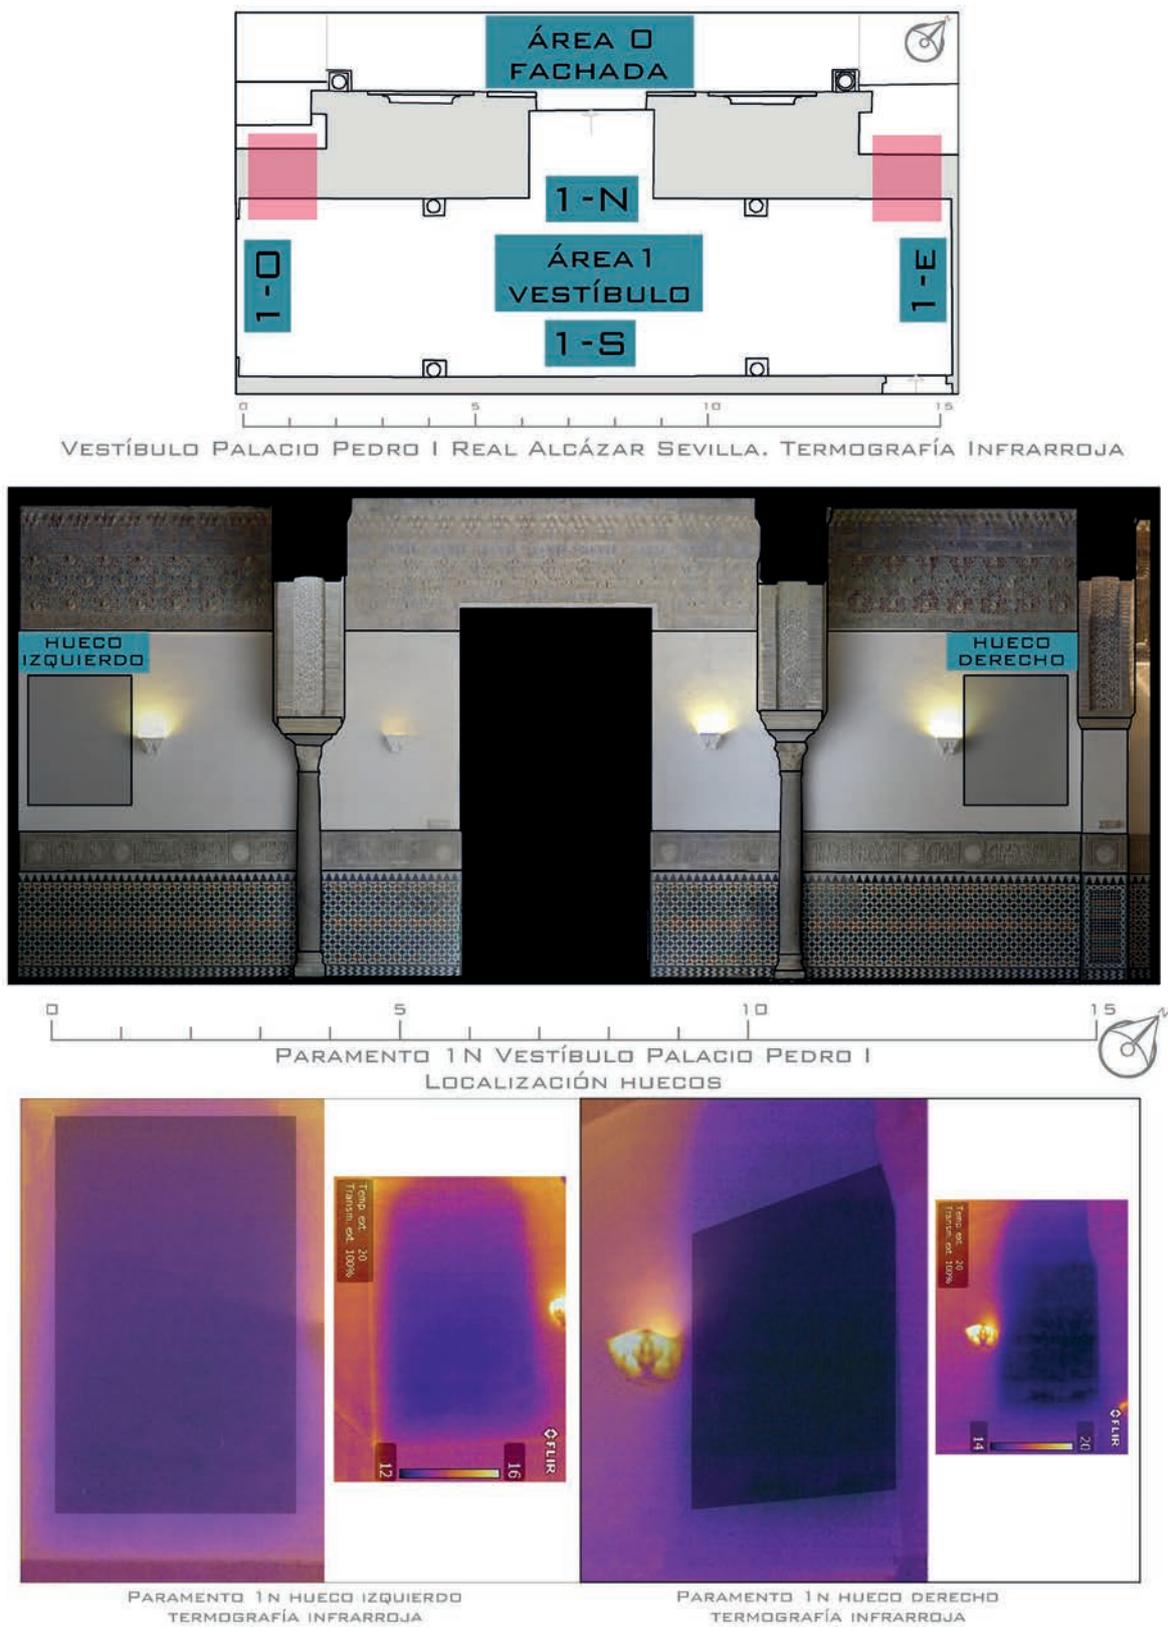
Figura 12. Zonas de estudio termográfico en el paramento 1N del Vestíbulo. Palacio de Pedro I Real Alcázar de Sevilla. Ubicación de huecos practicados en la fachada del palacio a principios del siglo XIX.

tener diversas proporciones aunque siempre una ubicación más o menos similar, tal y como se puede observar en el estudio termográfico, en el que, aunque sus bordes quedan difuminados, se puede apreciar un área donde el contraste de temperaturas es mayor (Fig. 12).

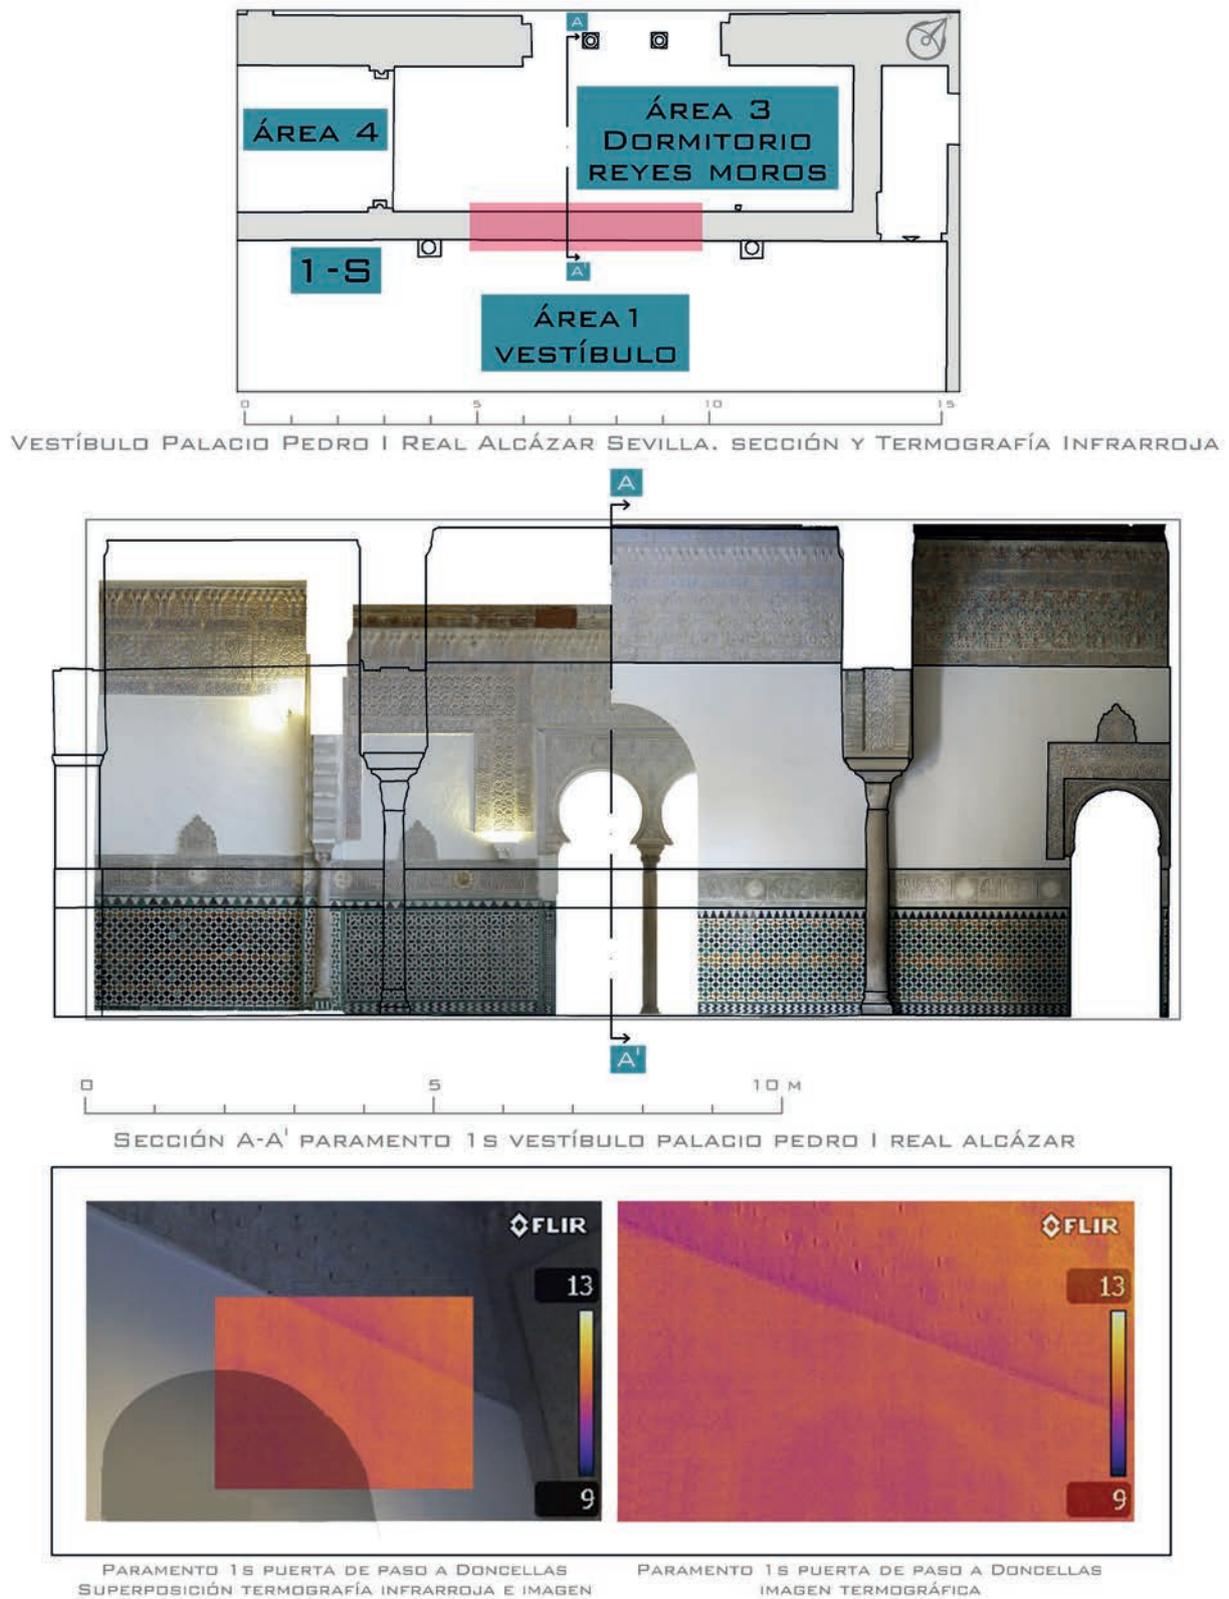
Figura 13. Zonas de estudio termográfico en el paramento 1S del Vestíbulo. Palacio de Pedro I Real Alcázar de Sevilla. Ubicación de acceso directo practicado en el paramento en 1806.

Por otro lado, continuando con el estudio termográfico realizado pasamos al paramento sur del primer vestíbulo donde se ha podido observar, aunque de forma más sutil que en el caso del paramento norte, la señal del arco que daba paso al Patio de las Doncellas practicado a principios del siglo XIX (Fig. 13). El estudio de las imágenes nos permite aproximar la delineación del arco, situándolo en el centro del paramento que como se observa en la figura 13 nos dejaría ver la estancia trasera del dormitorio de los Reyes Moros, ya que todavía no contaría con el vano tripartito que se puede observar parcialmente en la imagen, pero que da una idea de la intención con que se realizó esta apertura. Con esta reforma se produce una alteración en el acceso en recodo que caracterizaba este palacio desde su construcción (Gestoso 1889) y que no se recuperaría hasta 1856 cuando José de la Coba, como menciona en sus informes, cierre el arco de medio punto y elimine la cancela de hierro que daba vista al Patio de las Doncellas (Chávez 2004).

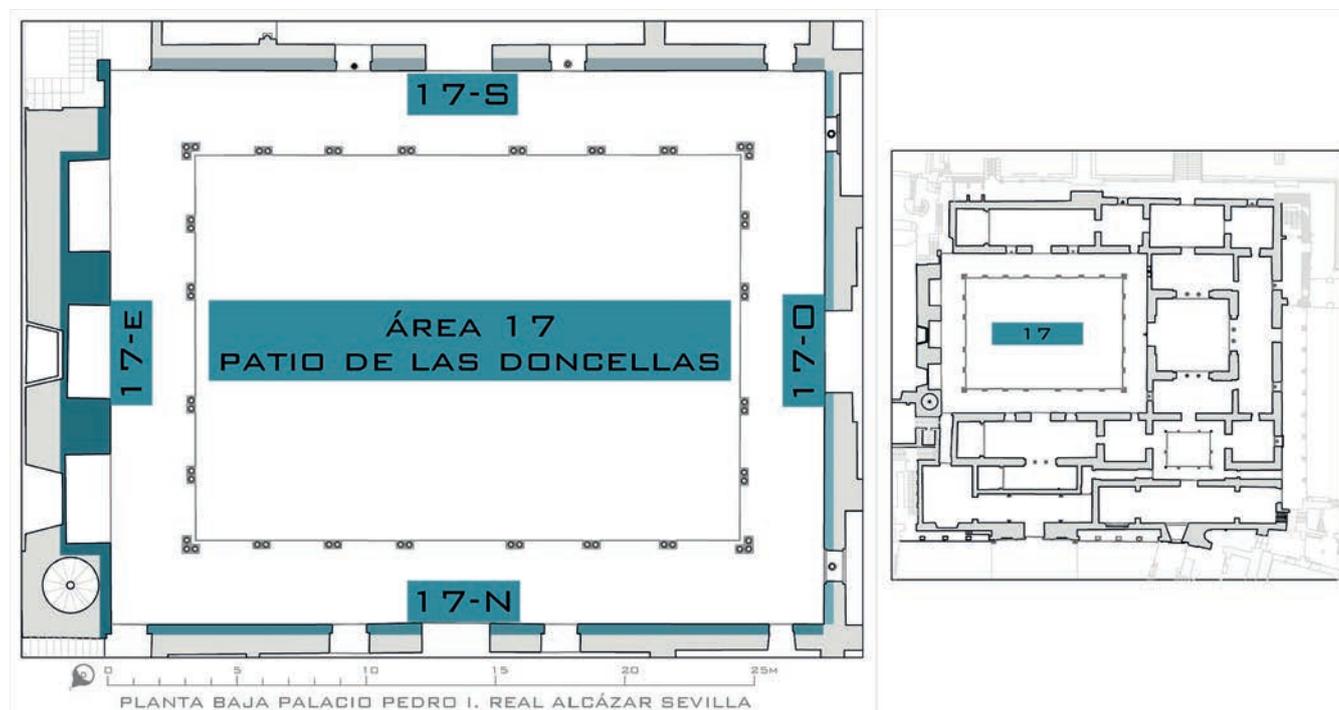
Figura 14. Plano de ubicación del área 17, Patio de las Doncellas y la denominación de paramentos. Plano modificado a partir del levantamiento realizado por el Dr. Antonio Almagro en la Escuela de Estudios Árabes de Granada.

Patio de las Doncellas, una zona que se presenta como interlocución de espacios (Área 17, Fig. 14). El Patio de las Doncellas se vincula a través de una línea paralela a su lado más largo con el Salón de Embajadores y hacia el norte con un trazado perpendicular con el Patio de las Muñecas (Rodríguez 2011).

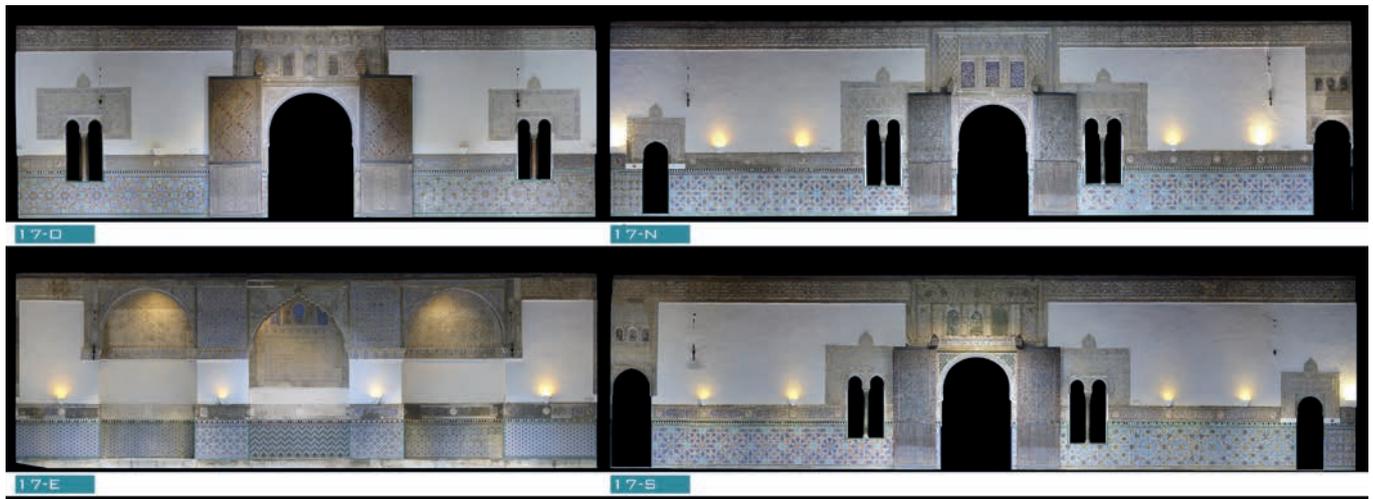
Figura 15. Ortofotos de los paramentos del Patio de las Doncellas, resultado del levantamiento fotogramétrico.

profundizando en la historia del espacio del Patio como centro del palacio de D. Pedro (Fig. 15).

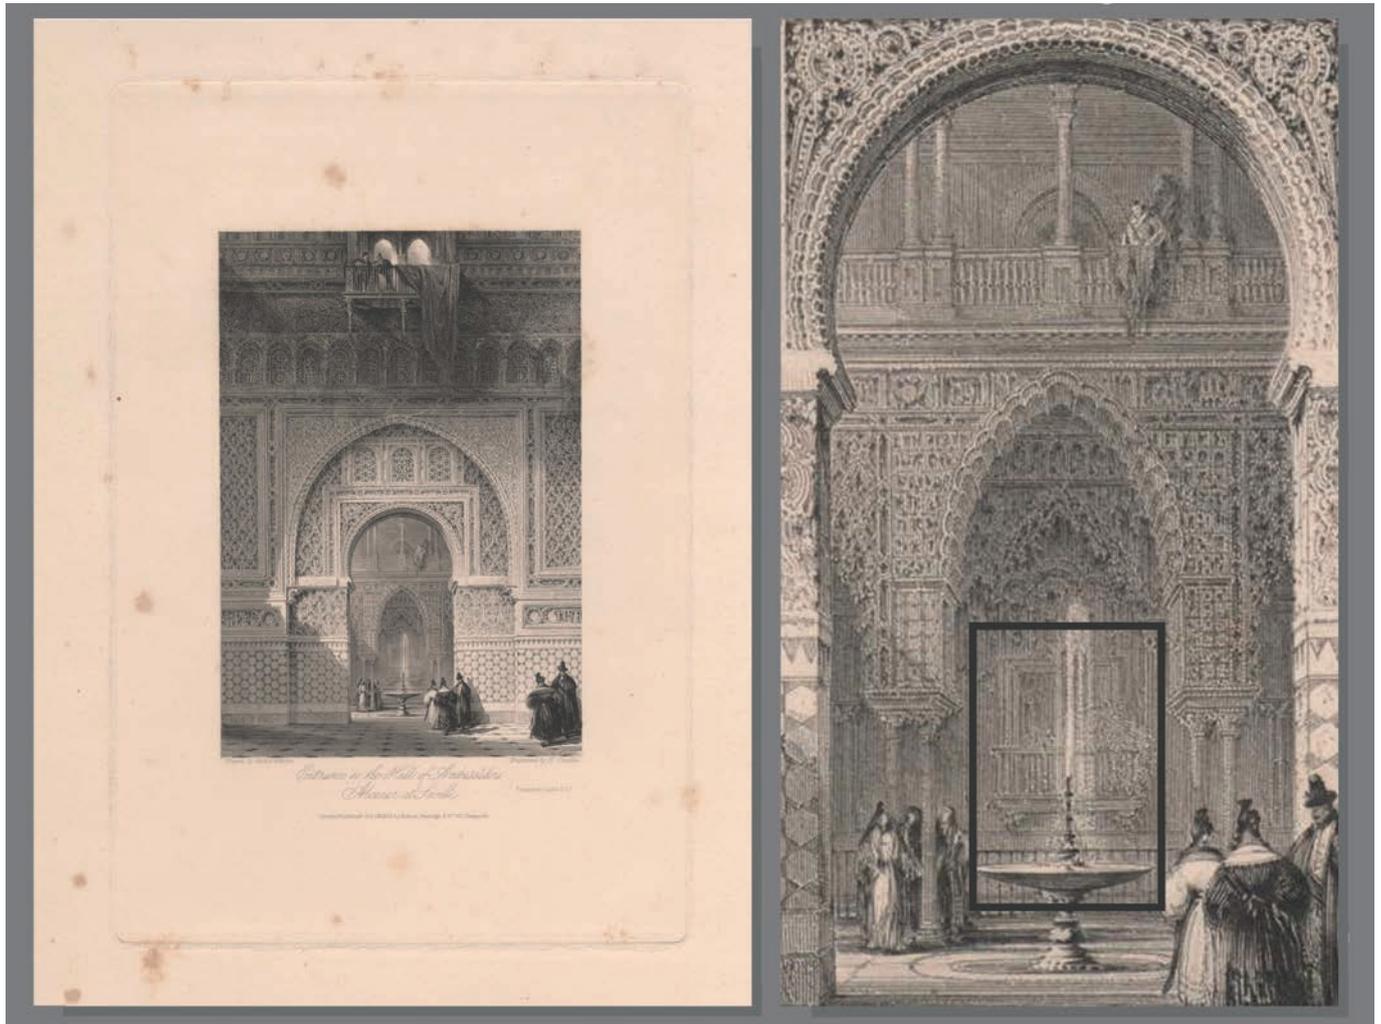
Figura 17. Vista desde el Salón de Embajadores hacia el muro oriental del Patio de las Doncellas con la ventana hacia el Palacio Gótico.

Embajadores hacia el Patio de las Doncellas donde se observa al fondo el arco central del muro oriental del Patio con un balcón que comunica con el Palacio Gótico (Fig. 17)²¹.

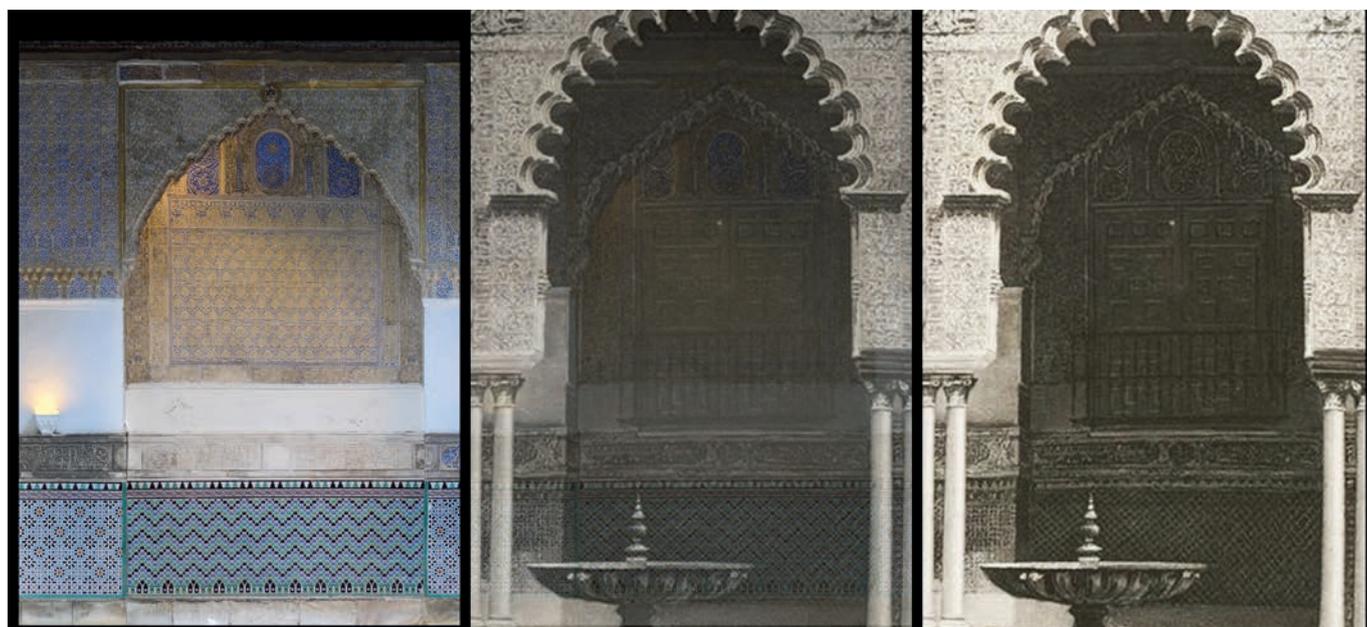
Figura 19. Comparativa entre ortofoto del hueco central del muro 17E del Patio de las Doncellas con imagen histórica de Lerebours del mismo paramento.

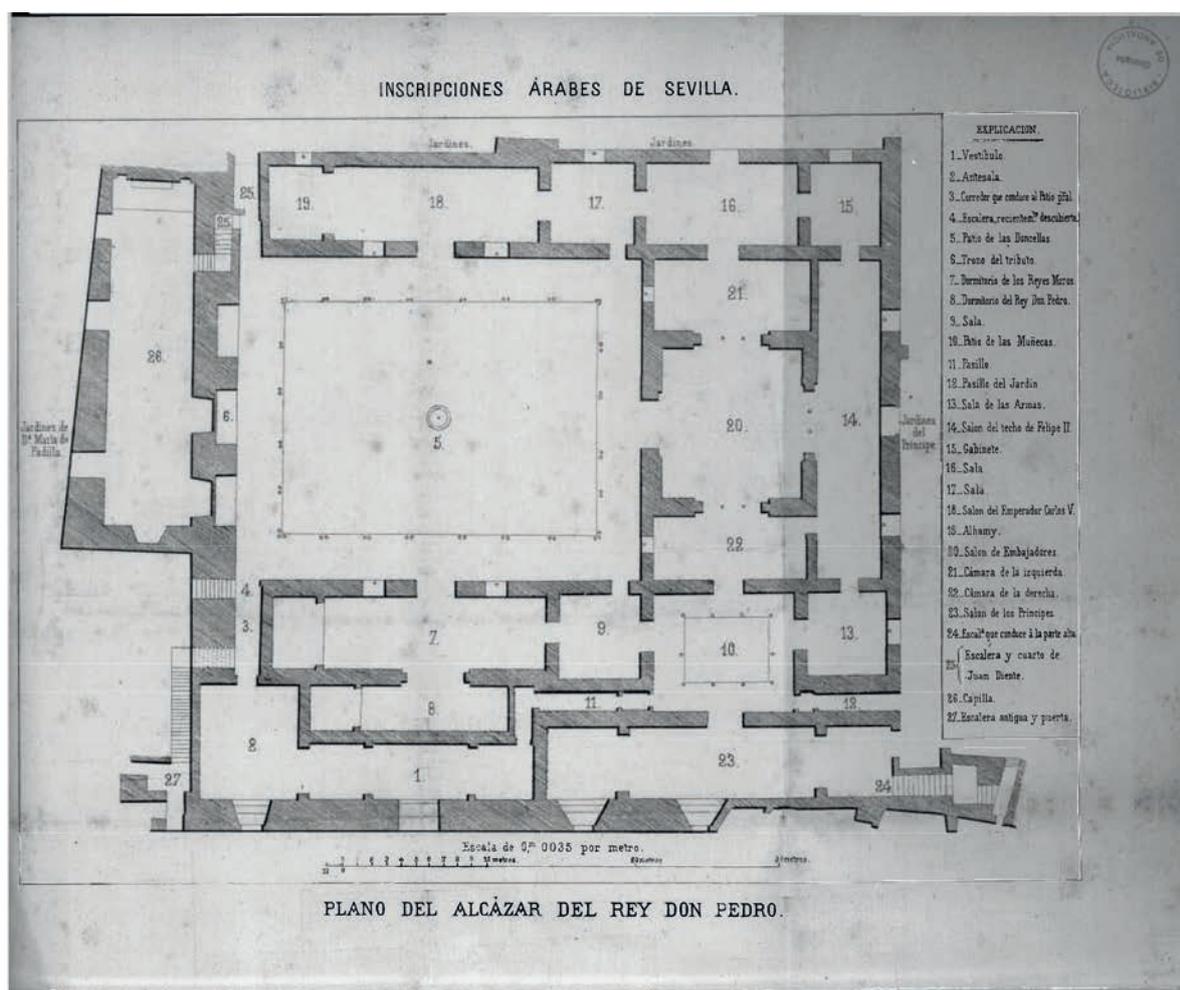
Figura 23. Plano de la planta baja del palacio de D. Pedro donde se señala la zona del posible acceso al Palacio Gótico denominado en la leyenda como Trono del Tributo (De los Ríos 1875).

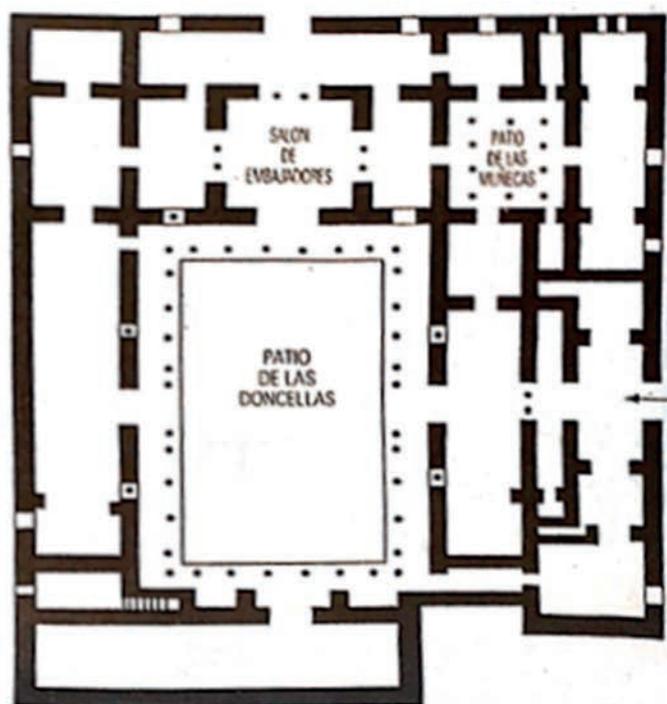
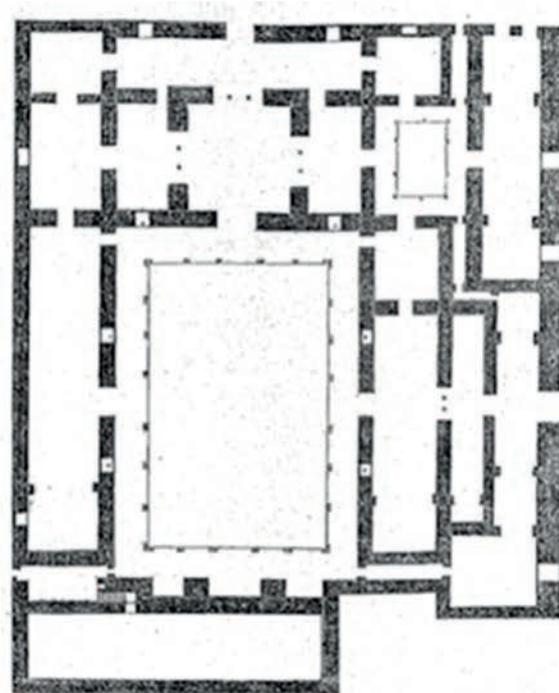
Figura 24. Comparativa entre planos de la planta baja del palacio de Pedro I incluidos por Castillo (2001) y Contreras (1875) en sus publicaciones.

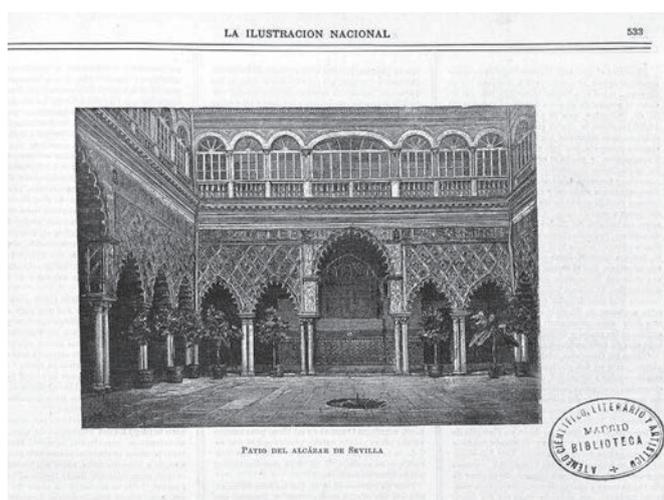
Figura 25. Patio del Alcázar de Sevilla publicado en La Ilustración Nacional.

la época en que Tubino escribió sobre este palacio contamos con un dibujo de 1888 (Fig. 25)²⁶ en el que ya se observa el macizado definitivo de los huecos.

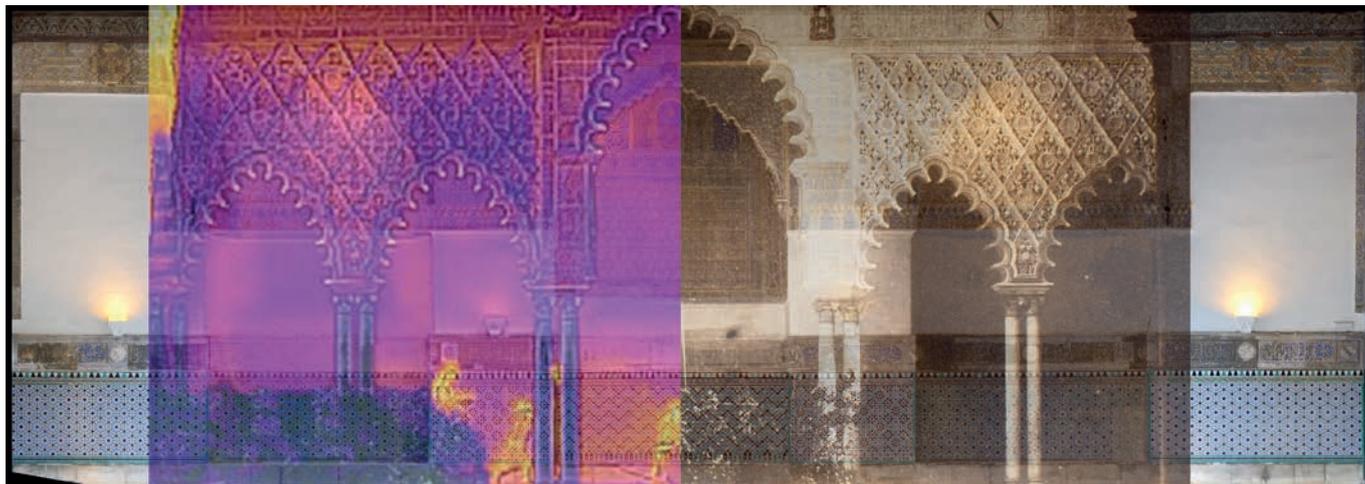
Figura 26. Montaje realizado con fondo formado por ortofoto de elaboración propia, imagen termográfica e imagen histórica de Pedrosa.

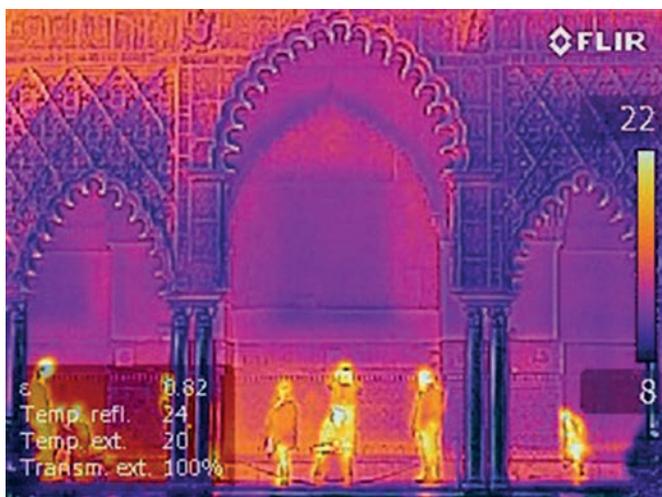
Figura 27. Estudio termográfico general del paramento 17E del Patio de las Doncellas (25-febrero-15, tª 14.6-16.3 °C, HR 52-47%).

el corredor opuesto a este paramento, nos muestra que en cada uno de los vanos existiría una abertura hacia el Palacio Gótico (Fig. 27). En esta toma el hueco derecho aparece con menor nitidez por la menor disminución de temperatura con respecto al espacio circundante. Esto puede ser debido al mayor grosor del muro que en el caso del central y el izquierdo no debe superar los 30 cm y por otro a las diferentes condiciones de temperatura y humedad relativa cuando se realizó la toma. La temperatura y humedad ambiental son responsables del mayor o menor contraste en los falsos colores relacionados con el infrarrojo, dado que con mayor humedad y a temperatura más baja se definen mejor los contornos. Este es el caso de las imágenes tomadas en el Patio de las Doncellas,

ya que como se observa en la figura 27 tomada el día 25 de febrero de 2015 a una temperatura que oscilaba entre 14.6 y 16.3 °C y con una humedad relativa comprendida entre un 52 y un 47 % entre las 12 horas y las 13 horas, no se aprecia claramente el hueco en el nicho derecho. Sin embargo, cuando se realizó el segundo estudio el día 9 de noviembre de 2016 a una temperatura que oscilaba entre 15.4 y 17.8 y una humedad relativa entre 72 y 67% entre las 12 y las 13 horas, se observa con mayor nitidez el vano derecho (Fig. 28). Este estudio termográfico nos ha permitido asegurar la presencia de los huecos practicados en el muro este del Patio de las Doncellas apoyándonos en tres vertientes distintas tanto histórica, gráfica como técnica.

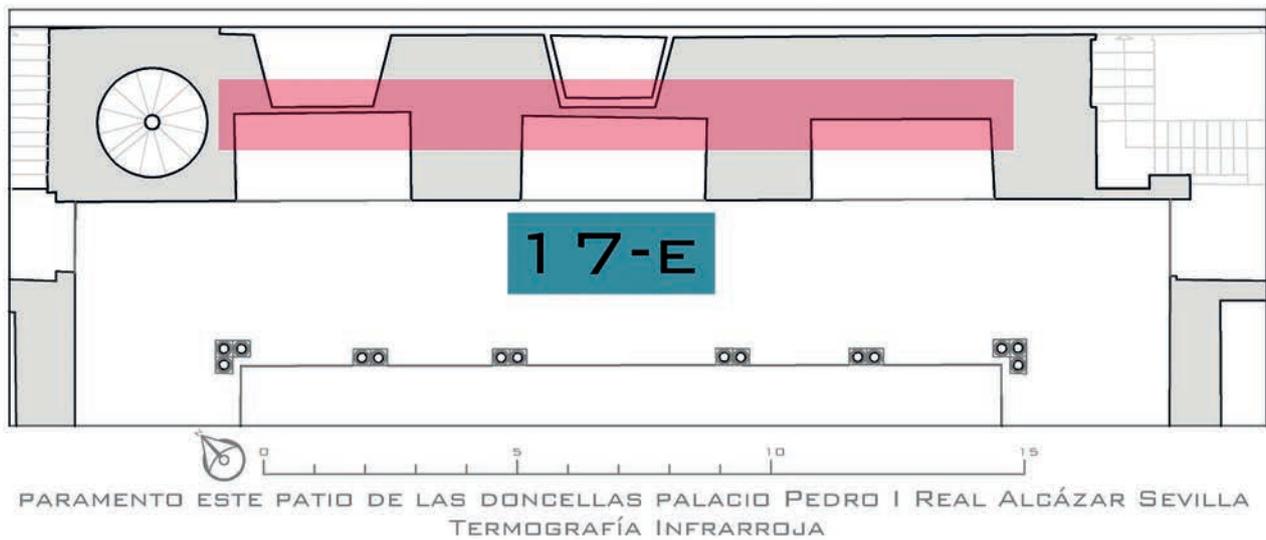
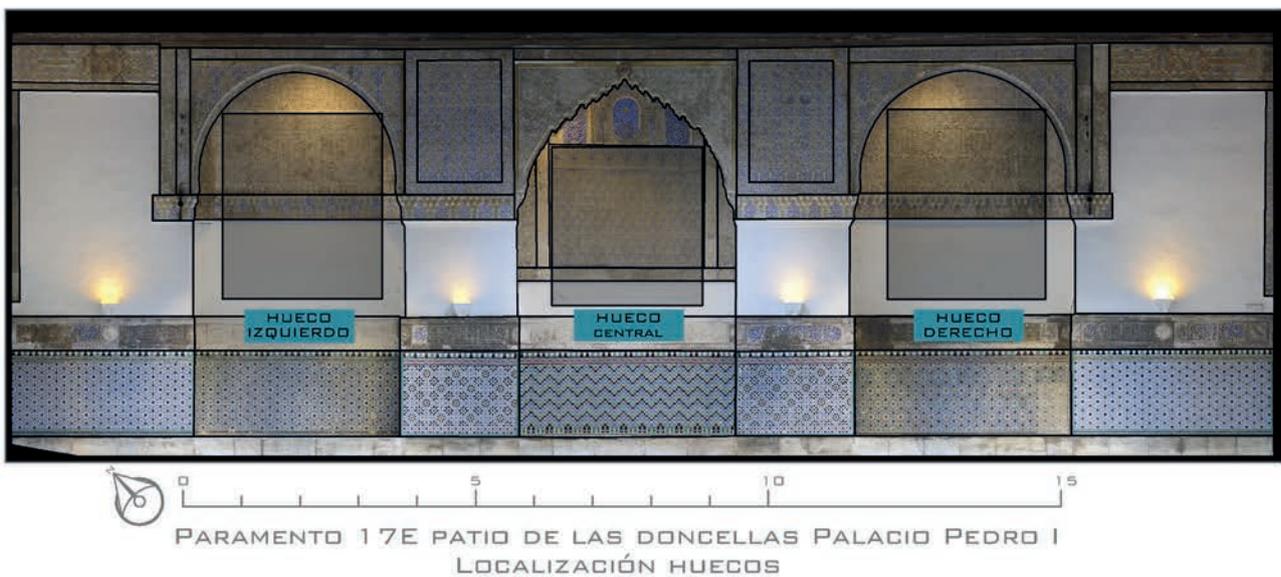
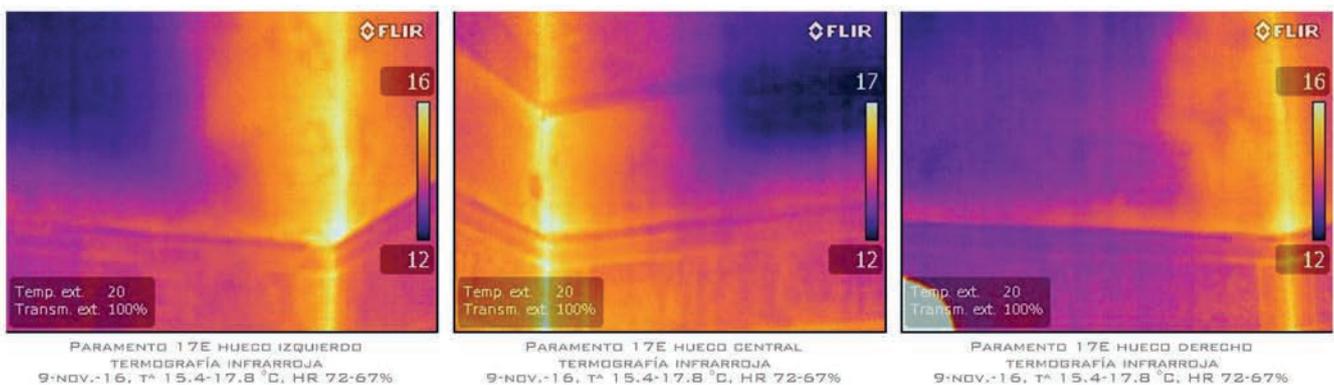
Figura 28. Zonas de estudio termográfico en el paramento 17E del Patio de las Doncellas del palacio de Pedro I. Real Alcázar de Sevilla. Ubicación de huecos practicados en el muro hacia la capilla del Palacio Gótico.
