Investigaciones en el proyecto de restauración de la antigua sala capitular y panteón del monasterio de Santa Clara de la Columna de Belalcázar (Córdoba)

Research within the restoration project of the old chapter house and pantheon of the monastery of Santa Clara de la Columna in Belalcázar (Córdoba)

Pablo Manuel Millán-Millán¹ ETS de Arquitectura. Universidad de Sevilla Instituto Universitario de Arquitectura y Ciencias de la Construcción

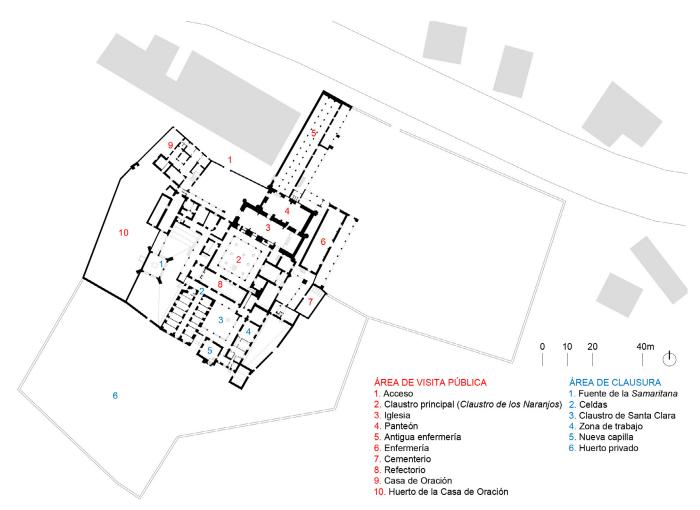
Figura 2. Planta (baja) general del monasterio. Plano del autor.

tanto de índole litúrgica como habitacional, configurando una estructura compleja de arquitecturas de diversas épocas que, en la actualidad, conviven dando uso a las necesidades de la comunidad de hermanas clarisas que las habita (Figs. 2 y 3).

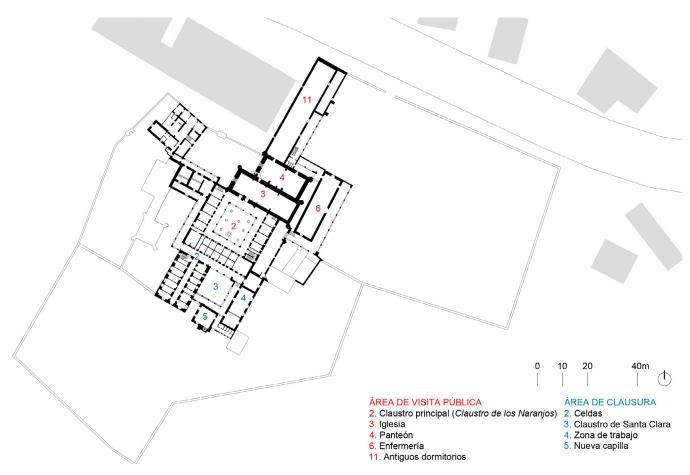
Figura 3. Planta (primera) general del monasterio. Plano del autor.

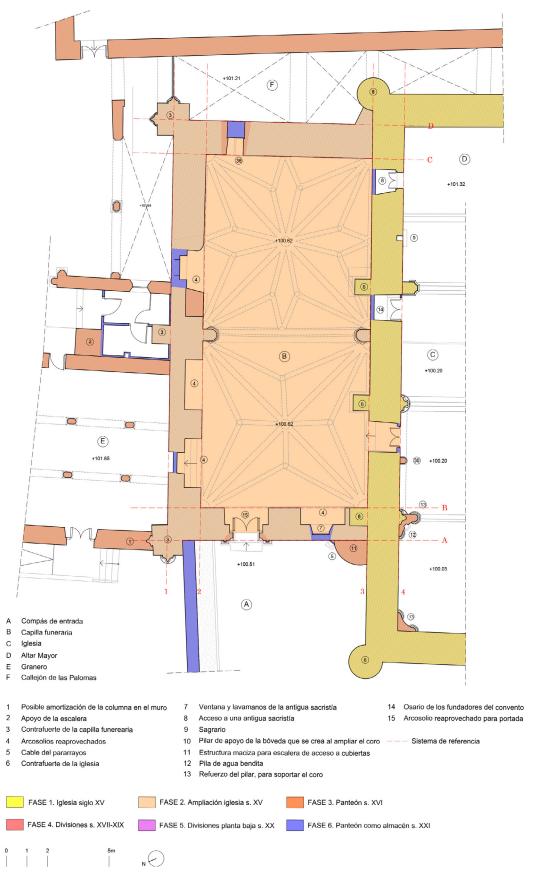
Figura 5. Planta general del panteón y sistema de referencia para la intervención. Plano del autor.

La visualización gráfica de todas las fases constructivas de las diferentes fábricas se llevó a cabo mediante un estudio sincrónico de los usos con las alteraciones (construcciones y destrucciones) del edificio del panteón. Dada la complejidad edilicia y estructural del conjunto, al centrarnos dentro del propio edificio del panteón, llevamos a cabo un sistema de referencia de elementos arquitectónicos según la lógica de la construcción (Guerrero *et al.* 2019) (Fig. 5).

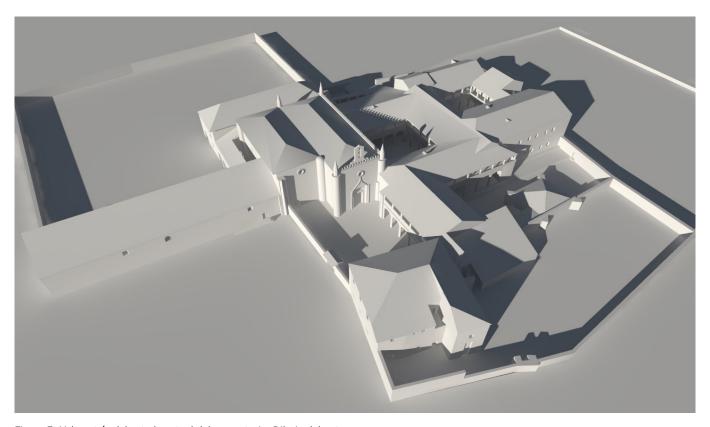
Figura 7. Volumetría del estado actual del monasterio. Dibujo del autor.

Los trabajos de levantamiento gráfico se desarrollaron mediante ortofotos para estructuras verticales y escáner y fotogrametría digital convergente para las bóvedas. La sistematización de estos procesos nos ha permitido obtener planimetrías vectoriales sobre las que poder trabajar bajo un control informático. Una vez extraída toda la documentación/información desde la estructura vectorial de datos (3D), hemos pasado a un sistema de representación plano (2D) para llevar a cabo el dibujo más descriptivo, tanto de los elementos constructivos y fases como de patologías (Fig. 7).

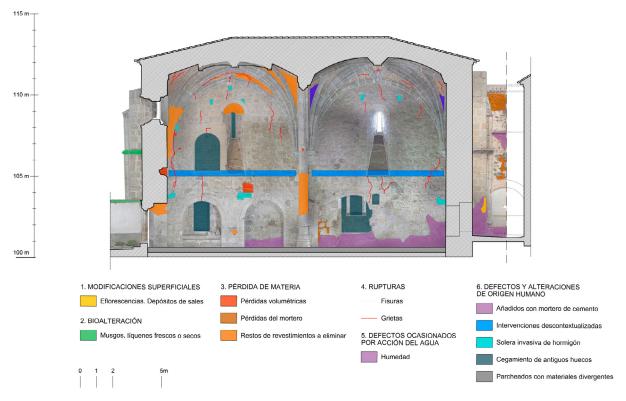
Figura 8. Sección longitudinal. Paramento PF2 obtenido mediante ortofoto. Estudio de patologías. Plano del autor.

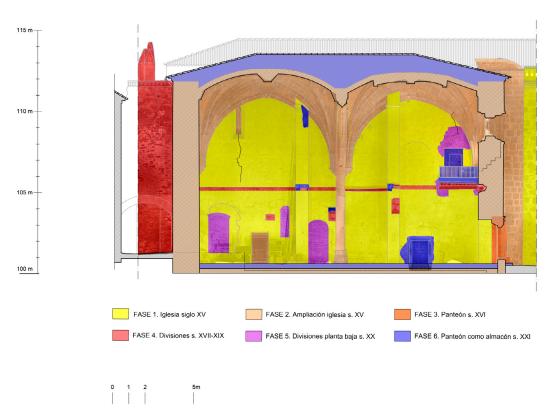
Figura 9. Sección longitudinal. Paramento PF3 obtenido mediante ortofoto. Estudio de fases constructivas. Plano del autor.

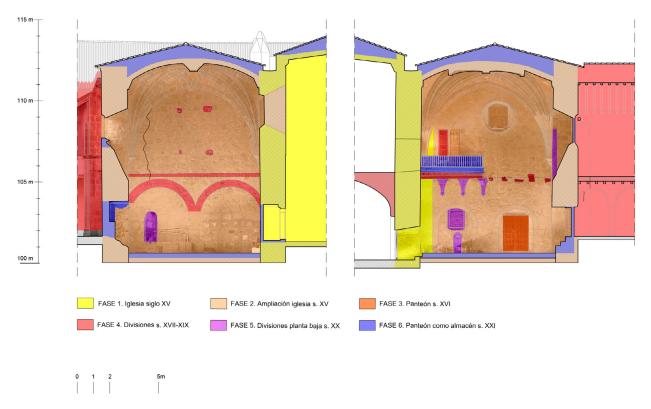
Figura 10. Secciones transversales. Paramentos PFB/PFC obtenidos mediante ortofoto. Estudio de fases constructivas. Plano del autor.

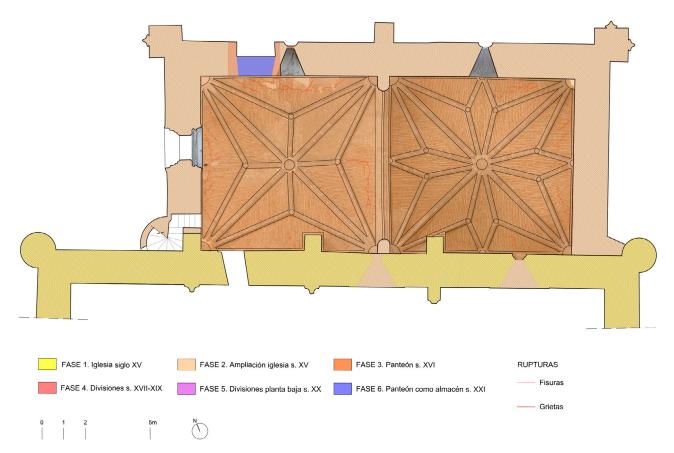
Figura 11. Plantas cenitales obtenidas mediante ortofoto. Plano del autor.

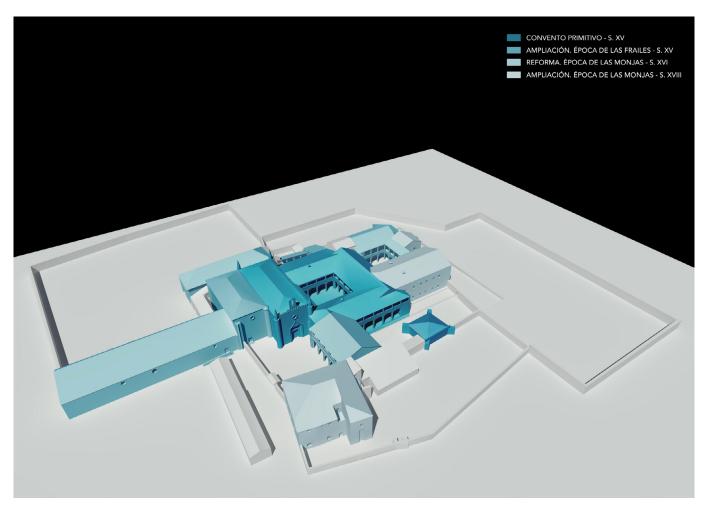
Figura 12. Volumetría. Estudio del crecimiento del monasterio. Dibujo del autor.

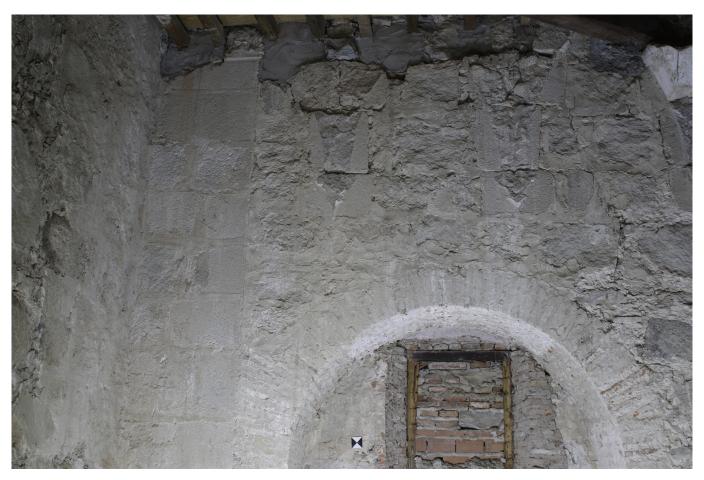
Figura 13. Detalle de la cara interior del muro oeste (fachada principal) en el que se observa la fábrica de la pilastra integrada en el muro de cerramiento. Fotografía: Alberto Martínez Rubio.

El único elemento estructural que quedó integrado en el nuevo edificio fue la pilastra que se observa absorbida en el muro de entrada del panteón (Fig. 13).

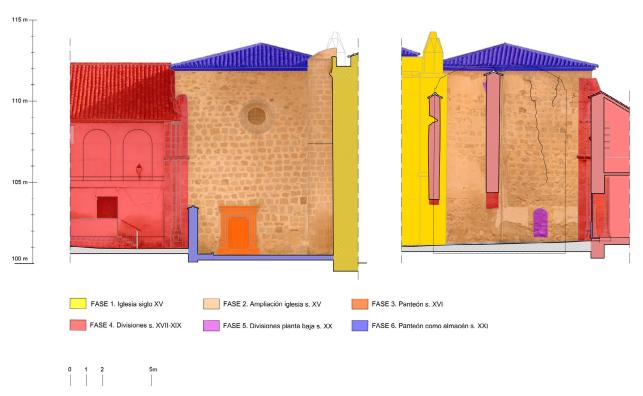
Figura 14. Fachada principal de acceso y trasera. Paramentos PFA/PFD obtenidos mediante ortofoto. Plano del autor.

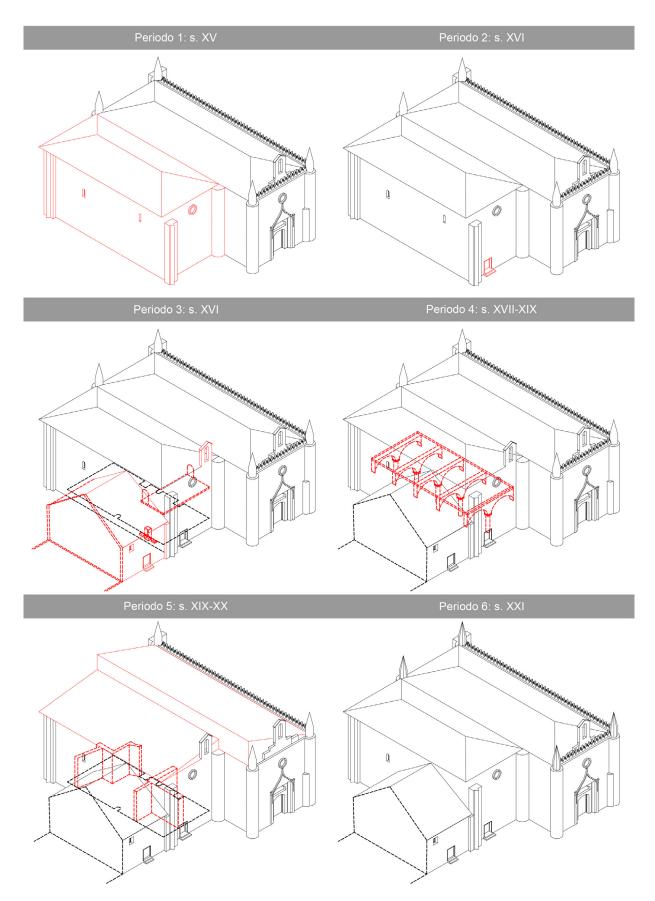
Figura 15. Volumetría del panteón. Evolución de intervenciones. Dibujo del autor.

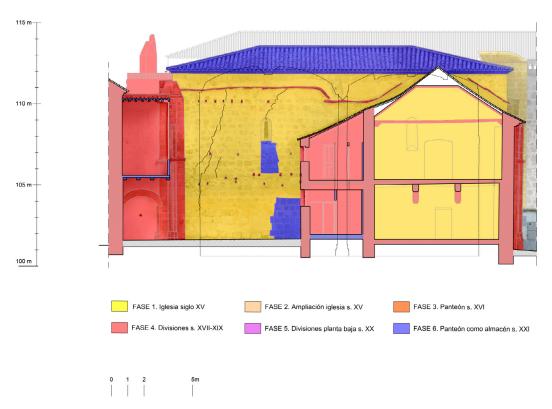
Figura 16. Sección longitudinal exterior. Paramento PF1 obtenido mediante ortofoto. Plano del autor.

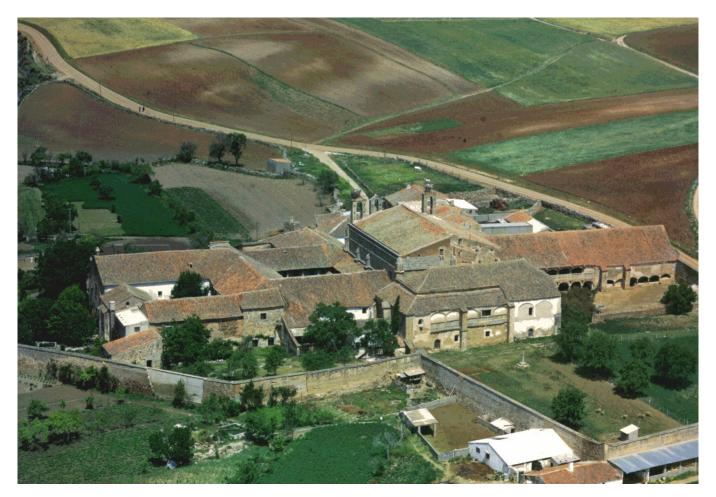
Figura 19. Vista aérea del monasterio en la que se observa la unión de la cubierta del panteón con la de la iglesia. Fotografía: archivo del monasterio.

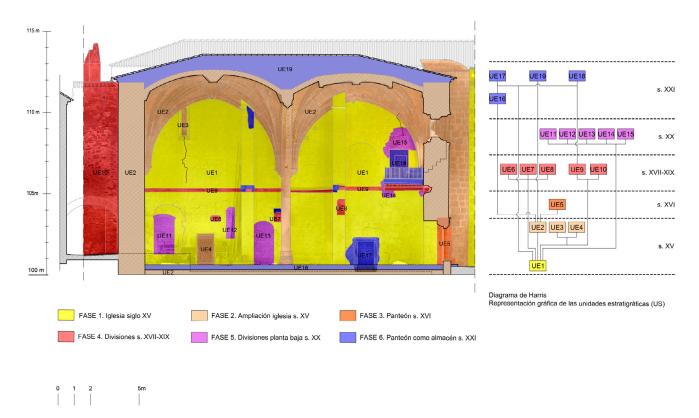
Figura 20. Estudio de fases constructivas y diagrama estratigráfico.

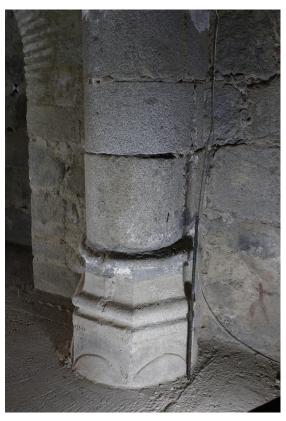
Figura 22. Estado actual. Encuentro entre las pilastras originales del panteón y la losa de hormigón armado. Fotografía del autor.

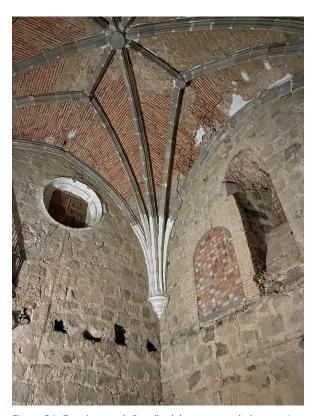
Figura 24. Estado actual. Detalle del encuentro de los nervios. Fotografía del autor.

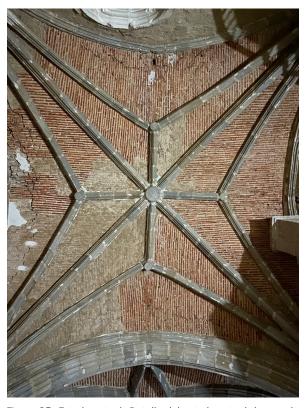
Figura 25. Estado actual. Detalle del estado actual de una de las dos bóvedas estrelladas. Fotografía del autor.
