## Primeras fases en la construcción del cuadrante sureste de la catedral de Sevilla. Estudio de paramentos mediante ortofotos de alta resolución\*

### *First phases in the construction process of the southeast quadrant of Seville Cathedral. Study of walls using high resolution orthophotos*

Fernando Díaz-Moreno<sup>1</sup>  
Universidad de Sevilla

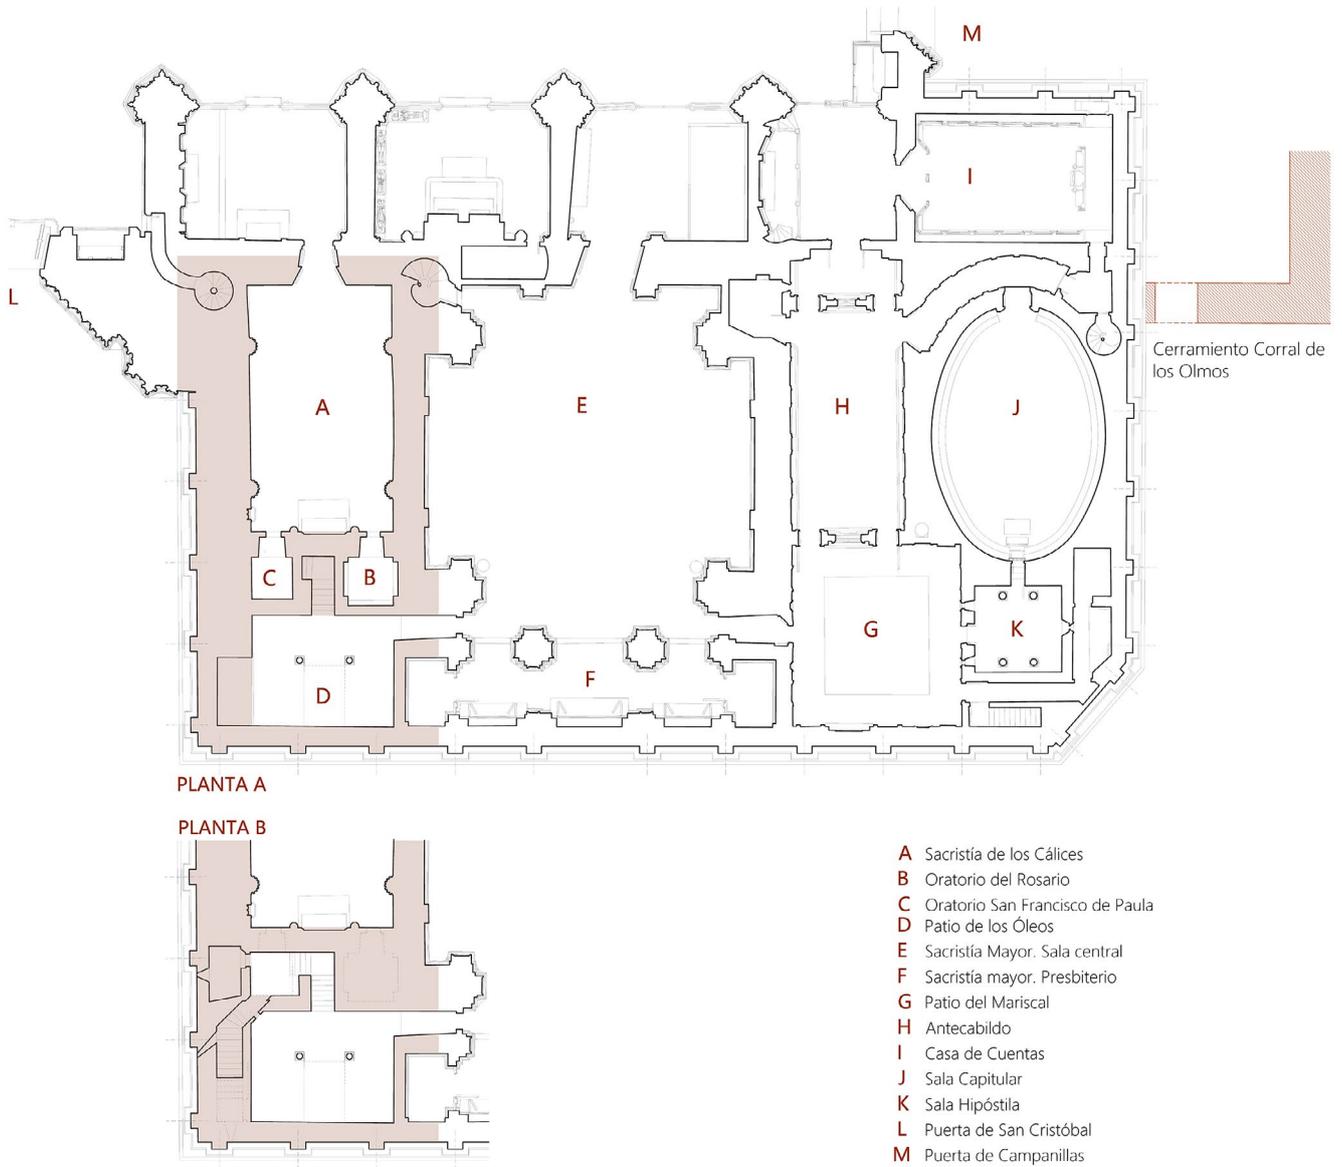
Figura 2. Levantamiento del Cuadrante renacentista de la catedral de Sevilla.

A- Planta a nivel del suelo. Escuela de Estudios Árabes del C.S.I.C. Ajustado por el autor.

B- Detalle de planta. Nivel de descanso de la escalera del patio de los Óleos. Plano elaborado sobre la fotogrametría realizada en la Escuela de Estudios Árabes del C.S.I.C.

La reconstrucción geométrica se ha completado con los datos aportados por el levantamiento de la catedral llevado a cabo en el 2007 por el equipo dirigido por Antonio Almagro en la Escuela de Estudios Árabes del CSIC (Almagro Gorbea *et al.* 2007). Aunque se trata de un documento de enorme utilidad, la magnitud de la empresa obligó a dejar sin desarrollar algunos espacios menores del complejo. Por ello, para esta investigación ha sido necesario incorporar el levantamiento de la sala de descanso de la escalera del patio de los Óleos. El trabajo realizado en la sacristía de los Cálices y en el patio de los Óleos, así como diversas medidas de comprobación realizadas en otras estancias del cuadrante me han permitido confirmar la calidad del levantamiento de los espacios interiores, que desgraciadamente no se conserva en la fachada renacentista, en la que debieron utilizarse medios tradicionales además de la captura métrica digital fotogramétrica. La rectificación del levantamiento exterior se ha realizado mediante la toma de datos con teodolito electroóptico, afectando a la modulación del orden y a la orientación de los paramentos. El resultado del proceso de rectificación de la fachada y la incorporación del levantamiento de la sala de descanso de la escalera se recoge en el plano base de la figura 2.

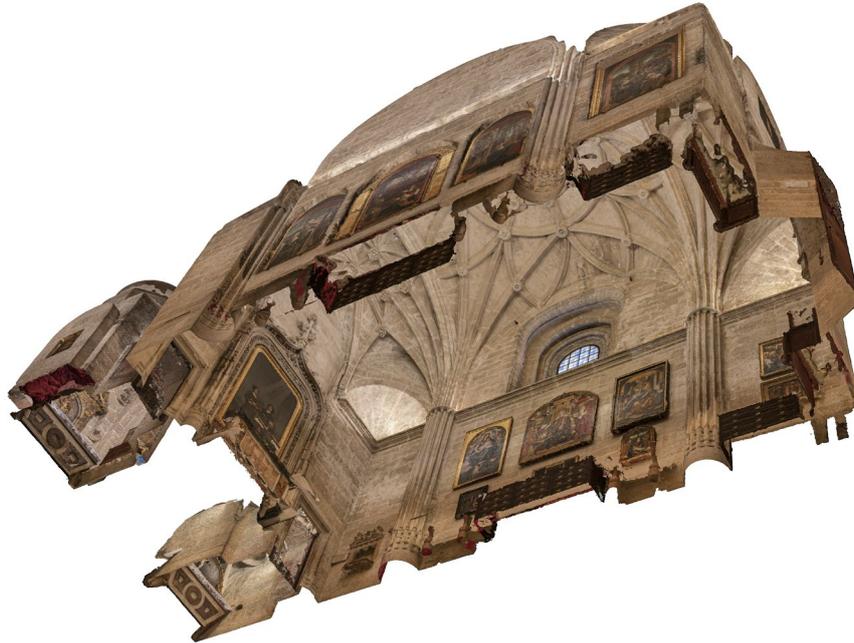
Figura 3. Ejemplo del proceso fotogramétrico sobre la sacristía de los Cálices. Fotografía del autor.

gracias a la realización de ortofotos de alta resolución extraídas de una captura métrica digital fotogramétrica apoyada en teodolito electroóptico (Figs. 3 y 4), consiguiendo una documentación que permite la observación detallada de los paramentos sobre una matriz geométrica basada en un sistema de referencia espacial único para todo el conjunto, haciendo posible relacionar la localización y geometría de los elementos presentes en distintos paramentos con un margen de error muy bajo.

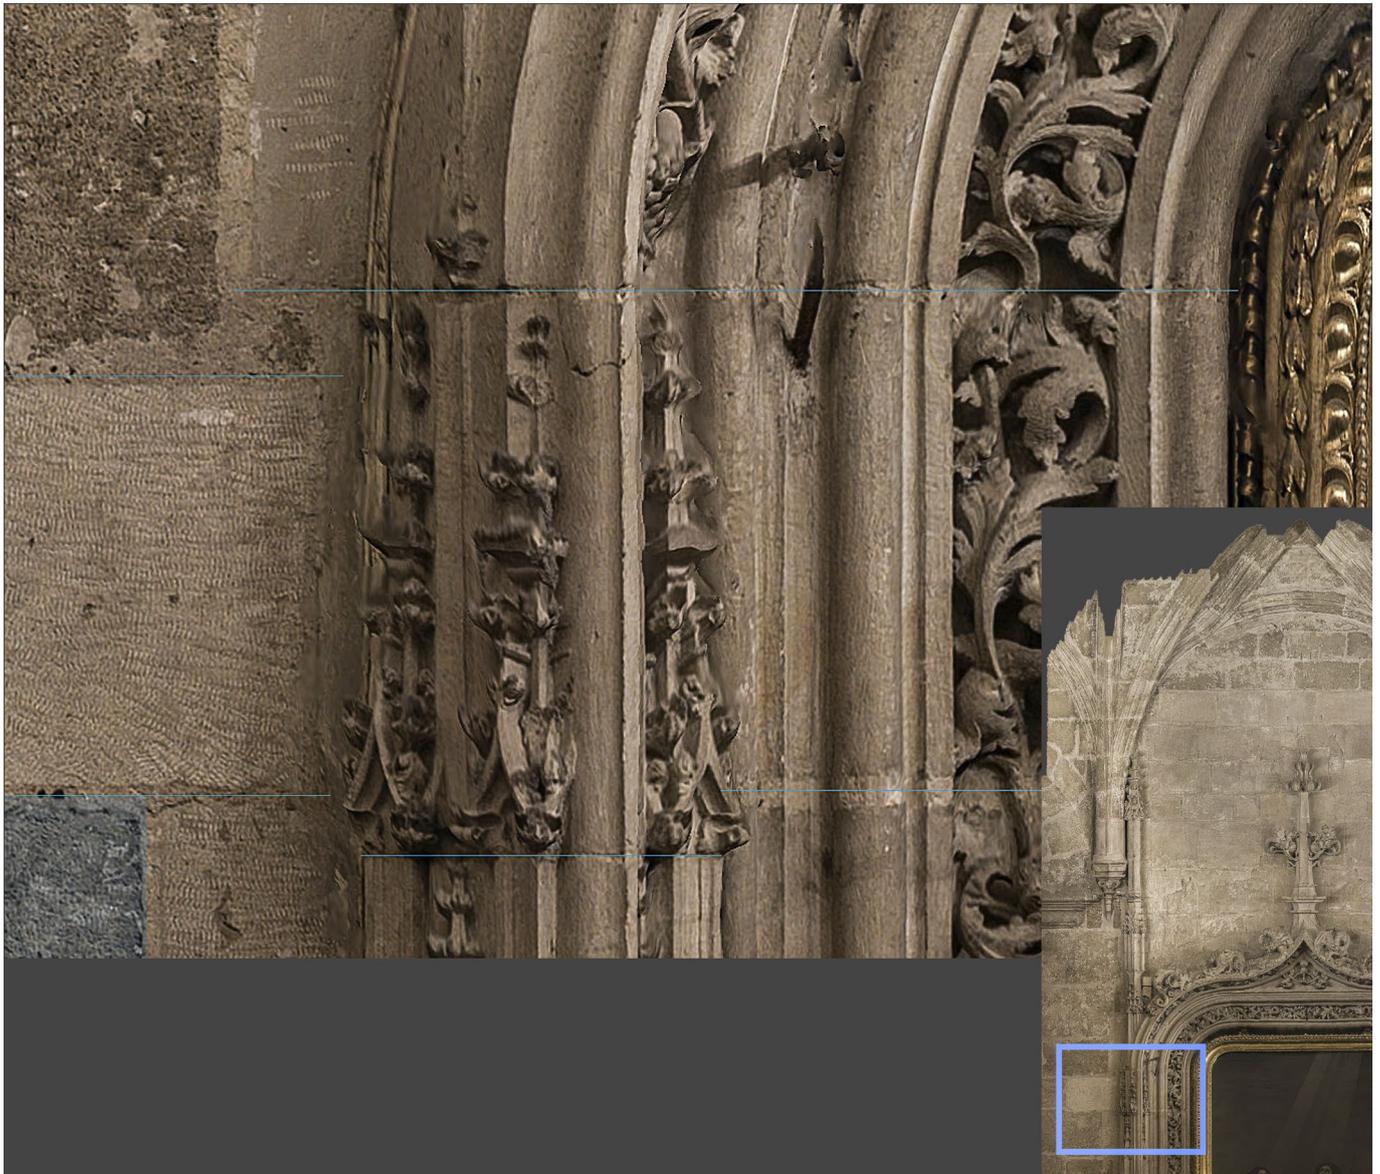
Figura 4. Ejemplo de la base de trabajo ortográfica. Recorte ampliado. Fotografía del autor.

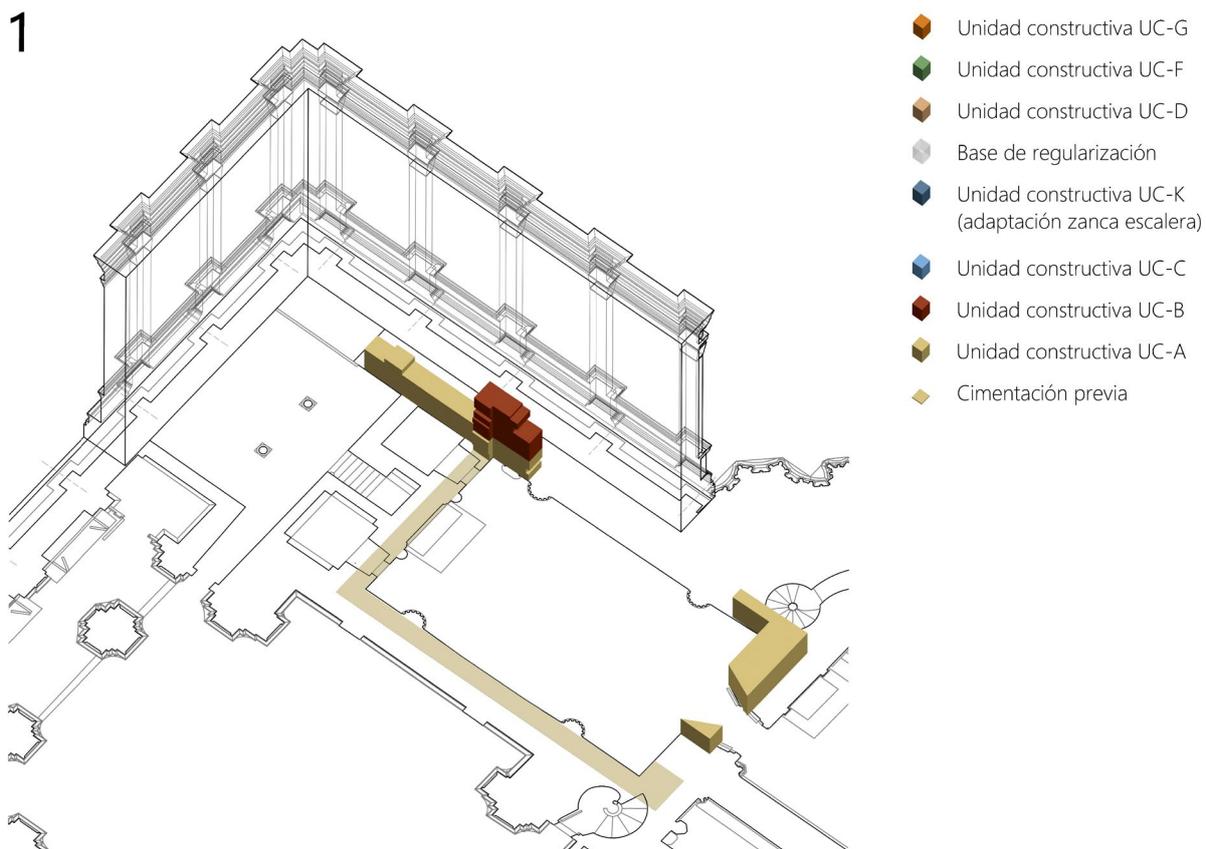
Figura 5. Esquema de la disposición espacial de las zonas consideradas I. Preexistencias.

En el año 1528 comienza el complejo proceso proyectual que de manos de Diego de Riaño desembocará en el arranque de las obras del conjunto del cuadrante renacentista. Si no contásemos con la información que nos ha facilitado el análisis de paramentos que expongo en este artículo tendríamos que considerar que Diego de Riaño realizó su proyecto contando con una sacristía de los Cálices concluida. Pero los datos que apporto no apuntan en esa dirección. Desconocemos qué pudo suceder entre 1513 y 1528, pero en esos quince años la sacristía debió arruinarse, hasta tal punto que Diego de Riaño solo conservó, como veremos, la cimentación, el muro norte y algunos tramos del muro occidental (Fig. 5).

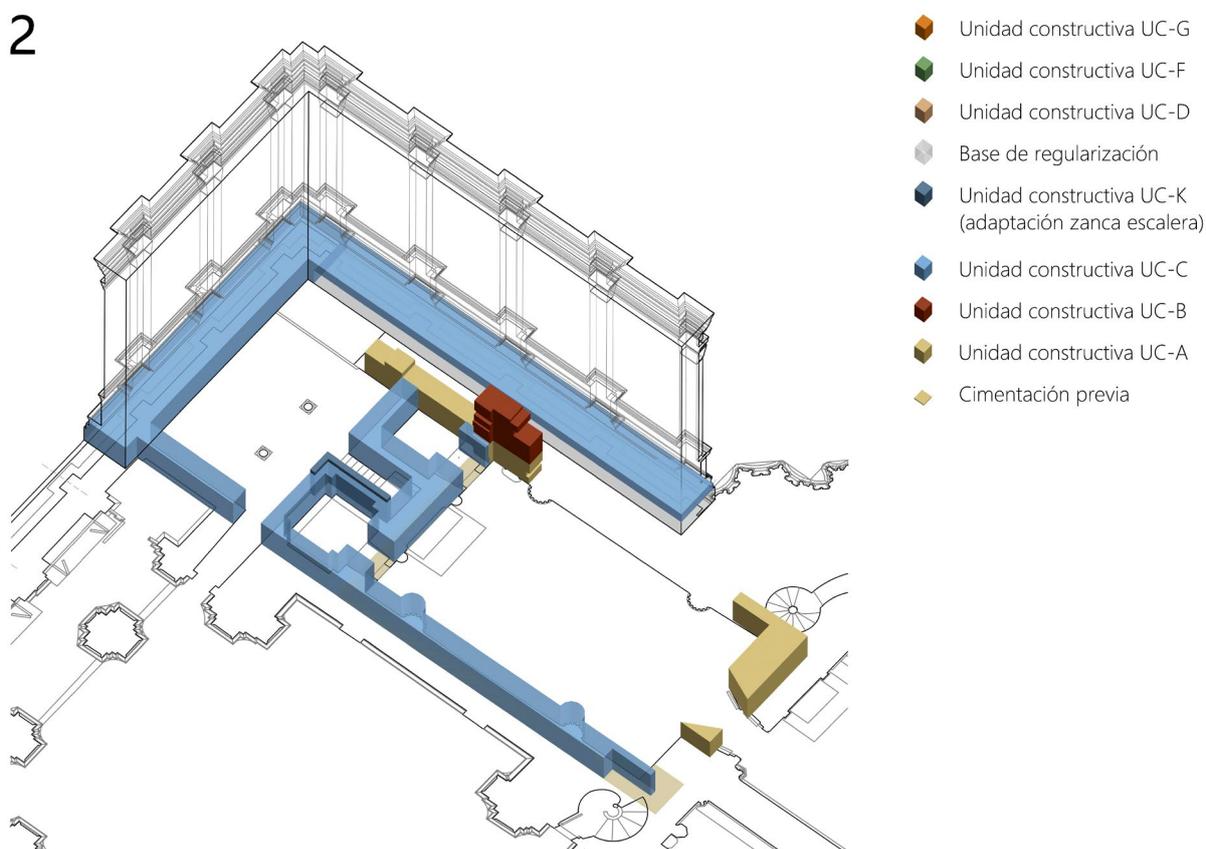
Figura 6. Esquema de la disposición espacial de las zonas consideradas II. Primeras hiladas en alberca comunes a todo el conjunto.

de los Cálices, incluyendo el arranque del muro renacentista (Fig. 6). A partir de este arranque en alberca se desarrollan dos procesos constructivos en paralelo, uno centrado en la sacristía y en la caja muraria de los oratorios y otro centrado en los muros del patio de los Óleos y en el muro de fachada (Fig. 7). Estos datos confirman la autoría de Riaño sobre casi la totalidad de la sacristía de los Cálices, así como su participación en la construcción del patio de los Óleos y del cerramiento perimetral renacentista. La aparición en este último de una marca de cantería que se repite en el interior de la sacristía Mayor apoya también su inclusión en la órbita de Riaño.

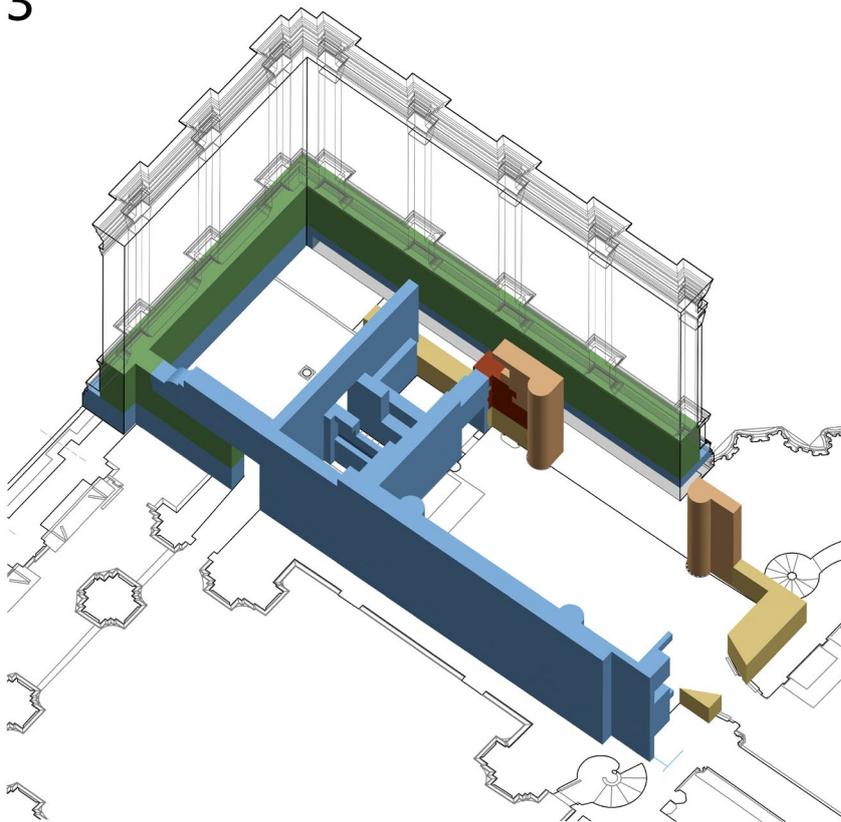
- Unidad constructiva UC-G
- Unidad constructiva UC-F
- Unidad constructiva UC-D
- Base de regularización
- Unidad constructiva UC-K (adaptación zanca escalera)
- Unidad constructiva UC-C
- Unidad constructiva UC-B
- Unidad constructiva UC-A
- Cimentación previa

Figura 7. Esquema de la disposición espacial de las zonas consideradas III. Apertura de dos procesos constructivos en paralelo: sector de la sacristía y crujía de oratorios, sector patio de los óleos y fachada.

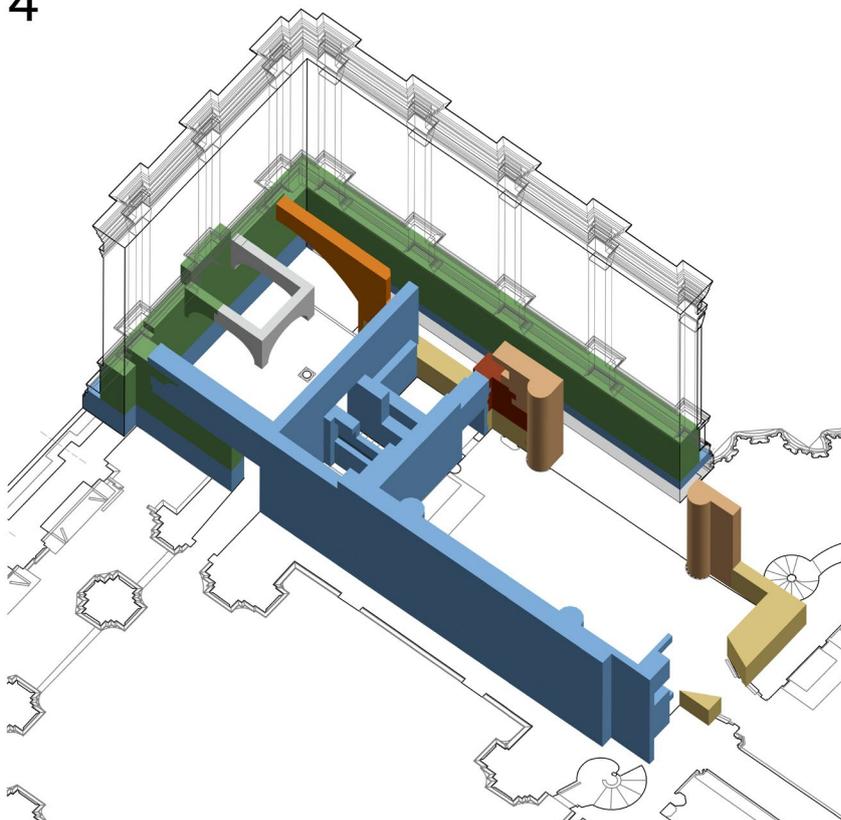
- Unidad constructiva UC-G
- Unidad constructiva UC-F
- Unidad constructiva UC-D
- Base de regularización
- Unidad constructiva UC-K (adaptación zanca escalera)
- Unidad constructiva UC-C
- Unidad constructiva UC-B
- Unidad constructiva UC-A
- Cimentación previa

Figura 8. Esquema de la disposición espacial de las zonas consideradas IV. Operaciones en el patio de los Óleos: incorporación de la escalera sobre el paramento occidental y la transformación de la arquería del patio.

sector, los elementos constructivos que organizan su interior son el resultado de modificaciones y rectificaciones que podrían relacionarse con cambios de criterio en la organización del espacio de la sacristía. Dentro de este complejo proceso de transformación debemos situar la incorporación de la escalera sobre el paramento occidental y la transformación de la arquería del patio (Fig. 8).

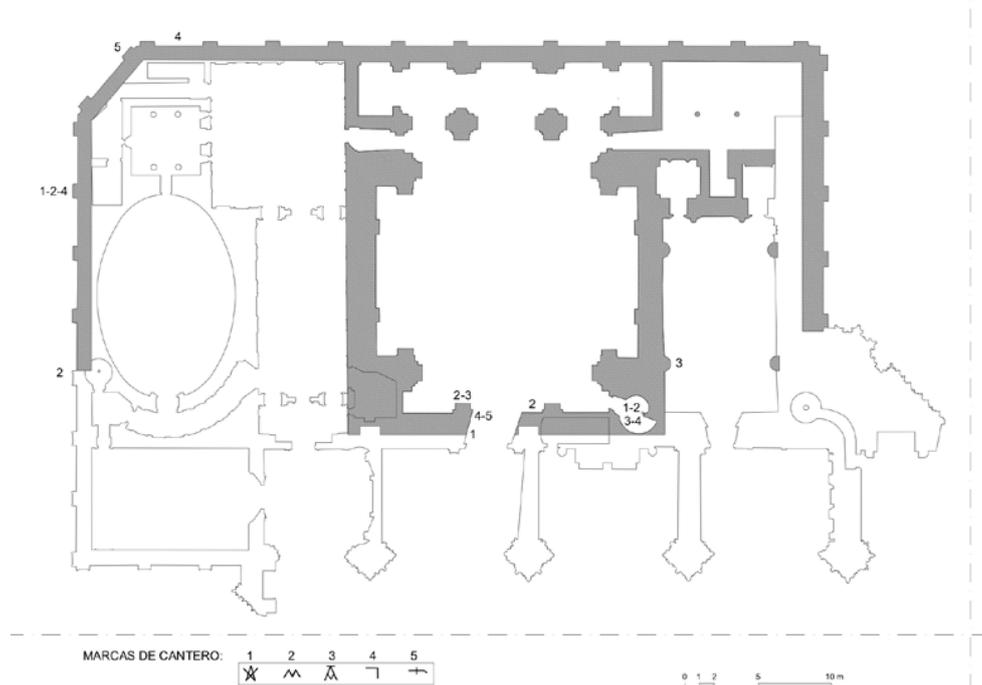
Figura 10. Conjunto de las sacristías: delimitación de la superficie de muros en obra a partir de 1532, con la posición de algunas marcas de cantero por debajo de los 4 m de altura (Rodríguez Estévez y Ampliato Briones 2019: 111).

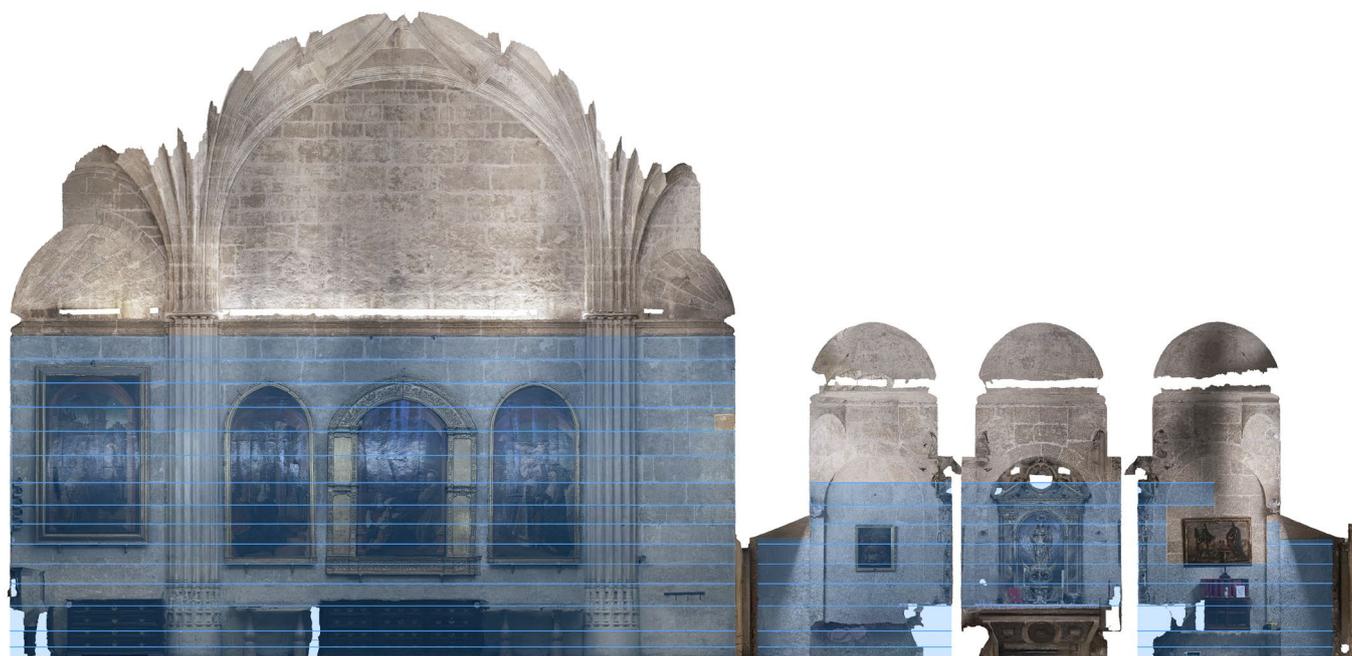
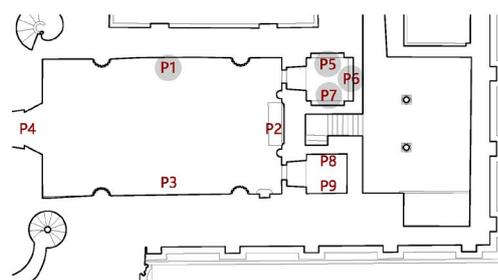
P1 PARAMENTO ESTE

P5, P6, P7 PARAMENTOS ESTE, SUR Y OESTE DEL ORATORIO DEL ROSARIO

Figura 11. Fotogrametría de la sacristía de los Cálices. Ortofotos sector este.

do eclesiástico de las trazas presentadas por Diego de Riaño en el año 1530. Detectamos también continuidad entre este paramento y los del oratorio del Rosario, excepto en parte de su paramento oeste, donde se refleja en el despiece pétreo el apoyo de la escalera del patio de los Óleos (Fig. 11).

do del hueco de acceso, que se observa con claridad al comparar los capialzados de los accesos a los oratorios (Figs. 11 y 13), sugieren que durante la ejecución de la unidad constructiva UC-C no estaba decidido el trazado de la escalera del patio.

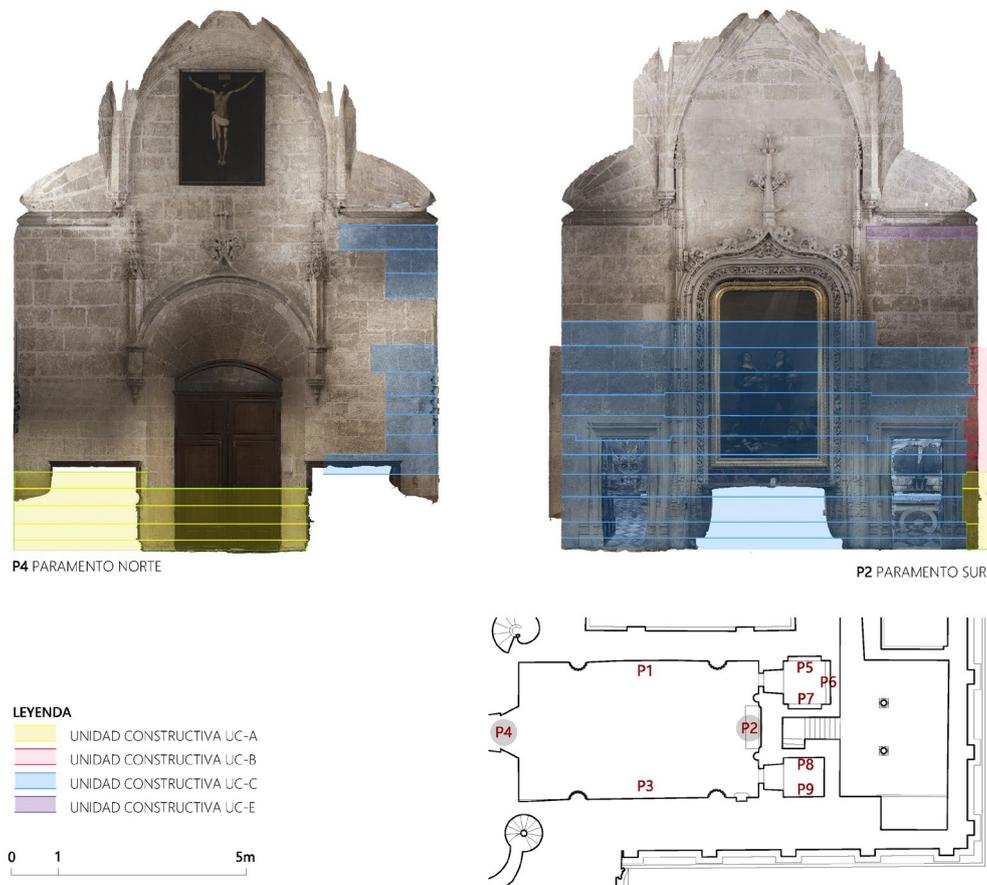
Figura 12. Fotogrametría de la sacristía de los Cálices. Ortofotos sector norte y sur.

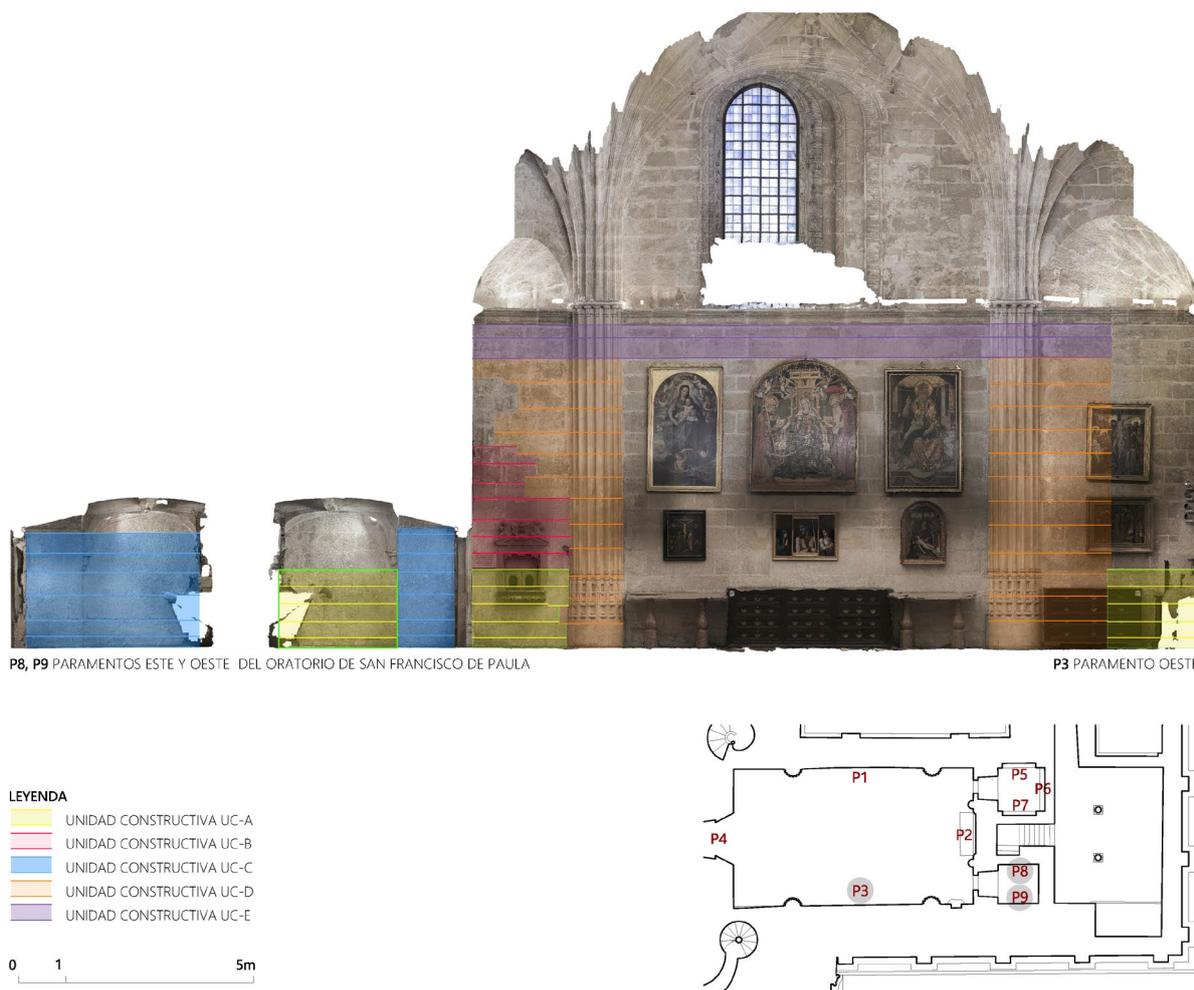
Figura 13. Fotogrametría de la sacristía de los Cálices. Ortofotos sector oeste.

ciles de detectar, nos queda una extraña situación en el sector central del muro oeste (Fig. 13). Se comprueba en la fotogrametría que el tramo entre las semipilastras no guarda relación con los tramos laterales ni con las propias semipilastras. La explicación más sencilla es que este paramento se rehízo una vez levantadas las pilastras, por algún cambio de opinión sobre lo decidido en un principio o por un problema constructivo. El muro original estaría relacionado probablemente con las unidades constructivas UC-A y UC-B, pero, debido a su sustitución, el paramento actual no guarda relación con el resto del muro oeste. La operación se debió llevar a cabo al llegar a la cota 5,45 m, altura a partir de la cual hay continuidad entre las pilastras y el paramento (Unidad constructiva UC-E, magenta, Fig. 13).

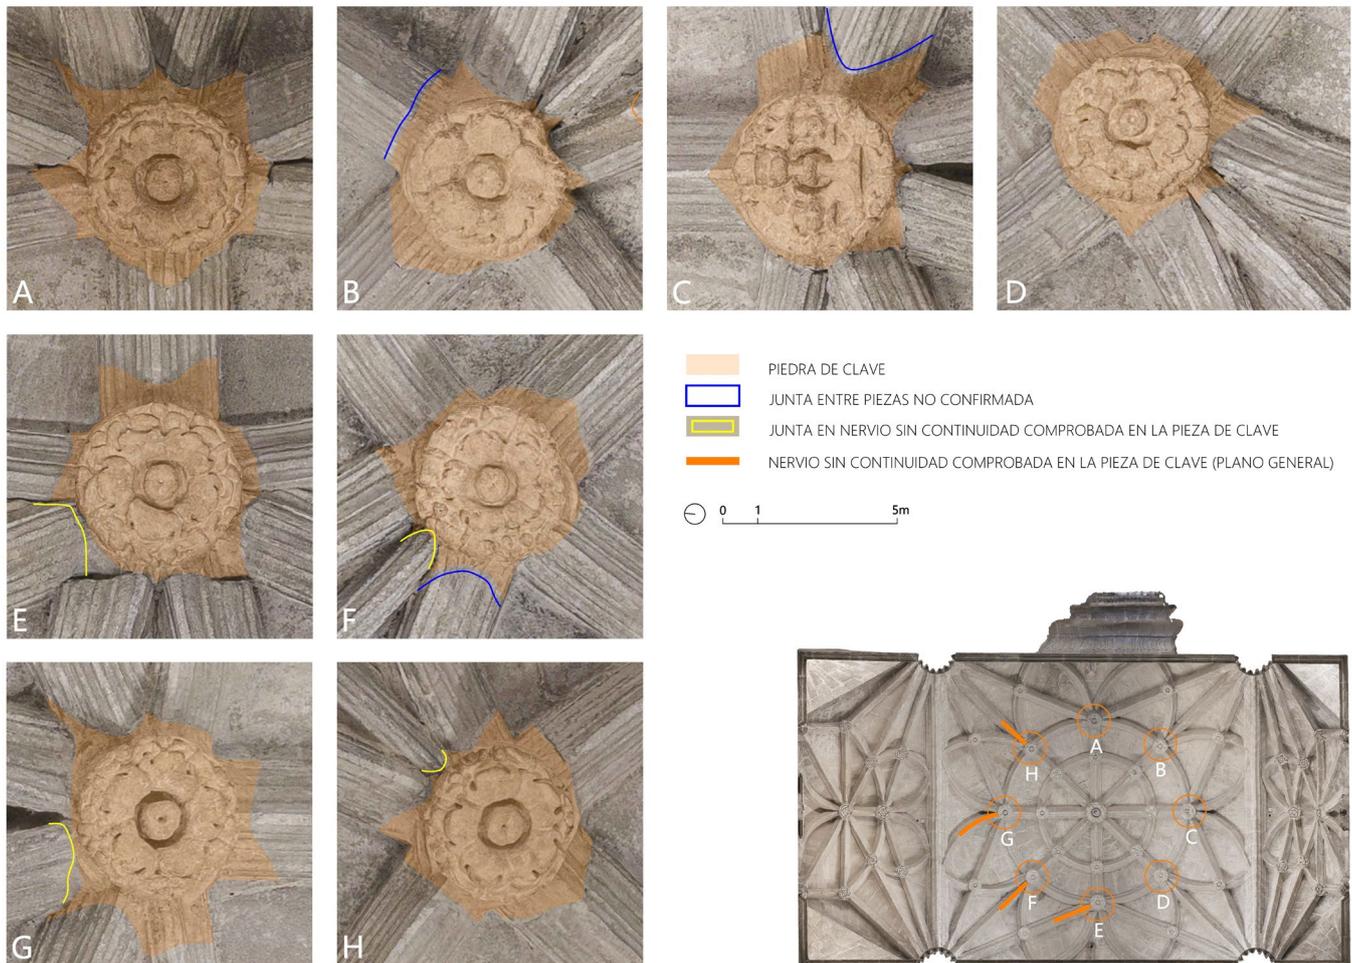
Figura 14. Fotogrametría de la sacristía de los Cálices. Ortofotos de las bóvedas.

nervios pertenecientes a la pieza de clave y las piezas propias de cada nervio, debido a diferencias en las orientaciones de estos elementos y, por tanto, a defectos en el trazado y labrado de las piezas pétreas (Fig. 14). La existencia de los arranques de los nervios en las piezas clave, aunque con errores, demuestra que el dibujo de nervios de las bóvedas se definió en un único proceso. En caso contrario, los nervios añadidos se hubieran adosado directamente a la pieza maestra, que no presentaría ningún elemento para su ajuste. Es cierto que existen varios casos en los que no se ha podido detectar la continuidad entre clave y nervio, pero suponen un porcentaje reducido y afectan de forma indiscriminada tanto a nervios principales como terceletes y combados, así que no resultan relevantes. En la figura 14, se ha volcado solo el análisis de las claves más complejas de la bóveda principal, pero el resultado es similar en las tres bóvedas de la sacristía.

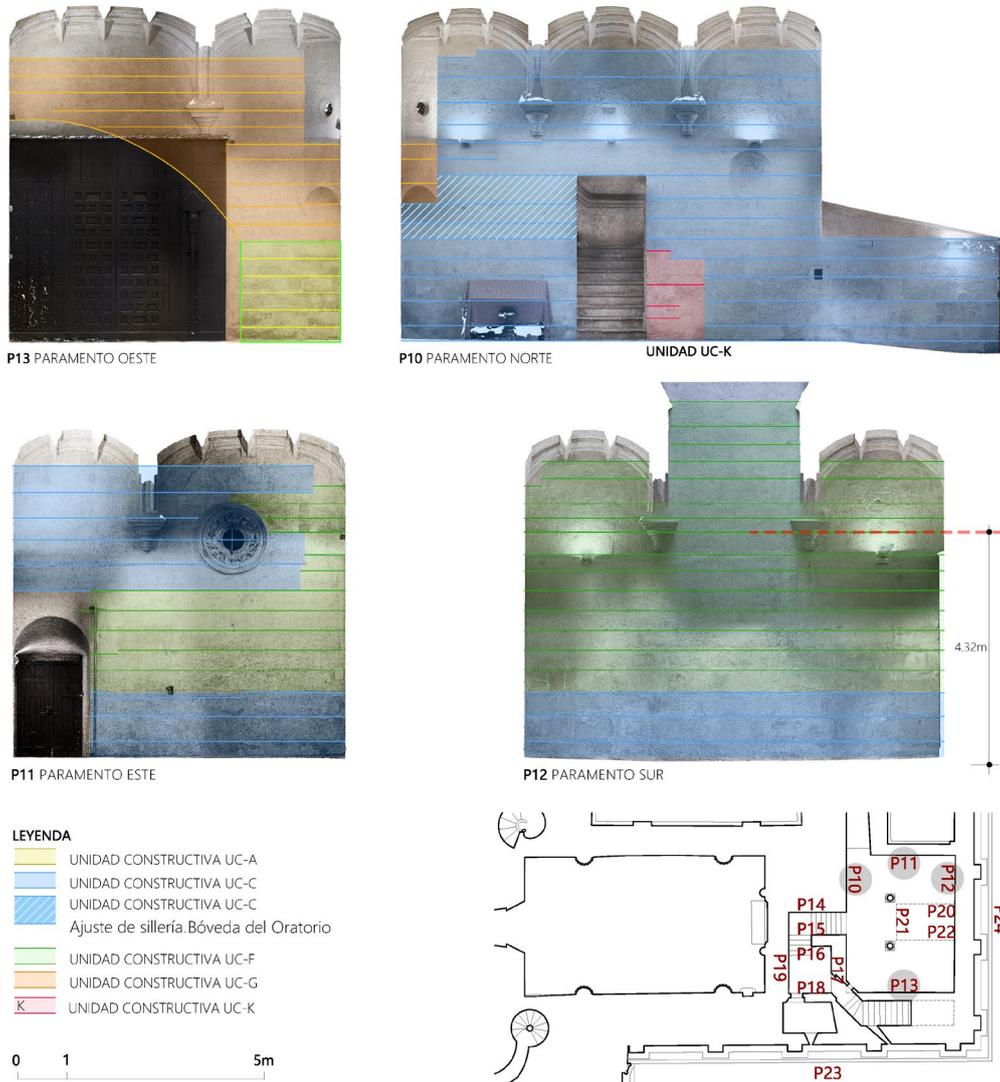
Figura 15. Fotogrametría del patio de los Óleos. Ortofotos generales.

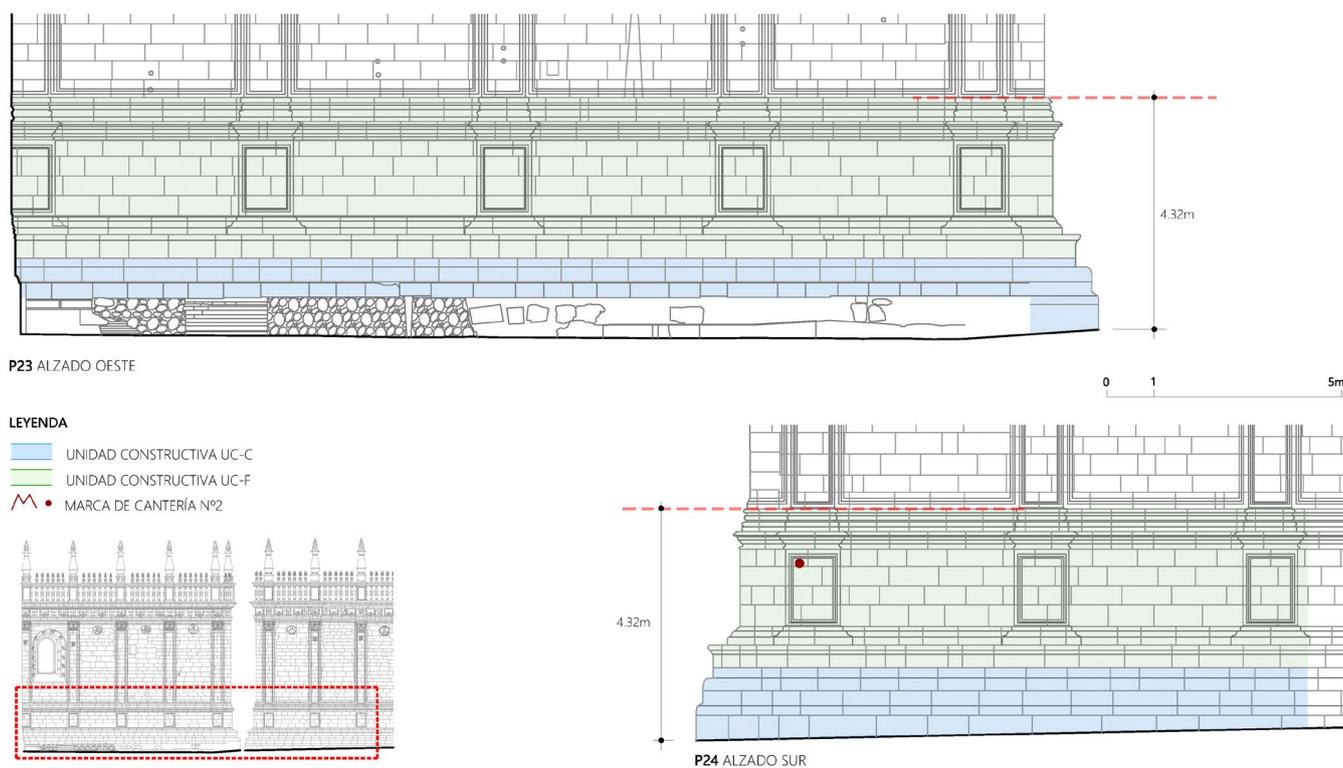
Figura 16. Levantamiento de la fachada renacentista con indicación de las unidades constructivas sobre el despiece de cantería.

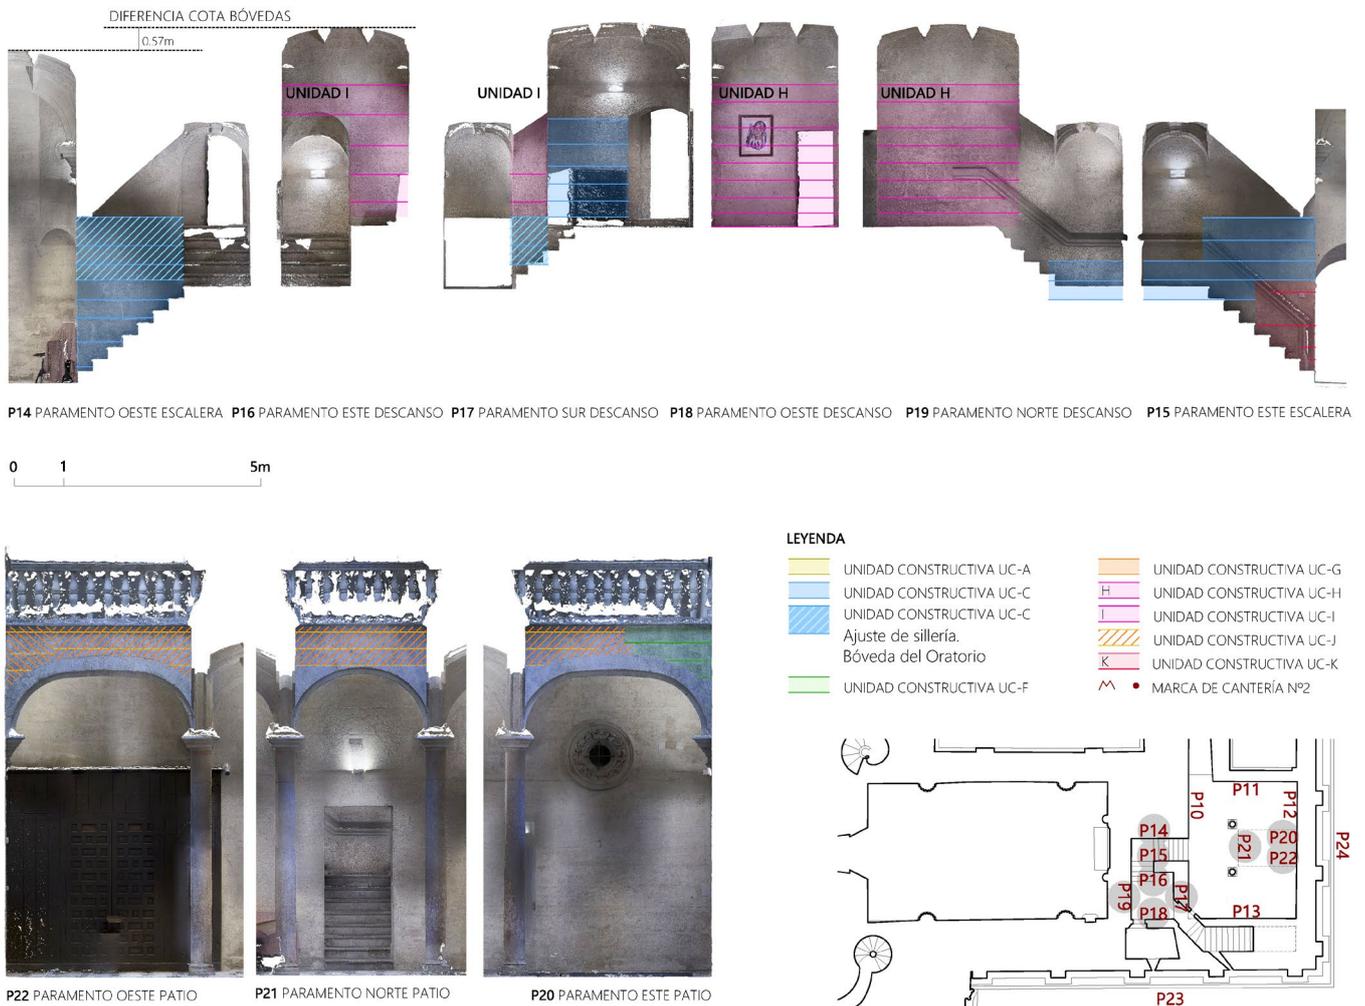
Figura 17. Fotogrametría del patio de los Óleos. Ortofotos del sector de los oratorios y de la arquería del patio.

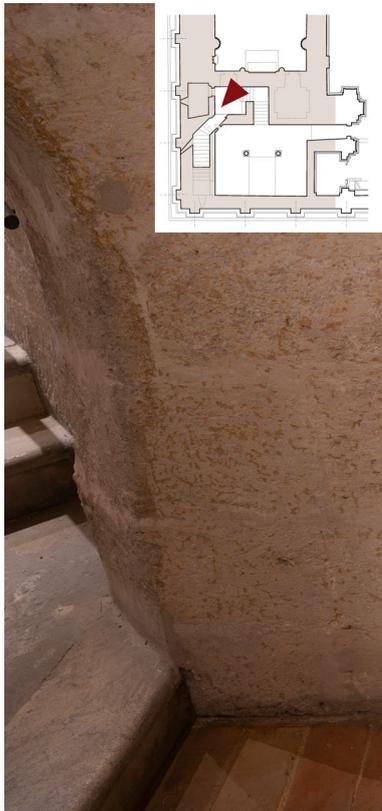
Figura 18. Fotografía de la rectificación del muro occidental del descanso, realizada para facilitar el acceso al tramo lineal de la escalera. Fotografía del autor.

que dicho muro es anterior a la ejecución de la escalera y a la ejecución del muro que la cierra hacia el patio (Fig. 18).
