## El acueducto de San Antón en Plasencia: historia y análisis geométrico y constructivo

### *The aqueduct of San Antón in Plasencia: history and geometrical and constructive analysis*

Íñigo López-Brañas<sup>1</sup>, Eva J. Rodríguez Romero<sup>2</sup>, Benito Jiménez Alcalá<sup>3</sup>  
Universidad San Pablo-CEU

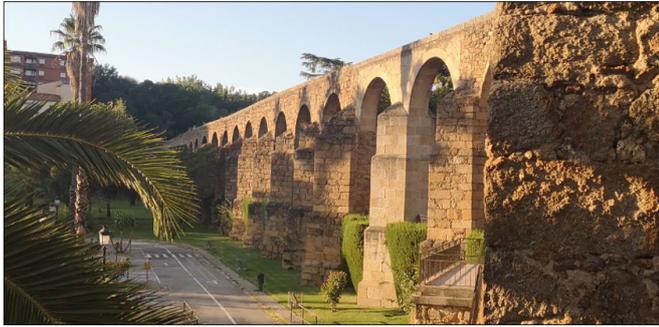
Figura 1. El acueducto de San Antón del siglo XVI en Plasencia. Fuente: elaboración propia.

de deterioro, el alcázar desaparecería definitivamente en 1937 (Universidad Popular de Plasencia 2016). El acueducto conservado está, no obstante, incompleto por la demolición de su tramo final, de cuyas características no existe información bibliográfica detallada. Mantiene dos tramos enlazados en ángulo, formados en total por 48 arcos y 46 pilares.

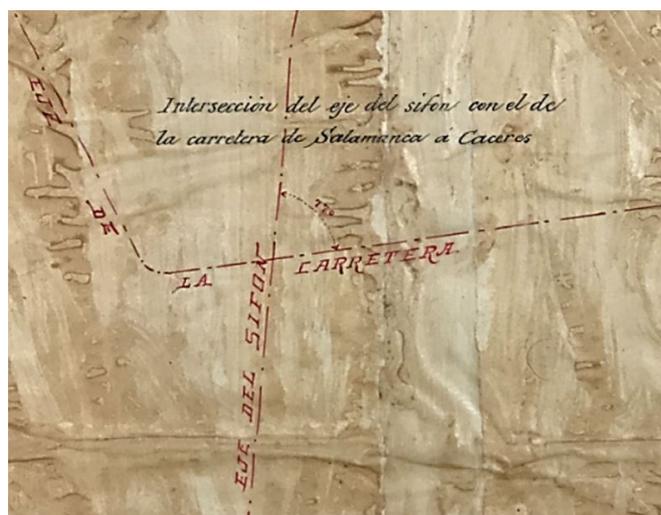
Figura 2. Plano de la intersección, nuevo sifón de 1907. Fuente: Archivo de Plasencia, sección de arquitectura y urbanismo, Exp. n.º 139.

El final de la vida útil del acueducto de San Antón comienza a fines del siglo XIX y principios del XX. De esta etapa existen varios expedientes municipales que lo atestiguan, como el Exp. n.º 37 de 1894 del Departamento de arquitectura y urbanismo, donde se detalla la subasta pública para la construcción de 4.000 caños de barro con destino al acueducto, evidenciando problemas relativos a su mantenimiento. Ya en el siglo XX el Exp. n.º 135 del año 1906 instruye para la decisión de mantener el suministro de agua a la ciudad a través del acueducto o por medio de un nuevo sifón. Este mismo año el Exp. n.º 139, 1906, presenta el anteproyecto del sifón y ya en el 1907 el Exp. n.º 140, 1907, desarrolla el proyecto del nuevo sifón que conducirá las aguas entre el punto de origen del acueducto y el depósito de distribución, cortando así la carretera que une Salamanca y Cáceres en el kilómetro 129. En la Figura 2 se muestra la intersección del eje del sifón en ese punto.

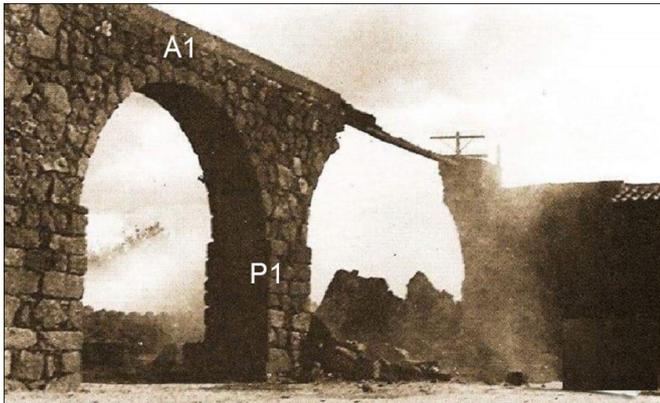
Figura 3. Demolición del acueducto junto al arco A1 en pie en 1932. Fuente: López Martín 1993.

cio (Fig. 3). El Ayuntamiento, aprobaría finalmente el proyecto para una nueva acometida general de agua a la ciudad, incluyendo la construcción del depósito del agua en el Parque de los Pinos y la acometida de agua a los domicilios particulares de los vecinos. Dado su importe, no obstante, solo los ciudadanos más pudientes pudieron aspirar a ello, continuando la mayoría surtiéndose de las fuentes públicas. El nuevo sistema de abastecimiento entraría definitivamente en funcionamiento en 1914, por lo que se fecha en ese año el final de la vida útil del acueducto. En la actualidad el acueducto goza de protección monumental.

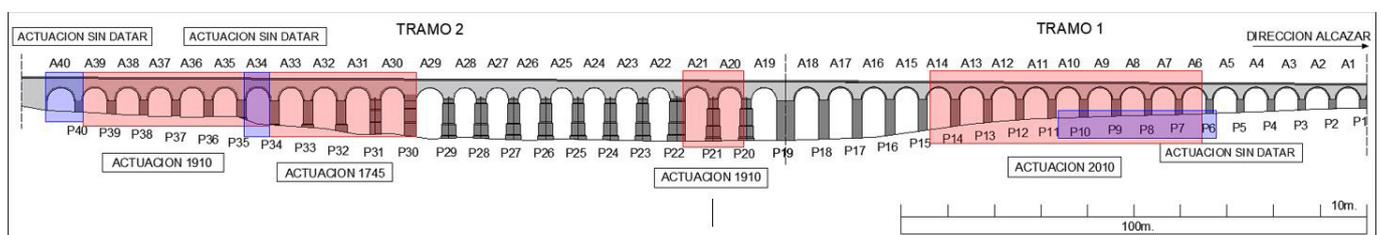
Figura 4. Plano en alzado de la cara oeste del acueducto mostrando las diferentes actuaciones reparadoras identificadas. Fuente: elaboración propia.

Las diferentes fases constructivas del acueducto se han identificado principalmente de forma visual, atendiendo a sus características constructivas y al estado de los materiales. En general, estas etapas son fácilmente identificables a simple vista, pero posteriormente fueron verificadas por medio de los diferentes expedientes de obras en los correspondientes archivos municipales. Se han identificado, por lo tanto, algunas actuaciones reparadoras fechadas a lo largo de los años, como la realizada en 1745 por don Teodosio de Magallanes en 4 arcos (A30-A33), y de la que queda constancia en el acuerdo capitular del 11 de agosto de 1746. Las realizadas en 1910 a lo largo de los arcos A35 hasta el A39 y del A20 hasta A21, de las que da fe el expediente de obras 146 de 1910, y más recientemente en 2010 cuando se reparó un desplome importante de la cañería en el Tramo 1. Estas actuaciones y otras apreciables a simple vista, imposibles de datar en los arcos A40, A34 y en los pilares que van del P6 al P10, se muestran en la Figura 4, identificando las actuaciones datadas en color rojo, y las que no han sido posible de datar en color azul.

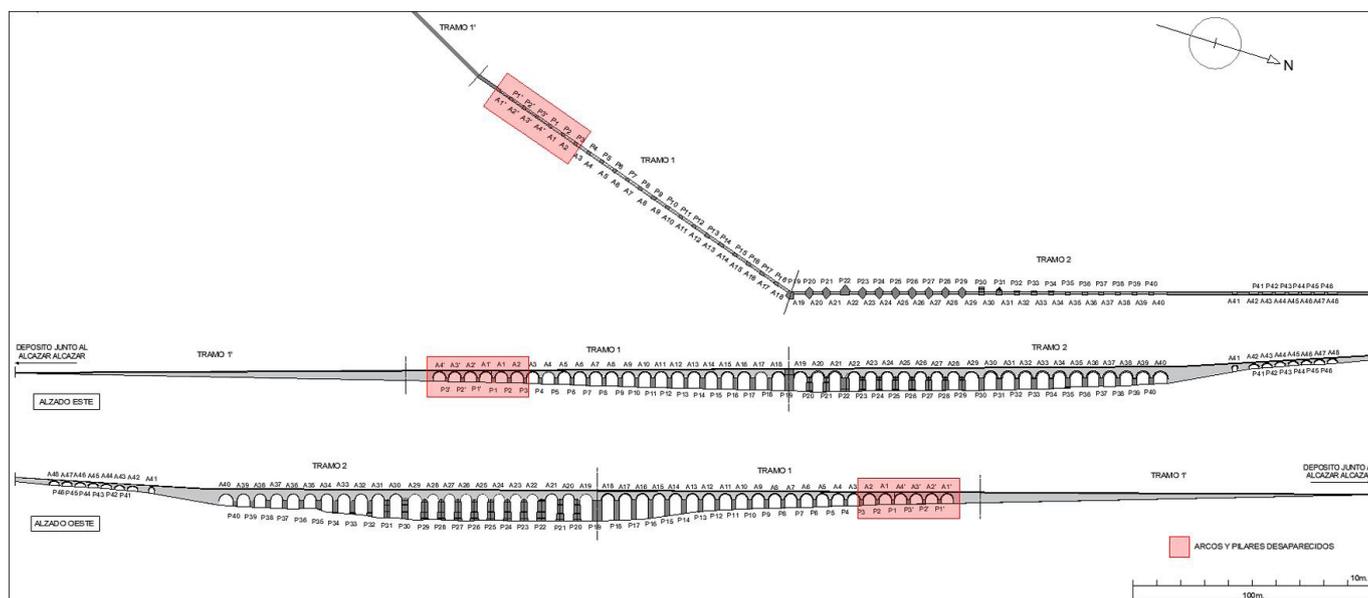
Figura 6. Planos del acueducto de San Antón incluyendo la restitución del tramo perdido con 4 arcos adicionales. Fuente: elaboración propia.

Los planos de la Figura 6 muestran el levantamiento a escala del acueducto, dibujados para el presente estudio y que incluyen la restitución del tramo desaparecido. Se enumera en ellos tanto los arcos como los pilares, con referencias útiles para su replanteo y análisis.

Los dos tramos del acueducto que han llegado hasta nuestros días cuentan con una longitud total de unos 368 m. El más corto es el Tramo 1 con 124 m, mientras que el Tramo 2 es de 244 m. En su punto más elevado salva una altura de 13 m y en alzado tiene una superficie de alrededor de 3.112 m<sup>2</sup>, sin descontar huecos. El desnivel total de la conducción superior está en torno a los 6 m, de inicio a fin. Dichas pendientes son variables, con un tramo inicial más pronunciado en la zona de muro, junto al Parque de los Pinos en la que hay encastrados 8 arcos. En este tramo la pendiente está en torno al 6 %, para luego corregirse antes del comienzo de los arcos que atraviesan la avenida de la Hispanidad (A40), alcanzando y manteniendo un 0,5 % de pendiente hasta el final del acueducto remanente. Cuenta con la peculiaridad añadida de la unión de sus dos principales tramos formando un ángulo aproximado de 70°. Un pilar construido en forma de escuadra y dotado de contrafuerte absorbe dicho ángulo (P19).

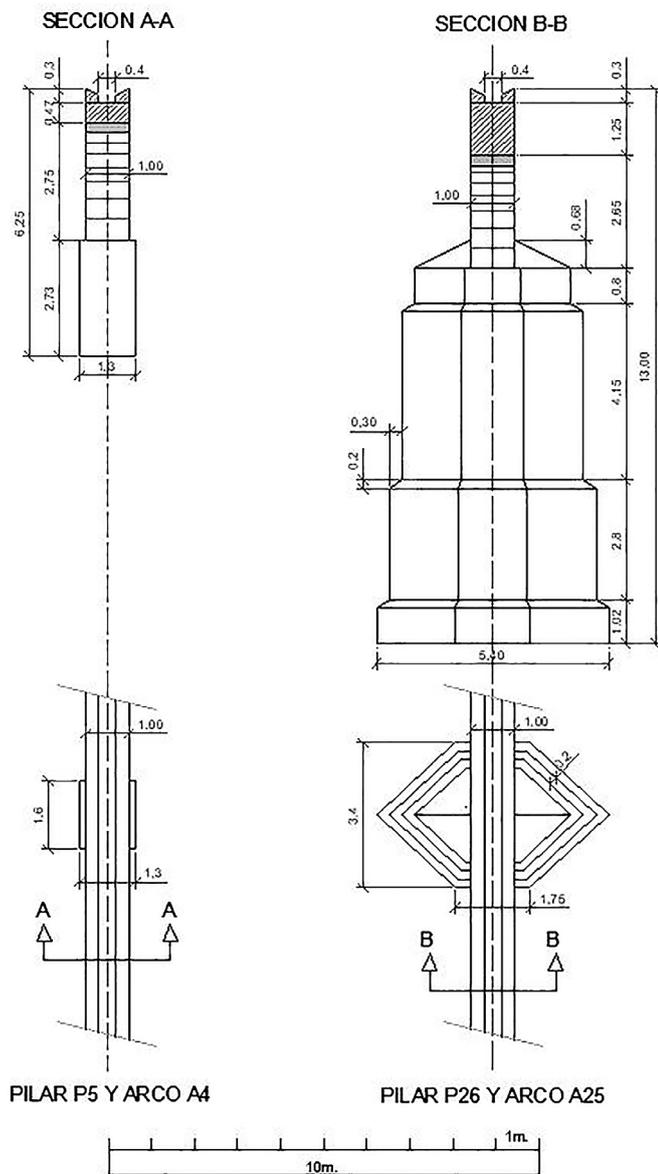
Figura 7. Secciones sobre el acueducto. Fuente: elaboración propia.

en función de la altura que la estructura alcanza en cada punto. Del mismo modo, el parapeto superior sobre el que discurre la canalización de agua va perdiendo altura según avanza hacia el sur en pendiente descendiente. El parapeto, sin embargo, mantiene su sección a lo largo de todo el trazado del acueducto, con una anchura continuada de 1 m, al igual que las medidas de la canalización por la que circulaban las aguas, con medidas de  $0,40 \times 0,15$  m. La Figura 7 representa dos secciones transversales, una a la altura del arco A4 y otra a la altura del A25.

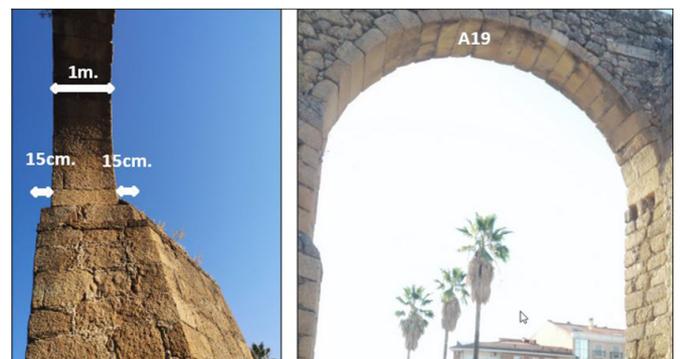
Figura 8. Arcos vistos desde abajo y de frente. Fuente: elaboración propia (2021).

tar el semicírculo completo. Las medidas de los diferentes arcos varían con una media en torno a los 5 m de luz. Difiere de la medida de los arcos de apariencia más antigua de 4,75 m de diámetro (A23-A28), sustentados por pilares de sección hexagonal y dotados de tajamares. Ridruejo (2004) da otras medidas, traduciendo las varas, cuartos y medias a la medida métrica actual. No obstante, estas medidas deben de ser objeto de error, ya que para el presente estudio se han tomado medidas *in situ*, y estas han sido verificadas repetidamente. La anchura de los arcos a lo largo de todo el acueducto es de 1 m. Estos se apoyan en distintos pilares que en su base superior y en perpendicular a la cañería mantienen una anchura repetida de 1,30 m, de tal modo que, a cada lado de la sección superior se da un resalte de 15 cm. Las dovelas, por su parte, forman una banda semicircular de aproximadamente 0,25 m de ancho, aunque irregulares y sin un patrón continuo, ni entre sí, ni con los diferentes arcos. El número de dovelas por arco varía entre 19 y 23 y se apoyan alineadas a la cara de los pilares, perpendicularmente al canal y sin mostrar resaltes o cantos (Fig. 8).

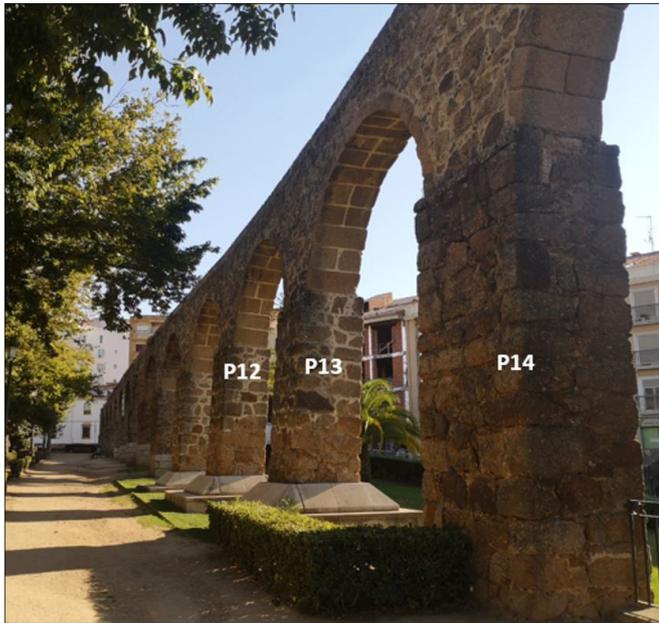
Figura 9. Pilares tipo 1 (desde P1 a P18) en el tramo 1 del acueducto. Fuente: elaboración propia (2021).

Los pilares que van del P1 al P18 mantienen una única geometría de base rectangular y anchura constante de 1,30 m en la cara perpendicular a la cañería. El lado longitudinal en el sentido de la arquería va aumentando desde los 1,5 m del pilar P1 hasta los 2,2 m del P18. Se-

gún avanza la arquería y los pilares van ganando altura, incrementan su tamaño de manera progresiva (Fig. 9).

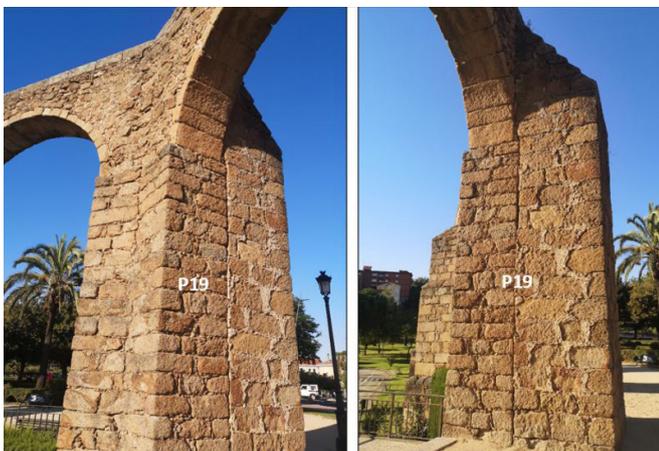
Figura 10. Pilar tipo 2 (P19) visto de frente y en lateral donde se aprecia el contrafuerte de refuerzo hacia la cara exterior del ángulo. Fuente: elaboración propia (2021).

El tipo 2 se corresponde con el pilar P19 y es único. Se trata de una pila doble que absorbe el encuentro entre los dos tramos del acueducto en un ángulo de  $70^\circ$ . Este cambio de dirección se produce tras superar la antigua vaguada en la zona con mayor altura del acueducto, para reorientarse hacia el recinto amurallado. Su sección es continua, sin escalones o resaltes hasta su base superior, en la que apo-

yan los arcos. Está reforzado por un contrafuerte de piedra doble hacia la cara exterior del ángulo. Su finalidad más probable sería la de reforzar el soporte y así poder absorber el impacto del golpe de ariete del agua en movimiento. El contrafuerte se achafana en su parte superior, evita así el estancamiento de agua de lluvia y previene su desgaste. La pila tiene una anchura de 1,3 m en su cara perpendicular a la cañería superior, y de 1 m en cada una de las caras interiores del ángulo. El contrafuerte anexo aporta a la cara exterior del ángulo un espesor añadido de 1,60 m (Fig. 10).

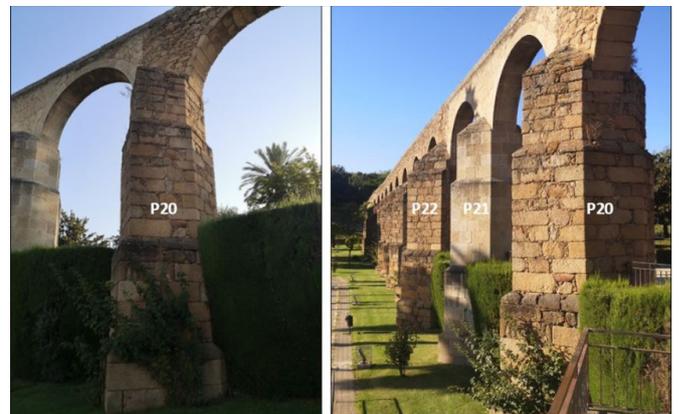
Figura 11. Pilares tipo 3 (P20-P29 exceptuando el P22) con tajamares que dotan a la base de una sección hexagonal. Fuente: elaboración propia (2021).

El tipo 3 se repite en ocho ocasiones desde el P20 hasta el P29, exceptuando el P22. Resultan ser los más representativos del acueducto, al disponer de tajamares en ambas caras, lo que les proporciona una sección hexagonal. Cabe señalar que el P21 varía ligeramente su geometría y tipo de piedra con respecto al resto, al tratarse de un pilar reconstruido hacia el año 1910. Estos pilares presentan un escalonamiento en tres saltos de 0,20 m en todo su perímetro, de tal modo que cada escalón incrementa en 0,40 m su sección. Los escalones se rematan en forma de chaflán siguiendo un ángulo de  $45^\circ$ . Las medidas de los diferentes pilares del tipo 3 pueden variar también ligeramente, manteniendo en cualquier caso las medidas de la sección superior del pilar en  $2,2 \times 3,6$  m aproximadamente. Estos pilares tienen la mayor altura de todos los del acueducto, al salvar un antiguo canal. El más alto tiene 9 m, desde el nivel actual de suelo hasta el apoyo de los arcos. Los tajamares y los escalonamientos les dotan de robustez y hace que no necesiten de mayores refuerzos. Las cabezas de los pilares se achafanan entre los arcos y contra los paramentos superiores de la

cañería, para desaguar el agua de lluvia y el consiguiente desgaste de la cabeza de los pilares (Fig. 11).

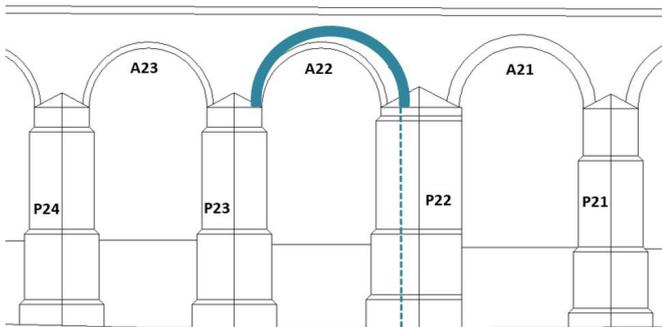
Figura 12. Replanteo del arco fallido sobre el pilar P22 visto desde su cara oeste. Fuente: elaboración propia.

El tipo 4 se corresponde con el P22 y es único en toda la arquería. Supone una curiosidad, al ser una corrección del replanteo general del acueducto. Presenta forma rectangular en su cara este y forma de tajamar en la cara oeste. Desde la cara este se aprecia la construcción de un pilar principal, con el nacimiento de un arco encastrado en la piedra del paramento de soporte superior a la cañería, al que posteriormente se le añadió otro soporte de menor tamaño. Esta solución se llevaría a cabo para corregir un error de distancia entre pilares que condicionaría el tamaño del futuro arco. Su mayor diámetro lo habría dejado desalineado respecto al resto y hubiese necesitado de una cimbra específica para su construcción (Fig. 12). El resultado de la corrección es un pilar compuesto por dos

cuerpos anexos y una anchura total de 2,30 m. Su cara oeste tiene forma de tajamar, que hace las veces de contrafuerte y otorga estabilidad al abarcar toda su anchura sin juntas constructivas. El nacimiento del arco anulado es visible desde ambas caras de la arquería. Cabe señalar que, por su morfología, este pilar pueda haber sido objeto de reconstrucciones posteriores a la construcción original, al conservar el tajamar la forma habitual.

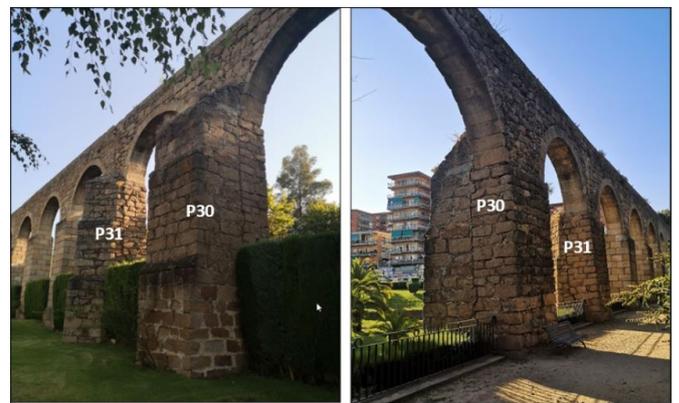
Figura 13. El pilar P30 desde la cara oeste y la cara este. Fuente: elaboración propia (2021).

El pilar tipo 5 se corresponde con el P30 y es también único en toda la arquería. Este soporte tiene forma rectangular, de 1,30 m en el sentido perpendicular a la cañería y 2,60 m en el longitudinal. Cuenta con contrafuerte anexo en su cara oeste. La anchura con contrafuerte en

su sección superior es de  $2,80 \times 2,60$  m. La cara frontal del contrafuerte cuenta, por su parte, con 2 escalones de 0,25 m y un remate superior en forma de chaflán (Fig. 13). Y al igual que el P22, se deduce que pueda haber sido objeto de remodelaciones posteriores con respecto a la construcción primera. Dispone de un acabado plano de su cara este, donde debía enfrentarse a la corriente de agua, y al no contar con un acabado en punta, lleva a pensar que se construiría como refuerzo, pero cuando ya no necesitaba salvar el impacto de la corriente.

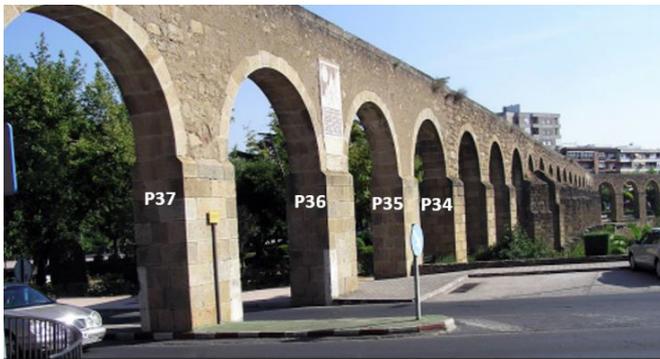
Figura 14. Pilares tipo 7, atravesados por la carretera de la avenida Salamanca. Fuente: elaboración propia (2021).

Los pilares tipo 7 se corresponden con los que van del P32 al P40. Mantienen forma rectangular, sin escalones o contrafuertes, salvo en la cornisa de apoyo a los arcos,

donde cuentan con el habitual resalte de 0,15 m en cada cara. El resalte es achaflanado desde el P32 al P39, pero en cambio es recto en el P40. Los pilares desde el P32 al P39 son de nueva factura siendo fácil diferenciarlos del resto, por las características y desgaste de la piedra utilizada. La fecha de su reconstrucción se estima hacia el año 1910, de acuerdo con “expediente n.º 146 del Archivo Municipal”. Cabe señalar asimismo que el P40 mantiene una geometría prácticamente igual al resto, aunque es más antiguo, observable por el diferente desgaste de material. No obstante, este pilar no es original, dadas las dimensiones de las dovelas del arco A40, por encima del pilar y que son de una anchura doble que las de los arcos originales (Fig. 14).

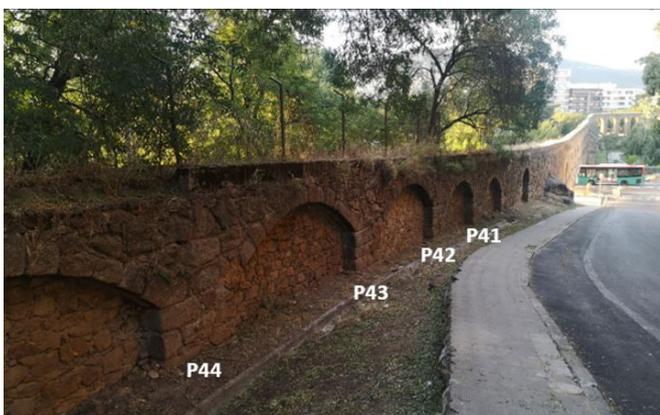
Figura 15. Pilares tipo 8 embebidos en tramo de muro. Fuente: elaboración propia (2021).

Se dispone de seis pilares más, embebidos en el muro donde arranca el acueducto, junto al Parque de los Pinos (P41 al P46). Estos son de ejecución más tosca y menor altura que los mostrados anteriormente. Tienen

forma rectangular y sus medidas son de 1,05 m en la cara perpendicular a la cañería y 1,40 m en su cara longitudinal (Fig. 15).

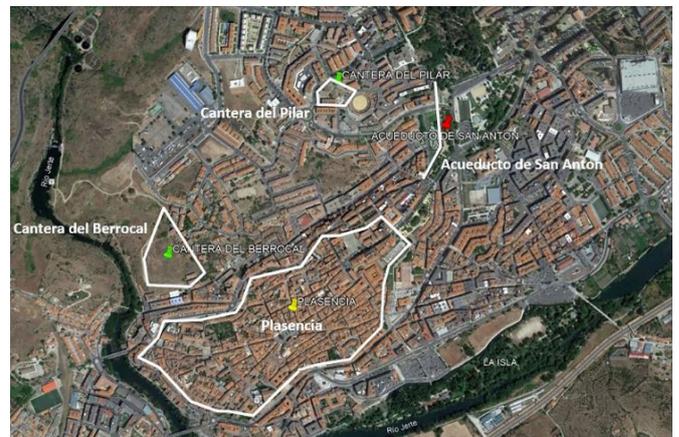
Figura 16. Ubicación de las canteras de granito cercanas al acueducto de San Antón sobre fotografía aérea. Fuente: Google Earth y elaboración propia.

El acueducto se ejecutó en sus tramos más antiguos con bloques de piedra granítica de tonos rojizos, abundante en la zona. Se considera que procede de las cercanas canteras del Berrocal, a 1 km de distancia aproximadamente, y del pilar, apenas a 350 m del acueducto (Fig. 16). Es posible asimismo que para los sillares más pequeños o incluso para la mezcla de mortero se aprovechara el excedente de material de la excavación de la canalización desde la sierra de El Torno, ya que toda la ladera está compuesta por este tipo de piedra. Este tipo de granito es visible en edificaciones de la ciudad. Su pigmentación rosada proviene de la alta presencia de óxido de hierro.

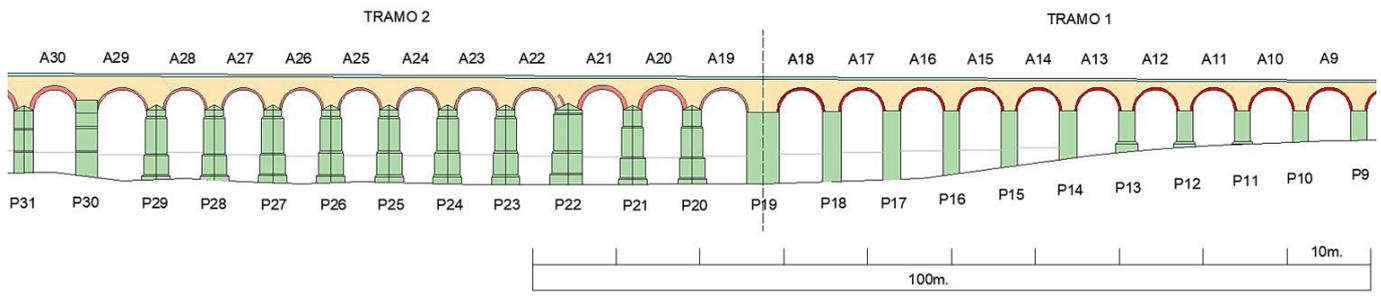
Figura 17. Diferentes conjuntos constructivos del acueducto: verde pilares, rojo arcos y naranja cuerpo de soporte al canal. Fuente: elaboración propia.

El acueducto consta de 3 conjuntos constructivos fácilmente diferenciables en cuanto a la cronología del proceso de ejecución de la arquería (Fig. 17):

Los pilares o pilas mostrados en color verde (Fig. 16) se erigen sobre lechos rocosos, variando su altura en función de la cota del terreno a salvar. Los pilares más altos contienen hasta cuatro cambios de espesor de alrededor de unos 20 cm perimetrales, de manera que, en cada salto, el soporte incrementa su base en torno a unos 40 cm por

Las dovelas de los arcos, de color rojo en la Figura 17 están ejecutadas en continuidad con las caras interiores de los pilares hacia el interior de los arcos, manteniendo

Con color naranja se muestran en la Figura 17 las enjutas de los arcos que ocupan el espacio entre y sobre los diferentes arcos, aportando peso y estabilidad a la construcción. Están formadas por mampuestos de diferentes formas y tamaños unidos por morteros de cal mezclados con pequeños fragmentos pétreos y cerámicos. Los medios auxiliares para su ejecución serían andamios de madera y medios de elevación para que los trabajadores las ejecutasen y, por medio de guías y plomadas, alcanzasen los niveles deseados y se evitasen desplomes. Esta sección es decisiva, por ser la que proporciona la pendiente lineal y sirve como base para sillares superiores que forman la cañería.

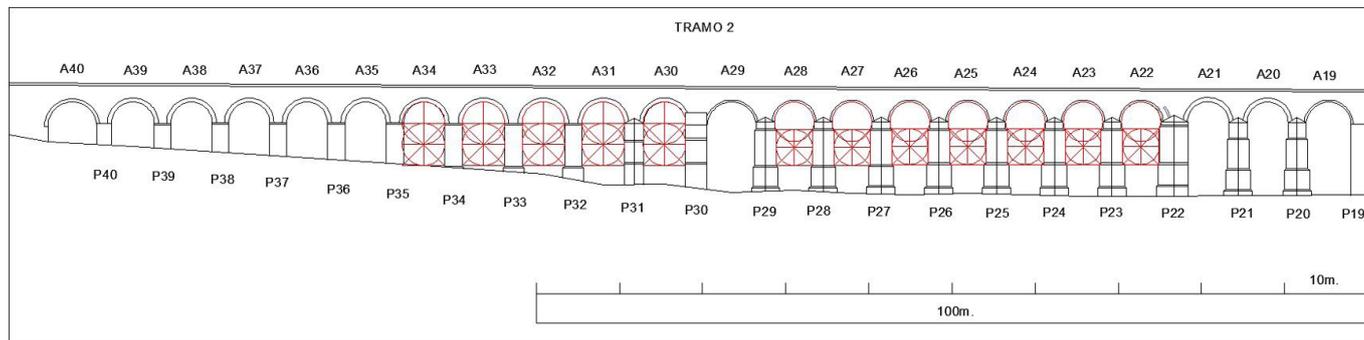
Figura 18. Imagen de la configuración de pilares y arcos que muestra proporciones geométricas apreciables. Fuente: elaboración propia.

La proporción entre los diferentes componentes del acueducto resulta ser variable, en especial en las luces de los arcos. Entre los tramos escalonados de la penúltima sección de los pilares P22 al P29, previa al soporte de los arcos, se inscribe un cuadrado perfecto. Aquellos soportes que van del P30 al P35 la prolongación del círculo circunscrito en el arco de medio punto se corres-

ponde con el centro de dicho cuadrado. Sin embargo, esta proporción no se repite en el caso de los pilares, del P22 al P29, de sección hexagonal, dotados de tajamares. En ellos la prolongación del círculo circunscrito en el arco no se corresponde con el centro de dicho cuadrado. Los arcos A19, A20, A21 y A29 no muestran ninguna de estas proporciones geométricas, posiblemente por la reconstrucción de algunos pilares, como es el caso del P21. Y, como es lógico, los soportes que no disponen de dichos escalones no presentan esa proporción al variar su altura desde el suelo. Respecto a la relación entre el ancho de los pilares y el arco que soportan, se mantienen las mismas medidas dentro de cada serie de arcos. Estas medidas no son siempre proporcionales, ya que las series de arcos con mayores luces muestran secciones de pilar menores en su parte superior. Donde se da esta situación, en el grupo de arcos entre el P29 y el P22, los pilares se anchan escalonadamente reforzando así su capacidad de carga (Fig. 18).

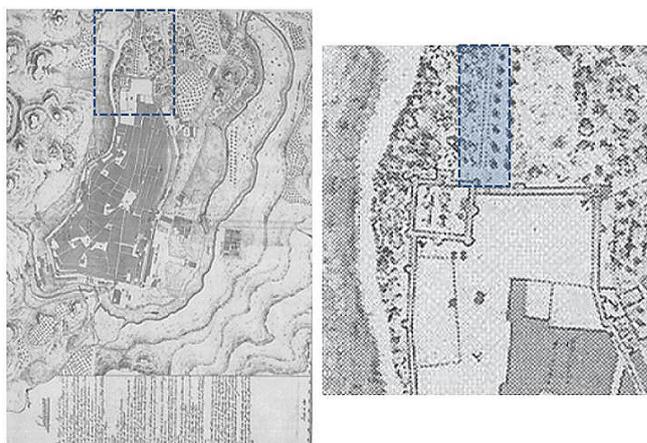
Figura 19. Referencia: "Plano a ojo y al paso de la Ciudad de Plasencia de sus alrededores hasta el alcance del Fusil" 1829, Francisco Yznardo. Fuente: Barragán Ramos 2007.

Apenas existen evidencias documentales sobre el tramo perdido del acueducto. Sí existe, sin embargo, sobre la inserción de este en la ciudad, a través de planos históricos, como los mostrados en las Figuras 19, 20 y 21 (Barragán Ramos 2007). El acueducto conducía el agua hasta algún depósito ubicado junto a la antigua fortaleza, en la parte más alta de la ciudad, desde donde, por gravedad, se distribuía a las diferentes fuentes públicas<sup>7</sup>.

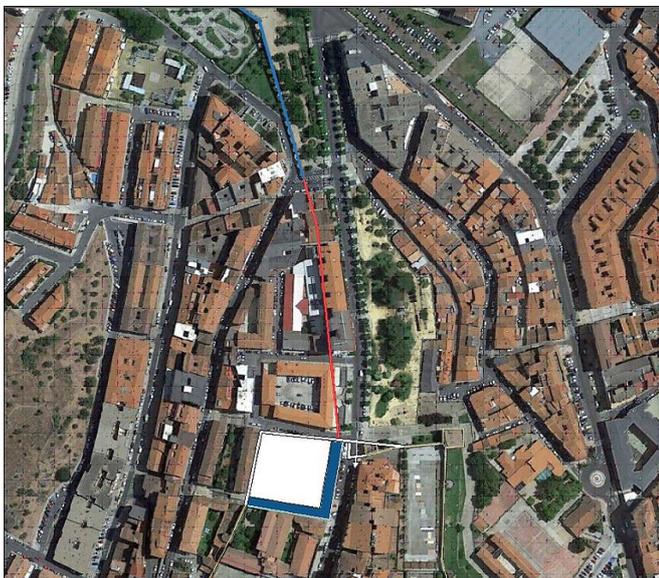
Figura 22. Reconstrucción del trazado perdido del acueducto sobre fotografía aérea. Fuente: Google Earth y elaboración propia.

Con toda esta información, es posible llevar a cabo el trazado hipotético que tendría el entronque del acueducto en su entrada a la ciudad, tal y como se muestra en la Figura 22. En esta imagen fotográfica se superponen, tanto el antiguo alcázar y la muralla, como los tramos existentes y el tramo perdido del acueducto. De este modo se evidencia que la descarga del viaje de agua se realizaría en un depósito contiguo al antiguo alcázar.

En color azul claro se aprecian los tramos existentes y en rojo el tramo perdido que haría un nuevo quiebro antes de llegar a su destino final. Con respecto al recinto amurallado, el color amarillo evidencia los tramos de muro existentes, mientras que el blan-

co señala la posible localización de otros tramos de muro, así como la ubicación del desaparecido alcázar, con su posible foso, en azul oscuro. El dibujo parece indicar que este sería precisamente el punto de llegada y descarga del acueducto. En este sentido, el historiador Barragán Ramos (2007), indica lo siguiente: “Desde el interior de la ciudad estaba defendido por un ancho y profundo foso (junto con una contraescarpa de piedra), que se llenaba con agua sobrante de los aljibes por conductos de los que aún se ven restos en la izquierda del muro, hasta que el agua se la trajo el acueducto cercano” (Barragán Ramos 2007).

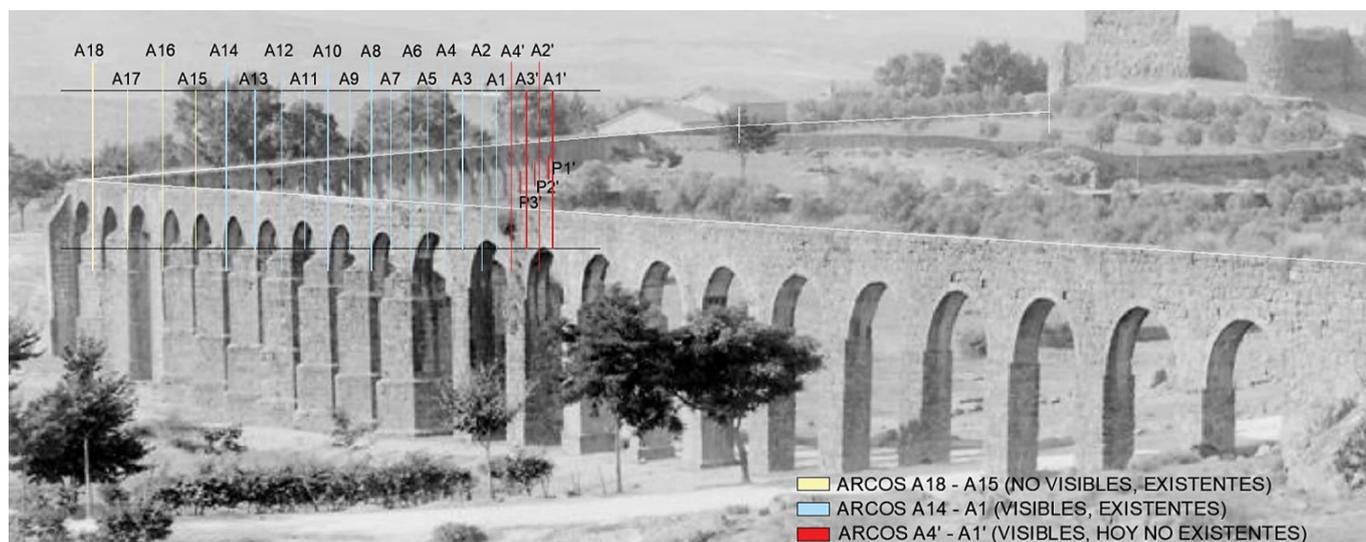
Figura 23. Fotografía del acueducto de San Antón en 1868 y replanteo del tramo perdido. Fuente: Jean Laurent y elaboración propia.

En cuanto a las características del tramo perdido de la arquería, la restitución y proyección sobre plano llevada a cabo indica que añadía una longitud al acueducto de unos 190 m y que se dividiría en dos tramos, con un pequeño quiebro entre ambos. El primero de 36 m daría continuidad al trazado existente y el siguiente de 154 m de longitud sería el de conexión con el alcázar. Como consecuencia, la trayectoria completa del acueducto sería de 558 m lineales aproximadamente, de los que se conservan un total de 368 m. No existe información acerca del número de arcos eliminados en los tramos desaparecidos. Se sabe de la demolición de, al menos, un arco seguido del A1, tal y como se evidencia en la fotografía sobre su demolición del año 1932 (Sánchez de la Calle 2011) (Fig. 3). Por otra parte, se cuenta con la fotografía del año 1868 (Fig. 23), que es la más antigua identificada en la que aparece el acueducto.

La fotografía es una imagen del acueducto en perspectiva. Sobre ella se han trazado los ejes de los arcos del primer tramo. Repitiendo secuencialmente la distancia entre los arcos se puede identificar el número de arcos de este tramo hasta la zona de quiebro en ángulo. Este ejercicio permite estimar un número de arcos que existieron originalmente en este tramo con 22 arcos, en lugar de los 18 que se mantienen hoy. Por tanto, se deduce que debieron existir cuatro arcos más que fueron demolidos y que no han llegado hasta nuestros días. Estos arcos son reconocidos en el presente estudio como A1', A2', A3' y A4' que se muestra en la Figura 6 junto con los tres pilares asociados también desaparecidos identificados como P1', P2' y P3'. Si se añaden estos a los arcos que perviven, se deduce que el número total de arcos del acueducto sería de 52, de los que quedan en pie 48, mientras que el número de pilares originales sería de 49, de los cuáles se conservan 46.
