Técnicas de tradición europea en la arquitectura tardocolonial de la Puna de Jujuy (Argentina)

European traditional techniques in the late colonial architecture of Puna of Jujuy (Argentina)

Marco Nicolás Giusta¹, Carlos Ignacio Angiorama²
Instituto de Arqueología y Museo, Universidad Nacional de Tucumán
Instituto Superior de Estudios Sociales, CONICET, Argentina

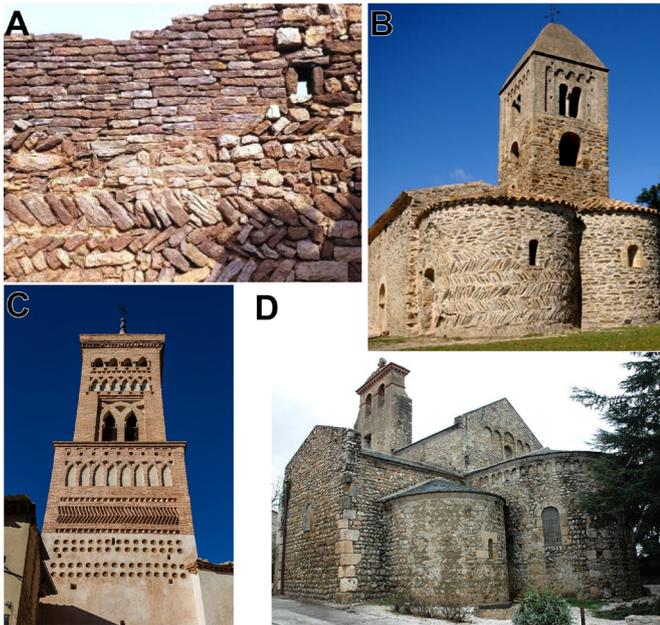
Figura 5. Aparejos con espina de pez en construcciones eclesiásticas de Europa. A: Fachada norte de la casa parroquial de Castellnou de Bages. B: Ábside de la iglesia de Santa Coloma de Fitor. C: Torre de la iglesia de San Miguel en Belmonte de Gracián, Zaragoza. D: Ábsides del monasterio de San Andrés de Sureda, Pirineos Occidentales, Francia. Figura A: tomada de López Mullor (2010: 83); B: tomada de Oliva Prat (1962: 80, fig.18), disponible en www.elpuntavui.cat/article/5-cultura/19-cultura/535282-acaba-la-reforma-de [consultado el 18/5/2016]; C: tomada de Sanmiguel Mateo (1984: 395), disponible en <https://commons.wikimedia.org/w/index.php?curid=55099837> [consultado el 10/2/2023]; D: tomada de Deulofeu (1961: 49), disponible en www.urbipedia.org/hoja/Monasterio_de_Sant_Andreu_de_Sureda [consultado 14/2/2023].

Prat 1962; Pla Cargol 1966; Sanmiguel Mateo 1984; Valenzuela Montalvo 2001; entre otros) (Fig. 5). También en Inglaterra se registró su utilización en iglesias del período anglo-sajón, con una continuidad luego de la conquista normanda (siglos V-XI) (Taylor y Taylor 1964). En este mismo sentido Barbieri *et al.* (2004) aportan ejemplos de su uso en parroquias de Francia e Italia, y resaltan su importancia estructural, en especial en elementos abovedados como bóvedas de cañón y bóvedas cruzadas, como el caso del monasterio de Tolentini, Venecia. En la América colonial, la técnica comenzó a ser replicada a partir de las invasiones europeas del siglo XV. Por ejemplo, se conocen casos como los pisos de la catedral y el convento de la Compañía de Jesús en Panamá la Vieja (Martín-Rincón, 2001), y su aplicación en uno de los muros de un patio próximo a la iglesia colonial de Peine, Chile (Mostni *et al.* 1954: 58). De acuerdo con Sanmiguel Mateo:
