Arqueología morisca: las bases materiales del *Paraíso cerrado para muchos, jardín abierto para pocos* de Pedro Soto de Rojas

Moorish Archaeology: the material bases of "Paraíso cerrado para muchos, jardín abierto para pocos", by Pedro Soto de Rojas

Ángel Rodríguez Aguilera¹, Julia Rodríguez Aguilera², Carmen Jódar Hódar³
Gespád al-Andalus SL

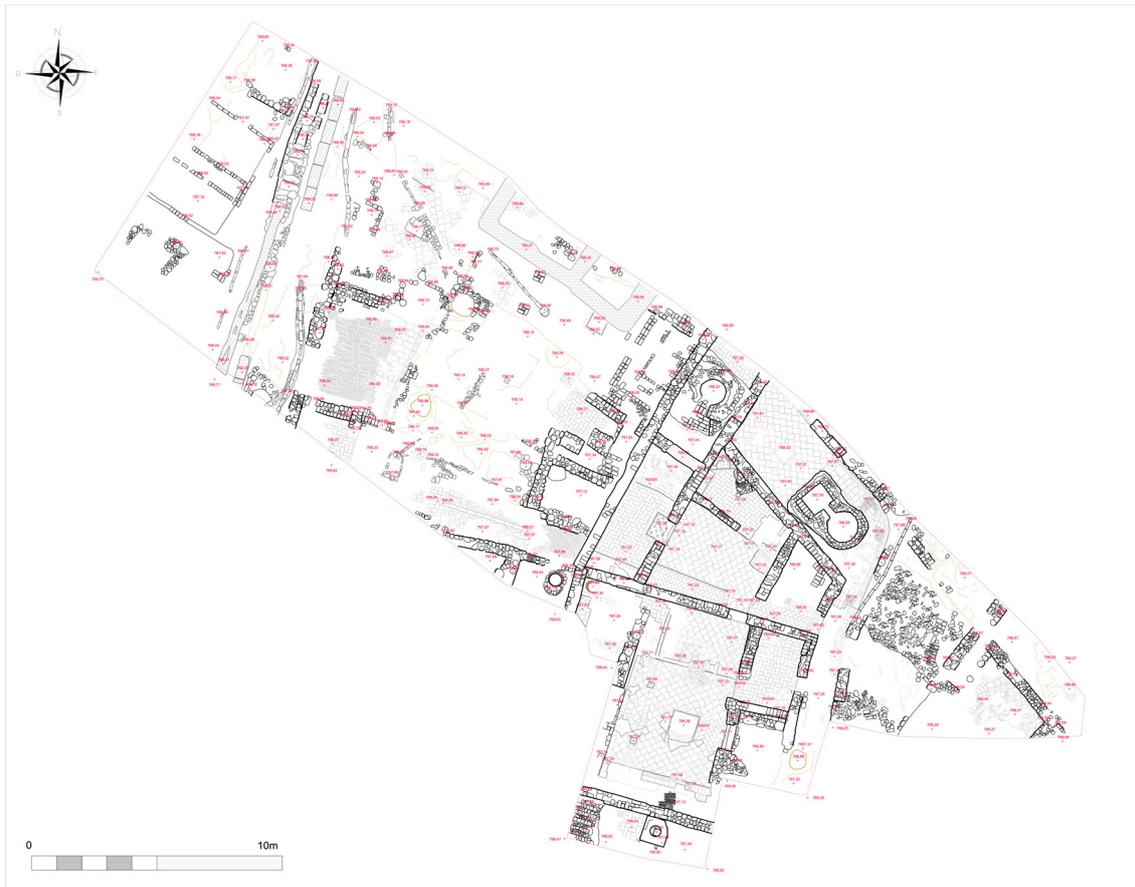
Figura 2. Planta general de la excavación.

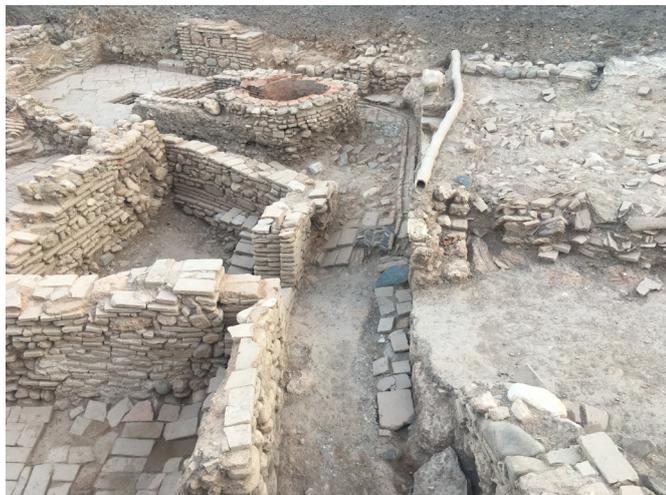
Figura 4. Vista del adarve excavado en la roca.

Se trata de un vial excavado en la roca (Fig. 4), con una anchura que oscila entre 1,10 y 1,20 m orientado de suroeste a noreste en sentido ascendente. Parte de su superficie de paso es la misma roca, pero en otros puntos conserva un pavimento de fragmentos de losas de barro con recuadros de empedrado. Uno es de cantos pequeños y

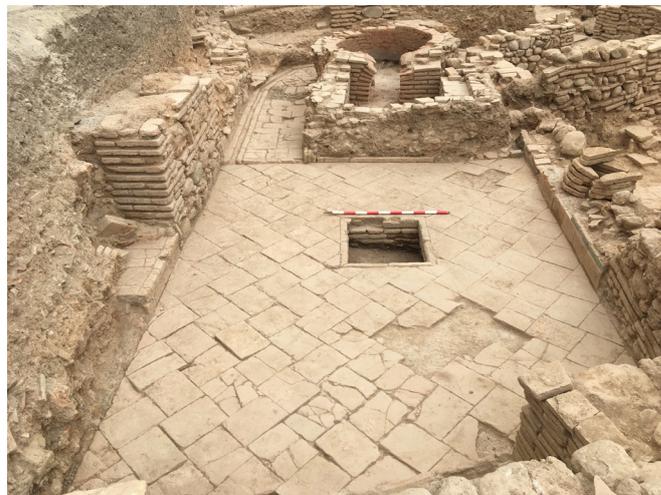
Figura 6. Vista general del espacio identificado como plaza, conectado al fondo con el adarve. Amortizado por el horno.

El adarve desemboca en un espacio de planta trapezoidal, delimitado por muros en tres de sus lados, pavimentado con losas de barro de $0,29 \times 0,22$ m dispuestas en espiga, y en el centro un alcorque de planta cuadrada, de 0,60 m

de lado (Fig. 6). En el lado norte hay una puerta con el escalón de acceso expoliado, que daba paso a una estancia con un pavimento de ladrillo, situado a una cota superior a la del exterior, conectada en algún momento con la casa 2, tal como veremos seguidamente. En el extremo sur, el horno 1 monta encima de un pequeño murete que cierra este espacio. La conexión con el callejón de la Estrella se hacía por un vano de 0,80 m abierto en el muro de delimitación por el norte, conservando los restos de un escalón con un alizar mientras que el resto se ha perdido.

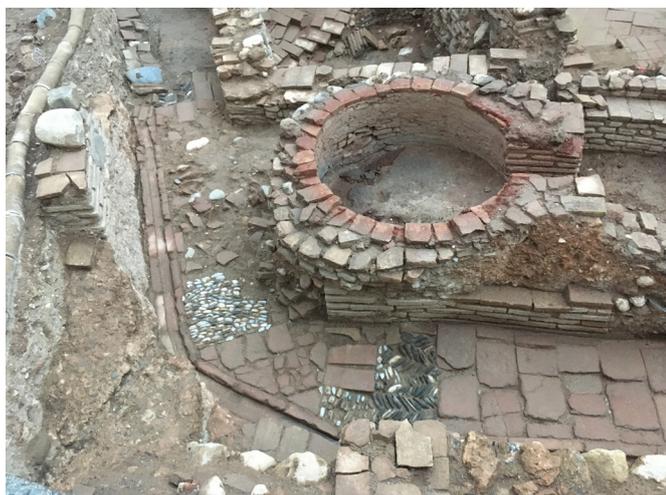
Figura 5. Detalle del pavimento del adarve y del sistema de recogida de agua.

otro de lajas medianas colocadas en espiga, formando un curioso damero (Fig. 5). Es un ejemplo muy temprano del uso de este tipo de pavimentos en espacios públicos que no se usan hasta el siglo XVII. Destaca también la existencia de una canalización hecha con alizares, adosada al lateral sur del adarve que lo recorre en la mayor parte de su trazado. Recoge el agua de lluvia y también la procedente de varios canales excavados en roca que recogían las bajantes de las fachadas que daban al adarve para conducirla a un pozo excavado en la calle.

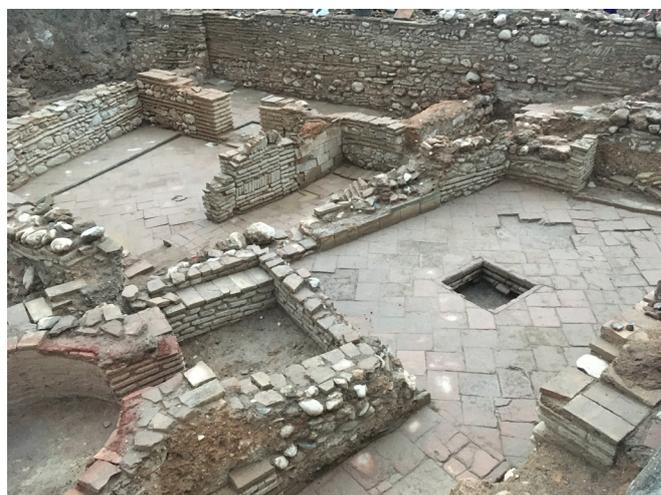
Figura 7. Vista general de la posible plaza y su relación con la casa 2.

Aparentemente parece un patio de casa, pero la conexión directa con el adarve, que se hace a través de un vano que no tiene cierre, y la conexión con otro que parece relacionarse con el callejón de las Estrellas, nos lleva a proponer la hipótesis de que se trata de un espacio abierto, a modo de pequeña plaza interior, usada por los miembros de las casas que la delimitan (Fig. 7). Otro

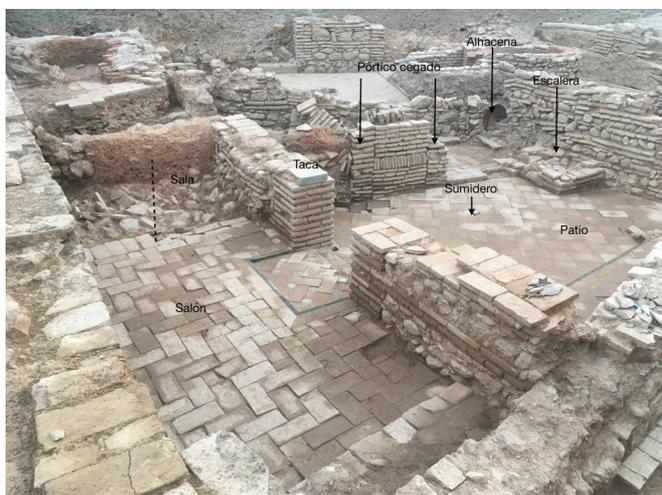
Figura 8. Vista general en perspectiva de la casa 2, identificando los principales espacios.

Edificio de planta trapezoidal de tendencia triangular. El acceso se encuentra conectado directamente con el adarve por medio de una puerta con una única jamba de ladrillo con mocheta (0,30 m de anchura y mocheta de 0,12 cm), lo cual nos indica que sería de una sola hoja que se abría hacia el interior, quedando alojada en la cara del pilar de ladrillo. El hueco, con una anchura de 0,78 m, estaba parcialmente sellado con alizares del canal del adarve que habían sido reutilizados para tapiarla. Da paso a un zaguán de planta casi rectangular, delimitado hacia el este por un muro de fábrica mixta en el que se abre una puerta de acceso al patio, enfrentada con la de la calle. Interiormente conserva un banco de fábrica y restos de un pavimento de ladrillo colocado en espiga que está parcialmente hundido porque se construyó sobre un relleno poco compactado (Fig. 8).

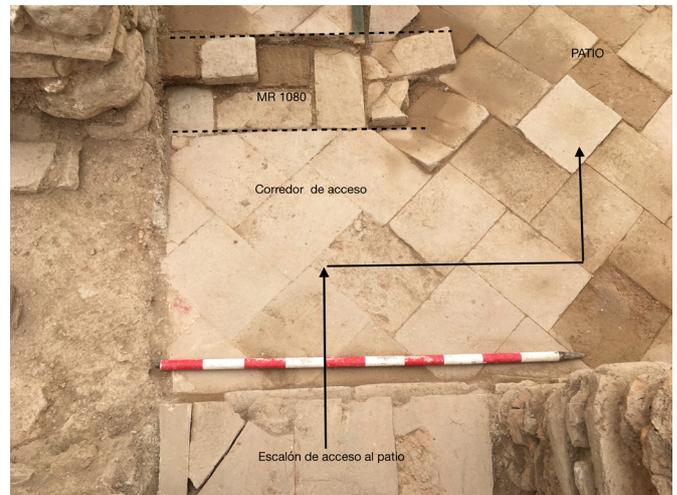
Figura 9. Casa 2. Acceso al patio desde el zaguán, creando una entrada en recodo.

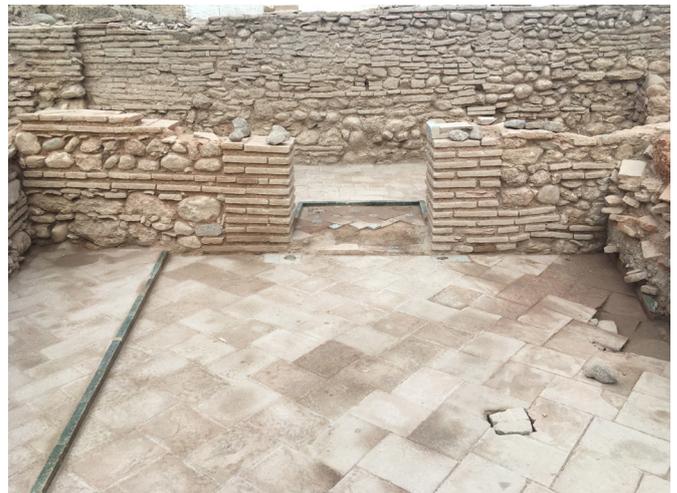
Figura 10. Fachada del salón principal de la casa 2.

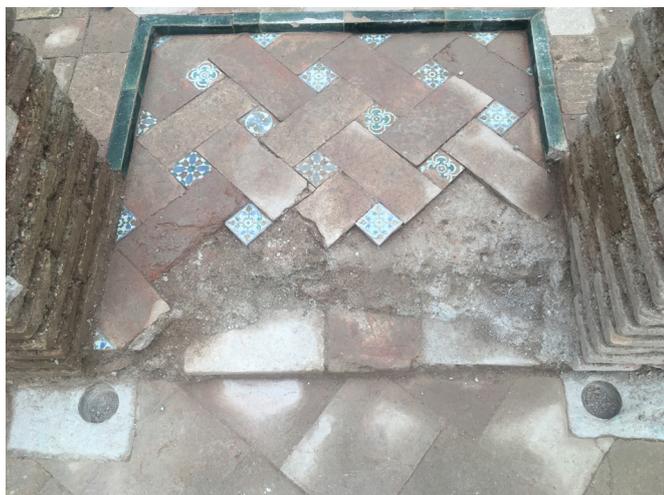
Figura 11. Detalle de quicaleras exteriores y almatraya de acceso al salón principal de la casa 2.

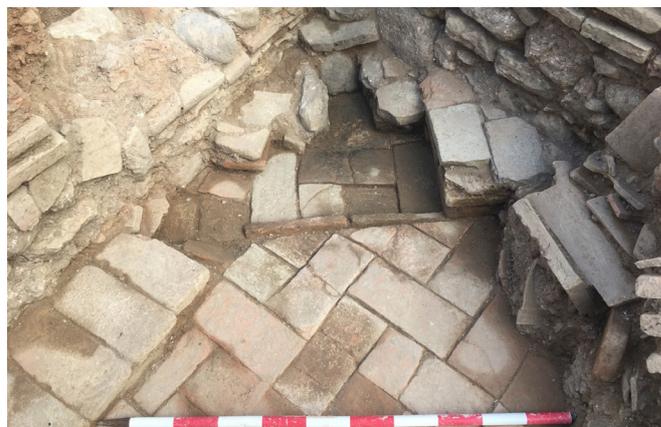
Figura 12. Hogar de la cocina en esquina de la casa 2.

y un murete de ladrillos a panderete por el intradós. En el interior, debajo de un derrumbe, y sobre un pavimento de ladrillo, se encontró en la esquina una cocina delimitada por un bordillo a sardinel (Fig. 12) y en el interior un espacio para las brasas. Junto a esta, adosado al muro del fondo, quedan los restos de un banco corrido, de 2 m de longitud y 0,30 m de anchura. El tercer pilar –el más occidental– se encuentra desmontado en su totalidad por la incorporación de una caja de escalera. En la esquina, y embutido en el muro, hay una tinaja con el cuerpo roto, que pudo funcionar como espacio de almacenamiento doméstico, a modo de alhacena (Fig. 13).

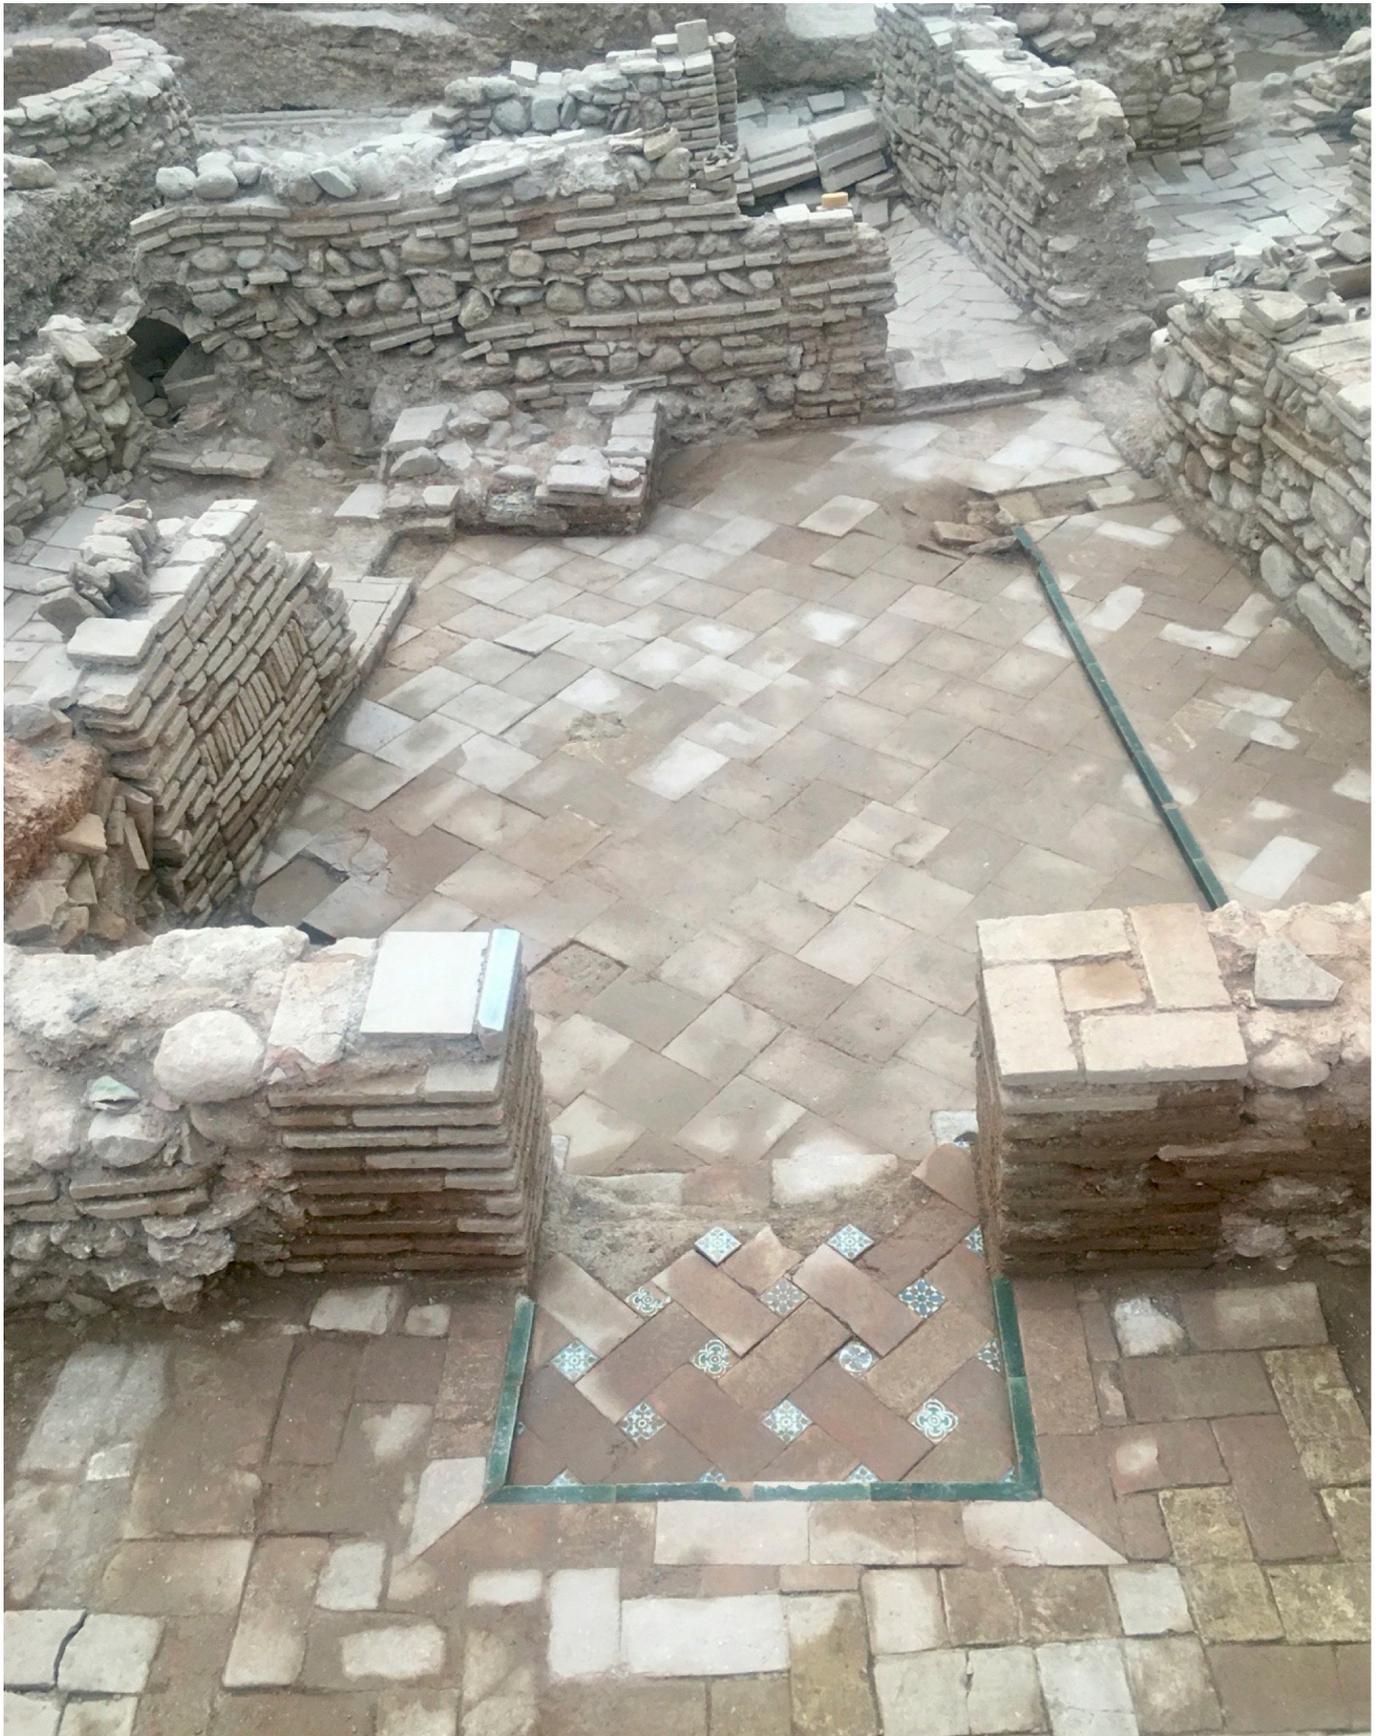
Figura 13. Vista general del patio de la casa 2, desde el interior del salón principal.

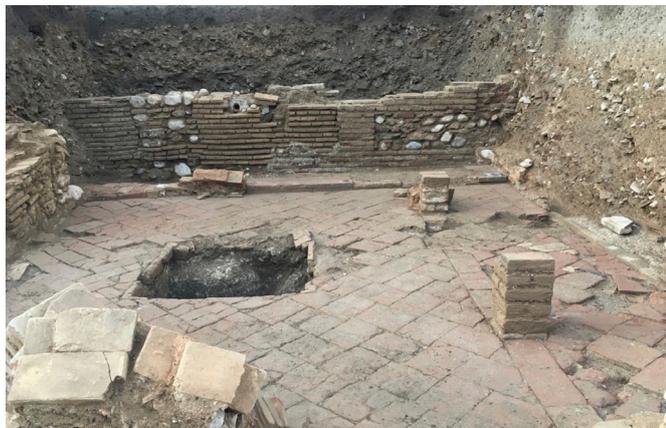
Figura 14. Casa 3. Patio con alcorque central y pilares del pórtico.

La casa 3 es el complejo estructural que aparece en la esquina suroeste, al que se adosa la casa 2. Es una vivienda de planta casi cuadrada, más antigua que la casa 2 (Fig. 14).

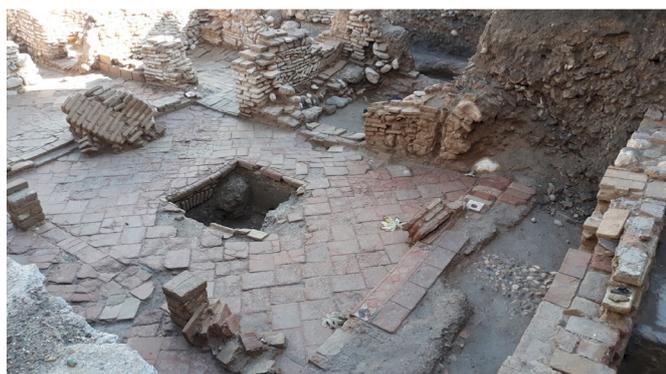
Figura 15. Vista general del patio de la casa 3.

El siguiente ámbito es el patio (Fig. 15), que ocupa el centro de la casa, y tiene unas dimensiones de 3,2 por 4,5 m. Está pavimentado con losas de barro en espiga ($0,29 \times 0,22$ m), apreciando alguna reparación importante, quedando ordenado de la siguiente forma:

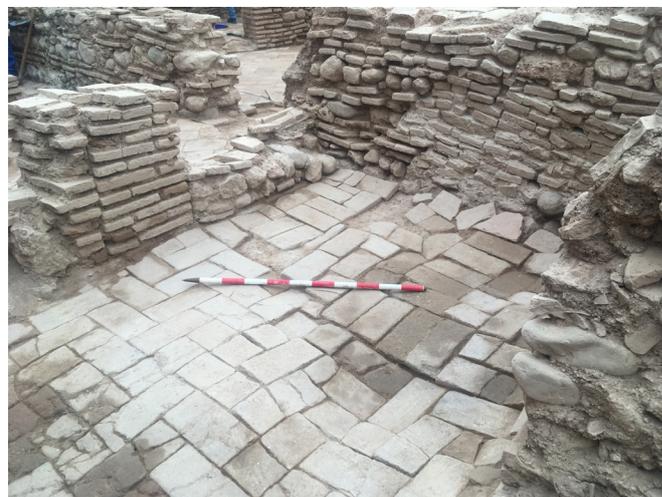
Figura 16. Zaguán y posible cocina de la casa 3.

El espacio sur es el que conectaba con el acceso original, es decir, con el zaguán (Fig. 16). En frente, en el adarve, hay un pozo ciego. El interior del zaguán pudo estar conectado en origen con la primera sala que hemos definido como cocina, aunque también pudo tener un uso polivalente, quedando segregadas con el cegamiento del espacio entre pilares. Lamentablemente, lo mismo que se demolió la totalidad del muro, también fueron eliminados los pavimentos, habiendo quedado la base o arranque de un muro de mampostería, orientado de norte a sur y transversal a la fachada, que bien pudo ser una división original –lo cual descartaría que ambos espacios hubieran estado comunicados, al menos de forma diáfana– o el basamento de un banco corrido. Esta segunda propuesta nos parece más apropiada, debido a la poca consistencia de la fábrica.

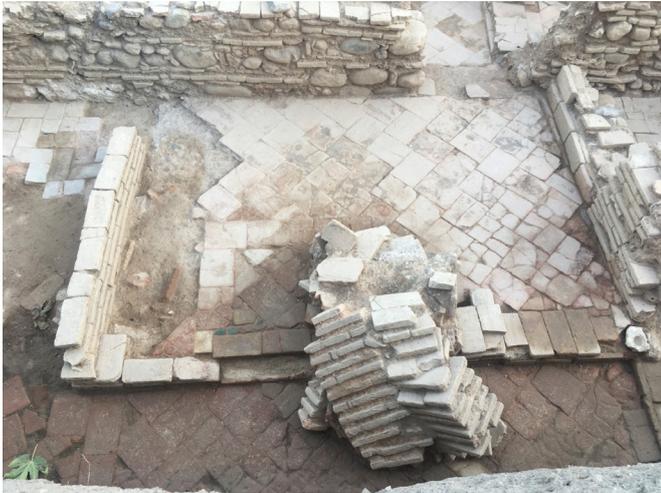
Figura 17. Pabellón del lado oeste del patio de la casa 3.

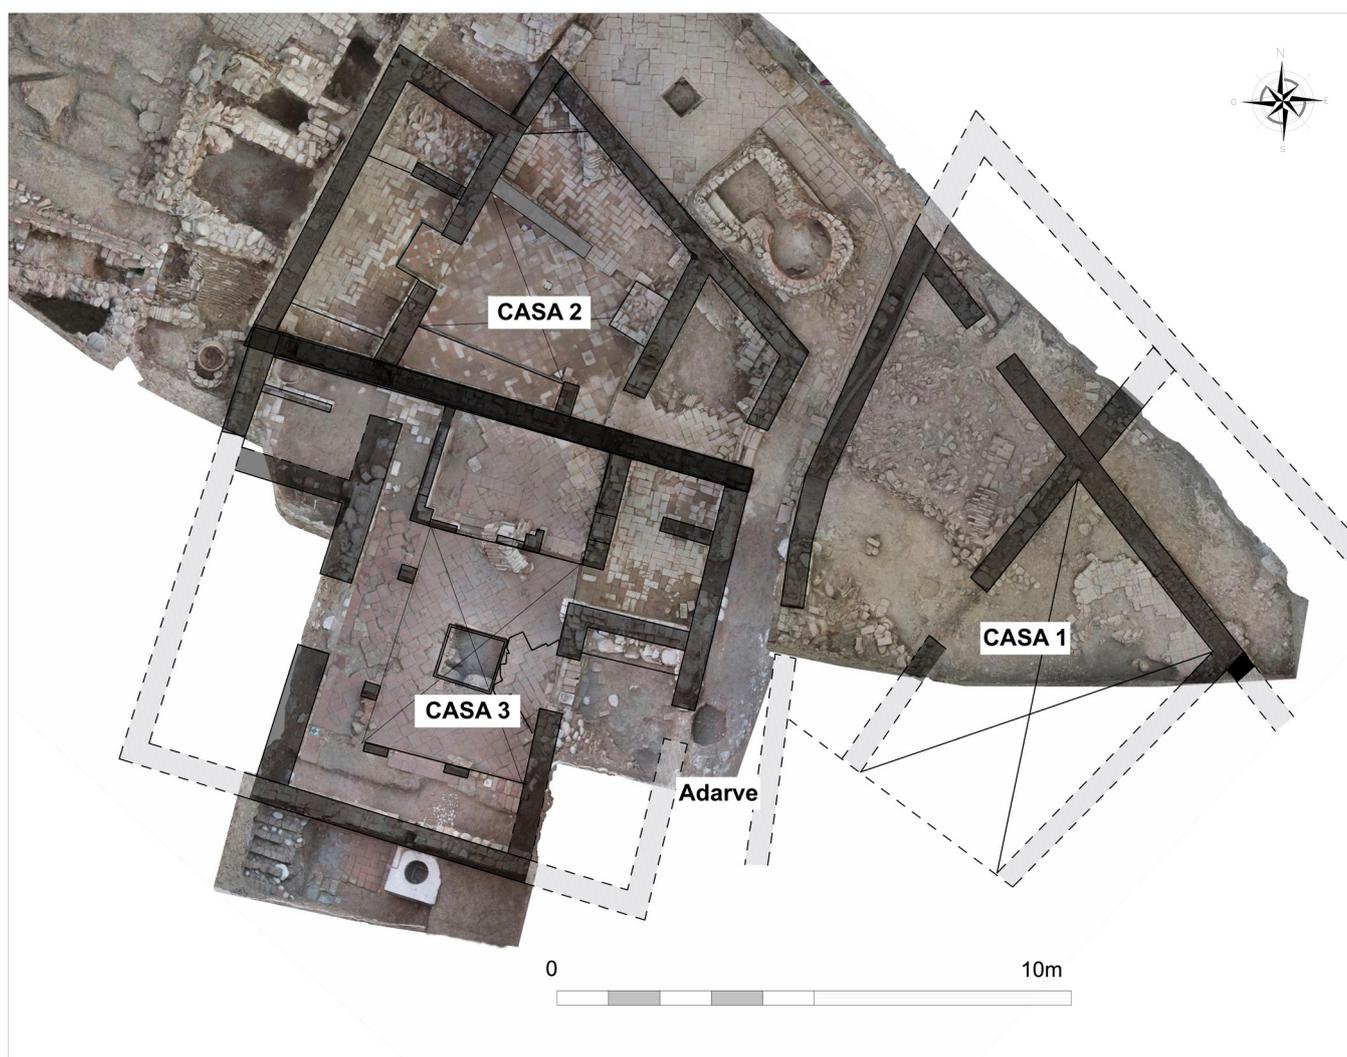
Figura 19. Planta de las casas 1, 2 y 3.

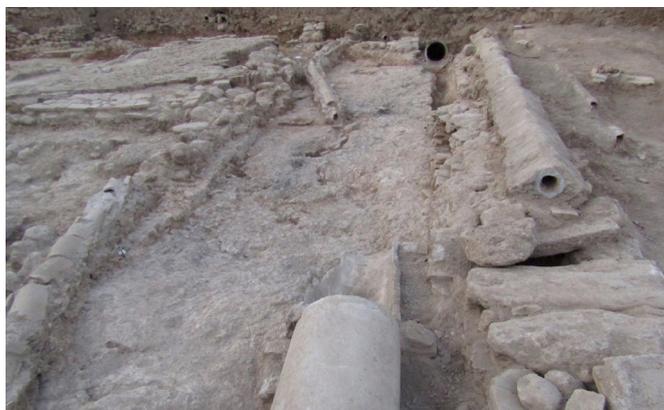
Figura 20. Trazas antiguas de la calle del Agua y de la acequia de Aynadamar, excavada en la roca.

En este espacio observamos como el canal más antiguo está excavado en la roca, con una anchura y profundidad de 0,30 m de media, orientado de noreste a sureste (Fig. 20). Esta primera conducción debió estar visible hasta mediados del siglo XVII y tras la desaparición del jardín de Pedro Soto de Rojas, fue reconstruida, con laterales de fábrica de mampostería y cubierta en la que utilizan algunas piezas procedentes del jardín. Esta reconstrucción estuvo en uso hasta bien entrado el siglo XX, siendo sustituida primero por un tubo de cemento, y finalmente por una canalización, también de cemento que no debió de estar en uso mucho tiempo hasta que fue derivada por la actual calle San Gregorio. En cualquier caso, estas dos reconstrucciones cortaron la primitiva canalización. Lo importante es que la antigua acequia se vincula a una plataforma recortada en la roca, creando una superficie plana descendente en dirección suroeste, sellado por un estrato con cenizas y cerámica nazarí que podría ser el antiguo trazado de una calle que desapareció con la formalización del jardín. En tal caso sería el trazado nazarí de la calle del Agua.

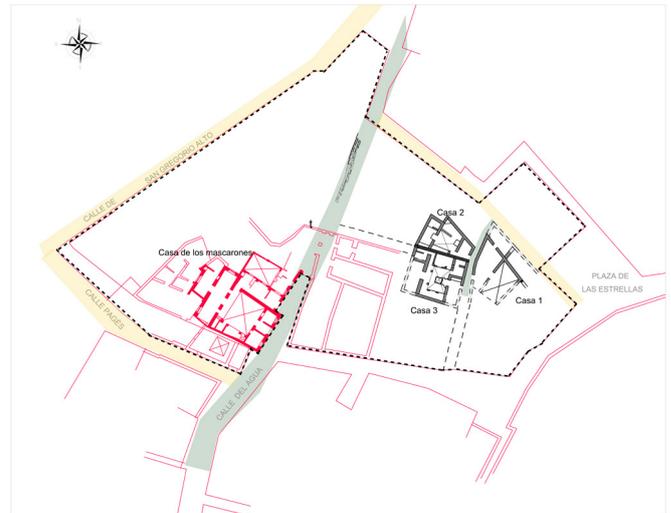
Figura 24. Trazado de los ejes viarios en base a los datos arqueológicos, superpuestos sobre el parcelario de 1939, previo a la apertura de la calle Pagés, identificando los límites de las casas y jardín de Pedro Soto de Rojas.

En la excavación destaca la existencia de dos ejes viarios: uno de carácter principal, que es la proyección de la propia calle del Agua por la que discurre el antiguo cauce de la acequia de Aynadamar. El trazado de la calle se vio seccionado a mediados del siglo XX por la apertura de la calle Pagés. Los restos aparecidos demuestran que la pérdida de importancia de esta calle en su sector noreste que ya quedó en parte anulada en el siglo XVI, incorporándola a las viviendas existentes. Este fenómeno de apropiación de un tramo de la calle, que supone su sustitución como eje principal en favor de la calle San Gregorio, donde se había levantado la iglesia parroquial entre 1526 y 1529 (Barrios 1998: 488-489), ya se había consumado en 1619, cuando Soto compra la casa por lo que deducimos que ya se había producido bien en época nazari –algo poco probable por la servidumbre de paso que supondrían el paso de la acequia de Aynadamar– o a lo largo del siglo XVI como parte de los cambios que afectaron a la estructura urbana de la antigua ciudad islámica. La aparición de este tramo de calle conecta con la salida del callejón de las Estrellas hacia la calle San

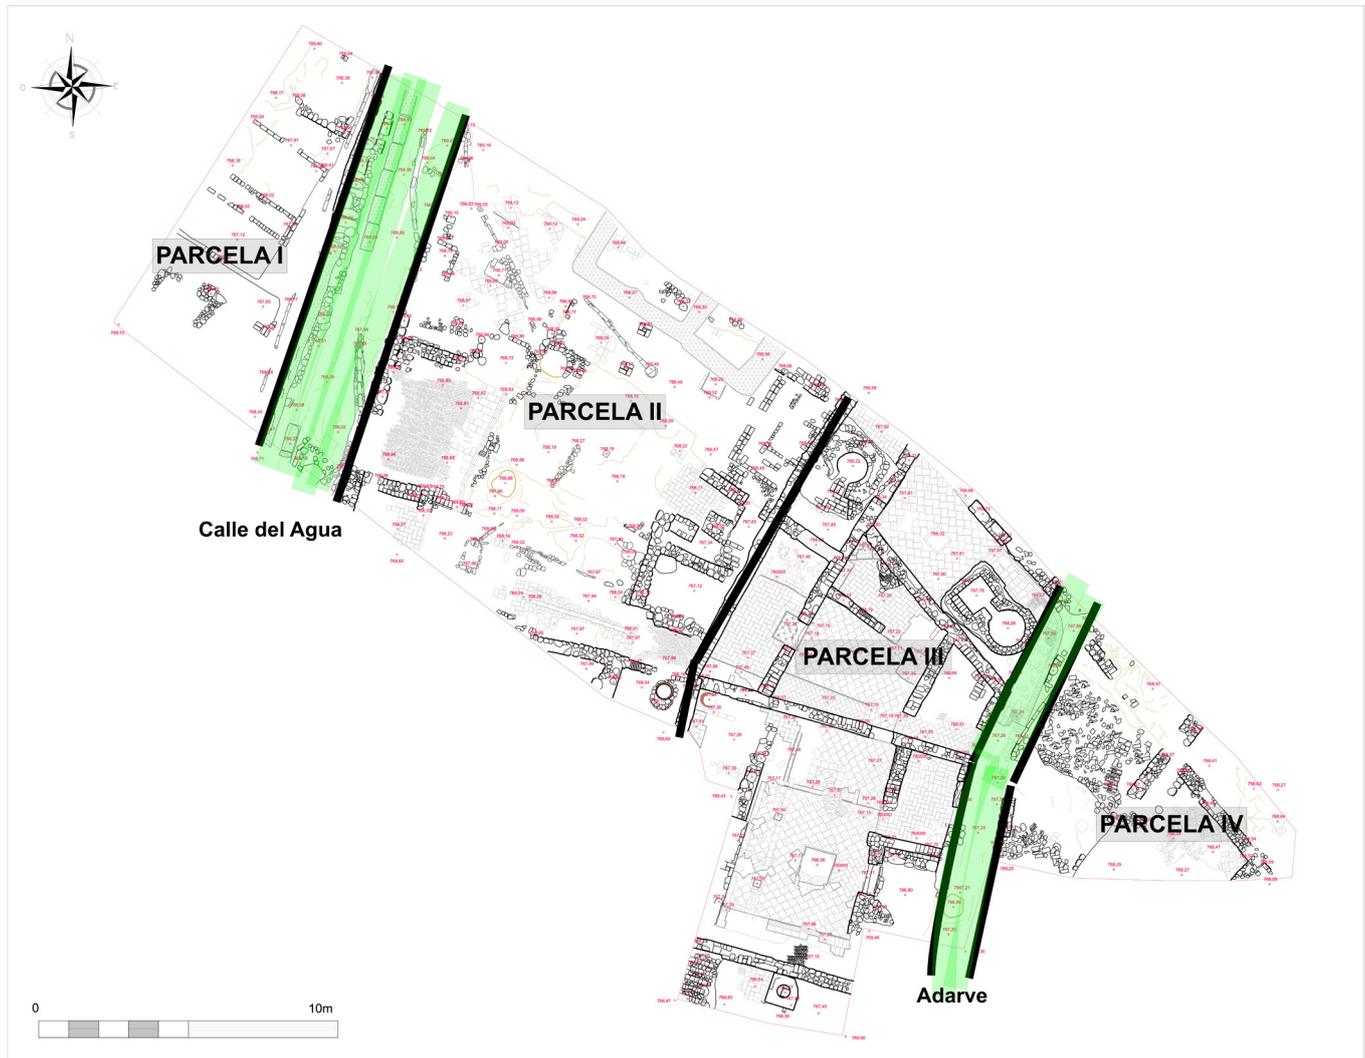
Figura 25. Propuesta de ordenación parcelaria de la zona excavada.

- Parcela I: situada en la zona occidental, en la plataforma superior, delimitada por la propia calle del Agua y la calle Real. Se ha excavado una superficie de 60,34 m², aunque en origen pudo alcanzar casi los 400 m².
- Parcela II: Al sur de la calle del Agua, en la zona central del solar, en la plataforma superior, con 192 m².
- Parcela III: ocupa la terraza inferior y queda delimitada entre el muro y el adarve, en la que hay dos casas producto de una segregación posterior. Aquí se encuentran las casas 2 y 3, pero la segunda es más antigua. Tiene una superficie de 160 m².

- Parcela IV: También en la terraza inferior, al este del adarve. Excavada solo parcialmente tiene 55,66 m², aunque si la ponemos en relación con el parcelario pudo alcanzar algo más de 150 m².

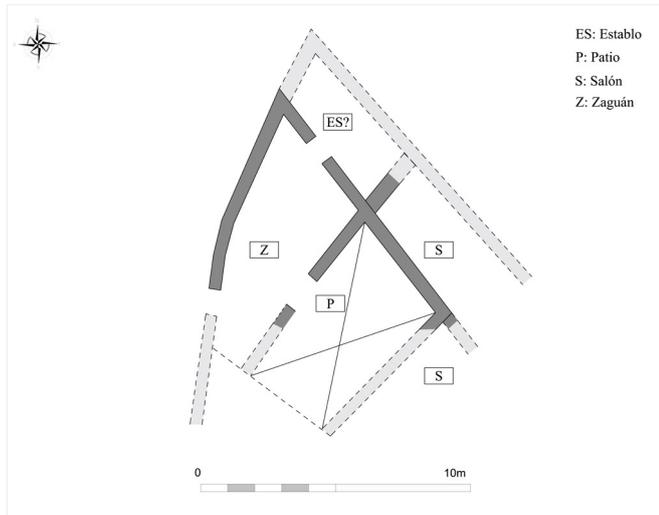
Figura 26. Planta de la casa 1.

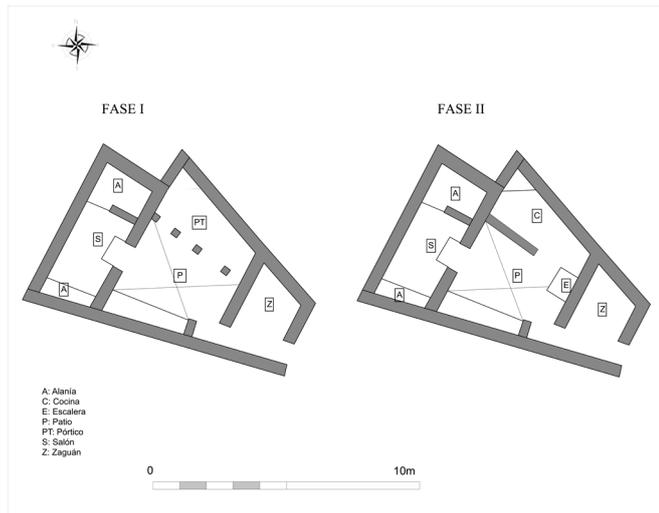
Figura 27. Planta y evolución de la casa 2.

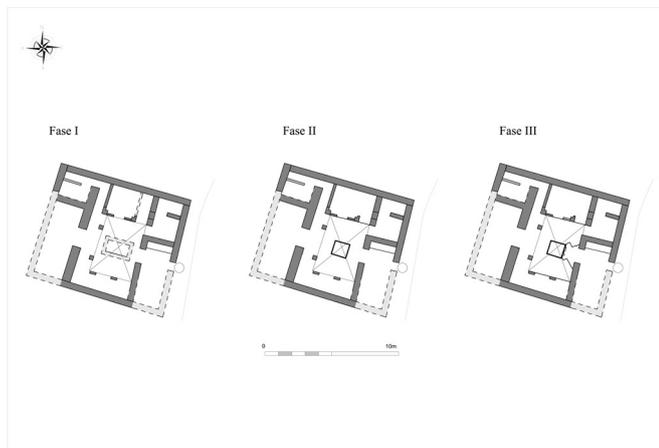
Figura 28. Planta esquemática de la evolución de la casa 3.

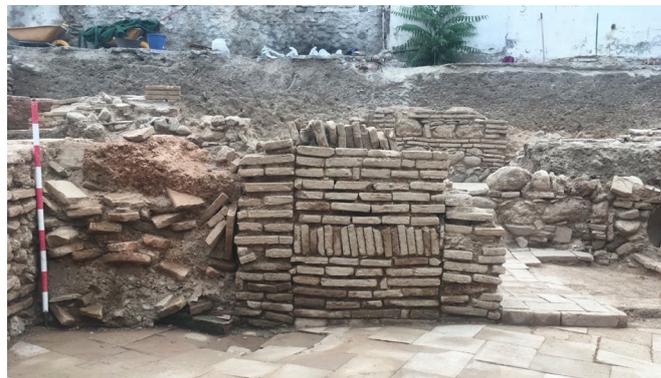
Figura 29. Detalle de la fábrica de los pilares del pórtico del patio de la casa 2 y su cegamiento.

Los pilares son siempre de ladrillo, con 0,40 m de lado, tomados con mortero de tierra y cal, salvo los que

se utilizan en los pórticos que presentan otras dimensiones: los pilares del patio de la casa 3 son de 23 × 14 cm, y los del pórtico de la casa 2, que fueron macizados para construir la cocina, de 30 × 30 cm.

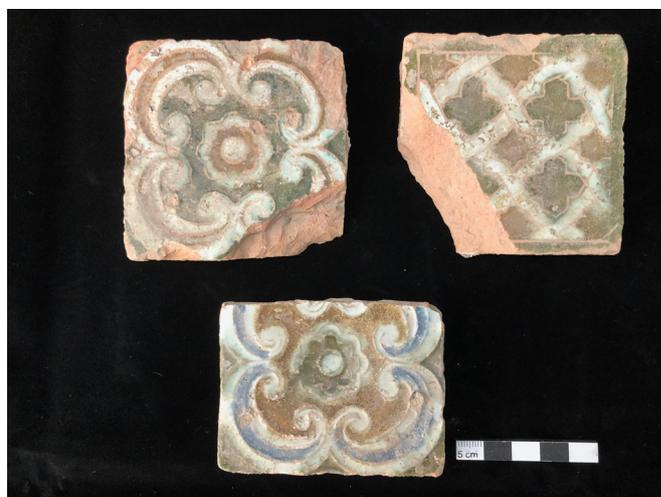
Figura 30. Olambrillas de arista procedentes de las casas moriscas.

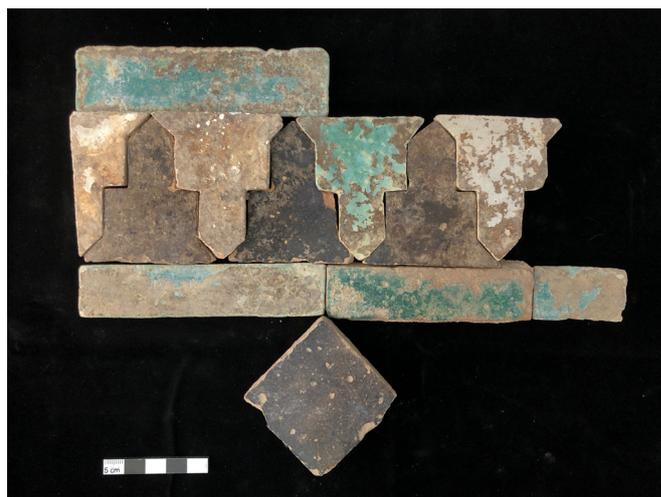
Figura 31. Restos de piezas de alicatados procedentes de la casa 3.
