"Ad reprimenda pirratarum latrocinia". Arqueología de una fortaleza costera en época bajomedieval y moderna: el castillo de San Telmo en el cabo de Higer (Hondarribia, Gipuzkoa)

"Ad reprimenda pirratarum latrocinia". Archaeology of a coastal fortress in the late medieval and modern period: the castle of San Telmo on Cape Higer (Hondarribia, Gipuzkoa)

Aritz Díez Oronoz

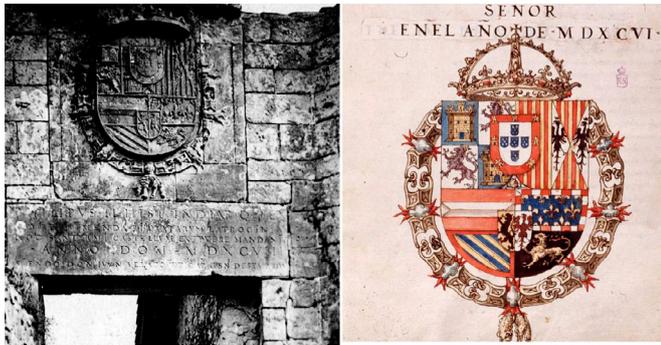
Figura 3. Izquierda: Escudo de Felipe II e inscripción epigráfica situada en su acceso en una fotografía de comienzos del s. XX. Lleva la siguiente leyenda: *Philipus II Hisp[aniarum] Indiar[um]q[ue] rex / ad reprimenda pirratarum latrocinia / hoc Sant Ermi castellum extruere mandavit / anno dom[ini] MDXCVIII / siendo don Juan Velázquez Cap[itán] Gen[eral] de esta Pro[vincia].* Procedencia: Hondarribiko Udal Artxibo. Derecha: El mismo escudo dibujado por Tiburcio Spannocchi en la portada de su atlas "Descripción de las marinas de todo el Reino de Sicilia" (1596). Procedencia: Biblioteca Nacional de España, MSS/788.

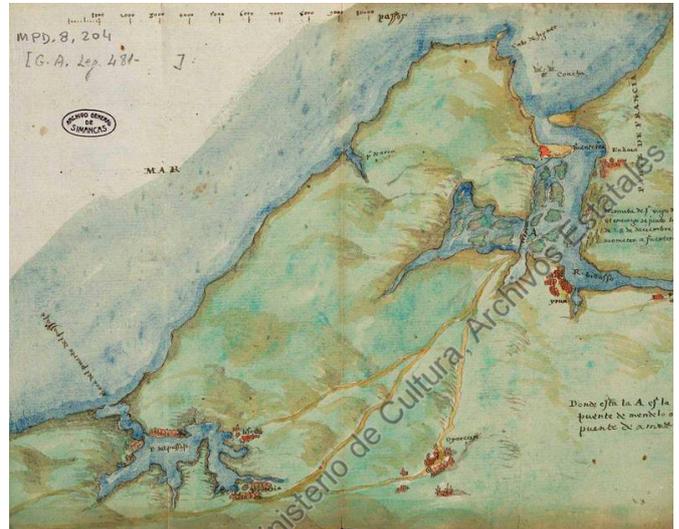
Figura 5. Diseño de las cercanías de Fuenterrabia (1597). Procedencia: Archivo General de Simancas, MPD, 08, 204.

de la jurisdicción de Hondarribia realizado por Tiburzio Spannocchi en 1597 y que puede enmarcarse en el contexto de la construcción del castillo (Fig. 5).¹²

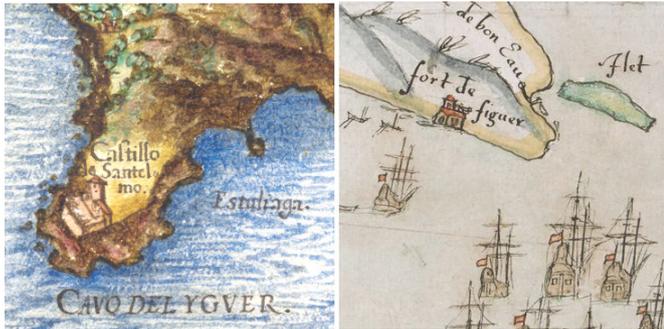
Figura 6. Vistas del castillo de Higer en la cartografía del siglo XVII. Izquierda: detalle del plano de Pedro Teixeira (1634) Procedencia: Biblioteca Nacional de Austria, Atlas de las Costas de España, Cod. Min. 46. Derecha: detalle del plano del asedio de 1638. Procedencia: British Library, BL, Maps K.Top.72.63.

La de Pasaia disponía de matacán sobre el acceso, también una serie de ventanas alineadas en vertical y descentradas hacia el ángulo, como las que están tapiadas en la torre de Higer (UE 199, 202, 243), mostrando una disposición que pudo ser compartida por ambas estructuras. Respecto a la coronación, parece razonable pensar que dispusiera de un tejado a cuatro aguas como la torre del puerto donostiarra, ya que el plano levantado por Felipe Crame en 1755²⁵ certifica que esta estructura central tenía una terminación recta, sin resto de bóvedas que pudieran soportar una terraza. El espesor de los muros de la torre –0,70 m– deja poco lugar a la hipótesis de una terraza en cantería, y lo más probable es plantear la existencia de una cubierta con estructura de madera que ya había desaparecido para ese momento. Las escasas representaciones que muestran el castillo de Higer con un mínimo de realismo –en una fecha más tardía–, como una de las cartografías de Pedro Teixeira²⁶ o el plano del asedio de 1638 custodiado en el British Library,²⁷ mues-

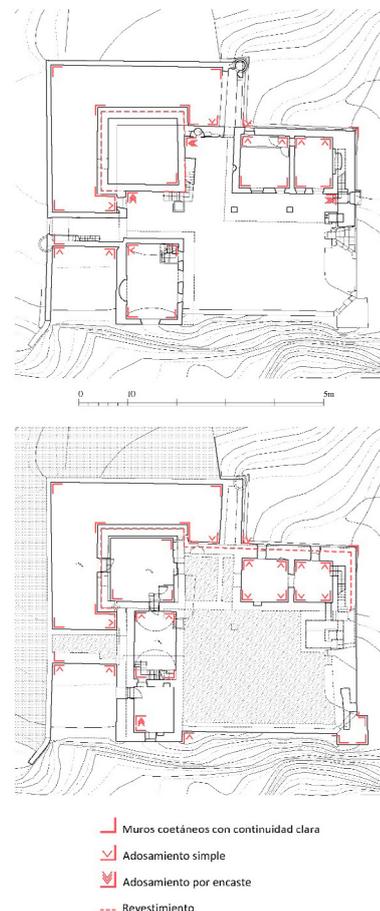
Figura 7. Relaciones de adosamiento y contacto entre muros. Autoría: Aritz Díez Oronoz, Josu Narbarte, Pía Alkain Sorondo.

gran importancia al proceso de registro planimétrico, con el fin de documentar de manera exhaustiva todos los elementos que componen el edificio (Martín Talaverano 2014). Así, se optó por fotografiar de manera sistemática tanto las partes visibles desde el exterior como los espacios visitables del interior, además de los accesos, corredores, escaleras y cubiertas. El gran volumen de fotografías resultante, completado con las mediciones de cada una de las cuatro fachadas, se empleó para elaborar un modelo fotogramétrico del edificio usando el software *Agisoft Metashape*. A partir de este modelo, se elaboraron las ortofotografías que han servido de base para realizar las planimetrías del edificio, tanto en plantas, alzados y secciones. En el proceso de realización de planimetrías se prestó especial atención a las deformaciones de la planta y espesores de los muros –que ya se intuían de gran importancia para descifrar aspectos relevantes de la evolución del edificio– y también al despiece de los aparejos, realizado sillar a sillar e incorporando el registro de las grietas y pérdidas de material (Figs. 7-8; Tab. 1).

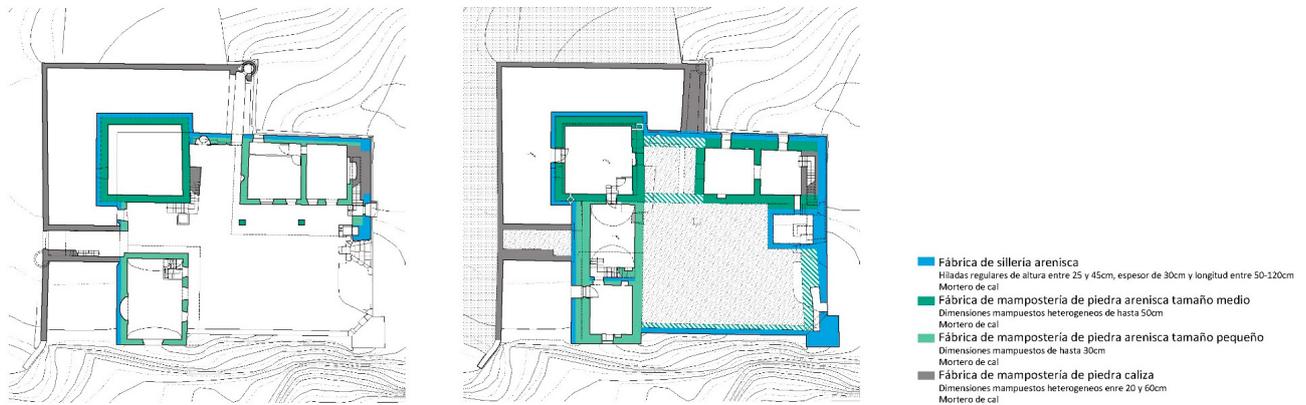
Figura 8. Análisis de las fábricas de los muros. Autoría: Aritz Díez Oronoz, Josu Narbarte, Pía Alkain Sorondo.

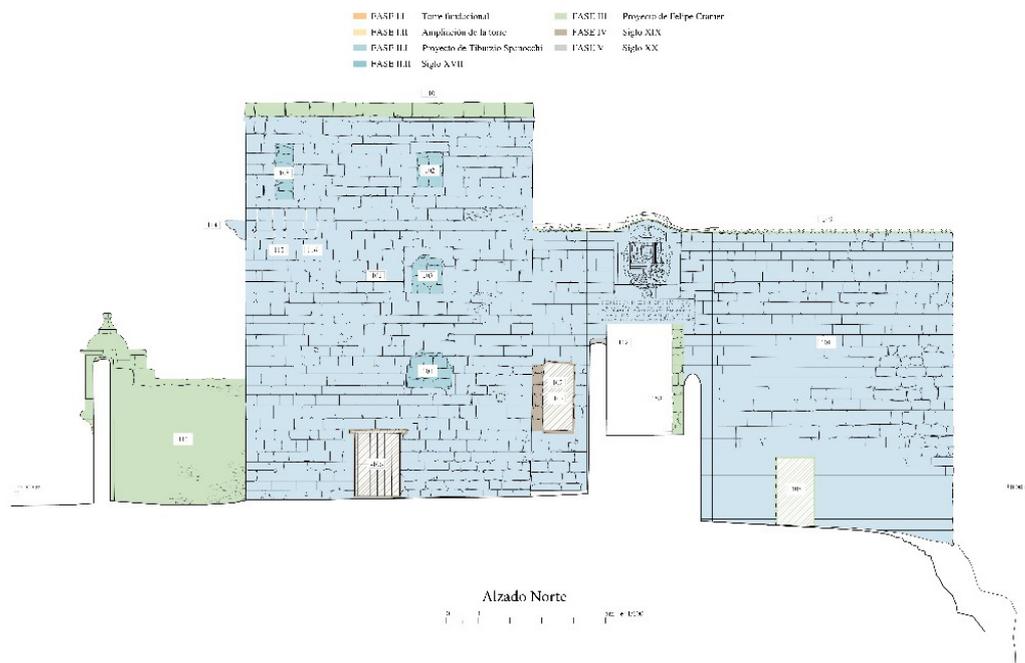
Figura 9. Castillo de Higer: alzado sur. Autoría: Aritz Díez Oronoz (planimetría y estratigrafía), Josu Narbarte (estr.), Pía Alkain Sorondo (estr.).

Las planimetrías resultantes (Figs. 9-15) fueron el registro básico sobre el que después se llevó a cabo la lectura de paramentos propiamente dicha. En primer lugar, se procedió a identificar cada una de las acciones constructivas que componen el edificio, tanto positivas –volúmenes– como negativas –cortes e interfaces de erosión o destrucción–. Para ello, se tomaron en consideración distintos criterios relacionados con los tipos

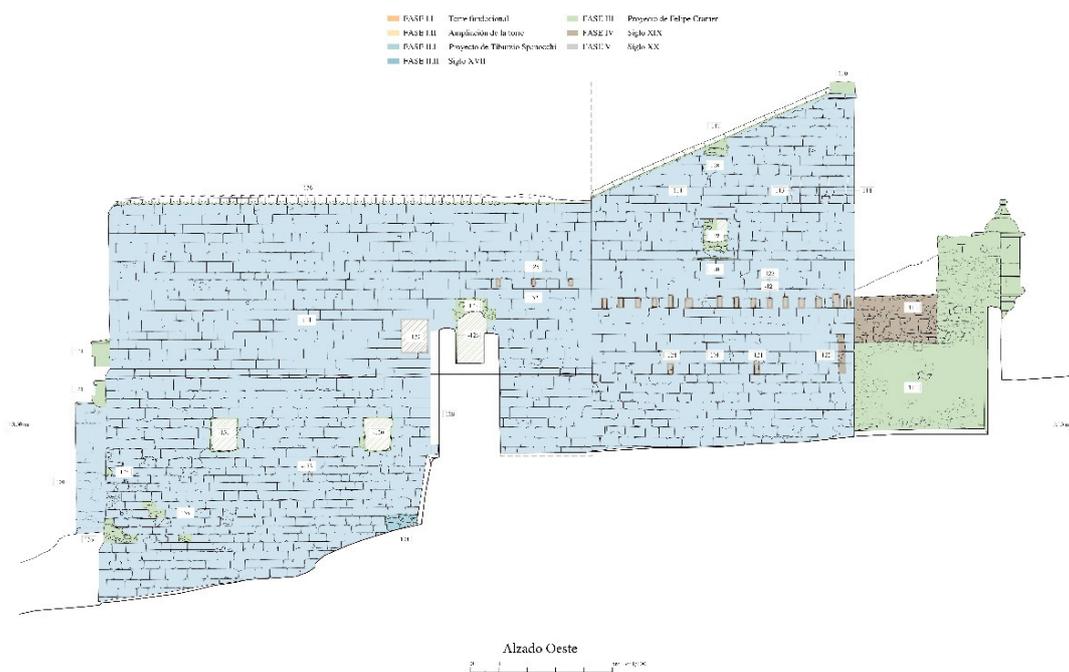
Figura 10. Castillo de Higer: alzado oeste. Autoría: Aritz Díez Oronoz (planimetría y estratigrafía), Josu Narbarte (estr.), Pía Alkain Sorondo (estr.).

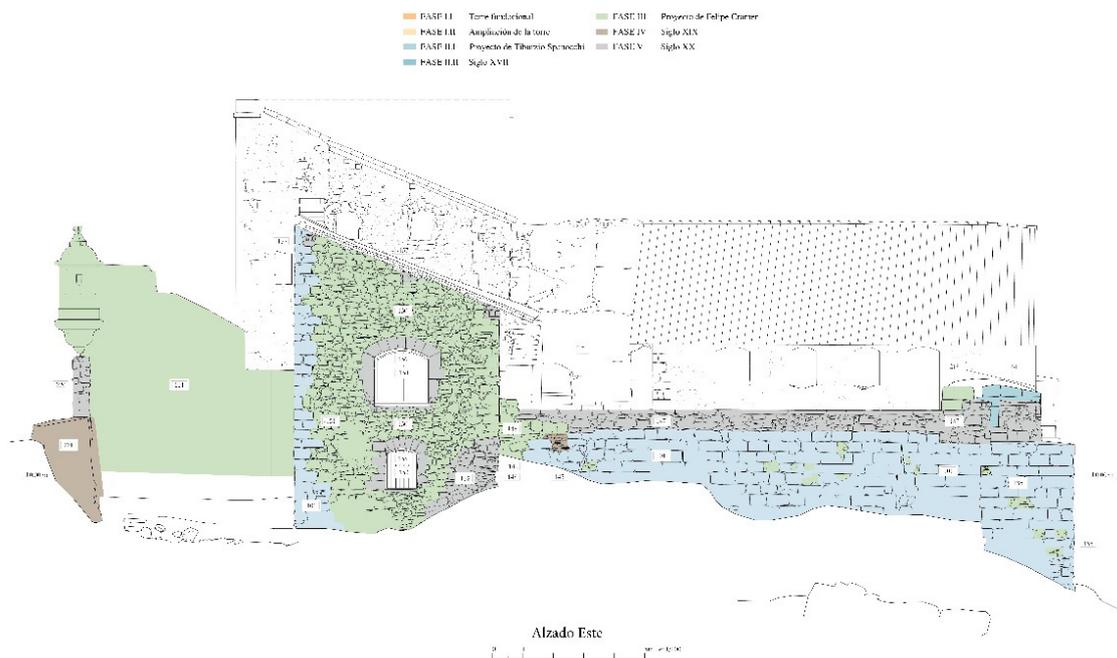
Figura 12. Castillo de Higer: alzado este. Autoría: Aritz Díez Oronoz (planimetría y estratigrafía), Josu Narbarte (estr.), Pía Alkain Sorondo (estr.).

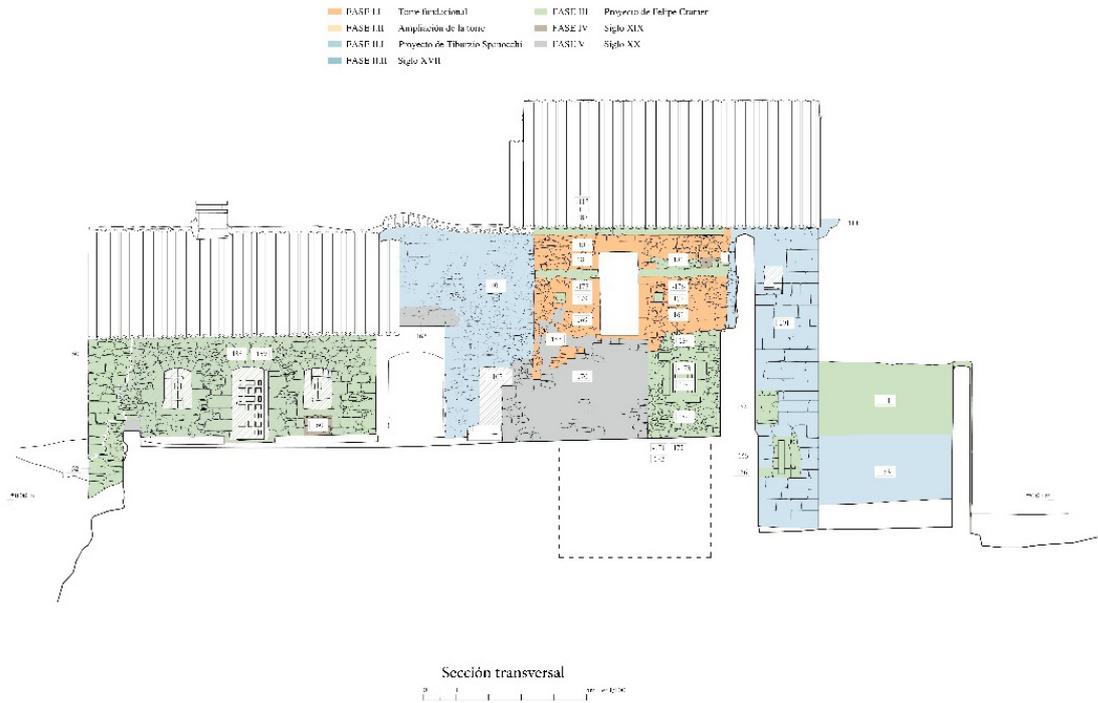
Figura 13. Castillo de Higer: sección transversal hacia el sur. Autoría: Aritz Díez Oronoz (planimetría y estratigrafía), Josu Narbarte (estr.), Pía Alkain Sorondo (estr.).

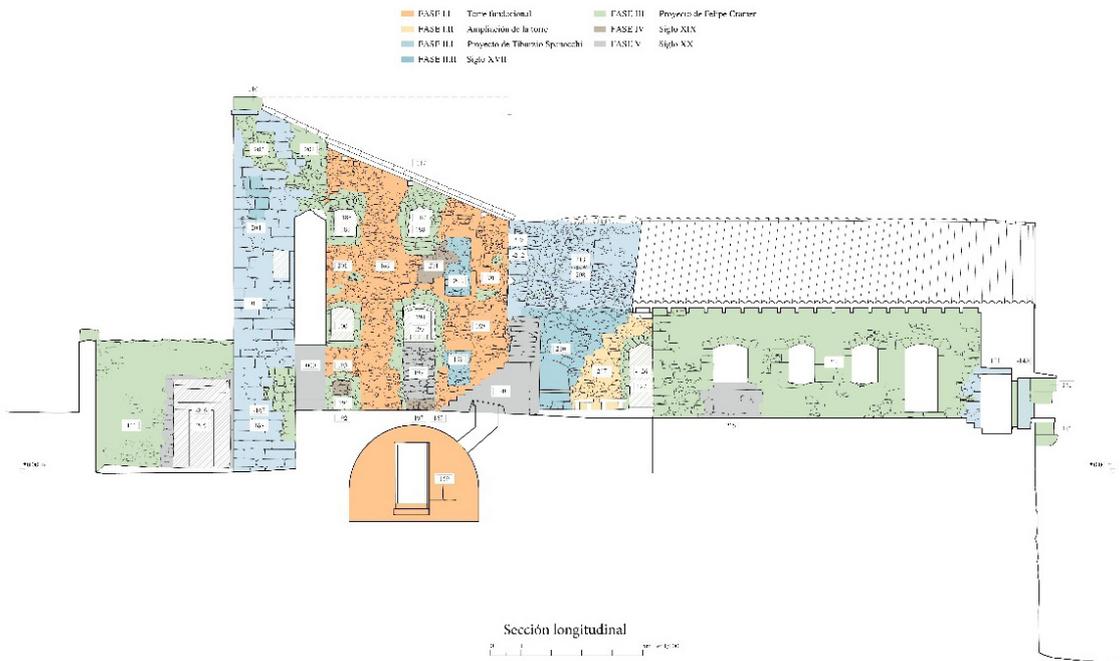
Figura 14. Castillo de Higer: sección longitudinal hacia el oeste. Autoría: Aritz Díez Oronoz (planimetría y estratigrafía), Josu Narbarte (estr.), Pía Alkain Sorondo (estr.).

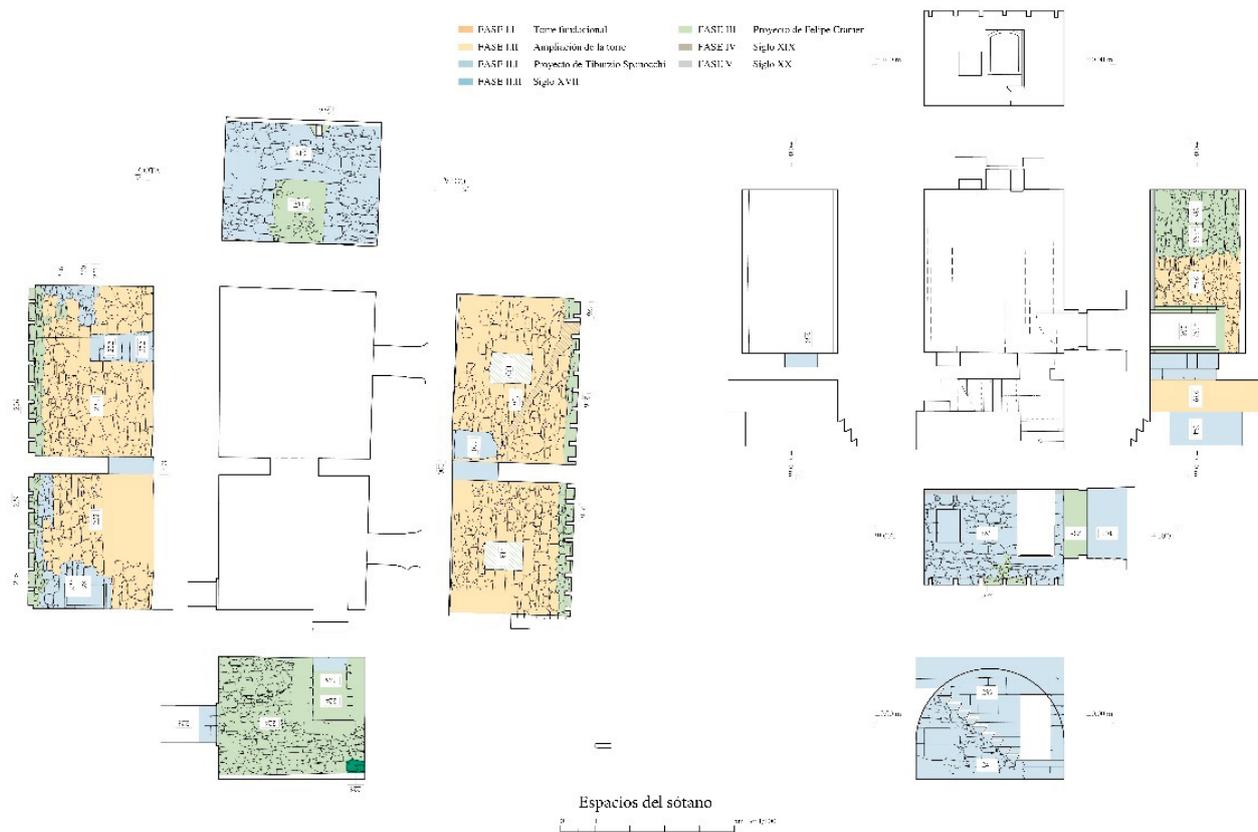
Figura 15. Castillo de Higer: plantas con alzados desplegados de las estancias del semisótano. Autoría: Aritz Díez Oronoz (planimetría y estratigrafía), Josu Narbarte (estr.), Pía Alkain Sorondo (estr.).

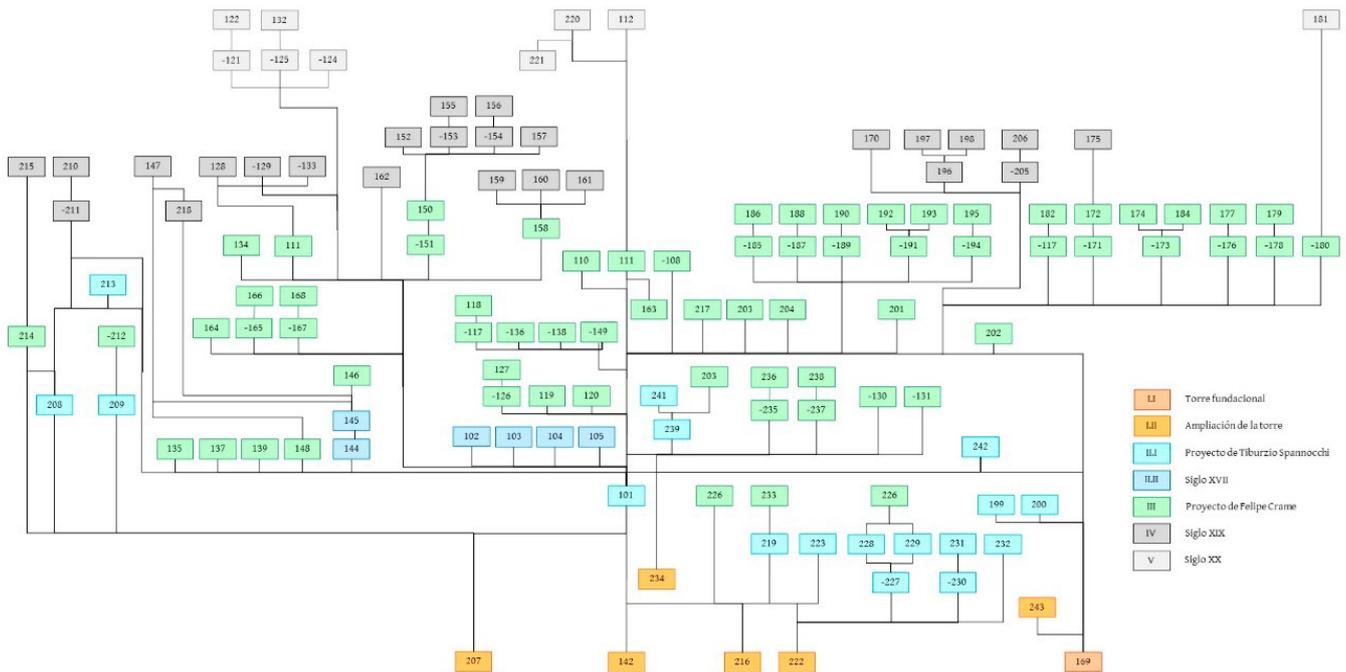
Figura 16. Matriz de Harris en la que se recogen las distintas UE identificadas, así como sus relaciones estratigráficas. Autoría: Josu Narbarte, Pía Alkain Sorondo.

Una vez realizado este trabajo, se procedió a caracterizar las relaciones estratigráficas que se establecen entre distintas UE, atendiendo a los habituales criterios arqueológicos de contemporaneidad –iguales, equivalentes o unidas– y antero-posterioridad –cubrir, rellenar, apoyar, adosar o cortar– (Azkarate Garai-Olaun *et al.* 2022). Todas estas relaciones se representaron en una matriz estratigráfica siguiendo el método establecido por Harris (1979), lo que permitió organizarlas de manera diacrónica y proponer una periodización por fases (Fig. 16).

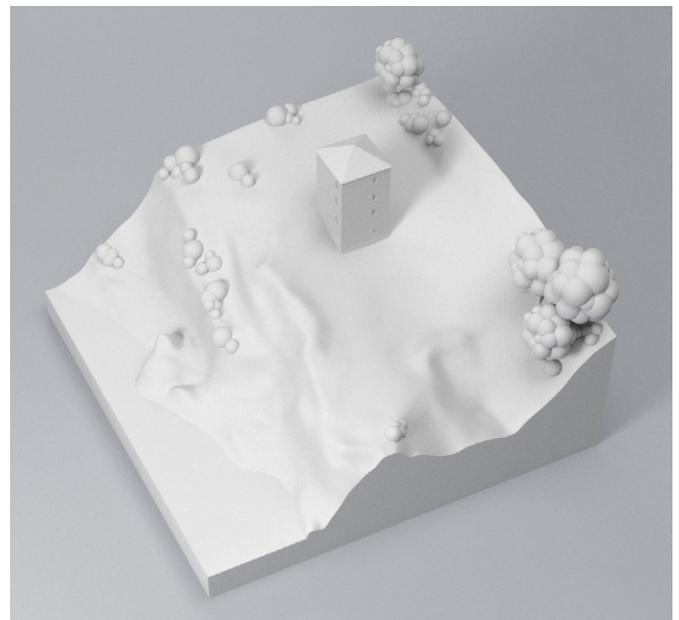
Figura 17. Modelo 3D con la reconstrucción de la torre fundacional. Autoría: Aritz Díez Oronoz.

Los elementos más antiguos que se han podido identificar corresponden a los muros de una torre de planta sensiblemente cuadrada de 8,4 × 8,15 m de lado y 70 cm de espesor (UE 169). Unos muros de piedra arenisca con aparejo de sillarejo alterados múltiples veces y que en sus partes expuestas muestran un elevado grado de erosión que dificulta su lectura. Sin embargo, los restos de esta torre son claramente discernibles en los alzados que dan hacia el patio del castillo y en el sótano de la torre, donde pueden identificarse nuevamente en las partes que no fueron cubiertas por estructuras posteriores. Gracias a ello es posible interpretar la planta de la torre, que quedó parcialmente oculta al exterior tras la construcción del castillo y lanzar una hipótesis de su altura, que debió coincidir aproximadamente con el remate de la torre actual, con 12,5 m de alto desde el nivel del foso actual (Fig. 17), antes de que fuera desmochada parcialmente en el siglo XVIII.

Los fragmentos de muros conservados muestran la existencia de varios huecos y ventanas de dimensiones considerables –0,85 m de ancho y 1,95 m de alto– alineadas verticalmente y situadas descentradas hacia el ángulo (UE 199, 202, 243). Estos huecos fueron tapiados y es probable que la torre dispusiera de huecos similares dispuestos en el resto de caras, actualmente ocultas tras el forro de sillería del castillo.

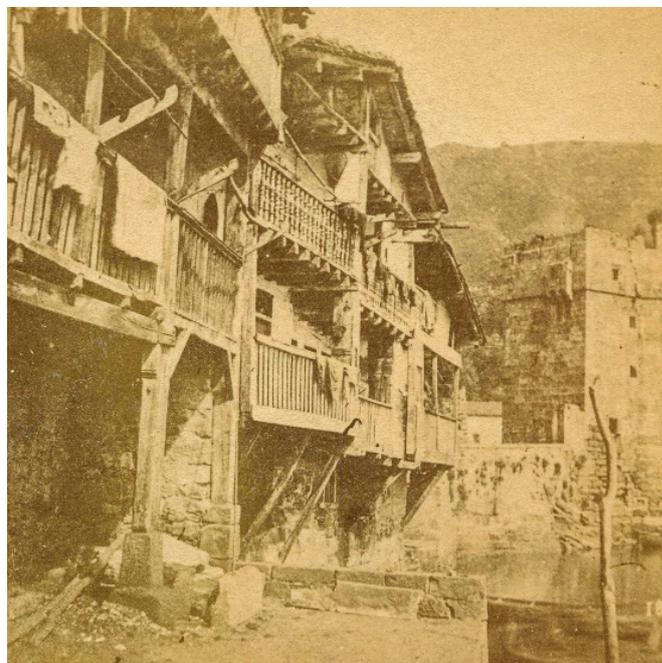
Figura 18. Fotografía antigua de San Pedro en la segunda mitad del s. XIX con la torre defensiva al fondo. Procedencia: Gure Gipuzkoa.

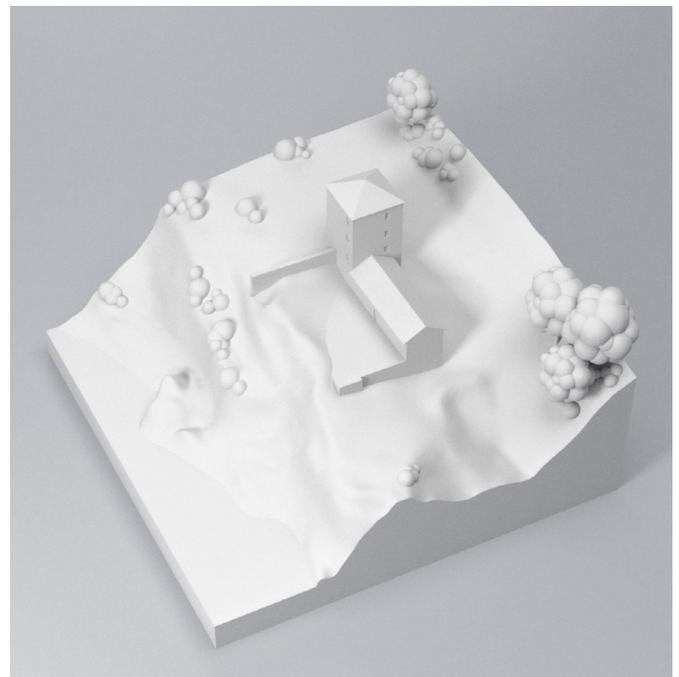
Figura 19. Modelo 3D con la reconstrucción del complejo con la ampliación de la torre. Autoría: Aritz Díez Oronoz.

Por las evidencias recabadas, resulta indiscutible que a la torre medieval se le adosó un cuerpo alargado más bajo hacia el norte (Fig. 19). Parece verosímil también que el muro perpendicular a su cara oeste –la englobada actualmente en el pabellón sur (UE 239)– se construyera para formar un cierre en el acceso que diera paso a un patio protegido hacia la montaña y abierto hacia el mar. La plataforma de dicho patio quedaría contenida en sus otros dos lados por un muro cuyos restos pueden identificarse en el tramo de mampostería que destaca en la base de la actual terraza (UE 142), cuya altura coincide con el nivel del suelo identificado en el pabellón norte.

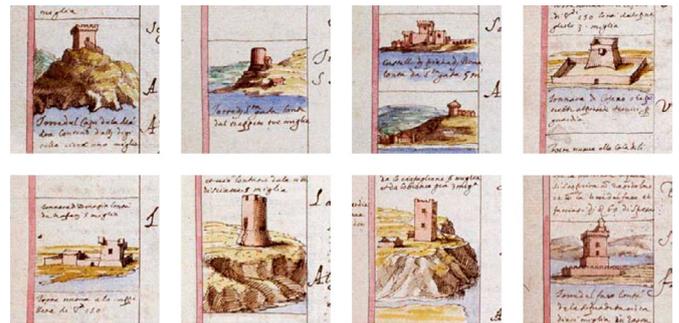
Figura 20. Fortificaciones costeras compendiadas por Tiburzio Spannocchi en su atlas “Descrizione delle marine di tutto il Regno di Sicilia” (1596). Procedencia: Biblioteca Nacional de España, MSS/788 (la imagen 0302).

Sicilia, momento del que se ha conservado un hermoso manuscrito con múltiples vistas de fortificaciones costeras análogas (Fig. 20).³⁸ Además, en los proyectos de reforma de algunos castillos pirenaicos de los que conservamos trazas, como las del castillo León en el valle de Arán³⁹ o el de Canfranc de 1582,⁴⁰ plantea actuaciones iguales a las identificadas en el estudio planimétrico y estratigráfico del castillo de Higer, tal y como se verá a continuación (Macías 2020).

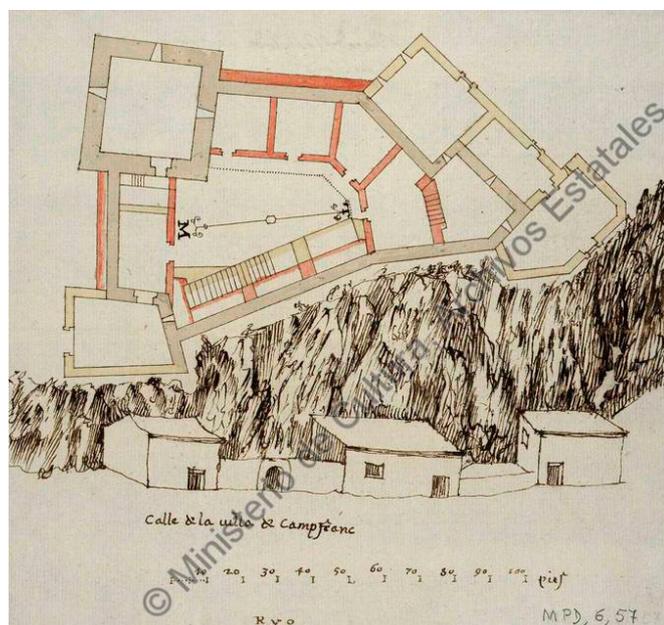
Figura 21. Plano del proyecto de intervención en el castillo de Canfranc (Aragón). Procedencia: Archivo General de Simancas, MPD,06,057.

La solución de engrosar los muros perimetrales con un forro exterior o la construcción de pabellones para la tropa adosados al interior de estos lienzos, acostados además a ambos lados de una torre medieval formando un patio abierto, son semejanzas que permiten aventurar una participación activa del ingeniero en la reforma. Soluciones de este tipo pueden verse en los planos autógrafos que se han conservado para la reforma de los castillos de León en el valle de Arán⁴¹ y especialmente para el de Canfranc 1582,⁴² que siguen una lógica análoga donde las estructuras precedentes marcan nuevamente el armazón del proyecto (Fig. 21).

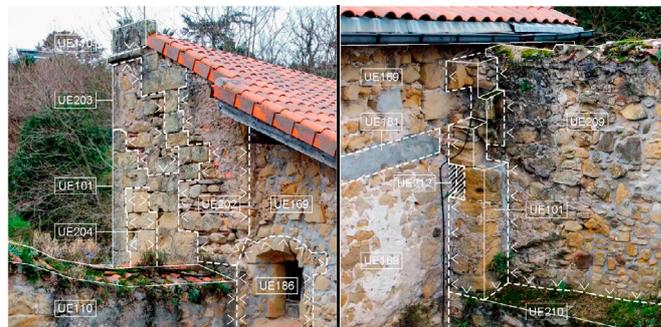
Figura 22. Detalles del encuentro entre el forro de sillería y la torre medieval. Autoría: Aritz Díez Oronoz, Josu Narbarte, Pía Alkain Sorondo.

El adosamiento de esta nueva piel de sillería puede identificarse en varias partes del edificio (Fig. 22). Ya se ha señalado el caso de las dos ventanas abiertas en el sótano del pabellón norte (UE -130 y -131), a las que

se debe añadir los encuentros entre esta nueva piel y la torre medieval.

Estas uniones muestran que los muros incorporados por el proyecto de Spannochí eran más elevados que los actuales en aproximadamente 1,5 m, tal y como aparecen representados en los planos de Crame (Fig. 27).⁴³ Alcanzaban los 8,5 m desde el nivel de la nueva plataforma y se alzaban sobre un basamento que en las partes con más desnivel –en el ángulo norte hacia el mar– alcanza hasta los 7,5 m de altura. Las reparaciones realizadas al rebajar los muros en el entronque entre estos y la torre medieval (UE 202), así como el adosamiento del ángulo opuesto conservado prácticamente intacto, muestran la relación del nuevo paramento con el cuerpo de la torre medieval (UE 101 y 169). Asimismo, los cortes que se aprecian tanto en los alzados de la torre, como en el remate actual de las dos cortinas y en la pendiente del muro septentrional del cuerpo de guardia (UE -117, -136, -138 y -149) demuestran que los muros fueron en origen más elevados y que la torre conservó también en esta fase su coronación recta, protegida por una cubierta a cuatro aguas, tal y como se ha señalado a partir de la iconografía conservada.⁴⁴

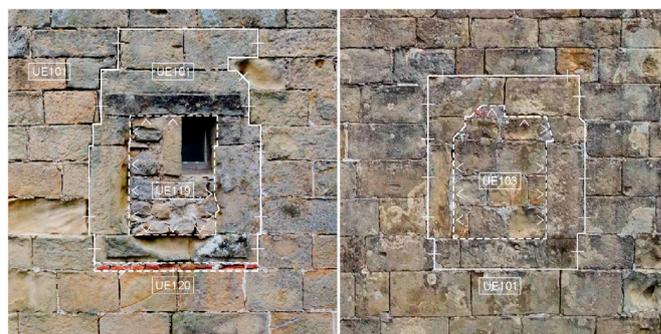
Figura 23. Detalle de los diferentes tipos de rellenos en las ventanas de la torre. Autoría: Aritz Díez Oronoz, Josu Narbarte, Pía Alkain Sorondo.

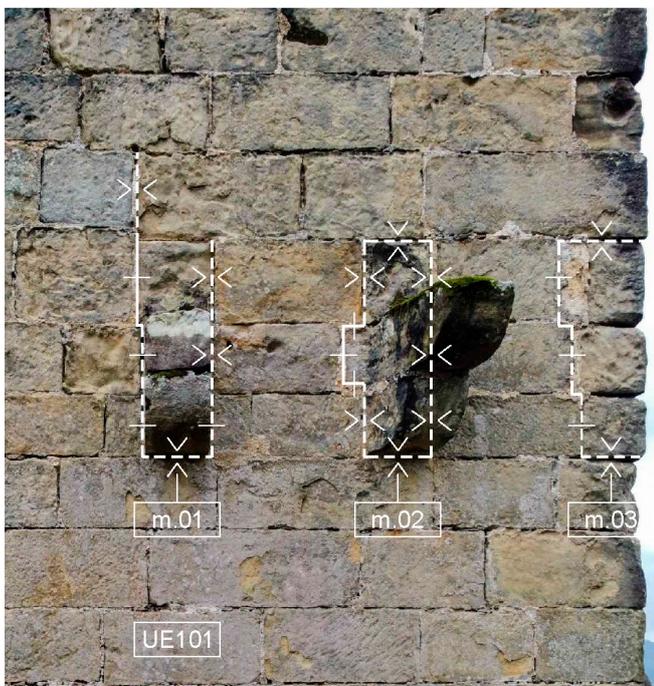
Figura 24. Detalle de las ménsulas en el ángulo de la torre. Autoría: Aritz Díez Oronoz, Josu Narbarte, Pía Alkain Sorondo.

En el ángulo suroeste destacan hoy en día dos ménsulas que se corresponden con un balcón situado en lo alto de este ángulo de la torre (Fig. 24), pensada probablemente como una garita desde la que flanquear los lienzos del castillo y defender asimismo la senda que, pasando bajo este ángulo, bajaba hasta la ensenada de Asturiaga (UE 113 y 114). Junto a estas dos ménsulas supervivientes pueden identificarse los testeros de otras tres ménsulas de piedra idénticas que fueron desmochadas dejando una labra más basta, diferente del resto del paramento de sillería arenisca (UE 115 y 116). A pesar de que este tipo de estructuras en forma de matacán se corresponde con estructuras defensivas de periodos anteriores, el perfecto engaste de las ménsulas –tanto las conservadas como las desmochadas– con el despiece de la sillería descarta la hipótesis de unas estructuras de la torre precedente conservadas atravesando el nuevo muro. Además, la torre conserva en lo alto de su fachada sur los restos de la puerta de acceso a dicha galería (UE 105), bien formalizada dentro del aparejo, indicando que esta fue una estructura incorporada durante la reforma del castillo en 1598.

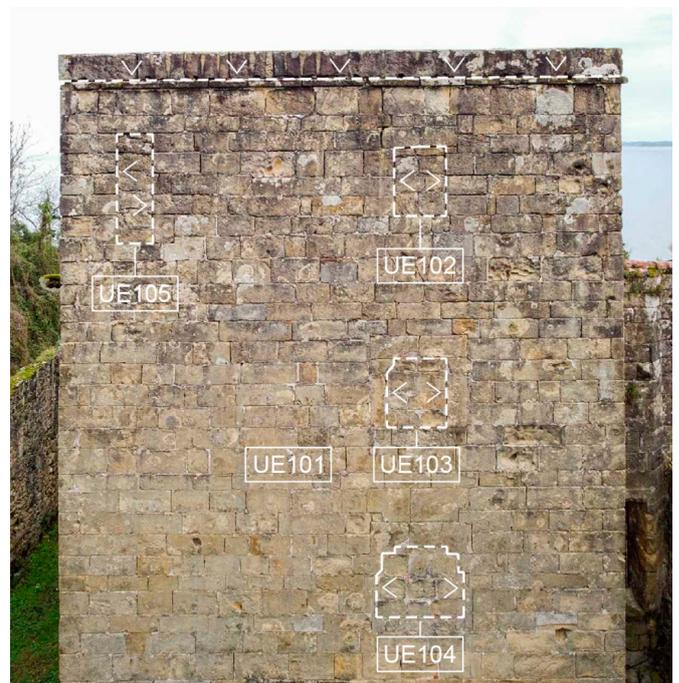
Figura 25. Detalle de las ventanas tapiadas en la fachada sur. Autoría: Aritz Díez Oronoz, Josu Narbarte, Pía Alkain Sorondo.

En la fachada sur de la torre se abrían tres ventanas alineadas verticalmente y ligeramente desplazadas hacia el lado de la puerta (UE 102, 103 y 104) mientras que, en la cara oeste, dos ventanas –una de ellas seccionada al desmochar la torre– se alineaban en el centro de las dos plantas superiores (UE 118 y 119). La primera de ellas, la situada en la segunda planta (UE 119), está cercada por un marco decorativo plano con los testeros del dintel y el alféizar destacados, una solución similar a la que puede verse en el proyecto del polvorín construido por Jerónimo del Soto –mano derecha de Spannocchi– junto al cubo de la Magdalena en la ciudad amurallada de Hondarribia en 1610; lo que permite corroborar la datación y refuerza la autoría del proyecto (Fig. 22).⁴⁵

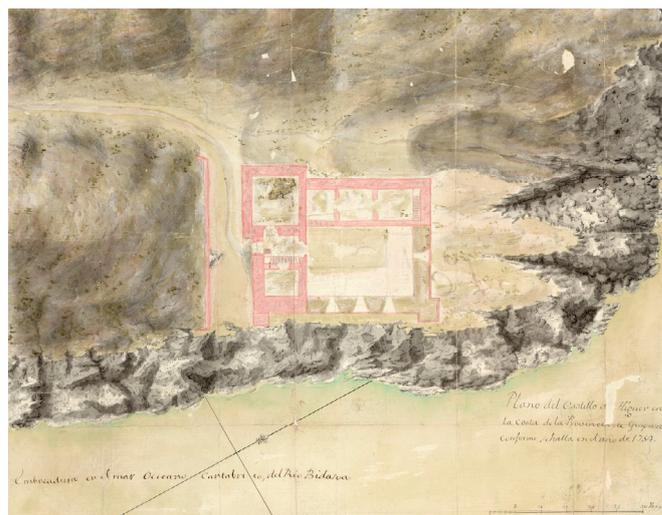
Figura 26. Plano del castillo antes de la reforma de Felipe Crame (1754). Procedencia: Archivo Cartográfico de Estudios Geográficos del Centro Geográfico del Ejército, Ar.F-T.2-C.3-254.

nado– solo señala la geometría de los muros de fábrica enterradas (Fig. 26).⁴⁹ Lo mismo ocurre en los planos del proyecto de Felipe Crame, que señalan con el característico color carmín utilizado en su época para representar las preexistencias, únicamente los cuatro muros de la torre, los dos lienzos exteriores, los muros de la terraza y los muros enterrados del sótano (Fig. 28).⁵⁰

El estado de abandono y ruina del castillo lo certifica la planta levantada en 1754 en el contexto del proyecto de reforma que se emprendería un año después.⁵⁶ Todas las estancias del castillo se representan descubiertas y al nivel del sótano, con un sombreado análogo al del terreno natural circundante que da a entender que todas las cubiertas y forjados habían desaparecido y que los muros y suelos habían sido tomados por la vegetación. Las estructuras preexistentes representadas por Felipe Crame en los planos del proyecto de reforma de 1755 corroboran que solo quedaron en pie los muros principales –torre, lienzos laterales, terraza y contraescarpa del foso– en los que no hay que descartar que hubiera también daños importantes.⁵⁷ La descripción que hace el propio Crame del castillo, del que señala que “la injuria del tiempo y un incendio [lo] tenía casi arruinado”, certifica que gran parte del edificio estaba dañado, tal y como ha podido comprobarse en los paramentos identificados como arreglos y reparaciones realizados en el contexto de la reforma de mediados de este siglo. Ello no resta para que otras partes importantes del castillo, como la torre o los muros exteriores, se conservaran en buen estado, como señala el mismo ingeniero: “sus paredes se hallan bien enjutas y sólidas teniendo 157 años de construcción”.⁵⁸

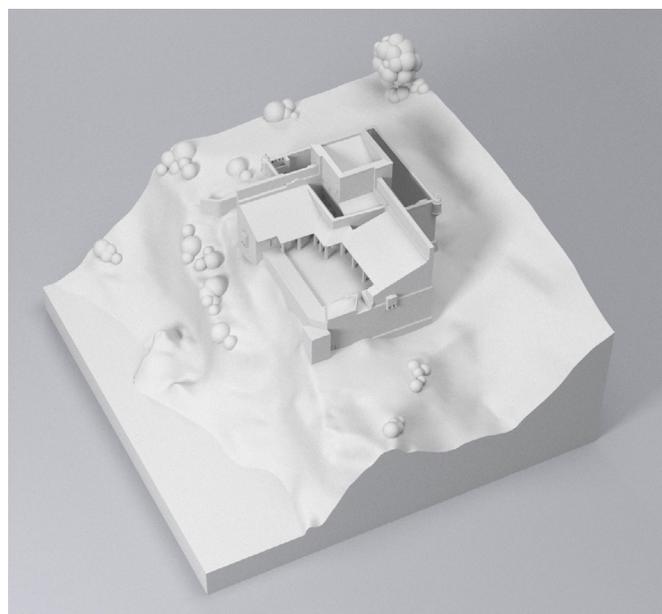
Figura 27. Modelo 3D con la reconstrucción del proyecto de Felipe Crame (1755). Autoría: Aritz Díez Oronoz.

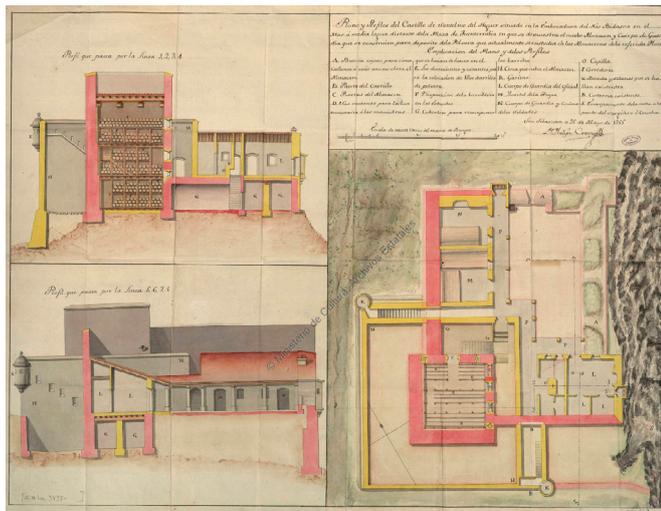
Figura 28. Planos del proyecto de reforma del castillo de Higer por Felipe Crame (1755). Procedencia: Archivo General de Simancas, MPD, 30, 007.

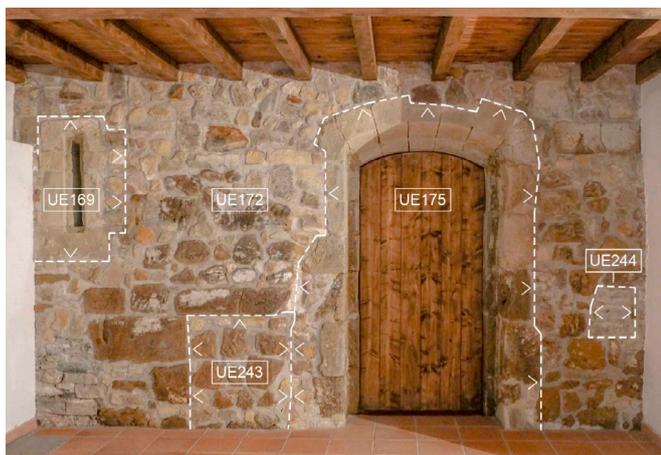
Figura 29. Detalle del alzado interior de la torre en su base. Autoría: Aritz Díez Oronoz, Josu Narbarte, Pía Alkain Sorondo.

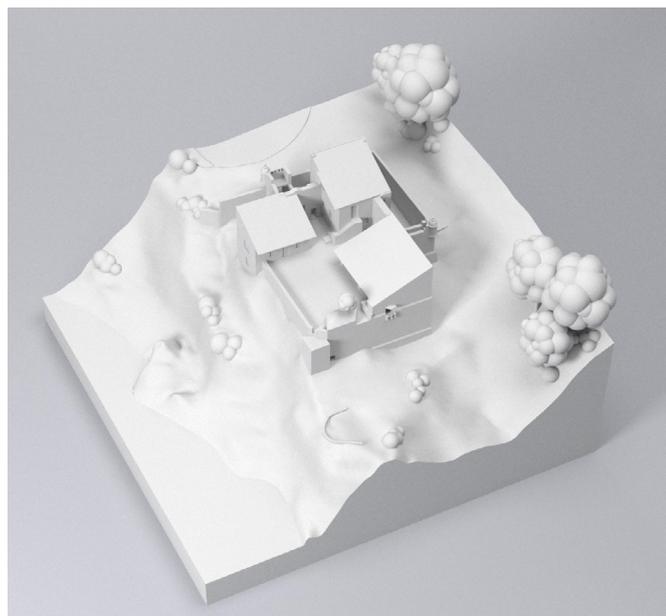
Figura 30. Modelo 3D con la reconstrucción del complejo en su estado actual. Autoría: Aritz Díez Oronoz.

Durante este último periodo del castillo como residencia privada se realizaron algunos cambios que, a pesar de ser menores, alteraron parcialmente su imagen (Fig. 30). Se abrieron dos nuevas ventanas en el testero del cuerpo de guardia meridional abriéndose hacia el paisaje de la bahía (UE 155 y 156) y es probable que el alzado de este cuerpo hacia la plataforma se remodelase parcialmente, unificando y reparando el tramo central (UE 188) y cerrando la puerta de acceso a la escalera, que se convirtió en una ventana (UE 160). De este modo, la bajada al semisótano dejó de realizarse desde la plataforma para accederse desde el interior del cuerpo de guardia, a través de una escalera de tres tramos.
