## El rostro fiero de la guerra. Arqueología de los asedios de las guerras carlistas en el País Vasco

### *The fierce face of war. Carlist Wars siege archaeology in the Basque Country*

Gorka Martín-Echebarria

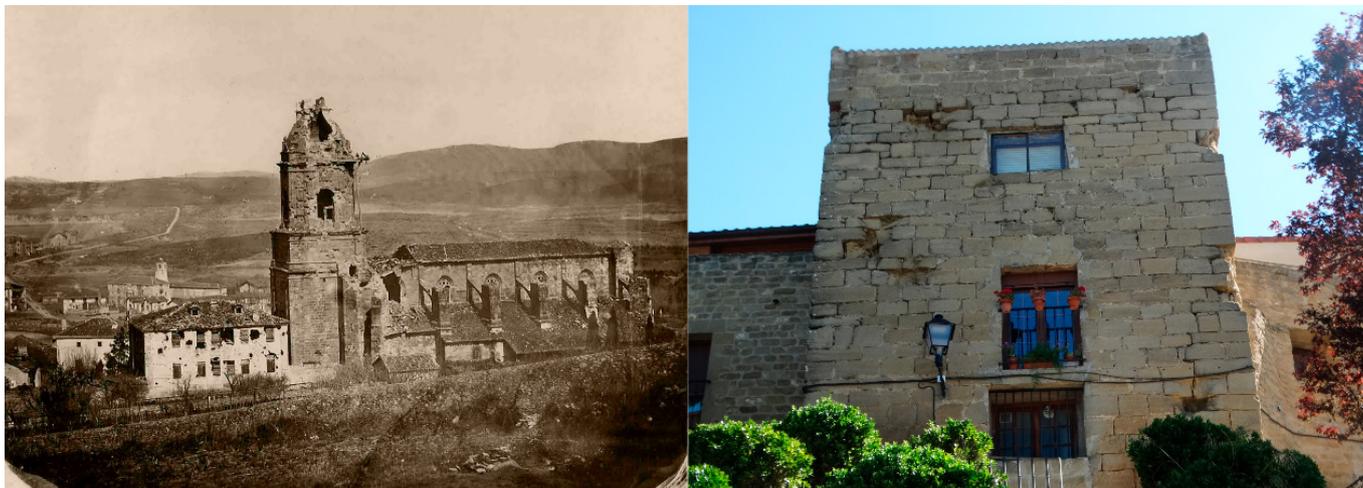
Figura 2. Imagen histórica de la iglesia de Portugaete tras el bombardeo de 1874 (izquierda) y fotografía actual de un torreón de la muralla de Laguardia (derecha). Fuente: Monney 1874

realizado prospecciones visuales en busca de impactos en fachadas en diferentes villas vascas, se llegó a la conclusión de que Portugaete y Laguardia concentraban la cantidad más elevada de ellos y que, además, eran los más sencillos de registrar (Fig. 2).

La Fig. 2 izquierda muestra la destrucción sufrida por la iglesia y la casa escuela de Portugalete (a la izquierda del templo) como consecuencia del bombardeo carlista. En lo que respecta a la primera, las partes más afectadas fueron la cúpula de la torre principal, la mitad superior de una torre anexa y la parte superior del primer tramo de la nave central. La concentración del fuego en estas zonas se debe precisamente a la presencia de los tiradores. Así lo reflejan las fuentes carlistas que mencionan cómo “los fuegos que los liberales les hacían desde la casa de los Pellos, la Escuela, el Ayuntamiento, y sobre todo desde

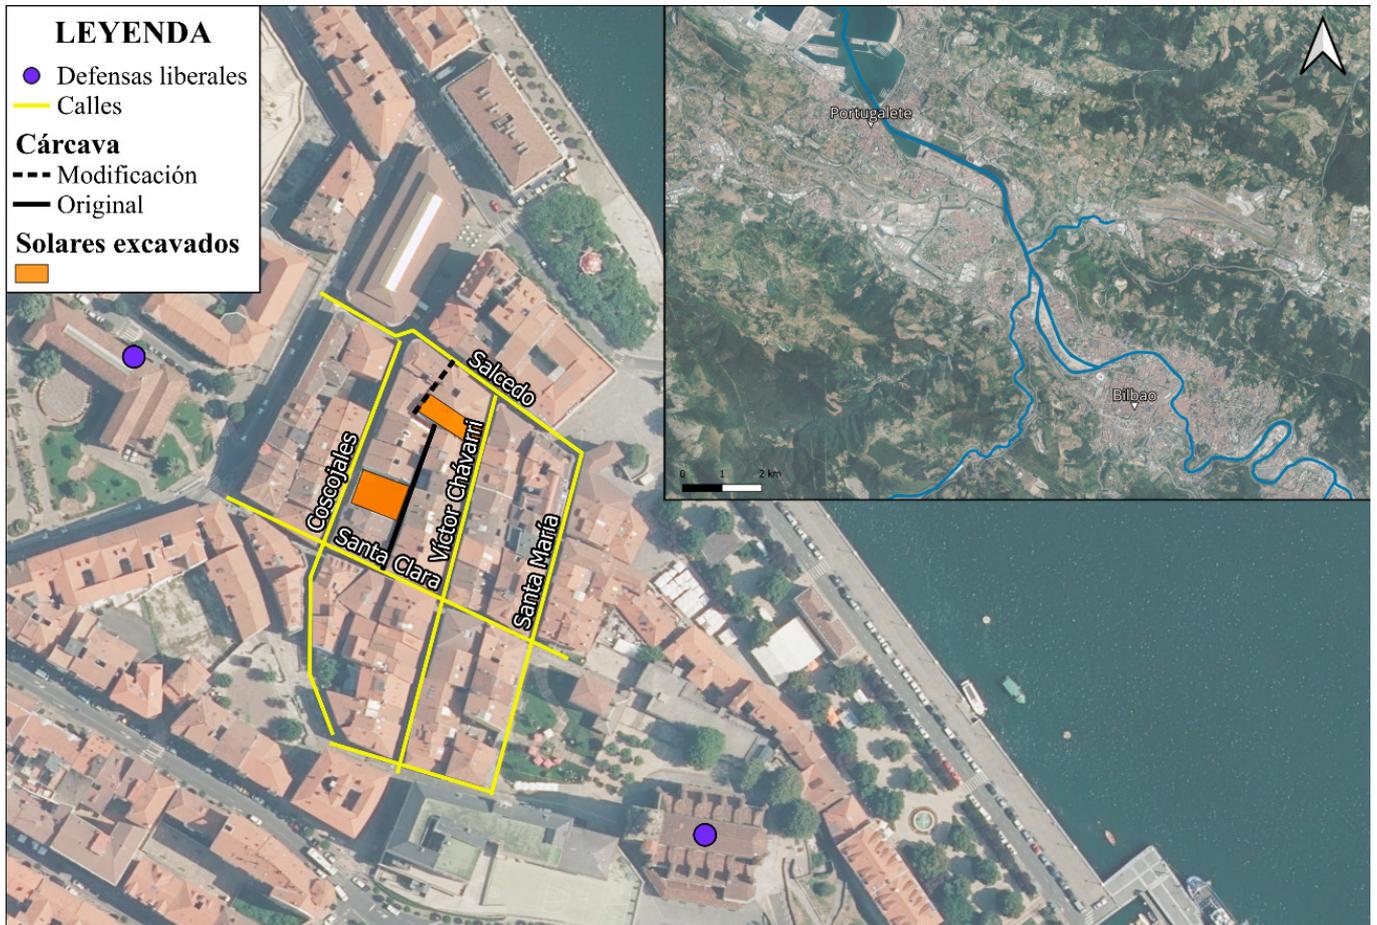
Figura 3. Imagen satelital de Portugalete donde se observa la variación en la cárcava de la calle Víctor Chávarri. Cartografía elaborada por el autor.

En la calle Víctor Chávarri, se documentó una secuencia estratigráfica muy similar. Se realizaron tres sondeos, los dos primeros dieron resultados negativos. En el sondeo tres, en la parte trasera del inmueble, se detectaron potentes estratos de relleno con abundantes materiales. Nuevamente, se encontraron restos de escombros, aunque no se halló material bélico. Lo más interesante fue comprobar los cambios que se habían dado en el uso del espacio. Los estratos de relleno y nivelación cubrían y amortizaban un muro de cronología anterior que los arqueólogos interpretaron como la pared de la división original de época medieval. En consecuencia, después del asedio, el nuevo edificio fue ampliado hacia la parte trasera del solar, lo que se observa con un simple vistazo aéreo (Aurrekoetxea 2013).

En la Fig. 4 se aprecia cómo los edificios al sur mantienen una cárcava recta que coincide con la mitad que correspondería a cada calle. Sin embargo, los dos edificios situados en la esquina norte conquistan ese pasillo central

e incluso puede que parte de lo que le correspondería a la calle posterior. La evidencia material parece indicar que este inmueble se hundió a consecuencia del bombardeo carlista, o que quedó tan deteriorado que hubo de reconstruirse. Este proceso se inició vertiendo potentes estratos

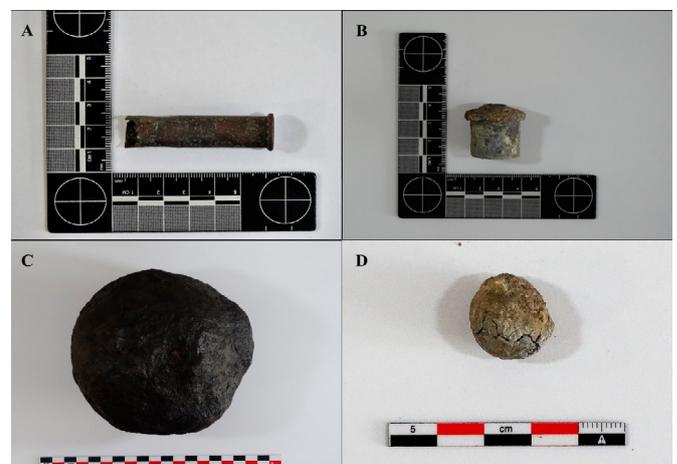
Figura 4. Materiales recuperados en los solares de Víctor Chávarri y Coscojales. Casquillo 11 x 57 Remington (A), espoleta de proyectil de artillería (B), bala rasa de artillería para cañón de avancarga (C) y proyectil de Shrapnel (D). Imagen del autor.

En lo que respecta a la arqueología, la excavación de varios sondeos en los números 9 y 11 de la calle Coscojales (Fig. 3) en 2012 pusieron al descubierto contextos materiales interesantes (Aurrekoetxea 2012). Los arqueólogos detectaron potentes estratos de relleno que habían sido depositados para nivelar el piso. En su interior contenían una importante cantidad de cenizas, carbones y escombros mezclados, además, con material que se correspondía con la segunda guerra carlista: casquillos 11 × 57 Remington, un posible proyectil esférico de metralla tipo Shrapnel, así como una espoleta para granada de artillería (Fig. 4).

El número 11 de la misma calle también fue excavado, aunque aquí no se recuperó tanto material arqueológico como en el anterior. A pesar de lo cual, la presencia de un proyectil esférico de hierro para un cañón liso de avancarga (Fig. 4C) confirmaría que el edificio también fue afectado por los proyectiles carlistas. Se trata del tipo de bala rasa que mencionan las fuentes escritas (Escorihuela, Brea y Vanrell 1995: 168). Por su tamaño (11,9 cm) podría haberse empleado en los cañones lisos de avancarga de 12 cm.

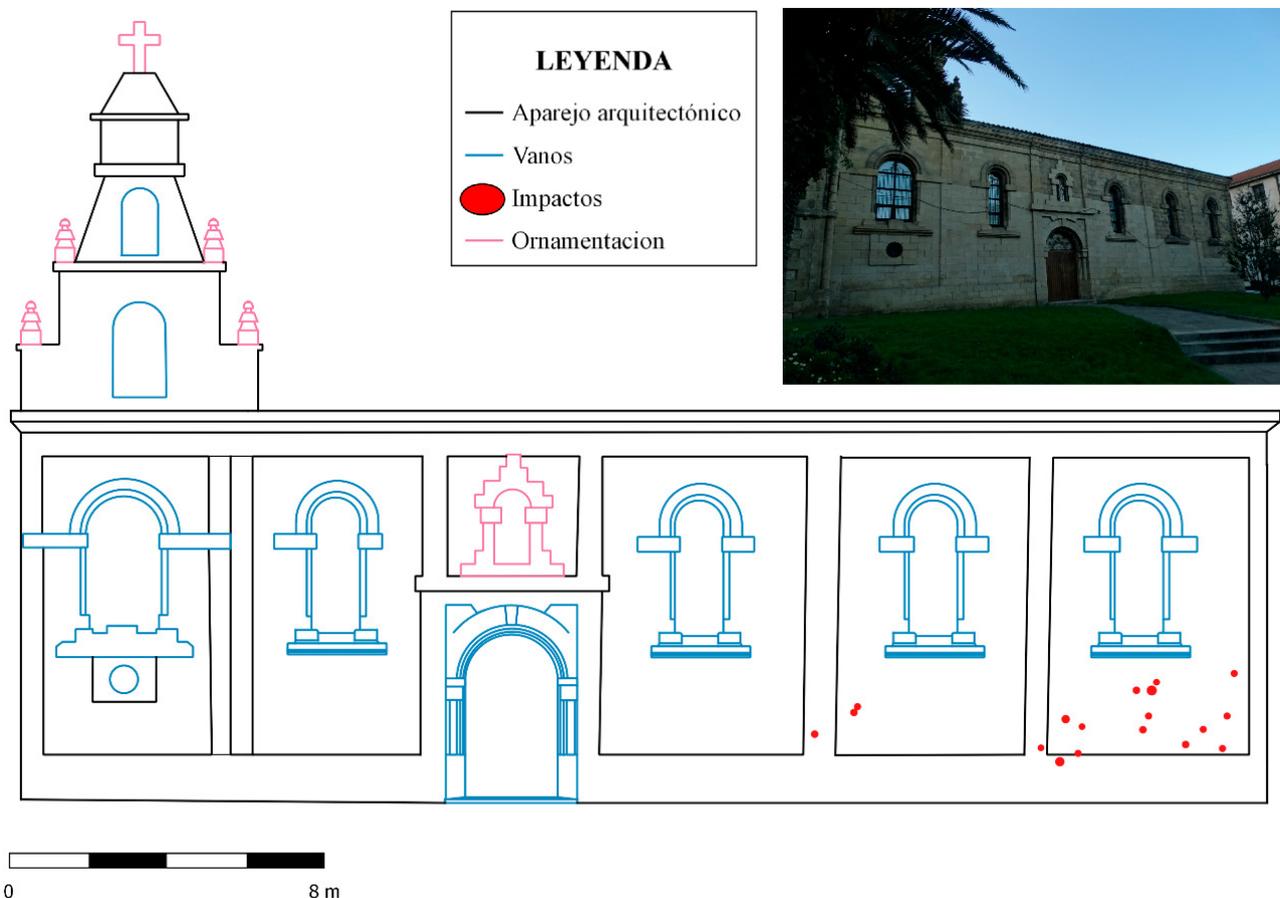
Figura 5. Documentación de impactos en la fachada principal del convento de Santa Clara. Planimetría elaborada por el autor.

El convento de Santa Clara, de origen medieval, fue ocupado por la guarnición liberal de Portugalete y fortificado como la defensa principal del flanco oeste de la población. Se han localizado un total de dieciséis impactos en la esquina noreste. Se aprecia la existencia de una concentración en un mismo cuadrante, pero de manera

mucho más dispersa y relativamente alejada respecto a los vanos (Fig. 5).

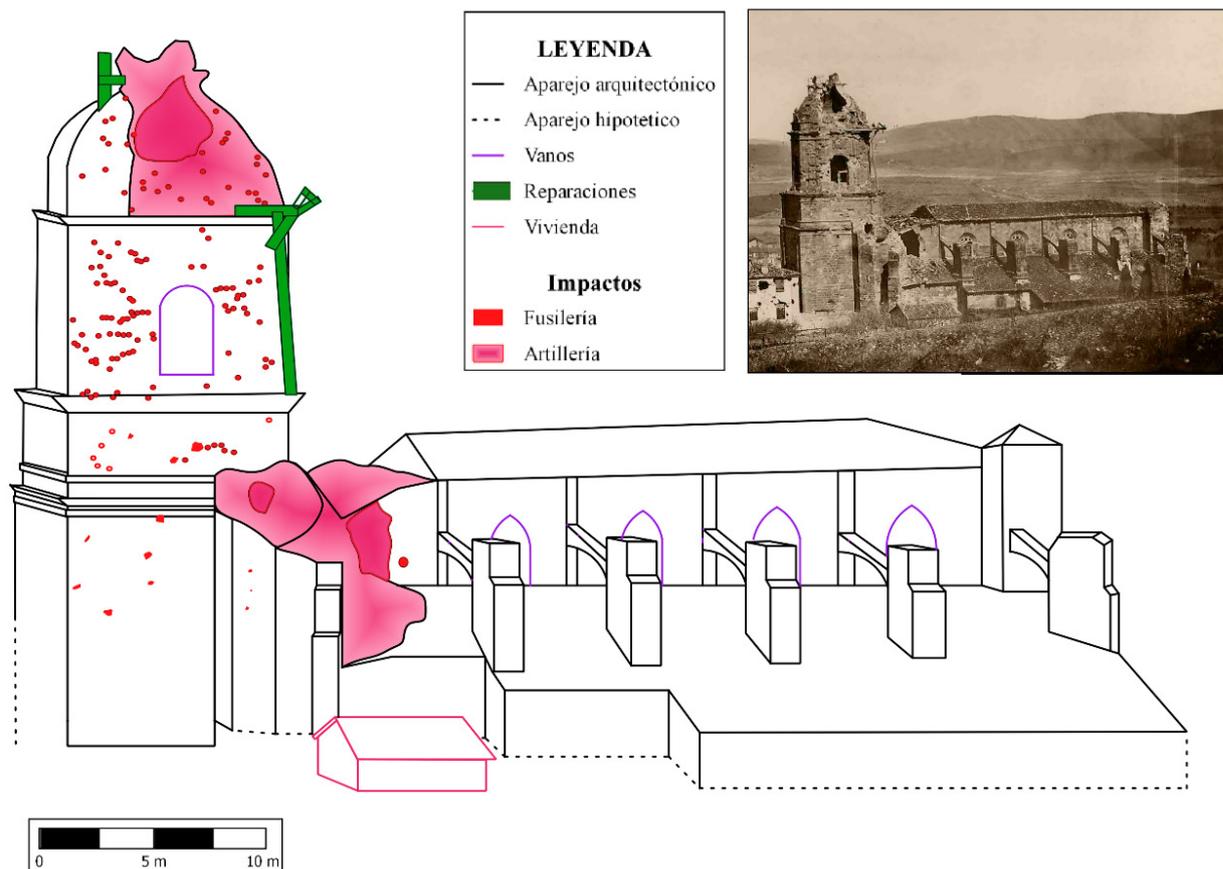
Figura 6. Documentación de impactos de fusilería y artillería en la iglesia de Santa María de Portugalete. *Planimetría elaborada por el autor.*

La iglesia de Santa María era el principal punto defensivo de Portugalete. Se trata de un templo de estilo gótico de tres naves, crucero y torre cuadrangular coronada por una cúpula. La altura de su campanario permitía un control visual amplio sobre todo el territorio, circunstancia que fue aprovechada por los liberales para colocar a sus mejores tiradores. Las fuentes documentales narran un constante y duro ataque artillero contra la posición (Escorihuela, Brea y Vanrell 1995: 167).

Los cuerpos superior e inferior de la torre también sufrieron el rigor de la artillería carlista. Sus efectos pueden apreciarse en la fotografía que muestra la reparación del edificio (Fig. 6). Vemos boquetes de grandes dimensiones, pero en este caso, la estructura de la torre logró resistir sin peligro de derrumbe (Escorihuela, Brea y Vanrell 1995: 187). Muchos proyectiles llegaron incluso a rebotar contra los recios muros de la torre, saliendo disparados e impactando en otros lugares (Escorihuela, Brea y Vanrell 1995: 219). Los disparos de fusil también se concentran en estas áreas, quedando el resto del edificio prácticamente libre de impactos. Finalmente, el destrozo sufrido en la torre del campanario obligó a los defensores a abandonar la iglesia dado que ya no era defendible.

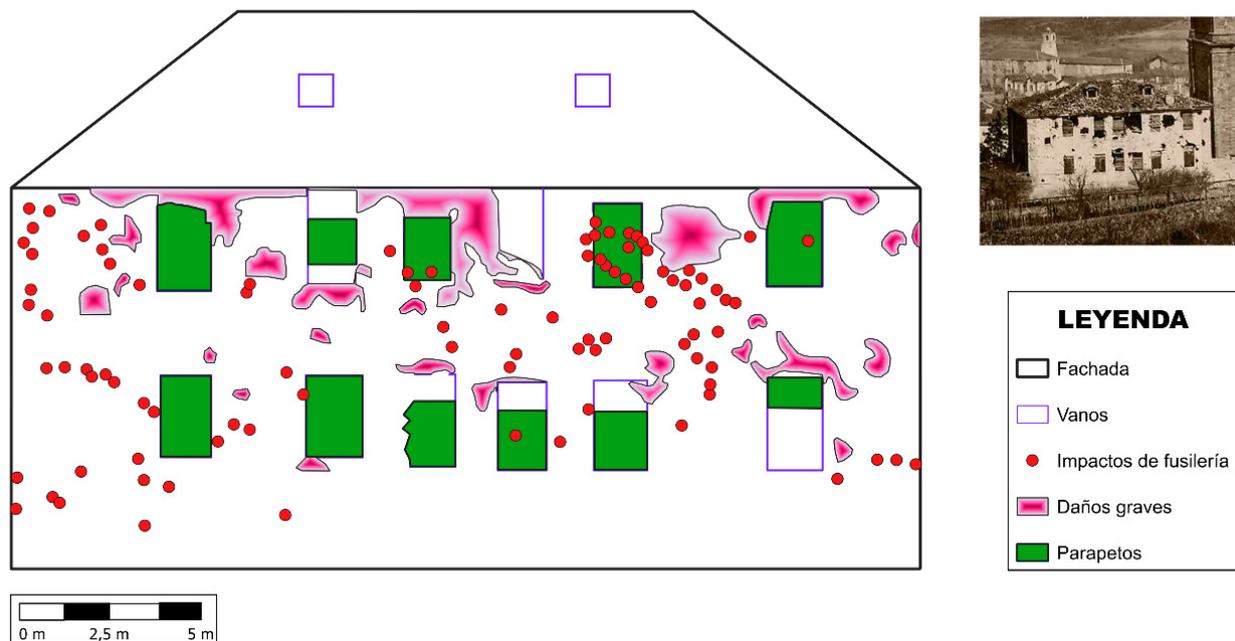
Figura 7. Documentación de impactos de artillería y fusilería en la casa escuela de Portugalete. Planimetría elaborada por el autor.

partir de la fotografía histórica (Fig. 7). En origen se trataba de un edificio muy simple, de planta cuadrada y tres pisos. Durante el asedio se convirtió en el cuartel general de los sitiados, por lo que fue fortificado y defendido ferozmente por parte de la guarnición. Cuando el día 5 la torre de la iglesia quedó completamente indefendible, las defensas liberales se reconcentraron precisamente aquí. De manera análoga, después de la inutilización de la iglesia como punto fuerte, los carlistas centraron las miras de sus cañones en este edificio, construyendo una batería a menos de 100 m y armándola con un cañón de avancarga liso de 12 cm (Escorihuela, Brea y Vanrell 1995: 175-185).

Gran parte de la fachada presenta marcas de impacto de fusil y de artillería, a consecuencia de los cuales se produjeron importantes unidades negativas en las fachadas. También se aprecian pequeñas obras de reparación consistentes en tablas y maderos colocados en los vanos, en algunos casos cubriéndolos del todo, a modo de parapetos. En los últimos compases del asedio se describe la construcción como “completamente destruida” (Escorihuela, Brea y Vanrell 1995: 135).

Los impactos de mayores dimensiones, de artillería, se agrupaban en la planta superior y alcanzaron toda la extensión del edificio. Esta concentración tendría que ver con el fuego de tiradores selectos que aprovecharían la mayor altura del edificio, y con el hecho de que estarían mejor enfilados para los cañones. Los impactos de fusil se reparten por todo el muro de forma muy prolífica y heterogénea, aunque más concentrados hacia el segundo piso. La evidencia arqueológica informa de que este fue uno de los puntos más disputados de la batalla. Los carlistas finalmente repitieron éxito y obligaron a los defensores a abandonar también esta posición (Escorihuela, Brea y Vanrell 1995: 217).

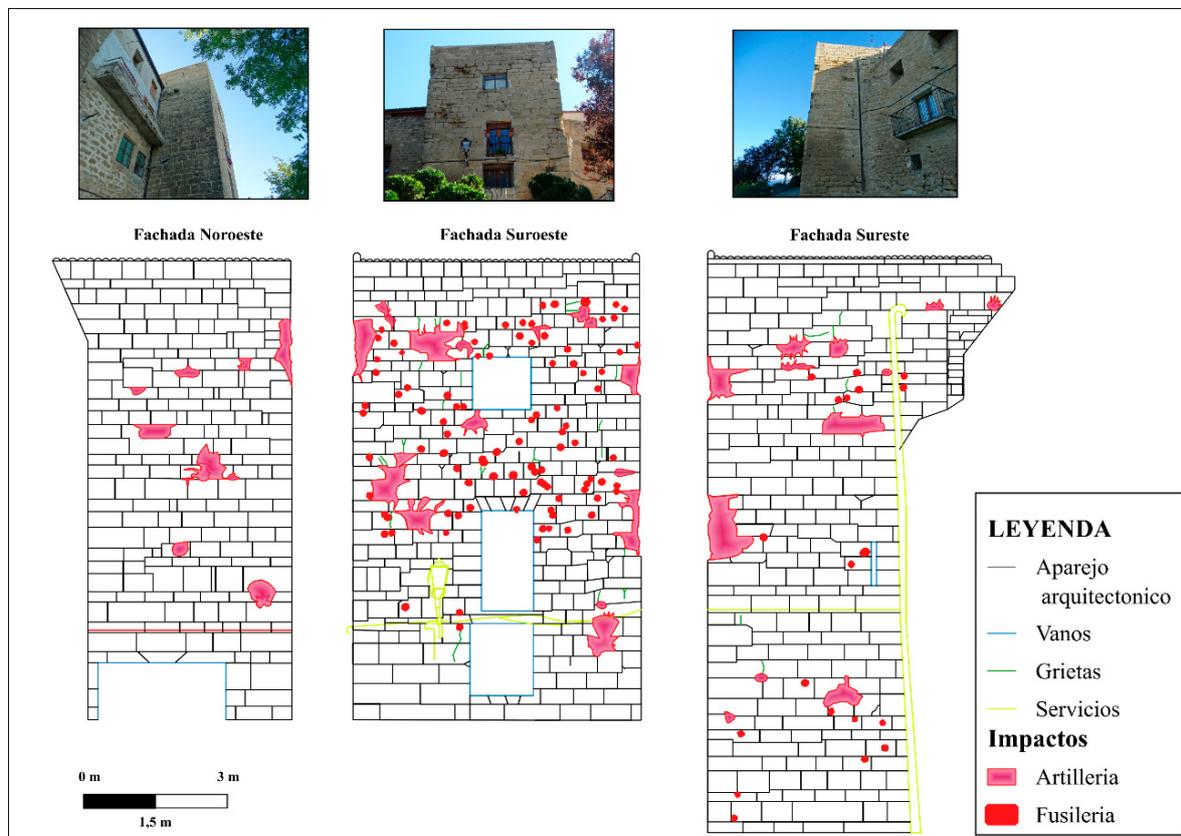
Figura 8. Documentación de impactos en el torreón meridional del lienzo oeste de la muralla de Laguardia. Planimetría elaborada por el autor.

El torreón más meridional de la muralla oeste agrupaba el mayor número de impactos (Fig. 8). Se documentaron marcas de grandes dimensiones, con evidente pérdida de materia pétreo, así como más reducidas, producto de disparos de fusil. Mientras que las de artillería están presentes en las tres caras del edificio, las de armas unipersonales se agrupan únicamente en la frontal. Esta evidencia material probaría que la posición fue cañoneada desde diferentes ángulos, y que, posteriormente, la infantería realizó un ataque directo.

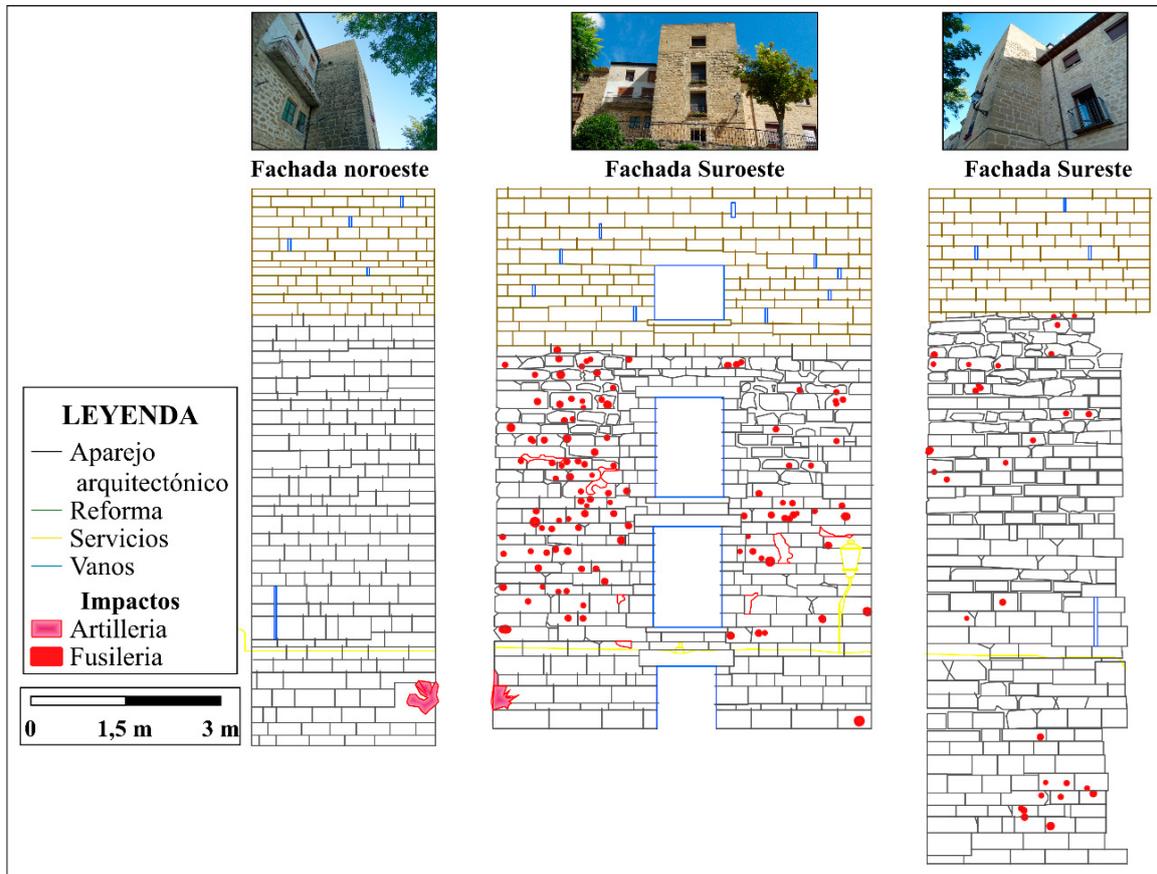
Figura 9. Documentación de impactos en el segundo torreón del lienzo oeste de la muralla de Laguardia. Planimetría elaborada por el autor.

El siguiente torreón también presenta marcas de impactos, aunque con una clara diferencia en este caso (Fig. 9). Solamente se documentó un impacto de artillería. Por el contrario, se registraron múltiples marcas de fusilería, nuevamente concentradas en la parte frontal de la torre. En este caso, todo indicaría que el edificio fue objeto de un combate sostenido entre las infanterías de ambos ejércitos. Es necesario consignar que este contexto se encuentra incompleto debido a que la parte superior de la torre fue reconstruida en tiempos recientes, desconocemos si se debió a la afectación por el bombardeo liberal o a cualquier otra circunstancia.

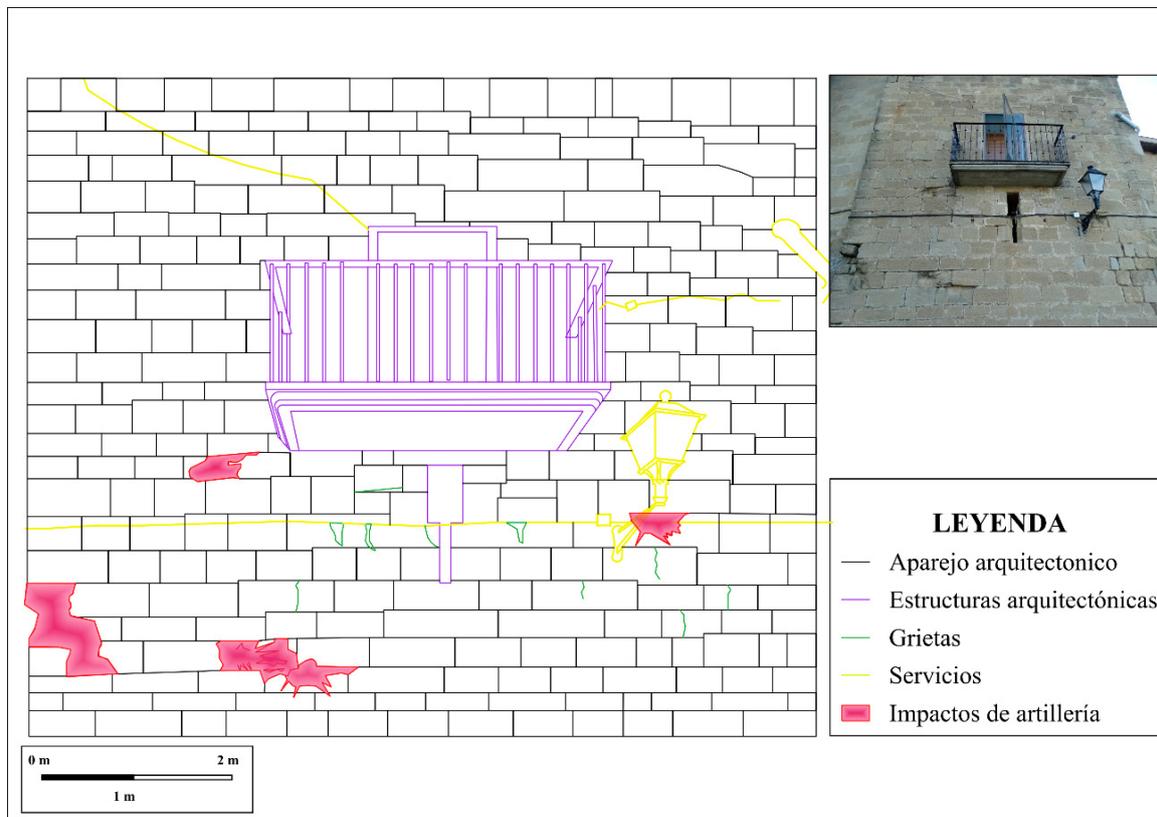
Figura 10. Documentación de impactos en la fachada trasera del número 96 de la calle Páganos.

Siguiendo la muralla hacia el norte, en la trasera del número 96 de la calle Páganos se aprecian cinco impactos de artillería agrupados en la parte inferior de la fachada (Fig. 10). Si superponemos la ubicación actual de este inmueble con el mapa de la nueva fortificación de Laguardia en 1875, observamos que se ubicaría justo en el límite sur de una estructura denominada “cortina”. Este elemento se corresponde con una reparación ejecutada por los liberales en el lugar en el que sus cañones abrieron brecha en diciembre de 1873 y enero de 1874 (Monteverde y Suárez de la Vega 1875). Por tanto, la distribución de los impactos parece estar relacionada con el objetivo de derribar la muralla, abrir brecha y lanzar un asalto.

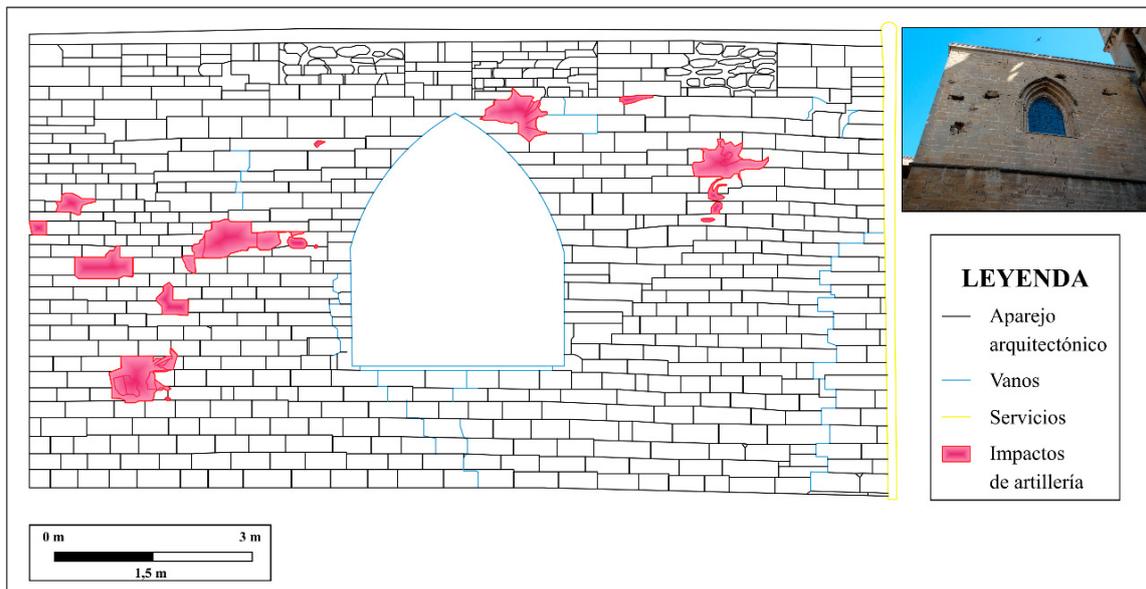
Figura 11. Documentación de impactos en la fachada de la iglesia de San Juan Bautista. *Planimetría elaborada por el autor.*

la izquierda del ventanal, a media altura, aunque también los hay en la parte superior, cerca de las antiguas almenas de la iglesia fortificada. Es llamativo observar que se trata de un lienzo con una importante sucesión de grietas en forma de cremallera. Sin que podamos confirmarlo, el castigo artillero sufrido por el edificio podría ser la causa de estas afecciones. Finalmente, en uno de los edificios anexos a la iglesia, en la plaza de San Juan, se registraron varias marcas de impacto de armas unipersonales. Se ubican en la parte baja del lienzo, en la zona central (Fig. 12).

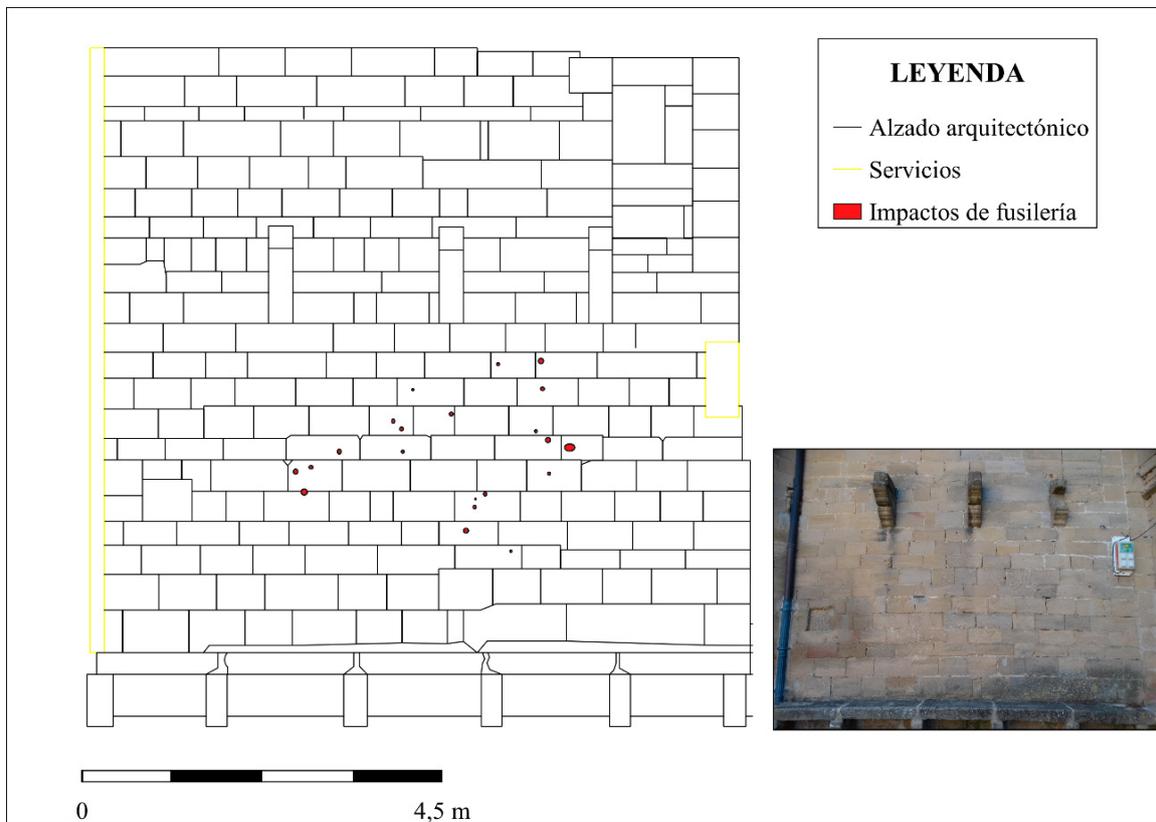
Figura 12. Documentación de impactos de fusilería en uno de los lienzos de la iglesia de San Juan. Planimetría elaborada por el autor.

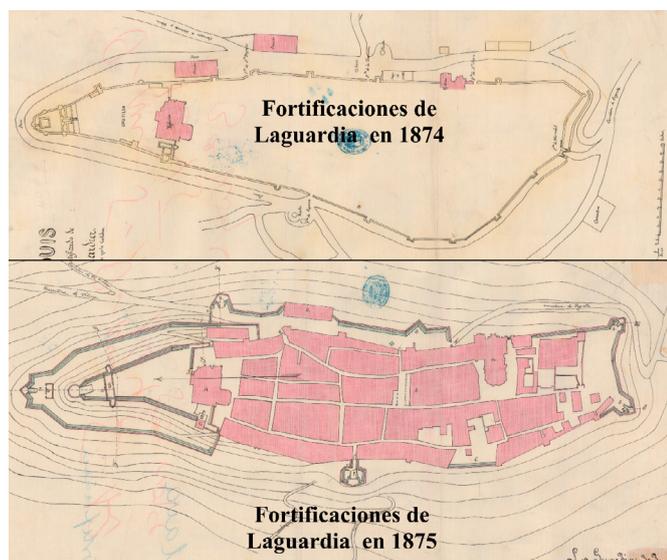
Figura 13. Comparativa de planos del sistema defensivo de Laguardia antes (superior) y después (inferior) de la fortificación liberal tras la conquista definitiva. Fuente: Alameda 1874/1875

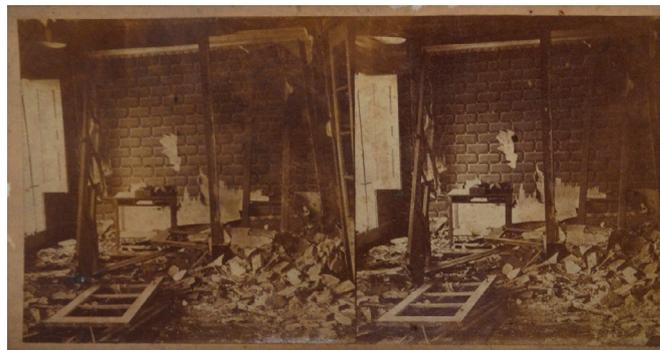
Figura 14. Daguerrotipo que muestra el destrozo causado por el bombardeo carlista en el interior de un domicilio en Bilbao. Fuente: AHFB. *Familias. Novia Salcedo 3547.*

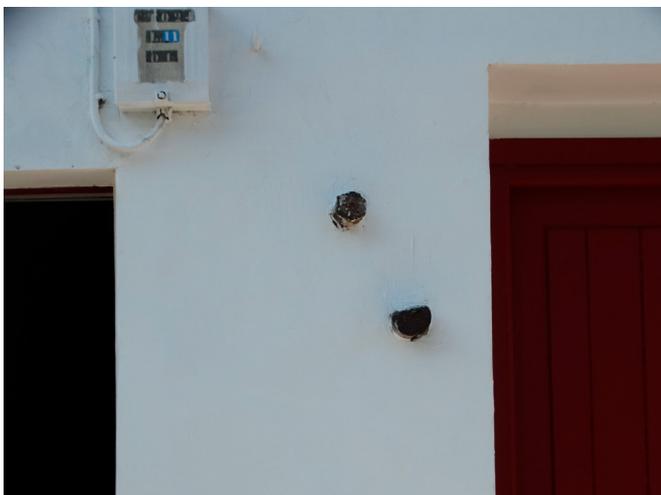
Figura 15. Una casa en Hernani (Gipuzkoa) en la actualidad con dos granadas Whitworth carlistas insertadas en su fachada. *Imagen del autor.*
