## **Análisis para una red sistémica arquitectónica: estudio actualizado sobre la línea de telegrafía óptica Madrid-Valencia**

### ***Analysis for an architectural systemic network: an updated study on the Madrid-Valencia optical telegraphy line***

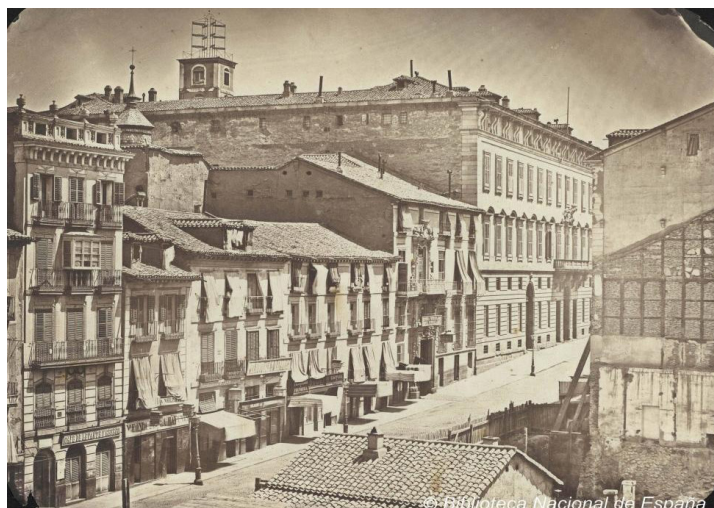
Figura 2. Imagen histórica de la torre n.º 1 Aduana, Madrid, (Clifford, 1856).

La torre número 1 de la Aduana (Fig. 2), en la actualidad desaparecida o posiblemente integrada en la elevación del edificio principal, está documentada en una imagen de 1856 y en la descripción de 1849 de Pascual Madoz del edificio de la Real Casa de la Aduana,<sup>1</sup> ahora Ministerio de Hacienda y Función Pública. Esta torre se encontraba sobre el cruce del edificio y, contrariamente a las otras, tenía solo dos plantas porque no requería de una planta baja fortificada. Puede que debido a su integración en este notable edificio neoclásico o por su destacado papel en la línea, las ventanas no siguieron el diseño previsto por Mathé, sino que constaban como amplios ventanales con arcos de medio punto. Además, tenía la particularidad de contar en su cubierta con dos aparatos telegráficos, montados perpendicularmente,

para recibir y enviar señales en dirección a la torre cero del palacio de la Real Casa de Correos y a la torre número 2 de su línea, no alineadas entre sí.

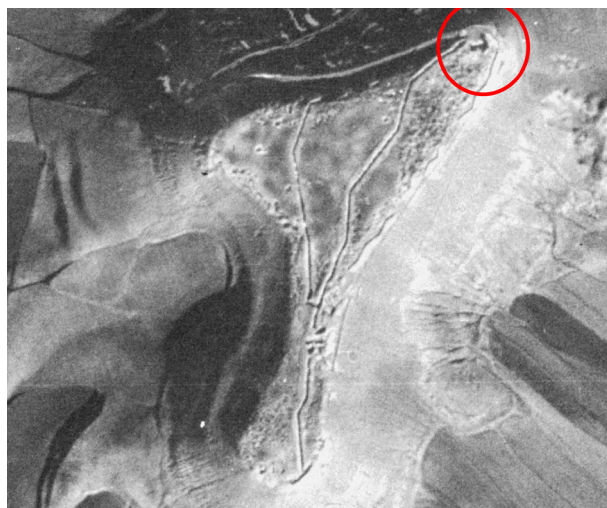
Figura 3. Emplazamiento de la torre n.º 2 Almodóvar, Vallecas.

La desaparecida torre n.º 2 Almodóvar, estaba situada en el cerro del mismo nombre en Vallecas, a aproximadamente 9,4 km de la torre anterior. Su ubicación exacta no se conoce con certeza, aunque algunos investigadores (Capdevila Montes 2012; Schnell Quiertant 2005) la sitúan en el extremo sur del cerro al este de la población. No obstante, tras una inspección en el lugar, se considera que, debido a las características del terreno y su altitud, así como a su semejanza con otros emplazamientos, su ubicación debía estar en la zona norte, donde actualmente se encuentran las antenas de telecomunicaciones y el mojón del punto geodésico. Esta hipótesis se respalda con el análisis de ortofotos históricas de los Vuelos Americanos, en las que se identifican restos de una construcción y caminos de acceso en dicho punto (Fig. 3), mientras que en la ubicación propuesta por otros autores no se observan evidencias similares.

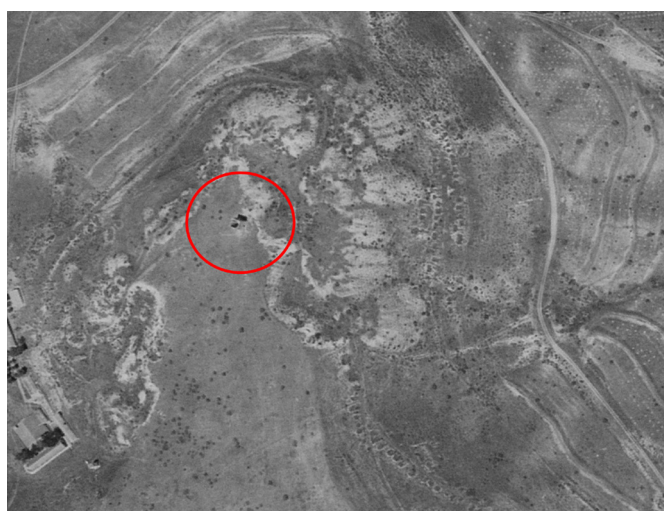
Figura 4. Emplazamiento de la torre n.º 3, Rivas-Vaciamadrid.

Por su parte, la torre n.º 3 de Vacía-Madrid, también desaparecida, se encontraba en el Cerro del Telégrafo, en la localidad de Rivas-Vaciamadrid, al noreste del núcleo urbano. Su existencia está documentada desde 1946 en numerosas imágenes aéreas de los Vuelos Americanos (Series A, B y C) (Fig. 4) y puede seguir observándose hasta 1984, cuando en los fotogramas del Vuelo Nacional del Instituto Geográfico y Catastral se aprecia en estado de ruina. Actualmente, esta área ha sido transformada en un parque y zona de recreo.

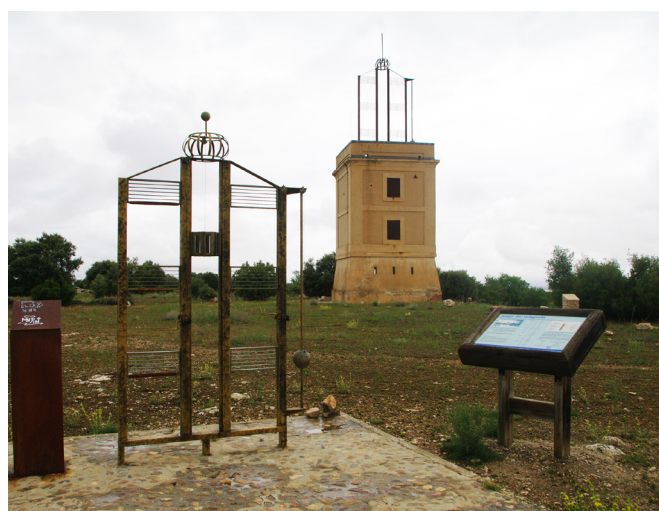
Figura 5. Torre n.º 4 del Campillo, Arganda del Rey.

A diferencia de las demás, la torre n.º 4 de Campillo, ubicada en Arganda del Rey, presenta una situación completamente distinta, ya que es la única que ha sido restaurada y devuelta a un estado que se considera similar al original. Sin embargo, no se puede asegurar con certeza que elementos como las cornisas de cuerda, las esquinas y la barandilla

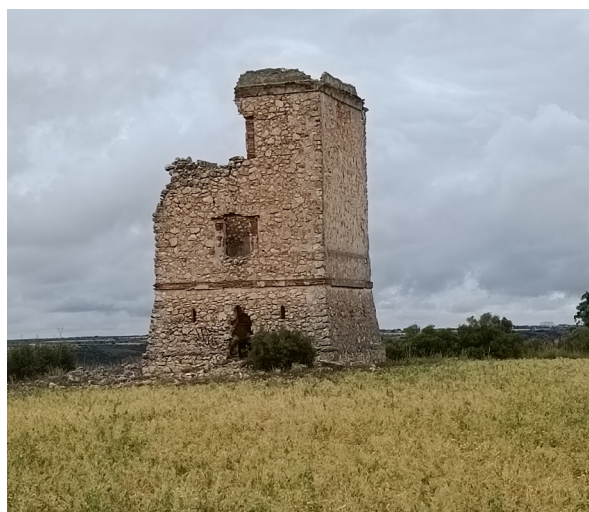
Figura 6. Torre n.º 5 de Quemada de Perales, Perales de Tajuña.

La Torre de Quemada de Perales, quinta en la línea, se encuentra en una meseta agrícola de Perales de Tajuña y presenta claros signos de deterioro y pérdida parcial de su estructura (Fig. 6). El abandono y la falta de mantenimiento han favorecido los habituales procesos de degradación que han afectado a la mayoría de las torres de la línea. En consecuencia, se ha derrumbado una mitad de la segunda planta y una de sus esquinas ha sufrido una rotación de plano en riesgo de colapsar. De la misma manera, presenta el desmontaje de las aspilleras en planta baja para facilitar el acceso al interior de la torre, un fenómeno que podría haberse iniciado a comienzos del siglo XX, como sugieren los grafitis a lápiz encontrados en su interior, con fechas de 1910, 1926 y 1941.

Sin embargo, el análisis de las ortofotos históricas permite determinar que, al menos hasta 2009, la torre no presentaba los derrumbes en la segunda planta que se observan en la actualidad.

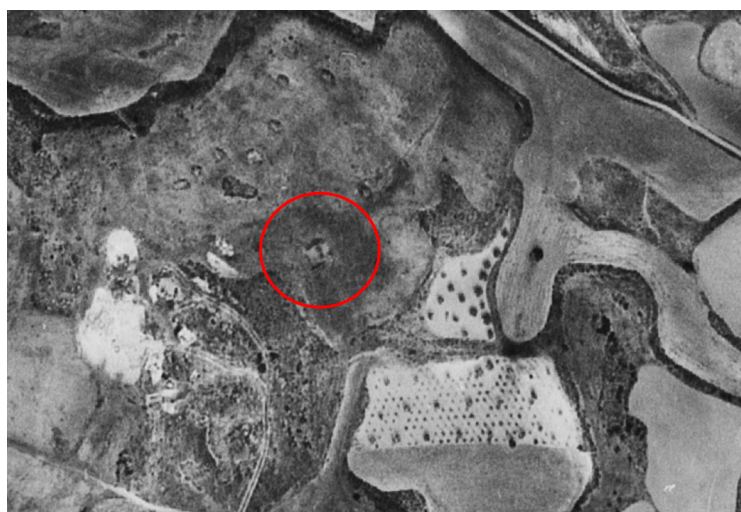
Figura 7. Emplazamiento de la torre n.º 6 del Mojón de Villago, Villarejo de Salvanés.

En cuanto a la torre n.º 6 del Mojón de Villago, actualmente desaparecida, su ubicación sigue siendo objeto de debate entre distintos autores. Algunos investigadores la sitúan cerca del vértice geodésico de Peñas Gordas en Villarejo de Salvanés, mientras que otros sugieren que pudo haber estado en un área afectada por la construcción de la autovía A3 (Schnell Quiertant 2005; Olivé Roig 1990; Capdevila Montes 2012). Sin embargo, esta investigación ha identificado en la zona de “Los Terreros”, próxima al Mojón del Rey en la misma localidad, una estructura de planta cuadrada con dimensiones características de las torres de telegrafía. Su orientación noroeste-sureste coincide con la alineación esperada respecto a las torres anterior y posterior en la línea, además de contar con caminos de conexión accesibles al núcleo urbano. La construcción se encontraba sobre una elevación de 760 metros sobre el nivel del mar, el segundo punto más alto del pueblo interesado.

En los fotogramas analizados, no se identifican otras edificaciones aisladas en varios kilómetros a la redonda de Villarejo de Salvanés. De confirmarse la hipótesis, las imágenes de los vuelos realizados entre 1945 y 1967 (Fig. 7) mostrarían, interpretando las sombras proyectadas, que la torre se había reducido a una o dos plantas como máximo. Sin embargo, a partir de 1977, la estructura aparecería como un perfil apenas elevado sobre el terreno. En las

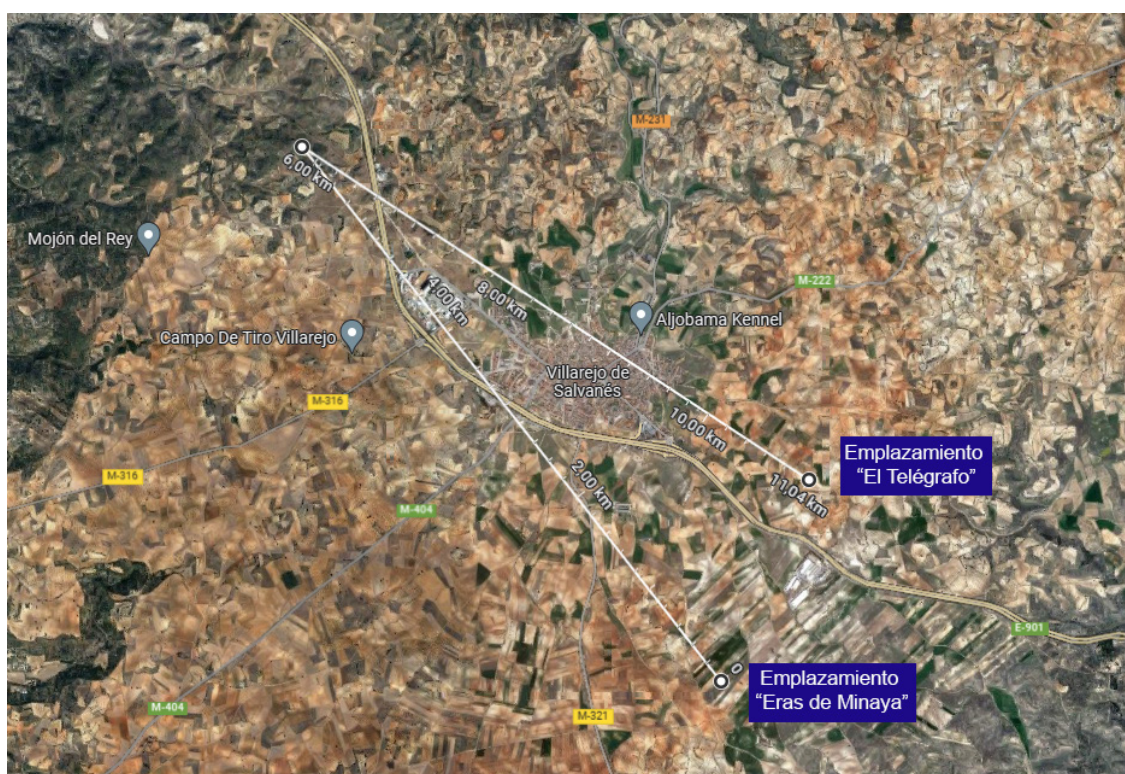
Figura 8. Posibles emplazamientos de la Torre 7, Oliva del Potro.

La torre n.º 7, conocida como Oliva del Potro y ubicada en el mismo término municipal que la anterior, enfrenta una situación similar. Las fuentes no coinciden en su emplazamiento exacto, dado que mientras Olivé Roig (1990) la ubica en un punto con un topónimo claramente identificado en el Mapa Topográfico Nacional como “El Telégrafo” localizado a este-sureste del poblado en el paraje conocido como Potro, otros autores consideran dos posibles localizaciones cercanas donde la visibilidad parece más favorable, en “La Dehesa”, a sursureste del poblado (Schnell Quiertant 2005) y a noreste de La Dehesa (Capdevila Montes 2012).

El análisis de las ortofotos históricas no resuelve la incertidumbre sobre su ubicación, sino que, por el contrario, plantea un dilema. Por un lado, en la localización propuesta por Capdevila Montes (2012), se observan indicios de una construcción desde 1946, que siguen siendo visibles en la actualidad. Por otro lado, en la zona denominada “Eras de Minaya” al sur de la Dehesa (Fig. 8), el análisis de los fotogramas muestra una edificación cuadrangular con dimensiones similares a las torres telegráficas, sin cubierta, cuyos restos aún pueden apreciarse en el terreno.

Si bien este segundo emplazamiento sigue siendo compatible con la estructura de la línea telegráfica, implicaría una desviación respecto a la alineación original. Hasta que se realicen nuevas investigaciones que permitan esclarecer la cuestión, se mantiene la hipótesis de la ubicación propuesta por Capdevila Montes como la más plausible.

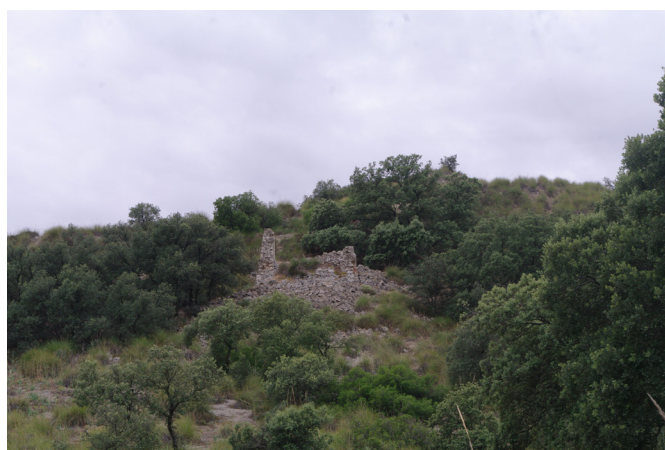
Figura 9. Restos de la torre n.º 8 Atalaya, Villarejo de Salvanés.

La torre n.º 8, denominada Atalaya, en Villarejo de Salvanés, tiene su ubicación bien definida, ya que aún quedan restos visibles *in situ* (un coto de caza vallado y de acceso privado) de una esquina de la planta baja (Fig. 9). Las ortofotos históricas muestran que hasta 1968 la torre se mantenía prácticamente intacta, aunque, como muchas otras, ya había perdido sus cubiertas y forjados. Sin embargo, posiblemente a causa de los movimientos de tierra realizados en el cerro donde estaba situado, el edificio aparece en 1977 completamente destruido. Del estudio de los restos, se puede establecer que la torre estaba construida con mampostería, que empleaba sillares en las esquinas y ladrillos en cornisas y otros elementos decorativos. El levantamiento realizado para esta investigación revela que su planta no era cuadrada sino trapezoidal a diferencia de la mayoría de las otras torres, probablemente para adaptarse al desnivel del terreno.

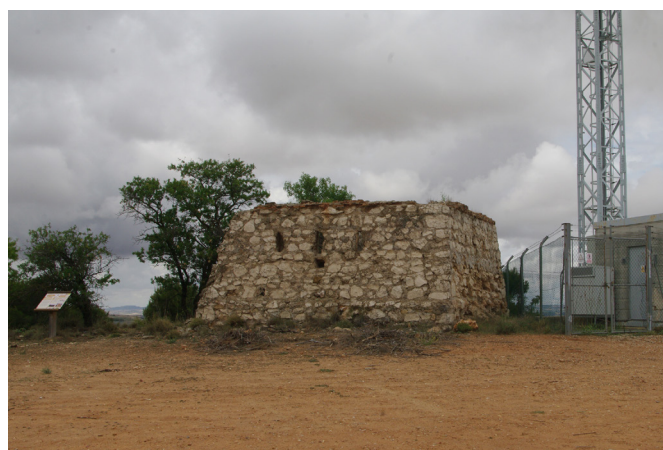
Figura 10. Torre n.º 9 de Belinchón, Belinchón.

En cuanto a la torre n.º 9 de Belinchón, hoy solo queda la planta baja, sin el zócalo de nivelación (Fig. 10) y un cartel informativo que explica su función original. Su deterioro ha sido progresivo y se ha podido documentar cómo ha ido perdiendo partes de su estructura con el paso del tiempo. La ausencia de los tradicionales escombros del derrumbe, la presencia del cartel y el corte limpio del remate de la construcción sugieren que el estado actual es resultado de una intervención para asegurar la estabilidad del edificio.

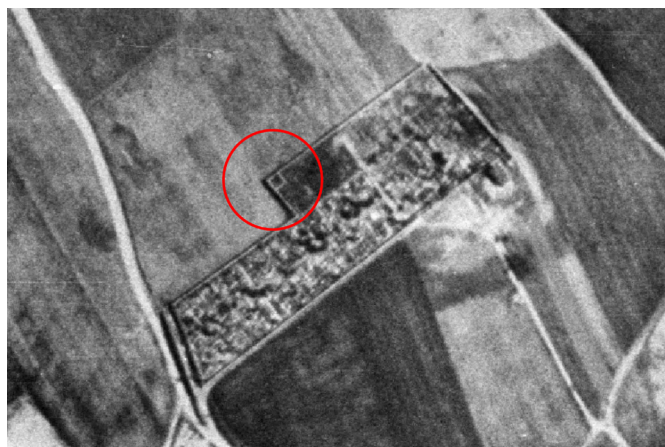
Figura 11. Emplazamiento de la torre n.º 10 de Tarancón.

La torre n.º 10 de Tarancón, también desaparecida, ha sido ubicada por diversas fuentes<sup>2</sup> en la parte más alta del cementerio de la localidad. Del análisis de las ortofotos históricas de 1945, se puede distinguir una estructura cuadrangular sin cubierta, aislada del resto de sepulturas y capillas y adosada al muro perimetral (Fig. 11). Su localización coincide con la zona más elevada del cementerio de la que se tendría una buena visibilidad, aunque la calidad de las imágenes no permite confirmarlo con absoluta certeza.

A pesar de la ampliación del cementerio, la torre permaneció intacta hasta 1967. Sin embargo, una década después, ya no aparece en las imágenes, habiendo sido absorbida primero por las sepulturas y posteriormente por una capilla. Esta torre tenía una importancia estratégica, ya que desde ella se bifurcaba la línea telegráfica hacia Cuenca y Valencia.

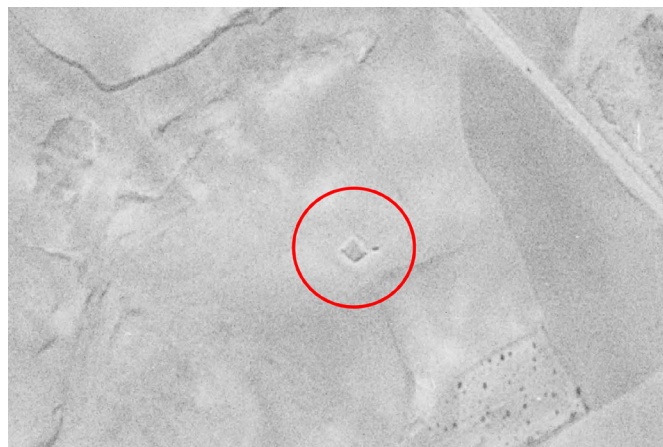
Figura 12. Emplazamiento de la torre n.º 11 de Almendros.

No quedan restos de la torre n.º 11, conocida como Almendros, lo que dificulta su localización exacta. Para intentar determinar su emplazamiento, algunos investigadores (López Requena 2008; Capdevila Montes 2012) han recurrido al análisis del relieve, la altitud y las cuencas visuales del entorno.

Entre las distintas hipótesis, la propuesta de Capdevila (2012) parece la más plausible, ya que, aunque se basa únicamente en criterios de visibilidad, podría verse respaldada por imágenes de los vuelos americanos de 1945. En esos fotogramas (Fig. 12), se distingue una construcción cuadrada en la zona de “El Martecillo”, situada entre Villarrubio y Almendros, con características similares a las torres telegráficas, aunque aparentemente de mayor tamaño.

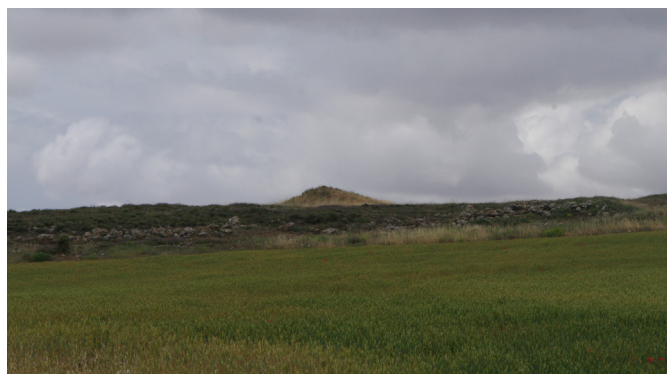
Figura 13. Restos de la torre n.º 13 de Montalvo, Montalbo.

En cuanto a la torre n.º 13 en Montalbo, conocida como la Torre de Montalvo, también se considera desaparecida, ya que su ubicación no está confirmada y los montículos de piedra (Fig. 13) que Capdevila Montes (2012) identifica como posibles restos no pueden atribuirse con certeza a la torre telegráfica. Un análisis detallado de las imágenes de los vuelos americanos no muestra ninguna estructura aislada con las características propias de una torre en el sector norte del municipio, donde la orografía haría viable su instalación.

Sin embargo, en las coordenadas señaladas por Capdevila, las ortofotos de 1945 revelan acumulaciones pétreas, las cuales aún pueden observarse en la actualidad. No obstante, debido a la transformación del terreno por la actividad agrícola, es común encontrar montículos de piedra en la zona, lo que hace que estos indicios no sean concluyentes. Por el momento, se mantiene la hipótesis de su emplazamiento hasta que nuevas pruebas confirmen o descarten esta teoría.

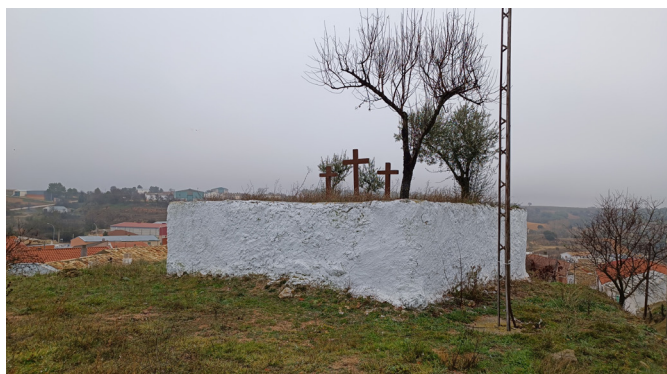
Figura 15. Posible torre n.º 15 de Olivares, Olivares del Júcar.

Según diversas fuentes, la torre n.º 15 de Olivares de Júcar se considera una de las construcciones que han desaparecido (López Requena 2008; Capdevila Montes 2012). Sin embargo, apoyándose en el análisis de los fotogramas históricos y de algunos testimonios orales se plantea la posibilidad de que existan todavía sus restos haciéndose necesaria una excavación arqueológica para confirmarlo. Con esta investigación se plantea, por lo tanto, la hipótesis de que la torre se situara en un cerro al oeste del poblado, entre las calles Calvario y San Pedro, donde se encuentra un recinto cuadrado de mampostería, actualmente encalado en blanco y relleno de tierra, cuyas dimensiones coinciden con las de las torres telegráficas. Los habitantes de la zona lo conocen como “el Calvario” y han colocado en él tres pequeñas cruces de madera utilizándolo como hito en las procesiones de Semana Santa (Fig. 15).

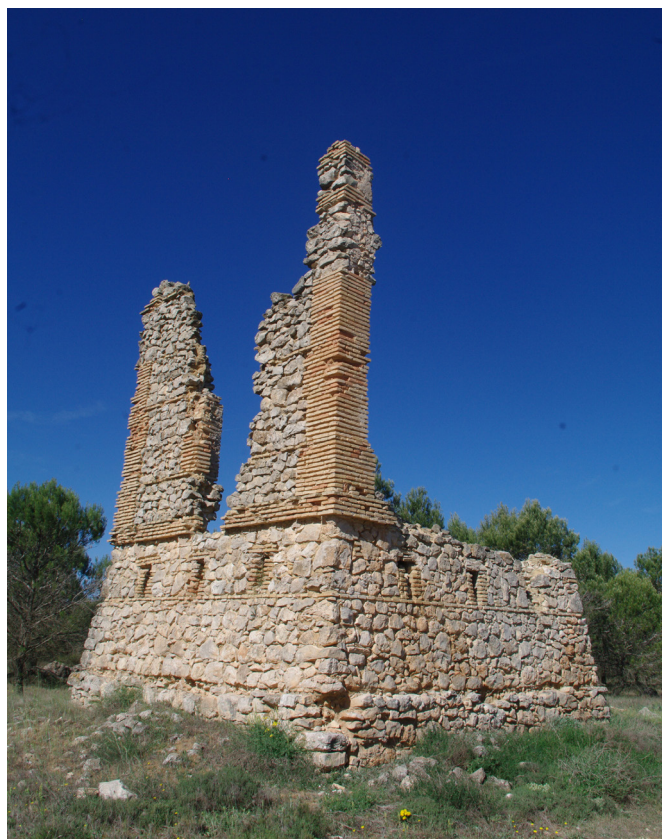
Figura 14. Torre n.º 14 de Villares del Saz.

La torre n.º 14 de Villares del Saz (Cuenca) se encuentra en un avanzado estado de ruina y se enfrenta a un alto riesgo de derrumbe. Actualmente, solo permanecen en pie dos esquinas de la fachada sureste y gran parte de la planta baja (Fig. 14), aunque su conservación es deficiente.

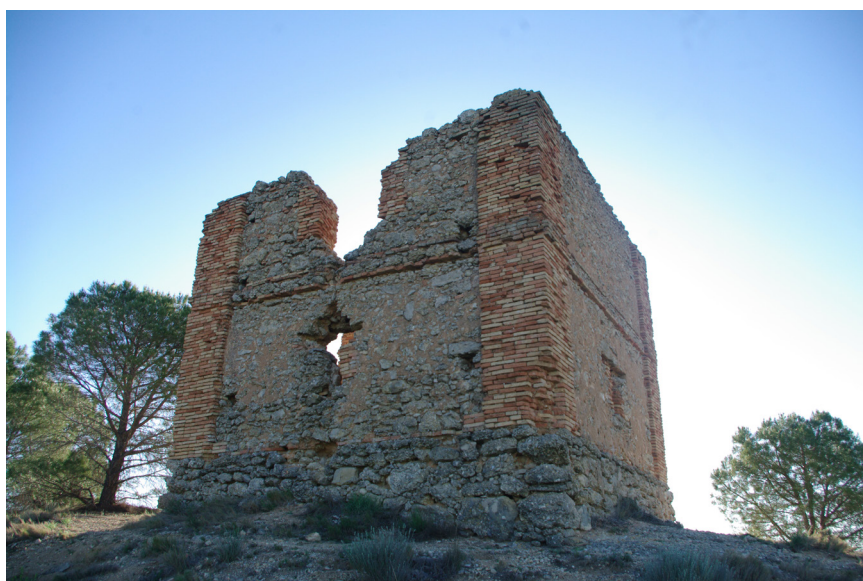
Figura 16. Torre n.º 16 de Valverde, Valverde de Júcar.

La torre n.º 16 de Valverde, ubicada en Valverde del Júcar, se distingue notablemente del resto de las estructuras de la línea. A diferencia de otras, no cuenta con un zócalo nivelador, sino con un basamento alineado con las fachadas (Fig. 16). Entre sus particularidades, también destaca la ausencia del característico talud en la planta baja, propio de las torres fortificadas de telegrafía, así como la presencia de solo una aspillera por fachada, en lugar de las tres que contemplaba el diseño de Mathé. Además, en la primera planta se abren dos ventanas en vez de una, y las esquinas sobresalen ligeramente del plano de la fachada, cuando lo habitual es que sean coplanares.

Su aspecto rústico y la falta de vestigios de una segunda planta han llevado a algunos investigadores a cuestionar si esta llegó a existir. Su singularidad podría estar relacionada con la Revolución de Julio de 1854, también conocida como la Vicalvarada, durante la cual la torre fue incendiada y posteriormente reconstruida.

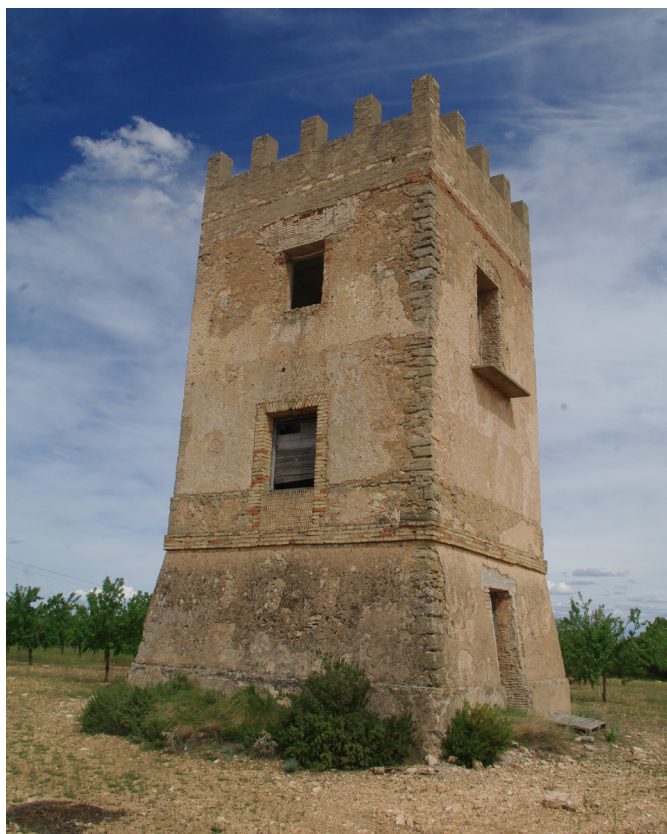
Figura 17. Torre n.º 17 Atajollano, Olmedilla de Alarcón.

Por otro lado, la torre n.º 17 de Atajollano, en Olmedilla de Alarcón, es un claro ejemplo de una intervención que ha alterado su apariencia, generando confusión sobre su historia y función. Las modificaciones en la cornisa, los cambios en las aperturas de la fachada, la creación de un nuevo acceso en la planta baja y la reconstrucción de los forjados han transformado su aspecto original, lo que puede inducir al visitante a una interpretación errónea de su propósito y evolución histórica (Fig. 17).

En el interior, se han construido forjados con viguetas de hormigón y bovedillas de ladrillo y se han instalado dos escaleras de madera de un solo tramo. Los acabados superficiales, tanto en el interior como en el exterior, han eliminado cualquier rastro de los enlucidos originales de la torre, alterando parcialmente su materialidad original. Además, parece haber sido pintada de color amarillo. Todos estos cambios responden a la intención de adaptar la torre a un nuevo uso, ya sea como espacio de recreo que como palomar, función que cumple en la actualidad.

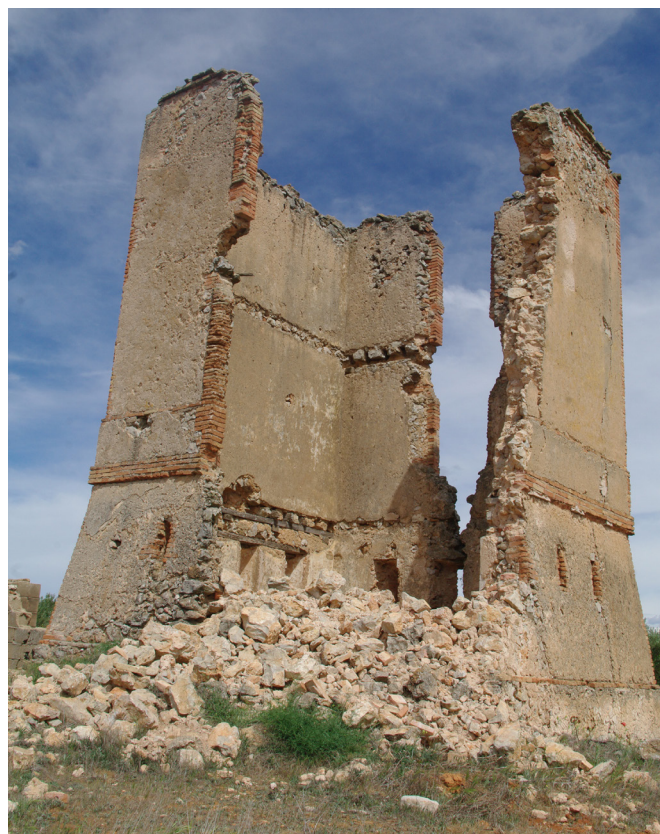
Figura 18. Torre n.º 18 de Juan Bueno, Motilla del Palancar.

La torre n.º 18, conocida como Juan Bueno y situada en Motilla del Palancar, tuvo en su momento un papel clave como Comandancia intermedia en la línea telegráfica entre Madrid y Valencia. En la actualidad, la falta de una esquina completa y el característico colapso en centro fachada en correspondencia de los huecos de ventanas (Fig. 18).

Los enlucidos interiores se conservan relativamente bien, a pesar de estar expuestos a las inclemencias del tiempo, probablemente debido a condiciones climáticas más favorables en comparación con otras torres en similar estado de deterioro. El estudio de Capdevila (2017) sobre la red telegráfica muestra cómo los daños estructurales y derrumbes han ido en aumento, por lo que no sería sorprendente que la pared sur colapsara por completo en un futuro cercano.

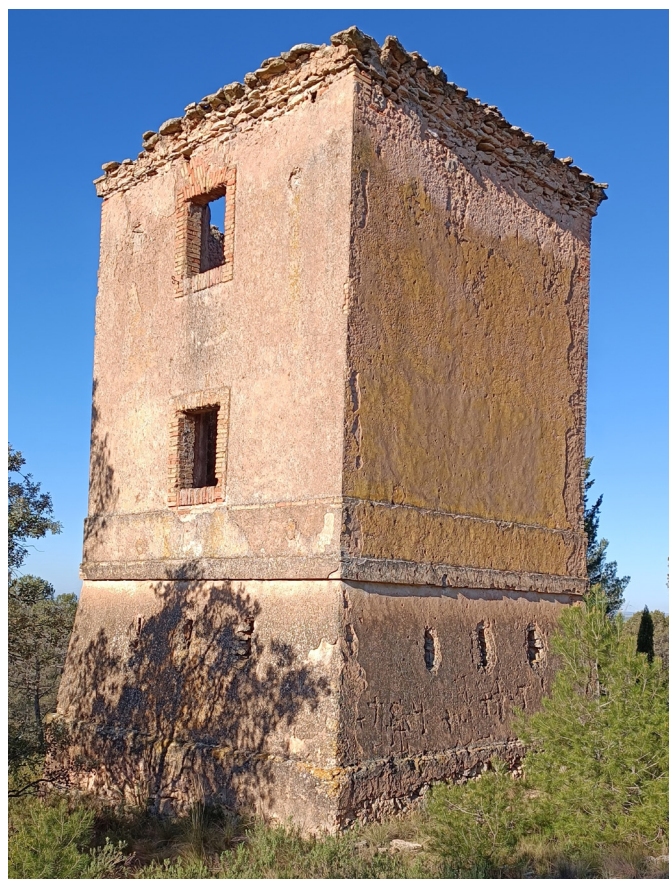
Figura 19. Torre n.º 19 del Atalayón (Atalazón), Iniesta.

La torre conocida como Atalayón o Atalazón, según diferentes fuentes, corresponde a la n.º 19 de la línea y se encuentra en el municipio de Iniesta (Cuenca). Su excelente estado de conservación permite estudiar en detalle las características generales de este tipo de construcciones (Fig. 19). Presenta una peculiaridad poco común: cuenta con dos zócalos de nivelación debido a su ubicación en un terreno escarpado. Aunque, como en el resto de la red, ha perdido los forjados, cubiertas y escaleras, conserva una gran parte de su cornisa superior. Se accede fácilmente a la zona por un camino que parte de la N-III, pero el acceso directo a la torre resulta complicado por la irregularidad del terreno. La vegetación densa y descontrolada es uno de los factores que contribuyen a su deterioro.

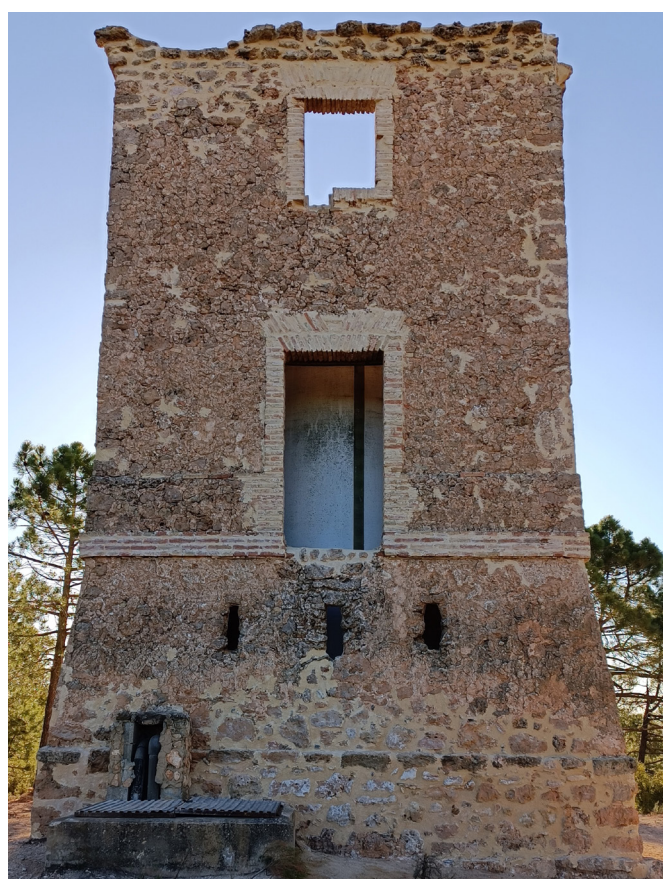
Figura 20. Torre n.º 20 de La Muchuela, Graja de Iniesta.

Por otro lado, la torre n.º 20, conocida como La Muchuela, se sitúa en un cerro cercano al pueblo de Graja de Iniesta. Se trata de una de las torres mejor conservadas (Fig. 20). Para evitar desprendimientos, los remates superiores de la cornisa han sido reforzados con un mortero técnico a base de cemento que, si bien no es del todo compatible con la construcción original, hasta el momento no parece haber generado problemas estructurales. Actualmente, la torre tiene un uso particular, ya que en su interior alberga un depósito de agua de fibra de vidrio con tuberías de conexión, ocupando prácticamente todo el espacio. Se presume que la instalación del depósito dentro de la torre se llevó a cabo para minimizar su impacto visual en el paisaje. No obstante, sería importante evaluar si su colocación, mantenimiento o eventual desmantelamiento podrían afectar la estabilidad del edificio.

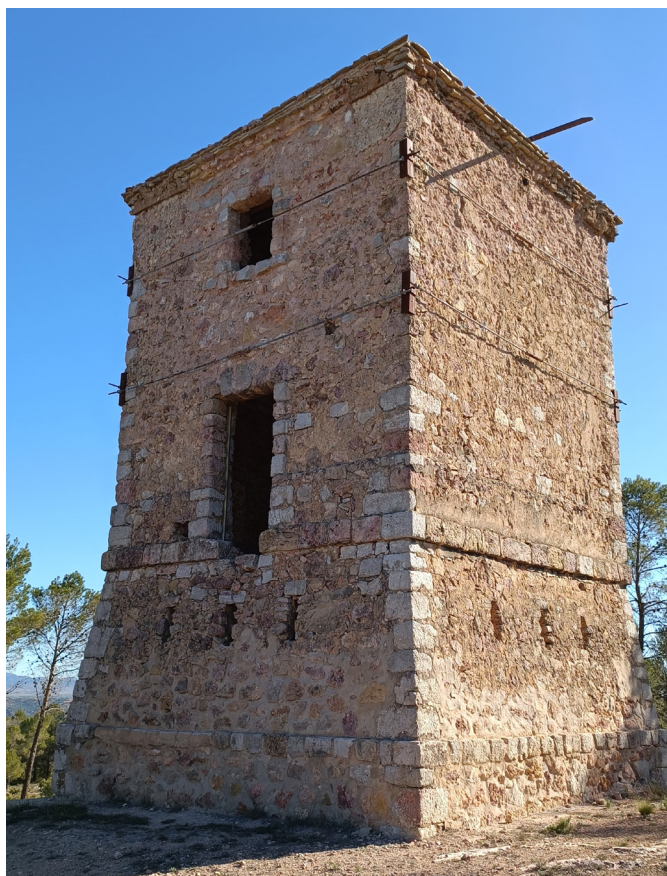
Figura 21. Torre n.º 21 de la Altura de la Paradilla.

El inicio del tramo de la línea en la Comunidad Valenciana está marcado por la torre n.º 21 de la Altura de la Paradilla en Villargordo del Cabriel en una zona montañosa de fácil acceso. En 2013, fue objeto de una intervención de restauración mediante anastilosis en la que se reconstruyeron algunos elementos como los huecos de las ventanas y una sección de la fachada suroeste. La restauración incluyó la instalación de una cubierta de madera siguiendo las huellas originales del edificio y la reutilización de los mampuestos y sillarejos encontrados en su interior para reforzar su estructura (Fig. 21).

A pesar de no haber sufrido derrumbes importantes, su estabilidad está en riesgo debido a la erosión avanzada y el desprendimiento de sillares en varias esquinas especialmente en la base donde se concentra el mayor peso estructural. La ausencia de cubierta y forjados agrava la vulnerabilidad del edificio. Sin embargo, por sus características constructivas y su relevancia estratégica, podría ser restaurada y formar parte de una red de torres destinadas a la promoción cultural y turística de la región.

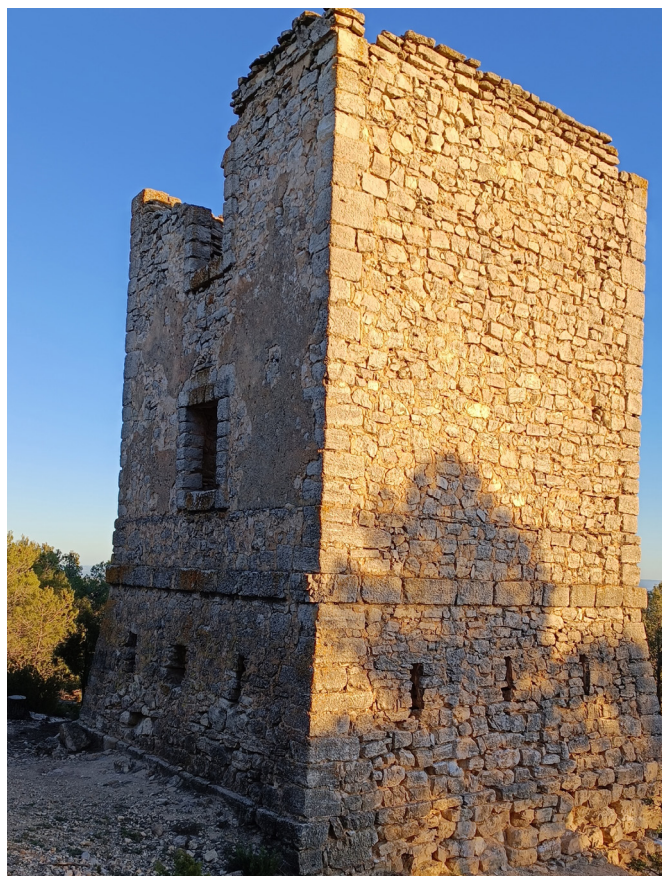
Figura 22. Torre n.º 22 del Cerro de la Vicuerca, Fuenterrobles.

Por último, la torre n.º 22, conocida como Vicuerca o Bicuerca, se encuentra en la Sierra de la Bicuerca, en Fuenterroble. Ubicada a 1.093 metros sobre el nivel del mar, es la más alta de la línea Madrid-Valencia. Su privilegiada ubicación, sin obstáculos intermedios, permite una de las mayores distancias de comunicación entre torres de toda la línea. De la misma manera que la anterior, en su construcción no se utilizó ladrillo sino piedra caliza siendo el material predominante en la zona (Fig. 22).

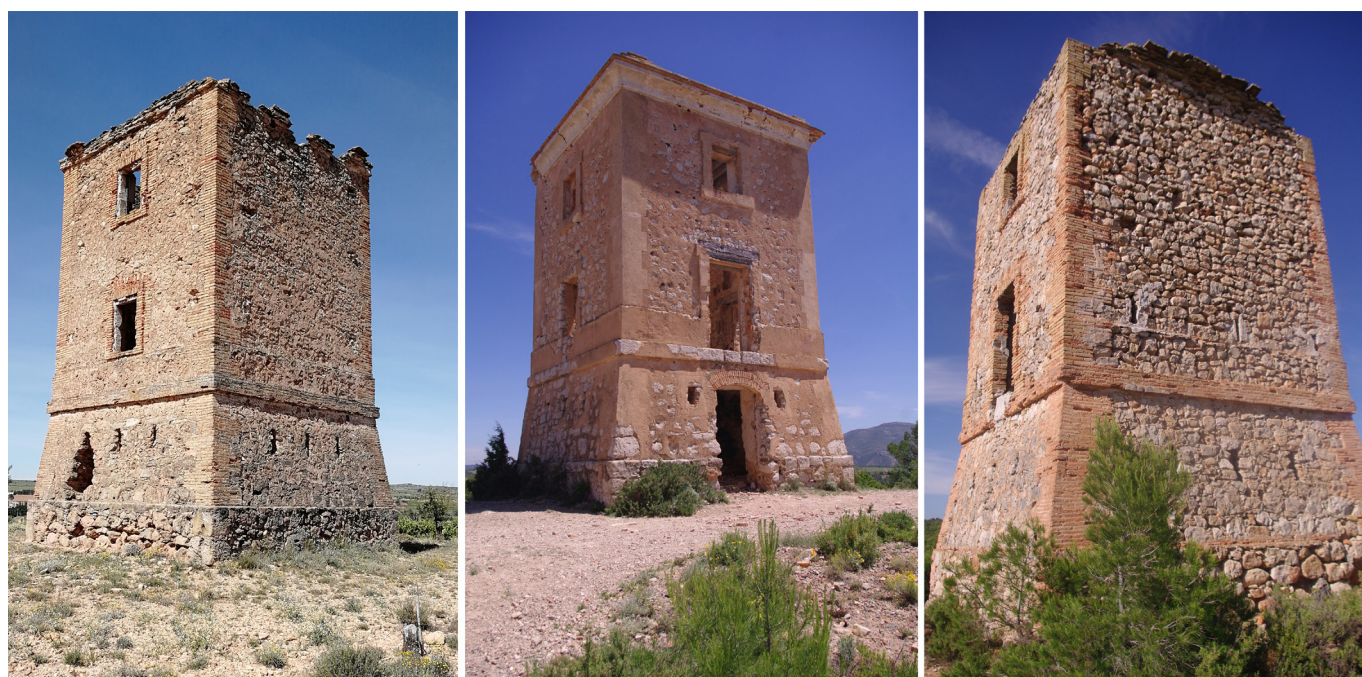
Con la torre n.º 23, comienza un conjunto de tres torres situadas en la población de Requena (Figs. 23a, 23b y 23c), las cuales tienen un gran potencial para su valorización turístico-cultural debido a su vinculación con una misma

En su interior, se conservan en buen estado los enlucidos originales, donde aún pueden apreciarse las huellas estratigráficas de las escaleras y su estructura. Esto permite comprobar que, al menos en esta torre, y probablemente en muchas otras, la escalera de caracol estaba protegida por un panelado de madera anclado al forjado, instalado antes de la aplicación del enlucido. Sus principales deterioros son los habituales dentro de la red de torres.

Figura 23. Torres de Requena: a) n.º 23 del Cerro de la Jedrea; b) n.º 24 del Cerro de la Atalaya; c) n.º 25 del Puntal de la Agudilla.

La torre n.º 25, denominada Puntal de la Agudilla, se ubica en la localidad de El Rebollar, también en el término del municipio de Requena. Se sitúa en una elevación de la sierra de las Cabrillas, en un entorno de difícil acceso debido a la densa vegetación de monte bajo y pinares, lo que reduce su visibilidad y acelera los procesos de deterioro. A pesar de estas condiciones, la torre se mantiene en un estado de conservación aceptable aun presentando signos de erosión profunda y pequeños desprendimientos localizados.

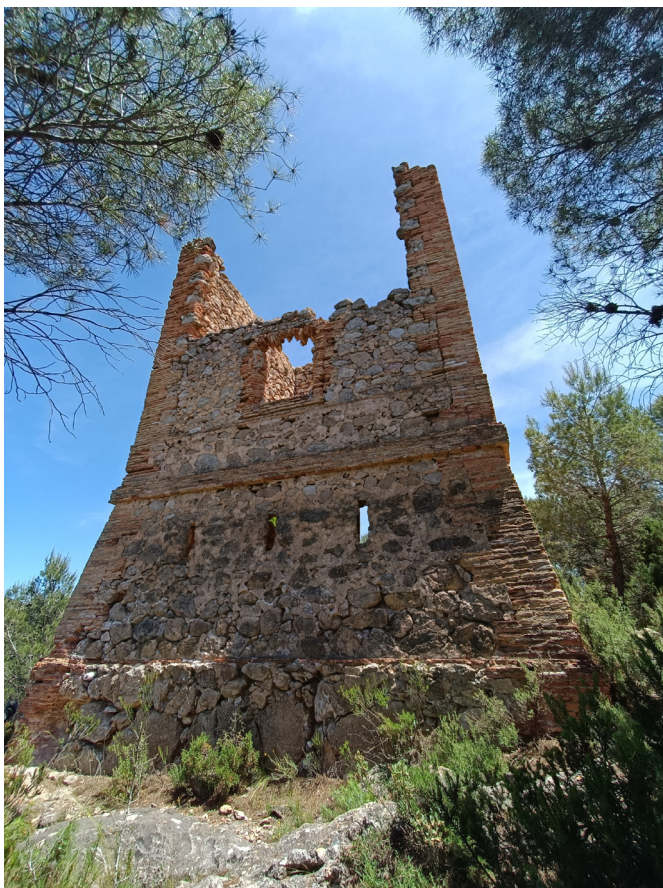
Figura 24. Torre n.º 26 del Alto de la Portilla, Buñol.

Por otro lado, la torre de Buñol, denominada Alto de la Portilla, corresponde a la n.º 26 de la línea y está emplazada en un terreno escarpado, aunque su acceso es relativamente fácil debido a su proximidad a una cantera de extracción de material para las cementeras de la zona. Esta situación representa un factor de riesgo para su conservación, ya que probablemente ha contribuido a su estado de deterioro actual (Fig. 24).

El crecimiento descontrolado de la vegetación, principalmente matorrales y coníferas, también afecta a su estabilidad acelerando su degradación. Su estado de conservación es precario, con la fachada oeste-noroeste de la segunda planta completamente desaparecida que ha dejado su interior aún más expuesto a los agentes atmosféricos y a los procesos erosivos. A pesar de encontrarse en una zona montañosa y rodeada de vegetación, su visibilidad desde la autovía A-3 en dirección a Valencia es bastante clara, permitiendo identificarla con facilidad.

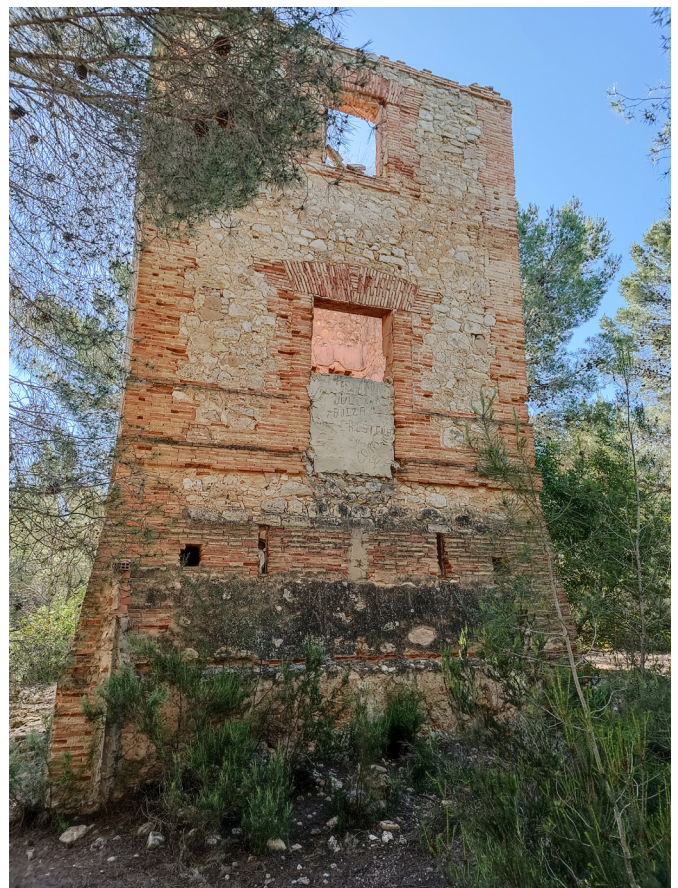
Figura 25. Torre n.º 27 del Alto del Herrero, Godelleta.

La torre del Alto del Herrero, identificada como la n.º 27 de la línea, se encuentra en un cerro al oeste de la localidad de Godella. A pesar de su ubicación elevada, su acceso es sencillo y cómodo, ya que forma parte de una ruta muy transitada por los habitantes del pueblo. Sin embargo, esta exposición constante a la actividad humana no ha generado un deterioro significativo más allá de los daños habituales en toda la red telegráfica.

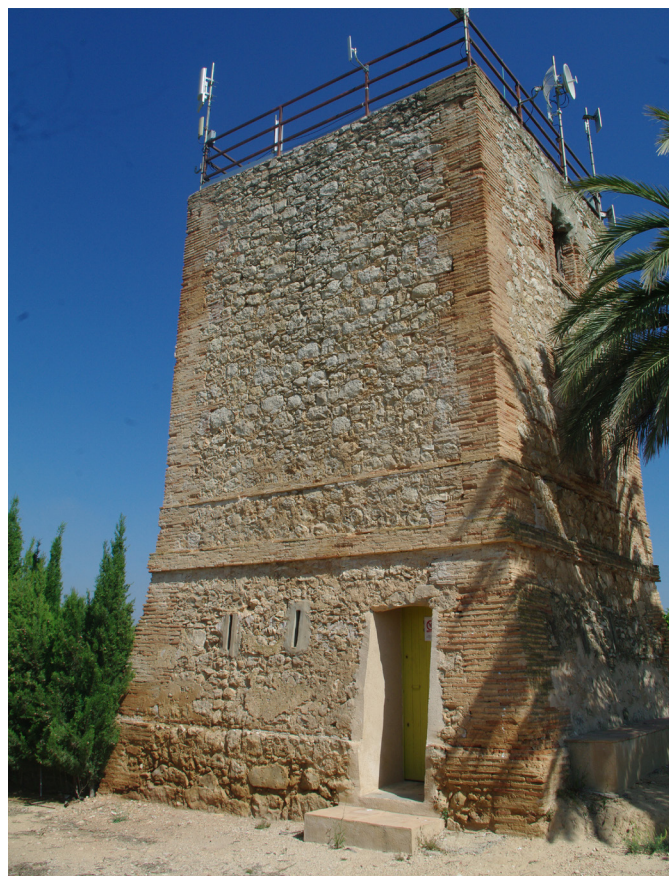
Figura 26. Torre n.º 28 del Cerro de la Muela, Chiva.

En el Cerro de la Muela, en Chiva, se encuentra la torre homónima, la número 28 de la línea, ubicada dentro de una explotación agrícola privada. En el pasado, esta torre sirvió como escuela de formación práctica para los torreros valencianos. Al igual que en muchos otros casos, su propiedad privada ha provocado modificaciones en su estructura original, aunque, a su vez, ha contribuido a su buen estado de conservación (Fig. 26).

A pesar de intervenciones como la apertura de una puerta en la planta baja, la instalación de un forjado de cubierta con viguetas y bovedillas de hormigón y el tapiado de varias aperturas, el edificio aún conserva su integridad y un uso relativamente compatible con su diseño original. Además, el control de la vegetación ha evitado daños adicionales. Sin embargo, el cercado de la finca y su titularidad privada dificultan considerablemente el acceso a la torre.

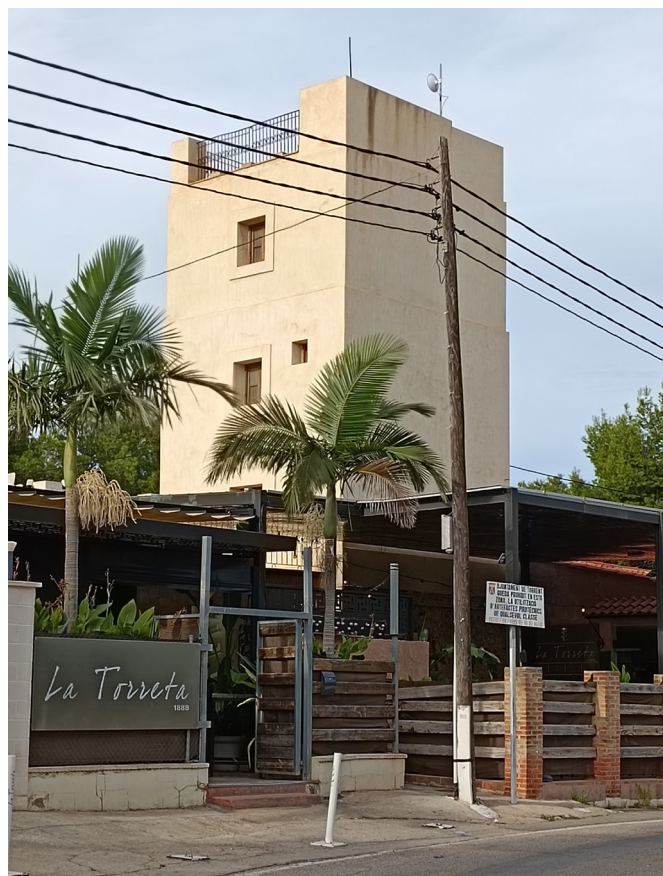
Figura 27. Torre n.º 29 del Cerro del Vedado, Torrent.

Por otro lado, la torre n.º 29, conocida como Torre del Vedado, en la población de Torrente, aunque sigue en pie y su nombre continúa identificando la zona (El Vedat), ha perdido por completo su apariencia original. La propiedad privada, su adaptación a un uso incompatible con su función original y la falta de control administrativo sobre un Bien de Interés Cultural (BIC) han llevado a múltiples modificaciones y alteraciones significativas.

Las transformaciones no son recientes, pero en la actualidad, el complejo de un pub-restaurant ha alterado completamente la estructura, elevándola una planta más y eliminando cualquier rastro de su función original (Fig. 27). Además, una extensa cubierta ha modificado el espacio circundante, borrando el aislamiento característico de las torres telegráficas. Los acabados homogéneos de la rehabilitación han ocultado casi por completo sus elementos originales, dejando únicamente visible la planta baja, donde se puede apreciar, como si fuera una ventana estratigráfica, la materialidad original de la construcción.

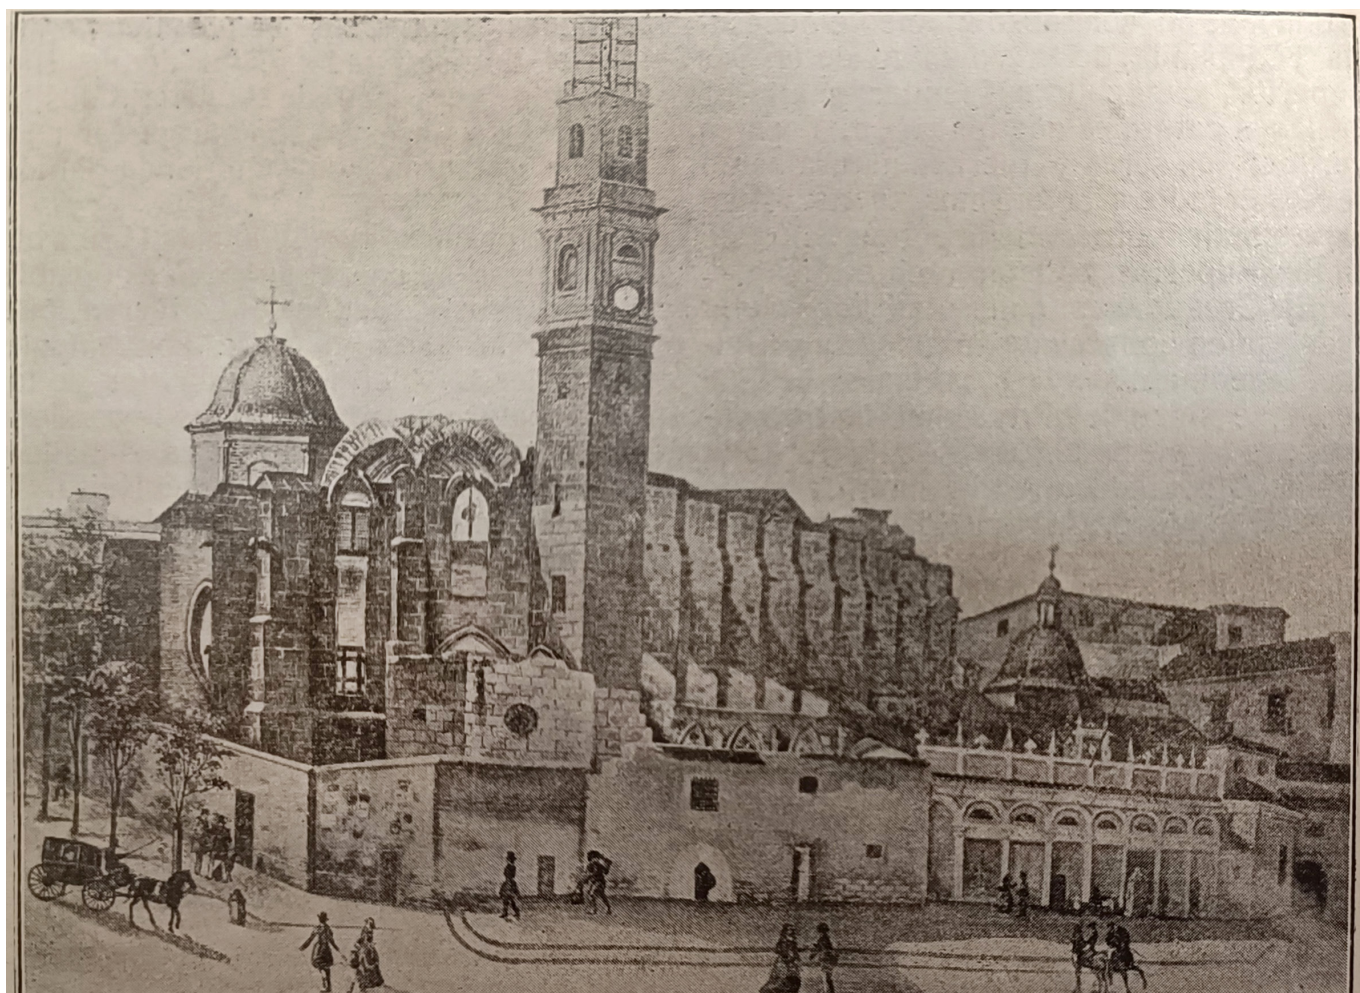
Siguiendo las indicaciones de Mathé para las torres ubicadas dentro de poblaciones, en lo alto del campanario de la iglesia se adaptó el último tramo y la cúpula para albergar la sala de transmisión y recepción, junto con las poleas del sistema telegráfico. Este hecho ha quedado registrado en un grabado anónimo (Fig. 28) publicado en la revista franciscana *La Acción Antoniana* n.º 52 de 1924, que posiblemente retocó la litografía original del convento realizada por Eutimio Fernández en 1840. Asimismo, Pascual Madoz también hace referencia a esta adaptación en su obra de 1849.

Figura 28. Imagen histórica del aparato telegráfico sobre el campanario del Convento de San Francisco, Valencia.

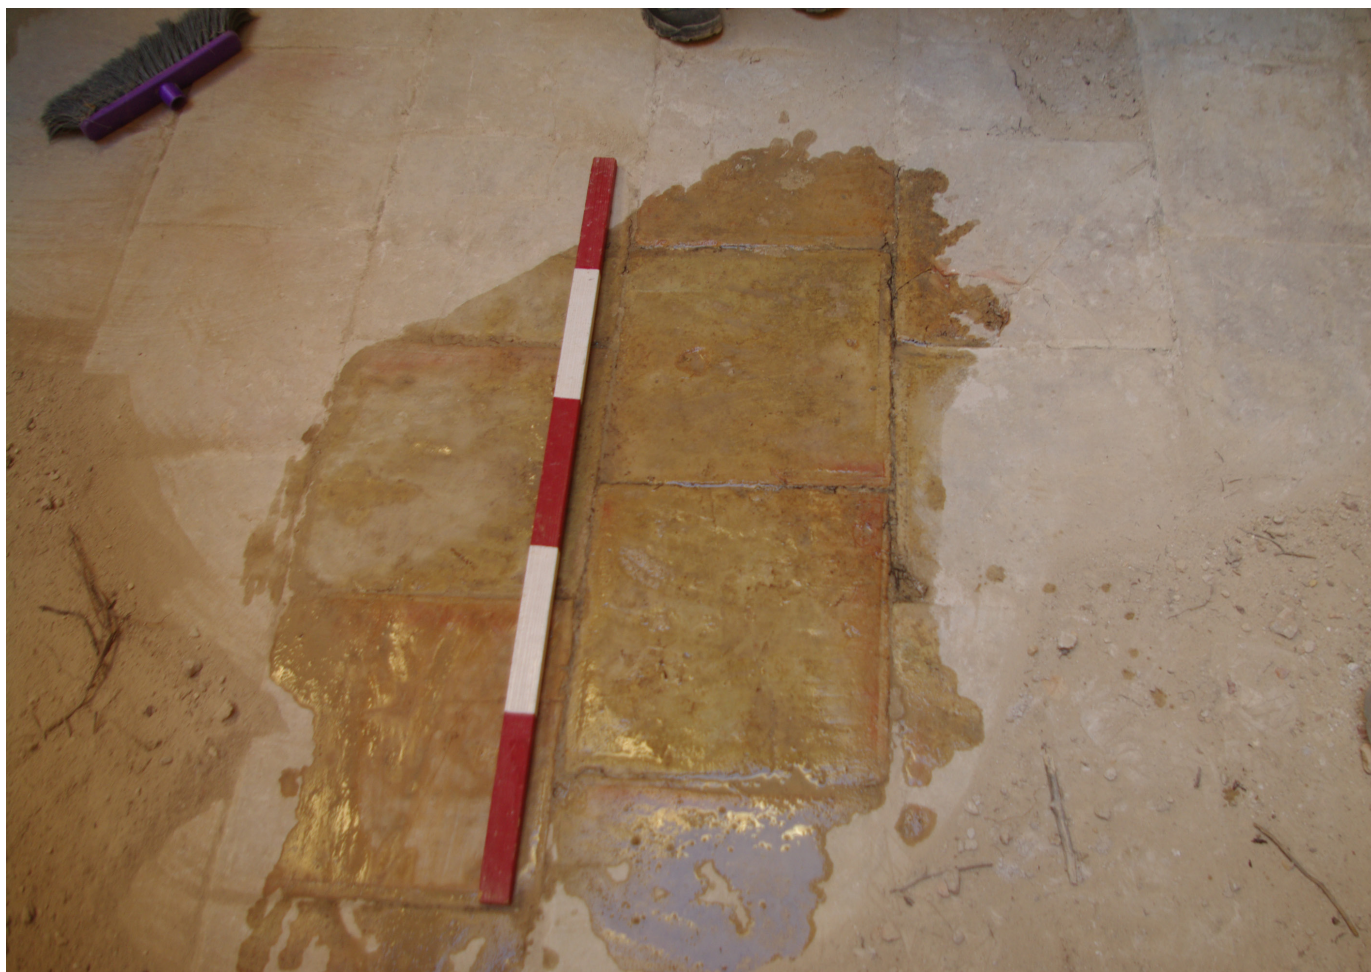
En contraste, el suelo de la planta baja estaba conformado, según se ha podido comprobar en una prospección arqueológica, por losetas cuadradas de barro cocido (Fig. 31), pudiendo ser, según el pliego de condiciones anexo a la licitación de la construcción de la línea 2, de sillería o ladrillo a juicio del comisionado (Imprenta Real 1848).

Figura 31. Pavimentación original de las torres telegráficas.
