## **Análisis para una red sistémica arquitectónica: estudio actualizado sobre la línea de telegrafía óptica Madrid-Valencia**

### ***Analysis for an architectural systemic network: an updated study on the Madrid-Valencia optical telegraphy line***

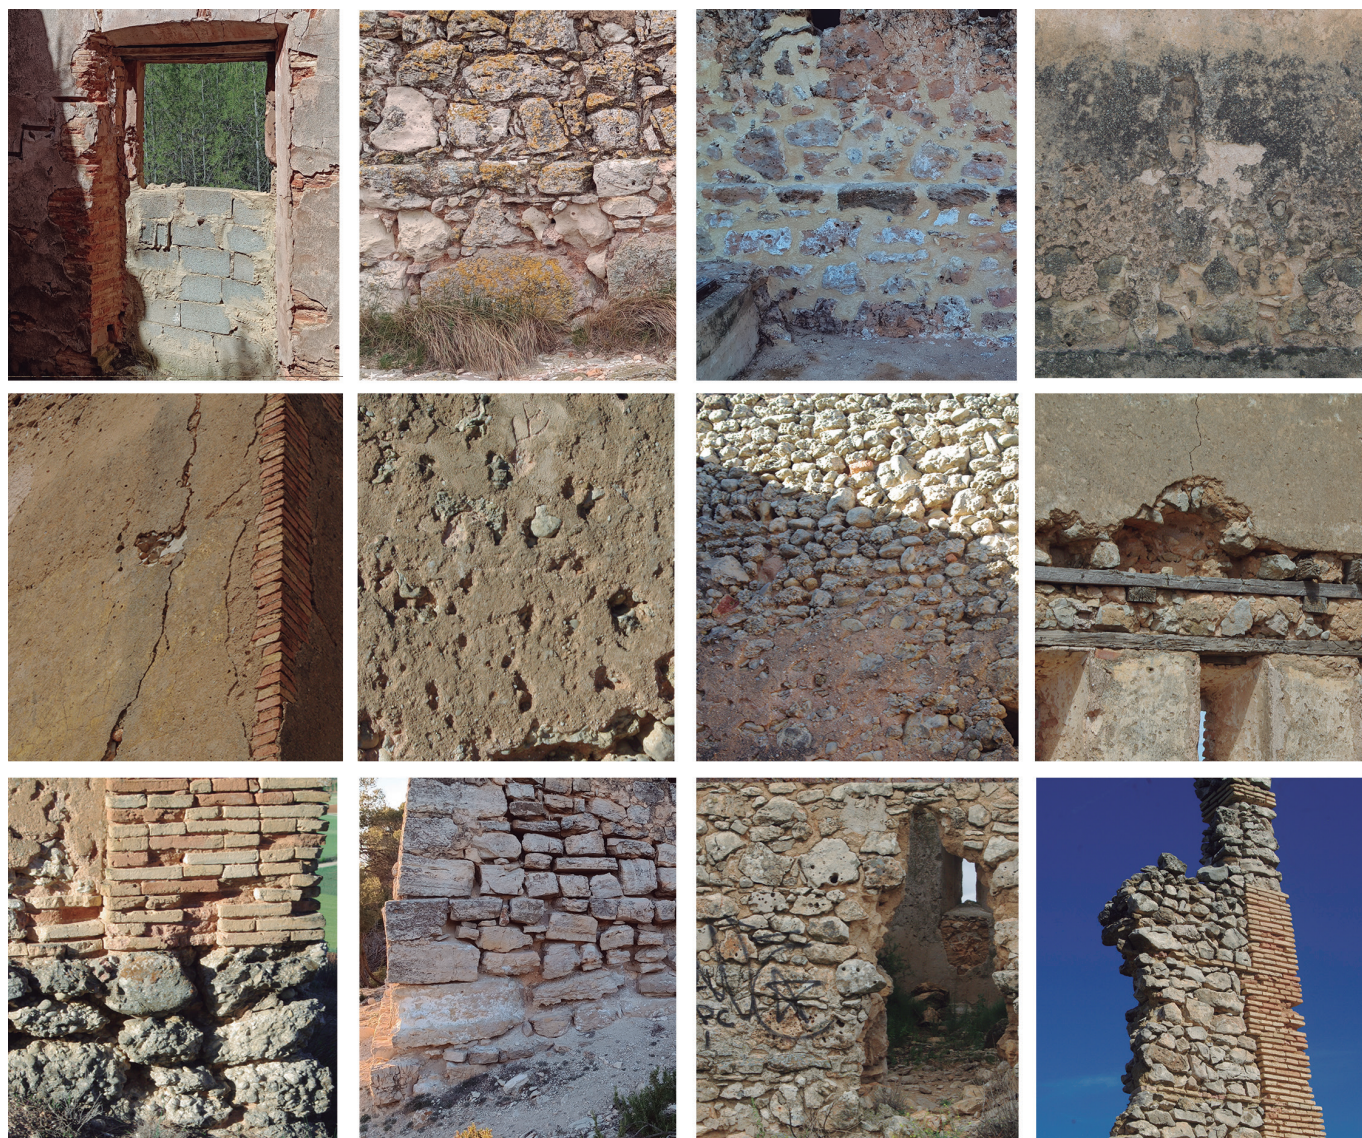
El análisis de las diecinueve construcciones conservadas que conforman la línea permite identificar las degradaciones más frecuentes y establecer patrones de deterioro frente a los agentes externos, siempre considerando el conjunto como un sistema (Fig. 33).

Figura 33. Ábaco de las degradaciones frecuentes en la red sistémicas.

La ausencia de cubiertas y forjados intermedios, cuya estructura ortogonal proporcionaba estabilidad a las torres, ha favorecido la aparición de un conjunto de patologías y degradaciones comunes. A ello se suman los efectos agravados por las condiciones ambientales de cada emplazamiento.

Otra patología común es la pérdida, total o parcial, de los enlucidos en las fachadas exteriores e interiores, especialmente en las áreas más expuestas a los agentes atmosféricos. En los enlucidos que aún permanecen, se observan distintos grados de deterioro, desde erosión superficial y fisuras hasta desprendimientos profundos que generan lagunas en el material.
