## **Archéologie préventive sur le bâti dans le centre historique de Loches (France): l'histoire d'une maison entre stratigraphie, archéométrie et documents d'archive**

Preventive archaeology on buildings in the historic centre of Loches (France): the history of a house between stratigraphy, archaeometry and archival records

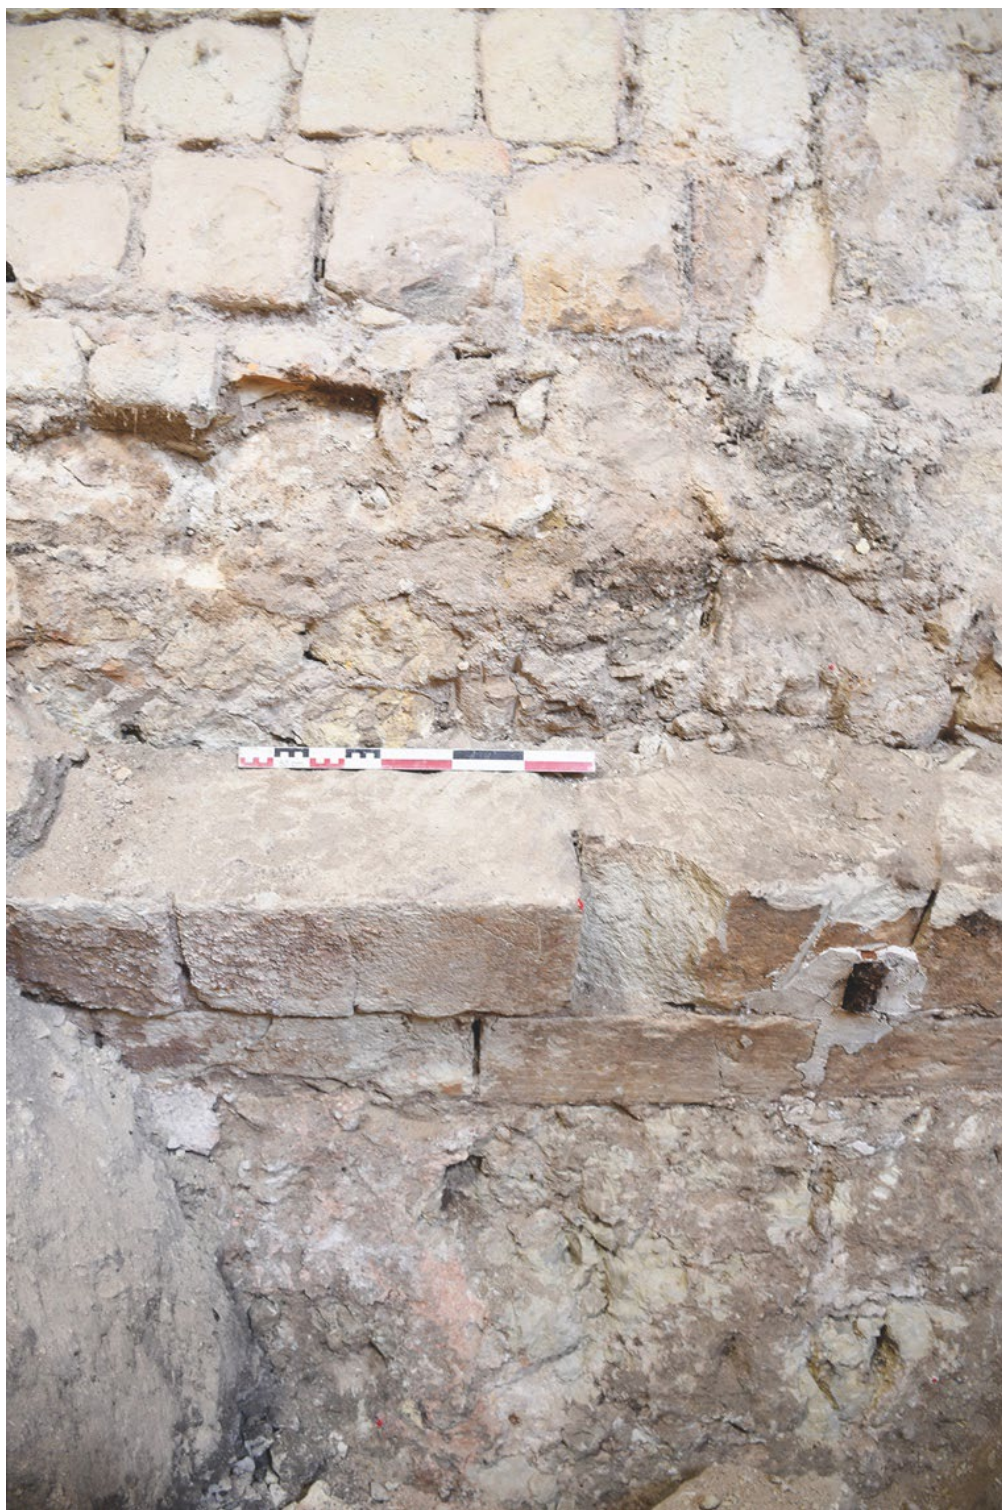
Figure 9. Vue des traces de l'ancienne voute de la cave.

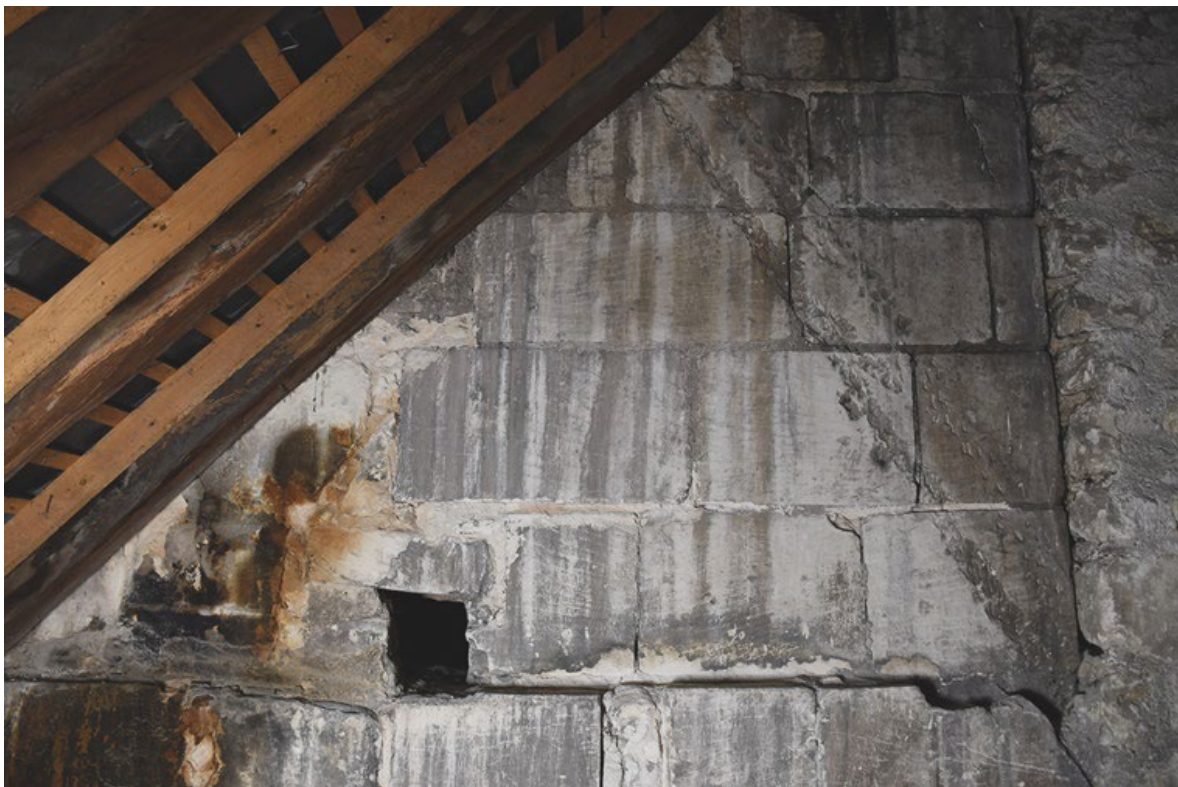
Figure 25. Détail de la partie supérieure du mur 3 dans la Pièce 3, caractérisé par la présence des traces de solins d'une probable charpente antérieure au début du XVI<sup>e</sup> siècle (F123).

Les seules structures murales que nous avons attribuées à cette époque sont conservées dans les combles (Pièce 3). En effet, la partie haute du mur pignon est (Mur 3) conserve les traces des solins d'une première charpente (F1213-US1119, US1120, US1121 et US1122) mais aucun de ces solins n'a été conservé ou réutilisé dans l'actuelle (Fig. 25). Ces traces sur le mur pignon oriental démontrent la présence d'une charpente à chevrons formant fermes antérieure à une structure du même type mise en place au plus tôt en 1514 (voir ci-dessous Période III-Phase 2).

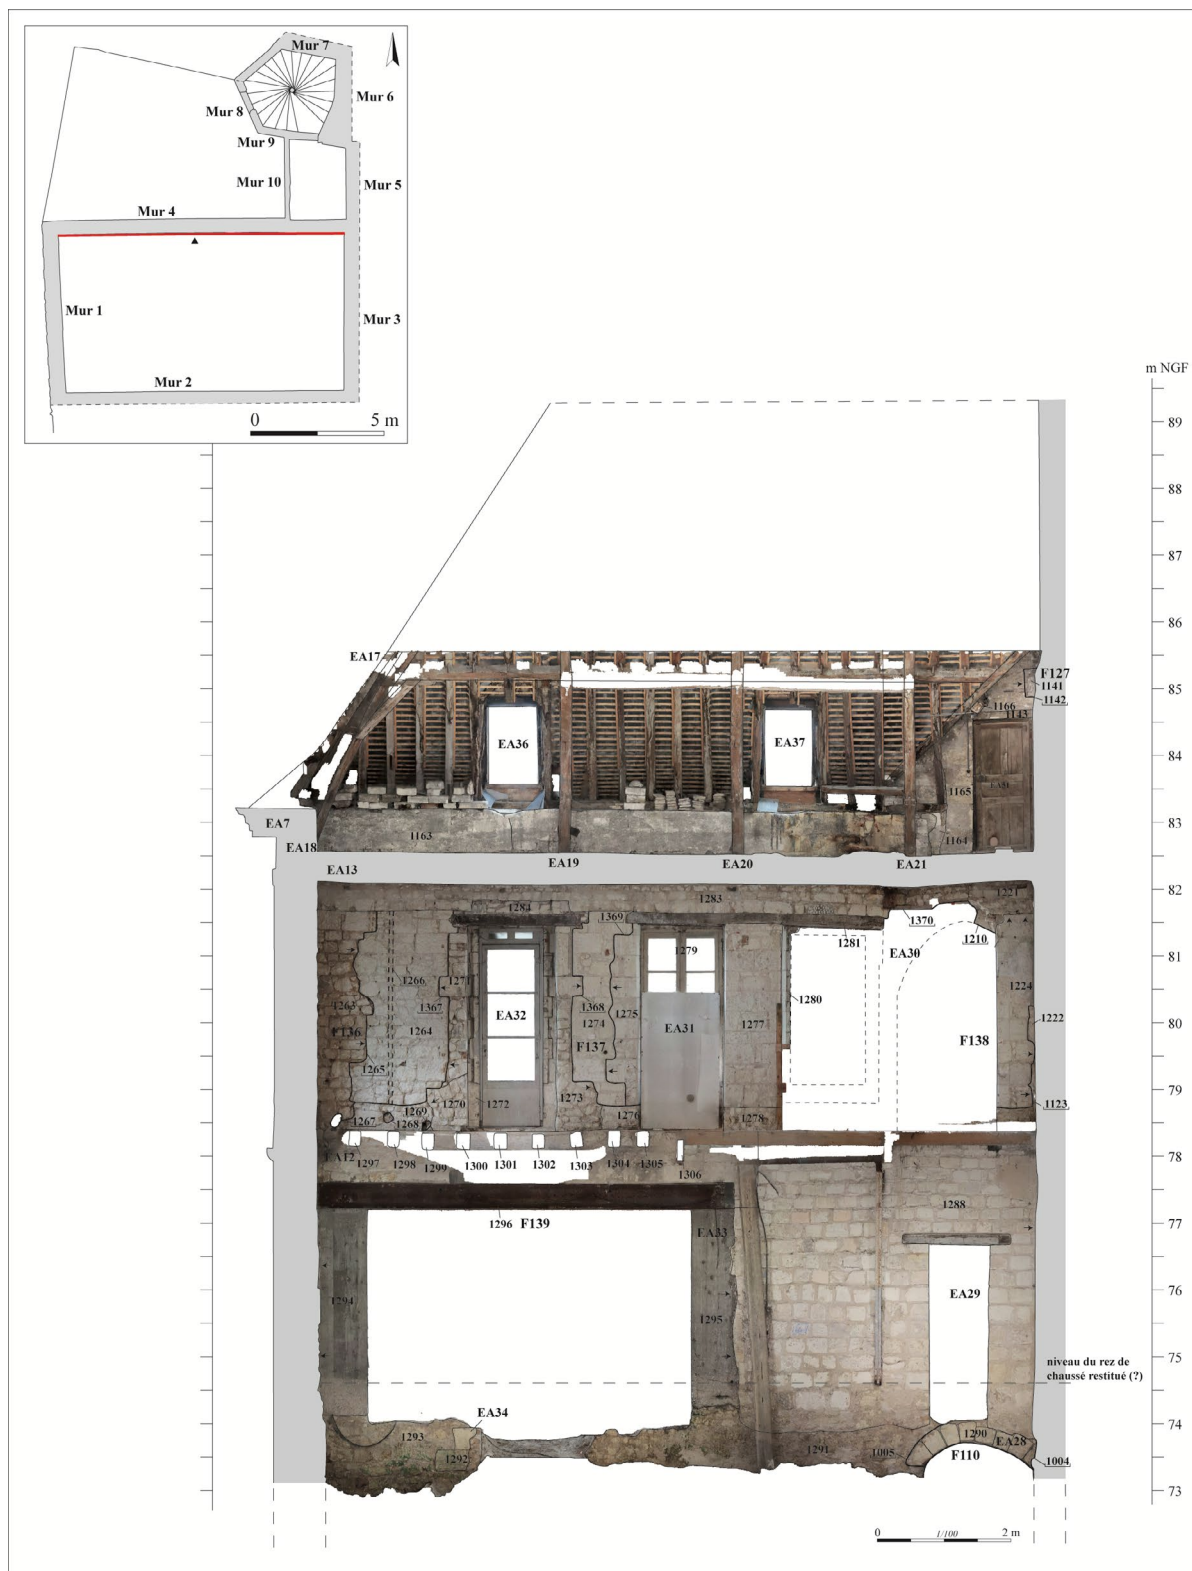
Figure 30. Lecture stratigraphique sur orthoimage de l'intérieur du Mur 4.

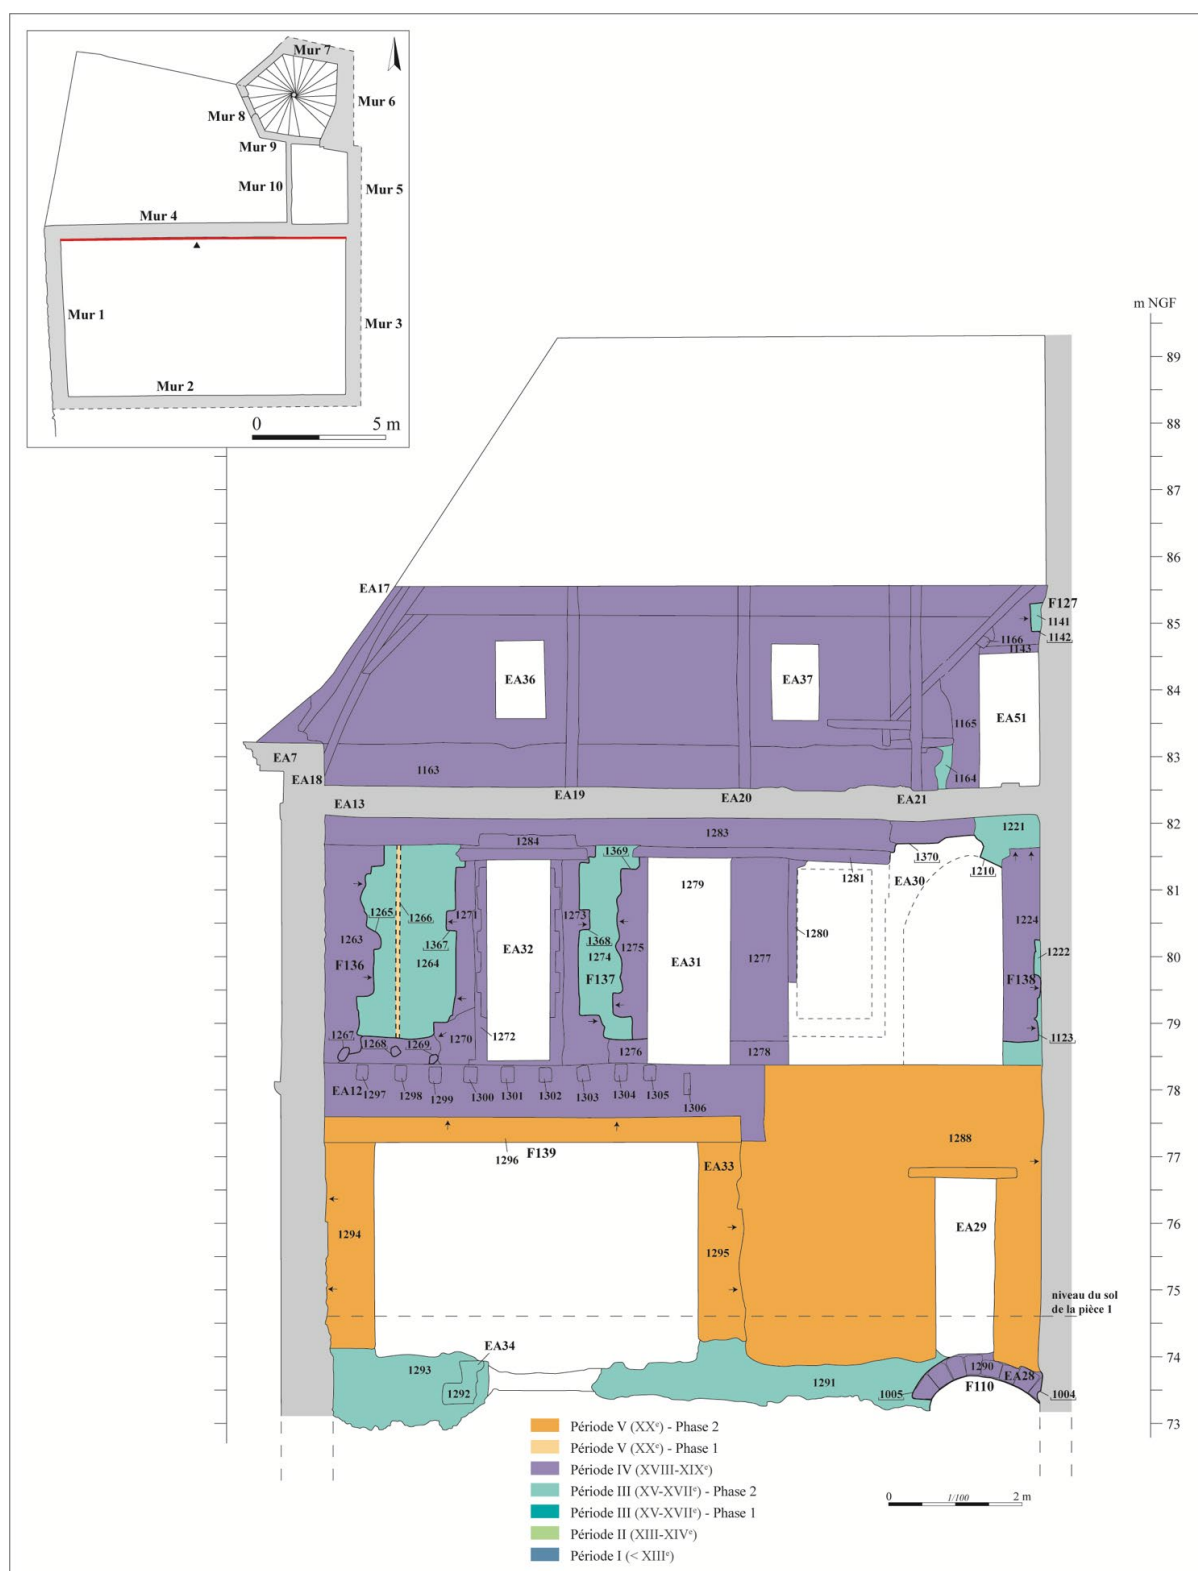
Figure 31. Lecture stratigraphique et phasage de l'intérieur du Mur 4.

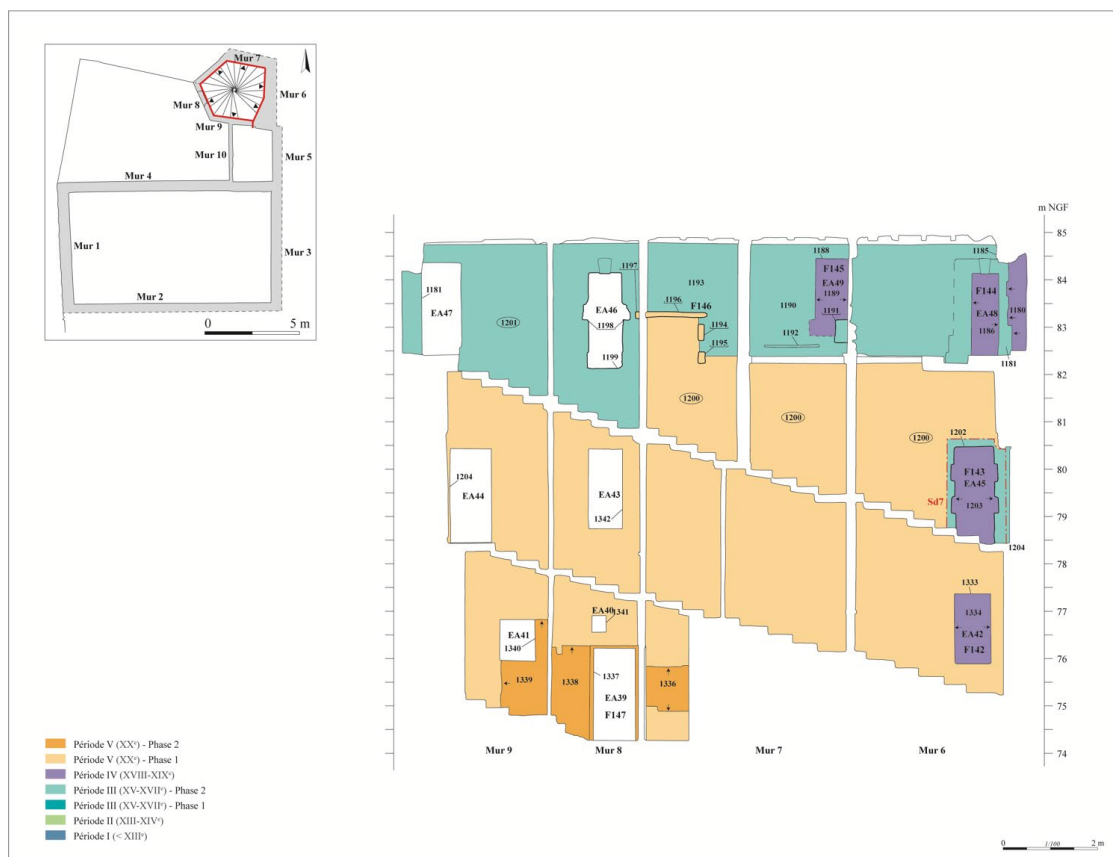
Figure 33. Lecture stratigraphique et phasage de l'intérieur de la tour d'escalier (Mur 6, 7, 8 et 9).

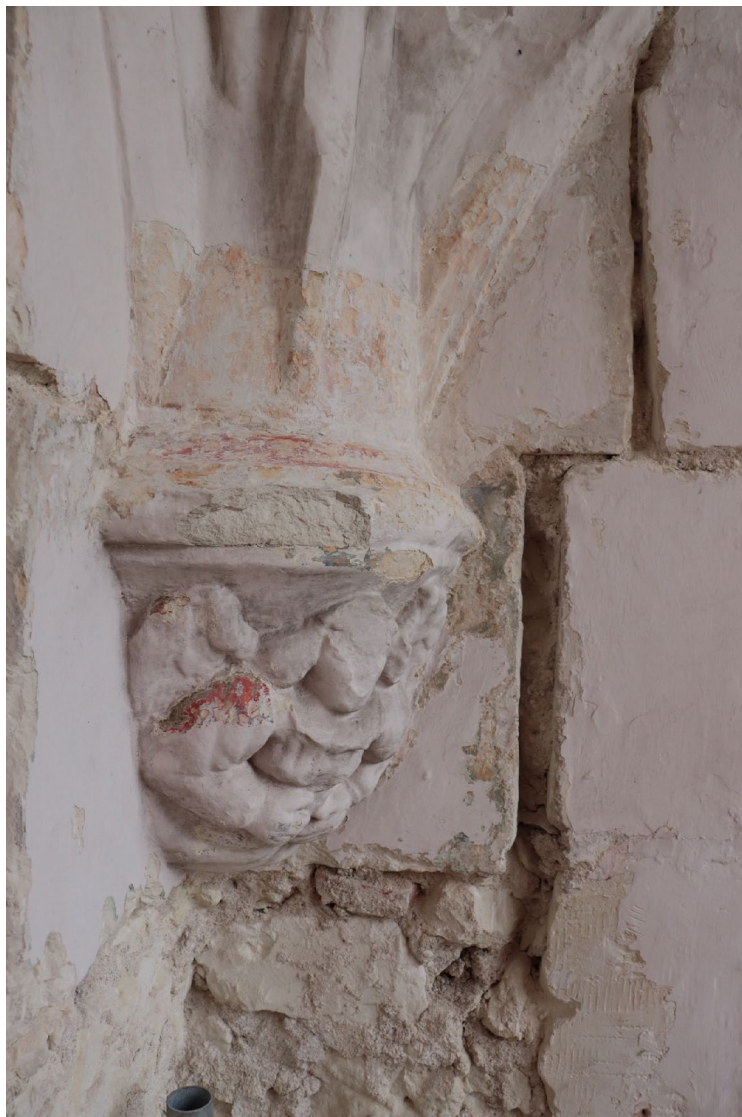
Figure 34. Détail du culot de retombée de la voute orné d'un ange. Photo : Nicolas Holzem, Inrap.

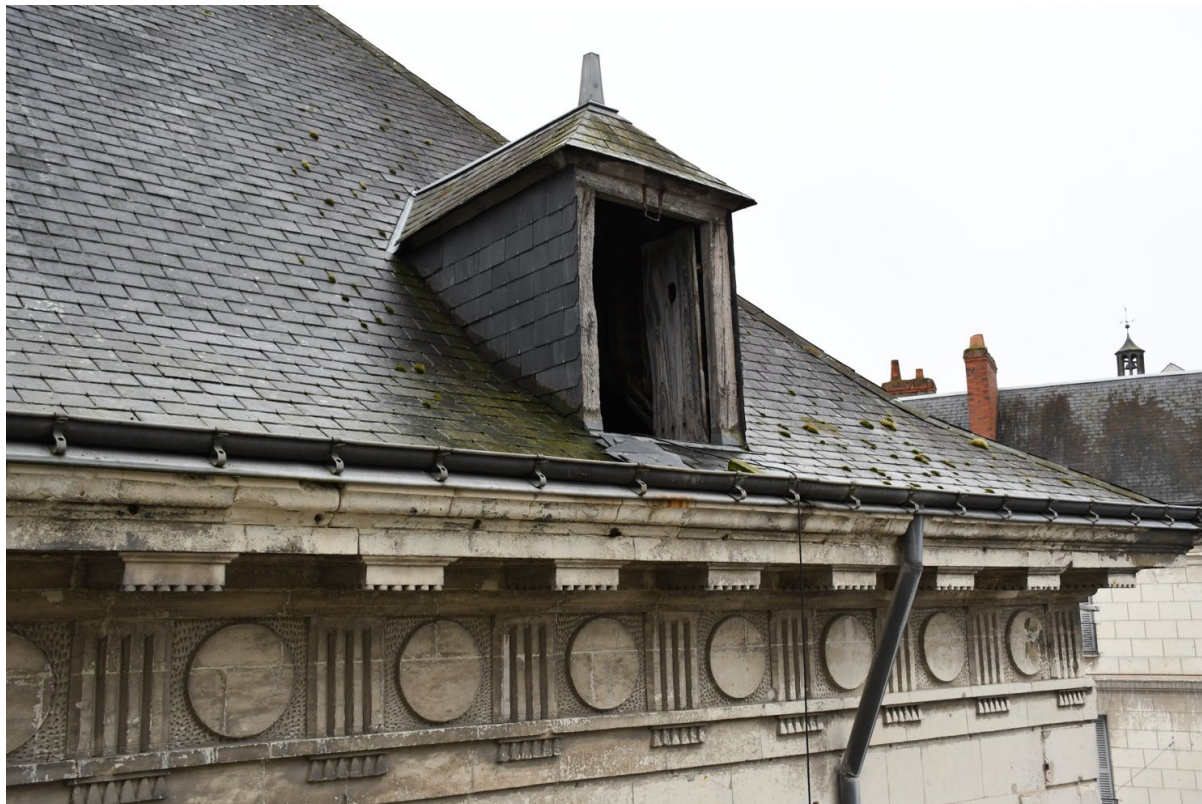
Figure 35. Détail du programme décoratif de la période IV conservé sur la partie haute du Mur 4 (Nord).

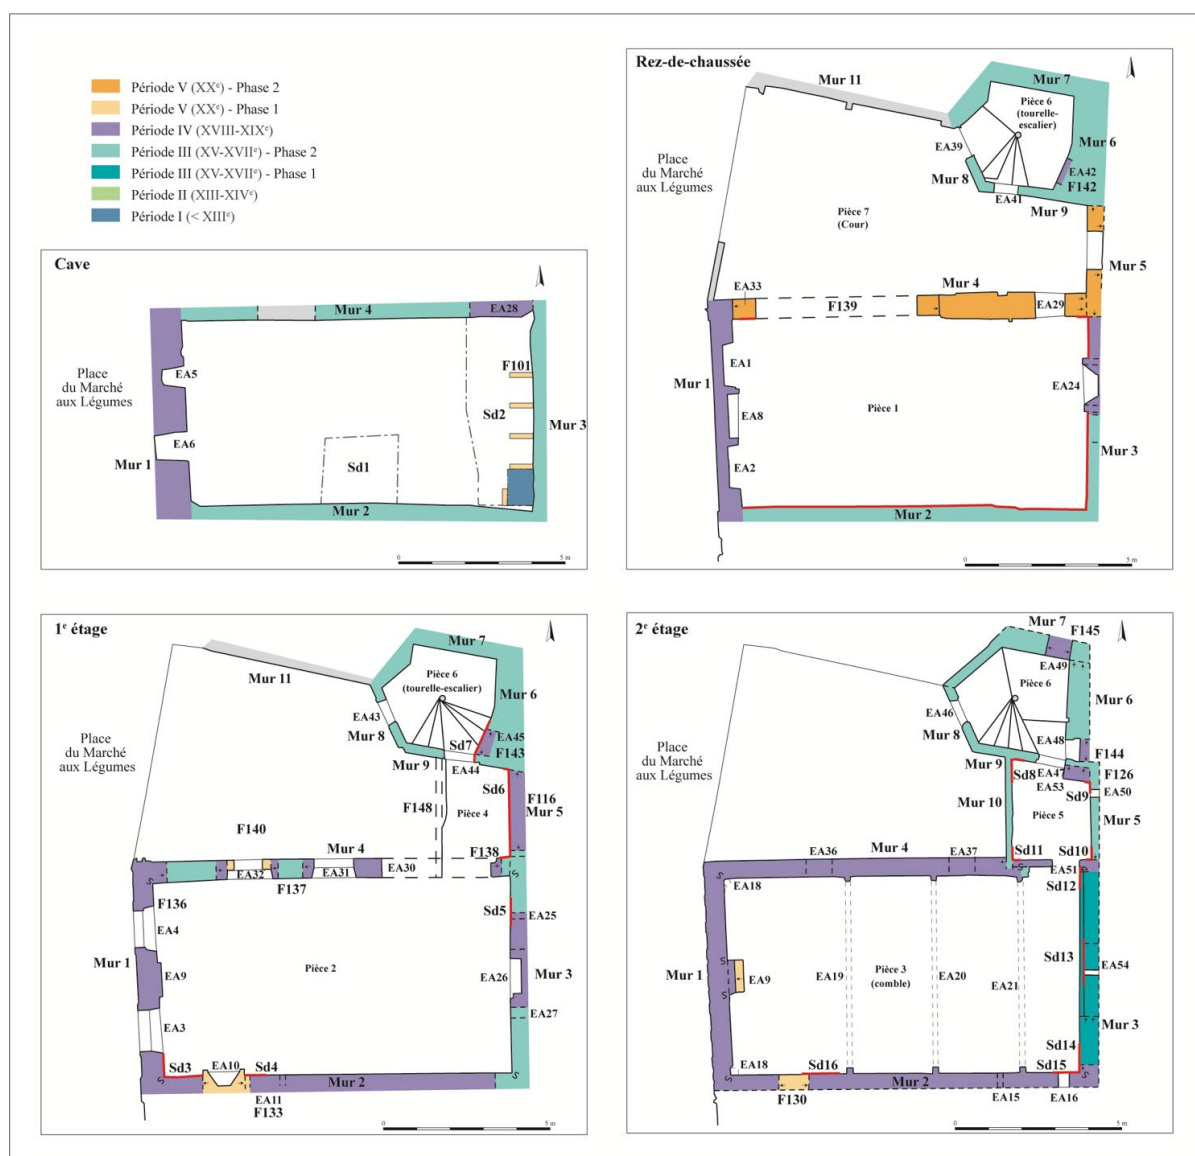
Figure 38. Phasage des différents niveaux de la maison.
