## Estudio Microestratigráfico de las superficies y su aplicación

DIANA PARDO SAN GIL\*, EMILIO RUIZ, DE ARKAUTE\*\*, MERCEDES CORTÁZAR, DOLORES SANZ  
Restauradores

### Resumen

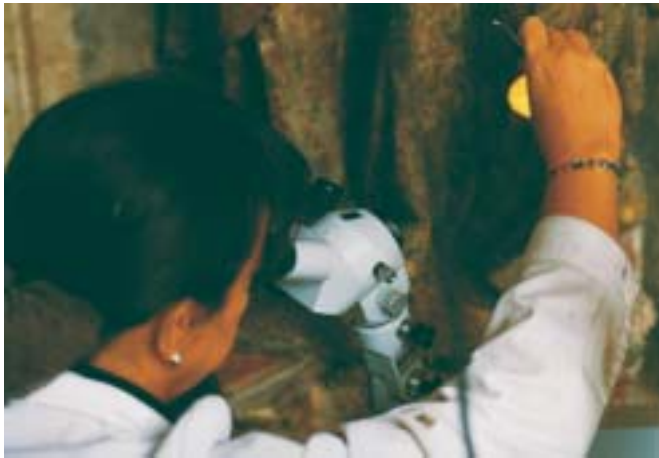
Fig. 2

La técnica se basa principalmente en un estudio estratigráfico al microscopio (fig. 2) de múltiples puntos establecidos en función de la acumulación de información. Si no se realiza una correcta selección de éstos, los datos obtenidos pueden llevarnos a extraer conclusiones erróneas. Se precisa desplazar el equipamiento necesario: equipos ópticos portátiles, microscopios, videomicroscopios. Cada zona de observación se describe detalladamente mediante gráficos y anotaciones, que recogen todos aquellos aspectos que pueden servir para identificarlas o caracterizarlas. Al tratarse de un estudio previo sobre elementos que constituyen en sí un documento histórico, cualquier cata o toma de muestras debe causar el menor daño posible.

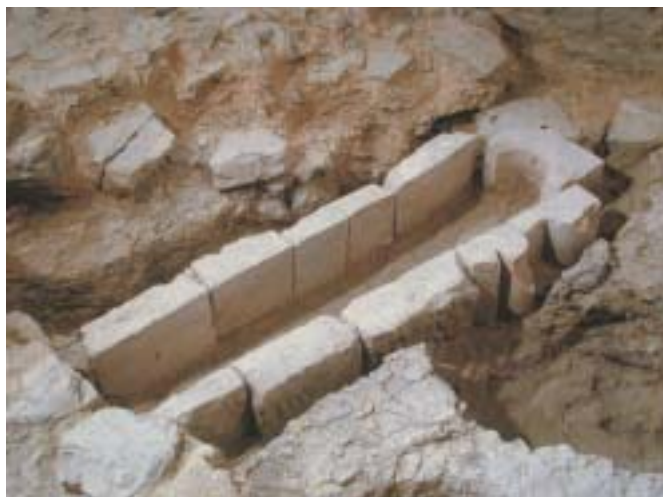
Fig. 4

En la catedral de Sta. M.<sup>a</sup> de Vitoria-Gasteiz se han encontrado dos sillares con restos de algún acabado en yeso o cal coloreados. Uno reutilizado como tumba en el siglo XIII (fig. 4), probablemente perteneciente en origen a la iglesia del siglo XI. El otro forma parte de un relleno en los muros de cimentación de la iglesia construida en el siglo XI de la primitiva Gasteiz.

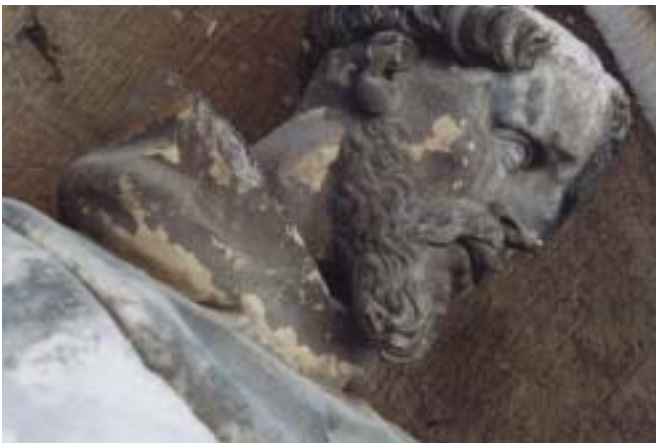
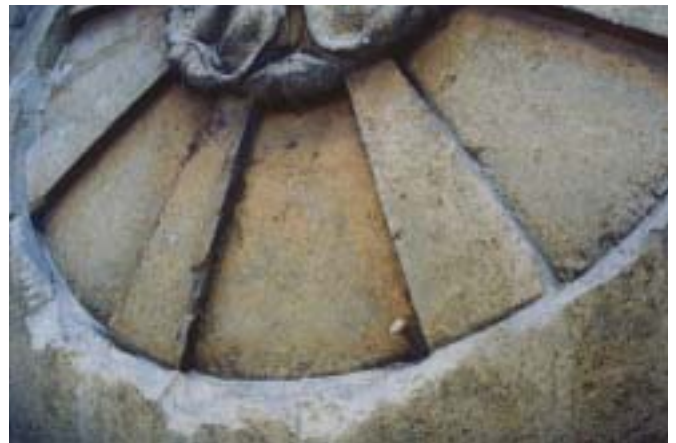
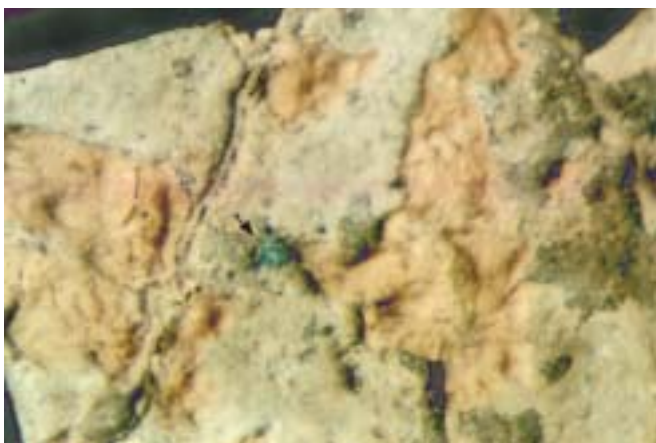
Fig. 7, 8, 9, 10. Escultura de San Francisco y decoración, ambas en la fachada del convento de San Antonio, macrofotografía con pigmento azul y estratigrafía donde se aprecia la aplicación de pigmento.

La arenisca, que conforma la parte arquitectónica, presenta una aplicación en ocre rojo; tanto las esculturas, como los escudos y demás elementos decorativos en caliza (figs. 7 y 8), tienen un acabado con aglutinante oleoso con pigmento ocre amarillo (fig. 10). Se ha encontrado un pequeñísimo resto de pigmento azul (fig. 9) en una de las tallas.

Tras los primeros análisis de laboratorio se ha confirmado que el acabado encontrado sobre las escultura sería realizado en origen, mientras que el resto todavía presentan dudas, por la presencia de trazas de contaminación que los relacionaría con una época cercana.

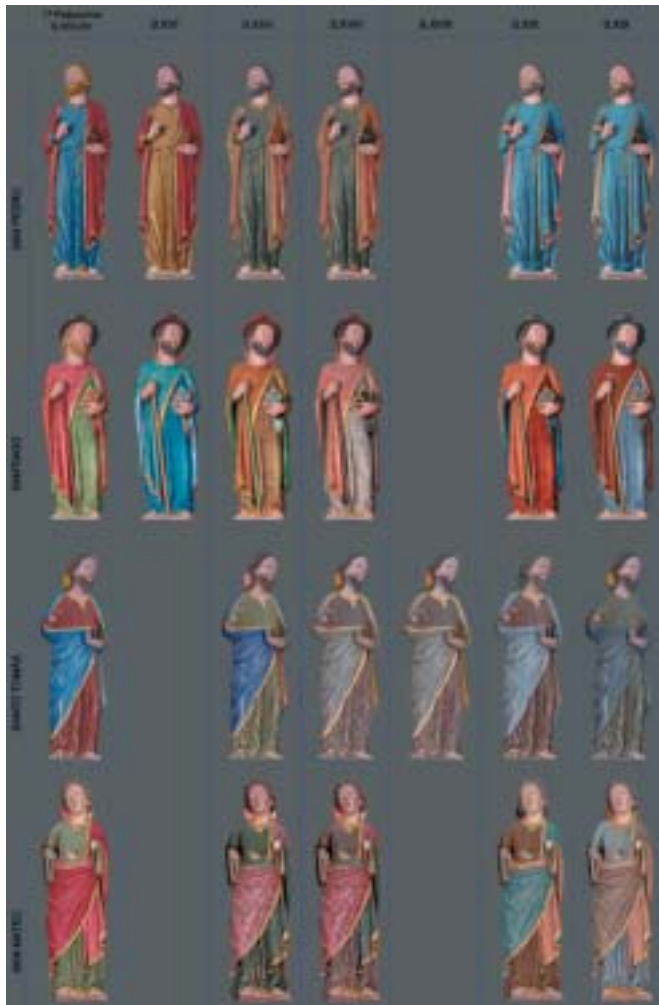
Fig. 11

Para la comprensión de las sucesivas transformaciones que sufrió el Pórtico Este de la Iglesia de San Pedro de Vitoria se inició un exhaustivo estudio de las imágenes, que aunque no está concluido nos ha permitido identificar ya en los apóstoles, sobre la del siglo XV, otras cinco policromías superpuestas que corresponderían: una al siglo XVII, dos al siglo XVIII y dos intervenciones en el siglo XIX (fig. 11).

Se ha constatado que Santiago, San Pedro, San Pablo y San Juan, situados junto a la Virgen, presentan una policromía más entre la original y la del siglo XVII, mientras que ésta acumula un número aún mayor de intervenciones.

Según los análisis, la ejecución de las primeras policromías es más cuidada, están aplicadas sobre una base de cola en capas muy finas y con el pigmento de calidad, muy molido y bien aglutinado, en un medio oleoso. En las últimas, por el contrario, los pigmentos identificados son de baja calidad y poco estables, mal aplicados, muy granulados y poco cohesionados. Las aplicaciones de oro serían en todos los estratos sin bruñir, asentadas sobre un mordiente oleoso de características y grosores diferentes dependiendo del momento de ejecución.

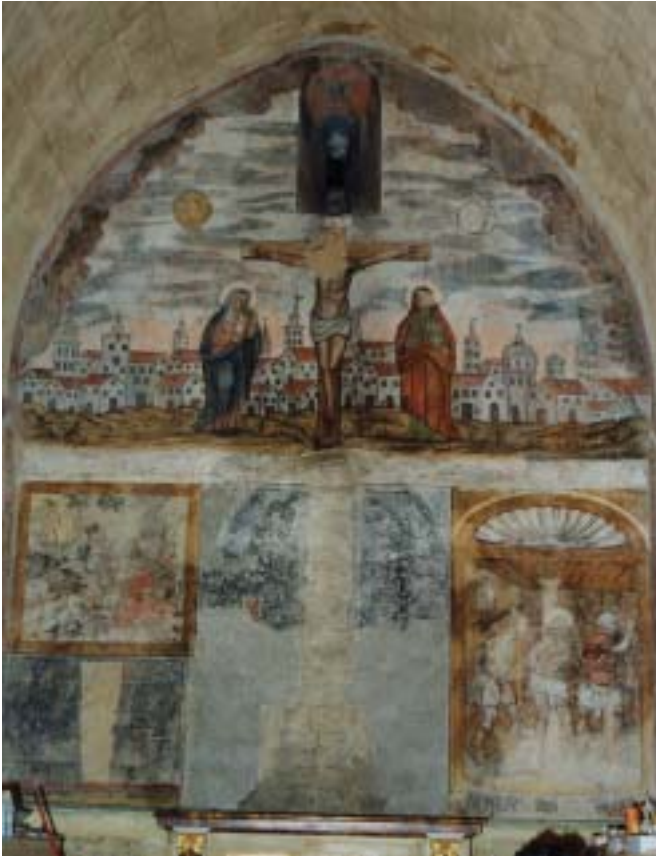
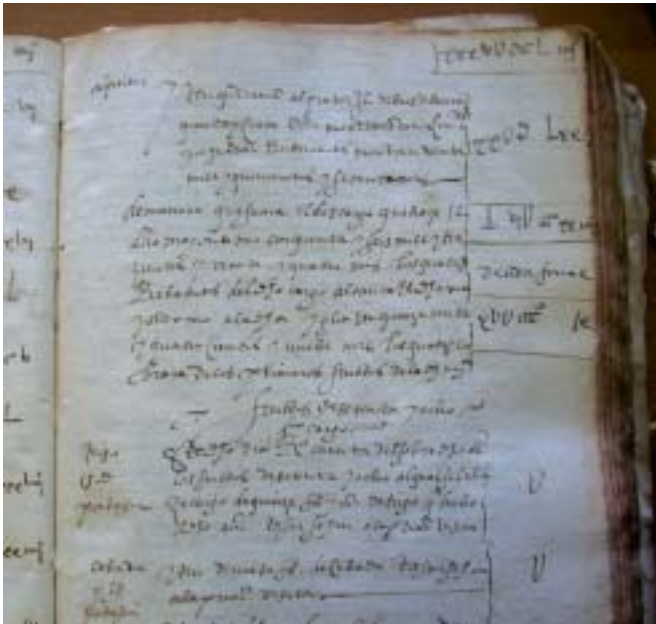
Durante los trabajos previos a la restauración de las pinturas murales de la iglesia de Gardélegui (Álava) (fig. 12) se tuvieron que combinar los análisis estratigráficos (fig. 13) con la documentación histórica (fig. 14), para caracterizar las diferentes fases de ejecución de las pinturas, las técnicas de ejecución, su autoría, etc. Se pudieron diferenciar, entre otras, dos grandes intervenciones: las pinturas de Juan de Bustillo de 1579, a modo de retablo fingido, realizadas al temple sobre un mortero de cal y arena, y las pagadas en 1706, probablemente a los Rico, sobre un mortero de yeso.

El conjunto mural que se conformó entre finales del siglo XVI y comienzos del XVIII pervivió hasta comienzos del XIX. Para llegar a esta conclusión fue fundamental el estudio del guardapolvo jaspeado, realizado en el XVIII y que enmarca también las pinturas del XVI.

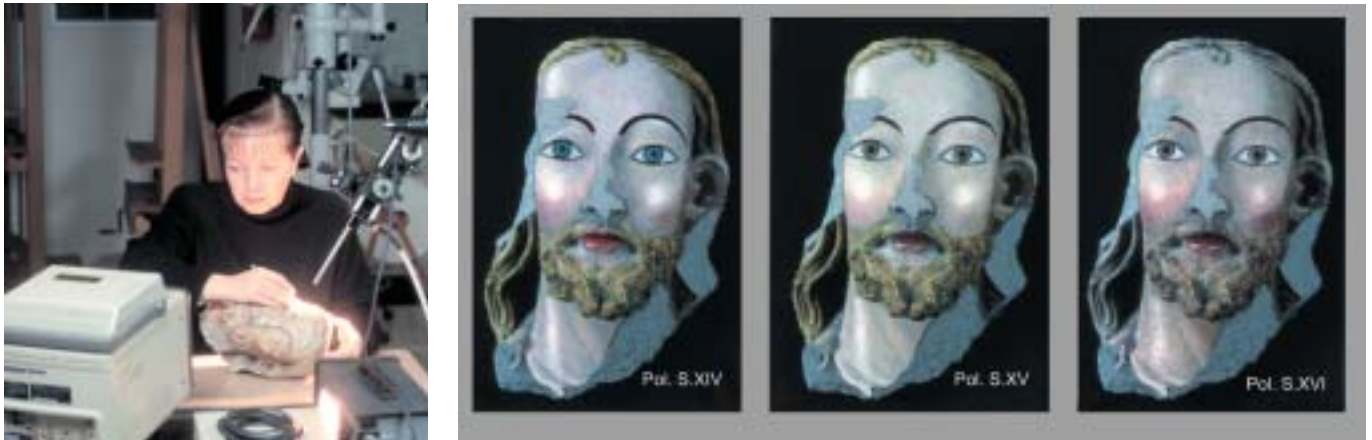
Fig. 15 y 16

Con vistas a su integración en la evolución del conjunto de las decoraciones de todo el edificio, se ha realizado un estudio de correspondencia de policromías de ese fragmento, estableciéndose tres momentos diferentes (figs. 15 y 16).

Para su realización fue necesario emplear técnicas auxiliares como la reflectografía de infrarrojos que, atravesando los estratos más superficiales, nos permitió observar el trazado de las cejas de la primera policromía sin necesidad de abrir ninguna cata.

Si la desaparecida Portada Norte se pudiera fechar en el siglo XIV, la primera policromía podría datarse a partir de ese momento, mientras que la última, por sus características técnicas, no sería anterior al siglo XVI. La comparación de los estudios del tímpano con los de las cabezas y otros conjuntos escultóricos policromados de la Catedral nos permitirá definir el momento de la desaparición de la Portada Norte, la colocación del tímpano en el interior y su posterior ocultación.
