La iglesia prerrománica de Valluerca (Álava). Un nuevo ejemplo de campanario altomedieval

The pre-Romanesque church in Valluerca (Álava). A new example of early medieval bell tower

LEANDRO SÁNCHEZ ZUFIAURRE

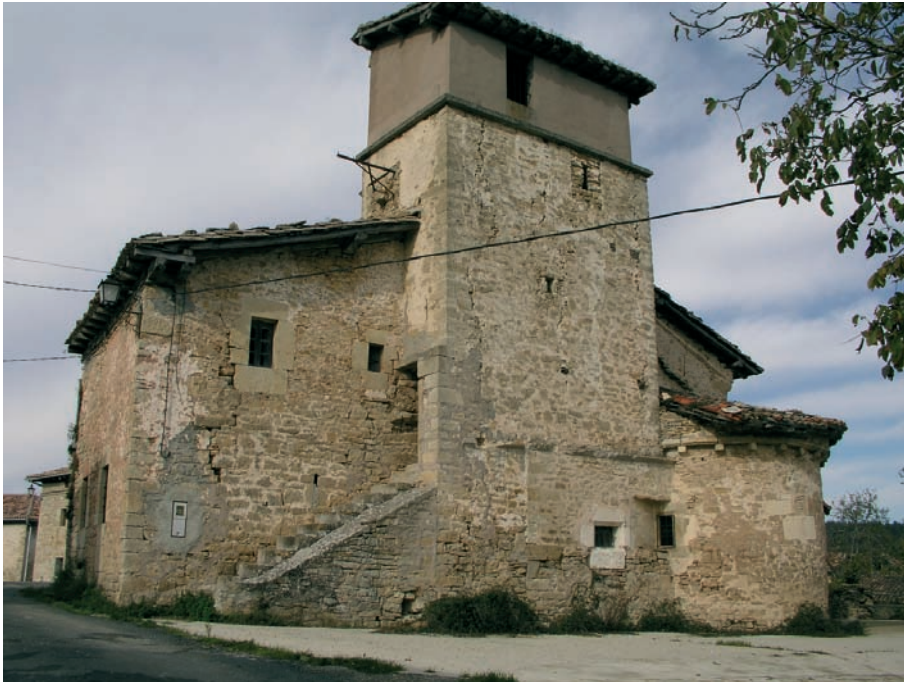
Fig. 1. Aspecto general de la iglesia desde el SE.

La parroquia de la Asunción de Valluerca (Fig. 1) se ubica en el valle de Valdegovía, provincia de Álava. Tiene planta rectangular, con cabecera semicircular más estrecha y baja que la nave. La nave se cubre con cuatro tramos de bóveda de cañón apuntado y la cabecera con un cuarto de esfera. En el frontis de la nave, encima de la cabecera, se abre una pequeña ventana abocinada que ilumina la nave. En la cabecera se abre una estrecha ventana, seguramente en forma de saetera (está cegada al interior), rematada por una pieza de arenisca rosa en la que se labra un arco con tres arquivoltas: la inferior con medias bolas, la intermedia con un taqueado alargado y la superior con una cinta con zigzag. Por encima de este falso arco, se labró una basta serpiente con la cabeza hacia la derecha (Fig. 2). Dado que

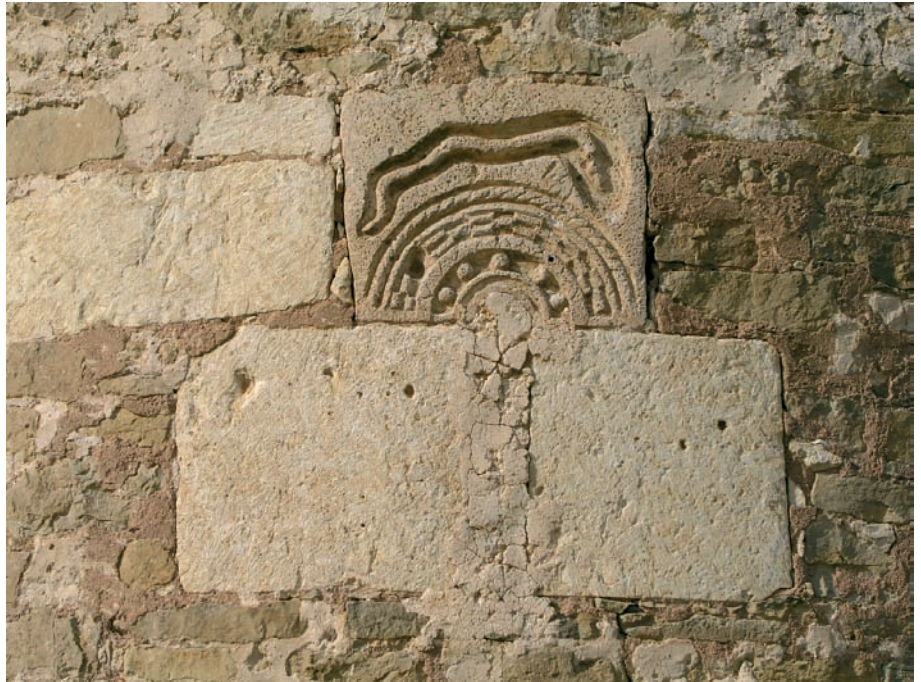
Fig. 2. Ventana de la cabecera de la iglesia.

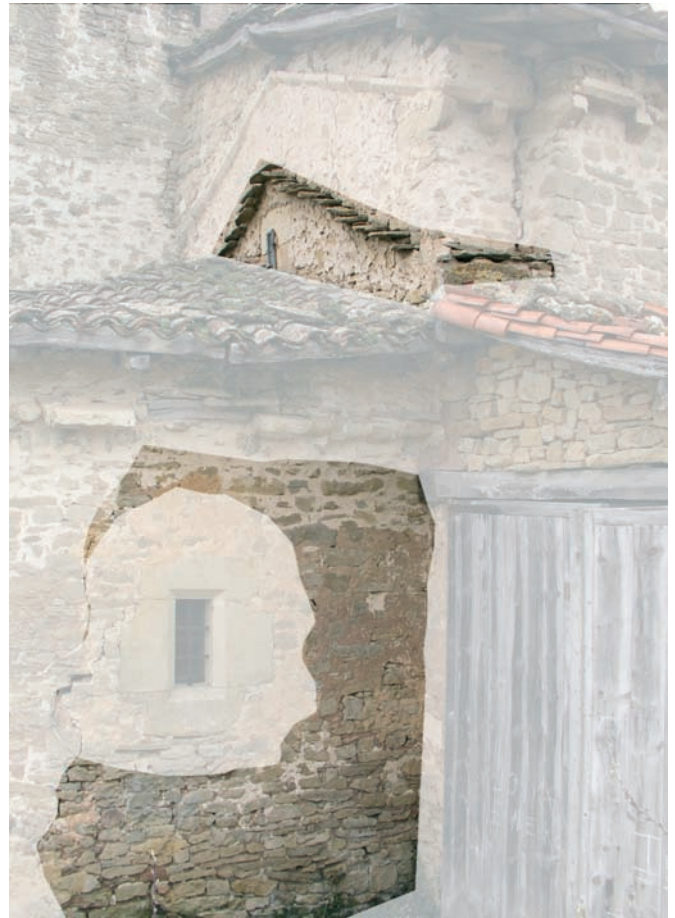
Fig. 7. Aspecto de los elementos de la fase 1 en la cabecera de la iglesia

En la cubierta (UE 29) encima de la cabecera (Fig. 7, cierre oriental de la nave) se puede ver el remate original, a dos aguas con cubierta de lajas sin labrar, evidenciando que se trataría de un edificio de menor altura. En el frontón se observa una pequeña ventana que por el exterior está formada por piezas calizas gris azuladas locales, bien labradas, siendo su remate una pieza única con un arco de medio punto labrado en ella. Sólo son visibles tres piezas: la del remate, la jamba norte y la parte superior de la jamba sur. No es visible la parte baja de las jambas ni el alféizar, siendo muy difícil determinar la labra de las piezas. Al interior forma un vano abocinado, rematado en arco de medio punto, enlucido en su totalidad, lo que no nos permite apreciar su aparejo.

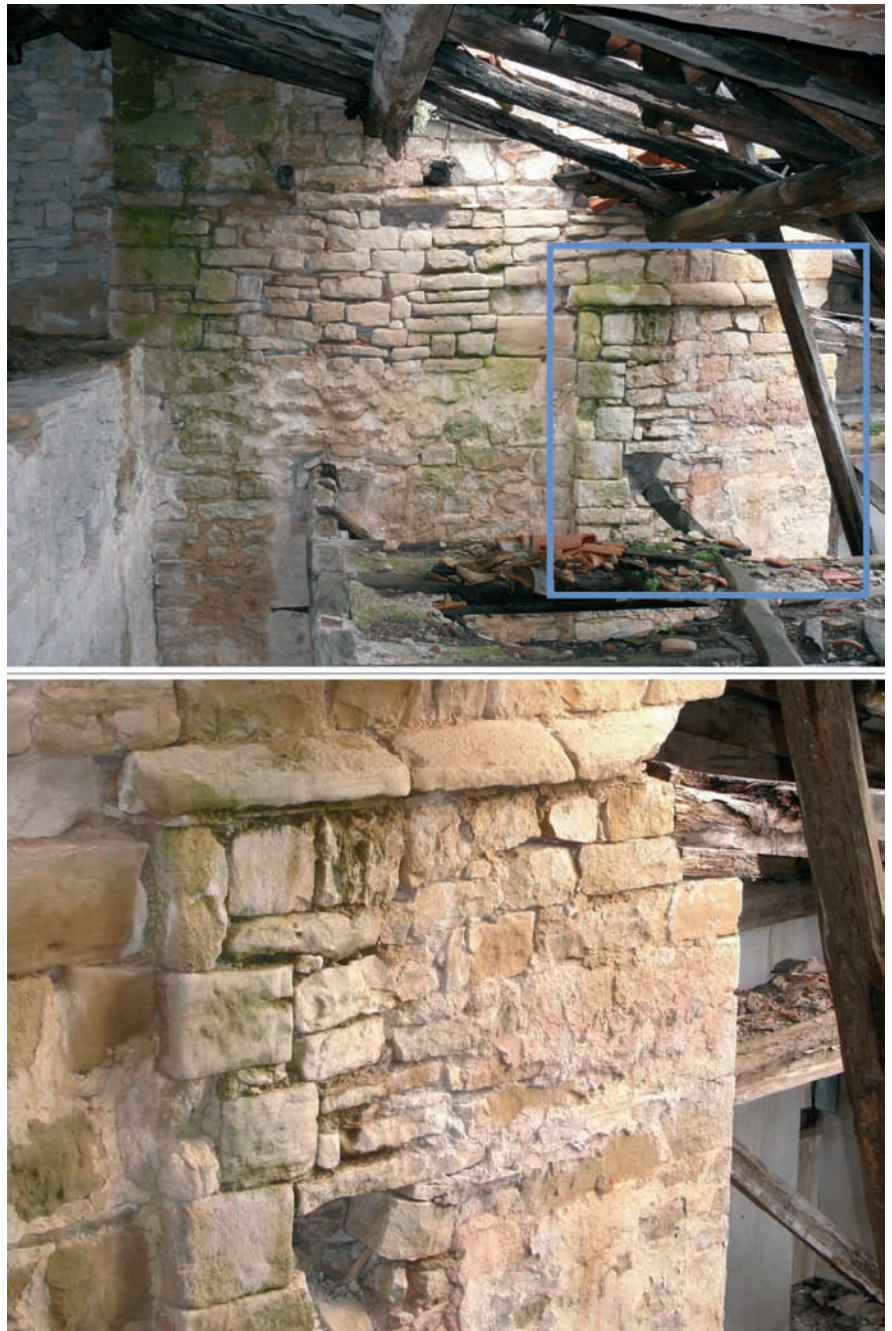
Fig. 8. Remate de la espadaña exenta al sur de la iglesia (UE 77), enmascarada por la espadaña románica y las obras posteriores. En la imagen superior, aspecto general del muro; en la inferior, detalle de la UE 77. El reducido espacio donde se ubica nos impide obtener imágenes en las que se aprecie la espadaña completa

Una de las particularidades de esta edificación es la presencia de un elemento exento al edificio principal, situado al Sur. Se trata de una estructura de planta rectangular de pequeñas dimensiones (UE 77, Fig. 8) pero más alta que el templo. Está realizada con un aparejo que combina piezas rectangulares y cuadrangulares, con algunas más planas formando hiladas irregulares; todo ello rematado con una hilada de piezas planas, con una leve moldura redondeada a modo de cornisa. Destaca la labra a cincel de filo cóncavo que se ha podido apreciar en algunos sillares de los esquinales. Por sus características, creemos que podría tratarse de un campanario exento.
