El análisis estratigráfico del baño árabe de Churriana de la Vega (Granada): síntesis del conocimiento como base del proyecto de restauración

Stratigraphical analysis of the Islamic bath in Churriana de la Vega (Granada): knowledge's synthesis as basis for the restoration project

JOSÉ MANUEL LÓPEZ OSORIO

JOSÉ MANUEL TORRES CARBONELL

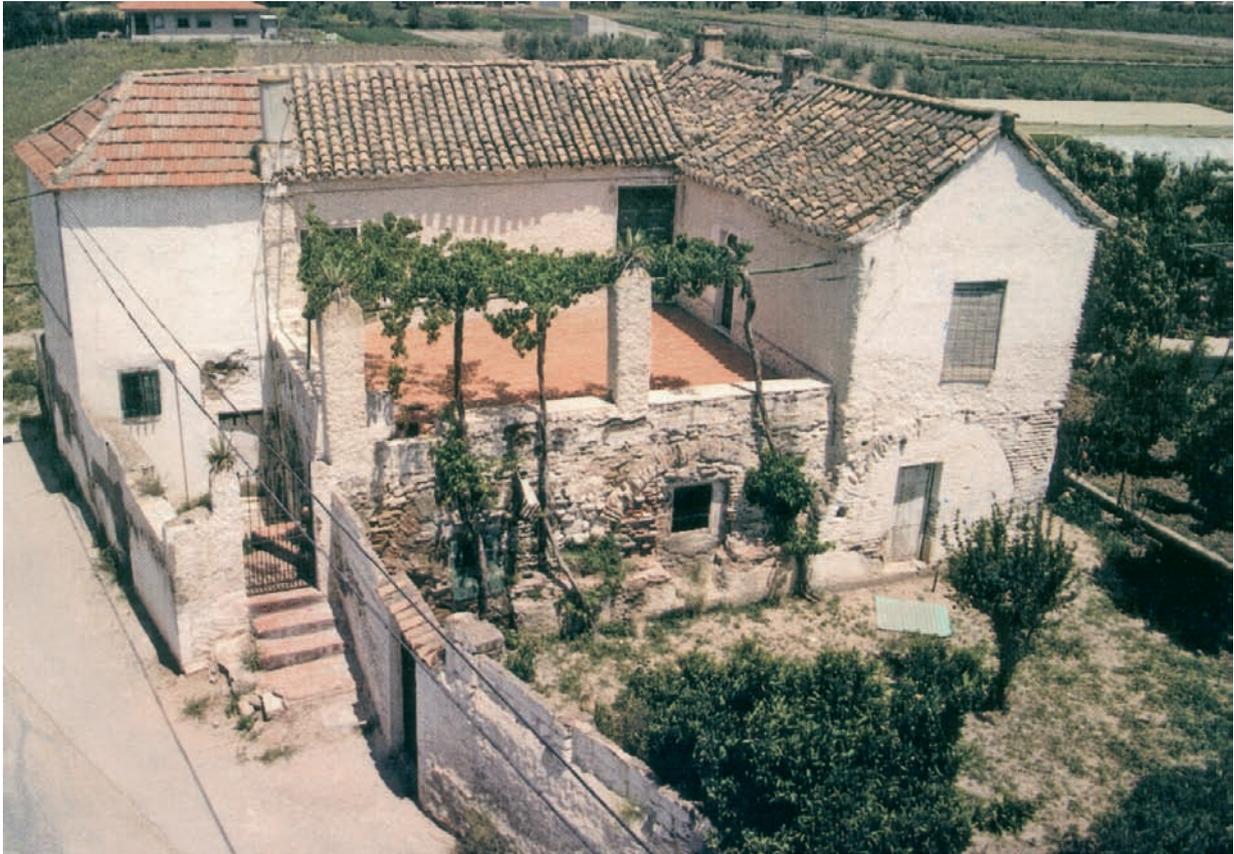
Fig. 1. Vista del edificio del baño de Churriana de la Vega a principios de 1996, última fecha de ocupación de la vivienda. Las bóvedas visibles en la fachada se corresponden, de izquierda a derecha, con las salas fría, templada y caliente del baño

La actuación, autorizada por la Delegación de la Consejería de Cultura de la Junta de Andalucía en Granada en julio de 2006, se extendió desde agosto de 2006 hasta enero de 2007 y consistió en el análisis de los restos emergentes y en la realización de catorce sondeos arqueológicos². El relativo buen estado de conservación del edificio (figuras 1 y 3) hacía abrigar esperanzas sobre el interés de

La documentación permite saber que el edificio del baño estaba dedicado a vivienda ya en la segunda mitad del siglo XVI. El Libro de Apeo de 1572 lo describe como «una casa que solía ser baño que alinda de la una parte con una acequia principal e de la otra parte con olivar del Chamar morisco, que es la casa del dicho Chamar morisco. Es habitable» (Archivo Provincial de Granada, 6474 fol. 31r.). En otro lugar del documento se menciona el desagüe: «...una haza de cinco marjales que alinda con Alonso de Pliego y con el desagadero del baño» (DE CASTRO 1997: 305). La casa que describe el documento se ha conservado; es el cuerpo de fábrica añadido sobre la bóveda mayor del baño, realizado en tapia de tierra encintada, con machones de ladrillo en las esquinas, fábrica característica de época morisca (figuras 1, 13 y 17).

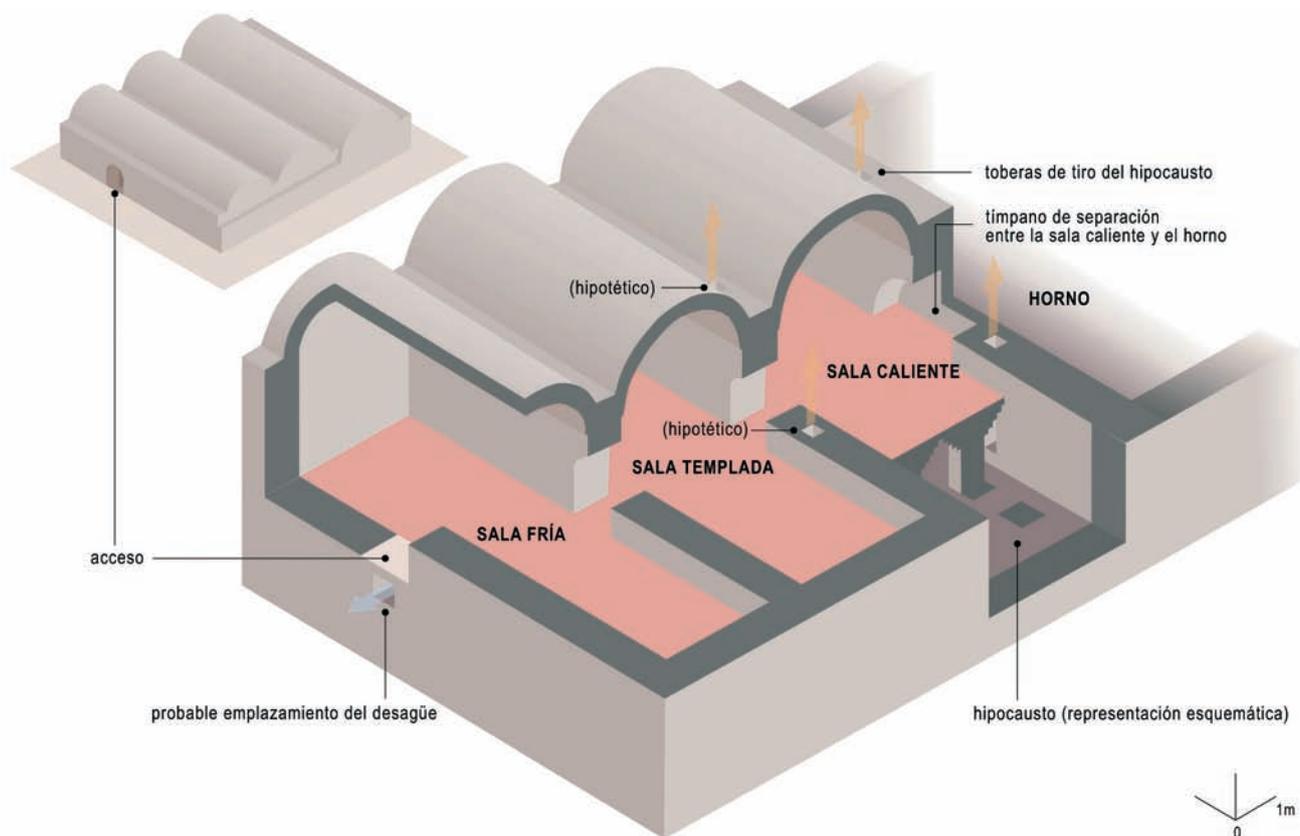
Fig. 2. Disposición de los espacios funcionales del baño de Churriana de la Vega

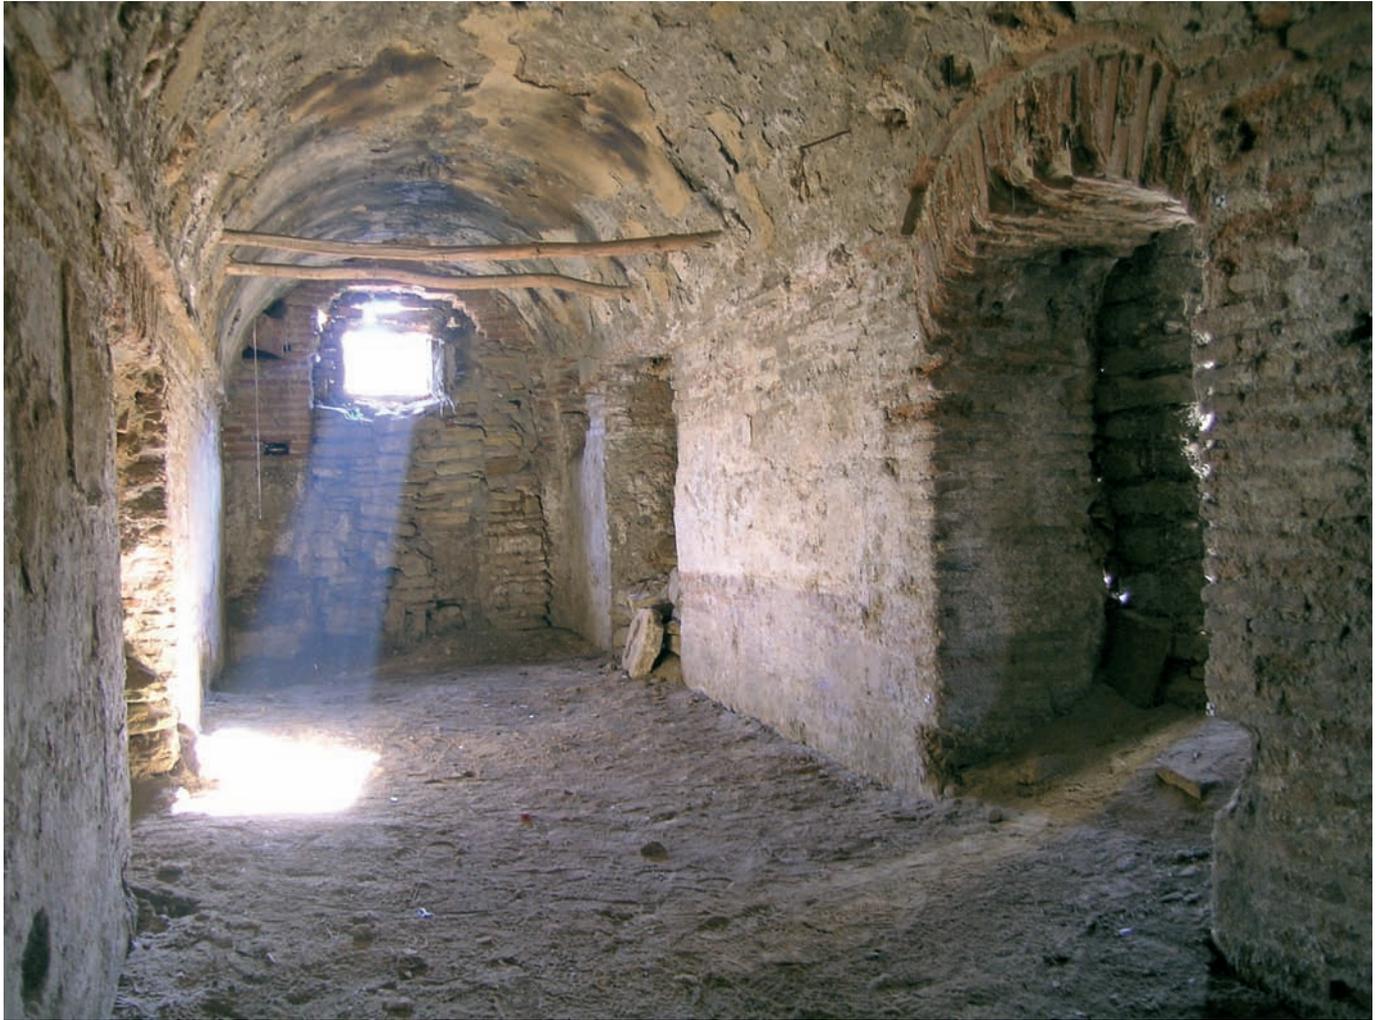
Fig. 3. Vista de la sala fría. A la derecha, el acceso desde el recibidor/vestidor. A la izquierda, el acceso a la sala templada. Al fondo, vanos abiertos en la sala tras la inutilización del baño

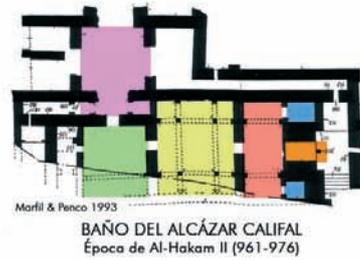
- Recibidor (*bayt al-masla*)
- Sala fría (*bayt al-barid*)
- Sala templada (*bayt al-wastani*)
- Sala caliente (*bayt al-sajun*)
- Horno (*furnay*)
- Pileta (*sahri*)

Fig. 4. Algunos ejemplares de baños andalusíes de tres naves paralelas. El baño del Cenizal de Toledo, datado en los siglos X-XI, muestra la antigüedad de este tipo de planta. Se incluye por comparación el baño del Alcázar califal de Córdoba, de la época de Al-Hakam II, que presenta una sala templada de nueve compartimentos

Los casos más antiguos conocidos de baños de tres naves paralelas se encuentran en Toledo. El baño del Cenizal o del Yaish (figura 4) y el baño del Caballel, datados en los siglos X-XI, presentan una disposición en la que las tres salas húmedas se cubren con bóvedas de medio cañón y se adosan unas a otras por sus lados mayores (DELGADO VALERO 1987; ROJAS 2006: 24-26; BARRIO 2006; GARCÍA, GÓMEZ y TOLEDO 2006). Otros baños toledanos datados entre los siglos X-XII comparten en lo esencial esta disposición (PASSINI 2006; ROJAS 2006: 21-26; RUIZ Y LLINÁS 2006: 63). La innovación importante en estos baños es el hecho de que las tres naves de la zona húmeda se cubren con bóvedas de medio cañón. Frente a la necesidad de recurrir a varias cúpulas o a una combinación de cúpulas y bóvedas de medio cañón para cubrir una

sala templada cuadrada y de gran tamaño, la solución de convertir la nave de la sala templada en un simple espacio rectangular que se cubre con una sola bóveda supone una simplificación importante del proceso constructivo. Esta es la disposición que encontramos en baños posteriores en los que se produce una evolución hacia la simplicidad: primero los dobles arcos de las alhanías se convierten en uno solo (con alguna excepción, como el baño de Segura de la Sierra, Jaén) y, finalmente, se deja de marcar el ámbito de las alhanías excepto a nivel del pavimento. Esta evolución puede observarse en los ejemplares representados en la figura 4.

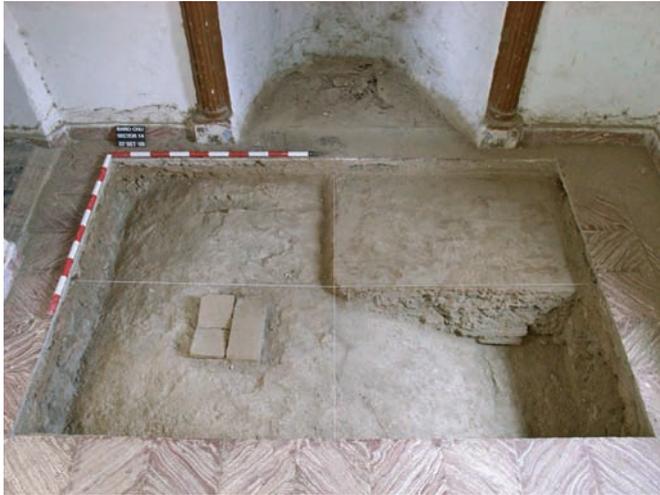
Fig. 5. Vista del extradós de la bóveda de la sala caliente en curso de excavación (sondeo 14, véase su situación en la sección de la Fig. 6). A la izquierda, dos ladrillos ciegan una lucerna con objeto de posibilitar la colmatación de la bóveda

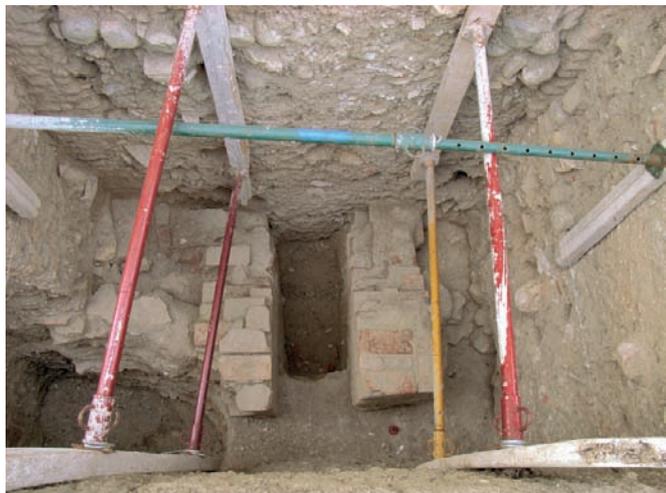
Fig. 7. Vista del horno tras la excavación. A la izquierda y en el centro, fosas abiertas por excavaciones de varias épocas

lucernas. En el exterior de la pared Este de esta sala existe un arco de descarga cuya proyección interior desconocemos debido a las demoliciones que tuvieron lugar en época subactual. Por lo que se sabe sobre el funcionamiento de este tipo de edificios, este arco debía hallarse tapado por un tímpano en el que un pequeño hueco dejaría pasar el vapor desde la caldera, situada al otro lado del muro, hasta la sala caliente. No se han conservado restos emergentes del horno, situado en el extremo Este del edificio, pero la excavación ha desvelado los restos del pavimento y la estructura destinada a albergar la combustión y soportar la caldera (figura 7).

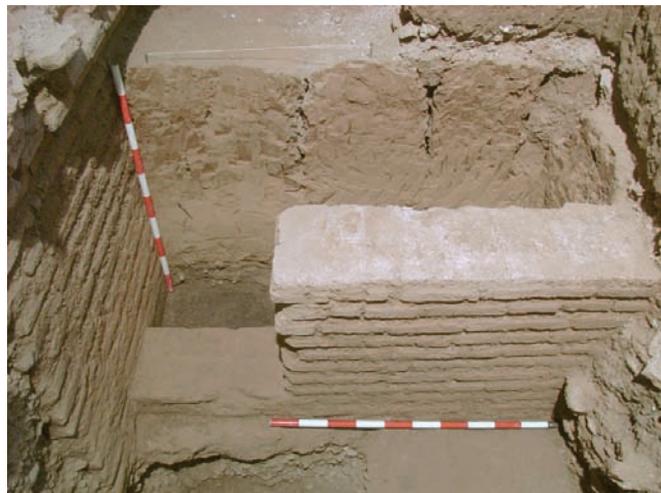
Fig. 8. Vista del muro que separaba los dos ámbitos del hipocausto representados en la figura 9. Al fondo, depósitos de relleno todavía por retirar

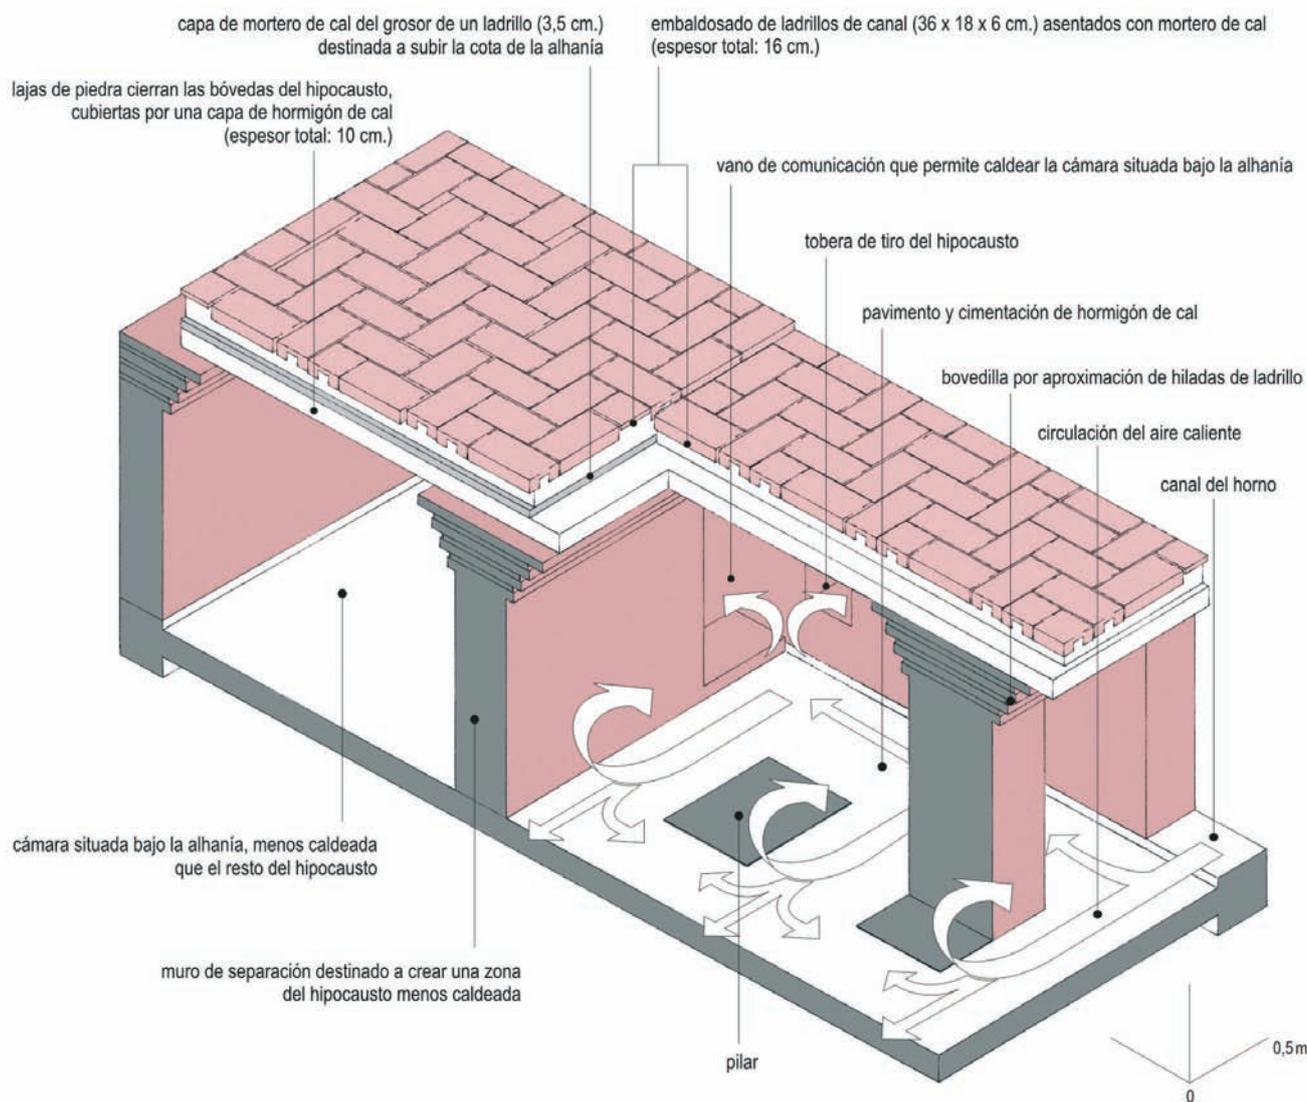
Fig. 9. Reconstrucción hipotética del cuadrante Noreste del hipocausto, la *suspensura* y el pavimento de la sala caliente

permitió conocer la disposición general del horno y la del hipocausto, así como las características del pavimento de la sala caliente (figura 9). Se localizó también el desagüe del baño, pudo confirmarse la existencia de un recibidor/ vestidor y se documentó que la vivienda situada sobre las bóvedas data de la misma época en que se inutilizó el baño, el siglo XVI (figura 5). El seguimiento arqueológico de los trabajos de restauración y puesta en valor del edificio permitirá saber si en las áreas por excavar se han preservado los pavimentos y otros elementos de interés.

El hipocausto tiene 1,65 m de altura máxima y 1,40 m hasta el arranque de las bovedillas de ladrillo que lo cubren, construidas por aproximación de hiladas (figuras 6, 9 y 10). Desconocemos por ahora si parte del mismo se extiende también bajo la sala templada. Frente a la solución habitual en otros hipocaustos conocidos en los que el espacio de calefacción ocupa solamente la parte central del subsuelo de la sala caliente, en Churriana se crean dos cámaras en los extremos a las que se permite el acceso restringido del aire mediante dos aberturas (figuras 8 y 9). Esta solución permite la calefacción del pavimento de las alhanías, situadas justamente encima.

La *suspensura* (figura 9) consiste en una gruesa estructura de unos 26 cm de grosor sostenida por pilares y bovedillas de ladrillo cerradas mediante lajas de piedra. El pavimento de la sala caliente, único cuya disposición ha podido conocerse, estaba realizado con baldosas o ladrillos de canal de 36 x 18 x 6 cm con forma de U invertida, que descansaban sobre la gruesa capa de mortero de cal de la *suspensura*. La cota de las alhanías fue recrecida mediante el vertido de una capa adicional de mortero del grosor aproximado de un ladrillo (unos 3,5 cm) con objeto de marcar de alguna manera ese ámbito.

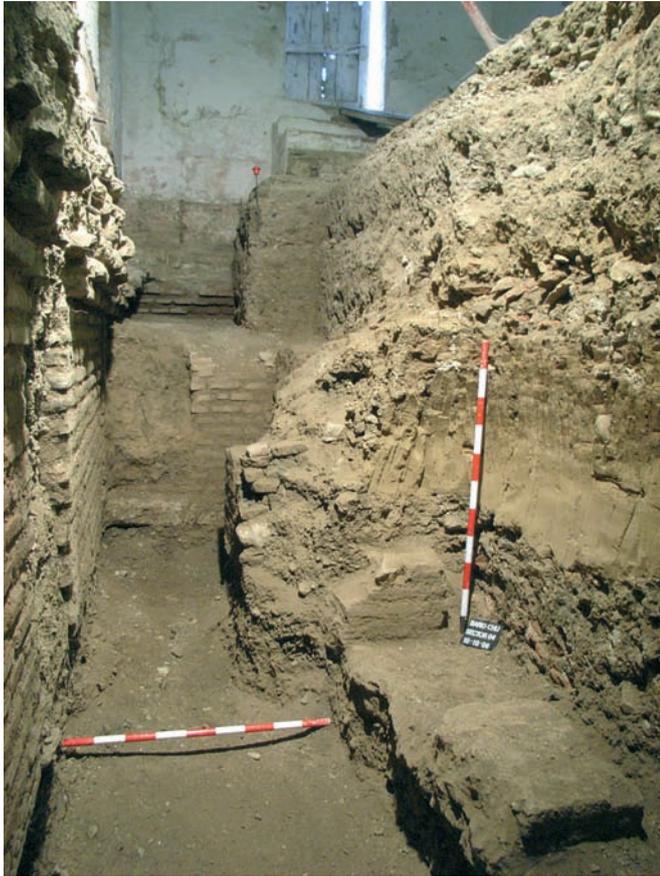
Fig. 10. El hipocausto en curso de excavación. En primer término el pavimento, roto por una fosa. A la derecha, restos de dos de los pilares. Colmatando el ámbito, los rellenos subsiguientes a la destrucción del siglo XVI

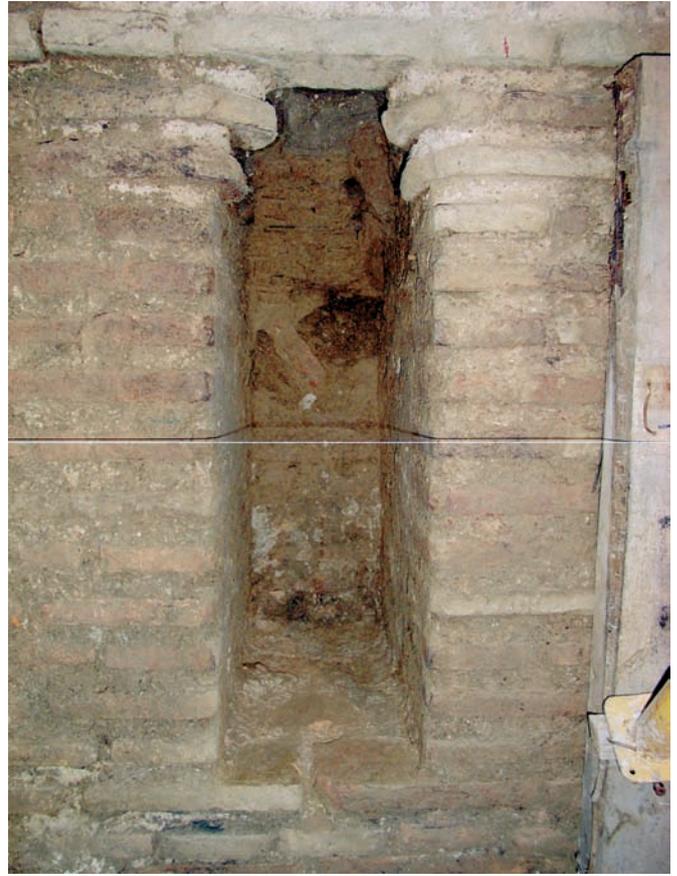
Fig. 11. Boca de una tobera de tiro del hipocausto

Las toberas de tiro del hipocausto, necesarias para asegurar la circulación del aire caliente, están empotradas en los muros, abriéndose en las paredes de ladrillo del hipocausto y atravesando verticalmente el muro que las alberga hasta salir por la cubierta (figuras 2, 6, 9 y 11). Hasta ahora se han documentado las dos existentes en el muro Este del hipocausto y cabe esperar encontrar otras dos simétricamente dispuestas en el muro Oeste.

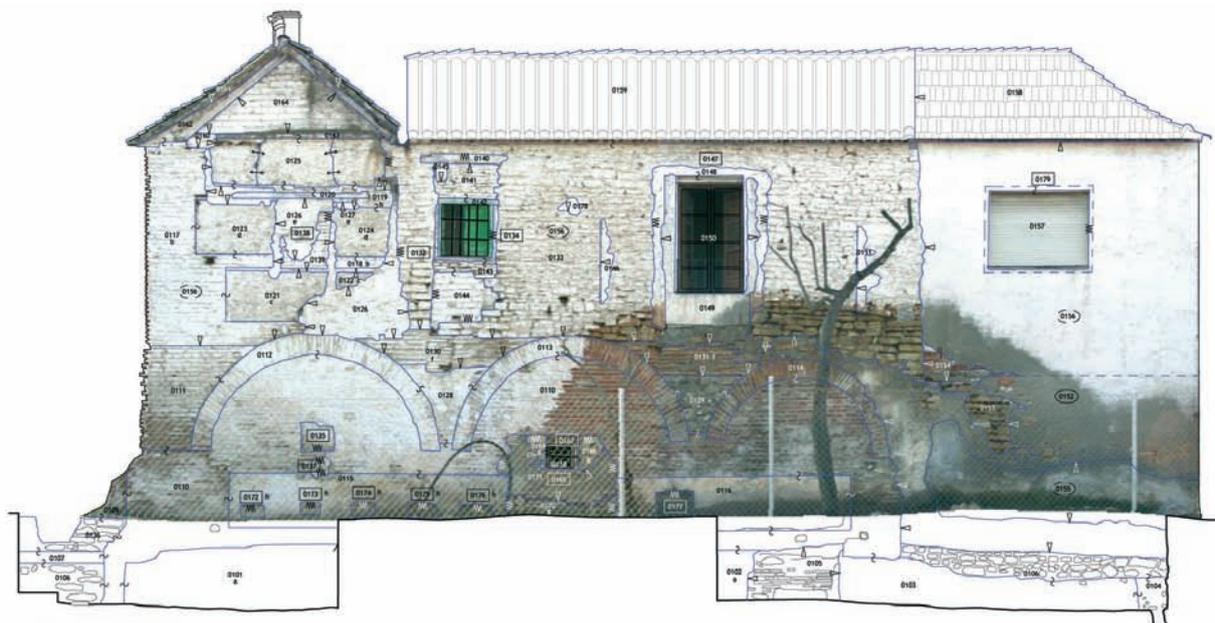
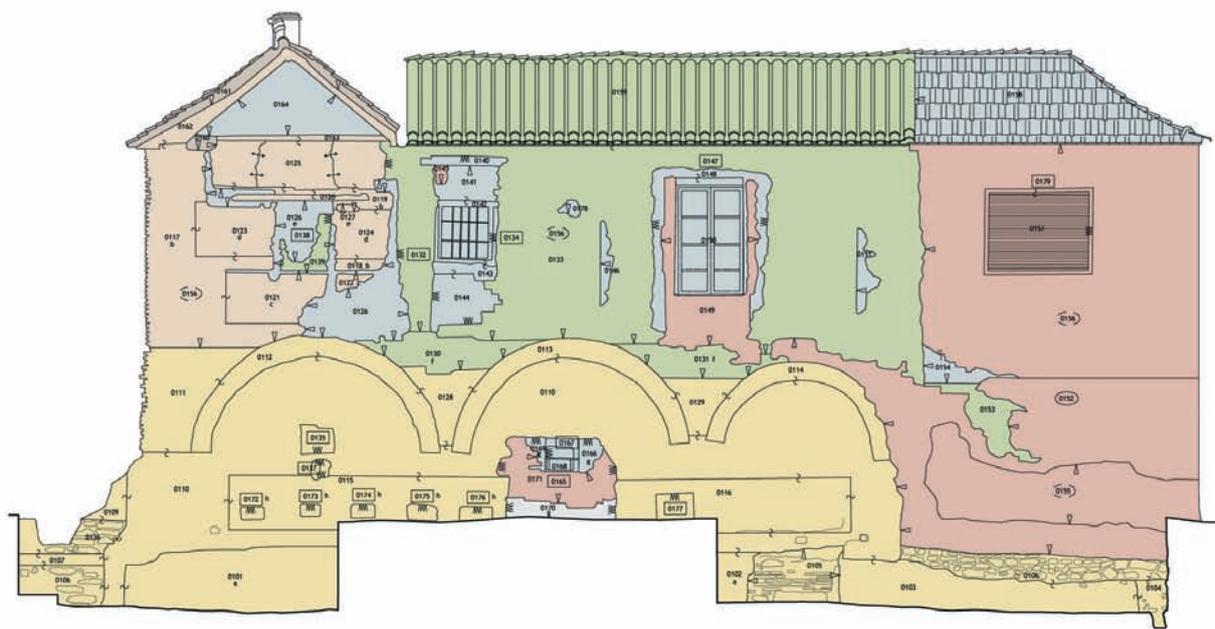
Fig. 13. Análisis estratigráfico de la cara exterior del paramento Norte del baño (1)

—	Unidad estratigráfica	0101	Unidad estratigráfica	■	ha. 1980 - 1995	PERIODO III
- -	Unidad estratigráfica no visible	(0101)	Unidad estratigráfica no visible	■	ha. 1940 - 1980	
+	Cubre a	[0101]	Unidad estratigráfica desaparecida	■	Medios s. XIX - 1ª mitad s. XX	
+	Se apoya en, Rellena a	0101	Unidad estratigráfica negativa	■	Siglos XVII - principios s. XIX	PERIODO II
+	Corta a	0101	Unidad estratigráfica de revestimiento	■	Casa morisca (finales s. XVI)	PERIODO I
+	Se liga a	0101	Unidad estratigráfica de recubrimiento	■	Hammam (ss. XV-XVI)	
a, b, c	Igual a					
+	Grieta

El análisis de paramentos se realizó entre los meses de agosto de 2006 y enero de 2007. Los paramentos se dividieron en doce ámbitos de lectura, dos de los cuales se representan en las figuras 13 a 16. Las relaciones de contemporaneidad, anterioridad y posterioridad se representan gráficamente en alzado y se realiza su diagrama estratigráfico o matriz de Harris, única herramienta que permite identificar el orden de secuencia correcto de las unidades estratigráficas. Siguiendo la ley de sucesión estratigráfica (HARRIS 1991: 58) no se representan las relaciones redundantes (aquellas que se dan por supuestas por la relación principal entre dos estratos). El análisis de las relaciones estratigráficas produjo una secuencia estratigráfica relativa que, complementada por la información histórica y la evidencia tipológica, permitió obtener la periodización absoluta de cada paramento (figuras 14 y 16) y proponer una secuencia de periodos constructivos del edificio (figura 17).

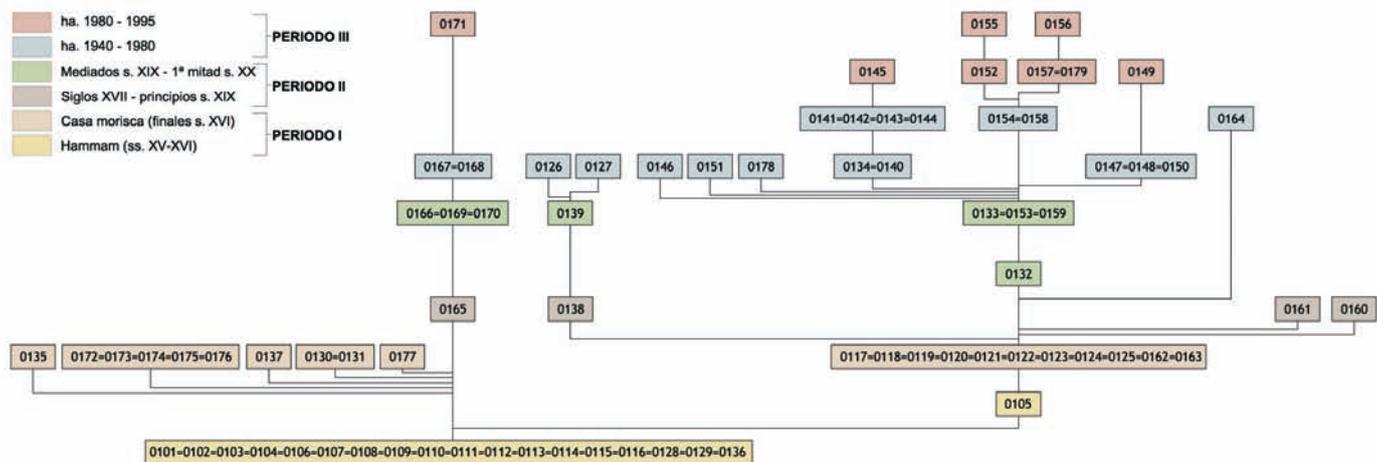
Fig. 14. Análisis estratigráfico de la cara exterior del paramento Norte del baño (2)

Diagrama estratigráfico

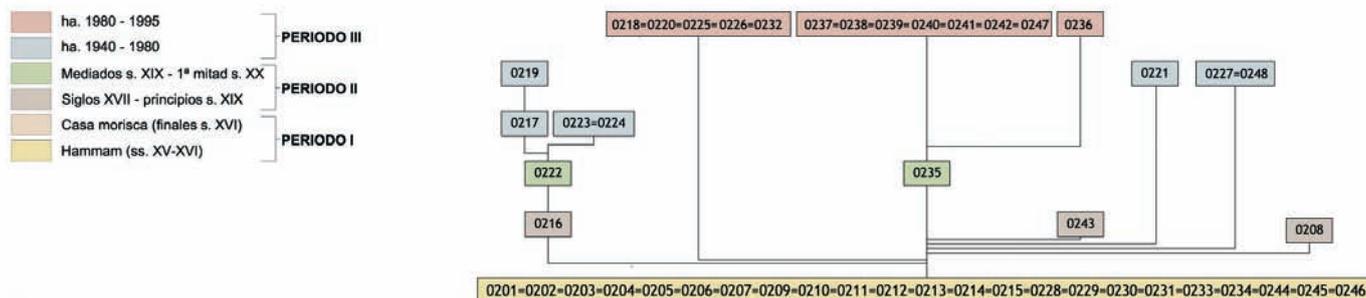
Fig. 16. Análisis estratigráfico de la cara interior del paramento Norte del baño (2)

Diagrama estratigráfico

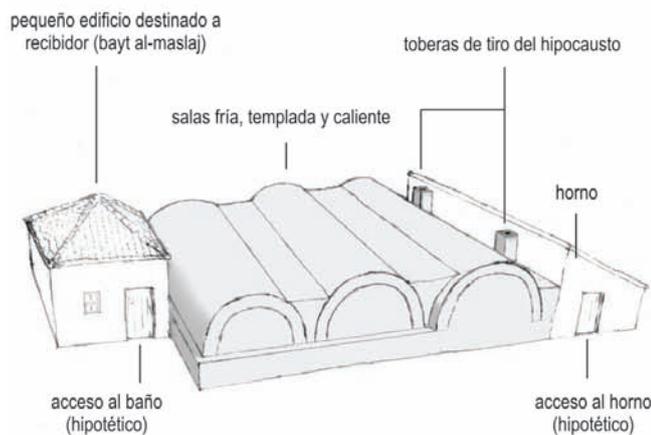
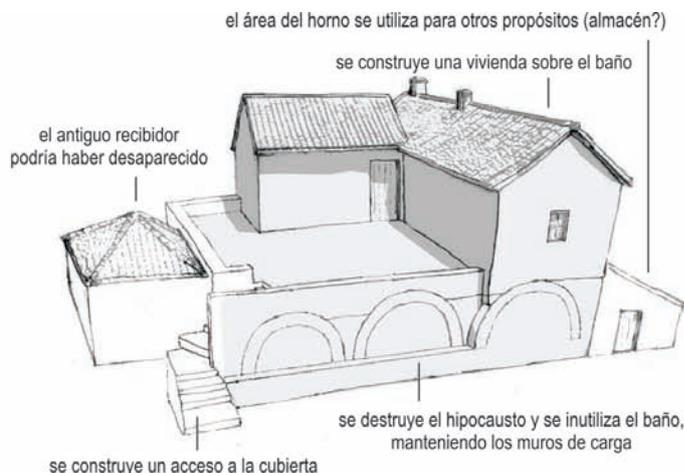
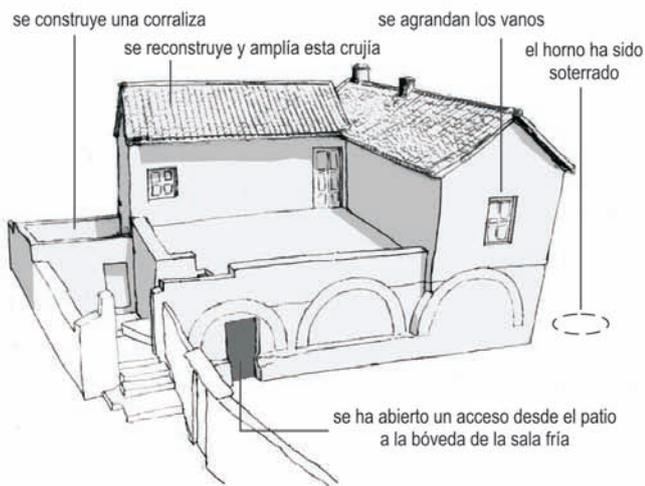
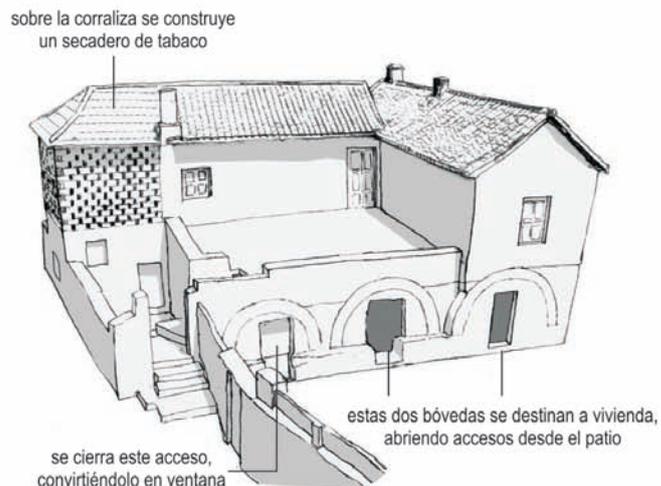
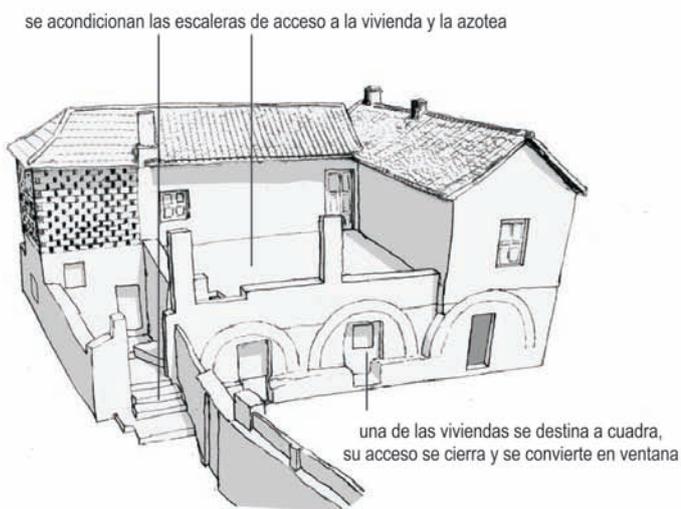
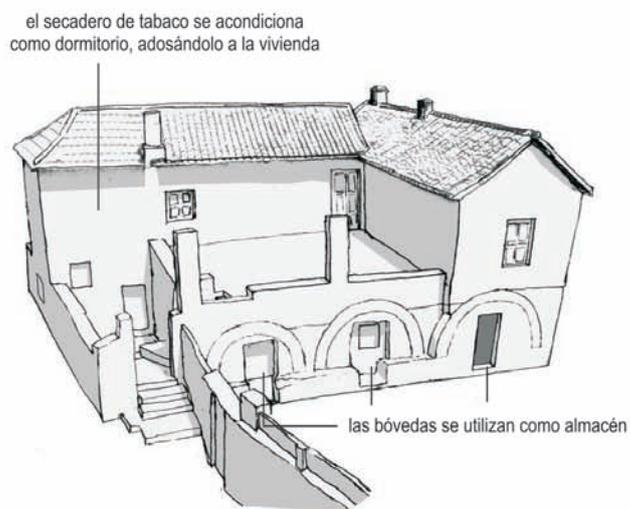
Fig. 17. Hipótesis de la evolución histórica del edificio

Se han podido establecer tres grandes periodos en la evolución del edificio del baño. Aunque es prácticamente segura la existencia de momentos constructivos que no ha sido posible leer en los paramentos, el resultado es una

secuencia temporal que refleja con bastante fidelidad los grandes rasgos de la evolución del edificio (figura 17).
