La Casa dell'abate a San Giovanni in Persiceto: Indagini conoscitive e questioni operative per la conservazione di un «edificio-fossile»

The Abbot's House in St. Giovanni in Persiceto: Cognitive surveys and operative matters for the preservation of a «Fossil-building»

ANGELA PAOLA SQUASSINA

Università IUAV di Venezia*

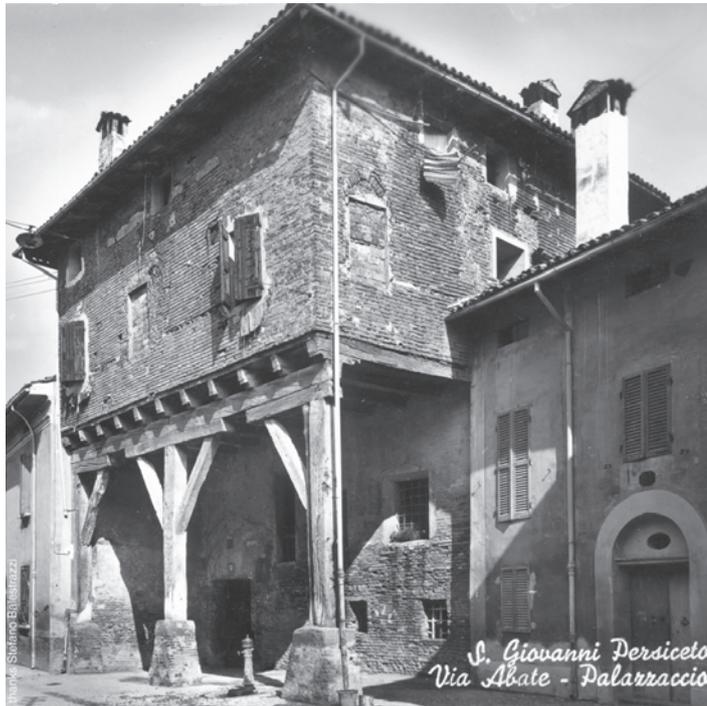
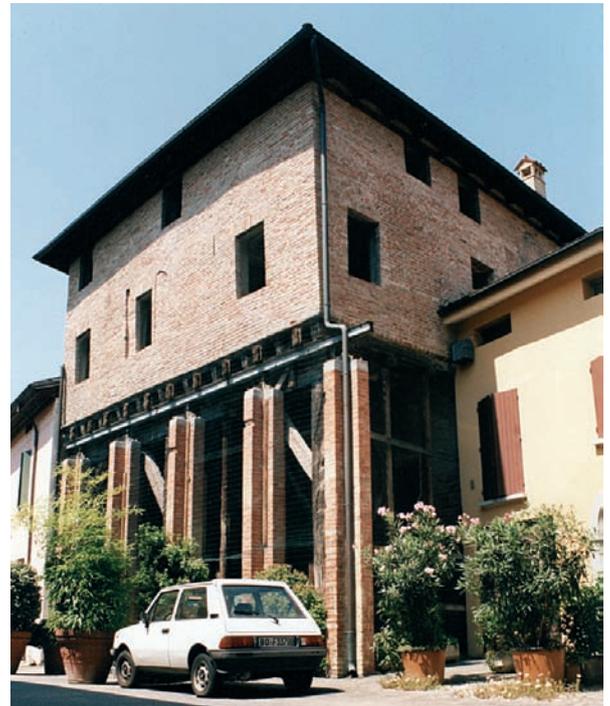
Fig. 1 A-B. La Casa dell'Abate a S.Giovanni in Persiceto in una immagine precedente l'intervento (per gentile concessione del Sig. Stefano Balestrazzi e del Consorzio dei Partecipanti di S.Giovanni in Persiceto) e nella configurazione attuale

In questo senso, il forte senso di antichità ancora trasmesso — pur nel degrado e forse in parte anche grazie al degrado — dalla struttura lignea del portico quasi fossilizzata e dalle superfici non rinnovate, induce alla necessità di graduare l'azione di contrasto al decadimento fisico ed orienta verso l'idea di un restauro minimale e di un utilizzo compatibile con la permanenza delle testimonianze superstiti frammentate e della loro leggibilità stratigrafica (figg. 1a-b).

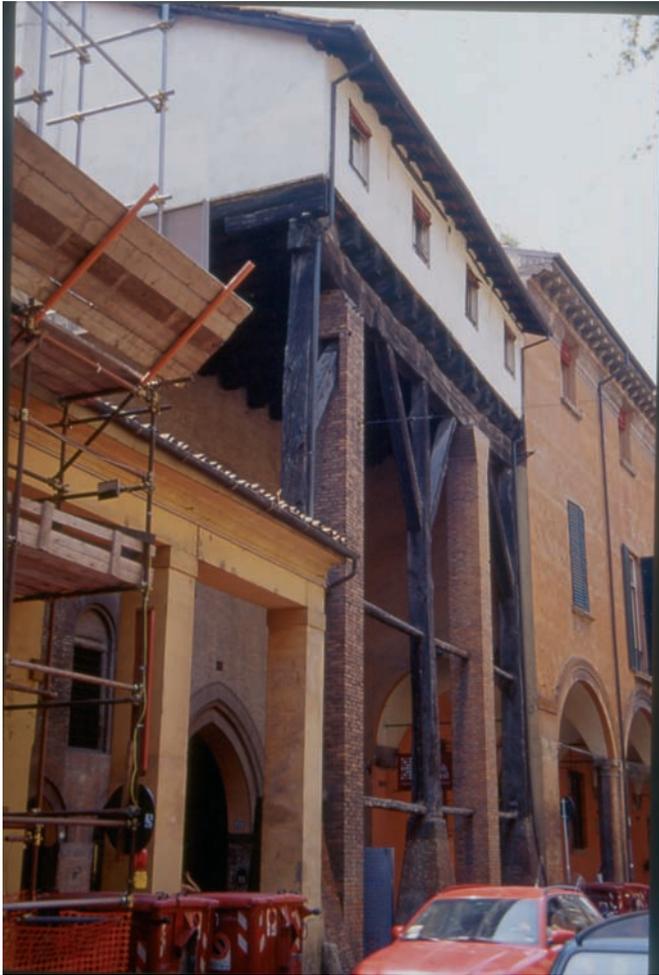
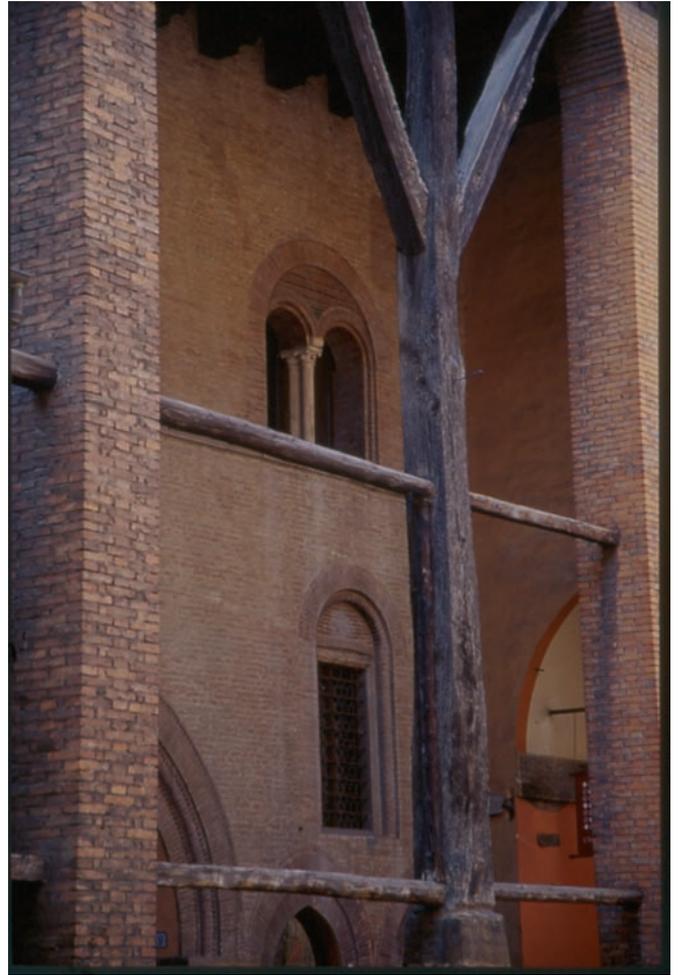
Fig. 2 A-B. Casa Isolani a Bologna, che rappresenta un riferimento tipologico, per l'analogia strutturale e di assetto complessivo

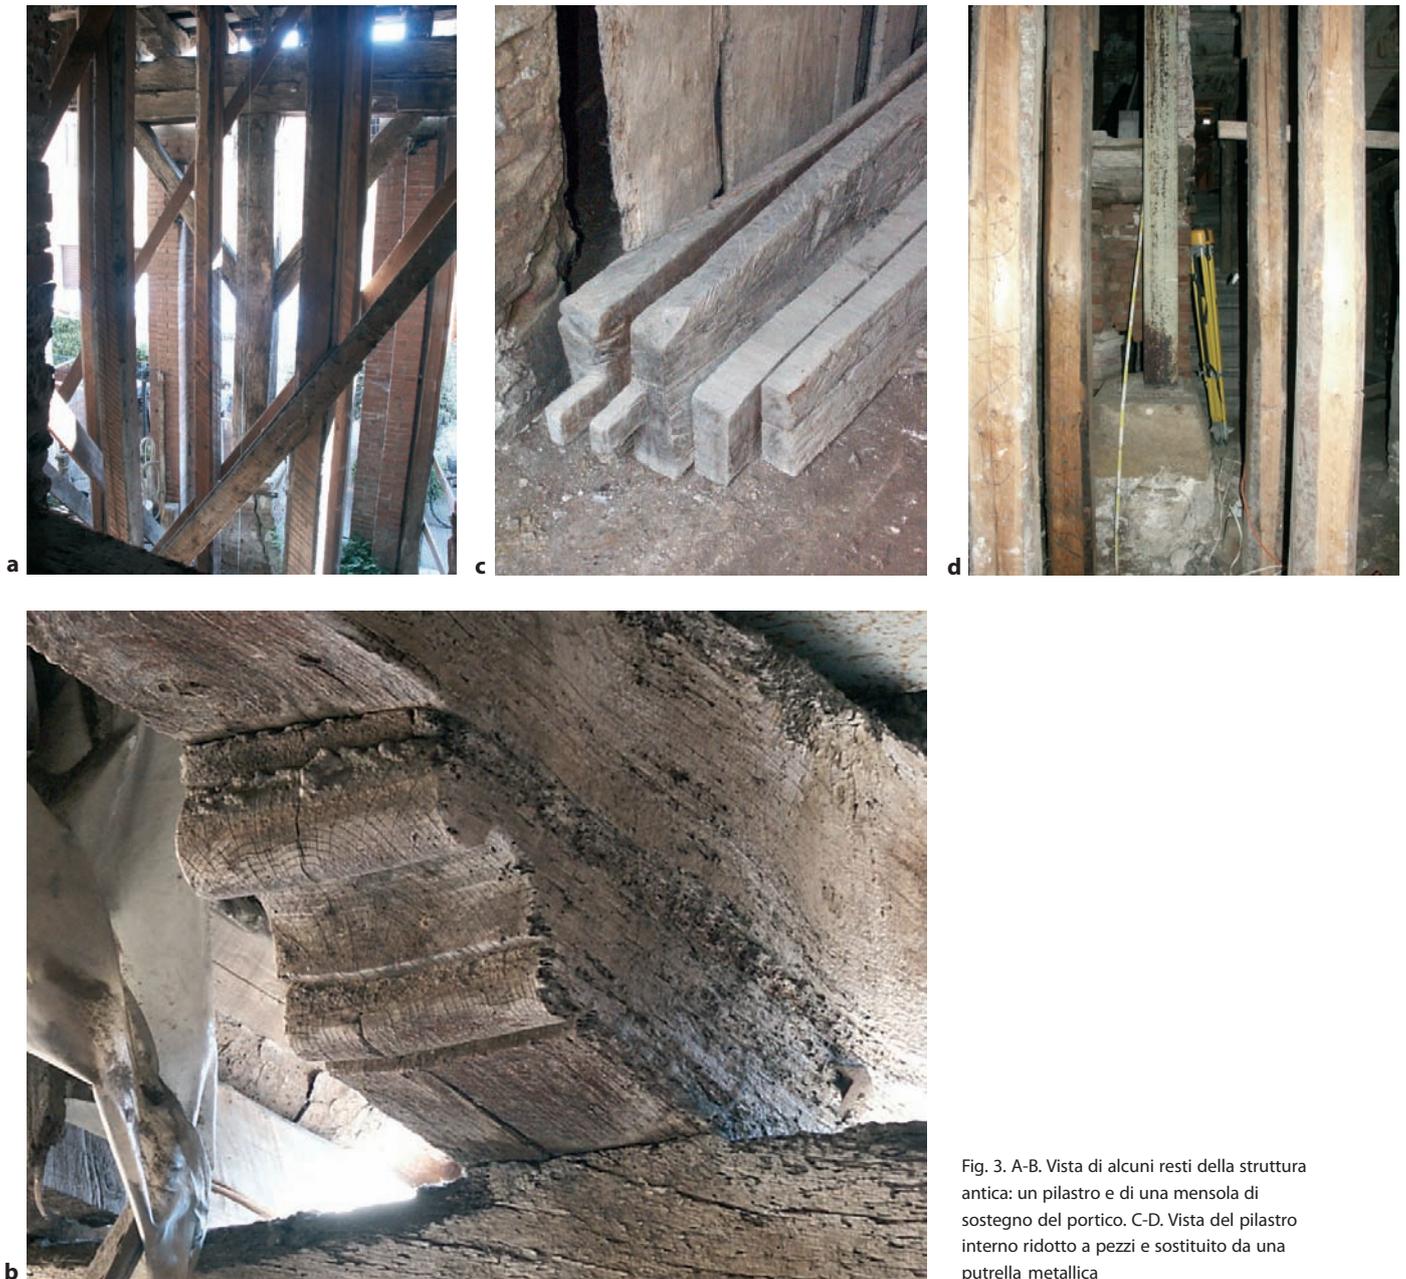
Fig. 3. A-B. Vista di alcuni resti della struttura antica: un pilastro e di una mensola di sostegno del portico. C-D. Vista del pilastro interno ridotto a pezzi e sostituito da una putrelle metallica

lignea, con portico a doppia altezza, sostenuto da *stilate* lignee (pilastri snelli con diagonali «a stampella») poggianti su plinti in muratura⁶ (figg. 3 A-B).

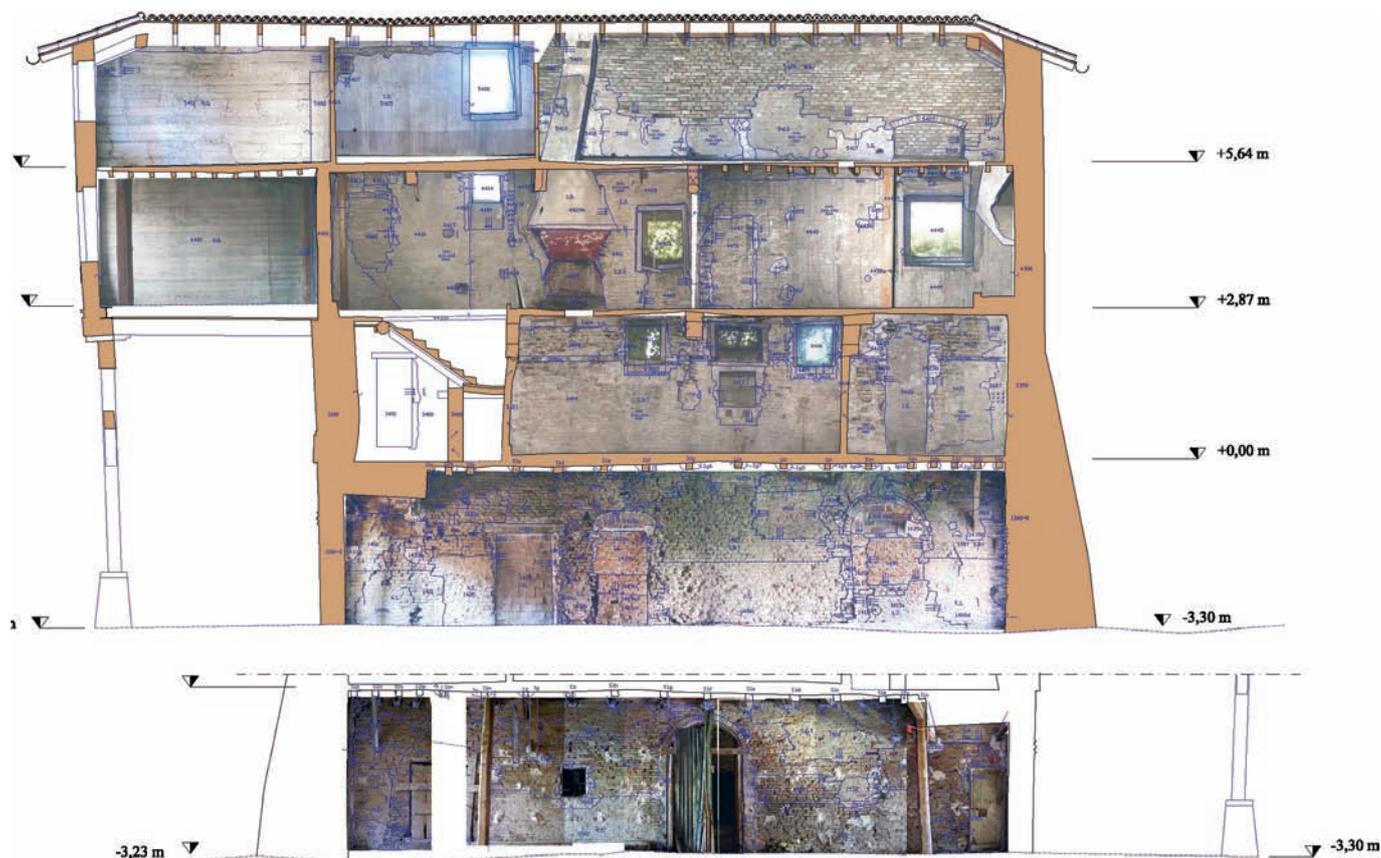
Fig. 4. Le sezioni fotografiche sono un modello descrittivo in grado di compendiare diversi tipi di informazioni e di rappresentare al contempo il dato dimensionale e la qualità materica delle superfici

La formazione di sezioni fotografiche complessive, ottenute inserendo nei grafici di rilievo i fotomosaici delle superfici relative, ha posto in evidenza i diversi frammenti osservati ai vari piani, consentendone la correlazione alle strutture architettoniche più antiche, inglobate nelle murature successive (figg. 4 e 11 A-B).

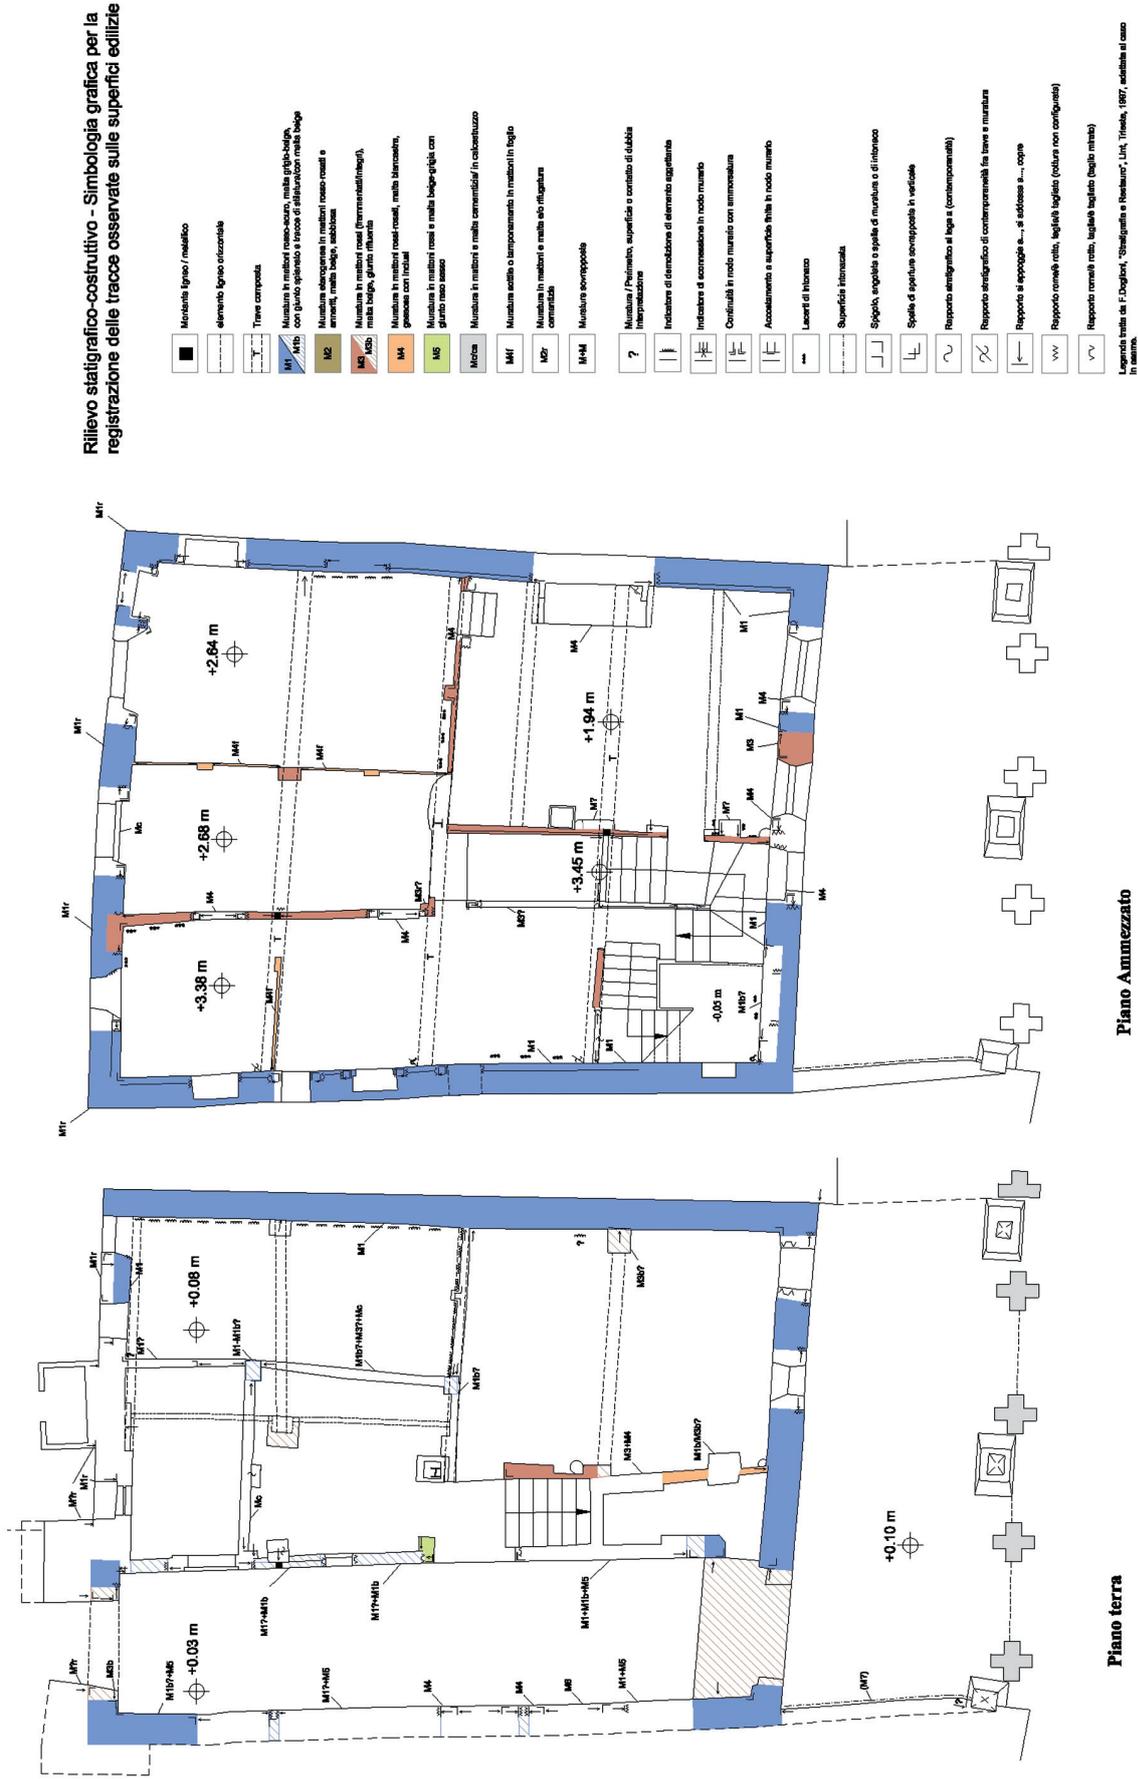
Fig. 5. Planimetrie con segnalazione degli elementi lignei iniziali e delle principali murature individuate

Lo strumento stratigrafico è stato inoltre integrato da un censimento delle murature, localizzate in pianta e documentate in un abaco, che ha permesso di correlare ogni tipo murario ad una singola fase costruttivo-trasfor-

mativa, ovviando in parte alla condizione di ridotta leggibilità stratigrafica (fig. 5).

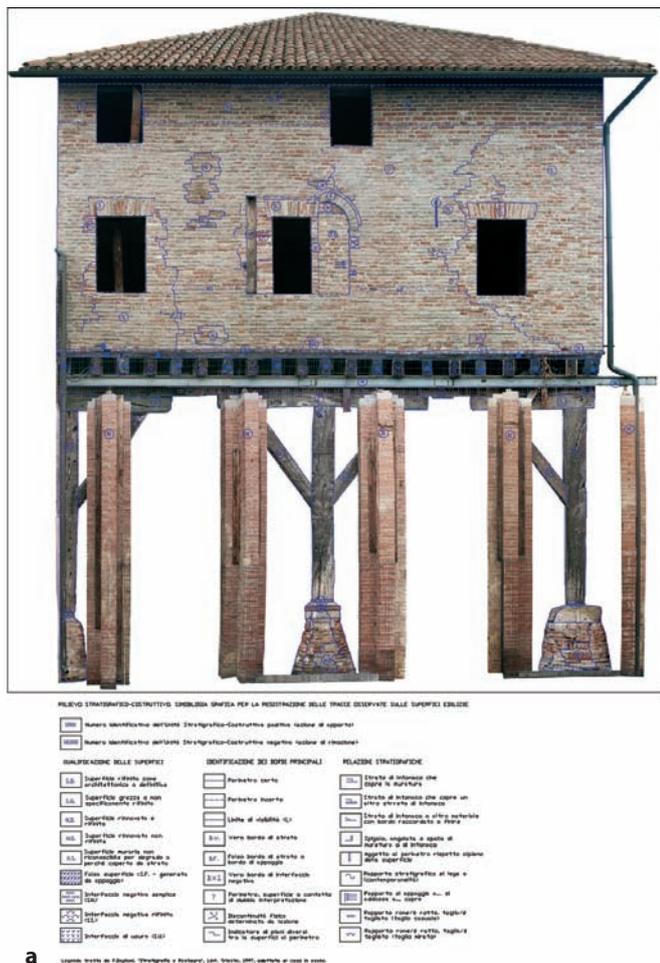
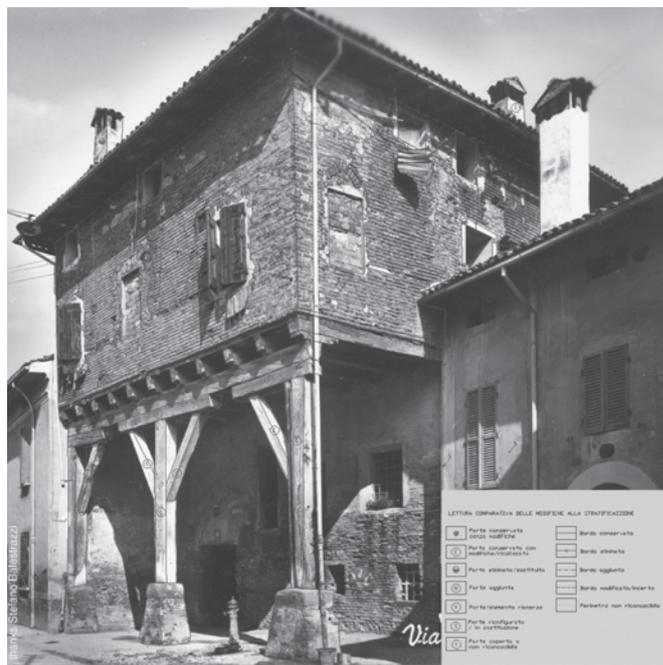
Fig. 6 A-B- Dalla comparazione fra risultati delle osservazioni sulla fotografia storica ed esisti della lettura diretta delle superfici sono emersi gli indizi di un innalzamento dell'edificio e di un processo di smontaggio e rimontaggio degli elementi lignei di facciata

a) **Necessità' di una lettura pseudo-stratigrafica o per comparazione indiretta nei contesti trasformati** (figg. 6 A-B)

Le facciate sono state sottoposte ad interventi di parziale ricostruzione e ad un completo rifacimento dei giunti, che hanno reso incerta la decifrazione delle tracce, in particolare dei bordi stratigrafici. Si è reso necessario costruire uno strumento di lettura misto, ricorrendo ad un'osservazione «pseudo-stratigrafica», in parte diretta (sulla facciata nella

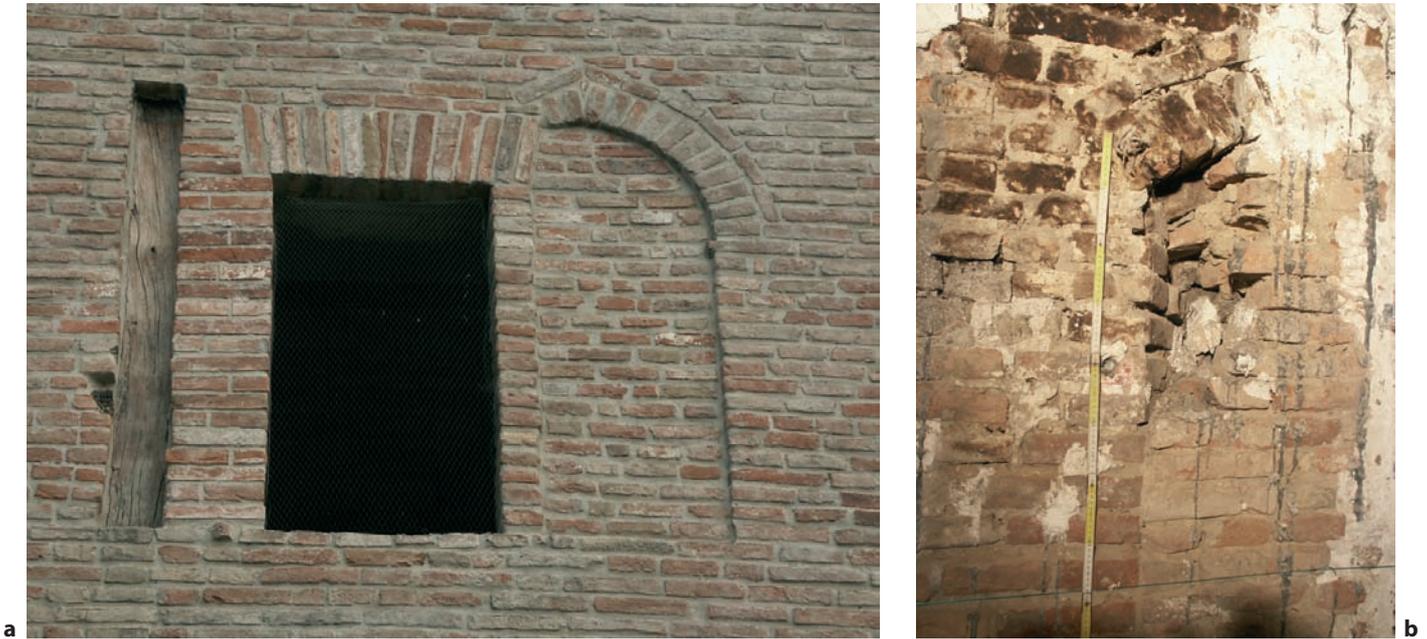
Fig. 7 A-B. Un diverso grado di leggibilità distingue le aperture restaurate da quelle non manipolate, le prime distinguibili solo per forma, le seconde leggibili stratigraficamente

La completa sostituzione dei giunti riduce drasticamente le potenzialità della stratigrafia limitando l'osservazione possibile alle discontinuità tessuturali e di configurazione. Soltanto l'osservazione del corrispondente paramento interno non restaurato, in particolare delle malte nei giunti, permette di dare significato stratigrafico a discontinuità percepibili solo per forma sul paramento rinnovato (figg. 7 A-B).

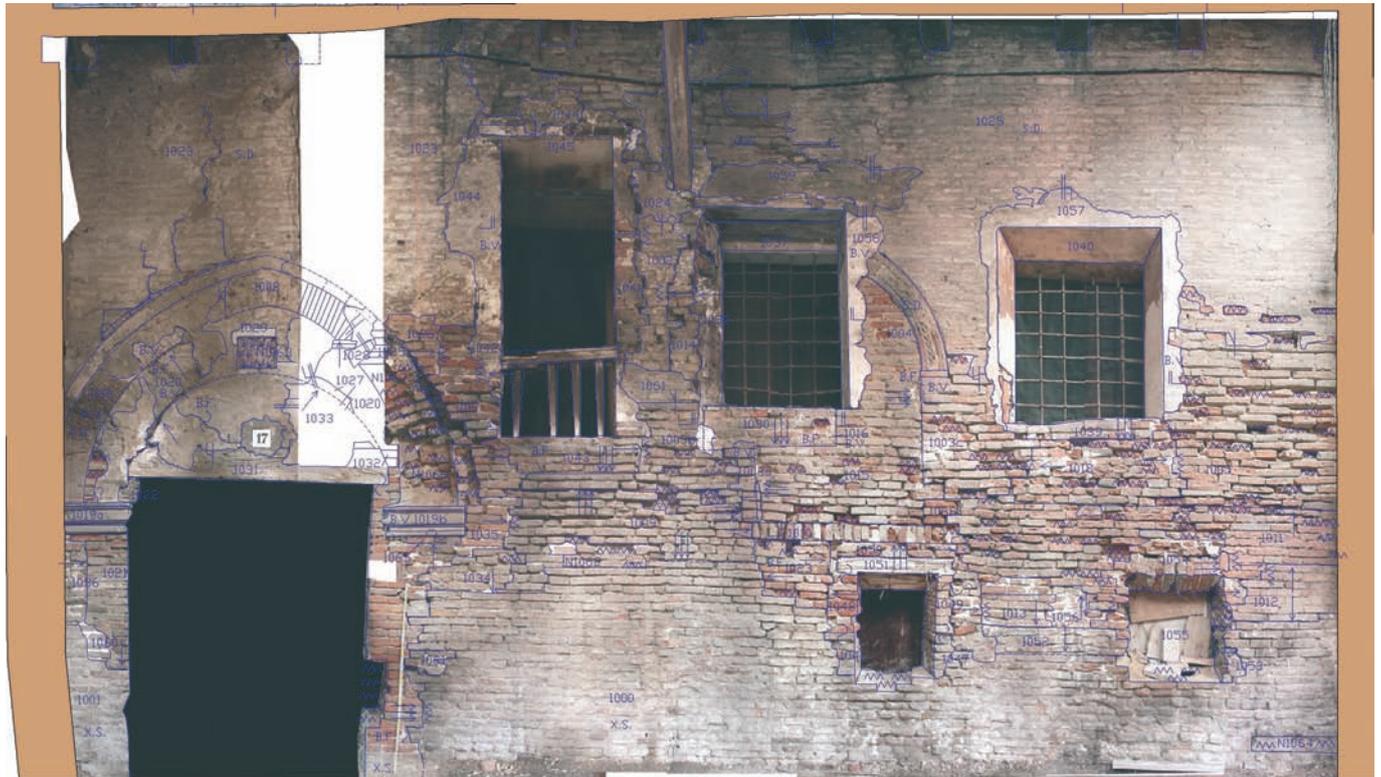
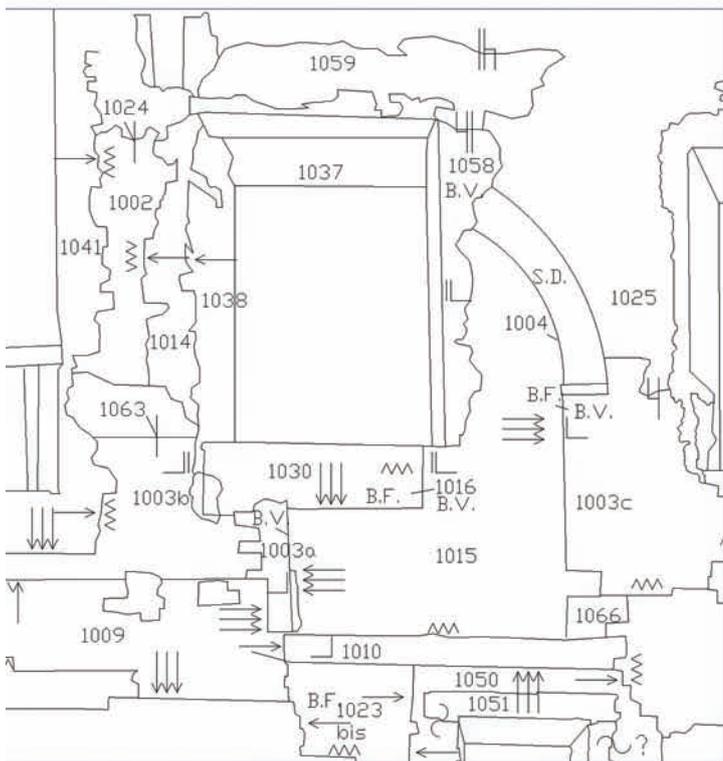
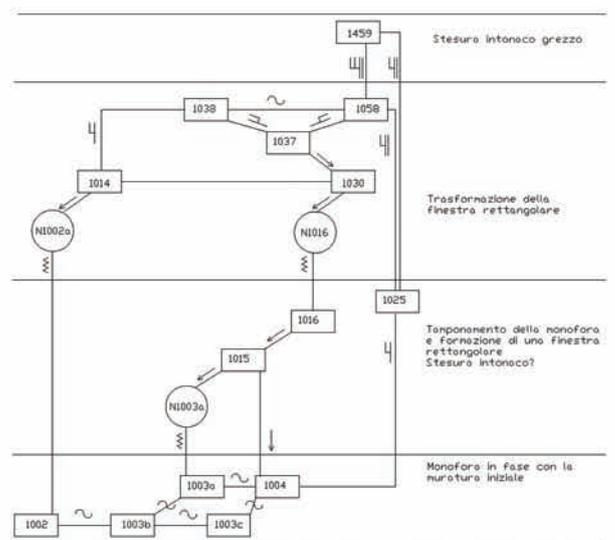
Fig. 8 A-B. Lettura stratigrafica e diagramma di Harris relativi alla monofora iniziale del portico

Nonostante il pessimo stato di conservazione delle malte, è stato proprio il giunto a fornire indicazioni sulla successione stratigrafica delle diverse parti, come l'arco d'ingresso ad ogiva e cornice in laterizio decorato o la monofora centrale, che era probabilmente un'apertura da carico (figg. 8 A-B). Inoltre, lacerti di finitura hanno confermato l'ipotesi di configurazione iniziale, con muratura in mattoni a vista e giunto stilato.

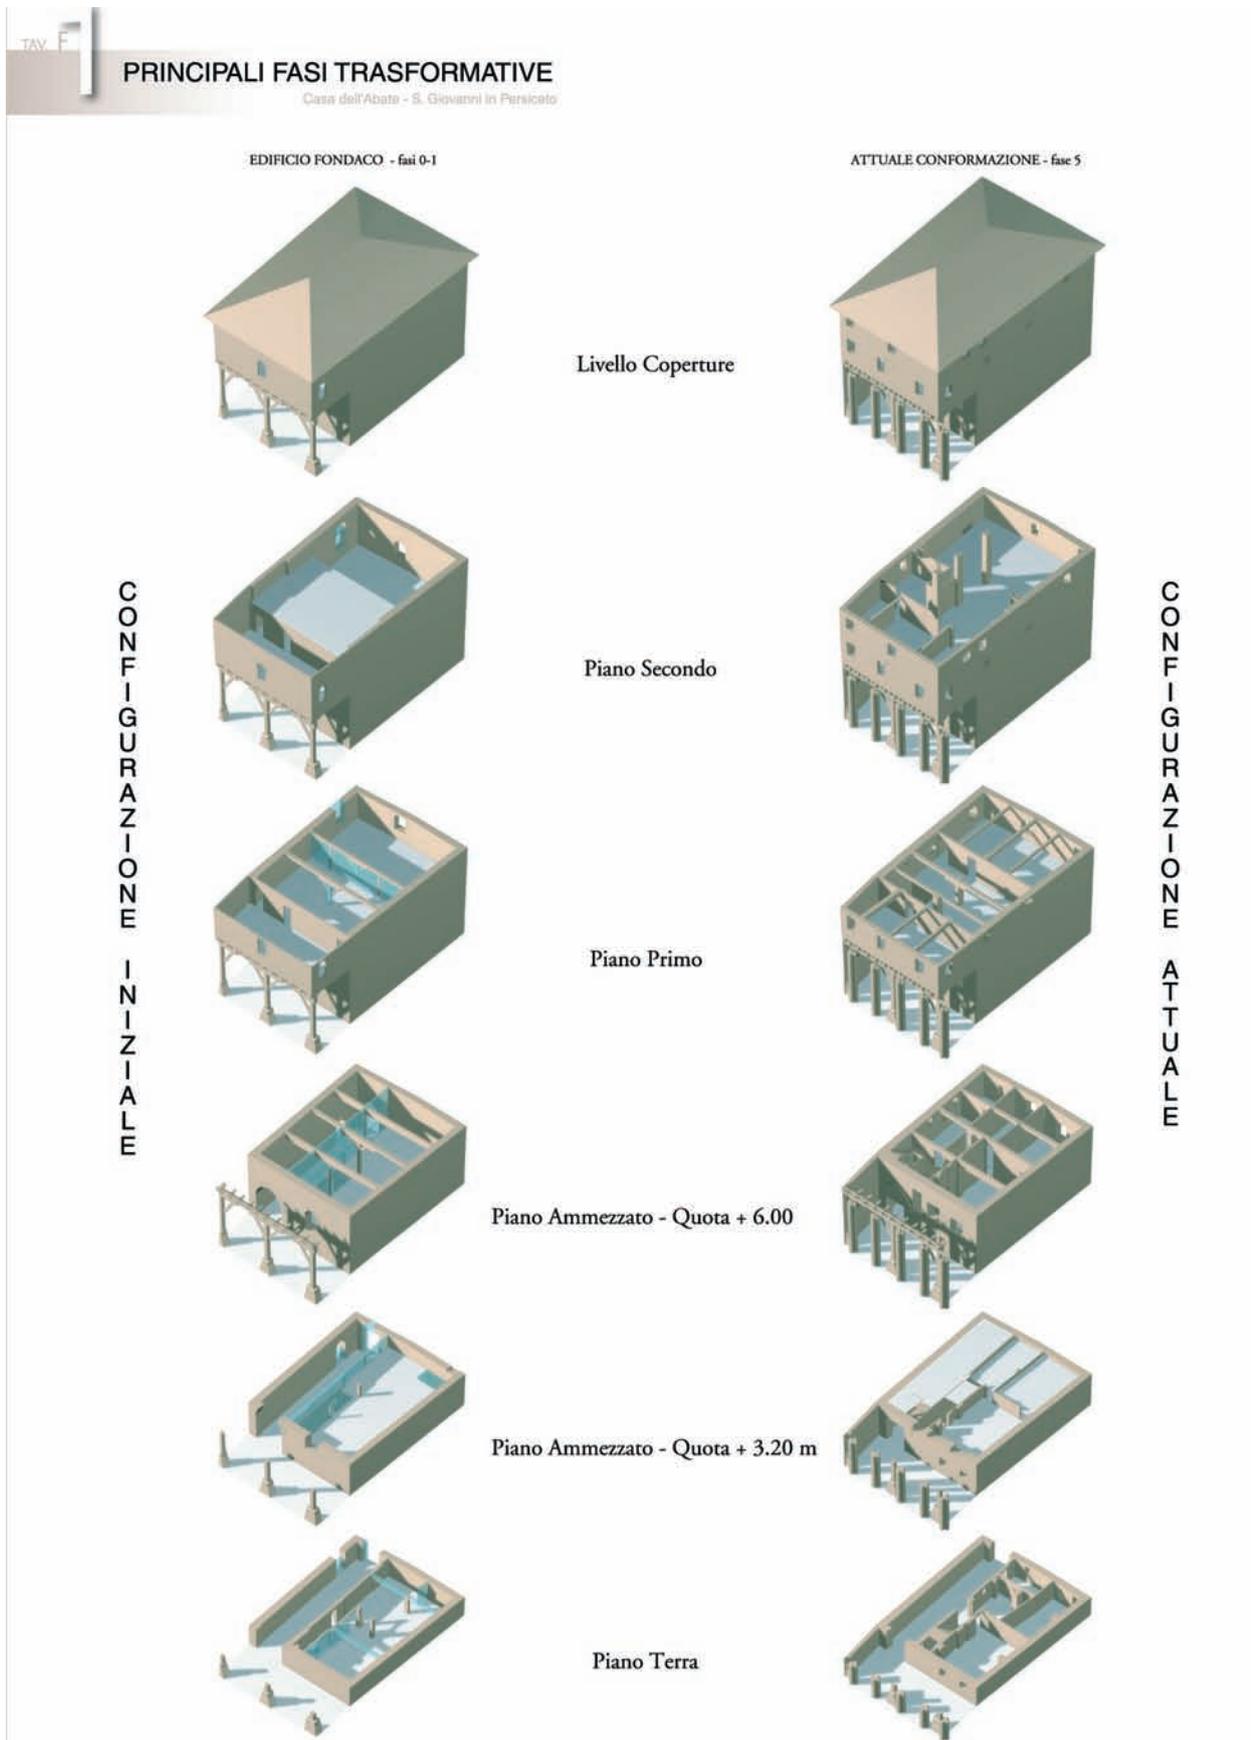
Fig. 9. Riepilogo schematico delle principali fasi trasformative individuate

L'edificio ha subito trasformazioni già in epoca remota, prevalentemente per sostituzione graduale degli elementi lignei — più vulnerabili al fuoco — con parti in muratura e da manufatto a carattere non residenziale e dotato di un limitato numero di aperture (edificio-fondaco), è stato gradualmente sottoposto ad una serie di partizioni verticali ed orizzontali ed a modifiche nell'assetto distributivo e funzionale, legate ad un uso prevalentemente abitativo (fig.9).

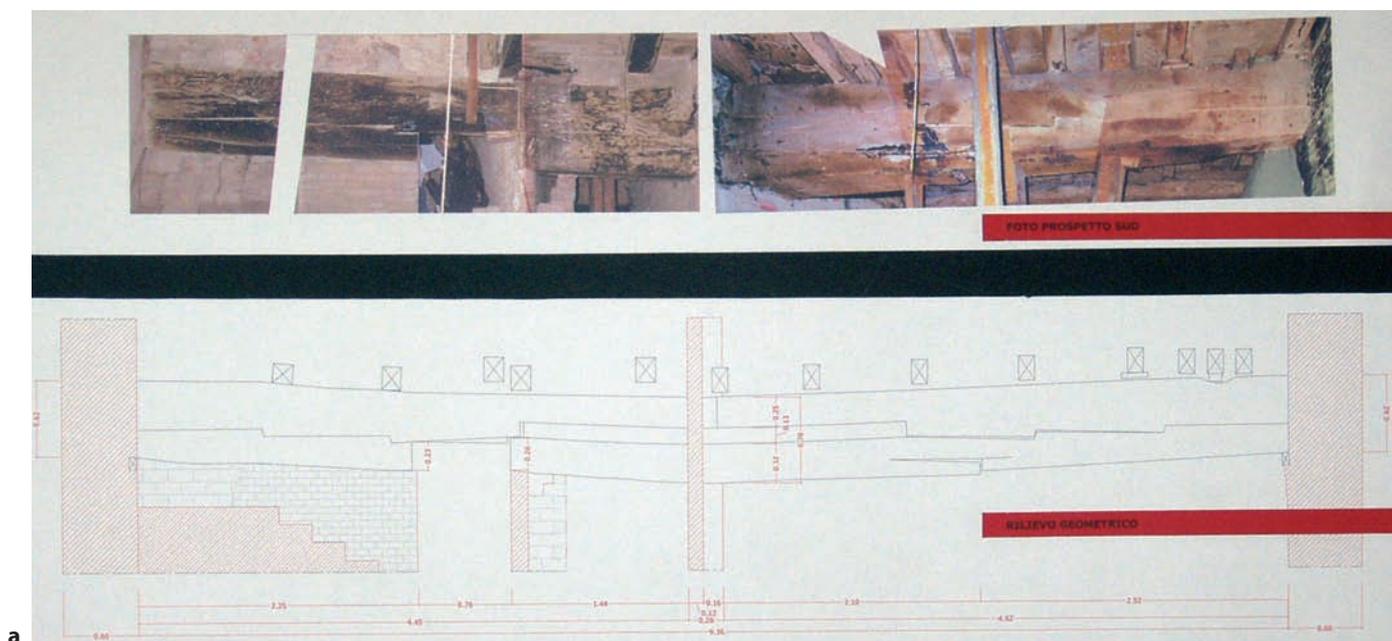
Fig. 10 A-B. Ricomposizione fotografica con ricostruzione grafica di una delle tre travicciate interne (elaborato grafico dal Laboratorio Integrato di Restauro Architettonico, Iuav-Venezia, a.a.2002-2003, Prof. F. Doglioni, Prof. F. Focacci, Prof. F. Laner; Studenti: Marino, Onzani, Longo, Astolfi, Pellizzari, Dalla Mora, Battistello, Battaglia, Zane, Bagatella, Morisco, Beaugrand, Gerbelli, Marini, Ongaro, Marconi, Fracchetti, Fentè, Arana, Bala, Lèon, Garcia, Valina, Vicente) e modello dell'ipotetico assetto iniziale della struttura lignea interna (S.Mantovani, M.Zaghi)

Edificio-fondaco a prevalente struttura lignea (fasi 0-1) (figg.10 A-B e 11 A-B)

Edificio a struttura prevalentemente lignea o mista, più basso di quello attuale e con portico ed androne passanti, aperture ad arco e murature perimetrali in mattoni a vista e giunto stilato. La struttura lignea portante interna era formata da tre travi-capriate su pilastri a stampella a

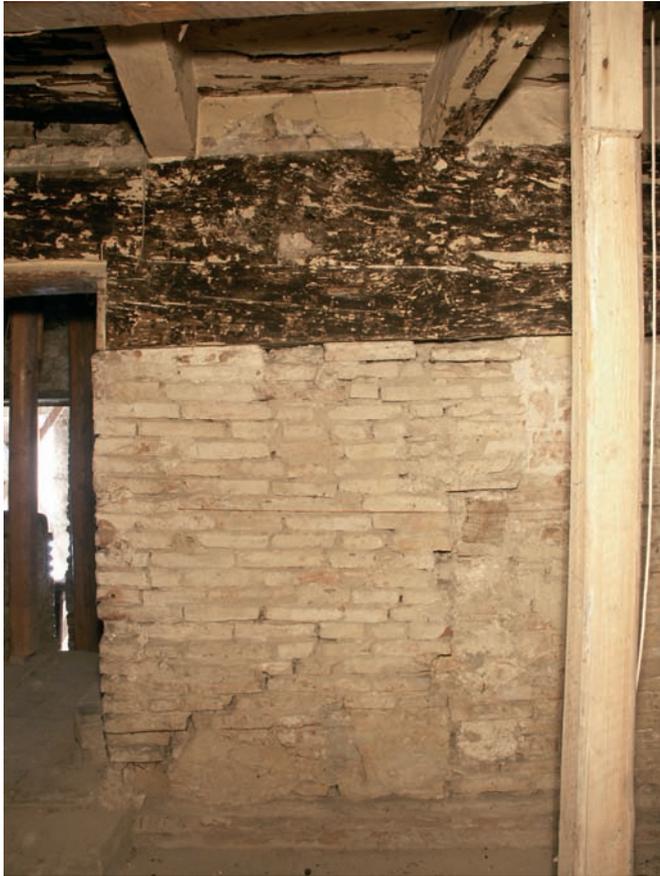
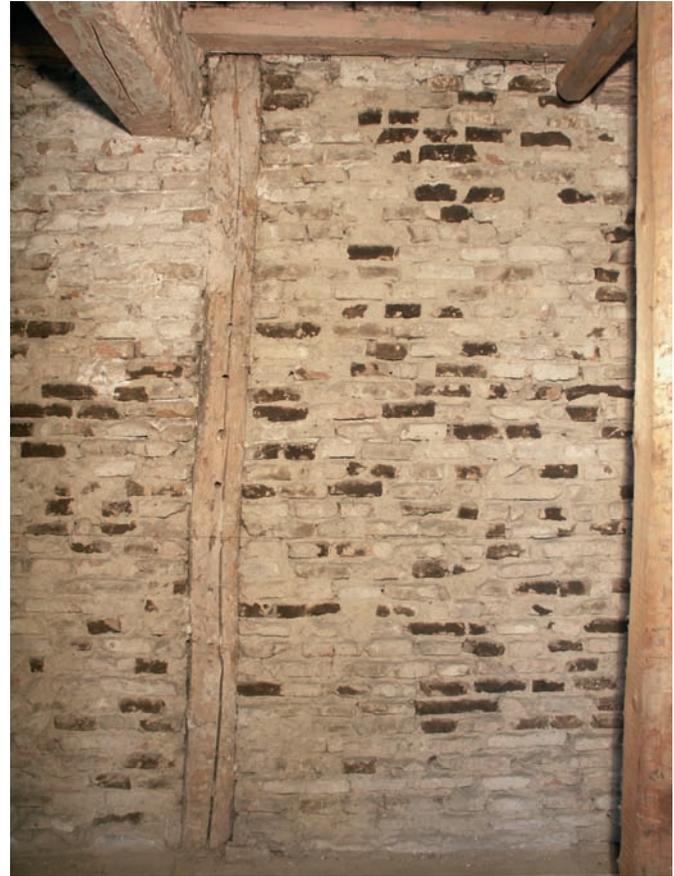
Fig. 11 A-B. Resti degli elementi lignei iniziali e di partizioni interne leggere inglobati nei tamponamenti in muratura successivi

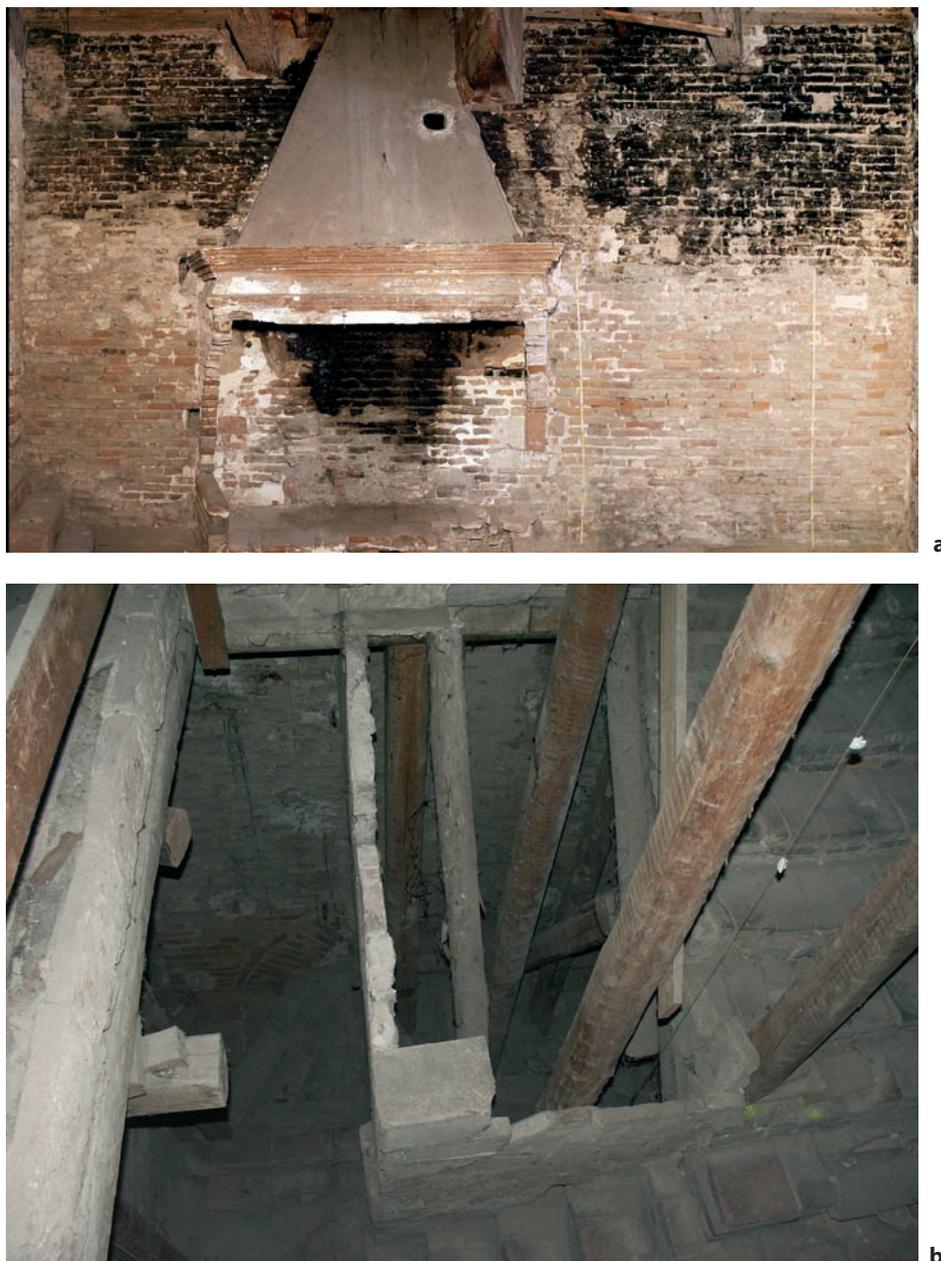
Fig. 12 A-B. Primo piano: un camino ed il corpo scala addossati alla muratura iniziale e all'arco d'ingresso

Edificio a struttura mista e destinazione residenziale (fasi 2a, 2b, 3) (figg.12 A-B)

Innalzamento dell'edificio con interventi di riassetto (formazione di una scala in muratura, documentata nel 1396 e di ambienti di dimensioni ridotte, dotati di aperture

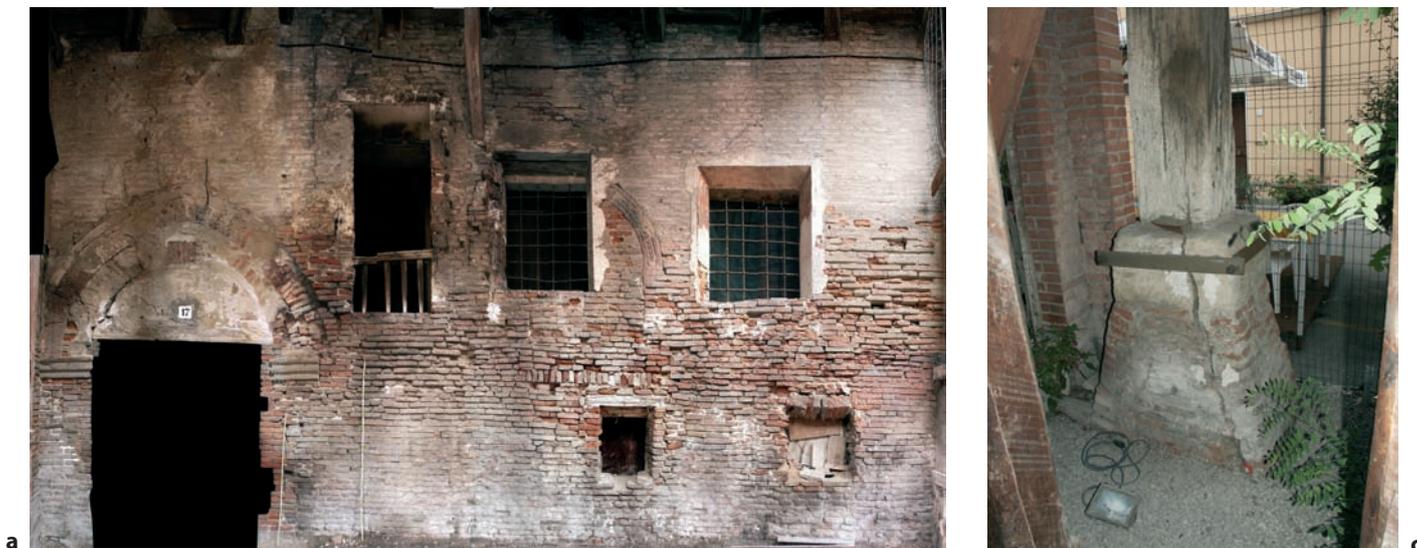
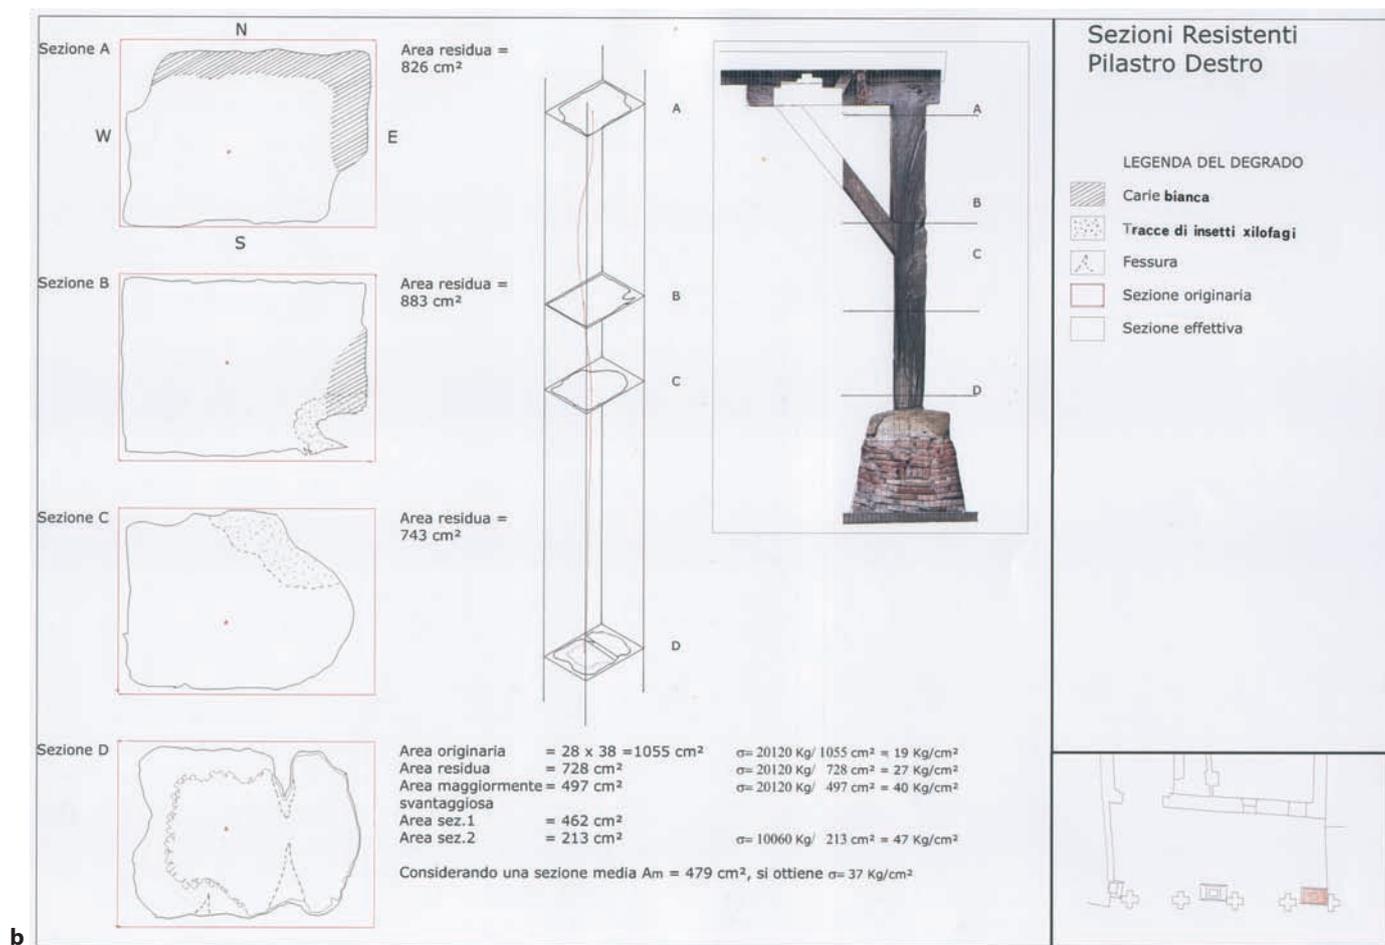
Fig. 13. A. La facciata interna non restaurata trasmette un forte senso di antichità anche grazie al degrado naturale dei materiali. B. Degrado e dissesto interagiscono nelle strutture lignee più antiche (elaborato grafico degli studenti del Laboratorio Integrato di Restauro Architettonico, Iuav-Venezia, a.a.2002-2003, Prof. F. Doglioni, F. Focacci, F. Laner). C. L'utilizzo di malte cementizie e metallo ossidabile nelle opere di consolidamento degli anni '60 ha causato la disgregazione della muratura degli antichi plinti

La Casa dell'Abate è un edificio in cui il degrado è complesso, oltre che diffuso. Si compongono infatti fenomeni di diversa natura, con forme di degrado proprio della materia, in stato di abbandono da decenni e sottoposta ad un lungo processo di invecchiamento (fig. 13 A); effetti conseguenti ad un degrado strutturale conclamato, per cui il dissesto è effetto di un danno strutturale ma anche concausa di un cinematismo di degrado (fig. 13 B). Infine si osservano forme di degrado antropico, correlate all'utilizzo di materiale incompatibile ed a modalità di intervento invasive e non reversibili (utilizzo di malte ad alto contenuto di sali, cemento e resine), principali responsabili dei danni osservabili sulle superfici e nelle strutture dell'edificio (fig. 13 C).

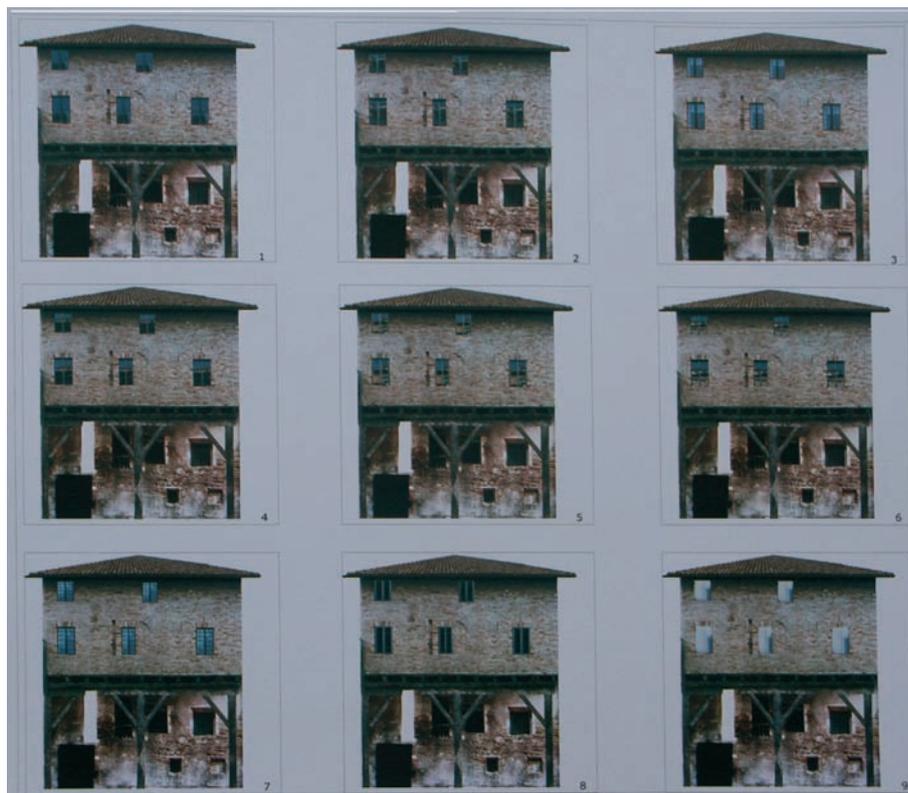
Fig. 14. Simulazioni dell'impatto fisico e percettivo di diversi tipi di serramento e della rimozione dei sostegni in muratura dal portico (elaborato grafico dal Laboratorio Integrato di Restauro Architettonico, Iuav-Venezia, a.a.2002-2003, Prof. F.Dogliani, Prof. F.Focacci, Prof.Laner)

tà, per graduali ma continue sostituzioni materiali, diventa una priorità progettuale, cui va subordinata la scelta della destinazione d'uso e che richiede di valutare possibilità di fruizione non intensive, probabilmente minimali, ma compatibili con la permanenza del carattere stratificato e dell'identità complessa che nel tempo l'edificio ha assunto (fig. 14).
