Estudios previos a la intervención en la capilla de la antigua iglesia de San Miguel, en Morón de la Frontera (Sevilla)

Pre-intervention studies of the chapel dedicated to Virgen de la Antigua in the parish church of San Miguel, in Morón de la Frontera (Seville)

Francisco Pinto Puerto

José María Guerrero Vega

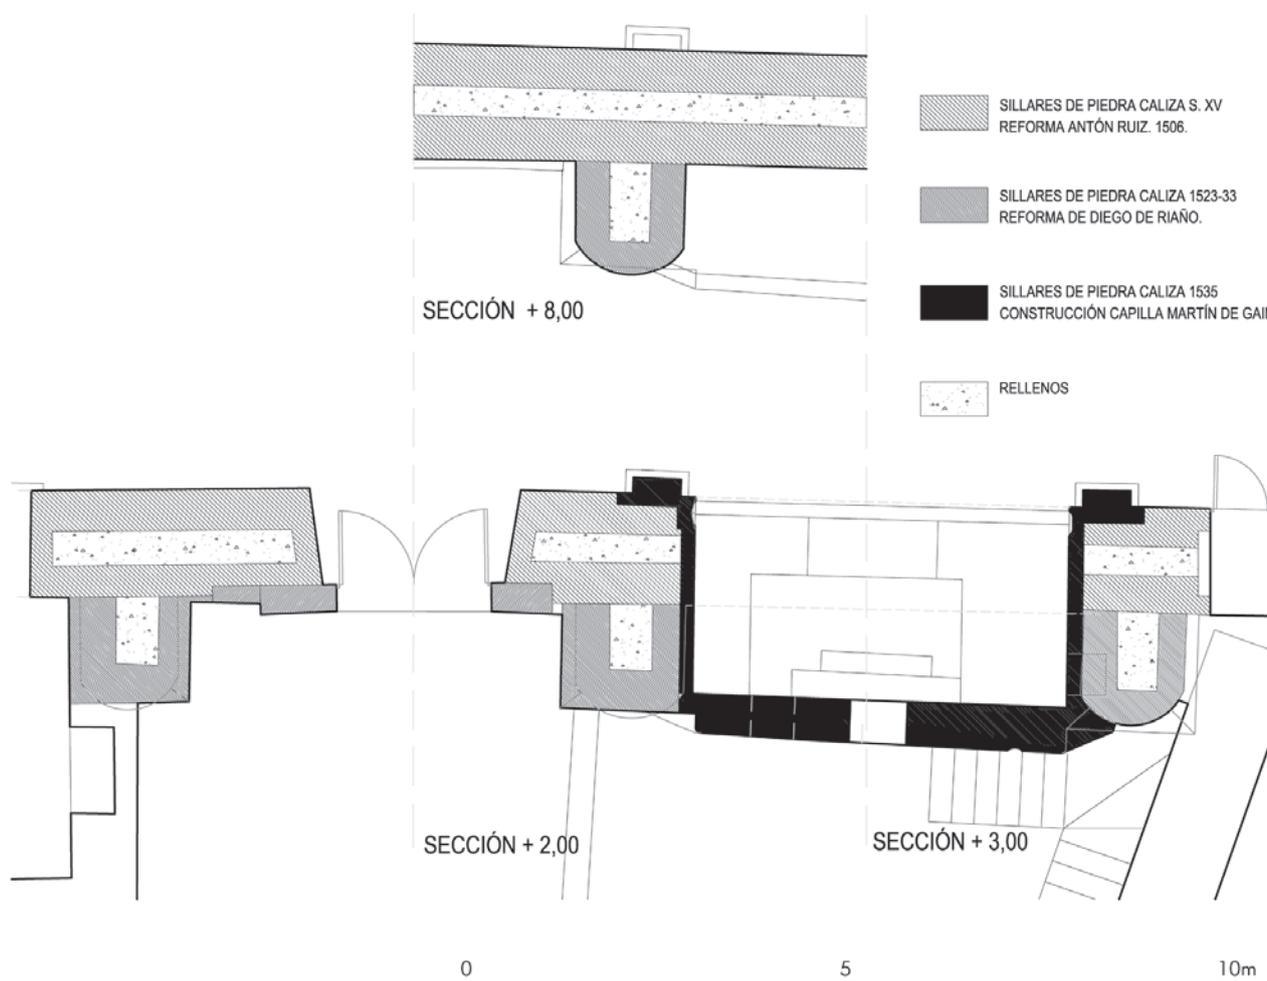
La composición interior de los cierres laterales de la capilla la conocemos a través de la extracción de testigos profundos realizados en esta campaña de estudios previos⁸. Se ha comprobado cómo los sillares exteriores del muro de fondo de la capilla se adosa a los estribos (Fig. 13). Es en este punto de unión donde su espesor se reduce de manera notable. La interior, sin embargo, queda trabada a los dos paramentos laterales, formados por estrechos sillares de piedra que, a su vez, trasdosan el estribo 2AI y labran el estribo 1AI, junto a la torre.

Fig. 13. Unidades constructivas obtenidas a partir de los ensayos. (Dibujo de los autores, 2008)

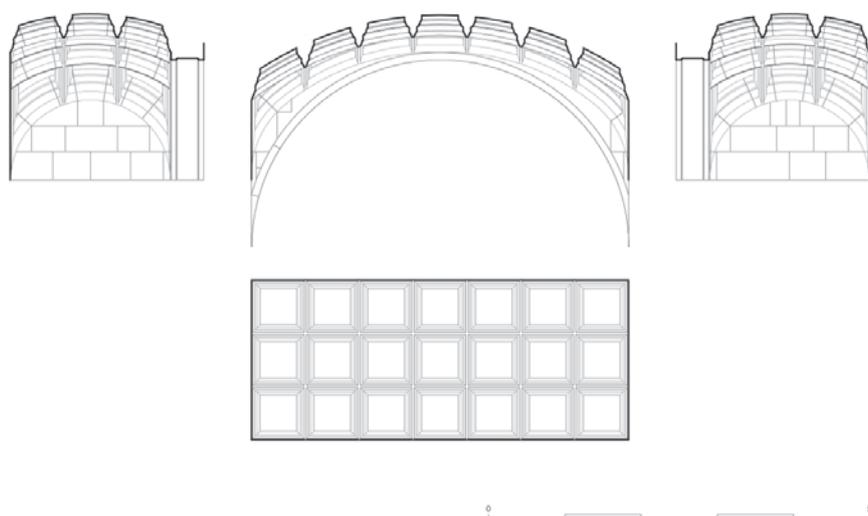
La bóveda está ejecutada totalmente en piedra, con piezas de nervios y cruceros revirados formando un artesonado ortogonal de «moldes cuadrados» sobre los que se apoyan dos tablas de piedra por cada artesón (Fig. 14). La bóveda se apoya sobre el muro frontal y laterales mediante arcos formeros, aparejado con el arco de la embocadura tal como ya hemos indicado. Corresponde con bastante precisión al tipo de bóveda «capilla perlongada por cruceros» cuya monteja queda recogida en el manuscrito de corte de piedra de Alonso de Vandelvira⁹. Los nervios y cruceros que forman la cuadrícula son «revirados», es decir, su

Fig. 14. Proyecciones ortogonales de la bóveda de la capilla de la Antigua sin deformaciones. (Dibujo de los autores, 2008)

todo el conjunto está densamente apuntalado, pues el giro sufrido por el muro de fondo de la capilla (I12) hacia el exterior abrió la bóveda en horizontal unos 13 cm, descalzando y descomprimiendo todos los nervios transversales.

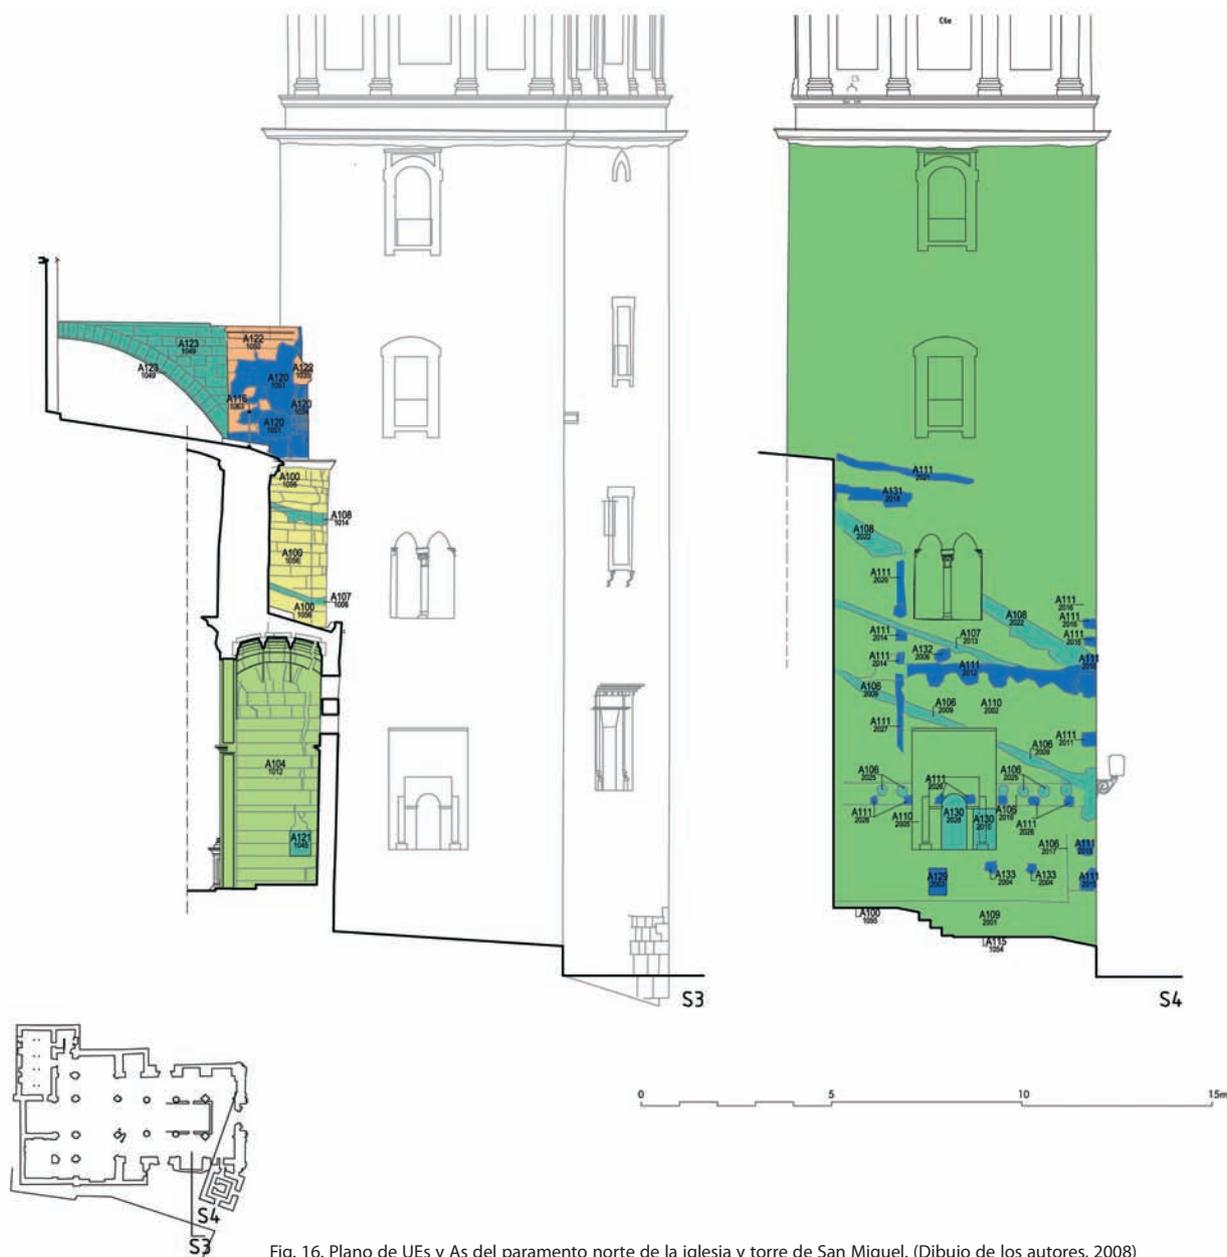
Fig. 16. Plano de UEs y As del paramento norte de la iglesia y torre de San Miguel. (Dibujo de los autores, 2008)

La demolición de este cuerpo anexo llevada a cabo en 1970 dejó importantes roturas en los encastres de los muros de la casa con la torre y los estribos, que fueron reparados con fábrica de ladrillo macizo que han soportado mal el paso del tiempo. En estos puntos se acumulan las mayores pérdidas de material lo cual ha generado una debilitación de estos elementos estructurales junto a otras causas como el abandono, la humedad y la concentración de vegetación, por ello fue necesario realizar un apuntalamiento de urgencia en 1998. A su vez, este apuntalamiento modificó el terreno exterior de la capilla, introduciendo tres zapatas aisladas que sustentan los correspondientes pies derechos metálicos, y sobre ellas una solera

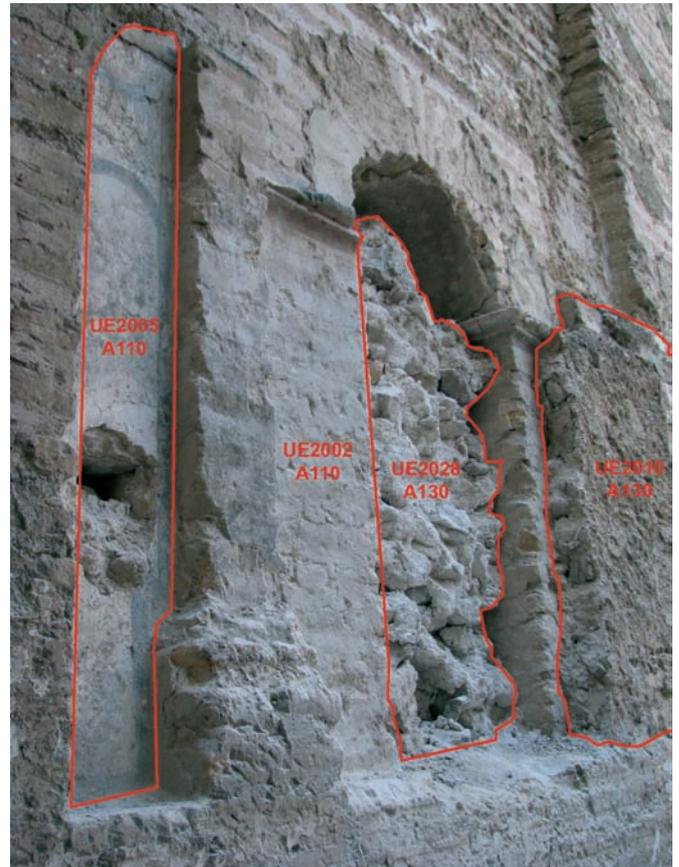
Fig. 20. Identificación de UEs del estribo A1

Podemos situar en este momento los restos de enlucido con decoración geométrica (A110; UE 2005) en el hueco inferior de la torre (Fig. 20). Además, en 1688 se construyó la capilla de San José (A112; UE 1052), cuyos muros se adosan también al estribo gótico.

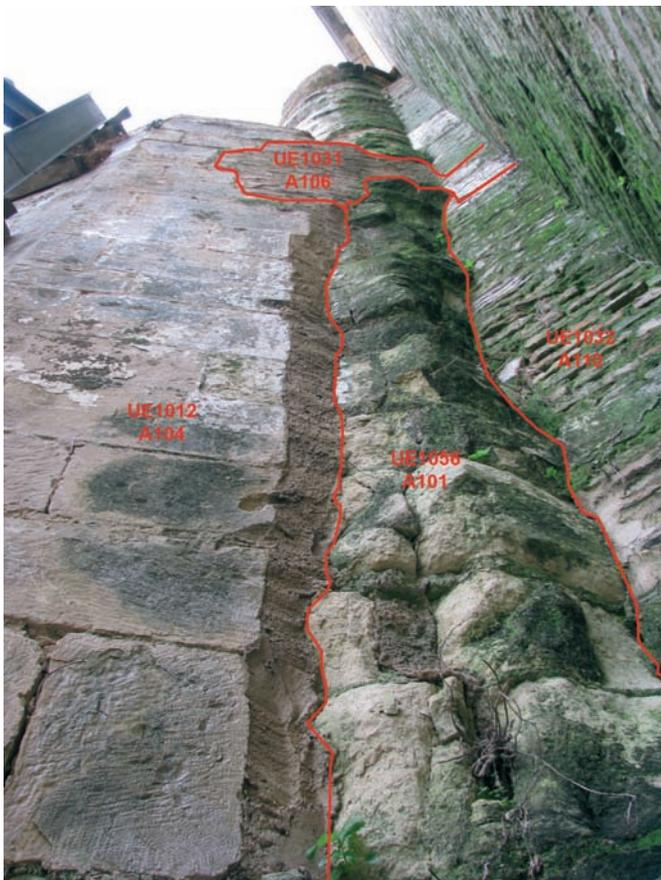
El encuentro de la torre con la fábrica de la iglesia refleja esta relación de posterioridad por adosamiento simple (Fig. 21). El pequeño espacio de forma trapezoidal resultante entre la torre y la pared de la iglesia, ha sido desalojado de tabiques y añadidos contemporáneos que lo habilitaban como improvisado trastero, dejando a la vista huellas que debemos leer aún, cuando podamos contar con instalaciones y medios adecuados no disponibles durante estos trabajos previos. Queda intacta una ventana tapiada de la iglesia inicial y la configuración del estribo entre el primer y segundo tramo, cuya geometría, molduras y fábrica están aún intactas, así como numerosas marcas que se intuyen en la oscuridad de la estancia.

Fig. 21. Identificación de UEs del hueco descubierto en la parte baja del paramento de la torre junto a la capilla

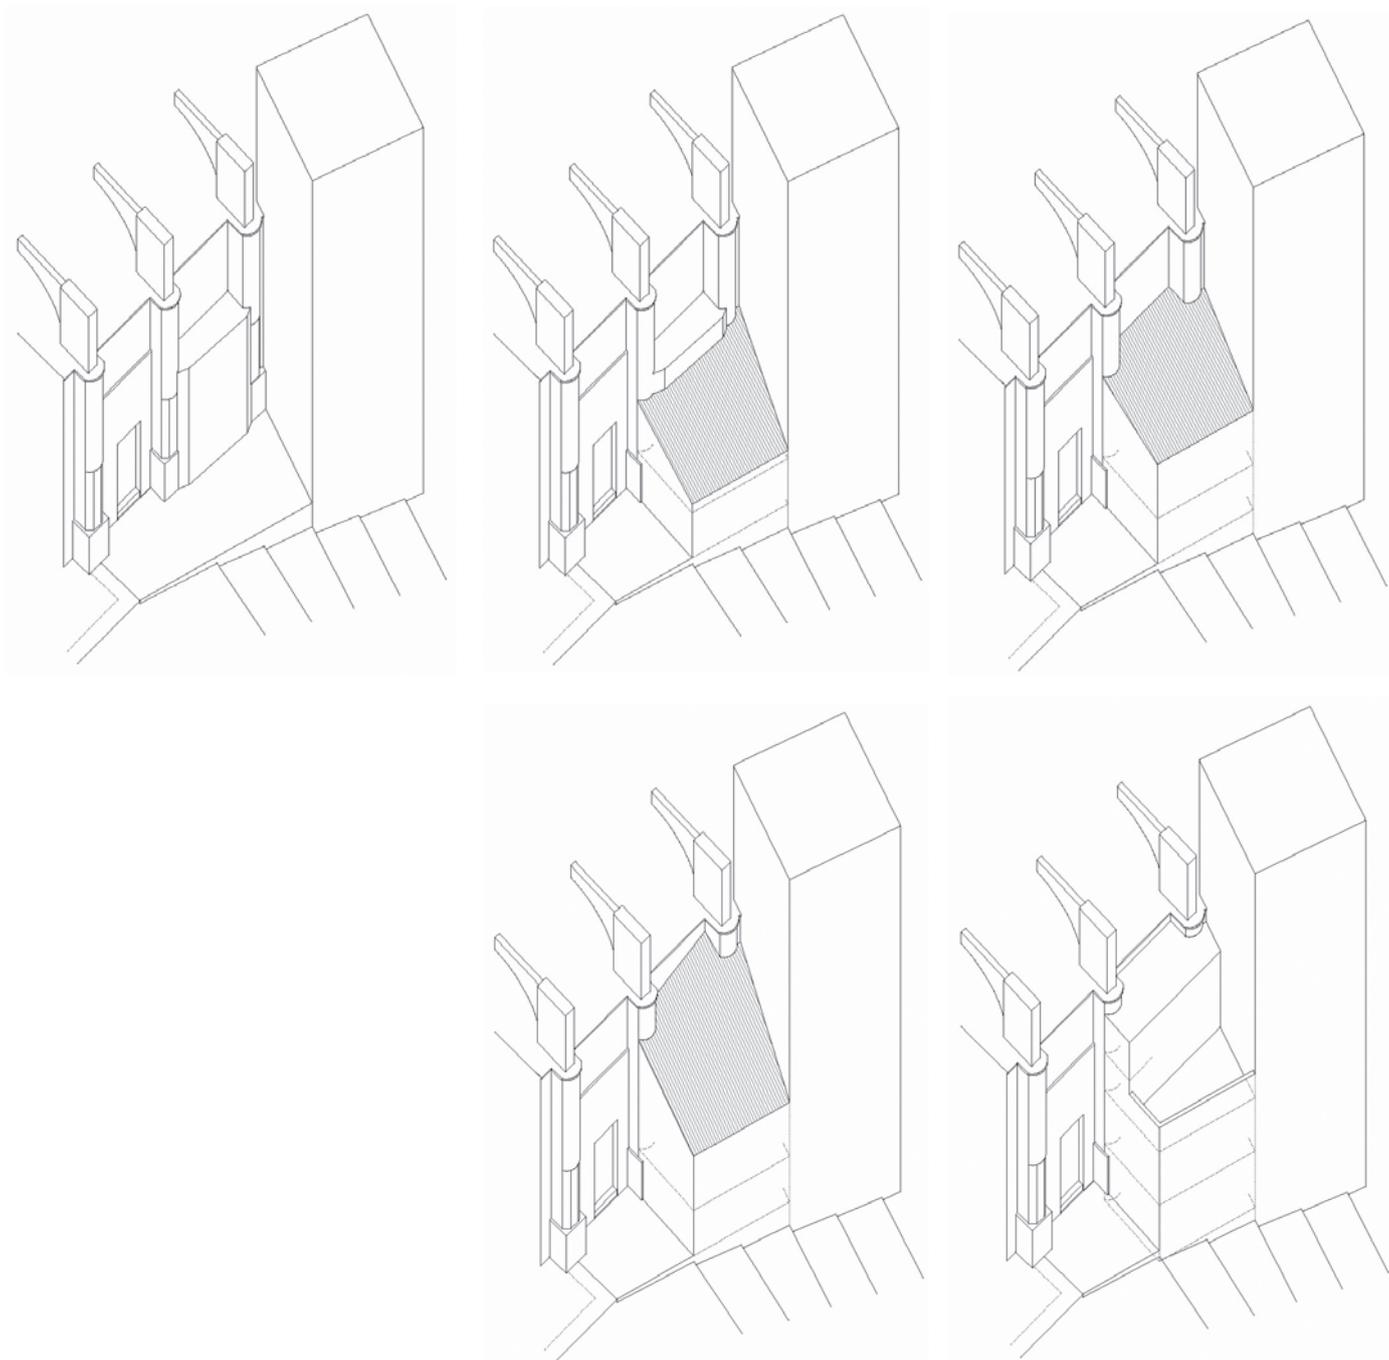
Fig. 23. Hipótesis de evolución histórica de la desaparecida construcción anexa a la capilla de la Antigua: a) Construcción de la capilla (1538); b) Casa 1 (1717); c) Casa 2 (?); d) Casa 3 (?); e) Casa para el coadjutor (1956). (Dibujo de los autores, 2008)

En resumen, el proceso de transformaciones que concluye con la destrucción de estas dependencias nos muestran un progresivo aprovechamiento del inmueble a costa de la estructura de la capilla, que quedó totalmente oculta, transformó radicalmente el espacio existente y provocó un descalce de la cimentación, lo que sumado a los efectos anteriormente descritos han concluido en su ruina, tal como resumimos en los esquemas gráficos adjuntos (Fig. 23).
