Anamnesis de una estructura. La Catedral de Vitoria entre los siglos XII y XX

LEANDRO CÁMARA MUÑOZ, PABLO LATORRE GONZÁLEZ-MORO
Latorre y Cámara, S.L.

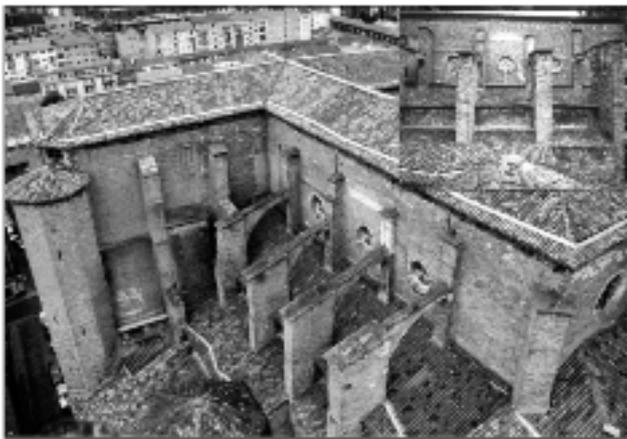
Fig. 18

Los arcos del miedo, construcción y eliminación. Esa composición de deformaciones se acusó, para los antiguos restauradores, sobre todo en el giro del pilar inferior hacia el centro de la nave (fig. 18). Nuevamente, la solución fue la introducción de un arco codal a la altura del encastre de los arcos perpiaños, en la prolongación del pilar. En la foto

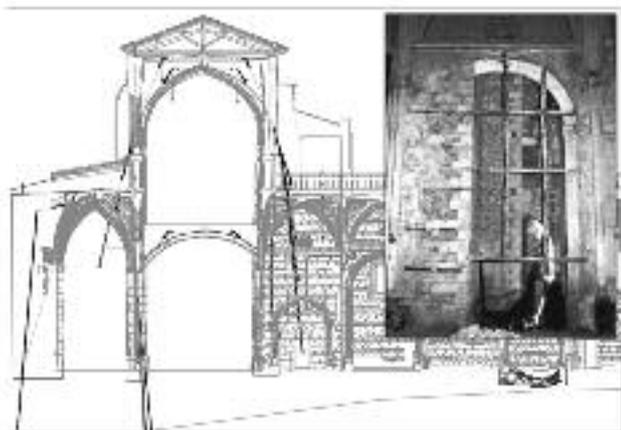
Fig. 20

Capilla de santa Victoria, equilibrio conseguido finalmente. Esa misma recomposición fue posible efectuarla en la capilla de santa Victoria. Cuando se empieza la restauración, el frente de la capilla presenta el aspecto que refleja la foto izquierda de la figura 20, donde no se aprecian fisuras en el paramento junto a la pilastra de esquina. Sin embargo, se puede apreciar que la capilla está revestida hacia el exterior con un muro, recreado frontalmente sobre la fábrica medieval y rematado con una cornisa que hace el retranqueo hacia el paño original. En la restauración se desmonta ese revestimiento y, casi sin duda, se encuentra el paño del muro agrietado como se muestra en la foto izquierda de la figura 4. La restauración restaña la grieta y deja el

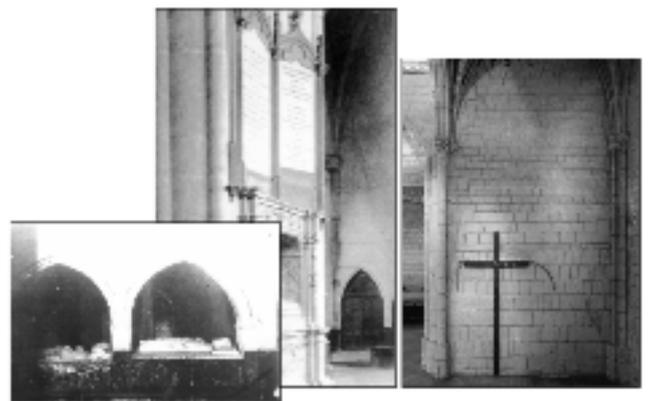
Fig. 21

La capilla de los Reyes, cargas y reacciones. En posición simétrica con la anterior se abre otra capilla, la de los Reyes, aún de mayores dimensiones y con peores, casi catastróficas, consecuencias (fig. 21). En la foto se puede apreciar el arco que daba entrada a la capilla antes de construirse el refuerzo del muro medianero con el transepto. La foto data de la anterior restauración y muestra la capilla abierta tras desmontar el muro de entramado que la cerraba. A la izquierda se ve el espesor del refuerzo del muro del transepto y se acusa la traza completa del arco de medio punto que abría el espacio a la nave lateral, parcialmente apeado en el refuerzo. Si trasladamos esa imagen a la sección con el diagrama de esfuerzos, podremos apreciar que el corte de la línea de empujes se producía más alto que en la capilla antes vista, con lo que el desequilibrio de la resultante en la base de la pilastra del transepto sería aún más acusado.

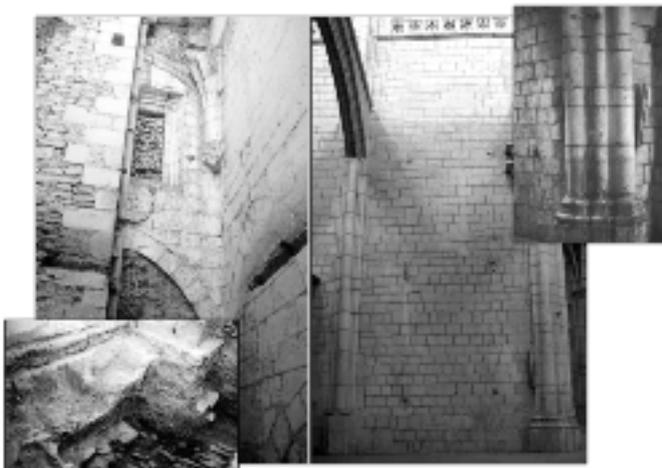
Fig. 22

Las capillas del transepto, avatares. Este fenómeno no es privativo de las naves laterales. En las capillas del transepto también se acometen distintas intervenciones de pequeña entidad pero con repercusiones en la estabilidad del edificio (fig. 22). En la foto inferior aparecen los dos arcosolios que, ya en fase gótica y antes de culminarse la construcción de la iglesia, se abren en el muro medianero de las capillas orientales del transepto sur. En la foto central se puede ver una puerta abierta en el muro simétrico del anterior, entre las capillas del transepto norte, para dar acceso a la capilla del extremo noreste desde esta parte de la girola, pues esta capilla se cierra para usarla como sacristía tras el ascenso de
