## Estratigrafía, evolución estructural y restauración. El caso de la iglesia de Santa Eulalia en Marquínez (Álava)

### *Stratigraphy, structural evolution and restoration. The church of Santa Eulalia in Marquínez (Álava)*

Leandro Cámara\*  
Arquitecto

<sup>1</sup> Este artículo se desprende del proyecto de Restauración Estructural de la Iglesia de Santa Eulalia de Marquínez (Álava), redactado por Arabarri, S.A. (ver ficha técnica al final del texto).

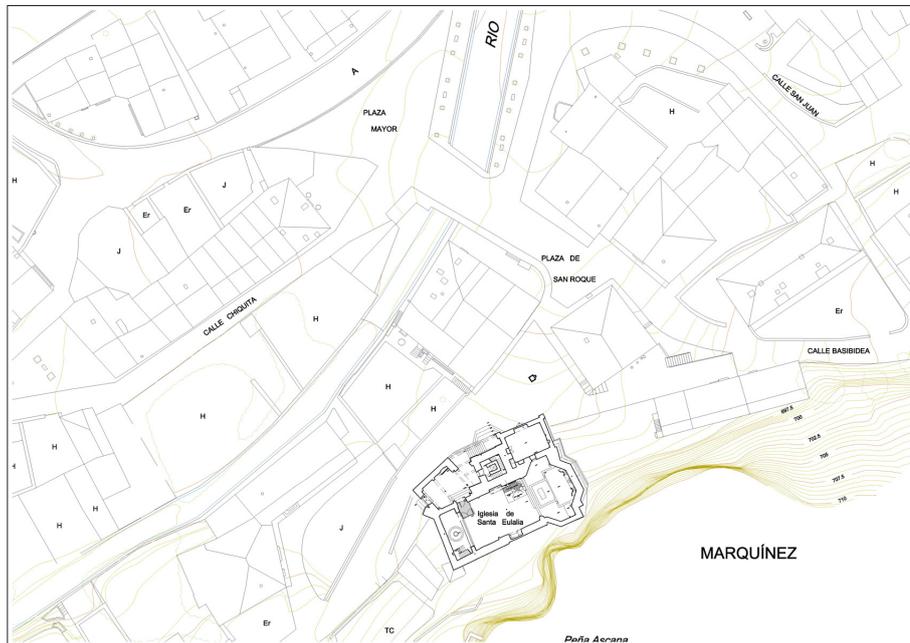
Fig. 9. Situación de la iglesia de Santa Eulalia en el pueblo de Marquínez, con la topografía del roquedo al sur y el río, encauzado, al norte. Se aprecia la gran cercanía entre ambos accidentes y que, de hecho, la iglesia se construye justamente en el tramo en que esa cercanía es mayor, es decir donde los cambios en la composición estratigráfica del terreno son más rápidos y donde se encuentra una mayor heterogeneidad del suelo

La iglesia de Santa Eulalia está situada al sur del casco histórico de Marquínez, arrimada a un risco en el lugar donde se produjo el primer asentamiento de la población. Entre el risco y la fachada sur de la iglesia queda un pequeño espacio triangular, notablemente más alto que la calle que discurre al norte y desde la que se accede al edificio. Más al norte de esta calle discurre un pequeño arroyo a un nivel todavía más bajo, de modo que la iglesia se asienta en un terreno con fuerte pendiente hacia el norte. Esta orografía provoca grandes diferencias de altura en los muros de cierre norte y sur, de hasta cuatro metros y medio medidos en el hastial oriental, y de tres metros y medio en el occidental, si bien el nivel del piso de la nave se encuentra un metro y medio más bajo que el del terreno del lado sur, a una cota intermedia entre éste y la calle al norte (fig. 9).

El terreno que conforma ese desnivel está formado por la intersección de dos sistemas de generación del suelo, uno desde el sur, por la caída y compactación de detritus procedentes del roquedo, y el otro en el lado norte, por el aluvión y sedimento de materiales arrastrados por el río. Esta combinación produce la formación de un suelo muy heterogéneo constituido por estratos o lentejones variables en extensión y espesor entremezclados sin una ley clara. Esta heterogeneidad puede ser responsable de algunas de las diferencias de comportamiento estructural entre las distintas partes de la iglesia,

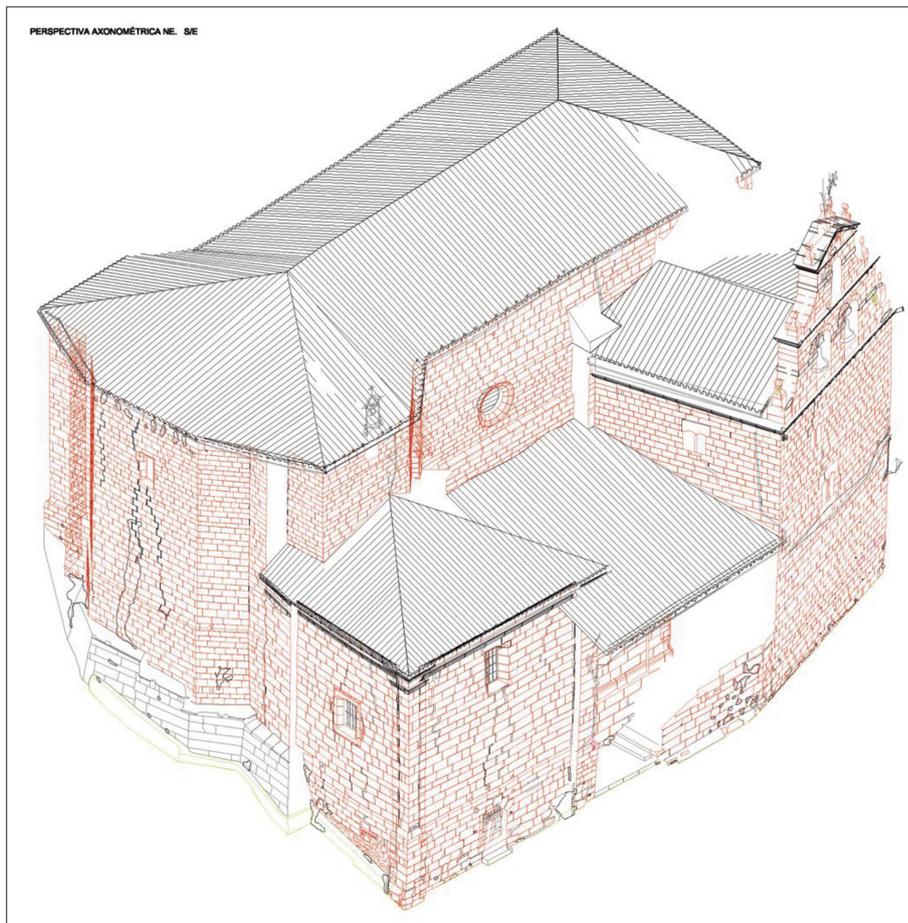
Fig. 10. Vista axonométrica desde el noreste, donde se aprecian los cuatro cuerpos de edificación: iglesia, sacristía, casa rectoral y torre campanario —bajo la tejavana intermedia—. Se observa el conjunto de las grietas de la iglesia en la zona de la cabecera y la sacristía, que afecta a los muros en toda su altura en distintas partes, lo que es señal de los grandes movimientos padecidos por el edificio desde su construcción

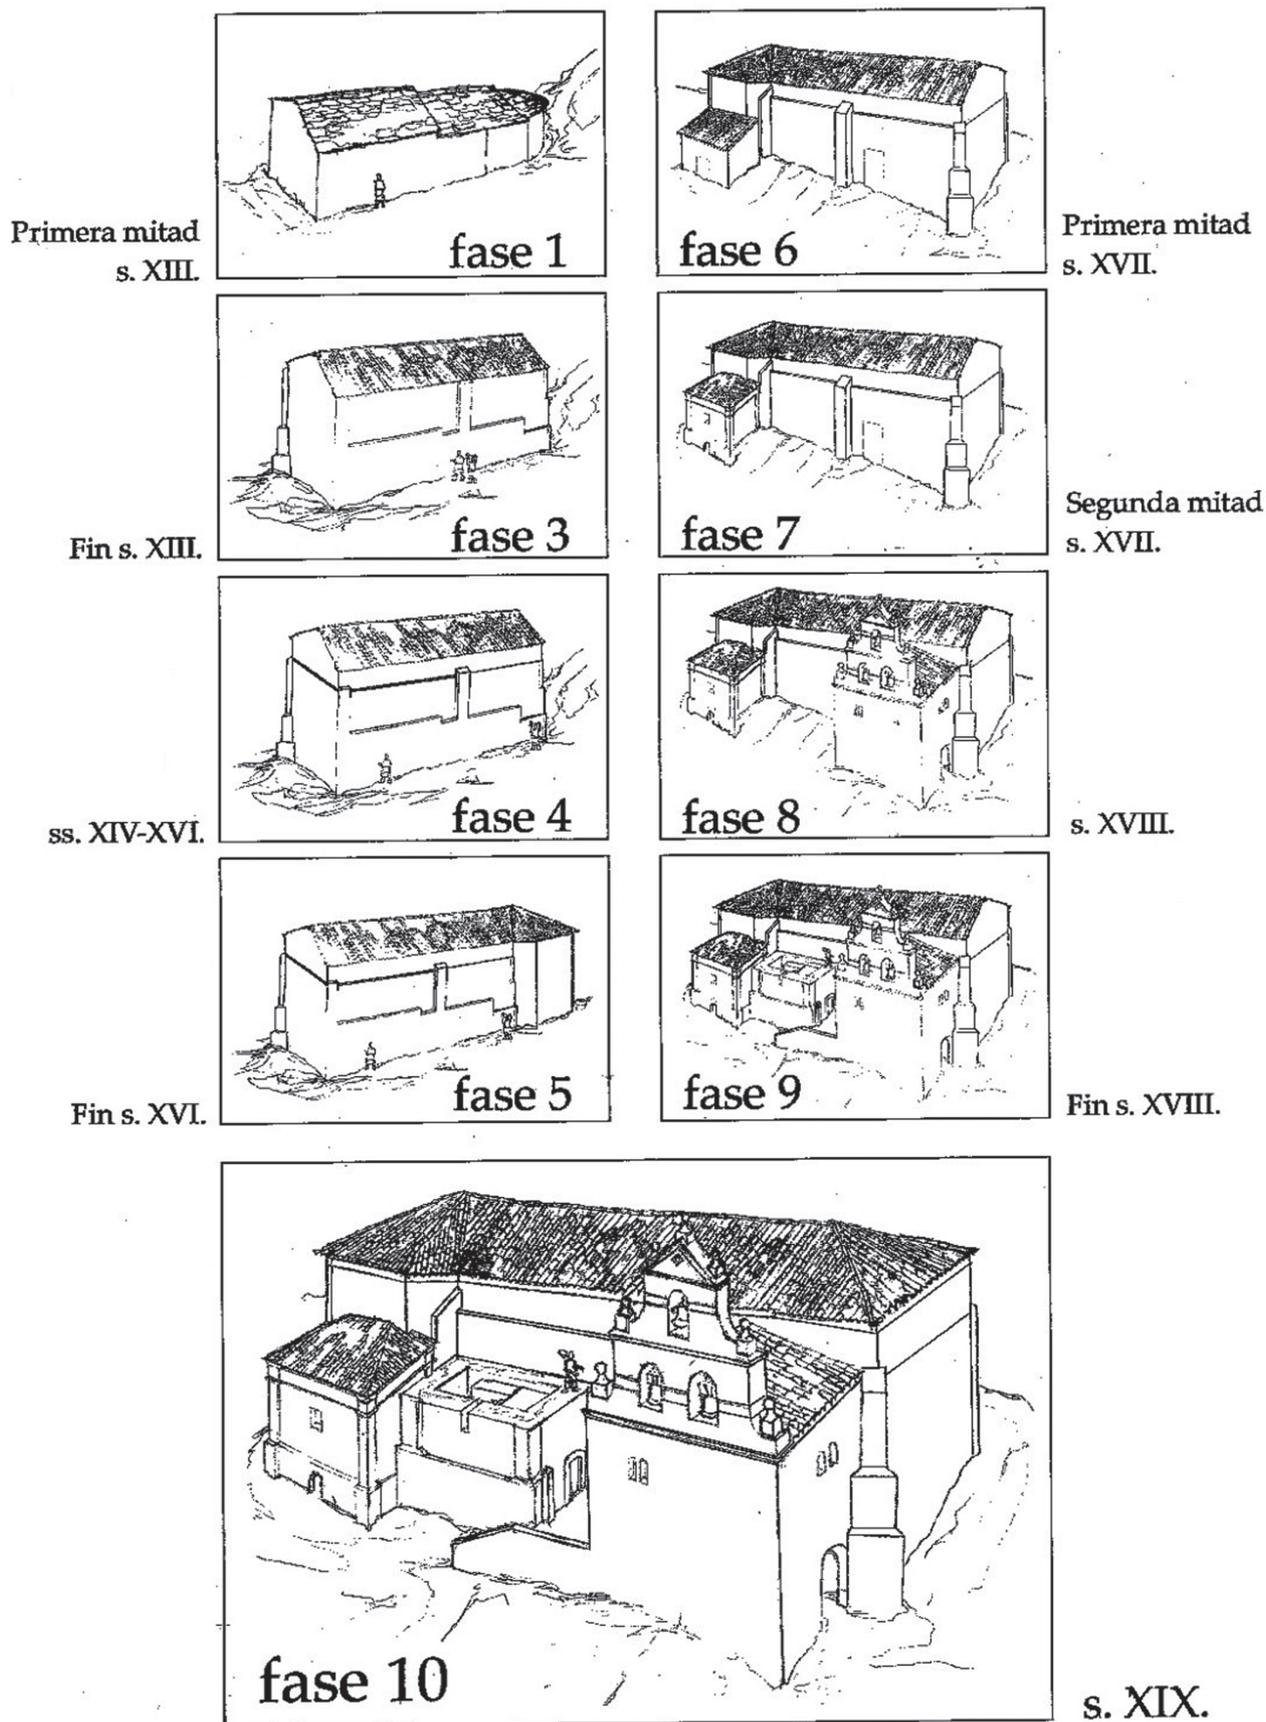
Fig. 11. Reconstrucción figurada de las distintas etapas de la evolución constructiva de la iglesia (según Ibán Sánchez e Ismael García)

En la figura 11 se aprecia el progresivo crecimiento tanto en extensión como, sobre todo, en altura, del edificio a partir de la pequeña iglesia inicial. Este crecimiento en altura no se compensa, como debiera haber sido, con un reforzamiento de los muros inferiores, que se mantienen con sus espesores anteriores, lo que produce la debilidad de las partes altas, especialmente en el muro sur, el que conserva los tramos inferiores más antiguos.

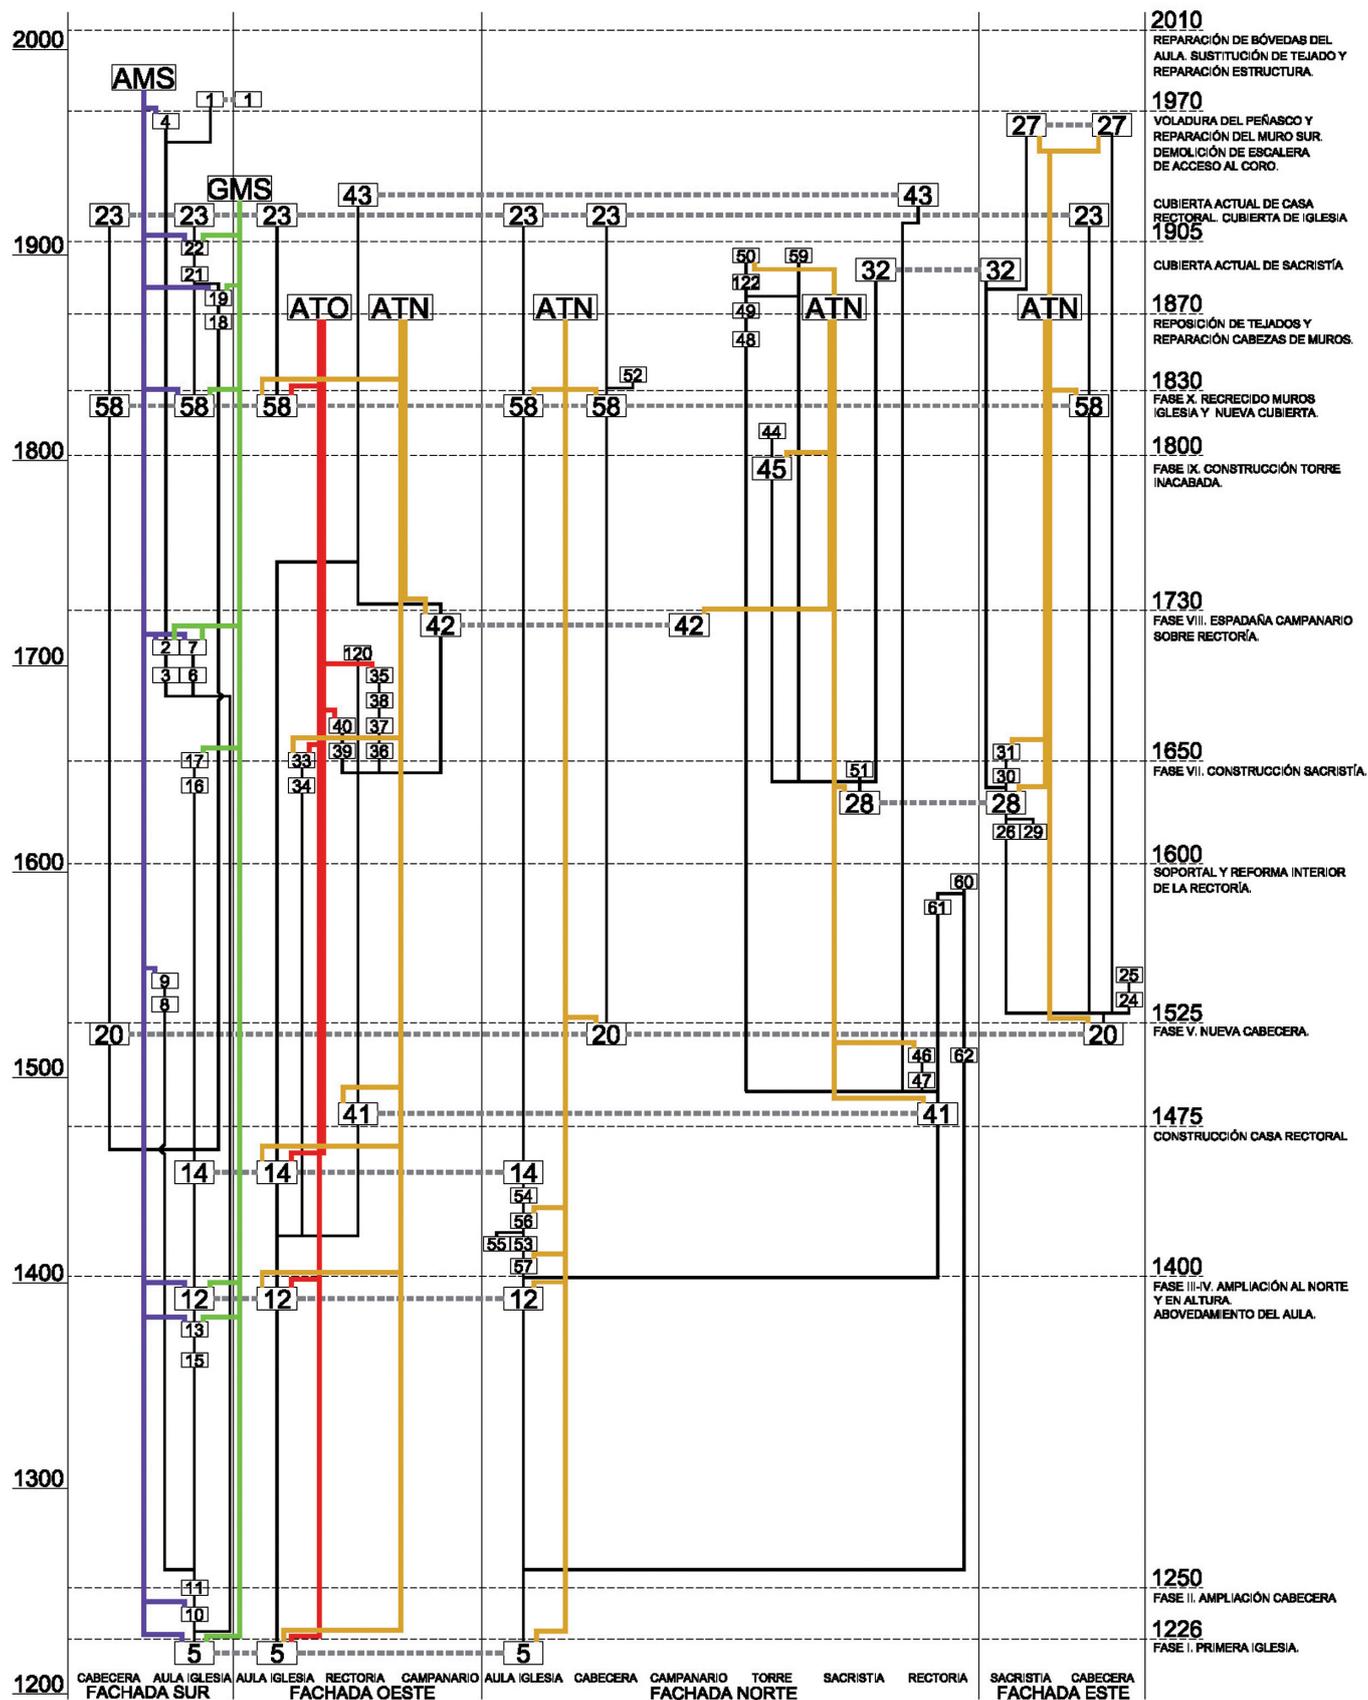
Con origen en el asiento progresivo del terreno debido a su composición no uniforme formada por estratos de distintos espesores y compresibilidades, es el proceso más lento pero más constante, que afecta a toda la iglesia y produce daños manifiestos en sus dos hastiales, este —cabecera— y oeste —pies—, y en los tres cuerpos adosados, casa rectoral, sacristía y torre inacabada, quedando sólo la fachada sur libre de sus efectos. Es también un proceso que parece no estar detenido, pues nuevamente ninguna etapa constructiva lo cancela ni deja de estar afectada por él, si bien en este caso no podemos apoyarnos en el comportamiento del recrecido de fase X, ya que en la fachada norte éste acusa la inclinación del muro completo (perfil C05). De hecho, siguiendo con rigor el método elegido en este trabajo, podemos asegurar, basándonos en la deformación existente en las distintas fases de obra, que este movimiento ha seguido activo después de la construcción de la torre en fase IX, pues ésta acusa un leve desplome hacia el lado norte, pero no por cuánto tiempo desde entonces. Nos encontraríamos aquí en un punto indeterminado de la secuencia. De hecho, en dos puntos concretos, el recalce de la cabecera y la reparación del pretil de la escalinata de acceso en la fachada norte, ambos en fase XI, es decir recientemente, este movimiento no afecta a las unidades estratigráficas correspondientes, y pareciera que ambas se producen tras la detención de ese movimiento, o de su efecto sobre la fábrica, si bien esto puede ponerse en duda dada la lentitud con que se producen generalmente los asientos en el terreno y los consecuentes descensos o giros

Fig. 21. Diagrama temporal de fases constructivas y daños estructurales tentativamente propuesto en este trabajo
