## La materialidad del primer monumento histórico de la República Argentina: análisis de la casa natal de Sarmiento (San Juan)

The materiality of the first historical monument of the Argentine Republic:  
analysis of Sarmiento's birthplace (San Juan)

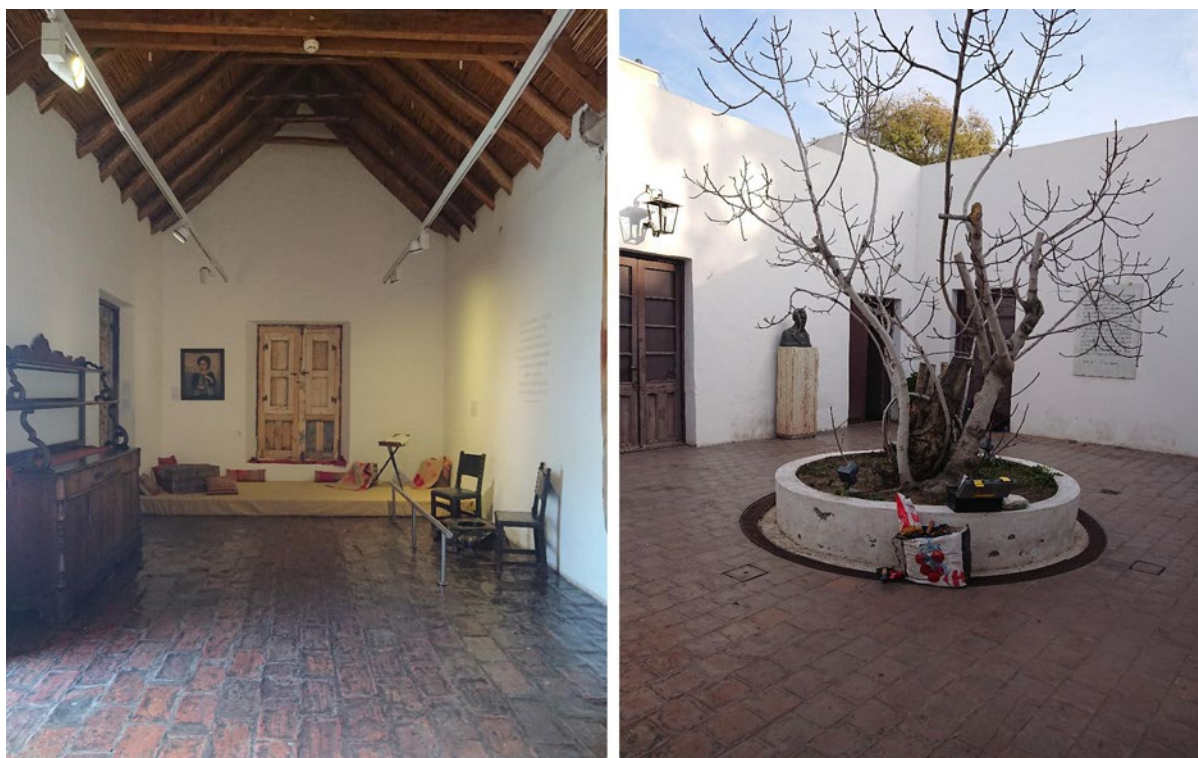
Figura 3. Sala Natal (izquierda) y Patio de la higuera (derecha) de la Casa Natal de Sarmiento. Obsérvese las paredes internas y externas completamente revocadas. Fuente: fotografías de las autoras.

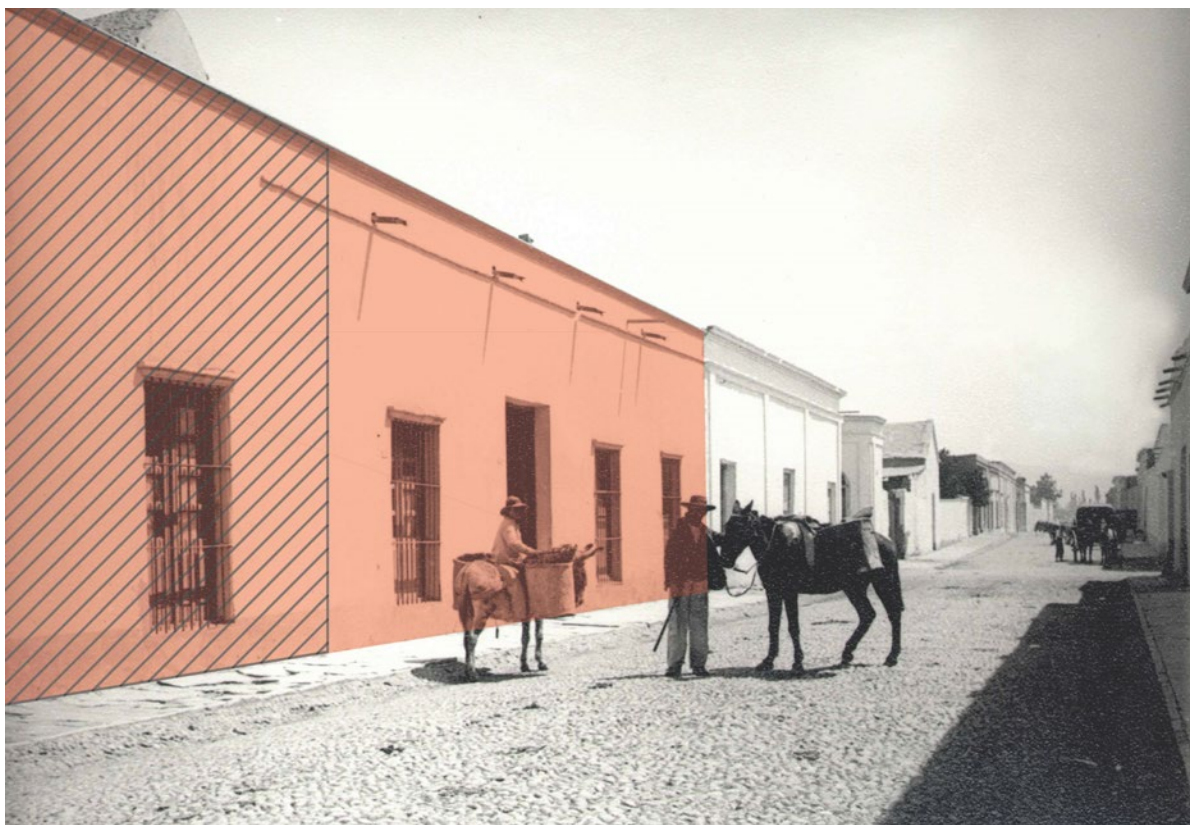
Figura 4. La imagen más antigua que se conoce del edificio, *circa* 1890, sin registro de autor (ACNS s.a.). En sombreado rojo se indica la fachada perteneciente a la vivienda y el sector rayado señala la casa natal integrada al conjunto como habitación de la esquina sureste. Fuente: elaboración propia a partir de fotografía del ACNS.

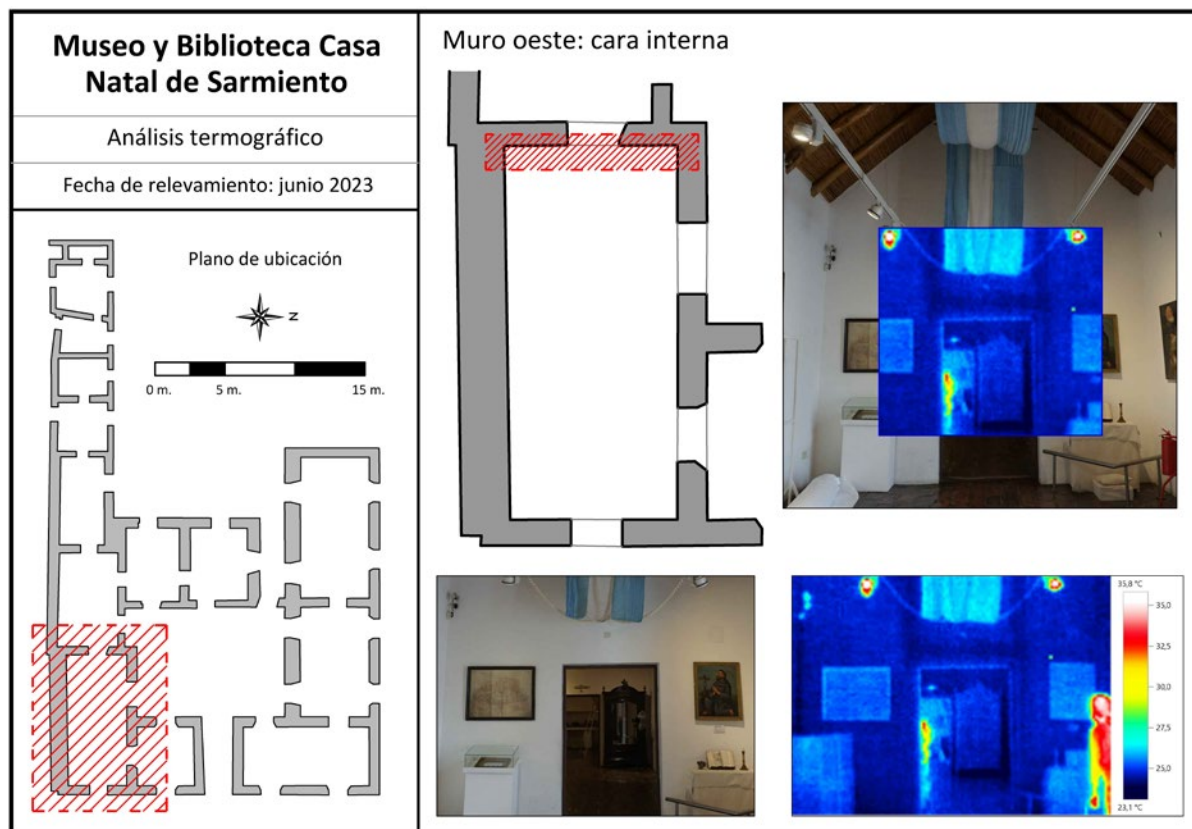
Figura 11. Ejemplo de la ficha de registro termográfico utilizada durante los trabajos.  
Fuente: elaboración propia.

El primer resultado surgido del análisis termográfico fue que la capa de material moderno que recubre la estructura de barro crudo de la vivienda histórica es mucho más potente de lo esperado. A la malla metálica y la armadura de metal dispuesta como enrejado sobre ambas caras de los muros indicada en el plano estructural, se sumó un recubrimiento de cemento de 4 cm de espesor en cada una de ellas. Y luego, por ochenta años, sucesivas capas de pintura fueron extendidas una sobre otra. Además de aislar por completo la superficie de adobe, hasta el punto de hacerlas inaccesibles –e incluso considerando que tal vez se realizó un raspado de las mismas para favorecer la adherencia de la malla–, tal superposición generó un incremento significativo del espesor de los muros de la casa natal. En la actualidad, las paredes oeste, norte y este tienen un ancho aproximado de 0,60 m, mientras que el de la pared sur es de 1,20 m. El cruce de datos entre el antes mencionado plano de la casa de 1862 y un cálculo realizado en base a la información termográfica permitió estimar que el ancho murario original de todo el conjunto rondaba los 0,45 a 0,50 m. La exagerada potencia del muro sur probablemente se relaciona con la conservación de la medianera del edificio que hasta el terremoto se encontraba construido en el lote lindero a la casa natal y que fue demolido para dar lugar al jardín sur del museo; cabe especular que, a fin de no generar un nuevo riesgo para la estructura histórica, dicha medianera simplemente se dejó en su lugar y luego ambos muros fueron intervenidos como si se tratara de uno solo durante los trabajos de restauración.
