## **Nuestra Señora de Tiermes (Montejo de Tiermes, Soria). De una ermita que antes fue monasterio y parroquia**

### ***Nuestra Señora at Tiermes (Montejo de Tiermes, Soria). About a chapel that was previously a monastery and a parish***

*Palabras clave:* Estratigrafía muraria; Proceso constructivo; Tipología; Románico; Galería porticada.

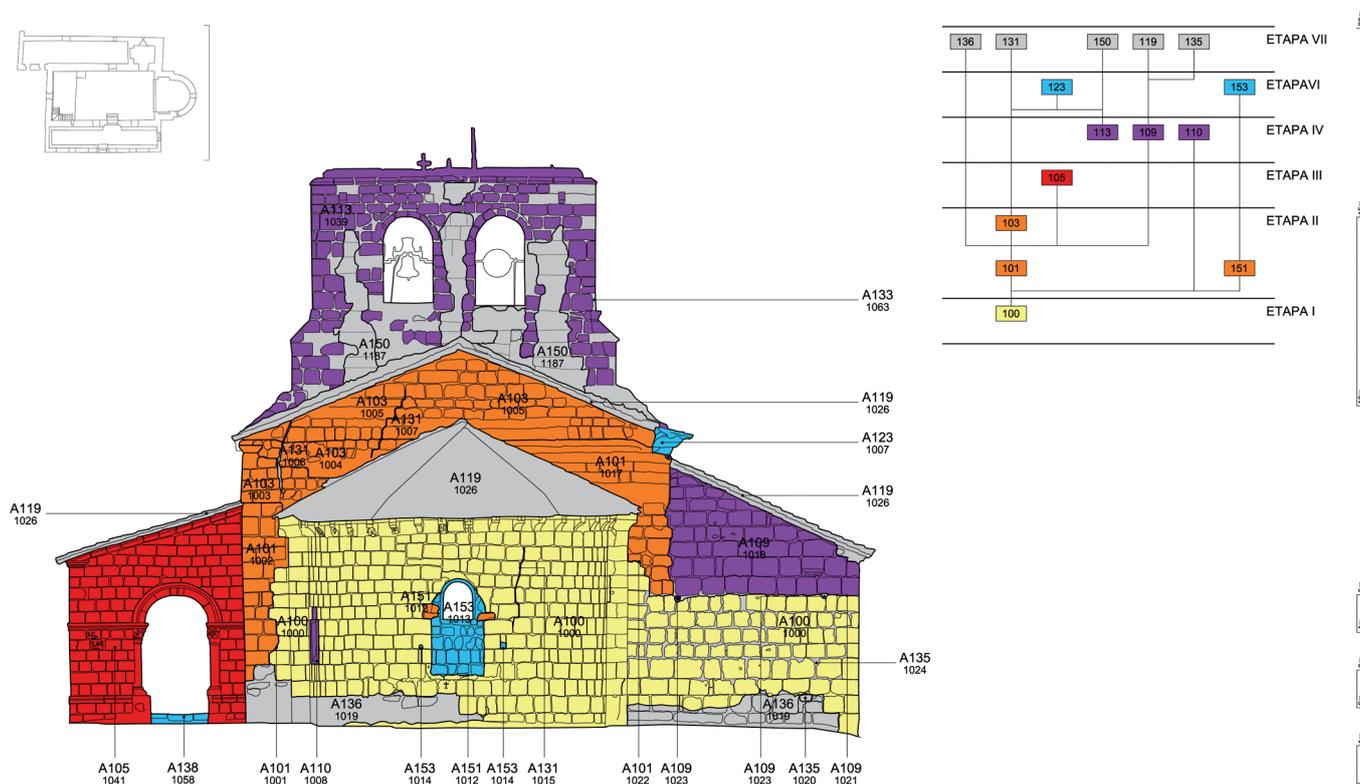
Fig. 1. Lectura de Paramentos. Alzado oriental de la ermita de Nuestra Señora de Tiermes

La nueva fábrica del aula se reanuda sobre unas prolongadas soluciones de continuidad en la sillería de las esquinas orientales del aula (A 101, UE 1001 y 1022. Fig. 1), con muros de doble hoja que alcanzan al interior el arranque de la cubierta, culminando al menos el testero oriental con un tímpano (A 101, UE 1002, 1017, 1038, 1050 y 1071; A 102, UE 1186; A 103, UE 1003, 1004, 1005 y 1042). Las características del material empleado, piedra arenisca y toba tallada formando sillares de tamaño medio/pequeño, y su aparejo, en sogas que forman hiladas regulares con

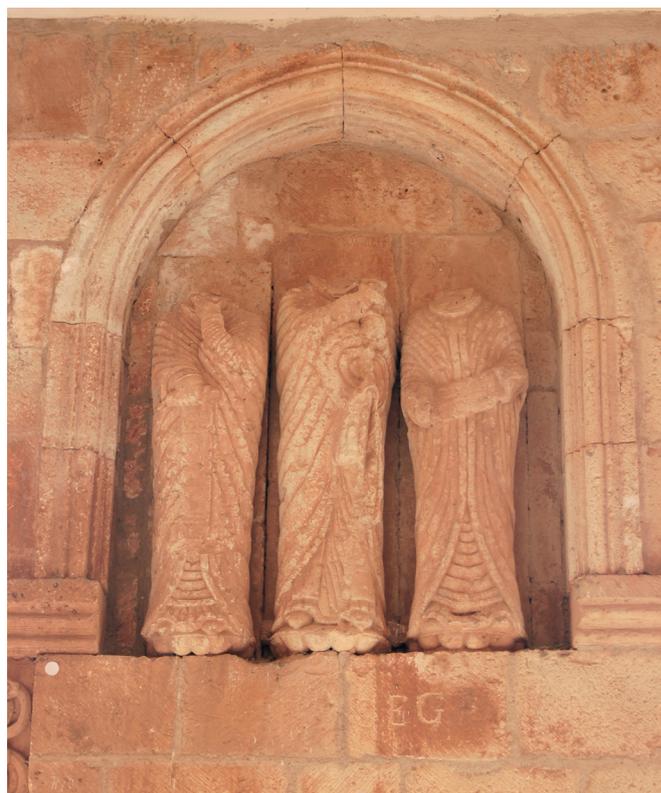
Fig. 3. Grupo escultórico situado en el interior de la galería sur de la ermita

Los primeros trabajos de investigación sobre la ermita y su pórtico (Fig. 2) sitúa el conjunto en el siglo XIII merced a la inscripción tallada en una de las figuras del grupo escultórico (Fig. 3) situado en el muro sur de su galería porticada (Rabal 1888). Otros autores posteriores adelantan su construcción un siglo por la

La galería porticada meridional presenta en su hoja interior una hornacina ojival, donde se cobijan tres figuras con inscripciones que indican que un maestro, de nombre Domingo Martín, construyó la galería en el año de 1182 (Fig. 3). Gaya (1946: 78) considera que el corredor fue levantado con material reutilizado, sustituyendo a otro anterior, como así subraya la medida de los arcos reutilizados (De la Casa 1979: 529) y los aspectos derivados del análisis de los capiteles (Palomero 1987: 137). No obstante, para otros autores el empleo de un aparejo en el que se mezclan sillares labrados con hacha y otros con trinchante, así como la ausencia de canecillos, les hace pensar que la estructura porticada actual fue remontada en época post medieval (Rodríguez 2002a: 661). Y tampoco está consensuada la autoría de Domingo Martín, ya que la situación de esta inscripción, tallada en un sillar situado detrás del lugar que ocuparía la desaparecida cabeza de la figura central del conjunto, y por lo tanto no visible, plantea la duda sobre su origen (Gutiérrez 2003: 182).

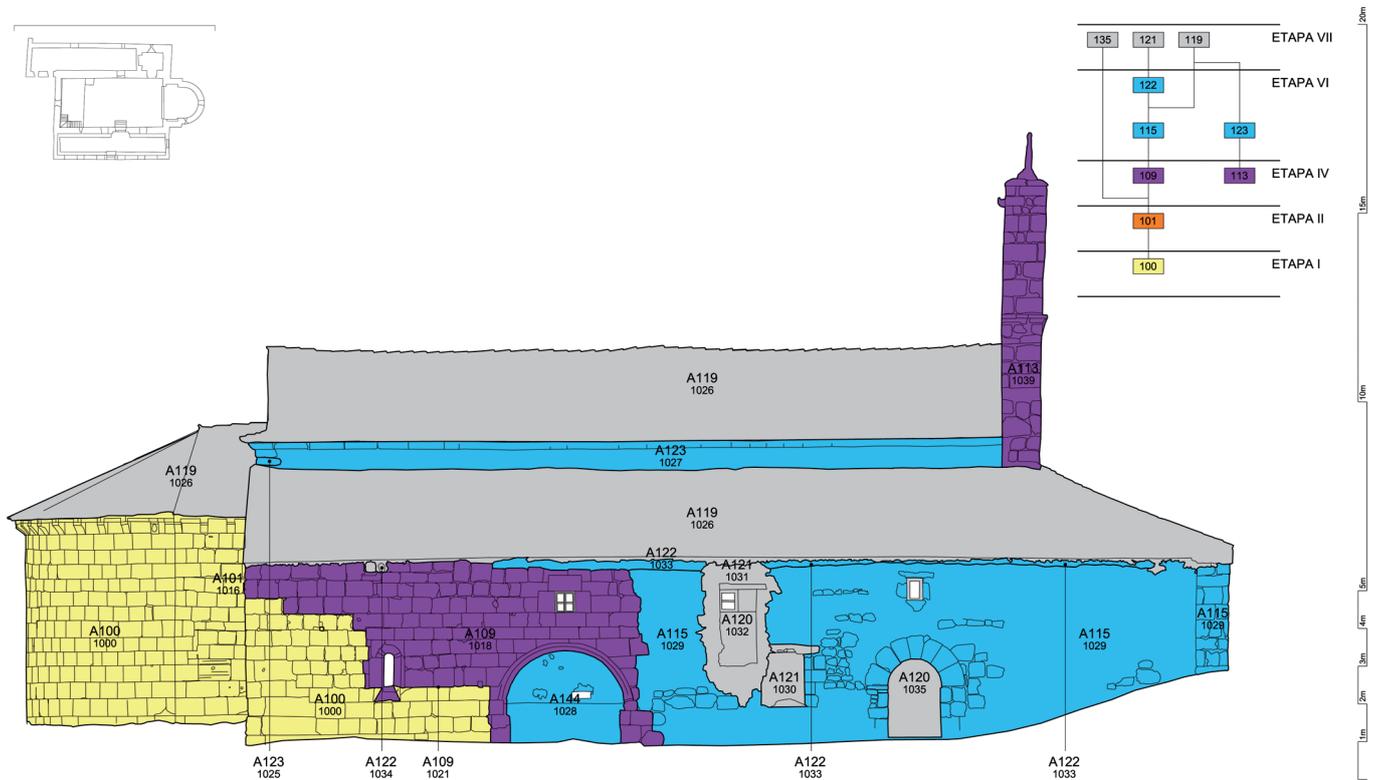
Fig. 4. Lectura de Paramentos. Alzado septentrional de la ermita de Nuestra Señora de Tiermes

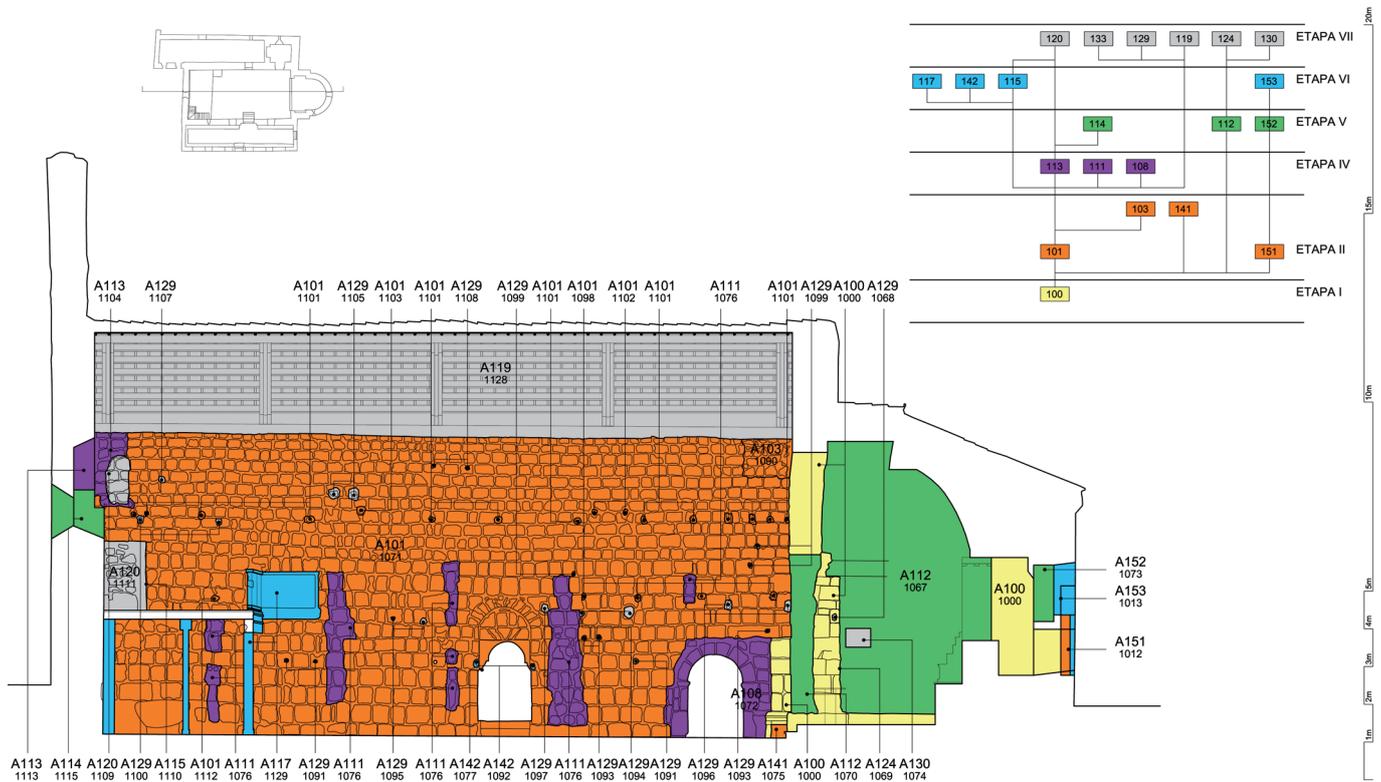
Fig. 5. Lectura de Paramentos. Sección longitudinal septentrional de la ermita de Nuestra Señora de Tiermes

enfoscados históricos, constatándose hasta cuatro capas de recubrimientos, e incluso de «los falsos pilares de caña con maderas y base de cemento y ladrillos que hacían de soportes de arcos escarzanos rebajados, igualmente falsos» (Fig. 5). De paso, se aprovechó para consolidar el arco de acceso a la sacristía norte y para liberar la embocadura de la capilla mayor de las pilastras «herrerianas» que camuflaban las columnas pareadas románicas originarias (De la Casa y Terés 1984c: 328-333).

De acuerdo con nuestro análisis, el edificio quedaría concluido en una segunda etapa. Sin someter la cabecera a ninguna modificación<sup>8</sup>, se le conecta un aula de nave única de gran anchura, con tres accesos desde el exterior y con una cubierta de madera (A 101, 102 y 103. Fig. 5 y 9). En el lado norte se culmina una estancia auxiliar de planta cuadrangular abovedada (A 101. Fig. 4), con altar propio (A 143), cuyo perímetro había comenzado a ser construido en la etapa anterior. Y recorriendo el costado sur del templo fue levantada una galería de dimensiones y configuración desconocidas (A 104).

En el muro septentrional del aula, además del acceso a la sacristía, se construyó otra portada centrada, con un arco exterior ultrapasado y otro interior de medio punto, con dintel adovelado (Fig. 5).

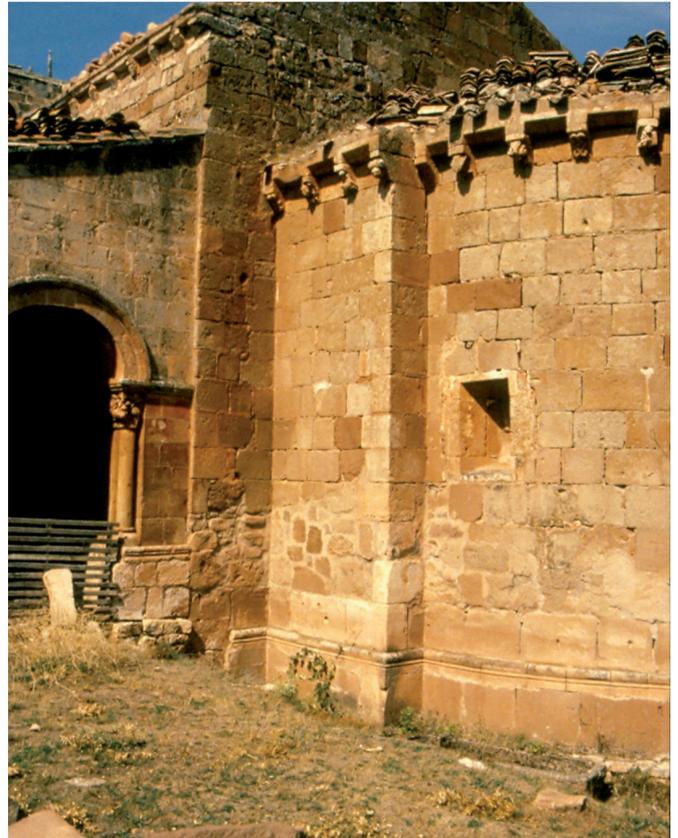
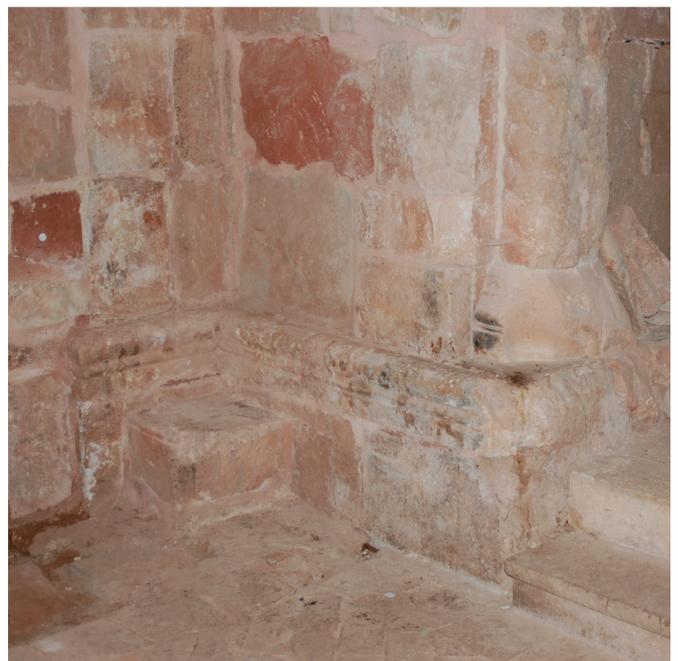
Figs. 6. Zócalo exterior e interior de la cabecera de la ermita. Vistas exteriores tomadas alrededor de su excavación (Figura superior, Luis Caballero Zoreda, 1989)

Los lienzos, interior y exterior, se elevan sobre un banco (Fig. 6), decorado con perfil mixtilíneo, con un gran bocel en su remate superior y un filete en la parte baja. Los muros carecen de divisiones verticales, tales

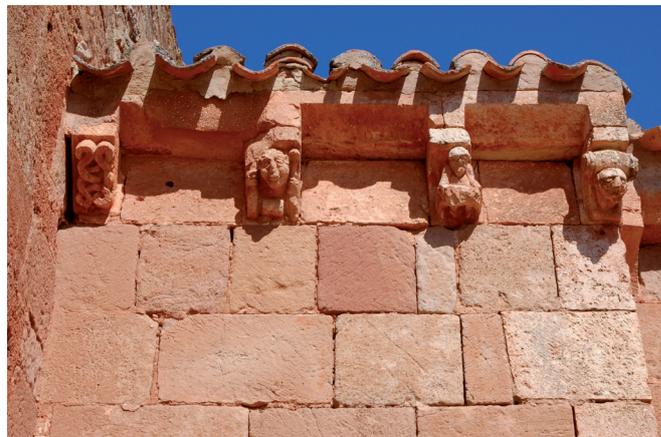
Fig. 7. Serie de canecillos originarios bajo el alero del presbiterio en su lado sur

obra<sup>6</sup>. En el flanco sur del ábside se sitúan prácticamente todos aquellos que poseen decoración. Las metopas entre los canes son lisas, en tanto que el alero de perfil achaflanado se forma a partir de piezas recortadas que apoyan directamente sobre estos (Fig. 7). El tramo absidal se cubre con una bóveda de horno y el presbiterio con un cañón, arrancando ambos sobre una moldura continua con perfil de nacela y sin decoración (Fig. 8). El presbiterio comunica con el aula por medio de un monumental arco triunfal de medio punto, con una luz de casi seis metros, y estuvo profusamente decorado con columnas dobles de fuste sogueado sobre basas molduradas, soportando capiteles de notables dimensiones y de los que solamente conservamos algún indicio<sup>7</sup>. Finalmente, señalar que las posteriores transformaciones impiden demostrar si el diseño del ábside incluía un vano en el eje central del hemiciclo.

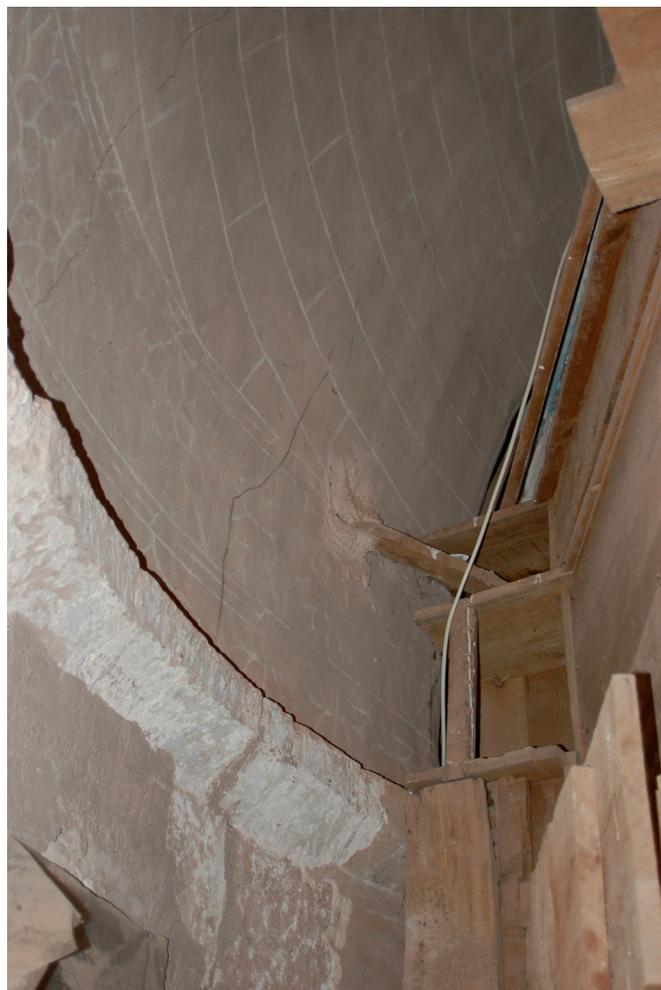
Fig. 8. Detalle de la imposta que discurre por el interior del hemiciclo del ábside

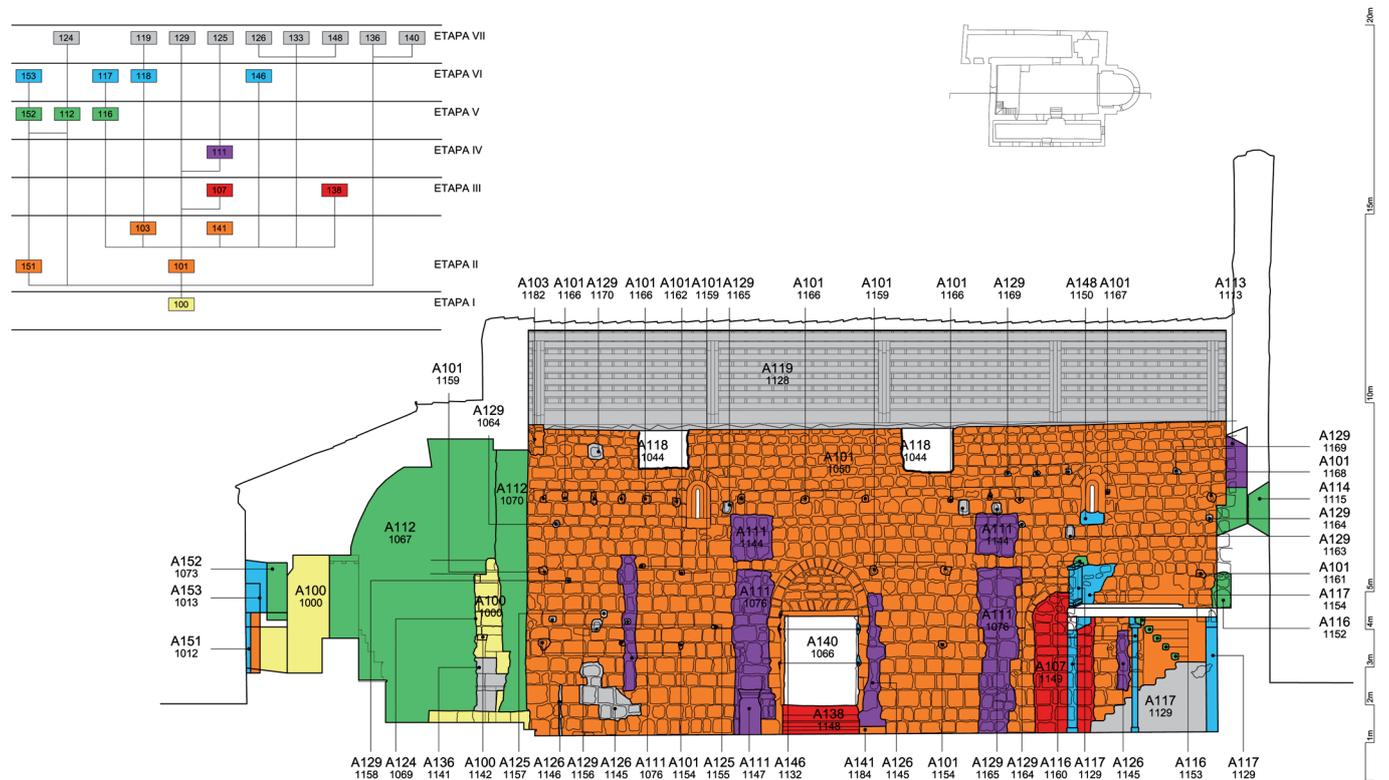
Fig. 9. Lectura de Paramentos. Sección longitudinal meridional de la ermita de Nuestra Señora de Tiermes

El muro meridional fue proyectado con diversas puertas y ventanas. Hay en él dos accesos, ambos con arco de medio punto, uno prácticamente en el centro del paño, abocinado, con arquivoltas decoradas sobre columnas con capiteles figurados y cimacios-impоста vegetales (es la puerta utilizada hoy día), y otro situado hacia Occidente, más sencillo (cegado en la actualidad). Dos ventanas aspilleras abocinadas con derrame en el alfeizar, únicamente visibles desde el interior y ocultas por la cubierta del pórtico (Fig. 9), iluminaban la nave.

El interior de la nave cuenta con dos piezas cúbicas molduradas de arenisca adosadas, una a la base de los muros del ángulo noreste de la nave (A 141, UE 1075) y otra junto a la jamba oeste de la puerta central del muro sur (A 141, UE 1184. Fig. 6 y 9). Sobre esta última, documentamos las huellas del desmonte posterior de un elemento vertical, el cual podría formar parte de una estructura mayor que compartimentaría los muros del aula (Etapa IV).

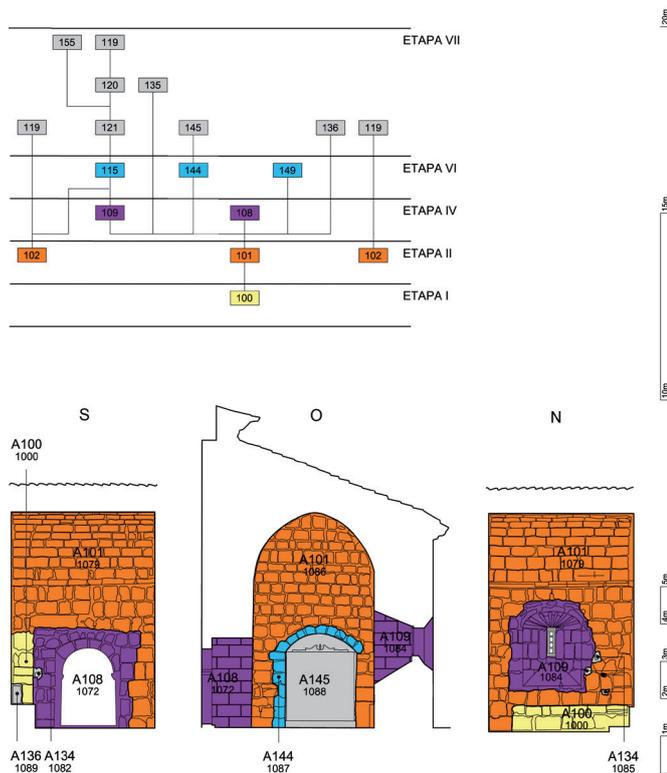
Fig. 10. Lectura de Paramentos. Secciones de la capilla septentrional de la ermita de Nuestra Señora de Tiermes

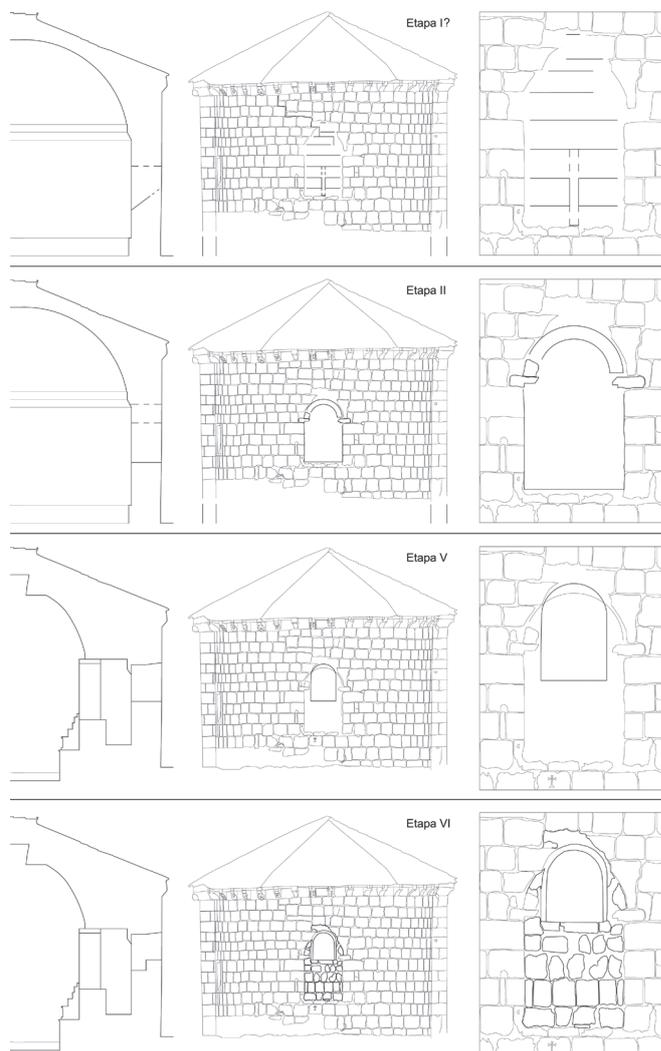
Fig. 11. Secuencia de las transformaciones acaecidas sobre la ventana del eje central del ábside de la ermita de Nuestra Señora de Tiermes

Es en esta etapa (con techo en la Etapa V) cuando se produce la apertura de una amplia ventana en el eje del hemiciclo absidial (A 151, UE 1012). Se trata de la alteración de los sillares de la fábrica románica para obtener un vano de medio punto sobre impostas horizontales proyectadas (Fig. 11). Sus dimensiones impiden demostrar la existencia de un vano originario más estrecho.

(A 112, UE 1067). El cuerpo de en medio se sitúa sobre una predela que simula mármoles de colores, dividido con columnas salomónicas y con tres nichos, de los que el central es un camarín con transparente trasero y ocupado por la figura de la Virgen. En sus laterales se abrieron unas puertas que comunican con sendas escaleras, que permiten acceder al pasadizo situado entre el muro del ábside románico y la estructura de madera<sup>17</sup>. Probablemente relacionados con la instalación del retablo se afectan una serie de cortes y roturas en la embocadura del ábside (A 112, UE 1070, 1133 y 1140). Y por la misma razón se ciega la ventana en el flanco meridional (A 112, UE 1011) y en el eje del hemiciclo se le dará más luz a la ya existente (A 152, UE 1073), para así adecuarla a la forma del camarín del retablo de la Virgen (Fig. 11).

Parece aconsejable situar en este momento la proyección de la última de las ventanas (la conservada en la actualidad) en el eje del ábside semicircular (A 153, UE 1013 y 1014), que reduce la dimensión del vano transformado anteriormente para iluminar el transparente del retablo barroco (Fig. 11).

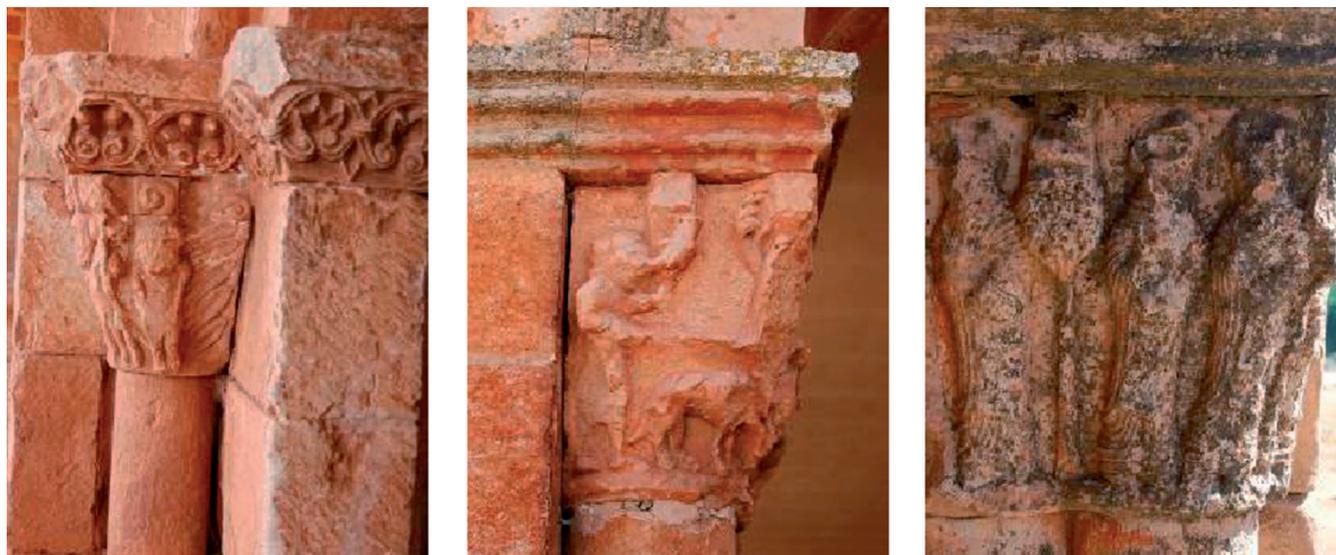
Fig. 12. Aparato decorativo de la galería porticada

con cartelas fueron labradas por el mismo cincel que se ocupó de los capiteles del pórtico<sup>10</sup> (Fig. 12). De ser así, la fecha de 1182 podría corresponder a la de las obras del pórtico hoy desaparecido, cuyas piezas sirven en parte para levantar el actual, momento que encaja perfectamente con el de la aparición en este territorio de los modelos desarrollados por los maestros del segundo taller del claustro silense<sup>11</sup>.

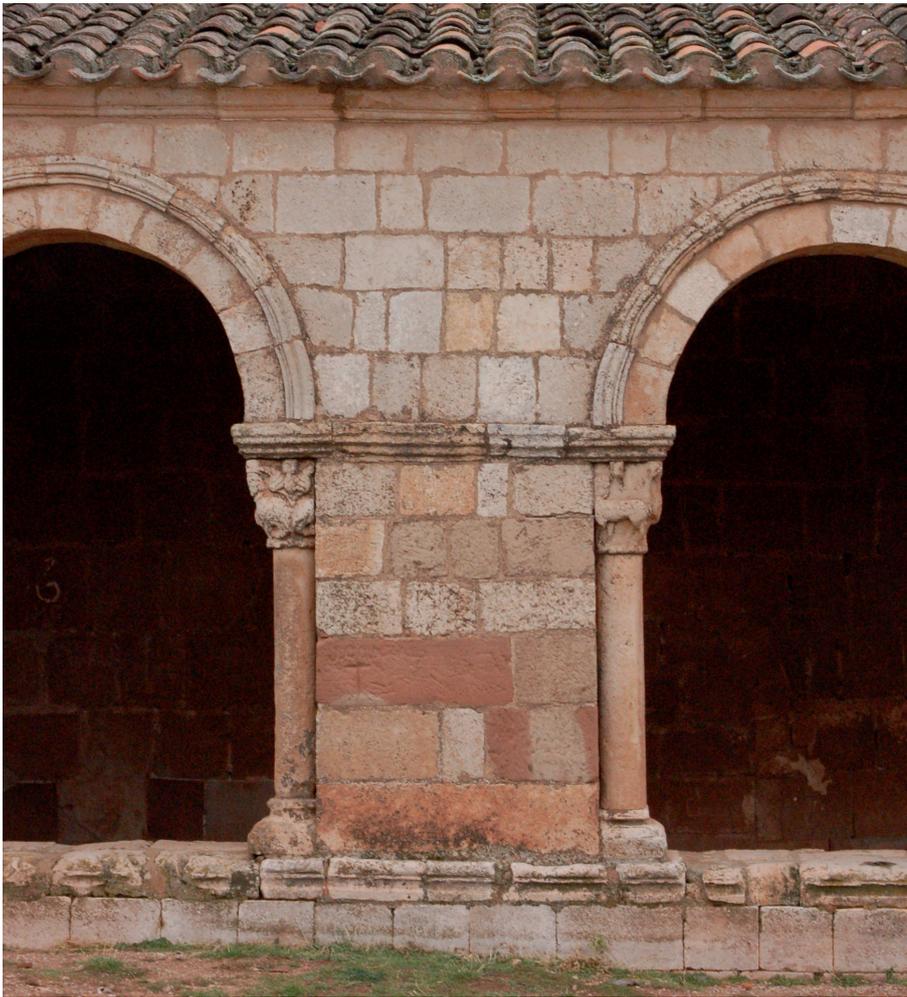
Fig. 13. Detalle constructivo de la galería porticada

banco corrido (A 138, UE 1056), realizado con materiales reutilizados, y los diferentes escalones de paso por la galería (A 138, UE 1057, 1058 y 1148).

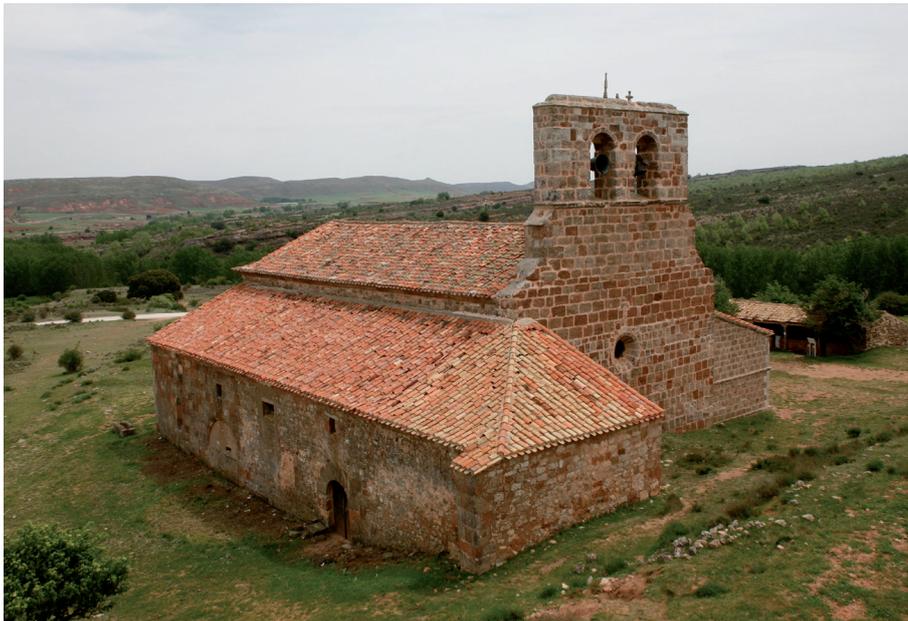
Fig. 14. Imagen exterior desde el noroeste de la ermita de Nuestra Señora de Tiermes

Consideramos posible que, coincidiendo con esta intervención, se reforme el acceso de comunicación entre el aula de la iglesia y la capilla septentrional (A 108, UE 1072. Fig. 14). La nueva puerta, abocinada, se construye con vano de medio punto sobre impostas de nacela que, en su desarrollo hacia el interior, rebaja ostensiblemente su clave hasta convertirlo en casi un arco carpanel. Para ello, amplía el vano originario conservando su jamba oriental y parte de su dintel monolítico.

dos troneras de medio punto<sup>15</sup> (A 113, UE 1113. Fig. 14). Centrada en su arranque sobre el muro originario, contaba con una aspillera. La obra se llevó a cabo con sillería de arenisca de tamaño medio y fuealzada desde un andamio anclado en el muro inferior (A 113, UE 1116, 1120, 1121 y 1122). La parte trasera de la espadaña poseía un cadalso (seguramente en madera y forja), del cual aún quedan huellas después de su desmonte (Etapa VII) y al que se accedía a través de un irregular vano alto que corta el muro en la esquina noroeste del aula (A 113, UE 1104).

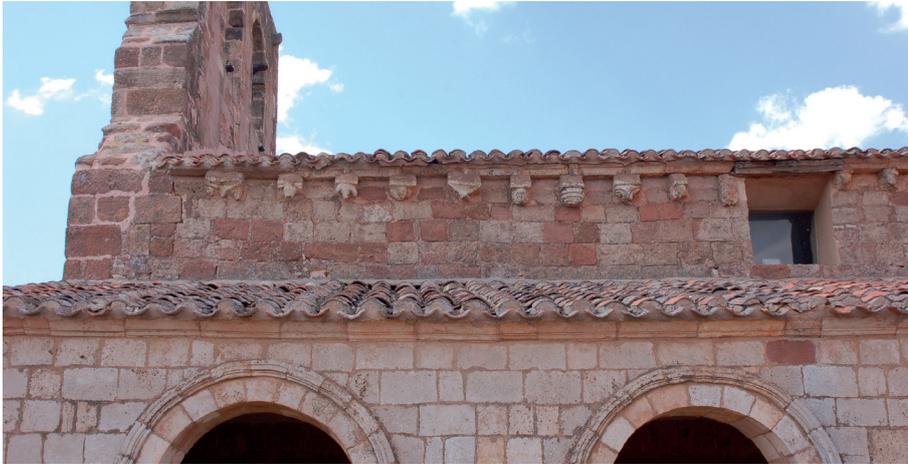
Fig. 15. Reubicación de los canecillos bajo el alero sur

Las reformas de los muros perimetrales del aula son aun evidentes, como la apertura de las dos nuevas fuentes de luz en su costado meridional, donde anteriormente fueron clausuradas las aspilleras originarias ocultas bajo la cubierta de la galería porticada. Se trata de una pareja de ventanas rectangulares que cortan la parte superior del lienzo sur (A 118, UE 1044). Muy rudimentarias, ni tan siquiera poseen dintel de piedra, sino que este se constituye gracias al durmiente de la propia cubierta. Esta modificación de las partes altas del muro sur altera la disposición originaria del alero y sus canecillos (A 118, UE 1045) recolocados de manera irregular (Fig. 15).

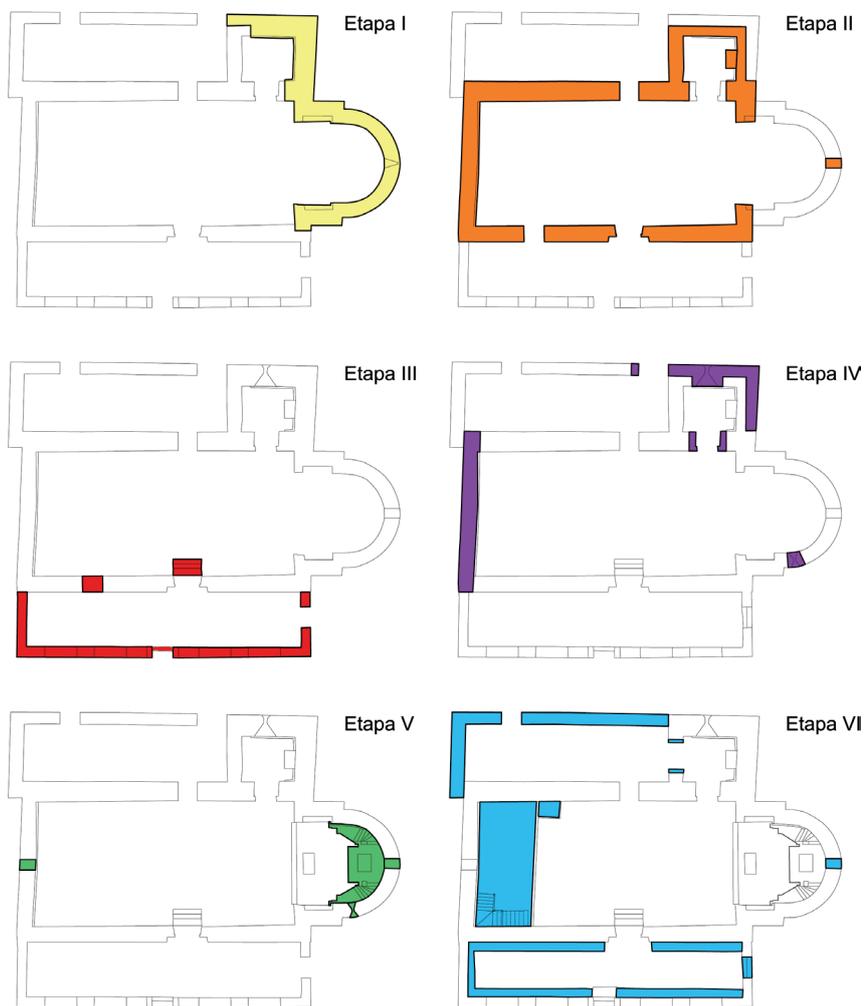
Fig. 16. Síntesis de la secuencia en planta de la ermita de Nuestra Señora de Tiermes a partir de sus elementos conservados

## Conclusiones (Fig. 16)

la estancia norte (Etapa II). El aula emplea una cubierta de madera y la estancia norte, capilla o sacristía, con un altar correspondiente a esta fase, se cubre con bóveda de medio cañón ligeramente apuntada. Los muros interiores del aula se compartimentan por elementos verticales originarios, sin una clara función estructural, que no alcanzan toda su altura, posteriormente arrancados. Y este espacio se comunica con tres puertas al exterior, tan solo la oriental de su costado meridional con ornamentación propia de su estilo.

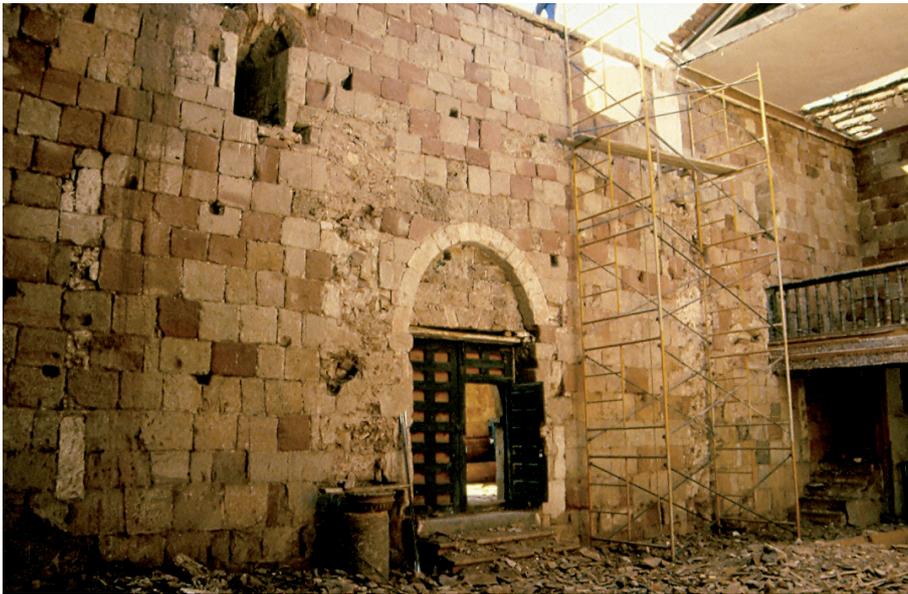
Fig. 17. Vista interior del muro meridional durante el proceso de restauración de la ermita, aun sin rejuntar (Luis Caballero Zoreda, 1989)

A finales de los años setenta del siglo XX se acometen las necesarias obras de restauración y la iglesia pasa a formar parte del conjunto histórico-arqueológico de *Termes*. Las labores se centran en los espacios de culto, olvidándose por completo del conjunto anexo del lado norte, que permanece semiabandonado. Se instala la cubierta de madera y se eliminan de los muros los enlucidos históricos para poder mostrar la fábrica pétreo (Fig. 17), aunque lamentablemente rejuntada con mortero cementoso.
